特別史跡名古屋城跡全体整備検討会議 石垣・埋蔵文化財部会(第44回)

特別史跡名古屋城跡全体整備検討会議 石垣・埋蔵文化財部会（第44回）

# 穴蔵石垣の調査成果について

## 天守台穴蔵石垣試掘調査について

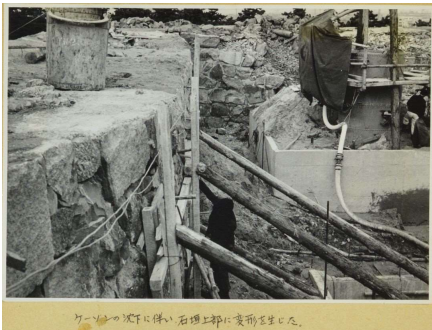
ケーソンの沈下に伴い石垣が内側に  
変形している
