特別史跡名古屋城跡全体整備検討会議 石垣部会(第25回)

日時：平成30年1月30日(火) 10:00～12:00

# 天守台石垣周辺調査について

# 名古屋城天守台等石垣基本調査 U61 石垣カルテ

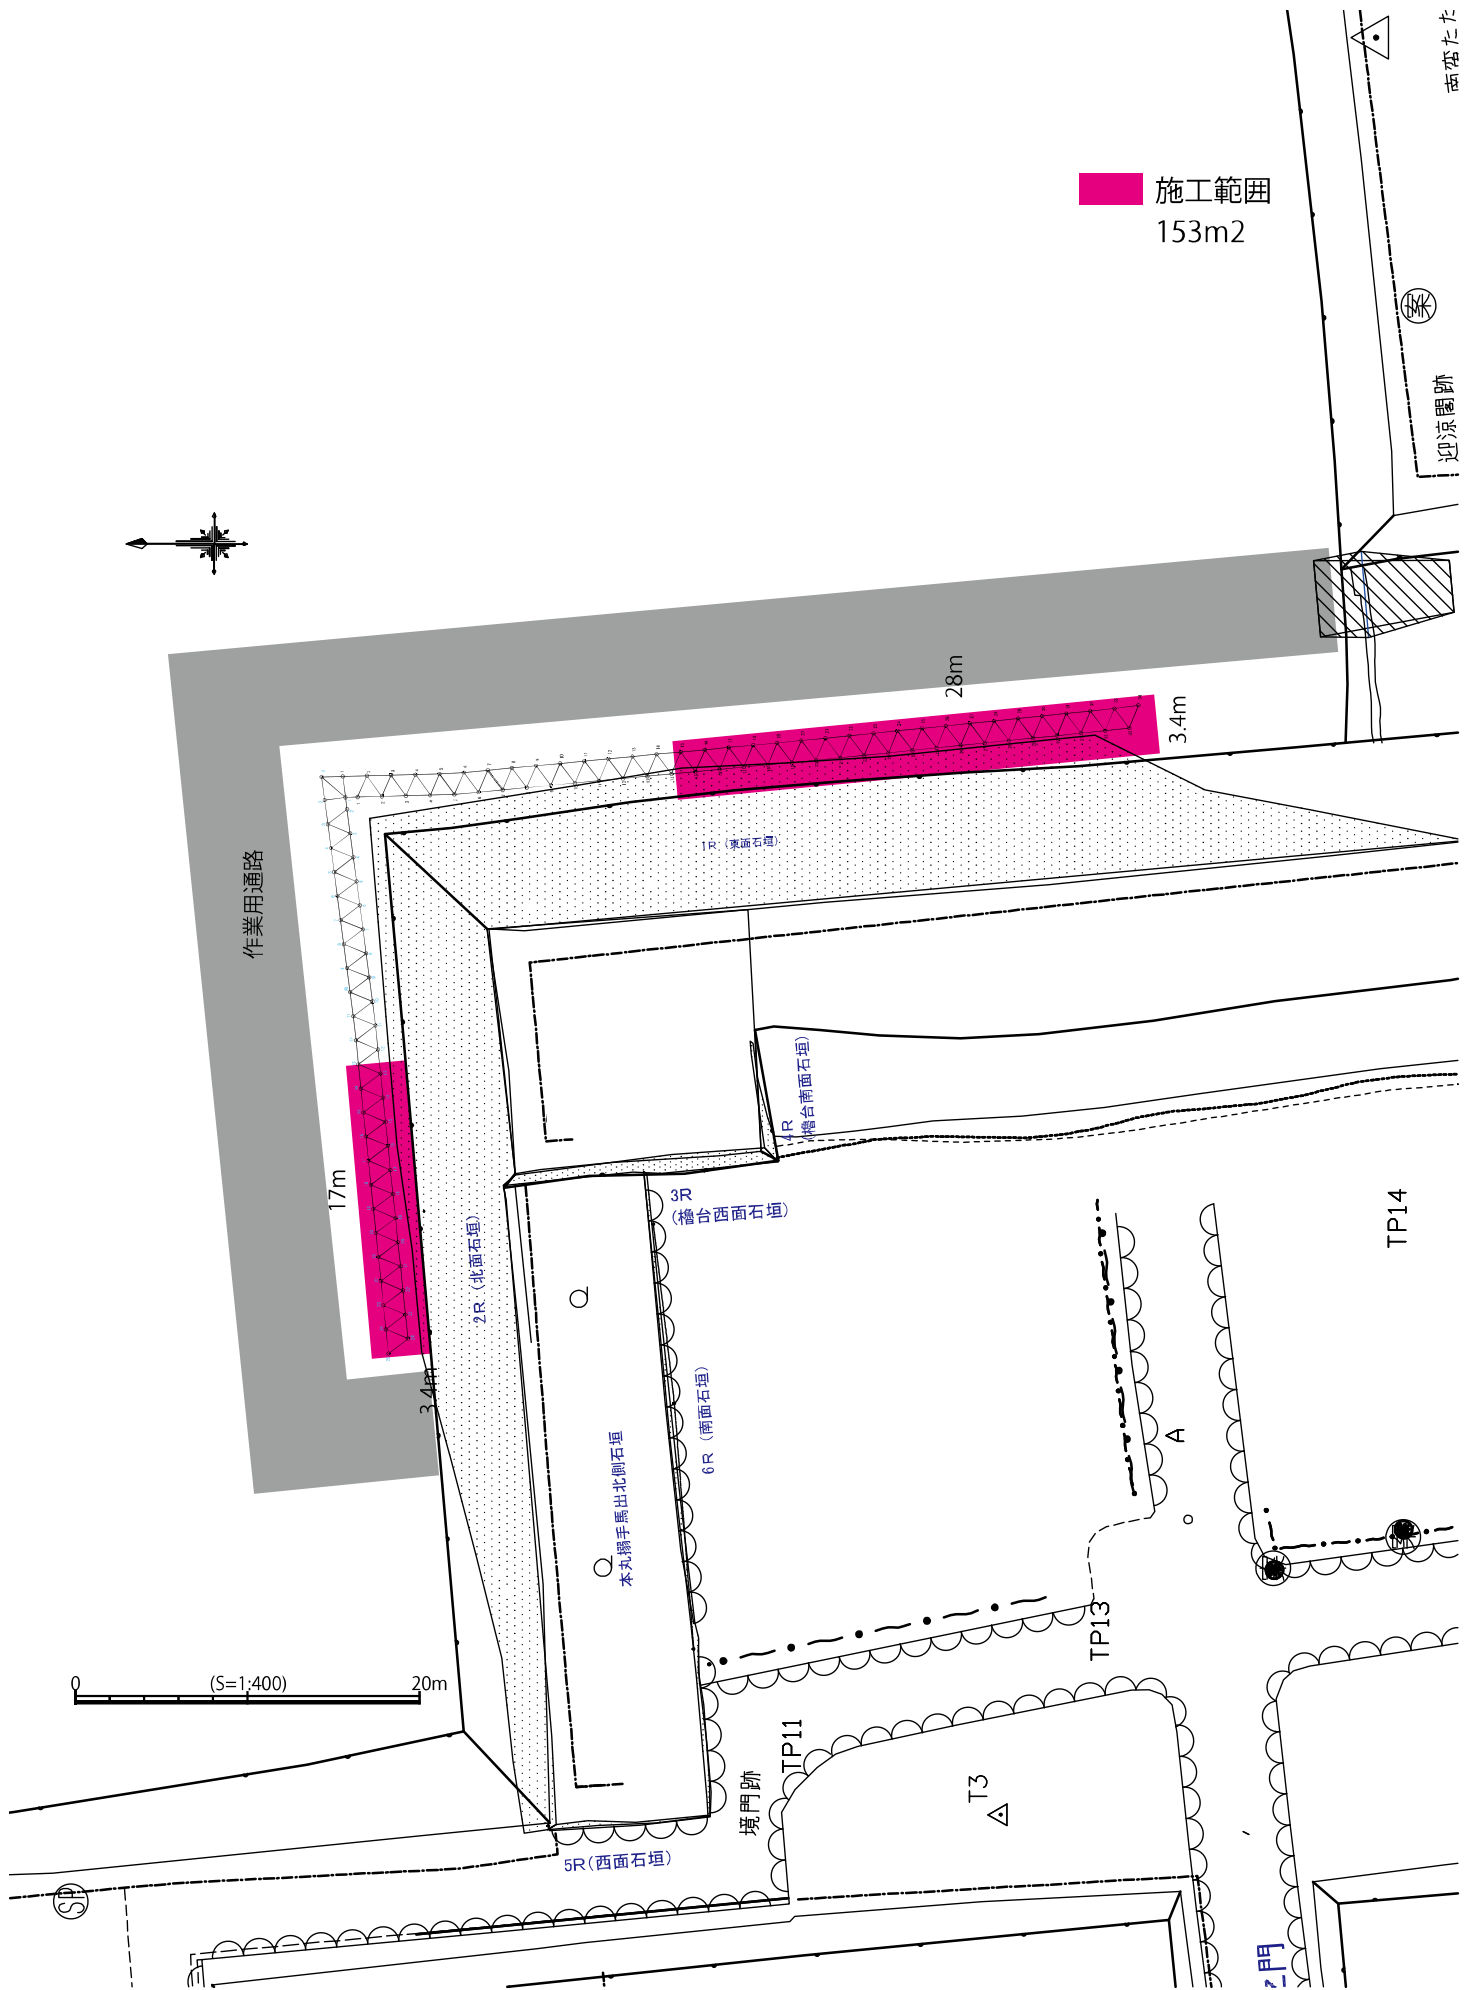
図1 平成29年度杵工施工予定位置

粹工（図 1, 2）

昨年度は粹工全体の施工ができなかったため、残りの部分について施工を行う。仕様については、昨年度施工したものと同様とする。

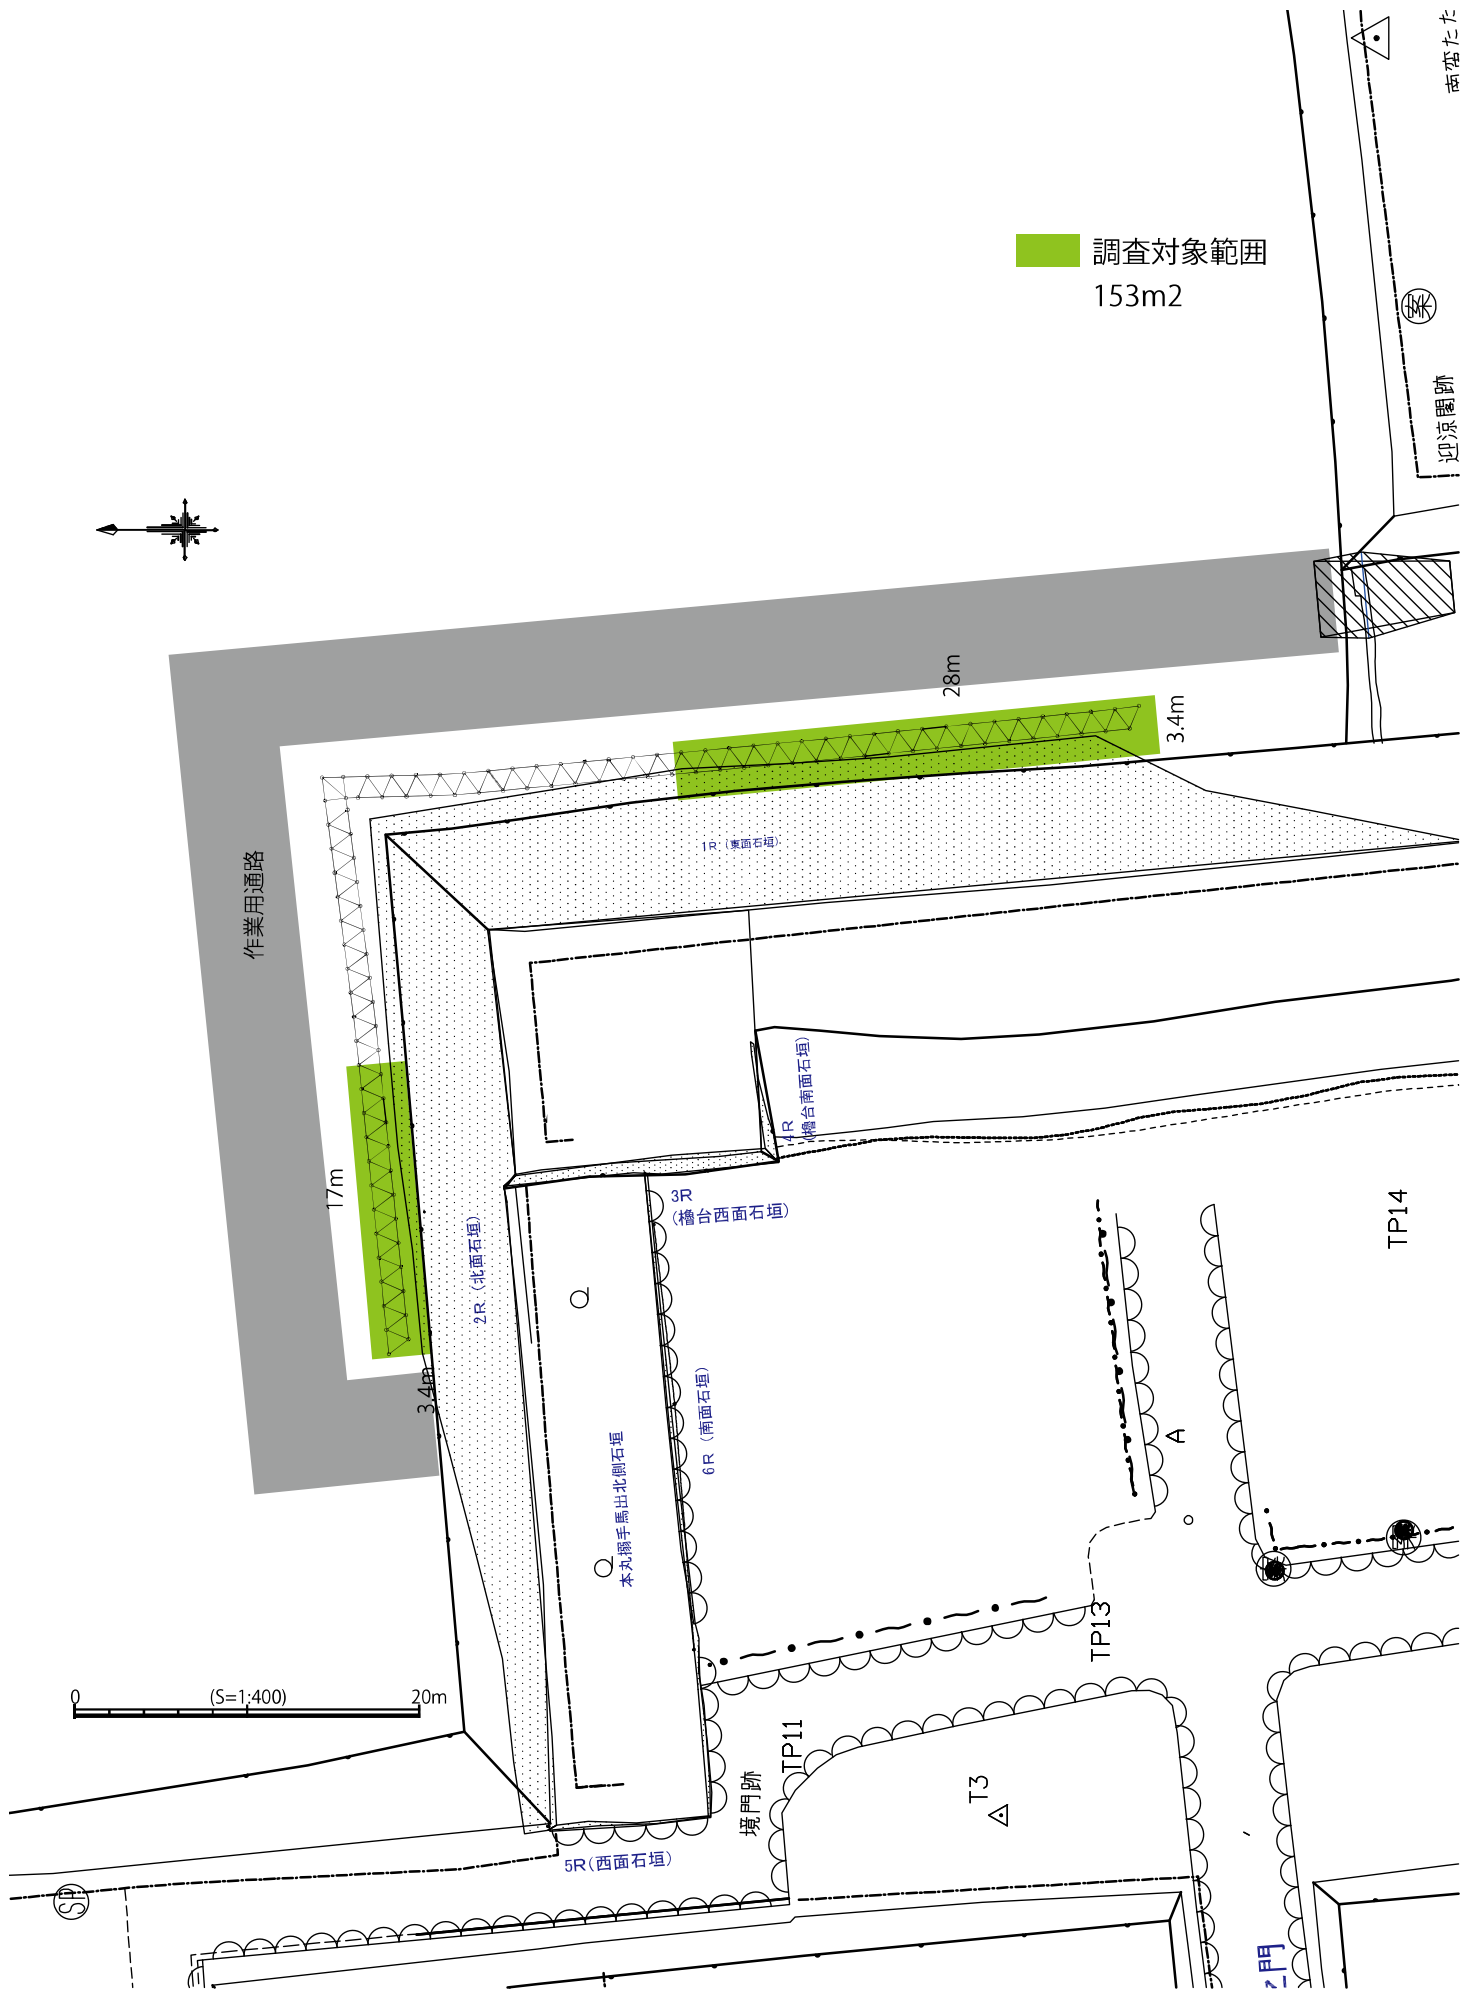
図3 平成29年度石垣修復工事に伴う調査対象範囲

粹工にともなう調査（図 3）

現状の捨石については記録及び石材調査済のため、粹工に伴う掘削中の立会調査と最終掘削面での図面作成を行うことを基本とする。掘削中に石垣構築時の掘り込み等の遺構が確認された場合には、調査及び記録作成を行う。
