特別史跡名古屋城跡全体整備検討会議 建造物部会(第 38 回)

## 重要文化財建造物等保存活用計画について

(第4章防災計画の修正、第5章活用計画、第6章保護に係る諸手続き)

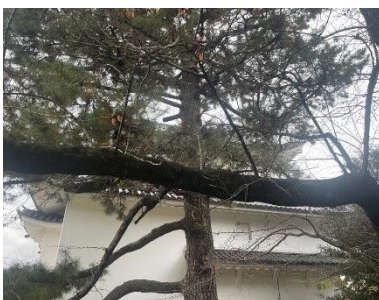
西南隅櫓の周辺は樹木が多く本丸側から全景を捉えることはできない(写真3-1)。また、建造物東側にあるマツの大木は樹高も高く、枝張りも大きいことから、櫓の採光・通風を阻害している(写真3-2)。多くの樹木が石垣上に植樹されており、風の影響を受けやすい。このため、倒木、枝の折損及び落下による建造物の破損、落葉の屋根面への堆積、雨落ちの詰まりが懸念される。

写真 3-2 西南隅櫓東側のマツ

倒木により重要文化財(建造物)を破損させる危険性がある樹木を対象に、樹木内部のウロ及び枯れ枝の有無を定期的に点検し、樹木の健全性を確認していく必要がある。また、落葉による雨落ちの詰まりや屋根面への堆積等に対する保守点検及び清掃を実施する。

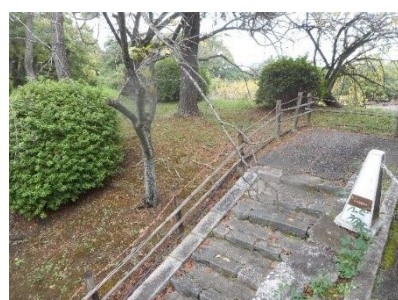
東南隅櫓の階段脇には健全でないサクラが数本ある(写真3-3)。将来的には枯損する可能性もあり、建物壁面に近接していることから、軒先からの雨落ちを受けることで蟻害の発生を誘発する可能性がある。

写真 3-3 東南隅櫓階段脇のサクラ

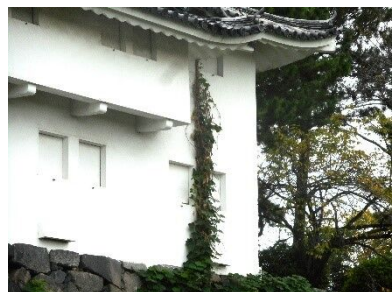
また、東壁面から避雷針にかけてツルが線に絡みついている(写真3-4)。屋根面には草が繁殖しており(写真3-5)、屋根面の草は葎き土の流出、野地板への根張り、内部への漏水や瓦裏を伝い、軒先塗籠めの剥離へと破損が進行することが予想される。

写真 3-4 東南隅櫓東壁面のツル

重要文化財(建造物)の健全性を維持するためには、屋根上の草木を除草し、併せて葺き土等の瓦下地の状況を把握したうえで、破損部分は修理を行う。

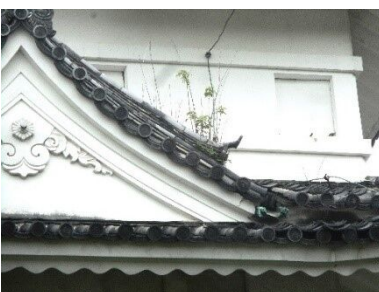
写真 3-5 東南隅櫓屋根面の現況

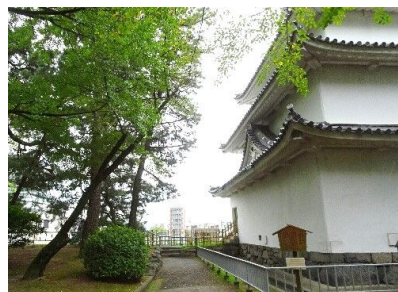
周辺を高木に囲まれるため、本丸側から全景を視認することができない。また、風による影響として倒木、枝の折損・落下による建造物の破損が懸念される。一方、周囲はアスファルトによって舗装されているため、樹木と適度な離隔距離が保たれ、一定の採光及び通風は確保されている(写真3-6)。

写真 3-6 西北隅櫓周囲の舗装

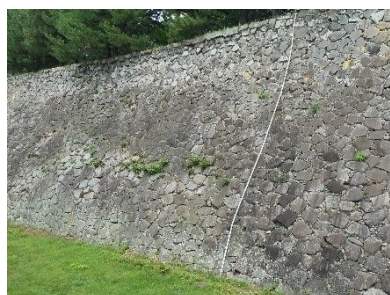
西南隅櫓直下の石垣は、大正10年(1921)に隅櫓とともに崩落し、その後修復されているが、現在膨らみなどの変状はみられない。一方、西側石垣の隅櫓直下から北に約20mの地点では、石垣下部に膨らみが確認できることから安全な状態とは言い難い(写真3-10)。この部分の石垣が崩壊した場合、建造物の安全性にも多大な影響が生じることが予測される。

写真 3-10 西南隅櫓西側石垣の膨らみ

重要文化財(建造物)周辺で変状が確認された石垣は、日常管理のなかでクラックゲージやトータルステーションを用いて定期的に観測を行い、変状の進行状況を把握する。変状が進行したと判断される場合には、状況に応じて詳細な調査を実施する。

変状が進行したことにより問題が生じている場合は、修理を行う必要がある。重要文化財(建造物)への影響や石垣の文化財的価値も考慮しながら修理方法を選択し、石材の補修や間詰め補修といった部分補修のほか、やむを得ない場合には解体修理も検討する。

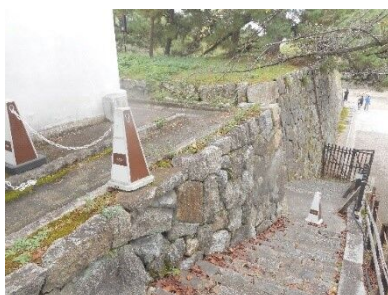
東南隅櫓の東側及び南側石垣では、大きな膨らみや変状は確認されていない。櫓台の北側及び西側の石垣には「落とし積」が用いられ、後世に積み直しを行った痕跡がみられる(写真3-11)。

写真 3-11 東南隅櫓の櫓台北側石垣

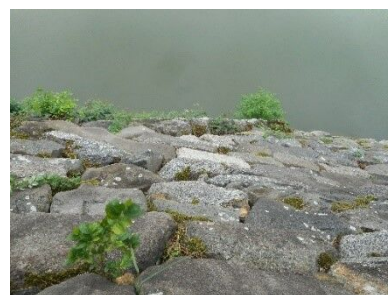
西北隅櫓の北側石垣では、昭和45年(1970)に建物直下より東側の範囲が豪雨によって崩落し、修復工事が実施された。この際に石垣面をセットバックして積み直しているため、既存部分及び改修部分の境目には、約50cmの段差が残る(写真3-12)。現状で大きな変位は見られないが注意が必要である。

写真 3-12 西北隅櫓北側石垣の段差

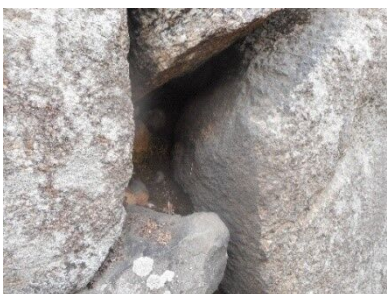
二之丸大手二之門北側の石垣では、鏡石が膨らみ出しており、変状が進行すれば石垣が崩落して重要文化財(建築物)に被害を及ぼす可能性がある(写真3-13)。また、門北側の雁木では天端付

写真 3-13 大手二之門北側の膨らみ

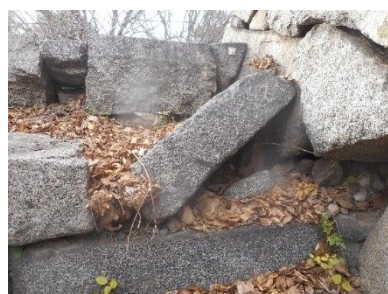
近の石材が倒壊しており、元の位置から外れている(写真 3-14)。

写真 3-14 大手二之門北側の雁木倒壊

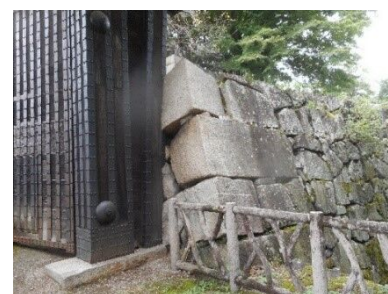
旧二之丸東二之門脇の北側石垣では、最上段の築石が門に向かって傾斜している(写真 3-15)。築石の変状に伴って間詰石が抜け落ちているため、石垣に隙間や空洞が生じており、変状がさらに進行すれば鏡柱・控え柱に荷重がかかって門全体を変形させる可能性がある。

写真 3-15 東二之門北側の築石傾斜

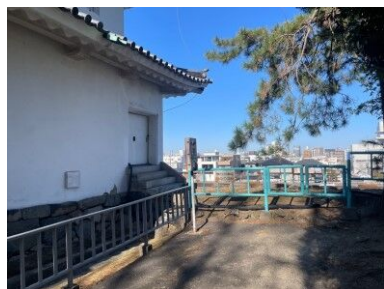
名古屋城における保護柵は、転落防止などの安全上の観点から園路沿いや堀に面して設置されている。主に生垣、鉄柵、擬木柵、ロープ柵などに分けられ、城内の全域にわたって舗装の剥がれ、ひび割れ等の経年劣化が各所で確認できる。これらは来城者のつまずきや転倒、雨天時の排水不良等を引き起こす可能性があり、日常的な点検のなかで随時修繕、更新等を行っている。また、外堀に面して多く設置されている鉄柵は塗装の彩度が高く、歴史的な景観に調和していない。景観に配慮した色彩への改修、更新等を行う必要がある。

写真 3-16 西北隅櫓の鉄柵

歴史的な景観や重要文化財(建造物)との調和を図り、保護柵の形式及び意匠の検討を行い、改修・更新等が必要である。来城者の安全確保のために仮設柵や保護柵を設置する場合も、重要文化財(建造物)の環境を考慮したうえで設置する必要がある。

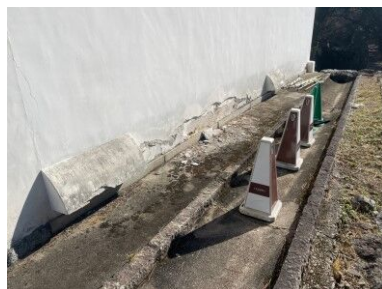
東南隅櫓は土塁上にあり、土塁へ上がる階段は木柵によって閉鎖されているため、来城者が近づくことはできない。東南隅櫓の西側で来城者の安全確保のために仮設のコーンを設置していたが、雨落ち直下付近であったため、雨の跳ね返りによって外壁下部に損傷が生じていた（現在は非公開となっているため仮設のコーンは移動済み）。

写真 3-17 東南隅櫓の仮設コーン  
(現在は移動済み)

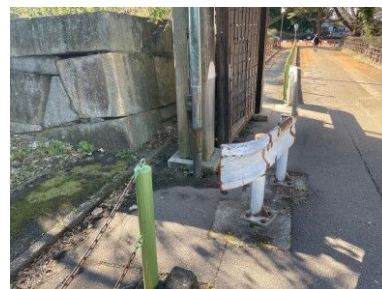
写真 3-18 二之丸大手二之門の  
ガードレール
