特別史跡名古屋城跡全体整備検討会議 庭園部会(第36回)

日時：令和6年2月26日（月）13:30～15:30

ニ之丸庭園の修復整備について

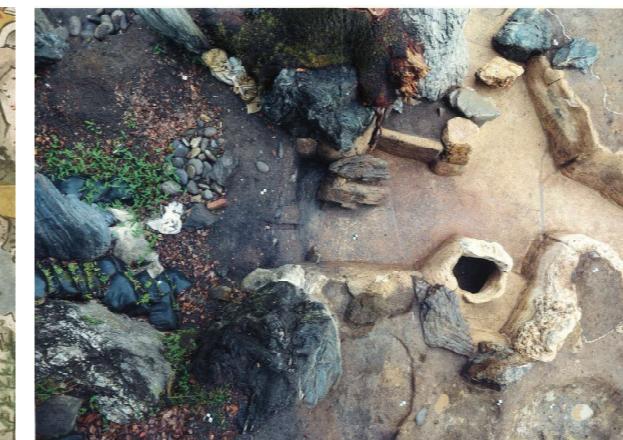
写真 3-3-1 北園池東側の沢飛石
(発掘調査後上空より撮影)

- 遺構が検出された飛石9箇所のうち、7箇所は遺構が露出しており、2箇所は飛石がなく抜き取り痕が露出している。

- 抜き取り痕2箇所について飛石を復元する。
- 飛石天端高さは隣接する飛石遺構の天端高さを考慮して設定する。

- 抜き取り痕の内部を清掃後、飛石を設置する。
- 必要に応じてかませ石を設け、安定化させる。
- 目地はタタキを充填する。
- タタキの配合は、真砂土1m³当り石灰120kgと塩化マグネシウム10~20kg混合を標準とする。
