特別史跡名古屋城跡全体整備検討会議 石垣・埋蔵文化財部会(第43回)

日時：令和3年7月14日(水) 10:00～12:00

議事（1）本丸搦手馬出石垣修復について 本日の検討内容

穴蔵石垣の調査成果について

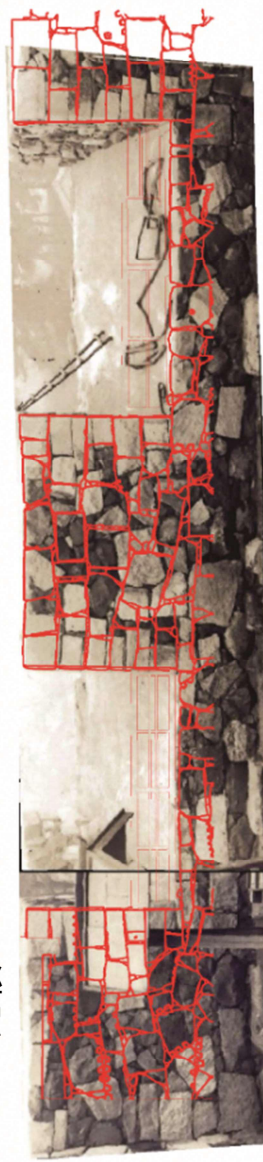
AとCの比較
④積替工事後_名古屋城天守閣跡石垣積替工事写真帳_027,28 (1956年)
