特別史跡名古屋城跡全体整備検討会議 石垣・埋蔵文化財部会(第40回)

日時：令和3年2月12日(金) 13:30～15:30

## 「本丸搦手馬出周辺石垣」の修復について

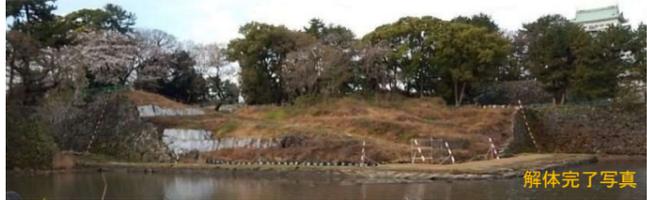
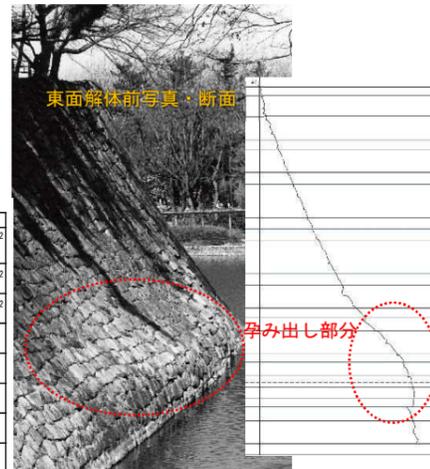
特別史跡名古屋城跡では昭和45年(1970年)より城内の石垣を順次修復している。(資料1-2)  
本丸搦手馬出石垣は下図右のように大きく孕み出して危険な状態であったため、平成14年(2002年)に解体修理事業に着手し平成30年(2018年)に解体を概ね完了した。(資料1-3)  
当初は本丸東側内堀石垣の搦手馬出側(資料1-4、No.9石垣)についても解体修理を行う方針であった。しかし近年、他城郭等で解体を行わずに石垣を安定化する事例も見られるため、方針について今後再検討する予定としている。

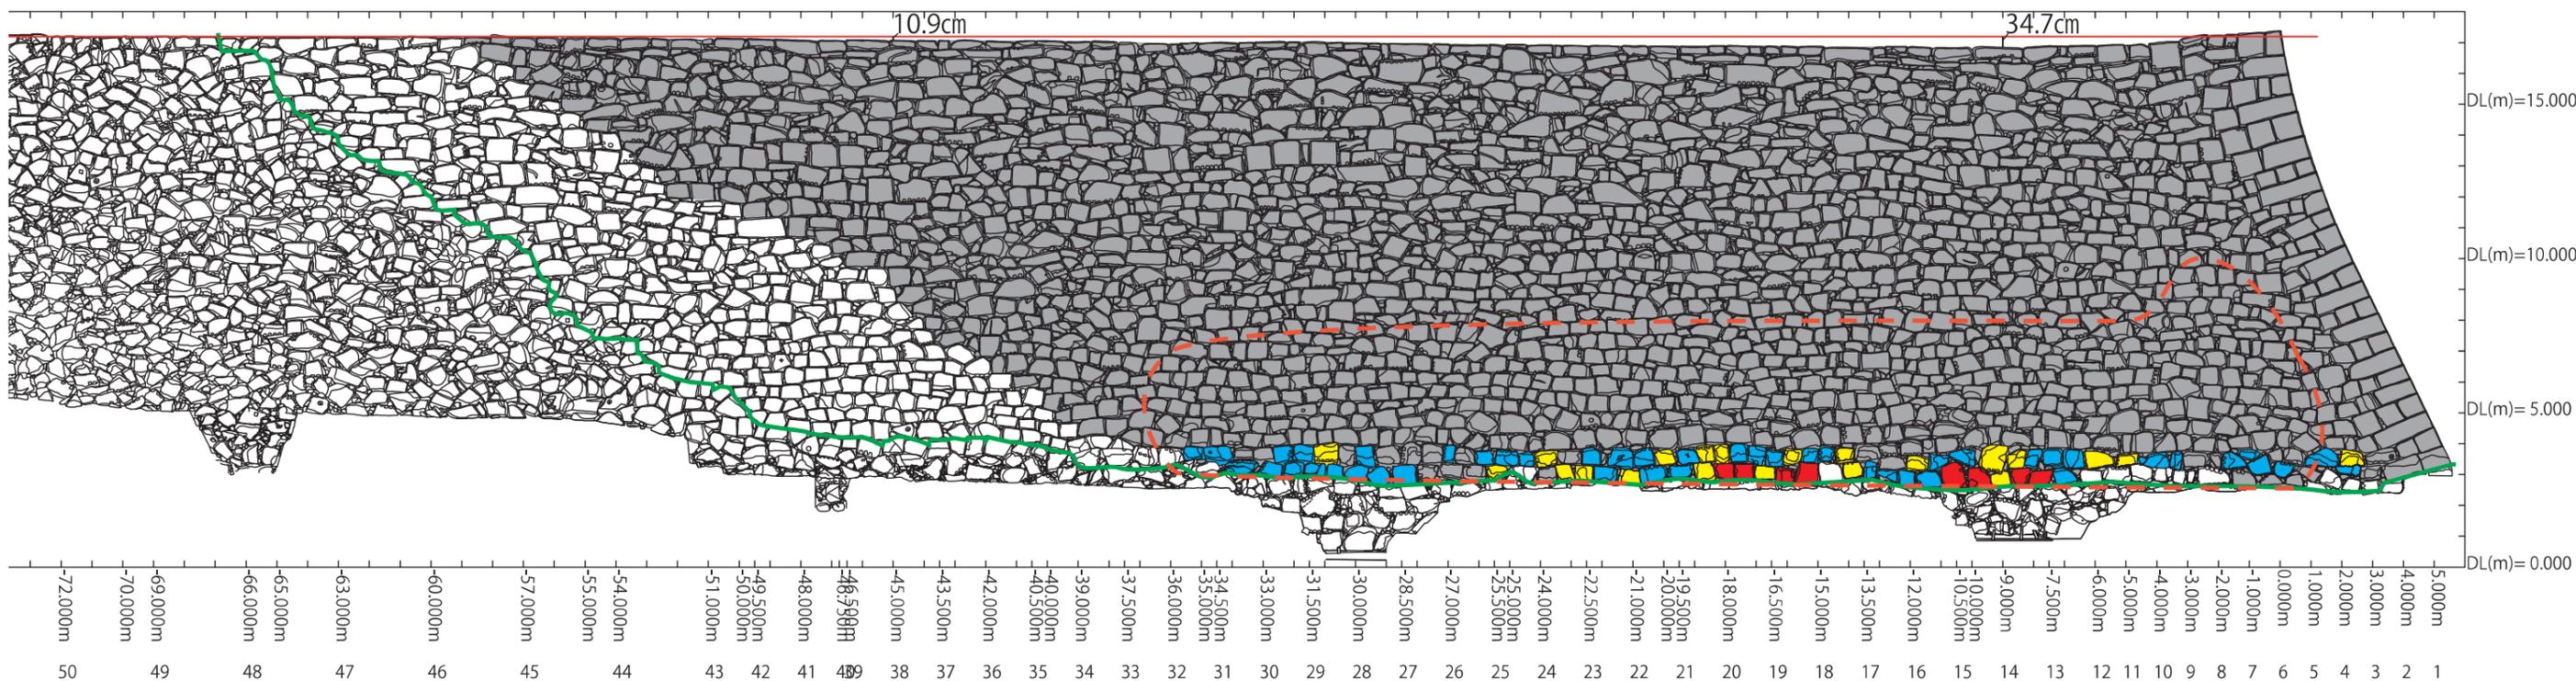
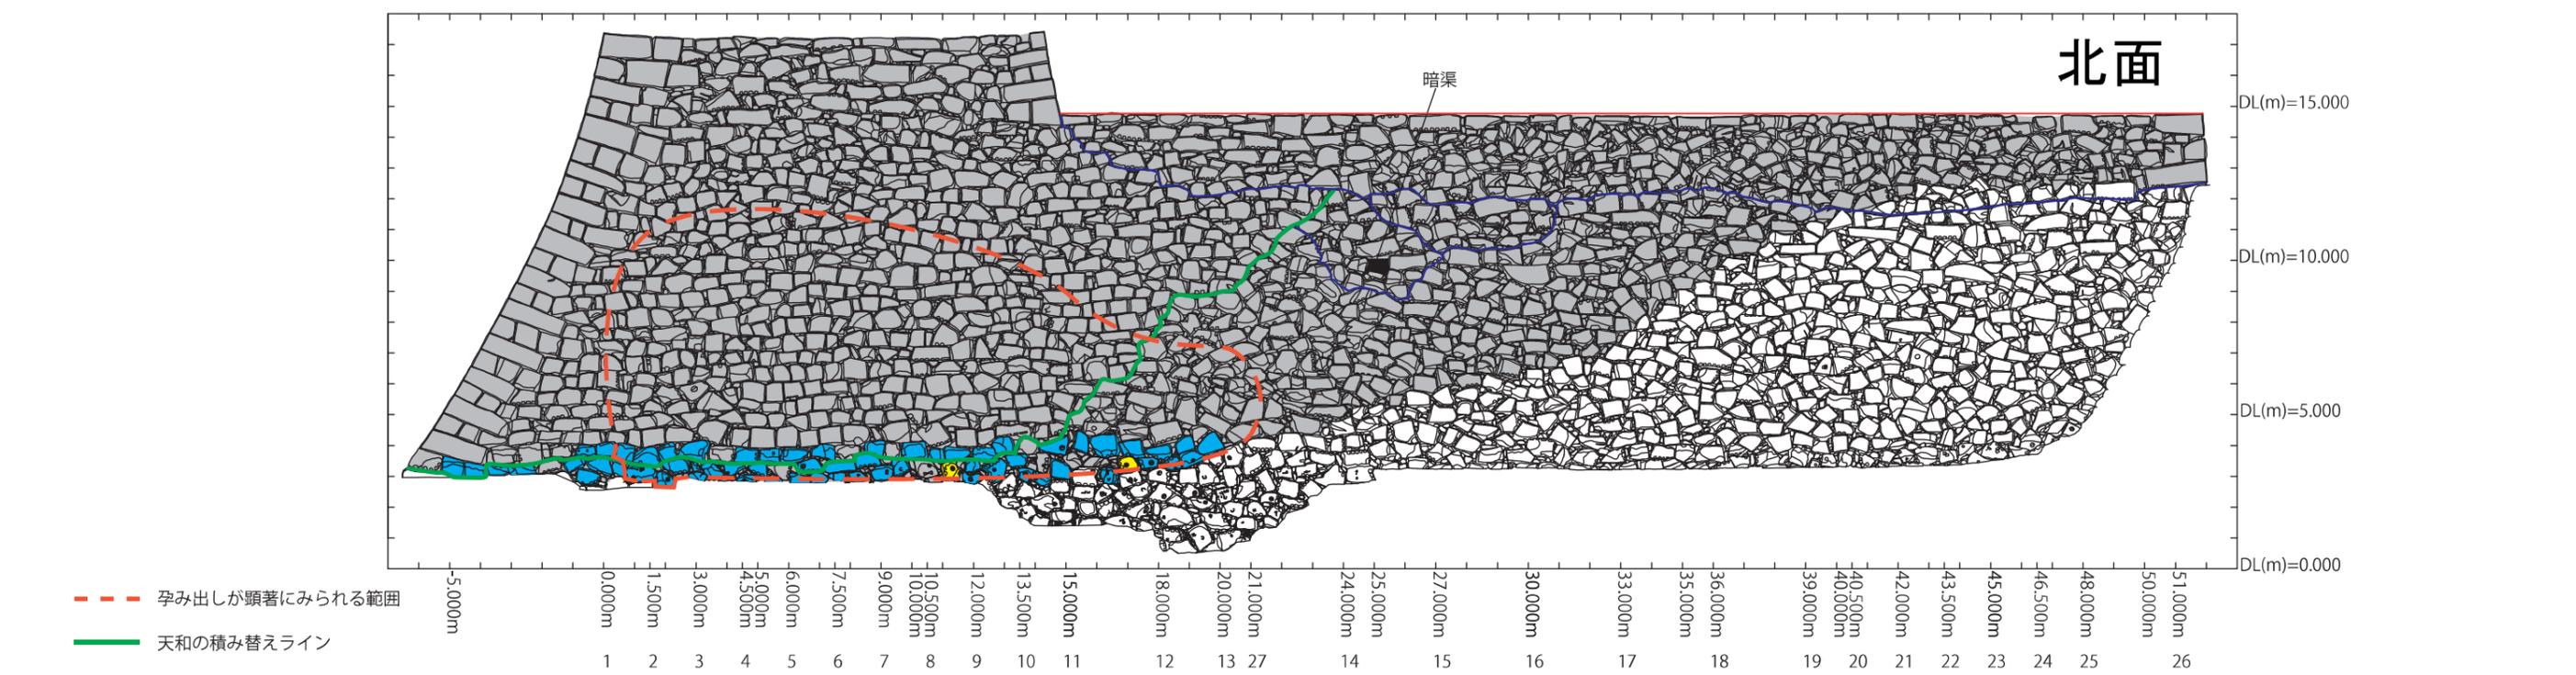
## 石垣の修復履歴

- - - 孕み出しが顕著にみられる範囲
- 天和の積み替えライン
- 近世～近代の積み替えライン
- 勾配に対して水平に据わる
- 勾配に対して水平よりやや尻上がりに据わる
- 勾配に対して尻上がりに据わる

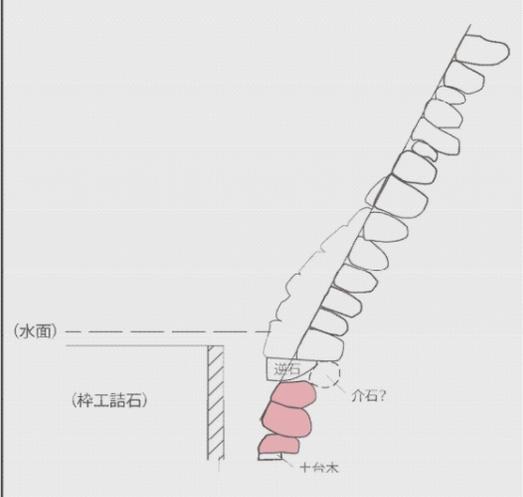
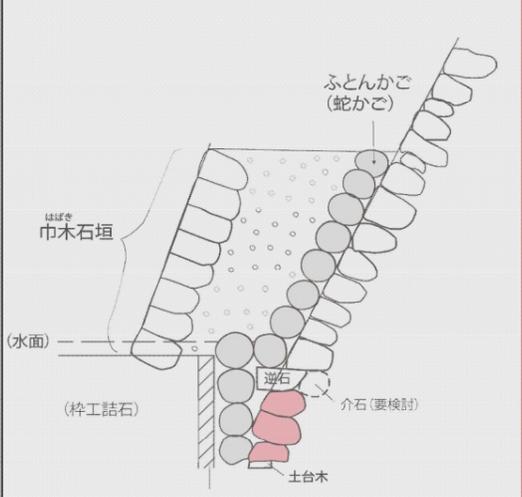
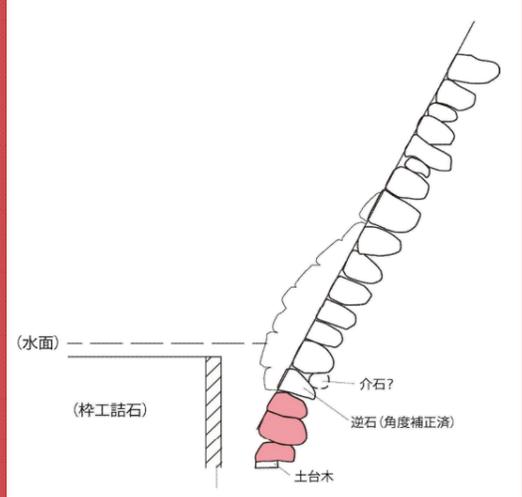
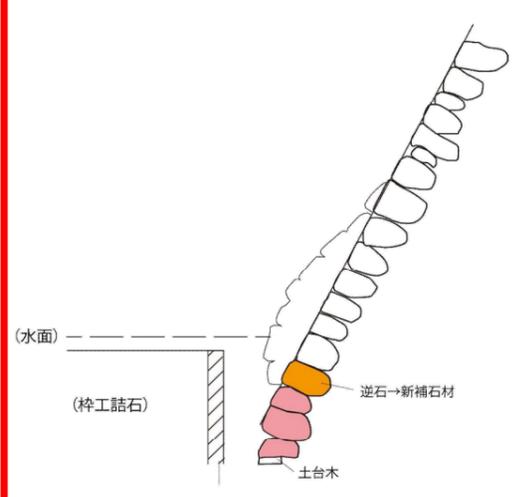
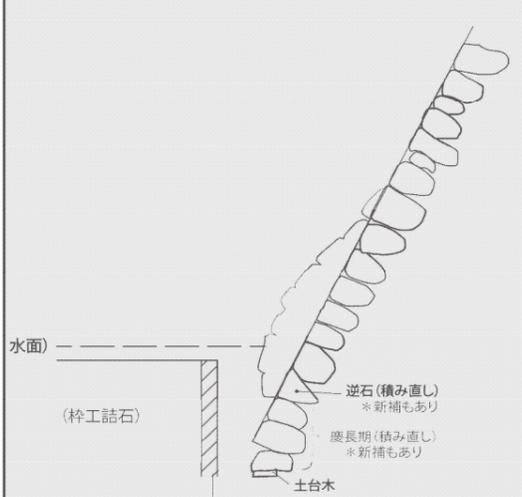
接点の安定化に対する比較検討

短所	<ul style="list-style-type: none"> <li>逆石がそのままの状態となるため、安定性や耐久性の面で非常に不安である。</li> </ul>	<ul style="list-style-type: none"> <li>石垣全体を安定させようとすると、中木石垣及びふとん籠による対策が大規模となる可能性がある。</li> <li>対策が大規模になると、景観が変化することとなる。</li> <li>対策として行った中木石垣及びふとん籠自体が沈下する可能性がある。</li> <li>押む方向に回転するような変状に対しては効果が限られる。</li> <li>中木石垣を設置すると犬走りのような構造ができるため曲輪が変化したように見える。</li> </ul>	<ul style="list-style-type: none"> <li>逆石の一部を新補石材に差替えることにより、部分的であるが天和期に積み上げられた逆石は記録保存となる。</li> </ul>	<ul style="list-style-type: none"> <li>天和期に逆石状態で積み上げられた築石は記録保存となる。</li> </ul>	<ul style="list-style-type: none"> <li>築城期の石垣を一部とはいえ解体することになる。</li> <li>砕工を一時的に取外す必要がある。</li> <li>解体に伴い水堀部を掘削するため施工に大規模な仮設が必要になるとともに解体及び掘削にはかなりの時間を要する。</li> </ul>
所見	<ul style="list-style-type: none"> <li>石垣全体の安定化が図れない。</li> <li>孕みの原因を残すこととなり、解体修理を行ったことと整合しない。</li> </ul>	<ul style="list-style-type: none"> <li>安定性とが両立させられるものの景観が大きく変化する。</li> <li>沈下、回転などの他の問題が生じる可能性がある。</li> <li>解体修理を行ったことと整合しない。</li> </ul>	<ul style="list-style-type: none"> <li>推定天和期の形状を一部残しながら石垣全体の安定化を図るとともに、慶長期石垣の保存が可能となる。</li> </ul>	<ul style="list-style-type: none"> <li>慶長期石垣の保存が可能であり、全体の安定化を図ることができるものの、天和期の真正性が失われる。</li> </ul>	<ul style="list-style-type: none"> <li>石垣を安定した構造物とできるものの、慶長期の石垣は記録保存となる。</li> <li>慶長期の石垣を残すために砕工を行ったことと整合しない。</li> </ul>

慶長期と天和期の接点に存在している逆石状の石材については、角度を補正することを試みる。しかし、補正不可の場合には新補石材に置き換える。(資料1-7 工法3)

工法	1	2	3	4	5
概要	<ul style="list-style-type: none"> <li>慶長の石垣及び逆石の現状を維持したまま天和期の石垣を復元する。</li> </ul>	<ul style="list-style-type: none"> <li>慶長の石垣及び逆石の現状を維持したまま前面に捨石・ふとんかごを設置して石垣を覆うことで安定化を図る。</li> </ul>	<ul style="list-style-type: none"> <li>慶長期石垣の現状を維持したまま逆石の角度補正等を行う。(角度補正が不可の場合は新補石材とする)</li> </ul>	<ul style="list-style-type: none"> <li>慶長期石垣の現状を維持したまま、逆石を全て新補石材とし、孕み出し前の勾配に復元する。</li> </ul>	<ul style="list-style-type: none"> <li>根石部の慶長期石垣についても安定が確保できるよう解体修理を行い、孕み出し前の勾配に復元する。</li> </ul>
イメージ図

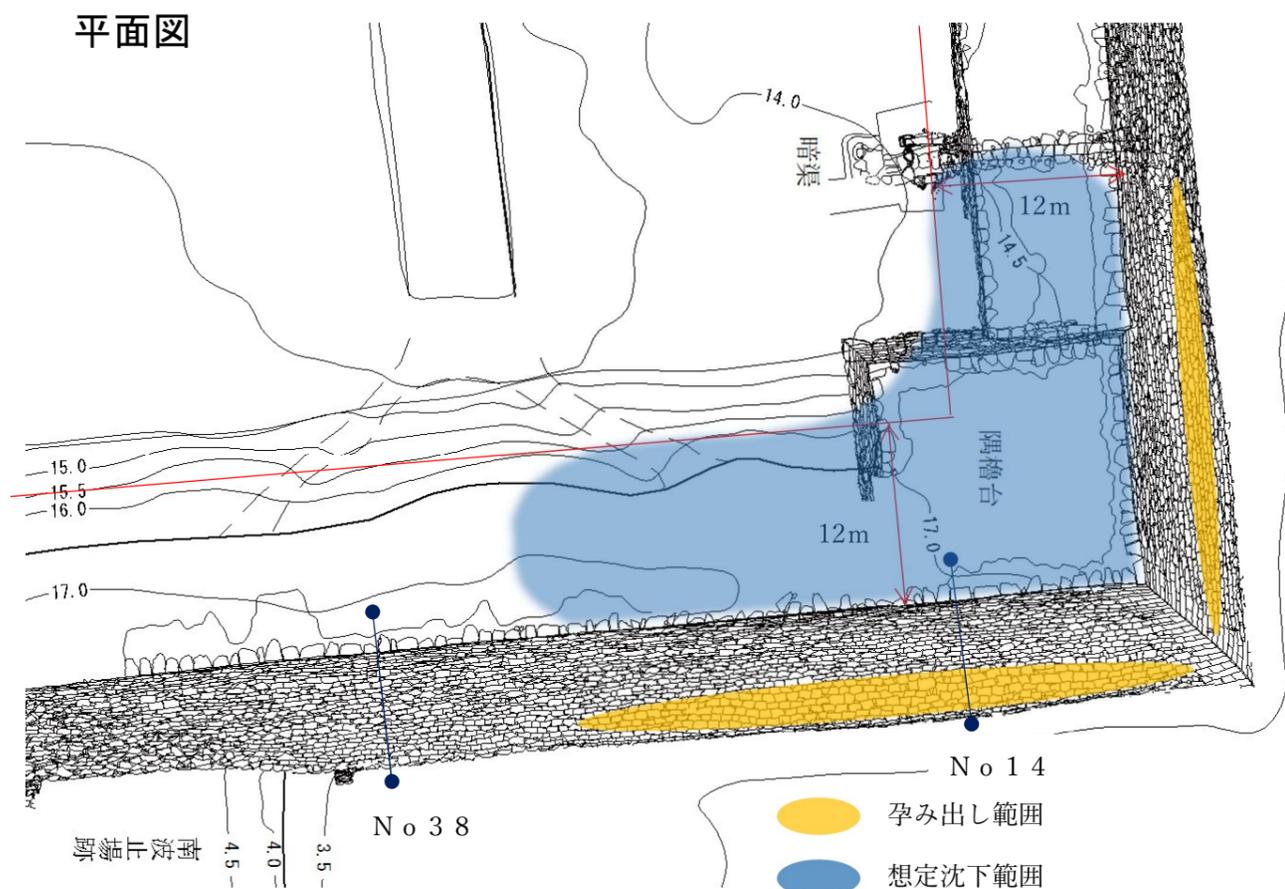
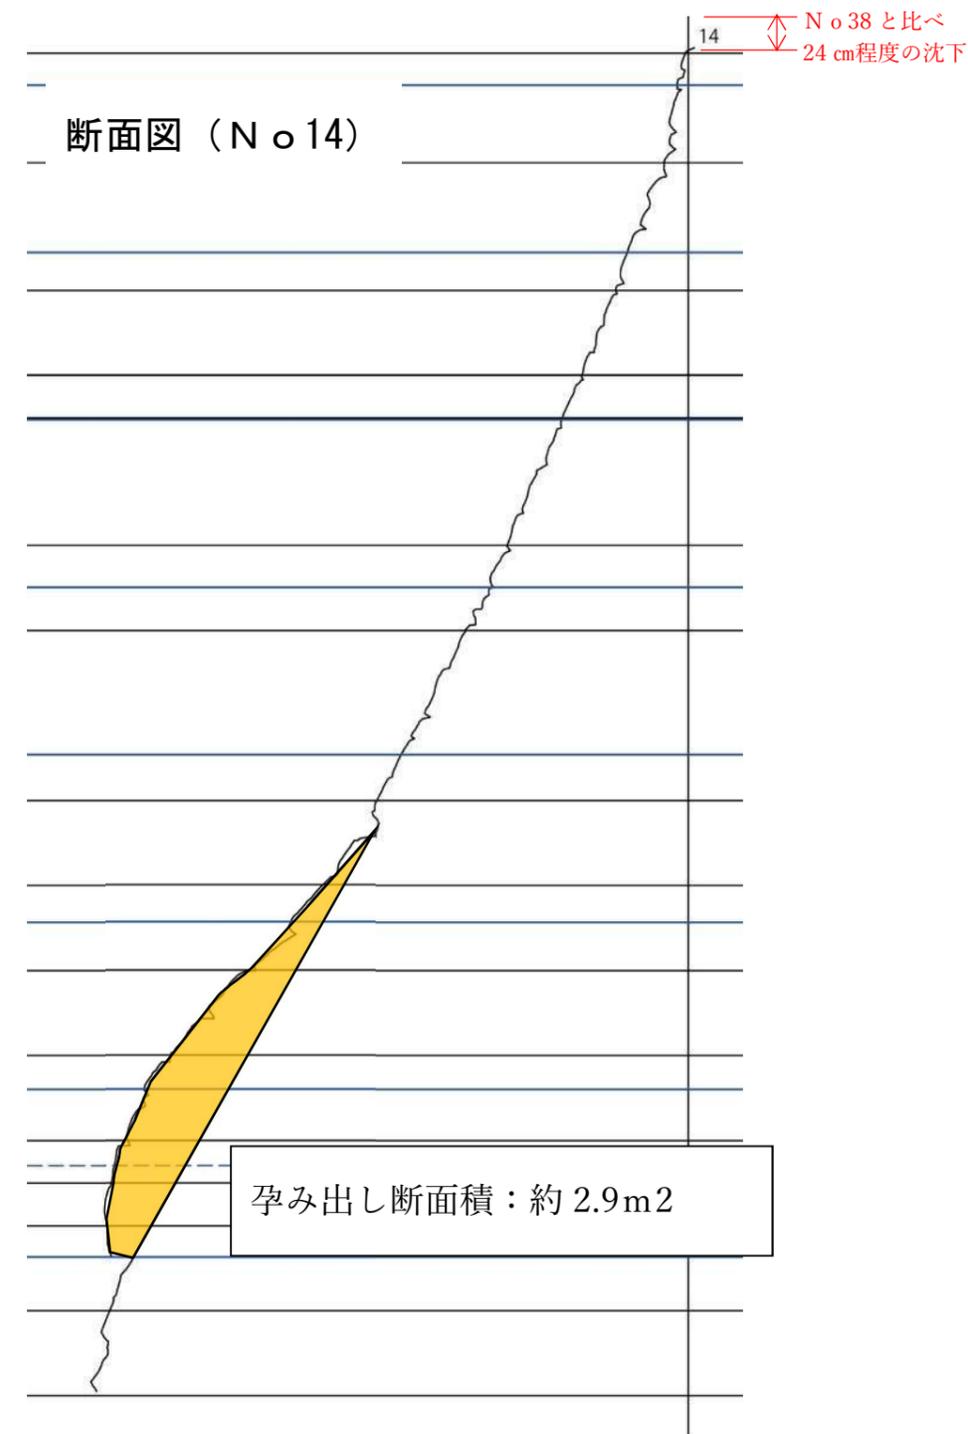
## 孕み出し量と沈下量の相関について

搦手馬出石垣の東面解体前には断面図のような孕み出しが生じていた。孕み出している体積は、図の通り石垣延長1mあたり最大で2.9m<sup>3</sup>程度と推定できる。一方、東面断面図（別紙）において、孕み出しのない断面（No38）とNo14断面（断面図）を比較すると24cm程度の沈下が認められる。

仮に2.9m<sup>3</sup>分の孕み出しによる影響が24cmの沈下であるとすると天端が石垣前面から裏側に12m程度に渡って沈下したこととなる。

平面図より、孕み出し箇所と天端の構造を確認すると、沈下したと考えられる部分は天端が平坦になっている箇所であるため、この周辺が全体的に沈下したため、沈下に伴う不自然な段差等は生じなかったのではないかと考えられる。

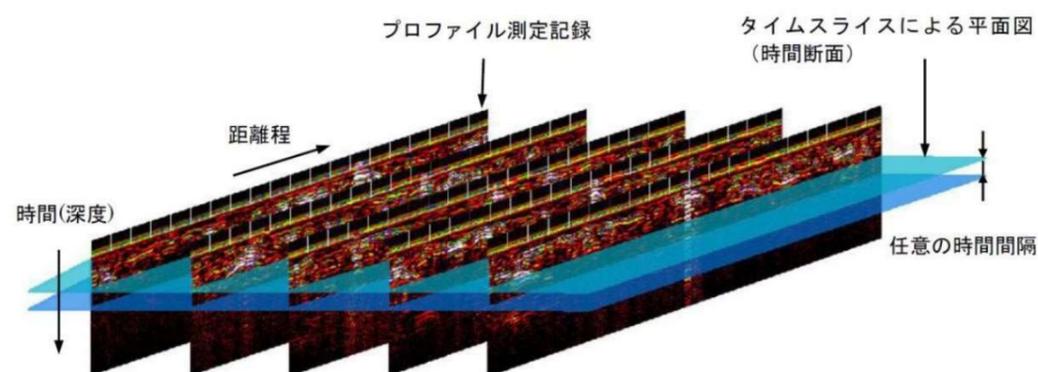
## 4. タイムスライス

- ・中央から左上にかけて、反射振幅の強い範囲が検出された。スライス深度から勘案すると、築石石尻の反射として『栗石層』を示していると考えられる。
- ・中央から右上にかけて、反射振幅の弱い範囲が検出された。当該範囲は築石内部であると考えられ、築石の控えが相対的に長い範囲と推定される。
- ・下端では、反射振幅の弱い範囲が検出された。

- ・右上部の広範囲にわたって、反射振幅の強い範囲が検出された。これは『栗石層』の分布域を示していると推定される。この栗石層の分布は、慶長期-宝暦期の積み替え境界に近似している。

左下部では反射振幅の弱い範囲が分布しているのに対し、右上部では反射振幅が強い範囲が分布している。これは、左下部（慶長期）と右上部（宝暦期）の栗石層厚の違いが推定される。

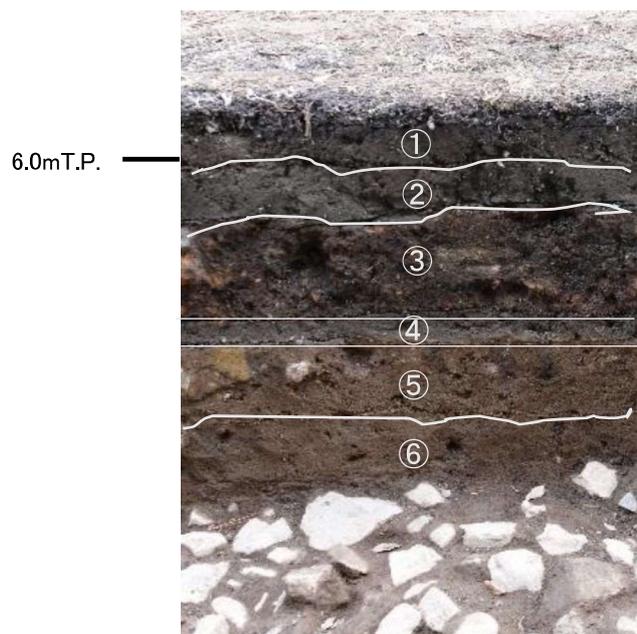
←写真2 Wトレンチ  
東壁の土層堆積状況  
(西から)

最初に着手した南北方向のWトレンチでは、まず良好な堆積状況が確認できた(写真2)。現地表面(6.2m T.P. 前後)から現代層(写真2の①～②)や第2次世界大戦による被災後の整地層(写真2の③。以下、戦災整地層とする)を挟んで、標高5.7m T.P. 付近で旧堀底層(④)があらわれる。20cm程度の厚さの近代層(⑤)の下に、近世(江戸時代)埋土(⑥)が堆積し、上面は標高5.5m T.P. を測る。近世層は約20cmの厚さであり、下位から礫群が検出された(写真3)。礫群はトレンチ全体に広がっており、昨年度地中レーダー探査の反応が強い部分はこの礫群の範囲を反映している可能性が高い(図1参照)。

W-1石材の頂点は5.39m T.P.、W-2石材の頂点は5.49m T.P. を測る(写真④参照)。

この高さは大天守台西壁(U60石垣)の現堀底面から2段下の上端付近と近い高さとなると思われる。今後、さらに詳しく比較して検討が必要であろう。

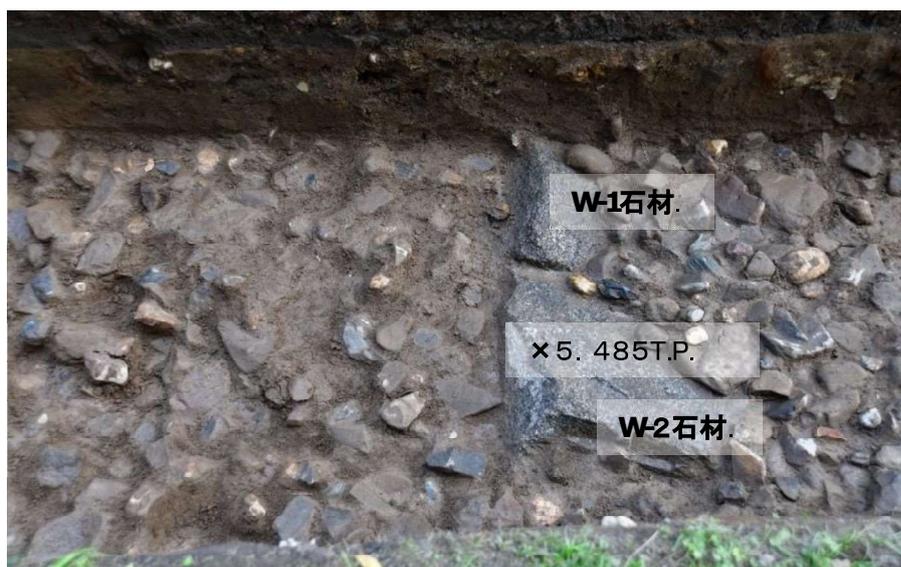
写真4 Wトレンチ/GL-90cm付近 中央付近での石列検出状況(西から)

トレンチ中央付近で、天守台石垣の石材と比べるとやや小さめの石材2個が並んで検出された(写真4、W-1石材・W-2石材)。何れも北に面を向け、南に控えを長くとっているように見え、何らかの石列となる可能性が高いと推定された。なお、W-1石材の北面の勾配角度は約46度、W-2石材は約56度とバラつきが見える。東西枝トレンチで検出されたW-3・4石材は57度前後であり、W-1石材に近い。

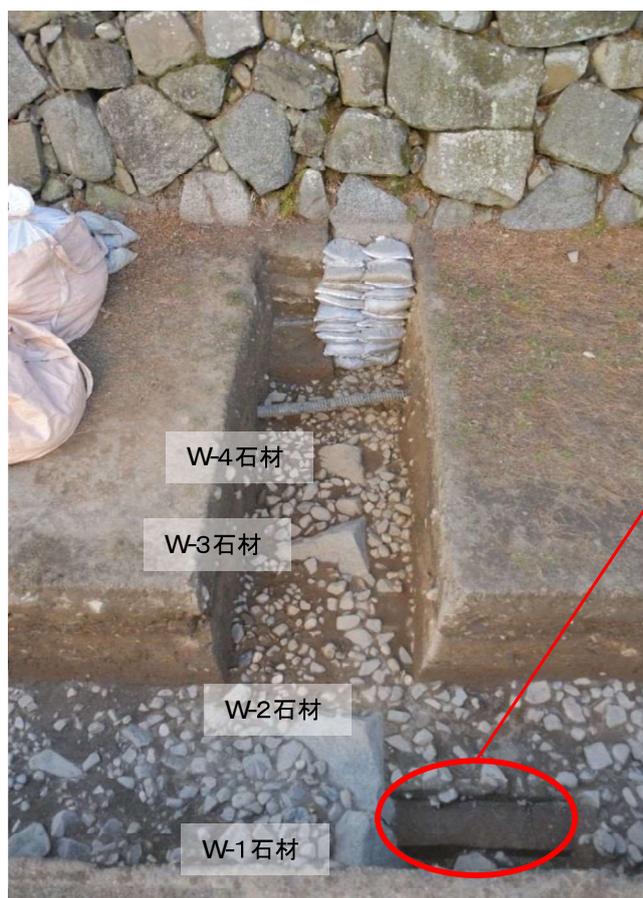
←写真5 Wトレンチ/GL-90cm付近 中央付近東西方向トレンチでの石列検出状況(東から) 正面石垣は御深井丸側石垣(U66石垣)

この枝トレンチを掘削すると、礫群及び石列がU66(内堀御深井丸側石垣)方向にのびていくことが判明した。石列は西端石垣面から約2m付近で終息しているように見え、石垣面に接するかまたは南へ屈曲するかは、現時点では不明である(写真5)。また、石列の北側を、礫を除きながら約10cmほど深く掘り下げたところ、地山ブロック等がめだち、やや硬くしまった土が現れ、築城時の盛土と推定した。石垣面近くには、白色粘土が多い土が検出されており、石列に伴う「根切り」部分の埋土であると思われる。

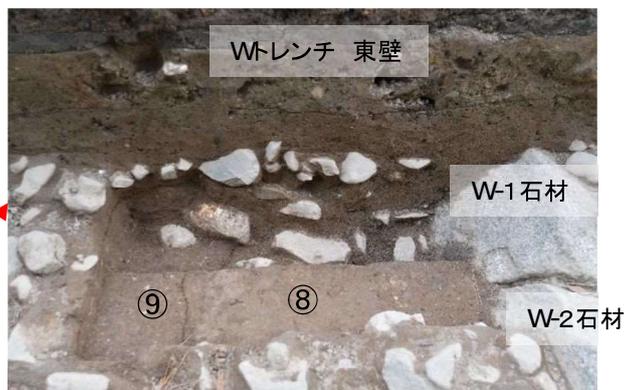
写真5-2 赤丸部分拡大

石列の正面と思われる北面の前に、石列の据えられた状況を把握するための小トレンチを設定した。検出された礫群は、近世土層中に含まれ、その下には硬くしまった土層があらわれ、築城時の盛土層と推定した。石列の根切り境を推定し、さらに壁際を掘り下げて観察した。⑧・⑨層ともに大きめの礫を含み、このトレンチの範囲では、確実な判定はできなかった。

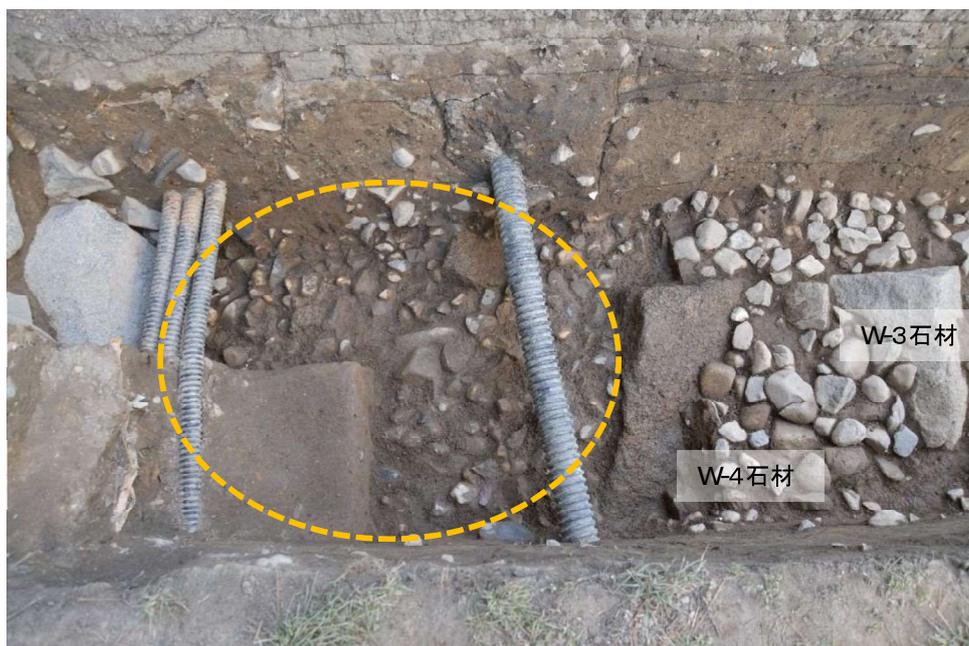
写真6 Wトレンチ → 東西トレンチ、西端部での石列検出状況(南から)

向かって左の石材(3本のパイプの横)は、御深井丸側石垣(U66石垣)の下部。

W-4石材はW-3に比べ控えが長く、角石である可能性が残される。黄色の破線部分は、やや小ぶりの礫が広がっており、このレベルでは、石列の続きとなるような大型石材は検出されていない。

精査して確認することが必要と思われる。

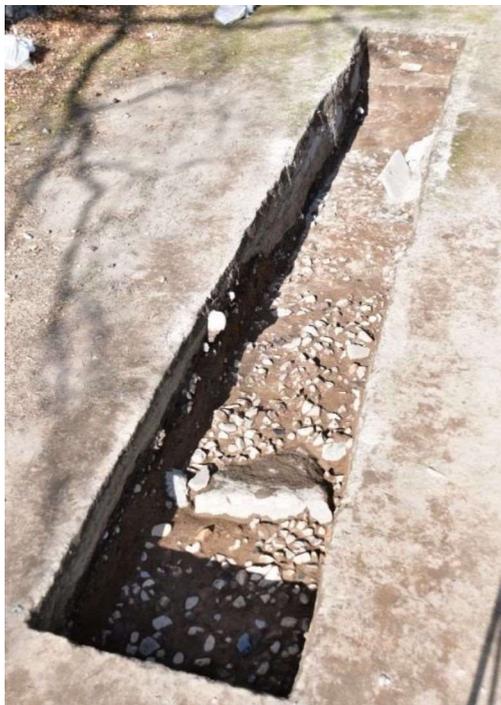
←写真7 Yトレンチ/GL-80cm付近（南から）

Wトレンチ同様に、近世埋土（包含層）中から礫群、石列状に並ぶ石材2個を検出した。石列はトレンチ南端から約1.6mの位置である。石材は、Wトレンチのものとはやや小さめである。控えが長く、南側に面を持つ。Wトレンチの石列との距離は約25mである。

トレンチ北半は現天守閣建築の際に大きく攪乱されており、攪乱の範囲を確かめるため中央付近から御深井丸側に向かって東西方向のトレンチを掘削した。図面にはまだ反映できていないが、攪乱は御深井丸側石垣まで達していないことを確認した。

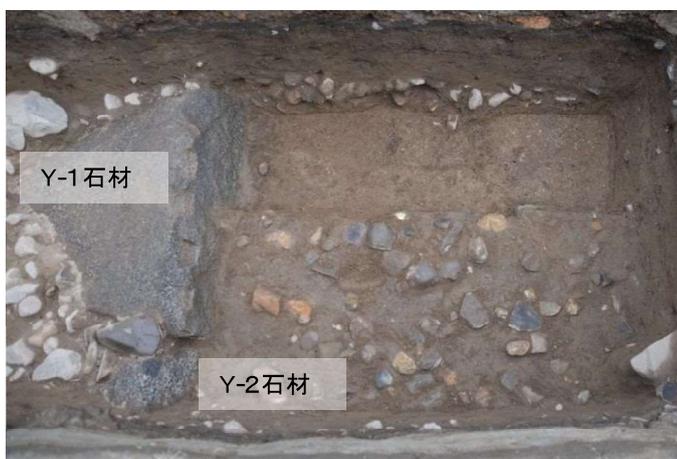
←写真9 Yトレンチ/石列南側深掘り（西から）

[写真9] 石列の南側を、礫を除きながら約10cmほど深く掘り下げたところ、地山ブロック等めだちやや硬くしまった土が現れた。Wトレンチと同じく、築城時の盛土であると思われる。根切りの状況は、はっきりしない。

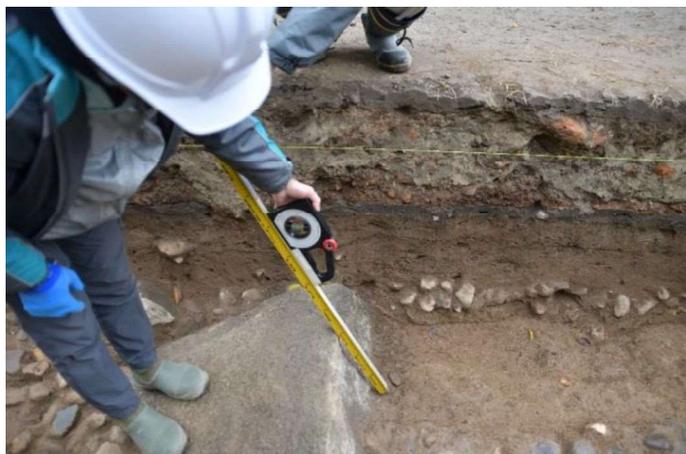
写真10 Yトレンチ/Y-1石材上部の角度の測定（西から）

[写真10・11] Y-1 石材の角度は、石材上部のみの測定では、約62度を測る。

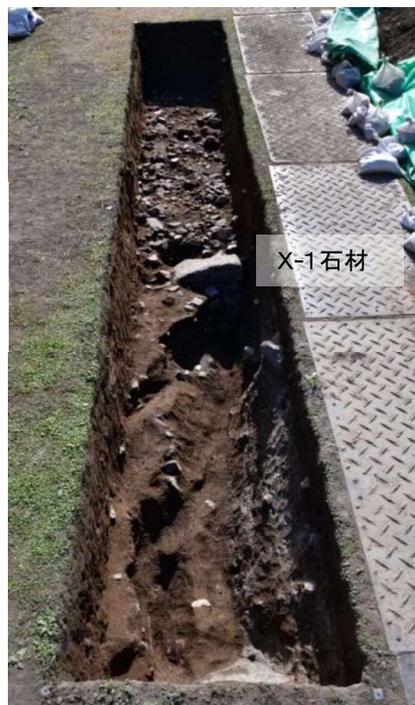
←写真12 Xトレンチ/GL-80cm付近  
礫群検出全景 (北から)

Xトレンチでは、南北方向のトレンチの東半分を先行して掘削した。その部分で、近世埋土（包含層）中から、礫群と一辺70~80cmの大型石材が発見された。大型石材は北向きに面を向けており、Wトレンチと同様な石列をなす可能性が高い。

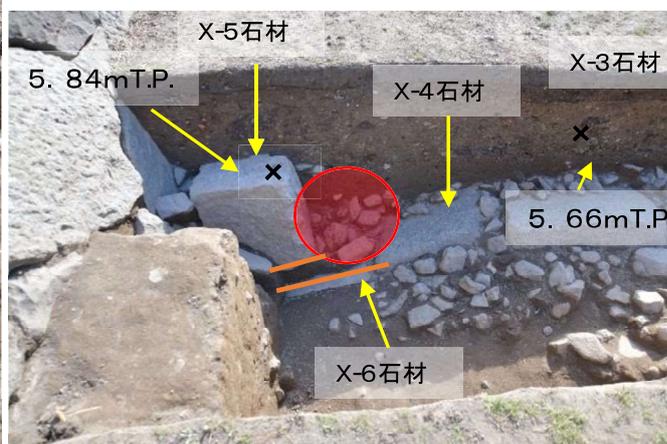
写真15 Xトレンチ/東西方向トレンチ(北から)  
向かって左側が、大天守台西壁(U60石垣)

南北方向トレンチで検出された石列の東側を、大天守台西壁(U60石垣)に向かって東西方向に延長した。その結果、天守台石垣際まで石列が続くことを確認した。ただし、最も石垣に近い石材(X-5)は原位置から動かされている可能性が高い。すなわち、石材X-3からX-4に向けて、石列が天守台に向かって、斜めに沈んでいくことや、X-3の東端からX-5の西端にかけて、20cm大前後の垂円礫が集積されており(写真15 赤い円形部分)、石材X-5の下へ続いていくように見える。また、X-5とX-6の間には、近世埋土と思われる土が、挟み込まれている(ピンクの線の間)。

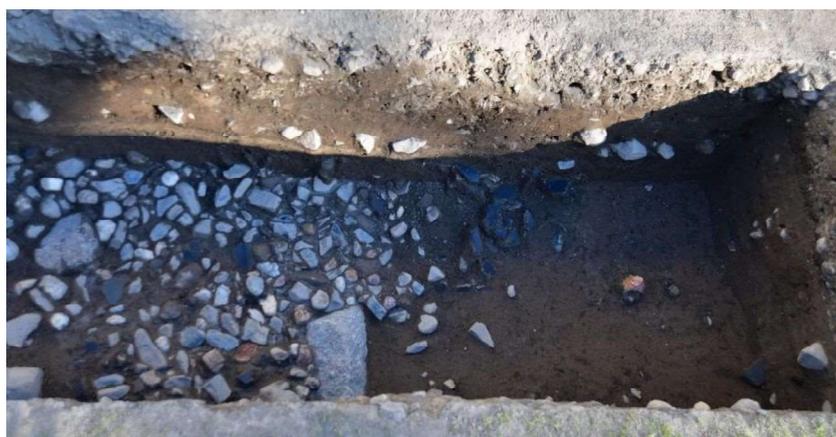
写真17 Zトレンチ/南北方向トレンチ、南端付近  
大型石材検出状況(西から)

トレンチの西側半分を掘削したところ、南端から1.6mほどの地点の地表下80cmの深さでやや大きめの石材が検出された。Yトレンチと同様、南側に面を持っており、石列をなすものと思われる。なおXトレンチの石列との距離は約25mである。

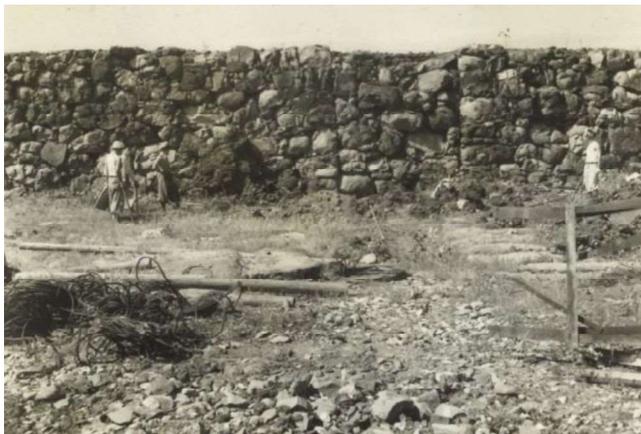
創建時の計画変更の跡と考えられる切抜の痕跡。

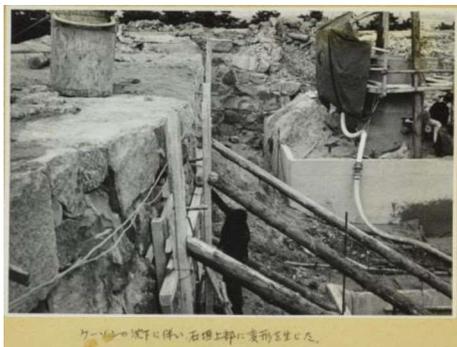
ケーソンの沈下に伴い石垣が内側に  
変形している
