特別史跡名古屋城跡全体整備検討会議 建造物部会(第 26 回)

名古屋城表二の門等  
保存修理方針（素案）

2021 年 2 月

### 1. 名古屋城表二の門等保存修理方針（素案）

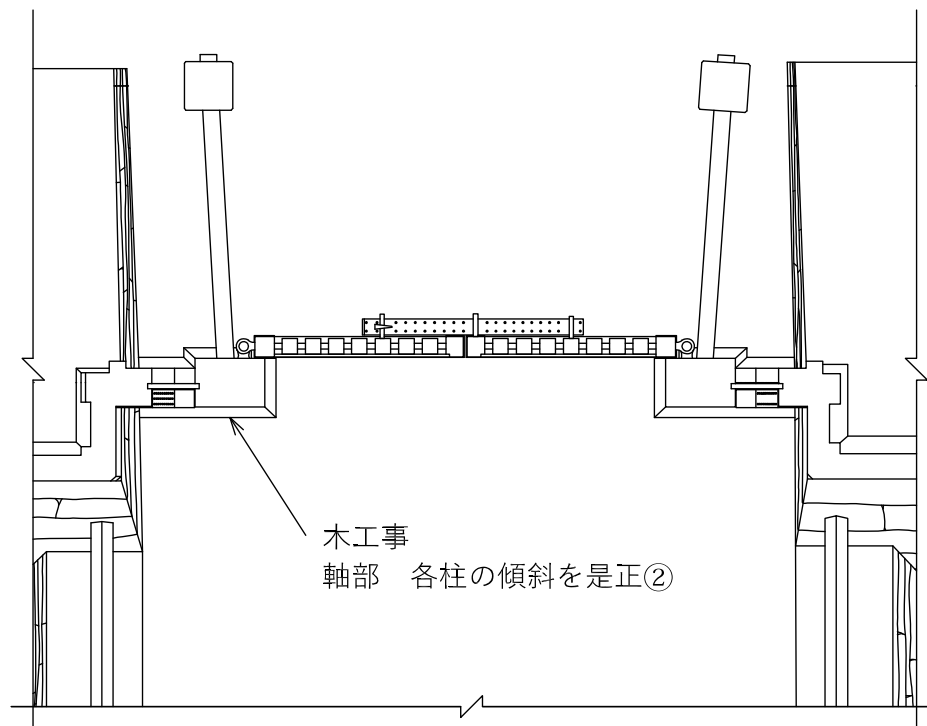
耐震対策 (耐風)	門	<p>現状:耐震要素として控え貫の筋違は地震初期に座屈し機能しない。控え柱下に 1.0m<sup>3</sup> の基礎が設置され、控え柱と何らかの形で接合している。控え柱と基礎が緊結されていると仮定すると、安全限界時にも控え柱に浮き上がりは生じない計算結果が得られた。</p> <p>対策:柱脚礎石の基礎埋め込みの状態を確実にするため、転倒防止に必要な礎石の付着力を求め、必要量のコンクリートを増打することで安全性を確保する。控え柱と金輪継の礎石部分はダボ、帯鉄が破損しており、補修により復旧させる。</p>	
	土塀	<p>現状:控柱が耐震要素として機能していない。</p> <p>対策:控柱に斜材・基礎を設け、固定する必要がある。雁木を復元整備する場合、控え柱基礎との兼用が可能。ただし、雁木復元に際しては史料調査・発掘調査・文化庁等協議・保存活用計画へ追加の手順を経る必要がある。</p>	
保存修理 計画	門	修理方針	屋根葺き替え部分修理
		基礎	補強時は既存基礎コンクリートを増し打ち ①
		軸部	土塀解体修理を前提に傾斜の修正 ② 既存の控え貫の筋違は後補で耐震に寄与せず、門と柱の干渉を招いているため撤去で検討 ③ 控え柱と礎石接続部の木部繕い ②
		軒回り	野小舞や垂木、軒先部材の腐朽が想定され、部分的に補修 ④
		屋根	瓦・土居葺とも全面葺替、役物瓦は出来る限り再用、他は 40%程度の再用率、軒巴瓦釘欠損部補足 ⑤
		壁	軒回りは漆喰塗直し、土塀接続部、上屋破風は下地から塗直し ⑥ 西控え屋根の南端冠木附近は下地から補修が必要
		建具	大扉は門から取外し、解体修理。下框、縦框の下部など腐朽部分を補修後、締め直し建付け調整 ⑦
		金物	筋金は、破損箇所、欠失箇所のうち、下方の金物を重点的に補足。そのほかは軽度の錆落しによる清掃。 修理に際し解体する金物は、補修のうえ再用、破損程度が大きいものは取替、欠損部は新調補足 ⑧
		雑工事	控え軒樋が冠木に接しており取付位置の調整が必要 ⑨
	土塀	修理方針	解体修理
		基礎	控え柱柱脚については、雁木と連動して基礎整備 ④

軸部	解体修理 ⑥
		軒回り	解体修理 ⑥
		屋根	解体修理、全面葺替、瓦再用率は 30%程度 ⑥
壁		下地から塗直し ⑥	
雑工事		軒・控え柱等に蟻害の経歴があり、木部防蟻・土壌防蟻処理必要	
備考	修理規模	<p>◆門について、漏水による軒廻り木部腐朽が隠蔽されている可能性がある。 解体時に改めて腐朽範囲を確認し、必要に応じて修理範囲を拡大する。</p>	
	仮設	<p>◆本丸内防災対策のため、消防車両を通行させる必要がある場合は以下の開口が必要 ※必要開口＝幅 3.1m、高 3.8m(最低寸法)必要。 消防の希望寸法は、幅 3.5m、高 4.5m</p>

仮設工事  
表門橋手前入口より櫓門跡部分で囲われた  
桁形部分を工事範囲に設定  
仮囲い、素屋根、保存小屋を設置

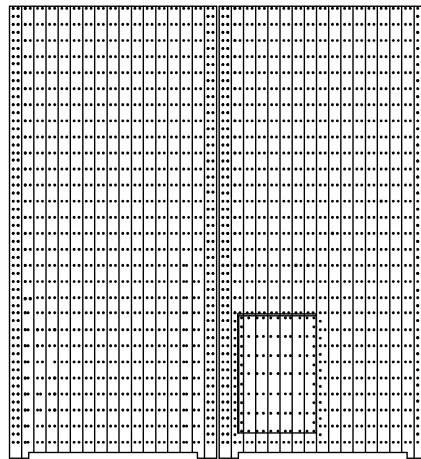
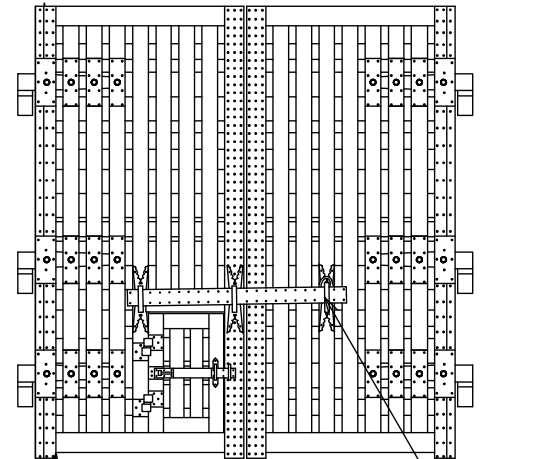
- ⑦大扉は下框の柄が折損、縦框の柄穴も破損しているため  
補修のためには解体修理が必要  
そのためには表面の筋金をすべて取り外す必要があり  
再用できるものがごく少量になる可能性がある

建具工事

門繕い
