現天守閣解体申請に対する文化庁からの指摘事項への回答

1. 現天守の解体・仮設物設置が石垣等遺構に与える影響を判断するための調査・検討について

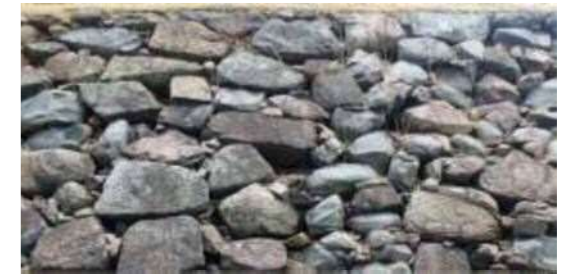
図03 U065_間詰め石の抜け落ち1.jpg

石垣面全体で石材の割れ・表面劣化、間詰石の抜け落ちが多いが、U64と接続する右側部分は一部積み直し（落とし積）が施されており、その部分は割れ・表面劣化、間詰石の抜け落ちが少ない。

外観総合調査票（石垣カルテ）の見直しにより、対応すべき課題として把握した石材の劣化等について、石垣保存方針に基づき、仮設物設置の前に石垣の保全を図るため、築石の表面劣化の補修、間詰石の補充などの必要な対策を行うとともに、令和3年度に実施する御深井丸側内堀石垣背面の空隙、築石の控え長などの調査結果を踏まえて、石垣の保存を確実に図る仮設計画とする。

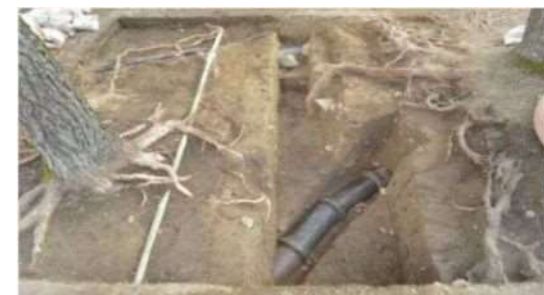
写真3 A区 完掘状況

表土を除去し、盛土層(時期不明)上面で面的に精査を行ったところ、遺構は検出されなかったが、「御番所」遺構確認のため調査区中央にサブトレンチを設定し、掘削を行った。結果として、サブトレンチ断面でピット状遺構(時期不明)を1基確認したが、それ以外の遺構は検出できなかった。

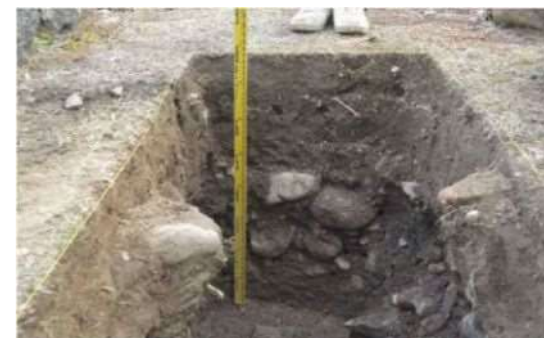
写真5 a区 礎石設置時の盛土の状況

表土を除去し、大天守台礎石設置時の埋土を掘削した。この調査区内では埋土中に拳大の礫が大量に含まれていた。拳大の礫を多く含む盛土が不安定であることに加えて調査区のすぐ西側に礎石が据えられておりが崩落した場合に礎石が転落してしまう危険性が考えられることから、地表面から80cmほど掘削した時点で終了した。
