特別史跡名古屋城跡全体整備検討会議 天守閣部会(第5回)

## 1-1 天守台石垣の検証

### (1) 名古屋城天守台石垣の変遷について

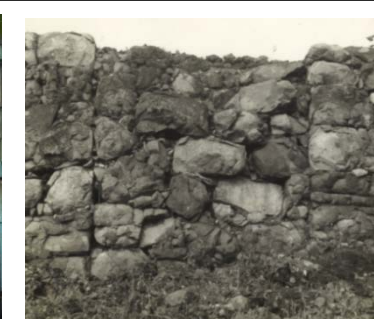
内側 昭和30年度 積換工事前

※内側は現状 コンクリート壁の裏になり確認できない

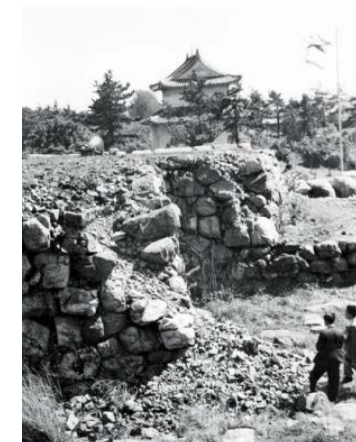
出典：中日新聞 所蔵  
「名古屋城の石垣壊れる 崩れかかった  
名古屋城本丸石垣」

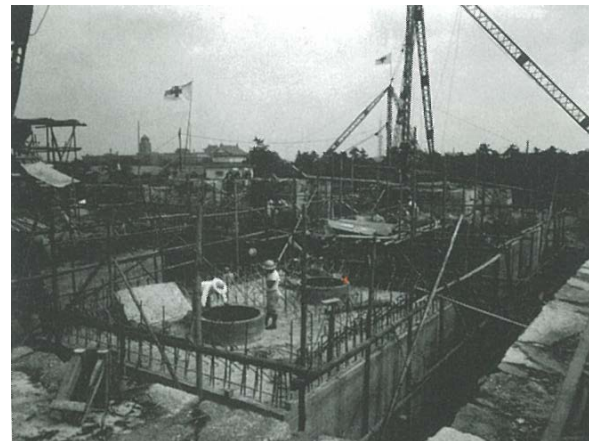
『名古屋城再建』p.27 昭和32年8月11日の記事  
「沈下準備の終わった大天守のケーソン」  
周囲の穴蔵内側の石垣はまだ崩されていない

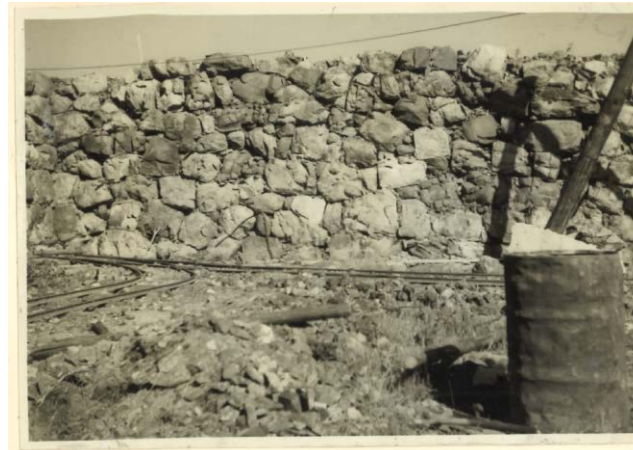
昭和30年頃 焼失直後の状態

「北正面 工事前」

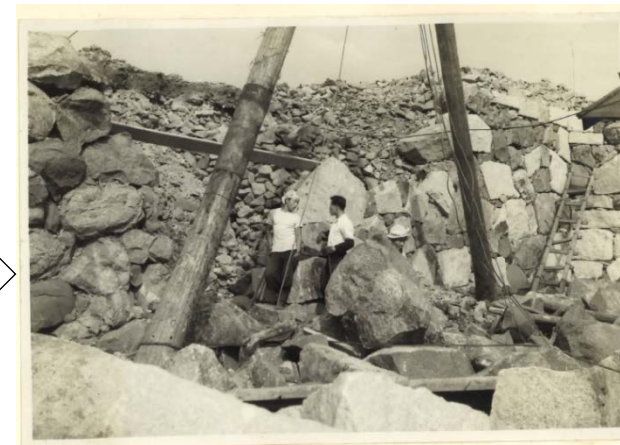
昭和31年頃 積換工事中の状態

「北面隅取毀石積 工事中」

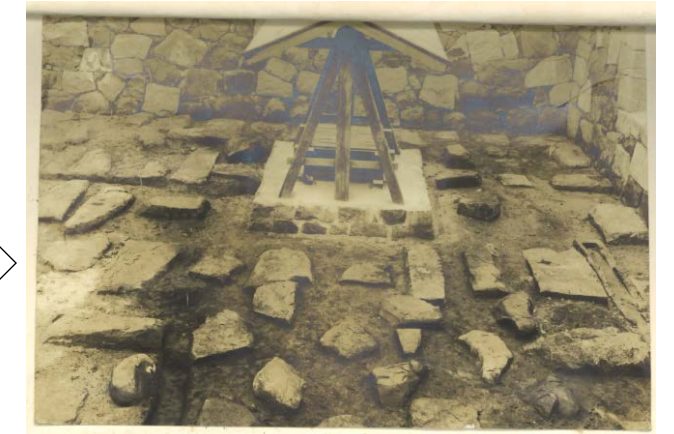
昭和31年頃 積換工事後の状態

「東正面南寄 舗装前」(実際の撮影対象は北面の東寄)
