特別史跡名古屋城跡全体整備検討会議(第 27 回)

日時：平成 30 年 12 月 20 日 (木) 13:30～15:30

平成 30 年度本丸搦手馬出周辺石垣修復について

天守台石垣の調査について 石垣現況調査

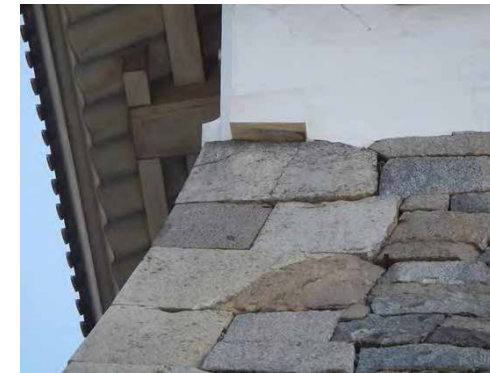
図03 U060_隅角部の角石に見られる割れ1.jpg

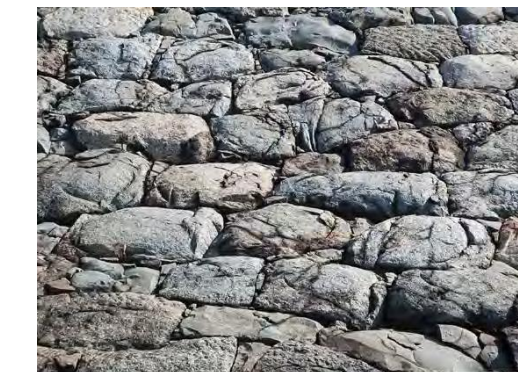
図06 U060_被熱部の状況や中段部間詰石の抜け落ち.jpg

築石部破損状況観察事項
裾部より2m~8mの間で被熱した部分あり。

- また、橋台西面(U58)でも孕み出しがみられ、それに連続して西に延びるU57でも孕み出しがみられる。U57では、孕み出し指数2.9であり、「管理基準値Ⅱ」、やや不安定と評価される。
- 大天守南面・西面(U59・60)、東面(U62)、橋台部東面(H140)、小天守東面(H136)には、中位以下に広範な被熱範囲が認められる。これは戦災により天守焼失した際の痕跡とみられる。被熱部分やその周辺では、石材の表面が剥落したり、割れているなどの劣化が認められる。ただし、被熱による劣化は表面にとどまるものが多いとみられる。

こうした状況であれば、解体や部分的な積み替えを考える前に、被熱による劣化が見られる個別の築石への応急的な対処を行うことを考えた方が良いと判断される。

なお、被熱による劣化が見られる大天守台東側は、観客の動線と接しているため、劣化した石材の剥落が来場者の安全に影響を及ぼすことを防ぐ対応が必要である。

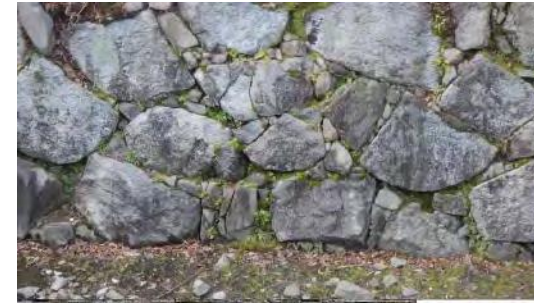
図03 U061_間詰め石の状況.jpg
