特別史跡名古屋城跡全体整備検討会議 石垣部会(第27回)

特別史跡名古屋城跡天守台等石垣健全調査

平成 29 年度 発掘調査の概要

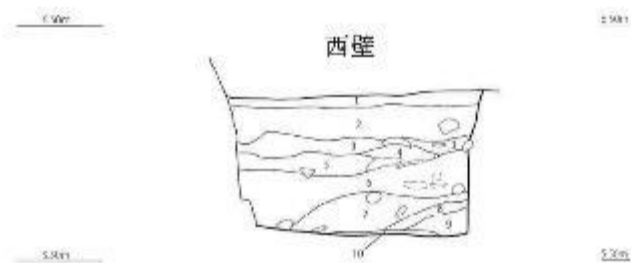
D区 平面図(左)西壁土層図(下)

- 焼土層（戦災層）の堆積が比較的厚く、焼土層下方より戦前堀底層（旧地表土）と考えられる層を確認した。
- 石垣の手前で創建当時の盛土層を掘り起こした跡が確認され、覆土に瓦が混じる戸とから、修理等の際に掘り返された痕跡ではないかと考えた。
- トレンチ北端付近で砂質の強いブロック痕土を検出し、築城時の盛土層と推定した（西壁）。
- 盛土層と前述の瓦混土層の間に、数センチ幅の無遺物層があり、地業掘り込みの埋土と推定した（西壁断面8層）。
- 地表面露頭築石と下層の築石の間に間詰石の抜け落ちを確認し、現地表面から二段目の上部で掘削を終了した。
- 修理の境界は、地下二段目の石は創建当時の築石と考えられ、一段目と二段目の築石の間が、積直しの境界部と思われた。
- 築城期の築城期の痕跡をより確実に把握するため調査区の拡張を検討している。

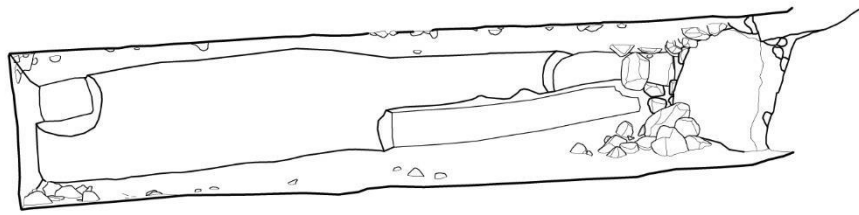
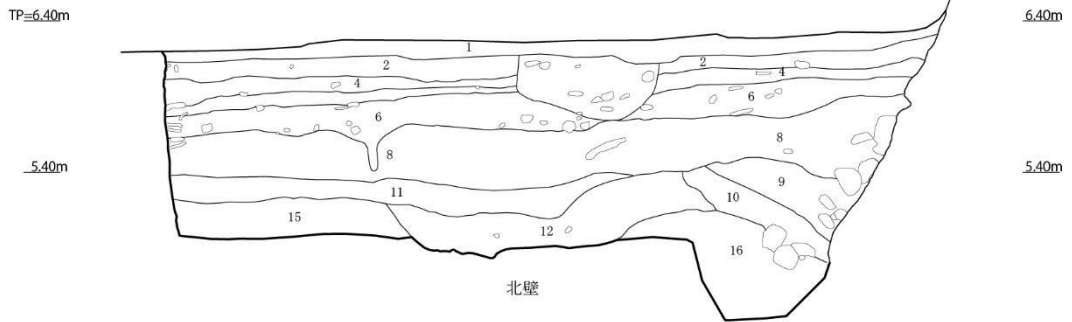
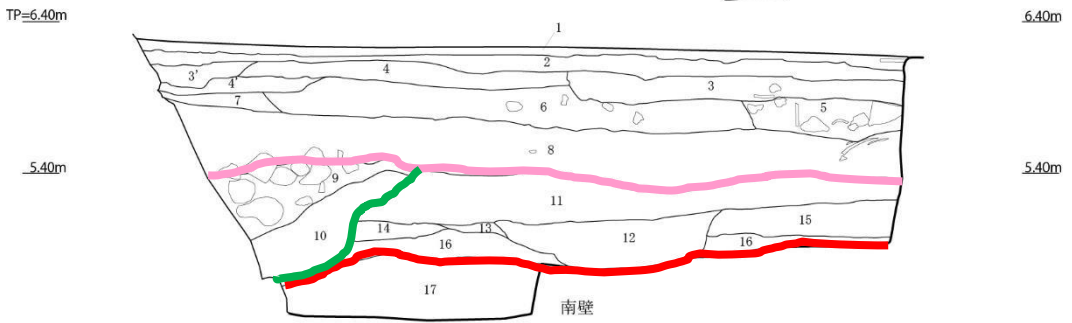
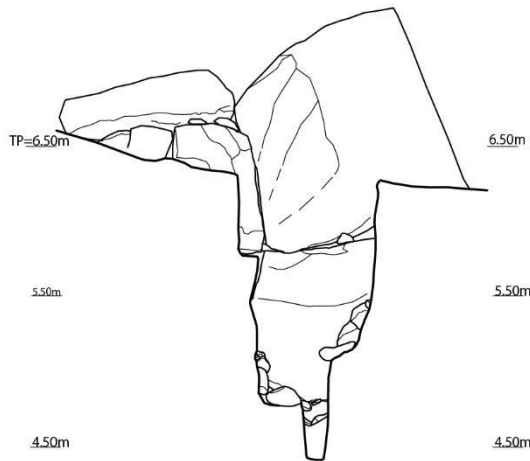
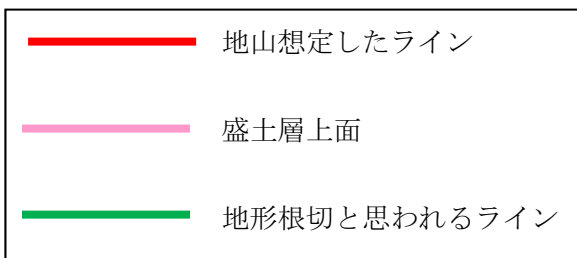
図 I 地点

- I 地点では良好な土層の堆積状況が確認され、戦災層・戦前地表土（旧堀底層）が残り、瓦の混じる層をはさんで、築城時と考えられるブロック混土や砂質土の盛土層が堆積していた。地表からおよそ 120cm のところで地山と思われる砂質土層を確認した。
- 石垣前面部では、前押さえの捨石かと思われる大小の礫を除きながら、最下段の石の下端付近まで掘削を行った。これらの捨石は、最終的には、断面観察から砂質の盛土層に掘り込まれた地業掘り込みの埋め戻しに伴って、埋積したものと推測している。
- 地山直上で観察された盛土層のうち、ブロック混土の 15 層は、20cm の厚さがあり、溝状の平面形を呈す砂質土である 12 層に切られていた。どちらも、無遺物層である。

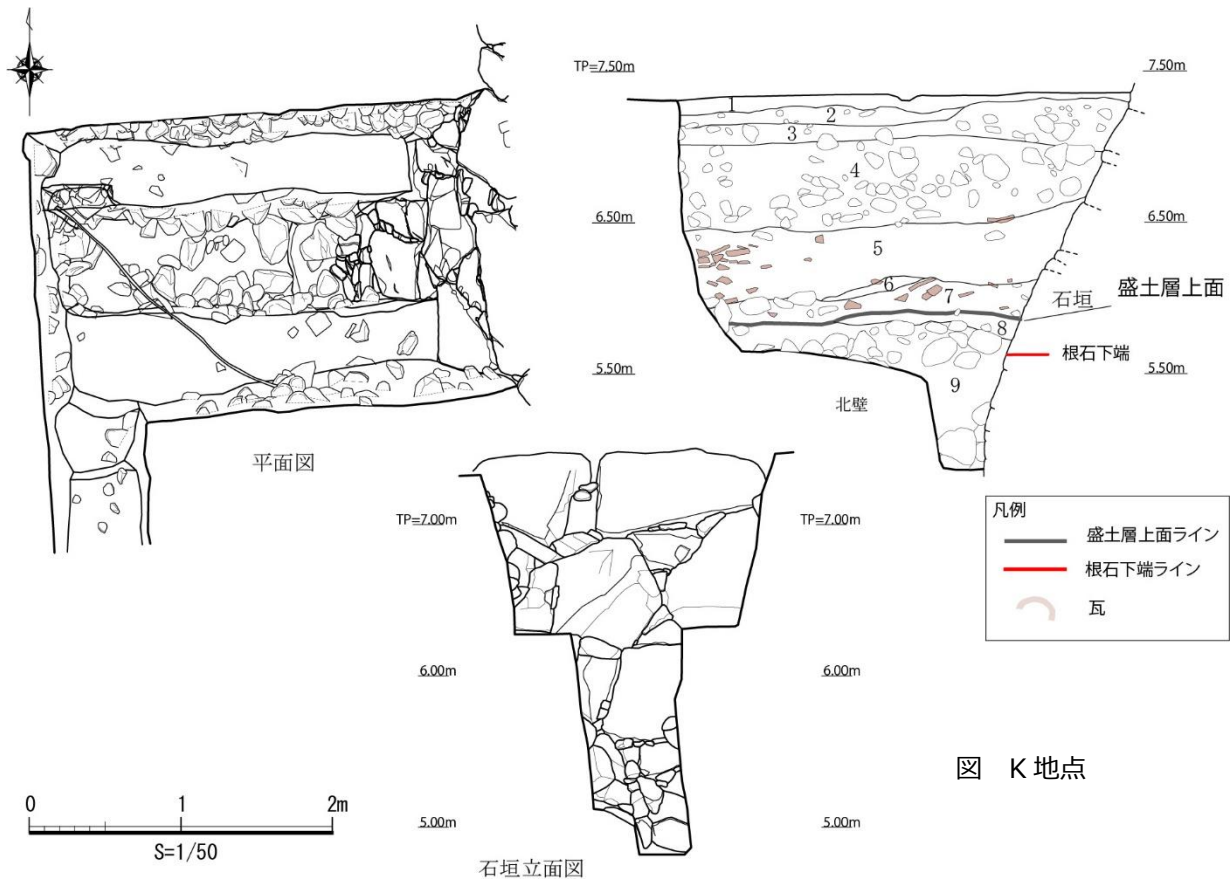
- 表土中には、瓦や和釘・銅片等の遺物を多く含み、表土層の直下では、大小の円礫を多く含む層が厚く堆積しており、戦前の堀底層は確認されなかった。状況から、戦後復興天守工事後に集積された土砂礫ではないかと推測された。
- 混礫層の下には、漆喰や瓦片を多量に包含する土層が堆積していた。漆喰片は剣塀や南方石垣上の土塀からの崩落に由来するものと思われる。濃尾地震の際の瓦礫の集積層という可能性が高いように思われる。
- 瓦片を含む土層を除去すると、角礫・円礫が密集して現れるようになった。この礫群は、石垣前面の前押さえの捨石と推定され、礫同士が密着して強度を持つように埋められていた。捨石層をできるだけ取り除きながら、最下段と思われる石垣の状況を確認した。
