特別史跡名古屋城跡全体整備検討会議 石垣部会(第33回)

本丸内堀石垣発掘調査について

名古屋城天守台等石垣調査 U060石垣カルテ（標高・ライン）

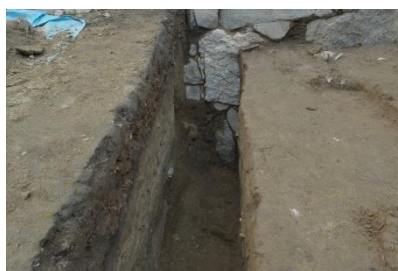
図3 東端サブトレンチ
(大正期掘り込み)（北から）

調査区東端にある近代の掘り込みをサブトレンチとし（図3）、その断面で根切を確認した。この近代の掘り込みは、大正期に縦断図（参考1）を作成した際のものと思われる。

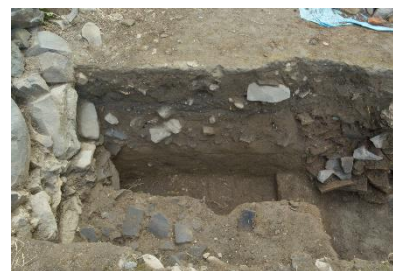
図6 東端サブトレンチ
(御深井丸側)（西から）

御深井丸側石垣（U65）の根石を確認するために1×4mの南北サブトレンチを調査区東端に設けて掘り下げた。近世の瓦だまりを除去し、さらに掘り進めたところ、根切と考えられる痕跡が平面プランで検出された（図6）。盛土は地山のレベルに近いので、築城期のものと考えられる。

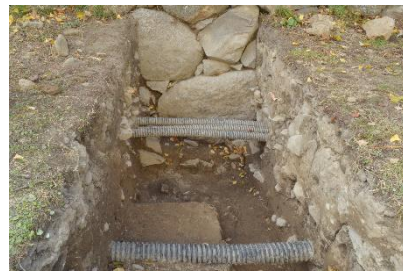
図 15 石垣前面の粘質土（東から）

石垣前面を掘り下げたところ、石垣に張り付くように白い粘質土が検出された。また東に向かって検出を進めると、ほぼ同じ高さで灰白色シルト質土のブロックが多く混じり、やや硬くしまる「淡茶褐色シルト質土」が続くことが判った。根切の平面プランは不明瞭である。
