特別史跡名古屋城跡全体整備検討会議 石垣部会(第28回)

日時：平成30年7月13日(金) 10:00～12:00

天守台石垣の保全と安全対策

名古屋市観光文化交流局名古屋城総合事務所

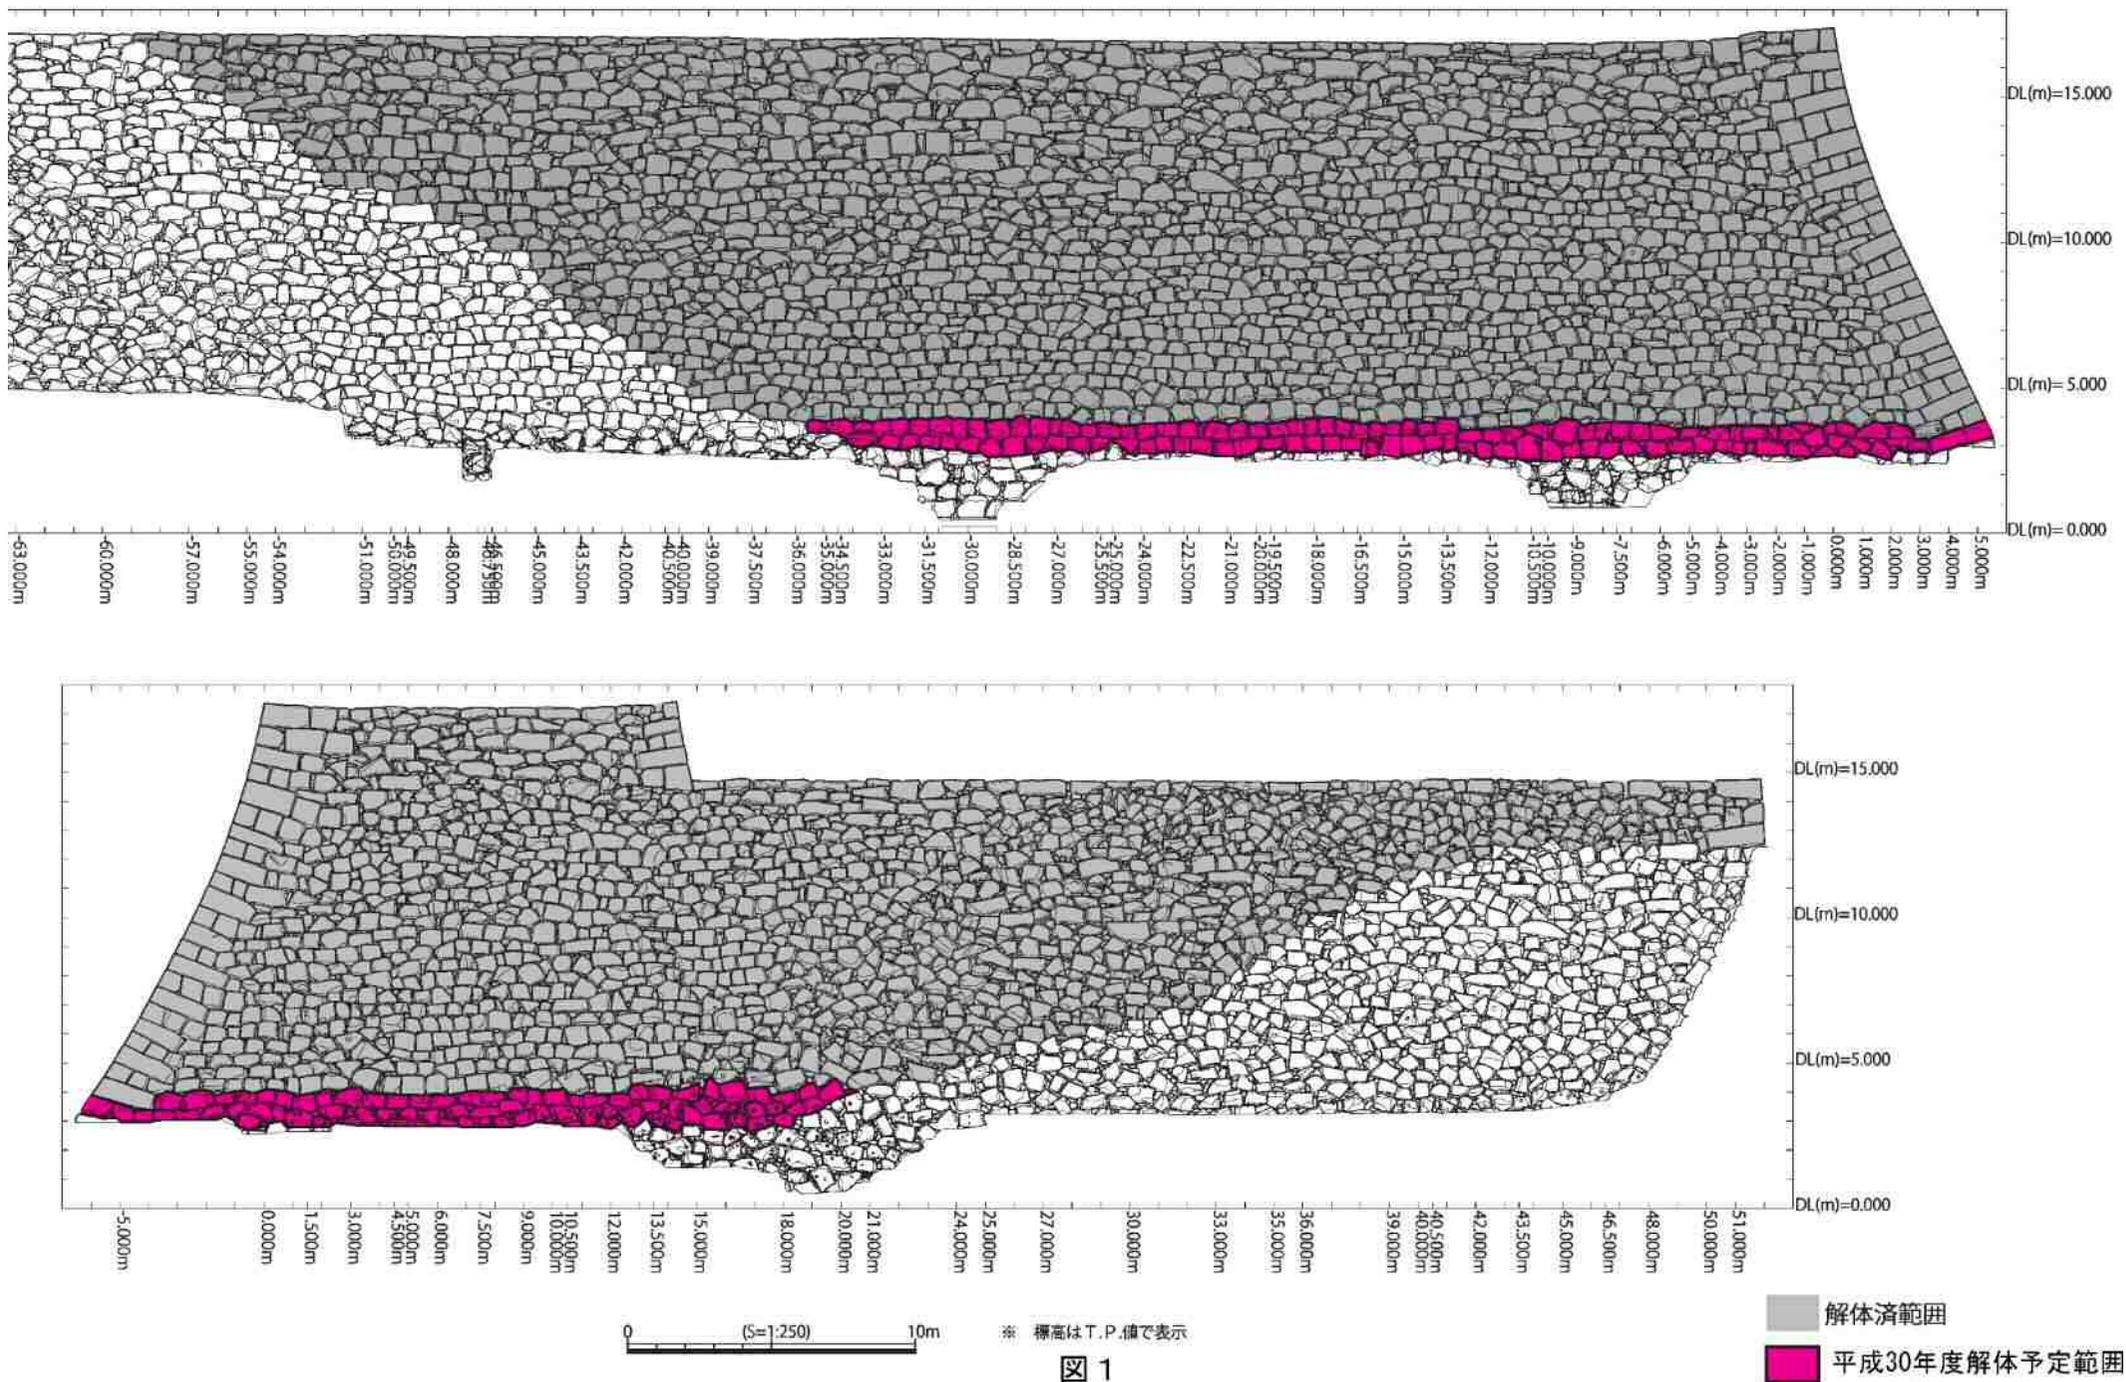
図 1

過去の石垣調査で、上部の築石が下部の築石より前に迫り出している部分があることが明らかとなった。この迫り出した石までの解体（残り 2 段）を行う。（図 1）なお、今年度工事完了後に一部が水中に没してしまうため、養生（地山面をシートで覆い、栗石を戻し、前面に土嚢を設置する）を行うことで保全を図る。

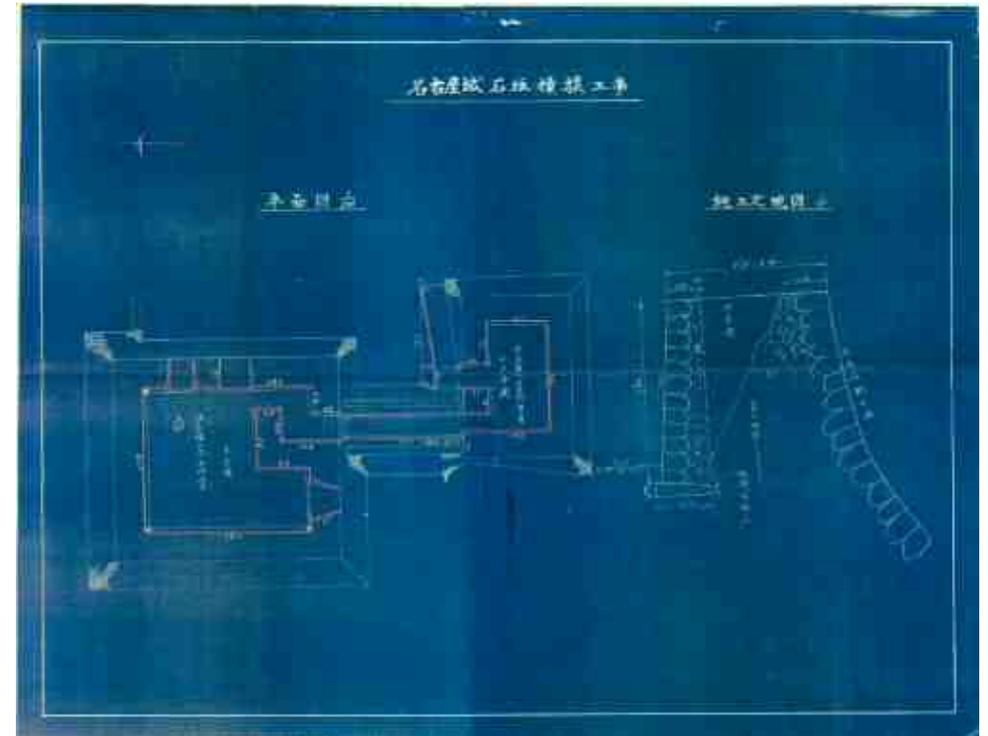
図3 「名古屋城天守閣小天守閣渡り内部石垣積換及び天端並に廊内防水舗装工事国庫補助の件申請」(愛知県教育委員会所蔵)

先述した国庫補助申請書には内部石垣積換工事の計画図が付属しており、計画段階での施工範囲・施工方法が記録されている。施工方法をみると、穴蔵石垣の地中に根石を埋め、石垣の露出面に石を積み替え、積石の背面にはコンクリートを入れて補強している。また外側石垣の露出面は現況のまま、背面に土吹付コンクリートを入れて補強している。石垣上部にできた隙間には礫を埋め戻し、石垣の頂上部にあたる天端には防水舗装を施している。

ただし新聞記事や竣工写真から確認できる範囲では、計画図面通りに施工されていない可能性がある。さらに地中の根石などの積み替えを実施したかは確認できず、内側積石背面のコンクリートも確認できない。

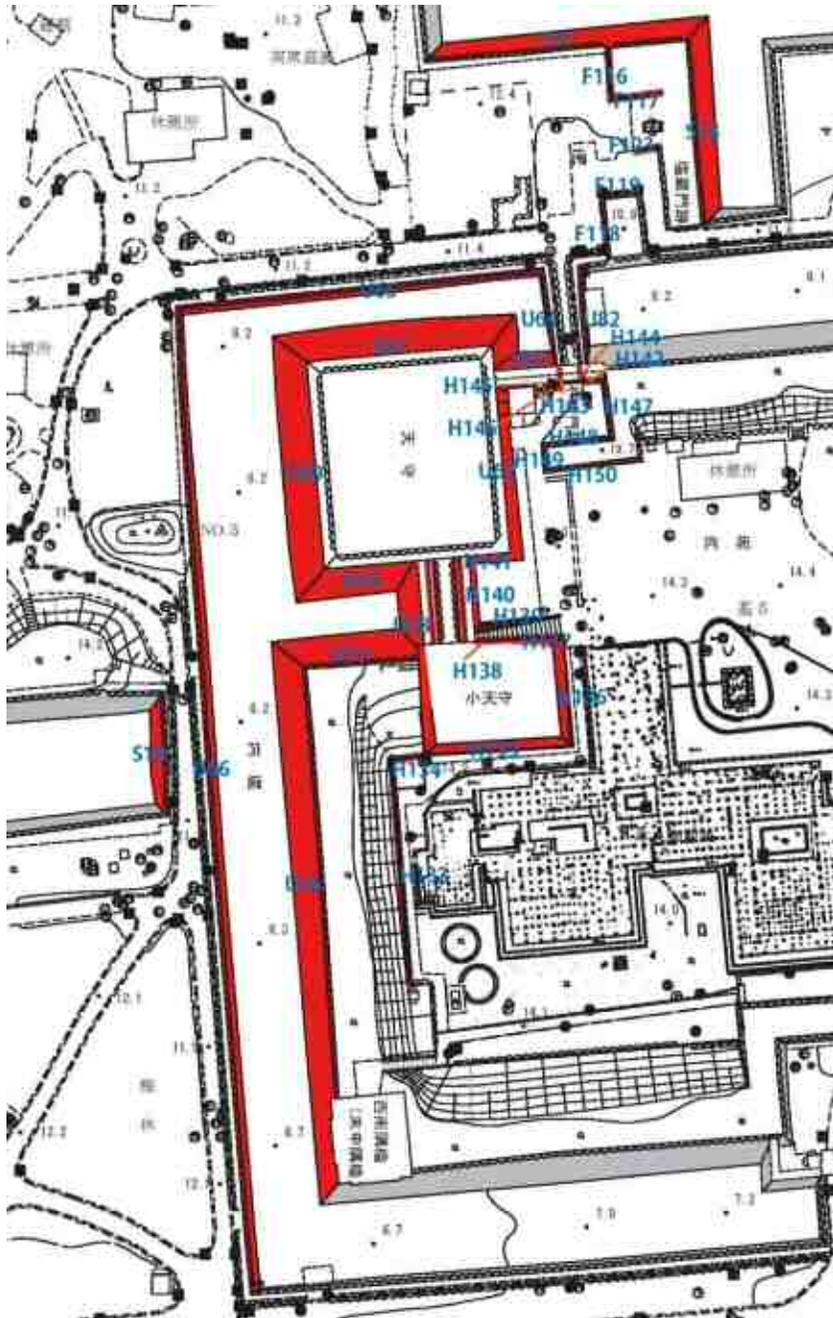
図4 天守台外部石垣番号

- また、橋台西面(U58)でも孕み出しがみられ、それに連続して西に延びるU57でも孕み出しがみられる。U57では、孕み出し指数2.9であり、「管理基準値Ⅱ」、やや不安定と評価される。
- 大天守南面・西面(U59・60)、東面(U62)、橋台部東面(H140)、小天守東面(H136)には、中位以下に広範な被熱範囲が認められる。これは戦災により天守焼失した際の痕跡とみられる。被熱部分やその周辺では、石材の表面が剥落したり、割れているなどの劣化が認められる。ただし、被熱による劣化は表面にとどまるものが多いとみられる。

- 隅角石に顕著であるが、石材に割れが生じている。大天守台北西隅角部ではいくつかの石に割れが観察できる。また、大天守台の南西隅角部天端石なども割れている。
- その他、特に顕著な部分は指摘できないが、間詰石の欠落が認められる。
- また、穴蔵石垣は、戦後の石垣整備事業による積み替え時、および現天守再建時に大規模に改変されている。石材の形状、積み方など、近世とは大きく異にしている。現在観察できる範囲では、ほぼ近代以降の積み替えを受けていると見られる。

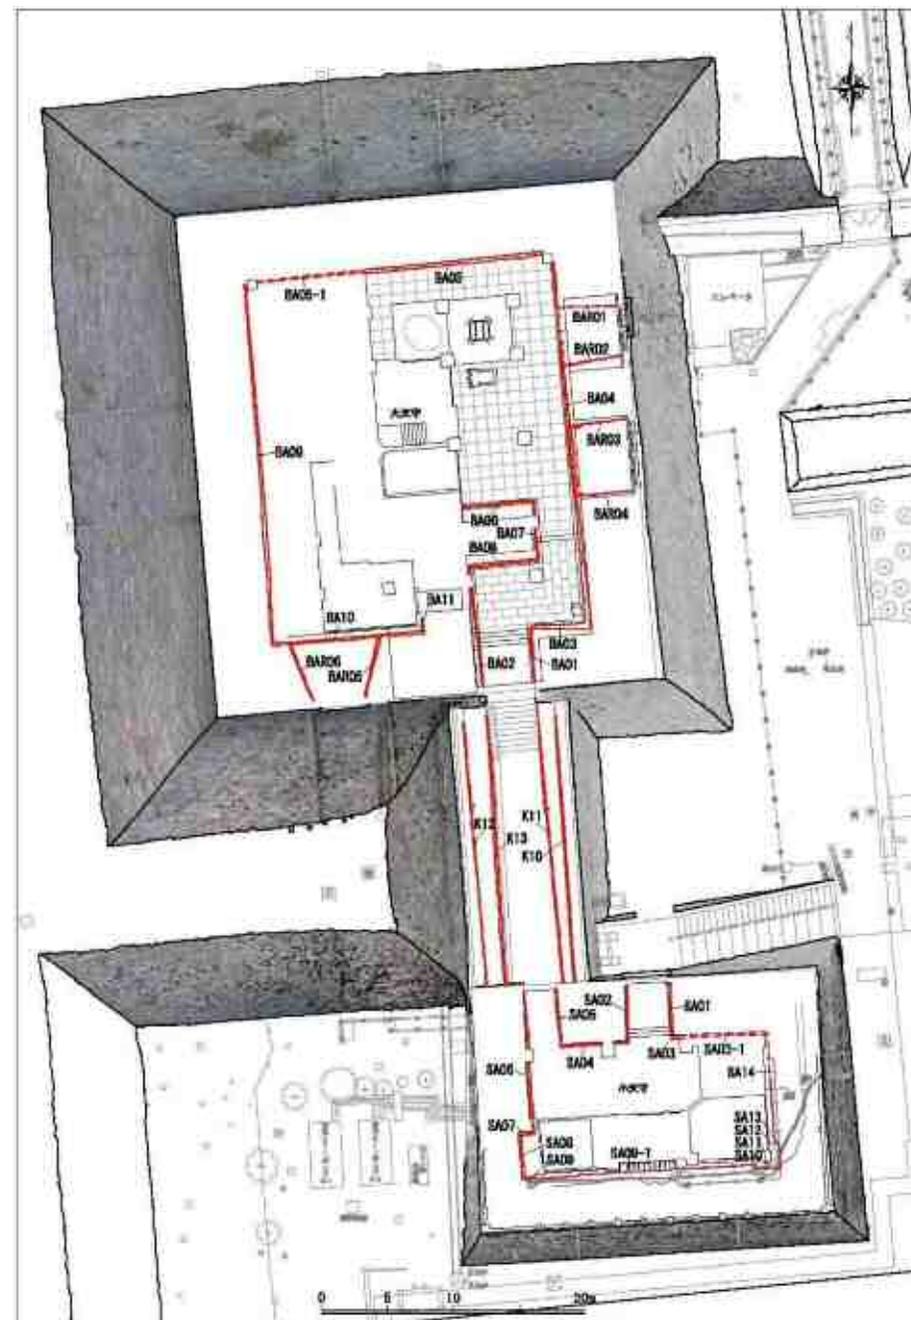
図8 穴蔵石垣位置図

穴蔵石垣では孕み出しが認められず、石材の割れや表面劣化についてもほとんどみられない。しかし間詰石の抜け落ちは多数確認でき、抜け落ちた穴から石垣背面にモルタルが充填されていたことが確認できる。

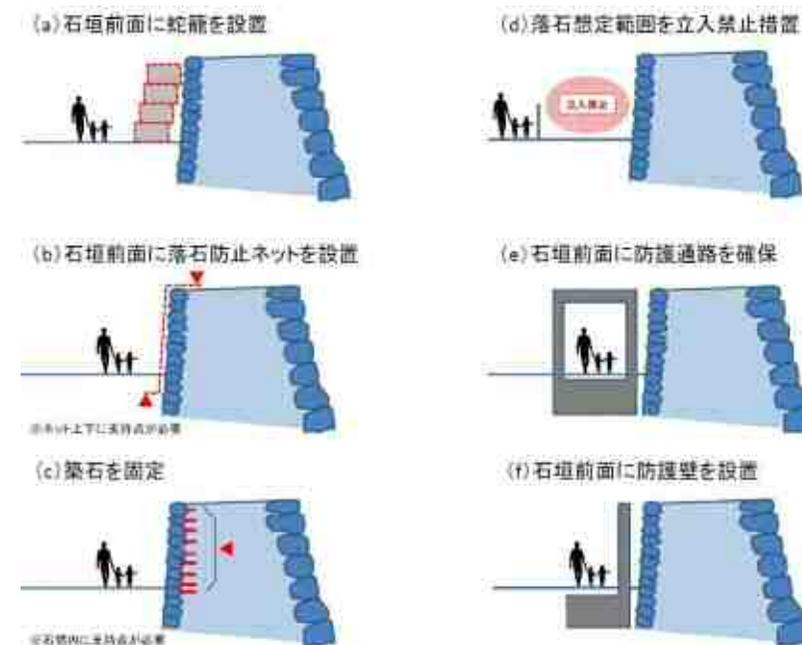
図17 石垣の安全対策例

石垣の定量的な安定性評価は非常に難しいと言われており（「石垣整備のてびき」文化庁文化財部記念物課）、構造解析や実験によって地震時の石垣の崩落危険度を判定することはできないのが現状である。石垣が崩落する規模の大地震が生じた場合における、観覧者の安全を確保するための対策を施す必要がある。図17に石垣の安全対策の例を示す。また、以下に各案の概要を示す。各石垣毎に、観覧者の安全確保、石垣の保全、利活用等の観点から安全対策を選択する。

- (a) 石垣前面に蛇籠を設置し、地震時の石垣の変形を抑制する方法
- (b) 石垣前面に落石を防止するネットを設置する方法
- (c) 石垣内部に何らかの構造物を構築し、それに築石を固定する方法
- (d) 地震時の落石が想定される範囲を立入禁止区域とする方法
- (e) 石垣前面に地震時の落石に対する防護通路を構築する方法
- (f) 石垣前面に地震時の落石に対する防護壁を構築する方法

遺構保全の面では、(a),(d),(e),(f)案は石垣に手を加えずに対策を行うことが可能であり、(b),(c)案は対策時に工夫が必要である。一方、利活用の面では、(b),(c),(d)案は観覧者が石垣を見ることができる（(d)案は石垣に近づくことができない）が、(a),(e),(f)案は石垣を見ることができない。

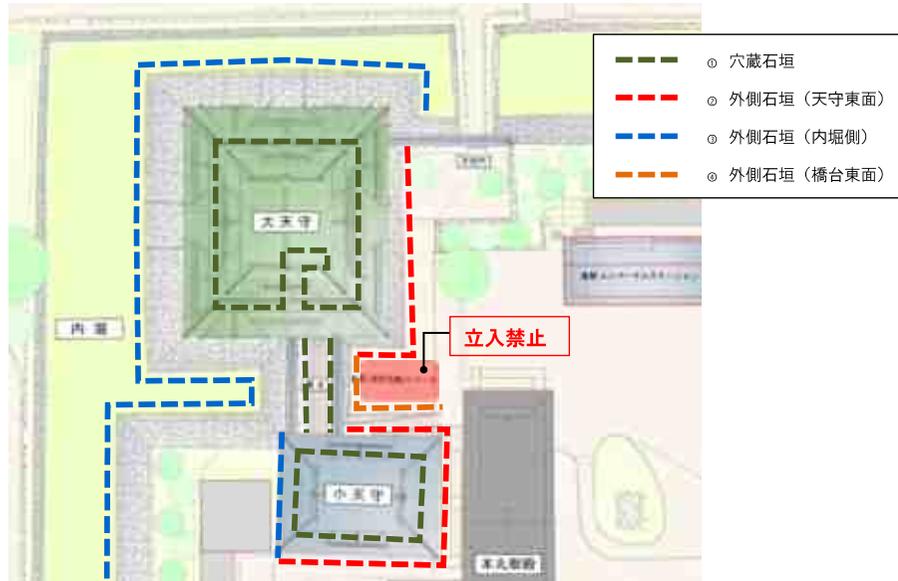
図18 天守周辺の石垣安全性対策(案)

◎◎◎は、地震時の石垣の崩落が人命に直結する部分であるため、観覧者に対する石垣の安全対策が必要不可欠である。特に◎◎は利活用の考え方から石垣前面での安全対策が難しいため、復元天守の基礎構造を利用した安全対策とする。

- ◎ 穴蔵石垣 天守穴蔵は観覧者を内部に入れ、石垣を見せることで活用を図る。よって地震時の観覧者等の安全性を確保すると同時に、石垣が見える・触れられる安全対策とする必要がある。図19に示すように、落石防止ネットの設置(◎-1)、または石垣内構造物に築石をアンカー等により固定する方策(◎-2)とすることで、活用方針に則した安全対策が可能であると考えられる。橋台内側の石垣もこれに準ずるものとする。
- ◎ 外側石垣(天守東面) 天守外側石垣は観覧者に石垣を見せ、近くでスケールを感じさせることで活用を図る。よって地震時の観覧者等の安全性を確保すると同時に、石垣が見える・ある程度の距離まで近づける安全対策とする必要がある。図20◎に示すように、落石防止ネットを設置することで、活用方針に則した安全対策が可能であると考えられる。
- ◎ 外側石垣(内堀側) 内堀に面する外側石垣については、石垣の崩落が観覧者等の安全性に与える影響がごく小さいと判断する。
- ◎ 外側石垣(橋台東面) 橋台東面外側石垣については◎と同様の活用の考え方である。ただし、橋台部分に落石防止ネットの支持点をとることが難しいため、図20◎に示すように、落石が想定される範囲を立入禁止とすることで、活用の考え方に基づいた安全対策が可能であると考えられる。なお、小天守入口部分については別途安全対策の検討が必要である。

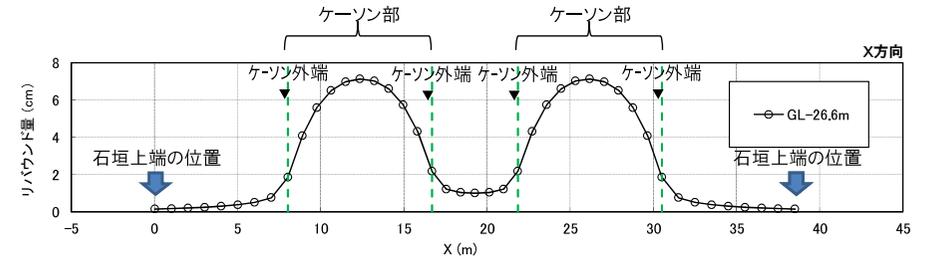
図26 多層近似解法によるリバウンドの試算結果(大天守)

大天守において建物荷重を除荷した場合、支持地盤が上方に浮上る現象が生じ(以下、リバウンド)、ケーソン先端の深度(GL-26.6m)の地盤において最大約7cm、ケーソン外端の位置で約2cmのリバウンドが生じる結果となる。(図26) しながら、石垣上端の位置でのリバウンド量は約1mm、石垣根入れ部の位置ではさらに小さい値となるため、建物荷重の除荷による地盤のリバウンドについては、石垣の構造安定性に関して有害な影響を及ぼさないものと考えられる。

現天守閣の解体に伴い、建物荷重が除荷された結果、リバウンドが生じ、石垣に影響を及ぼすことが考えられることから、大天守において弾性地盤を仮定した多層近似解法*を用いたリバウンド量の試算をおこなった。試算は大天守のケーソンの先端部分となる深度(GL-26.6m)において除去される建物荷重12,000tonを除荷した場合の地盤のリバウンド量として算出しており、ケーソンと地盤との周面摩擦による荷重伝達は考慮していない。なお、周面摩擦等を考慮した場合、地盤の変形曲線はより緩やかになるため、石垣への影響は更に軽減されると考えられる。
