特別史跡名古屋城跡全体整備検討会議 石垣部会(第30回)

現天守閣解体工事計画

天守台石垣の保存方針

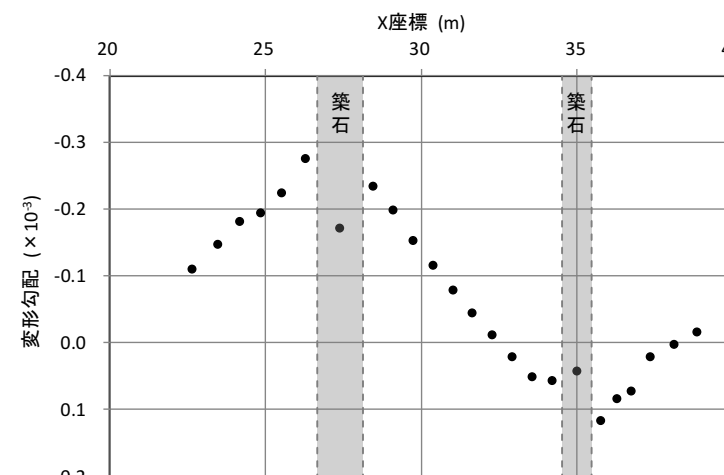
図3-3-7 内堀表土下面の変形勾配グラフ

内堀の遺構面(堀底-100cm付近)について、沈下量は最大1.7mm、変形勾配は最大0.28/1000以下となった。これは、建築基礎等のコンクリートひびわれに対する限界値である1/1000~2/1000と比べて軽微であり、影響は極めて軽微と考えられる。

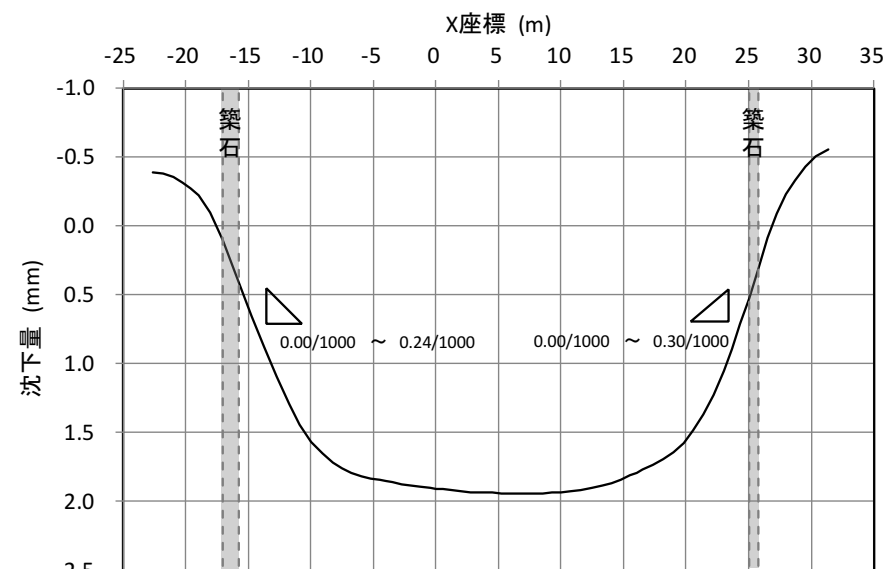
図3-3-41 外堀底面と石垣付近の沈下グラフ

外堀の遺構面(堀底付近)の沈下は最大で1.9mm、変形勾配は最大0.3/1000以下であり、建築基礎等のコンクリートひびわれに対する限界値である1/1000~2/1000と比べて小さく、影響は極めて軽微なものと考えられる。

外堀の御深井丸石垣においては、石垣根入れ部の沈下は最大で0.5mm、変形勾配は最大0.24/1000以下であり、建築基礎等のコンクリートひびわれに対する限界値である1/1000~2/1000と比べて小さく影響は極めて小さいと考えられる。また、石垣の孕み出しに対する警戒値(高さ10mで水平方向に60cm、60/1000)と比較しても極めて軽微なものと考えられる。

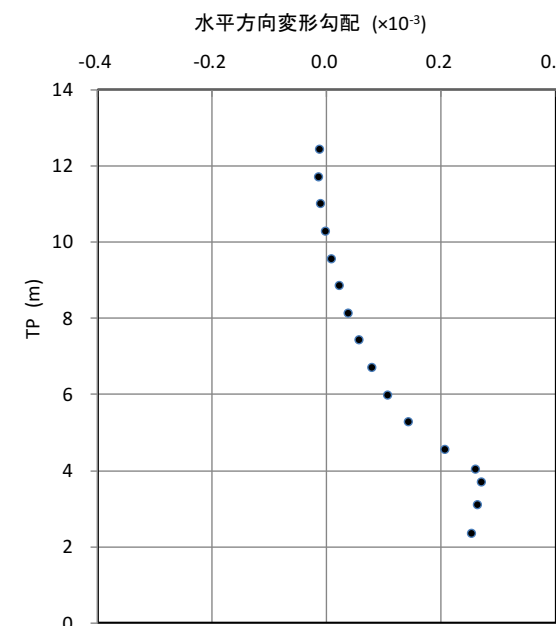
図3-3-47 外堀御深井丸側の変形勾配グラフ

石垣に影響を及ぼす変形勾配については、外堀の御深井丸側石垣では根石より約1.5m上部で0.27/1000、外堀の名城公園側石垣では頂部で0.31/1000となった。

これらの値はいずれも、石垣の孕み出しに対する警戒値(高さ10mで水平方向に60cm、60/1000)と比較しても極めて軽微なものと考えられる。

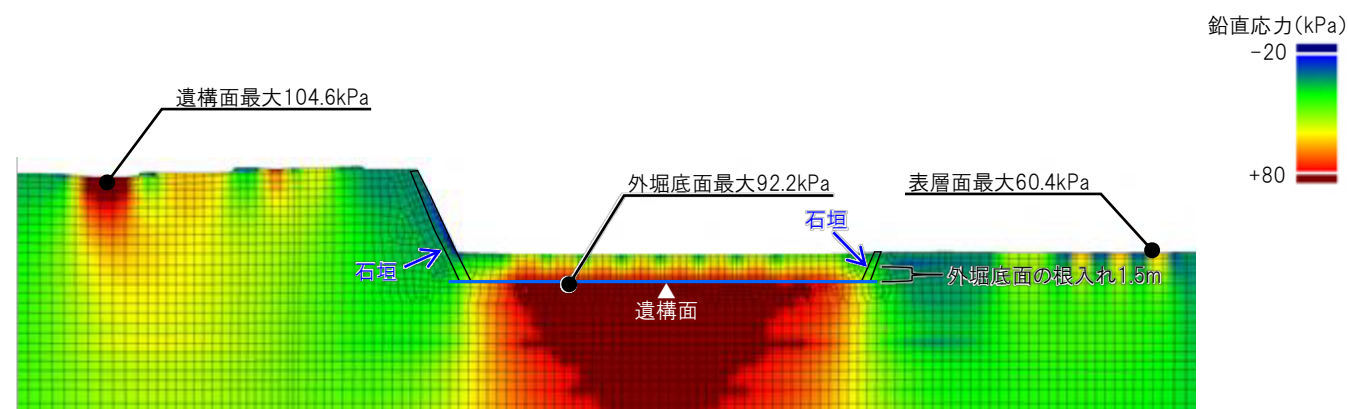
図3-3-39 鉛直応力のコンター図

外堀底面では最大92.2kPa (=92.2kN/m²)程度、御深井丸遺構面では最大104.6kPa (=104.6kN/m²)程度、名城公園の表層面では最大60.4kPa (=60.4kN/m²)程度の鉛直応力が発生することがわかる。

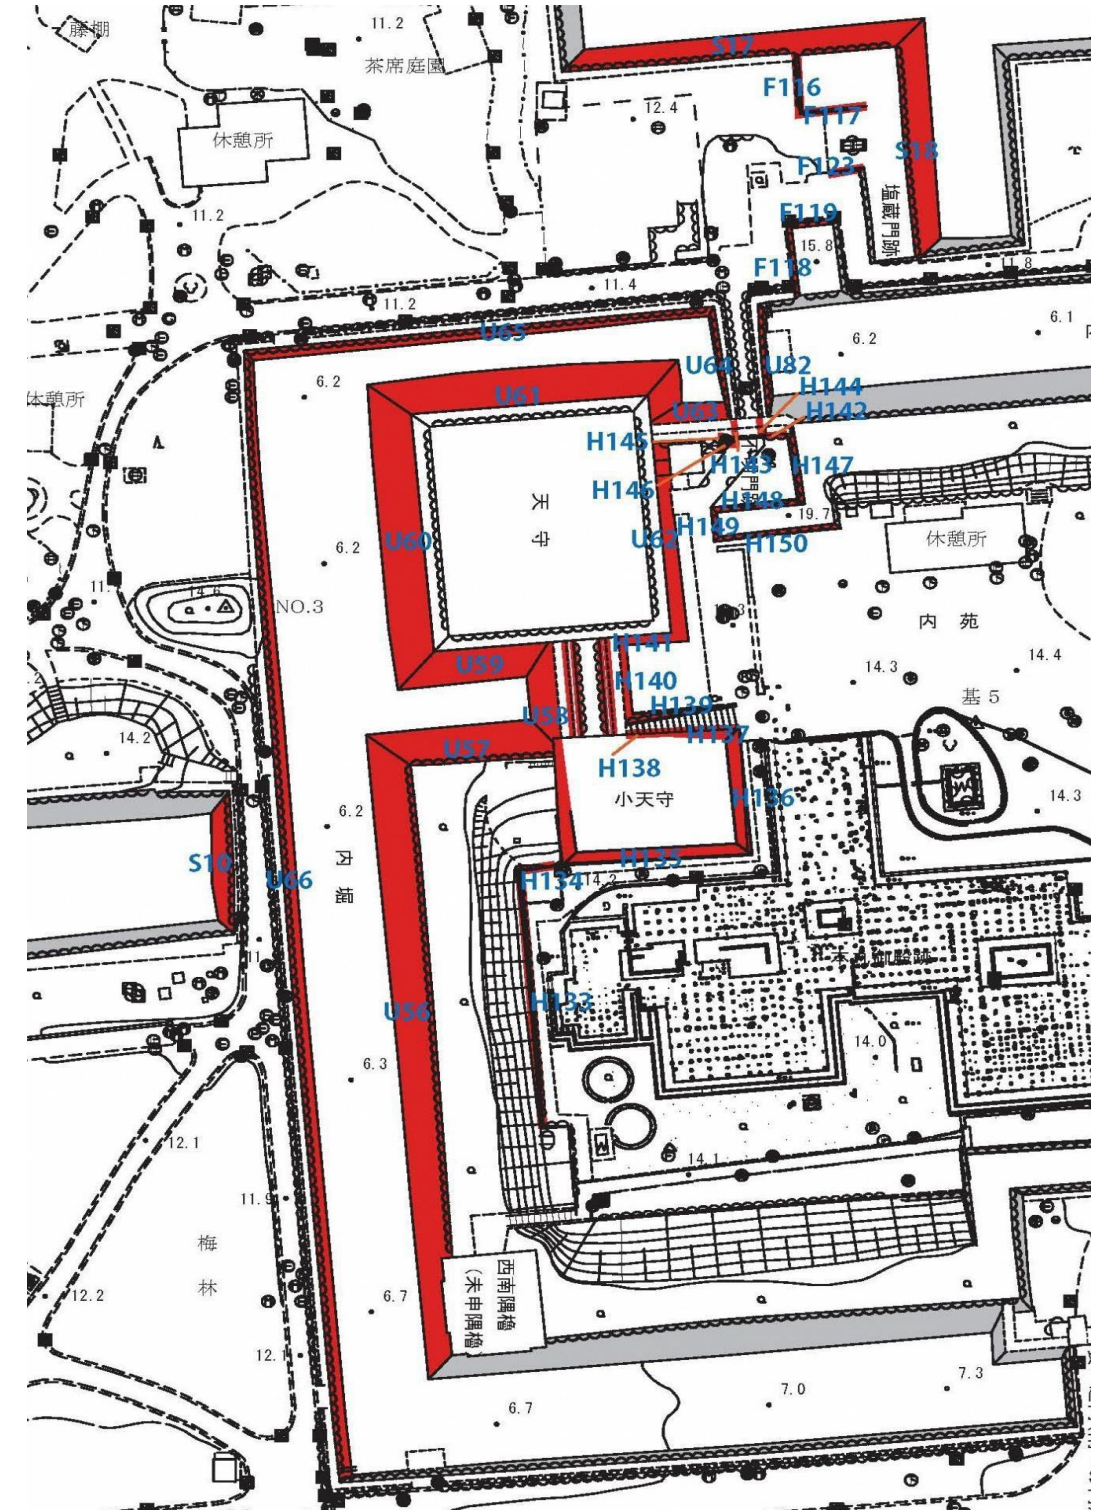
図1 天守台外部石垣管理番号

ここで対象とする石垣は、大小の天守台の外周及び内部(穴蔵)石垣及びそれをつなぐ橋台部の石垣、また天守北側及び西側内堀の外側(御深井丸側)の石垣である。それぞれの石垣に、図1及び2のように管理番号を与えた。

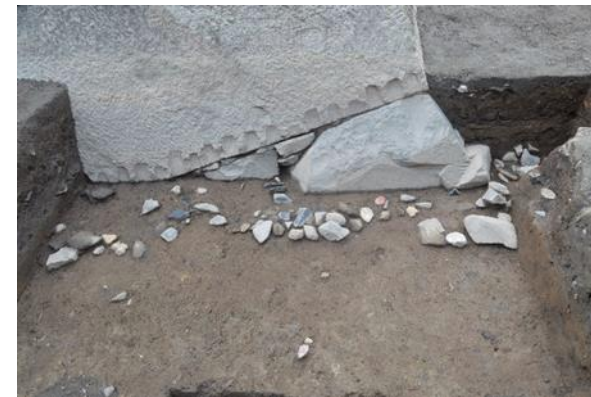
写真F-1 石垣地下部分状況/北から

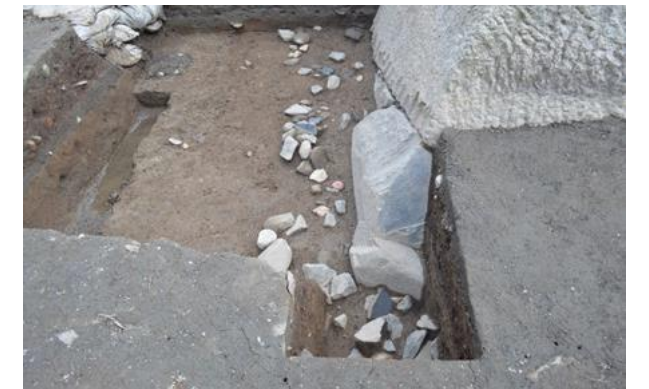
写真F-2 石垣地下部分状況/西から

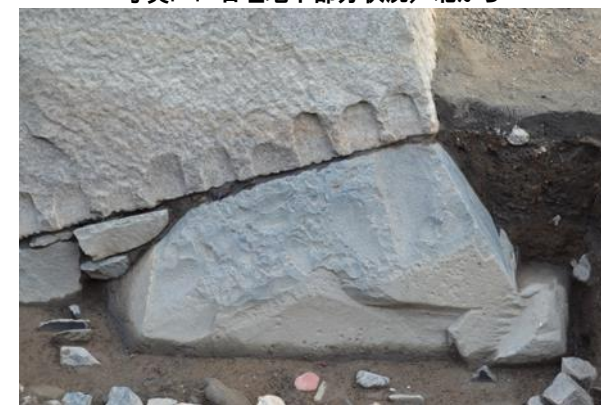
写真F-3 石垣地下部分状況/北から
角石の上半を加工している様子。

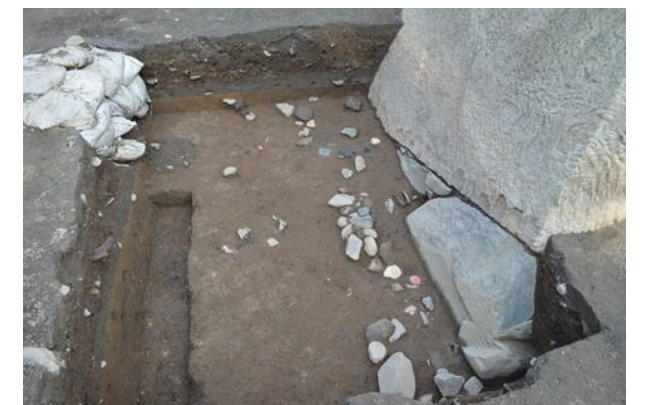
写真F-4 深堀部分/左下、西から
盛土層の上面を検出した。

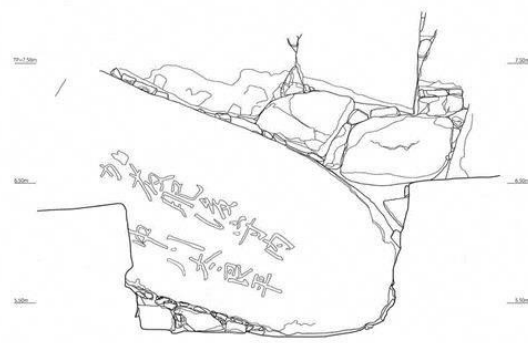
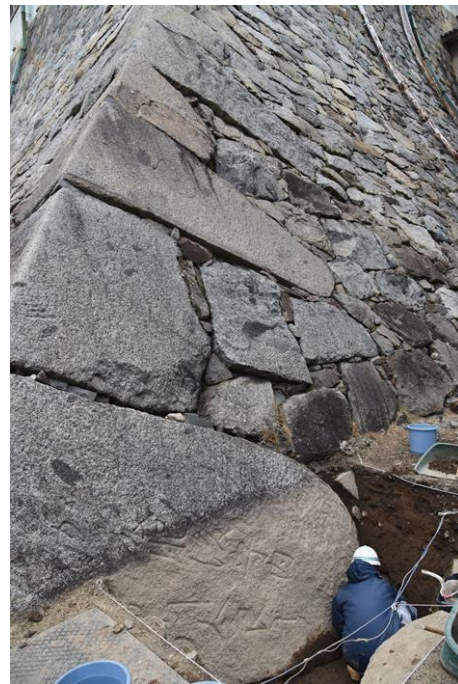
図11 J地点 刻印石図

調査結果 U59石垣西側隅の角石の下端レベルまで掘削を行い、「加藤肥後守内 中川太良平」の刻印のある角石を確認した。地表から角石下端まで戦後の攪乱が著しく、もともとの堀の埋土はほとんど残存が確認できなかった。「中川太良平」刻印石の下部は、間詰石も良好に残っており、安定しているように見える。

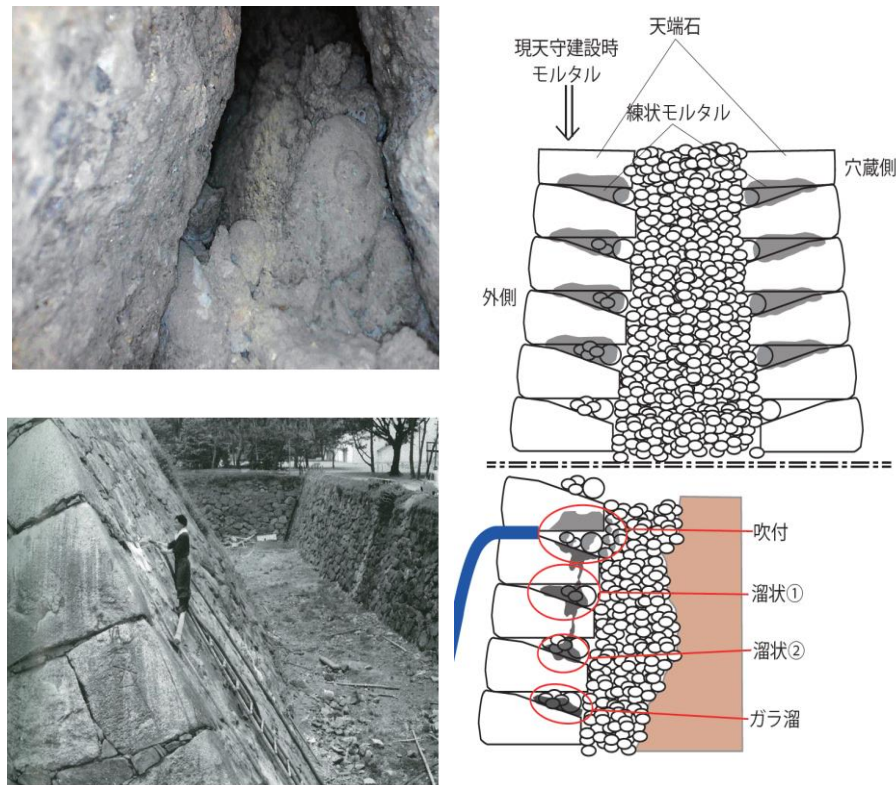
図19 モルタル分類基準

そうした前提で各面での確認状況を検討すると、練状は中段の上位以上に多く、現天守閣再建時に取り外され、積み替えられた際に施された範囲と近い。一方、注入状は上部から下部まで満遍なくみられる。全体にわたって外部から注入されたことを反映していると見られる。

石垣の保存の上で重要な、これらのモルタルの量について正確に把握することは難しいが、モルタルが確認された地点でも、ビデオスコープはさらに奥まで挿入することができた。こうした観察結果からも明らかなように、モルタルが築石間が密に充填されている状態ではない。
