# **特別史跡名古屋城跡における 遺構のき損事故再発防止対策**

**令和 2 年 6 月 2 6 日**

**名古屋市観光文化交流局 名古屋城総合事務所  
名古屋市教育委員会事務局 文化財保護室**

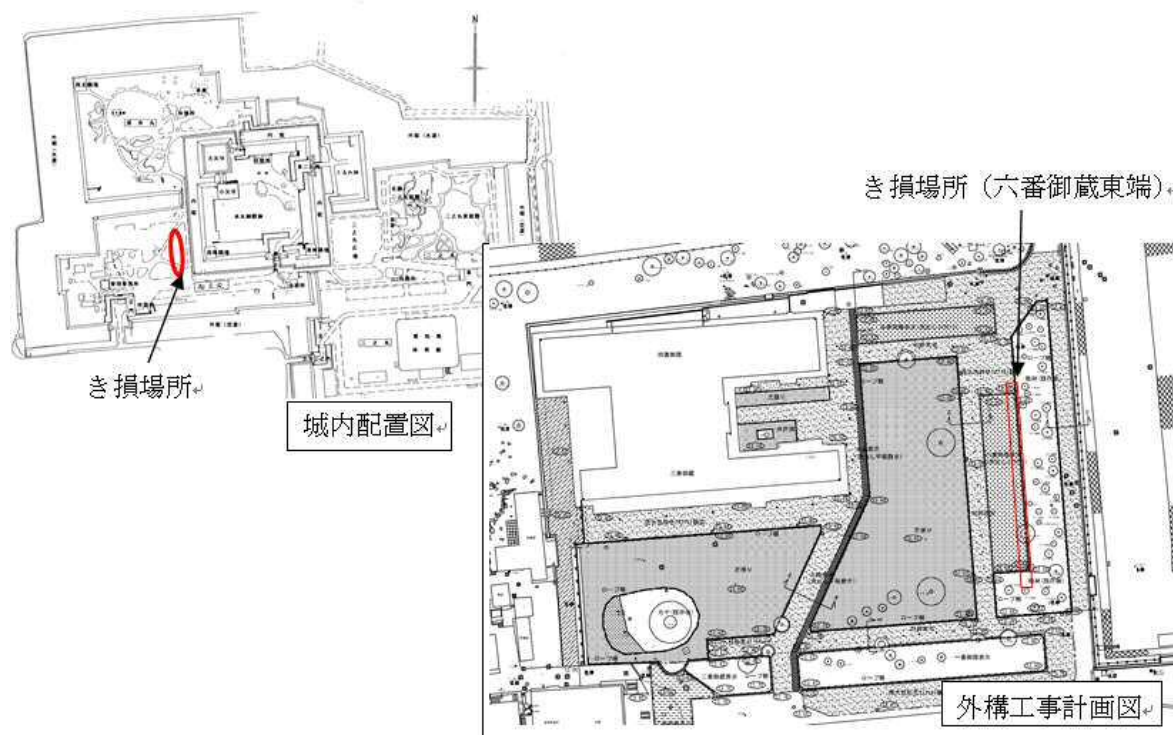
名古屋城西之丸（中区本丸1番1号）

- ・名古屋城重要文化財等展示収蔵施設の外構工事として、六番御蔵（ろくばんおくら）の地表面表示のための基礎工事を行っていたが、掘削の深さが遺構面に達しないと判断したため、学芸員の立会いを要さないものとして重機による掘削を行っていた。その際、六番御蔵の東側の縁にあたる位置にあった石列（せきれつ）をき損した。
- ・石列の中には、柱を立てる礎石と思われる石が一定間隔で並んでいることから、六番御蔵の基礎等に関連した石列である可能性が高い。
