名古屋城調査研究報告6

埋蔵文化財調査報告書5

名古屋城表二の門試掘調査報告書

第1次・第2次調査

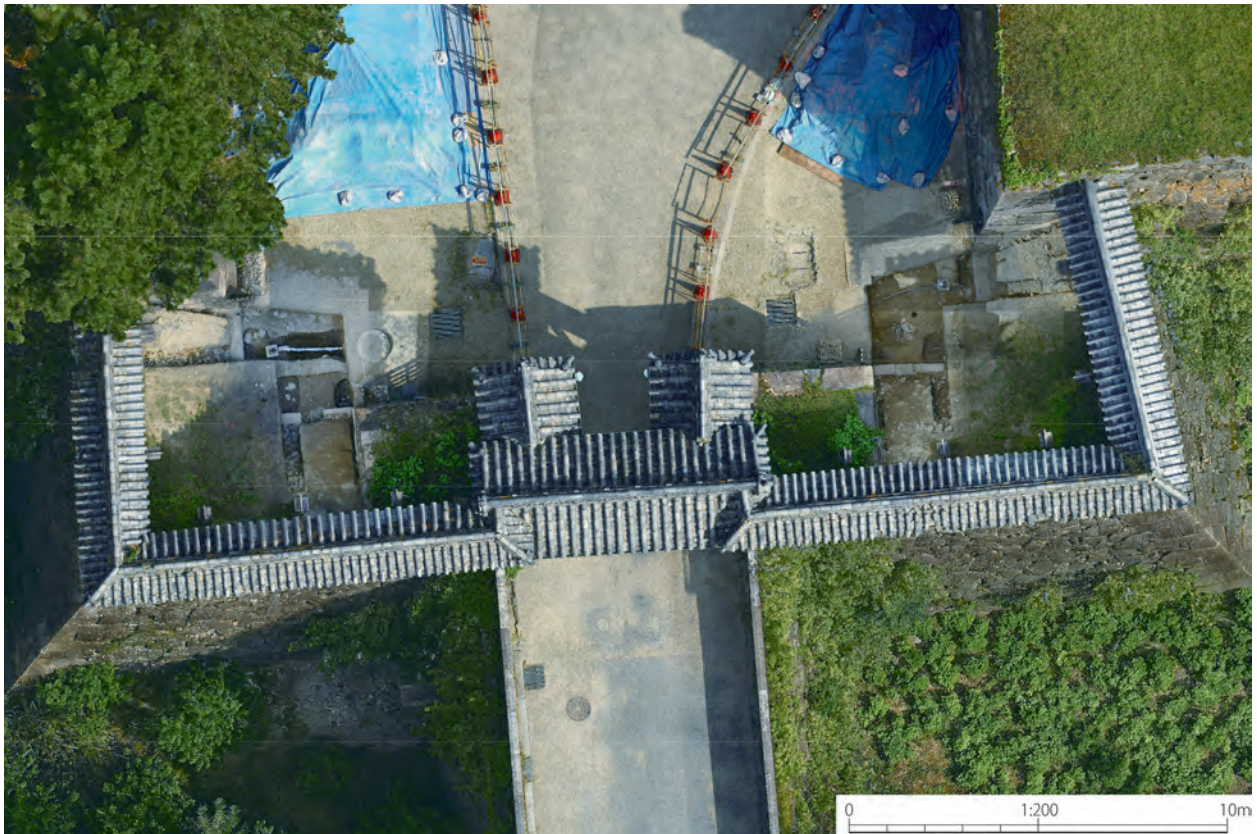
2 第2次調査完掘状況 オルソ画像

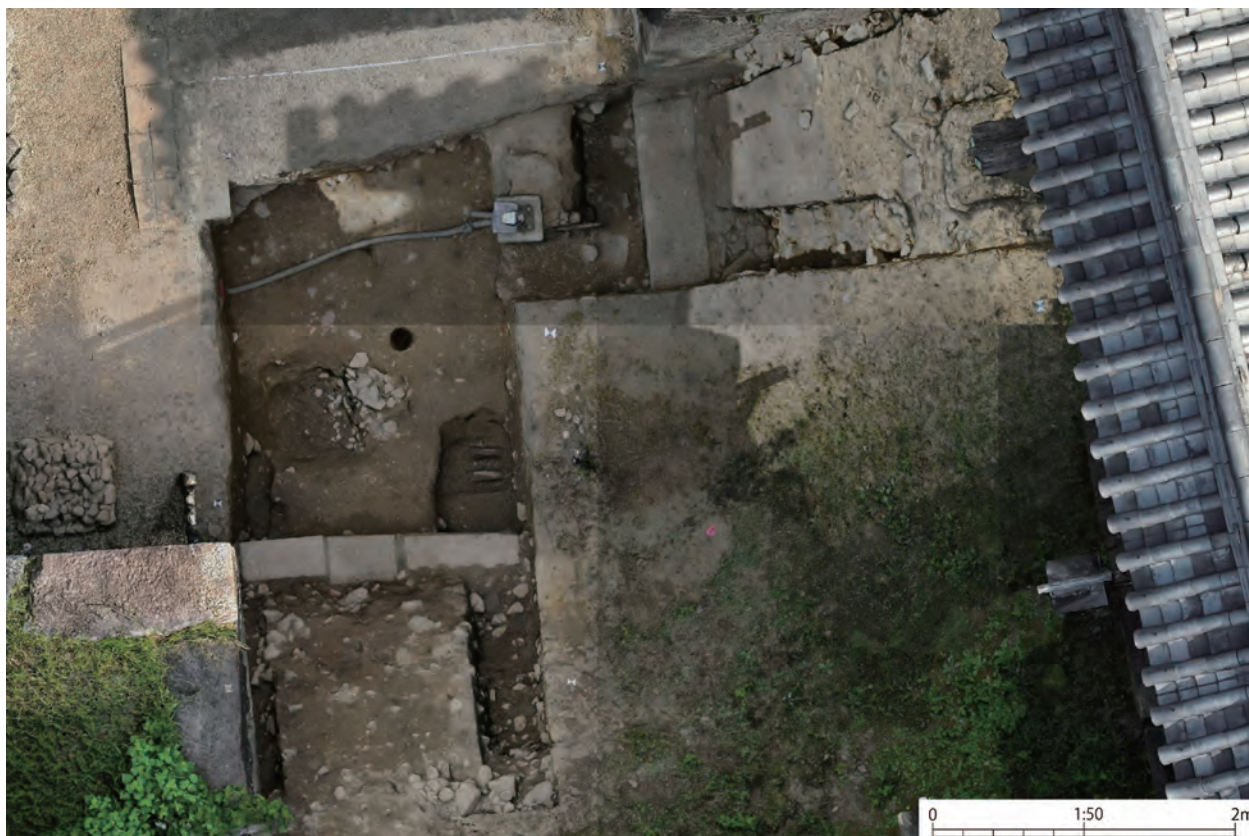
1 調査区 3・4 完掘状況 オルソ画像

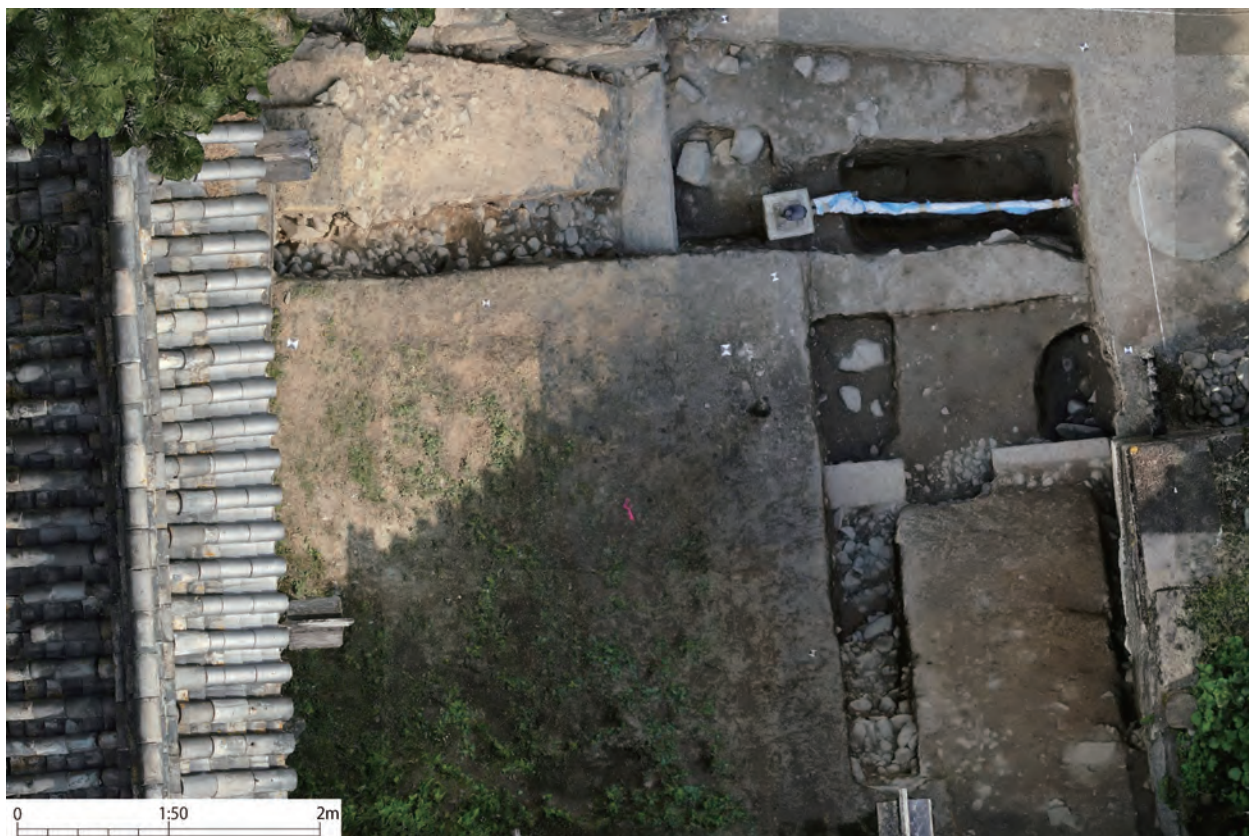
2 調査区 5・6 完掘状況 オルソ画像

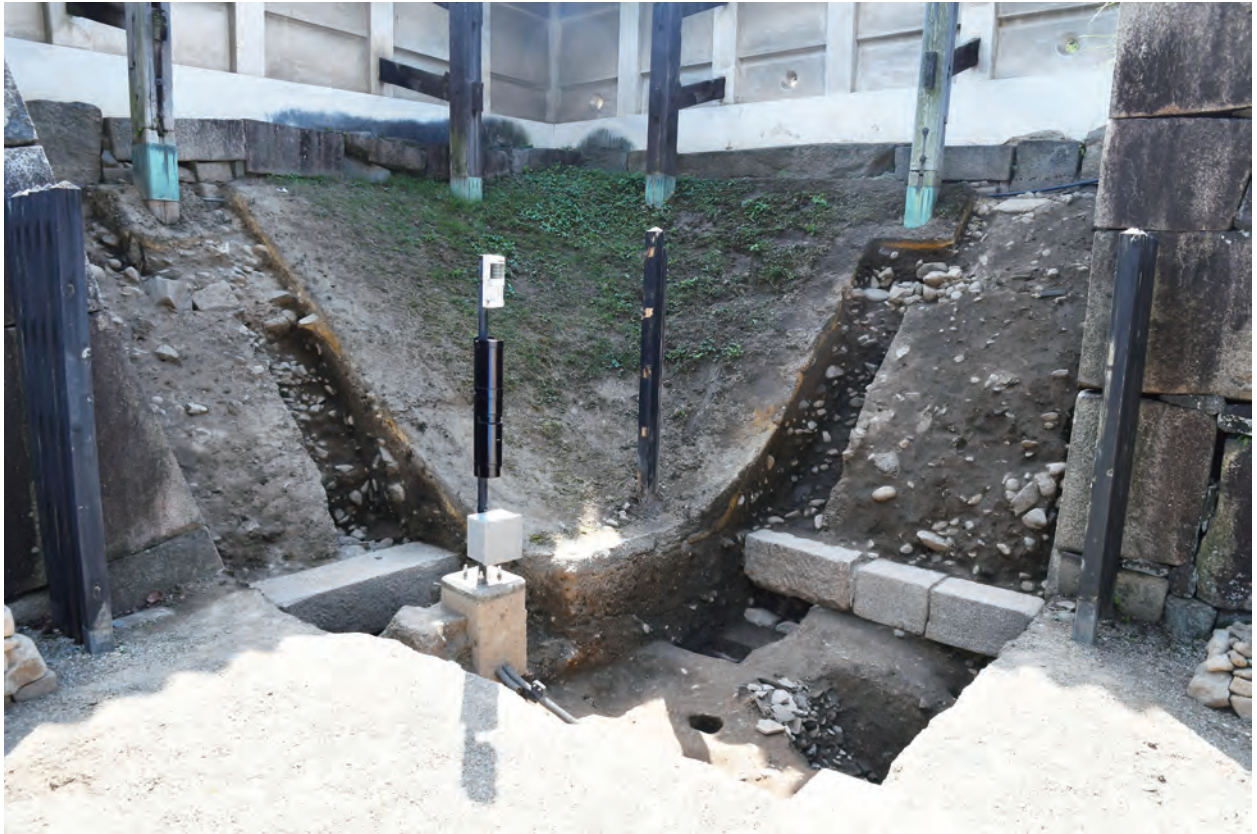
1 調査区3・4 完掘状況（北西から）

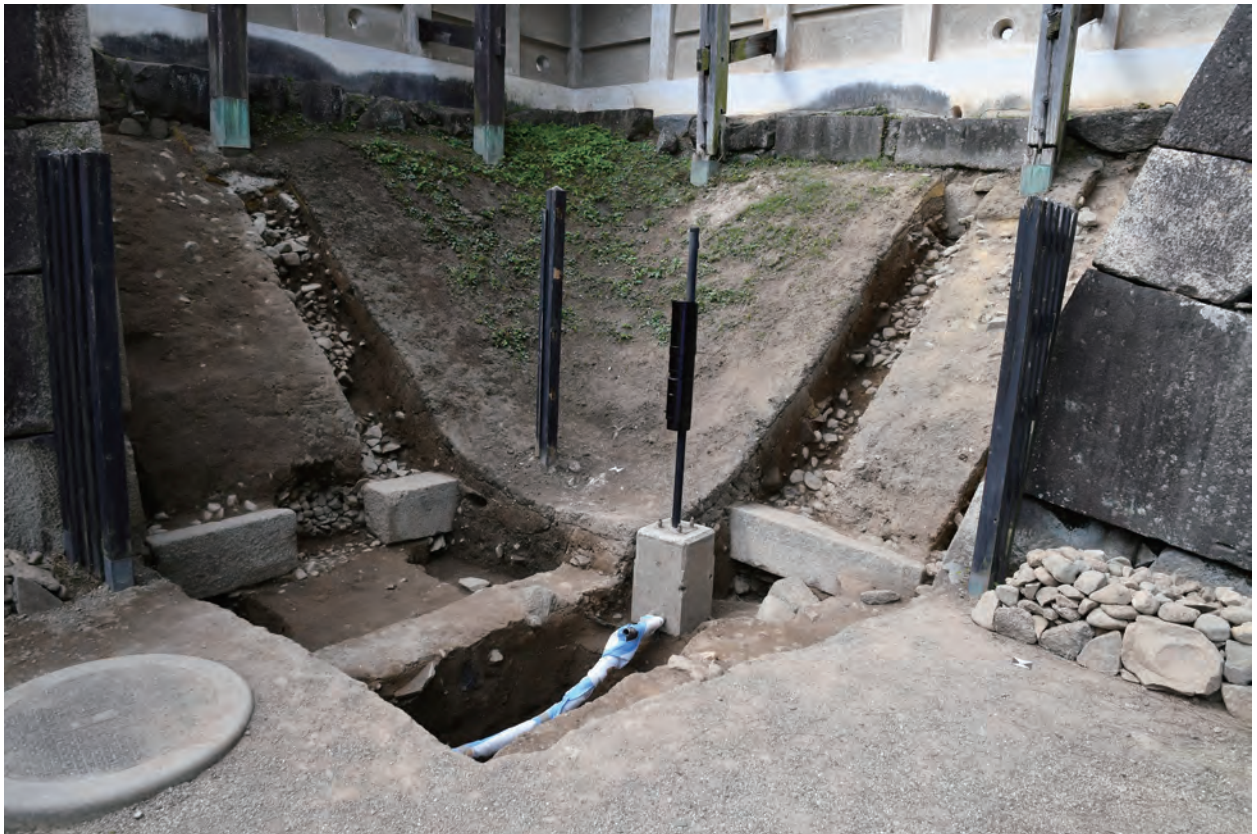
2 調査区5・6 完掘状況（北東から）

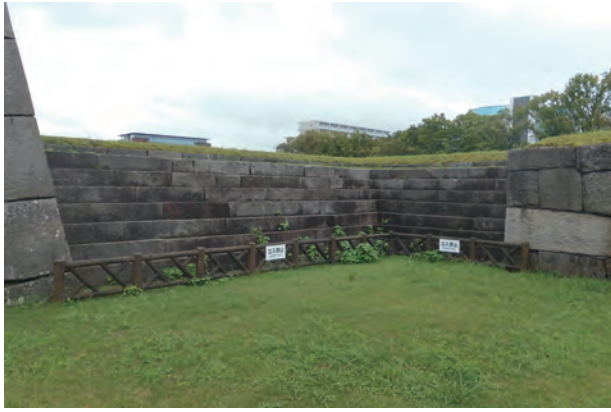
図3-3 二之丸東二之門雁木（北側）

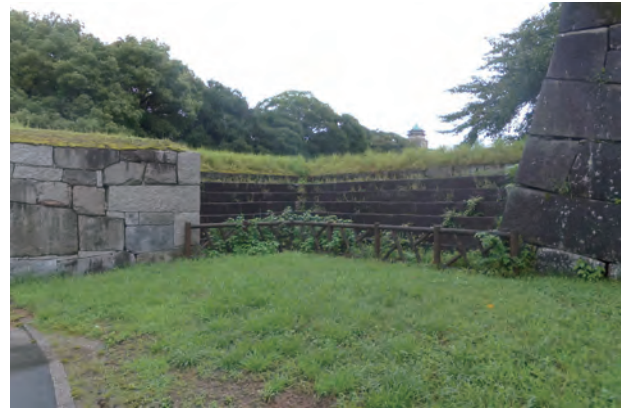
図3-4 二之丸東二之門雁木（南側）

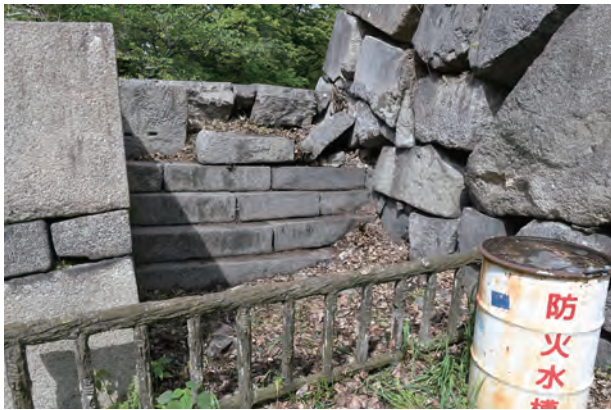
図3-5 二之丸大手二之門雁木（北側）

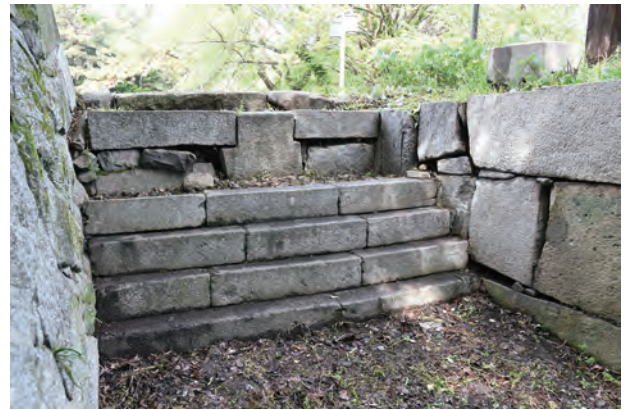
図3-6 二之丸大手二之門雁木（南側）

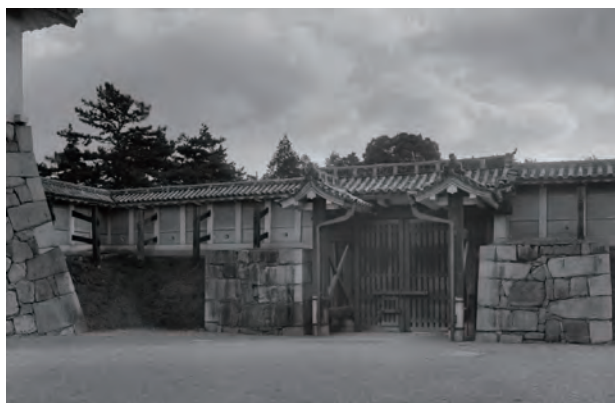
図4-5 ガラス乾板写真1（表二の門背面）

現在、東西土塁の裾部には来場者の安全確保のため木柵が設置されている。昭和15年（1940）頃に撮影された「ガラス乾板写真」では、雁木は確認できず土塁となっており、木柵がない状態を確認することができる（図4-5、4-6）。昭和59・60年（1984・1985）に行われた表一の門石垣の積み直し工事の際、東側土塁の木柵の撤去・復旧をしたことから、現在の木柵は昭和15年（1940）～昭和59年（1984）の間に設置されたものと考えられる。この木柵の復旧工事により、東側土塁斜面の下部が大きく掘削されている可能性が高い。

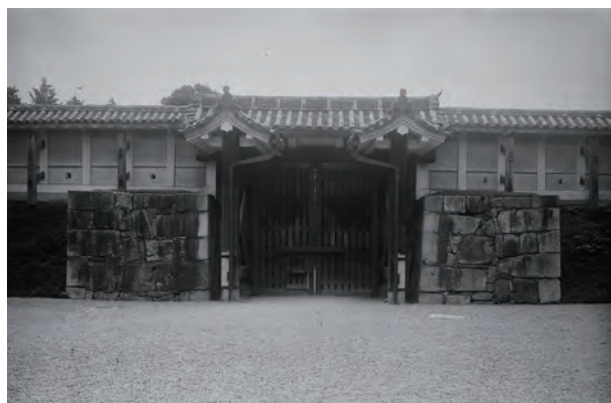
図4-6 ガラス乾板写真2（表二の門背面）

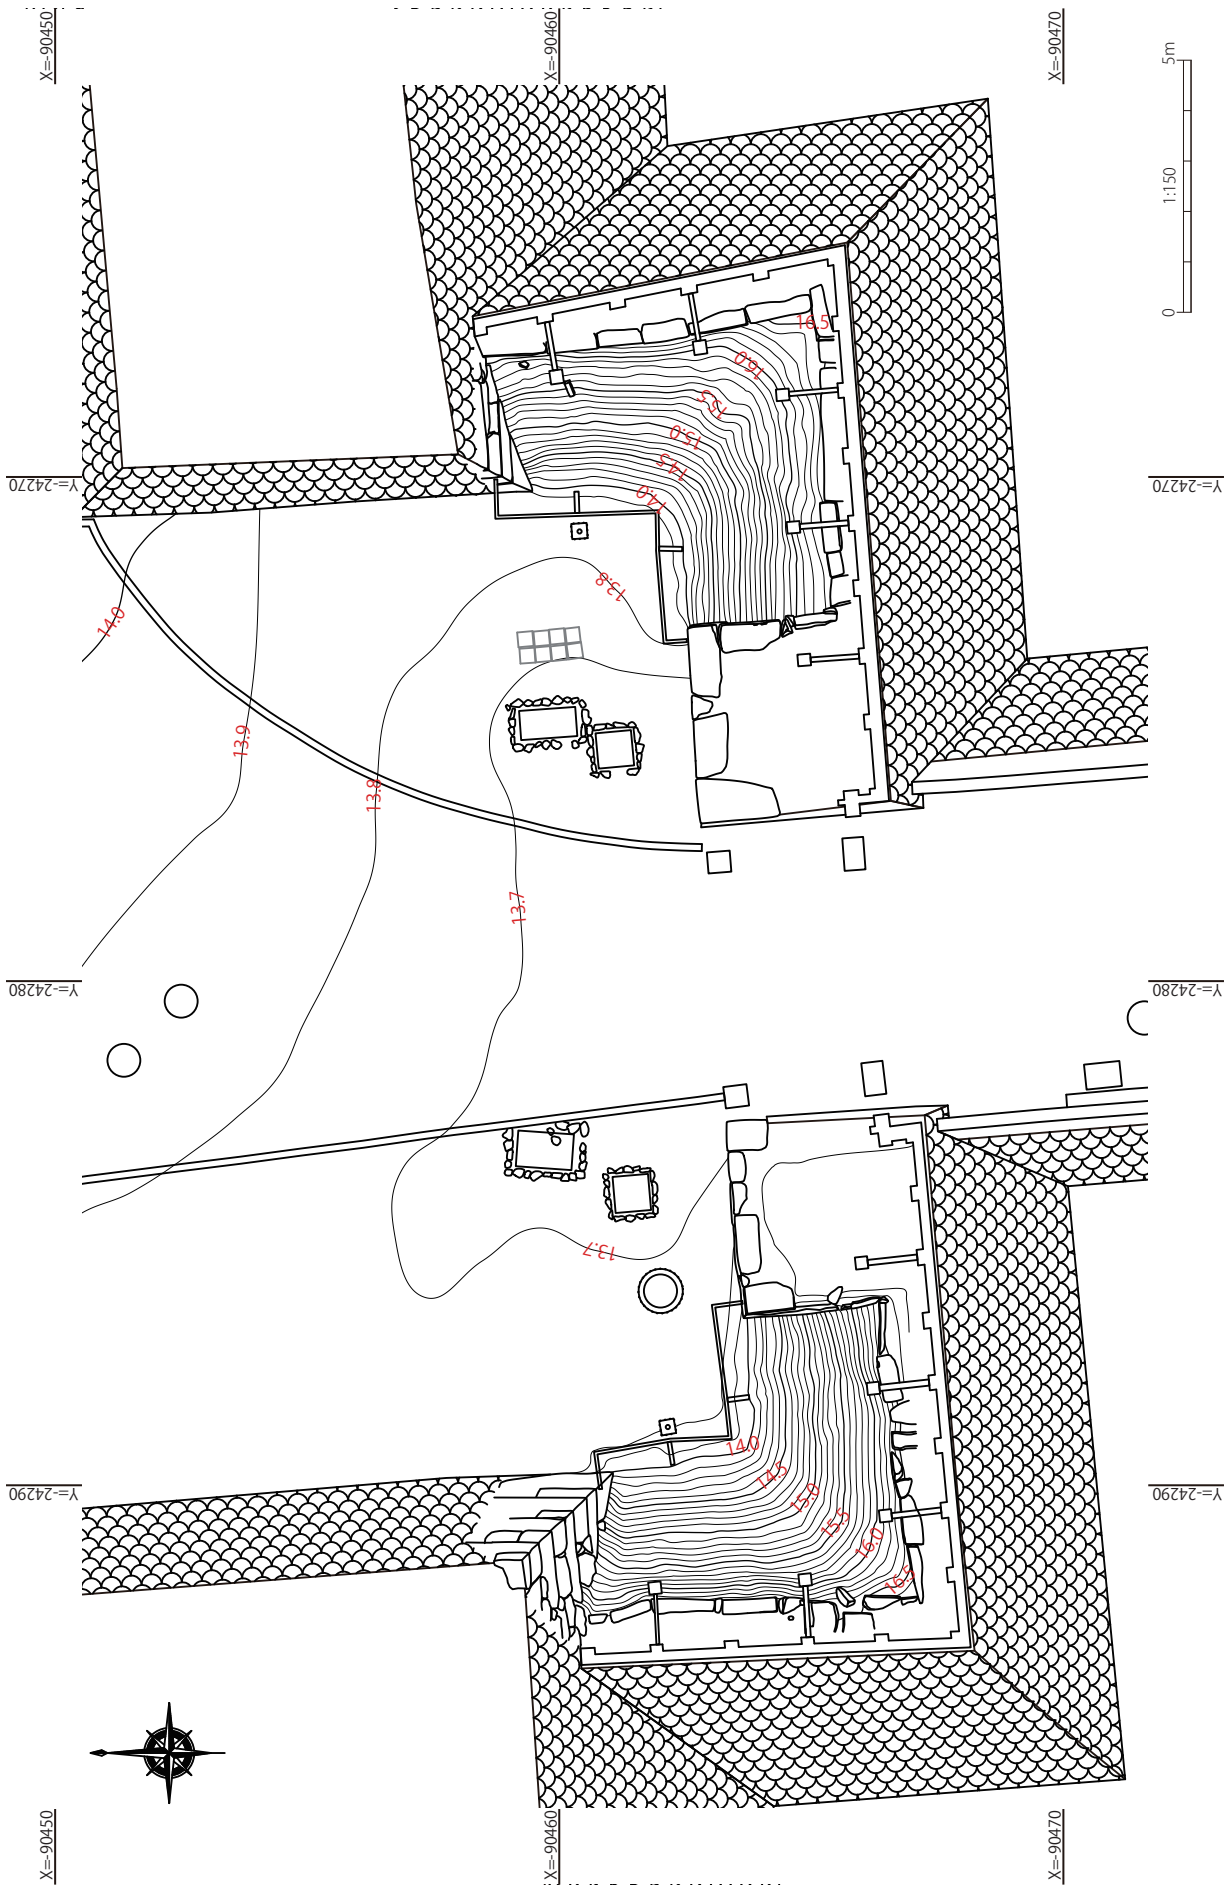
図4-7 表二の門現況土塁測量図

表二の門附属土塀の土塁部分は、戦前の昭和7年（1932）頃に作成された「昭和実測図」以降の測量成果がなかった。そのため、発掘調査の開始前に現況を測量し、図面を作成した。図4-7は表二の門及び附属土塀の屋根部分を取り除いたものである。

土塁は東土塁と西土塁に分けられる。左右対称に近い形状となっているが、門両脇にある旗台石垣の平面形は東側の方が大きくなっており、土塁についても東土塁が約35㎡、西土塁が約33㎡と東側が若干広くなっている。東西の土塁どちらも標高約13.9m～約16.6mに位置しており、L字状の屈曲部が最も高くなっている。土塁斜面は高さ約2.7mで幅約2.8～4.8mとなっており、斜面勾配は約29°～43°である。

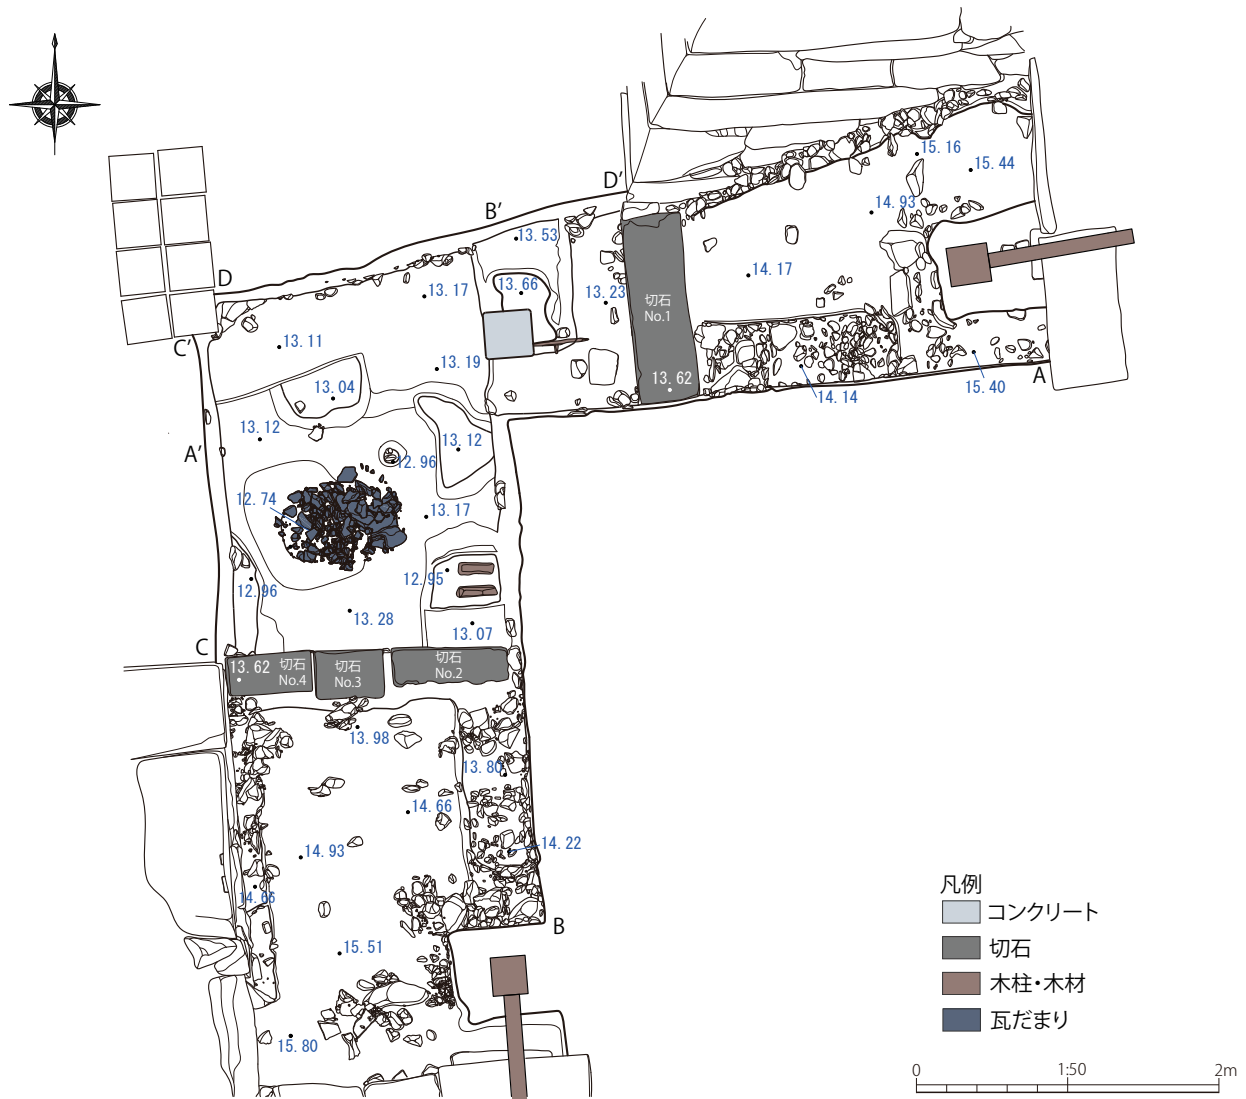
図4-9 調査区3・4 平面図

調査区3は、雁木の遺構及び表一の門石垣との関係を確認することを目的とした、約8㎡(約2×4m)の調査区である（西端が調査区4と繋がる）。調査区は土塁斜面上にあり、東側から西側にかけて低く傾斜している。地表高は13.82mから16.10mである。調査区東端中央には附属土塀控柱が位置しており、経年劣化が進んでいるため、約25cm控えをとって掘削を行った。

調査区斜面裾部では、長さ120cm以上（土中へ続く）、奥行約39cm、高さ約30cmの花崗岩の切石（切石No.1）を確認した（図版4-4）。瓦・漆喰片を含むかく乱（15層）は切石を覆うように堆積しており、切石は一時露出していた可能性が高い。切石は水平に据わっており、表面に目立った破損痕は見られないため、切石自体はほとんどかく乱の影響を受けていないと考えられる。

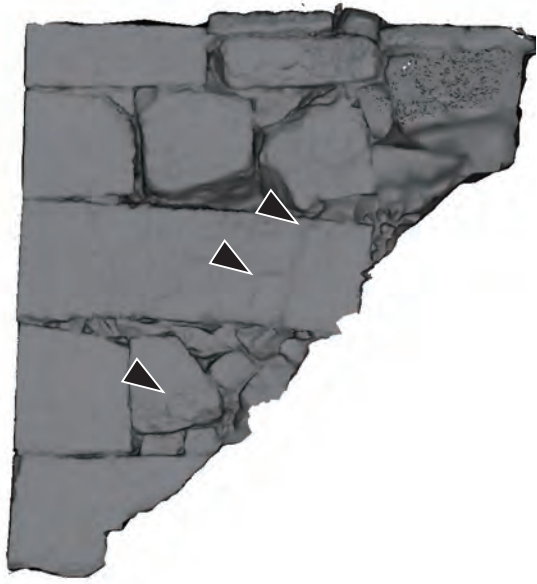
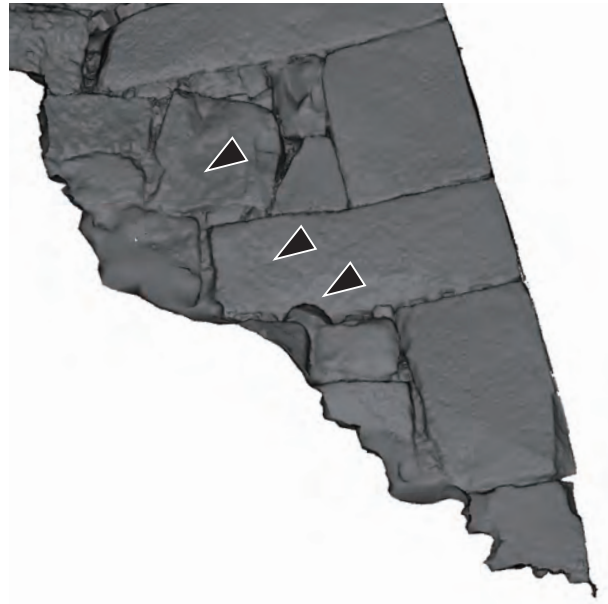
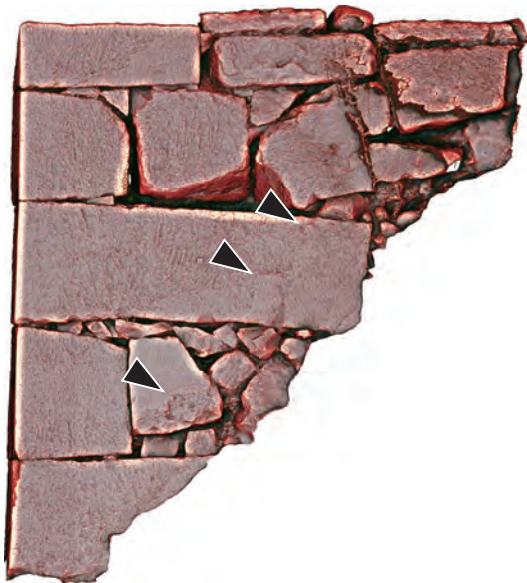
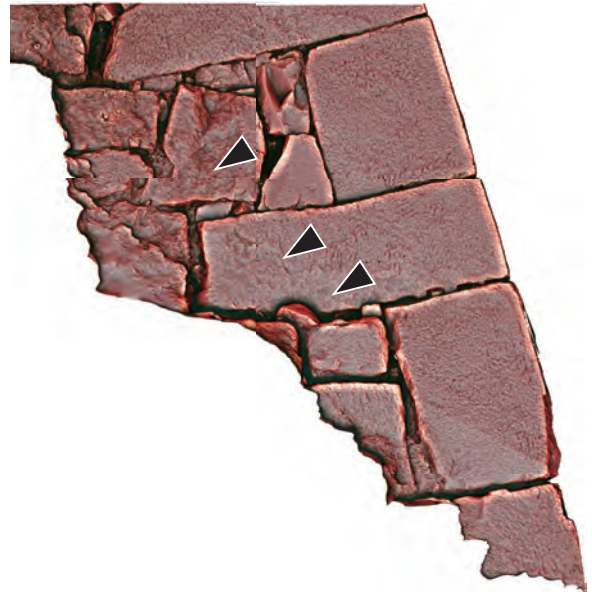
図4-20 調査区5・6・榎多門石垣面加工痕

第2次調査では調査区に面した各石垣で階段状に加工した痕跡を確認した。その石垣面を3次元計測し、メッシュモデルと可視化処理を施した画像が図4-19・4-20である。

各石垣面で1～4段の階段状の加工痕を確認したが、1段の大きさは約20～40cmと不揃いであった。今回確認した加工痕をもとに雁木の設置ラインを想定すると、出土した切石とは一致しなかった。これらは切石が後の時期に積み直されている可能性を示すことも考えられるが、階段状の加工痕は雁木を設置する際、石垣と雁木を噛み合わせるために加工を施した痕跡と考えられる。確認した加工痕は斜面の一部に限られており、ここから雁木の段数を確定させることはできなかった。

階段状の加工痕が明瞭に残る榎多門でも同様に調査し、表二の門と類似するものであることを確認した。

調査区5石垣面メッシュ画像

調査区6石垣面メッシュ画像

調査区5石垣面可視化処理画像

調査区6石垣面可視化処理画像

榎多門西石垣面可視化処理画像

榎多門東石垣面可視化処理画像

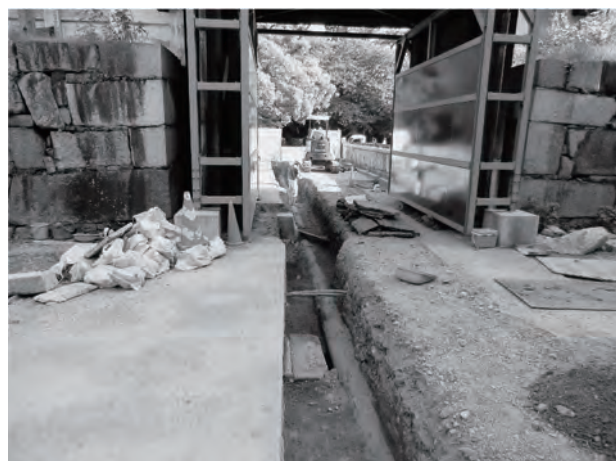
図4-22 表二の門周辺調査状況

平成23(2011)年度調査の1区6トレンチは表二の門をくぐり南北の調査区であった（図4-19、4-20）。門周辺では地表から約50cm下で地山面を検出した。地山南端部は南方向へ大きく落ち込んでおり、その斜面には近世の盛土が堆積していた。また、表二の門下では、雨落溝と思われる平瓦を立てて並べた遺構を検出した。攪乱を受けていたため溝の掘方は確認できなかったが、瓦は地山ブロックを含んだ淡褐色シルト質土層に埋置され、直上に離宮期の整地層と思われる礫層がみられた。

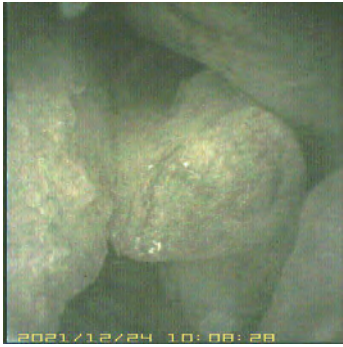
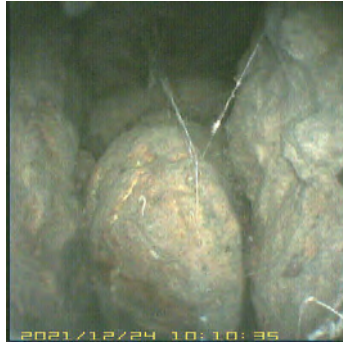
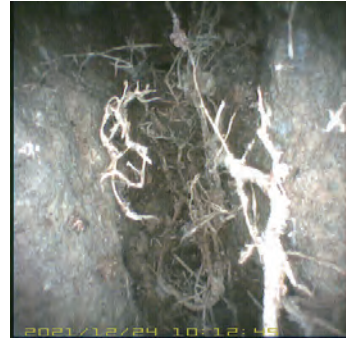
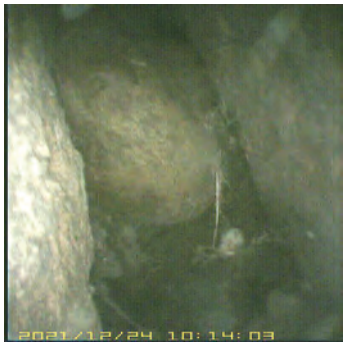
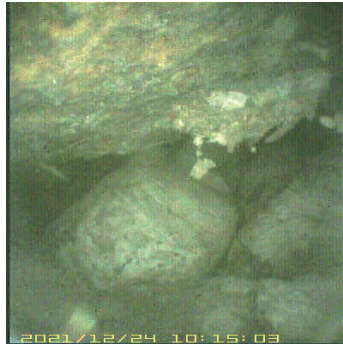
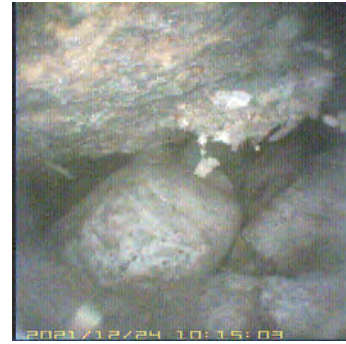
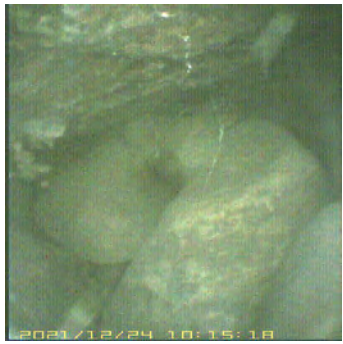
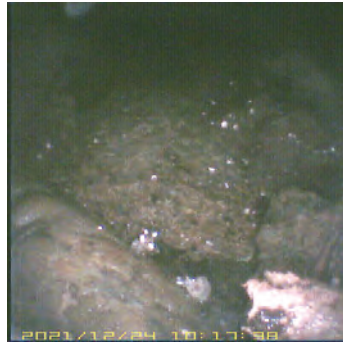
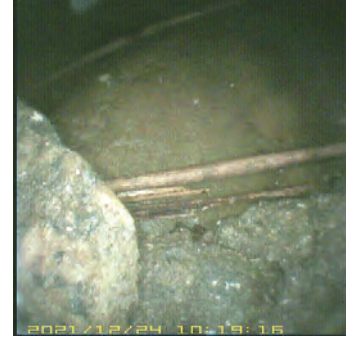
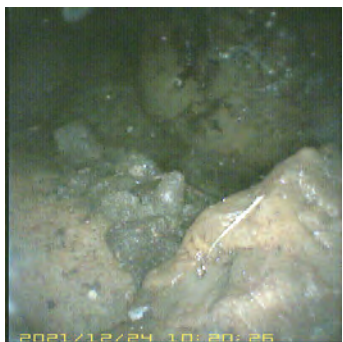
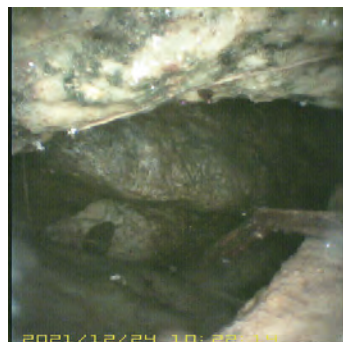
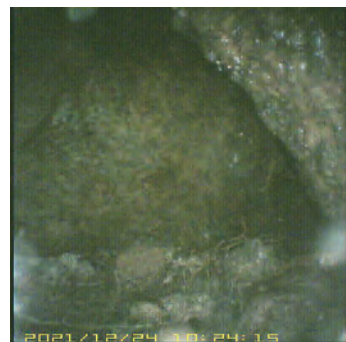
図5-2 東北隅櫓石段スコープ画像

東北隅櫓石段では12箇所ビデオスコープを挿入し（図5-1）、その状況を画像で記録した（図5-2）。全体の状況を見ると、基本的な背面構造として土砂と円礫が詰まっている状況を確認することができた。円礫の大きさはビデオスコープでは正確に計測できないが、相対的にみると径30cm以上の径の大きい円礫で構成されていると推定される。また、石段の上面は上下の段で重なる部分が数cm～10cm程度のみで、奥行は踏面とほとんど変わらないことが明らかとなった。石段1石の奥行が小さい分、背面に円礫を詰めて段を形成している状況も確認することができた（⑤・⑥・⑦・⑪）。石段は石材同士が踏面と蹴上を揃えて設置されているように見えるが、背面部分は表面ほど揃っておらず、間に円礫を詰めて整えていることが分かる（②・④）。

① 深さ 0.3m
円礫が詰まる

② 深さ 0.25m
石段（左右）間に円礫が詰まる

③ 深さ 0.25m
石段（左右）間が土砂と根で詰まる

④ 深さ 0.3m
石段（左右）間に円礫が詰まる

⑤ 深さ 0.1m
石段（上）の下に円礫が詰まる

⑥ 深さ 0.4m
石段（上）の下に円礫が詰まる

⑦ 深さ 0.4m
石段（上）の下に円礫が詰まる

⑧ 深さ 0.2m
円礫が詰まる

⑨ 深さ 0.35m
円礫が詰まる

⑩ 深さ 0.3m
円礫が詰まる

⑪ 深さ 0.5m
石段（上）の下に円礫が詰まる

⑫ 深さ 0.5m
円礫が詰まる

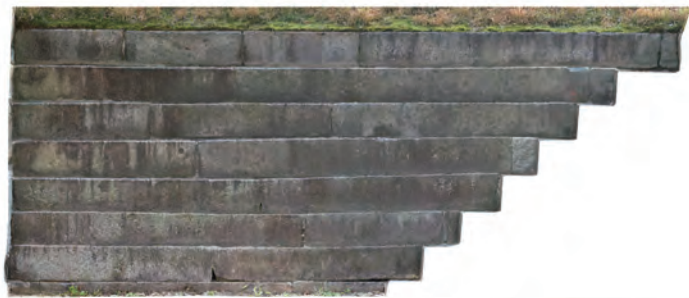
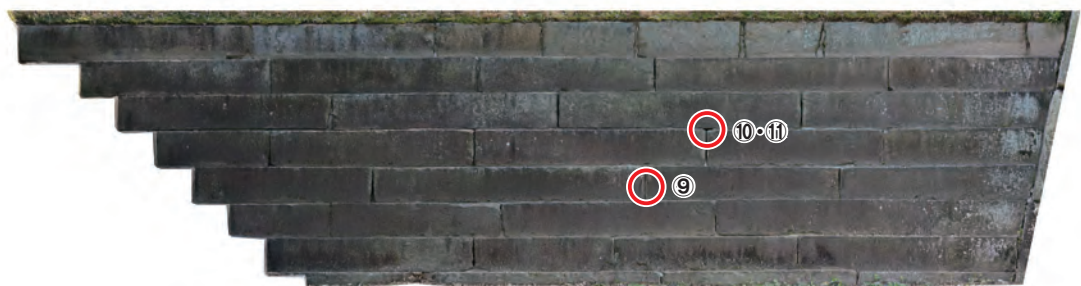
図5-3 二之丸東二之門スコープ挿入箇所

二之丸東二之門の雁木は積み直し工事から20年ほど経つが、目立った隙間はほとんどなく、東北隅櫓石段のような傾斜もみられなかった。11箇所ビデオスコープを挿入し(図5-3)、その状況を記録した(図5-4)。全体の状況を見ると、東北隅櫓石段とは異なって土砂はあまり詰まっておらず、円礫などが充填されている背面構造を確認できた。②・⑦・⑪では円礫間に径の小さい礫が含まれている状況がみられ、④では花崗岩の割石がみられた。また、背面構造の円礫にモルタルかコンクリート由来と思われる針状結晶が発達していることを確認した(③・⑤)。

二之丸東二之門北側雁木

二之丸東二之門南側雁木

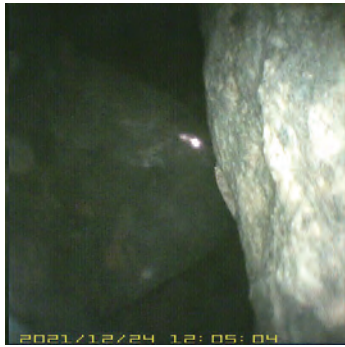
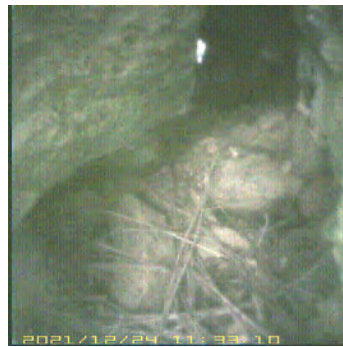
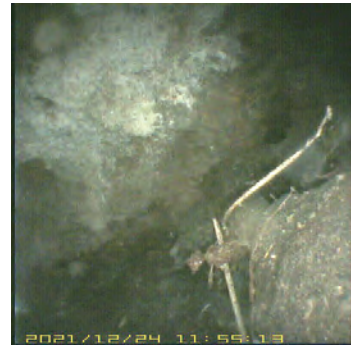
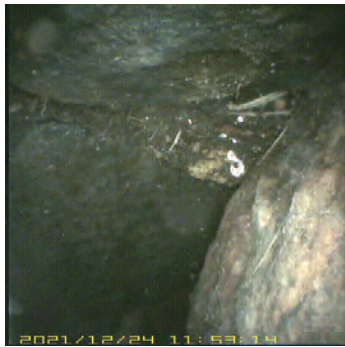
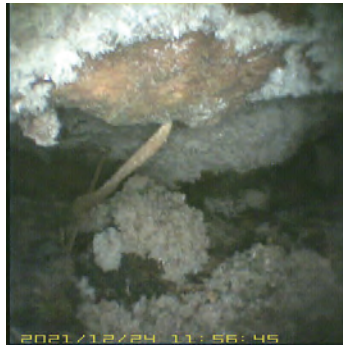
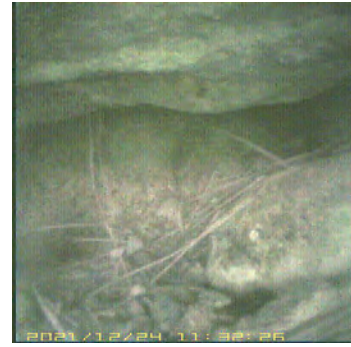
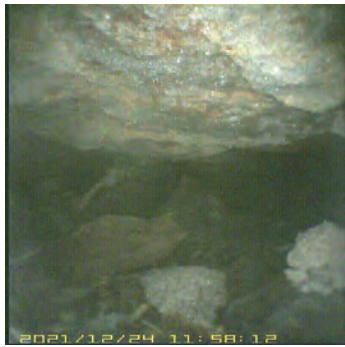
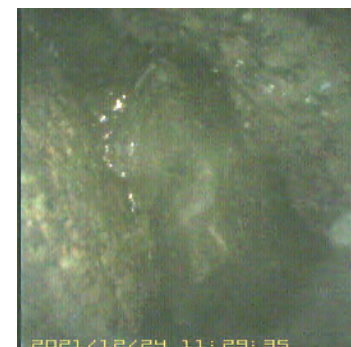
図5-4 二之丸東二之門スコープ画像

① 深さ 0.35m
円礫が詰まる

② 深さ 0.45m
円礫中に径の小さい礫を含む

③ 深さ 0.4m
円礫にモルタル付着する

④ 深さ 0.5m
花崗岩と思われる割石

⑤ 深さ 0.35m
円礫にモルタル付着する

⑥ 深さ 0.45m
円礫が詰まる

⑦ 深さ 0.4m
円礫中に径の小さい礫を含む

⑧ 深さ 0.35m
円礫の表面状態

⑨ 深さ 0.4m
円礫が詰まる

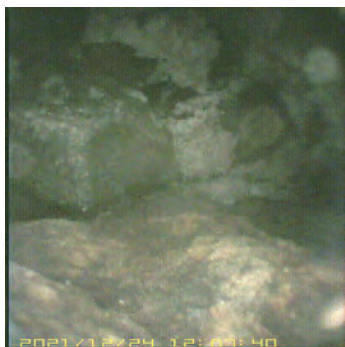
⑩ 深さ 0.4m
円礫が詰まる

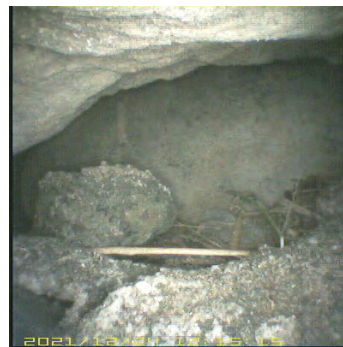
⑪ 深さ 0.5m
円礫と径の小さい礫が詰まる

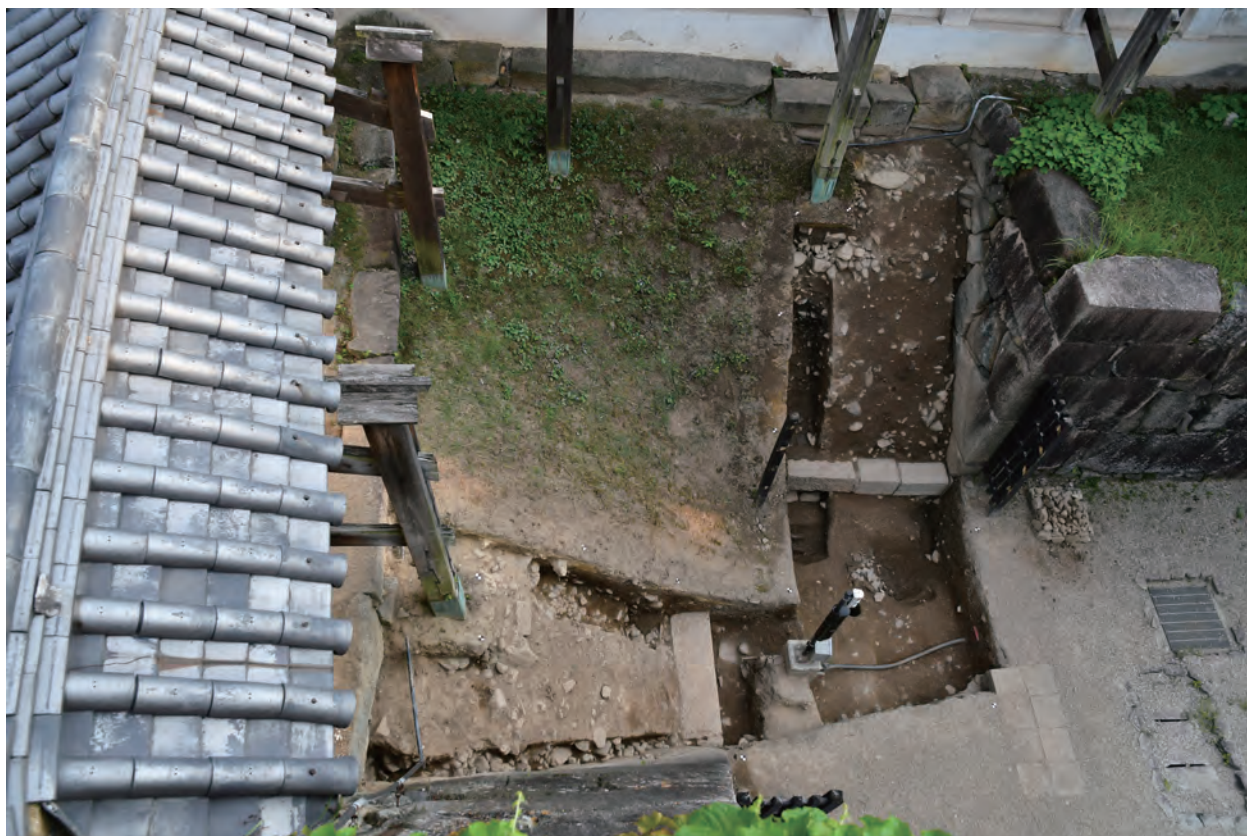
1 第2次調査 調査区3・4完掘状況（北から）

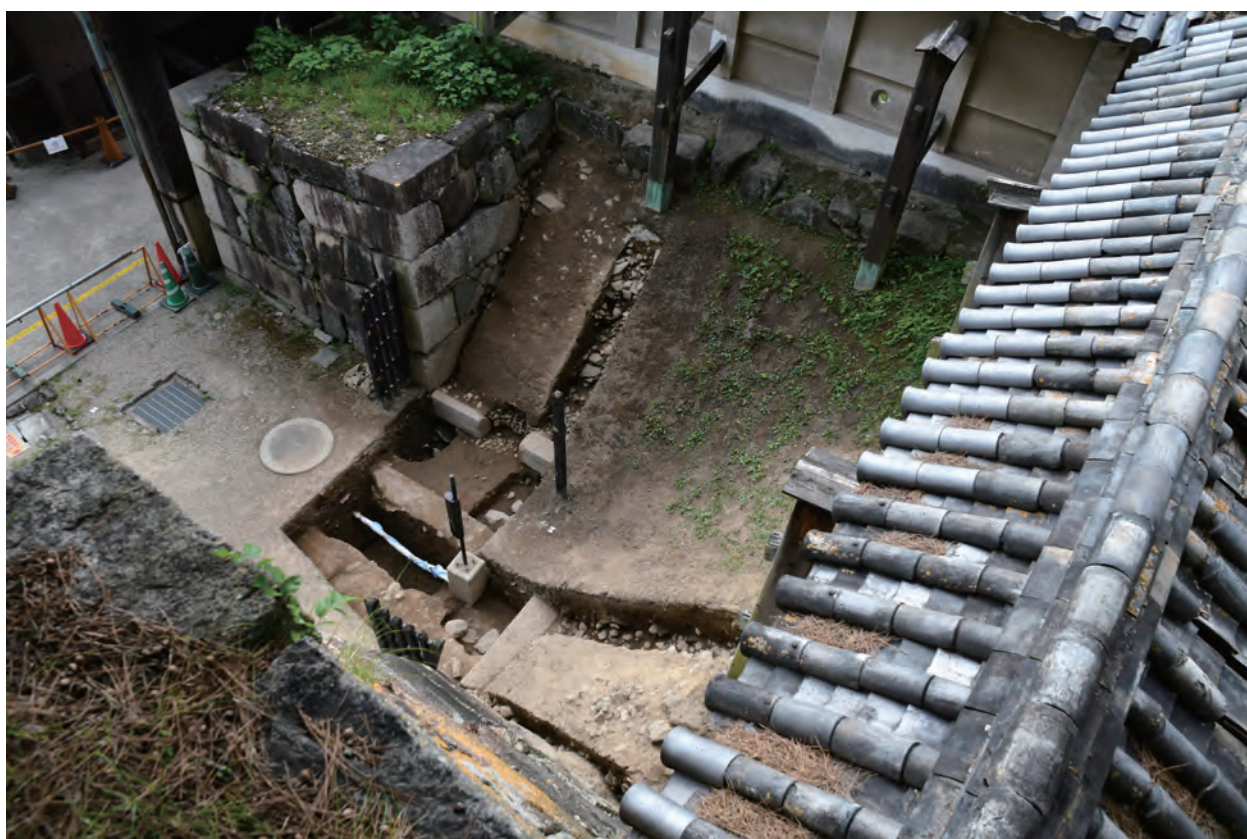
2 第2次調査 調査区5・6完掘状況（北から）

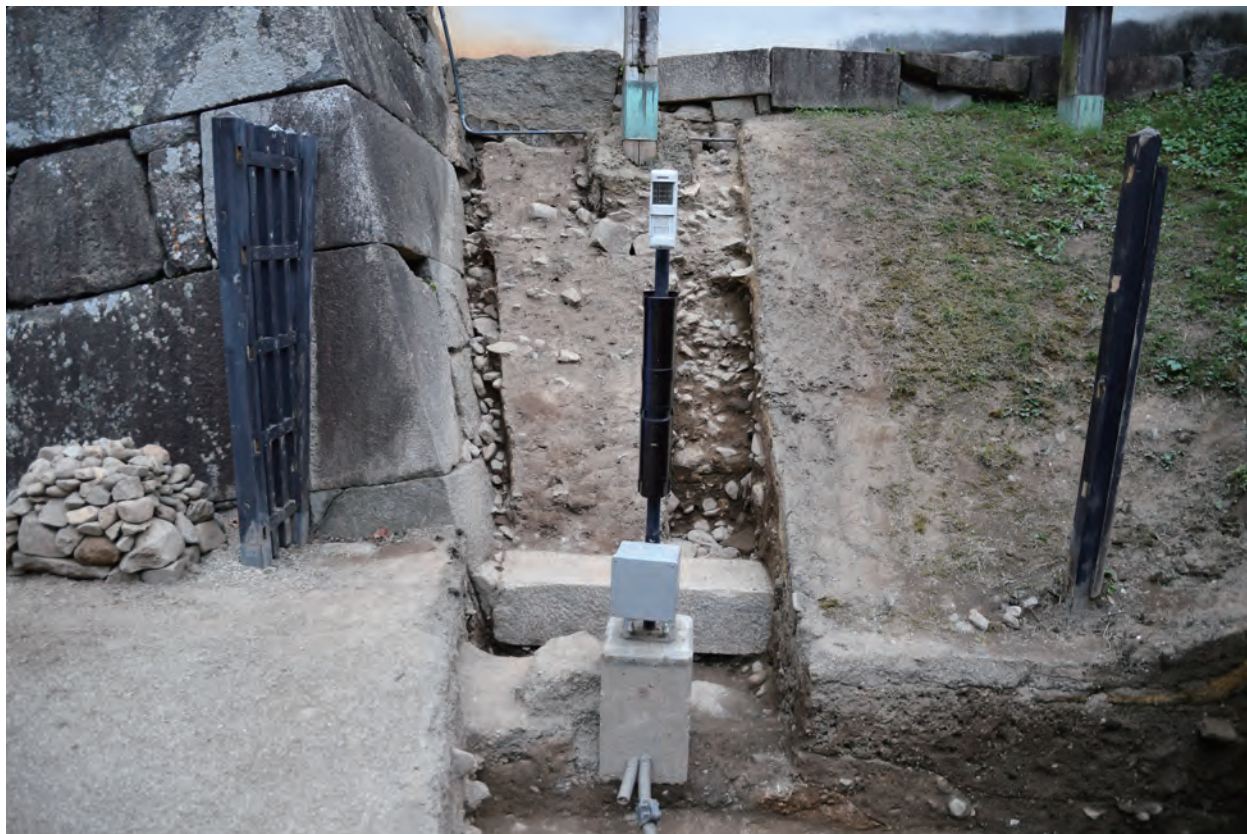
1 第2次調査 調査区3完掘状況（西から）

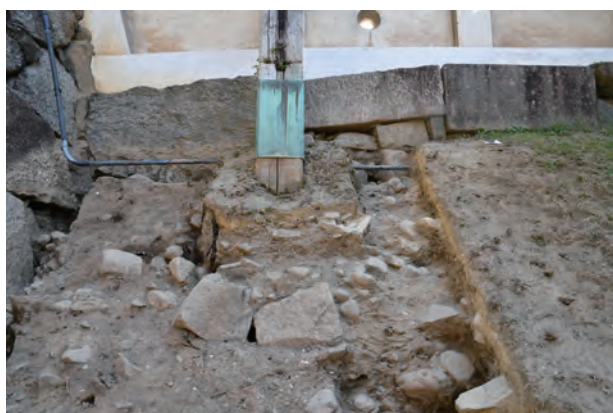
2 調査区3 控柱根固め検出状況（西から）

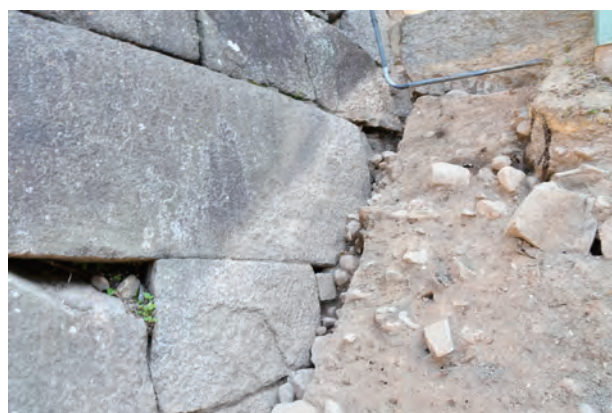
3 調査区3 石垣面検出状況（北西から）

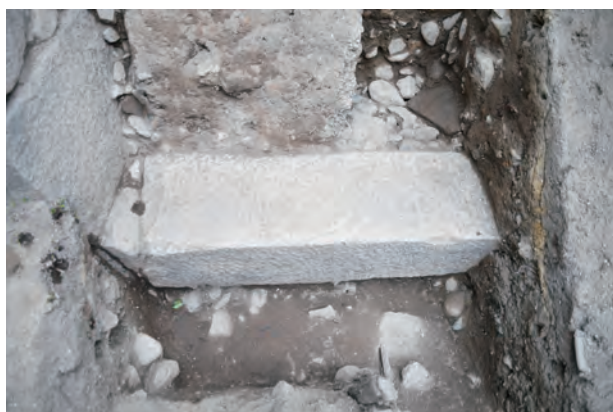
4 調査区3 切石検出状況（西から）

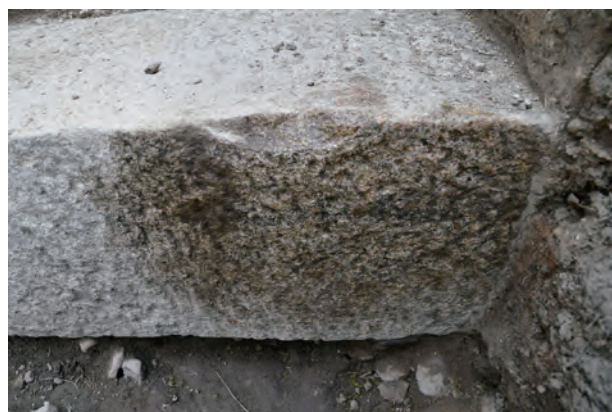
5 調査区3 切石側面検出状況（西から）

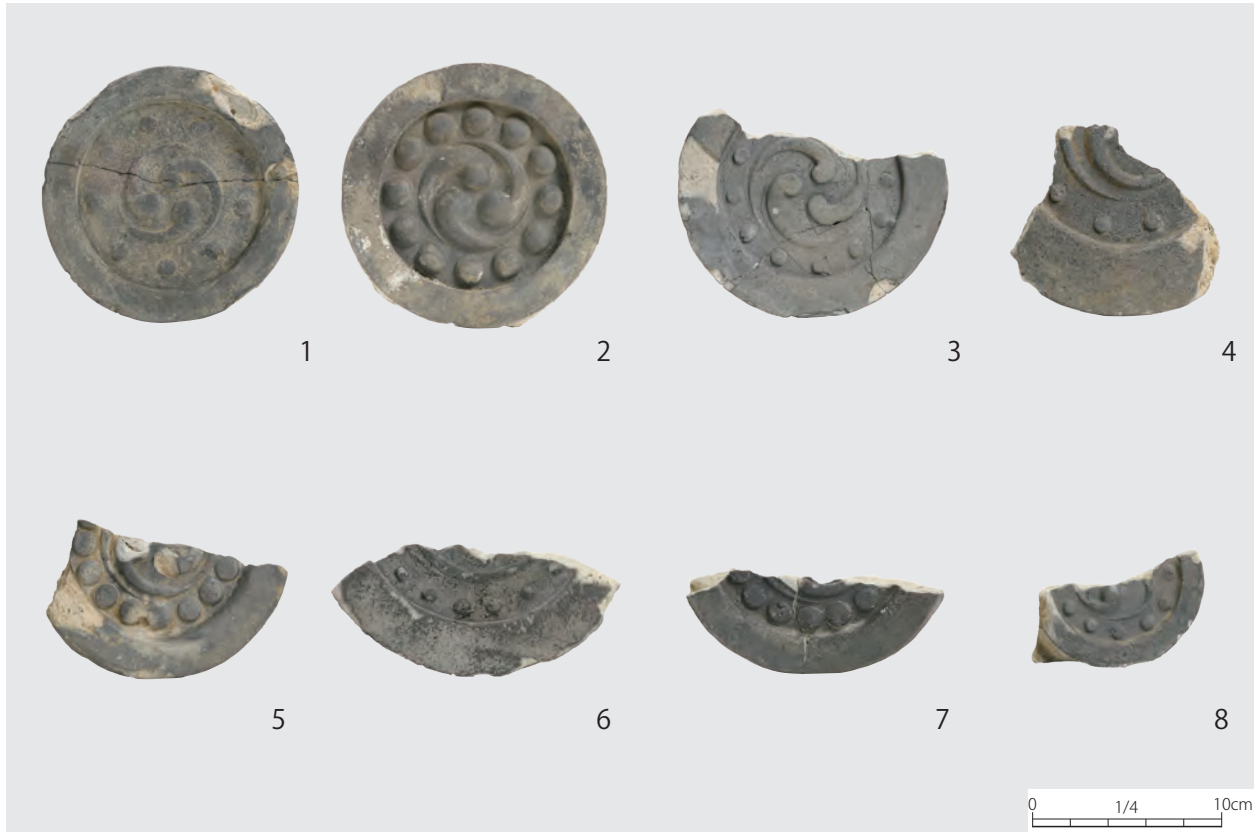
1 出土遺物1 軒丸・軒棧瓦

図版 番号	調査区	出土地	層位	種類	器種	重量 (g)	法量 (cm)				備考
							a	b	c	d	
1	調査区2	—	1層（表土）	瓦類	軒丸瓦	871	13.5	10.1	2.0	1.7	九珠左巻三巴文
2	調査区1	北東部	9・10層	瓦類	軒丸瓦	582	13.4	9.6	2.0	1.6	十二珠右巻三巴文
3	調査区5	平坦部北サブトレ	8層	瓦類	軒丸瓦	334	13.5	9.5	2.0		欠損
4	調査区3	平坦部南かく乱	15層	瓦類	軒丸瓦	249	(18)	(11)	2.2		欠損
5	調査区5	平坦部	1層（表土）	瓦類	軒丸瓦	255	(15)	(10)	2.4		欠損
6	調査区4	平坦部南東かく乱	15層	瓦類	軒丸瓦	285	(18)	(13)	2.5		欠損
7	調査区4	平坦部	1層（表土）	瓦類	軒丸瓦	132	(15)	(11)	2.2		欠損
8	調査区3	平坦部	1層（表土）	瓦類	軒棧瓦	173	(9)	(7)		1.8	
9	調査区4	斜面部	1層（表土）	瓦類	軒棧	266	3.8	2.4	1.9	1.8	東海式
10	調査区3	斜面部南サブトレ	14層	瓦類	軒平か軒棧	142	5.0	2.8	1.5		欠損
11	調査区4	平坦部北かく乱	2層	瓦類	軒平か軒棧	175	欠損	欠損	欠損	1.9	東海式
12	調査区6	斜面部北サブトレ	—	瓦類	軒平か軒棧	62	欠損	欠損	欠損	欠損	東海式
13	調査区4	表採	—	瓦類	軒平か軒棧	118	3.9	2.2	1.5		欠損
14	調査区4	斜面部東サブトレ	19・20層	瓦類	軒平か軒棧	104	欠損	1.5	1.5		欠損
15	調査区4	平坦部瓦だまり	—	瓦類	軒平か軒棧	106	欠損	欠損	1.9		欠損
16	調査区1	北東部	9・10層	瓦類	軒平か軒棧	157	3.5	1.6	1.6	1.5	唐草・子葉のみ
17	調査区4	平坦部	1層（表土）	瓦類	軒平か軒棧	106	欠損	欠損	2.3		欠損
18	調査区5	平坦部	1層（表土）	瓦類	軒平か軒棧	142	3.7	2.1	1.6	1.2	唐草のみ

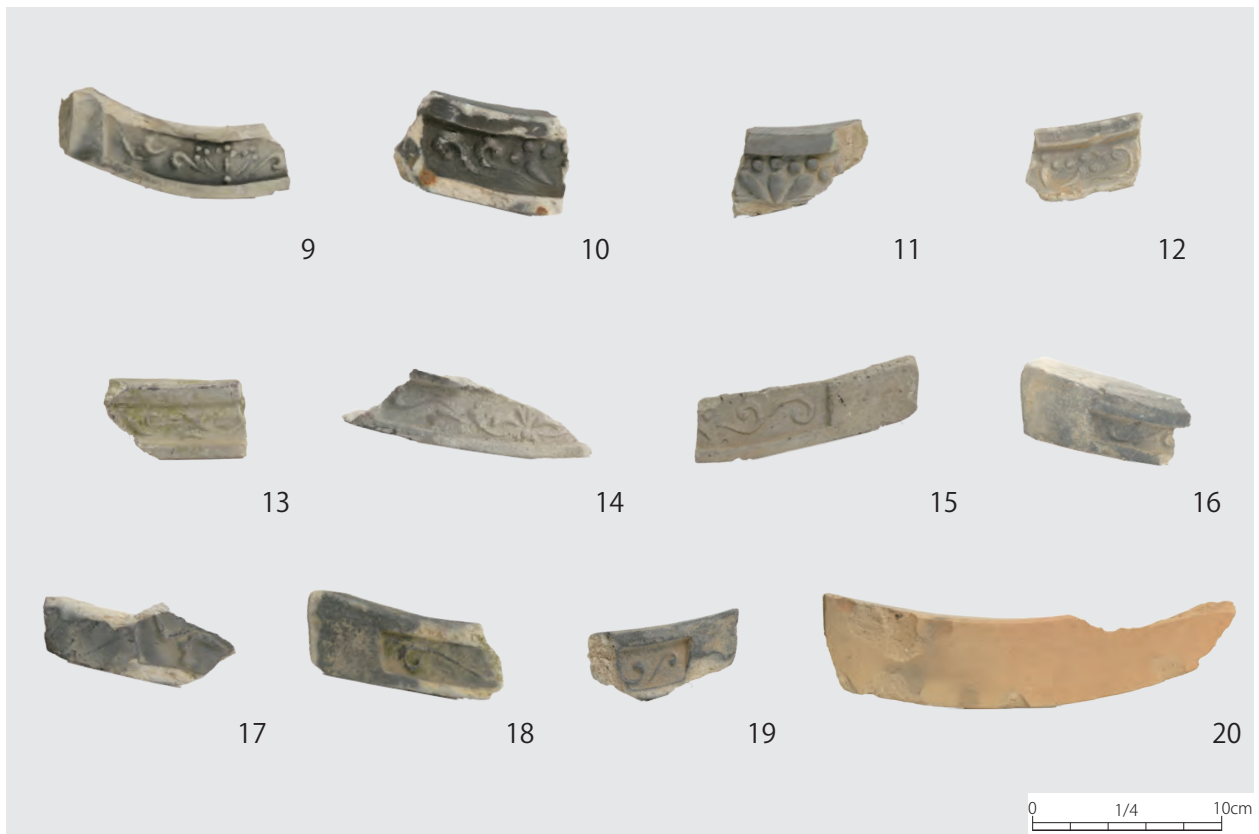
2 出土遺物2 軒平・軒棧瓦
