名古屋城調査研究報告6

埋蔵文化財調査報告書5

名古屋城表二の門試掘調査報告書

第1次・第2次調査

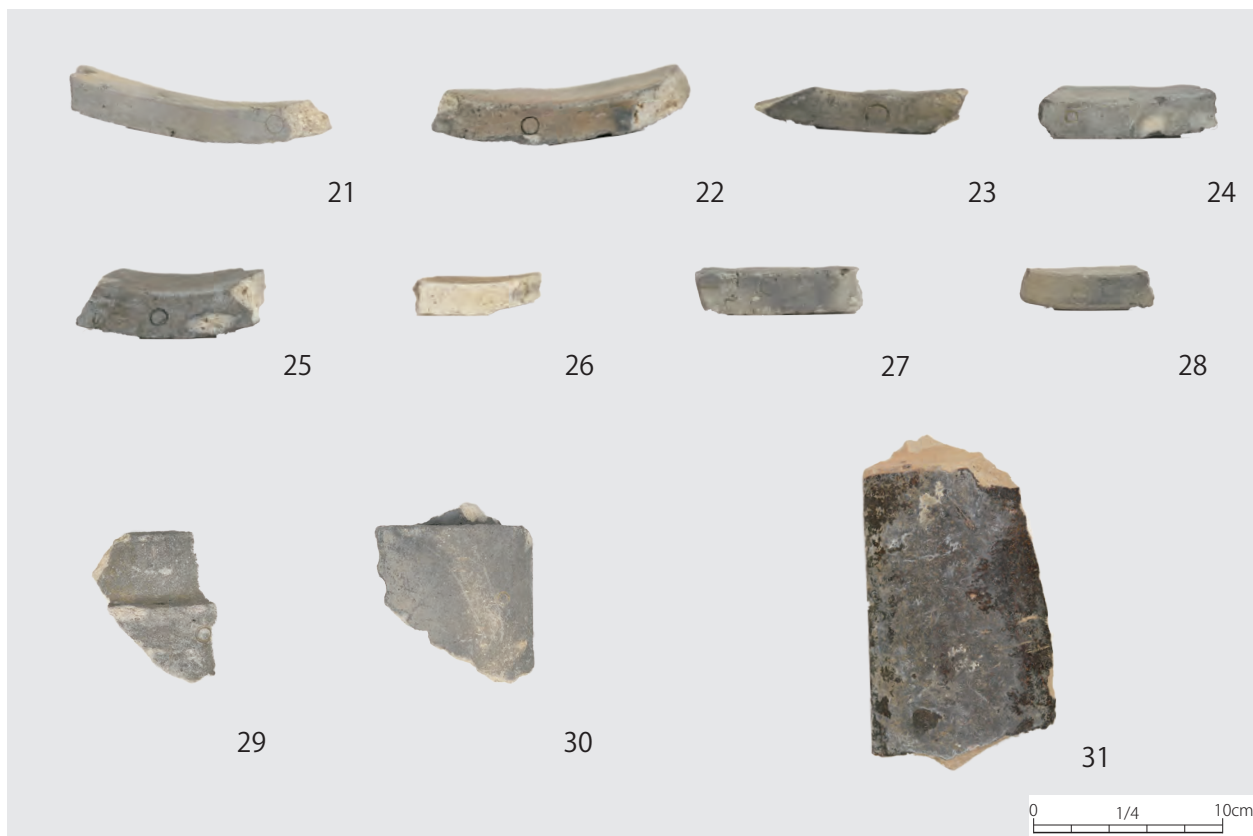
1 出土遺物3 刻印瓦、施釉瓦

19	調査区4	平坦部瓦だまり	—	瓦類	軒平か軒棧	85	3.5	2.2	欠損	欠損	唐草のみ
20	調査区6	平坦部	1層（表土）	瓦類	軒平か軒棧	310	4.3	—	1.7	1.4	二次焼成
21	調査区3	斜面部	14層	瓦類	平か棧瓦	506	欠損	欠損	1.8	—	刻印「丸」
22	調査区4	平坦部瓦だまり	—	瓦類	平か棧瓦	463	欠損	欠損	2.0	—	刻印「丸」
23	調査区4	斜面部西サブトレ	—	瓦類	平か棧瓦	213	欠損	欠損	2.0	—	刻印「丸」
24	調査区4	平坦部瓦だまり	—	瓦類	平か棧瓦	255	欠損	欠損	1.8	—	刻印「丸」
25	調査区5	斜面部西サブトレ	15・16層	瓦類	平か棧瓦	317	欠損	欠損	2.3	—	刻印「丸」
26	調査区3	斜面部	1層（表土）	瓦類	平か棧瓦	141	欠損	欠損	1.6	—	刻印「丸」
27	調査区5	平坦部南西かく乱	20層	瓦類	平か棧瓦	224	欠損	欠損	2.0	—	刻印「丸」「井桁」
28	調査区5	平坦部	1層（表土）	瓦類	平か棧瓦	100	欠損	欠損	1.8	—	刻印「丸に一」
29	調査区6	斜面部北サブトレ	—	瓦類	丸か軒丸瓦	76	欠損	欠損	欠損	—	刻印「丸」
30	調査区5	平坦部北サブトレ	8層	瓦類	丸か軒丸瓦	184	欠損	欠損	欠損	—	刻印「丸」
31	調査区4	平坦部瓦だまり	—	瓦類	丸か軒丸瓦	516	欠損	欠損	欠損	—	鉄釉瓦

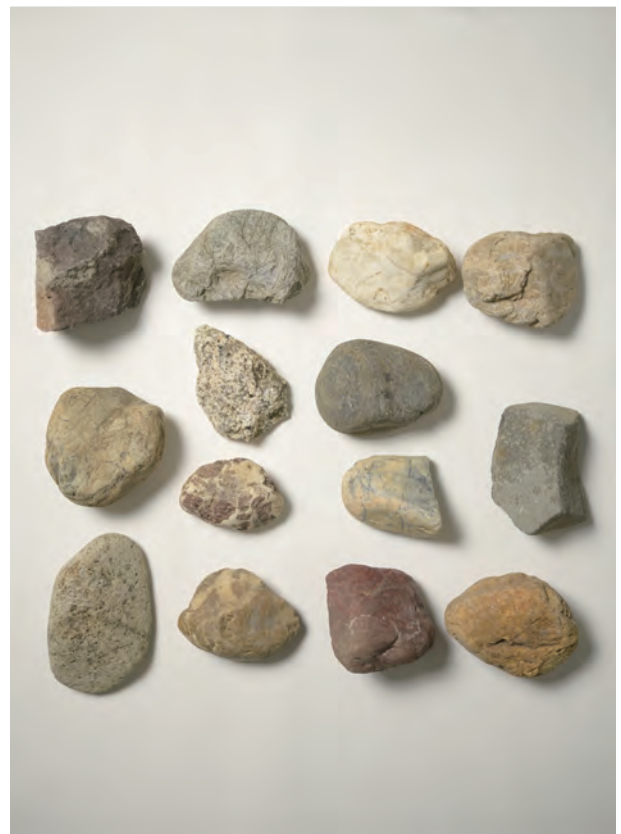
3 出土遺物7 円礫サンプル
