名古屋城の水環境—本丸の排水環境について—

木村 有作

本丸 暗渠水路 雨水排水 吐水口 石樋
自然浸透 土橋（橋台） 雨落溝 防火水槽

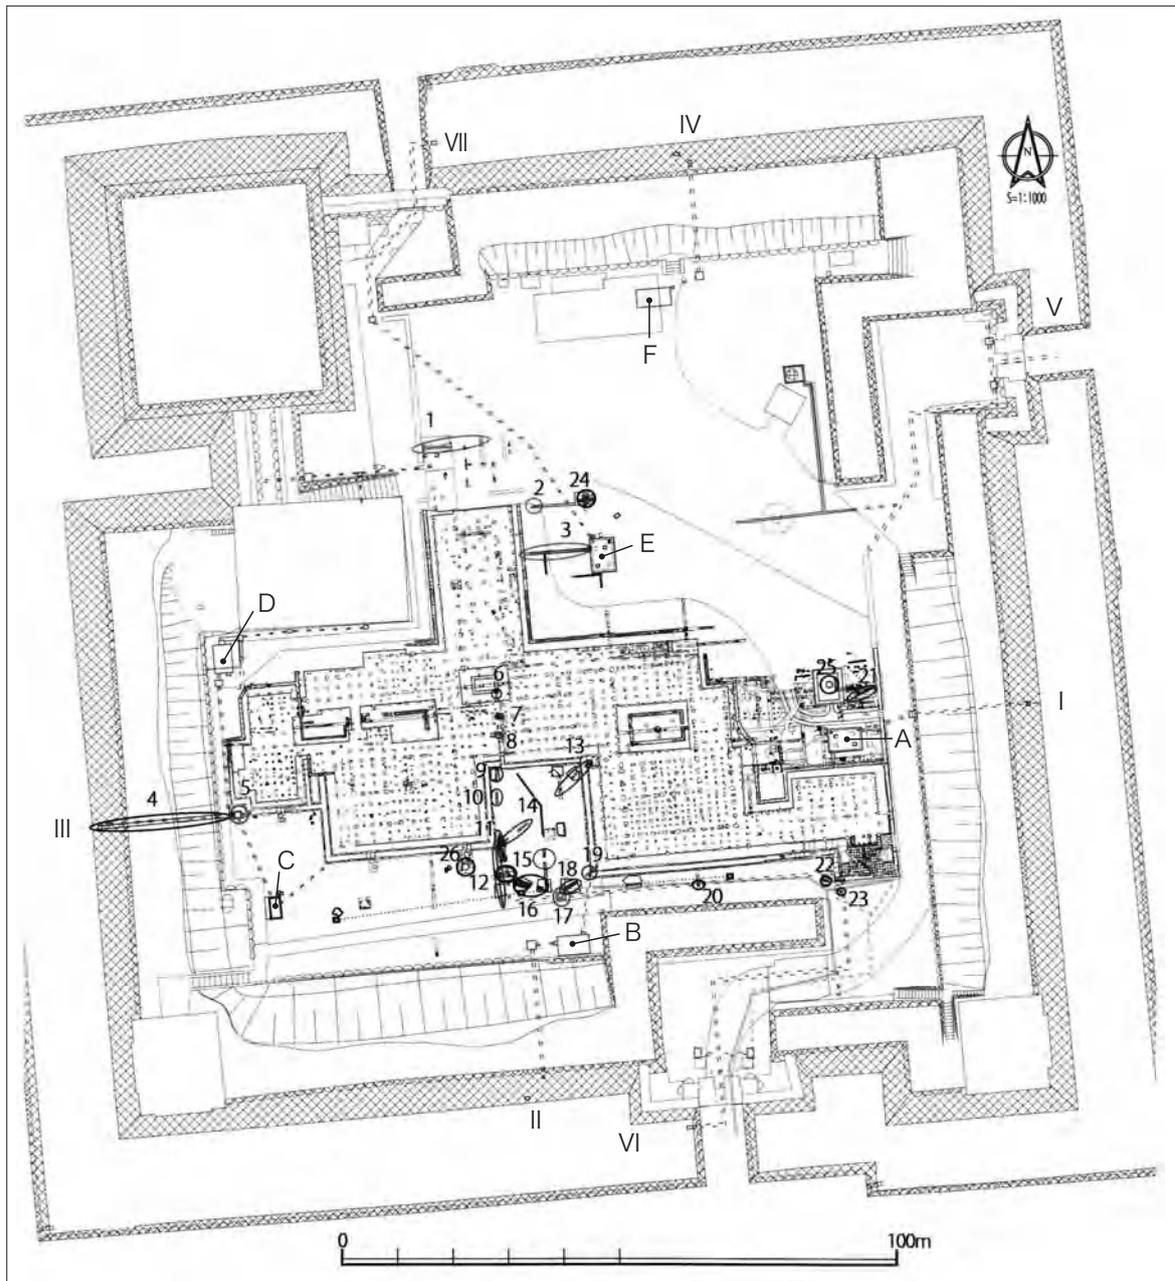
1: 雨落溝 2・3: 水路 4・15・16・20・22・23: 石組暗渠 (15は暗渠の中に土管を据える)
5・17: 石組柵 (5はレンガ、17はセメントによる改変を受ける) 6~15・18・19・21: 土管 24~26: 井戸

図1 本丸御殿発掘調査等により判明した排水関係施設(註1の文献挿図に加筆)
(A~Fは、明治35年ころの防火水槽。I~VIIは、暗渠水路の吐出口。)

例えば、本丸御殿西端付近の雨水は、CおよびDの防火水槽に集められ、5の集水枡から4の近世（築城期造か）の暗渠水路を通して、Ⅲの吐水口から内堀の南西側へと排出されることになる。この場合5の集水枡はレンガ造の堅牢かつ機能美を備えたものであり、離宮期に作られたと考えられる。位置的には近世暗渠水路に

名古屋城本丸には現在7か所の暗渠排水溝の「吐水口」が確認できる(図1、I～VII)。
