# 名古屋城石垣調査の現状と課題

## 一天守台周辺石垣調査を中心に―

村木 誠

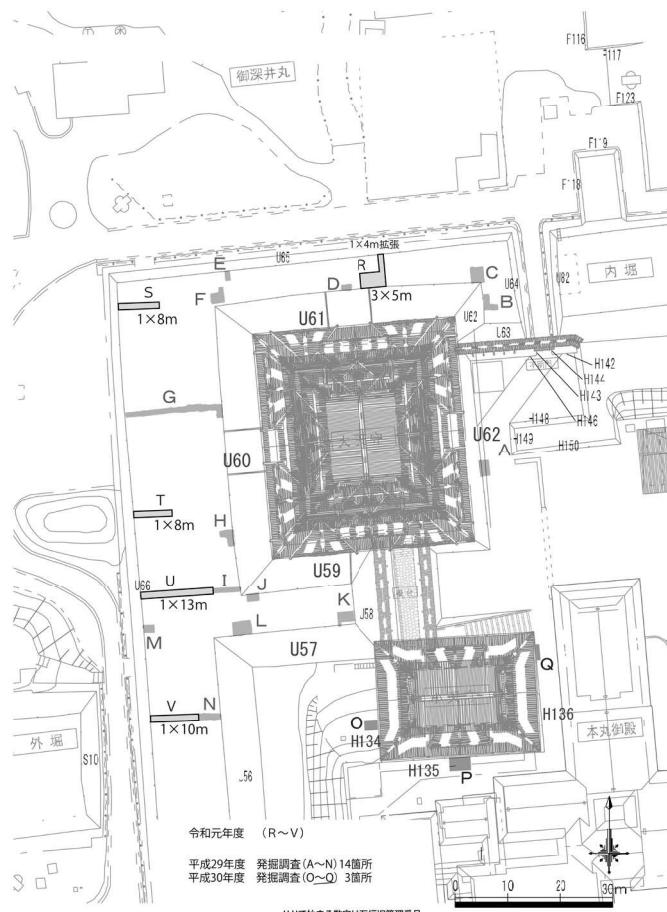
図1 天守台周辺石垣発掘調査位置図

発掘調査としては、29 年度に大天守台の根石や内堀の堆積状況を確認するための調査、30 年度に小天守台石垣の根石調査を行った(図 1)。

こうした現状を受け、本市としては改めて調査成果を精査したうえで、更なる分析を行い、「天守台石垣の保存方針」を見直すこととしている。また、必要に応じて追加的な調査を行うこととしており、その一つとして、29年度に行った大天守台周辺の発掘調査の結果を受け、内堀内の堆積状況や内堀の外側石垣の根石の状況を確認するため、今年度、内堀の堀底のレーダー探査と発掘調査を実施した。

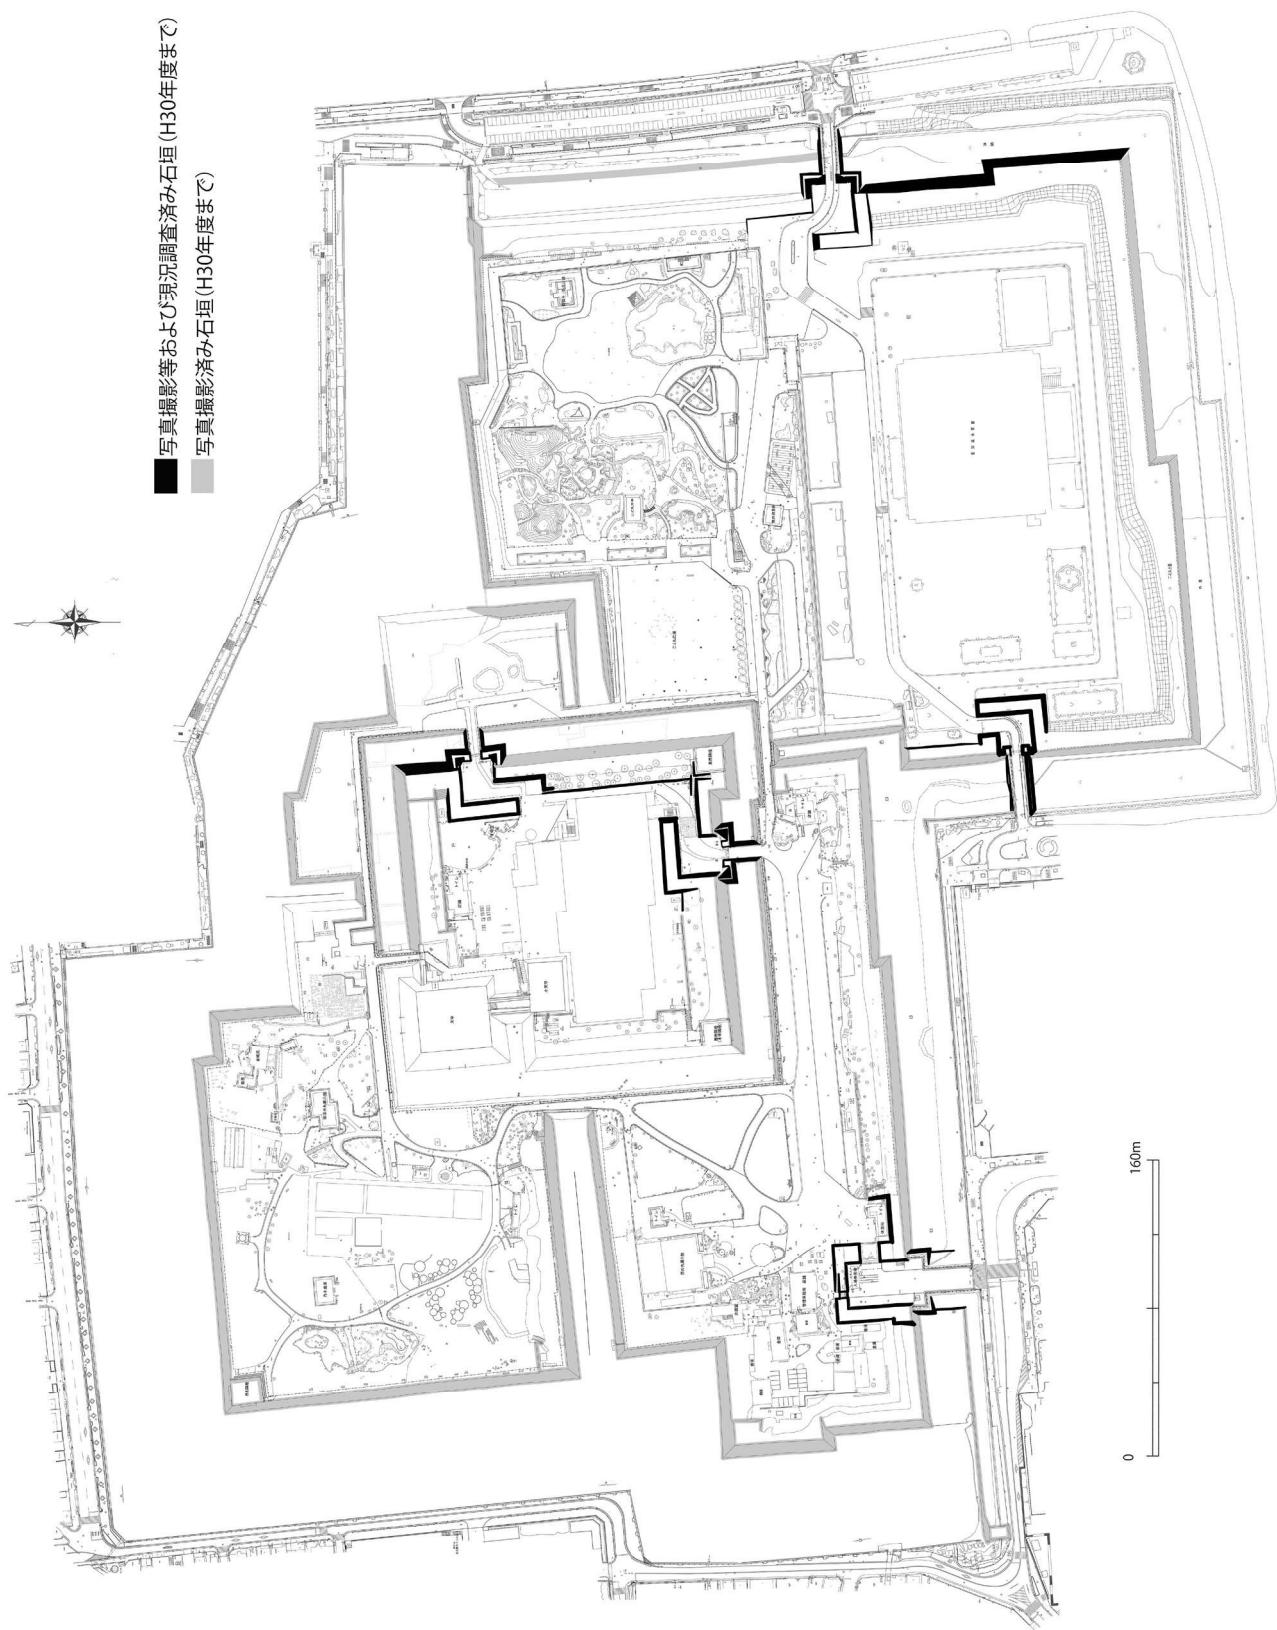
図2 名古屋城内石垣カルテ作成状況

周辺を除くすべての石垣を対象として、石垣カルテの作成を行ってきている。まずはオルソ画像の作成を優先して行い、現時点では部分的ではあるが現況調査を行い、石垣カルテに整理している。計画としては今後数年のうちに全体の石垣カルテを作成する予定である。昨年度までの作成状況は図 2 に示した通りである。現況調査は来場者の通行が多いなど、優先度が高い所を中心に行ってい る。
