特別史跡名古屋城跡全体整備検討会議 庭園部会(第18回)

名勝名古屋城二之丸庭園第 6 次発掘調査（平成 30 年度）の概要

工事計画平面図

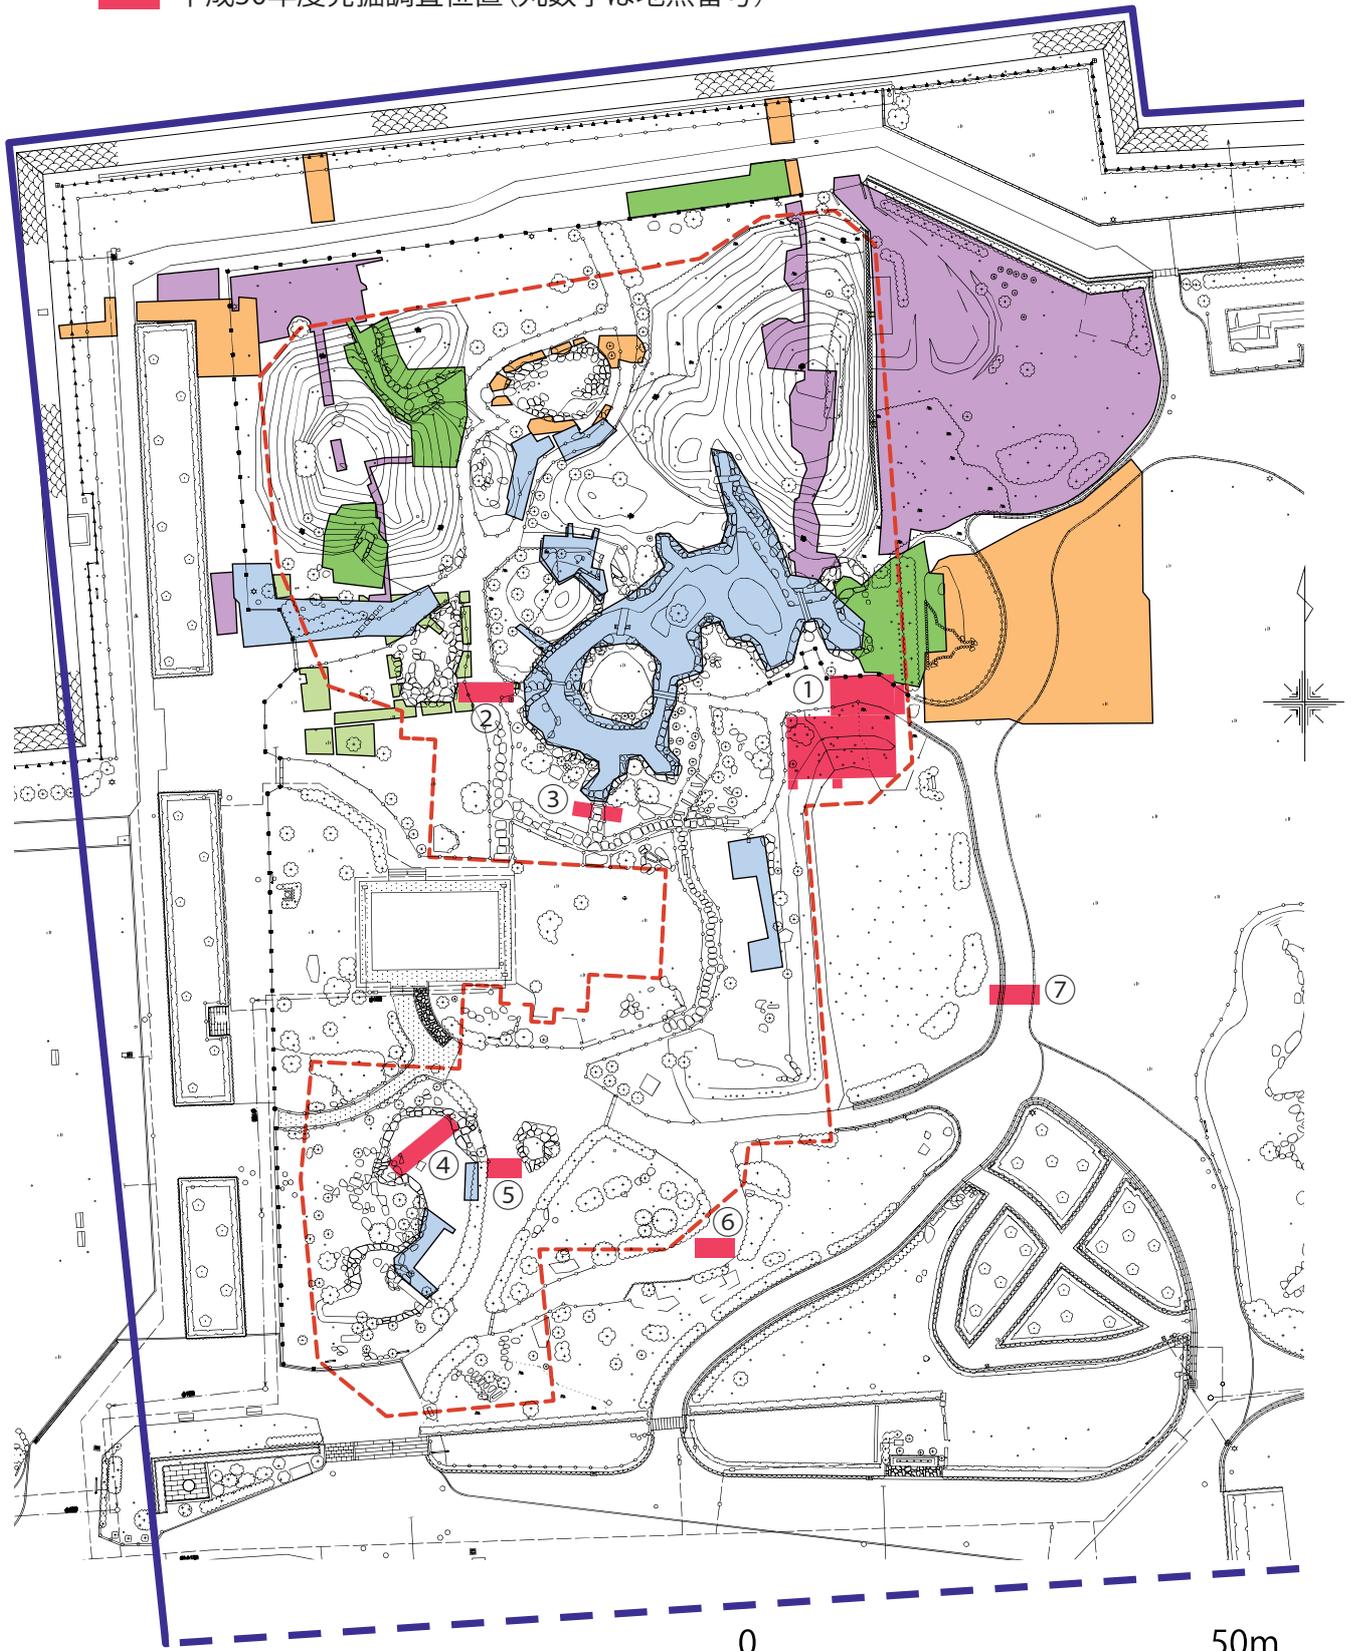
資料1-2 発掘調査位置図

平成30年度発掘調査位置 (丸数字は地点番号)

- 1 区（102 m²） 風信亭跡及び北園池との間の園路の状況
- 2 区（11 m²） 笹巻山と北園池との間の園路の状況
- 3 区（6 m²：3 m²×2 か所） 北園池南側の状況
- 4 区（16 m²） 前庭の枯池の状況
- 5 区（7 m²） 二之丸御殿跡の地盤確認
- 6 区（8 m²） 二之丸御殿跡の地盤確認
- 7 区（10 m²） 現東庭園の状況確認

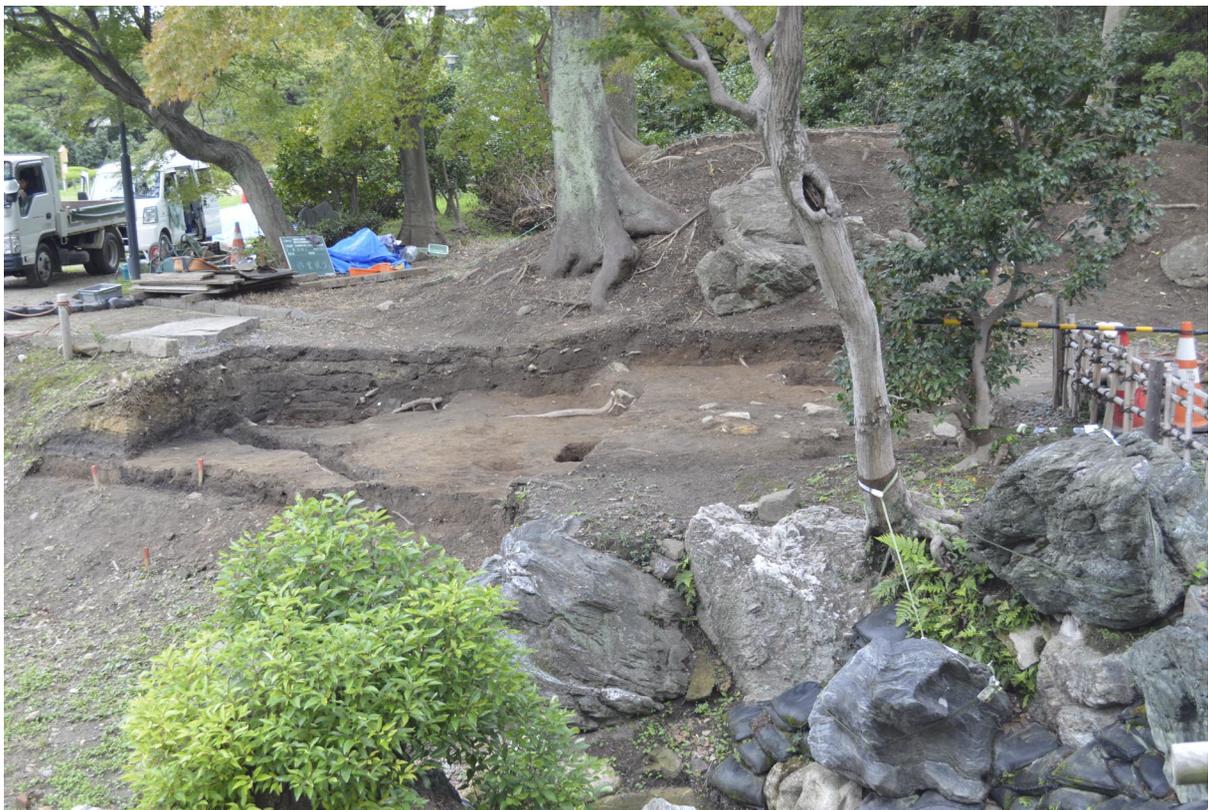
① 1区 (102 m²)

①北から：中央右に園路痕跡、その後方が「風信」の高まり。手前は北園池の現状東端付近

現地から、北部 (1 N:約 30 m²) と南部 (1 S:約 72 m²) に分けて調査を実施した。北部は、現状の園路とその周辺で、近世の園路の状況・高さを確認することを主目的とした。南部は、茶亭「風信」の推定地である高まりの状況確認が目的であった。

北部西半では、近代の園路痕跡を確認した。石を漆喰で固定した三和土が部分的に残っており、こうした部分は、『御城御庭絵図』に描かれた園路の「延段」に由来する可能性が考えられた。またこの園路下の土層は安定して乱れが見られない状況からも、この園路の形成が近世に遡る可能性が認められた。北部東半は、西半より 0.3～0.5m 程度低い近代整地面が重なっていた。土層の状況からは、近世末段階には西半より低く、もともと園路に傾斜または段差があって東に下がっていたものと推定された。北部東半は、総じて近代以降の整地面などが近世面 (園路) を削平していた。北部では、園路痕跡・近代整地面は、近世盛土の上に形成されていた。一部を掘り下げたところ、近世後期の層と近世中期以前の層を認めた。近世後期の層は、北東に向かって厚くなる可能性があり、近世中期以前の池痕跡のような落ち込み状地形を埋めている可能性があるが、確認していない。近世中期以前の層は、大ぶりのブロック土が主体で、築城期に遡る可能性も考えられるが、掘削は層の途中で留めており、厚さや下層の状況は把握していない。

南半では、北側の園路面からの高さ約 1.5m の高まりを調査した。上面部及び斜面部では表層下の土層を一部掘り下げて、全体的に水平を基本として盛り重ねられた構造と考えられた。上面部では、西寄りで複数の小石を含む小土坑 1 基を認め、「風信」の礎石痕跡 (礎石の下部構造) である可能性が考えられた。北側の斜面の裾留をなす石列や、出入口と推定される西側の緩斜面にある大型の石は、周囲の土層に明確な乱れを認めず、近世に配置されたものが位置ずれしつつ残存した可能性が考えられた。高まりの南側と東側は、近代以降に切り崩されて再整形されたものと考えられた。

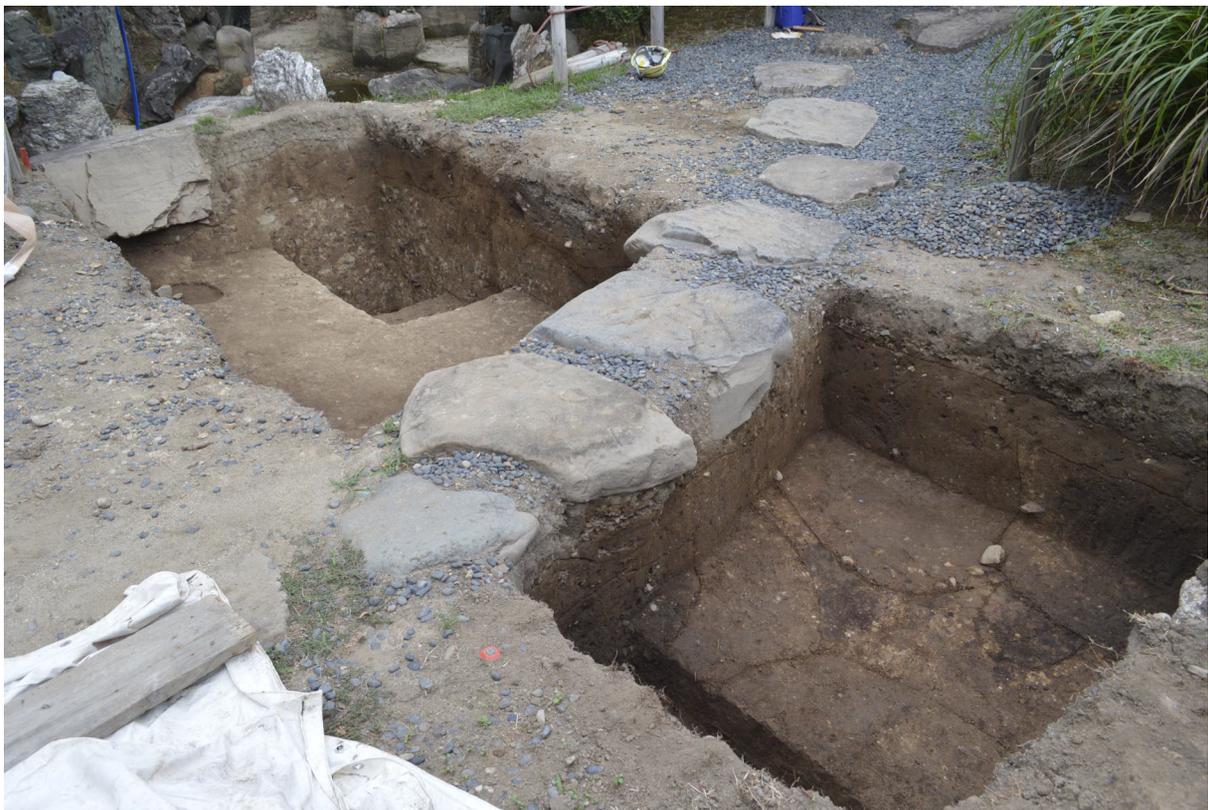
② 2区 (11 m²)

②北西から：西部は土坑が密集、東部は柱穴状小土坑 1 基のみ。南東隅は深掘りトレンチ。

園路を横断して掘削した。位置は、北端を平成 25 年度の第 1 次発掘調査「笹-14 トレンチ」に合わせて設定した。第 1 次調査のトレンチ幅は 0.5m、掘削深度は 0.1～0.2m 程度と浅かったことから、園路痕跡の詳細を確認することを主目的として、東西 5.5m、南北 2m を基本として設定した。現状の飛び石は動かさずに掘り残したため、調査区は東西 (2E・2W) に 2 分することとなった。北壁断面は、西側を笹巻山の裾 (石) まで延長した。

現状の飛び石は、表層土 (近代以降の攪乱土) に収まっており、表層土は、全体に 0.1～0.3m 程度の厚さで地表面を覆っていた。その下部は、盛土面を不規則に削っており、旧園路の痕跡は認められなかった。盛土面の様相は、東西で異なっていた。

トレンチ西端にかかる笹巻山裾の石は、最下段と推定された。石積みは、おおむね現在の園路の高さに対応して、近世後期の整地層に構築されたものと思われた。

西半 (現状の飛び石下から西) には、径 1m 前後の土坑が密集しており、切り合う状況も見られた。底面を確認していないが、深さが 0.5m 以上に及ぶと思われる。石が混じるものもあるが、根固めと確認できるものはない。柱状の構築物痕跡と考えられるが、上部構造は推定できない。盛土上面で確認できるもの、上部の盛土下で確認できるものなどあり、笹巻山の南東裾に接する付近では、柱状に掘り込む施設が繰り返し構築されたようである。

東半 (現状の飛び石東端付近より東) では、顕著な掘り込みは少なく、北東部で径 0.2m 程度の小穴痕跡 1 基を認めたのみであった。調査区北東端にかかる石は、近代以降に据えられたあるいは据え直されたものと考えられた。表層土の下は、近世後期以降の整地 (盛土) 層と考えられ、現地表から 0.5m 前後までの堆積を認めた。以下は、大ぶりのブロック土を主体とする造成土で、築城期に遡るものと考えられた。調査区南東部で深掘りしたところ、地表下 1.3m 以下に黒色土を認めたが、これは戦国期の大型遺構 (大溝?) を埋め立てた痕跡と考えられた。

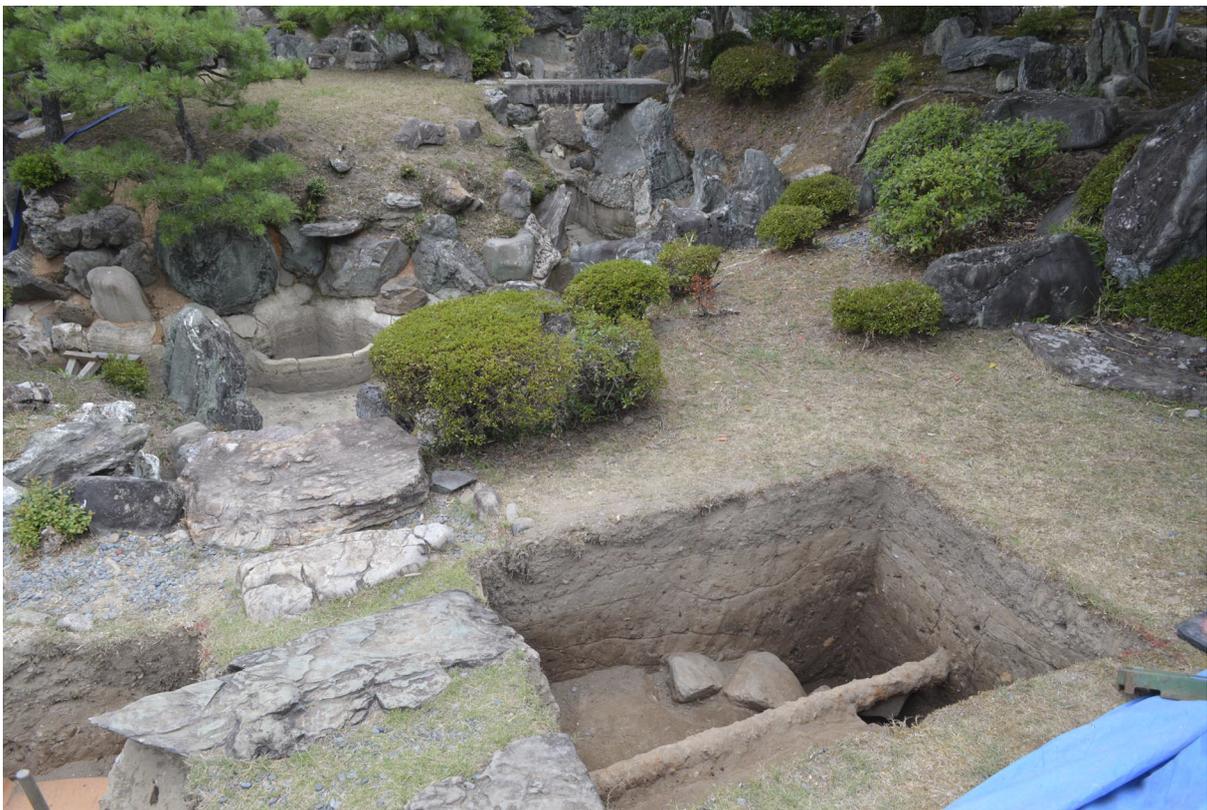
③ 3区 (6㎡)

③南西から：3E北東部の石列は北東側が深く池跡と推定した。3W(左端)断面には上層遺構の痕跡。

北園池南西部の南側、庭園を眺望する地点の飛び石を挟んだ東西(3E・3W)を掘削した。いずれも東西2m、南北1.5mで、1mの間隔があるので、東西の合計延長は5mであった。現状の飛び石は動かさずに掘り残した。東西とも、0.2m前後の近現代表層土の下に、近世末以前の良好な堆積土・遺構が認められた。なお、調査区の東西方向を貫く形で、近代の水道管(径約0.1m)が埋設されていた。この管は、現在は使用されていない。

3E区では、近世末頃の整地土層の下に近世後期の盛土(整地)層・埋積層が認められた。表層下0.4～0.8m程度に堆積するが、北東隅では1.2m以上の深さがあり、深い部分に沿って、長径0.3m前後の石が並んでいた(石列と仮称)。石列の南西側は、大型のブロックを主体とする近世前期の造成土で、石列は、この造成土を掘り込んだ部分に土留め状に配置されたものと捉えられた。石列は、水道管の埋設で影響を受けている他、上部の石が取り外されるなど撤去改変して埋め立てられたものと考えられた。時期は江戸後期以前としか推定できないが、石列から北東方向に、古い池跡が埋没していると考えられる。

3W区では、表層土の下に数面の凹状遺構が見られた。下部には土坑があり、締まりの悪い土で埋め戻されて、その上に細長い加工石材が据えられていた。この土坑・加工石材と軸線を揃えるように、北に向かって下がる砂利混じりの堆積層が3面認められ、いずれも水流を伴う近世後期以降の庭園遺構の痕跡と考えられた。これらは、3E区の近世後期盛土層に共通する層を掘り込んでいた。後期盛土層の下層は、3E区と同様な大型のブロックを主体とする近世前期の造成土であった。3W西半部で、この造成土を深掘りしたところ、表層から1.2m付近で、平坦な黒色土面に至った。この面で、小規模な遺構を検出したが、確認のみで掘削はしていない。黒色土面からは戦国期以前の遺物小片を採集しており、2区と共通して、築城期に黒色土面を大型のブロックを主体とする客土でかさ上げ造成した上で、庭園が築かれたものと捉えられた。

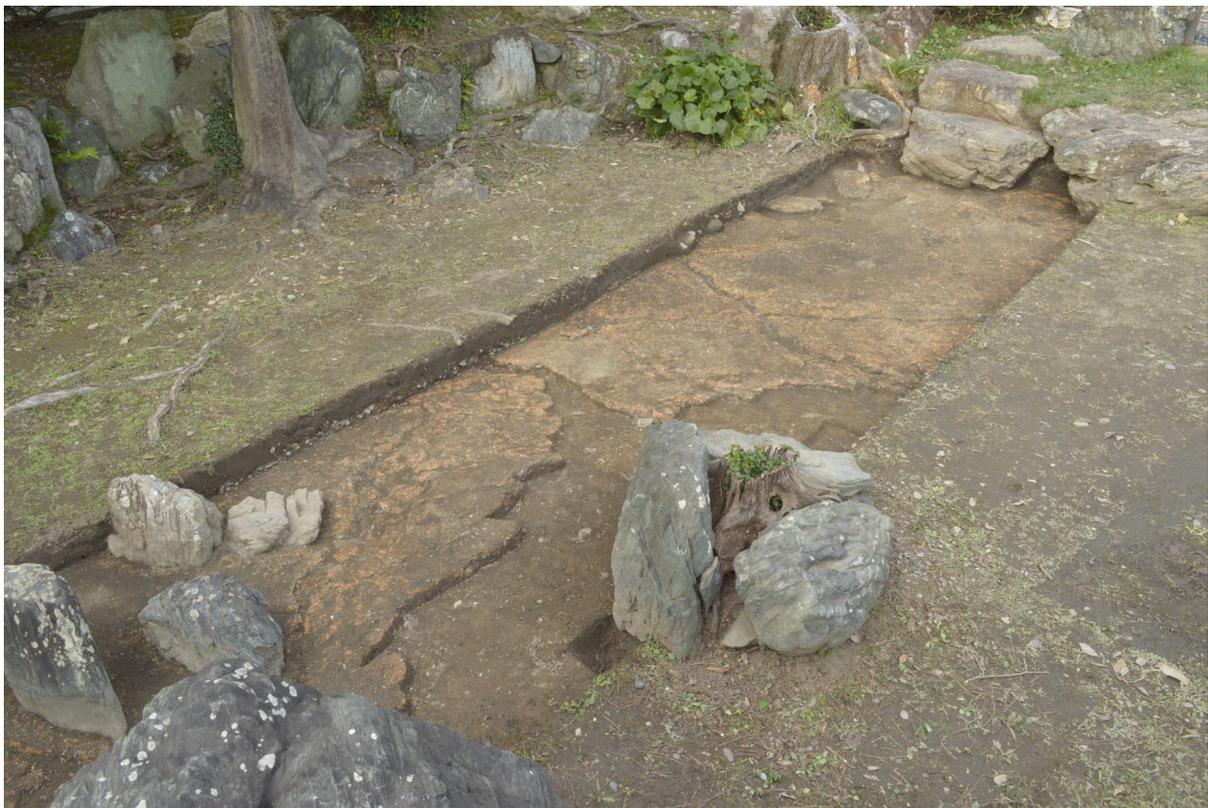
④ 4区 (16 m²)

④南から：右上は池の北東岸。中央右下の石の周囲は漆喰が剥離。中央断面下半に玉砂利が密集。

現在「前庭」と呼ぶ、近代の将校集会所に伴うものとして作庭された庭園の枯池の池底を調査した。昨年度の調査で池底の三和土を確認していたが、詳細な情報を追加するために調査をおこなった。調査区は、幅2m、長さ8mで、東西兩岸に掛かるように設定した。

埋積土は、厚さ0.2m程度のほぼ1層で、自然流入土に由来するものと考えられた。底面は、橙褐色の三和土が貼られており、剥離した部分やひび割れが見られた。中央部北西寄りなど、底面(三和土)上に3~4cm径程度の円礫が密集しており、かつて池底に石が撒かれていた痕跡の可能性が考えられた。肉眼観察の限り、三和土の色調や組成は単一で、顕著な補修痕跡は見られなかった。東西兩岸とも、池を囲む石に三和土が直接貼り付けられていた。

島状に配置された石が5か所程度調査区に含まれたが、調査区南東壁に掛かった集石以外は、三和土が直接石に貼りついていて、南東壁に掛かる集石は、周囲の幅1m程度の範囲に三和土が見られず、残骸も認めなかった。集石の隙間には三和土の痕跡が残ることから、この集石の周囲の三和土は、ある時期に撤去されたものと考えられた。石が据え直されたり改造された可能性は残るが、根元の土に顕著な掘り跡などは見られず確認できなかった。

三和土の厚さは3cm程度で、表面は緩やかな起伏を持つものと思われた。植物(根)の影響を受けて傷んだ部分や、風化が進んでもろい部分もあり、残存状況は不均等であった。

三和土は、直下の土層面に直接貼られた様子で、三和土が剥離した部分の埋積土を除くと、下の土層面を観察できた。肉眼観察の限り、5区で把握した近世後期の整地(盛土)層に共通しており、深さ(レベル)の対応も矛盾しない状況であった。

5区の成果と合わせて所見を示す。当該地点付近では、明治時代に前庭が作庭される際に、江戸後期の整地土層を掘り込んで枯池が設けられ、周囲(岸)の石組や島状の石が配置されたのちに三和土が貼られたものと考えられた。以後、池底に小石が敷き詰められた可能性がある。調査範囲では、三和土に補修が加えられた痕跡は認めなかった。

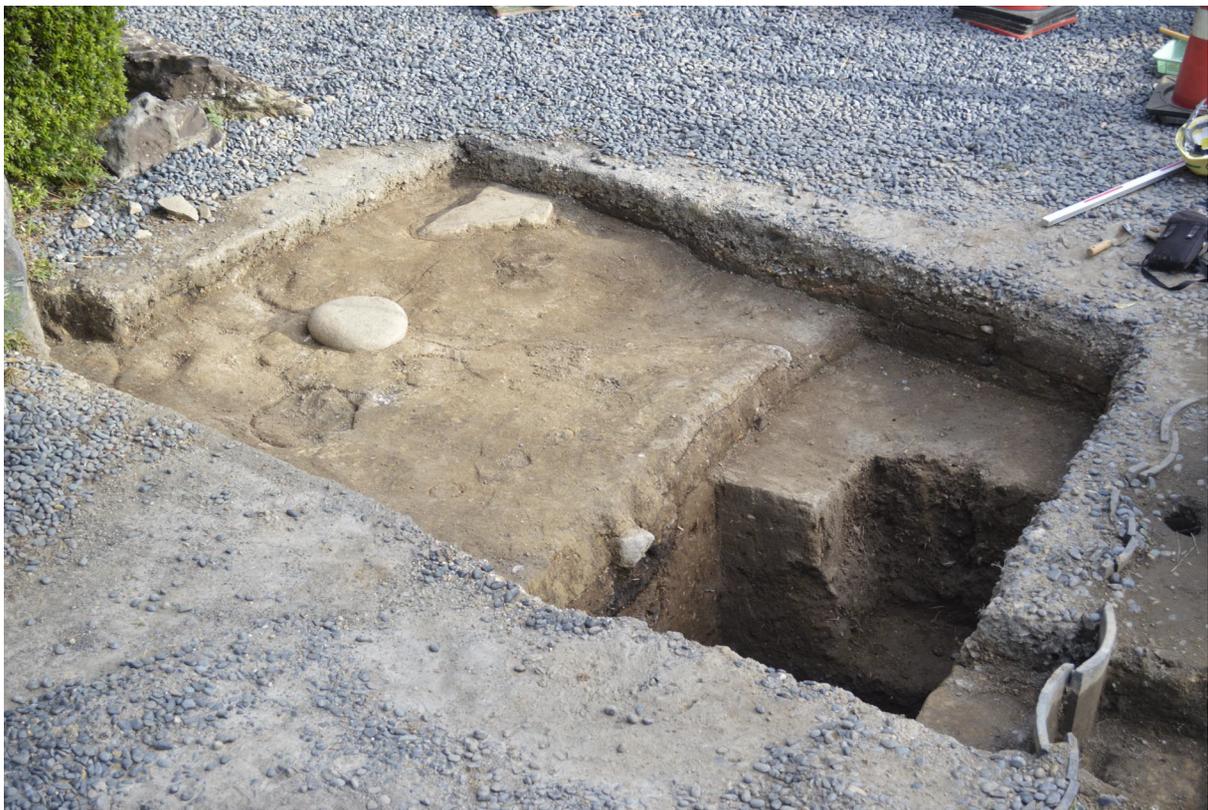
⑤ 5区 (7 m²)

⑤北西から：中央左の石2基は御殿に関わる礎石と推定。右（西）側は深掘りトレンチ。

二之丸御殿の残存状況を確認するため、前庭枯池の東側の園路部分を調査した。

0.1m前後の表層（近現代）土を除去すると、水平に据えられた平坦な石を2基検出し、その設置面の土層が安定していることから、この土層面と2基の石を二之丸御殿に関わるものと考えた。これを確定するために、一部を深掘りした。

深掘りによって、2基の石は御殿の礎石である可能性を認めた。絵図面との対応などは確認できず、2基が直接関連する同時期の施設とはいえないが、以下これらの石を礎石と仮称する。礎石の周囲の整地土層面には、掘り込まれた遺構痕跡が多数みられた。江戸後期以降の掘り込みが複雑に重複すると考えられた。北部・西部の広い範囲に、礎石に先行する黄白色の土が広がっていた。この土は、調査区北壁の北側に据えられた石組のカマド状遺構と、これに関わる掘り込みを埋め立てた整地用の土と考えられ、精選した搬入土を用いたという印象であった。カマド状の遺構は、絵図等の記録類に比定できるものがないが、江戸後期以前に構築・使用されたものと認められる。

カマド状遺構や礎石は、厚さ1m以上の整地土層の上に構築されていた。整地土層の下には、水成堆積と思われる粘性土が見られた。0.2mほど掘り下げたが、底面には至らなかった。

掘削地点を二之丸御殿の絵図に特定することは困難だが、おおむね江戸前期の御殿絵図に描かれた中御座之間の南にある空間（南御庭）の東部に位置するものと推定される。『金城温古録』によれば、南御庭は「寢覚の御庭」とも称され、御殿造営時に築庭されたものが、文政5年（1822）年に廃されて蒔石の庭になったという。南御庭の北半には「御洲浜」として池を表現する絵図が残ることから、検出した堆積土は、この池の痕跡である可能性が考えられる。埋め立て造成が1822年頃であるとすれば、上面の遺構はすべてそれ以降に形成されたこととなるが、整合するかについては今後の検討課題となる。

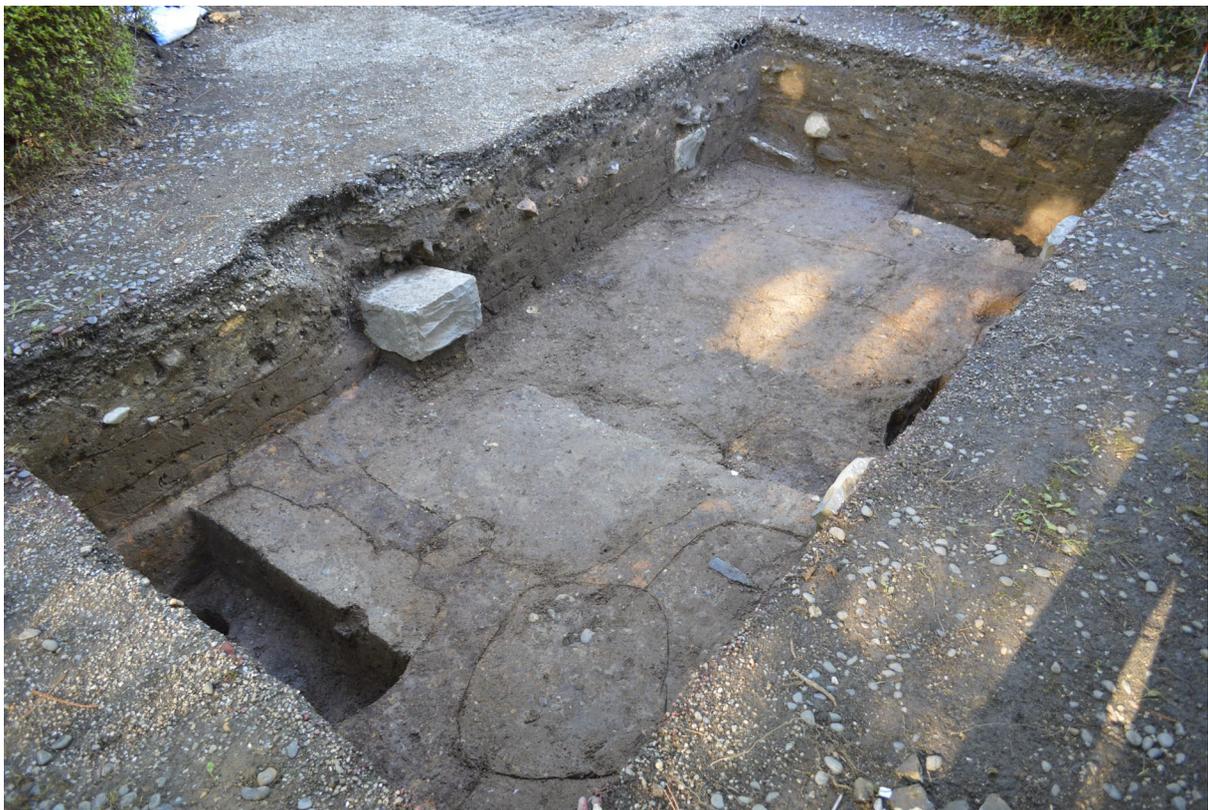
⑥ 6区 (8 m²)

⑥南西から：南北の壁際に各2基の礎石を確認。調査区底面は、おおむね近世前期の整地面。

二之丸御殿の残存状況を確認するため、園路部分に調査区を設定した。

現地表面から0.15m前後までには、近現代の旧地表面が2面見られた。いずれも細かい砂利敷痕跡のある硬化面で、園路が少なくとも2回かさ上げ更新されて現地表面が形成されたと捉えられた。その下には、厚さ0.2m程度の攪乱状態の整地層が見られた。多様なブロック土を主体に、石片、瓦片、漆喰片などを不均等に含んでおり、二之丸御殿や庭園の一部を解体除却した際の排出土や瓦礫を整地したものと考えられた。この整地層に覆われた面が、御殿撤去段階でおおむね近世末の地表面と認識される。

近世末の面では、礎石4基が確認された。上面の高さはほぼ揃っており、北壁に2基、南壁に2基が掛かって、中心の間隔は1.9m前後であった。いずれも砂岩(河戸石)を一辺0.3m前後、厚さ0.2m前後の方形に加工しており、上面は細かい剥離、側面・底面には粗い剥離が加えられていた。素材・形状の共通性や位置関係から、これらは近世末に解体された二之丸御殿の礎石であると考えられた。現在のところ、絵図面に位置を特定できていない。断面においては、礎石を埋め込んだ掘り込みを把握したが、礎石の下には石を詰めたり土を締め固めた様子は認められなかった。

4基の礎石設置面は、厚さ0.3m程度のかさ上げ土層の上面であった。このかさ上げ土層は、大型のブロック土を主体とする整地土層の面(下層面)を覆っていた。下層面では、一辺の長さが0.3~1.5m程度の比較的大形の遺構が10基以上認められ、多くが切り合っていた。埋土の一部を複数個所で掘削したが、下層面以下の整地層は0.5m以上の厚さがあった。下層面を形成した整地の時期は、築城期に遡る可能性も考えられる。その場合、下層面で検出された遺構は、築城工事に伴う掘り込みや、御殿造営前のいわゆる「平岩屋敷」に関わる可能性が考えられるが、確定できない。

5区の成果と合わせて、前庭付近では、近世末の御殿痕跡の良好な残存が推定される。

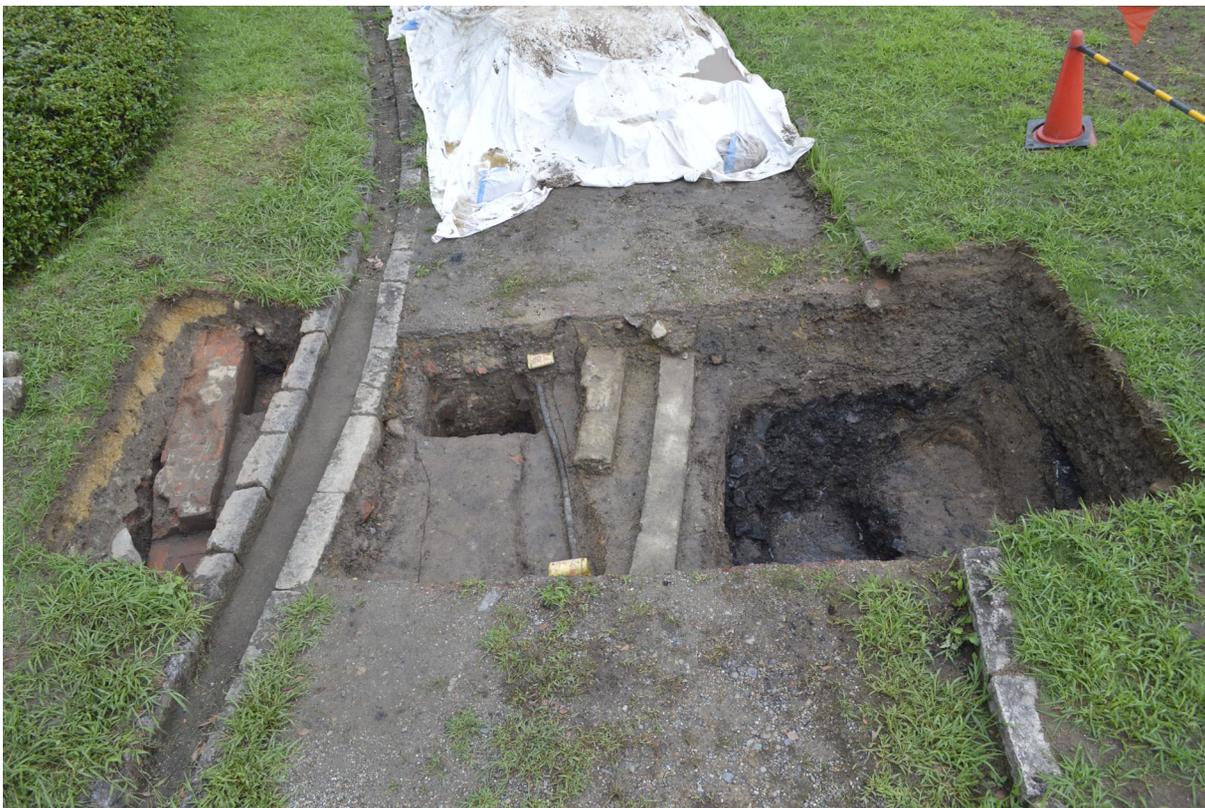
⑦ 7区 (10 m²)

⑦南から：左（西）端に建物の煉瓦基礎。北西隅の近世盛土を、現代の火災廃棄物が掘り込む。

二之丸庭園南西部の残存状況を確認するため、園路部分に調査区を設定した。この地点では、現状の園路に沈下が見られ、地下に構造物などが存在する可能性も考えられたため、その部分に調査区を重ねた。調査区は、東西5m、南北2mで、東西の両端は、現状の園路縁石の外側の園路より高い芝生面に位置していた。園路西側には側溝があるため、これは掘削せず、東側は縁石を取り外して調査後に復旧した。

西端部では、縁石とほぼ同じ高さを残存上端とする煉瓦積みの建物基礎を確認した。幅34cm程度、確認した5段分の高さは30cm程度であった。掘削深度は、炭化物が堆積する旧地表面までに留めたため、基礎の下部は確認していない。この基礎は、第2次・第3次調査で北端付近を検出した建物基礎の南西端付近であり、調査区は建物内部に当たる。建物は、明治時代後半に陸軍が兵舎として建設した。太平洋戦争後は、現在の二之丸東庭園一帯の建物は、名古屋大学等が使用していた。当該建物は、学生寮として使用されていたが、昭和48年(1973)に火災で焼失した。この建物が撤去されたのち、翌年には別の建物でも火災が生じ、その後、一帯の建物はすべて撤去された。庭園の一部が発掘調査された後、東庭園として整備され、名古屋城が管理して、昭和53年(1978)に公開された。

調査区内で確認できた近世の土層は、北東隅で芝生面から0.7～1mの深さで見られた大ぶりのブロック土主体の整地土層のみであった。表層の公園造成土・現代土層を除去すると、西側の縁石下から調査区東端付近にかけては、深さ1.5m以上の大きな掘り込みがあって、その中に火災関係の廃棄物が埋め込まれていた。瓦礫・土砂に衣類や炭化木片なども含んでいることから、この掘り込みが沈降の原因と推定された。園路部分には、この掘り込みを埋め立てた整地土層面に、平成元年(1989)開催の世界デザイン博覧会に伴うコンクリート構築物や、これを部分撤去して埋設された園路灯の電気配線が敷設されていた。調査区内に見られた多くの近現代攪乱の影響は、かなり広範囲に及ぶ可能性がある。

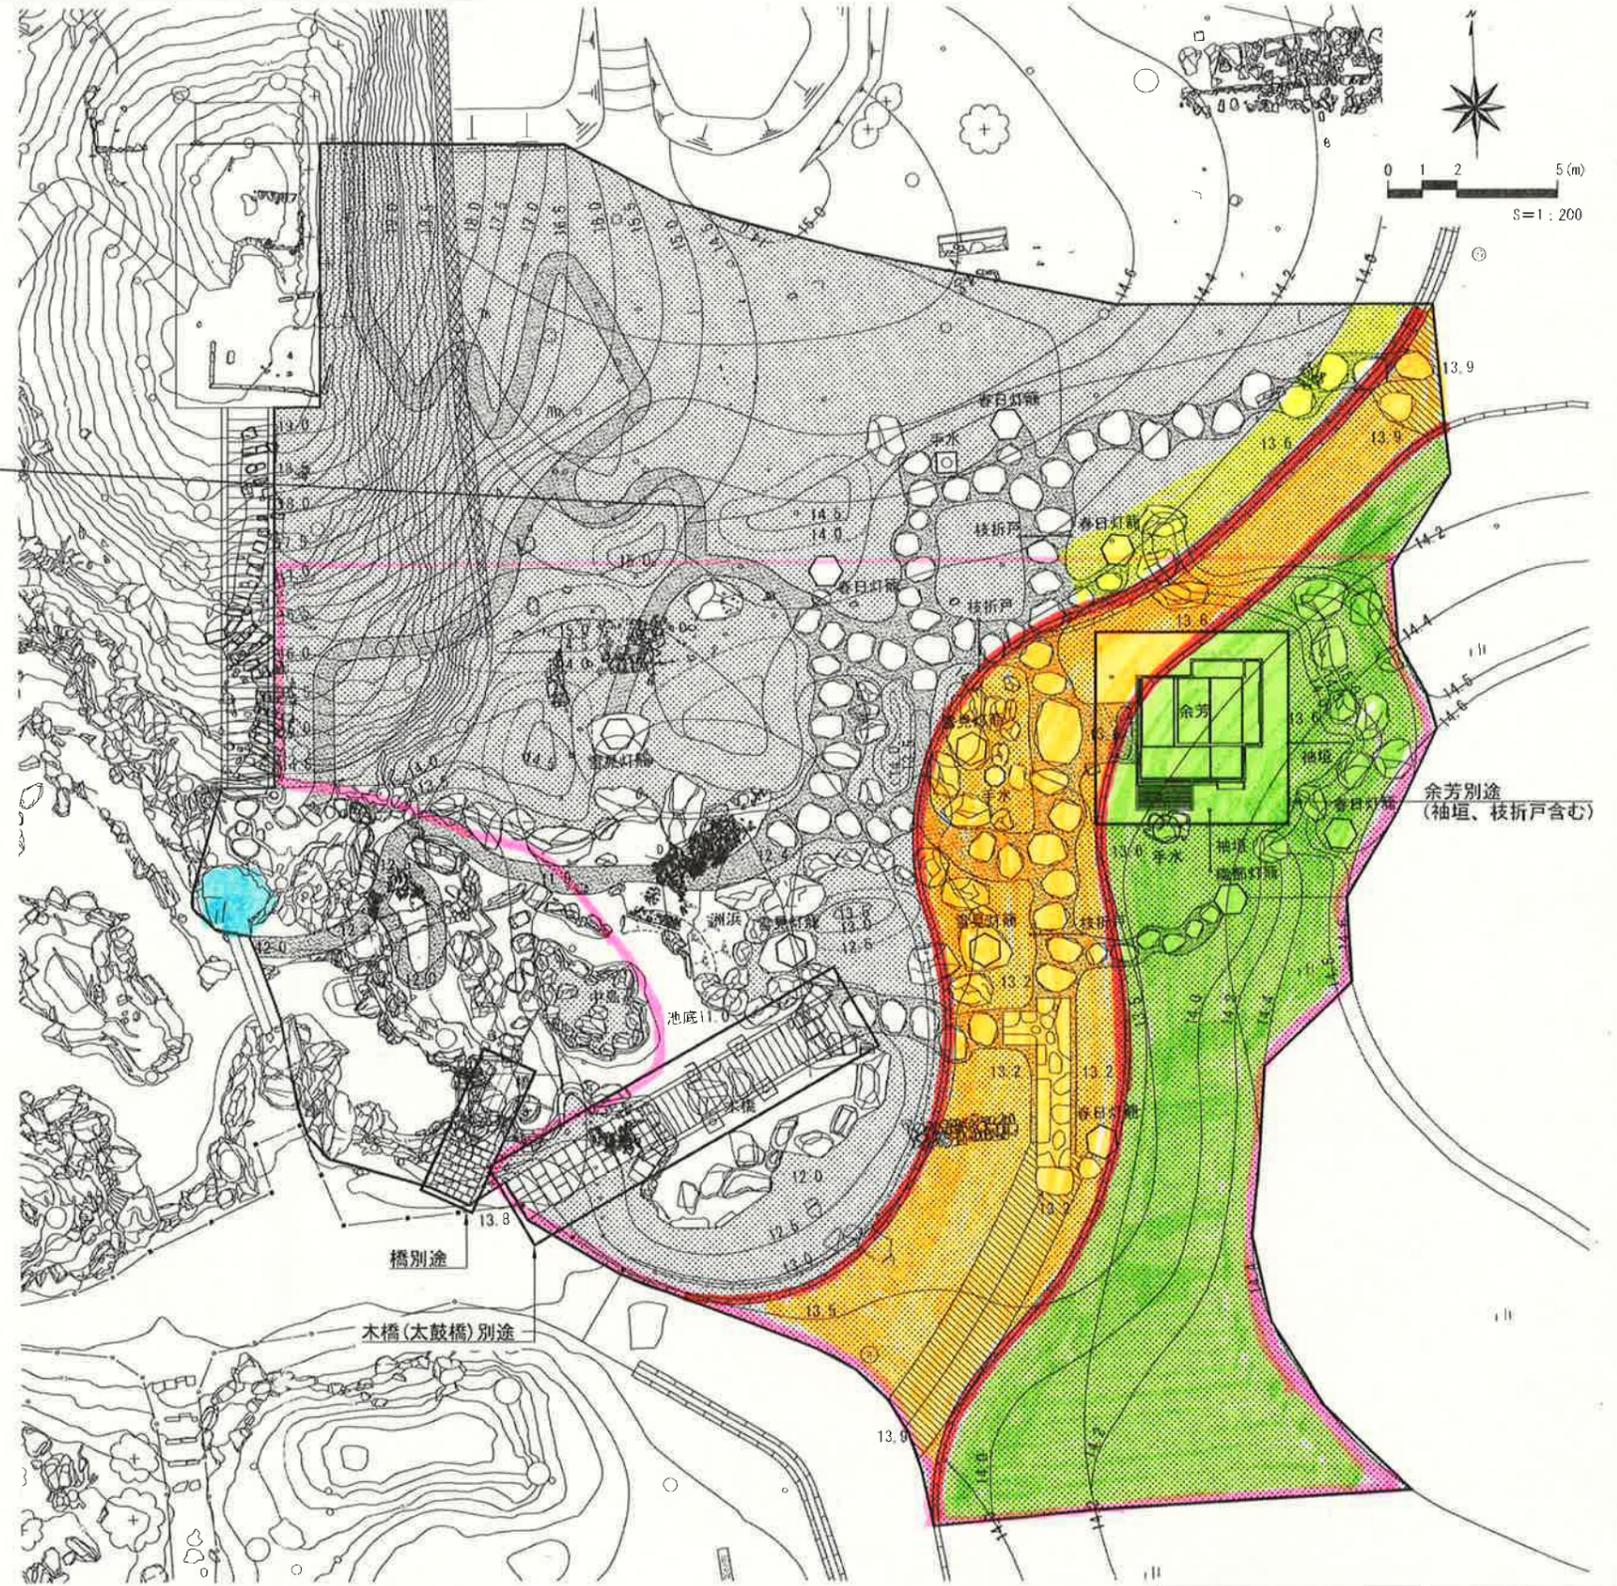
※余芳および木橋(太鼓橋)、橋、灯籠、手水は別途

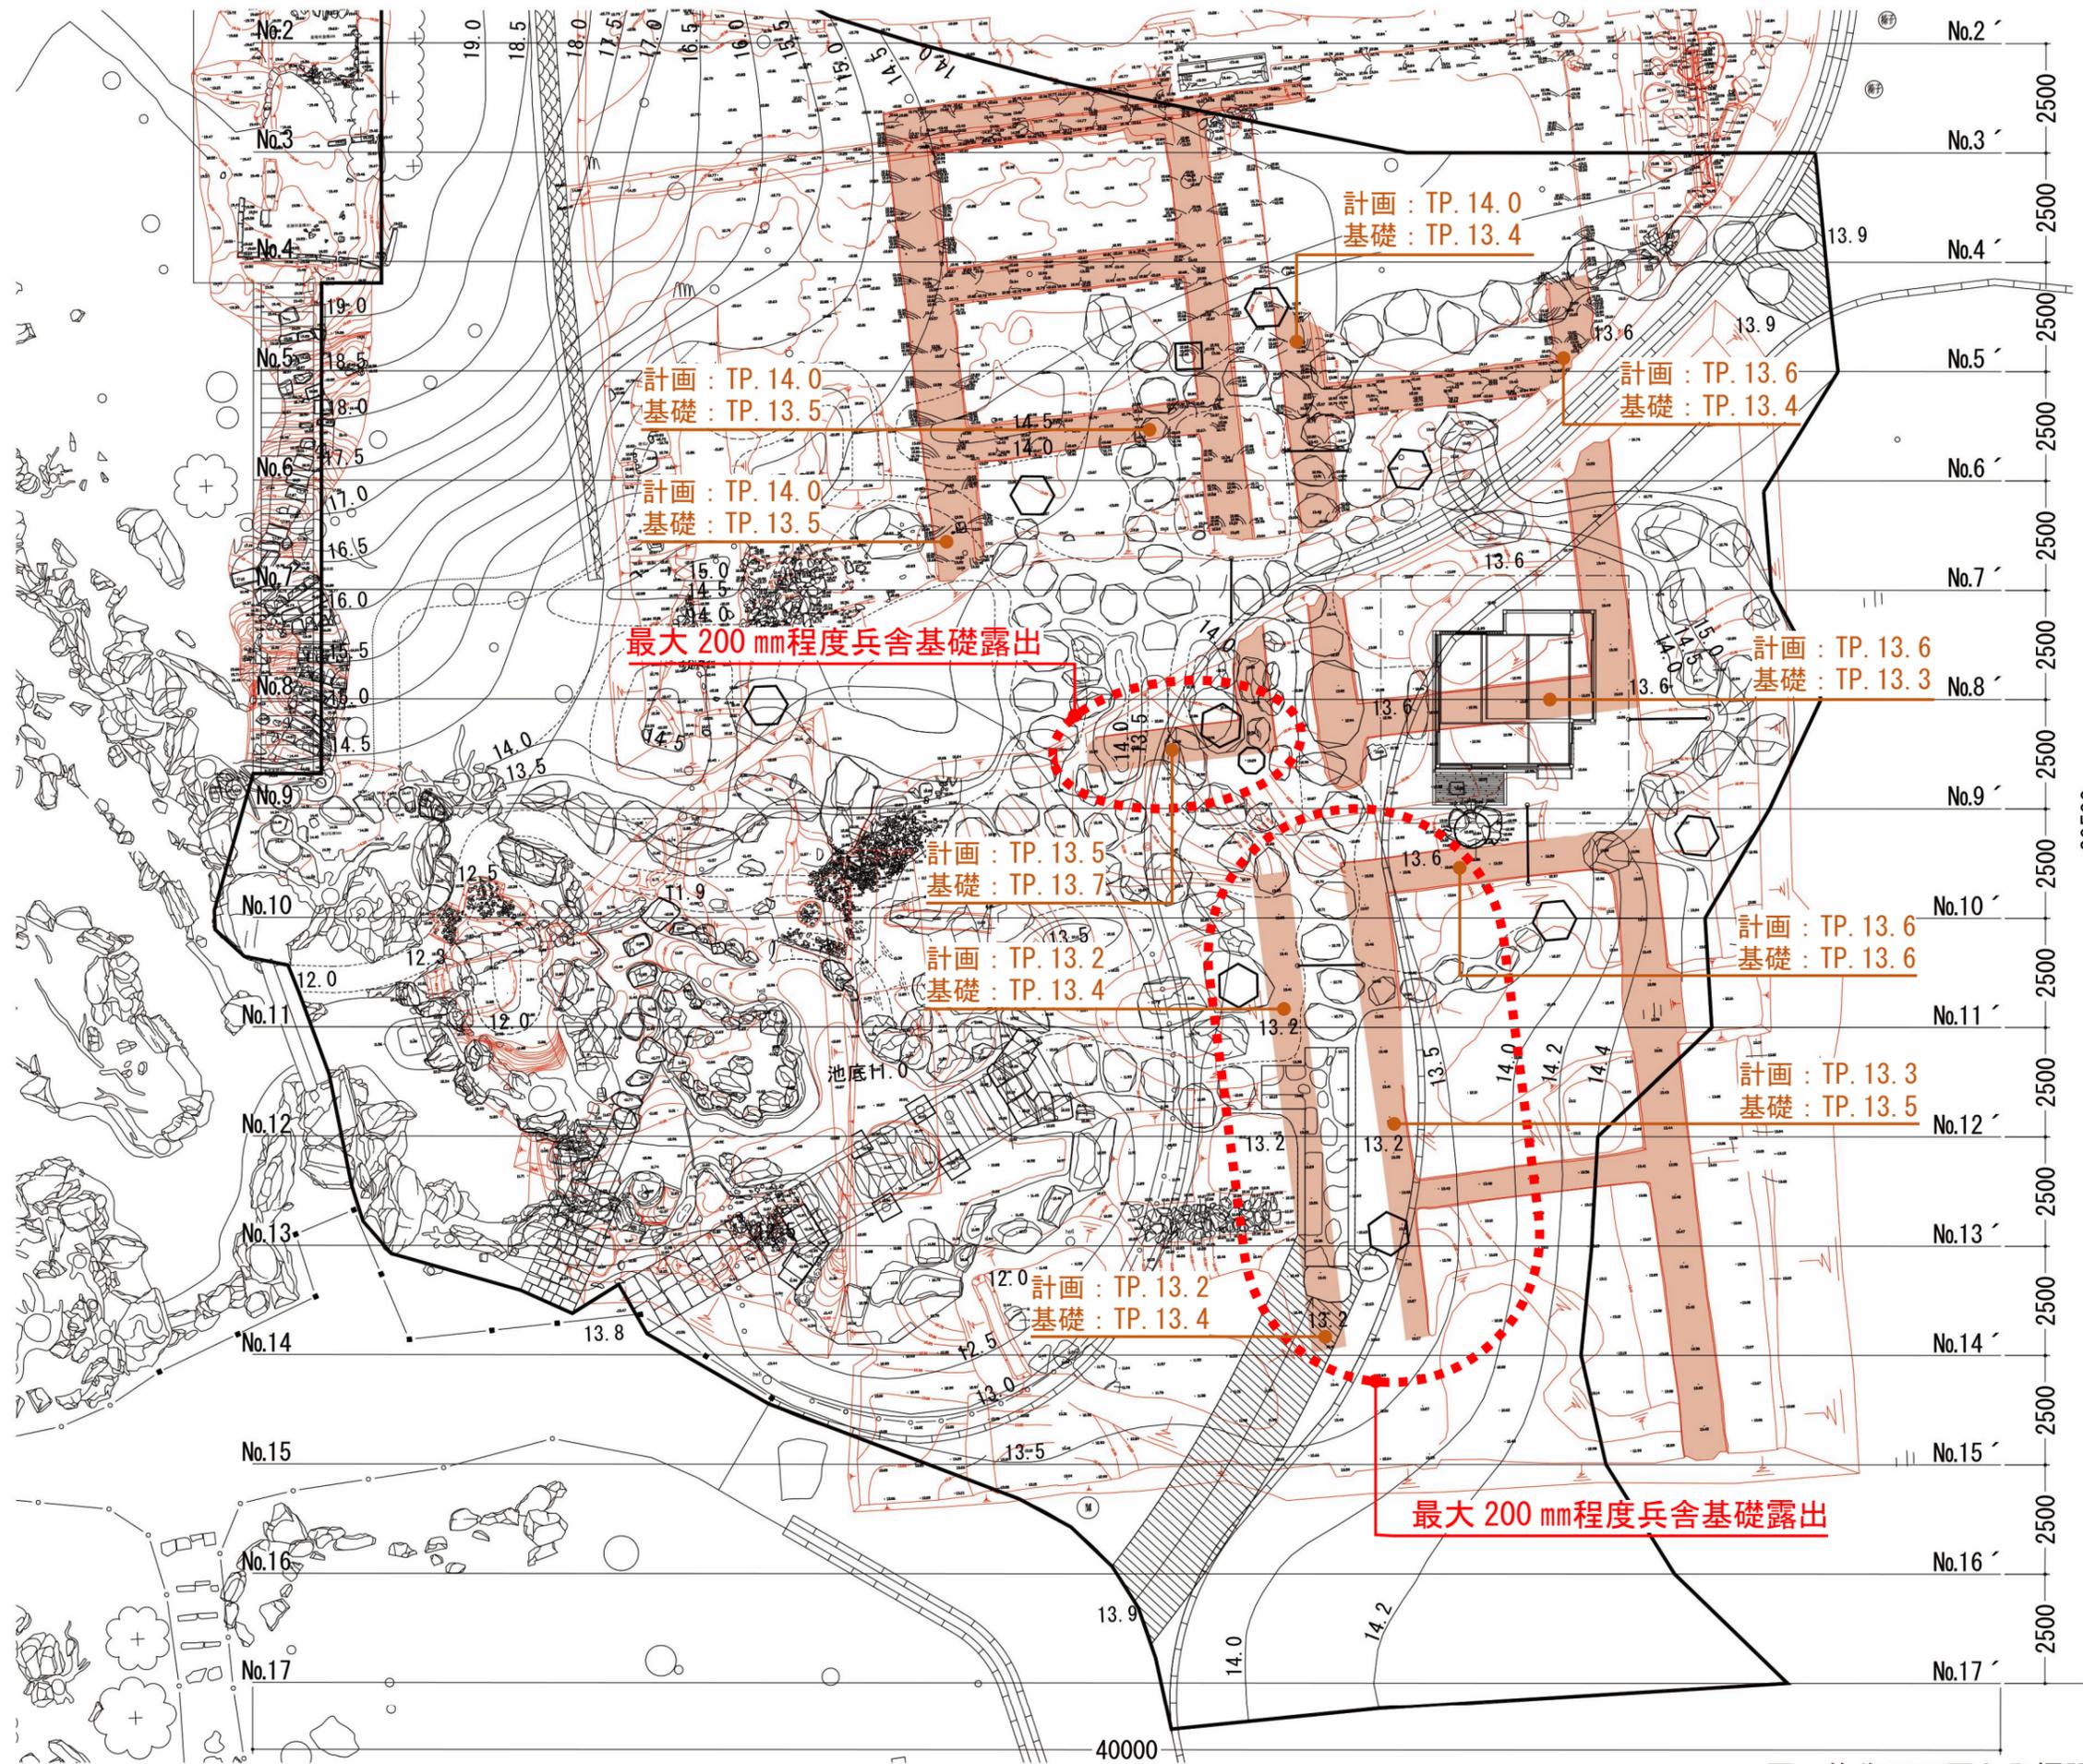
工事計画平面図(北園池 東護岸・余芳周辺平面図)

平成30年度工事

- ・舗装 緑石 張芝撤去
- ・敷地造成工事
- ・石材強化処理 1か所

図：修復平面図と発掘調査結果の重ね図 (S=1:150)
