特別史跡名古屋城跡全体整備検討会議 庭園部会(第31回)

令和4年度の二之丸庭園の追加の発掘調査について

南蛮練塀について

余芳の移築再建について

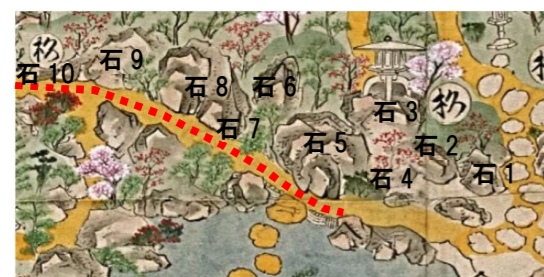
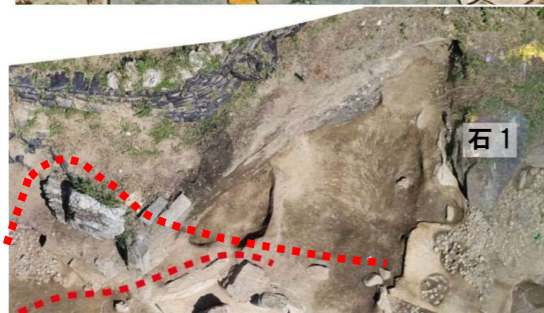
案1：前回(R4年3月21日) 部会提示案

案2：案1の改変案

案1は石7から石10までの園路が急勾配となることから、該当部分の遺構面が低い可能性はないか。

案3：案1よりも園路が南側に位置する案

案1は石7から石10までの園路が急勾配となることから、さらに南側に位置する可能性はないか。その場合、石7付近の園路幅員(護岸天端含む)は0.4~0.6m程度となる。

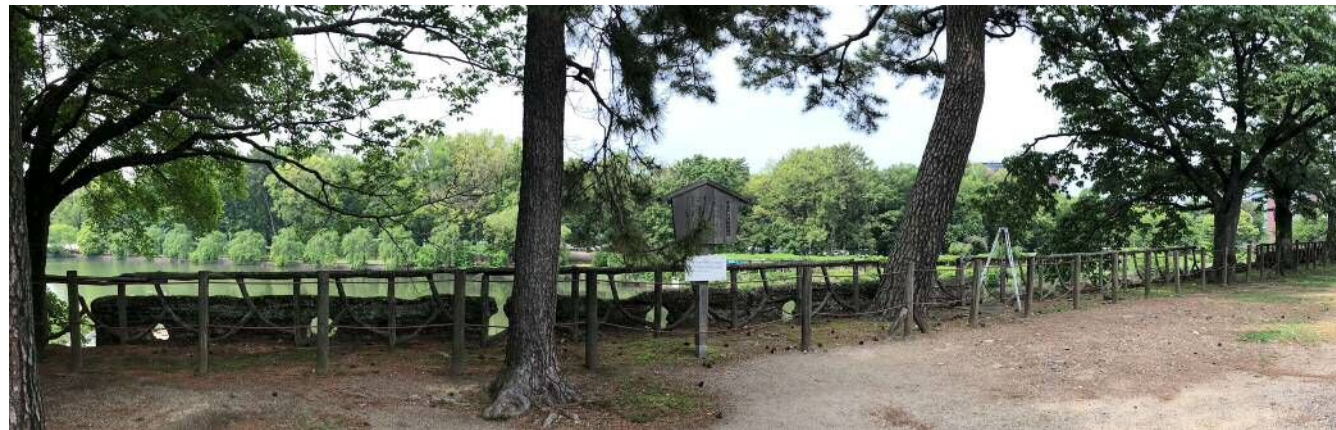
写真 1-1 南蛮練塀（遠景 南西側から撮影）

- ・二之丸庭園の北端の堀に面して築かれた全長約 80m の練塀
- ・南蛮たたきで固められた非常に堅固なものであり、円形の鉄砲狭間が見られる
※『特別史跡名古屋城跡保存活用計画』p74 参照
- ・練塀上部の大半は崩壊し、わずかに底部を残しているが、ところどころ崩れて断続的な状態で、一部内側に倒れ込んでいる
- ・周辺では雑草や葛類の繁茂がみられ、根や茎の侵入による亀裂の進行や、練塀北面、上面、南面上部は菌類・コケ植物の繁殖が原因と推定される劣化がみられる
- ・亀裂の発生または既存の亀裂拡大抑制に対して効果的な措置を行う必要がある
※『特別史跡名古屋城跡保存活用計画』p101 参照

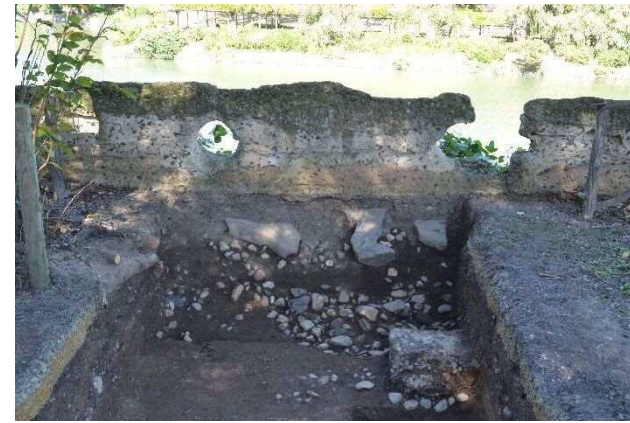
図 3-2 トレンチ 1 練堀下の状況(南から)

トレンチ 1 において、練堀を造る際に整備した痕跡と思われる灰黄褐色土と礫を確認した(図 3-2)。トレンチ 3 では、整備した痕跡と思われる礫などは確認できなかった(図 3-3)。

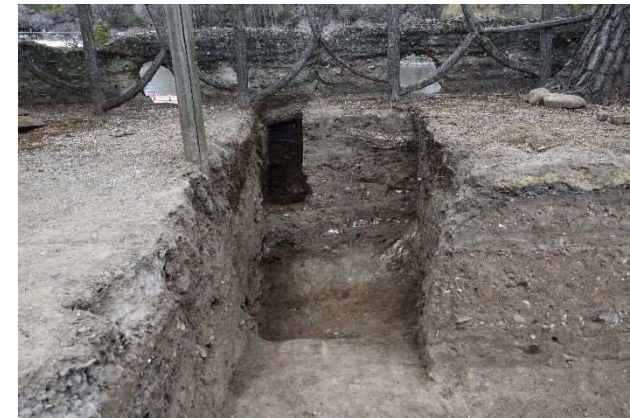
図 3-4 トレンチ 4 (T1) 練堀下の状況(南から)

トレンチ 4 の T1(北西隅サブトレンチ)では、練堀に伴う盛土を確認した。盛土の高さは約 90 cm で、練堀の南側に土塁を形成していたと思われる。この土塁の下に土台となる盛土が 3 層みられた。これらの層は非常に固く締まっており、この直上から練堀が築かれている。礫による整備は確認できなかった(図 3-4・図 3-5)。T2(北東隅サブトレンチ)でも同様に土塁とその下の土台となる盛土を確認した。T1(北西隅サブトレンチ)と異なり、円礫の上から練堀が築かれている(図 3-6・図 3-7)。円礫は非常に固く締まった明赤褐色粘質土層上に配置されていた。

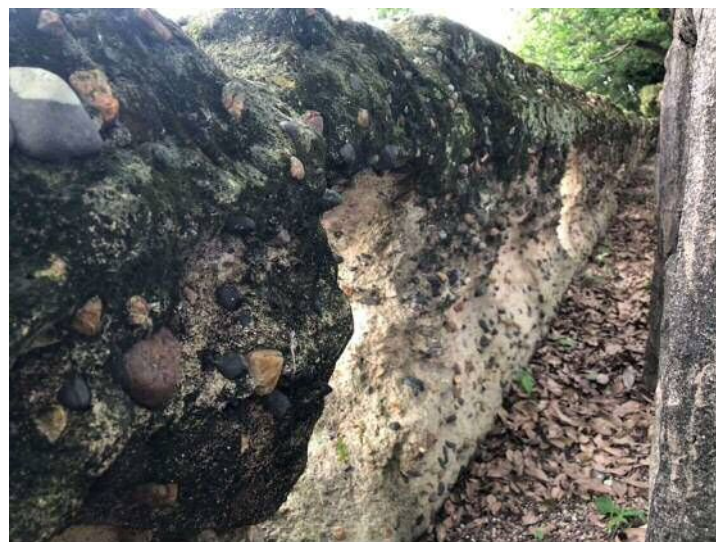
写真 4-1 南蛮練塀劣化状況 1

- ・下半では表層が崩落してオーバーハングしている。
- ・上半では、上端面で所々蘚苔類が繁茂する表面が剥離し、新鮮な面が露出する箇所が散見される。

劣化の箇所	推定する劣化原因	備考
下半表層	乾湿の繰り返し	<ul style="list-style-type: none"> ・水の供給で湿った南蛮練塀に、南からの直達日射や北風が強く当たることによって、水分蒸発が促進され、その際、南蛮練塀表面において急激に水分量が低下し、体積変化を生じたことが主たる劣化原因と推察される。 ・南蛮練塀の湿潤状態は、雨水(上から水がかかる)よりも、設置された場所の水はけが悪い(土に接する部分から毛管現象で水をあげる)ことのほうが原因と考えられる。 ・水の供給源は水はけが悪い南側敷地と考えられる。
上端面	凍結破砕	<ul style="list-style-type: none"> ・劣化の箇所では直上に高木はなく、露天に曝された状態にある。 ・昔の写真にはなかったサクラが植えられて現在は大きくなり、日陰をつくったり、放射冷却による凍結等を抑制したりしている可能性が高い。 ・一方で、サクラの根の肥大成長によって南蛮練塀の構造的な不安定性が増している可能性がある。
