特別史跡名古屋城跡全体整備検討会議 建造物部会(第29回)

名勝名古屋城二之丸庭園余芳移築再建事業

令和4年2月

名古屋市観光文化交流局 名古屋城総合事務所

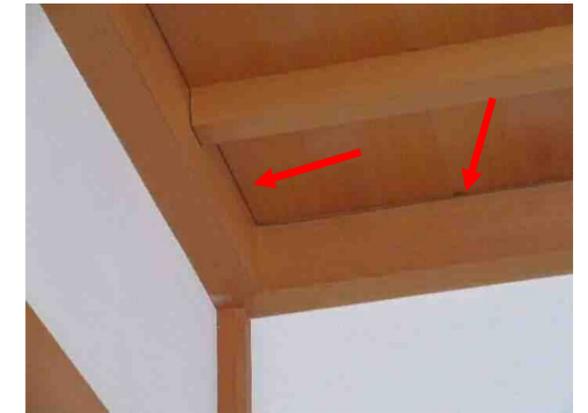
熱感知器

区分	基数	内容	設置義務◎ 設置任意○
煙感知器	25	・本丸御殿内玄関口等の天井部分に設置	◎
	75	・本丸御殿の天井裏全面に設置	◎
熱感知器	74 ※検知器の数	・煙感知器が設置されている箇所以外の廊下及び部屋に設置 ・壁と天井の間にはわせている黒い銅パイプ製の管で、中の空気が熱に反応し膨張することを検知器で感知	◎
火災報知器	7	・本丸御殿内に設置 ・手動で押すことにより火災を通報	◎
炎感知器	4	・本丸御殿の外（南面）に設置 ・本丸御殿南面全体をカバーする様に支柱に設置されたカメラ様のもの	○

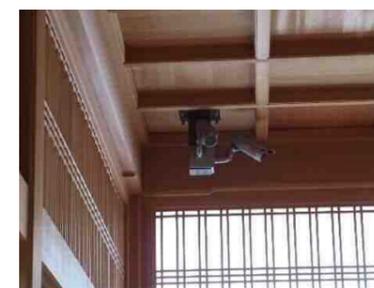
防犯カメラ

区分	基数	内容	設置義務◎ 設置任意○
放送設備		館内放送設備完備	◎
電話	3	総合事務所経由で消防機関への通報が可能	◎
防犯カメラ	13	・本丸御殿内に設置 ・守衛室で24時間監視	○
	2	・本丸御殿外に設置 ・守衛室で24時間監視	○

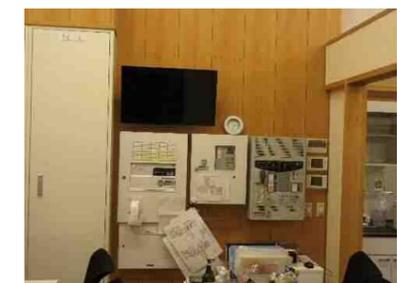
受信盤（本丸御殿夜間警備員詰所）

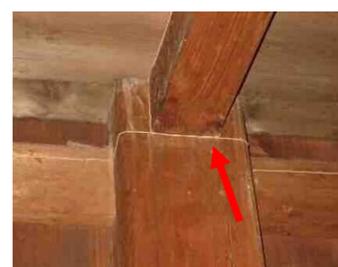
自動火災報知設備（熱）

(*）写真の設備は西南隅櫓のもの 他の隅櫓も同様の設備を設置している

設置の必要があるもの	東南隅櫓			西北隅櫓			西南隅櫓		
	1階	2階	3階	1階	2階	3階	1階	2階	3階
消火器具	3	1	2	4	2	1	3	3	2
屋内消火設備	1	1	—	1	1	—	1	1	—
自動火災報知設備	1	1	2	1	1	2	1	1	2
避難器具	—	—	—	—	—	—	—	—	—
誘導灯	1	1	1	1	2	1	1	1	1

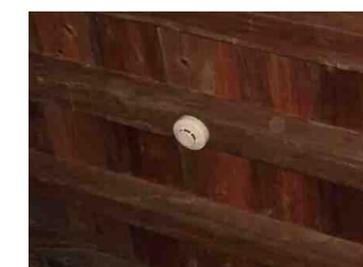
自動火災報知設備（煙）

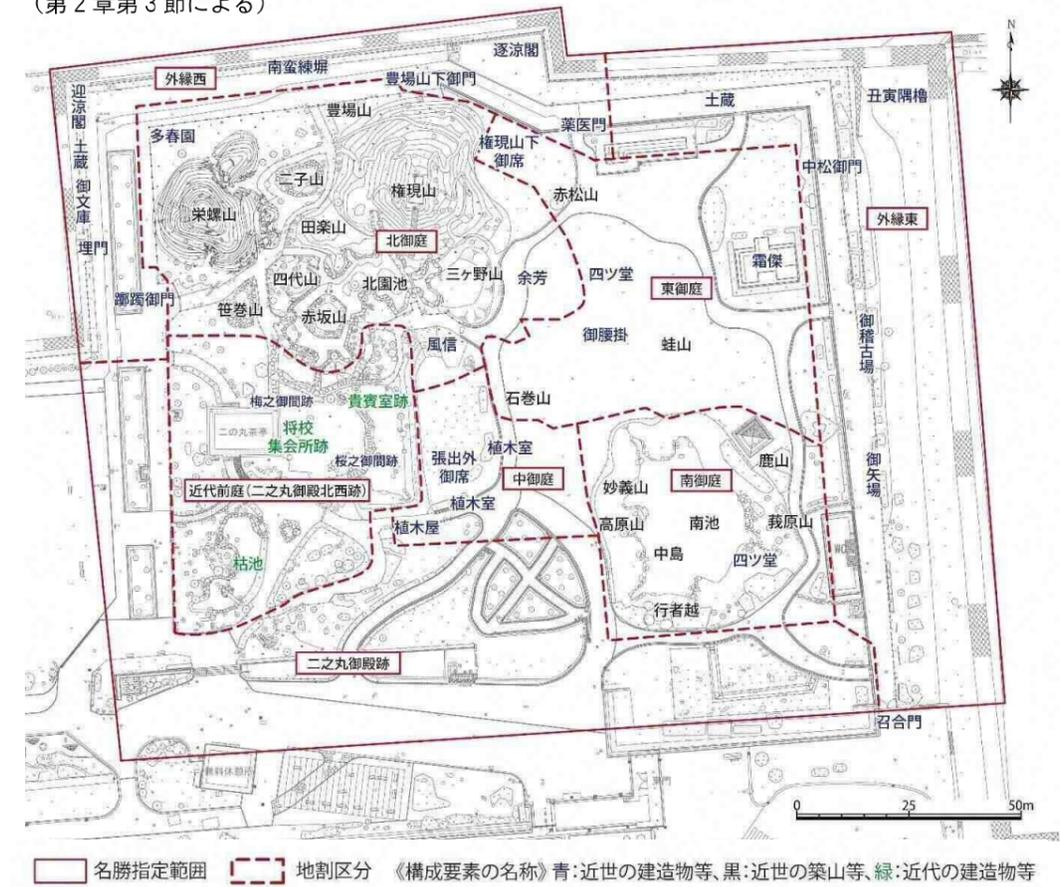
本計画の策定にあたり、二之丸庭園を下図のとおり地割区分し、各区分の名称を設定した。（第2章第3節による）

図2 名勝名古屋城二之丸庭園地割区分及び主な構成要素の名称

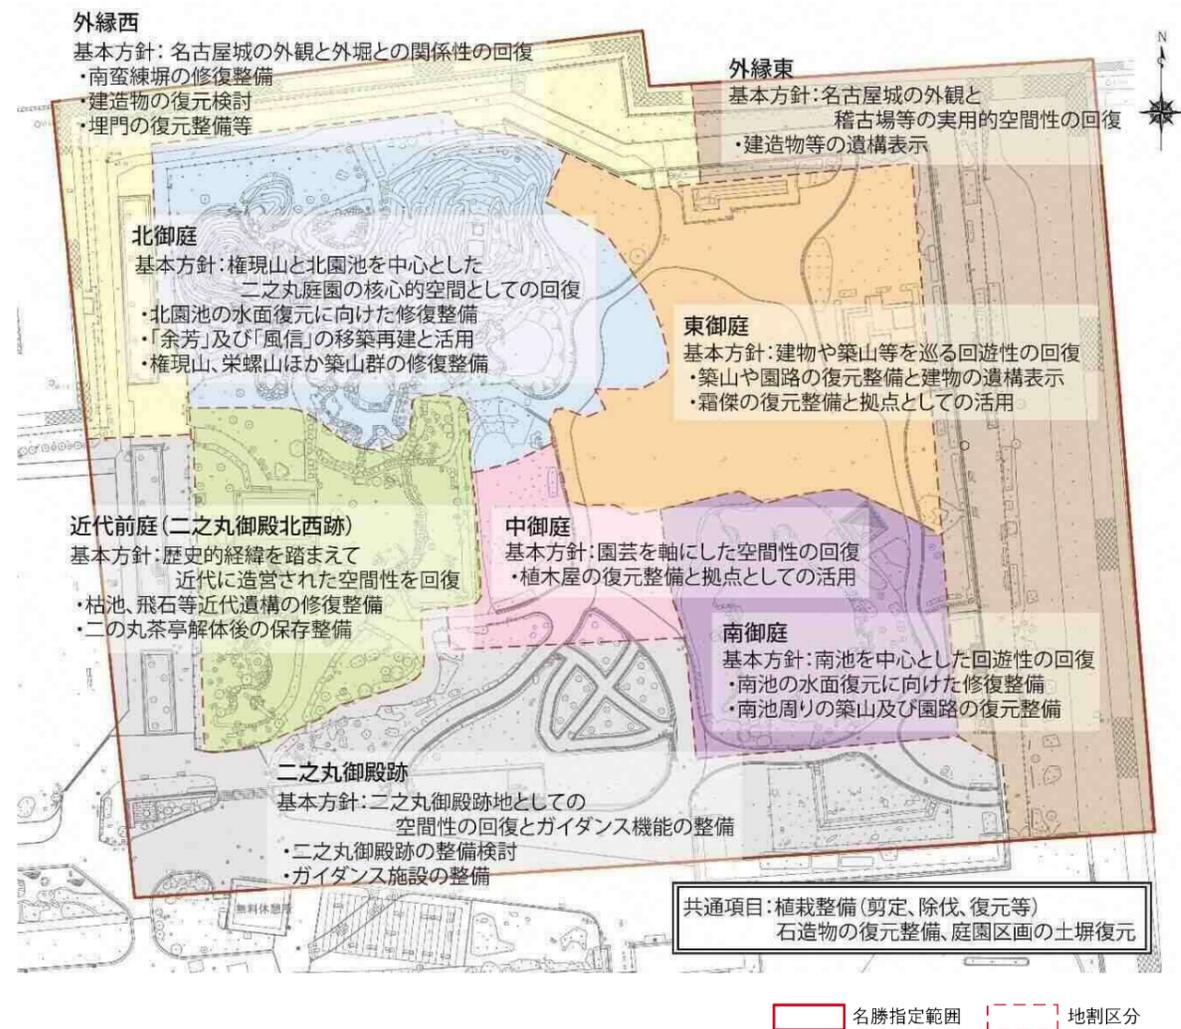
庭園の現状及び基本方針を踏まえた、各地割区分の基本方針の概略は下記の通りである。

二之丸庭園の 8 つの地割区分のうち、「余芳」の移築再建は、北御庭の整備区分に含まれており、権現山と北園池を中心とした二之丸庭園の魅力がより一層高められると考えられる。

図 1-3-1 地割区分別基本方針

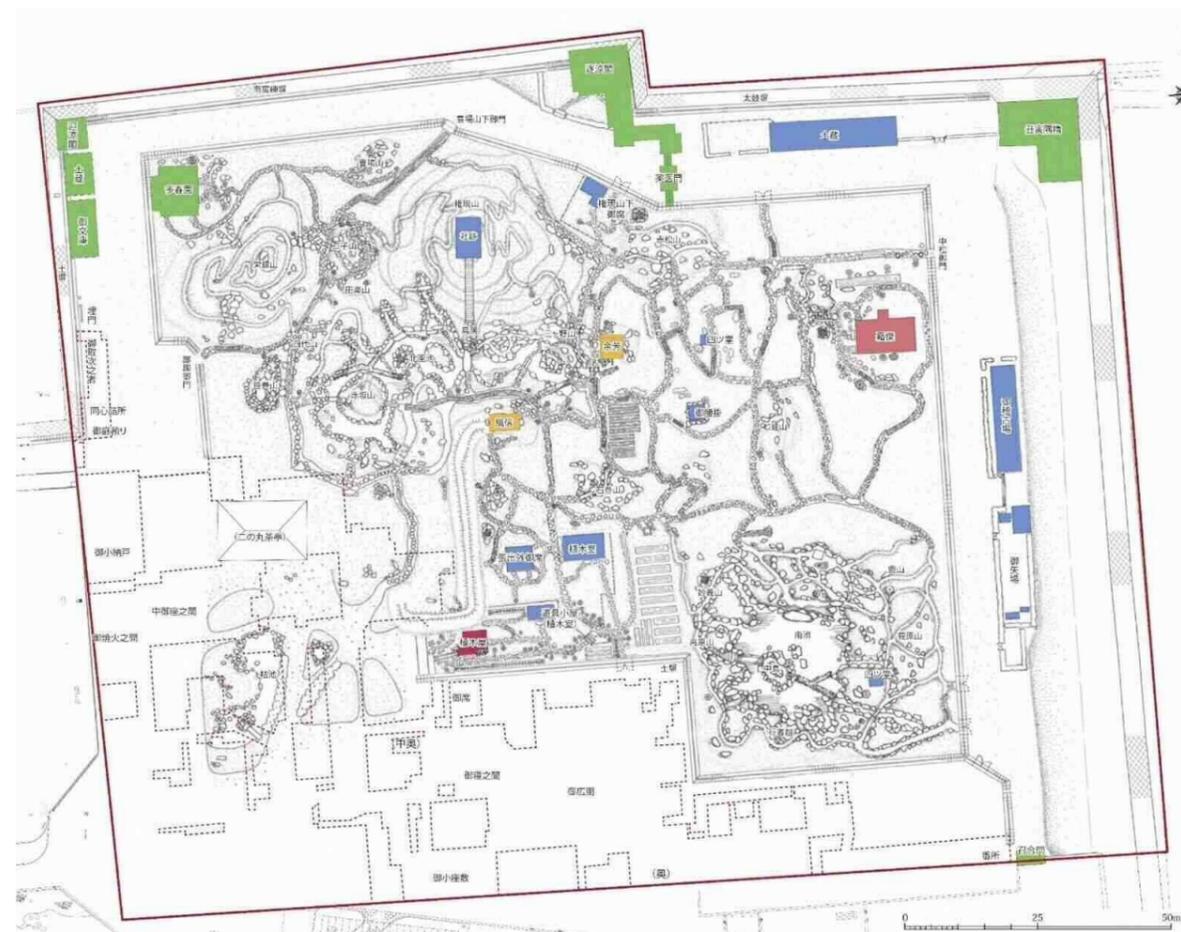
移築再建はオリジナル部材が遺されている余芳及び風信が対象となる。

図 1-3-2 建造物の整備方針

- ・ 余芳は調査検証の結果に基づき、発掘調査成果から割り出した位置に移築再建を進める。
- ・ 風信については、民間所有で現存しているため、将来的な移築再建に向けた準備を進める。

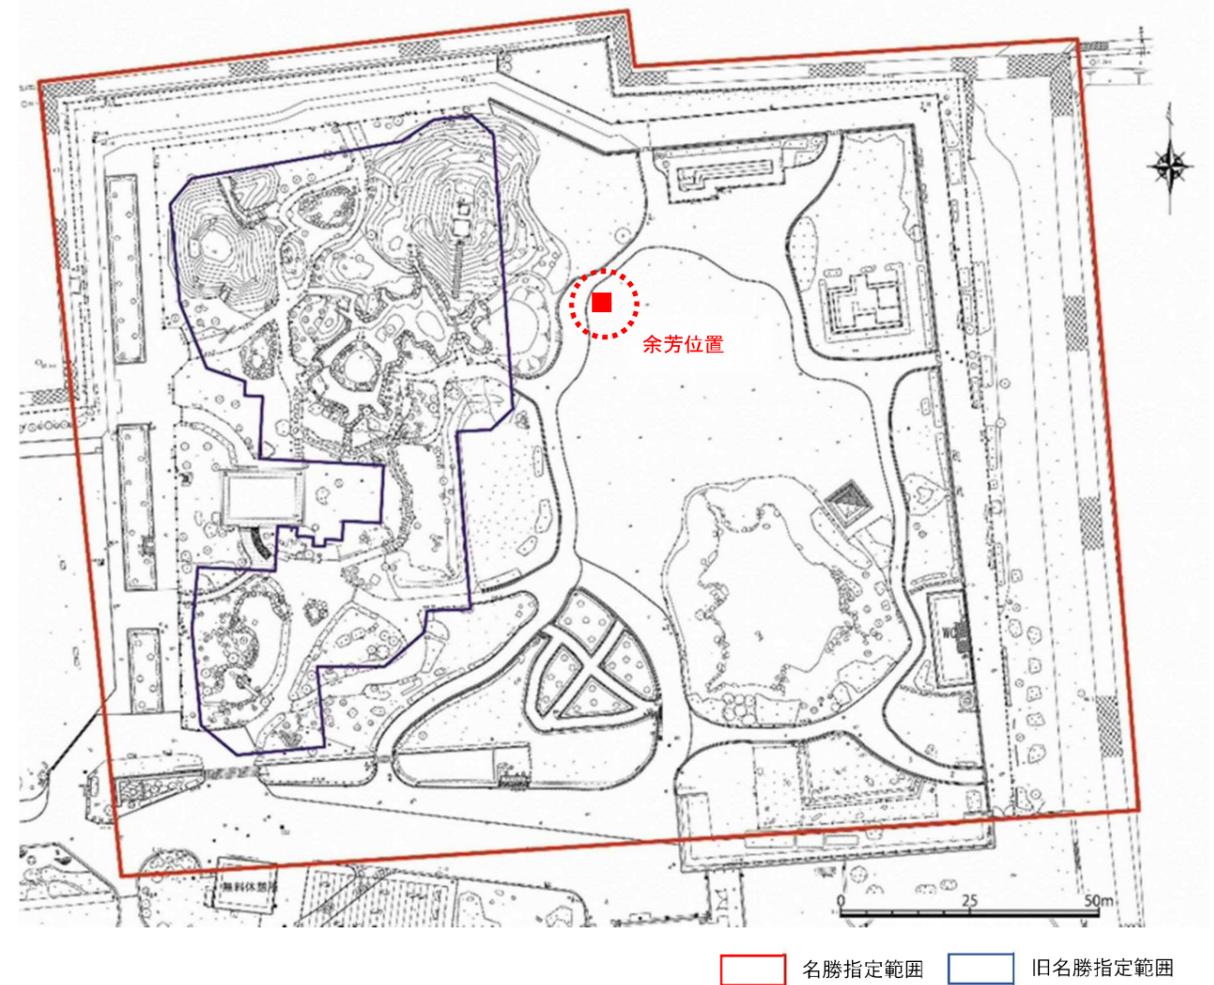
「余芳」は、四畳半に2畳の上段を設け、南西面に開口部を開けている。上段の北面に床の間、東面に付書院を設けていることから、西側の庭を眺めるように計画されていると考えられる。

図 2-3-2 二之丸庭園 現況図

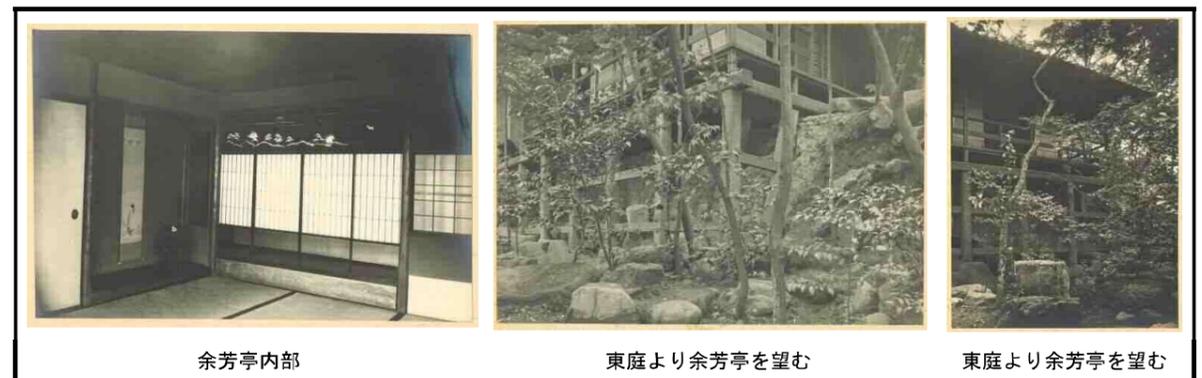
下記の写真は『清水池園林泉帖』に収録されているもので、昭和 14 年の移築工事前の写真が掲載されており、明治 25 年の移築時の状態を伝えている。

縁側部分の屋根は瓦葺きとしている。写真からは下屋造りであるかは不明であるが、内部の意匠、縁側の手摺の意匠などから、殆ど改変を加えずに昭和 14 年に再移築されたと推察される。昭和 14 年の再移築では、敷地の制約からか懸造りの構成は踏襲されなかった。

『清水池園林泉帖』（大矢梅太郎編著、昭和 15 年発行）より転載

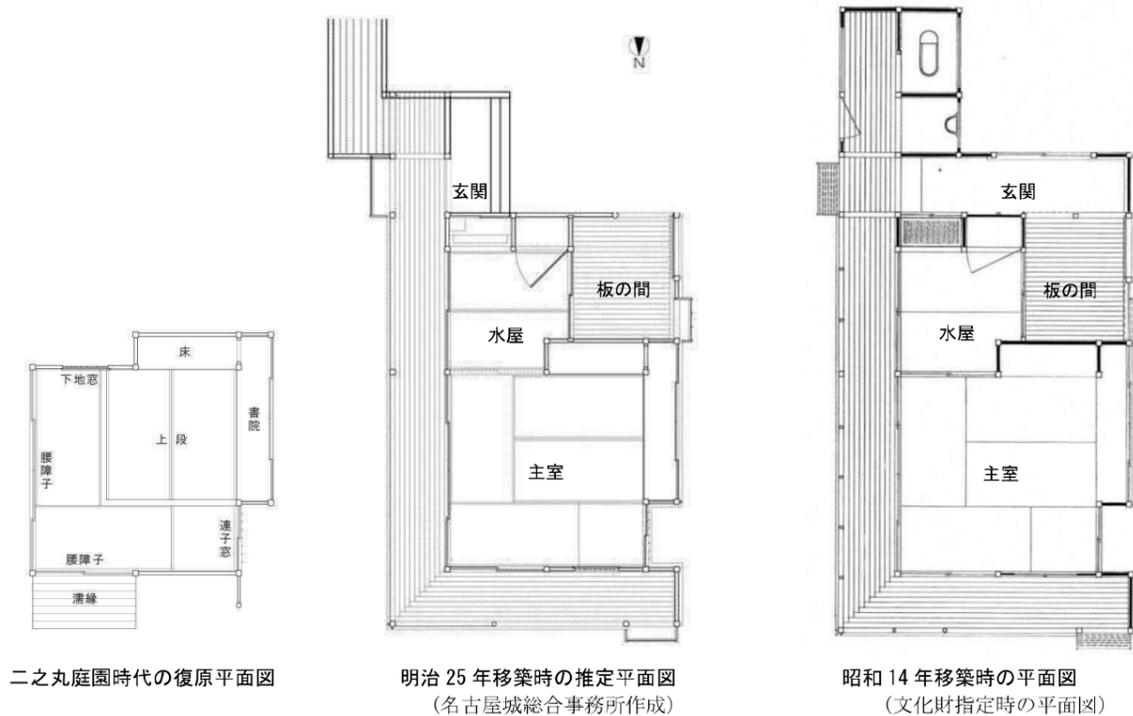
二之丸庭園時代の復原平面図

明治 25 年移築時の推定平面図
(名古屋城総合事務所作成)

図 3-1-1 余芳の変遷図

こうした建物移築の履歴は、平成 23 年の解体時の調査によっても明らかとなった。

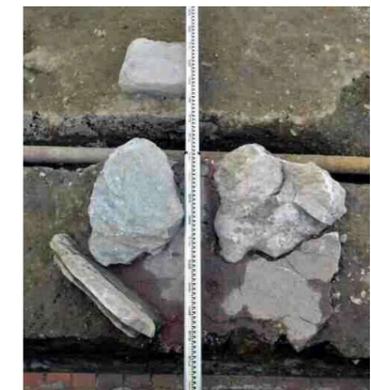
図 3-1-4 手水組の遺構写真

その発掘調査(第3章. 4-2 参照)によって、「余芳」の手水組跡と推定される遺構が発見され、「余芳」の建築位置が判明した。

兵舎跡の東西方向に延びる石敷き廊下の下から、三和土と石を用いて鉢状に造られている構造物を確認した(写真③、④)。南側の一部は兵舎跡によって破壊されているが、概ね円形であったと思われる。北側に配置された石は面が中央に向かって傾斜するように据えられ、西側に配置された石は面を内側に向けるようにほぼ垂直に据えられている。これらの石を取り込みながら三和土で鉢状に構築され、内面は緩やかに内湾している。東西約 60cm、南北約 40cm の内面全体に赤く着色した三和土を厚さ 5mm ほど塗り重ねている。鉢状の三和土の底面には直径約 2cm の排水用の穴が穿たれている。

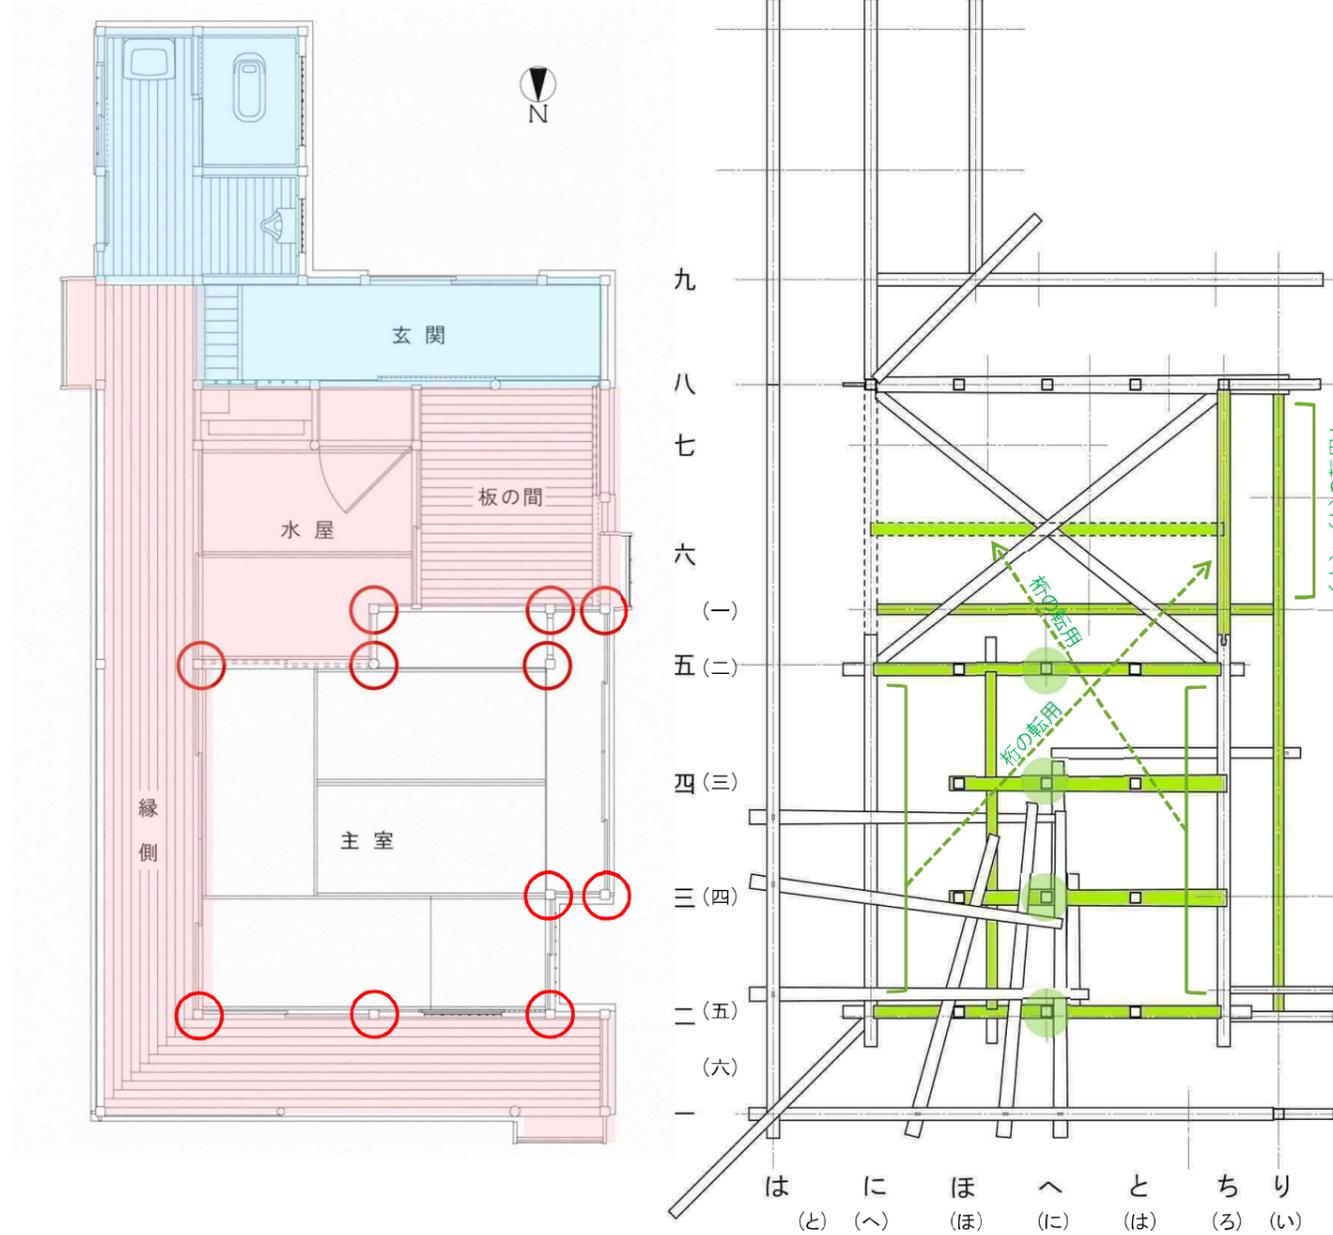
図 3-4-1 昭和 14 年移築時の平面図（名古屋市文化財の指定時の平面）

: 明治 25 年移築時の増築部分を示す
 : 昭和 14 年移築時の改築部分を示す
 : 当初柱を示す

- 1) 解体部材に 3 種類の番付が発見された。
 建築当初、最初の移築（明治 25 年）、2 回目の移築（昭和 14 年）の変遷が判明。
- 2) 当初材と明治 25 年移築以降の部材が判明。
 柱は当初材がすべて残存。但し、柱脚部はすべて切断及び根継有。柱頭部は当初の仕口残存材有。
 室内の造作材（敷居・鴨居・落掛・天井板・廻縁・書院地板等）は当初材が残存。
 床組の足固め材は当初材が多数残存。一部後補材。
 主屋の軒桁、妻梁、中梁、小屋梁の当初材が残存。但し、当初の軒桁は別位置に転用。2 本の内、1 本は両端が切断されている。
 下屋の軒桁は当初材が「(い) 通り」と「(一) 通り」の 2 本残存。但し何れも片方が切断されている。
 小屋束は、当初材の棟束が 4 本残存している。但し上端が切縮められている。
 下屋の軒廻り材は、比較的古材が残っているが、当初材かは不明。上屋の軒廻り材は、瓦葺きに改変されているため残存していない。

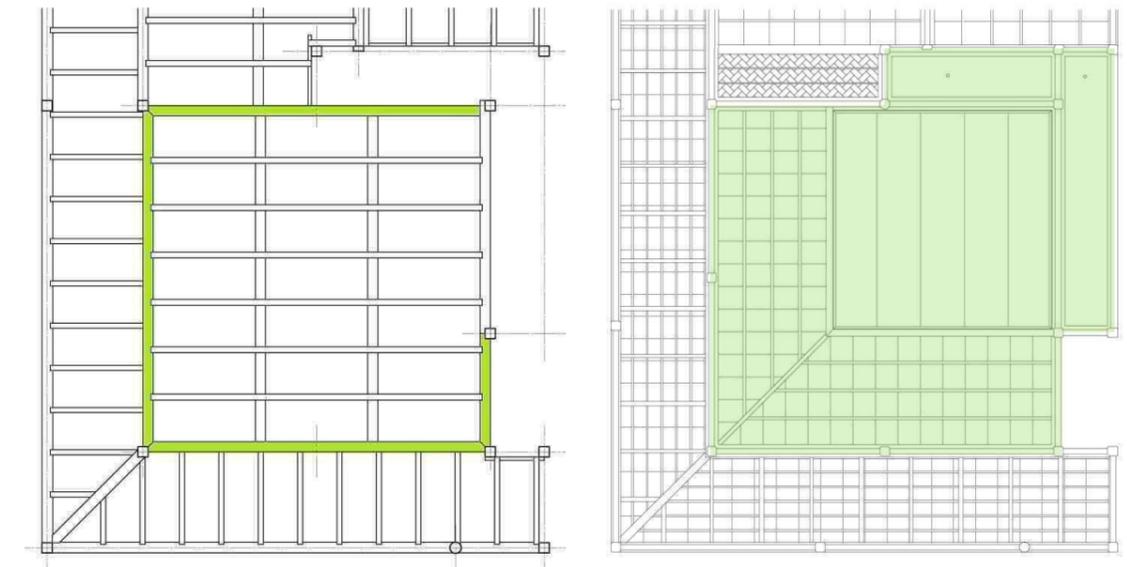
図 3-4-3 床伏図（平成 23 年解体時）

(主室部分のみ)
 : 当初材を示す

図 3-4-4 天井伏図（平成 23 年解体時）

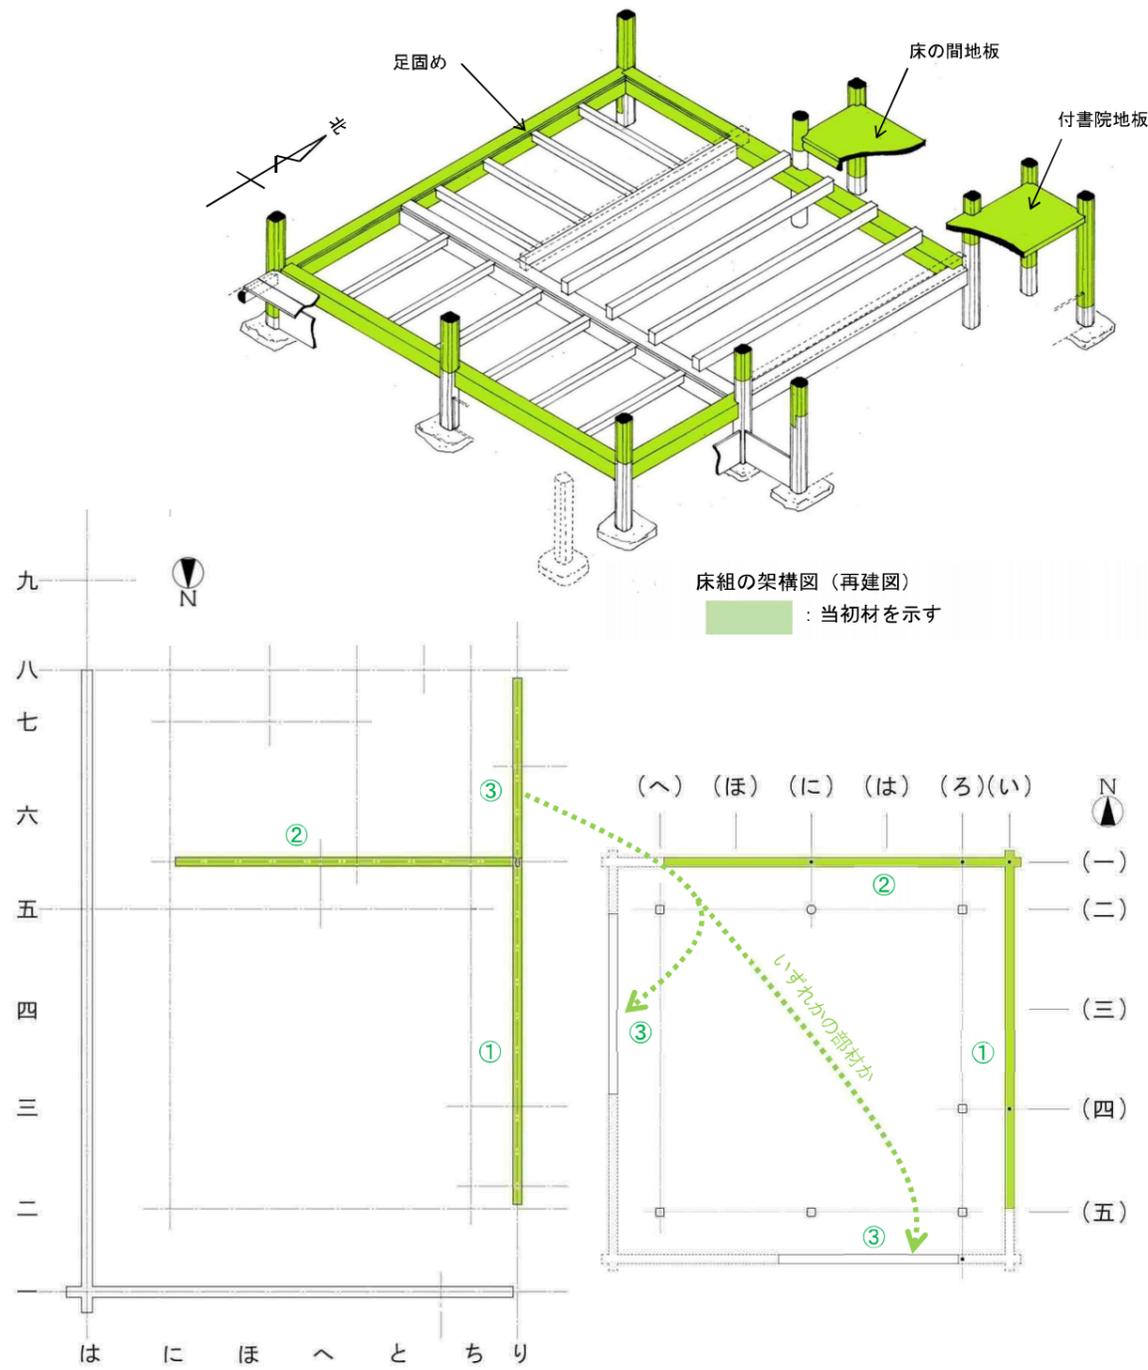
図 3-4-5 下屋軒桁伏図 (平成 23 年解体時)
: 当初材を示す

図 3-4-6 下屋軒桁伏図 (推定再建)
() 内の番付は当初番付
: 当初材を示す。

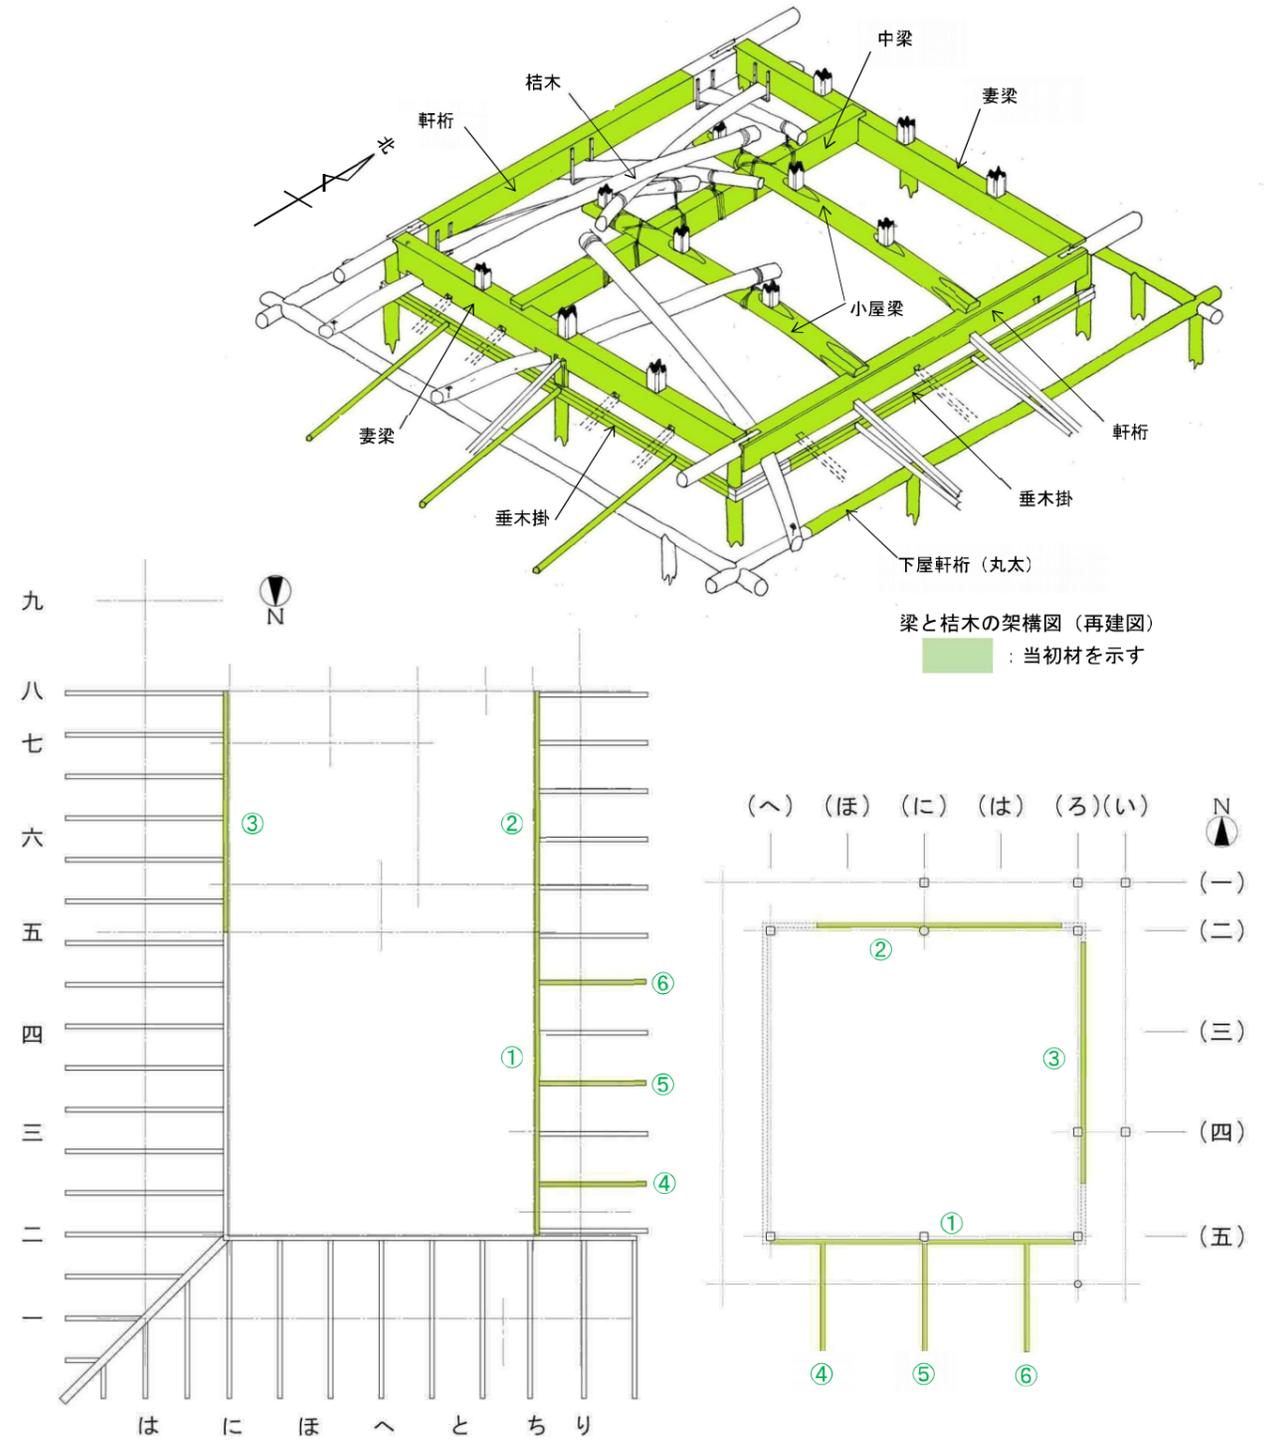
図 3-4-7 下屋垂木掛及び化粧垂木伏図 (平成 23 年解体時)
: 当初材を示す

図 3-4-8 下屋垂木掛及び化粧垂木伏図 (推定再建)
() 内の番付は当初番付
: 当初材を示す。

- ・柱の痕跡から下屋の垂木掛は建物周囲に巡らされていることが判明した。
- ・垂木掛下端切欠ラインを基準にして、腰幅木の痕跡、柱頭部の痕跡、畳天端、天井の痕跡などを精査することで、当初の軒桁高さがおよそ確定できる。
- ・大矢家に移築した際に、上段を撤去して四畳半の一室に改変された時に、天井と共に軒桁も3寸1分下げられたことが判明した。
- ・(ろ一)柱は、床の間地板と付書院地板の仕口は改変されていないため、上段床の間と付書院の高さ関係が確定できる。(ろ二)(に)の柱は、足元が腐朽しており、床の間地板の高さは実測不可。

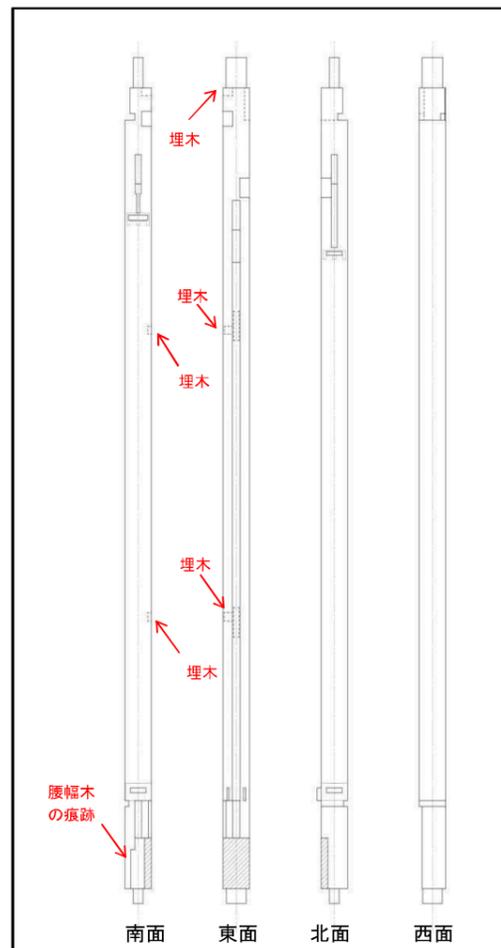
3) 柱の痕跡から当初の平面形式と高さ関係が判明

壁の移設が判明

北東隅の中段に一筋敷居と一筋鴨居の埋木が施され、埋木部分には、貫の痕跡も見られた。これらの痕跡は、片引き障子と下地窓の痕跡とみられ、下地窓の縁土は8分から1寸程度と推察される。
痕跡により、大矢家では、壁面Aが壁面Bに移設されていたことが判明した。

野垂木の痕跡（北面）
床柱は赤松皮付丸太である。北面に大矢家では使用されていない野垂木受けの痕跡がみられる。
野垂木の痕跡は、当初妻梁の野垂木痕跡に合致しており、当初妻梁の高さが分かる。

上段框の痕跡
柱の足元は根継が施されていたが、西面上段框と思われる加工痕を残して根継が施されていた。
痕跡から絵図にもあるように上段框があったことが判明した。

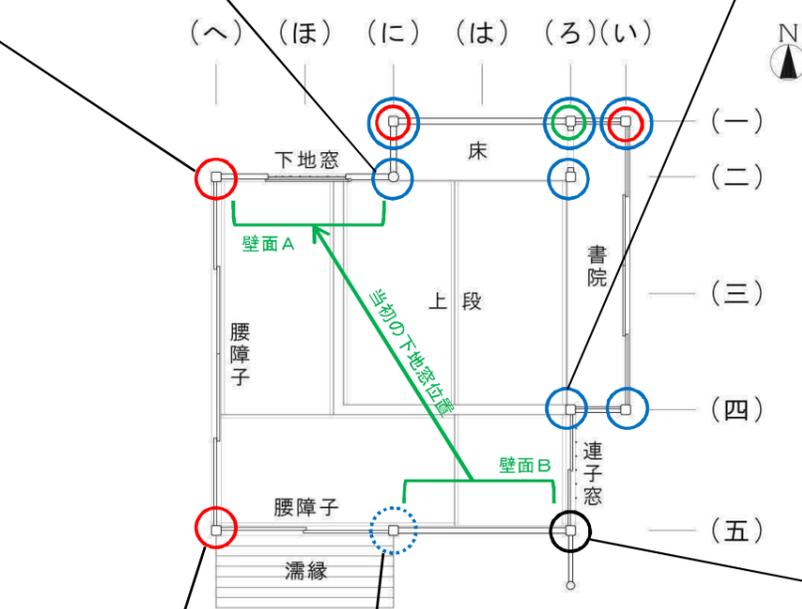
図3-4-9 二之丸庭園時代の推定復原図

- ：腰幅木痕跡有
- ：柱頭部の当初仕口残存
- ：書院地板と床の間地板の欠込有
- ：当初野垂木受けの仕口残存
- ：柱頭部切断、根継により腰幅木痕跡不明

濡縁框の痕跡

柱の南面に丸太の縁框と思われる痕跡があった。框の成は2.2寸、縁板の厚さ6分であった。板の切り欠き痕跡に僅かに時代差があり、当初は、古絵図にみられるように、縁板を打ち被せとしていたと推察され、丸太の框の面より1分程度の出であったことが分かる。

野垂木の痕跡（南面）
柱頭部は切断されているが、上記の床柱と同様の野垂木受けの痕跡が残っている。
床柱と照らし合わせることで足固め天端から妻梁の高さが確定できる。

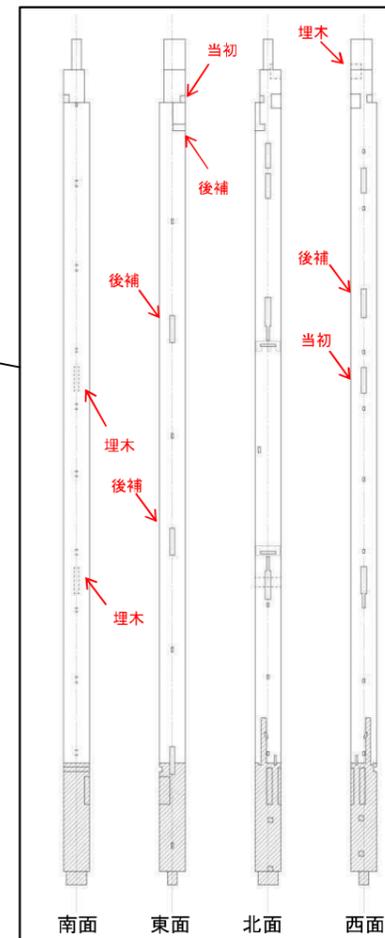
袖壁の痕跡（南面）

柱の南面に貫穴とエツリ竹の埋木が施されていた。柱頭部に廻縁の痕跡があることから、当初の柱と推察され、**当初は南側に袖壁がついていた蓋然性が高い。** 但し、足元が根継されており、袖壁部分の腰幅木の有無については不明。

西面には下地窓を開けるために新たに貫が通され、エツリ竹の痕跡から、当初は壁面であったと推察される。東面には、後補の貫を通して、壁が付けられたことが分かる。エツリ竹の穴が、南面及び西面と異なる。柱頭部の東面に当初の垂木掛の痕跡があり、上段を排除して、上段框分下げた際に、西側の垂木掛も下げられたことが判明。

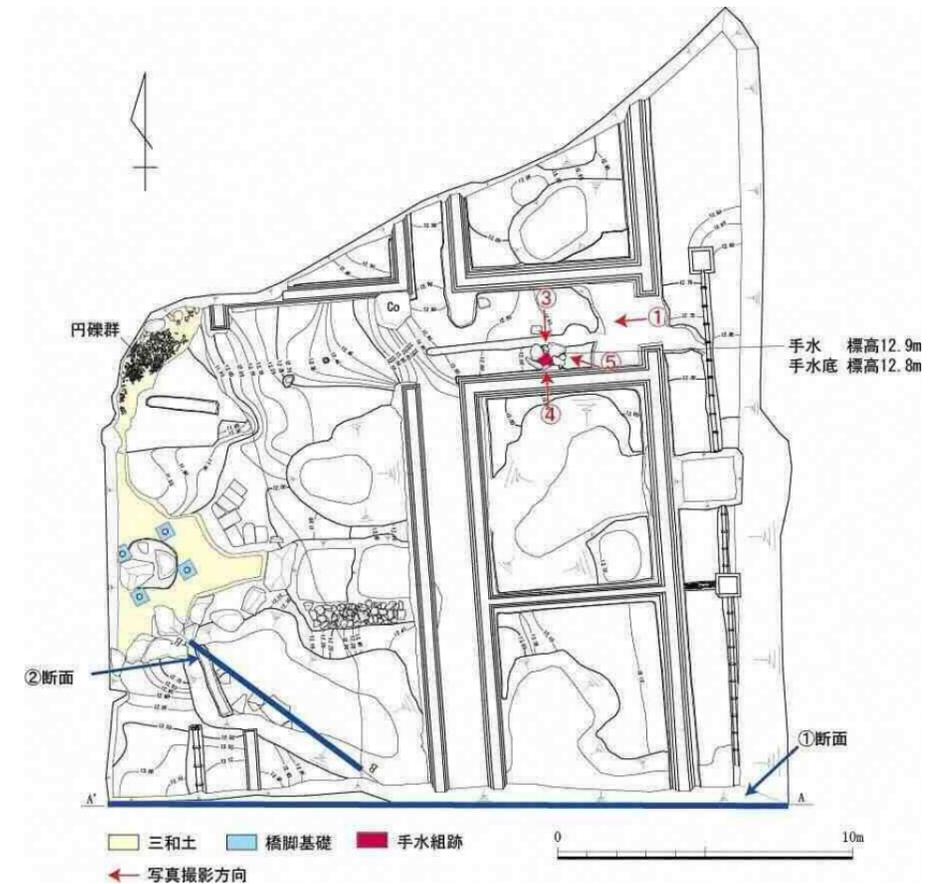
遺構平面図

4-2-2. 発掘調査結果総括(遺構平面図参照)

基本的な層序は、表土 — 昭和期の盛土層 — 近代層 — 近世層である(①断面、②断面参照)。近現代層は昭和期の盛土と明治期以降に兵舎跡のコンクリート基礎とかく乱坑を埋めた盛土である。その下層に築城期の整地と思われる江戸期の盛土層がある。

調査区のほぼ全域で陸軍期の兵舎跡を検出した。兵舎の遺構として残存しているのは、床面付近から基礎部のレンガ積みとその下部の基礎構造のみである。調査区北部では、東西方向に延びる石敷き廊下と出入口部を確認した。

この石敷き廊下の下から、三和土と石を用いて鉢状に造られている構造物を確認した。標高 12.9m の近世の面を掘り込んで造られている。東西約 60cm、南北約 40cm の内面全体に赤い三和土を厚さ 5mm ほど塗り重ねている。この構造物は余芳の手水組跡と考えられる。

手水組跡の北側では長さ約 40cm、幅約 30cm の長方形の石を確認した。余芳建物の礎石である蓋然性が高い。

調査区の南西部では池跡を確認した。北園池の護岸石や護岸・池底に貼られた三和土、円礫群、橋脚基礎を検出し、池の東端を確認することができた。

手水組跡と余芳の礎石、池跡の他には近世の遺構は確認できなかった。

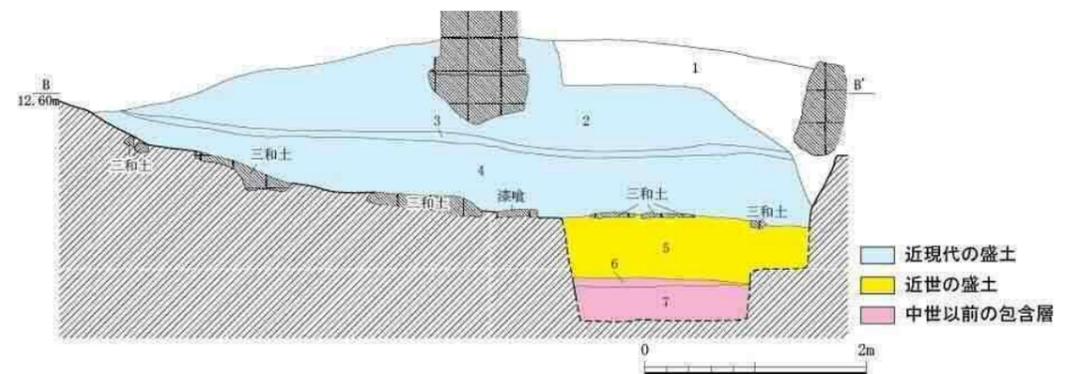
②断面

- 1 10YR3/2 黒褐色土 しまりあり 粘性あり (表土)
- 2 10YR3/1 黒褐色土 しまりあり 粘性あり
レンガ、コンクリートブロックを含む
- 3 10YR4/1 褐灰色土 しまりあり 粘性あり 炭化物を含む
- 4 10YR4/1 褐灰色土 しまりあり 粘性あり 炭化物を多量に含む
- 5 10YR4/1 褐灰色土 しまりあり 粘性あり 炭化物を含む
- 6 10YR3/3 暗褐色土 しまりあり 粘性あり
- 7 10YR6/6 明黄褐色土 しまりあり 粘性あり

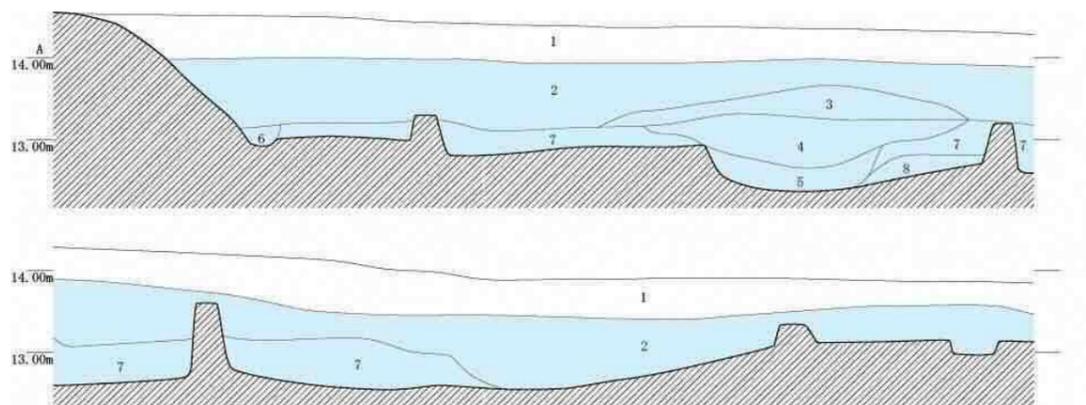
①断面

- ① 近現代の盛土
- 1 10YR3/2 黒褐色土 しまりあり 粘性あり (表土)
- 2 10YR3/1 黒褐色土 しまりあり 粘性あり
レンガ、コンクリートブロックを含む
- 3 10YR4/1 褐灰色土 しまりあり 粘性あり 炭化物を含む
- 4 10YR4/1 褐灰色土 しまりあり 粘性あり 炭化物を多量に含む
- 5 10YR4/1 褐灰色土 しまりあり 粘性あり 炭化物を含む
- 6 10YR3/3 暗褐色土 しまりあり 粘性あり
- 7 10YR6/6 明黄褐色土 しまりあり 粘性あり

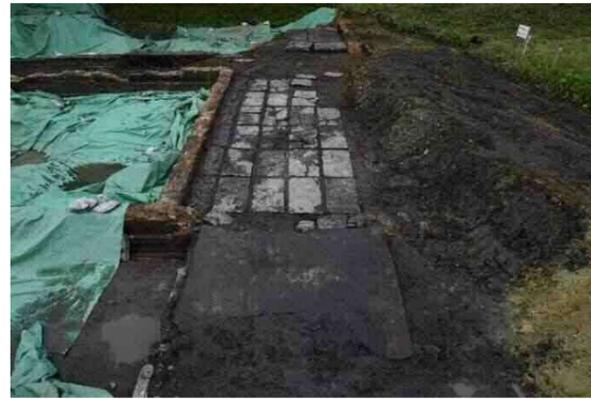
写真① 兵舎の石敷き廊下検出状況(東から)

調査区のほぼ全域で陸軍期の兵舎跡を検出した。この建物は戦後、昭和 24 年(1949)～48 年(1973)にかけて名古屋学生会館として使われ、昭和 48 年(1973)に起きた火災で焼失した。残存しているのは、床面付近から基礎部のレンガ積みとその下部の基礎構造のみである。布掘り地業で溝状に掘り込み、10～40cm 程度の円礫や角礫を敷き詰めてからコンクリートを敷き均し、レンガが積まれている。残存する兵舎跡上端部の最も高い標高は 13.6m である。

調査区北部では、東西方向に延びる石敷き廊下とコンクリートで整地された出入口部を確認した(写真①)。建物の各部屋や廊下部では、大きな乱坑が確認された。建物が焼失した際、その廃材を埋めたかく乱坑と考えられる。

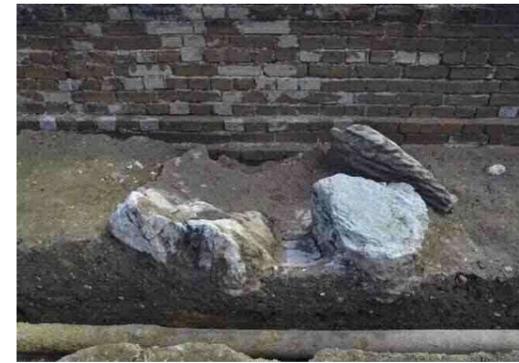
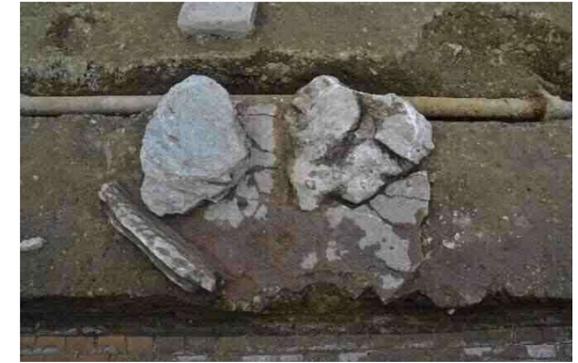
写真③ 石組検出状況(北から)

写真④ 石組検出状況(南から)

絵図との比較は次項で詳述するが、出土位置や石組の様子を『御城御庭絵図』と比較すると、この構造物は余芳の手水組跡と考えられる。検出した遺構は、北側に 2 石、西側に 1 石の合計 3 石と赤い三和土によって構成され、南側に手水鉢が置かれていたと想定される。手水鉢と三和土の一部は兵舎建設の際に除去されたと考えられる。

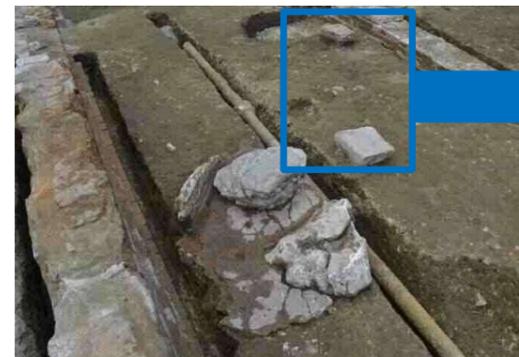
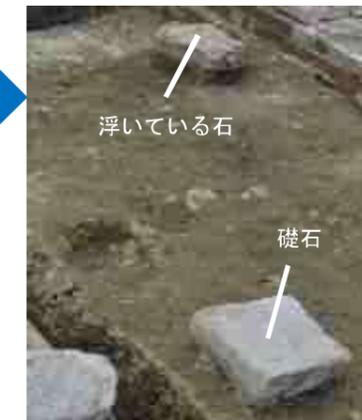
写真⑤ 石組検出状況(南東から)

写真⑥ 礎石拡大(南東から)

手水組跡の北側では長さ約 40cm、幅約 30cm の長方形の石を確認した(写真⑤、⑥)。この石は手水組跡と同じ標高 12.9m の近世面上に据えられているように見えるが、掘方は確認できない。石の上面の標高は 13.0m であることから、石の厚さは少なくとも 10cm である。発掘調査報告書ではこの石の性格については触れられていないが、余芳移築再建の検討を進める中で、手水組跡との位置関係や標高、石の形状から余芳建物の礎石である蓋然性が高いと判断した。

手水組跡と余芳建物の位置関係を絵図から推定すると、余芳想定位置は兵舎基礎および兵舎跡内部の廃棄土坑によって壊されている。兵舎基礎が及んでいない手水組跡東部は、コンクリートで整地された兵舎出入口部の施工時に壊されたのか、礎石は確認できなかった。手水組跡の北西部、兵舎基礎の南側には長さ約 40cm、幅約 40cm のほぼ正方形の石がある(写真⑤、⑥)。この石の上面の標高は 13.0m である。しかし、この石は手水組跡や礎石と思われる石を検出した近世遺構面からは浮いており、余芳想定位置からも大きく外れているため、原位置ではないと考えられる。よって、余芳の礎石と考えられる石は手水組跡の北側の一石のみである。

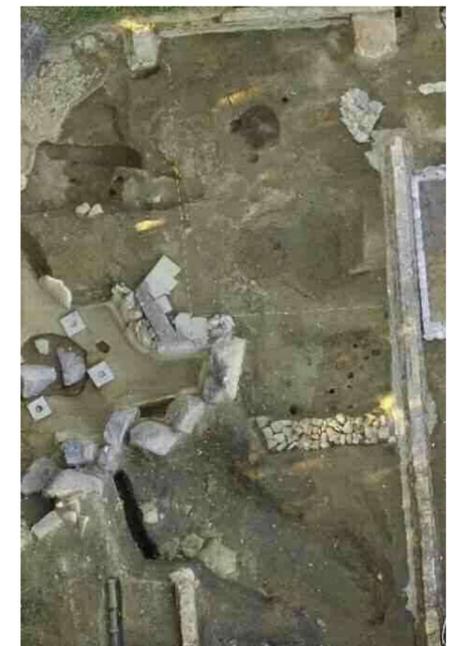
写真② 池跡

池の深さと池の東端を確認することができた。北園池の東端部は昭和 50 年(1975)～53 年(1978)に調査が行われており、余芳周辺の発掘調査でも同様に池の護岸石や護岸・池底に貼られた三和土、円礫群、橋脚基礎を検出した(写真②)。円礫群は三和土の上に敷き詰められている。州浜を表現した遺構と考えられ、文政期の池の北端と推定される。

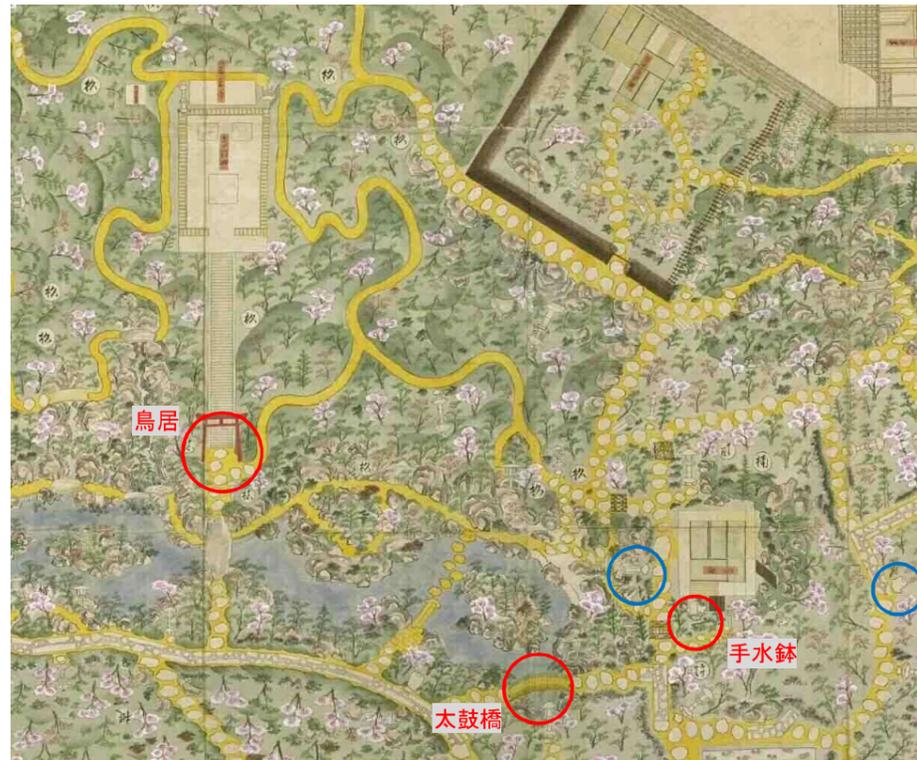
図 3-4-11 『御城御庭絵図』余芳及び権現山周辺拡大 (名古屋市蓬左文庫所蔵)

『御城御庭絵図』の余芳周辺をみると余芳の西側に六角の手水鉢、東方の延段付近に蹲踞が描かれているが(青丸)、遺構は前石と手水鉢との関係になっていない。遺構の石組は明らかに縁先の手水組の構えとみられ、手水の北側に水門があることから、遺構は余芳の手水組跡と考えられる。『御城御庭絵図』では、手水組の石は北側に 2 石、南側に 1 石の合計 3 石配置され、南側の石の上に立ち手水鉢が据えられている。石を取り込みながら三和土で鉢状に構築されているように見えるが、三和土は赤く着色はされていない。絵図のように南側にも石があり、その石の上に手水鉢が据えられていた可能性もあるが、兵舎跡により不明である。

『御城御庭絵図』に記された建物の畳寸法は凡そ同じ大ききで描かれていることから、基準となる物指で描かれていると考えられるため、畳寸法(約 950mm×1900mm)を基準として、鳥居からの距離を測ると、鳥居から余芳手水鉢まで約 23m、鳥居から太鼓橋中央まで約 20m、太鼓橋中央から余芳手水鉢までは約 9.0m の距離がある。

『御城御庭絵図』は、凡そ 50 分の 1 の縮尺で描かれているようであるが、下絵をもとに清書したと考えられており、あくまで絵画的な表現に重きが置かれている感があり、距離感などは実際の測量図と比較すると合致していない点もある。しかし、大まかな建物等の配置や石造物等、個別の描写は文政期の実態を反映していると考えられ、参考にすべき史料である(4-4 参照)

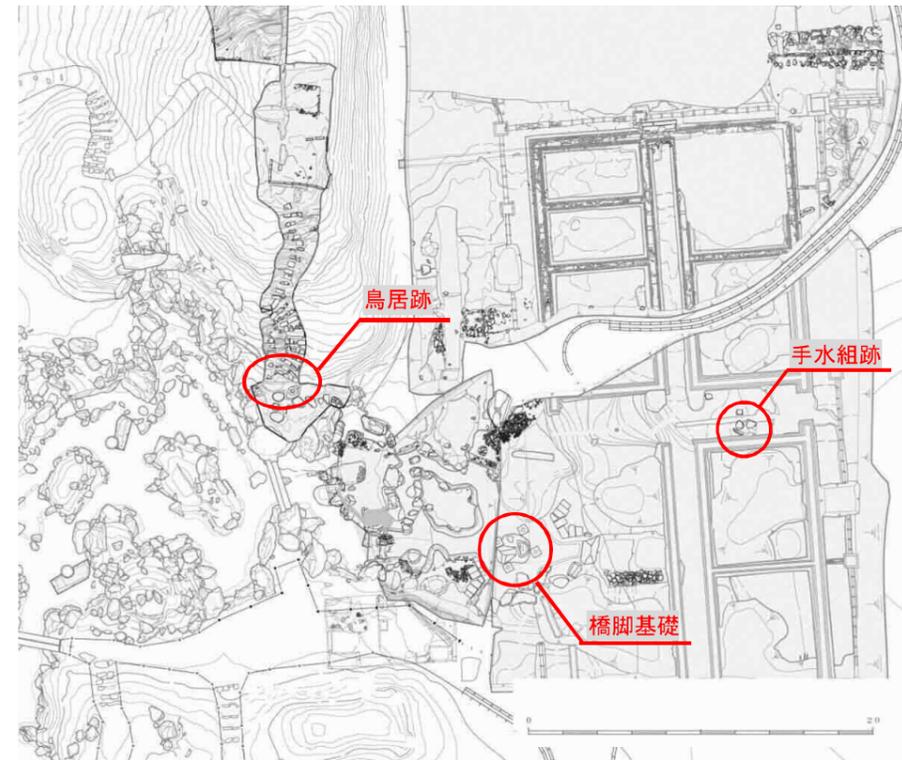
図 3-4-12 発掘調査図

上記の図は、目印となる工作物に赤丸を書入れて比較した図である。

発掘調査で確認した実際の距離は、鳥居跡から手水組跡まで約 27m、鳥居跡から橋脚基礎まで約 17m、橋脚基礎から手水組跡まで約 15m であった。

絵図に描かれている建物は殆どが紙面に対して水平垂直に描かれており、余芳も方位の南北線上に真っすぐに計画されているように思われる。権現山の階段も絵図では南北線上に真っすぐに描かれているが、実際の遺構では真北線からやや東に振れている。余芳の向きについては、周辺に傾きの基準になるものがないため、南北線上に真っすぐに計画するのが妥当であると考えられる。手水組跡の北側に四角い石が据えられているが、礎石である蓋然性が高いと判断された。手水組の遺構が余芳の遺構であれば、その周辺に礎石があるはずであるが、抜取り痕はみられない。また、余芳の礎石の遺構がありそうな部分は、兵舎建設の際に壊されてしまっており、手水組跡の北側の四角い石が唯一の手掛かりとなる。しかし、四角い石一つでは、切石ではないため正確な傾きを検討するには根拠に乏しく、発掘調査の図面上で方位の軸線と比較しても、僅かに傾いているようにも見えるが、意図的な傾きとは考えにくい。そのことを考慮して建物の傾きを検討することとしたい。

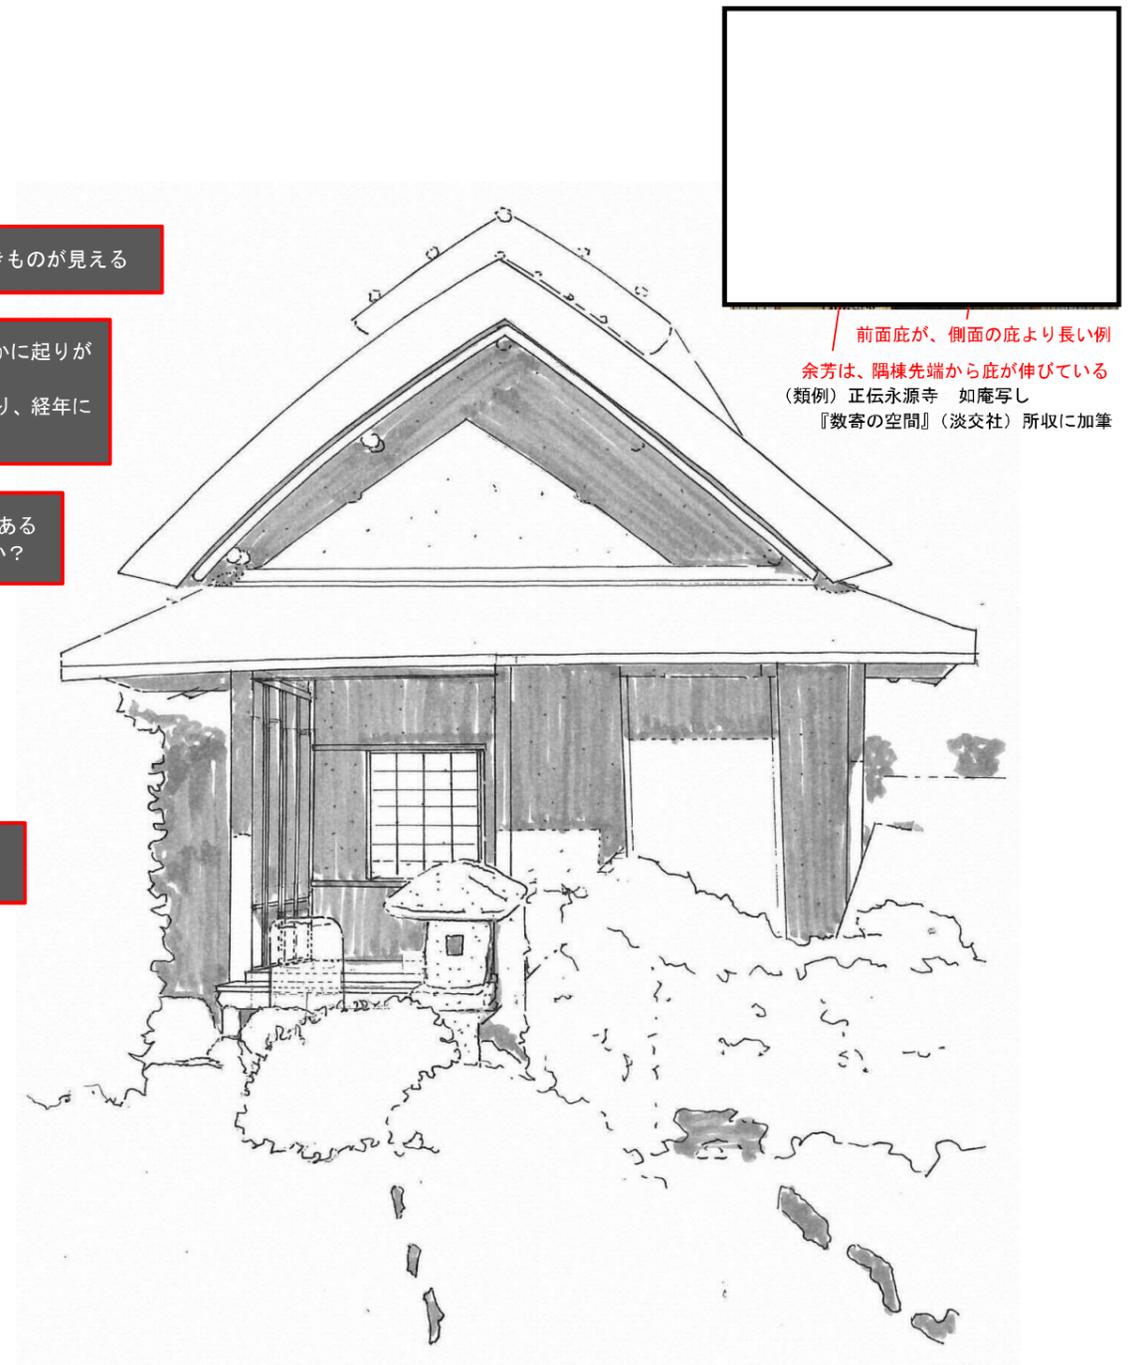
図 3-4-15 「二之丸御庭の御茶屋」 左記の画像を、ライトを透かしてトレース
※但し、解体部材の実測調査、建具などを参考に推定による書き入れもあり。

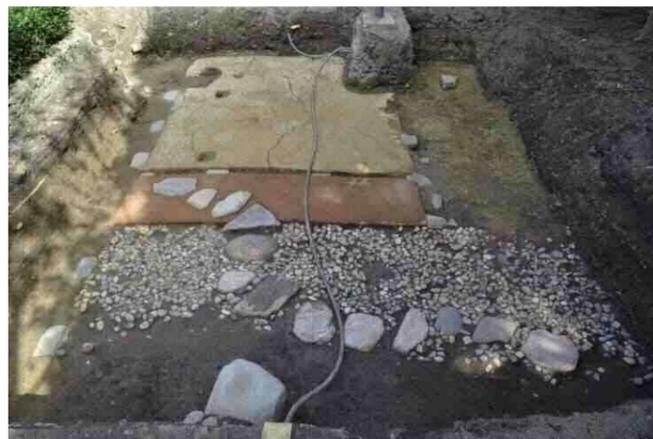
図 3-4-19 多春園の遺構(南側から撮影)

多春園周辺では土間状遺構、化粧三和土遺構、飛び石列などが出土した(図 3-4-19)。これを絵図(図 3-4-20)と比較すると、土間状遺構は多春園西側の土間部分とほぼ一致するが、土間状遺構の南に出土した赤色に着色された化粧三和土は絵図に描かれていない。一方、飛び石列は土間状遺構の西端から東南方向に並び、化粧三和土に埋め込まれた 4 石目で南に向きを変え、そこから南東方向に弧を描いて 13 基目まで出土した。飛び石列の並び方は絵図の描写とほぼ一致している。石の数はやや絵図の方が少なく感じられる。石の形状は絵図ではすべて楕円形で描かれ、大きさもほぼ一様に描かれているが、実際には多様であった。

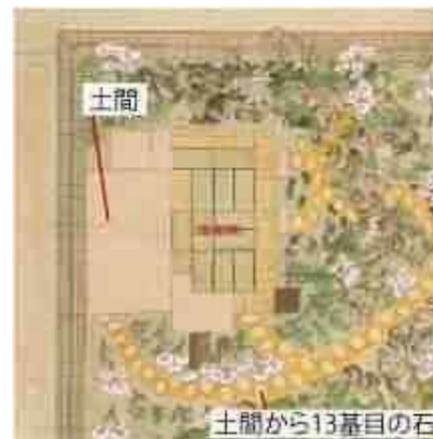
図 3-4-20 「御城御庭絵図」に描かれた多春園周辺

- ・茶席は平面的に描かれるが、樹木や石造物は絵画的な表現を用いて立体的に描かれている。
- ・茶席の間取りや園路の飛び石列の並びは実態と合致している蓋然性が高い。
- ・縮尺や距離感是不正確であり、発掘成果等を踏まえた補正が必要(4-2-4. 参照)。
- ・化粧三和土や玉石敷きのように、絵図から読み取れない要素も存在する。

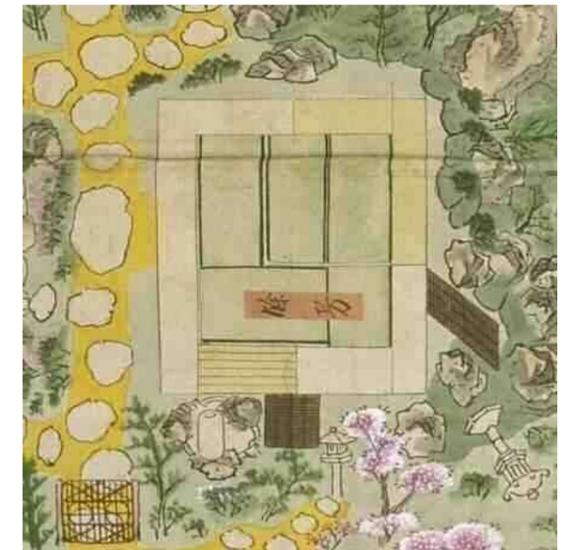
『御城御庭絵図』余芳部分拡大

古絵図から得られる情報

- ・四畳半の南西側は二重線で白く表現されており、開口部と考えられる。
- ・四畳半の南面に縁が付けられ、縁先に円形の手水鉢を設け、近くに灯笼を描いている。
- ・四畳半の北東に矩折れに色を変えて描いている。
- ・四畳半の北東二畳分を白い線で区分けしていることから、二畳の上段と推察される。
- ・四畳半外部は四周に叩きを連想させる色分けが施されている。

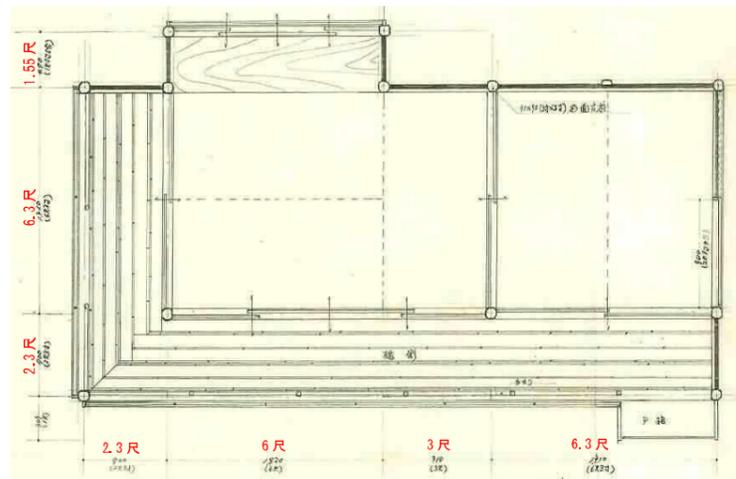
余芳亭 平面実測図(上が北) (昭和48年頃)
(横地建築作成図面)(赤色で寸法値加筆)

左記の平面図は、昭和48年頃に横地建築によって作図された大矢家本宅の風信亭の実測図である。

「御城御庭絵図」と同じ平面規模で、方位も同じである。三畳と二畳からなり、南西面に矩折れに縁を巡らしている。三畳の北側に一間巾の張出がある。

柱は、3寸の杉面皮柱、おそらく中京間※(6尺×3尺)の畳割制かと思われる。縁幅は、芯々2.3尺、襖板に竹を挟んだ瀟洒な意匠としている。当初意匠を踏襲したものか、大矢家に移築した際に改変されたものかは、不明である。

※実測図の記載寸法は、梁間芯々6.3尺、桁行寸法は三畳が9尺、二畳が6.3尺となっている。畳割制と芯々制の両方が混じった数値を示しており、京間量の芯々制か中京間の畳割制か、理解し難い。

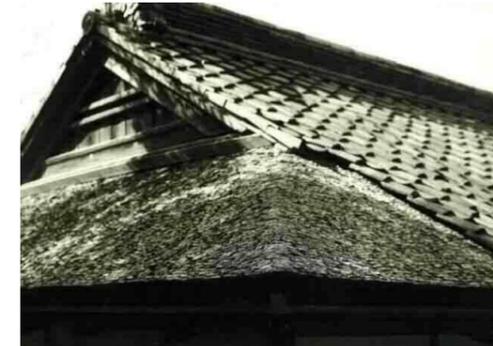
風信東側妻壁の詳細(昭和48年頃)
