特別史跡名古屋城跡全体整備検討会議 建造物部会(第29回)

名勝名古屋城二之丸庭園余芳移築再建事業

令和4年2月

名古屋市観光文化交流局 名古屋城総合事務所

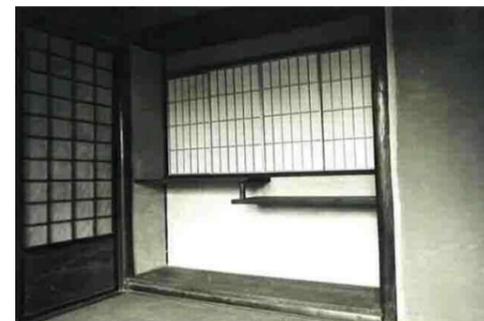
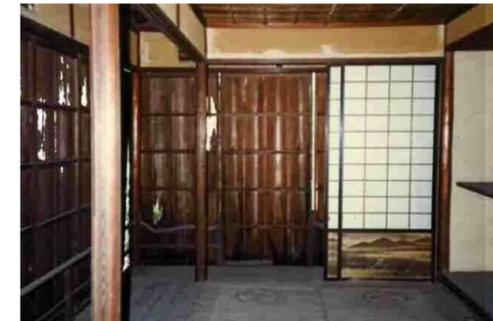
風信亭内部(違い棚を見る)(昭和48年頃)

風信亭内部(三畳西面)(昭和60年頃)

左上は昭和48年頃、右上は昭和60年の内部写真である。

三畳北側の張出部分に違い棚を設けている。框に地板を張り、落掛けを鴨居より高く取付けており、床の間と同じ構成としている。さらに書院窓をあけており、床と棚と違い棚を融合した構えである。

框の取扱いが余芳の蹴込床と同じ構成であることも注目される。

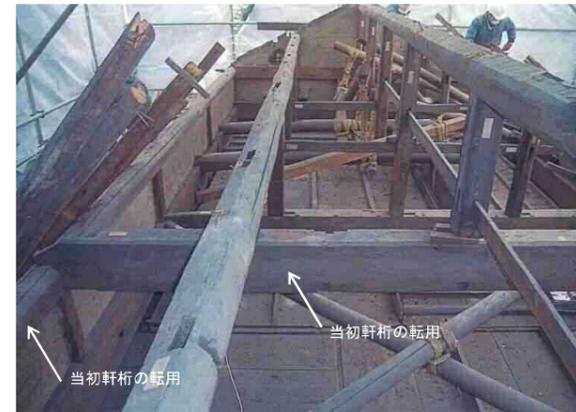
写真① 小屋組の解体状況（H23 年度）
当初軒桁が水屋側に転用されていたことが判明。

左写真は「ろ通り」の軒桁である。大矢家時代は水屋側の小屋梁に転用されており、垂木欠きと野地板欠きが施されていた。両端共に同様の加工が施されている。

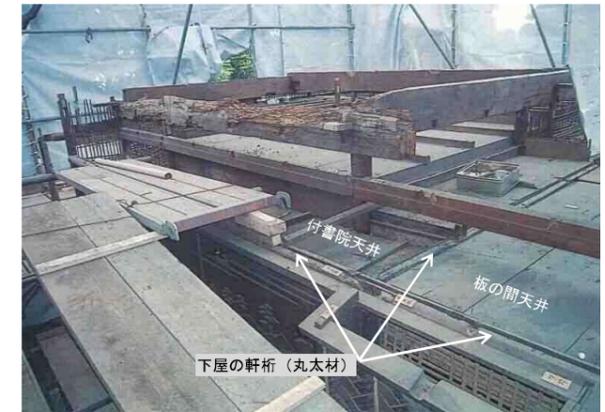
写真② 小屋組の解体状況（H23 年度）
下屋軒桁の当初材が残存。丸太の軒桁には、不要の折釘が一定の法則で打たれていた。掛雨戸の掛釘と推定。

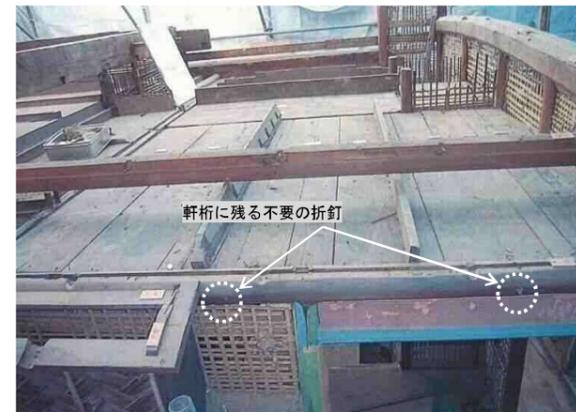
写真③ 小屋組の解体状況（H23 年度）
板の間部分の丸太の軒桁に不要の折釘が残存。下屋軒桁の当初材と判断できる。

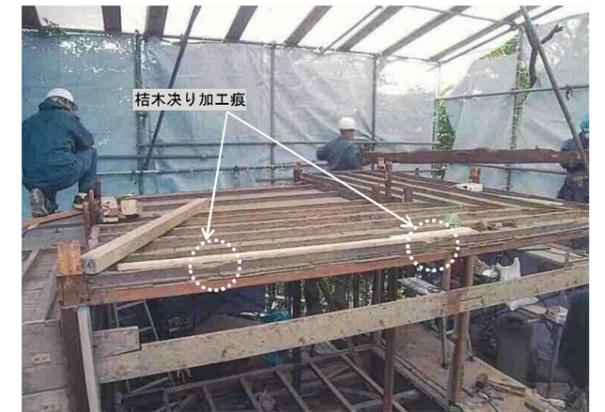
写真④ 天井材解体状況（H23 年度）
天井材は当初材が残存していた。廻縁上の胴縁材天端に、使用していない桔木決りの痕跡があった。

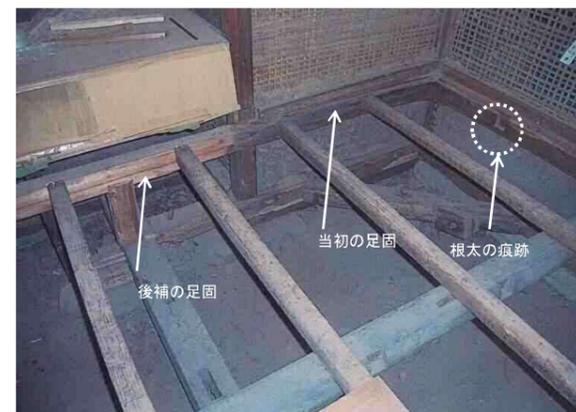
写真⑤ 床組の解体状況（H23 年度）
足固めは、付書院部分のみ後補材で、他は当初材が残っていた。当初材の足固めに不要の根太の痕跡があった。

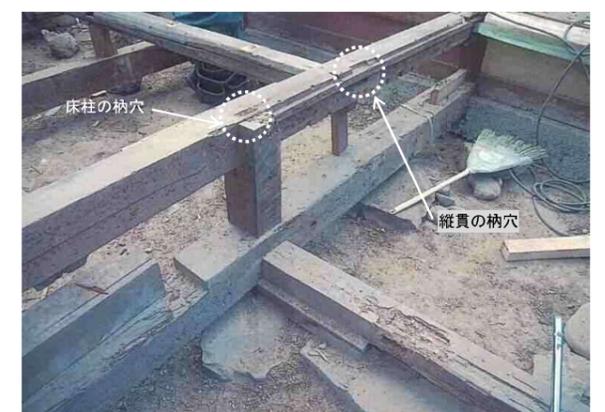
写真⑥ 床組の解体状況（H23 年度）
床柱の東側（当初は西側）に貫の痕跡があった。ちょうど上段框が取付く位置であった。

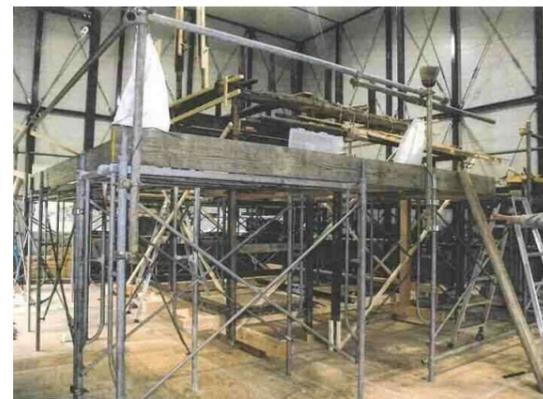
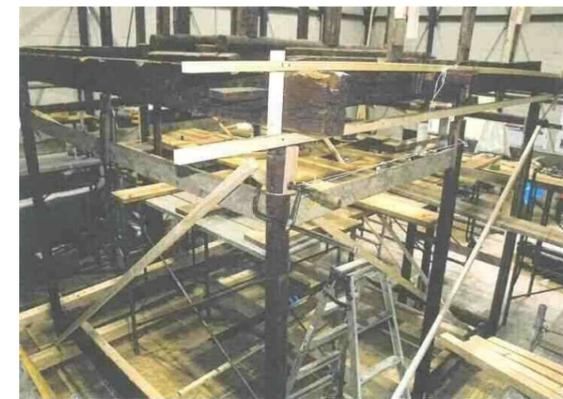
仮組状況①

仮組状況②

仮組により、部材の破損状況とその原因の把握、復原の検討のため、総合的な判断が可能となり、設計精度を高めることになるとのことで、仮組調査が実施された。

仮組状況と推定再建図から当初材、繕い及び取替材などの補足木材の構成部材調書を作成し、工事費の概算も算出された。

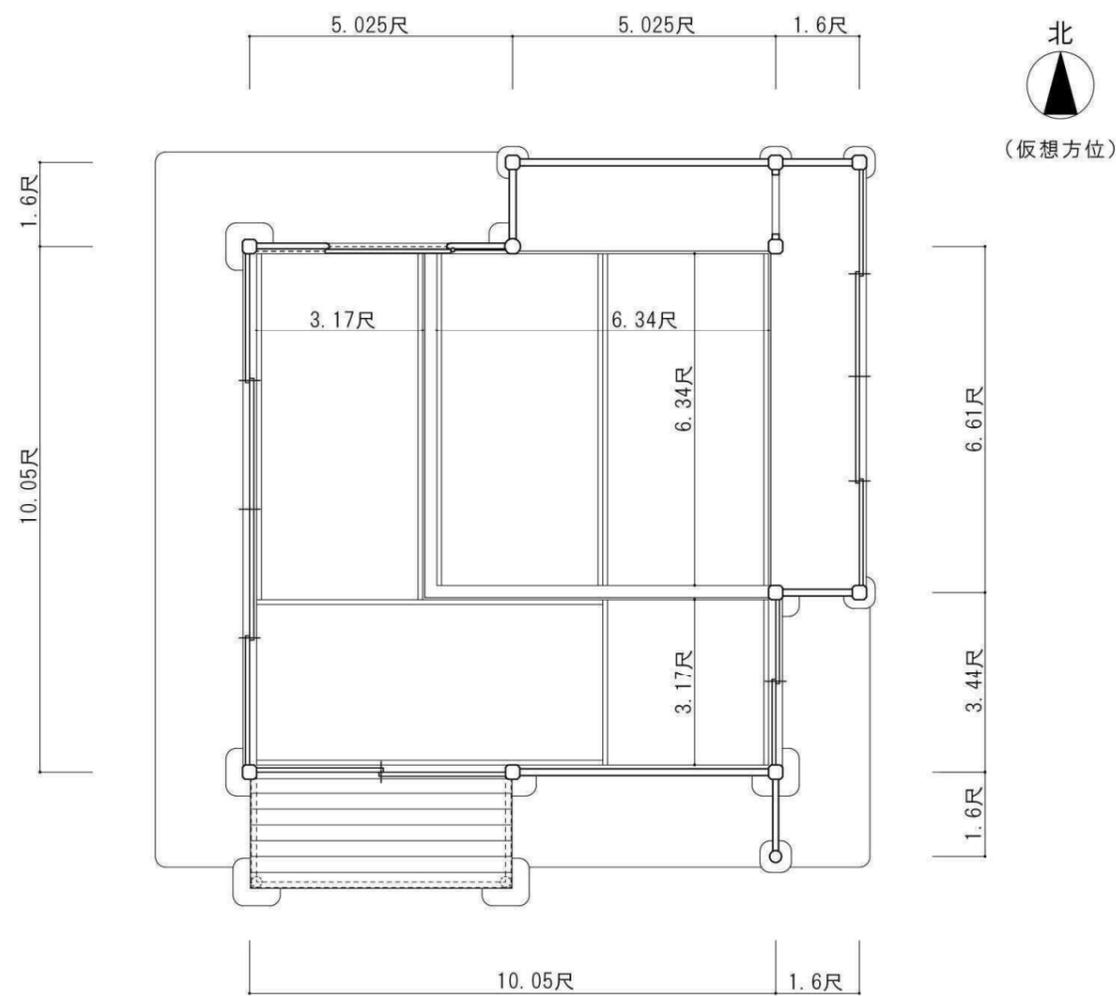
図 4-1-1 余芳 平面計画図（濡縁については次項で検討する）

- ・平面寸法は、実測寸法により主屋を 10.05 尺四方とし、床の間及び付書院の奥行を 1.6 尺とした。
- ※余芳の平面は、6.34 尺×3.17 尺の畳割制が採用され、柱は 2.7 寸角の杉面皮柱。上段の畳寸法、下座の畳寸法から明らかに上段を意識した平面計画であることが分かる。

- ◆絵図を参考とすれば、下図のような再建図も考えられるが、濡縁の寸法については、手水組の遺構と密接な関係にあるため、手水組の遺構も併せて検討する必要がある。
- ・下図は、濡縁の意匠は絵図に倣って樽縁とした図である。
- ※古写真に透視図を書き入れて寸法を読み取ると、3 尺程度あったが、奥行寸法については、精度に欠ける。

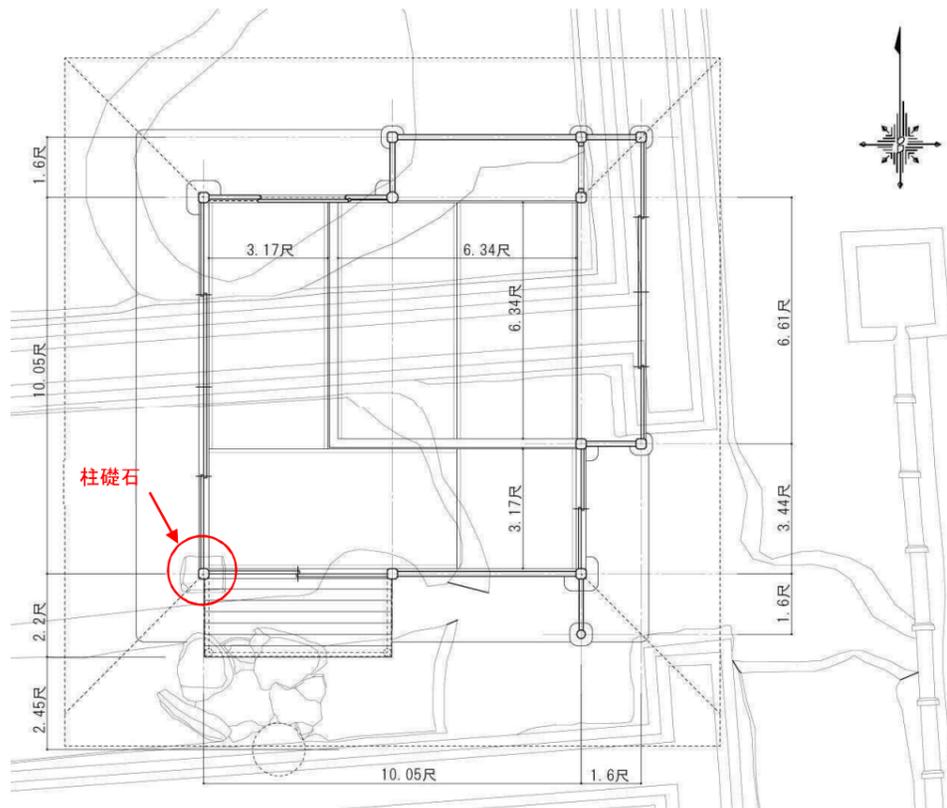
図 4-1-4 余芳 配置検討図①

- ・手水組遺構の北側の四角い石を礎石と推定し、この石の方位を参考に建物の配置を推定する。
※他の礎石は兵舎建設の際に掘り起こされて失われており、唯一の礎石として配置計画の拠り所とした。
- ※礎石は正方形で、ほぼ南北の軸線に沿って据えられており、石の南面に凹凸があるもののこれに概ね垂直に面していることも踏まえると、軸線に建物を配置することが往時の建物配置として蓋然性が高いと考えられる。
- ※礎石としては 30 cm 四方余りあり、建物規模に対して大きく思えるが、桂離宮では大振りの礎石を用いた建物が多数存在する。ありえないことではない。
- ※『御城御庭絵図』では、円形の手水鉢が建物の西側へ寄せて手水鉢が描かれており、古写真では円形の手水鉢が濡縁の中央より西側へ寄っている。配置計画図も濡縁の中央よりも僅かに西に寄っている。

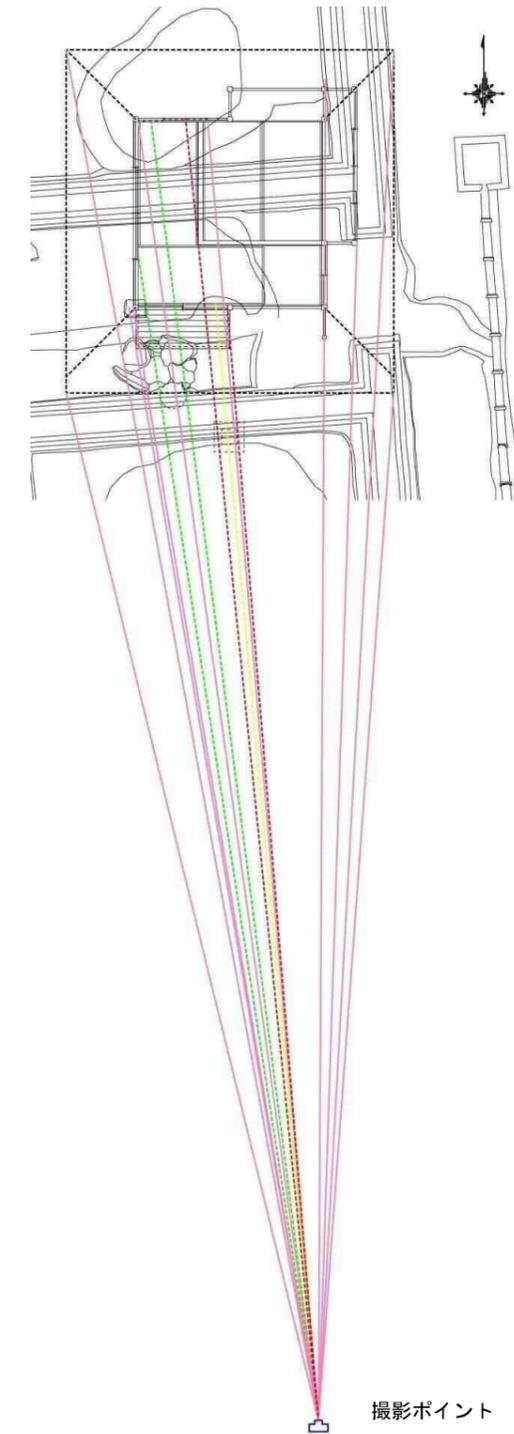
図 4-1-9 古写真の撮影位置の検証

- ・ 写真撮影の焦点は南東柱より僅かに左側と推察。（青丸）
- ・ 建物の北西隅柱が手水鉢の中心より僅かに右側に見える。（赤丸 1）
- ・ 南西隅柱と濡縁の見え掛り具合。（赤丸 2）
- ・ 北面下地窓と南面中央柱との見え掛り具合。（赤丸 3）

結果としては、建物南側壁面から 18 メートル以上離れた位置から撮影されたと推察される。

※ 灯籠の位置は、右図の下地窓中心と南面中央柱の間（赤破線の間）の黄破線上にあると推定される。

※ 手水鉢の見え方（緑破線の間）も古写真のように見える。

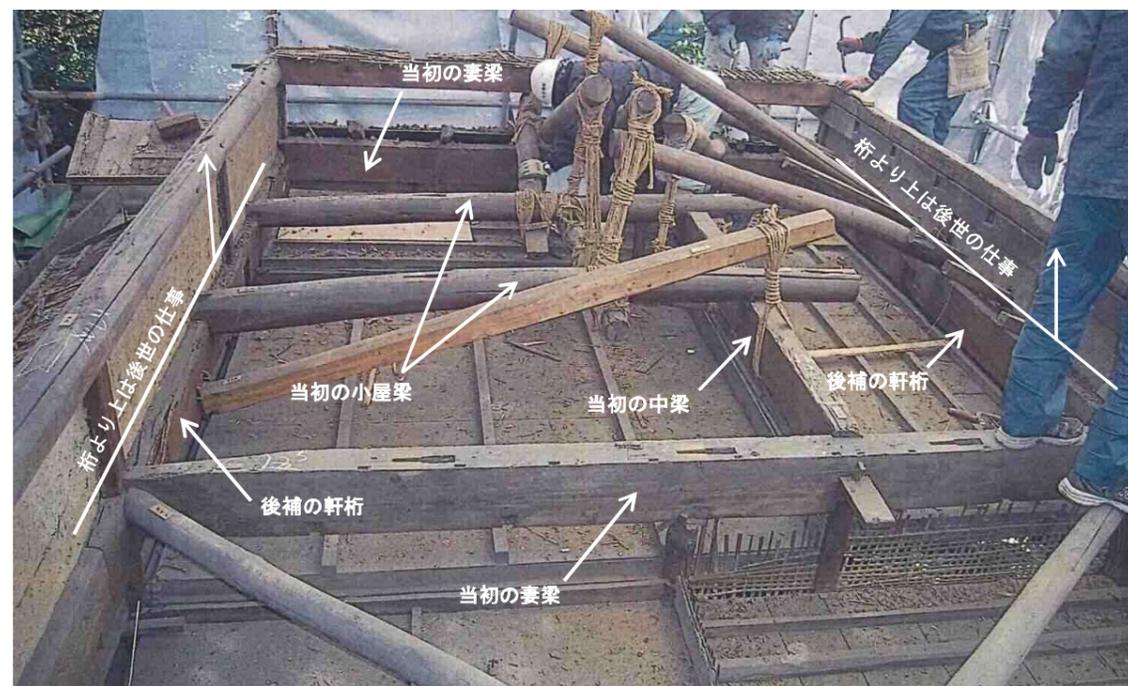
図 4-1-11 既存解体時の写真(平成 23 年)
軒桁、妻梁、中梁、小屋梁の構成は、当初の構造を踏襲していると推察される。
軒桁は後補材であるが、当初材 2 本共に水屋側に転用されて残存。

大矢家時代の基本的な桔木構造 (P47 図 4-1-11 参照) は桁上を支点としていたが、一本のみ桁下に通し、金物で受けている桔木があった。

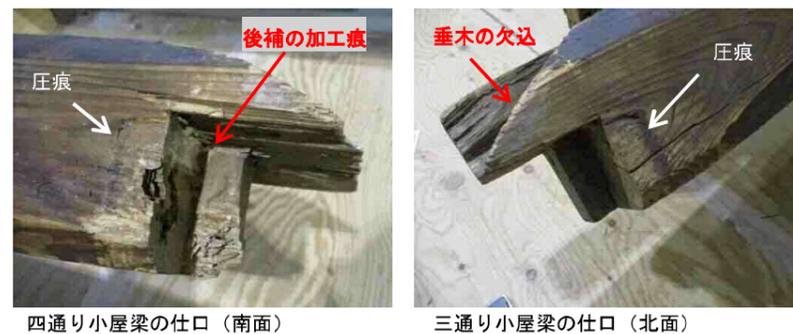
左図) 小屋梁の仕口を見る
軒桁の圧痕がはっきりとみられる。
圧痕の成は梁の下端より 1.8 寸で、当初の軒桁に残る梁の仕口の深さも 1.8 寸で合致した。圧痕から 2 分程仕口を深くした加工が施されているが、移築の際の軒桁高さの変更に伴う調整と考えられる。
また、使用されていない垂木の欠込みがみられた。

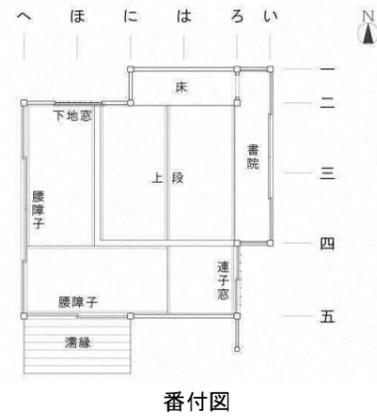
床高さ：1.48 尺（腰幅木天端より敷居天端まで 6.8 寸、腰幅木の成を類例により 8 寸と推定）

下屋垂木掛高：8.25 尺（礎石天端より垂木掛下端まで）

主屋軒桁高：9.58 尺（礎石天端より軒桁天端まで）

妻梁高：軒桁天端より 5 分上がり

下屋軒桁高：≒7.98 尺（礎石天端より軒桁天端まで。但し、下屋化粧垂木 3 寸勾配として）

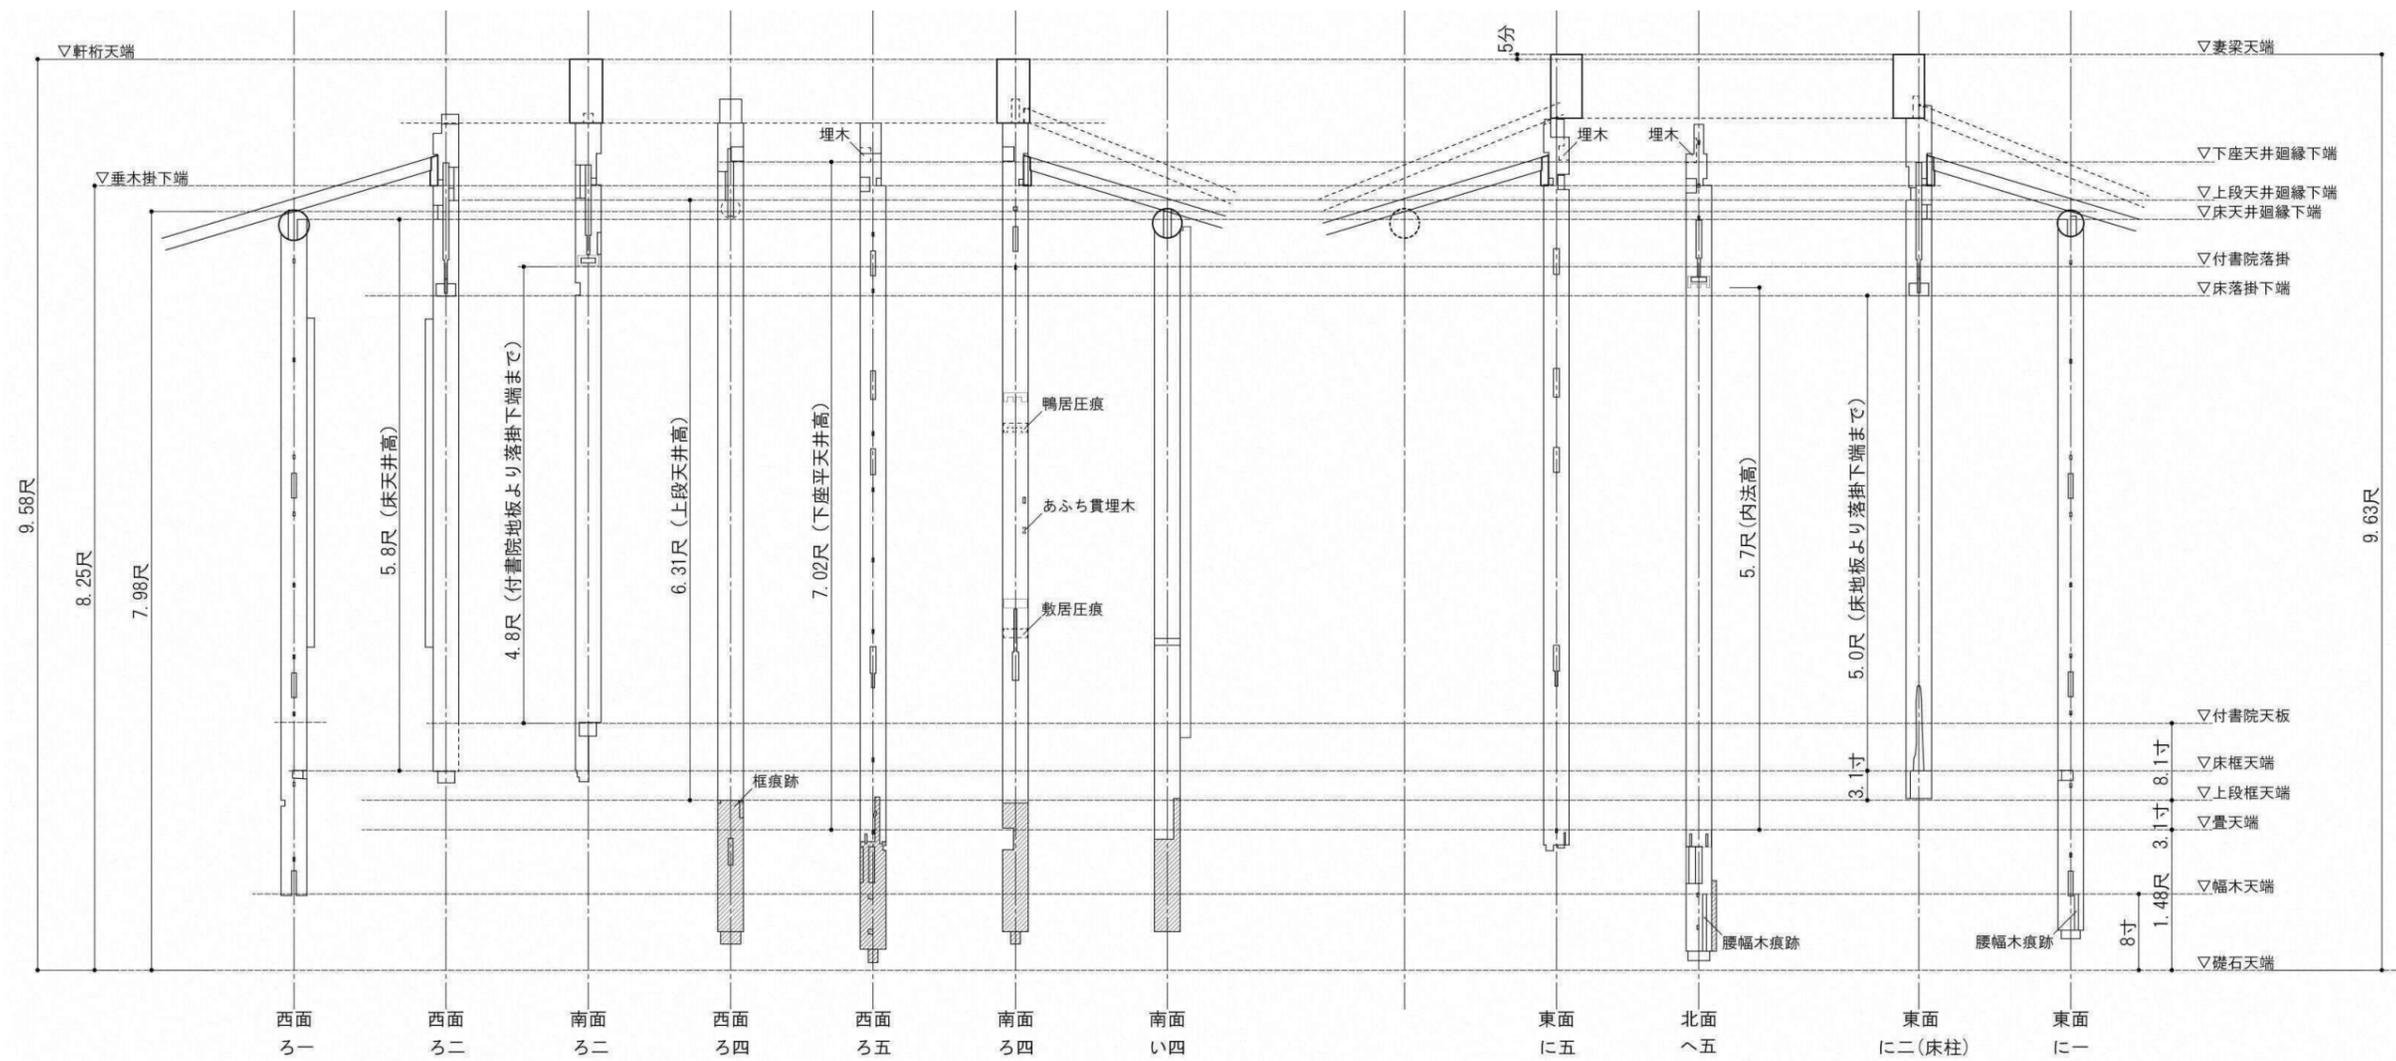
凡例）ハッチ部材は根継ぎ材

図 4-1-12 柱の部材実測による当初矩計（軒桁・妻梁まで）の検討（寸法は実測値によるため部材毎に 5 厘から 1 分程度の誤差が生じている）

- ・柱の痕跡から下屋の垂木掛は建物周囲に巡らされていることが判明した。
- ・垂木掛下端切欠ラインを基準にして、腰幅木の痕跡、柱頭部の痕跡、畳天端、天井の痕跡などを精査することで、当初の軒桁高さがおよそ確定できる。
- ・大矢家に移築した際に、上段を撤去して四畳半の一室に改変された時に、天井と共に軒桁も3寸1分下げられたことが判明した。
- ・(ろ一)柱は、床の間地板と付書院地板の仕口は改変されていないため、上段床の間と付書院の高さ関係が確定できる。(ろ二)(に)の柱は、足元が腐朽しており、床の間地板の高さは実測不可。

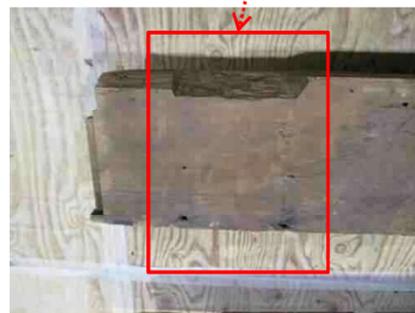
妻梁に残る桔木吊り金物の痕跡
左の写真は部材の内側
梁の下端を少し切り欠き、その上に大きめの釘穴2か所とその下に小さな釘穴がある。
僅かに金物の圧痕も見られる。
※上記の梁伏図に添付した部材側面図は、主屋軒桁及び妻梁を内側からみた状態を示す。(外側が上端)

当初材の軒桁及び妻梁材に、桔木吊りの金物痕跡が残っているため、当初はすべて梁及び軒桁に金物を取り付けて、桔木を受ける構造であったと考えられる。

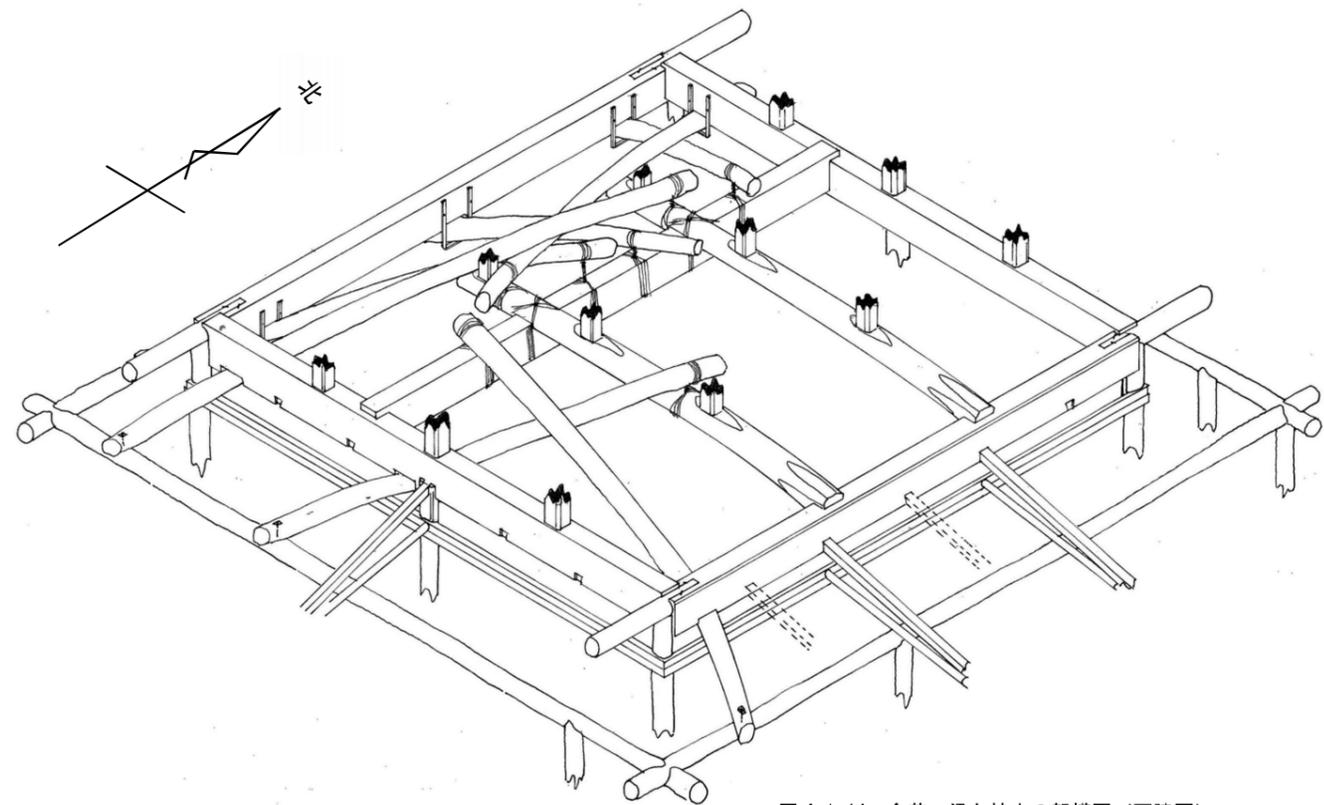
図 4-1-14 余芳 梁と桔木の架構図 (再建図)

中梁が桔木を固定するための、重要な部材であると考えられ、引き抜き対策として妻梁と建て込みの仕事で納めていた。(南北の妻梁と中梁を柄差して組み立て、一体とした状態で、軒桁に落とし込む)

西面の軒桁は、両端が切断されており、北端については不明であるが、おそらく桔木が入っていたと推察される。

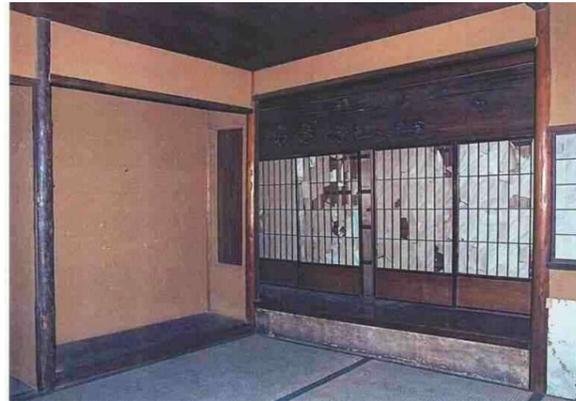
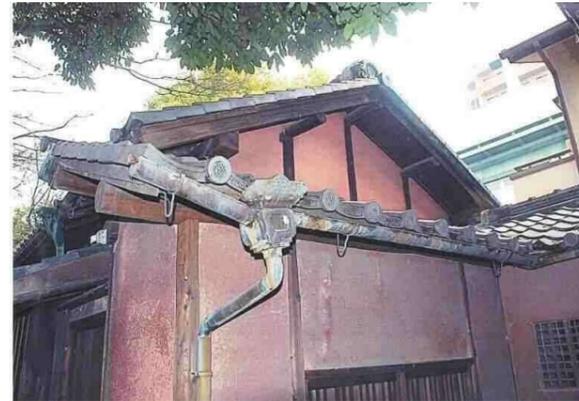
写真① 余芳亭 内部（平成 23 年度解体前状況）

写真② 余芳亭 外部（平成 23 年度解体前状況）

上の写真は、平成 23 年度に実施した解体工事の着手前の余芳亭の内外部の写真である。
解体前は内外共に土壁仕上げで、左官材料は下記の通りである。（平成 27 年の詳細調査より抜粋）
内部壁）豊田産と思われる黄土の粘土で、のろかけ仕上げ
外部壁）色土（小牧産の赤色花崗岩の石粉を混ぜた粘土）
平成 27 年度の調査報告書に、外壁について次のように記されている。

余芳の再建にあたっては、解体前の状況及び、平成 27 年度の調査結果を踏まえ、内外部ともに解体前の内部の土壁の色調を拠り所として、整備する方針としたい。

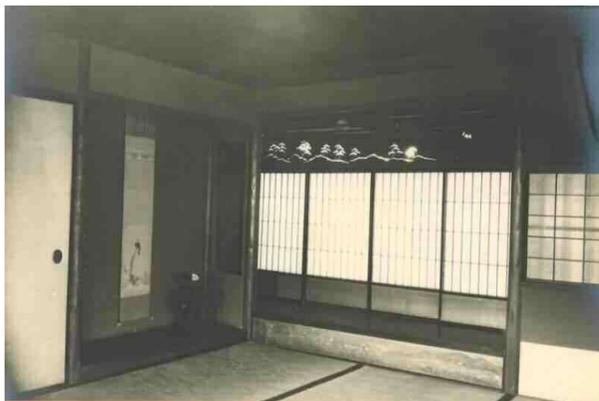
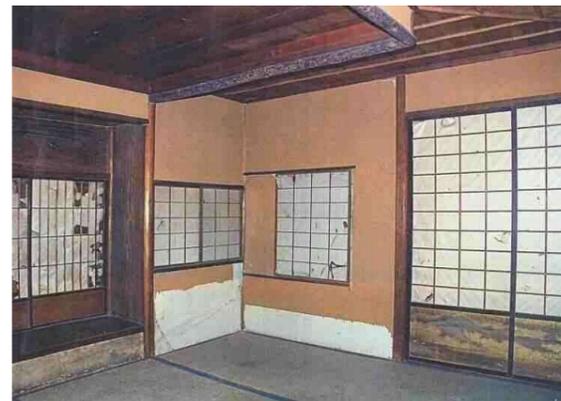
写真③ 余芳亭 内部『清水池園林泉帖』より転載（昭和 14 年移築以前の状況と判断される）

写真④ 余芳亭 内部（平成 23 年度解体前状況）

写真⑤ 余芳亭 内部（昭和 43 年頃）『茶道雑誌』より転載

左頁の写真③は、昭和 14 年の移築以前の状況を映した写真と考えられる。写真①と同じアングルであり、殆ど変更されていないことが分かる。しかし、付書院右手の中敷居の連子窓下の腰張には違いが見られる。昭和 14 年以前は、腰張は 1 段張で高さ 9 寸程度であるのに対し、写真④では、2 段張で高さ 1.65 尺程度となっており、下地窓下は 1 段張りであった。昭和 43 年頃（写真⑤）をみると腰張は張られていないようである。

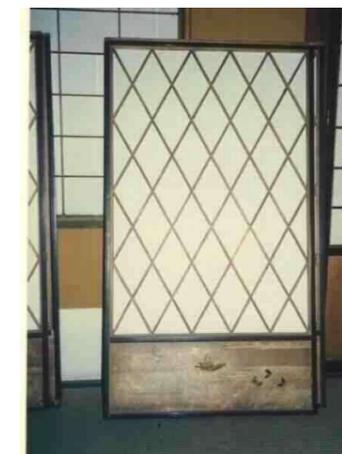
写真⑧ 黒漆棧菱形組子詳細（昭和61年撮影）（名古屋市所蔵）

菱形格子の書院窓が建て込まれている。現在、菱形格子の建具の所在は不明であるが、写真⑧をみると石田元季の記述に合致しており、当初の建具とも考えられる。

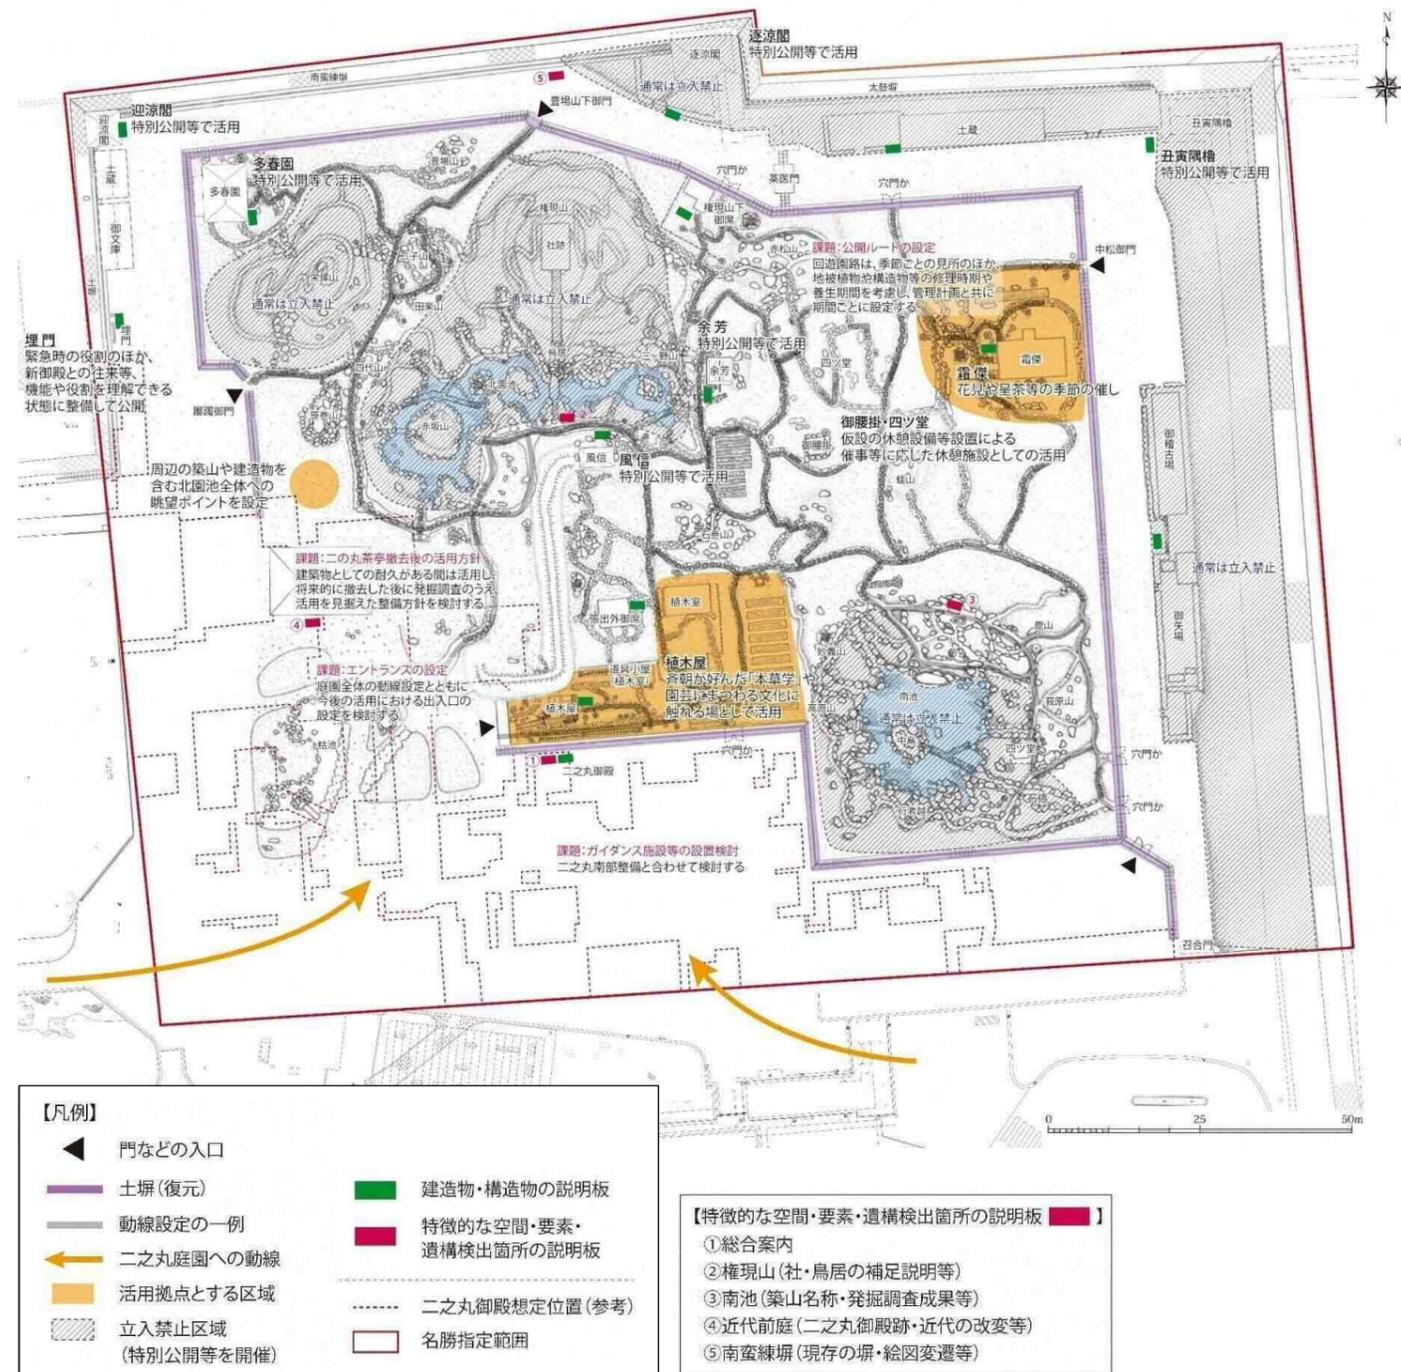
図 5-1-1 活用計画図

- 外部からの鑑賞に加え、「余芳」を特別公開等で積極的に活用することにより、往時の庭園における営みに触れる機会を創出する。

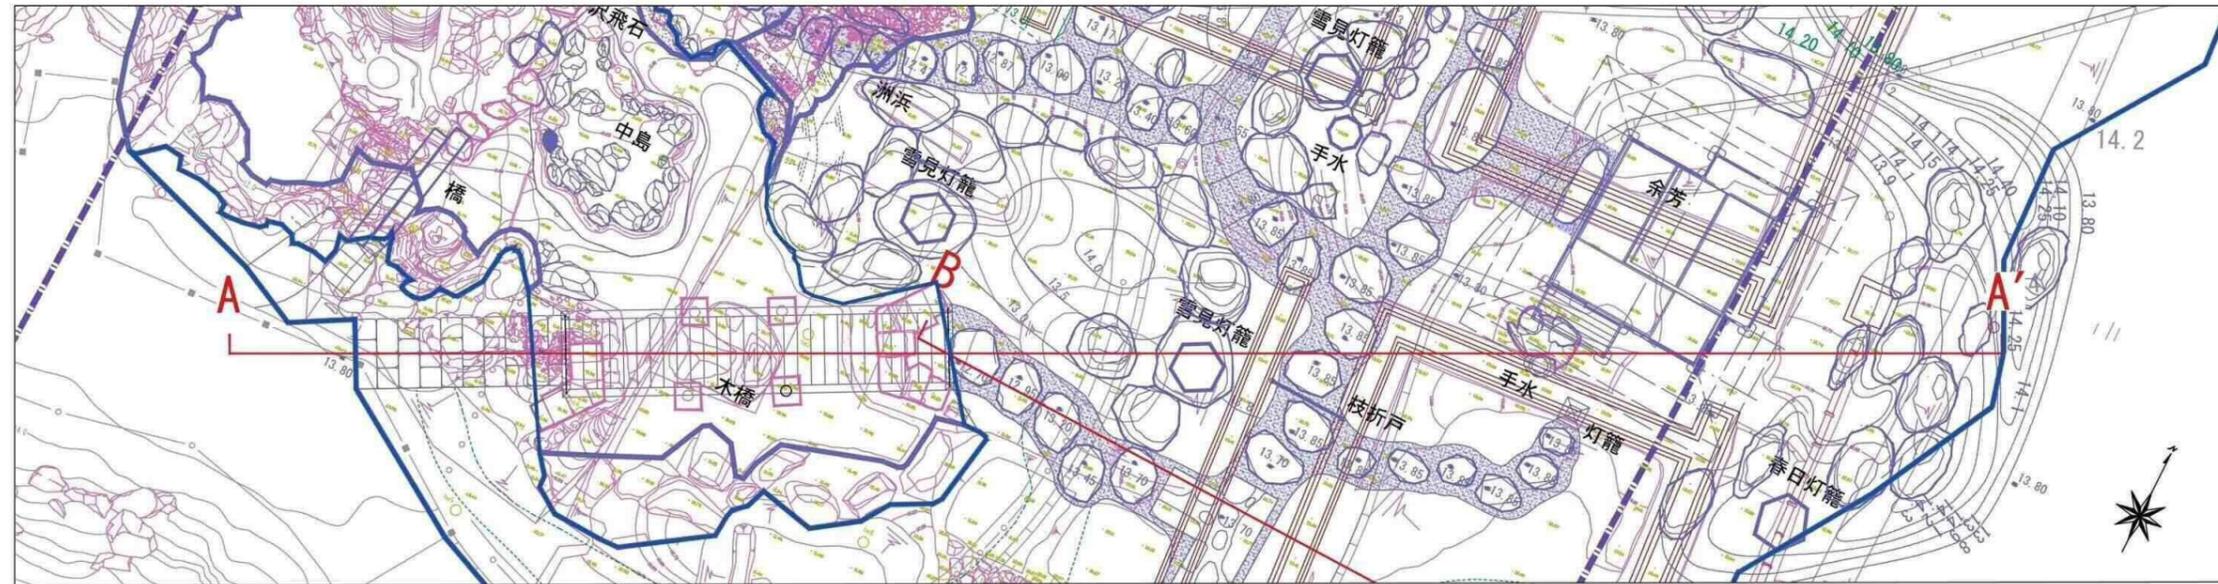
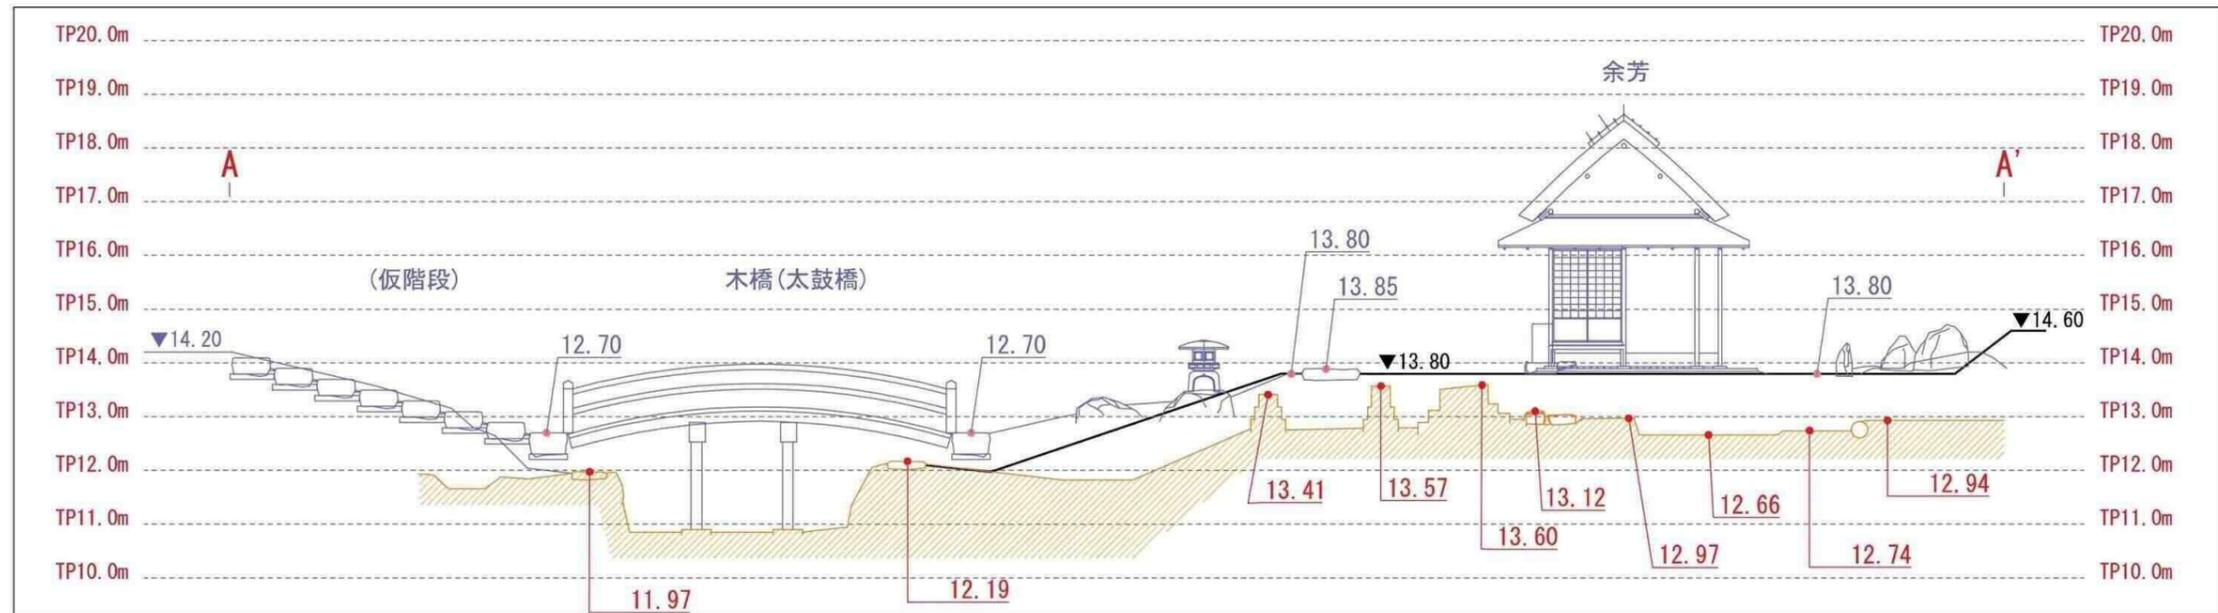
図 5-1-3 余芳周辺修復造成断面図

A-A' 断面

- R3計画高
- 現況高
- 遺構検出高

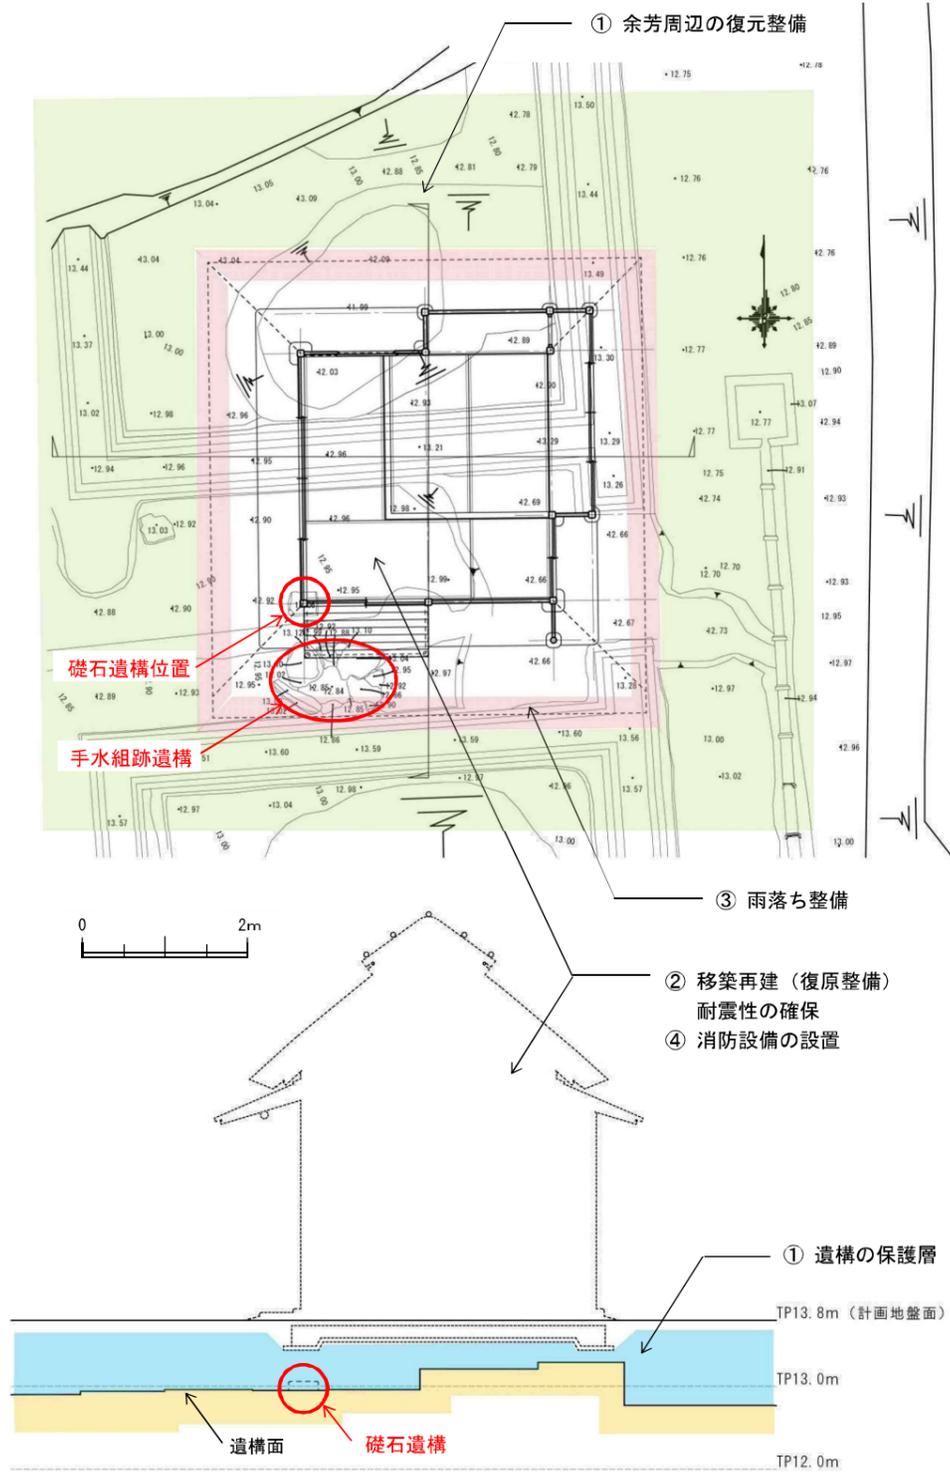
図 5-2-1 余芳整備範囲平面図及び断面図

- ① 移築再建の場所は、再建検討で行った配置計画によるものとし、『名勝名古屋城二之丸庭園整備計画（案）』の方針に従って、近世・近代の遺構から保護層を設けた地盤を余芳の建築地盤として盛土造成を行う。
- ② 移築再建にあたっては、名古屋市指定文化財である「余芳亭」の当初材を用いた再建であるから、文化財の価値を損ねることが無いよう、可能な限り当初材を再用して繕い等を施して再建を行う。但し、耐震診断を行い補強が必要であれば適切な補強方法を検討する。
- ③ 建物屋根の雨水処理のため、建物周囲に雨落を計画し、北園池へ排水する方針として雨水排水整備の検討を行う。
- ④ 今後の活用においては、夜間の開園なども考えられるため設備の充実が求められる。庭園景觀への影響を考え、建造物に隣接して園路からの見え隠れに電源ボックスを設置し、コンセントの設置を検討する。また、自動火災報知設備及び消火器の設置を行う。総合操作盤への接続について検討を行う必要がある。

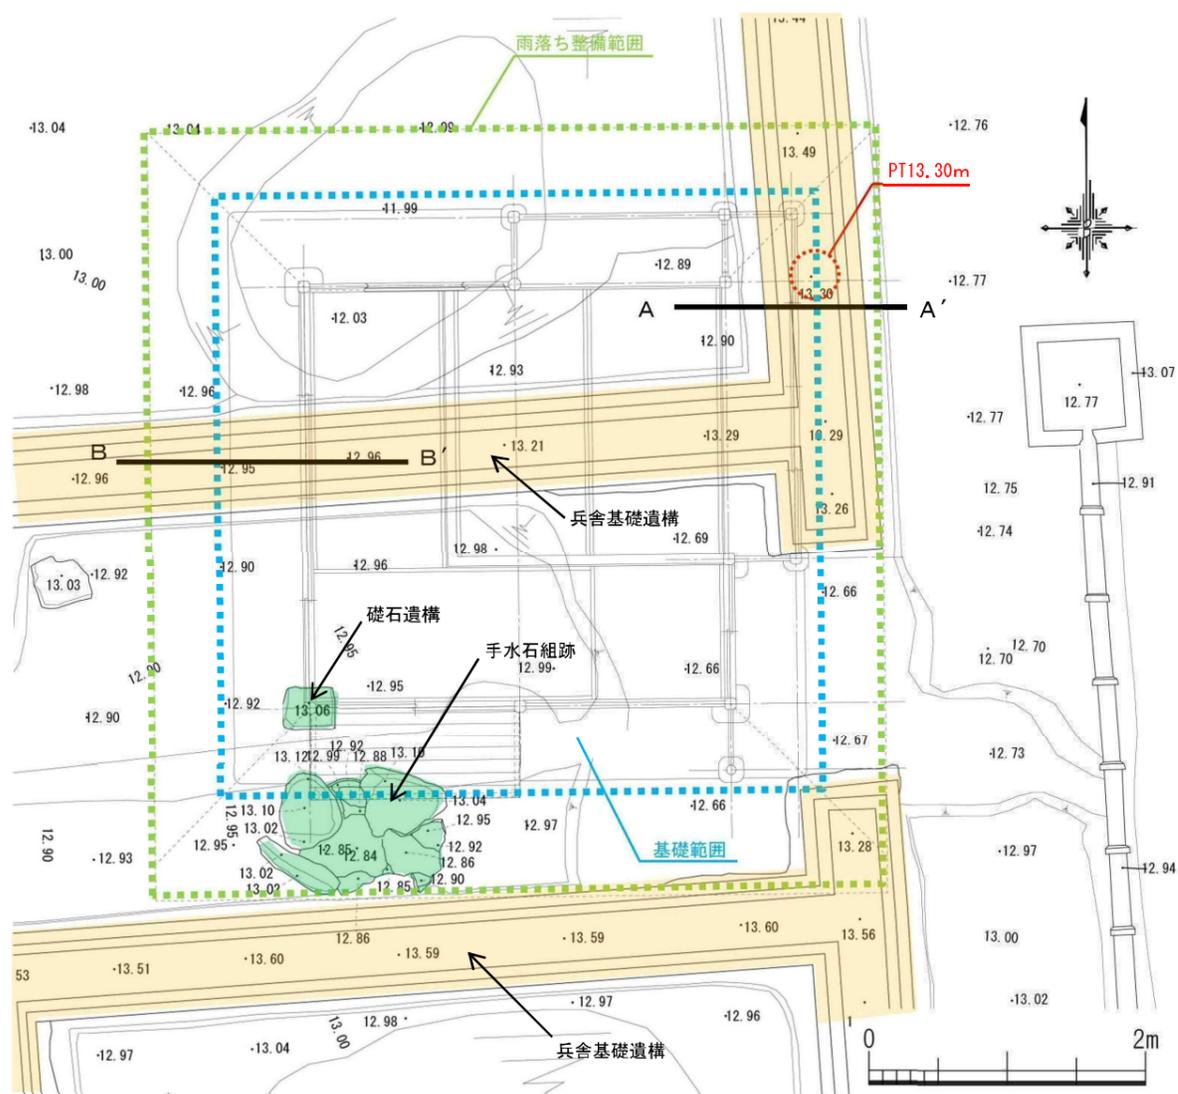
図 5-3-1 配置図

余芳の再建に関わる基礎及び雨落ち整備範囲は左図（図 5-3-1）に示した通りである。整備範囲内で最も標高の高い遺構は、兵舎の基礎遺構で標高 13.30m になる。

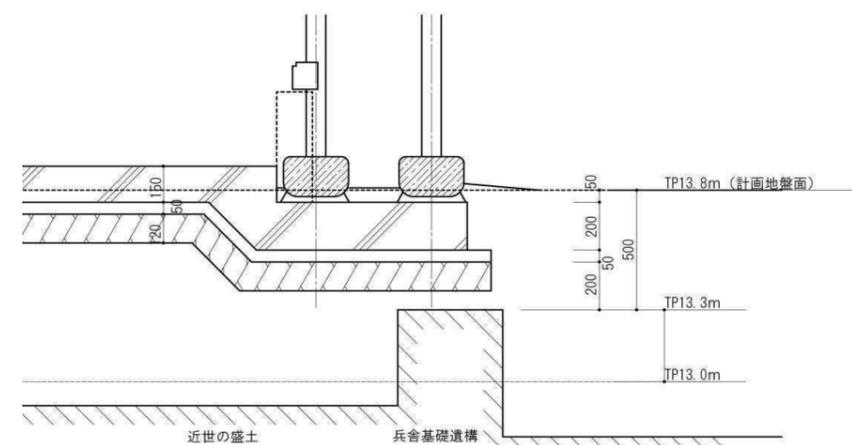
図 5-3-2 A-A' 基礎断面図

余芳の基礎構造は、遺構保護及び耐震性を考慮しベタ基礎を採用する。下記の基礎寸法が納まるように計画地盤面（設計 GL）を標高 13.80m に設定する。

- ・遺構保護層：20 cm（基礎下碎石 12 cm 含む）
- ・捨てコンクリート：5 cm
- ・ベタ基礎コンクリート厚：15 cm、周囲の厚さ 20 cm

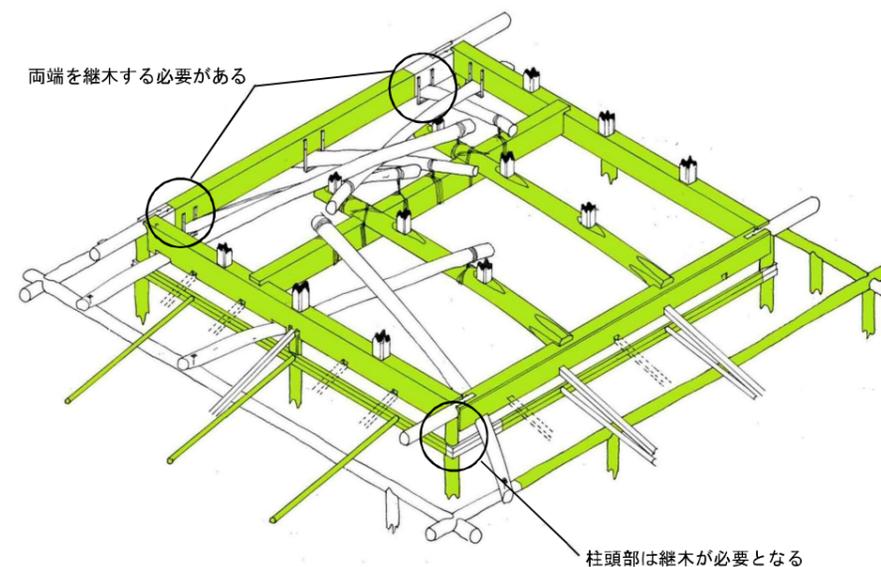
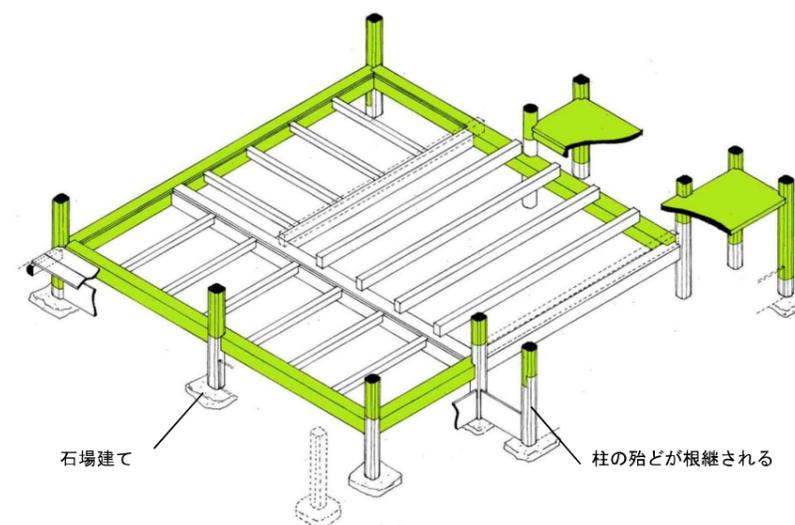
図 5-4-1 梁組と床組の架構図

耐震診断を行い補強が必要であれば、適切な補強方法を検討する。また、当初材を可能な限り再利用する方針であるため、根継・継木等による構造的不安を補うため、化粧として現れない部分で添木などの補強方法を検討する。

■ : 当初材を示す。(再建にあたっては原則再利用とする)

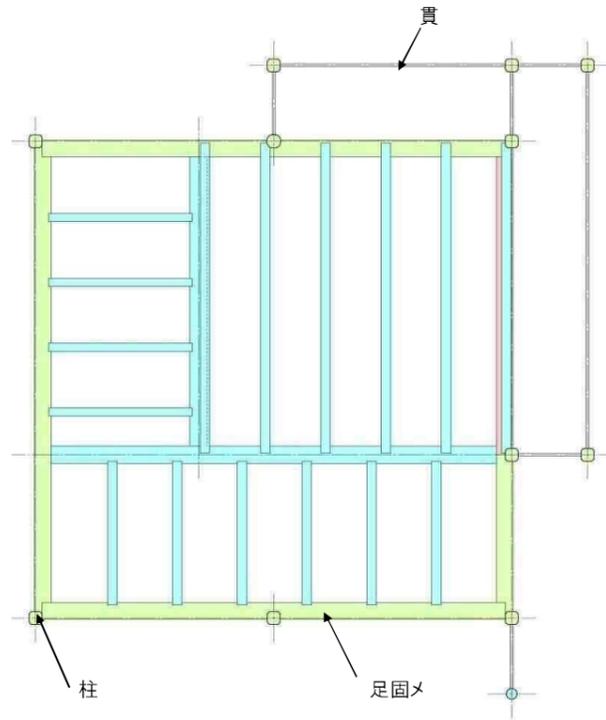
図 5-4-9 柱、床伏図（再建図）

- 柱：11 本
- 足固め：4 本（内 1 本は、半間）
- 貫材：多数

柱は南東の袖壁柱を除いて、当初材が残存。大矢家時代に土台建てに改変されているため、全ての柱で根継が必要となる。後世の修理で根継が施されている材もあり、すでに根継されている材については、根継材を取り替える形で改めて根継を施す。

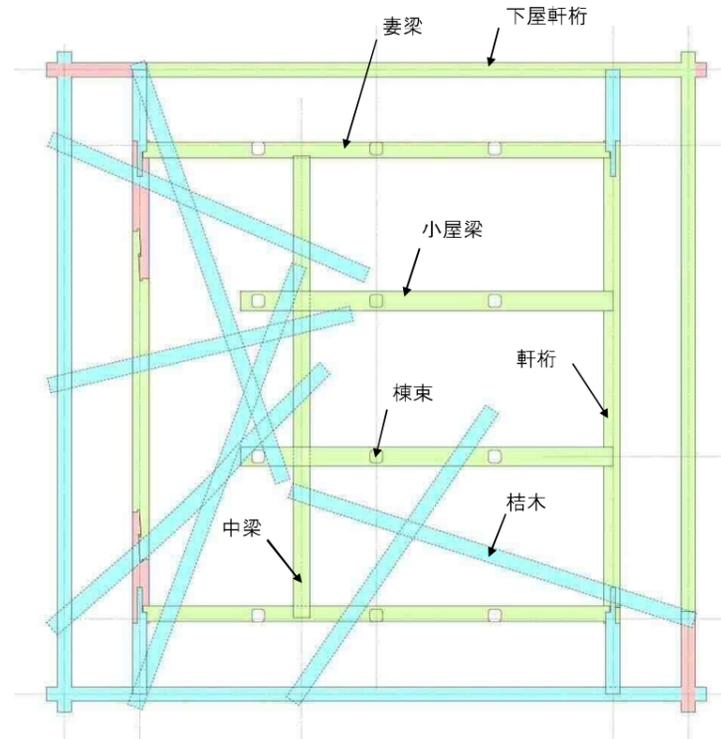
図 5-4-10 小屋伏伏図（再建図）

- 主屋
- 軒桁：2 本（内 1 本両端切断）
- 妻梁：2 本
- 中梁：1 本
- 小屋梁：2 本
- 棟束：4 本
- 下屋
- 軒桁：2 本（片方切断）

調査によって当初材と判明した軒桁を定位置に戻して再建する。大矢家時代に加工された仕口の柄穴などは埋木を施し、切断、欠き取り箇所は継木補修を施し、可能な限り痕跡を残す形の補修を検討する。

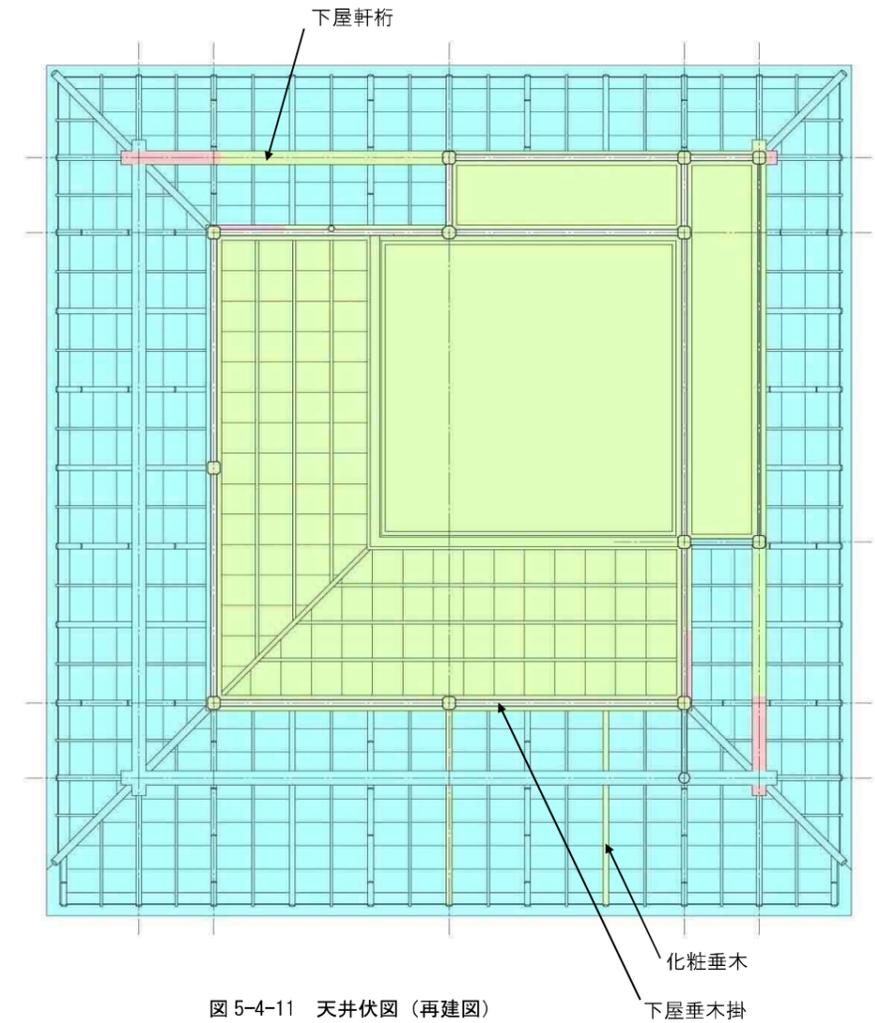
図 5-4-11 天井伏図（再建図）

- 内部天井材：すべて当初材
- 下屋軒桁：左図参照
- 下屋垂木掛：3 本（P23 参）
- 化粧垂木：2 本（3 本の内、1 本は折損のため再用不可）

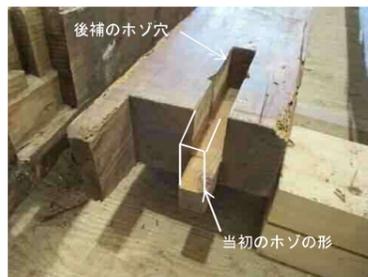
中梁の仕口（に又五）

大矢家時代は妻梁を貫通して、シャチ栓で妻梁と中梁を堅牢に固めていた。

左写真のホゾ穴は、大矢家時代のもので、当初は中梁のホゾに北面と南面の妻梁の差し込んだ状態で、軒桁に落とし込む建込みの仕事であった。後補のホゾ穴を埋木して、当初のホゾの形に補修する。妻梁の後補のホゾ穴も埋木補修を施す。

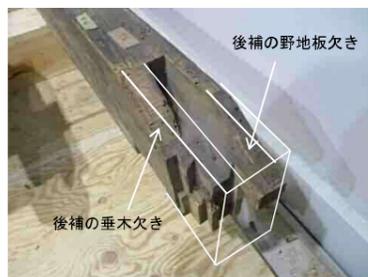
軒桁の仕口（ろ五）

当初の仕口の状況を推定により復原して、継木補修を行う。
