特別史跡名古屋城跡全体整備検討会議 建造物部会(第29回)

名勝名古屋城二之丸庭園余芳移築再建事業

令和4年2月

名古屋市観光文化交流局 名古屋城総合事務所

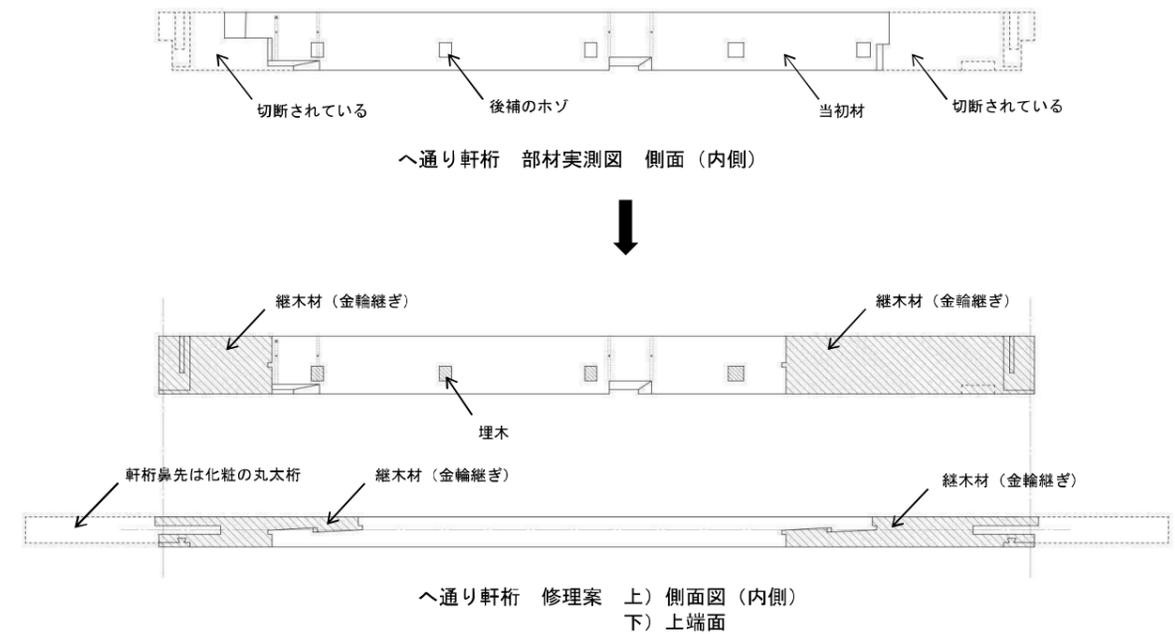
へ通りの軒桁は、両端が切断されているが、上端に垂木を打ち付けた釘の痕跡、下端に吊り束の痕跡、外側側面に野垂木のホゾ穴痕、内側側面に枯木吊り金具の痕跡、小屋梁受けない構造であることが分かる等、とても重要な当初材であるから、継木をして再利用する。痕跡が可能な限り残るように両端を金輪継ぎで継木する。

金輪継ぎの仕口部分は、見え隠れ部分を炭素繊維で補強する。

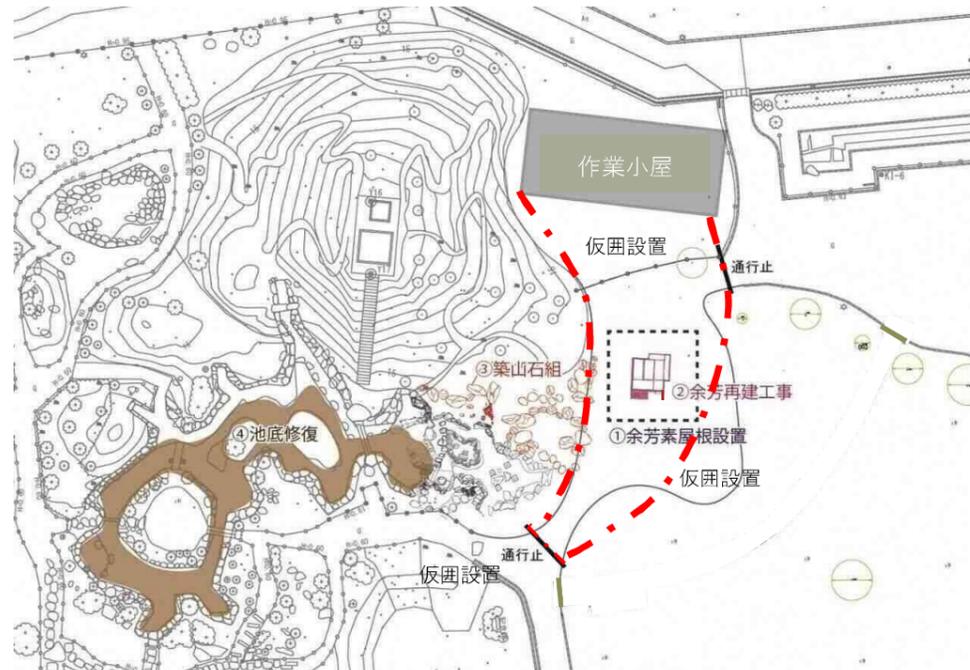
令和 5 年度

工事区画を設定して、工事区域への通行止めを行う。余芳再建のため、素屋根を架設する。

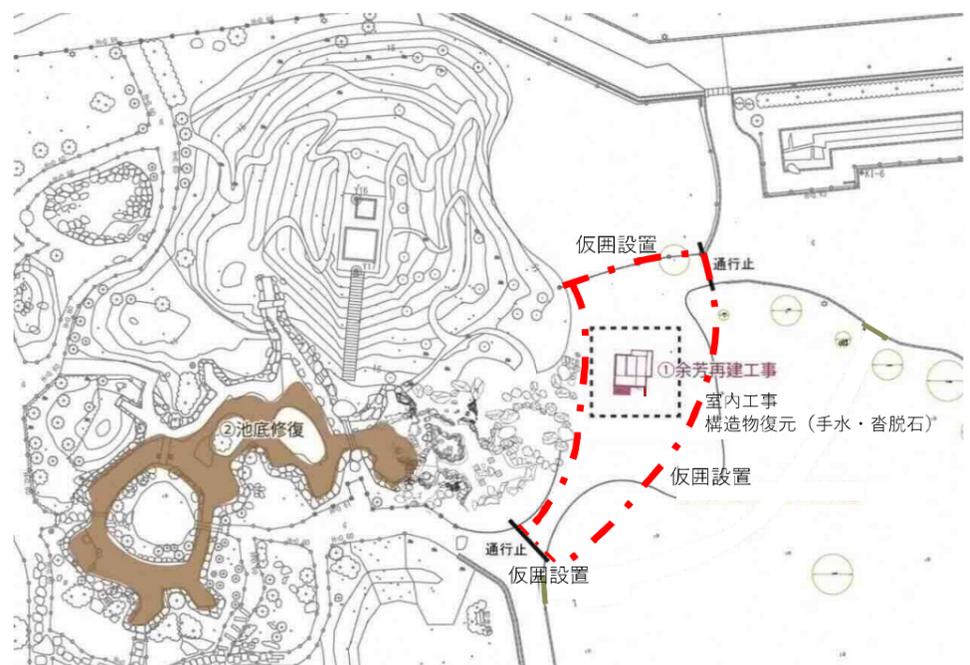
令和 6 年度（前半）

工事区域への通行止めは引き続き行う。余芳屋根工事完了後に素屋根を撤去、作業小屋も解体する。

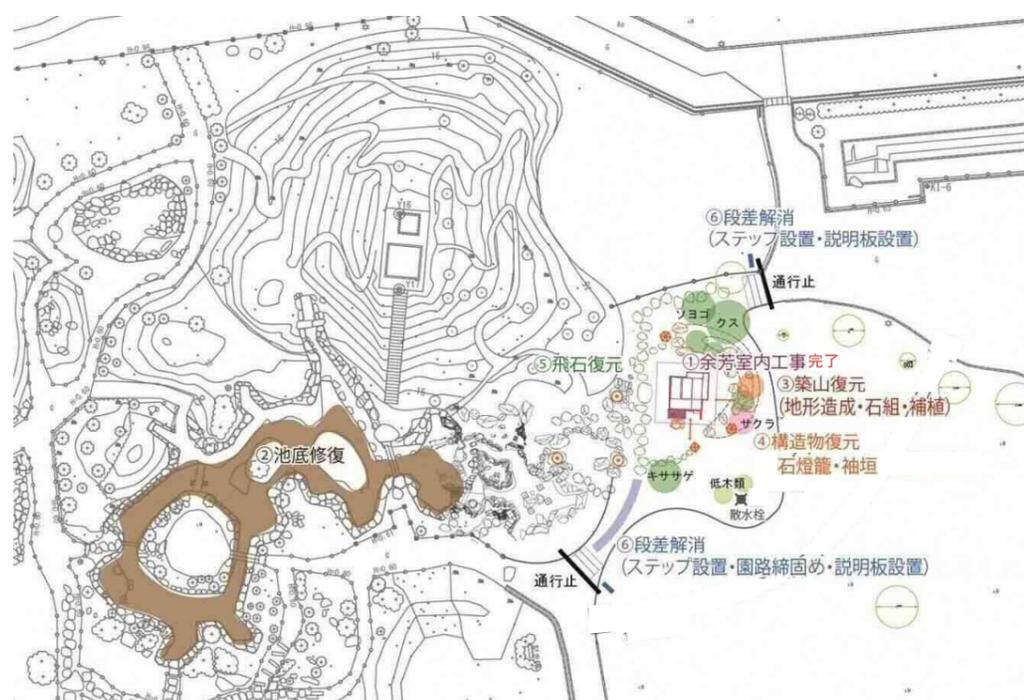
令和 6 年度（後半）

余芳周辺庭園復元整備工事を行うため、工事区域への通行止めは引き続き行う。

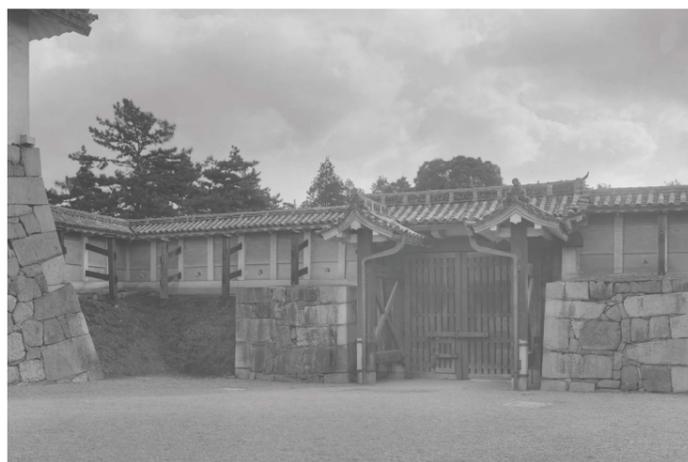
図2 ガラス乾板「表二之門背面」
(名古屋城総合事務所蔵)

『金城温古録』では「がんぎ 二の御門左右御高塀に登る内坂の石段なり」（『金城温古録 第十六之冊 御本丸編之一』南一之御門升形項）と記され、複数の絵図に描かれている。しかし、昭和15(1940)～16年に撮影されたガラス乾板（図2）には、雁木は見られず土塁となっていることから、近代に撤去されたと考えられる。

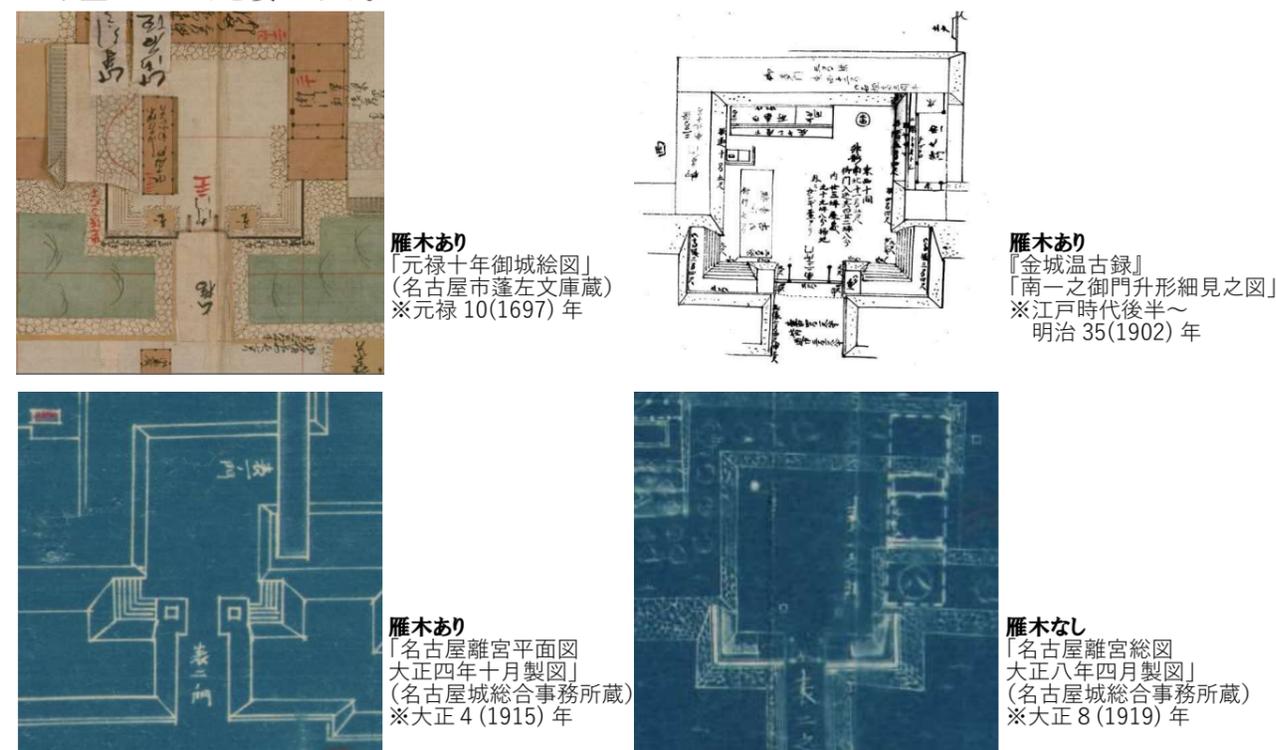
図3 絵図に描かれた表二の門（一部）

令和2（2020）年度に史料調査を実施し、絵図に描かれた表二の門の雁木を整理した。大正4（1915）年の絵図まで雁木が描かれている一方で、大正8（1919）年以降の絵図には描かれていないことが明らかとなった（図3）。ただし、雁木が描かれていても過去の図面を踏襲しているだけで、実際には取り払われていた可能性も想定できるため、図面のみで時期を特定することは困難である。

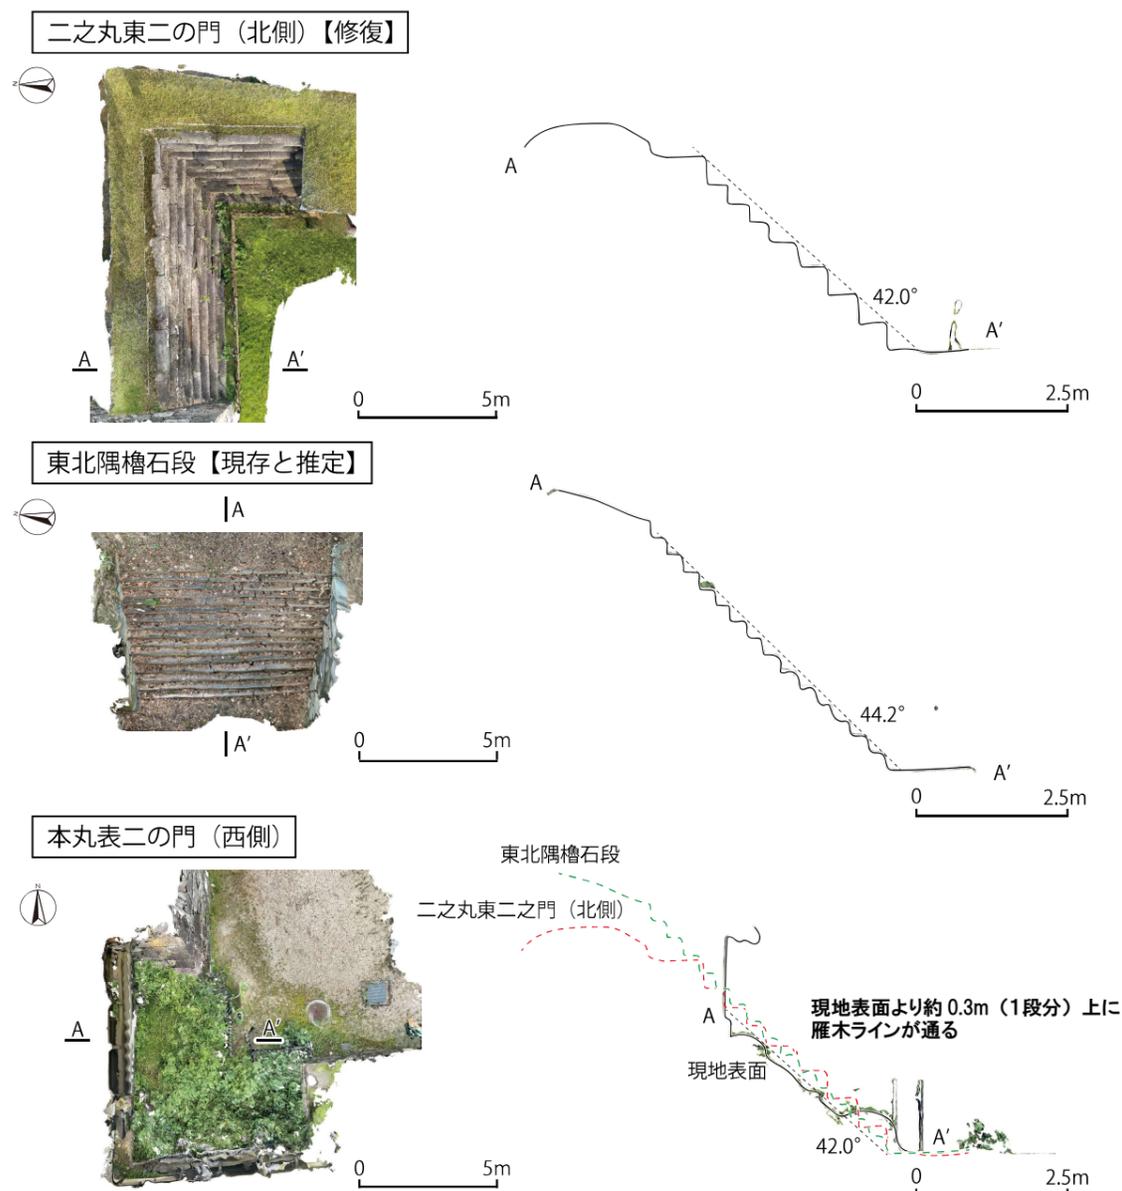
土塁となっている現状の斜面において、雁木の想定位置を確認するため、3次元計測による城内事例との断面比較を行った(図4)。比較から現地表面の上に雁木が乗るような想定ができ、二之丸東二の門の雁木の勾配は『金城温古録』にみられる記述とほぼ同じであった(「踏石の中老尺高九寸程不同」『金城温古録第十六之冊 御本丸編之一』御馬出項より42度と推定)。

図4 3次元計測による雁木・土塁断面の比較

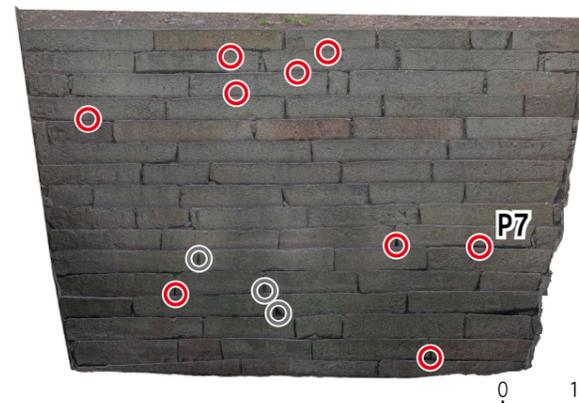
江戸期のものと推定される東北隅櫓石段における背面構造や石材規格を確認するため、ビデオスコープ調査を実施した(図5、6)。多くのポイントで石段の背面に人頭大の礫を確認したため、栗石層をもつような背面構造の可能性がある。平成7~11年度にかけて積み直しされた二之丸東二之門も工事写真などから類似した背面構造をもつと考えられる。雁木の石材規格は、蹴上・踏面・控え長が等しく30cm前後となる石が大半であり、一部で控え長のみ10~20cm程度長い事例もみられた。

図5 ビデオスコープ調査による東北隅櫓石段の背面構造
(赤：礫を確認、灰：土砂で埋まる)

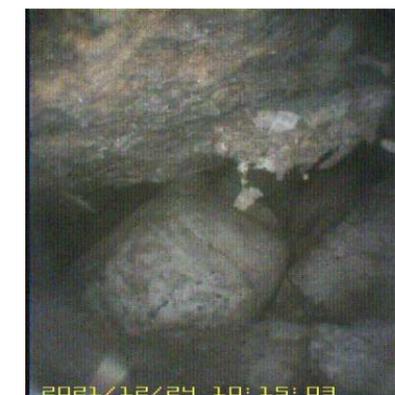
図6 東北隅櫓石段 P7 撮影画像
(深さ0.1m・正面、明るさ補正処理)

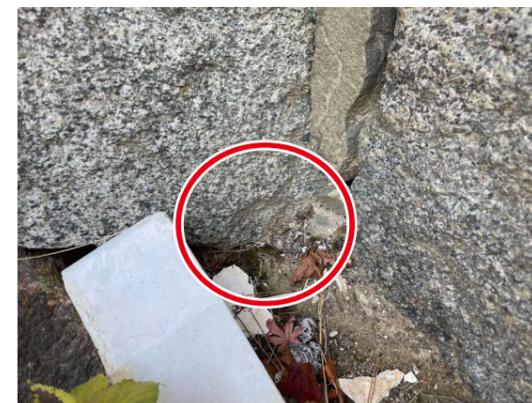
図7 東側石垣(019H) GL+2.5m 付近
雁木痕跡の可能性のある加工痕

表二の門でも他城と同様の痕跡がみられる可能性があるため、石垣面の観察を行った結果、表二の門東側石垣(019H)と西側旗台石垣(108H)で、他の部分と異なる加工痕を確認した(図7、8)。土塁斜面と平行するように石垣面の角部が加工されており、雁木と関連する加工痕の可能性はある。ただし、どちらも地表に露出した部分のみしか確認できておらず、地表下でどのように続くかは不明である。

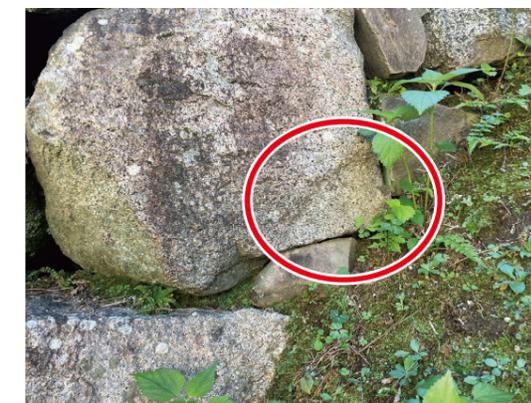
図8 西側旗台石垣(108H) GL+2.0m 付近
雁木痕跡の可能性のある加工痕

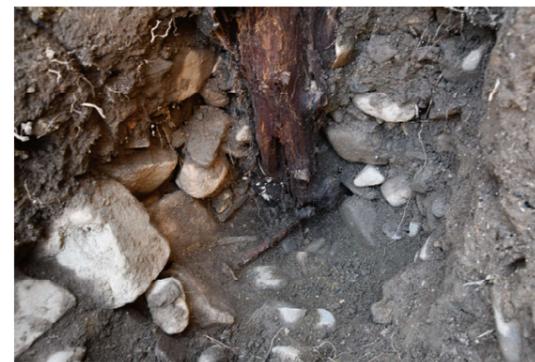
図9 令和元(2019)年度発掘調査 脇塀控柱状況

表二の門では令和元(2019)年度に調査を行っており、脇塀控柱を発掘調査した際には深さ約0.9mから鉄製のボルトを伴う柱下端が検出されている(図9)。このことから現在の控柱は近代以降に改修されたものと考えられ、その周辺も影響を受けていると考えられる。

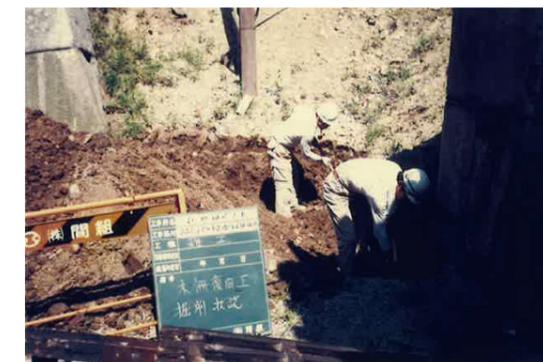
図10 昭和60(1985)年度 表二の門木柵復旧工事

昭和59(1984)・60年度の表一の門石垣修復工事において表二の門木柵の撤去・復旧工事を行っており(図10)、その際に東側の土塁を掘削していることが分かっている。表二の門付近では、そのほか平成23年度に本丸御殿復元工事に伴った発掘調査が行われており、基本層序などで参考となる。

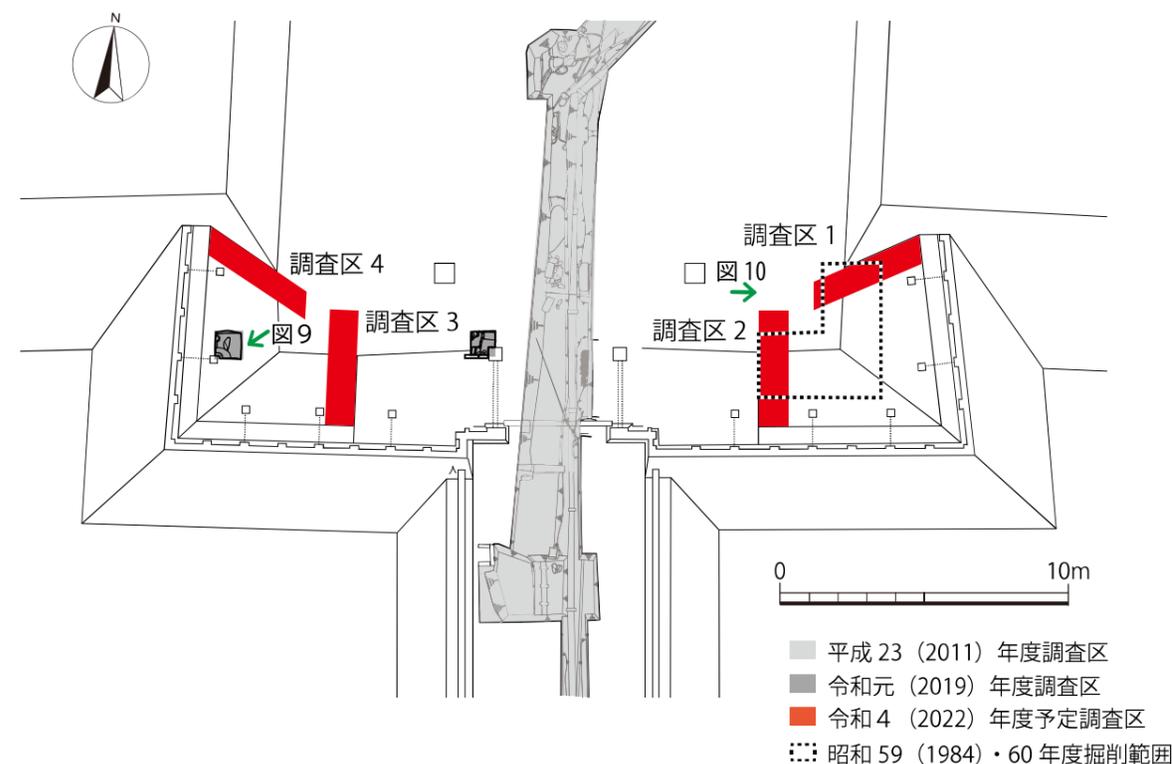
図11 令和4(2022)年度発掘調査 予定調査区(案)

これらの周辺状況を踏まえたうえで、調査区は雁木と接していたと考えられる石垣の面に沿うように設定し、土塁の斜面部から平坦部にかけての範囲で最大4箇所(計約15㎡)設ける計画とした(図11、表2)。調査範囲は状況に応じて縮小する可能性がある。
