## 特別史跡名古屋城跡全体整備検討会議(第 52 回)

- (1) 本丸搦手馬出周辺石垣の修復について <資料 1>
- (2) 令和 4 年度の二之丸庭園の追加の発掘調査について <資料 2>
- (3) 西之丸展示収蔵施設周辺の整備について <資料 3>
- (4) 鵜の首（小天守西）の水堀側石垣根石発掘調査について <資料 4>
- (5) 特別史跡名古屋城跡石垣保存方針について <資料 5>

【現状変更許可申請書（概要）】

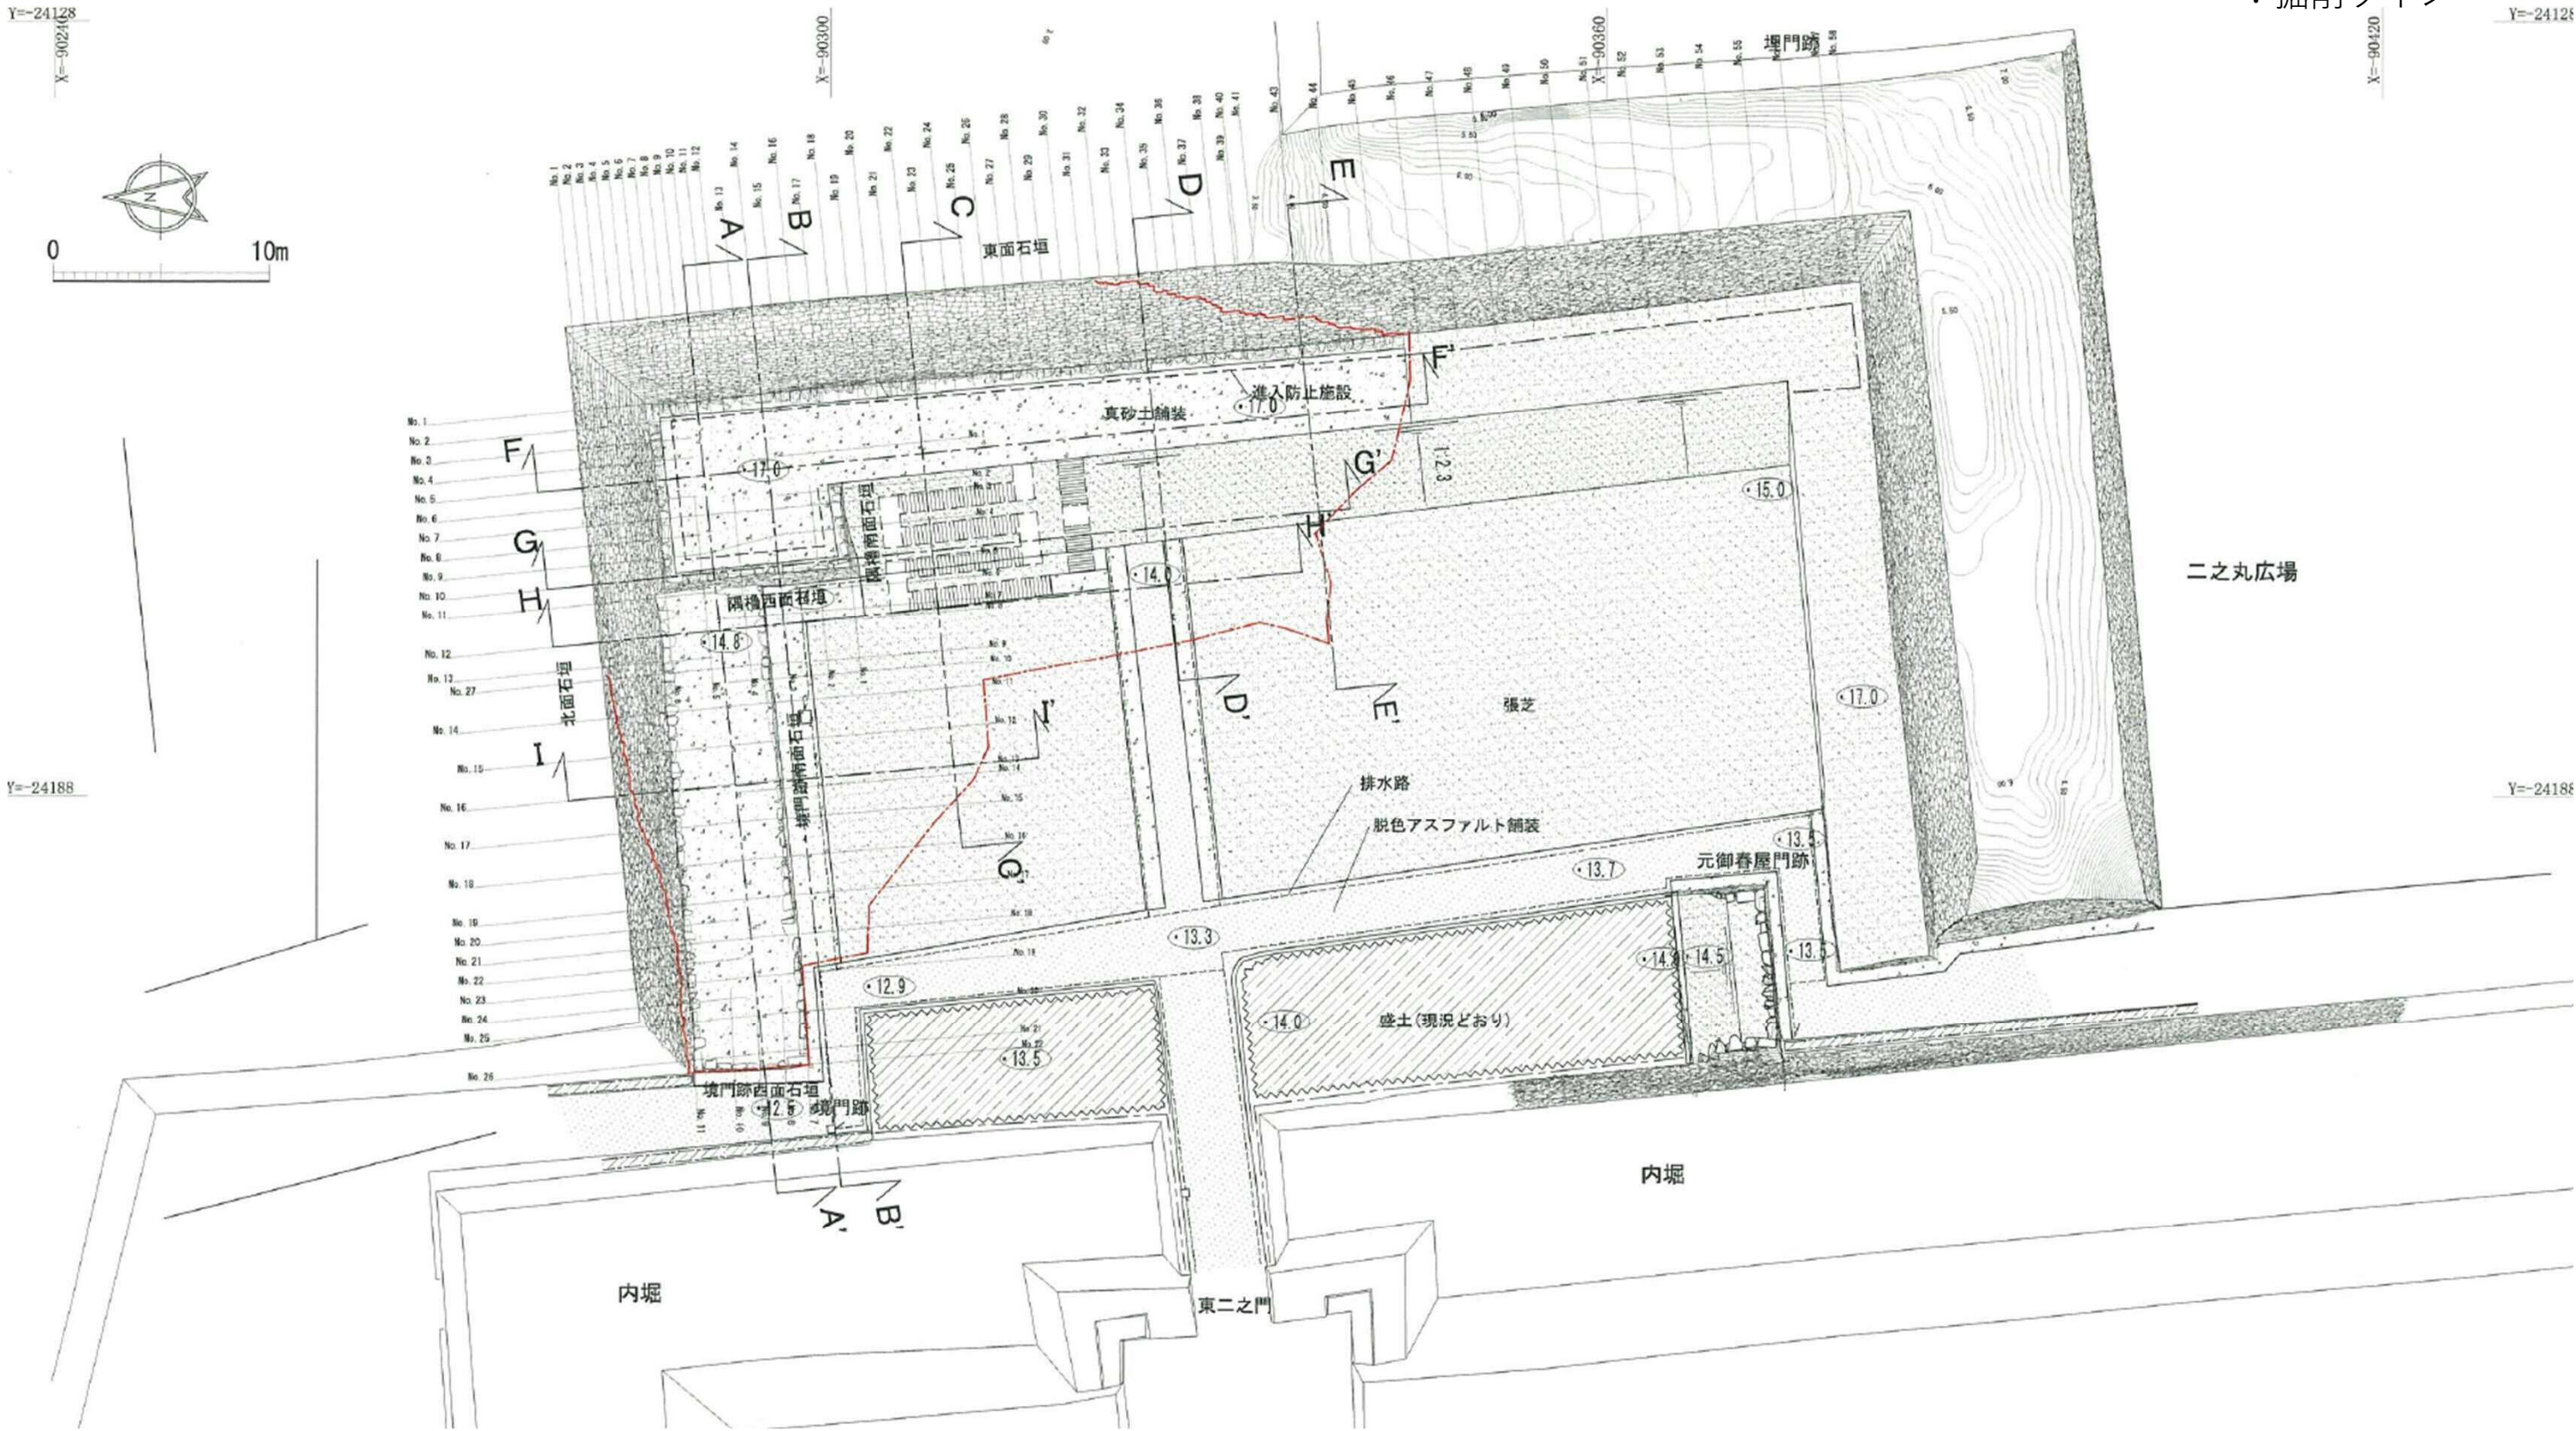
(4) 施工内容図面 ①計画平面図

— : 掘削ライン

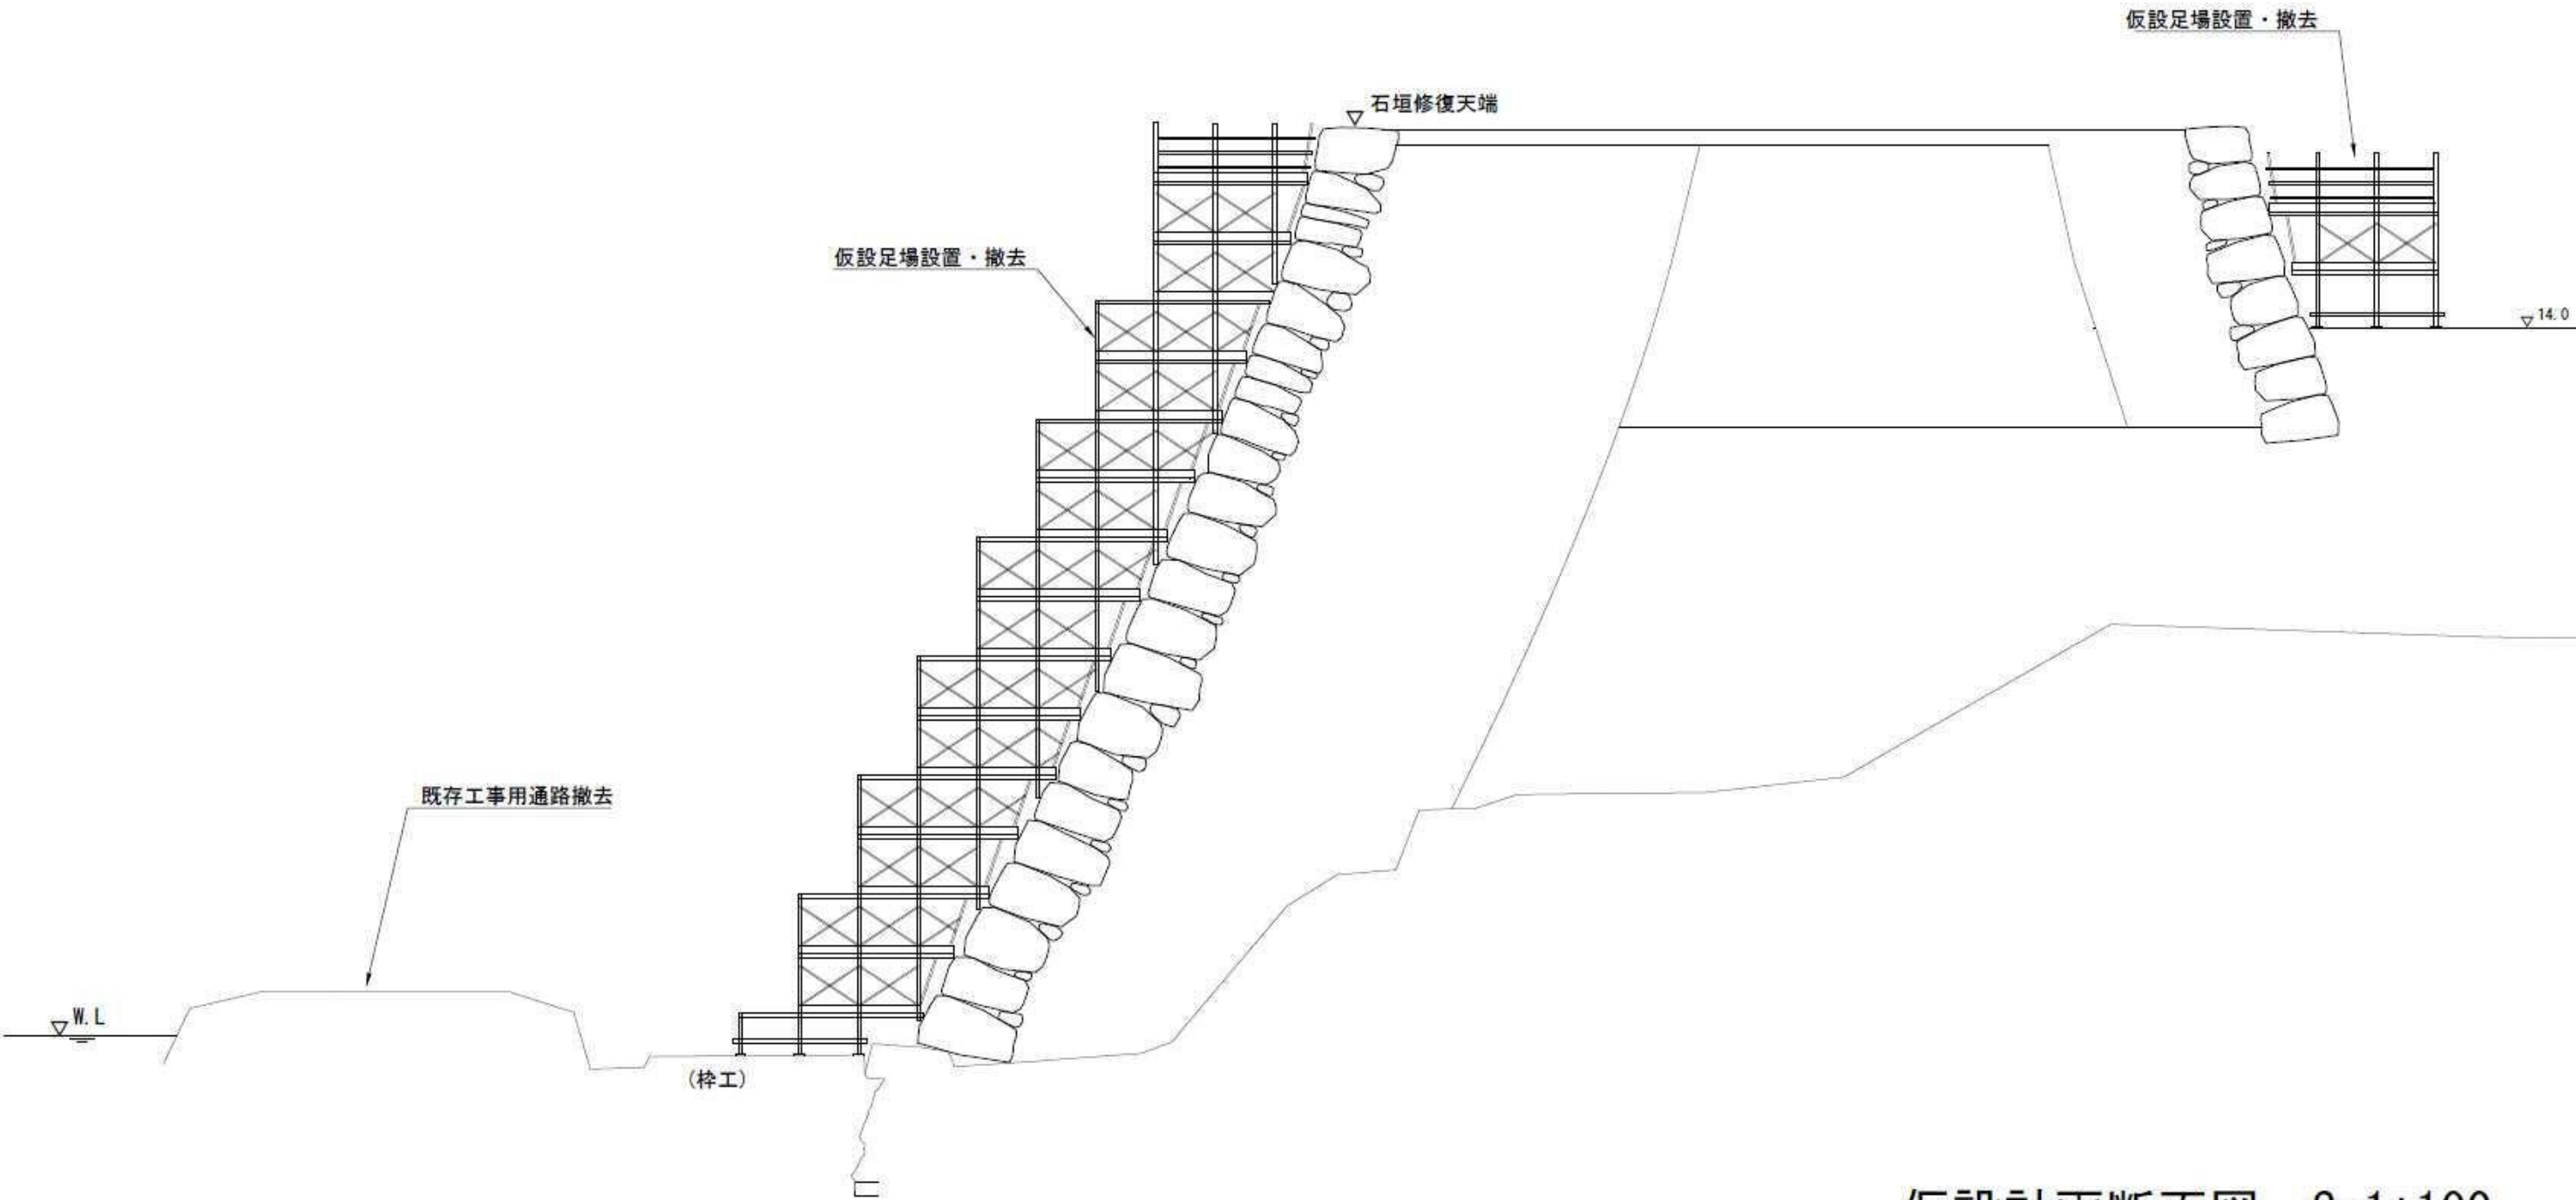
(4) 施工内容図面 ⑥仮設断面図

仮設計画断面図 S=1:100

- ・石垣の積直しの進捗に応じて、足場の設置・撤去を行う。
- ・作業用通路（本丸搦手馬出北側・東側の水堀に設置済み）及び仮設スロープ（本丸搦手馬出南空堀に設置済み）について、石垣積直しの進捗に応じて当該作業環境が不用となった段階で、撤去・現状復旧を行う。

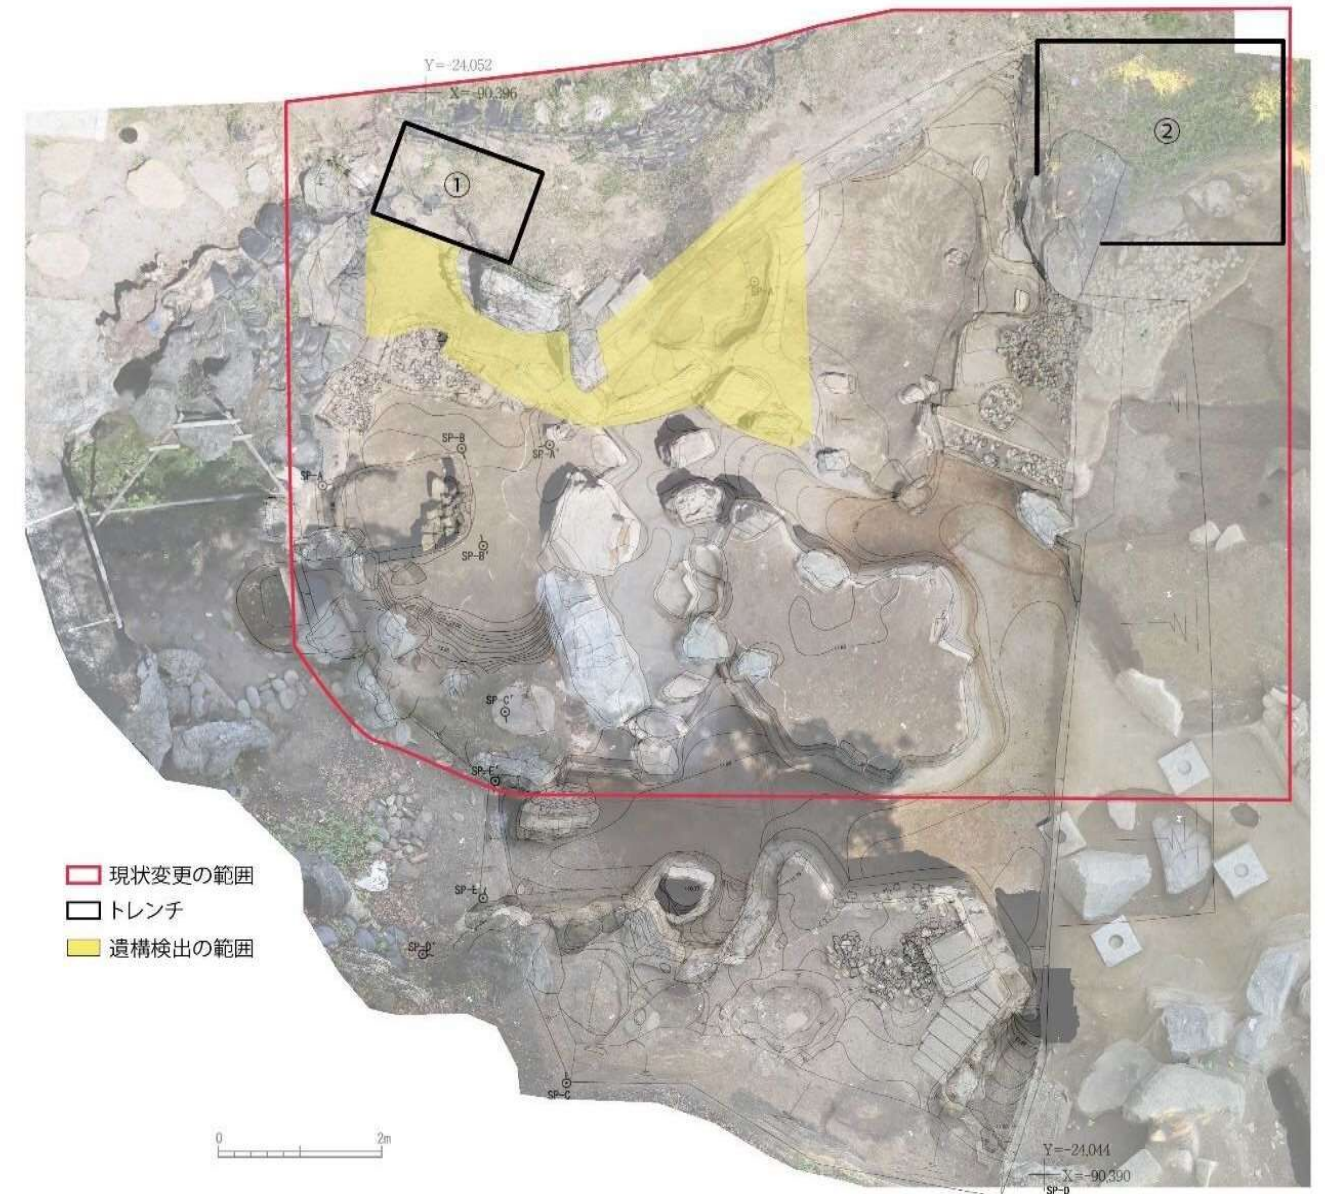
3. 追加発掘調査地点案

トレンチ1 1.8m×1.2m程度

トレンチ2 3m×2.5m程度

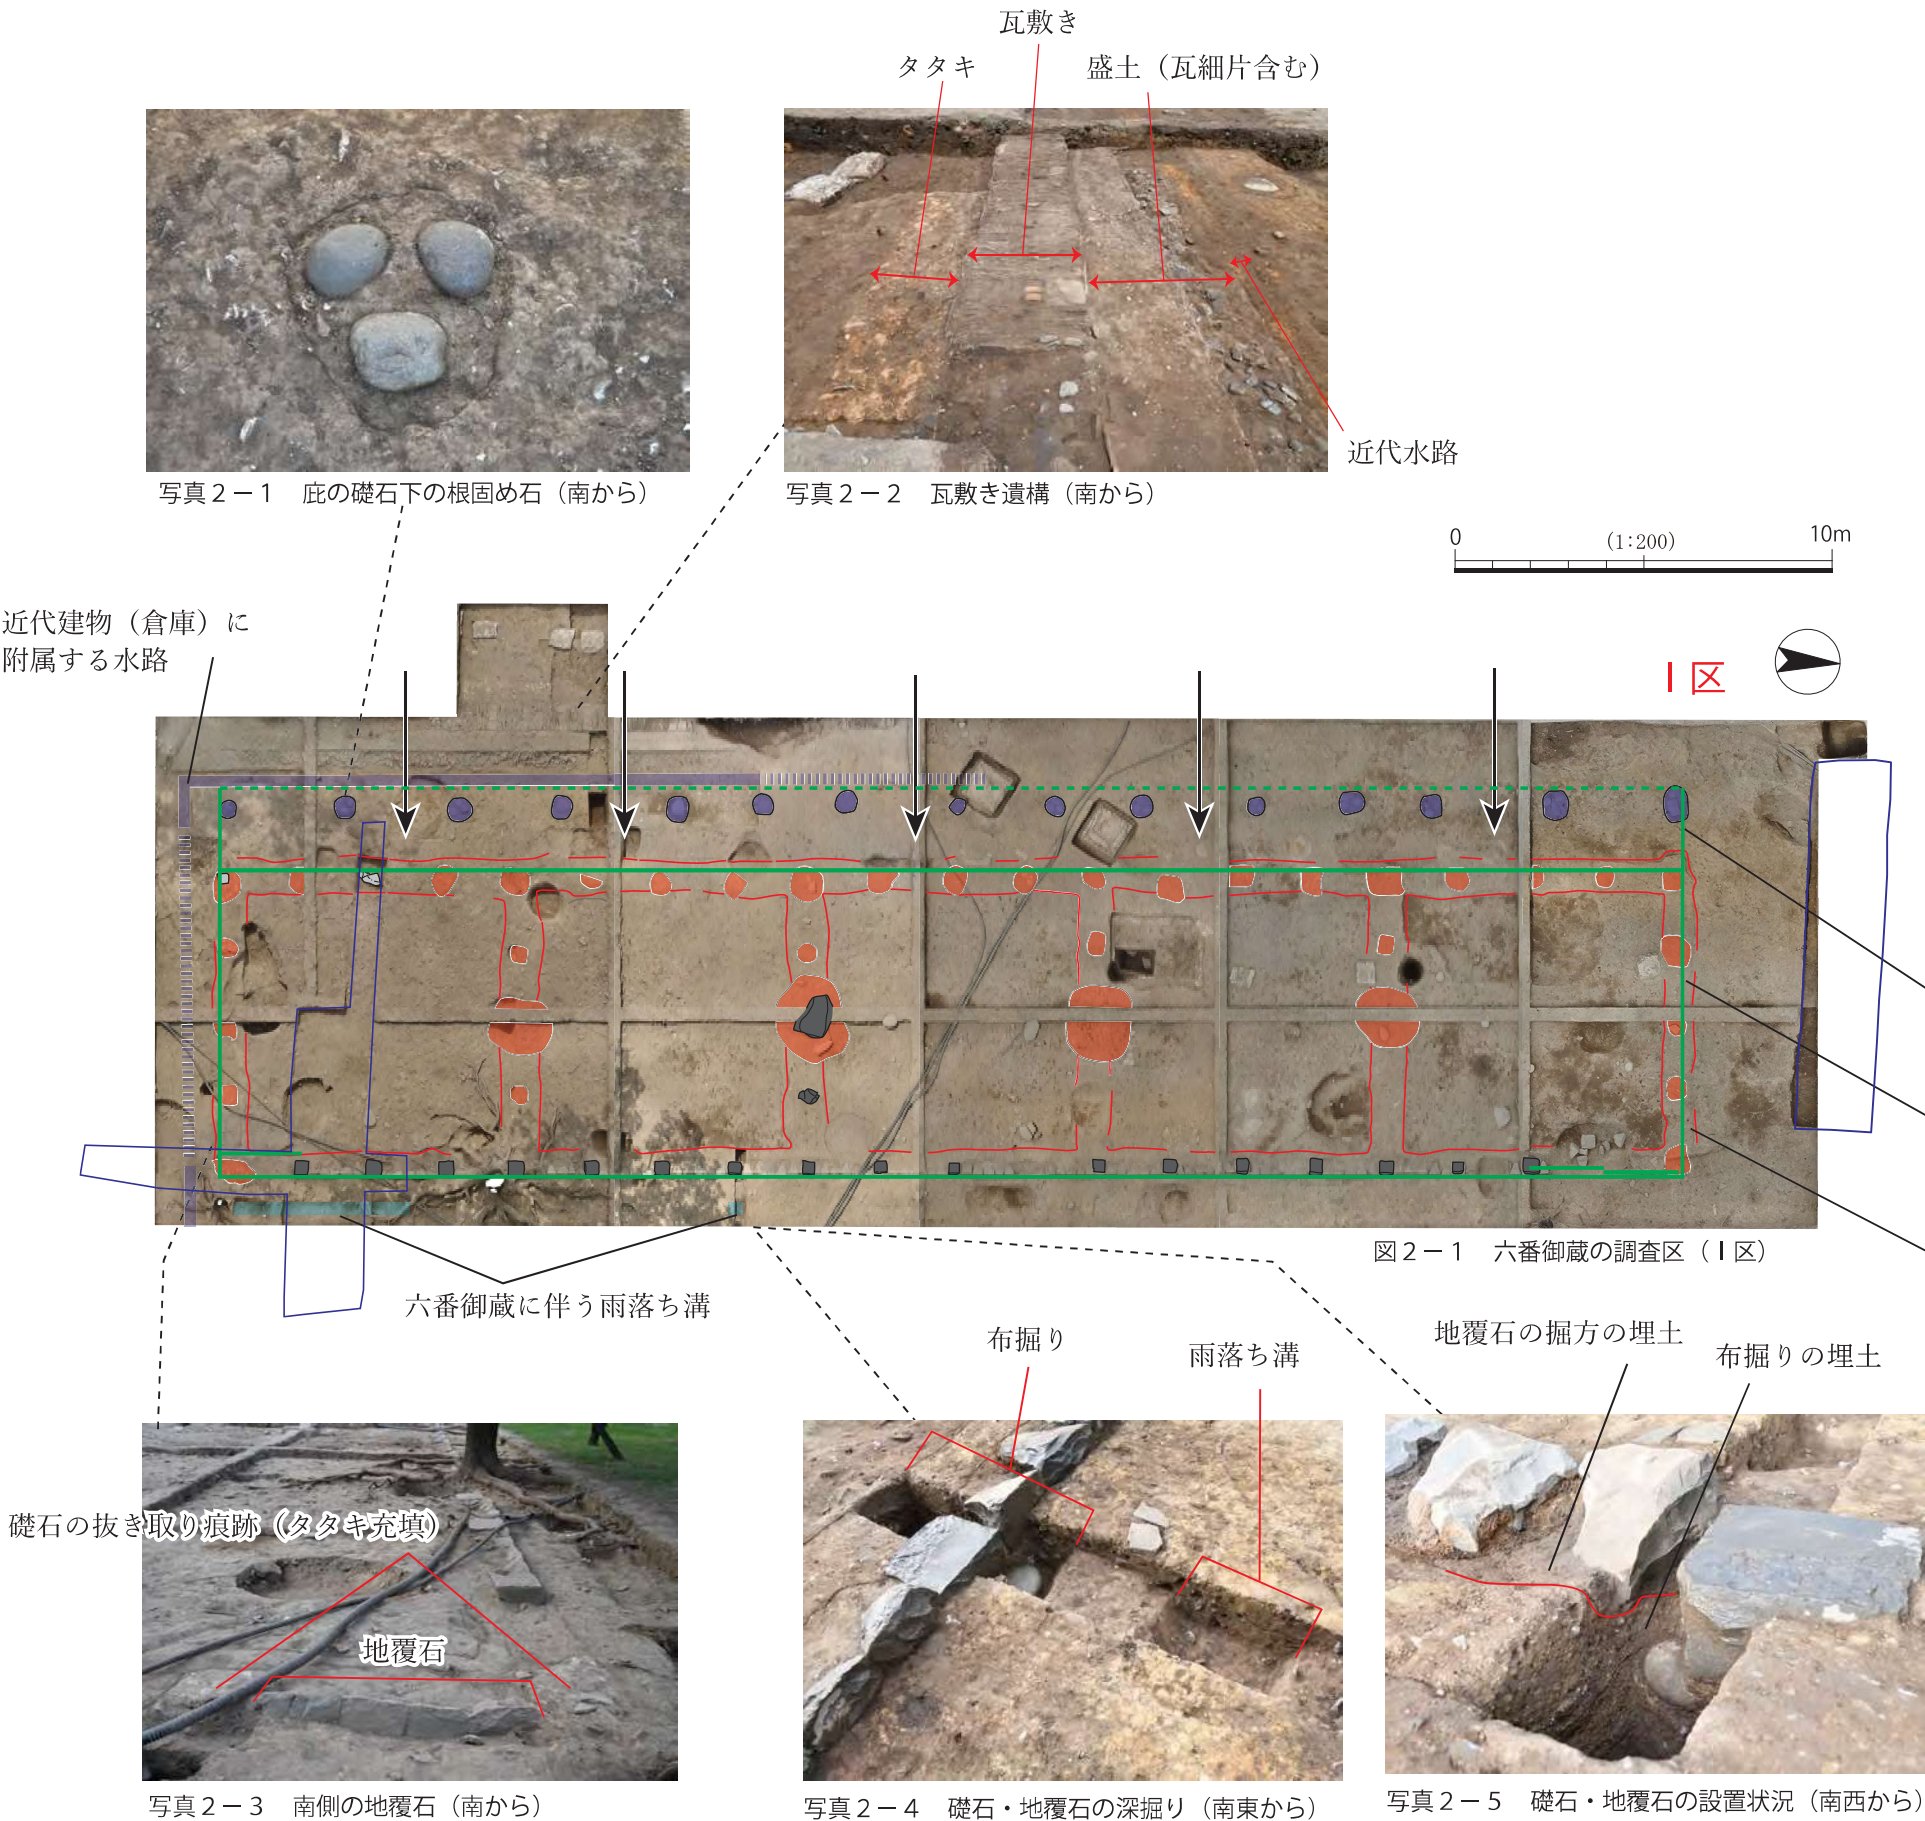
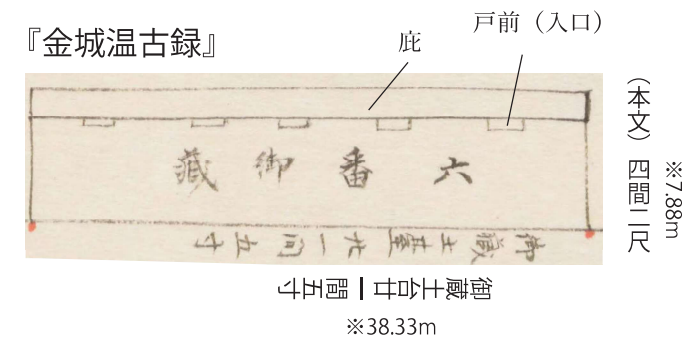
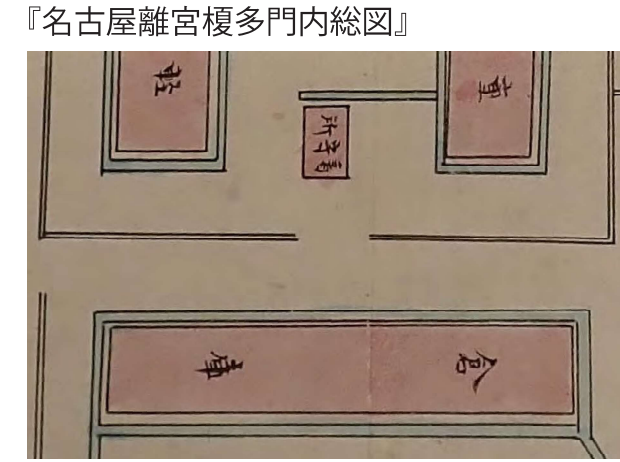
図2 六番御蔵の調査

庇の推定範囲  
緑枠：六番御蔵（母屋）の範囲  
（南北 38.7m× 東西 8.1m）  
赤枠：基礎の布掘りの範囲

- 母屋の柱の礎石
- 母屋の柱の礎石抜き取り痕
- 庇の柱の礎石掘方（根固め石）
- 戸前（入口）の推定位置

・礎石・地覆石やその抜き取り痕跡、建物基礎の布掘りの跡から、南北20間、東西4間（1間：6尺3寸＝191cm）で構成される蔵の規模・位置を確認した（図2－1）。復元される礎石の配置からは、南北4間、東西4間の5つの空間に区分され、それぞれに戸前がつくと推定される。

・蔵の母屋の西側（入口側）から約1間西側に円礫（多くは3個で1セット：写真2－1）が南北方向に2～3m間隔で並ぶことが確認された。庇を支える柱の礎石の下部にある根固めの石であると考えられる。礎石自体は残存していないものの根固め石の位置から庇の柱礎石の配置は復元できる。

・蔵の西側の近代水路のさらに西側には、幅75cm～80cmで南北方向に延びる瓦を立てて敷き詰めた遺構が検出された（写真2－2）。この遺構の両側はタタキや瓦の細片を含む土で固めている。瓦と共に部分的にレンガの使用が見られることから近代の遺構であり、表面の瓦や石材の摩耗具合等から当時は地表面に露出していたと推定されるが、遺構の性格については現時点では不明であり類例の検討が必要である。

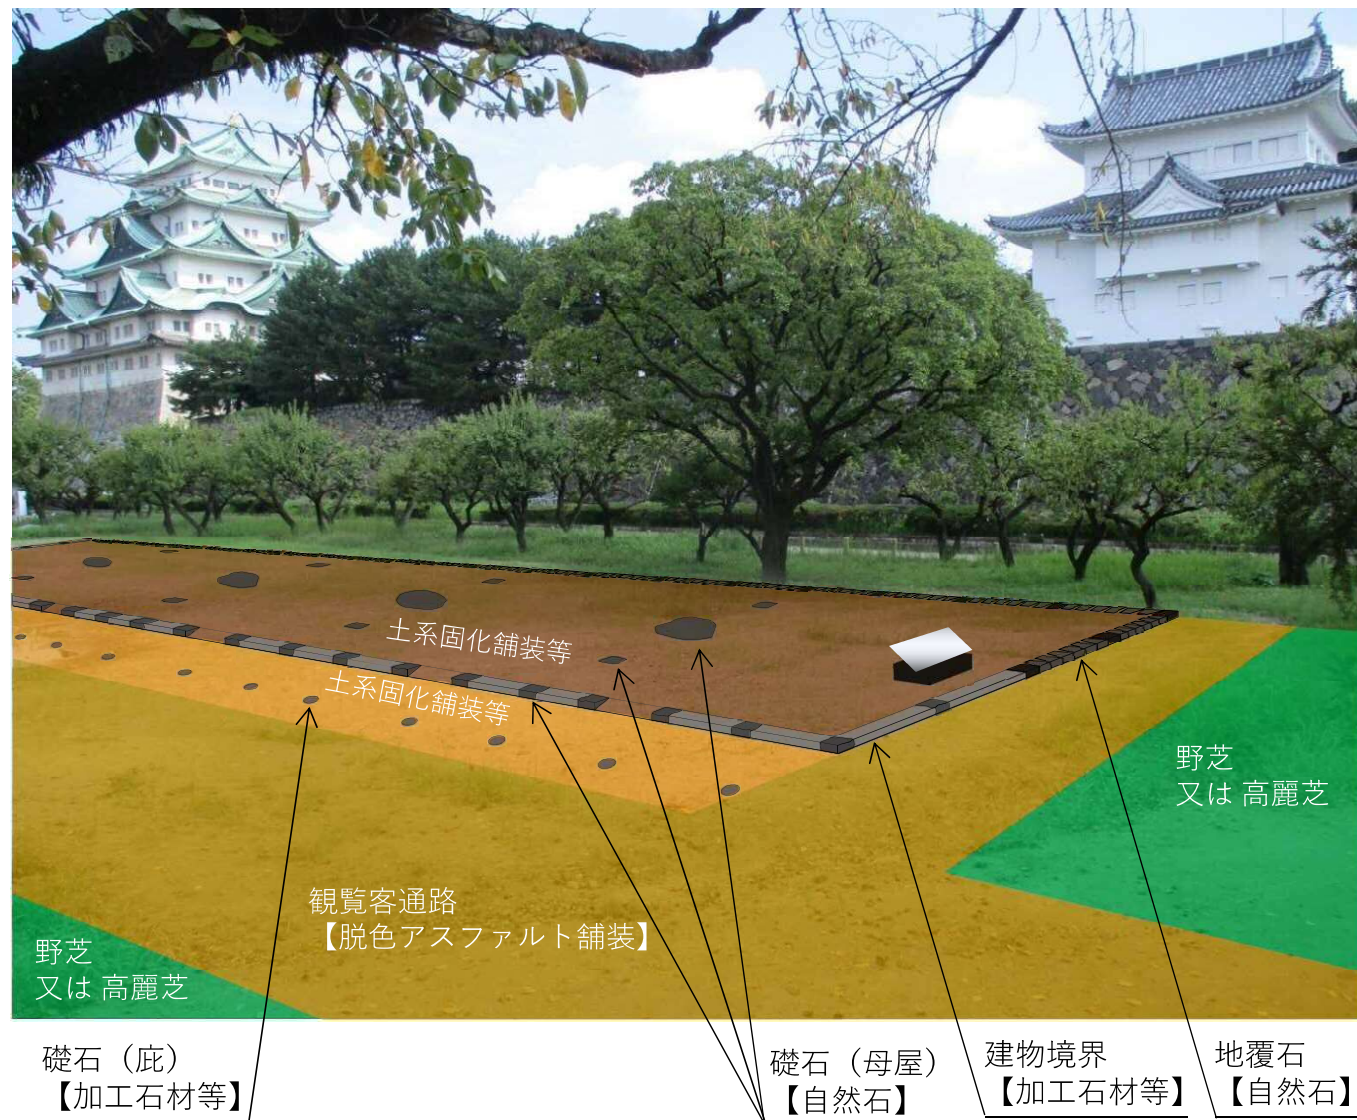
## ①六番御蔵

## ●六番御蔵における修景ポイント

- ・礎石（母屋）及び地覆石は、抜き取り痕跡、建物基礎の布堀り跡から蔵の規模・位置が特定できたことから、近似した石材（自然石）で遺構を表現する。  
（地覆石は、発掘で確認された東側・南側の東2間分を表現する。）
- ・上記以外の建物境界は石材加工品等で表現する。  
なお、戸前部は石材加工品等を設置しないことで表現する。
- ・礎石（庇）は、礎石の根固め石と想定される円礫が確認できたことから、位置を表現することし、石材加工品等で遺構位置を表現する。
- ・母屋部・庇部の舗装部分は、色調を変える事で属性の違いを表現する。

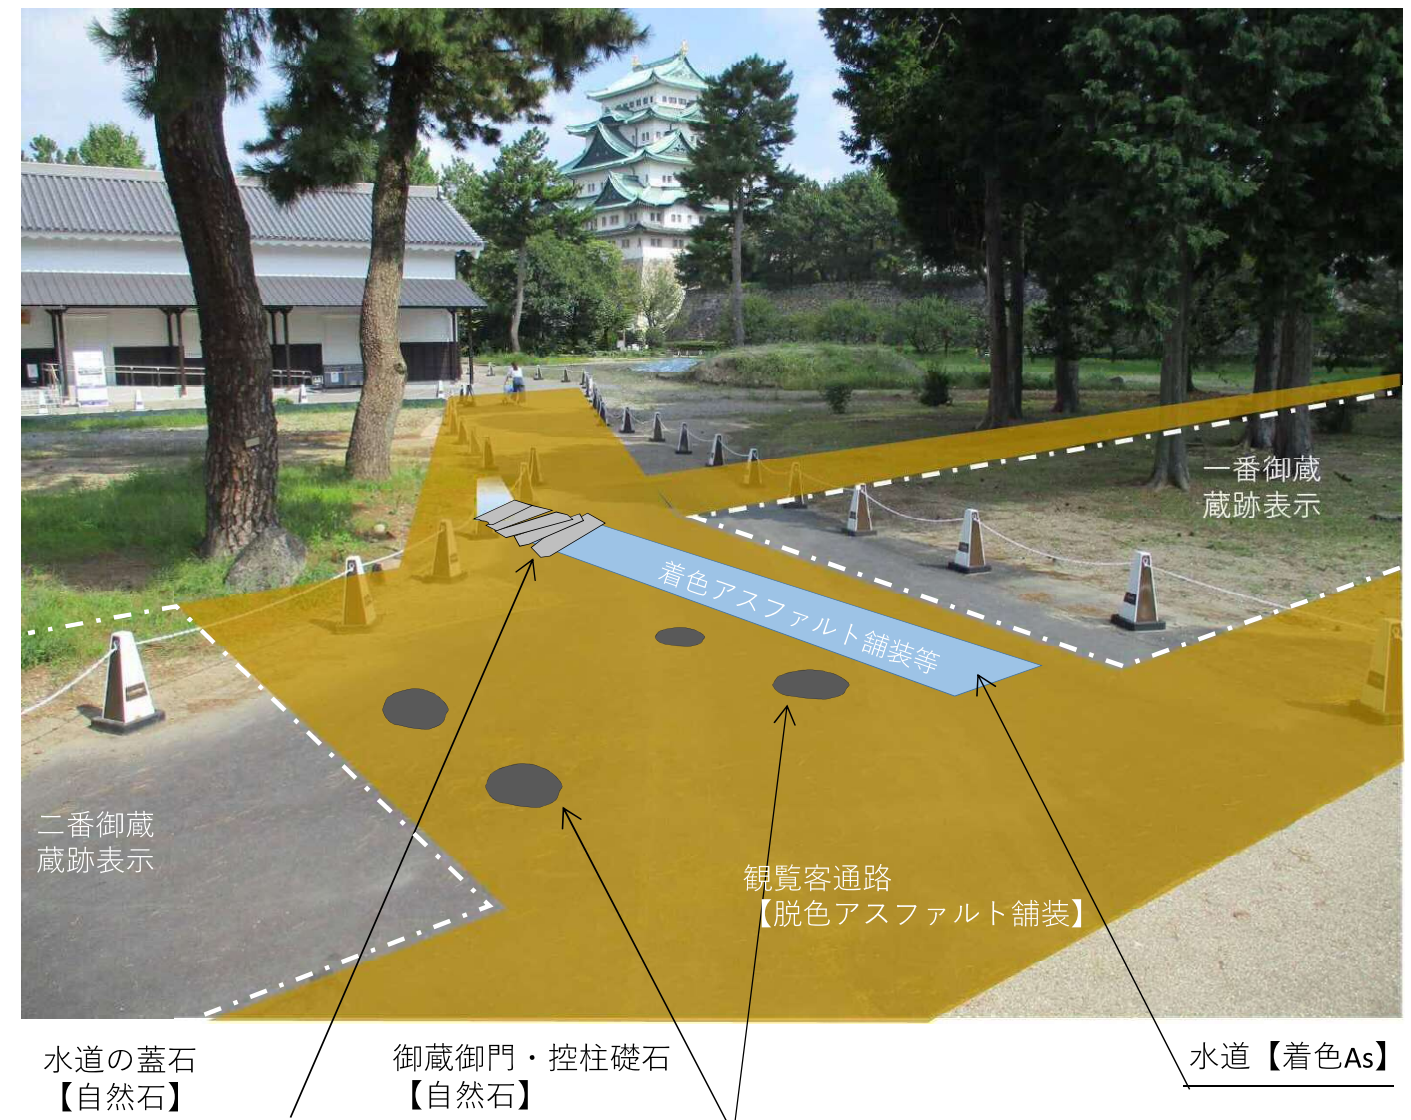
## ②御蔵御門・水道

## ●御蔵御門・水道における修景ポイント

- ・御蔵御門の礎石（一番御蔵側）は、抜き取り痕跡の可能性のある遺構を検出したことから、近似した石材（自然石）で表現する。
- ・また、御蔵御門の礎石（二番御蔵側）は上記及び金城温古録〔精査中〕に基づく位置関係から位置が推定できることから、同様に近似した石材（自然石）で表現する。
- ・水道は遺構として検出され位置が特定できたことから、着色アスファルト等で表現する。
- ・また、水道の蓋石が検出されたことから、近似した石材（自然石）で表現する。

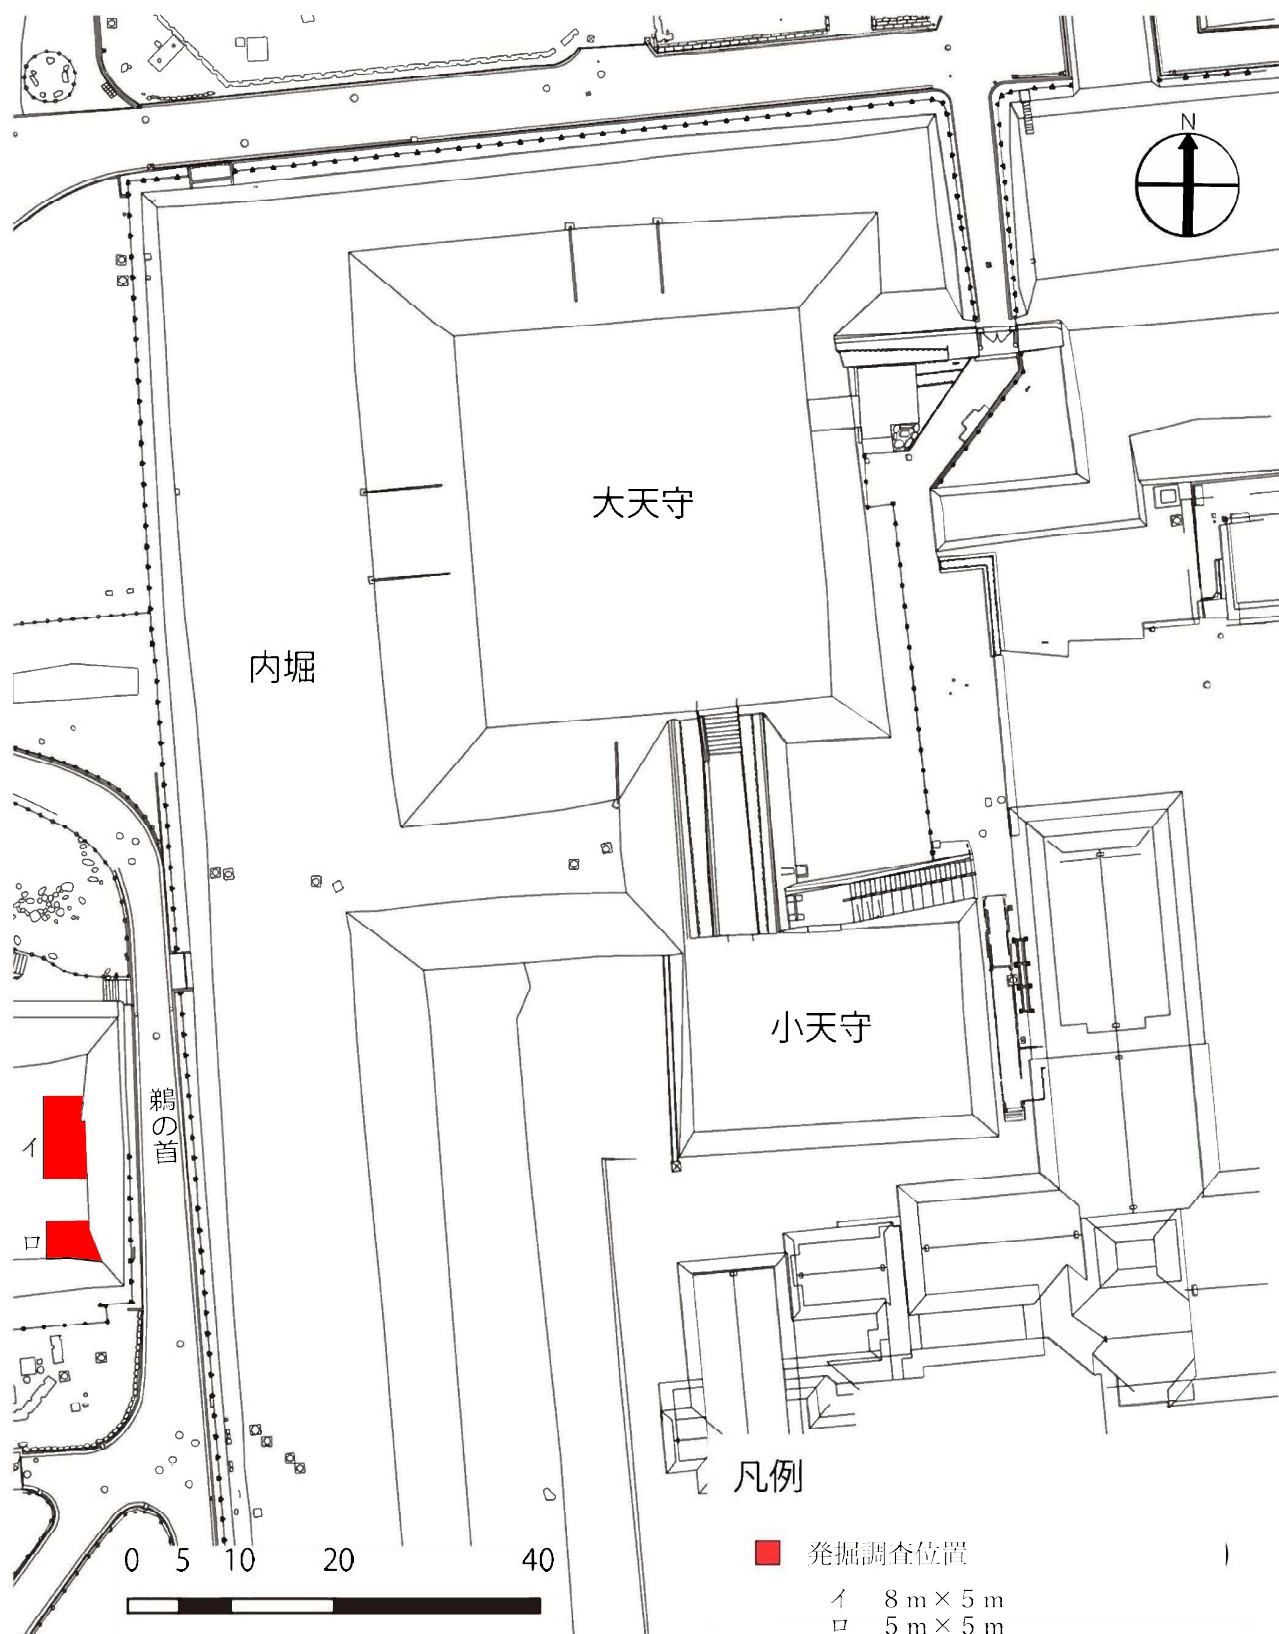
鵜の首水堀側石垣根石発掘調査 調査予定位置図（案）

- ・築石の突出部分の前面において、根石付近の地業等の痕跡も確認できるよう南北8 m×東西5 m (40 m<sup>2</sup>) の調査区、南端部分で南北5 m×東西5 m (25 m<sup>2</sup>) の調査区を各1か所設定する。なお、石垣面への影響を考慮し、実際の掘削範囲は、調査区の中で必要最小限とする。
- ・イ調査区は、調査範囲内に石垣の突出部分に加え、石垣面・内堀底面を対象としたレーダー探査の測線を含むように設定する。
- ・ロ調査区は、入隅(入角)をなす2面の石垣の地下部分が確認できる位置に設定する。

- ・鵜の首（小天守西）の水堀側石垣（以下「鵜の首水堀側石垣」という。）の変状及び根石の状況等を確認し、その安定状況を確認するため、2か所発掘調査を実施する（別添図参照）。

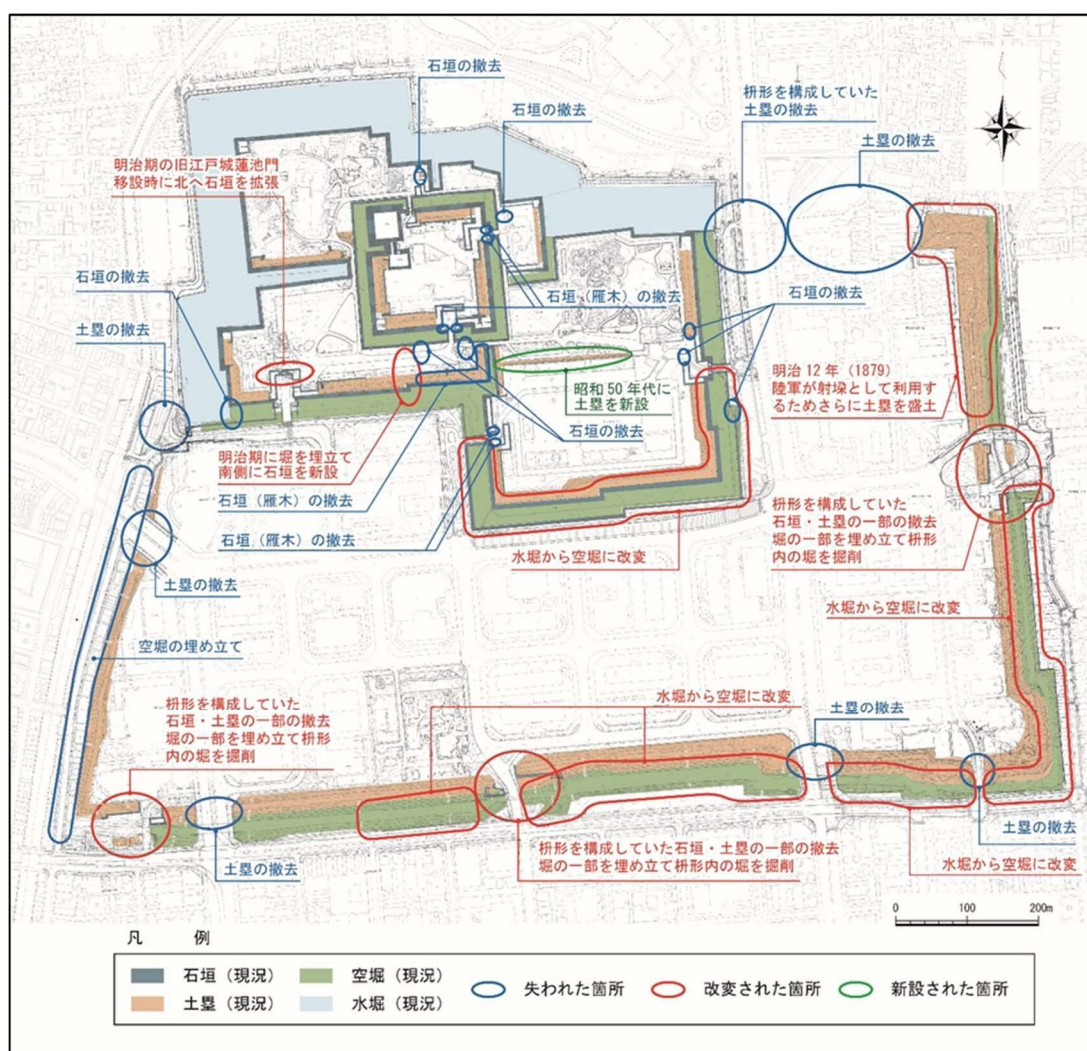
図1 特別史跡内の失われた石垣（土塁・堀等）

『保存活用計画』策定後、各所の石垣調査が進展し、石垣面の現状とその課題が明らかになってきた。特に、石垣面の現地調査を進める中で、廃城期以降に、石垣面の一部が様々な理由で改変された石垣面が多くあることを把握した。それらの石垣の中には、外観上の改変だけでなく、技術的な問題点、使用石材の問題などにより、石垣の安定性の面でも課題があることも分かってきた。

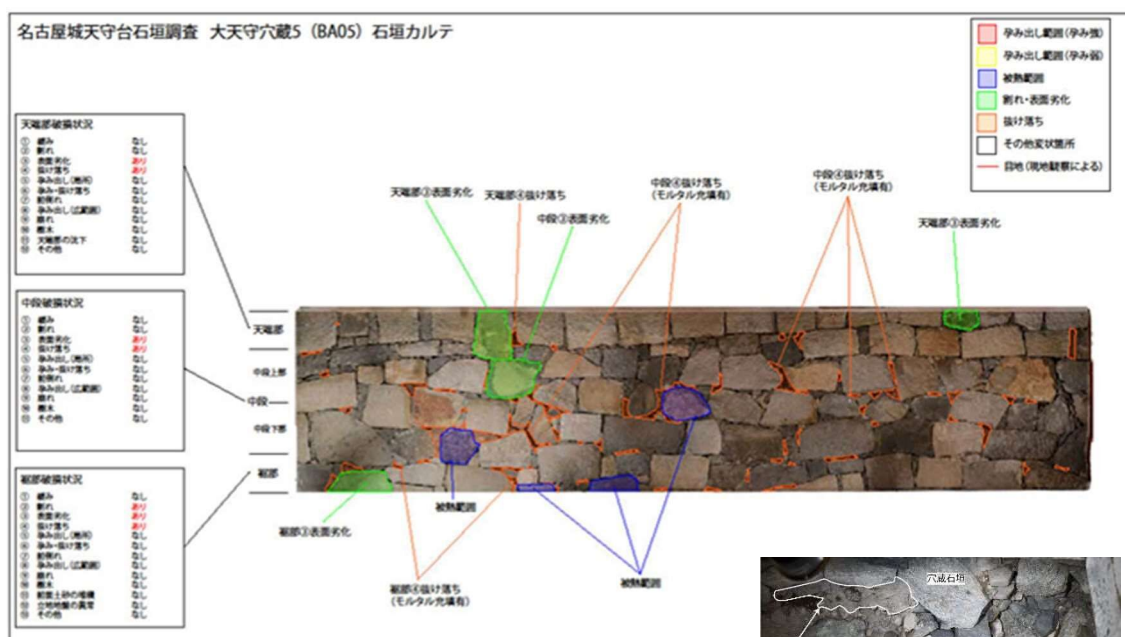
図3 穴蔵石垣 BA05 の事例

現在の床上部分はすべて改変されているが、  
地下部分では本来の石垣が残存している

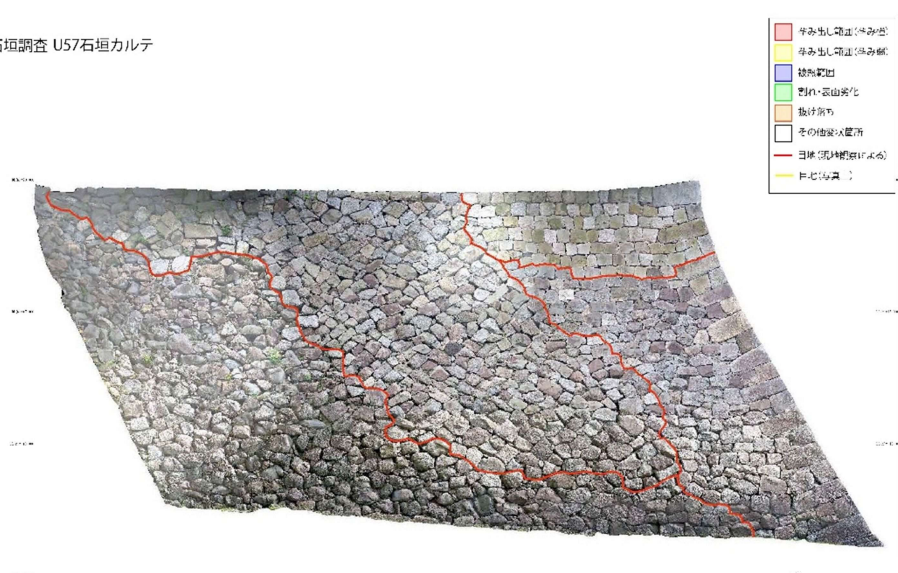
図4 小天守西側内堀石垣 U57 の事例

金城温古録では、途中で段差が表現されているが、現在は平坦となっており東側が嵩上げ。西側は濃尾地震後に積み直しされている。
