特別史跡名古屋城跡全体整備検討会議 庭園部会(第 29 回)

3 議事 令和 4 年度の二之丸庭園の修復整備について <資料 1 >
令和 4 年度の二之丸庭園の発掘調査について <資料 2 >
名勝名古屋城二之丸庭園余芳復元整備事業について <資料 3 >

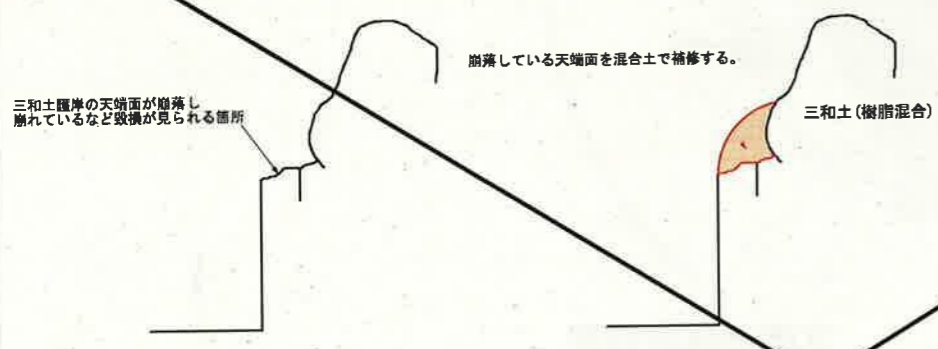
現況断面図 S=1:30

三和土護岸天端修理

修理断面図 S=1:30

三和土護岸天端修理
 ■修理概要
 三和土護岸の天端に設置されている石組みの裾部には所々に三和土による化粧が確認できる。恐らく造営当初は石組み裾部は三和土護岸面に沿って三和土仕上げが施されていた事が想定できる。特に東側園池において天端面の毀損が目立つ。
 ■修理手法
 ・三和土護岸の上部の健全な天端面で毀損しているものは取り外し、背面の清掃を行う。
 ・清掃後再設置する。既に天端三和土が欠損している箇所については三和土(樹脂混合)を補充しながら石組み裾部を化粧する。
 ・左官仕上げで曲線状の撥り付ける。
 ※三和土(樹脂混合)についてはサンプルを作成し、強度試験・ひび割れ状況などを確認後に材料を決定すること。
 ■修理項目
 三和土取り外し・再設置、清掃、天端面造作、場内小運搬など

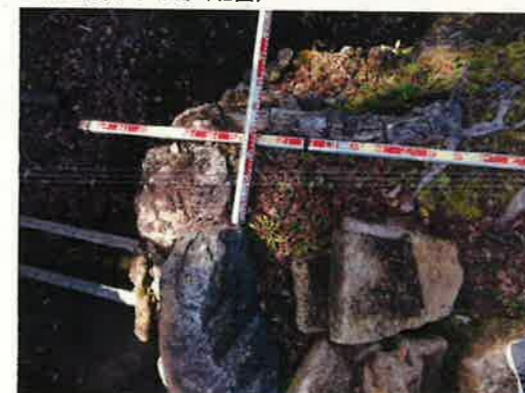
除根範囲(上面)

三和土護岸や石組みに影響を及ぼす樹木根について除根が可能なものは出来る限り除根する。

- ・三和土護岸や石組みから浸食している根が除根可能か判断する。
- ・除根が可能な場合は、三和土護岸や石組みを傷めないように除去する。

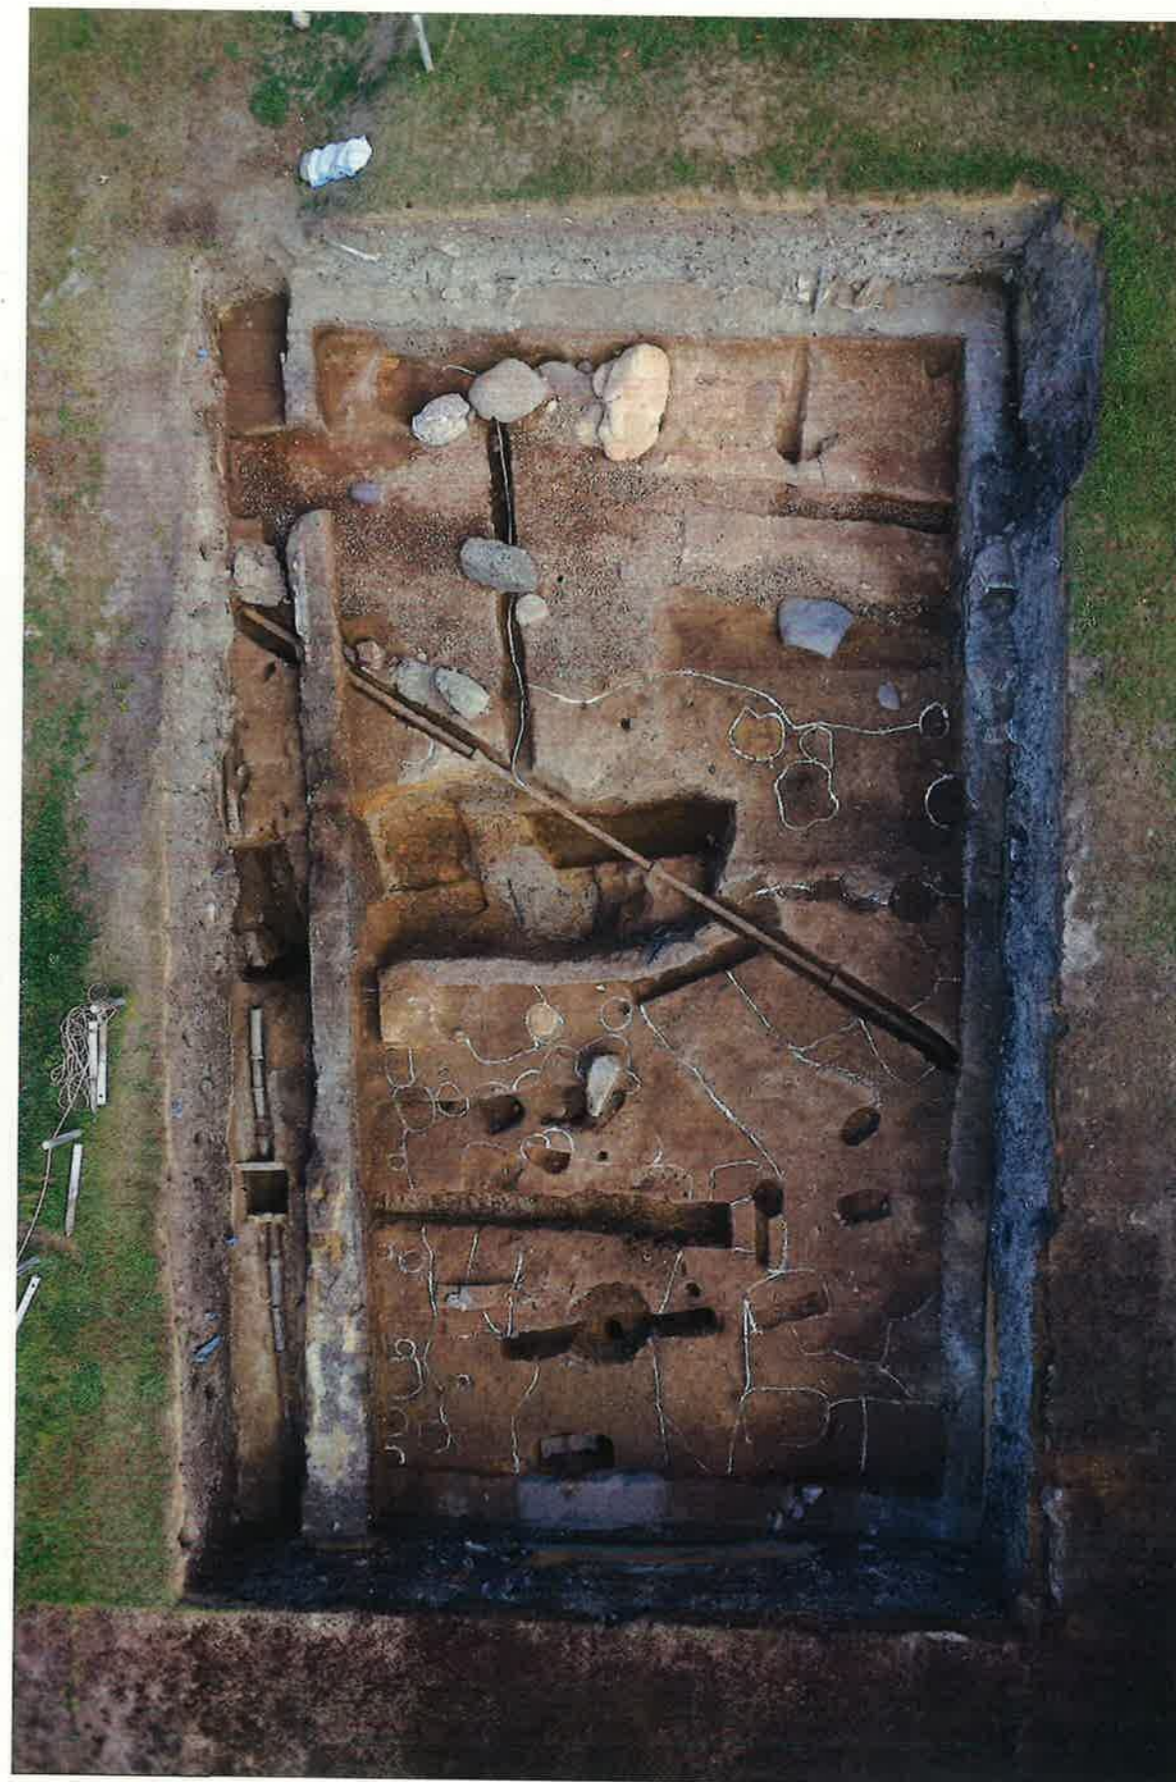
図2 調査区全景(写真上が北)

総括

今回の発掘調査では、検出が予想された園路遺構は確認できなかったが、絵図に書かれていない玉石と景石からなる池状遺構を確認することができた。遺物の状況から少なくとも近代まで存続していた遺構であると考えている。

調査区南側ではまとまった面を検出することができなかった。検出した道状遺構や瓦だまりは近代の遺構である可能性が高い。

玉石面や道状遺構などの直下に地山がある場合が多く、近世遺構面や地山を削ってこれら遺構が施工されたと考えられる。すなわち文政期庭園はほとんど削平され残存していない可能性が高い。今後、大量の遺物が出土している5か所の瓦だまりの年代をさらに検討し、各瓦だまりに対する切合い関係から各遺構の年代を明らかにしていきたい。

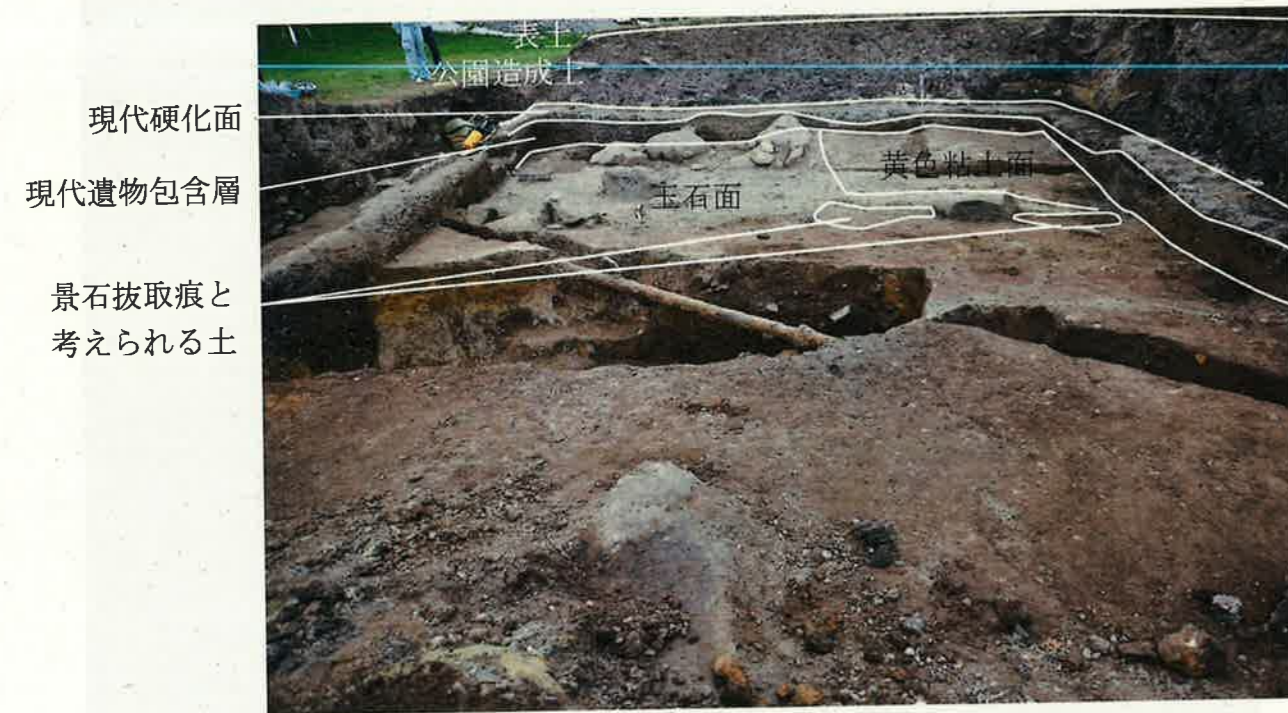
図3 北壁及び調査区北半(南から撮影)

○調査区北半(図3)

上から表土—公園造成土—現代硬化面—近代遺物包含層—(黄色粘質土面)—玉石面である。黄色粘質土面は調査区北東で玉石面上面に乗っている。

玉石面の下層は基本的に地山であるが、地山を掘りこむ瓦だまりを2箇所確認している。

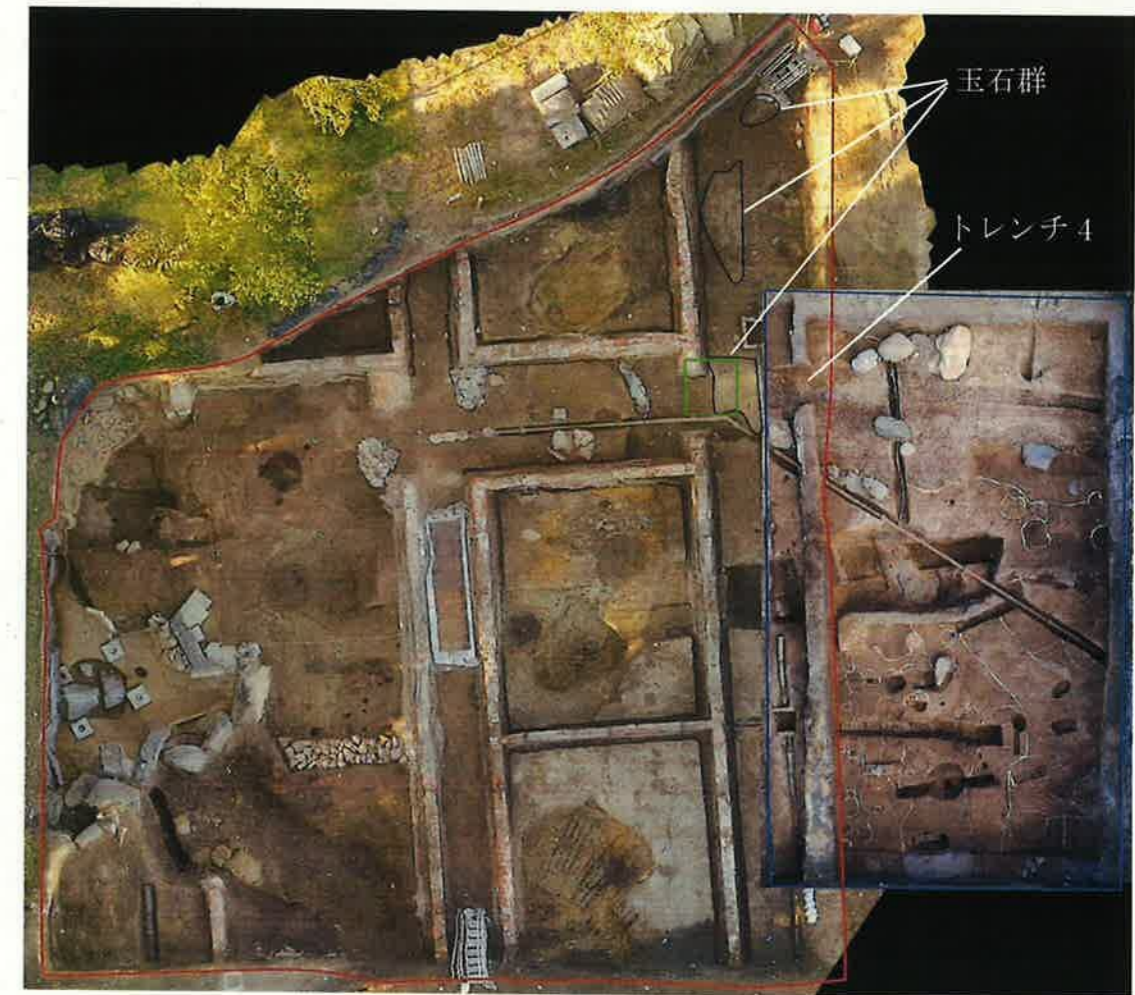
図5 3次調査区オルソ画像+9次調査区空中写真
(写真上が北、赤枠が3次調査区、青枠が9次調査区)

○3次調査区における玉石面について(図5)

本調査では調査区西側を3次調査区東側に重ねるように設定した。

本調査で玉石面を3次調査区東側の床面より20～30cm深い標高12.6～12.7m地点から検出した。玉石面は3次調査区東側まで延びることが予想されたためトレンチ4を3次調査区東側に設定して確認調査を行った。トレンチ4からも玉石面を検出することができ、さらに調査区外へ延びることがわかった。

3次調査では調査区東側の床面が約12.9mまでしか到達していないため、玉石面を未検出のまま調査を終えている。ただしSD2北側を約12.65～12.75mの高さまで下げており、航空写真から玉石らしきものを確認することができる。玉石は敷き詰められているように見えないため(図6)、玉石面から遊離した玉石の頭が露出しているものと考えられる。本調査区で玉石を検出した高さである12.7mまで掘り下げていれば玉石面を検出できた可能性が高い。

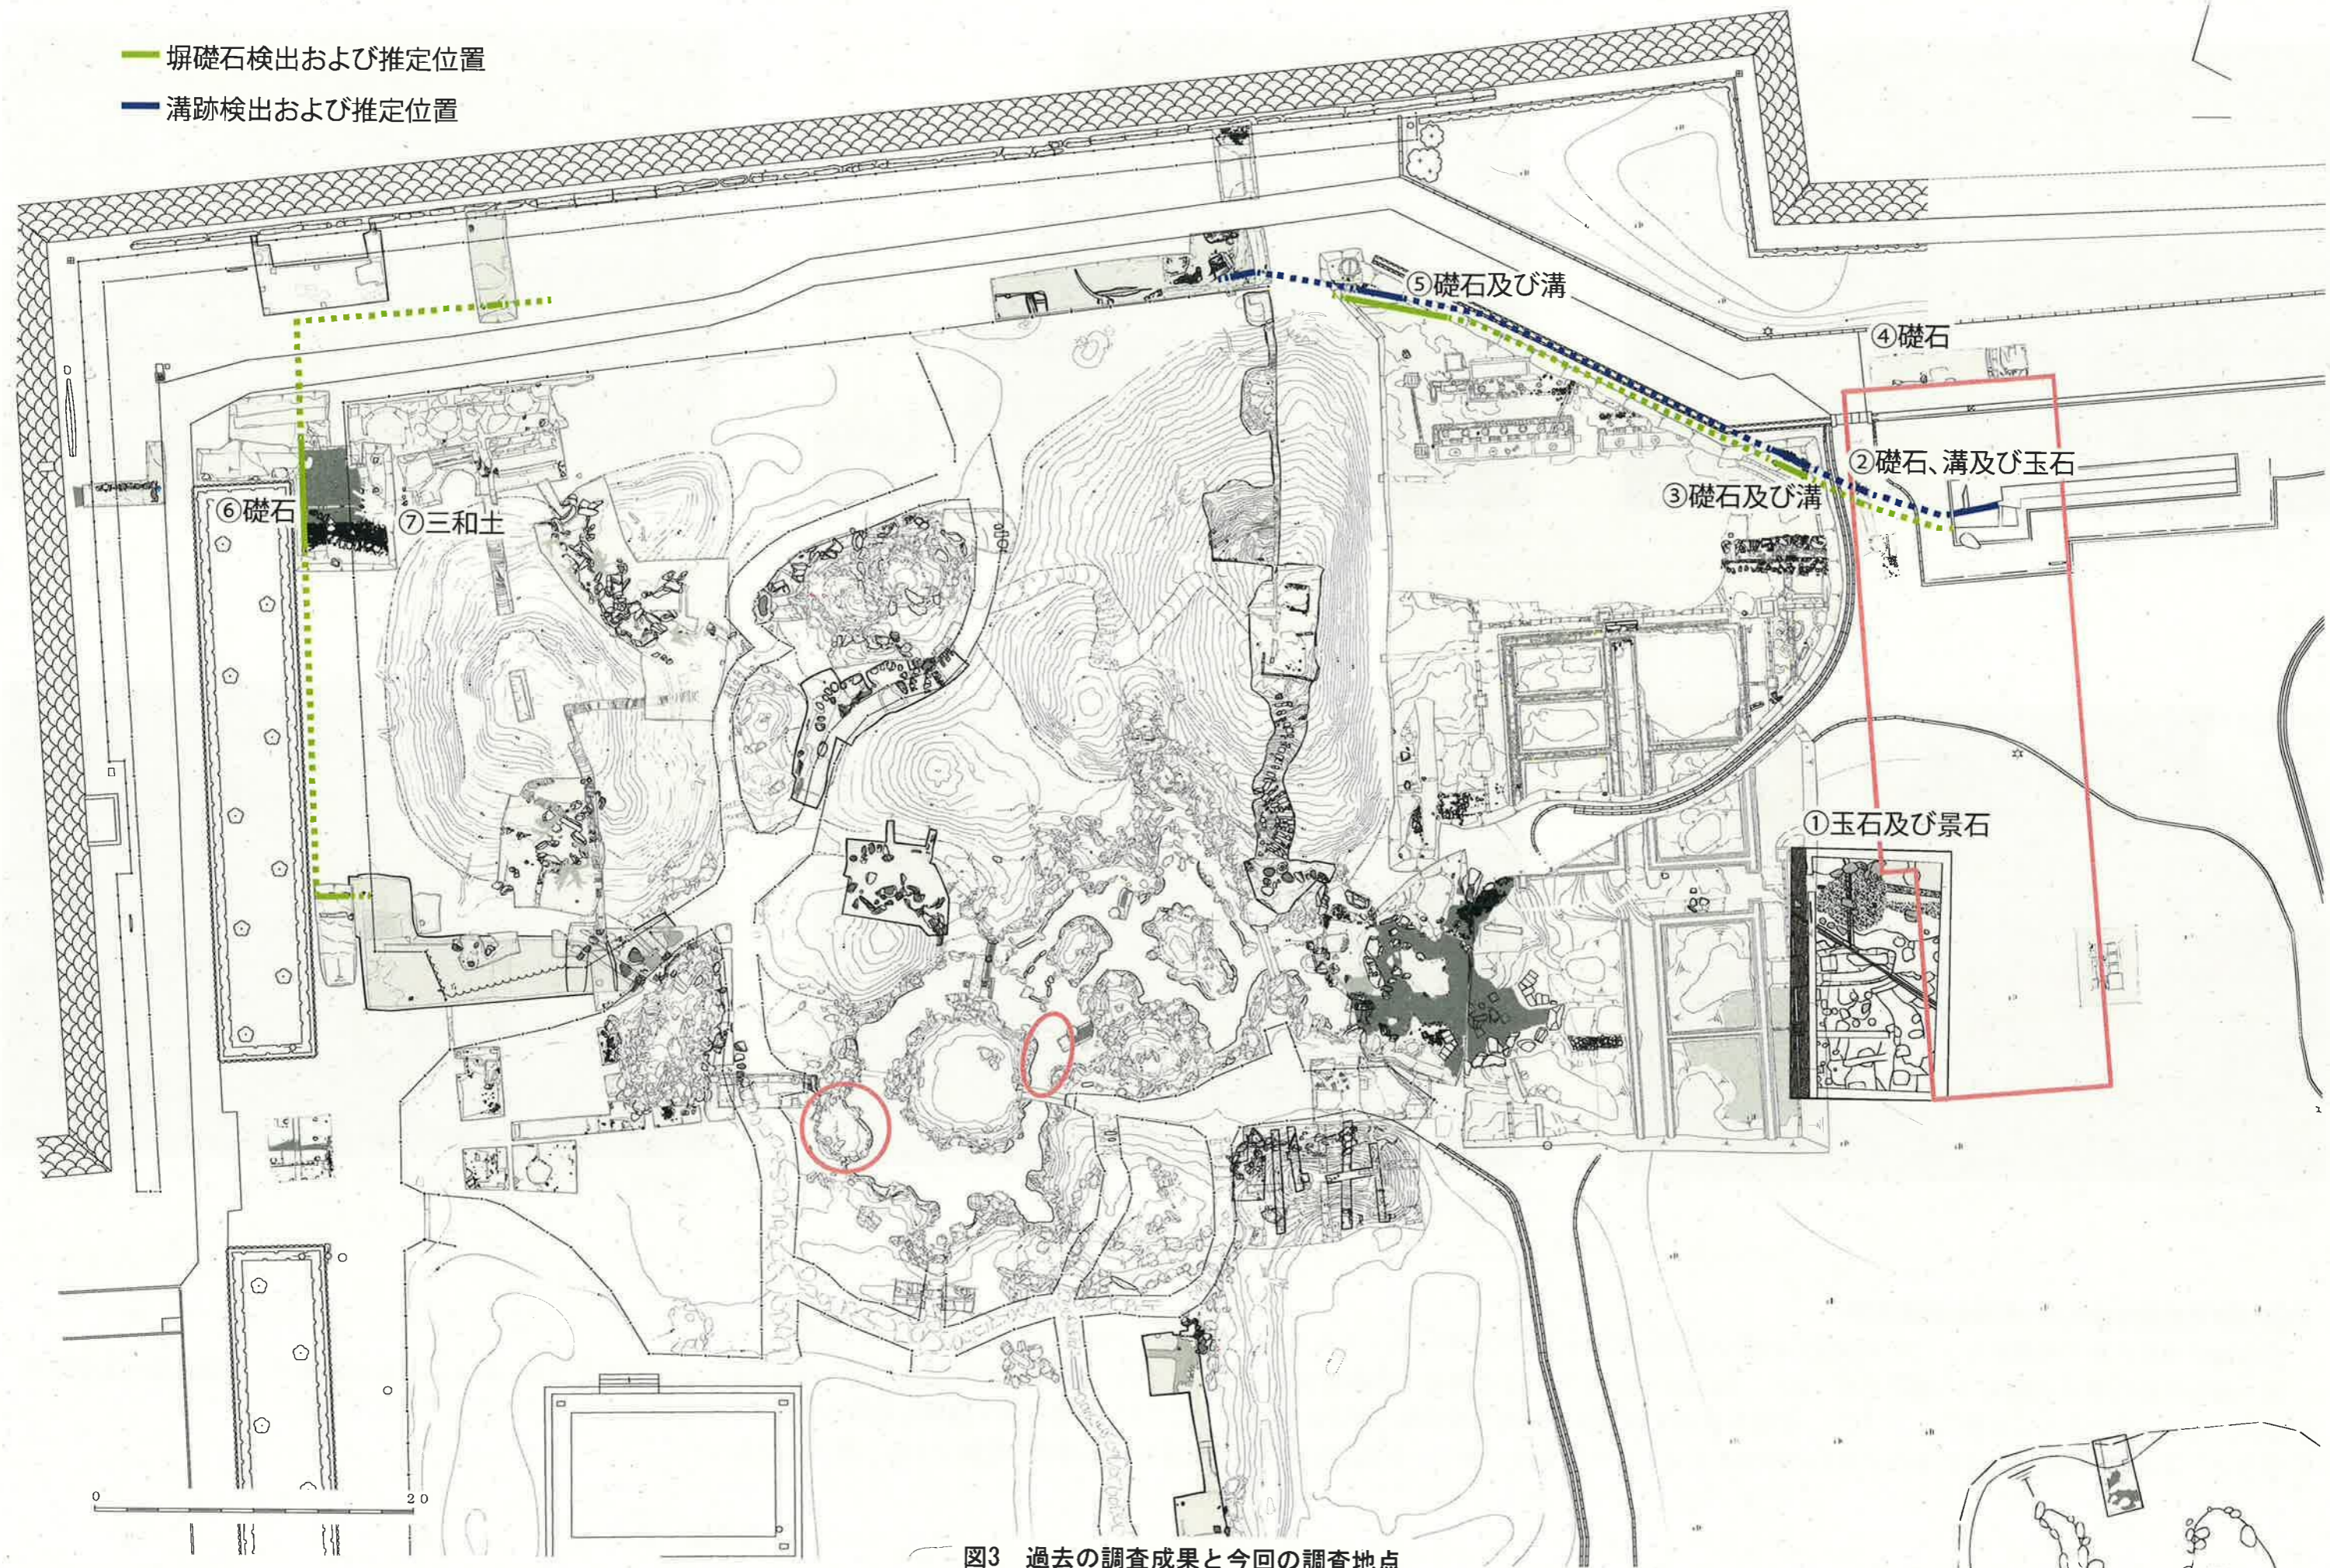
図3 過去の調査成果と今回の調査地点

過去の調査成果を踏まえた今回の調査目的

R3(2020)年度の第8次調査で、二之丸庭園の内部と外部を区画する塀の礎石と考えられる石と塀に伴うと思われる溝を検出した(②)。塀の礎石と溝は過去の調査でも確認されており、R4(2022)年度の第10次調査で東御庭を調査することで、庭園の北側の区画が明らかになることが期待される。同じく第8次調査で、庭園外部の薬医門周辺建物の礎石を思われる石を検出した(④)。庭園を区画する塀跡と外部の建物跡の状況を確認することで、庭園北部の遺構と絵図との整合性を検討できるようになると考えている。さらに、①と②で検出したそれぞれの玉石の広がりをはっきりさせることで、東御庭北部の遺構残存状況を適切に把握できると考えられる。

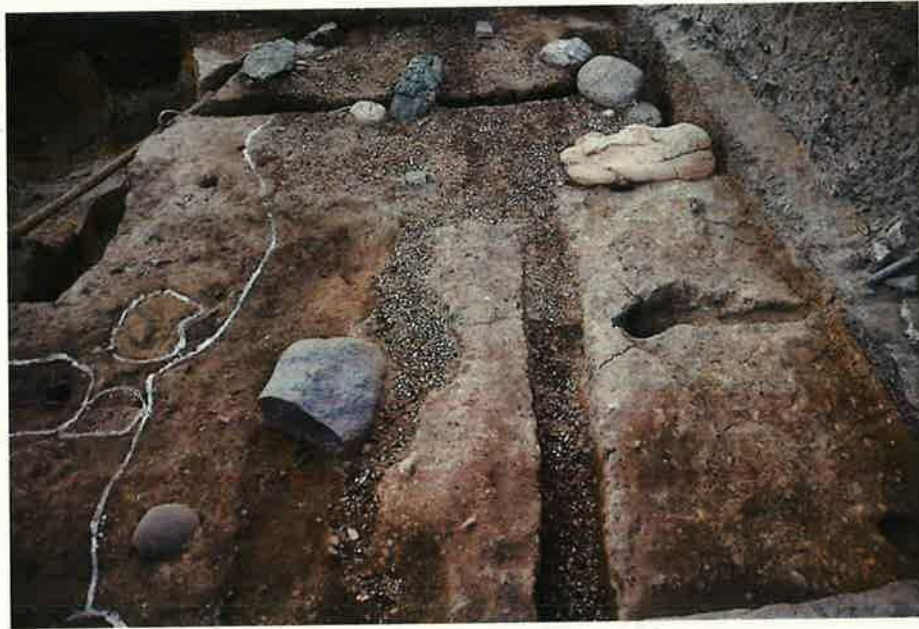
①玉石及び景石(東から)

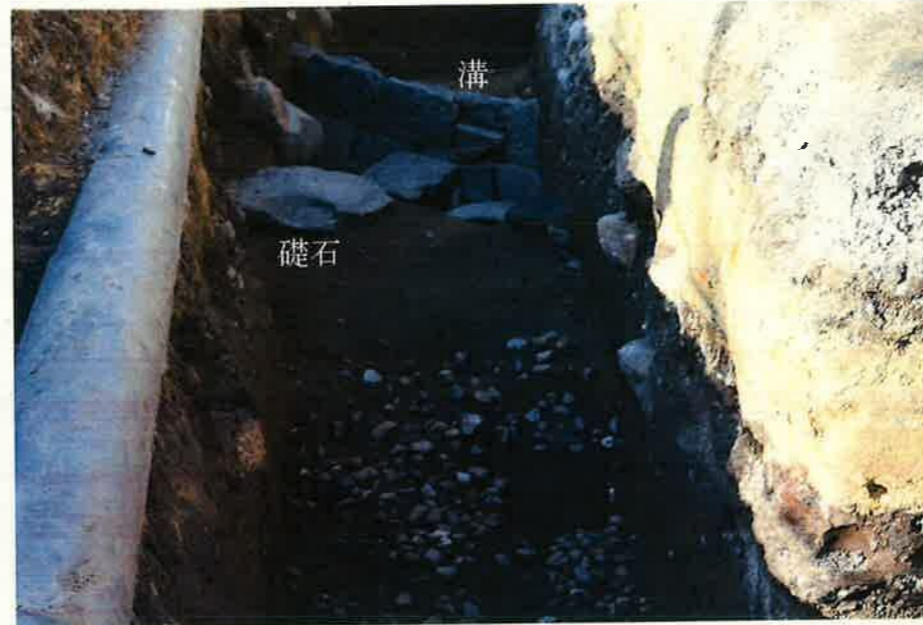
②礎石、溝及び玉石(南から)

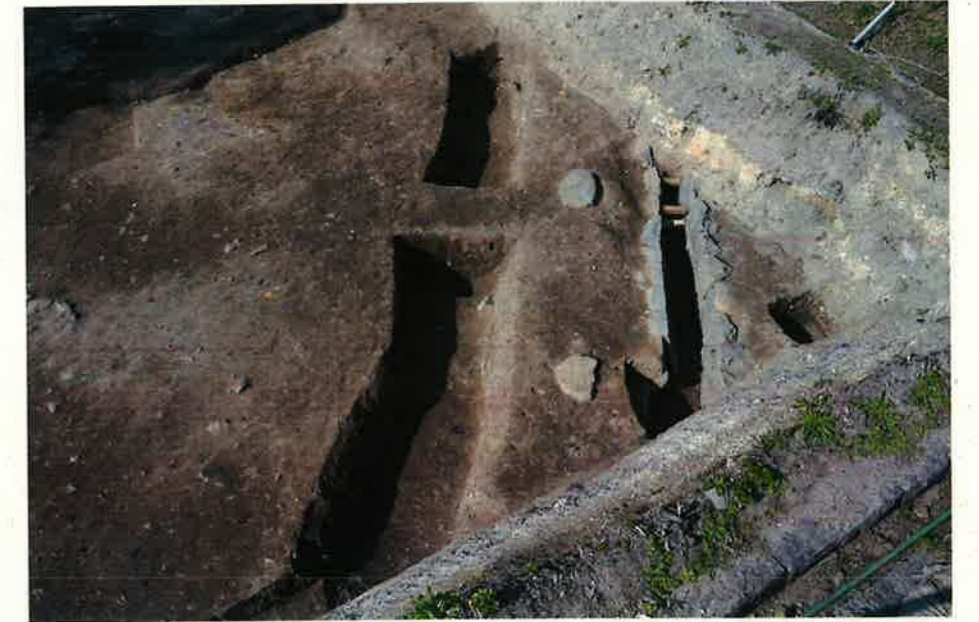
③礎石及び溝(東から)

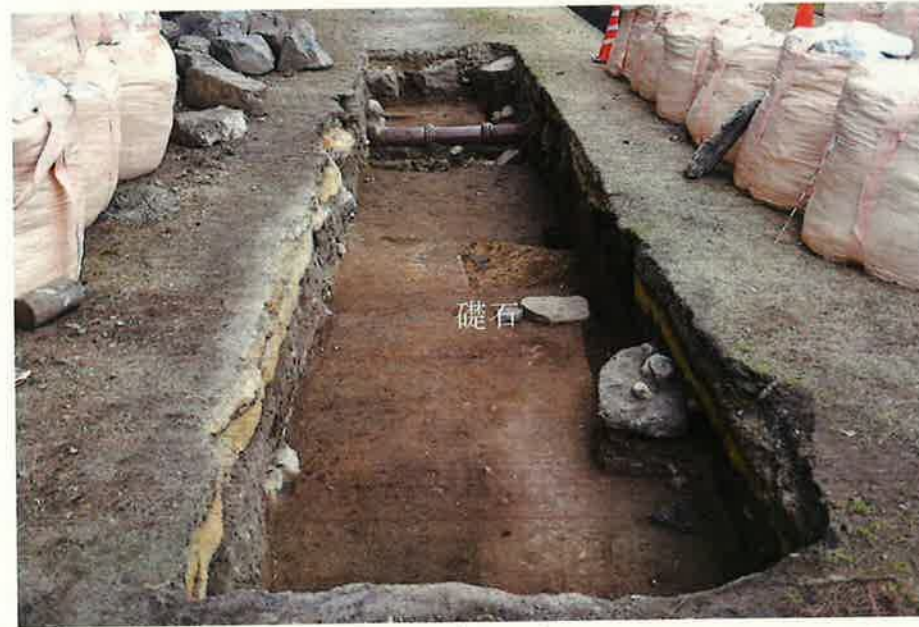
④礎石(西から)

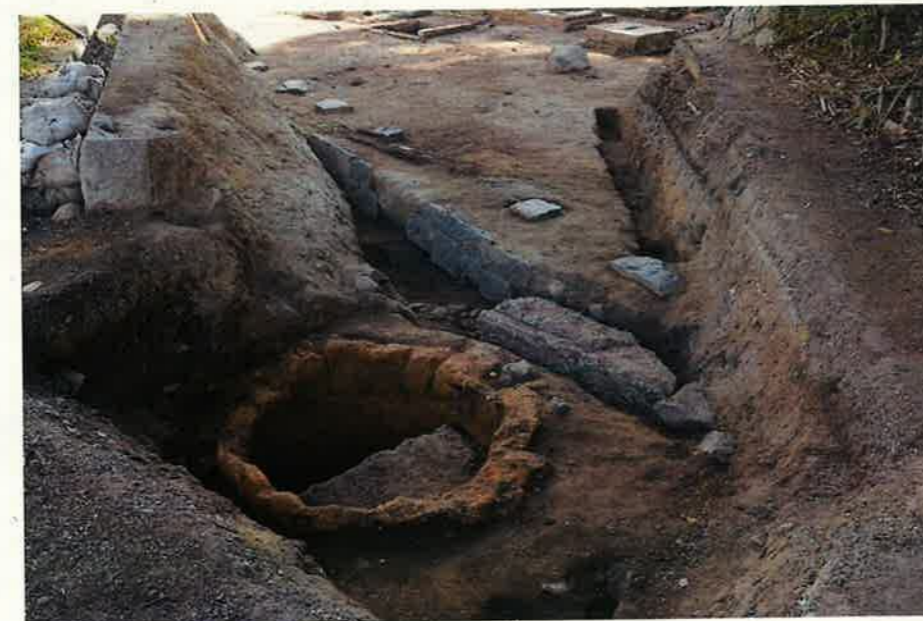
⑤礎石及び溝(北西から)

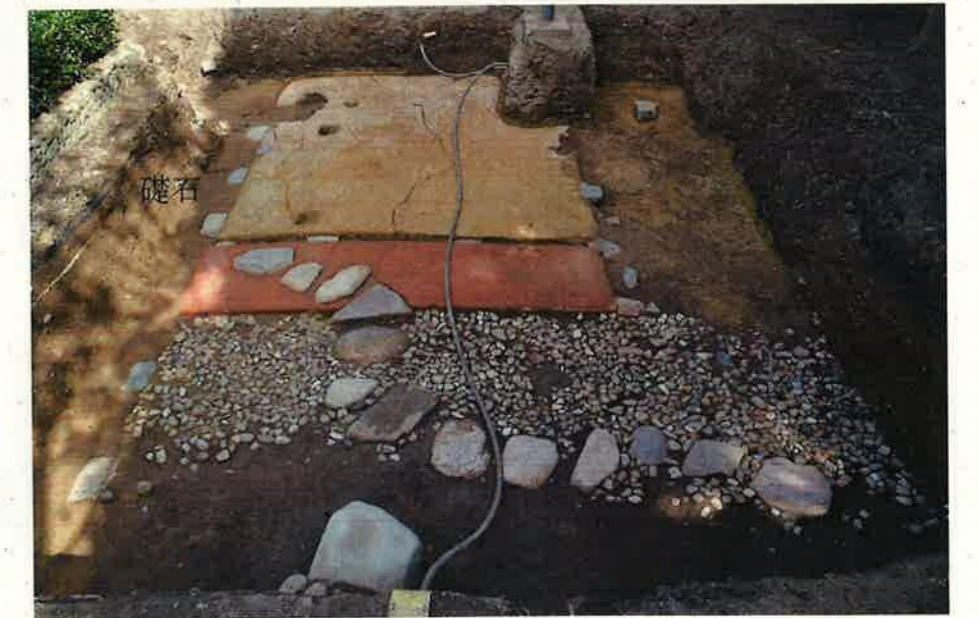
⑥礎石、⑦三和土(多春園周辺)(南から)

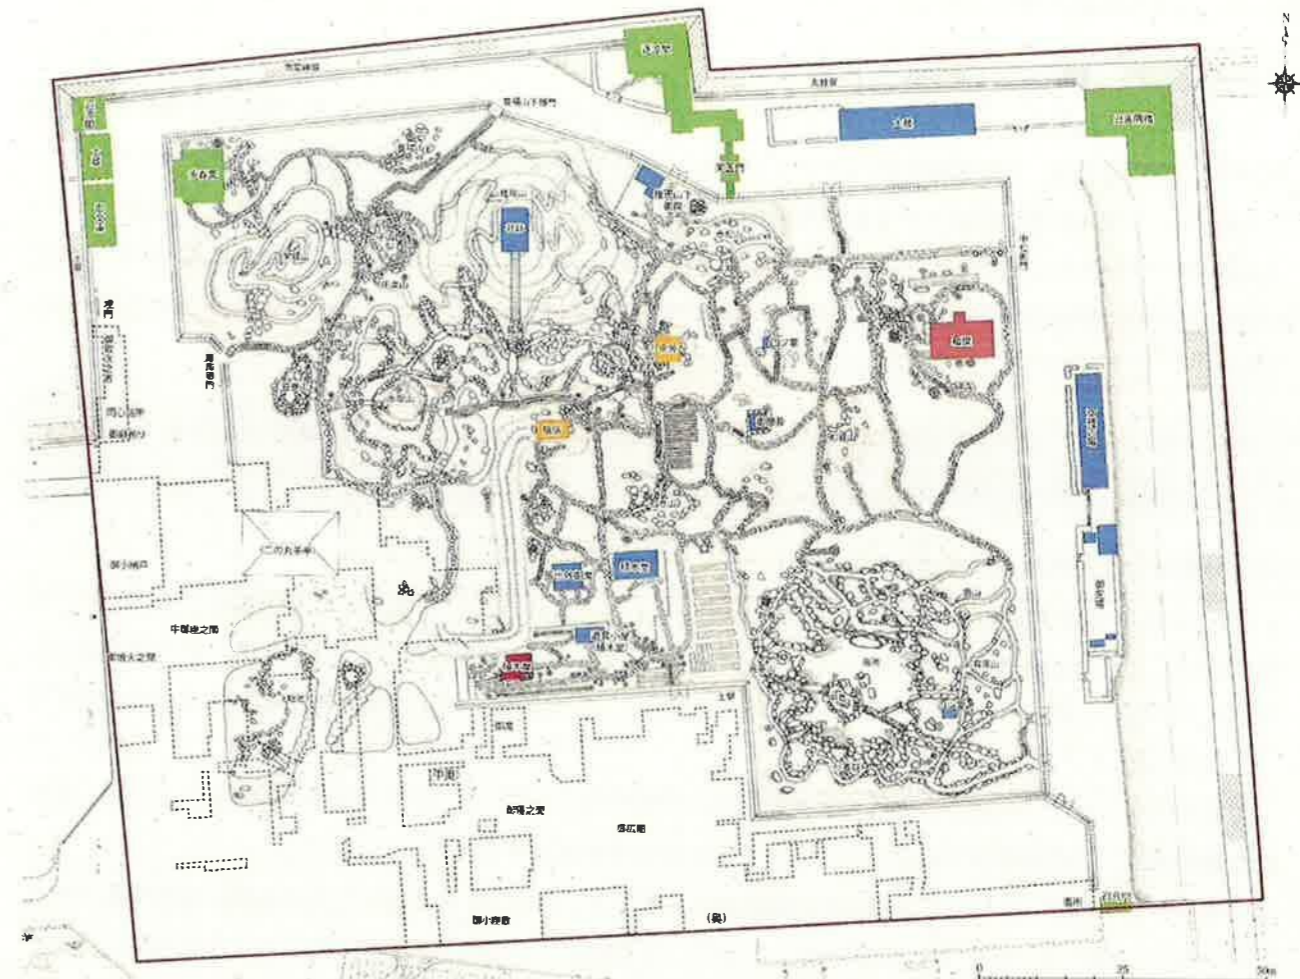
図1-3-2 建造物の整備方針

移築再建はオリジナル部材が遺されている余芳及び風信が対象となる。

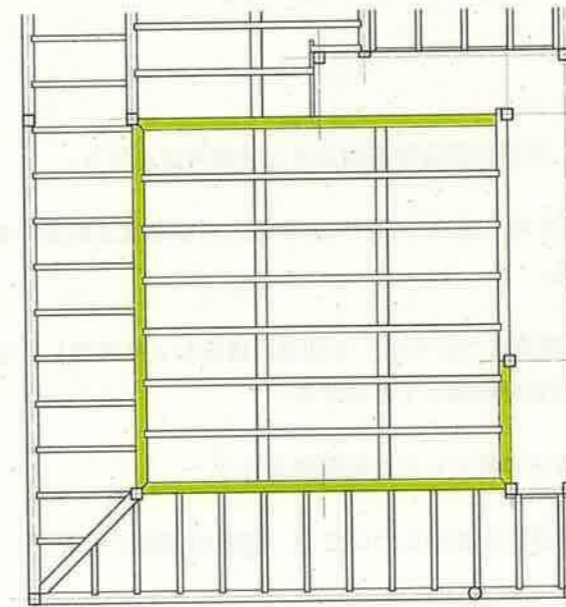
図 3-4-3 床伏図 (平成 23 年解体時)
 (主室部分のみ)
 ■ : 当初材を示す

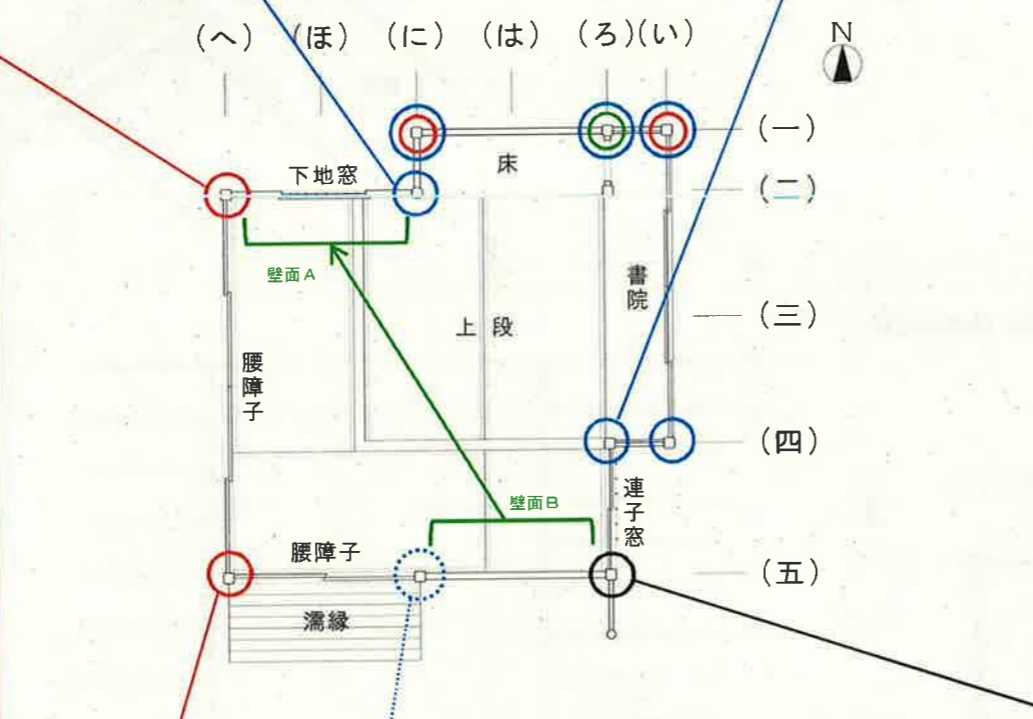
図3-4-9 二之丸庭園時代の推定復原図
○ : 腰幅木痕跡有
○ : 柱頭部の当初仕口残存
○ : 書院地板と床の間地板の欠込有
○ : 当初野垂木受の仕口残存

柱の南面の痕跡
柱の南面に丸太の縁框と思われる痕跡があった。框の成は2.2寸、縁板の厚さ6分であった。板の切り欠き痕跡に僅かに時代差があり、当初は、古絵図にみられるように、縁板を打ち被せとされていたと推察され、丸太の框の面より1分程度の出であったことが分かる。

柱の西面の痕跡
柱の足元は根継が施されていたが、上段框と思われる加工痕を残して根継が施されていた。
上段框の痕跡の天端が畳天端になるように改変されていた。

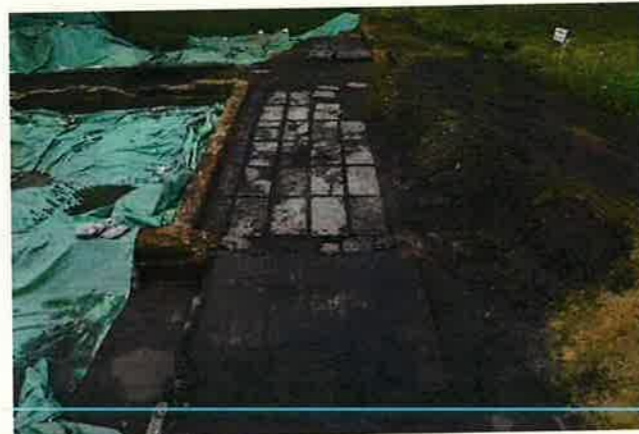
写真① 兵舎の石敷き廊下検出状況(東から)

調査区北部では、東西方向に延びる石敷き廊下とコンクリートで整地された出入口部を確認した(写真①)。建物の各部屋や廊下部では、大きなかく乱坑が確認された。建物が焼失した際、その廃材を埋めたかく乱坑と考えられる。

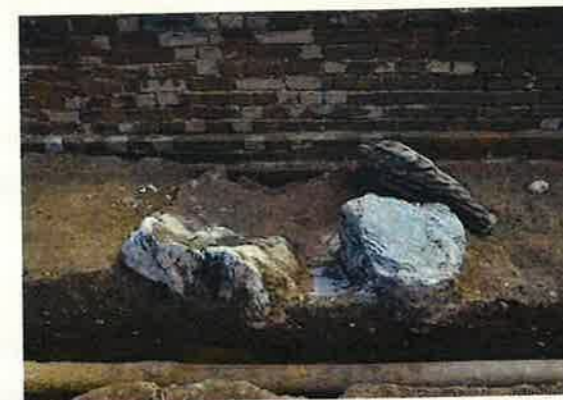
写真③ 石組検出状況(北から)

兵舎跡の東西方向に延びる石敷き廊下の下から、三和土と石を用いて鉢状に造られている構造物を確認した(写真③、④)。南側の一部は兵舎跡によって破壊されているが、概ね円形であったと思われる。北側に配置された石は面が中央に向かって傾斜するように据えられ、西側に配置された石は面を内側に向けるようにほぼ垂直に据えられている。これらの石を取り込みながら三和土で鉢状に構築され、内面は緩やかに内湾している。東西約60cm、南北約40cmの内面全体に赤く着色した三和土を厚さ5mmほど塗り重ねている。鉢状の三和土の底面には直径約2cmの排水用の穴が穿たれている。

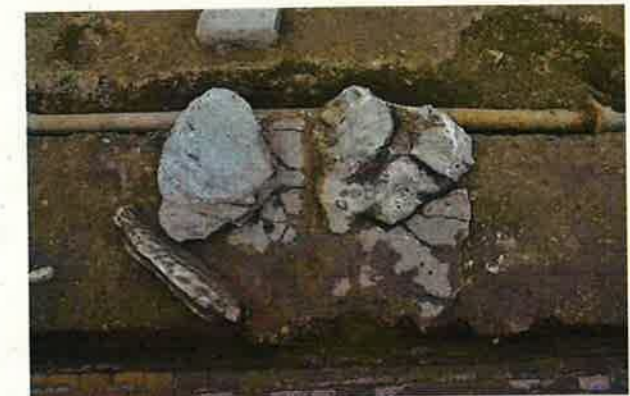
写真④ 石組検出状況(南から)

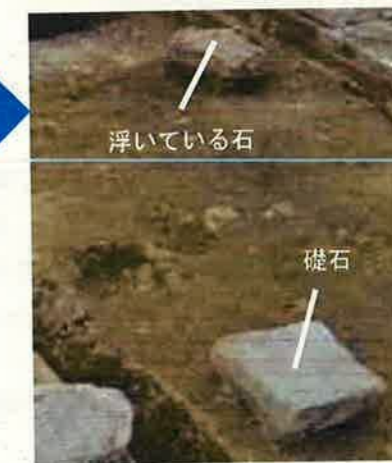
写真⑥ 礎石拡大(南東から)

手水組跡の北側では長さ約40cm、幅約30cmの長方形の石を確認した(写真⑤、⑥)。この石は手水組跡と同じ標高12.9mの近世面上に据えられているように見えるが、掘方は確認できない。石の上面の標高は13.0mであることから、石の厚さは少なくとも10cmである。発掘調査報告書ではこの石の性格については触れられていないが、余芳移築再建の検討を進める中で、手水組跡との位置関係や標高、石の形状から余芳建物の礎石である蓋然性が高いと判断した。

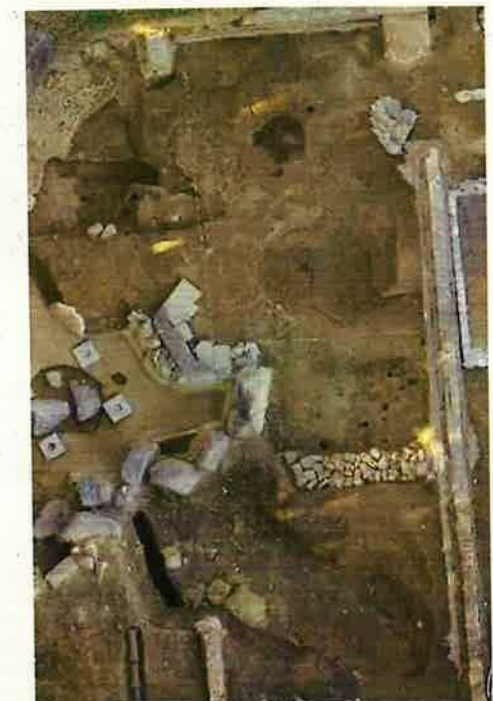
写真② 池跡

池の深さと池の東端を確認することができた。北園池の東端部は昭和50年(1975)～53年(1978)に調査が行われており、余芳周辺の発掘調査でも同様に池の護岸石や護岸・池底に貼られた三和土、円礫群、橋脚基礎を検出した(写真②)。円礫群は三和土の上に敷き詰められている。州浜を表現した遺構と考えられ、文政期の池の北端と推定される。

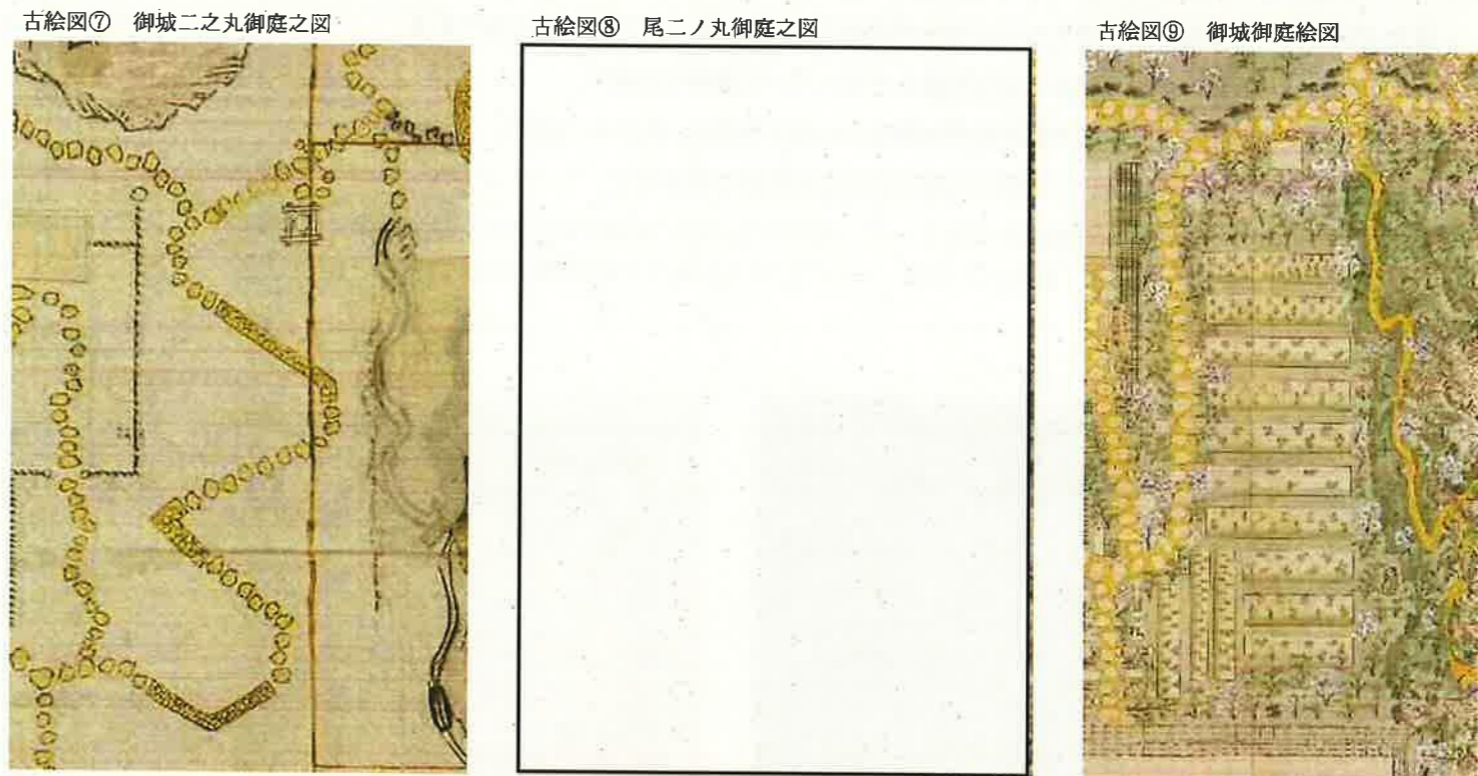
図3-4-17 古絵図⑦⑧⑨における南池西側園路(花壇)の描写

さらに南池西側の園路の描写(図3-4-17)をみると、⑦では蛇行した南北方向の園路が描かれている。同じ箇所の⑧では、貼り紙の下に透けて見える本紙には⑦と同様の園路が確認できるが、その上から花壇を描いた貼り紙で修正を加えている。こうして修正を加えた⑧の描写は⑨と類似している。

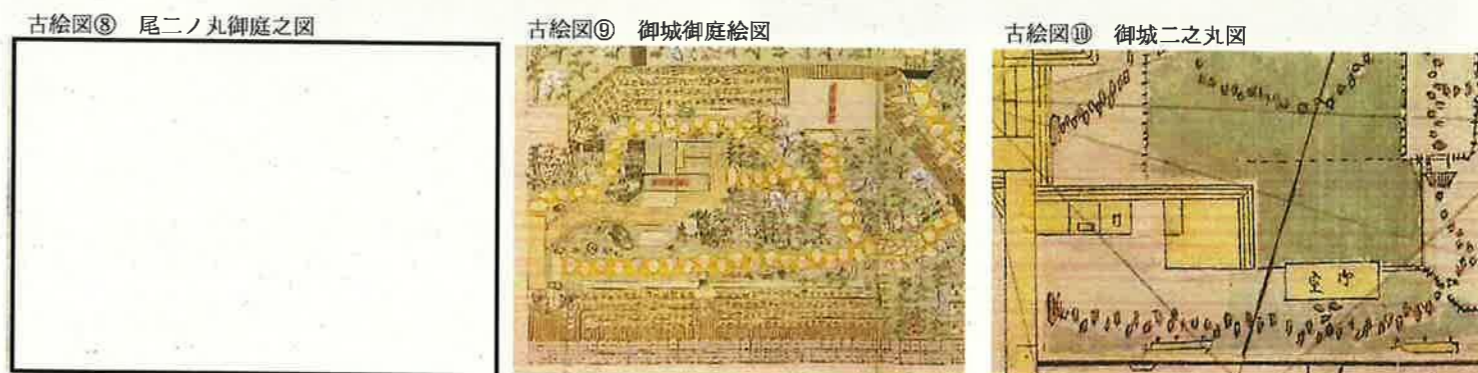
図3-4-18 古絵図⑧⑨⑩における御植木屋周辺の描写

しかしながら、⑧には⑨と同じ描写をさらに貼り紙で修正した箇所もみられる。一例をあげれば、御植木屋と植木棚の一带は、⑧では貼り紙で園路や新御小座敷に修正されている。この部分は天保年間に成立した⑩においても御植木屋は描かれず新御小座敷等が描かれている(図3-4-18)。したがって⑧は⑨が成立した後も、庭園の改変にともなってさらに修正されたと考えられる。

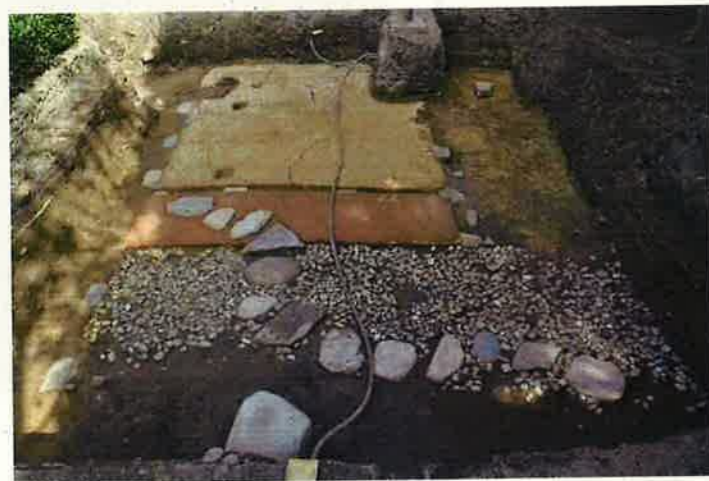
図3-4-19 多春園の遺構(南側から撮影)

多春園周辺では上間状遺構、化粧三和土遺構、飛び石列などが出土した(図3-4-19)。これを絵図(図3-4-20)と比較すると、上間状遺構は多春園西側の土間部分とほぼ一致するが、土間状遺構の南に出土した赤色に着色された化粧三和土は絵図に描かれていない。一方、飛び石列は土間状遺構の西端から東南方向に並び、化粧三和土に埋め込まれた4石目で南に向きを変え、そこから南東方向に弧を描いて13基目まで出土した。飛び石列の並び方は絵図の描写とほぼ一致している。石の数はやや絵図の方が少なく感じられる。石の形状は絵図ですべて楕円形で描かれ、大きさもほぼ一様に描かれているが、実際には多様であった。

飛び石列の遺構周辺には玉石が敷き詰められていた。絵図上に描かれた黄色の着色がこの玉石敷を示すようにも見えるが、園路に対する黄色い着色は絵図の全体に及んでおり、これらすべてが玉石敷を示すとは考えにくく、玉石は茶席周辺のみ敷かれていた可能性もある。

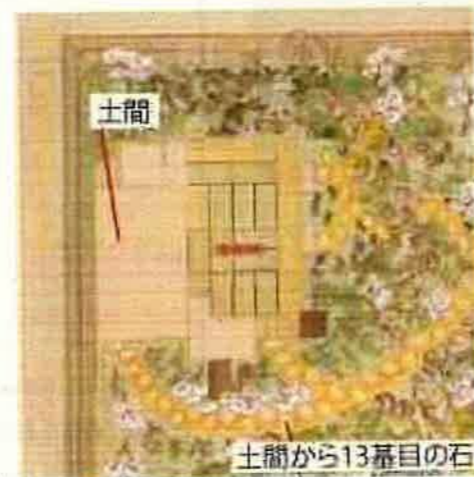
図3-4-20 「御城御庭絵図」に描かれた多春園周辺

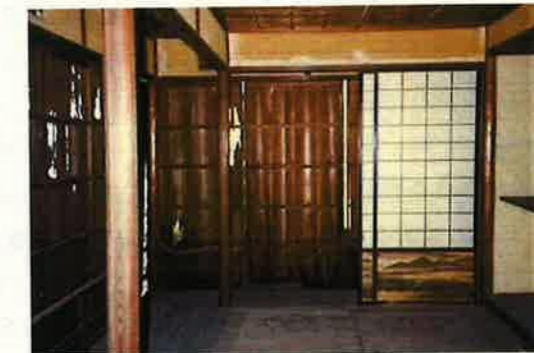
風信亭内部(三畳西面)(昭和60年頃)

右上写真の障子は、開口部に対し、建具幅が寸足らずで、他の建物の建具と考えられ、腰部分の図柄が、余芳の建具と同じであることも注目される。

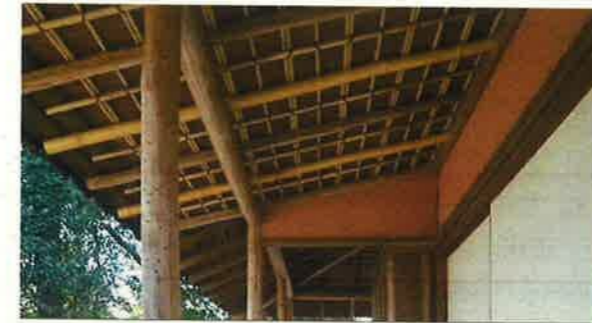
玄甲舎（玉城町指定文化財）の軒裏をみる
 梁間5間、桁行8間の一角に小間の茶室を配し、その土間庇部分を草庵風な意匠にまとめている。写真は、その草庵風の軒裏である。
 竹と杉の押角材を交互に配し、間垂木に大和竹を入れて、大和竹の小舞と藤蔓掻きとしている。小舞は、1本、2本と交互に配し、化粧屋根裏は、杉皮張りとしている。

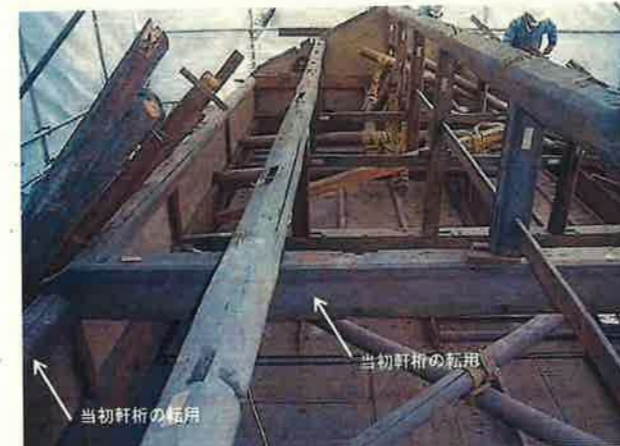
写真① 小屋組の解体状況（H23年度）
当初軒桁が水屋側に転用されていたことが判明。

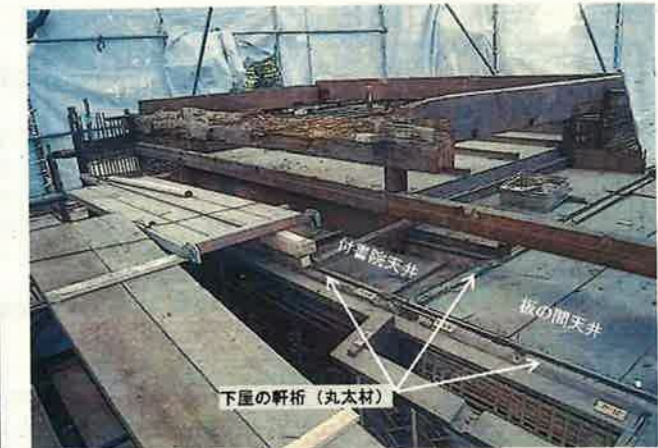
写真② 小屋組の解体状況（H23年度）
下屋軒桁の当初材が残存。丸太の軒桁には、不要の折釘が一定の法則で打たれていた。掛雨戸の掛釘と推定。

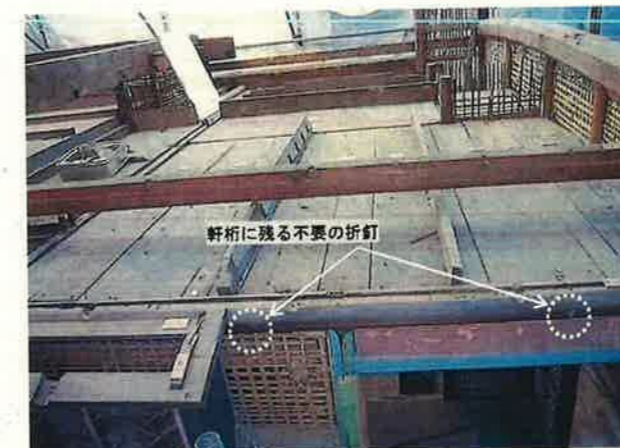
写真③ 小屋組の解体状況（H23年度）
板の間部分の丸太の軒桁に不要の折釘が残存。下屋軒桁の当初材と判断できる。

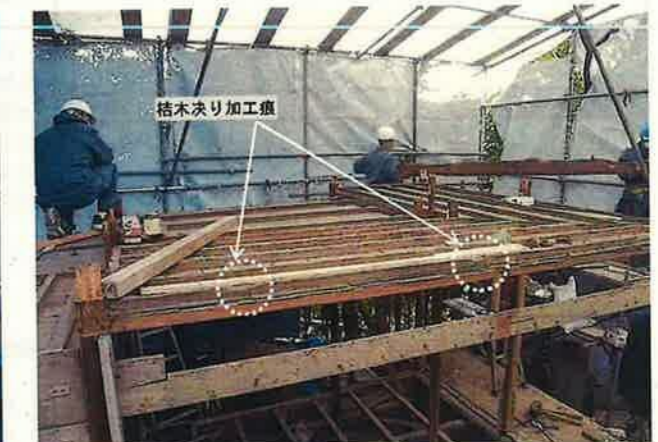
写真④ 天井材解体状況（H23年度）
天井材は当初材が残存していた。廻縁上の銅縁材天端に、使用していない枯木決りの痕跡があった。

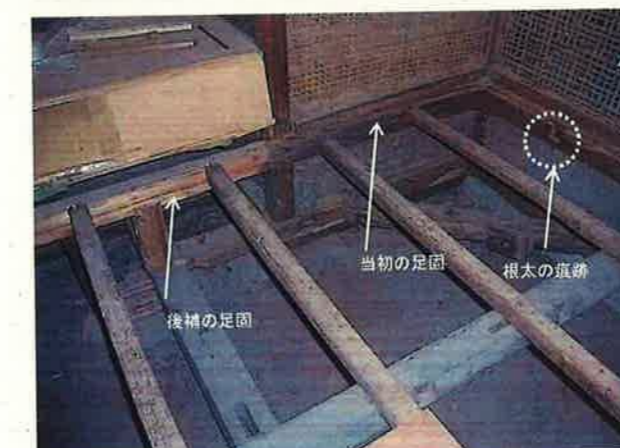
写真⑤ 床組の解体状況（H23年度）
足固めは、付書院部分のみ後補材で、他は当初材が残っていた。当初材の足固めに不要の根太の痕跡があった。

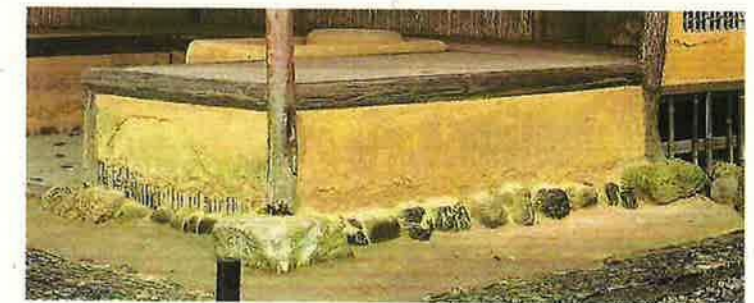
図4-1-7(類例) 桂離宮賞花亭の足元を見る
 写真『桂離宮』(小学館発行)より転載
 大振りの礎石が据えられている。桂離宮では他の建物も礎石には大振りの石が使われている。

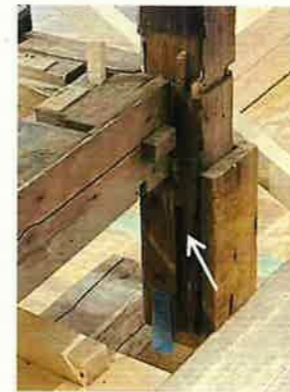
(へ五柱北面) 腰幅木の痕跡

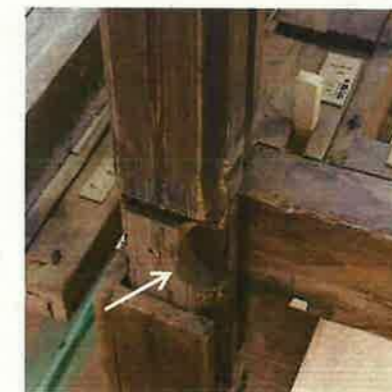
(へ五柱南面) 濡縁框の痕跡

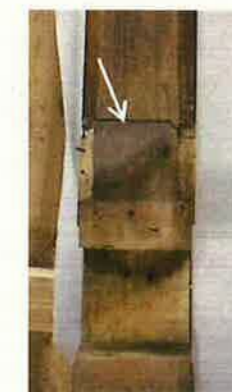
(ろ四柱西面) 上段框の痕跡

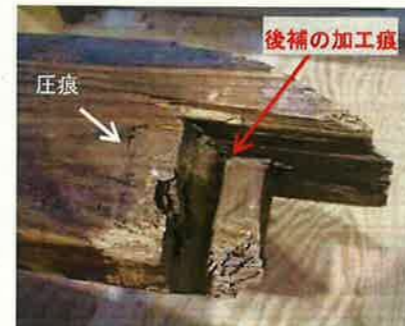
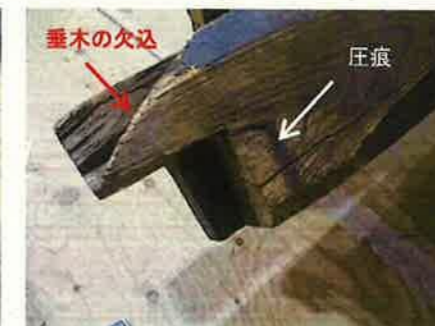
四通り小屋梁の仕口(南面)

三通り小屋梁の仕口(北面)

左図) 小屋梁の仕口を見る
軒桁の圧痕がはっきりとみられる。
圧痕の成は梁の下端より 1.8 寸で、当初の軒桁に残る梁の仕口の深さも 1.8 寸で合致した。圧痕から 2 分程仕口を深くした加工が施されているが、移築の際の軒桁高さの変更に伴う調整と考えられる。
また、使用されていない垂木の欠き込みがみられた。

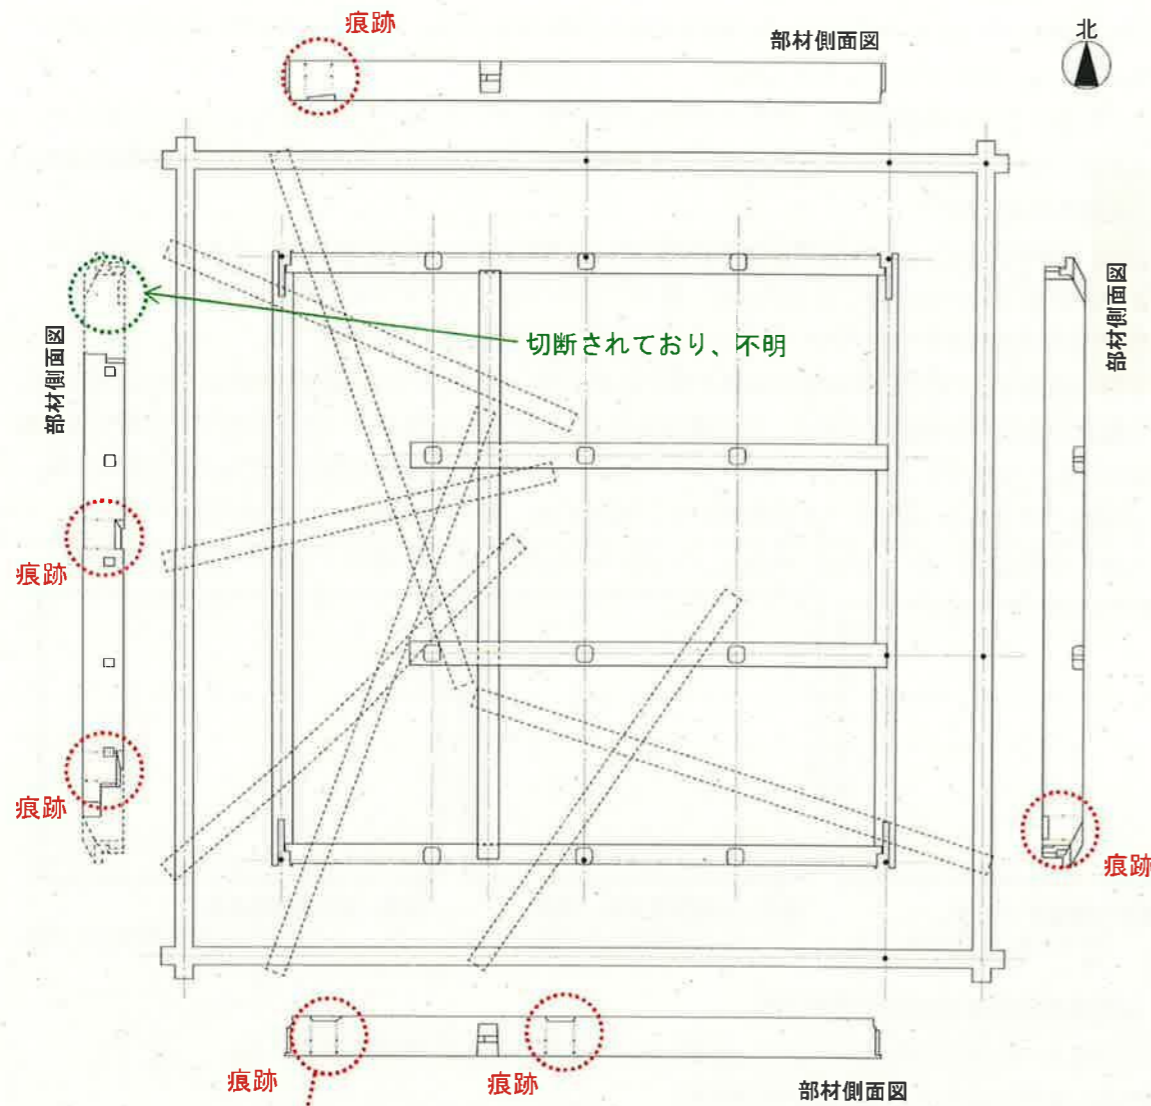
図4-1-13 余芳 梁伏図（桔木は推定）

妻梁に残る桔木吊り金物の痕跡
 左の写真は部材の内側
 梁の下端を少し切り欠き、その上に大きめの釘穴2か所とその下に小さな釘穴がある。
 僅かに金物の圧痕も見られる。
 ※上記の梁伏図に添付した部材側面図は、主屋軒桁及び妻梁を内側からみた状態を示す。(外側が上端)
