特別史跡名古屋城跡全体整備検討会議 庭園部会(第 29 回)

3 議事 令和 4 年度の二之丸庭園の修復整備について <資料 1 >
令和 4 年度の二之丸庭園の発掘調査について <資料 2 >
名勝名古屋城二之丸庭園余芳復元整備事業について <資料 3 >

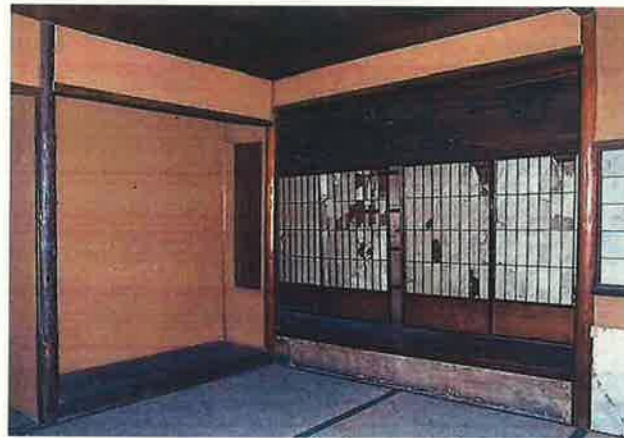
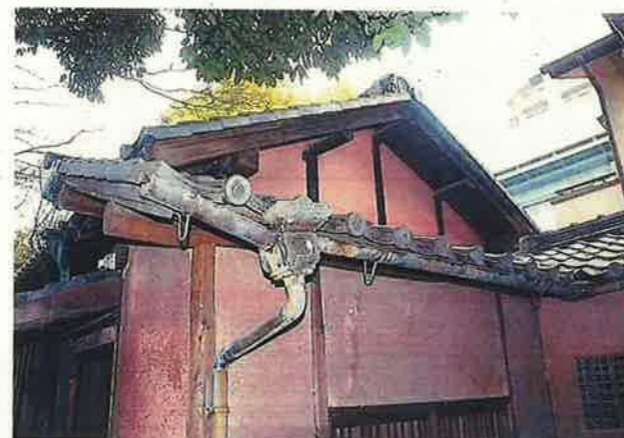
写真① 余芳亭 内部 (平成23年度解体前状況)

写真② 余芳亭 外部 (平成23年度解体前状況)

上の写真は、平成23年度に実施した解体工事の着手前の余芳亭の内外部の写真である。解体前は内外共に上壁仕上げで、左官材料は下記の通りである。(平成27年の詳細調査より抜粋)
 内部壁) 豊田産と思われる黄土の粘土で、のろかけ仕上げ
 外部壁) 色土 (小牧産の赤色花崗岩の石粉を混ぜた粘土)
 平成27年度の調査報告書に、外壁について次のように記されている。

左頁の写真③は、昭和14年の移築以前の状況を映した写真と考えられる。写真①と同じアングルであり、殆ど変更されていないことが分かる。しかし、付書院右手の中敷居の連子窓下の腰張には違いが見られる。昭和14年以前は、腰張は1段張で高さ9寸程度であるのに対し、写真④では、2段張で高さ1.65尺程度となっており、下地窓下は1段張りであった。昭和43年頃 (写真⑤) をみると腰張は張られていないようである。

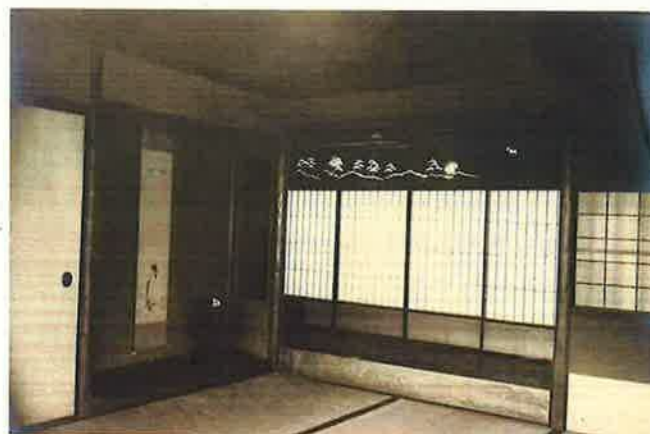
写真③ 余芳亭 内部 『清水池園林泉帖』より転載 (昭和14年移築以前の状況と判断される)

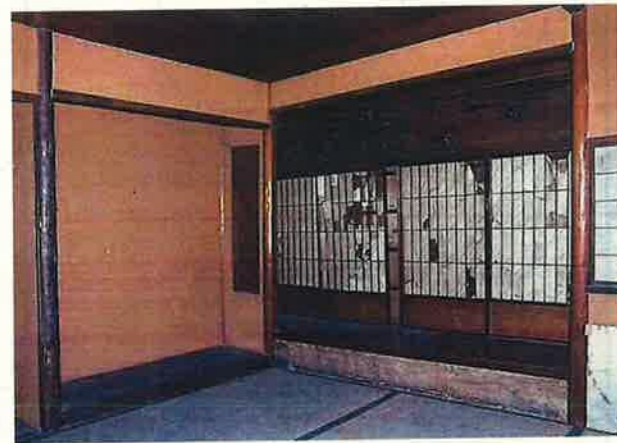
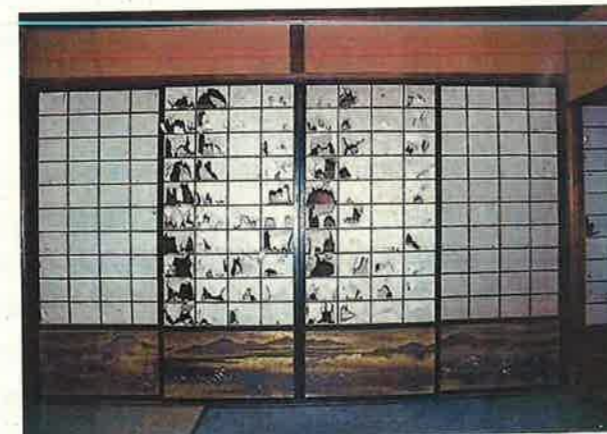
写真①～④は、平成23年度の解体前の状況である。

余芳内部建具は、付書院4枚引違障子、連子窓の引違障子、南面の2枚引違障子、西側出入口の4枚引違障子、下地窓の片引障子、全て残存している。しかし、当初の建具であるかは不明で、古写真でも、建具の仕様を判断することは難しい。最も古い内部写真としては、昭和15年頃に大矢梅太郎氏によって作成された『清水池園林泉帖』がある。『清水池園林泉帖』には石田元季が「清水池園林泉記」として昭和14年の移築前の状況を克明に記している。石田元季は明治40年頃に大矢家の別業に借り住まいをしていた人物である。

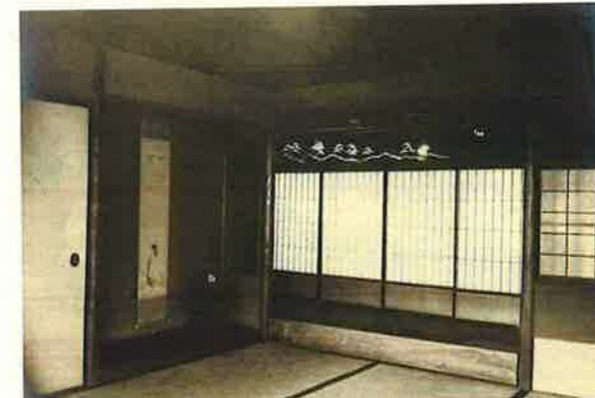
写真⑤ 余芳亭内部
『清水池園林泉帖』より転載

上記の記述から、付書院には黒漆塗の組子を菱形とした障子が立てられていたことが分かるが、同書の写真⑤(明治25年の移築後の状況)とは形状が異なっている。

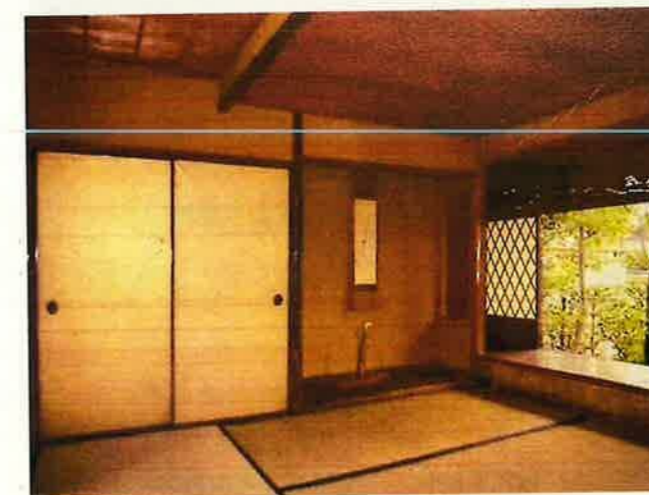
写真⑦ 余芳亭内部 (昭和63年撮影) (名古屋市所蔵)

菱形格子の書院窓が建て込まれている。現在、菱形格子の建具の所在は不明であるが、写真⑧をみると石田元季の記述に合致しており、建具の腰板の絵画も付書院の腰板部分の障壁画と雰囲気と同じようにも見えることから、付書院の腰板が当初材とすれば、菱形格子の障子も当初の建具と考えられる。

上記の記述は、昭和14年の再移築後に書かれたもので、写真などを見ずに記憶を辿って書かれたものとするれば、同書の写真は、明治25年の移築後、昭和14年までの間に改変された状態が記録されているということになるのか。ここに、昭和61年に撮影された建具写真⑧と、昭和63年に撮影された貴重な写真⑦がある。

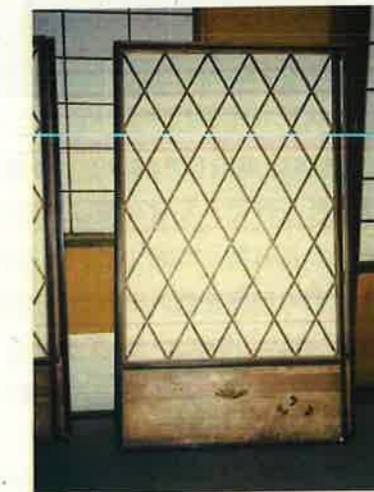
写真⑧ 黒漆棧菱形組子詳細 (昭和61年撮影) (名古屋市所蔵)
