特別史跡名古屋城跡全体整備検討会議(第61回)

日時:令和6年8月7日(水)14:30~16:30

天守台及び周辺石垣の保存対策について

重要文化財建造物等保存活用計画について

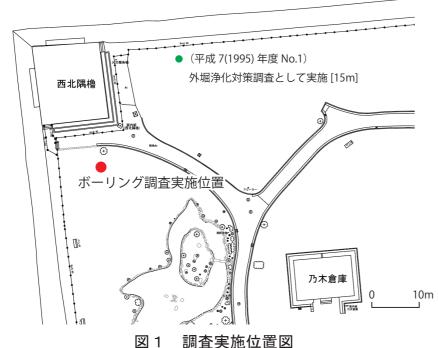
西北隅櫓付近 1箇所

重要文化財建造物等保存活用計画策定に向けた調査として、令和7 (2025) 年度に東南隅 櫓及び西北隅櫓の耐震診断を実施するにあたり、工学的解析に用いる地盤データを取得し安 定性の評価等を行うため、令和6 (2024) 年度にボーリング調査を実施するもの。
