特別史跡名古屋城跡全体整備検討会議(第 46 回)

(1) 名勝名古屋城二之丸庭園整備計画について <資料 1>

(2) 本丸搦手馬出周辺石垣の修復について <資料 2>

2.2 本丸搦手馬出石垣修復事業概要

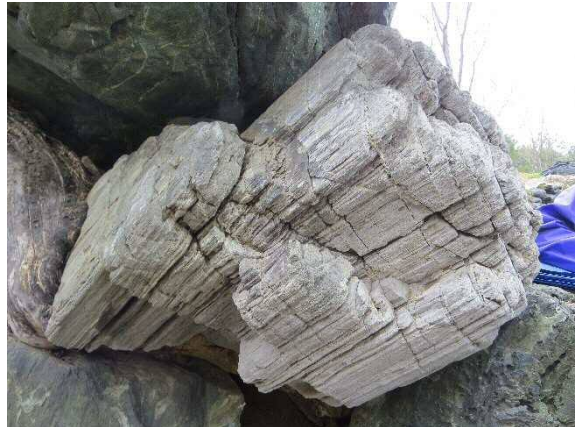
写真 3-2-4 劣化が進行する石材（北園池護岸）

- ・現存する石材を対象に劣化状況と保存処理の必要性を把握し、緊急度の高いものから処理を進めていく必要がある（写真 3-2-4）。
- ・施工後のモニタリングを行い、整備事業中にもその結果を反映させ、必要に応じて施工法の改善を図る必要がある。

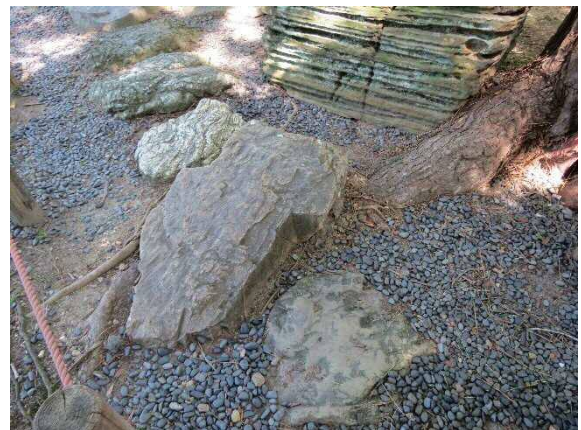
写真 3-2-5 根に持ち上げられていた飛石（近代前庭）
※安全確保のため令和年度に園路脇に仮移設

- ・発掘調査で検出した飛石は、土に据えられたものと周囲に三和土が施されたものがある。絵図では飛石すべての周囲が黄色で彩色されており、発掘調査の成果も踏まえて庭園全域の整備方針を検討する必要がある。
- ・近代前庭（二之丸御殿北西跡）の根に持ち上げられていた飛石（写真 3-2-5）は、発掘調査のうえ、近代遺構としての修復整備方針を検討する必要がある。

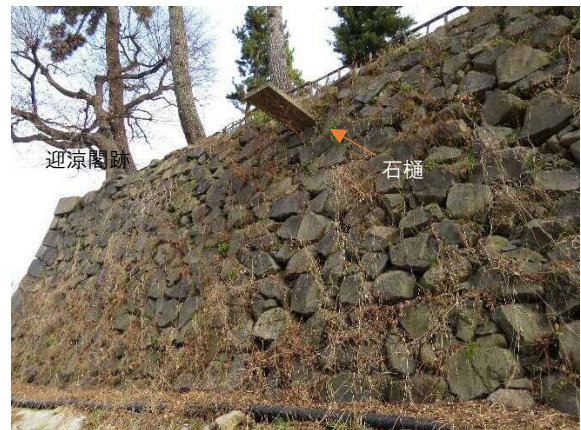
写真 3-2-6 使われていない石垣北西部の石樋

- ・石垣に設置されている石樋のうち、現在も機能しているのは北東の1箇所であり、他2箇所については通水不良を起こしている可能性が考えられるため、現況確認が必要である（写真3-2-6）。
- ・池底発掘調査後の北園池では、降雨により流入したとみられる土砂が堆積している。
- ・園路等には、降雨後に滞水する箇所がある。

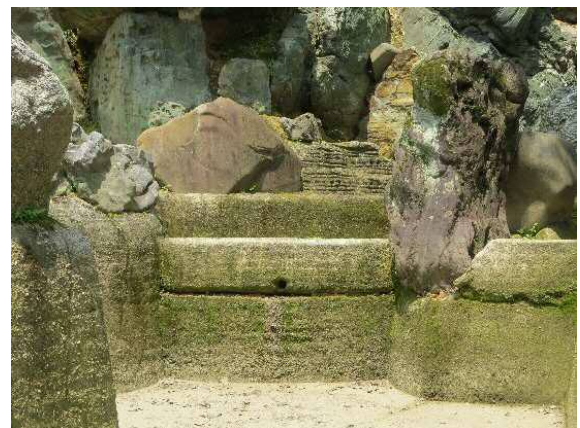
写真 3-2-7 北園池滝石組下の池底周辺状況

- ・北園池の給排水設備は、発掘調査で確認されていないため、引き続き調査が必要である。
- ・北園池北東部の滝石組で確認されている三和土（写真3-2-7）の詳細について、調査検証が必要である。
- ・給水源は、これまでに現地でも史資料からも確認されておらず、調査を継続する必要がある。
- ・北園池の池底三和土に大きな亀裂が数条あり、修復整備の方法について検討が必要である。
- ・水位について、調査検証する必要がある。
- ・日常的な清掃や浚渫等**水質管理**が必要である。

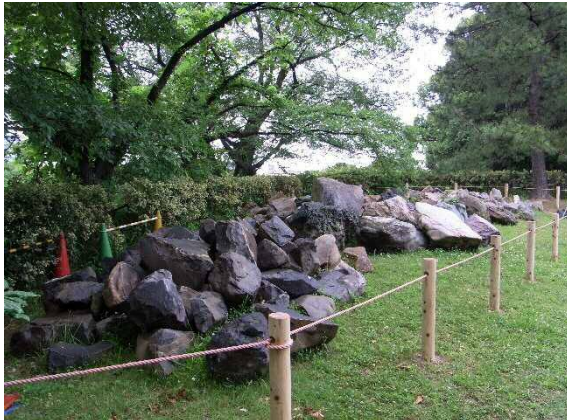
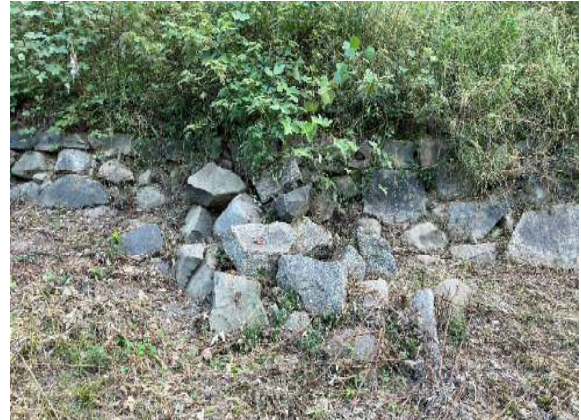
- ・ 復元整備に使用する石材は、城内の発生材（庭園の発掘調査や過去の石垣修復等により集積された石材・写真 4-3-1、2）等の保管石材を優先的に利用するものとし、新規購入する場合は、現存遺構と同じか、近い石質の材料を用いるものとする。
- ・ 現存遺構の修復整備において追加材を用いる場合には、石材にマーキングを行うなど、オリジナル材と区別をつけるものとする。

写真 4-3-1 庭園の発掘調査により集積された石材

写真 4-3-2 過去の石垣修復等により集積された石材

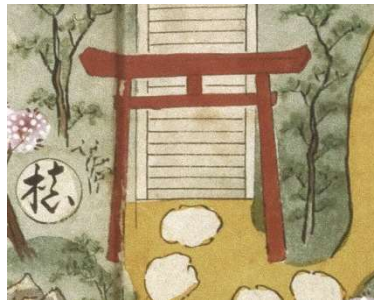
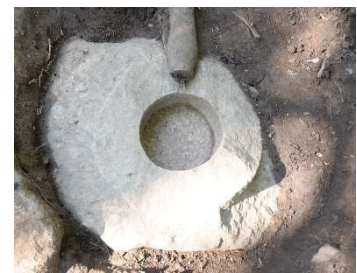
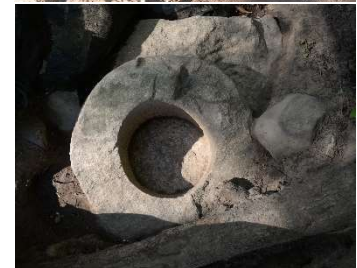
写真 4-3-27
権現山で検出した鳥居礎石

- 鳥居は絵図に基づいて復元整備する。
- 検出した礎石を利用して鳥居を建てる。

- ・礎石のほぞ穴から柱の太さが、また礎石間の距離から鳥居の高さが推察され、全体の大きさを想定することが可能である。

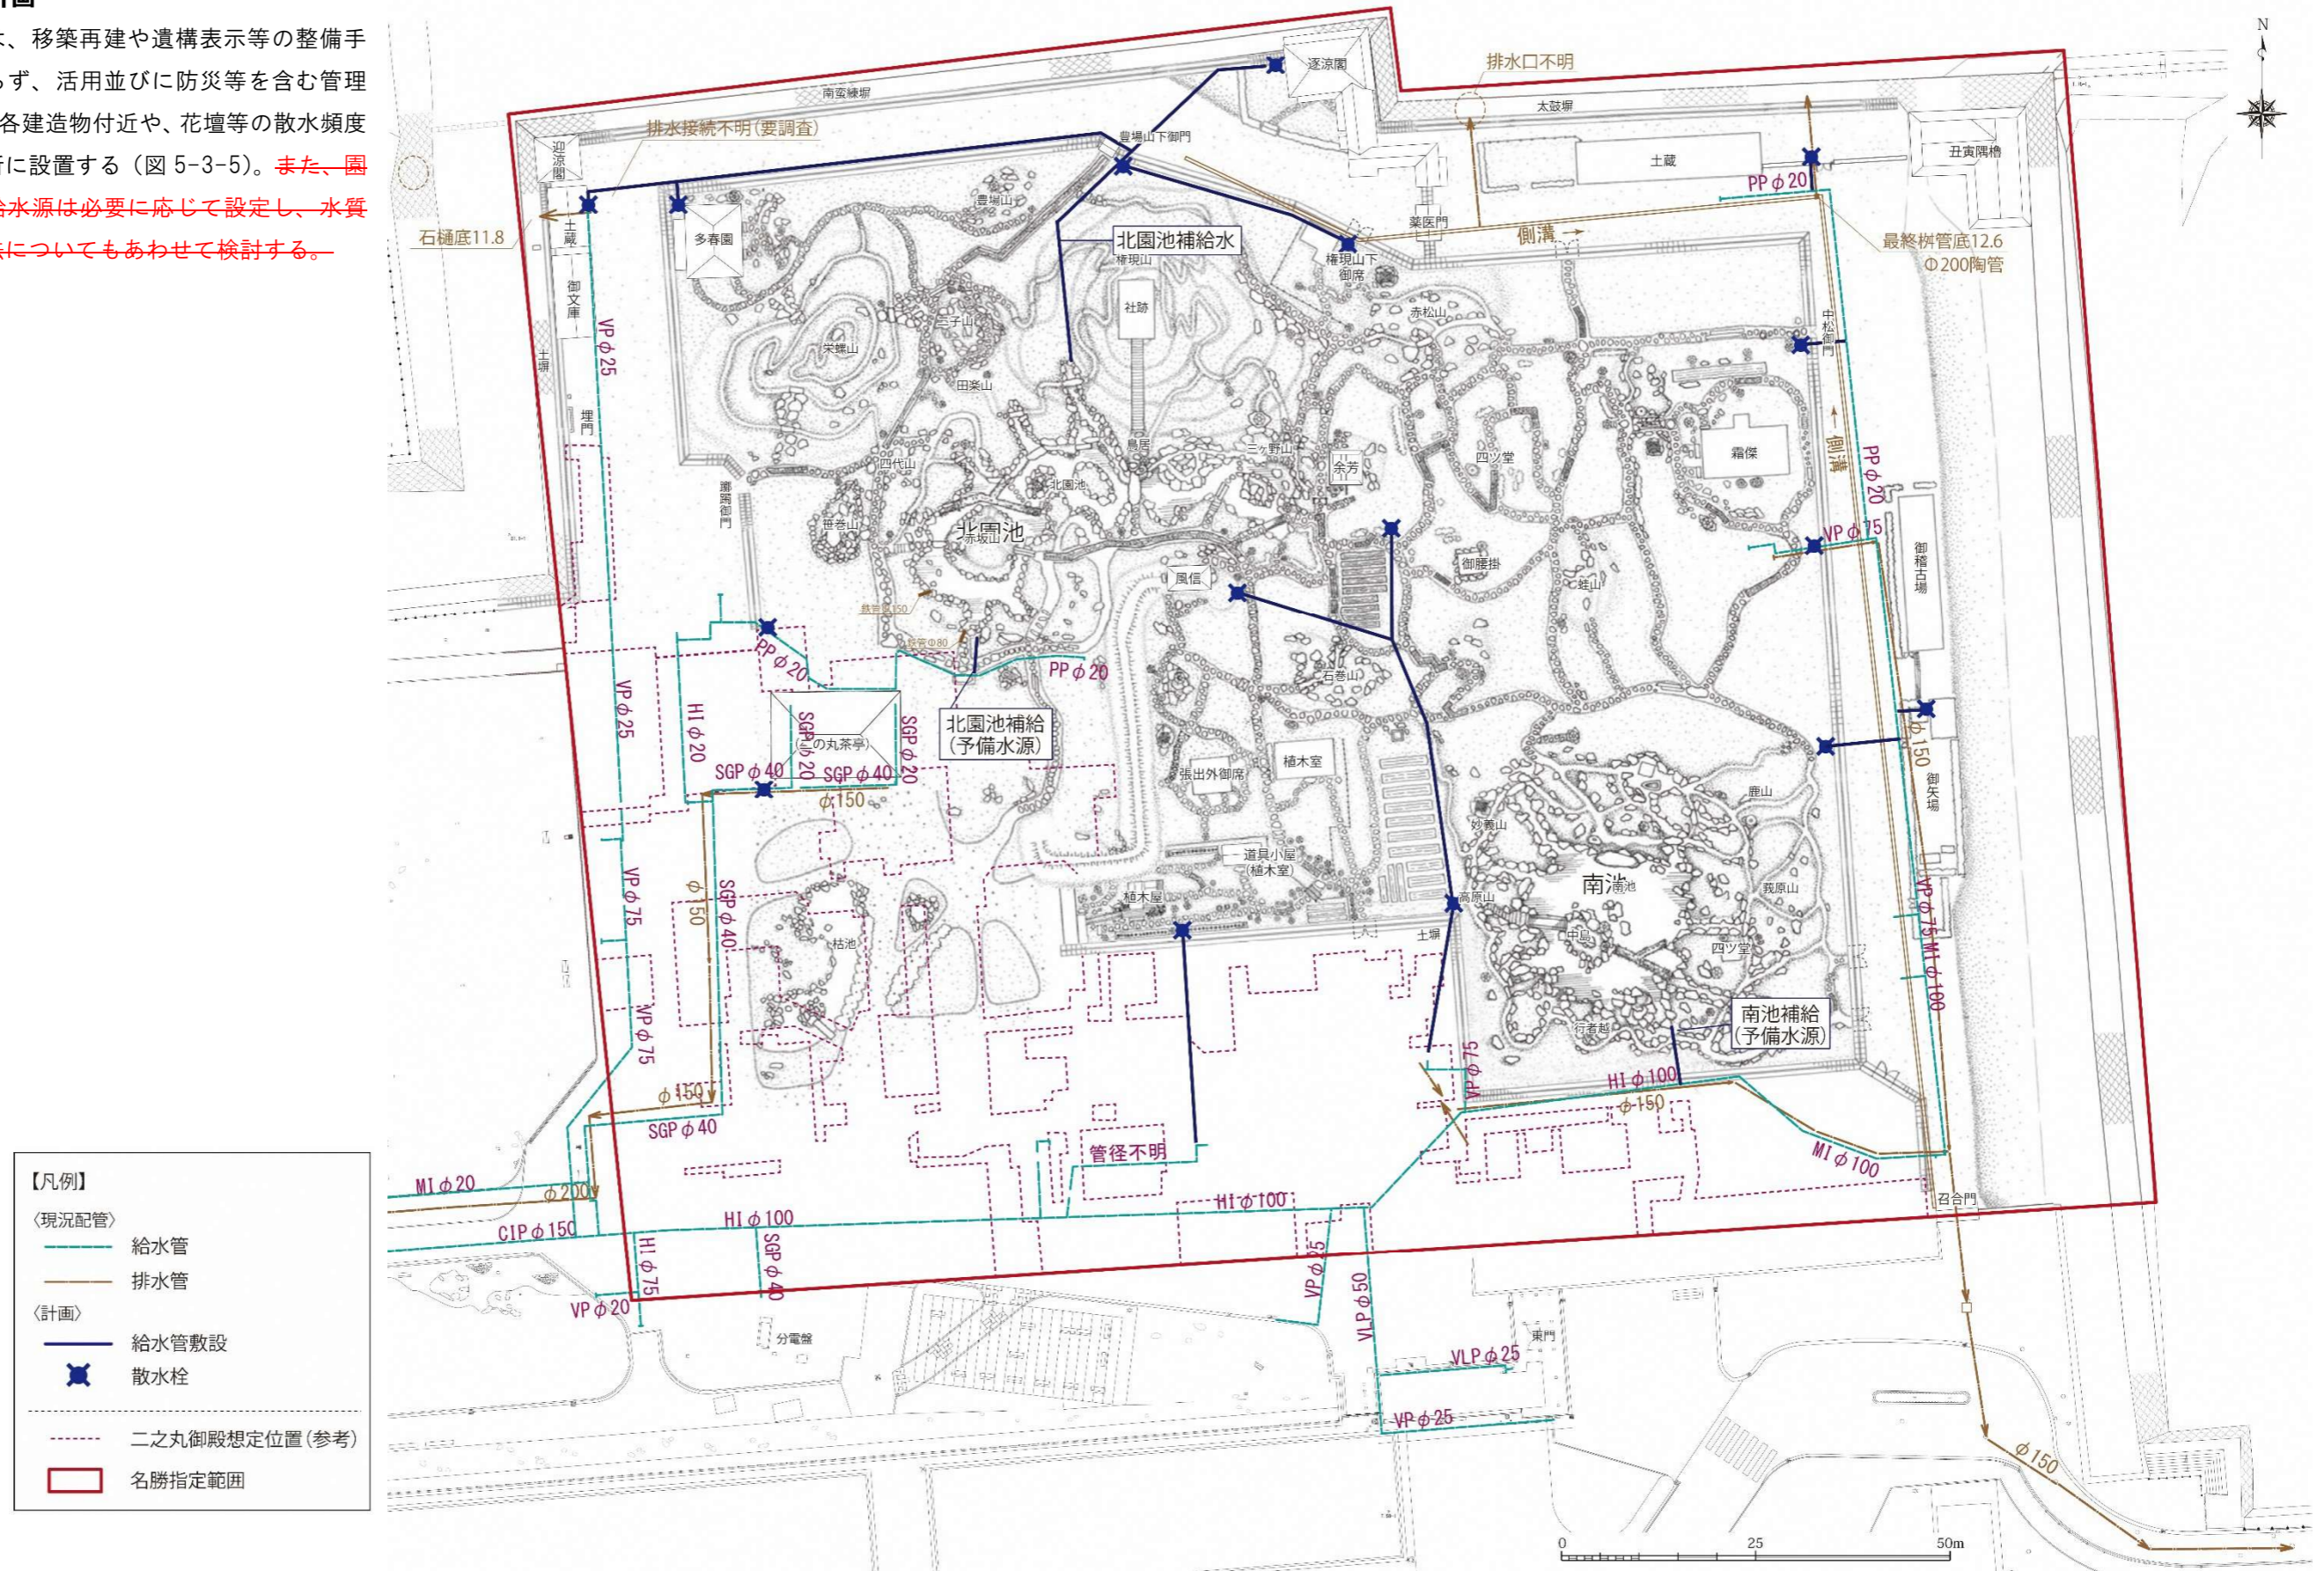
図5-3-5 給水計画図

散水栓は、移築再建や遺構表示等の整備手法に関わらず、活用並びに防災等を含む管理を踏まえ、各建造物付近や、花壇等の散水頻度が高い場所に設置する(図5-3-5)。また、園池への補給水源は必要に応じて設定し、水質管理の方法についてもあわせて検討する。

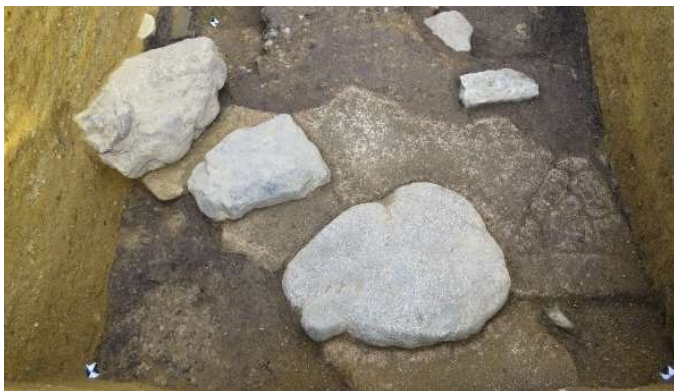
写真 5-7-4 南池北部で検出した飛石と三和土

『御城御庭絵図』の園路は、飛石や延段の周囲も含めてすべて黄土色で彩色されている。これまでの発掘調査において、飛石及び延段が検出された場所は8箇所あり（P71、図4-3-1参照）、このうち7箇所を占める北御庭では飛石の周囲に三和土等は確認されていない（写真5-7-2）。なお、**権現山北西部**で検出した延段（写真5-7-3）の三和土部分は、砂混じりの粘土を突き固めたようなものであった。一方、令和元年度に実施した南池の発掘調査においては、三和土の中に据えられた飛石を確認した（写真5-7-4）。この三和土は飛石との間に隙間がないことから、飛石を据えた後に三和土が施工されたものと見られている。

※南池北部で検出した飛石は『御城御庭絵図』及び『尾二ノ丸御庭之図』でも、三和土園路のみで飛石は描かれていない箇所に該当すると推察されるため、検証が必要である。

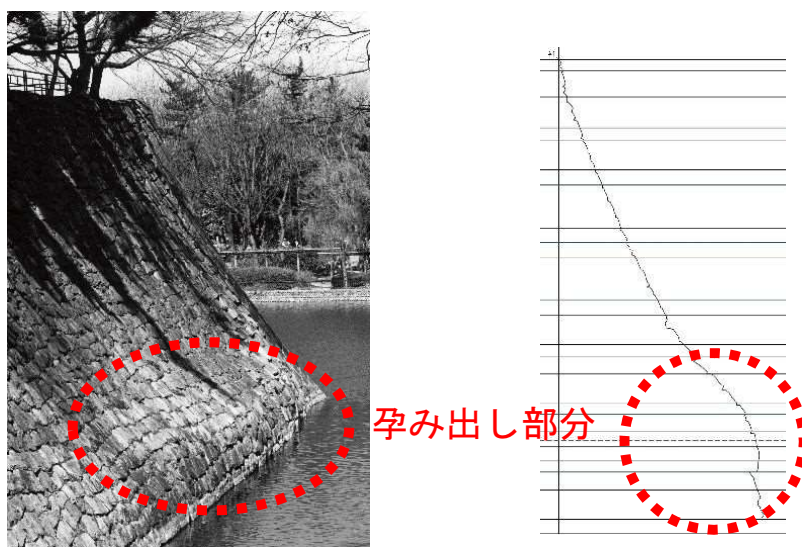
図1 東面解体前写真・断面

本丸搦手馬出石垣は、図1のように大きく孕み出して危険な状態であったため、これを解消し、石垣を健全な状態とすることを目的として解体修復事業に取り組んでいる。測量結果を元に孕み出し指数 δ （孕み出し量(m)/孕み出し範囲高さ）を計算すると $\delta=12.9$ となり、不安定となる目安とされている $\delta=6$ を大きく超えている。

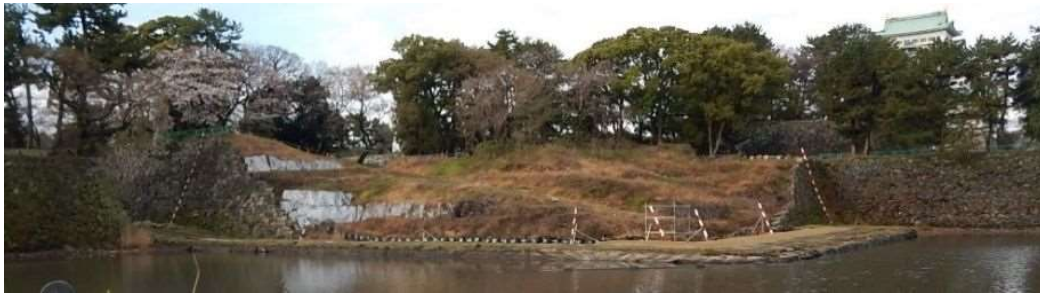
写真1 解体完了写真

平成14年（2002年）より解体修理事業に着手し、平成30年（2018年）までに解体を概ね完了した。（写真1）解体立面積は1557.8m²である。解体で得られた知見をもとに粋工の施行を行った。さらに、令和2年度には変状原因を推定の上、積直しに係る方針を積直し基本方針として取りまとめた。令和2年度に取りまとめた基本方針に基づき詳細を検討し、今回、積直し基本計画として取りまとめるものである。

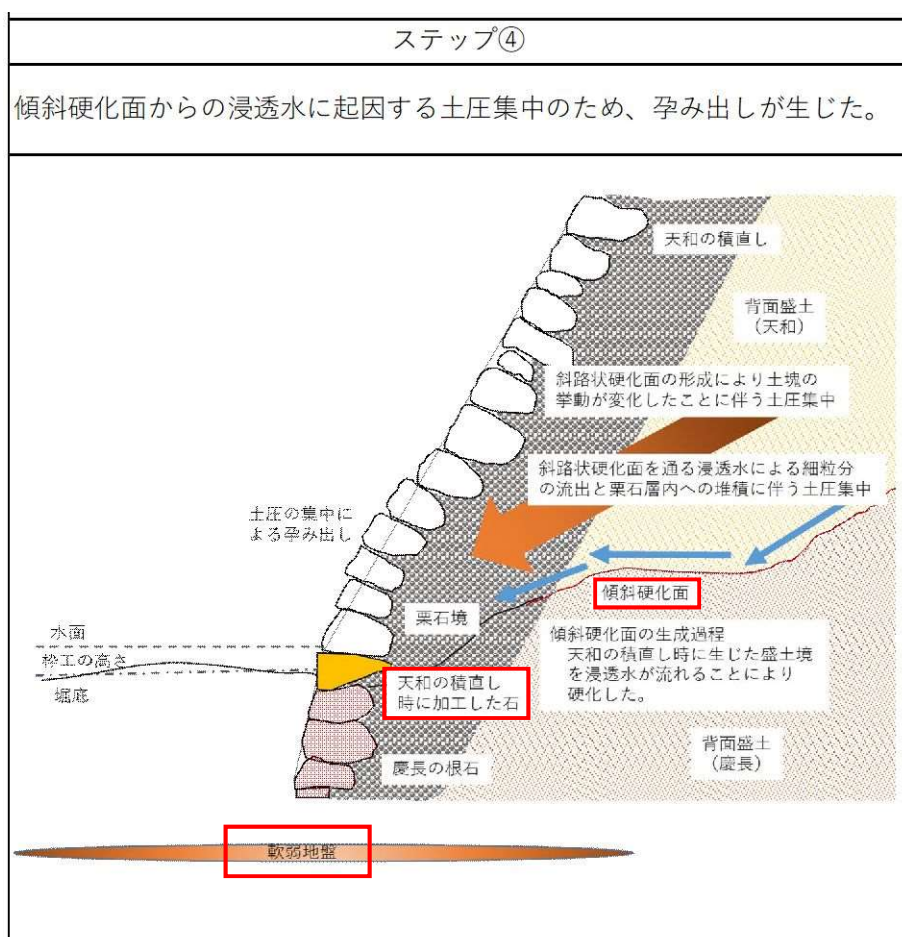
図2 変状原因の推定（別添資料4より抜粋）

解体前のボーリング調査から、石垣の下が比較的軟弱な地盤であることが判明した。根石より下側はN値 10 程度の粘土層であり、弱い地盤の上に高石垣が構築されている。また、解体時に化学成分が溶脱し硬化した面（以下、傾斜硬化面と呼ぶ）が確認された。これは、慶長期と天和期の盛土境に浸透水が流入し続けたために形成されたものであると考えられる。さらに、解体範囲の最下段から逆石状の石材が 8 石程度集中して確認された。

今回、孕み出しに影響したのは軟弱地盤、傾斜硬化面、逆石状の石材の 3 つが主要因であると推定し、その経過について、変状メカニズムの推定（別添資料 4）のようにステップ分けして整理した。

ステップ①	ステップ②	ステップ③
<p>1612年（慶長17年）に石垣が構築された。</p>	<p>1682年（天和2年）までに積み直しの必要が生じたことから、慶長期の根石部を残して解体された。</p>	<p>天和期の積み直し(1682年) 残置した慶長期石垣に接合するため、一部の築石を加工した。</p>
	<p>※石垣の根石部は軟弱地盤であるため圧密沈下を起こしたと推定されるが根石調査時には著しい損傷は認められていない。例えば、孕み出し範囲付近のまとまった部分が徐々に沈下したため根石に目立った損傷が生じなかった可能性がある。</p> <p>1682年（天和2年）までに地盤沈下及び何らかの要因により根石が立つような変状が起き、積み直しの必要が生じた</p> <p>※この時、根石部が立った状態のまま残置されたと推定。</p>	
ステップ④	ステップ⑤	ステップ⑥（現状）
<p>傾斜硬化面からの浸透水に起因する土圧集中のため、孕み出しが生じた。</p>	<p>孕み出しにより上の築石が迫り出したことで加工した石が前向きに回転し逆石状となった。それにより更に孕み出しが大きくなり石のずれまでもが生じた。</p>	<p>平成16年度より解体修復を開始し、平成30年度までに加工した石材から下側を残す形で解体を終えた。</p>

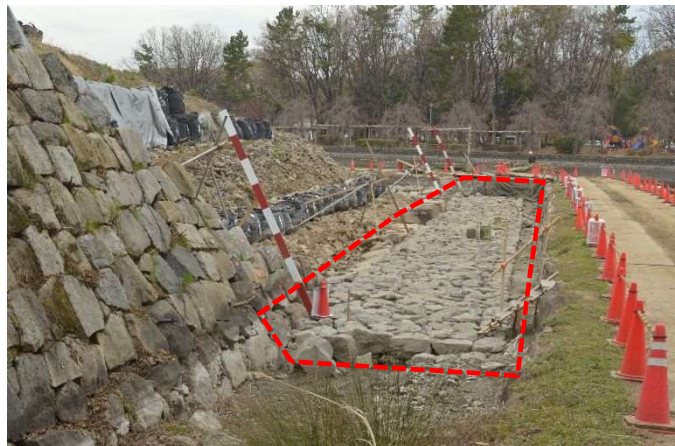
写真2 根石部の安定化（枠工）

枠工は現状では詰石間に間隙があることから、確実に機能を発揮するように、石材による間詰工を行う。

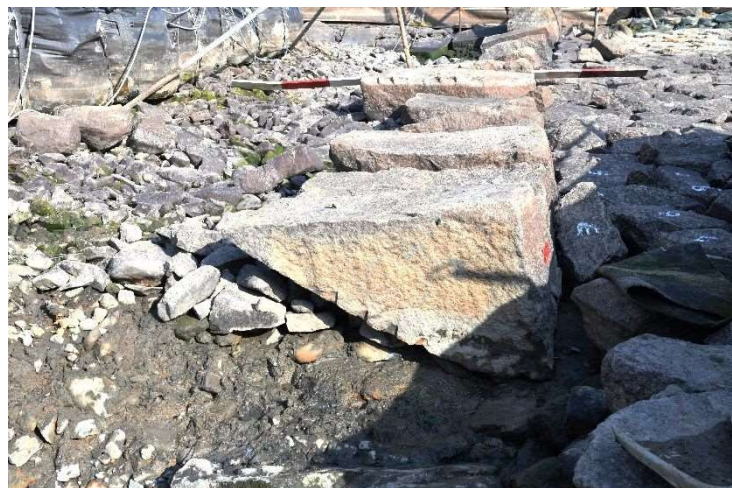
写真3 慶長と天和の接点の逆石状石材

石垣の安定性確保のため、石垣下部に集中して確認された逆石状の石材の角度補正を行う。角度補正とともに安全性確保のための付加工法を併用する。(別添資料 9 の工法 1~5 から設計時などに適宜選択する)

現地を確認して個別に判断しながら対策を決定する。

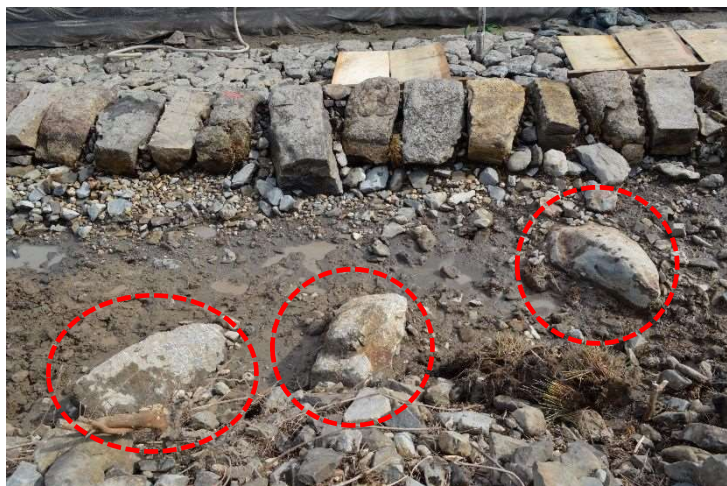
写真4 背面検出石材

石垣背面から検出された築石大の石材については、安定性を損う要因になり得ることから、栗石に置き換える。

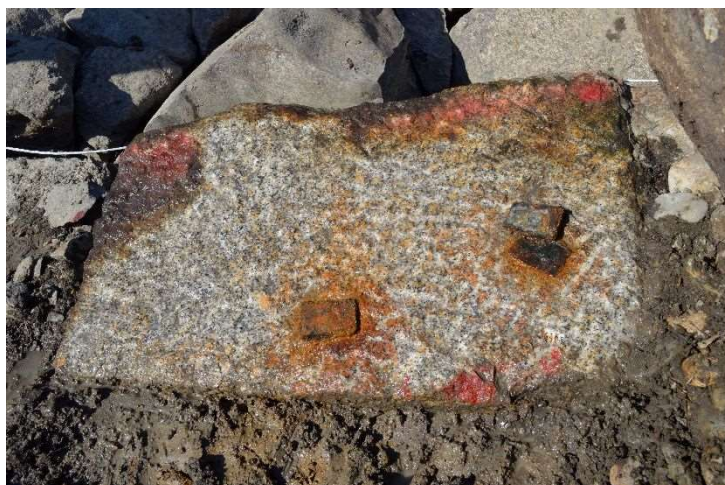
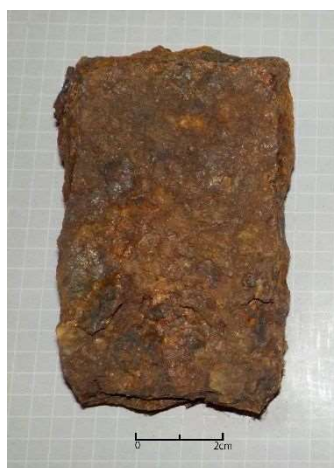
写真5 敷金検出状況

成分分析の結果を踏まえ、同成分の複製品を試作する。

複製品を元の位置へ設置することを基本とするが、想定する勾配にならない場合も考えられるので、積直し時に現場対応する。

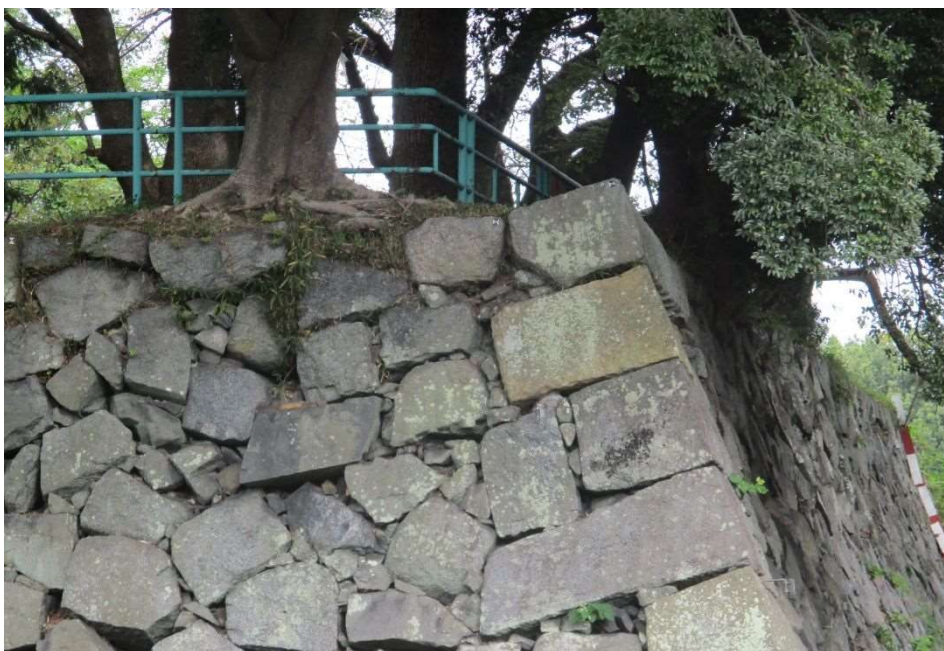
写真7 石垣際の樹木状況

現状では、特に搦手馬出南東側において石垣際に根を張り石を押し出している樹木があるほか、植林したと思われるスギやシュロ等が繁茂しており景観を著しく阻害しており、石垣の保全と馬出の空間性の確保が必要である。別途策定している城内全体の樹木管理計画とも整合させながら影響が大きい樹木から段階的に整理していく。(別添資料16)

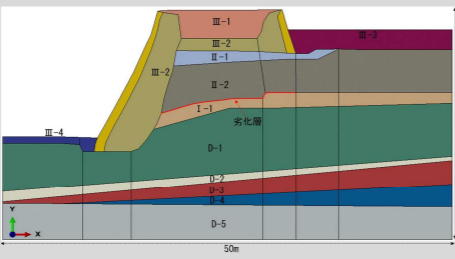
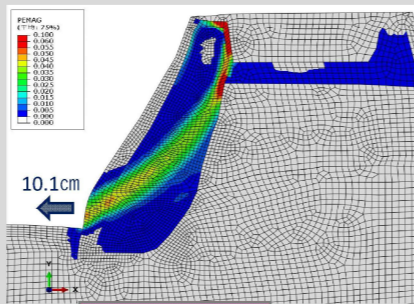
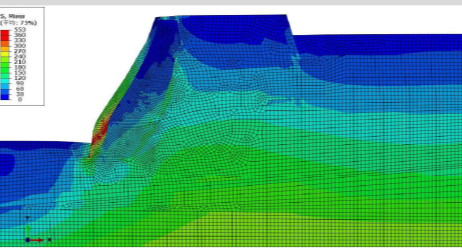
ケース	概要	モデル図	塑性ひずみ	せん断応力	所見
1-1	【常時】静的解析 孕み出す前の状況

<ul style="list-style-type: none"> ・築石層と栗石層に変位量と塑性ひずみが大きい部分がありすべり面を形成している ・せん断応力は築石に集中する ・変形量は10.1cmとなっており、変形形状は現状とよく似通っている ・幅の広い栗石層が不安定となることが分かった
1-2	【常時】静的解析 杵工を追加

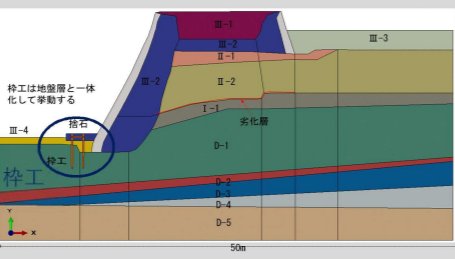
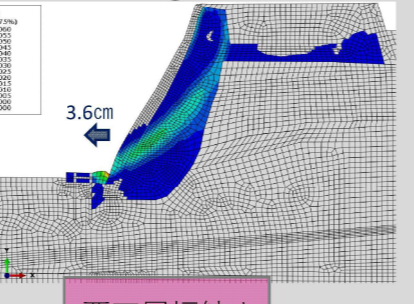
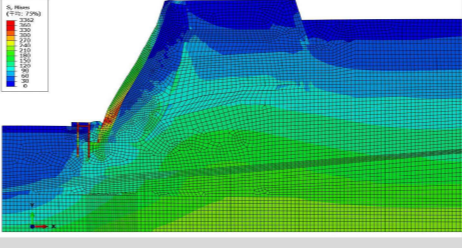
<ul style="list-style-type: none"> ・杵工の追加により変形量が減少している (10.1cm→3.6cm 64%改善) ・足元を押さえる杵工は効果が高い
2-1	【常時】静的解析 栗石幅を2mに縮めた場合

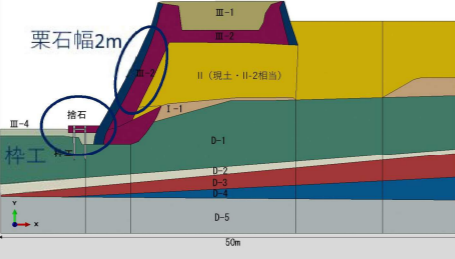
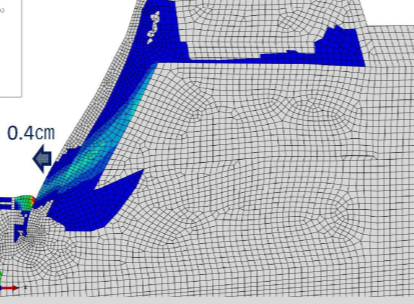
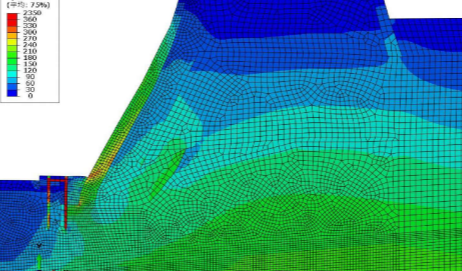
<ul style="list-style-type: none"> ・栗石層を2mに縮めることにより変形量がさらに減少する (3.6cm→0.4cm 89%改善) ・栗石幅の縮小は効果が高い ・静的解析では地震時の栗石の挙動評価できないため、動的解析で照査する必要がある
3-1	【地震時】動的解析 ケース2-1に地震波を入力 (東南海地震を想定)

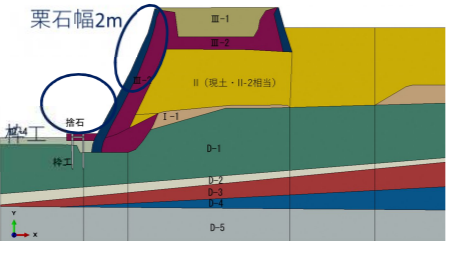
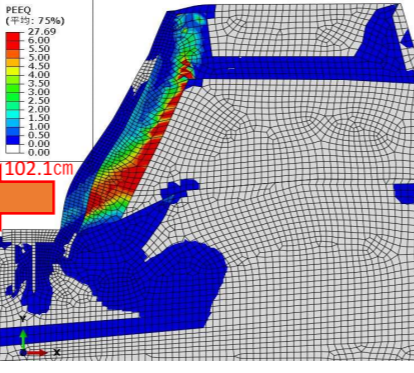
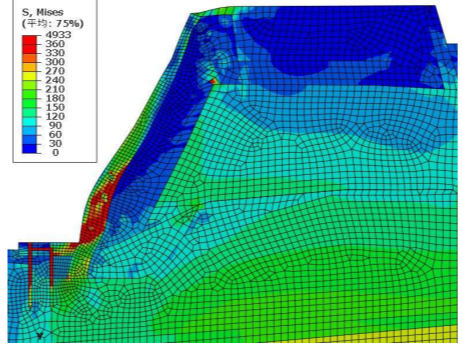
<ul style="list-style-type: none"> ・静的解析と同様の変形形状となった ・南海トラフ地震規模の地震発生時の変形量は相当大きいものと想定され、崩壊も懸念される ・櫓台内部は総栗状態であっても変形はごく小さい

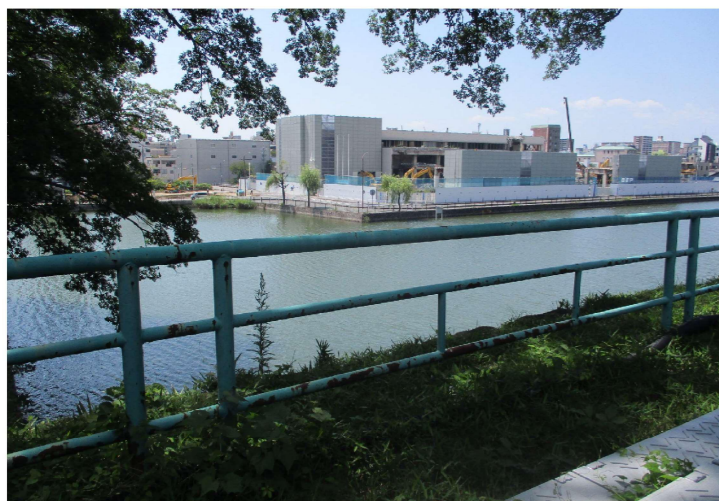
転落防止柵の例（名古屋城跡）

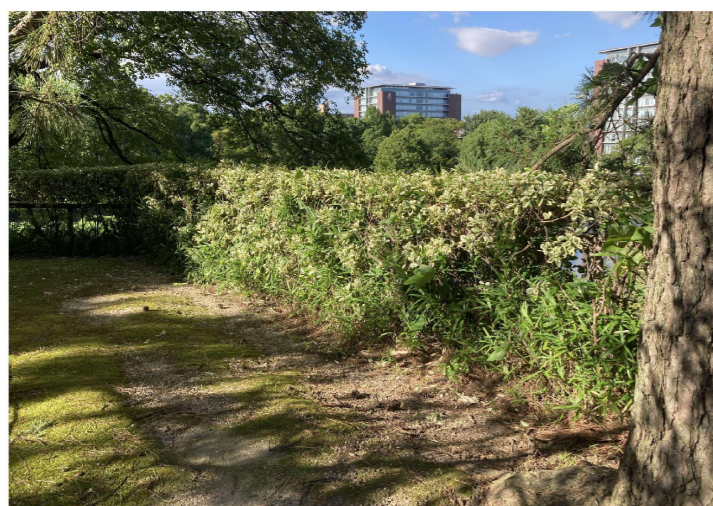
低木植栽による転落防止（名古屋城跡）

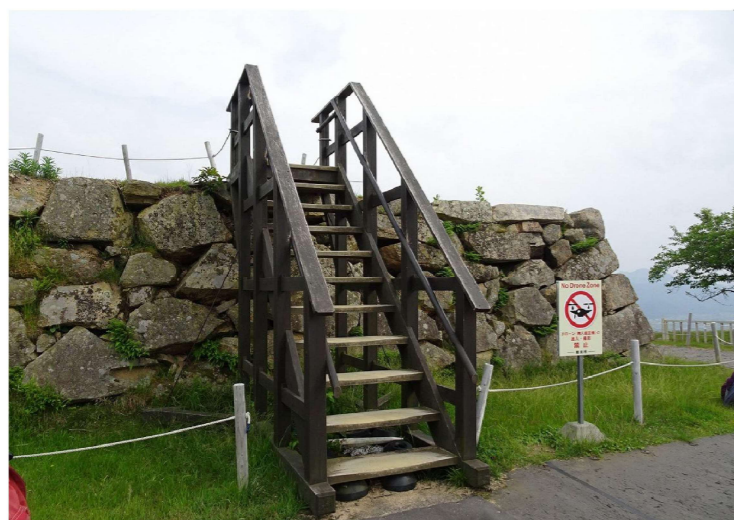
石垣を改変しない付加アプローチ施設事例（竹田城跡）

※写真は一例であり、より多くのお客様に楽しんでいただくため階段の他スロープ等についても検討する
