## 特別史跡名古屋城跡全体整備検討会議(第 59 回)

- (1) 水堀関連遺構の発掘調査について <資料 1>
- (2) 重要文化財建造物等保存活用計画について <資料 2>
- (3) 天守台及び周辺石垣の保存対策について <資料 3>
- (4) 二之丸庭園の修復整備について <資料 4>
- (5) 園路改修計画について <資料 5>

## 水堀関連遺構の発掘調査について

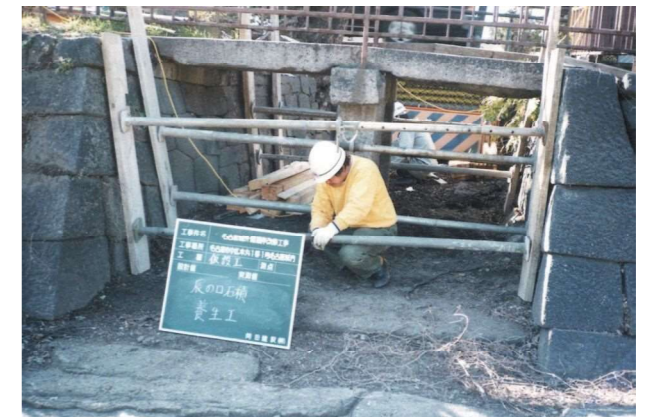
図3 辰之口付近のタタキ

- 平成10年(1998)の護岸工事の際の記録写真では、辰之口水道底面のタタキが埋立地部分まで広がっている様子が確認できる(図3)。タタキを含めた遺構の残存状況について把握するため埋立地を発掘調査する。

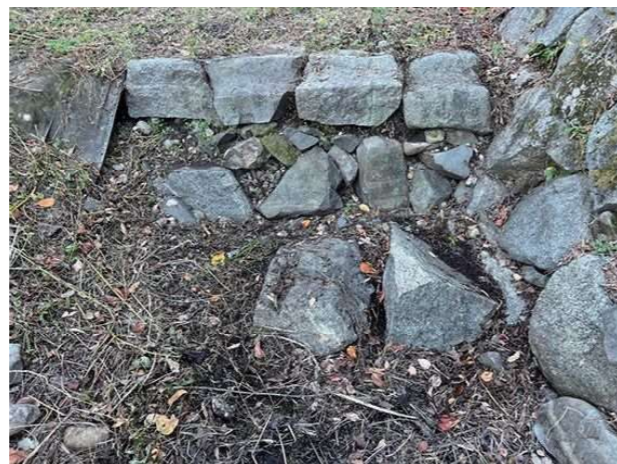
図7 南波渡場の石組み（北から）

- ・現在、本丸搦手馬出と二之丸の間の堀には、南波渡場の一部と推定される石組が確認できる（図7）。一方、築城時の石垣普請の計画図（丁場割図）には、現在の南波渡場よりも南側に水堀と空堀を仕切る石の構造物が記されており、波渡場の位置が異なっていた可能性もある（図8、図10）。当該地点を発掘調査することで、現在確認できる南波渡場の石組の構造や時期を確認するとともに、絵図に記される石造の仕切りの有無、およびその内容について把握し、遺構を保存・活用していく上で必要な情報を得る。
- ・今回は、将来的な本調査に先立つ試掘調査として、とくに遺構の有無や遺存状況、位置、深度等基礎的な情報を得ることを目的とする。

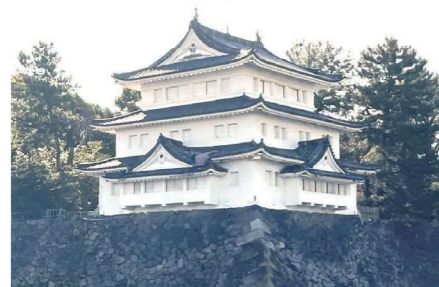
① 西北隅櫓 [昭和5年(1930)旧国宝指定、昭和26年(1951)重要文化財指定]

元和 5年(1619) 完成  
 寛文 3年(1663)、元禄 7年(1694) 部分修理か(詳細不明)  
 享和 2年(1802)、大正 5年(1916) ○半解体修理工事  
 昭和39年(1964) ◎全解体修理工事  
 昭和48年(1973) 屋根葺き替え修理工事  
 昭和63年(1988) 屋根葺き替え修理工事  
 平成16年(2004) 窓漆喰補修工事  
 平成20年(2008) 【耐震予備診断】  
 平成21年(2009) 【破損状況調査】  
 令和 4年(2022) 漏水に伴う屋根養生

対象建造物のうち、東南隅櫓及び西北隅櫓は耐震診断が未実施で、大規模修理工事から年月が経過しているため（東南隅櫓：昭和28年（1953）年半解体修理工事、西北隅櫓：昭和39年（1964）全解体修理工事）、令和6・7年度に耐震診断を実施する。

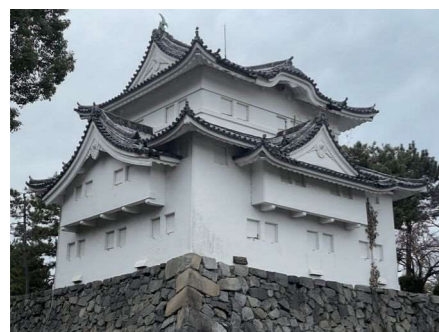
② 西南隅櫓 [昭和5年(1930)旧国宝指定、昭和26年(1951)重要文化財指定]

慶長 17年(1612) 完成  
 江戸中後期か 揚屋を伴う修理工事(痕跡あるが記録なし)  
 明治37年(1904)、大正 8年(1919) 部分修理か(詳細不明)  
 大正10年(1921) ◎全解体修理工事  
 平成20年(2008) 【耐震予備診断】  
 平成21年(2009) 【耐震診断調査】  
 平成27年(2015) ○半解体修理工事  
 令和 2年(2020) 床材補修工事  
 令和 5年(2023) 窓漆喰補修工事

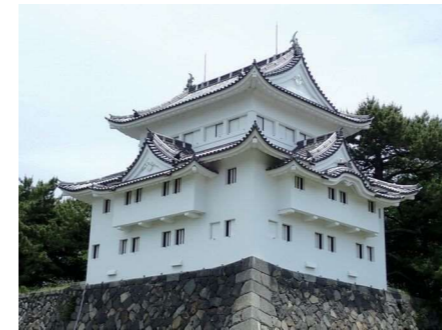
③ 東南隅櫓 [昭和5年(1930)旧国宝指定、昭和26年(1951)重要文化財指定]

慶長 17年(1612) 完成  
 宝永 6年(1709) ○半解体修理工事か  
 寛政 11年(1799) 屋根葺き替え修理工事  
 明治43年(1910) 屋根葺き替え修理工事  
 昭和28年(1953) ○半解体修理工事  
 昭和34年(1959) 屋根葺き替え修理工事  
 昭和48年(1973) 屋根葺き替え修理工事  
 平成20年(2008) 【耐震予備診断】  
 平成21年(2009) 【破損状況調査】

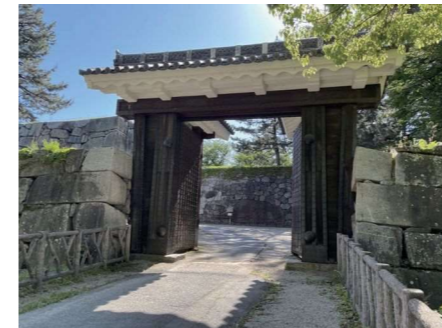
④ 旧二之丸東二之門 [昭和50年(1975)重要文化財指定]

慶長 17年(1612) 完成  
 寛保 3年(1743) 屋根葺き替え修理工事  
 明治～大正頃か 屋根漆喰等補修工事  
 昭和38年(1963) 愛知県体育館建設に伴って解体  
 昭和47年(1972) 現位置に移築  
 平成21年(2009) 【破損状況調査】  
 平成25年(2013) ◎全解体修理工事

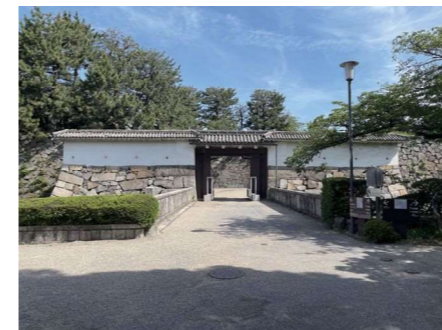
⑤ 表二の門 [昭和5年(1930)旧国宝指定、昭和26年(1951)重要文化財指定]

慶長 17年(1612) 完成  
 明治39年(1906) 屋根葺き替え修理工事  
 大正 8年(1919) 部分修理か(詳細不明)  
 昭和25年(1950) 壁漆喰補修・屋根葺き替え修理工事  
 平成21年(2009) 【破損状況調査】  
 平成22年(2010) 【耐震予備調査】  
 令和 元年(2019) 【耐震診断調査】・【破損状況調査】  
 令和 3年(2021) 「名古屋城表二の門等保存修理方針」策定  
 ※ 解体修理工事の実施記録なし

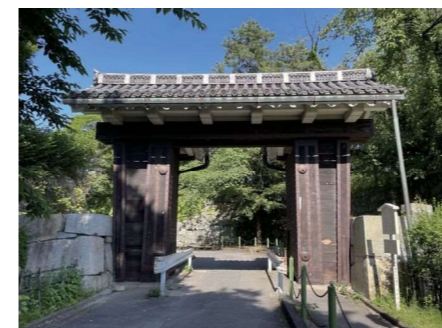
⑥ 二之丸大手二之門 [昭和50年(1975)重要文化財指定]

慶長 17年(1612) 完成  
 昭和38年(1963) 県体建設に伴って解体  
 昭和42年(1967) ◎全解体修理工事  
 平成21年(2009) 【破損状況調査】  
 平成26年(2014) 【耐震診断調査】  
 平成30年(2018) 屋根漆喰補修工事

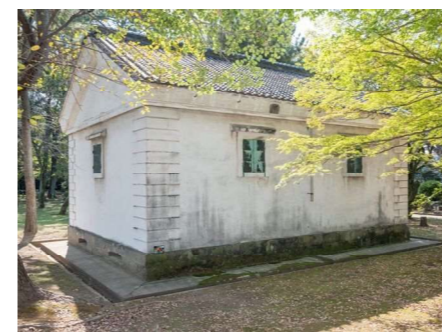
⑦ 乃木倉庫 [平成9年(1997)有形文化財(建造物)登録]

明治13年(1880) 完成  
 平成 4年(1992) 総合調査

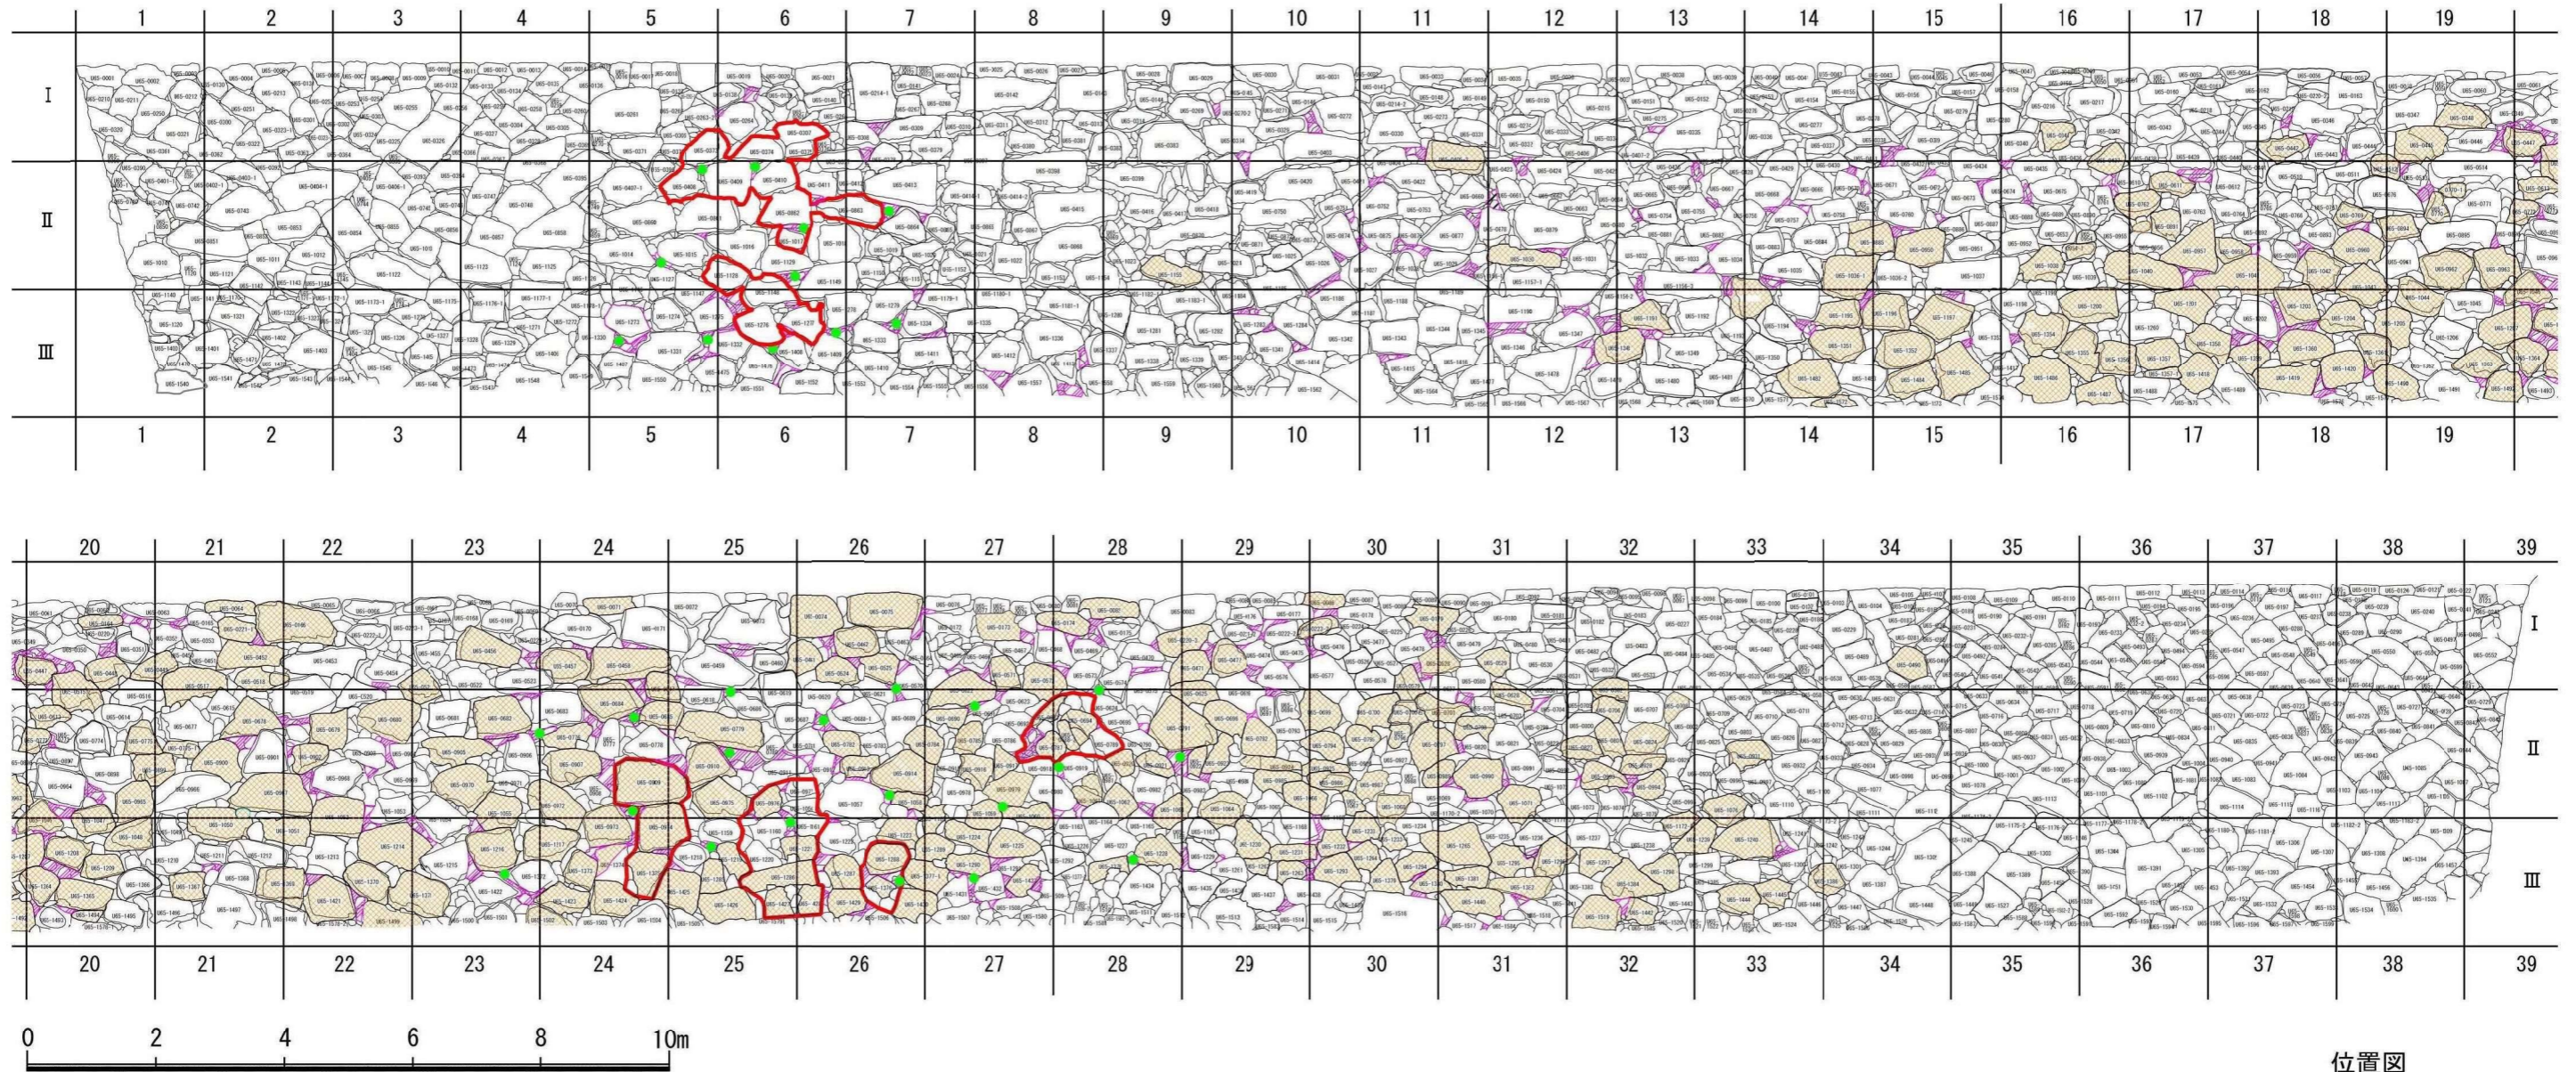
石垣U65の保存対策(案)

石垣 U65 における保存対策の具体的な手法として、以下に示すとおり「(1) 間詰石の締め直し、補充等」と「(2) 破損石材の修理」を行う。

石垣全面において間詰石の緩みのある箇所の締め直し、抜け落ちた部分の補充を行う。また、築石の間や背面に空隙がある箇所に栗石を補充する。

更に、面的な変状が顕著に見られる範囲については、間詰石の締め直し、補充や築石間の空隙の充填に加え、現代工法を含め対応する。

築石間の隙間から背面に向けて、鉄筋(径 25 mm程度の丸鋼を想定)を人力打撃で挿入する。挿入する深さは、レーダー探査の結果より 2m程度とする。なお、袋に詰めた小石等による対策との併用もあり得る。

石材の割れ等に対しては、樹脂系又はセメント系の補修材の注入等により、固定する。必要に応じてピンなども用いて固定する。その他、欠落した表面に新補石材を補充する手法を用いる。

さらに、U65は、局所的に前方へ膨らんでいる箇所が見られるとともに、膨らみの周辺の石垣で間詰石の抜け落ちが観察される部分があり、広範囲な被熱に伴う石材の割れや表面剥離が顕著であることに伴い、隣接する築石との接点が失われている箇所や間詰石の抜け落ちが見られる。このようなことから、U65は、優先的に保存対策を行う石垣の中でも更に優先して行う必要がある。また、U65は東端部分に濃尾地震後とみられる積み直しがある他、全体的に改変が見られる。

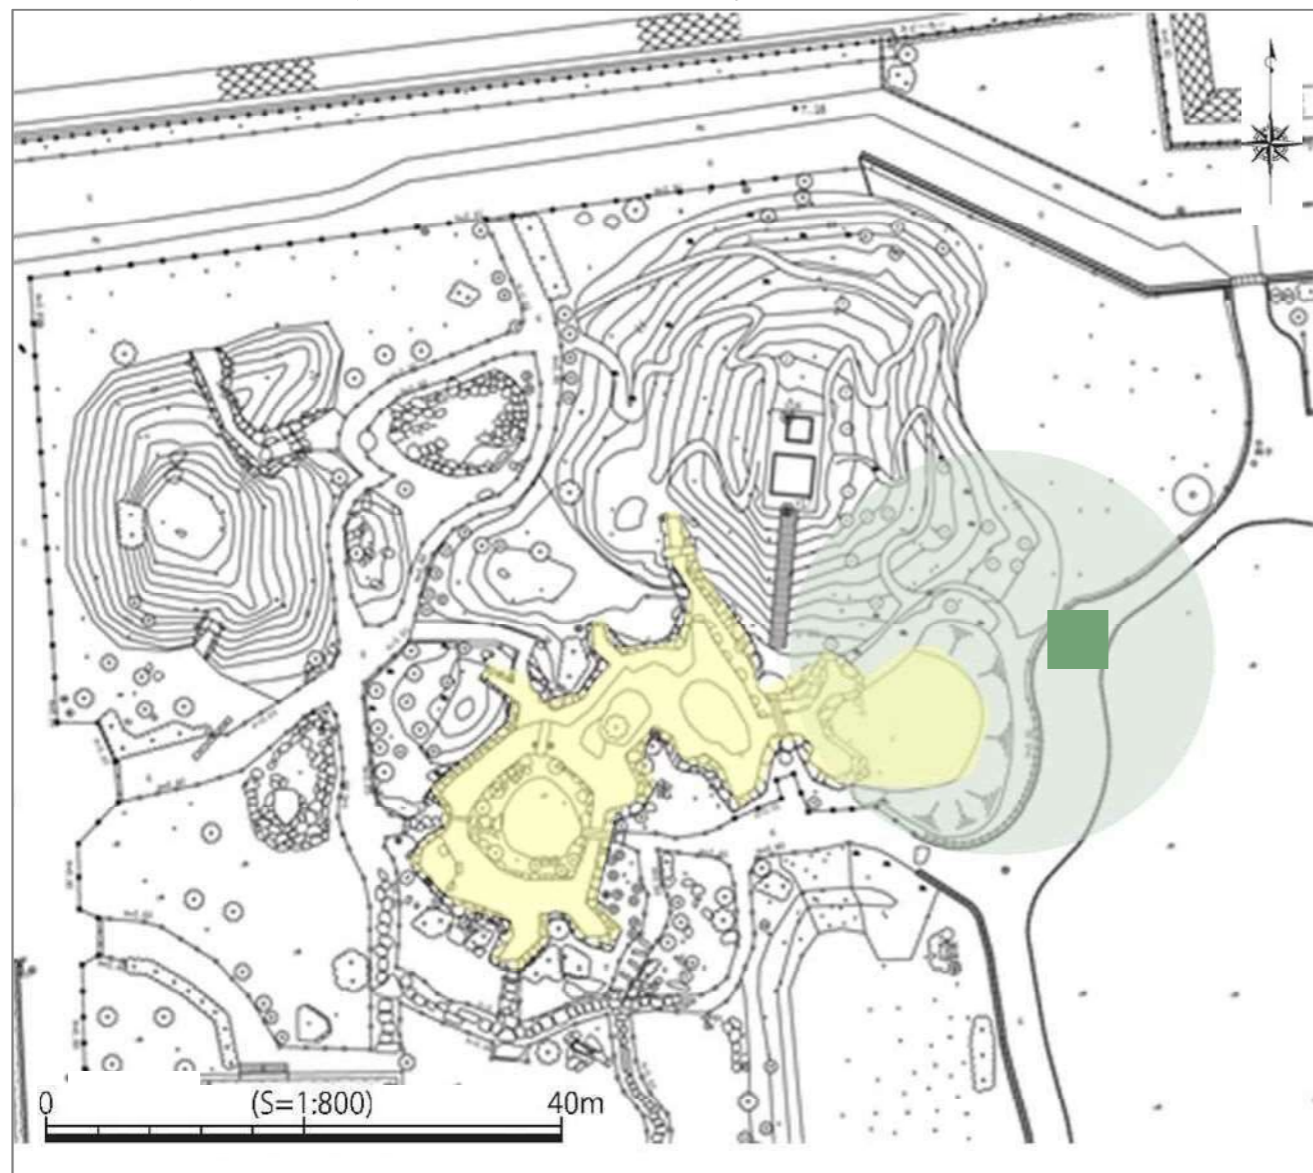
図1 近年の北園池の修復状況

近年の北園池の修復状況は下図のとおりとなる。

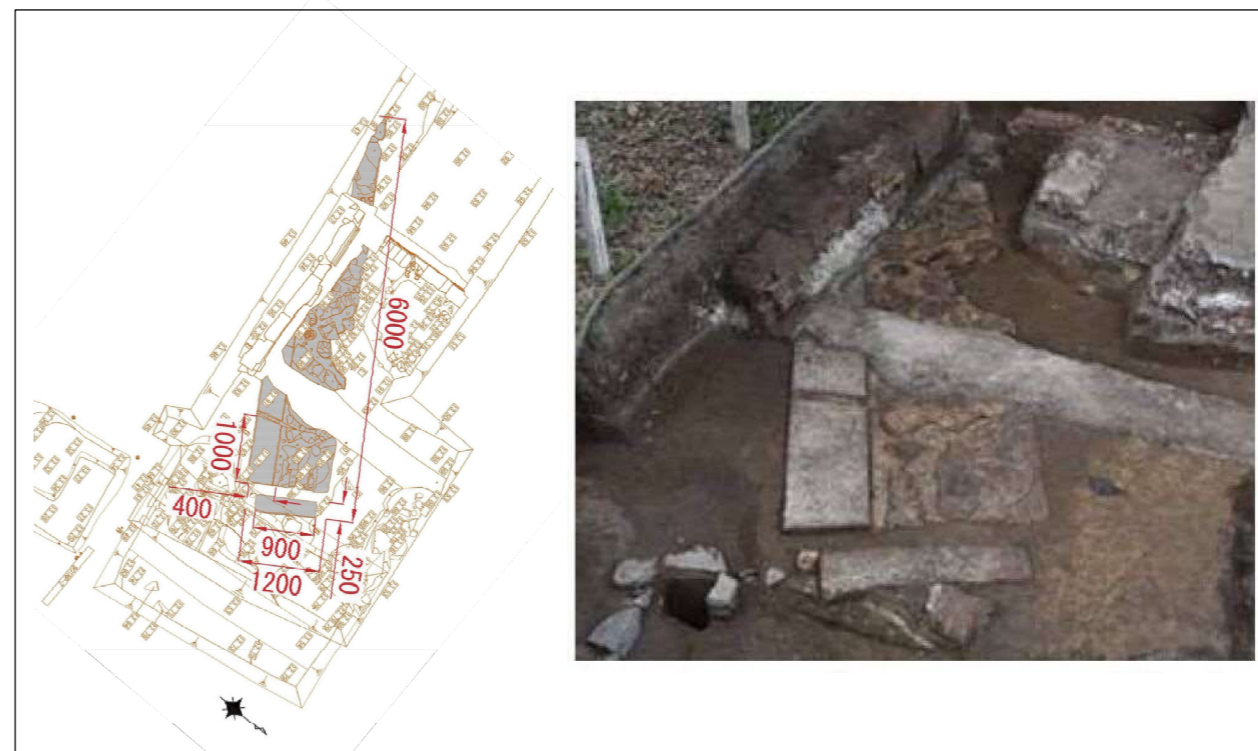
図5 豊場山下門付近 遺構平面図 部分(左)と遺構写真(右)

(ア) 修理方針

- ・豊場山下門付近の検出遺構を参考に石材を選定する。
- ・大きさは、概ね幅1m程度とする。
