特別史跡名古屋城跡全体整備検討会議 天守閣部会(第24回)

<仮称> 特別史跡名古屋城跡木造天守整備基本計画 (案)

第1章 木造天守復元の概要

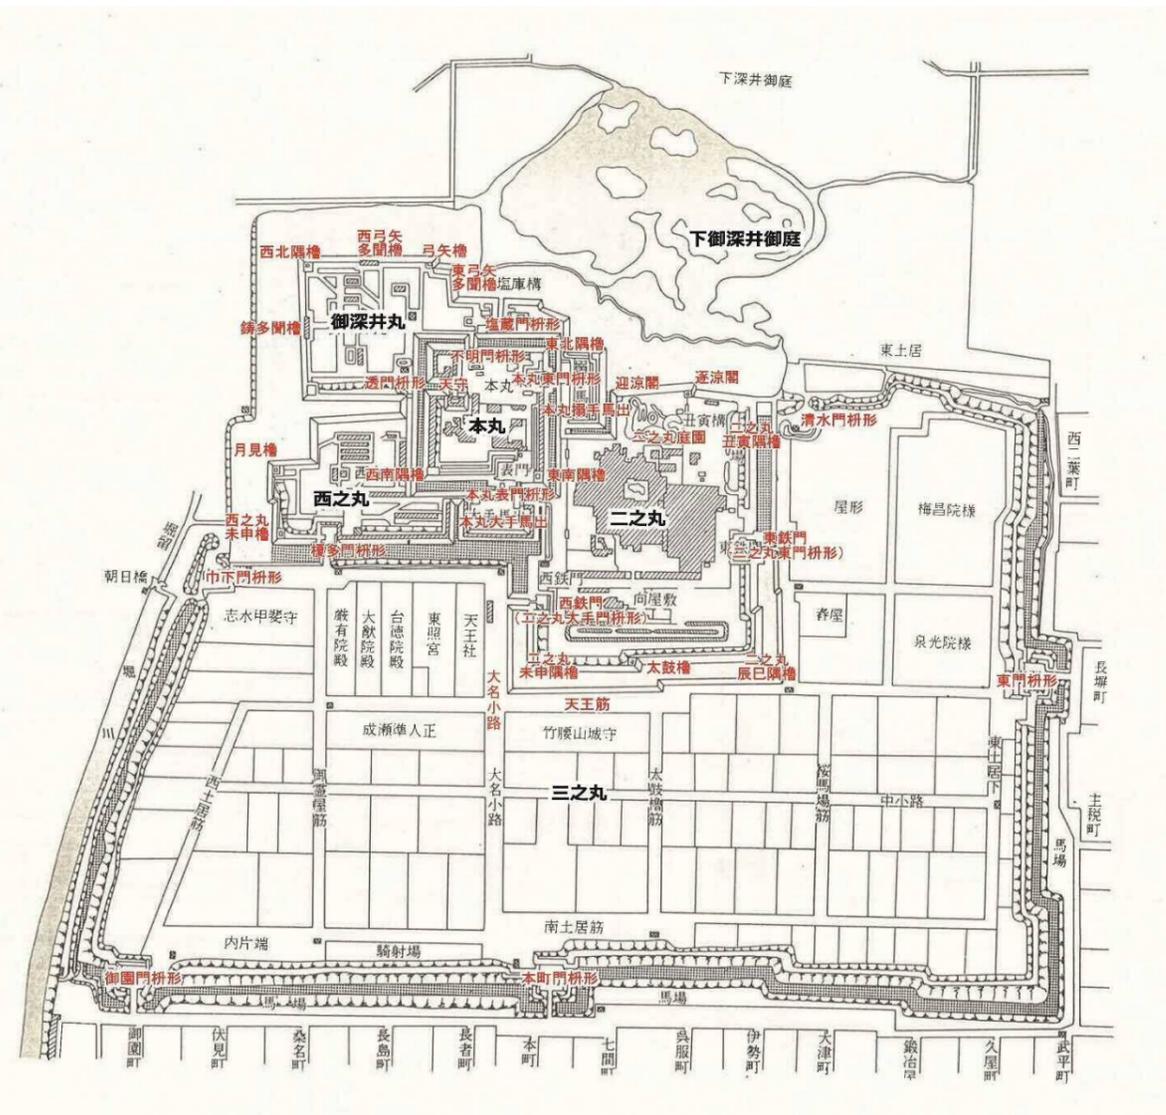
図-1.2.1 名古屋城内郭全図

名古屋城は平地に築かれた平城であり、四方を空堀で囲んだ本丸の南東に二之丸、南西に西之丸、北西と北側に御深井丸を配した梯郭式である。西之丸西側から御深井丸・二之丸の北側にかけての二方向は水堀、二之丸東側から西之丸南側までは概ね空堀と土塁、西之丸南から二之丸東にかけては三之丸が配置され、堀と土塁で囲まれていた。各曲輪は方形で直線状と単純であるが、馬出や土橋、枡形を駆使した巧妙な曲輪配置によって強固な防衛がなされた縄張となっている。

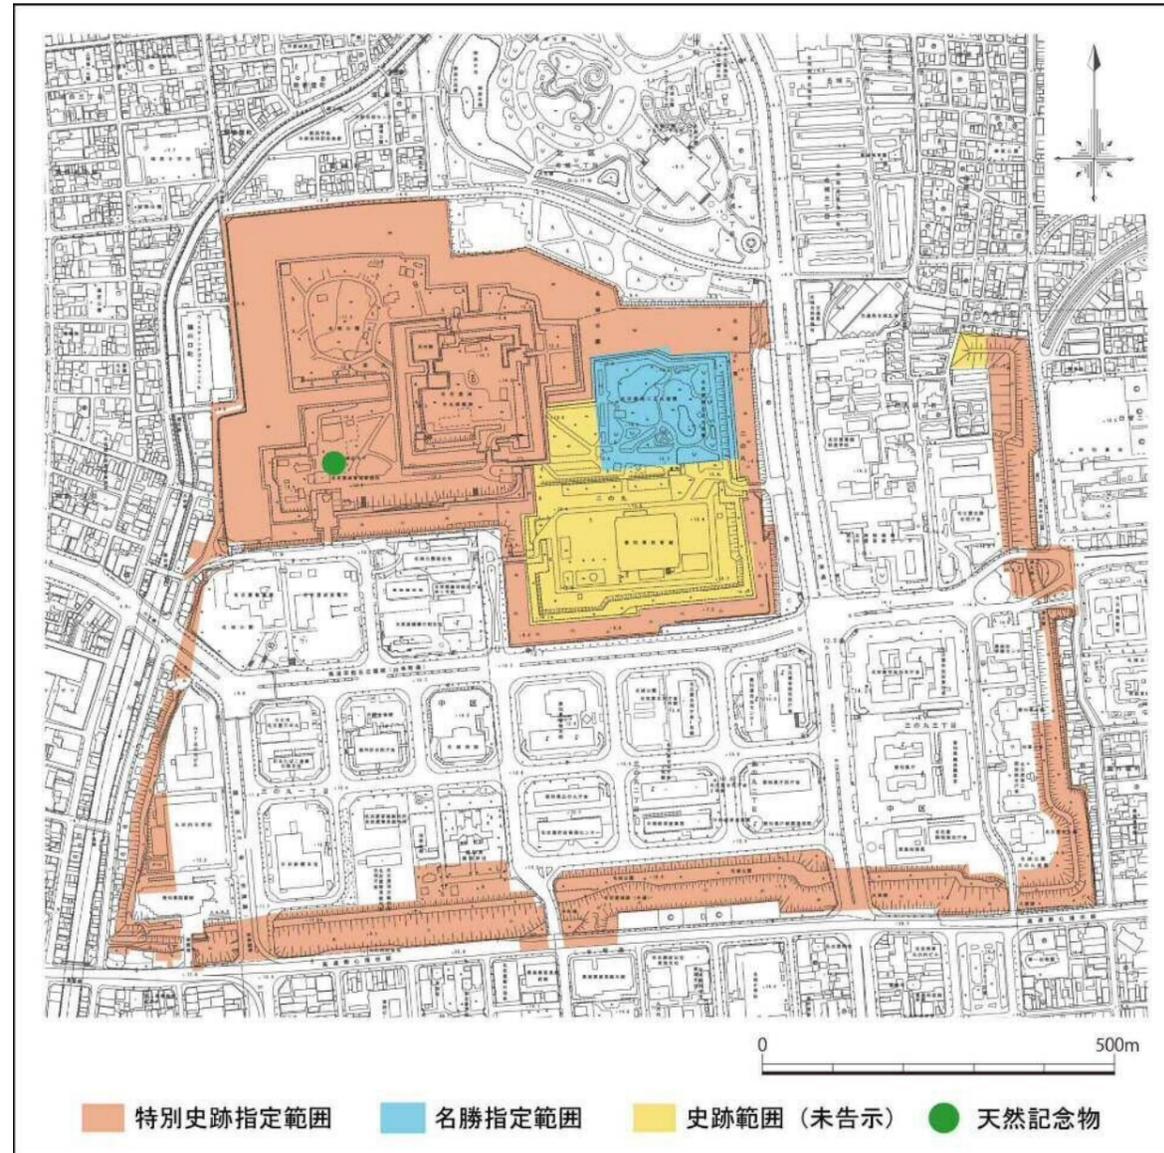
図-1.2.2 特別史跡指定範囲

特別史跡名古屋城跡の指定範囲は、昭和7年(1932)に史跡指定された部分と、昭和10年(1935)に追加指定された部分の合計27筆、118,040.79坪(390,217.48㎡)で構成されている。

指定範囲は昭和7年(1932)の史跡指定当時に地番で定めたが、指定後に行われた所有者変更、分合筆、町名変更などにより、一部、指定範囲の境界が不明瞭な部分がある。

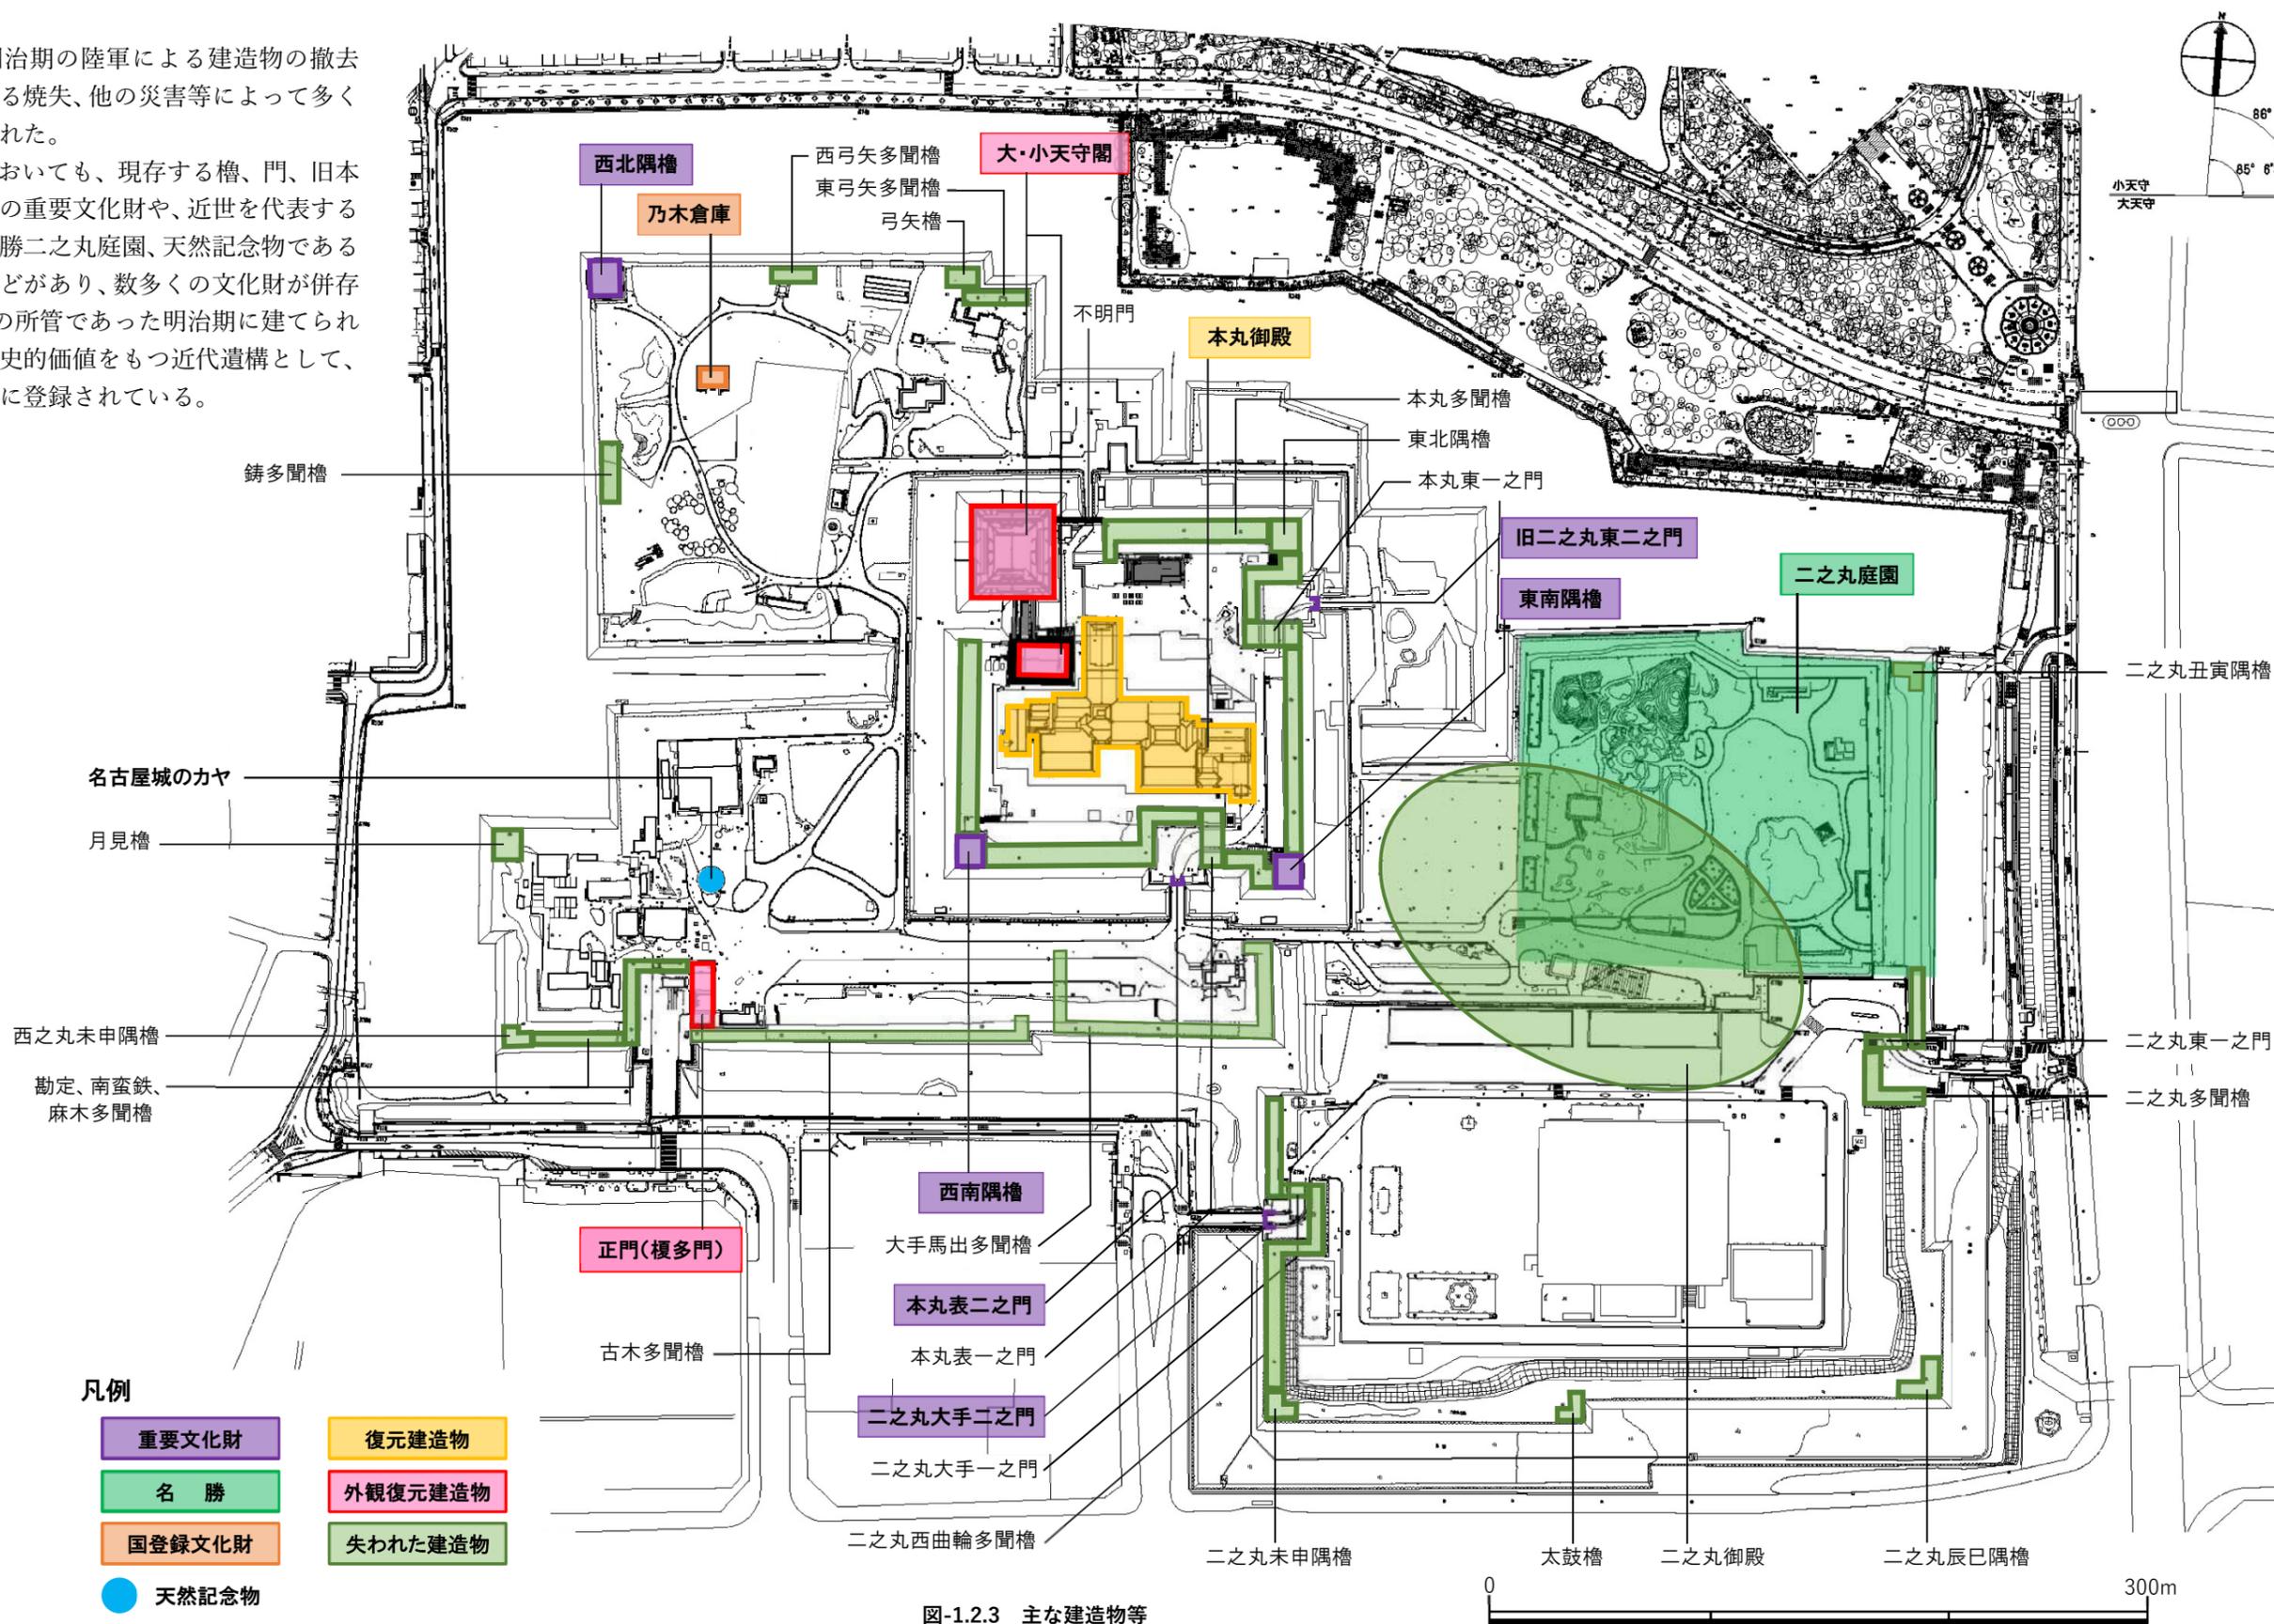
図-1.2.3 主な建造物等

名古屋城では明治期の陸軍による建造物の撤去や太平洋戦争による焼失、他の災害等によって多くの建造物等が失われた。

しかし、現在においても、現存する櫓、門、旧本丸御殿障壁画などの重要文化財や、近世を代表する城郭庭園である名勝二之丸庭園、天然記念物である名古屋城のカヤなどがあり、数多くの文化財が併存している。陸軍省の所管であった明治期に建てられた乃木倉庫は、歴史的価値をもつ近代遺構として、国登録有形文化財に登録されている。

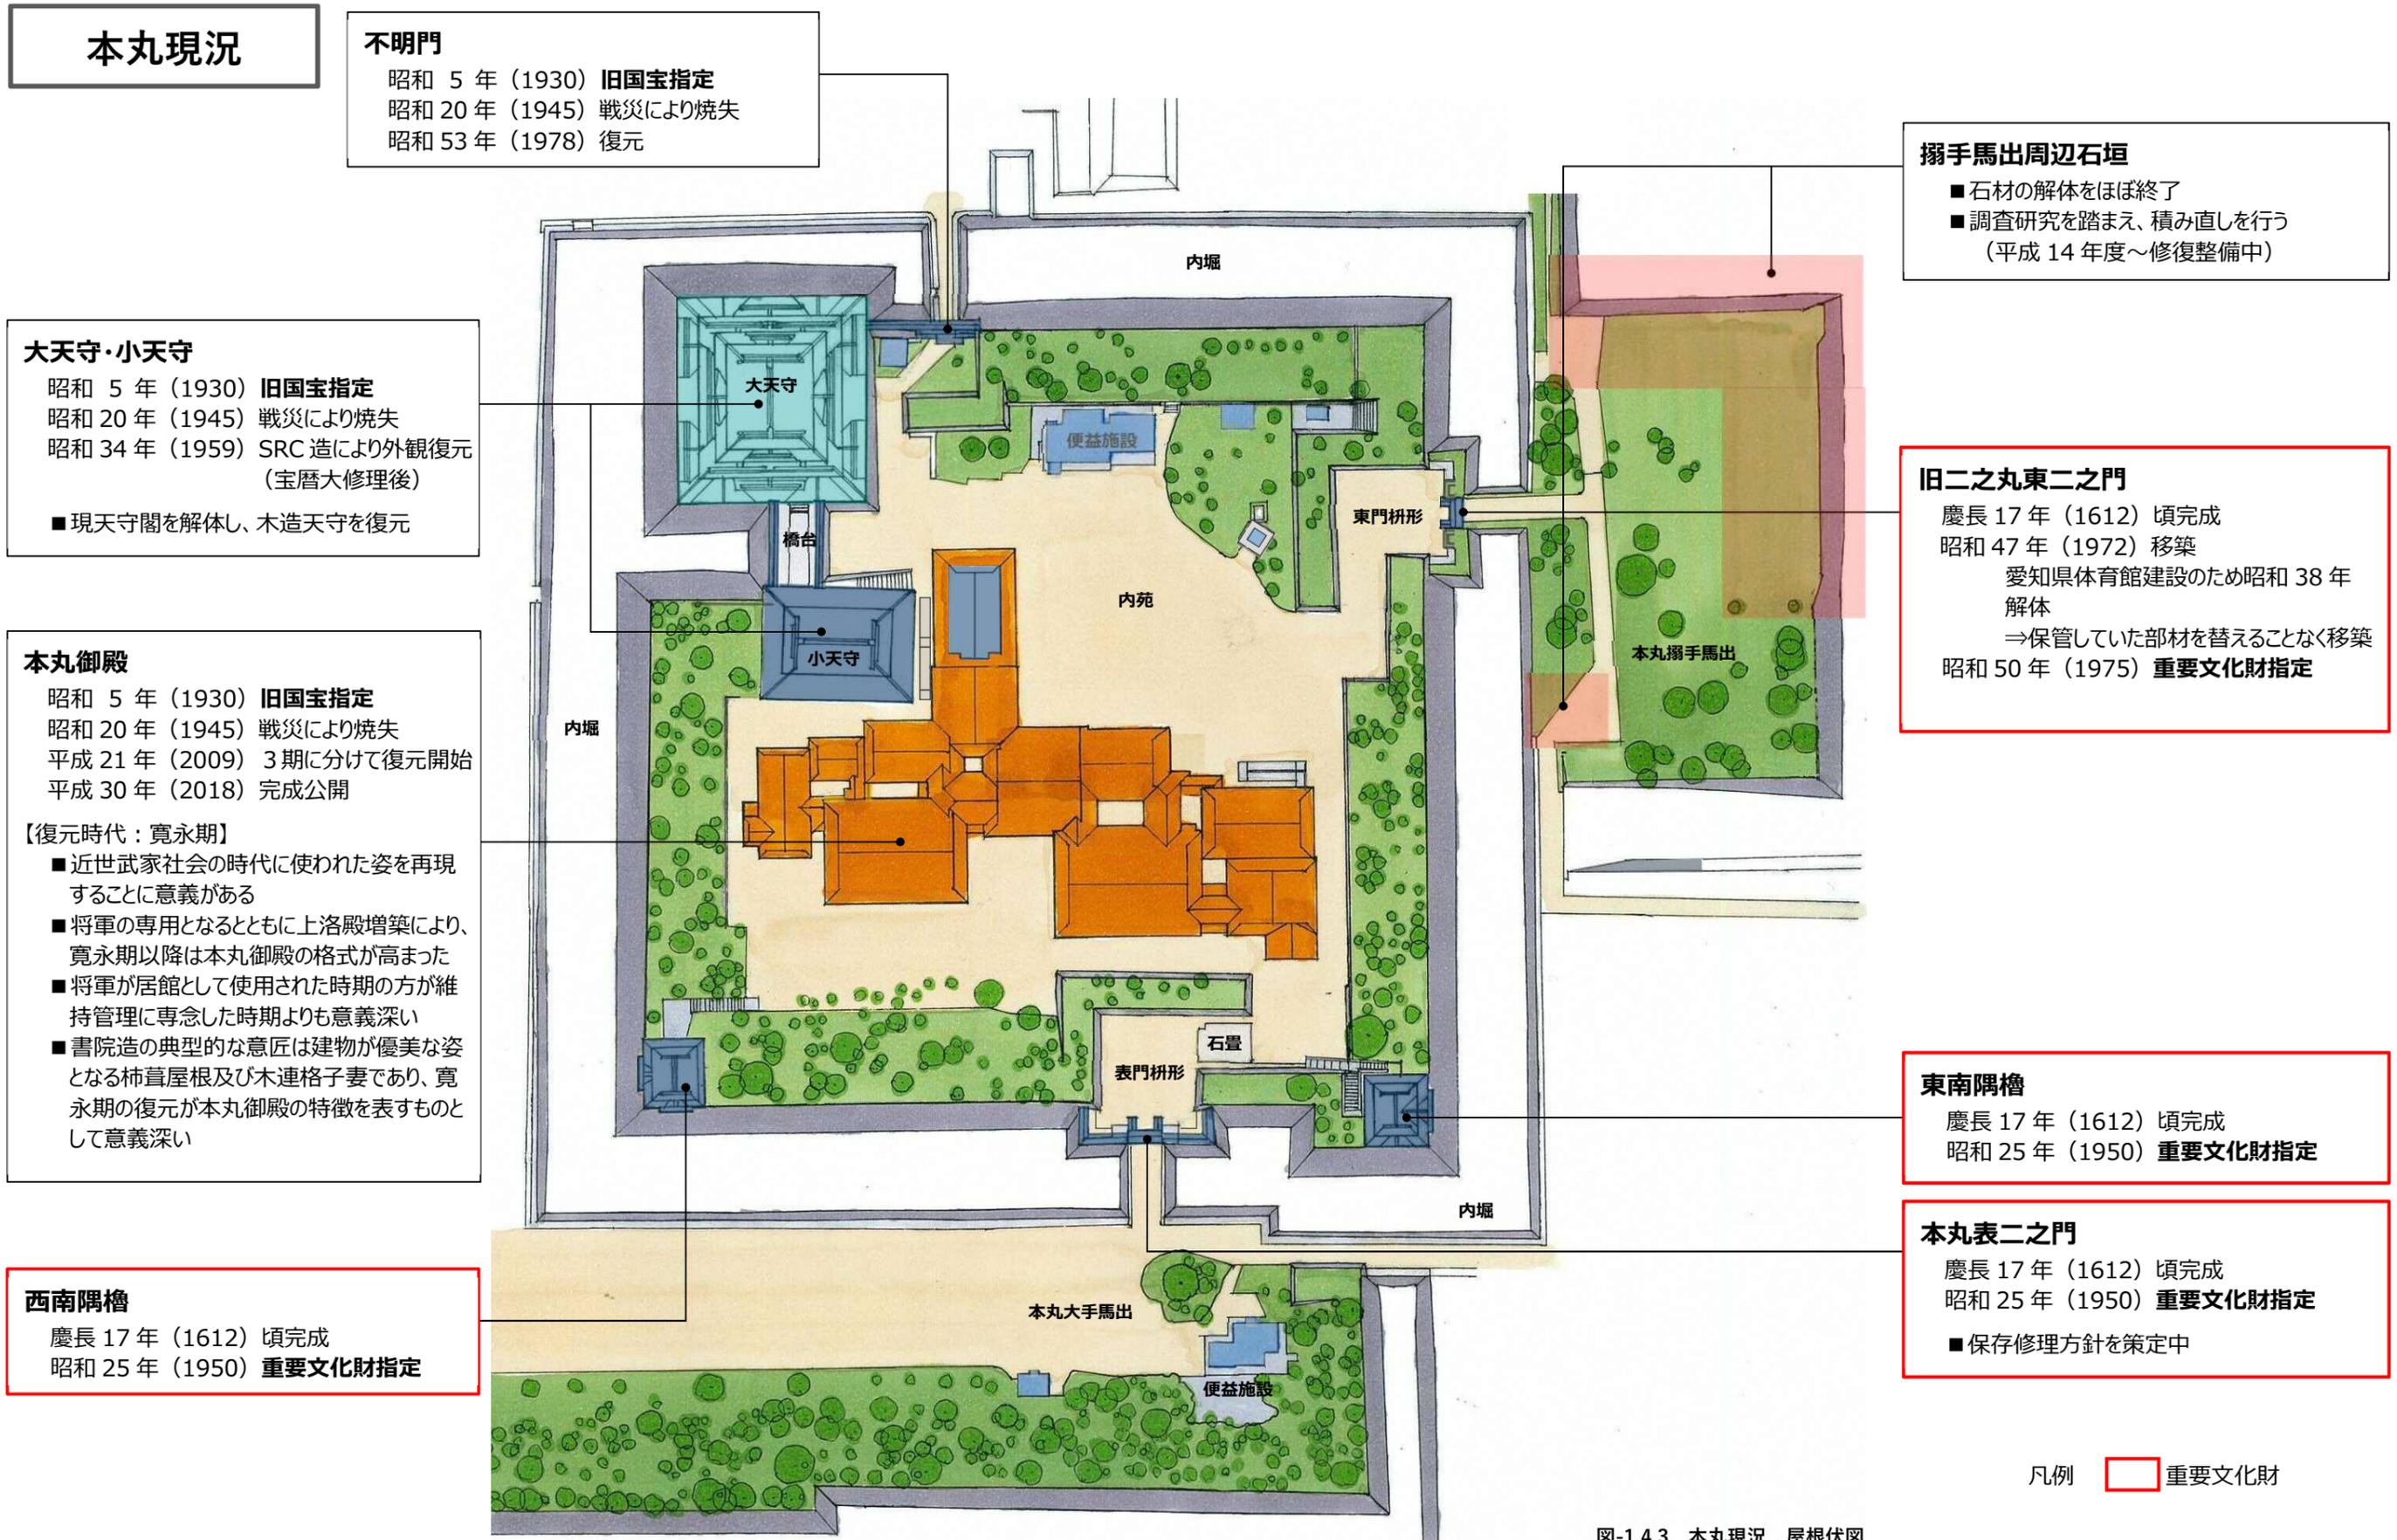
図-1.4.3 本丸現況 屋根伏図

本丸現況

不明門
 昭和 5 年 (1930) 旧国宝指定
 昭和 20 年 (1945) 戦災により焼失
 昭和 53 年 (1978) 復元

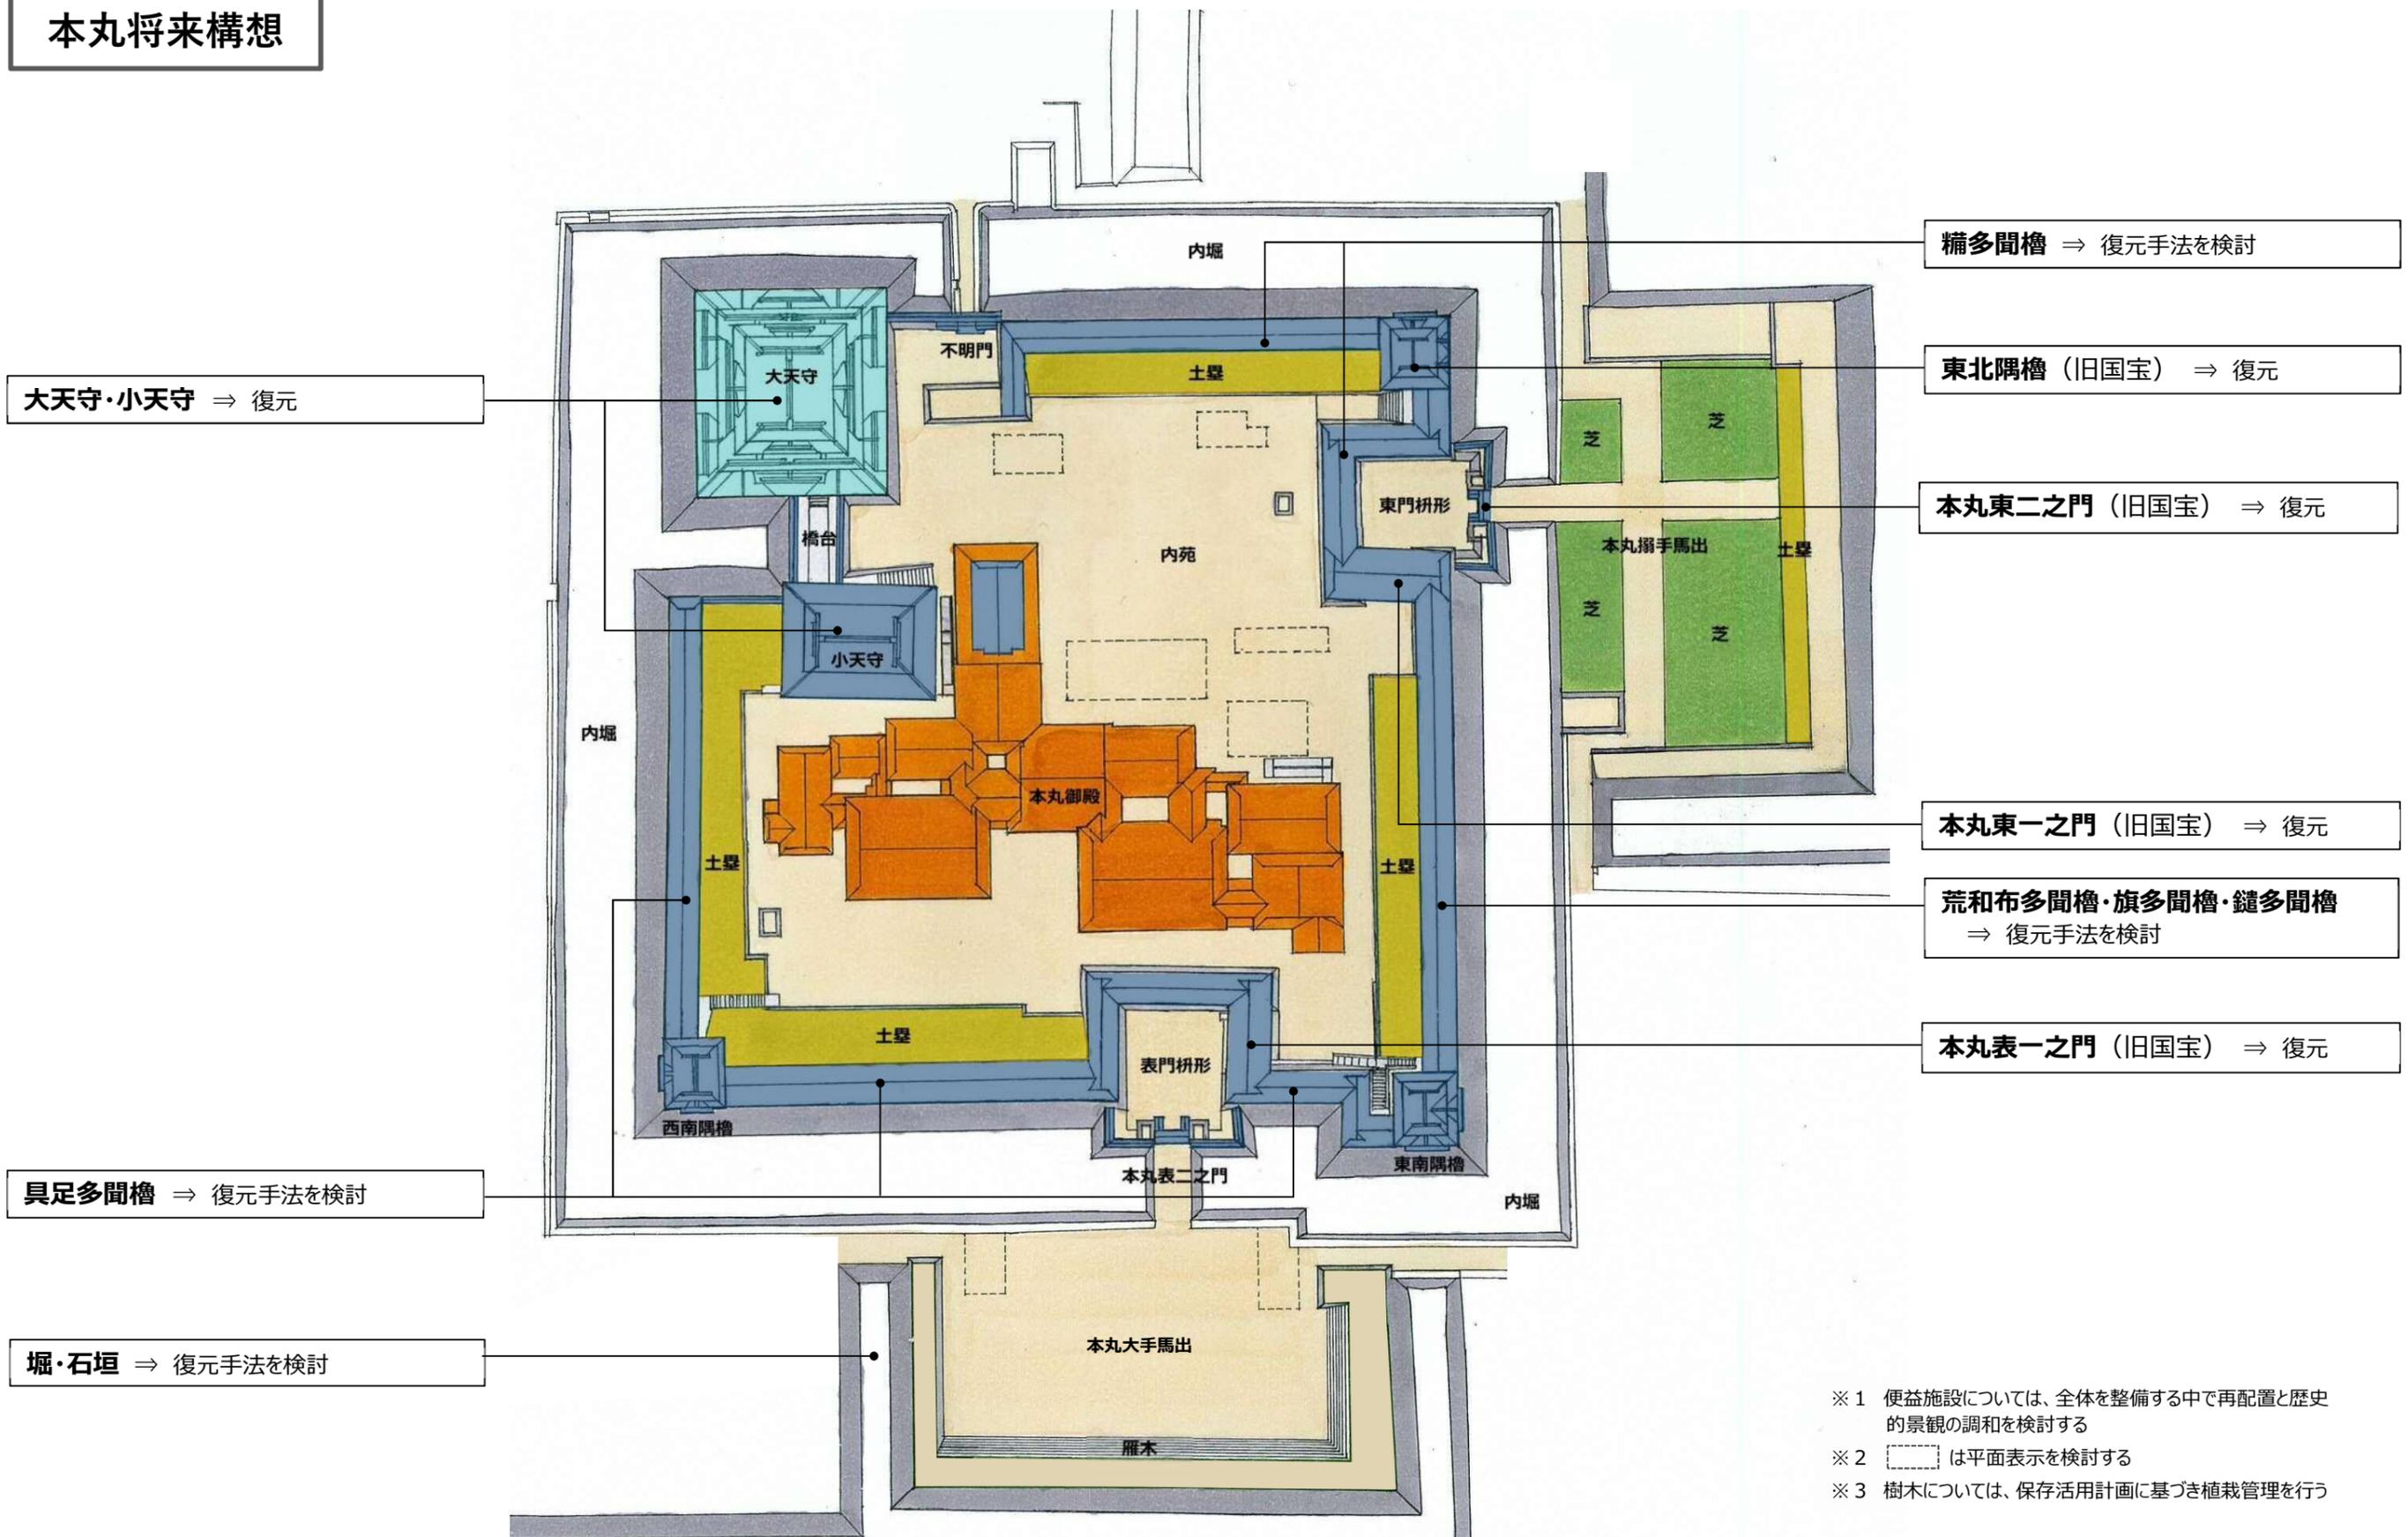
図-1.4.4 本丸将来構想 屋根伏図

※1 便益施設については、全体を整備する中で再配置と歴史的景観の調和を検討する
 ※2 [] は平面表示を検討する
 ※3 樹木については、保存活用計画に基づき植栽管理を行う

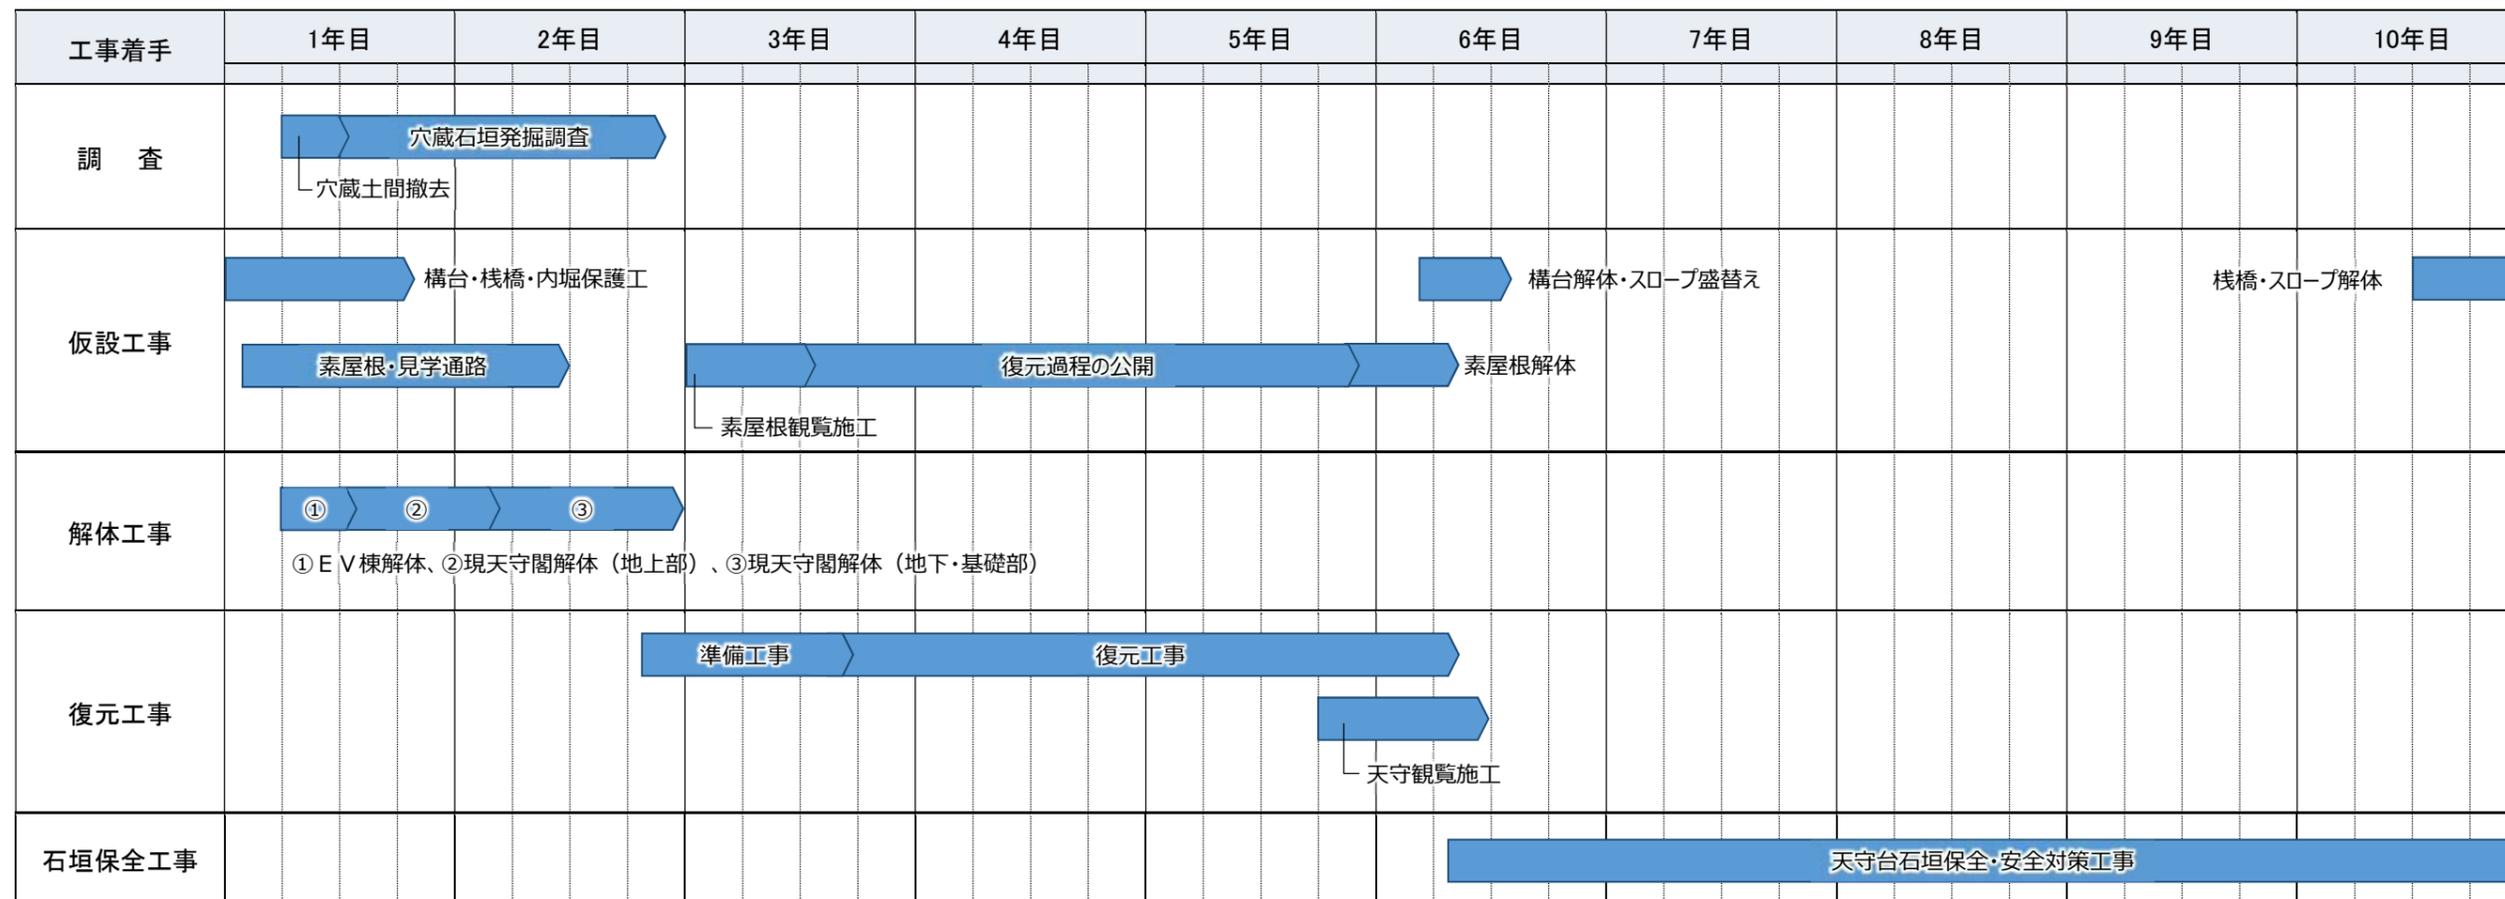
図-1.5.1 整備スケジュール

仮設・準備工事の着手から現天守閣解体、木造天守復元及び天守台石垣の保全・安全対策工事までの想定整備スケジュールを示す。
 なお、特別史跡の本質的価値を構成する石垣等遺構の確実な保存のため、工事期間中に実施する調査の結果、モニタリング等の状況により、期間が変動することがある。

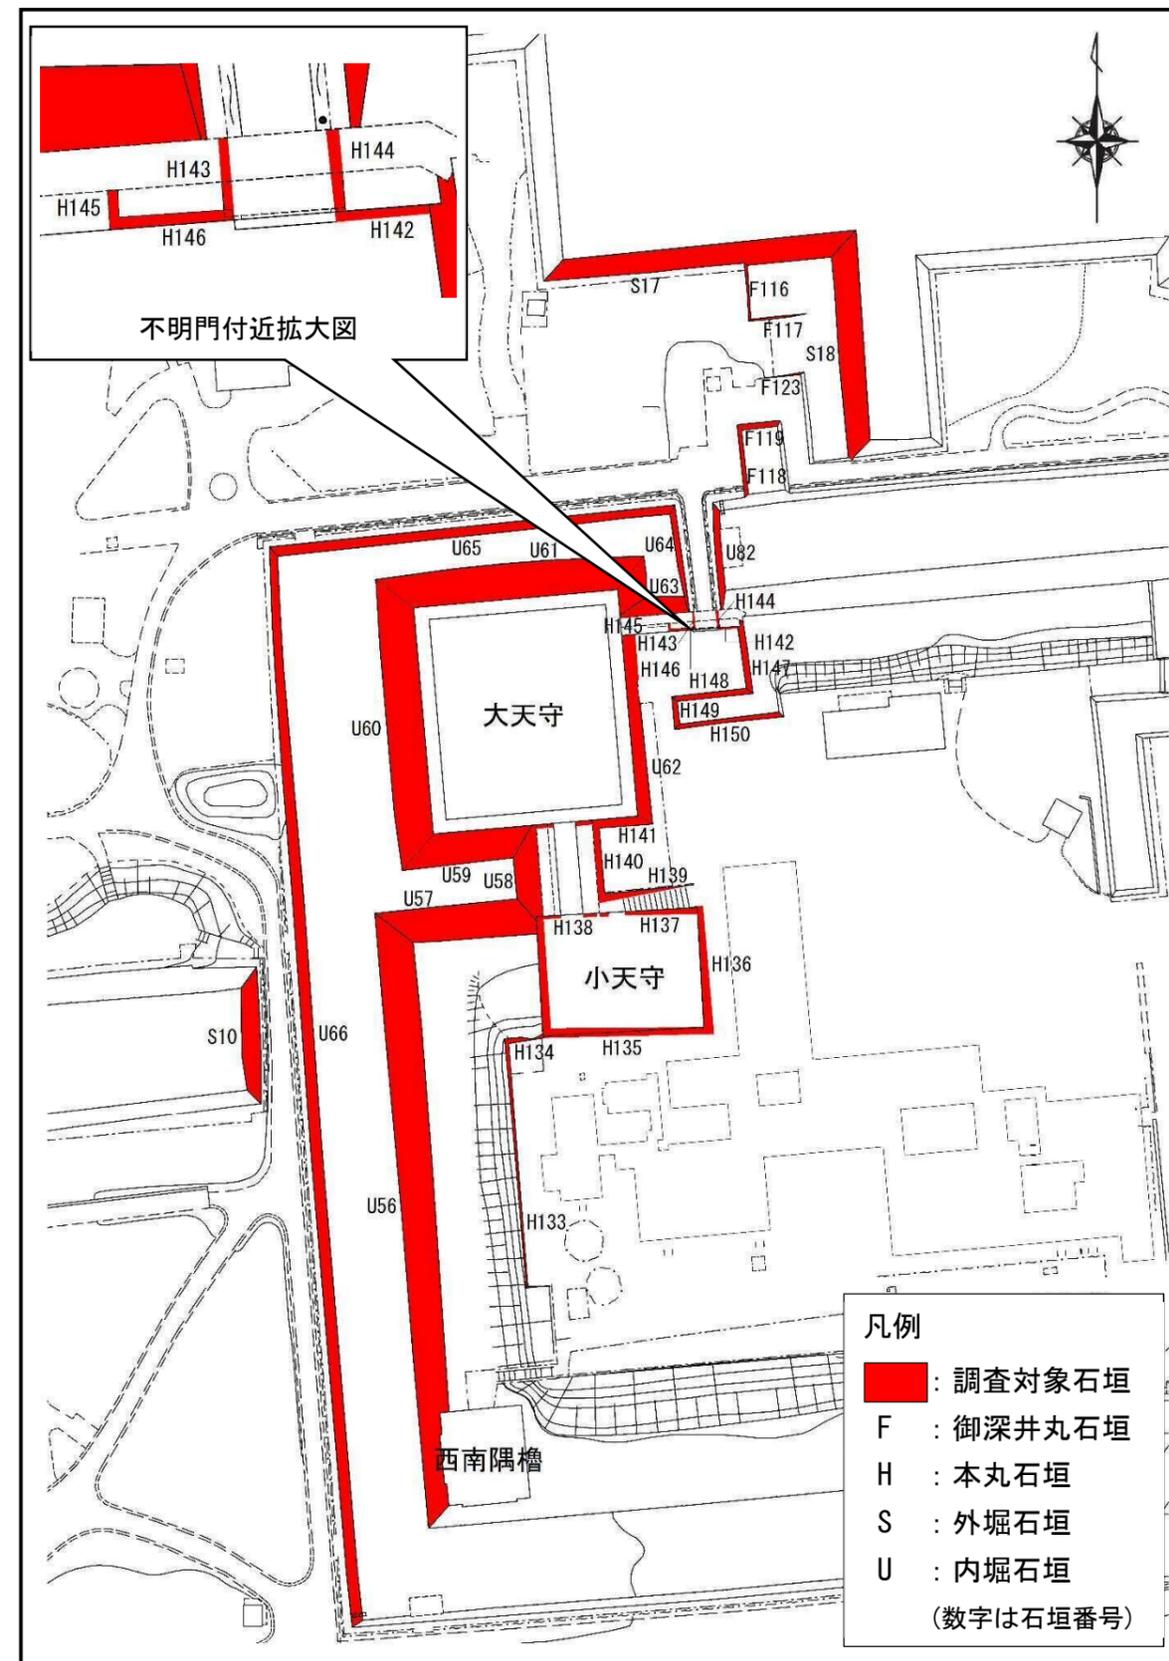
図-2.1.1 石垣の配置と管理番号

本整備計画で対象とする天守台周辺石垣は、大小の天守台の外周及び内部石垣(穴蔵石垣と呼ぶ)及び大小天守をつなぐ橋台部の石垣、また天守北側及び西側内堀の外側(御深井丸側)の石垣である。それぞれの石垣の配置と管理番号を図-2.1.1、図-2.1.2に示す。また、現況把握のために行った調査は石垣の面ごとに実施内容が異なるため、表-2.1.1に整理した。

天守台では、大天守北面U61に強い「孕み出し」が確認できる。「孕み出し」が顕著な部分の上端は石材が細かく割れており、石材の劣化も含めて、変状は大きい。

大天守西面U60、北面U61、東面U62、小天守東面H136、南面H135で、面的に被熱が認められた。最下段ではなく、中段下位あたりの石材の表面劣化が著しく、今後も表面の剥離・剥落、割れが生じる可能性が高い。

また、御深井丸側内堀石垣U65でも、広範な被熱とそれに伴う石材の表面剥離、割れが顕著である。また、そうした築石の割れや剥落に伴い、隣接する築石との接点が失われている箇所や、間詰石が抜け落ち、隙間が見られる部分がある。

御深井丸側内堀石垣U65では、西半の「孕み出し」部分を中心に間詰石の抜け落ちが顕著である。それに加えて、被熱による石材の劣化が顕著な東半でも、間詰石の抜け落ちが多く認められる。

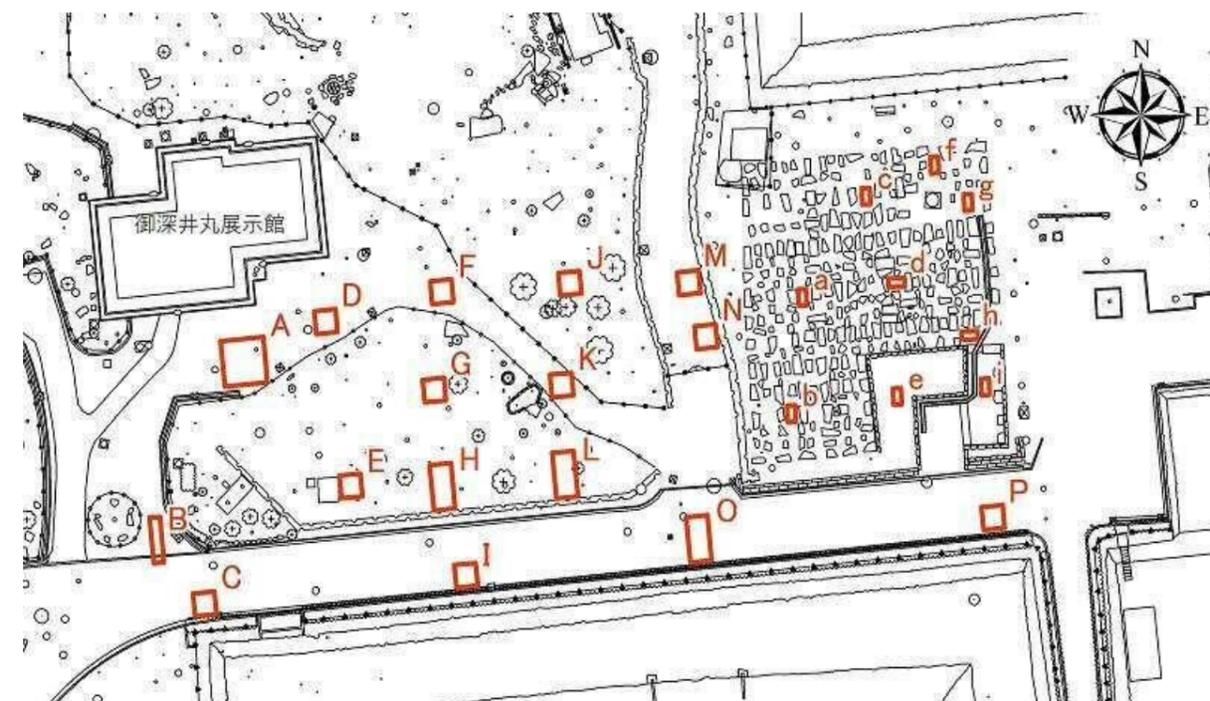
図-2.2.1 調査位置図

ただし、「水道」は極めて浅い位置で確認されており、付近で何らかの行為を行う場合には、掘削を伴わないものであっても、保存に際して注意が必要である。また、近世期にさかのぼると思われる盛土が極めて良好な状態で残存しており、これらも遺構として適切に保存を図る必要がある。

図-2.2.1に示した通り、御深井丸北部にあたる地点で、地下遺構の状況を確認するための調査を行った。概要は以下の通り。

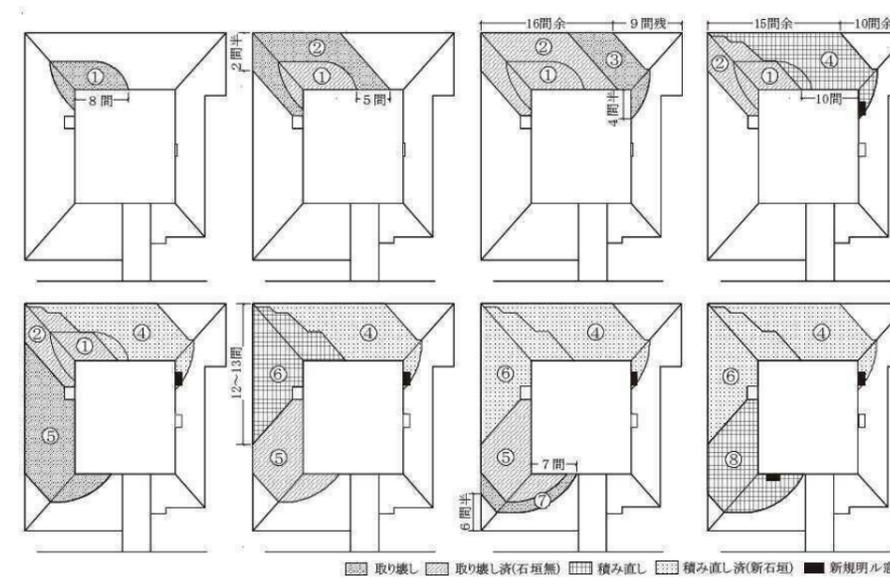
図-4.2.1 天守台解体修理工事工程説明図

(麓和善・加藤由香「名古屋城大天守宝暦大修理における石垣工事について」(『日本建築学会計画系論文集 第74巻 第645号』pp.2512 2009年11月)より引用。各図上方向が北)

- ・江戸期 築城時 慶長15年(1610)～宝暦年間の大修理まで
天守台石垣の普請は慶長15年(1610)6月より根石置きが始まり、同年8月には天守台が完成したとされている。
- ・江戸期 宝暦年間の大修理 宝暦2年～宝暦5年(1752～1755)～幕末
天守台石垣の孕み出しと沈下が著しくなったため、宝暦2年(1752)に石垣の一部解体、積み直しを伴う天守の大修理が行われた。この宝暦年間の大修理は宝暦5年(1755)までの4年間に行われ、天守台石垣については、主に北面と西面の大部分で解体・積み直しが行われた。
その後、幕末までの修理履歴で天守台石垣について記載のあるものは無い。
- ・明治期～昭和期(天守焼失前)
明治24年(1891)の濃尾地震で、天守台石垣については大きな被害の記録はない。
- ・昭和期 戦災による天守焼失 昭和20年(1945)～積替工事前 昭和27年(1952)
昭和20年(1945)5月14日の空襲により天守が焼失し、火災による被熱のため、石垣も損傷した。
- ・昭和期 石垣積み替え工事着手昭和27年(1952)～天守閣再建工事着手前 昭和32年(1957)
被熱により支持力を失い、年と共に崩壊が進んでいた内側の穴蔵石垣をそのまま放置するとさらに崩壊が進み、外側の石垣も崩壊の恐れが出てきたため、昭和25年に内側の石垣積み替え工事の国庫補助金が申請され、昭和27年度から昭和30年度の間に数回に分けて工事が行われた。
- ・昭和期 天守閣再建(SRC造)工事 昭和32年(1957)～昭和34年(1959)
再建する天守閣の基礎、ケーソンの沈設工事に伴い、天守台石垣は内外とも、一部積み直しが行われている。
- ・昭和～現在 天守閣再建後 昭和34年(1959)～令和4年(2022)現在
天守台石垣の修理履歴はない。

これにより、天守台の北面、西面の大部分が積み替えられたことがわかる。また、具体的な工法の分析から、天守台表面に現れる間詰石がほとんどなくなり、築城時の遺構の積み方とは異なっていることが明らかにされている。加えて東面の一部、南面の一部も積みかえられ、東面、南面に1カ所ずつ明り取り窓が新規に設けられている。

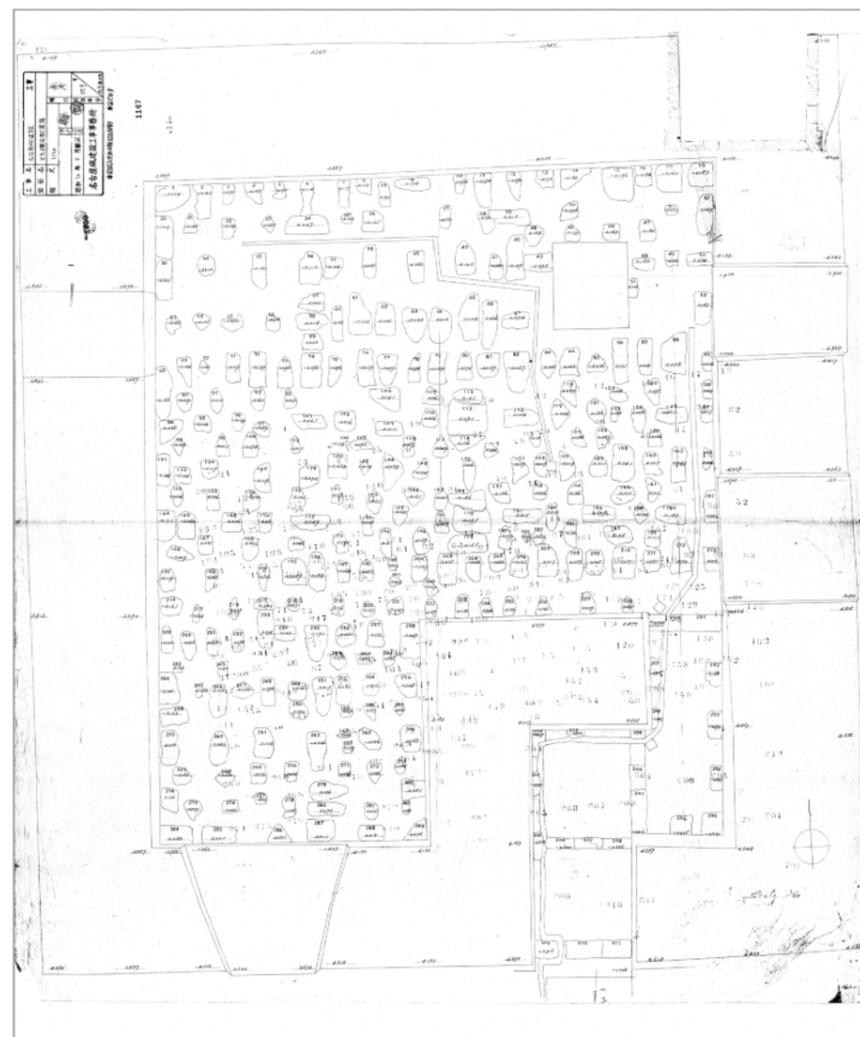
図-4.3.1 「天主礎石配置図1/50」

昭和20年の天守焼失直後は石垣の破損がひどく、崩壊の恐れもあったため昭和25年10月に愛知県教育委員会が文化財保護委員会に「名古屋城天守閣・小天守閣渡り内部石垣積換及び天端並郭内防水舗装工事」の国庫補助の申請を行い、昭和27年度～30年度の4ヶ年にわたって工事が行われ、天守の礎石も一旦再整備された。その時の状況を描いた礎石の配置図が「天主礎石配置図1/50」であり、現天守閣建設に先立ち名古屋城建設工事事務所が昭和32年5月に作成したものである。

これらの礎石は、現天守閣建設に伴い、不明門北側の御深井丸に移されて現存している。小天守の礎石の経緯等については記録がなく、不明である。

「天守礎石配置図」と昭和実測図、古絵図の比較から、地階では柱直下に礎石を据えていたと分る。「天守礎石配置図」では礎石に311までの通し番号が振られており、最も大きい礎石は113番で、これは宝暦年間に行われた大修理に際して書かれた絵図で「大黒柱」と記された柱直下の礎石であることがわかる。

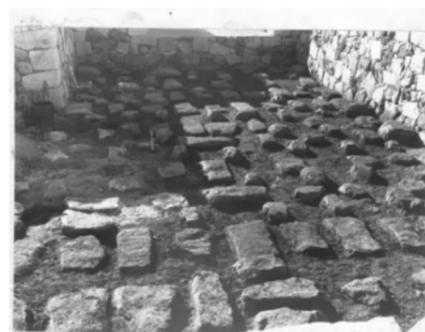
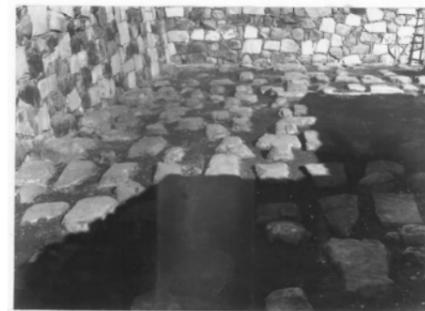
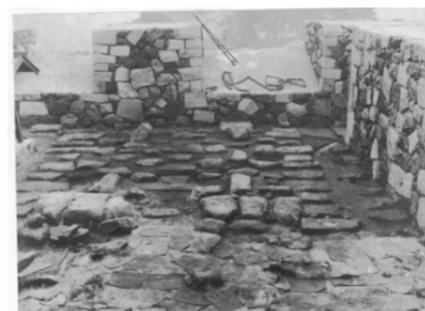
南面明取り方向を望む

北西隅方向を望む

東面明取り方向を望む

昭和31年穴蔵石垣積替工事終了時点で再整備された礎石
 (出典：名古屋城天守閣跡石垣積換工事写真帖 名古屋城総合事務所蔵)

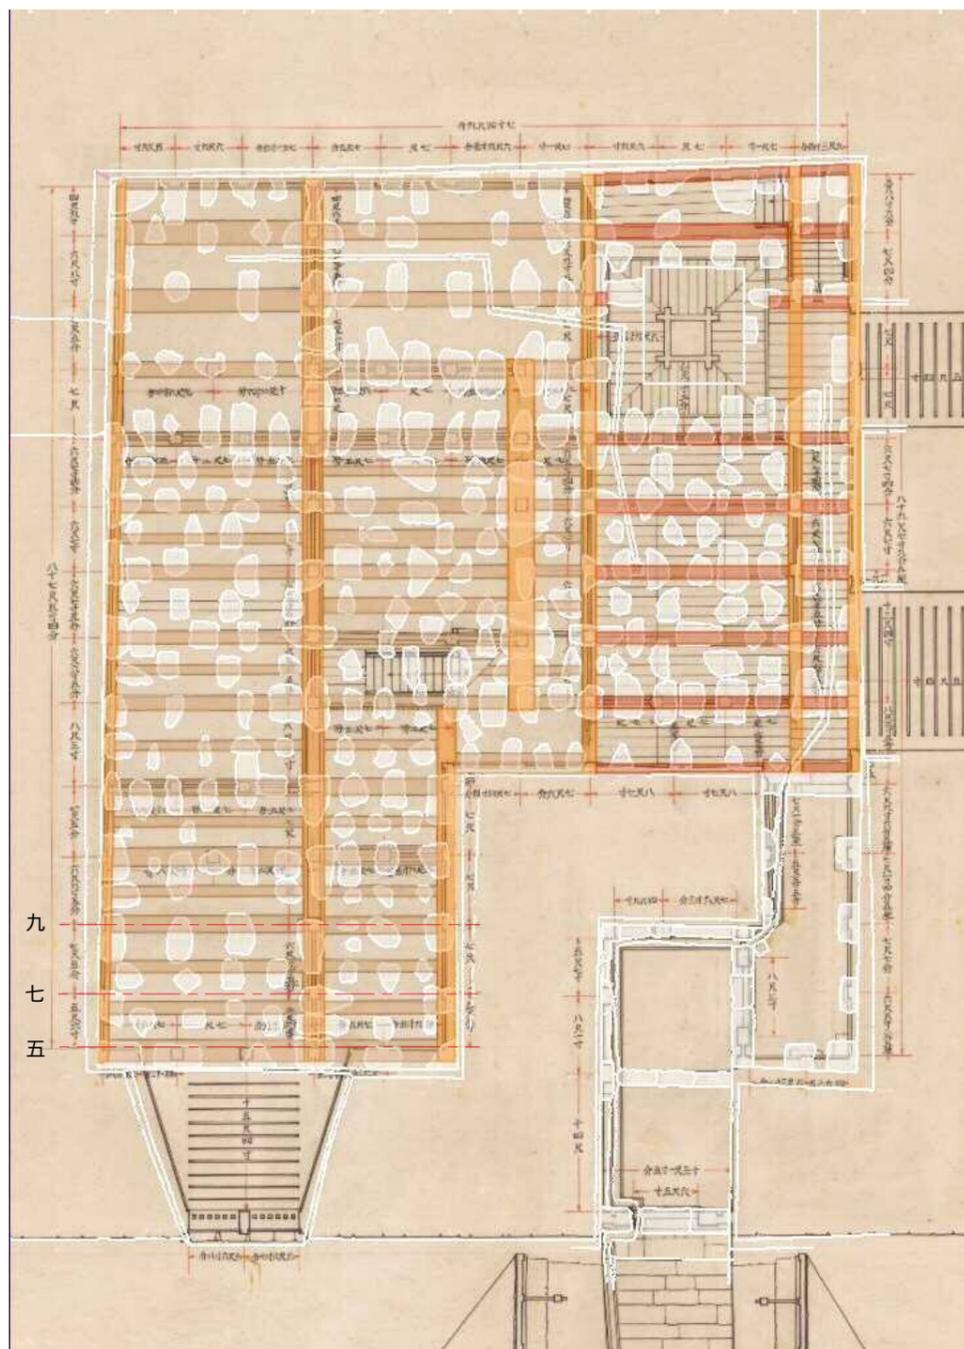
図-4.3.2 「天守礎石配置図」と昭和実測図「地階平面図」の重ね合わせによる礎石配置図の確かさの検証

礎石の多くは南北方向に長い。この上に東西方向に地階大引を架けるためである。昭和実測図の48「地階平面図」では地階北西では大引を1間間隔で配し、一方で地階南西の五～九通りでは2間を三つ割りして大引を配しているが、「天守礎石配置図」でも同様の束石配置となっており48「地階平面図」の大引配置が正しい事を裏付けている。
