特別史跡名古屋城跡全体整備検討会議 天守閣部会(第24回)

<仮称> 特別史跡名古屋城跡木造天守整備基本計画 (案)

第1章 木造天守復元の概要

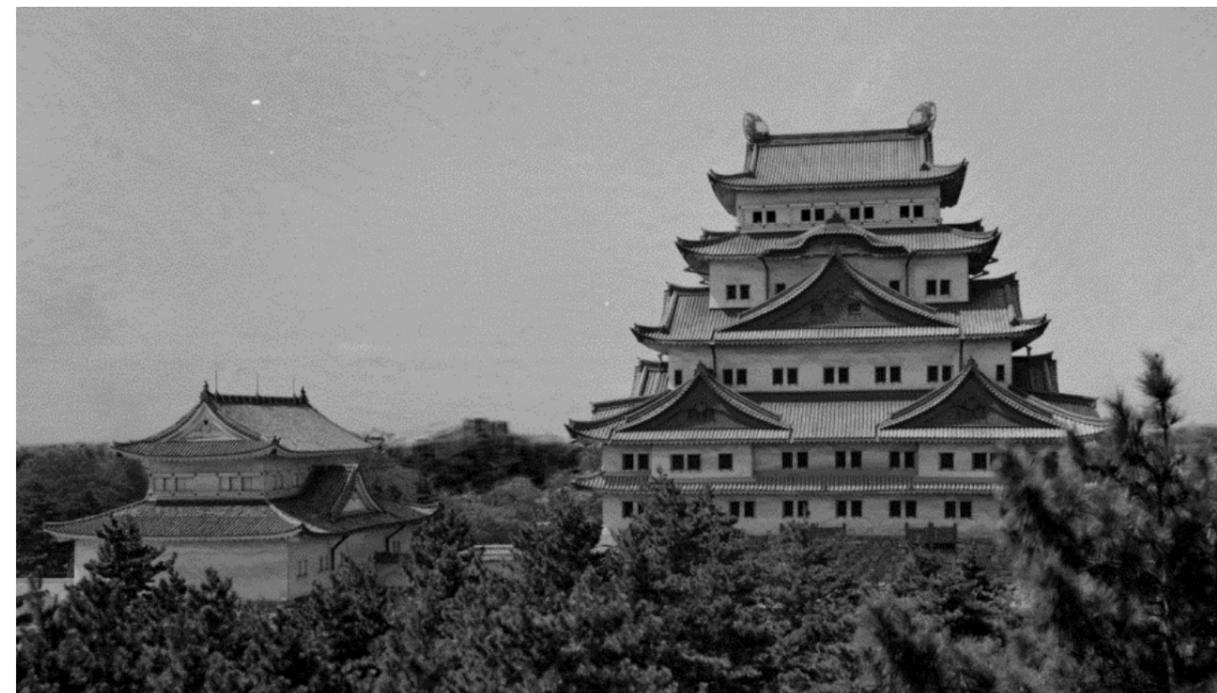
大小天守閣（焼失）東面(名古屋城総合事務所所蔵)

こうした天守を各方向から詳細に撮影した古写真が、復元根拠として重要な資料となる。

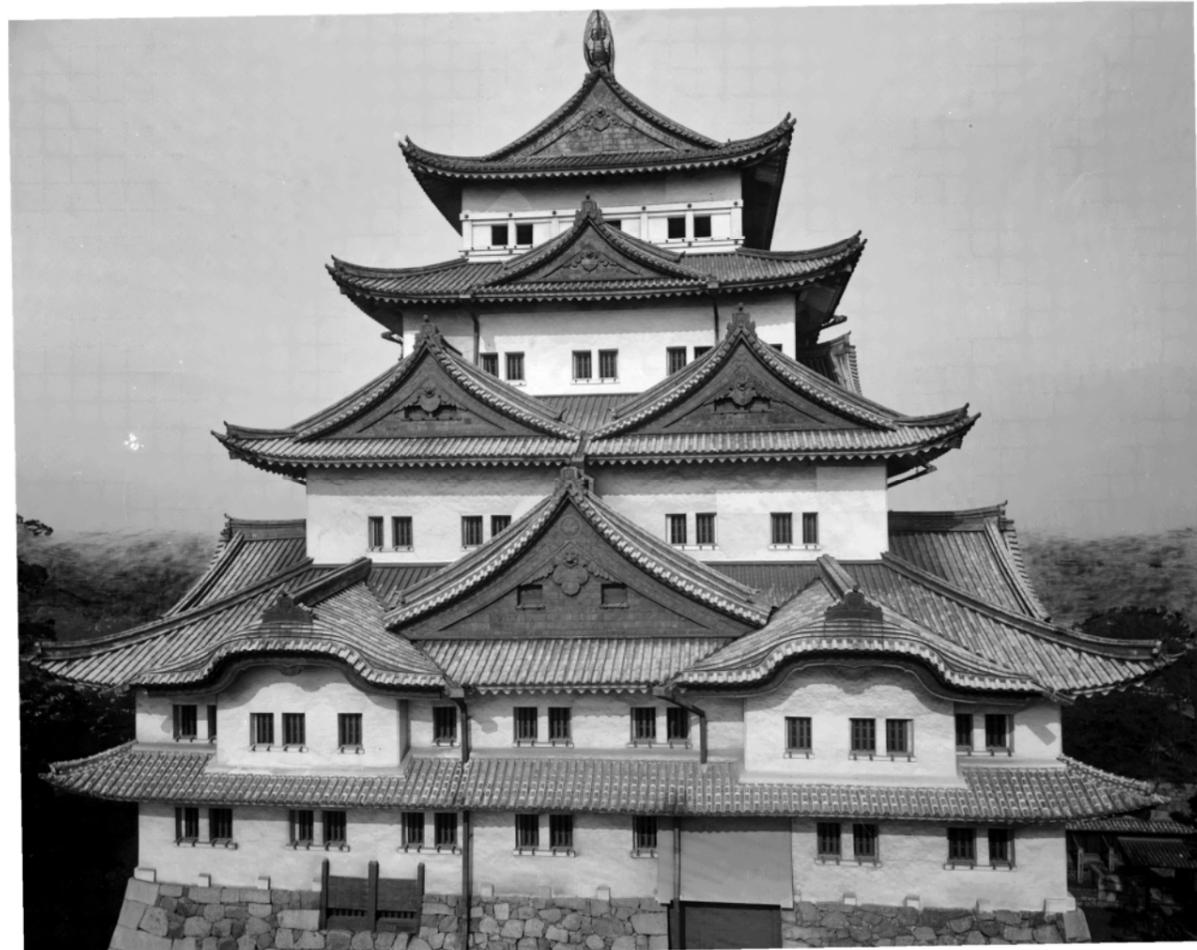
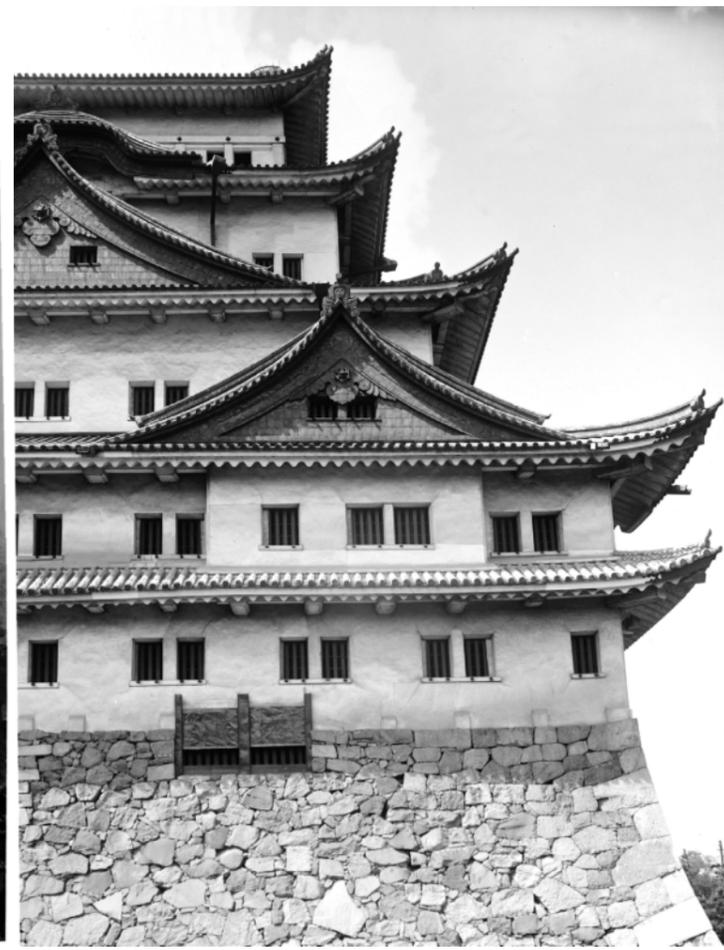
天守閣（焼失）南面

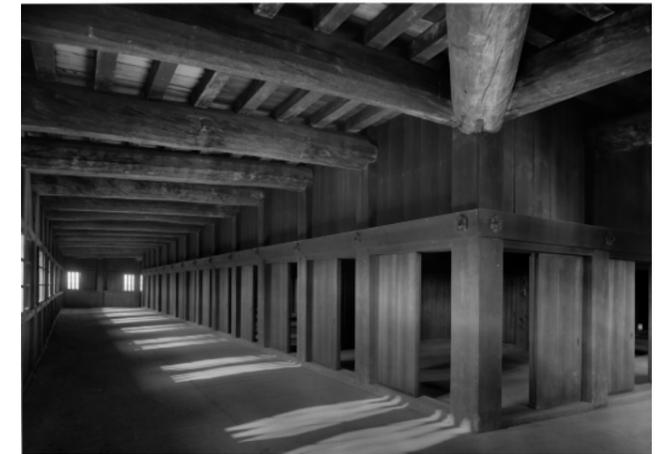
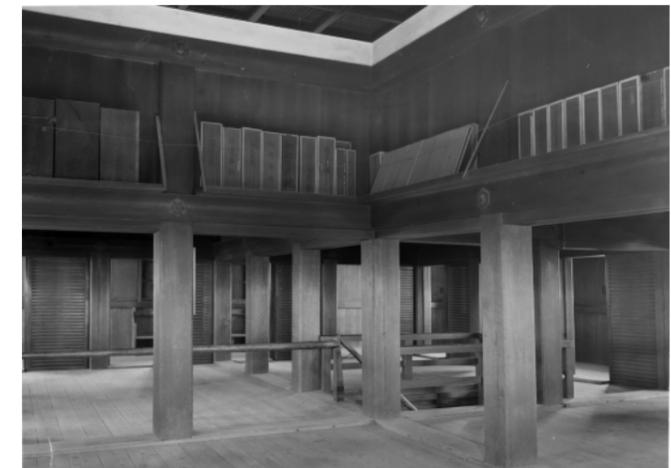
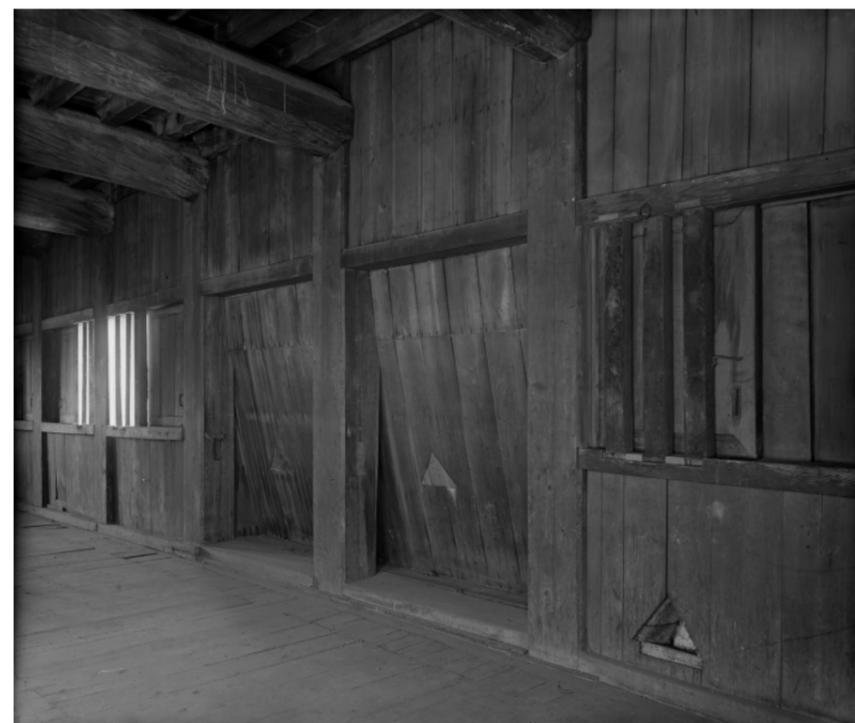
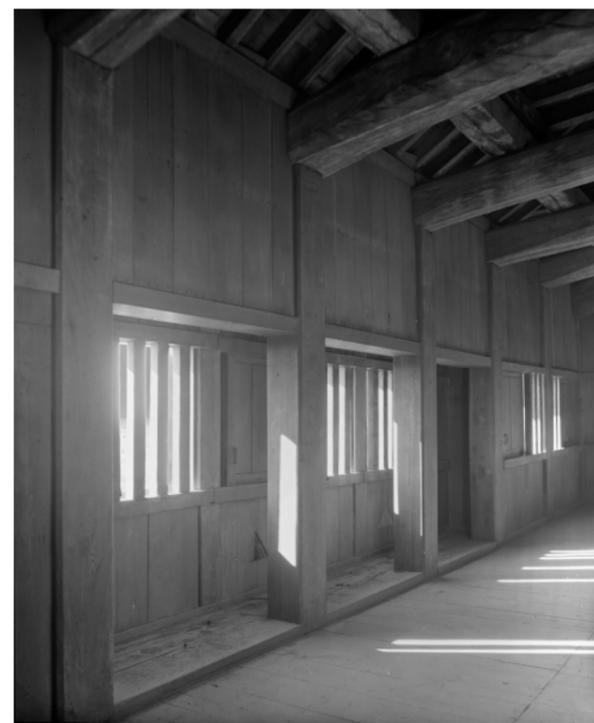
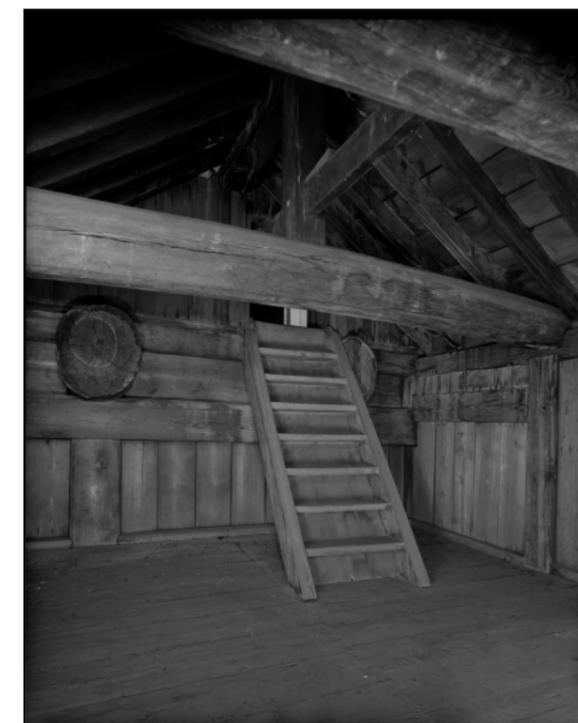
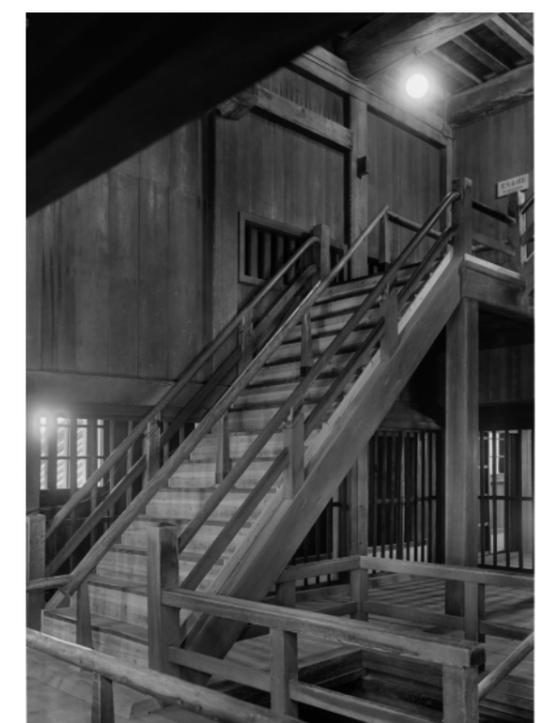
天守閣一階内西入側（焼失）

天守閣五階内長押上（焼失）

天守閣一階内橋台上南側の石落及び鉄砲狭間（焼失）

天守閣二階内西入側（焼失）

天守閣三階内西側千鳥破風内（焼失）

天守閣四階内階段（焼失）

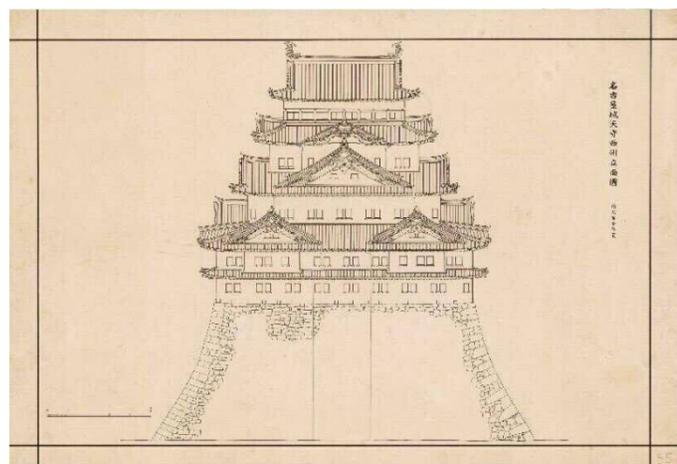
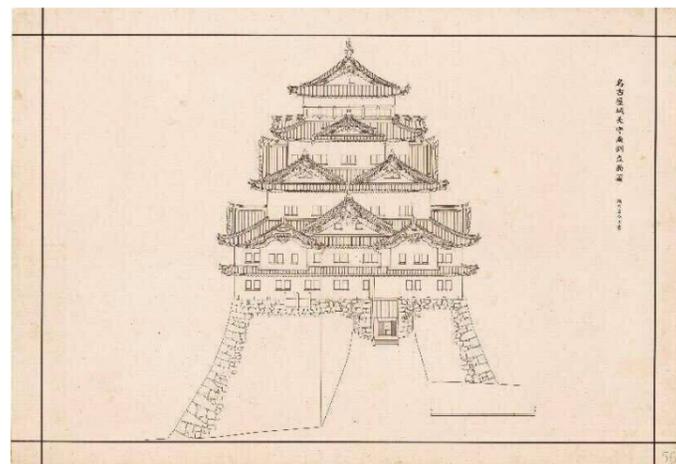
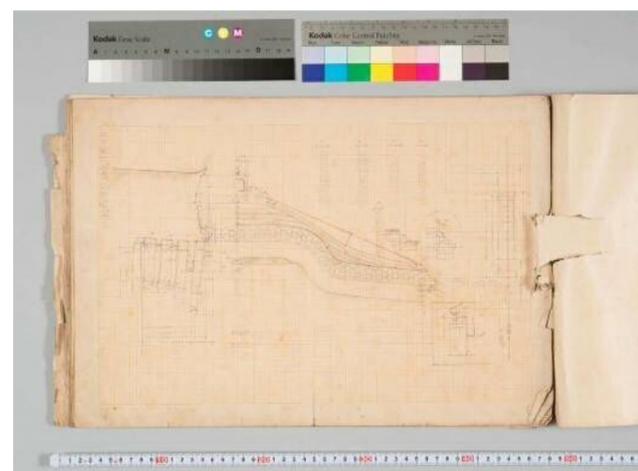
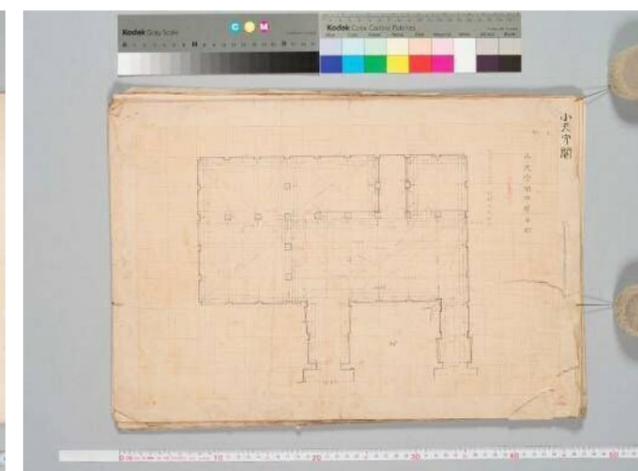
「名古屋城天守西側立面圖 縮尺百分之壹」
(名古屋城総合事務所 蔵)

「名古屋城天守南側立面圖 縮尺百分之壹」
(名古屋城総合事務所 蔵)

「天守閣二層北側唐破風」
(名古屋城総合事務所 蔵)

「名古屋城小天守地層平面図」
(名古屋城総合事務所 蔵)

大天守の野帳は千鳥破風の詳細と地階詳細などで、全体の平面や断面に関する野帳は無く、建物内部の柱・梁などの情報はあまり得られない。一方の小天守については部分詳細だけでなく全体平面・全体見上げの野帳もある。

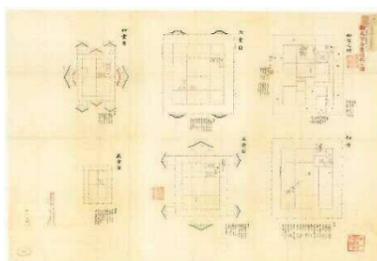
「御天守各層間取之図」

- ・間取り、柱間：離宮期の大正8年に作図された実測図及び昭和実測図との比較で宝暦の大改修から焼失前まで改変がされていないことを確認できる。
- ・部材寸法：御天守各層間取之図では、各階に注釈として柱寸法、長押成、六葉の寸法、窓高さ、腰壁高さ、鴨居内法高さ、鴨居厚、敷居厚が記述されており、昭和実測図との比較から焼失前までに改変がされていないことを確認できる
- ・建具：御天守各層間取之図では柱間に設えられた建具について「窓」「戸」「ハメ」と種別が記されており、古写真との比較、昭和実測図で記された敷居溝の断面寸法から、残された資料からは確認できなかった建具の仕様を確認できる。
- ・主架構：御天守各層間取之図では、解体修理を行ったからこそわかる情報として、朱丸印で記された一階、二階で通し柱がある。しかし、外周部の柱について、一階と二階で食い違いがあり、昭和実測図では通し柱か管柱かの判断ができない。既往の研究においても、一階、二階の外周部の柱について平面的に同じ位置に柱があるか否かに言及したものはあるが、通し柱か管柱かに言及したものはない。
今回、古写真を詳細に分析し、入側柱と繫梁の取合部に見られる短冊金物と、この古絵図の朱丸印と関連があるのではないかと仮説を立て、改めて古写真、昭和実測図、古絵図で短冊金物の有無と外部跳出し部材の長さに規則性を見出し、古絵図で朱丸印を記された柱が通し柱であることがわかった。他の柱での古写真、昭和実測図による分析と合わせ、全体主架構の中での通し柱、管柱の配置を特定できる。(分析の詳細は別章)

史料名	年代	所蔵	目的・概要
1 御天守各層間取之図	宝暦5年(1755)修理関連史料	原本：個人蔵 写本：名古屋市鶴舞中央図書館	・大天守各階平面図 ・通し柱・管柱の種別、柱・鴨居内法高さ、敷居厚長押成、窓高さ、釘隠六葉等の寸法、建具種別が記載されている
2 御天守平地割図		原本：個人蔵 写本：名古屋市鶴舞中央図書館	・大天守平側(東西方向)断面図 ・各重破風立面が重ねられている
3 御天守地割		写本：名古屋市鶴舞中央図書館	・大天守南妻側から見た断面図
4 御天守妻地割		原本：個人蔵 写本：名古屋市鶴舞中央図書館	・大天守南妻側から見た断面図 ・各重破風立面が重ねられている
5 御天守御修復仕様平之方ヨリ見渡之図		原本：個人蔵 写本：名古屋城総合事務所	・大天守上げお越しのための施工図
6 御天守御修復仕様妻之方ヨリ見渡之図		原本：個人蔵 写本：名古屋城総合事務所	
7 最初改御天守初重本側柱水積指図		写本：名古屋城総合事務所	
8 中途改御天守初重惣御柱水積指図		写本：名古屋城総合事務所	
9 御天守水積墨引 有来姿		写本：名古屋城総合事務所	
10 御天守水積墨引 概水		写本：名古屋城総合事務所	
11 御天守水積墨引 出来方		写本：名古屋城総合事務所	
12 御天守起方墨引		写本：名古屋城総合事務所	
13 銅葺野地之図		写本：名古屋城総合事務所	・大天守二重～四重を本瓦葺から銅瓦葺へ葺替える施工図 ・改修前後の下地を含めた改変内容がわかる
14 御天守御石垣取解築方起指図		原本：個人蔵 写本：名古屋城総合事務所	・天守台石垣修理のための施工図
15 御天守御堀内遣方井楼之図		写本：名古屋城総合事務所	
16 遣方勾配寸尺之図		写本：名古屋城総合事務所	
17 御石垣屋形図		原本：個人蔵 写本：名古屋市鶴舞中央図書館	
18 遣方西方		写本：名古屋城総合事務所	
19 遣方北方		写本：名古屋城総合事務所	・工事全体の仮設物配置図
20 御深井丸内諸御役人詰所御作事本所諸番所取建方指図		原本：個人蔵 写本：名古屋城総合事務所	
21 御天守上見通絵図		原本：個人蔵
