特別史跡名古屋城跡全体整備検討会議(第 58 回)

水堀関連遺構の発掘調査について

天守台及び周辺石垣の保存対策について

舟運事業の社会実験について

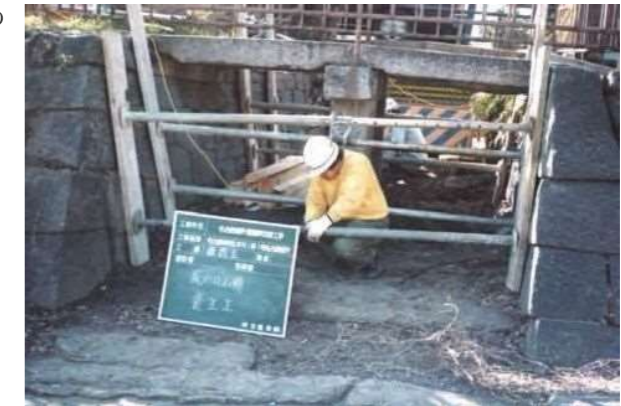
図3 辰之口付近のタタキ

・平成10年(1998)の護岸工事の際の記録写真では、辰之口水道底面のタタキが埋立地部分まで広がっている様子が確認できる(図3)。埋立地を発掘調査することによりタタキを含めた遺構の残存状況について把握する。

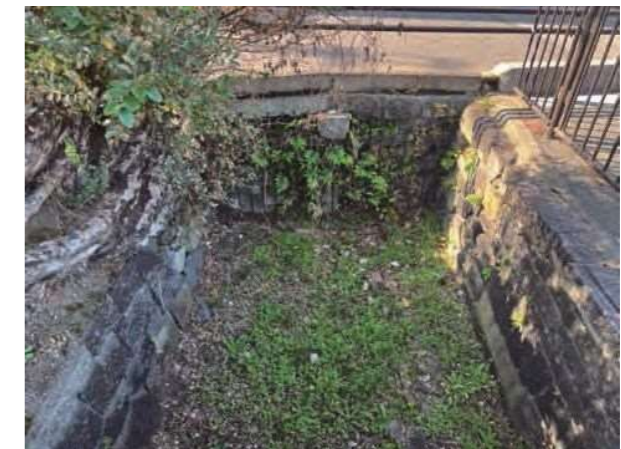
図4 辰之口水道の排水部分(東から)

・水堀の排水施設として設置された辰之口水道大樋は、現在も排水部分の石組等が確認できる。当該地点を発掘・清掃することで側面の石組の設置・改修の状況や底面の「南蛮た々き」(『金城温古録』御深井御庭編之四、以下「タタキ」とする) 施工法・標高等を把握し、保存・活用をする上で必要な情報を得る。

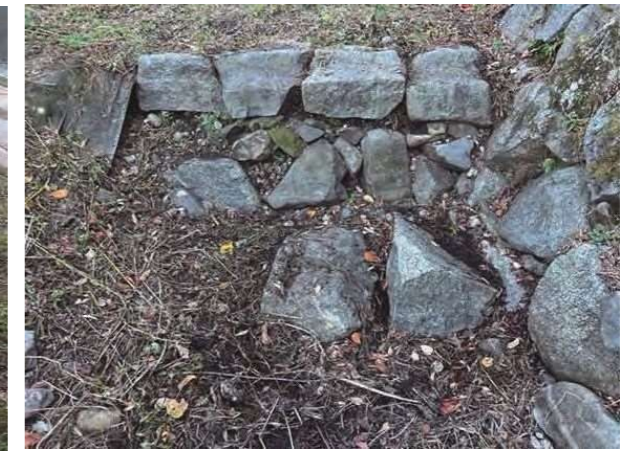
図10 南波止場の石組み(北から)

・本丸搦手馬出と二之丸の間の堀には、南波止場の一部と推定される石組が現況で二段分確認できる(図10)。発掘調査により、石組遺構の段数・搦手馬出石垣との関係、石組の北側に確認される石材との関係等を確認し、南波止場の構造や遺構の残存状況等について把握し、保存・活用していく上での基礎的な情報を得る。

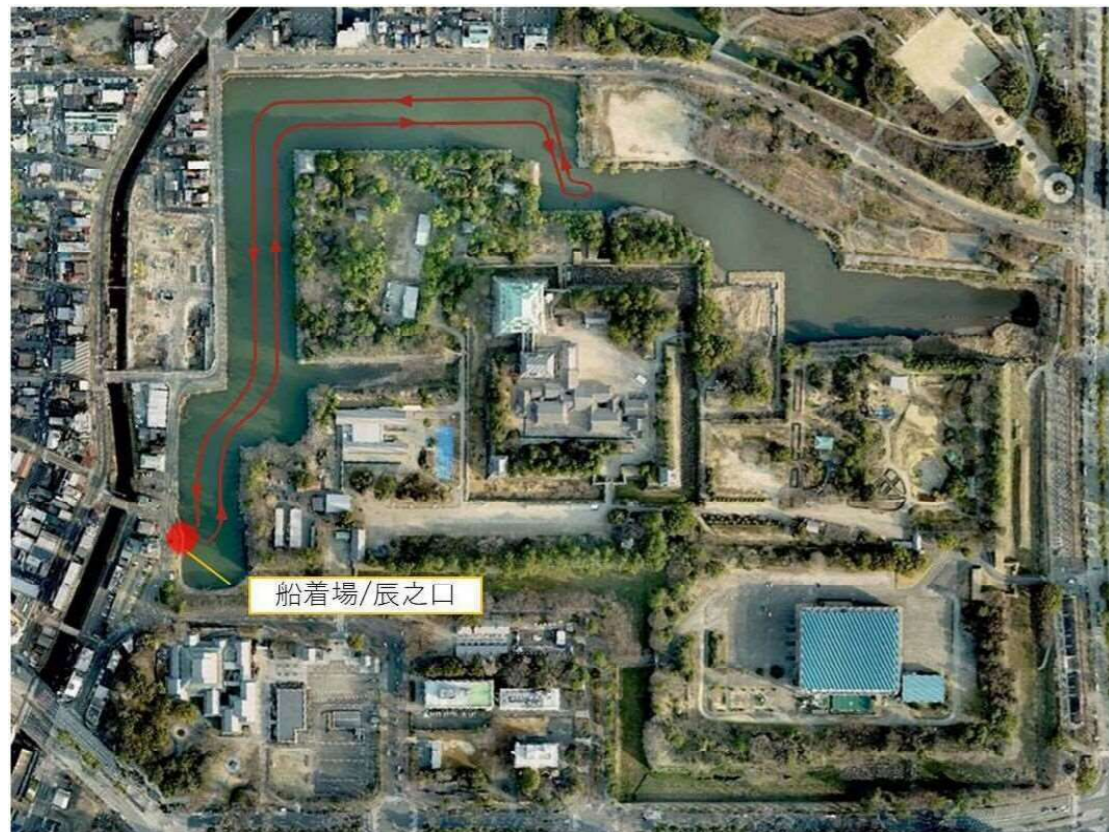
図1 社会実験における運航経路（案）

運航経路：図1による（往復 約1.4km）

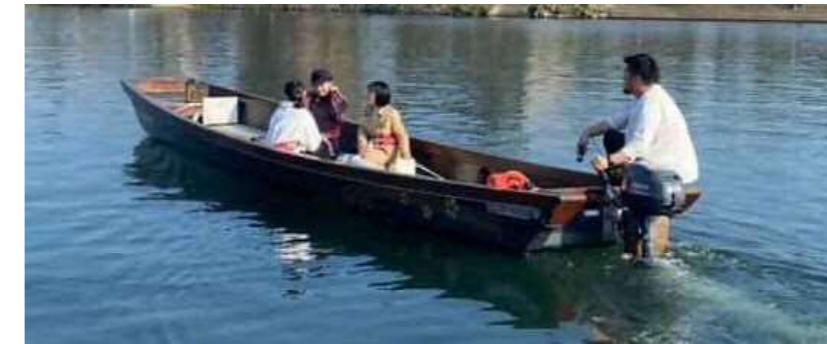
図2 社会実験における舟のイメージ（案）

乗船定員：10名程度（舟のイメージは図2参照）
