## 特別史跡名古屋城跡全体整備検討会議(第 63 回)

日時：令和 6 年 12 月 13 日（金）13:00～16:00

- (1) 園内サイン改修について <資料 1>
- (2) 園路改修計画について <資料 2>
- (3) 天守台及び周辺石垣の保存対策について <資料 3>
- (4) 水堀の活用（舟運）について（船着場の設計） <資料 4>
- (5) 名古屋城外堀周辺の園路等の改修について <資料 5>

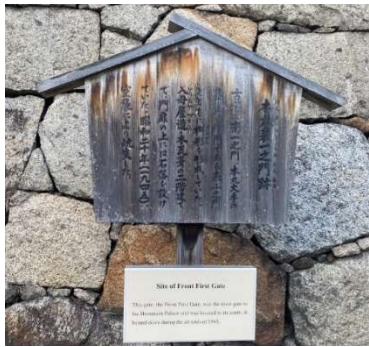
図1 現解説看板①

- ・名古屋城内の園内サインは、必要に応じて整備・更新をしてきたことにより、構造や意匠などに統一感がなく、老朽化もみられる。
- ・半分ほどの看板しか多言語対応されていない。
- ・高さなどが不均一であり、車椅子を利用している方などの視認性が悪い。
- ・ラミネートによる案内が乱立しているため、歴史的な景観を阻害している。

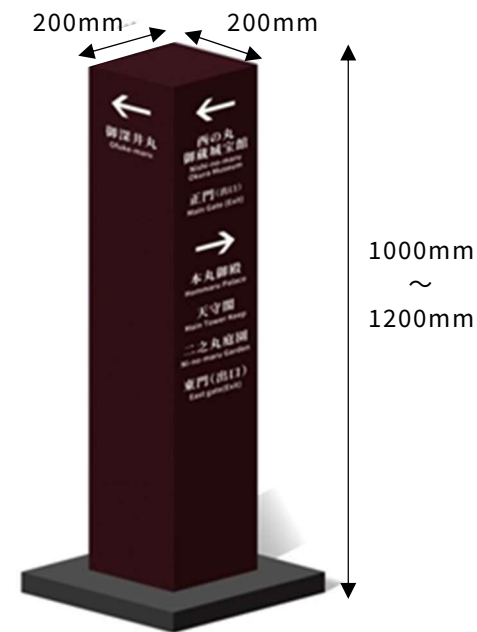
図8 案内看板イメージ

- ・歴史的景観を阻害しないよう、高さを抑えつつ、進行方向を理解しやすい標柱型とする。
- ・令和7年度中に設置する予定。

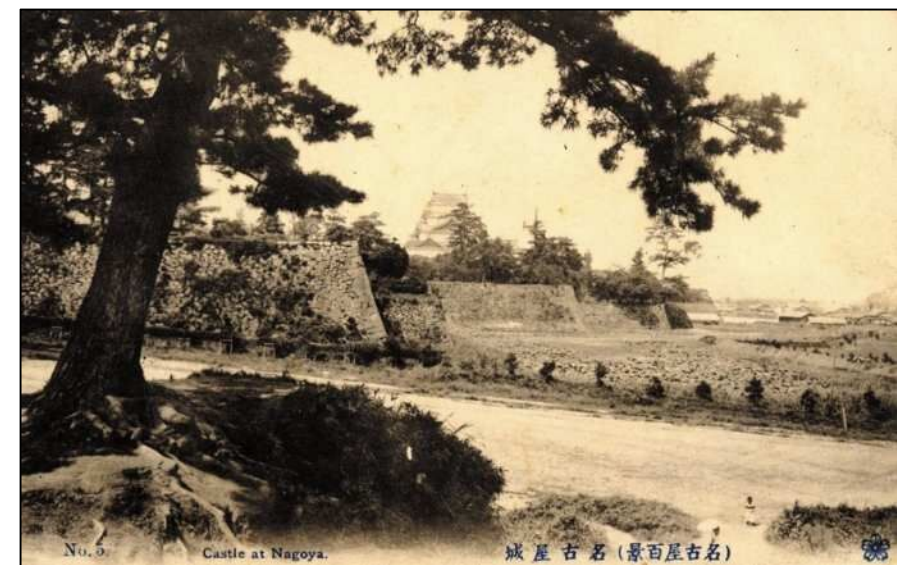
今の天津通付近から天守方向を撮影した古写真では、清水御門の枳形土塁等は撤去され通路となっている。なお、写真手前は土塁の痕跡と思われる土の高まりが確認できる。（写真 1 参照）

写真 1 近代における清水御門付近の状況  
（『名古屋城絵葉書』（名古屋市博物館所蔵））

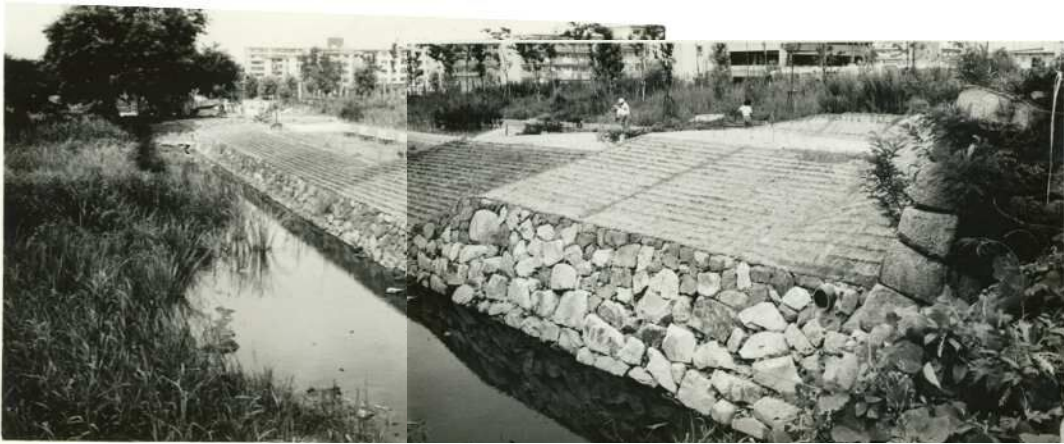
昭和 48 年（1973）の前回整備で、現況である南北の園路、藤の回廊、水堀沿いの 1 段下の園路、植栽等の公園施設を整備している。この工事により従前の地形を造成し、水堀沿いに園路から 1 段下がる園路が整備された。（写真 2 参照、図 4 参照）

写真 2 工事完成直前の全景写真：北東向き（昭和 49 年（1974）6 月）
