特別史跡名古屋城跡全体整備検討会議 建造物部会(第38回)

重要文化財建造物等保存活用計画について

名古屋城重要文化財建造物等保存活用計画

(2025年10月17日案)

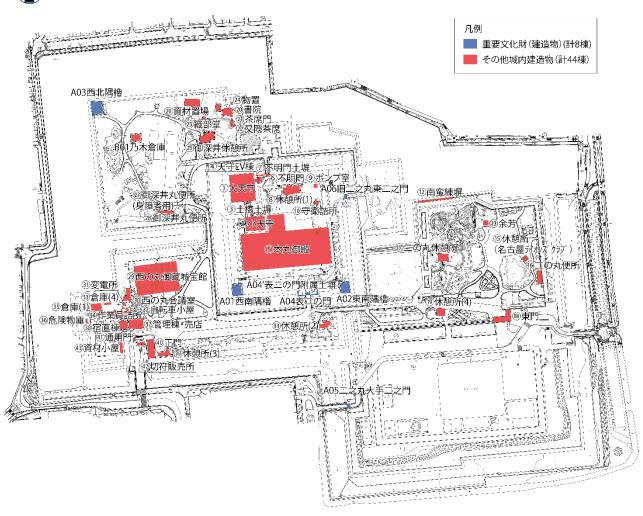
図 1-4 特別史跡名古屋城跡 城内配置図

本計画の対象となるのは、国指定特別史跡名古屋城跡に位置する重要文化財(建造物)6棟及び重要文化財(建造物)に準ずる2棟の計8棟である(表 1-1、図 1-4)。本計画ではこれらを総称して「重要文化財(建造物)」と呼ぶ。なお、現在表二の門附属土塀(A04')は特別史跡名古屋城跡の構成要素であるが、今後重要文化財(建造物)としての指定を目指すことから、本計画ではその他の重要文化財(建造物)と同等に扱うものとする。

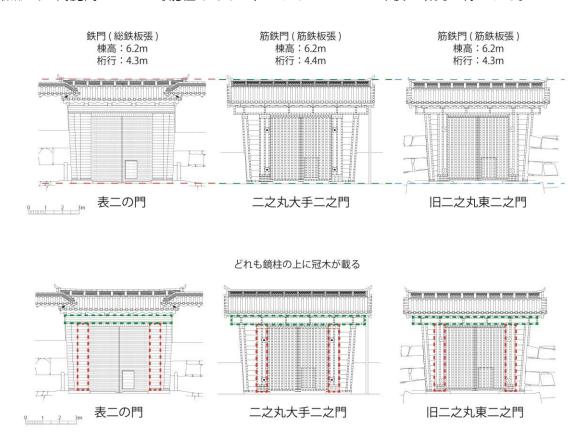
図 1-9 表二の門・二之丸大手二之門・旧二之丸東二之門の比較図

高麗門の軸組を大別すると、鏡柱上に冠木が載り冠木に直行して腕木が載るもの(冠木形式)と、鏡柱に腕木を差し柱が棟木まで延び、柱間に楣を入れるもの(楣形式)の2つの形式がみられるが、名古屋城の高麗門はすべて冠木形式をとる(図 1-9)。

ただし、同時期の慶長 13 年(1608)にまとめられたとされる匠明には「冠木門之図」に「但ソデ柱、同屋祢ヲ致テハカウライ(高麗)門ト云リ」とあることから、すでに慶長期には高麗門の名称が成立していることがわかる。さらに匠明の記述を見ていくと、技術的価値で述べた楣形式の架構が記されていることから、平内家では高麗門に楣形式を採用している。

このように史料から見ていくと、冠木形式と楣形式の両形式とも慶長期には成立しており、2 つの形式が同時進行していたと考えた方が妥当かと思われる。推測の域を出ないが、両形式が並 列していることは、薬医門や棟門から発生したものが冠木形式の高麗門、冠木門から発生したも のが楣形式の高麗門といった可能性もあるが、これらについては今後の研究が待たれる。

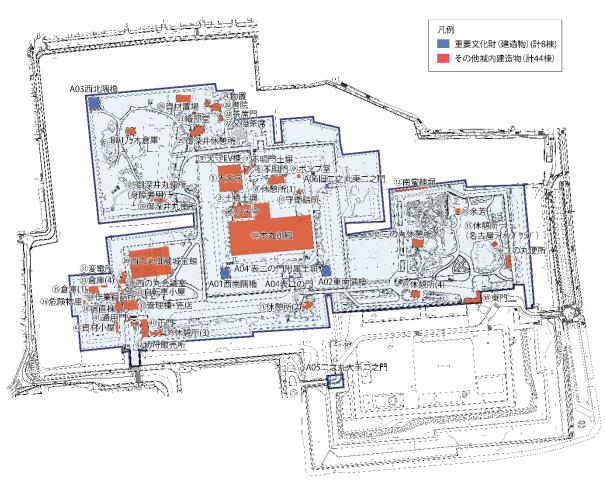
図 1-12 計画区域図

計画区域は、特別史跡名古屋城跡として指定を受けている範囲のうち、文部科学省、財務省、 名古屋市が所有する敷地にあり、有料区域として名古屋市が管理する区域及び二之丸大手二之門 (桝形内)とする(図 1-12)。

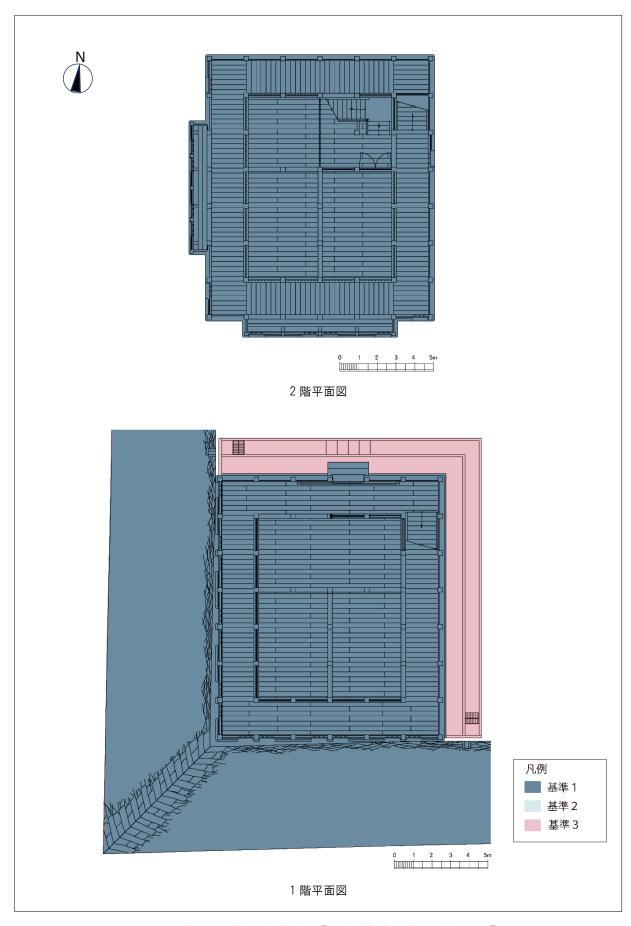
図 2-1 部分及び部位の保護方針【西南隅櫓(A01) 1·2 階平面図】

「部位」とは、一連の部材等(壁面、床面、天井面、窓及び窓枠等)を単位として設定される区分で「部分」を構成する。表 2-4 に示す標準区分に準拠して「部位」の区分を基準1~4に設定し、部位毎に保護の方針を定める。各重要文化財(建造物)における部位の基準設定については、図 2-1 から 2-16 に示す通りである。

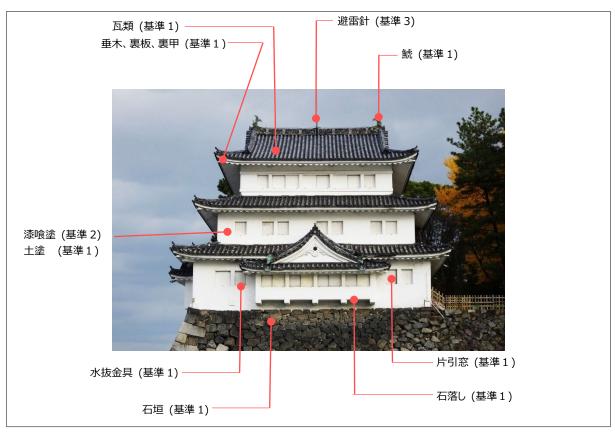
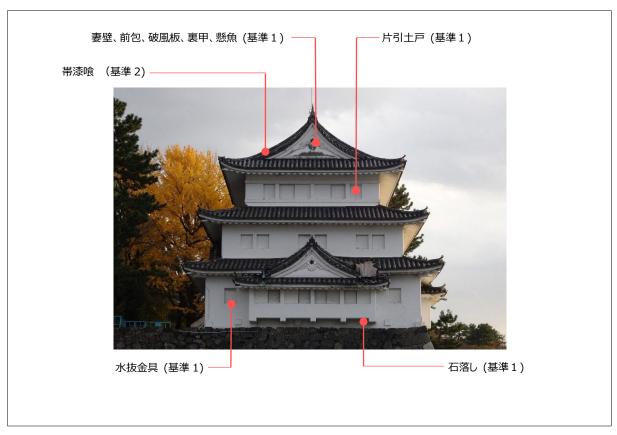
図 2-12 部分及び部位の保護方針【西北隅櫓(A03)西・北立面図】

A03 西	i北隅櫓(外部)			
	部 位	基準	仕様	備考
石垣	石垣	1	自然石	
基礎	石積み	1	自然石	
	R# F +0	1	土塗	
外壁	壁、長押	2	漆喰塗	
77堂	· 洛左口	1	木材	
	通気口	2	漆喰塗	
		1	木材	
	片引土戸(出入口)	1	土塗	
		2	漆喰塗	
		1	木材	
	片引窓	1	土塗	
建具		2	漆喰塗	
		1	木材	
	引違窓	1	土塗	
		2	漆喰塗	
	石落し	1	木材	
	11冷し	2	漆喰塗	
金具	水抜金具	1	金属	
	隅木、垂木、裏板、裏甲、 面戸板	1	木材	
軒回り		1	土塗	
		2	漆喰塗	
	妻壁、前包、破風板、裏 甲、懸魚	1	木材	
妻飾		1	土塗	
	十、巡州	2	漆喰塗	
	瓦(棟積、鬼瓦)	1	本瓦	
	帯漆喰	2	漆喰塗	
	鯱	1	青銅鋳物	
屋根	谷銅板	2	銅	
	葺土	2	葺土	
	土居葺	2	木材	
	野地板	1	木材	
	石階、葛石	1	自然石	PDV 04 5/40042245545
外構	犬走	3	モルタル	明治 24 年(1891)濃尾地震以降 の整備
	雨落ち	3	モルタル	明治 24 年(1891)濃尾地震以降 の整備
設備	避雷針	3	銅線等	昭和 39 年(1964)全解体修理時 の施工
	火災報知設備	3		平成 30 年(2018)に設置

西北隅櫓外部

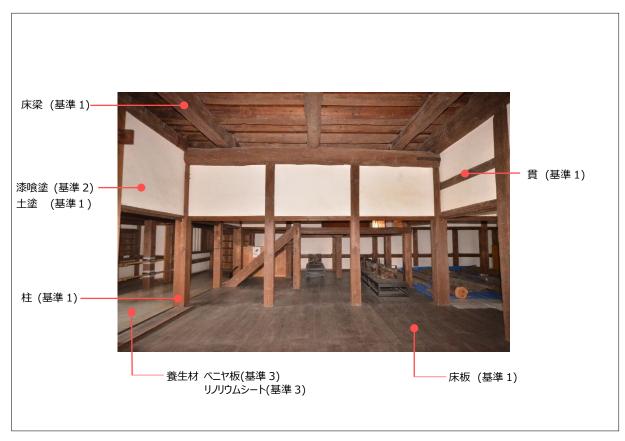
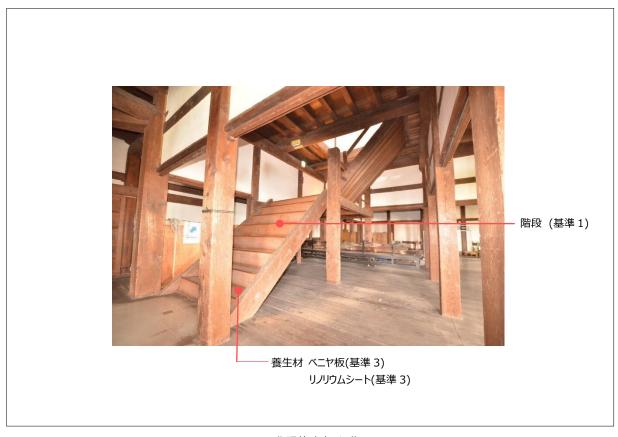
A03 西北隅	櫓(内部1階)			
	部位	基準	仕様	備考
軸組	土台、柱、繋梁、床梁、柱 踏、貫、垂木、野地板	1	木材	
	柱補強材	1	木材	隅柱貼付材(享和)
床組	大引、根太	1	木材	
	床板	1	木材	
床	養生材	3	ベニヤ板	昭和 39 年(1964)全解体修理以降の施工
	2217	3	リノリウムシート	昭和 39 年(1964)全解体修理以 降の施工
造作	雑巾摺、出入口鴨居、壁留	1	木材	
壁	内壁	1	土塗	
	1,1=	2	漆喰塗	
		1	木材	
柱間	格子	1	土塗	
		2	漆喰塗

西北隅櫓内部 1 階

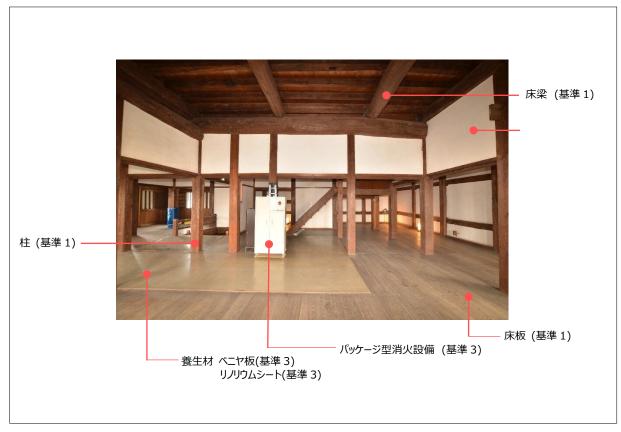
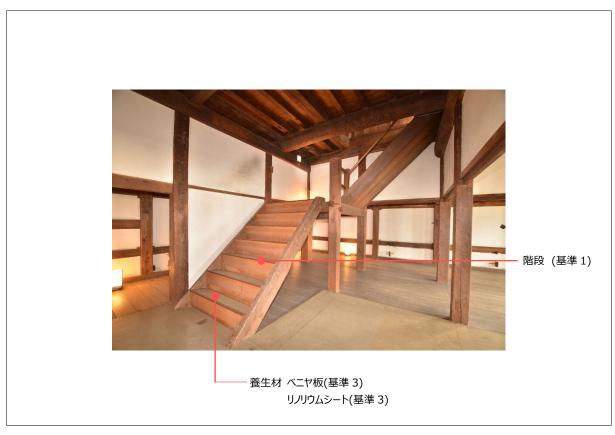
** - ^ -	掛金、受坪	1	金属	
建具金具	引手金具(出入口扉)	1	金属	
	肘坪(石落し)	1	金属	
	階段	1	木材	昭和 39 年(1964)全解体修理以
階段	養生材	3	ベニヤ板	降の施工 昭和 39 年(1964)全解体修理以
		3	リノリウムシート	降の施工
	パッケージ型消火設備	3		
=0.44	火災報知設備	3		平成 30 年(2018)に設置 差動式感知器
設備	木箱内報知器	4		定動式級知路 (平成8年(1996)·28年(2016) に設置)
	避難誘導灯	3		
A03 西北隅	櫓(内部2階)			
	部 位	基準	仕 様	備考
軸組	柱、桁、繋梁、床梁、束 踏、貫、垂木、野地板	1	木材	柱・梁に加工痕有
十四小丘	柱補強材	1	木材	
軸組金具	柱胴付敷鉄板、タガ、銅線	2	金属	31101131-7-11313
破風小屋組	東柱、小屋梁、棟木、母屋	1	木材	 目視できず
床組	根太	1	木材	
	床板	1	木材	
床	養生材	3	ベニヤ板	昭和 39 年(1964)全解体修理以 降の施工
	食工材	3	リノリウムシート	昭和 39 年(1964)全解体修理以 降の施工
造作	雑巾摺、壁留、窓敷居、鴨 居	1	木材	
壁	内壁	1	土塗	
<u> </u>	1,2	2	漆喰塗	
		1	木材	
柱間	格子	1	土塗	
		2	漆喰塗	
階段	階段	1	木材	□□□□□□□□□□□□□□□□□□□□□□□□□□□□□□□□□□□□□
reta	養生材	3	ベニヤ板	昭和 39 年(1904)至解体修理以 降の施工
階段		1	木材	昭和 39 年(1964)全 降の施工

西北隅櫓内部 2 階

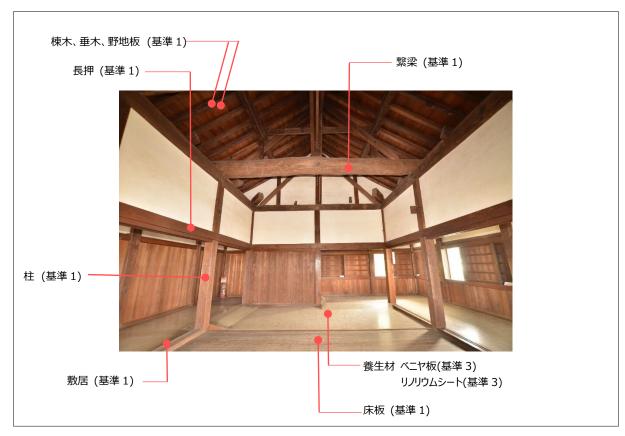
西北隅櫓内部3階

3	リノリウムシート	昭和 39 年(1964)全解体修理以 降の施工
	パッケージ型消火設備	3		
	火災報知設備	3		平成 30 年(2018)に設置
設備	木箱内報知器	4		差動式感知器 (平成8年(1996)・28年(2016) に設置)
	避難誘導灯	3		
	コンセント	3		
A03 西北隅	· 櫓(内部3階)			
	部位	基準	仕様	備考
軸組	柱、桁、繋梁、貫	1	木材	
補強材	火打梁	2	木材	後補
	東柱、小屋貫、登り梁(力			
小星细	垂木)、素棟木、棟木、母	1	木材	
小屋組	屋、垂木、野地板			
	小屋筋違	1	木材	後補の可能性
床組	根太	1	木材	
	床板	1	木材	
床	養生材	3	ベニヤ板	昭和 39 年(1964)全解体修理以 降の施工
	食生化	3	リノリウムシート	昭和 39 年(1964)全解体修理以 降の施工
造作	敷居、雑巾摺、鴨居、長押	1	木材	
	内壁(外壁廻り・窓下)	1	木材	
壁	中壁 (中) 上)	1	土塗	
	内壁(内法上)	2	漆喰塗	
建具金具	受坪	1	金属	
設備	火災報知設備	3		平成 30 年(2018)に設置

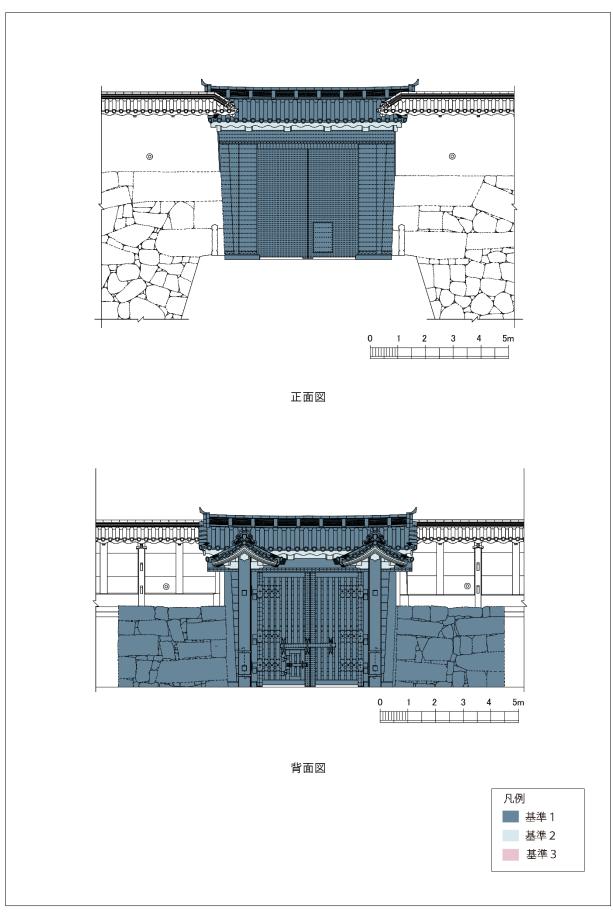
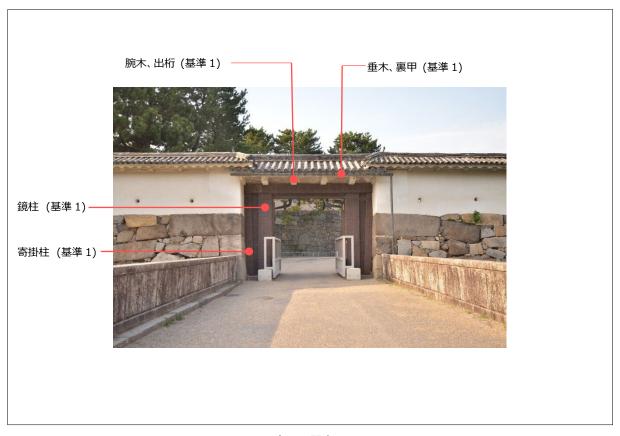
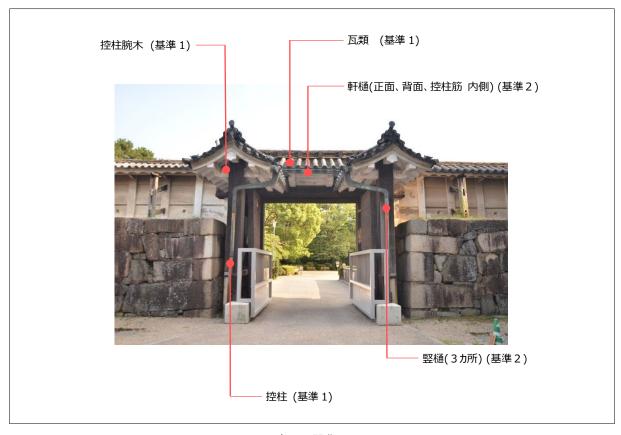
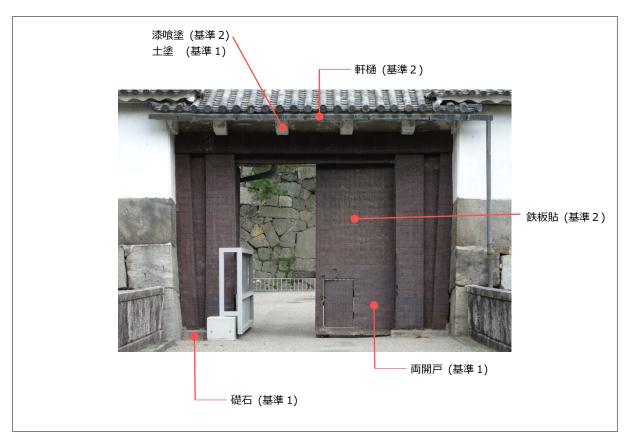
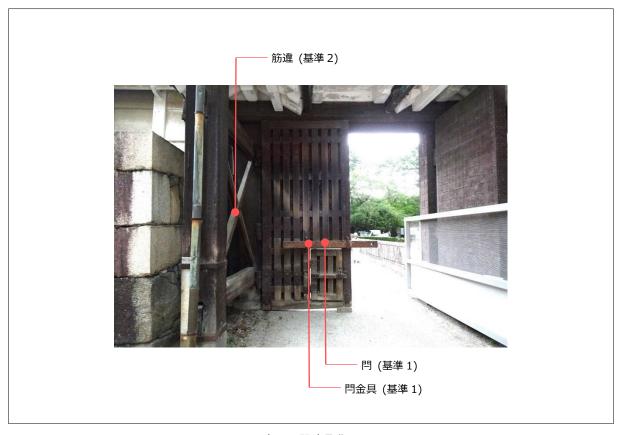
図 2-13 部分及び部位の保護方針【表二の門(A04)立面図】

部 位	基準	仕様	備考
 基礎	礎石	1	自然石	,,,,
	鏡柱、寄掛柱、冠木、棟 木、貫、控柱	1	木材	
軸部	筋違	2	木材	明治 24 年(1891)濃尾地震以降 の取付
역미 田半	腕木、出桁、控柱腕木、控	1	木材	
	柱出桁、控柱棟木	2	漆喰塗	
	控柱脚部	1	自然石(金輪継)	
		1	木材	
軒廻り	垂木、裏甲	1	土塗	
		2	漆喰塗	
妻飾	懸魚、破風、昇り裏甲	1	木材	
		1	土塗	
		2	漆喰塗	
	瓦(棟積、鬼瓦)	1	本瓦	
	带漆喰	2	漆喰塗	
屋根	谷銅板	2	銅	
产収	葺土	2	章土	
	土居葺	2	木材	
	野地板	1	木材	
造作	まぐさ、壁	1	木材	
建具	両開戸(潜戸付)、閂	1	木材	
	鏡柱、寄掛柱、冠木、まぐ	2	 鉄板貼(鋲打)	
	さ、壁、両開戸、閂		<u> </u>	
金具	閂金具	1	金属	
亚共	タガ(控柱根継)	2	金属	
	軒樋(正面、背面、控柱筋 内側)、竪樋(3カ所)	2	銅	
設備	木箱内報知器	4		空気管式感知器 (昭和 44 年(1969)に設置)

表二の門南面

表二の門北面

表二の門建具南面

表二の門建具北面

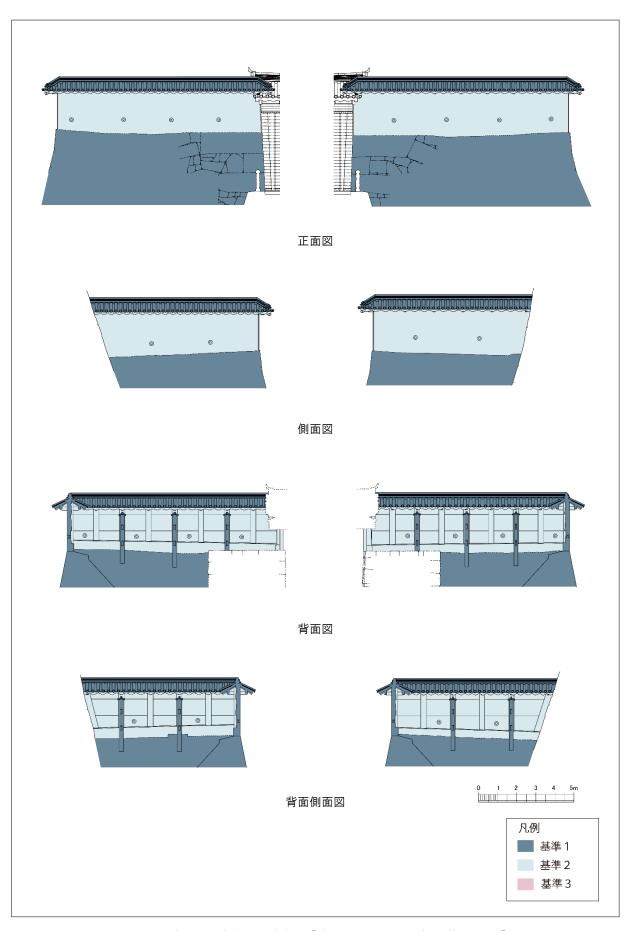
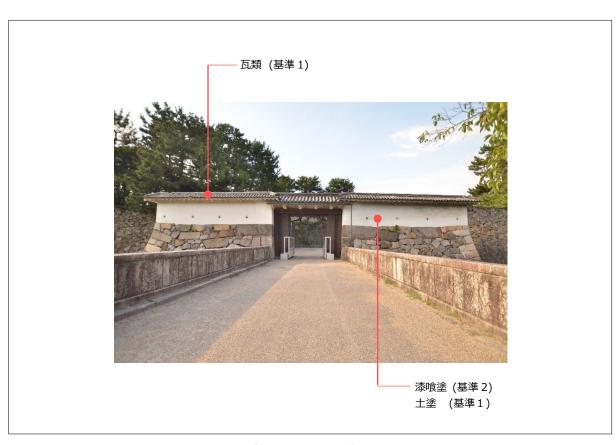
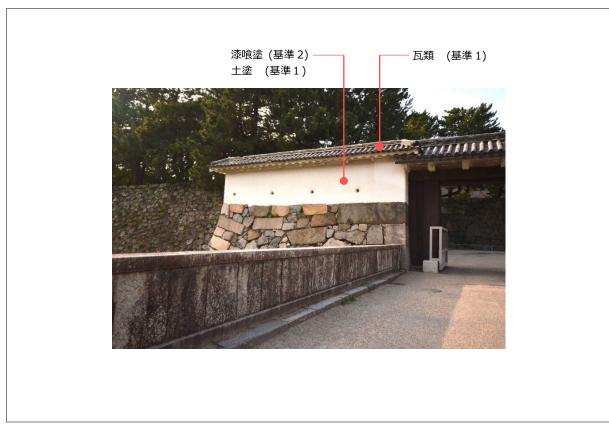
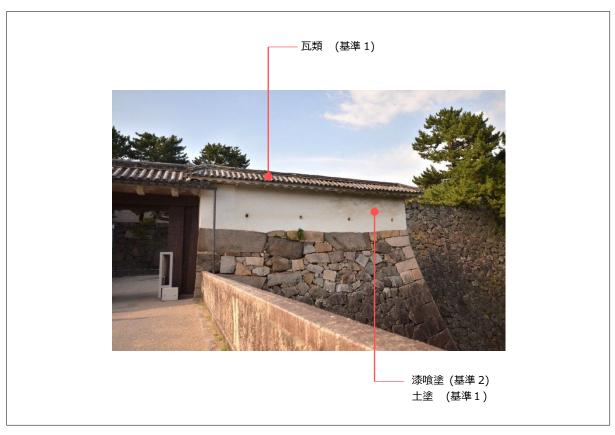
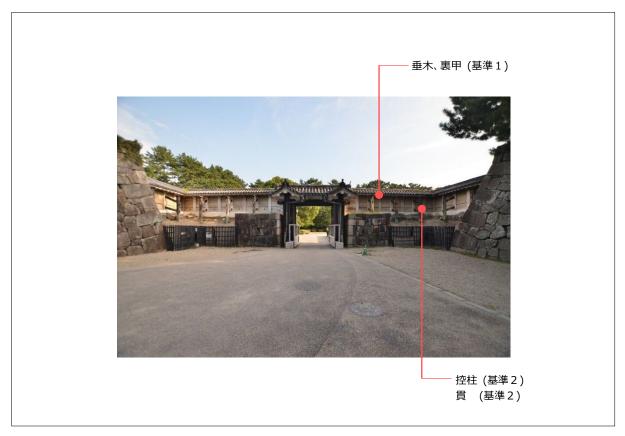
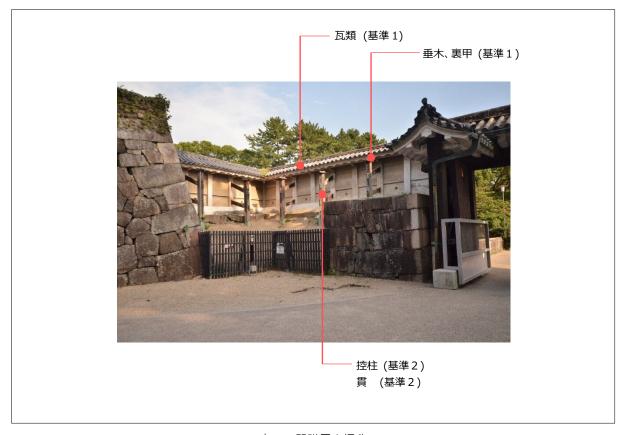
図 2-14 部分及び部位の保護方針【表二の門附属土塀(A04')立面図】

A04' 表二の門付属土塀						
	部 位	基準	仕 様	備 考		
石垣	石垣	1	自然石			
		1	木材			
軸部	柱、腕木、出桁、	1	土塗			
半田 口り		2	漆喰塗			
	控柱、貫	2	木材			
	垂木、隅木、裏甲	1	木材			
軒廻り		1	土塗			
		2	漆喰塗			
	瓦(棟積、鬼瓦)	1	本瓦			
屋根	章土	2	葺土			
全 依	土居葺	2	木材			
	野地板	1	木材			
`生 //-	P# (X# 88 (+)	1	土塗			
造作	壁(狭間付)	2	漆喰塗

表二の門附属土塀南面

表二の門附属土塀北面

表二の門附属土塀北

ないように見受けられる。一方、西側附属土塀にはマツの高木が覆い被さっており、枝の落下が 原因と考えられる瓦の崩落を確認できる(写真 3-7)。瓦の落下によって木部が露出し腐朽の進行 が顕著である。また、附属土塀入隅屋根には落葉が積もり、草が繁殖する等保存状態は良くない。 才 A05 二之丸大手二之門

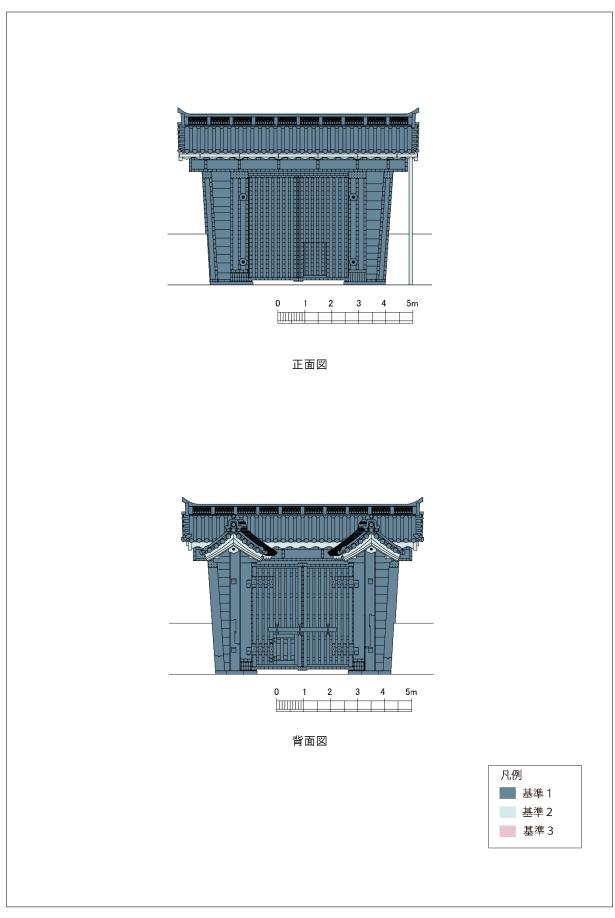
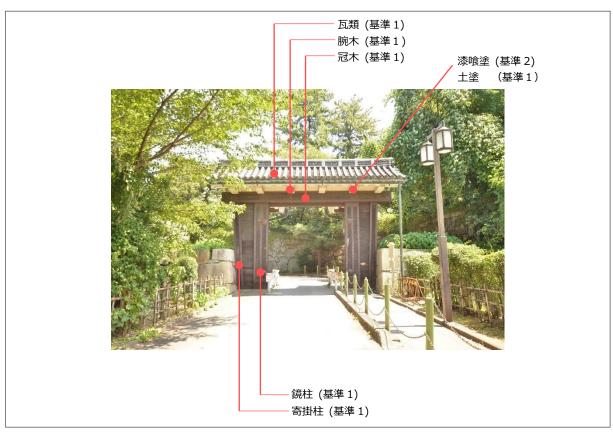
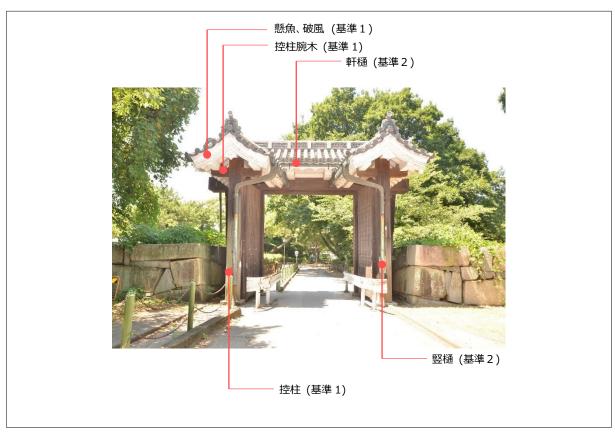
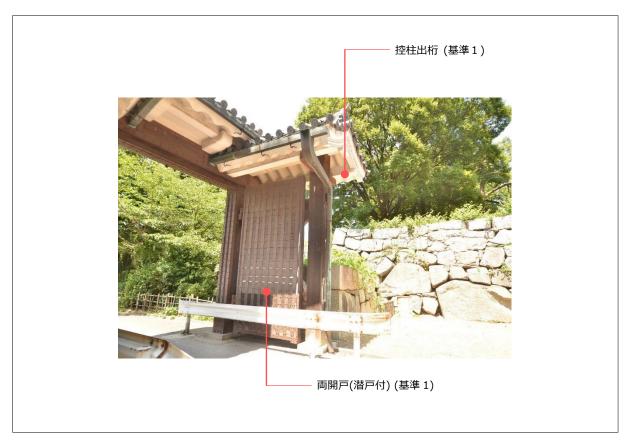
図 2-15 部分及び部位の保護方針【二之丸大手二之門(A05)立面図】

A05 二之丸大手二之門					
部 位		基準	仕様	備考	
基礎	礎石	1	自然石		
	鏡柱、寄掛柱、冠木、棟 木、貫、控柱、控柱腕木	1	木材		
軸部	筋違	2	木材	明治 24 年(1891)濃尾地震以降 の改変	
+ш н Р		1	木材		
	腕木、出桁、控柱出桁、控	1	土塗		
	柱棟木	2	漆喰塗		
		1	木材		
軒廻り	垂木、裏甲	1	土塗		
		2	漆喰塗		
	懸魚、破風、昇り裏甲	1	木材		
妻飾		1	土塗		
		2	漆喰塗		
	瓦(棟積、鬼瓦)	1	本瓦		
	帯漆喰	2	漆喰塗		
屋根	谷銅板	2	銅		
全 依	章土	2	葺 土		
	土居葺	2	木材		
	野地板	1	木材		
造作	まぐさ、壁	1	木材		
建具	両開戸(潜戸付)	1	木材		
	鏡柱、寄掛柱、冠木、まぐ さ、壁、両開戸	2	筋金(鋲打)		
金具	肘坪、閂金具、掛金、受 坪、乳金具	1	金属	閂無し	
	軒樋(正面、背面、控柱筋 内側)、竪樋(3カ所)	2	銅

二之丸大手二之門西面

二之丸大手二之門東面

有料区域でないこともあり、全般的に日常の点検・清掃が不足している。門の北側及び南側に 位置する雁木を覆うように樹木が茂り、落ち葉が竪樋を詰まらせている(写真 3-8)。このため排水 機能が停止し、あふれた雨水が竪樋金具を伝って控柱を腐朽させる可能性がある。また、アスフ アルト舗装上に排水を堰き止めるかたちで礎石が据えられていることから、雨水によって流され てきた落ち葉や土砂が堆積し、草が繁殖し、足元周りが湿潤な環境にある(写真 3-9)。

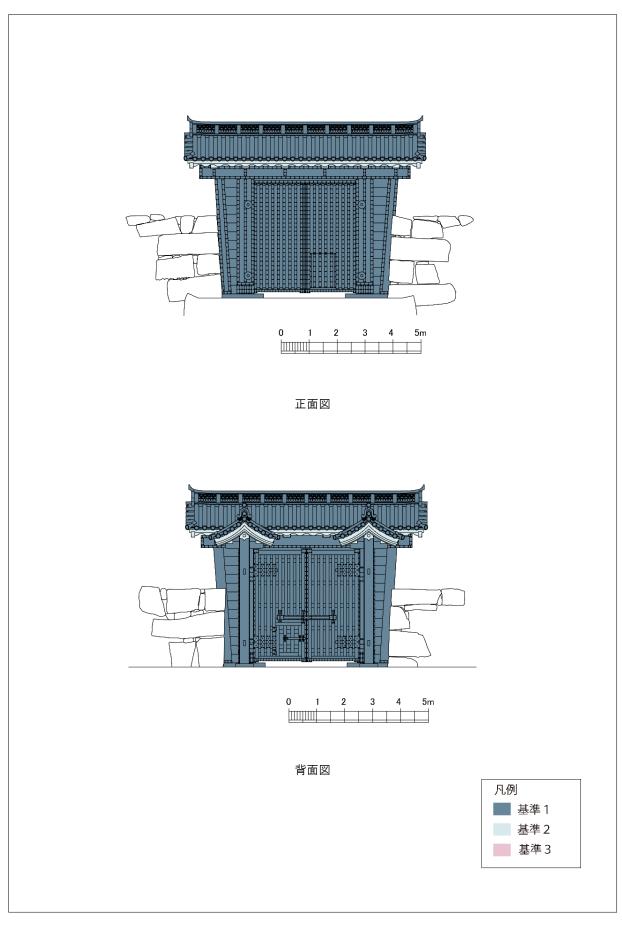
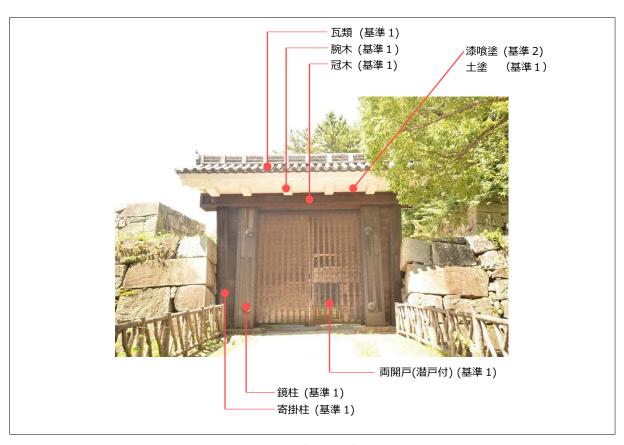
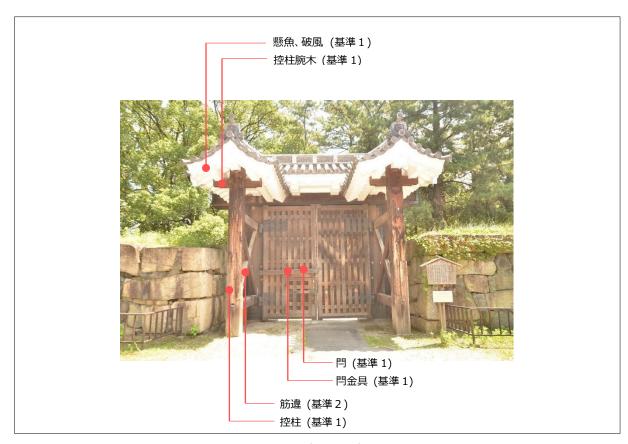
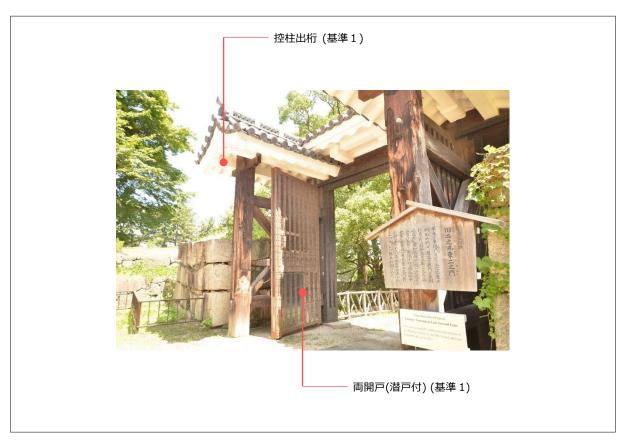
図 2-16 部分及び部位の保護方針【旧二之丸東二之門(A06)立面図】

A06 旧二之丸東二之門					
部 位		基準	仕様	備考	
基礎	礎石	1	自然石		
	鏡柱、寄掛柱、冠木、棟 木、貫、控柱、控柱腕木	1	木材		
軸部	筋違	2	木材	明治 24 年(1891)濃尾地震以降 の改変	
(10 번부		1	木材		
	腕木、出桁、控柱出桁、控 柱棟木	1	土塗		
	住保 个	2	漆喰塗		
		1	木材		
軒廻り	垂木、裏甲	1	土塗		
		2	漆喰塗		
	懸魚、破風、昇り裏甲	1	木材		
妻飾		1	土塗		
		2	漆喰塗		
	瓦(棟積、鬼瓦)	1	本瓦		
	帯漆喰	2	漆喰塗		
屋根	谷銅板	2	銅		
连似	葺土	2			
	土居葺	2	木材		
	野地板	1	木材		
造作	まぐさ、壁	1	木材		
建具	両開戸(潜戸付)、閂	1	木材		
金具	鏡柱、寄掛柱、冠木、まぐ さ、壁、両開戸、閂	2	筋金(鋲打)		
立 共	肘坪、閂金具、掛金、受 坪、乳金具	1	金属

旧二之丸東二之門東面

旧二之丸東二之門の東側、雨落ちの直下に擬木手すりが設置されていることから、雨が手すり に当たって跳ねている。この水跳ねが鏡柱柱脚部の破損原因となっている。また、控え屋根から の雨水の跳ね返りにより、扉下部及び控え柱脚部の木部が変色している。

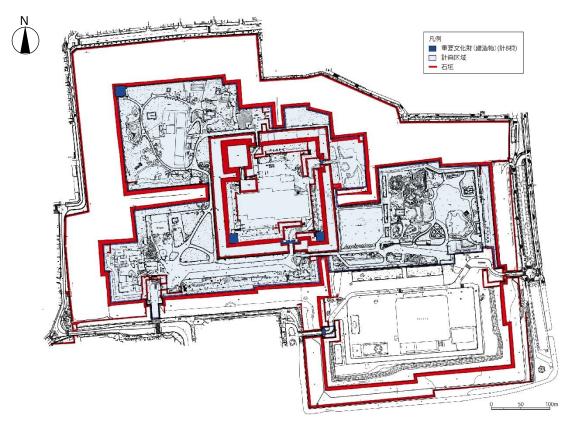
図 3-2 名古屋城における石垣の範囲(三之丸の石垣を除く)

名古屋城の石垣は慶長 15 年(1610)の築城時に築かれており、三之丸を含む総延長は約 8.2km になる(図 3-2)。 石垣は地盤や背面環境による劣化、災害による崩壊などから修復が必要となるこ とが多くあり、名古屋城でも築城直後から現代まで継続して各時代に積み直しが行われている。 江戸時代の石垣修復は宝暦年間(1751-1764)の天守台石垣の積み直しが代表的であり、明治時代 以降には西南隅櫓の崩落に伴う石垣修復が宮内省によって行われたほか、各所有者が修復を行っ ている。これらの修復は記録が少なく詳細の分からないことも多いが、実際の石垣には多くの積 み直しの痕跡が残されているため、現在確認している記録以上に修復が行われていると考えられ る。 また、 名古屋市は昭和 45 年(1970)に御深井丸北側石垣の崩落に伴う修復を行って以降、城内 で継続的に石垣の修復整備を進めており、計 17 箇所で石垣修復を行ってきた。

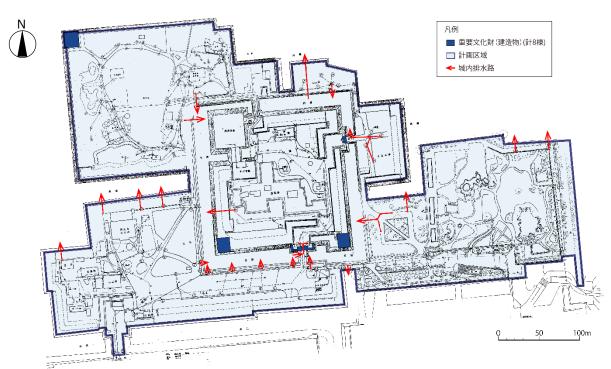
図 3-3 名古屋城の雨水排水設備(平成3年(1991)埋設管及び集水桝現況図より作成)

名古屋城の雨水排水設備には排水桝や側溝のほか築城時に設けられた暗渠があり、現在でも雨 天時には堀底に面した石垣の暗渠から排水される状況を確認できる(図 3-3)。暗渠は江戸時代の 石垣修復の際にも改修がみられ、明治時代には陸軍省によって大規模に改修されている。雨水排 水設備は築城時から改修を繰り返しながら使用されているため、機能が失われてしまっている暗 渠もあり、全貌は不明である。また、明治時代以降に改修された暗渠の多くは陶管及びヒューム 管となっており、近年では陶管が経年劣化で崩壊し、それに伴って堀底が陥没する事例が生じて いる。令和6年度には主な園路下に埋設されている排水管調査を行い、現況を確認した。その結 果、管のひび割れ(クラック)や継手のズレなどが確認されたため、今後不具合が生じている排 水管の改修を実施していく。

梅雨入り前や落葉後の時期に雨落ち溝の点検・清掃を定例化する。雨落ちの跳ね返りについては、現状変更を前提として雨樋の設置を検討することで問題を解消することが可能である。その他、旧二之丸東二之門では次回の更新の際に保護柵の仕様を変更するなど、雨落ちの跳ね返り対策を併せて検討していくことが必要である。また、重要文化財(建造物)の健全性を維持するうえで、新たに敷地内を掘削し集水設備を取付けることが効果的であるが、排水管の大規模改修には地下遺構保護の観点をふまえながら、上下水道局・教育委員会文化財保護課との調整を図りつつ慎重に検討を進める必要がある。

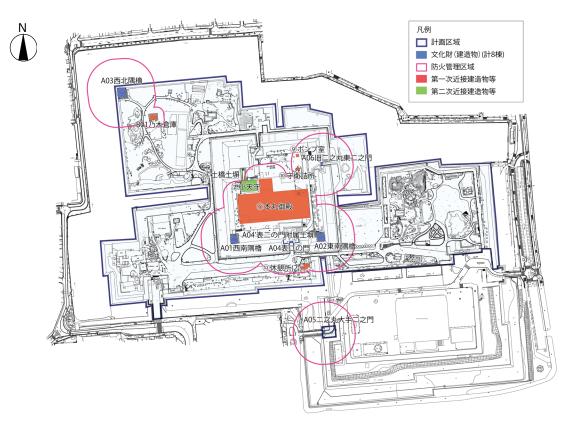
図 4-1 防火管理区域

本計画における防火管理区域は、原則として重要文化財(建造物)の周囲 20mの範囲、近接建造物等 1の周囲5mの範囲、その間の最小範囲を合わせた区域とし、重点的に防火管理の対策を図る(図 4-1)。

第2次近接建造物等…第1次近接建造物等との近接距離が5m以下(屋根葺材が植物性材料である場合10m以下)のもの。 図 4-1 で防火管理区域としているのは、第1・2次建造物の外壁から規定の距離を取ったもの。

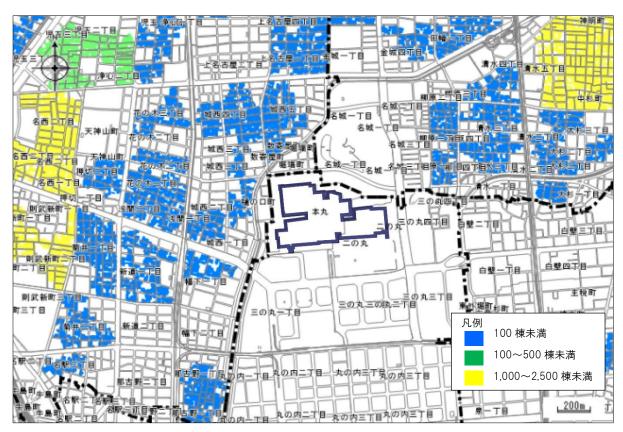
図 4-3 火災延焼の危険性/延焼クラスター(名古屋市都市計画情報提供サービスに加筆)

物との間には十分な離隔距離が取れている。これに対し、計画区域の西側は水堀を挟んで一部が高度地区に接していること、年間を通じた卓越風向が北北東 2 であることから、大型・高層建築物の火災発生時における火の粉の飛散が懸念される(図 4-3)。また、計画区域北東部にかけて 100 棟未満のクラスターが想定されているが、地形に高低差があるため延焼の可能性は低い。北側にかけては、水堀を挟んで低層住宅及び公園に接するため、外部からの延焼の危険性は低い。

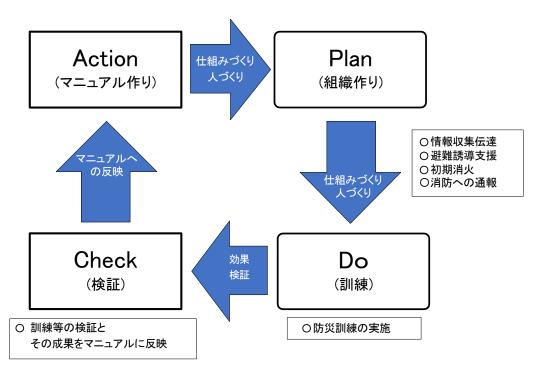
図 4-4 避難誘導訓練と PDCA サイクル

令和7(2025)年度に実施した図上訓練からは、無線機や夜間警備員の不足、城内における消火可能範囲、現行の消火体制における弱点、到着した消防隊の案内・誘導、各種訓練による経験不足などの課題が明らかとなった。災害時にはマニュアルを確認する時間的余裕はないため、火災発生場所や火災規模を想定した避難誘導訓練を定期的に実施し、その都度問題点をマニュアルに反映あるいは改訂する等の PDCA サイクルを行う(図 4-4)。また、避難誘導訓練には図上訓練を取り入れ、火災発生場所や時間帯、災害種別、避難誘導者の構成等を変えながら、多様なシナリオを想定しつつ訓練を実施する。

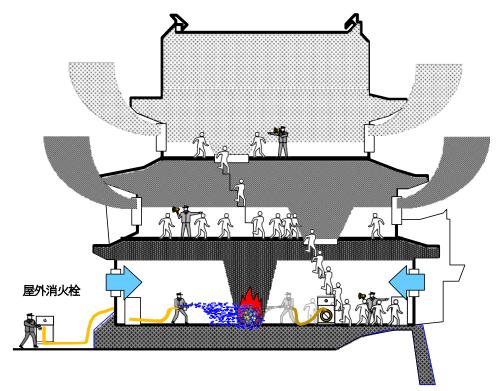
図 4-5 隅櫓の煙流動のイメージ

各隅櫓では階段に竪穴区画がなく、室内に開放されている。そのため、下層階の火災により早期段階で室内に煙が充満し、開放された階段を伝って上層階に拡散する(図 4-5)。このような状況では、火災発生階以外の在館者、特に火災発生階より上階の在館者の避難開始が遅れた場合、避難経路が火煙で覆われ避難が著しく困難になる。また、階段の位置が階によって異なるうえに階段が狭く急勾配であるため、階段前で避難者の滞留が起きたり、乗り継ぐべき階段を見失ったりしやすい(図 4-6~8)。

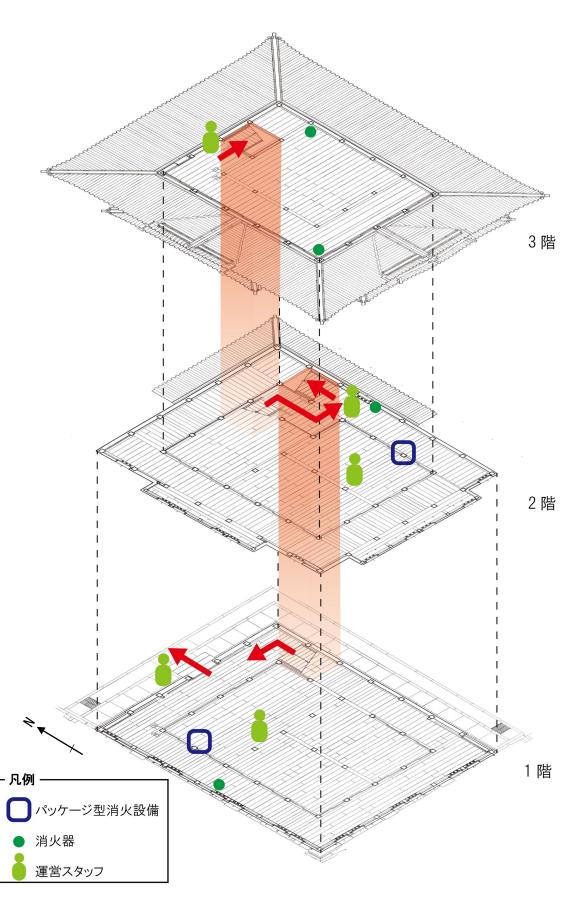
図 4-6 西南隅櫓 防災設備配置図·避難経路

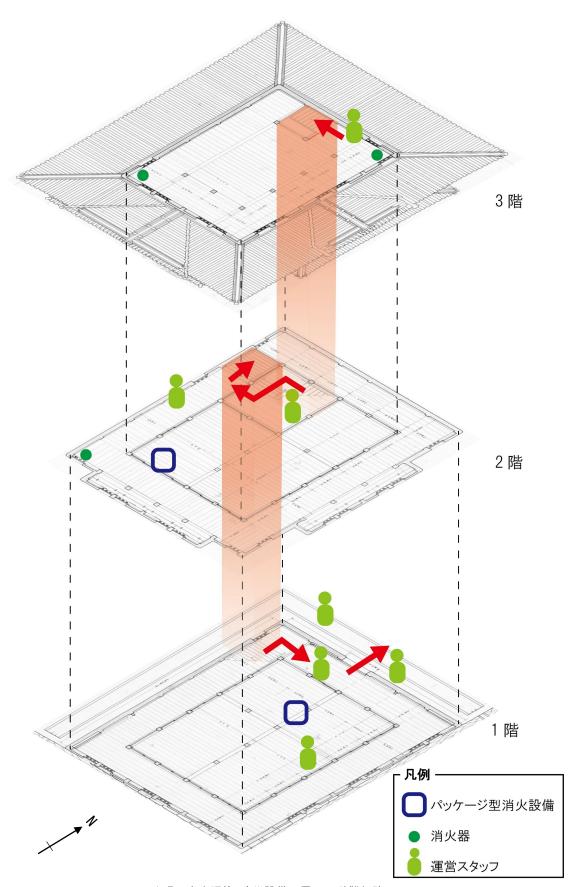
図 4-7 東南隅櫓 防災設備配置図·避難経路

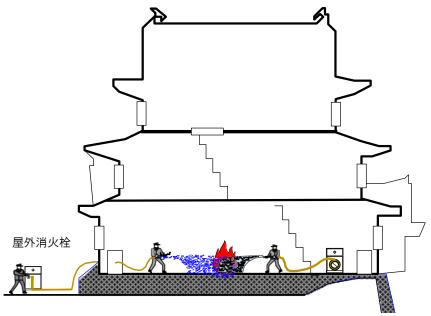
図 4-10 隅櫓における消火活動のイメージ

重要文化財(建造物)の近傍には、屋外消火栓を整備し、初期消火の補助として利用する。類焼防止用の屋外消火栓の放水量は2号消火栓の約6倍、1号消火栓の3倍近くあるため、火災の規模が大きい時は建造物内部の消火にも使用することで、より効果的な延焼拡大防止対策とする(図4-10)。屋外消火栓は、計画区域内の木造建築物を包含する形で設置し、延焼拡大防止の対策を充実させる。また、重要文化財(建造物)の外部に放火された場合、屋外消火栓が最も効果的な消火設備となる。さらに停電時の消火を想定し、非常用電源を併設する。

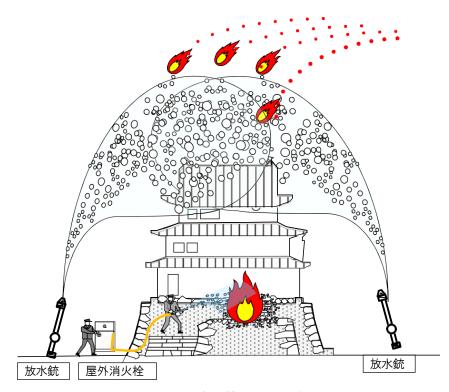
図 4-11 放水銃と屋外消火栓

放水銃は、近隣火災からの"飛び火"等による類焼防止に効果があるため、設置を検討する (図 4-11)。一方、放火のようなピンポイント火災の消火には適さないため、重要文化財(建造物)の外周部は屋外消火栓を併用する。

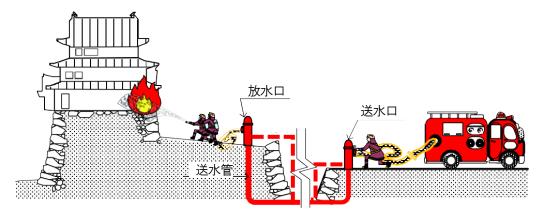
図 4-12 連結送水管のイメージ

また、類焼・延焼を防ぐうえでも、重要文化財(建造物)を含むすべての建造物に対して、消防隊の放水が可能となるように、タンク車の進入や水源の確保が困難な場所には連結送水管の設置を検討する。(図 4-12・13)。

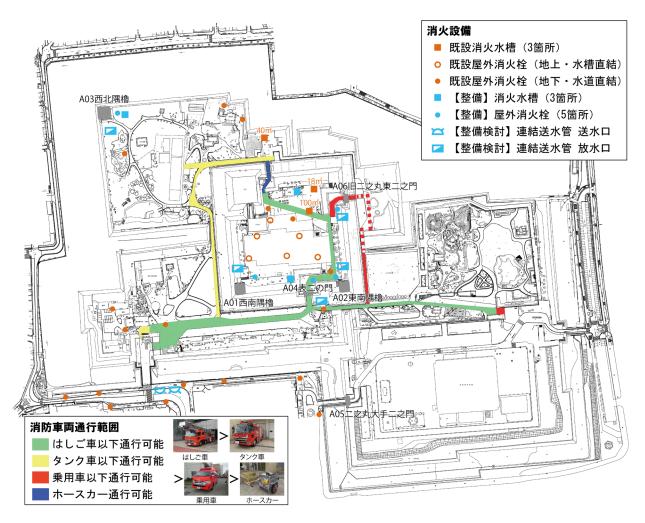
図 4-13 消火設備整備イメージ図

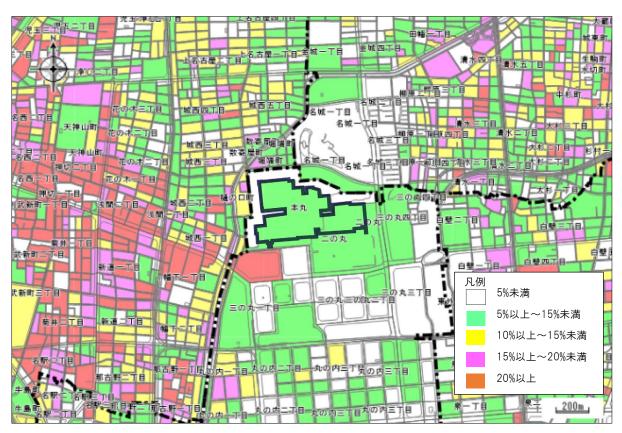
図 4-14 建物倒壊の危険性/建物全壊率【あらゆる可能性を考慮した最大クラス】 (名古屋市都市計画情報提供サービスに加筆)

重要文化財(建造物)はすべて石垣上に所在しており、建造物と合わせて石垣耐震診断を実施して耐震性能を確認する必要がある。過去の地震災害履歴(表 4-8)でも石垣の崩壊とともに建造物が倒壊の被害を受けている。また、名古屋市都市計画情報提供サービスによると、計画区域周辺では建物倒壊の危険性(図 4-14)及び道路閉塞の危険性(図 4-15)がいずれも低くなっている。

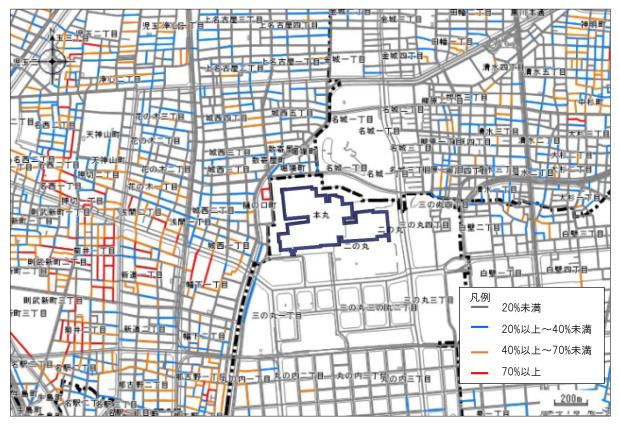
図 4-15 道路閉塞の危険性/道路閉塞確率【あらゆる可能性を考慮した最大クラス】 (名古屋市都市計画情報提供サービスに加筆)

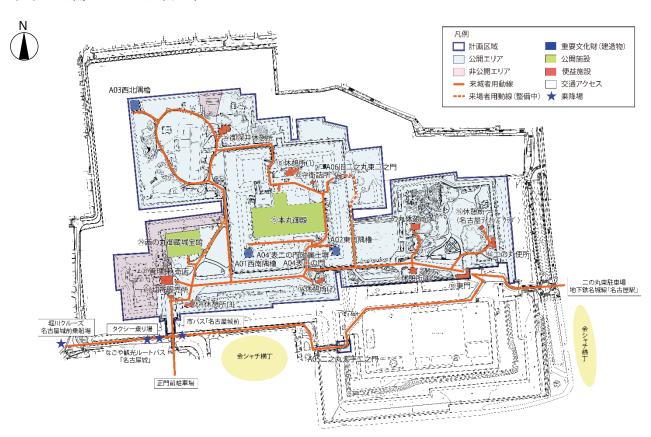
図 5-1 計画区域内平面計画及び動線計画

本計画が対象とする計画区域は市街地中心部にあり、公共交通機関によるアクセスも良好である。城内外に土産物店や飲食店を併設していることから利便性が高く、名古屋市屈指の観光地として、また市内観光の周遊拠点に位置付けられる。一方、市民にとっては都市公園あるいは各種イベントの催事場として年間を通じて親しまれている。このため、名古屋市では御深井丸の一部、西之丸の一部を除くほぼ全域を広く一般公開することで、近世城郭としての構えを体感できるよう配慮している(図 5-1)。この計画区域内で重要文化財(建造物)を各種公開している。

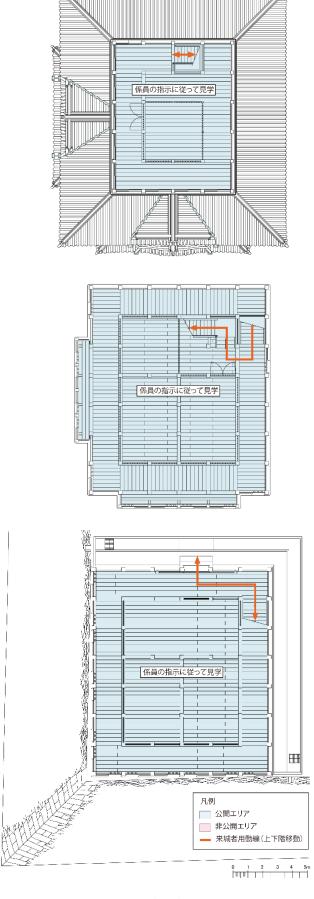
図 5-2 名古屋城西南隅櫓(A01) 1 から 3 階平面計画 162

重要文化財(建造物)である櫓3棟における公開・非公開エリア及び動線計画については図 5-2 から 5-4 の通りである。櫓内部の解説版設置は必要最小限とし、建物の様相や各櫓の本来の機 能に対する理解を促すための公開を目指す。柱、梁、床、壁など、建物自体を観覧できるように する。内部は暗く階段が急勾配であるため、照明、係員を適切に配置し、上りと下りの動線を明 確に分けることで事故防止につなげる。

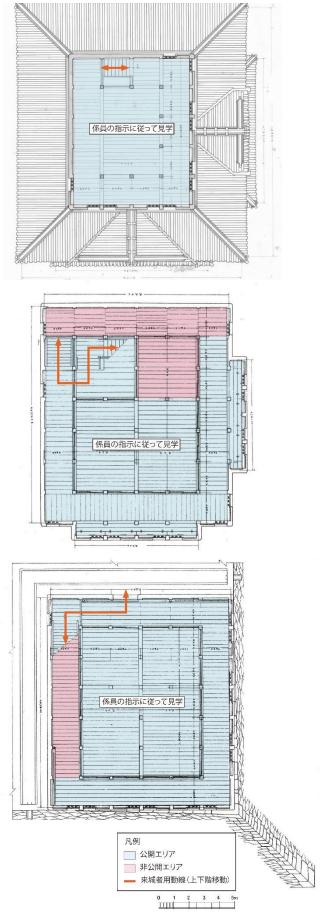
図 5-3 名古屋城東南隅櫓(A02) 1 から 3 階平面計画 163

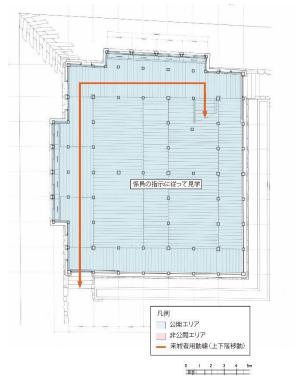
図 5-4 名古屋城西北隅櫓(A03) 1から3階平面計画

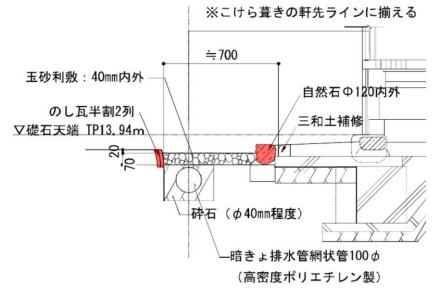
図1 雨落ち整備案
