# 特別史跡名古屋城跡木造天守整備基本計画 (案)

第1章 木造天守復元の概要

(1) 計画策定の目的

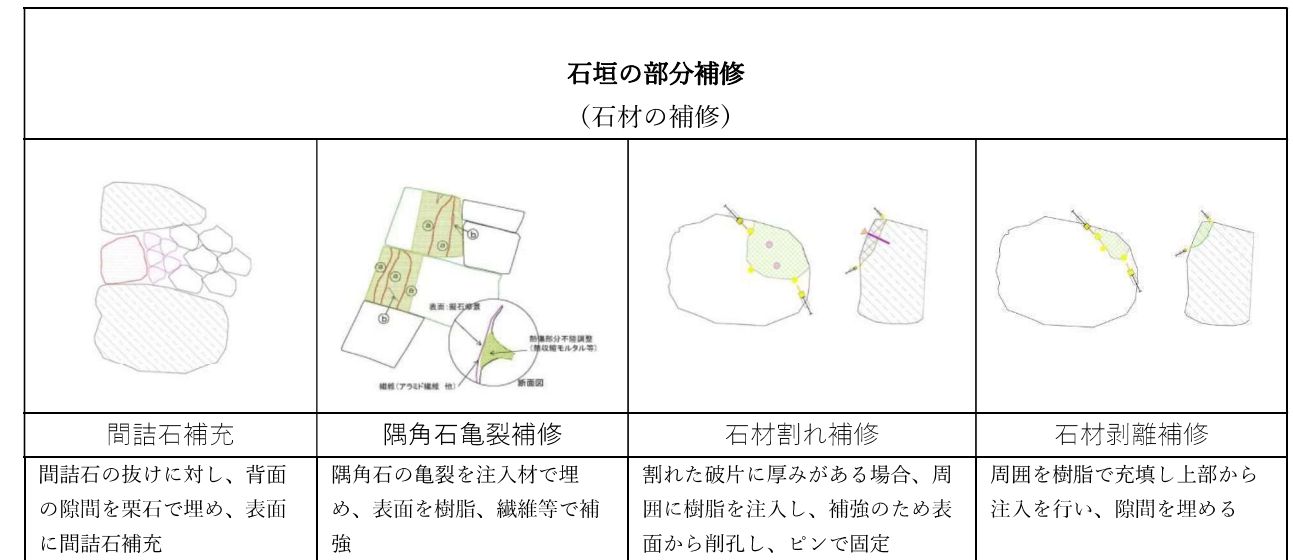
図-2.1.7 補修の具体的手法 (案)

蛇籠や土嚢、捨石などを石垣前面に設置することで、石垣前面を補強する。

特別史跡内における現天守閣の解体及び木造天守の復元工事に際しては、第2章で整理した石垣面の評価(表-2.1.3)、保存対策の具体的手法(表-2.1.5、図-2.1.7)、遺構の調査成果を踏まえて、特別史跡の本質的価値を構成する石垣等遺構の保存を確実に図る仮設計画とする。

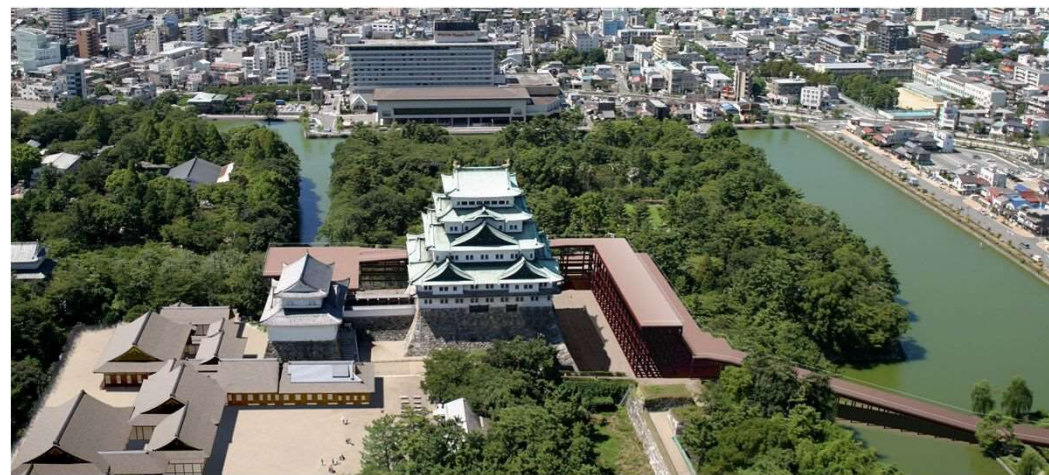
図-7.1.9 仮設構台設置完了イメージパース

- 棧橋スロープ、構台工事中は正門からの夜間搬出入とし、棧橋スロープ、構台完成後は工事完了まで名城公園からの搬出入を基本とする

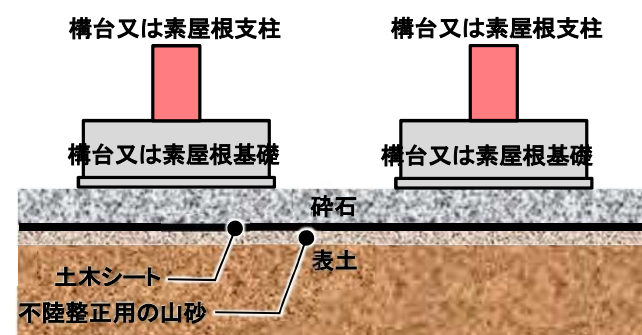
図-7.1.23 構台又は素屋根基礎設置部の遺構保護対策

- 遺構保護のため構台及び素屋根基礎設置場所には山砂による不陸整正の上、土木シートと十分な厚さの砕石による保護層を設ける
- 礎石展示場所においては構台の荷重が直接礎石に載らないように礎石を避けた位置に構台基礎を設置
