特別史跡名古屋城跡全体整備検討会議(第 71 回)

令和7年度（2025年度）全体会議及び部会での検討内容について

名勝名古屋城二之丸庭園の発掘調査について

重要文化財名古屋城東南隅櫓及び西北隅櫓の耐震対策について

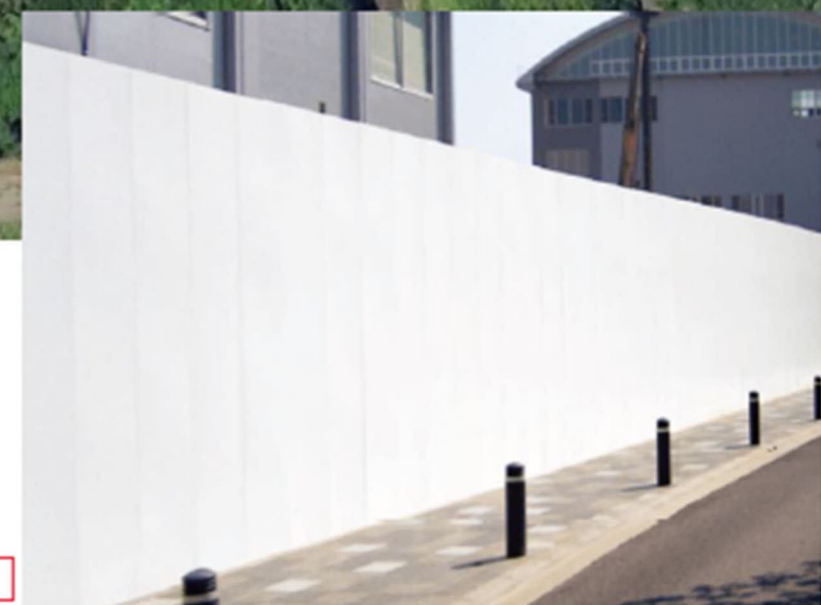
高さ3m仮囲いフラットパネル

仮囲いイメージ
