特別史跡名古屋城跡全体整備検討会議 庭園部会(第24回)

議事 1 二之丸庭園の整備計画について

名勝名古屋城二之丸庭園整備計画（案）

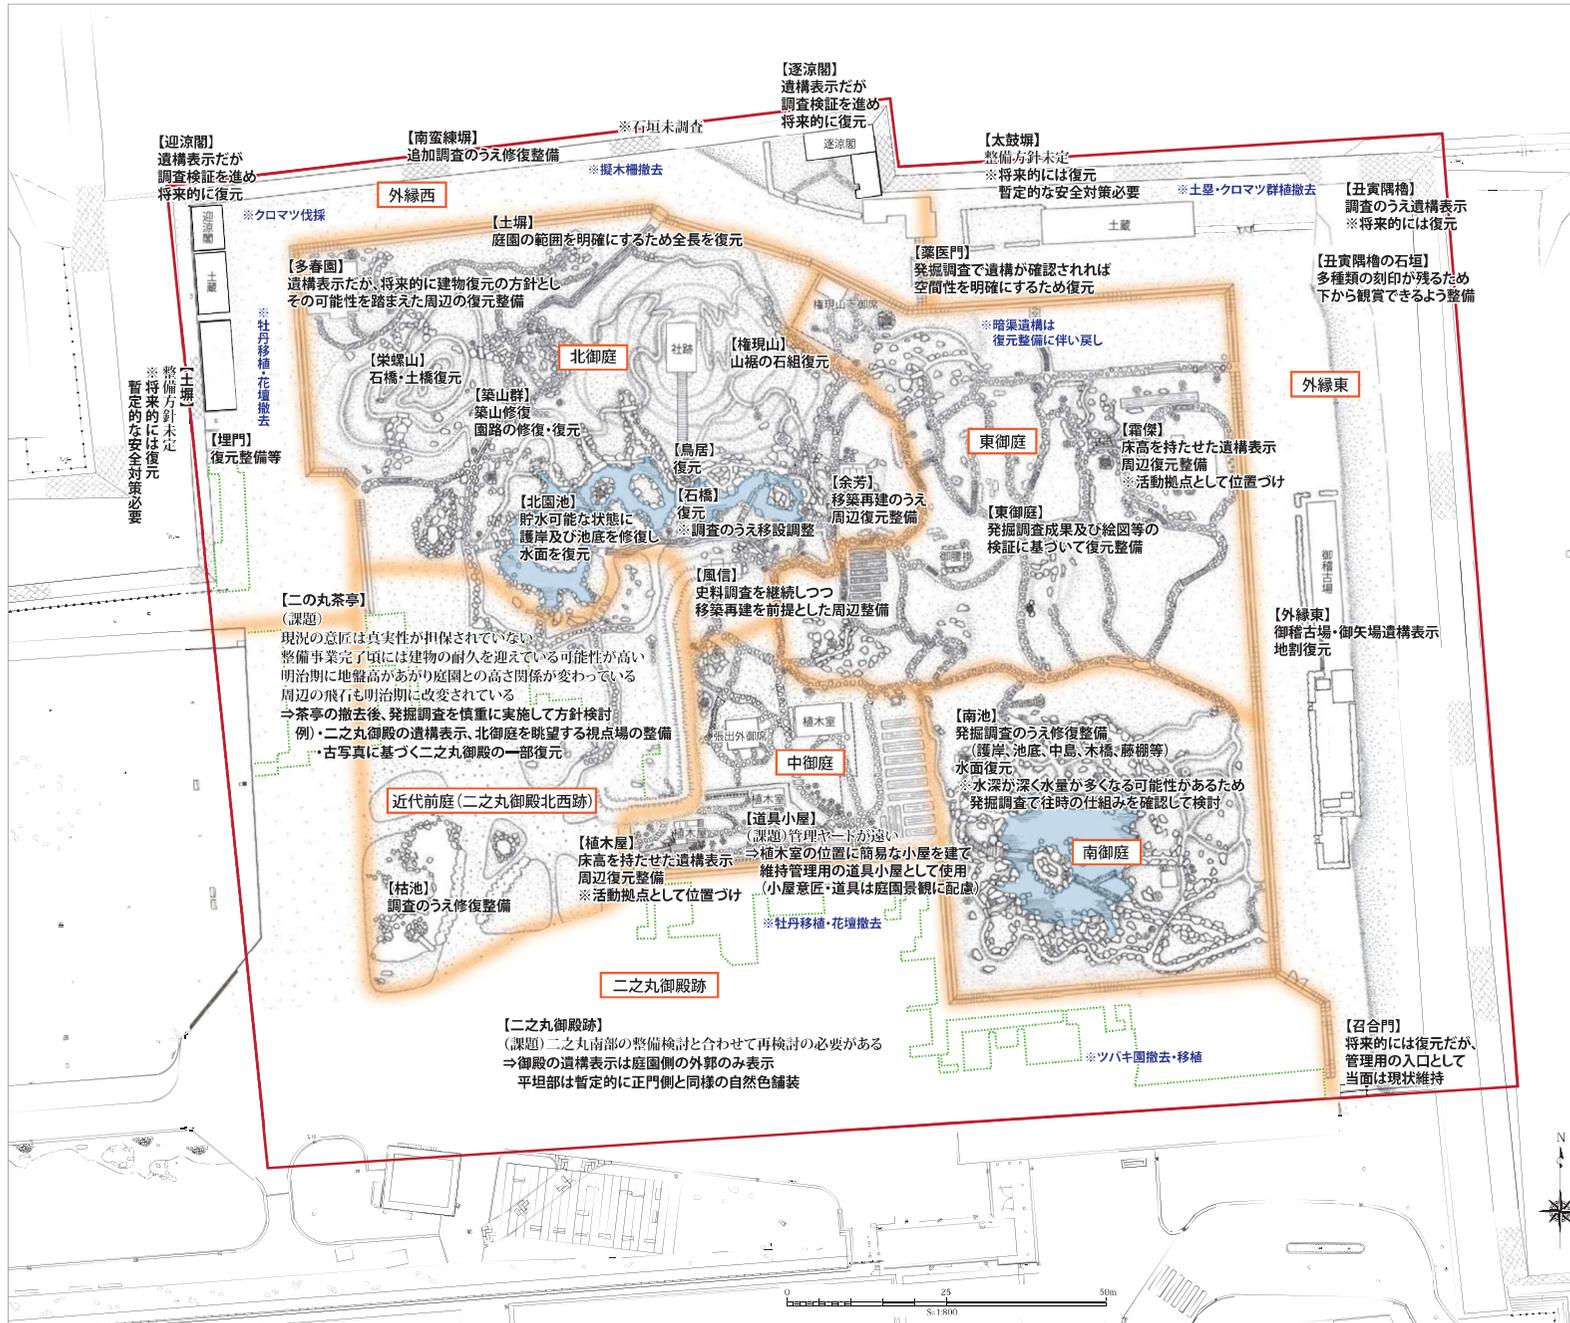
■名勝名古屋城二之丸庭園整備計画 主要整備項目位置図

- 【ガイダンス施設】
 - ・名古屋城全体として検討
 - ・二之丸南部の整備検討において再検討
- 【トイレ】
 - ・ガイダンス施設への併設を検討
 - ・名古屋城全体のトイレ計画に基づいて検討

- 【建造物】
 - ・オリジナル部材の遺る「余芳」「風信」
 - 整備計画で移築再建
 - ・史料が数点確認されている「多春園」
 - 将来的な復元も視野に入れる
 - ・外苑西で古写真が遺る建造物
 - 将来的な復元を視野に入れる
 - ・「御城御庭絵図」等で立面形態が確認できるもの
 - 発掘調査で位置特定された場合は復元を検討
 - ・立面に関する情報が無いもの
 - 発掘調査成果に基づき遺構表示
- 【植栽】
 - ・絵図に描かれた大木や景観木を優先的に植栽
 - ・絵図から植栽傾向を把握し生育環境に合わせて植栽
 - ・現況植栽は可能な限り移植
- 【石造物】
 - ・特徴的な意匠のものや空間における意味合いの大きいものを優先的に復元
 - ・整備事業終了後も長期間で全体復元を目指す
- 【活用施設】
 - ・各建造物付近には散水栓と電源ボックスを設置
 - ・夜間開園も視野に入れて電源等を整備
 - ・望遠亭は寄付者に説明の上、撤去・移設を検討
 - ・説明板は各建造物の説明ほか、5箇所程度に常設

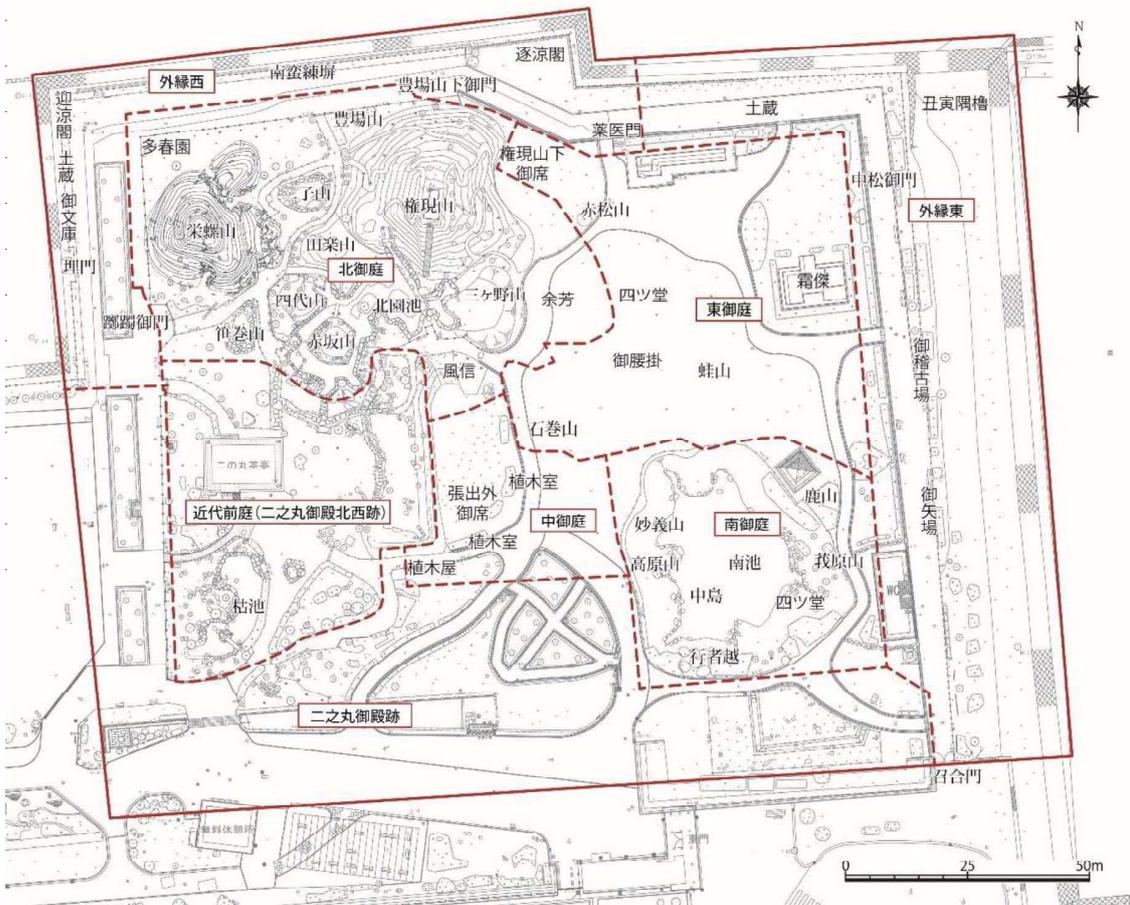
名勝指定範囲 地割区分 ※構成要素名称は建造物をゴシック体、その他の築山等を明朝体で示している。

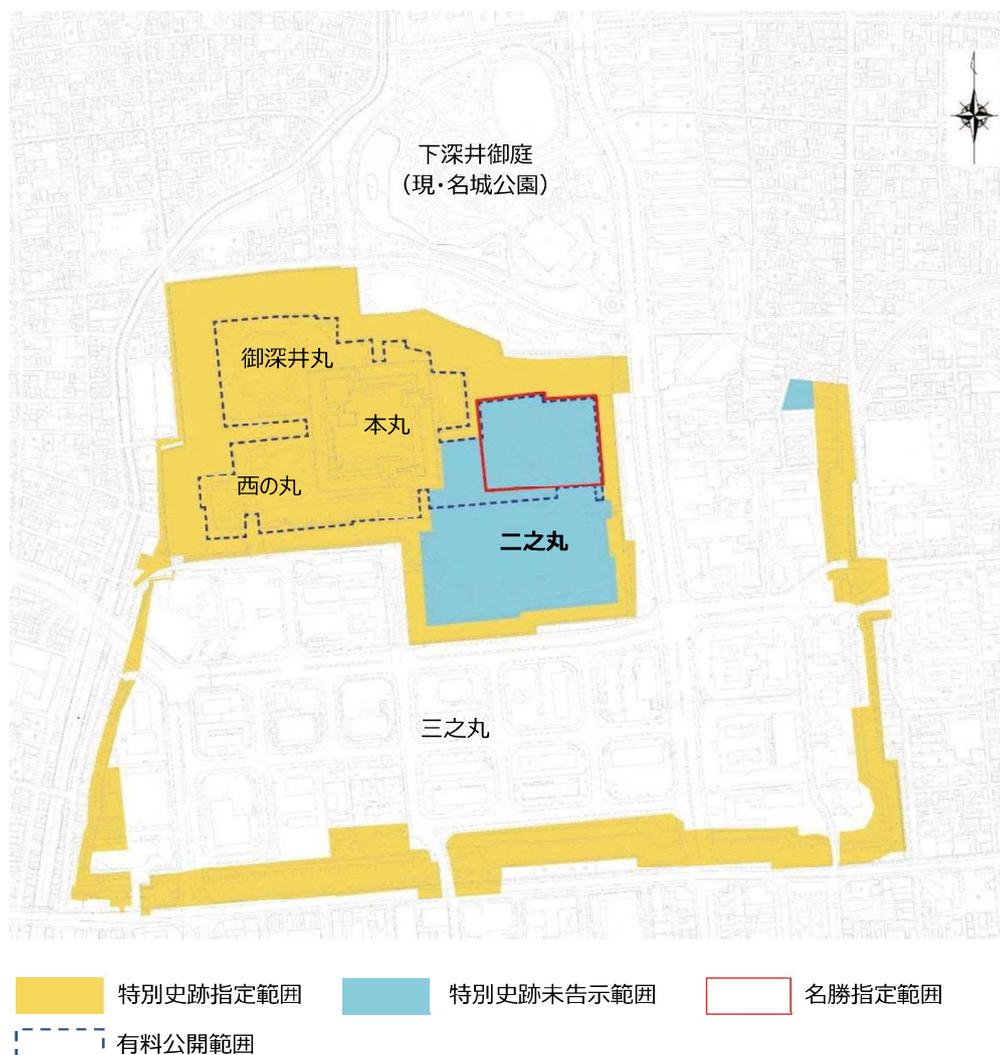
図 1-3-1 計画対象範囲図 (名古屋城跡周辺図)

整備計画の対象範囲は、名勝指定範囲を基本とするが、便益施設の整備や維持管理等に関する計画は、名古屋城跡全体における検討事項とする。公開活用の計画についても名勝指定範囲が主要となるが、名古屋城内での展開や二之丸全域の空間性を踏まえて検討を行うものとする。また、周辺の関連施設や地域の観光資源との連携については、史跡保存活用計画に準じた範囲で検討を行う。

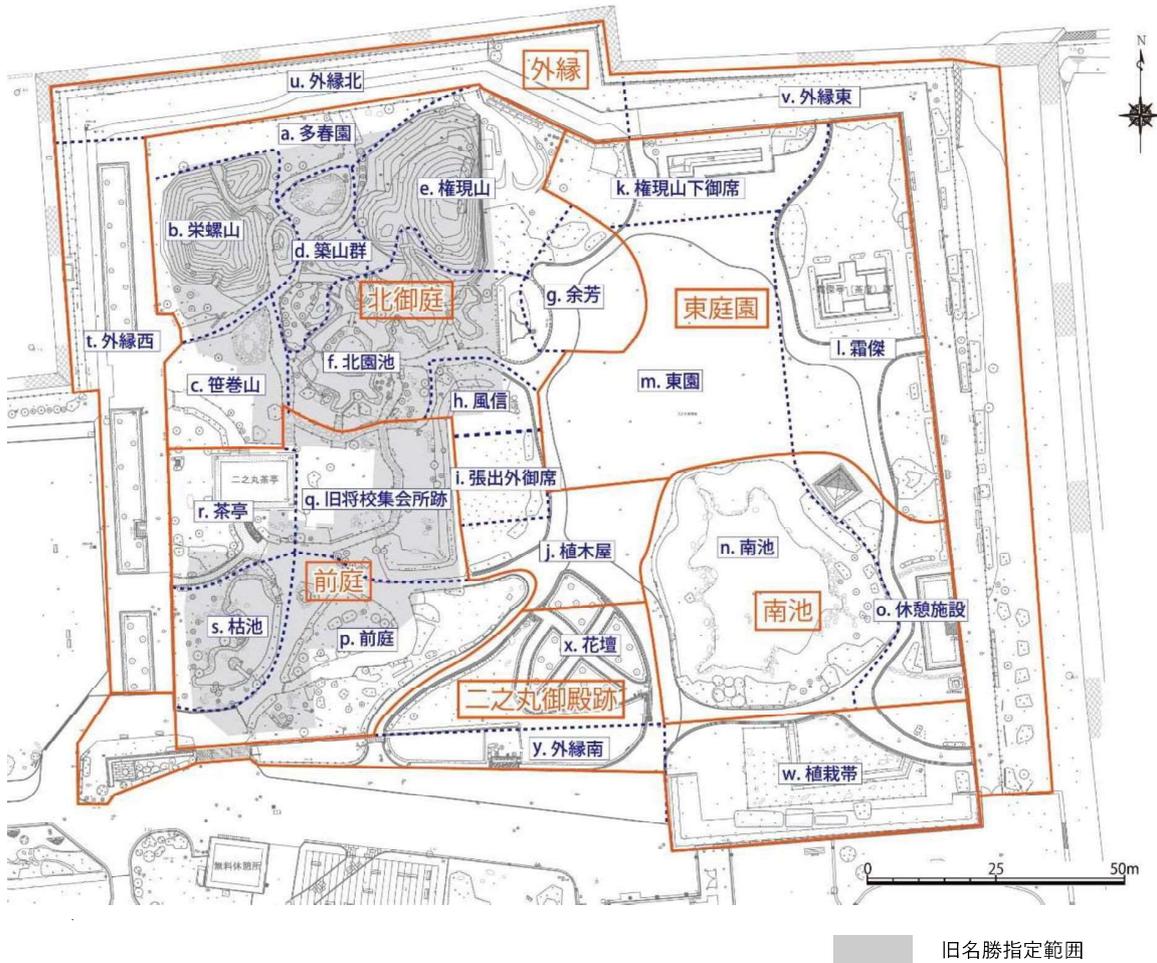
図2-3-1 保存管理計画の地区区分図 (S=1/1,400)

「名勝名古屋城二之丸庭園保存管理計画」では、当時の名勝指定範囲を基本とした維持管理を考慮し、地区区分として大区分及び小区分を設定していた（図2-4-1）。整備計画の策定にあたり、本質的価値に基づく空間性を担保しながら復元整備を進めるため、追加指定後の名勝指定範囲において地割区分を設定した。新たに設定した地割区分は、保存整備事業で実施してきた発掘調査の成果や検討内容と今後の整備方針を踏まえたものである。

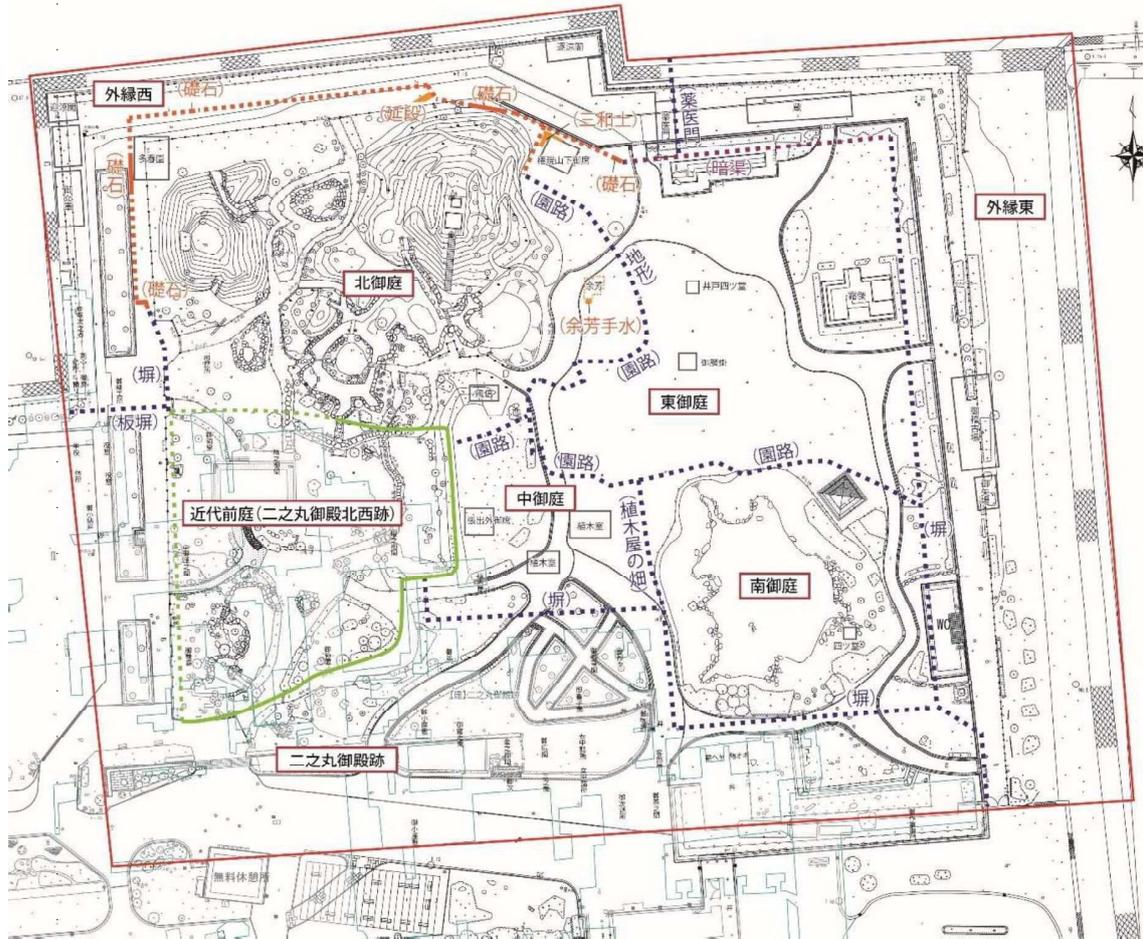
図 2-3-3 地割区分検討図 (S=1/1,000)

- 庭園を区画する築地塀の位置（権現山北東から栄螺山南西にかけた範囲）を塀基礎から特定
- 余芳の移築再建位置を手水の遺構から推定

その他の範囲については、下図のとおり「御城御庭絵図」に描かれた園路や地形境界の想定位置等を基に設定し、今後の発掘調査成果を踏まえて確定していく。

| — ()内は基準とした検出遺構を示す | — ()内は基準とした絵図の要素を示す |

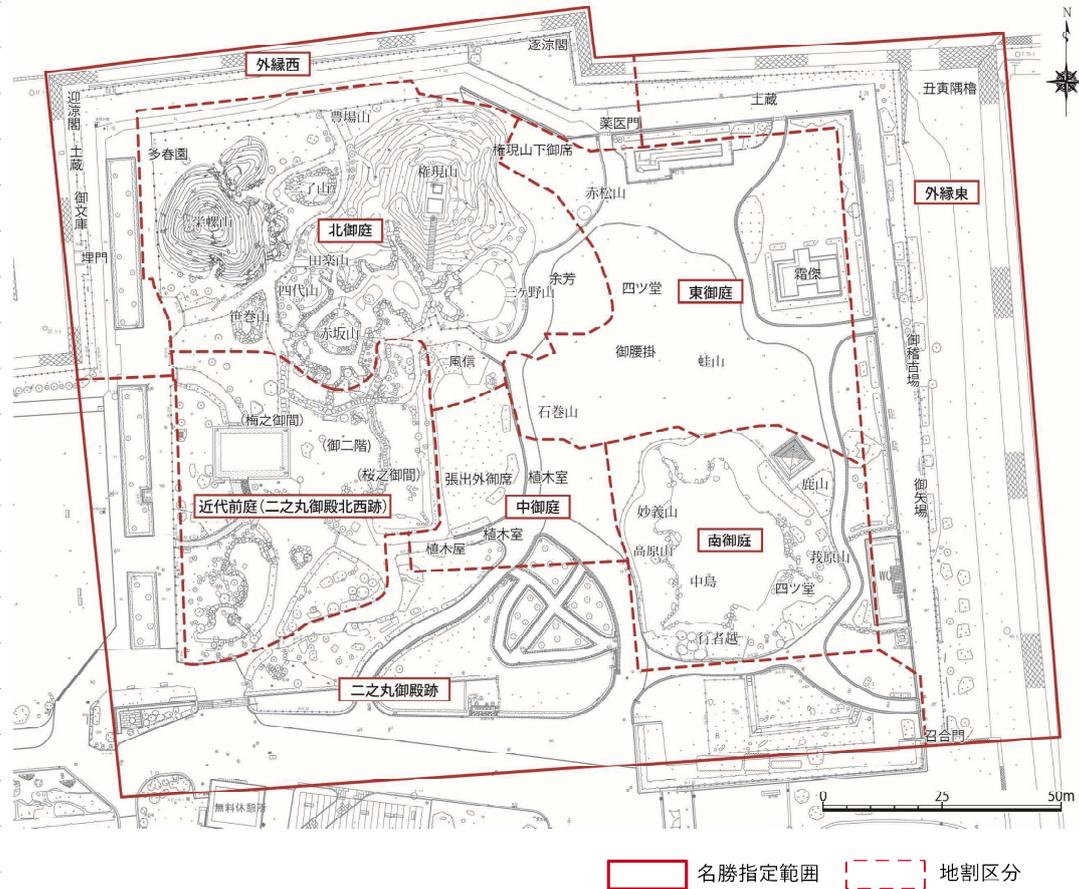
図 2-3-4. 地割区分図 (S=1/1,500)

新たに設定した地割区分を下図に示し、各区の特徴を整理する。

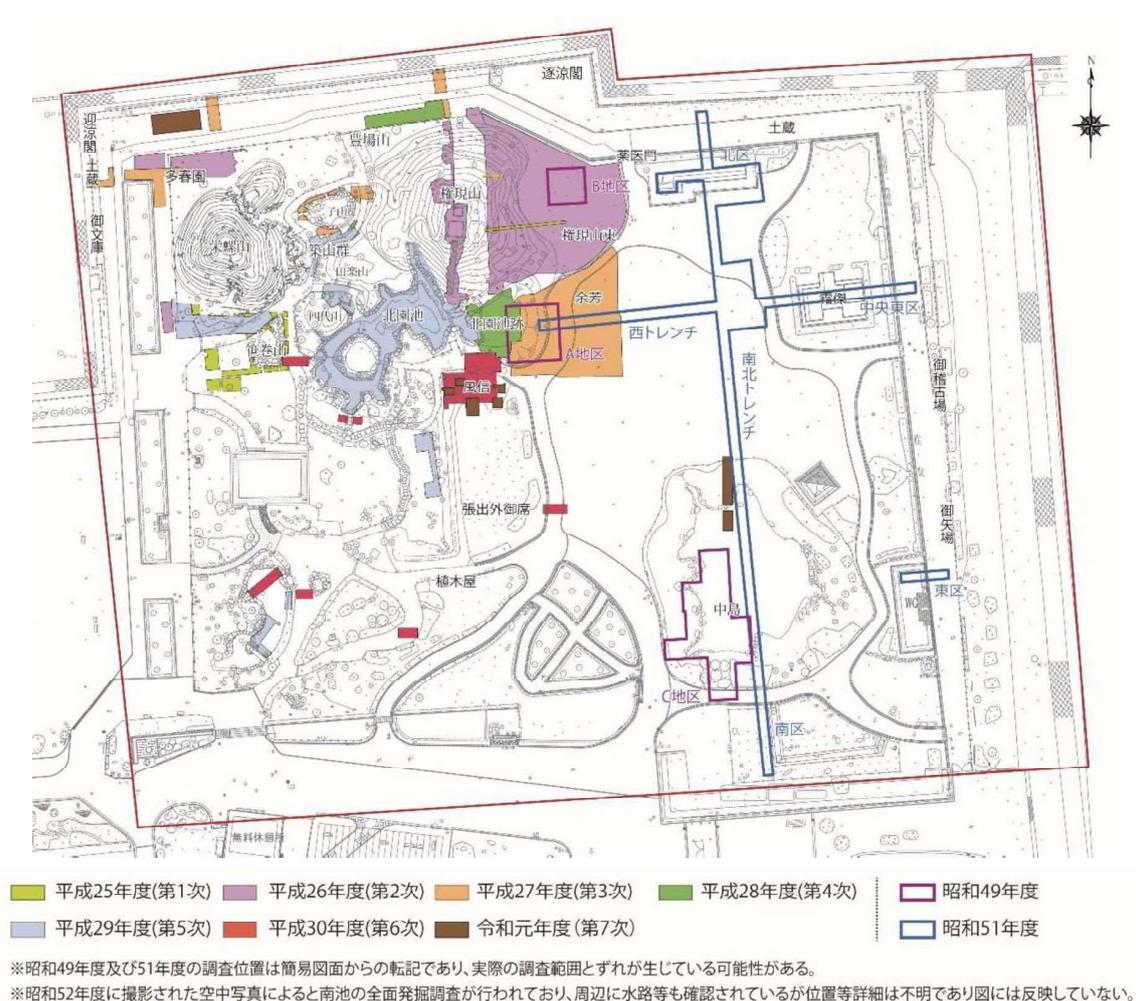
図 2-4-1 発掘調査実施位置図 (S=1/1,500)

これまでの二之丸庭園での発掘調査の概要を下図及び表にまとめ、各調査区の成果については巻末資料にまとめる。

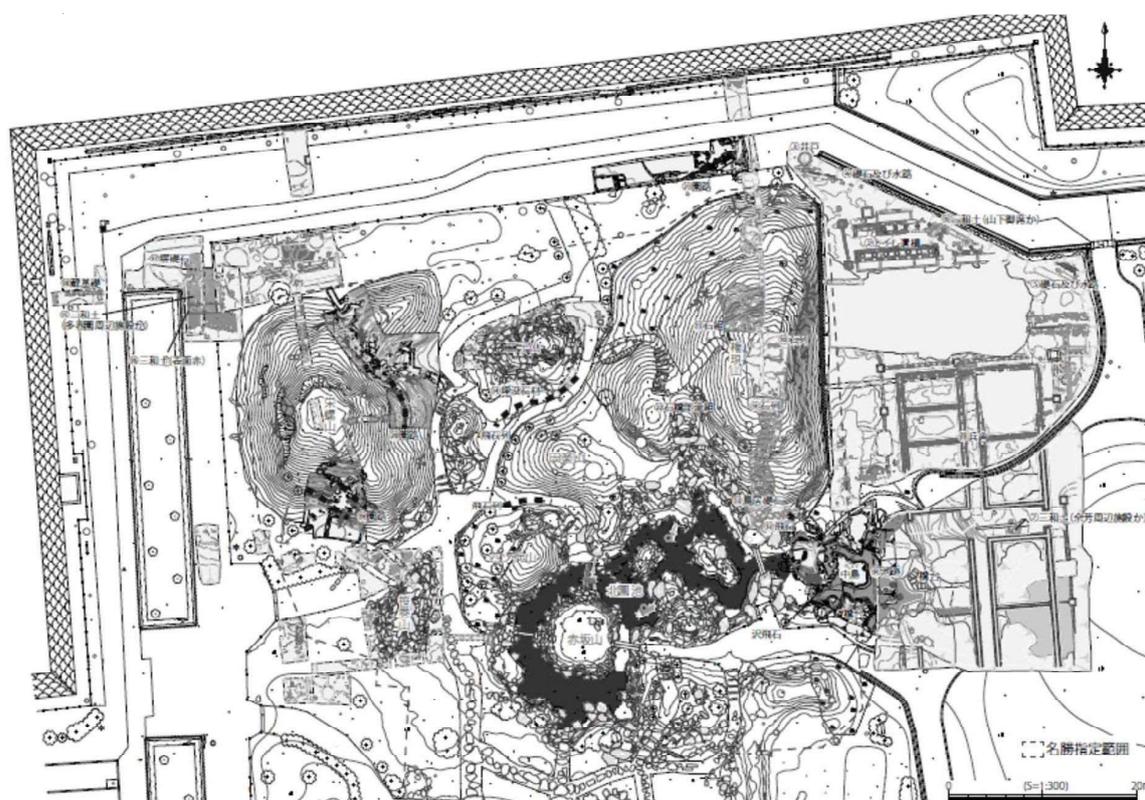
図 2-4-2 発掘調査成果位置図（平成 25～28 年度） ※整備計画刊行時には最新版に更新。

近世遺構の残存状況については、陸軍による兵舎建設に伴って破壊されている部分が多いが、その間から破壊を免れた余芳の蹲居跡や権現山下御席の三和土等がわずかながら確認されている。ただし、多春園や御文庫等、陸軍の施設が築かれなかった地区については、『御城御庭絵図』に描かれた飛石や延段、三和土や建物基礎等が確認されており、絵図の精度をある程度立証することが出来たと言える。また、『中御座之間北御庭惣絵』に描かれた園池の範囲と推定される遺構も確認されており、絵図と遺構の照合により、二之丸庭園の歴史的裏付けと潜在的価値の顕在化が進んでいる。

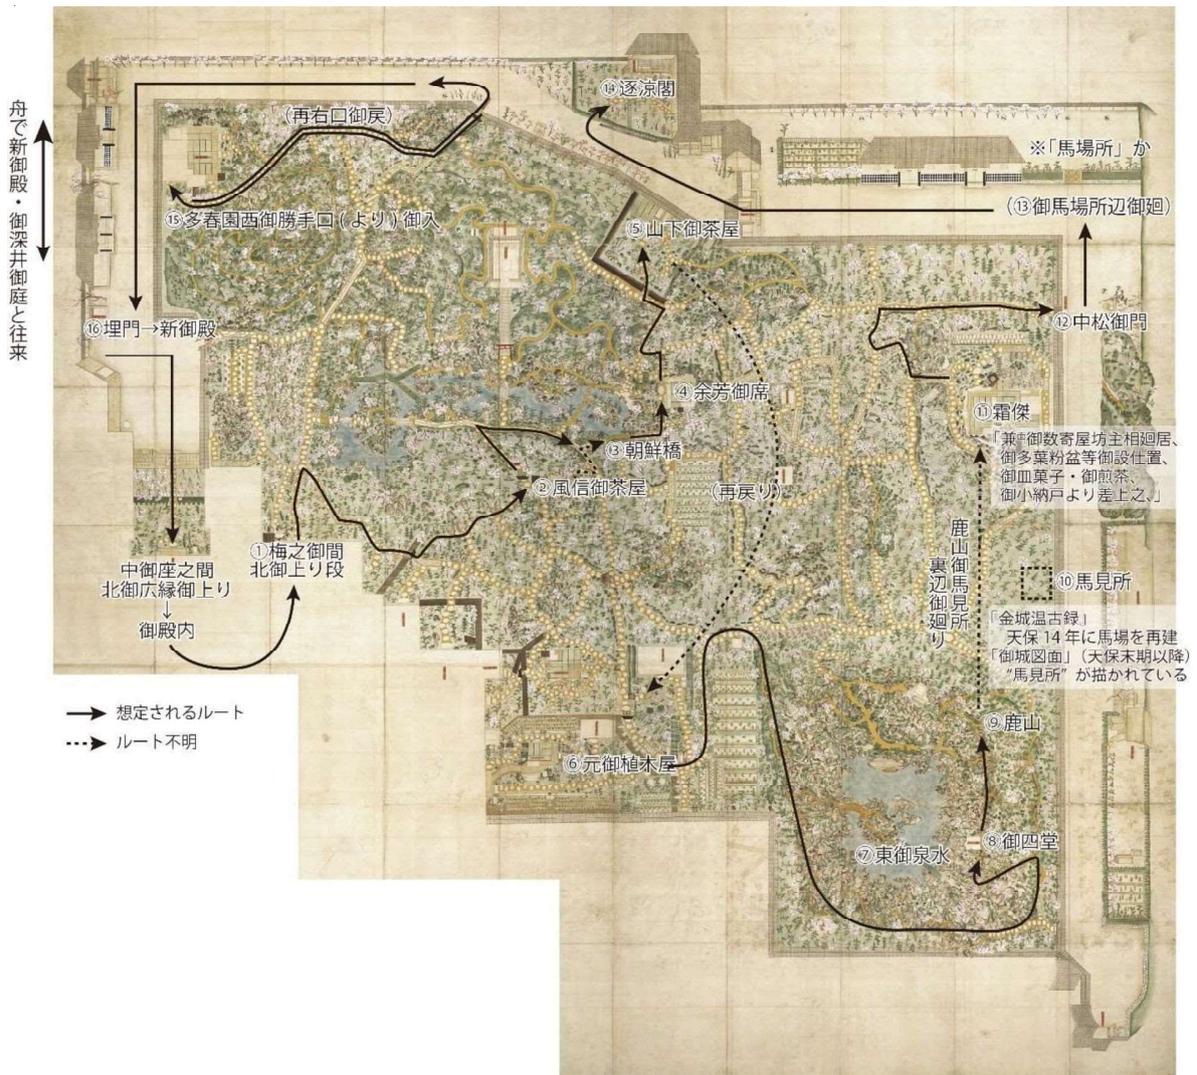
図 2-5-1 「嘉永元年四月一九日 美濃高須松平十代当主 義建 御庭拝見」の動線

「尾州御留守日記」に記された嘉永元年4月の美濃高須松平家当主・義建が辿った御庭拝見の動線は、新御殿で齊朝に拝謁したうえで下御深井御庭を拝見し、舟で堀を渡って埋門から二之丸に入っている。二之丸では、中御座之間広縁から御殿に上がり、御控所で休息の後、御殿の中を巡っている。庭園へは梅之間の北側からおり、風信から「朝鮮橋」を通過して余芳、権現山下御席を見学し、「元植木屋」から「東御泉水」を廻り、御四堂から「鹿山御馬見所」の裏辺を通過して向かった霜傑で煎茶と菓子によるもてなしを受けている。その後、中松御門から外縁へと出て、「御馬場所」辺りを廻って逐涼閣や多春園に立ち寄り、最後は埋門から新御殿へと戻っている。

下図：『御城御庭絵図』（名古屋市蓬左文庫所蔵）

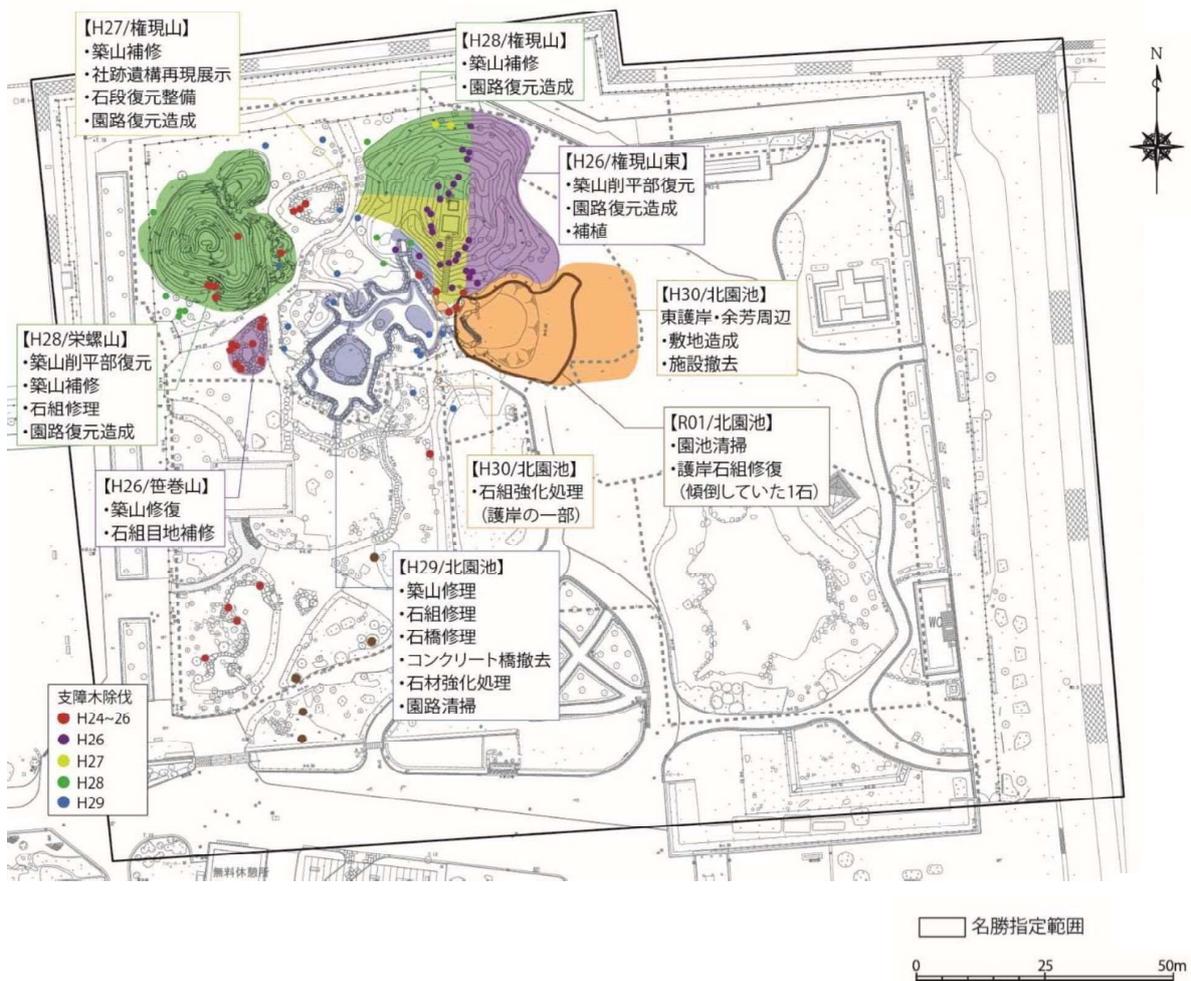
図2-6-1. 整備工事実施位置図

二之丸庭園では、平成24年度の保存管理計画策定を受け、平成25年度に「名勝名古屋城二之丸庭園調査報告」を作成し、同年から保存整備事業を進めてきた。保存整備事業は、旧名勝指定範囲とその周辺を対象とし、築山復元や石組修理、石材強化処理等を実施してきた。また、平成24～25年度には、「植栽修復における支障木第一次除伐計画書」に基づき、緊急性が高いと判断した危険木の除伐を実施している。

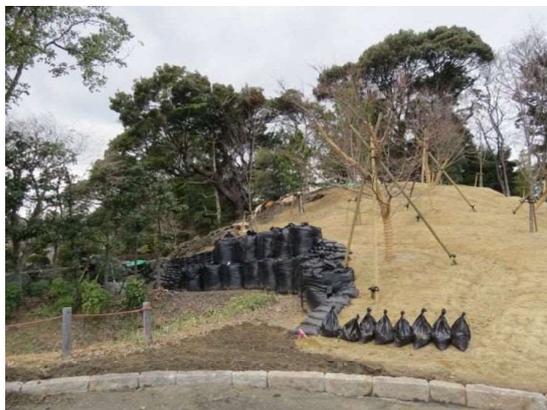
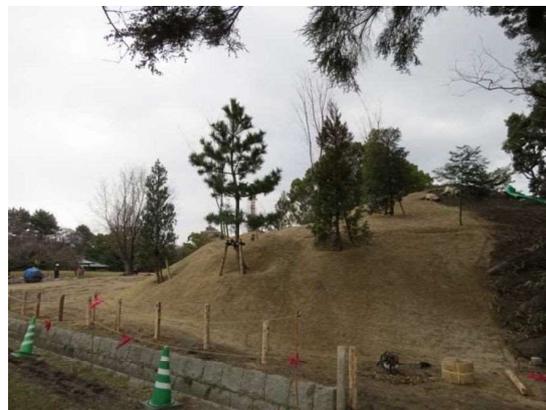
施工内容：築山補修、園路復元造成、植栽整備

写真 2-6-1 地形復元完成状況/南東から
(平成26年度)

写真 2-6-2 地形復元完成状況/北から
(平成26年度)

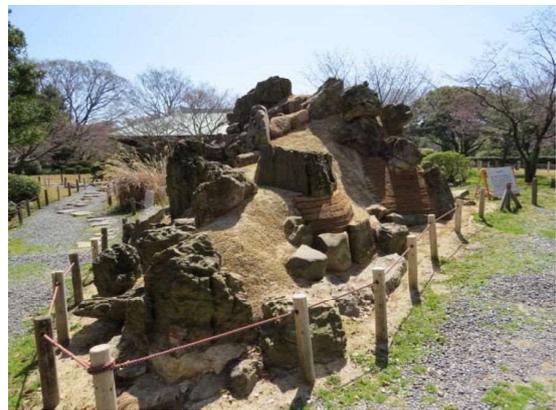
写真 2-6-5 笹巻山完成状況/北から（平成 26 年度）

平成 26 年度には、樹木根の影響や土の流出によって動きの認められた石組修復のほか、石組の下に入り込んでいた樹木根についても、石組への影響が広がる状況であったため除根した。築山の土が流出していた箇所については、中部地域の粘性土である「はがね土」を充填し張芝で仕上げた。

施工内容：築山修復、石組目地補修、除根

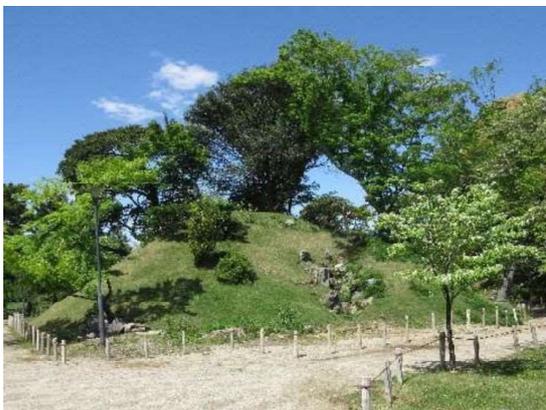
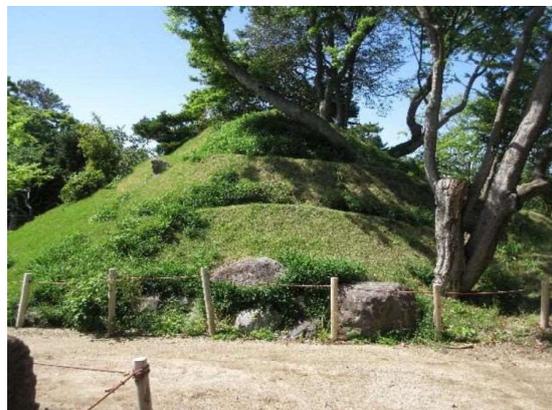
栄螺山は、西側裾部が後世に削平を受けていたため、絵図から築山形状を読み解き、地形復元を行った。また、栄螺山の名の由来ともなっていると考えられる特徴的な螺旋状の園路について復元造成を行ったほか、滝石組の修復も実施している。

施工内容：築山削平部分復元、築山補修、石組修復、園路復元造成

写真 2-6-6 栄螺山完成状況/南西から（平成 28 年度）

写真 2-6-7 栄螺山完成状況/南東から（平成 28 年度）

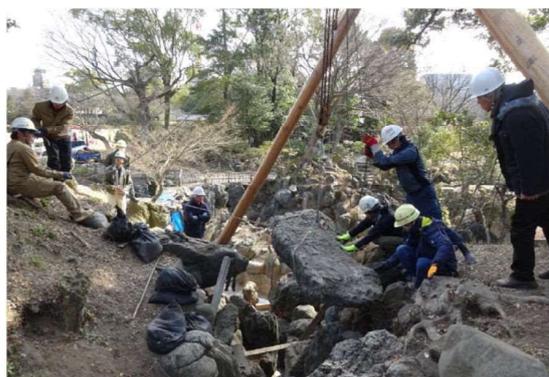
写真 2-6-8 石橋据え直し施工状況（平成 29 年度）

平成 29 年度は、発掘調査によって園池底の土を除去し、近世の園池全容を確認したことを踏まえ、石組等の修復を開始した。特に北園池を象徴する石組ともいえる石橋は、橋台石の劣化が著しく危険な状態であったため、ステンレスボルトと薬剤を用いた強化処理を行い、石橋についても据え直しを行った。

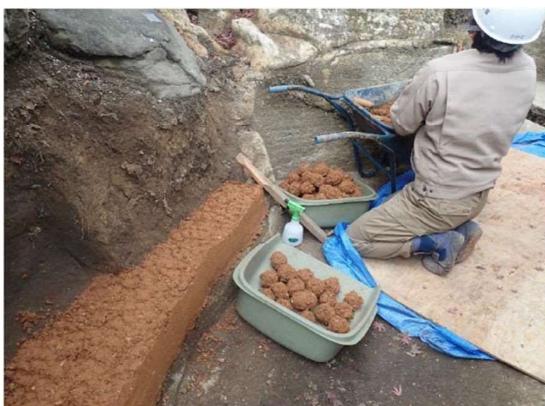
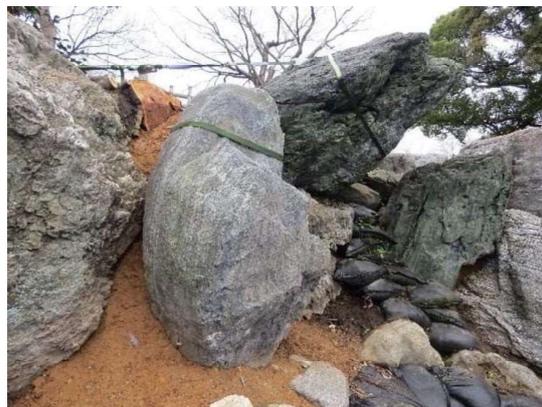
施工内容：石組据え直し、石組強化処理

写真 2-6-10 護岸石組修復状況（平成 29 年度）

写真 2-6-11 護岸石組修復状況（令和元年度）

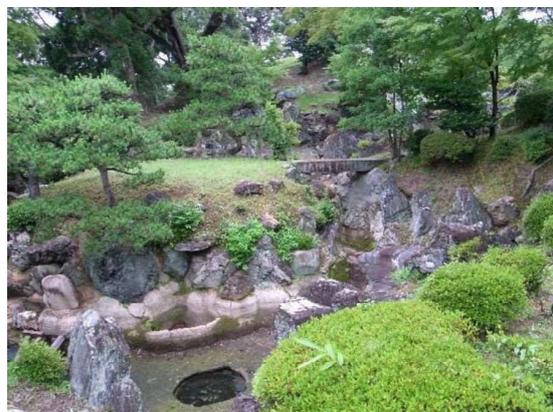
写真 3-1-3 北園池南東部/赤坂山周辺の現況

- ・北園池の護岸全域について、実測図化のうえ全容を把握するための調査を行い、優先度や修復方針を検討する必要がある。また、検討にあたっては、三和土構造物についても同時に検討を行う必要がある。
- ・地形復元に伴って石組を復元する範囲につい

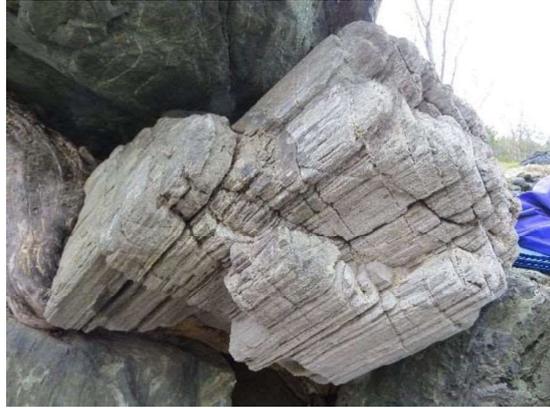
写真 3-1-4 劣化が進行する石材（北園池護岸）

現存する石組については、経年による石組の動きや緩みが認められるほか、石材についても経年劣化や樹木の影響等により、風化や割れ等が発生している。これまでの修復整備において、北園池の護岸石組については、緊急性が認められる範囲から修復整備に着手し、優先度の高い石材を対象に石材保存処理を実施してきたが、護岸全体の現況把握には至っていない。

- ・現存する石材すべてを対象に保存処理の必要性を把握し、緊急度の高いものから順次進めていく必要がある。
- ・施工後のモニタリングを行い、整備事業中にもその結果を反映させ、必要に応じて施工法の改善を図る必要がある。

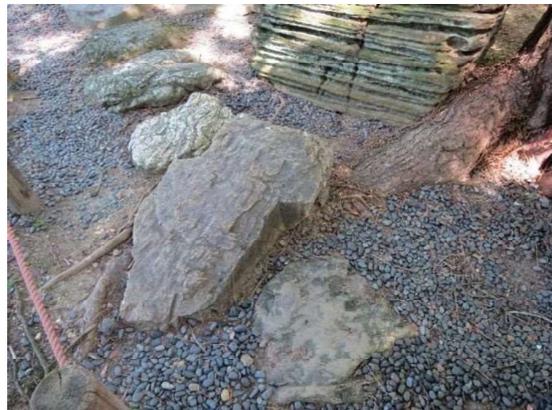
写真 3-1-5 不陸を起こしている飛石（近代前庭）

- ・発掘調査で検出した飛石は、土に据えられたものと周囲に三和土が施されたものとが確認されている。絵図では飛石すべての周囲が黄色で彩色されており、発掘調査の成果も踏まえて庭園全域での整備方針を検討する必要がある。
- ・近代前庭に現存する飛石は、発掘調査や史料検証により近代に据えられたものと判明しており、不陸が認められる飛石については、発掘調査のうえ、近代遺構としての修復方針を検討する必要がある。

- 検出状態がよく露出に耐えられる飛石遺構については、露出展示の方向で検討する。
- 検出した延段等で三和土の劣化が懸念されるものについては、保護層を設けて埋め戻し、意匠を踏襲して再現整備する。
- 現存する近代の飛石は現状保存とし、不陸を起こしているものについては、発掘調査を行ったうえで修復する。
- 園路が失われている範囲については、絵図等史料に基づき復元整備する。

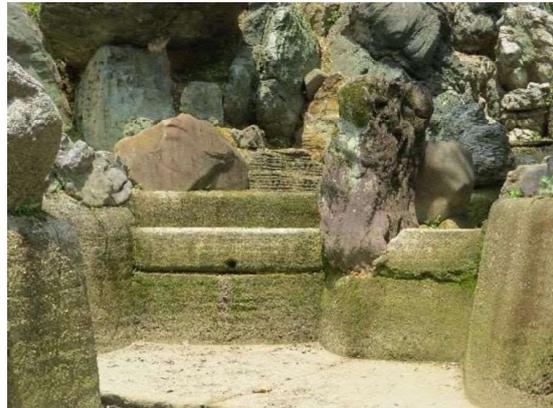
写真 3-1-6 北園池滝石組下の池底周辺状況

- ・北園池及び南池ともに、発掘調査でも給排水の設備は確認されておらず、引き続き調査が必要である。
- ・北園池では、給水状況を推定させる三和土構造物等が確認されていることから（写真3-1-6）、詳細について調査検証が必要である。
- ・給水源は、これまでに現地からも史資料からも確認されておらず、水源の確保について検討する必要がある。
- ・水深の設定について、景観及び維持管理の側面から検討を行う必要がある。
- ・日常的な清掃や浚渫等の維持管理等、水質管理を踏まえた給水検討が必要である。

- 北園池及び南池ともに給水は原則として雨水集水とする。
- 補給水やイベント時の給水源の整備を検討する。
- 園池の水は一定程度の漏水を許容し、試験施工を行いつつ池底及び護岸の修復方法を決定する。
- 排水設備は遺構の確認によって検討し、オーバーフローは設定しない。

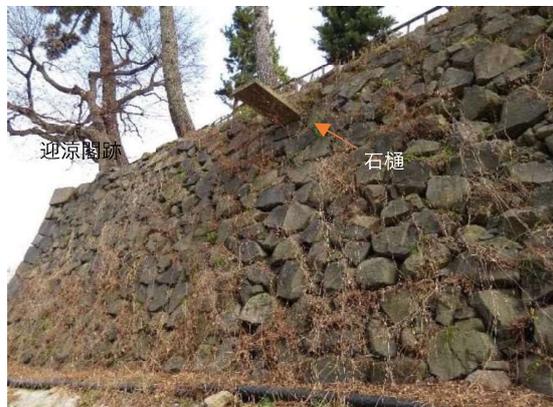
- ・池底発掘調査後の北園池では、降雨後に雨水が部分的に滞水することがあり、早期に整備が望まれる状態である。
- ・石垣に設置されている石樋のうち、現在も機能しているのは北東の1箇所であり、他2箇所については接続不良を起こしている可能性が考えられるため、現況確認が必要である。
- ・庭園内の園路等で降雨後に滞水する箇所があり、改善する必要がある。

写真 3-1-7 使われていない石垣北西部の石樋

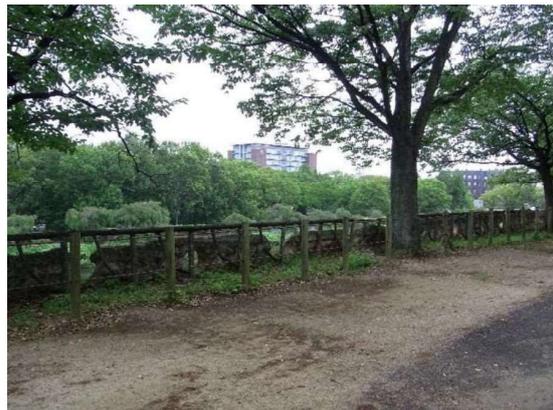
- ・過年度に実施した材料調査等の検証を進め、適切な保存や修復に向けた検討を具体化する必要がある。
- ・これまでに確認されている古写真の詳細検証を行うとともに、未確認の資料についても確認する必要がある。
- ・由来や築造年代、変遷等が明らかになっていないため、さらなる調査が必要である。
- ・南蛮練塀は西端部が逐涼閣に接し、東端部は迎涼閣に接していたため、修復の検討においては、端部の取り合いと2つの特徴的な建造物との関係性を十分に考慮する必要がある。

写真 3-1-10 南蛮練塀と擬木柵

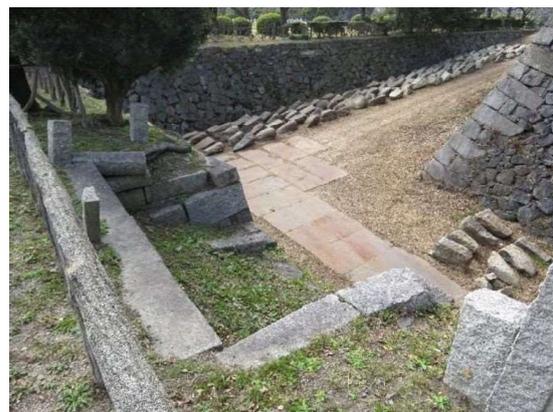
- ・古写真や文献等の資料検証を進めるとともに、修復整備に向けた現況調査が必要である。
- ・庭園を区画する築地塀に設けられた3箇所の門について、絵図に描かれた立面の意匠に基づき、復元に向けて検討する必要がある。

写真 3-1-11 埋門の現況

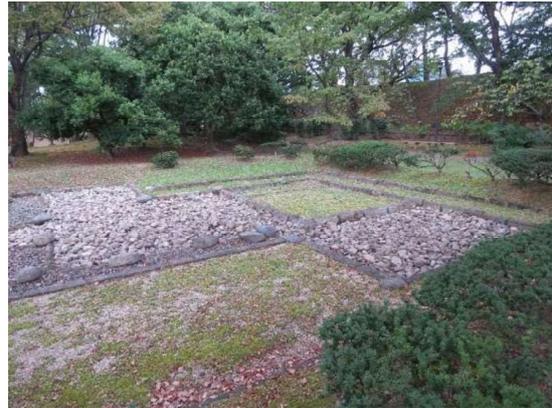
- ・ 遺構表示の対象となる建造物の特徴及び庭園の空間性に相応しい素材や手法について検討する必要がある。
- ・ 「霜傑」については再発掘を行い、庭園の建造物全体の修復方針に合わせて遺構表示の手法を見直す必要がある。

写真 3-1-14 霜傑の遺構表示現況

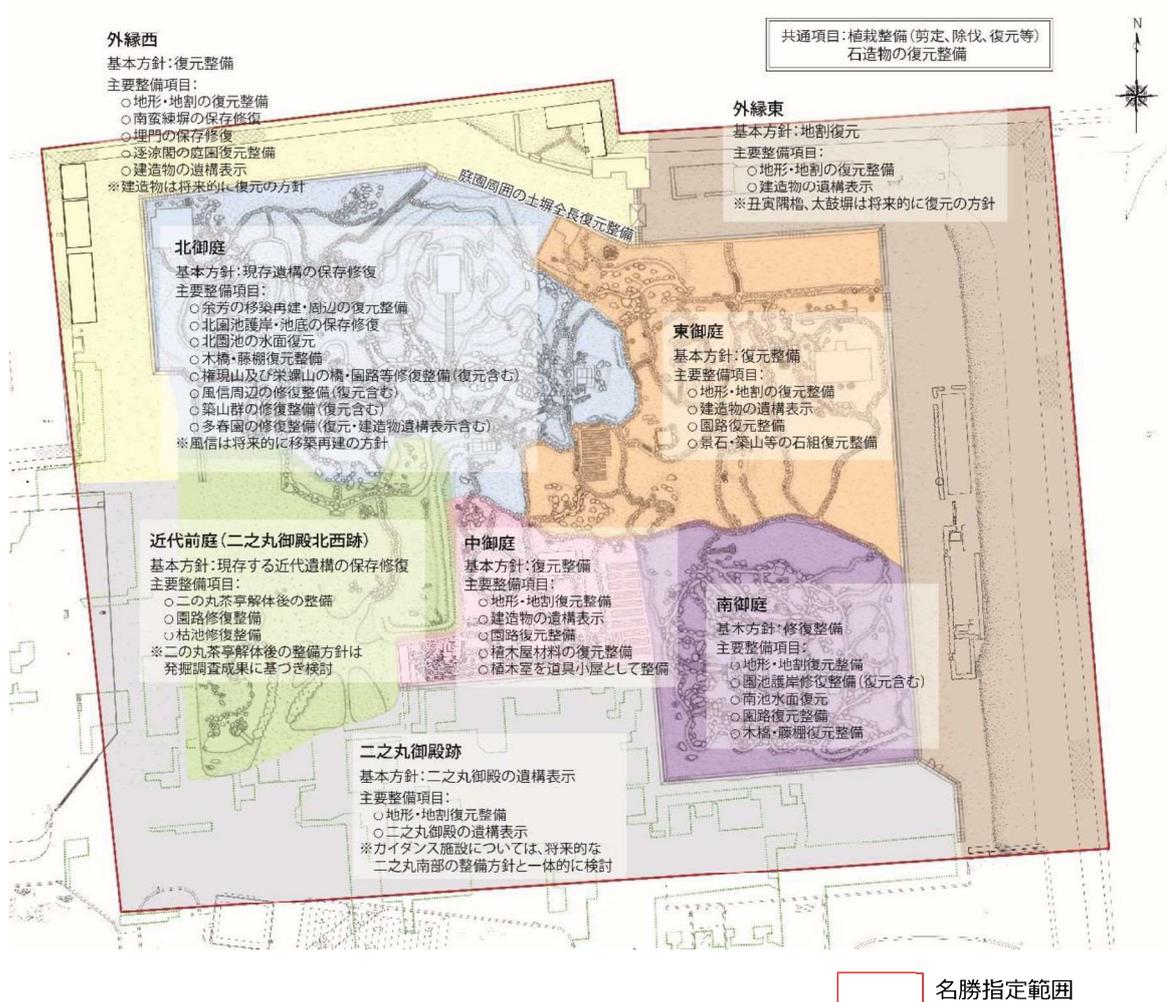
庭園の現状及び基本方針を踏まえ、各地割区分の空間に基づいた基本方針を以下の通り設定する。

図 4-2-1 地割区分別基本方針及び主要課題図

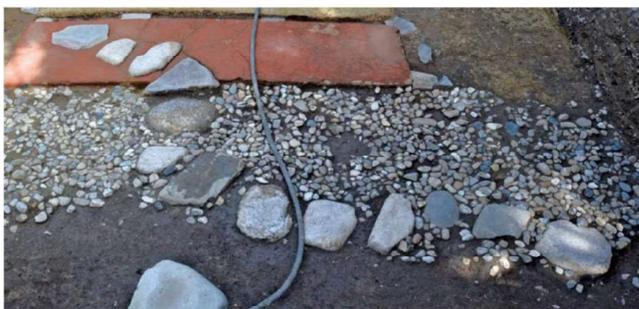
写真 4-3-3 多春園で検出した飛石

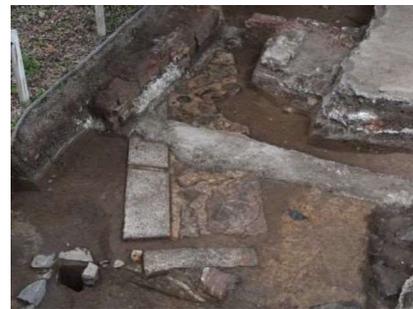
写真 4-3-4 豊場山下門南部で検出した延段

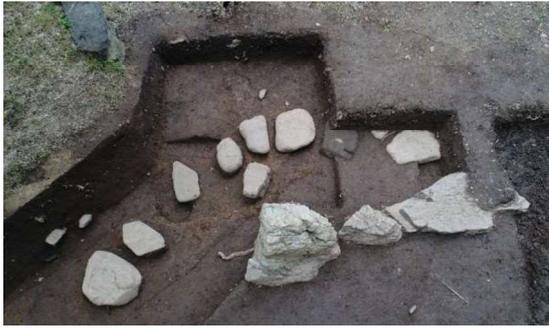
写真 4-3-5 二子山南西部で検出した飛石

二子山南側で検出した飛石は状態がよく露出展示に耐えられると考えられるため、飛石遺構を基準に周辺地盤を切り下げ、遺存する飛石及び築山裾部の石組を露出し、欠損部分には新規材を追加して整備する。田楽山及び四代山については、飛石を検出している地盤まで裾部を切下げ、周辺地盤との調整を図る。

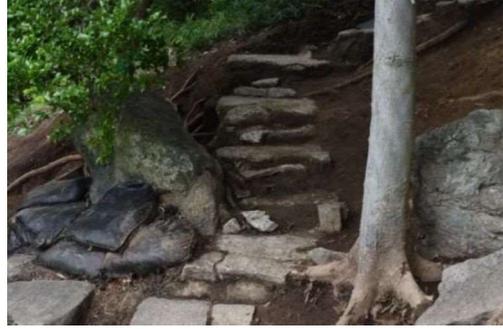
写真 4-3-6 栄螺山南側で検出した飛石

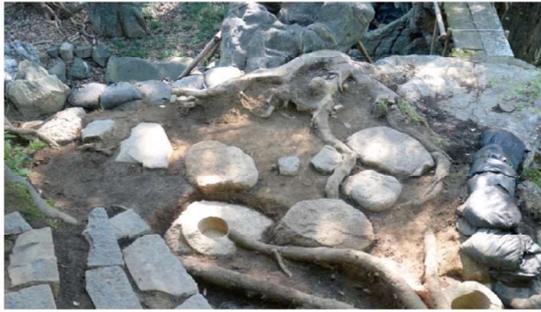
写真 4-3-7 権現山南側裾部で検出した飛石

北園池については、現存する遺構を修復する範囲が広いが、東側については近代に埋められていた遺構が検出されていることから、欠損部の石組等を復元しつつ、露出展示として修復整備する計画である。権現山の石段下から検出した飛石についても、良好な状態で保存されていたことから露出展示する計画としている。

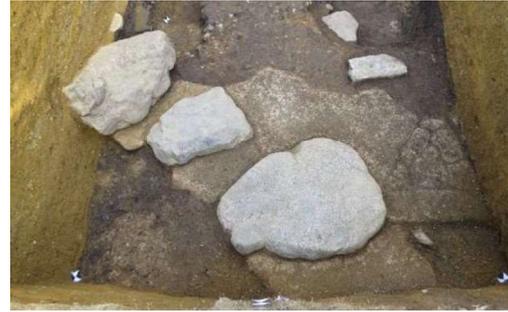
写真 4-3-8 南池北側で検出した飛石

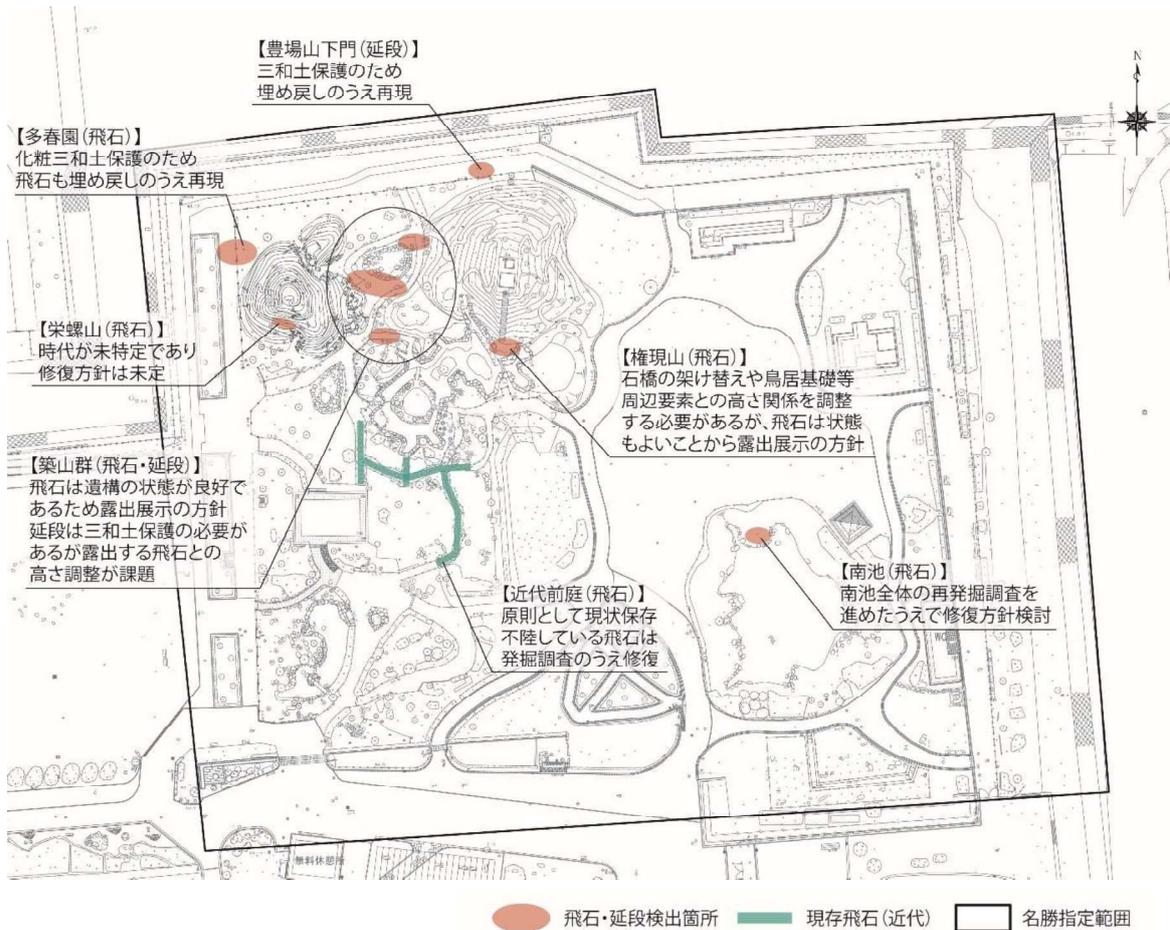
飛石の周辺地盤については、土舗装と三和土舗装の2通りの遺構が検出されていることから、発掘調査の成果をさらに積み上げ、使い分けについて検討のうえ整備方針を決定する。

図 4-3-1 飛石検出箇所と修復整備方針

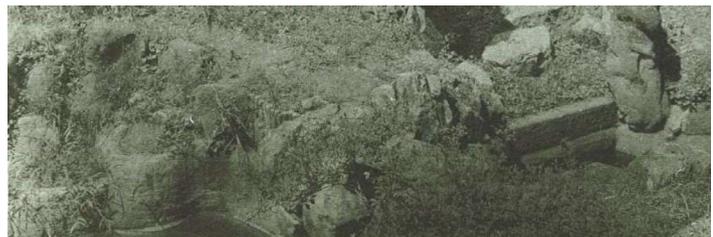
北園池の水位は、昭和13年頃撮影の古写真でごく低い水位であったことを確認できるが、江戸期の水位に関する史料は確認されておらず、護岸の詳細検証を行う必要がある。

史料 4-3-9 日本庭園史圖鑑「権現山枯瀧全景観」に写る水面

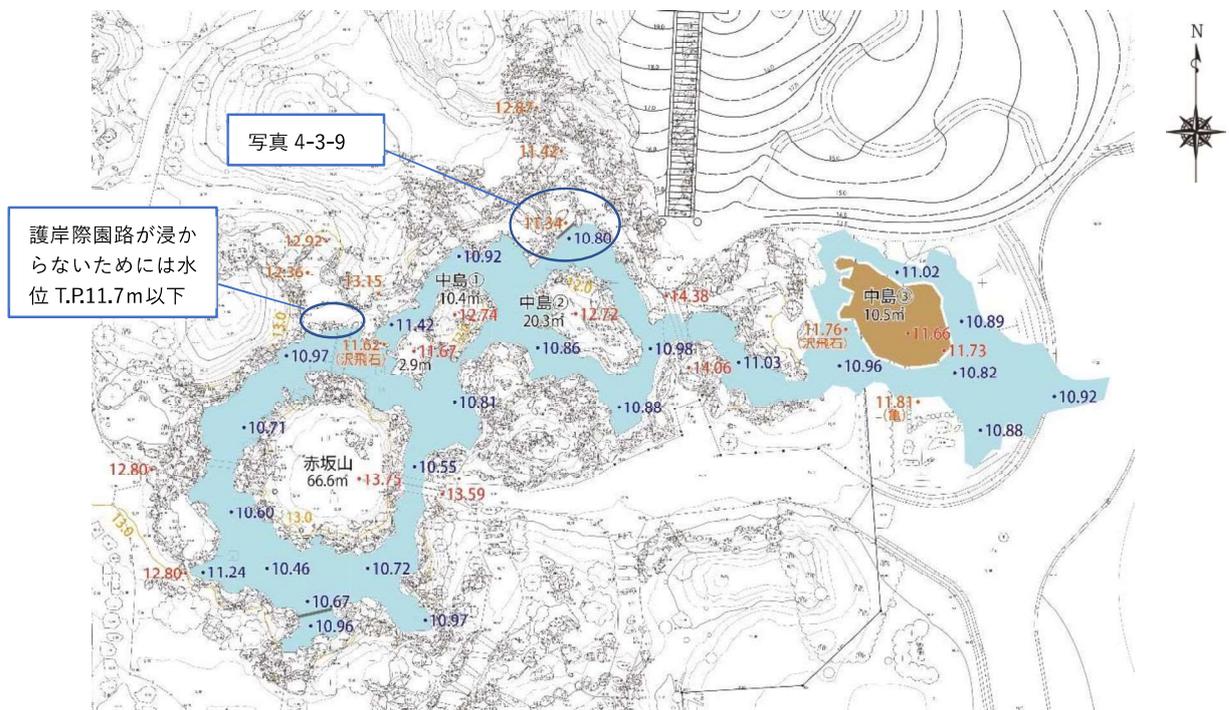
⇒①の堰は越水状況も考えられるため、②と合わせ通常の高水位を T.P. 11.6m程度と想定も可能

水量検討：池底面積は約 210 m²であり、水位を T.P.11.5～11.6m と想定した場合、水深は場所により変化があるが、平均して 1m以下と見られることから、通常の水量は 200t 以下と推定される。水深の詳細検証及び増水時の水量想定についてはさらに検証を進める。

※図中の赤字は地盤標高、青地は池底標高を表す。

図 4-3-2 北園池水位検討図 (S=1:400)

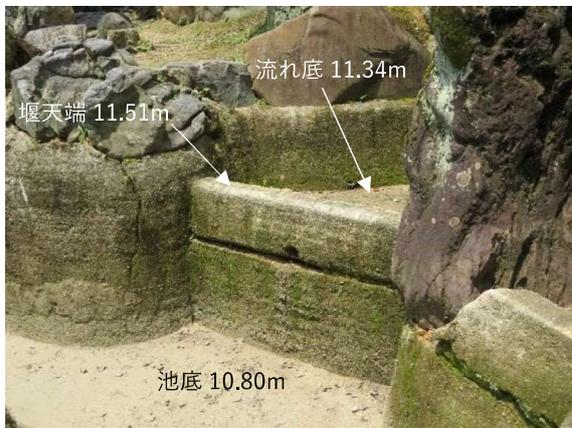
写真 4-3-10 水系設備とみられる護岸構造物

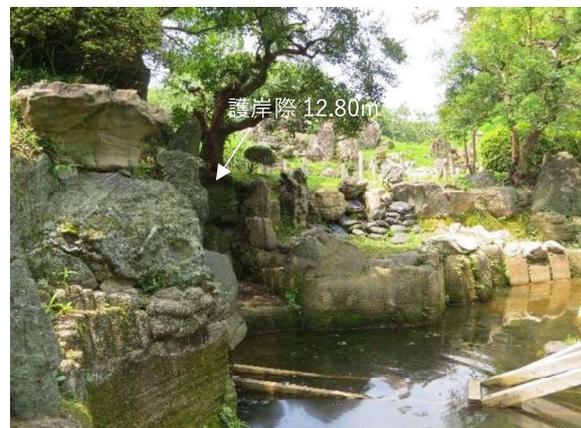
写真 4-3-11 北園池西側護岸

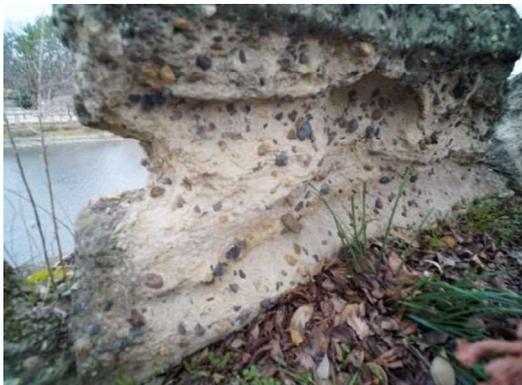
劣化には「表層剥離・亀裂・割れ」「部分欠損」「傾倒」「菌類・苔類の付着」が認められる。

写真 4-3-19 南面/えぐれたような欠損部

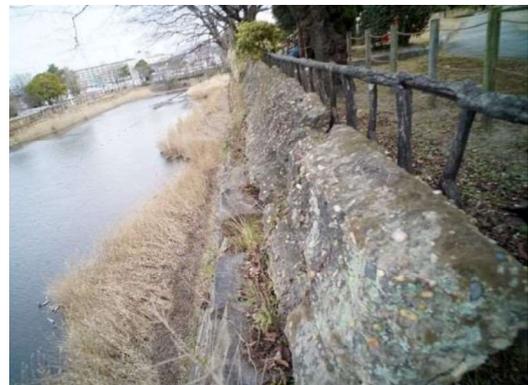
写真 4-3-20 北面/南側に傾倒した状態

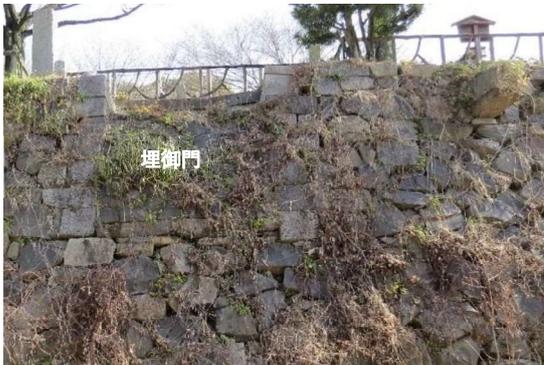
埋門は石垣に構築された特徴的な構造物であり、有事には藩主の避難経路としての役割を果たすものであったと伝わっている。文献検証では、有事の際にとどまらず、新御殿との往来において利用されていたことを確認しており、古写真にも堀に架けられた木製階段が写されている。これらのことから、二之丸庭園の特徴的な構成要素として、活用に資することが出来るよう整備する。ただし、石垣本体の修復については、城内の石垣修理に位置付けて計画するが必要あり、石垣上の土塀とも関係することから、原則として遺構は現状保存とする。

写真 4-3-21 埋門の現況（堀から）

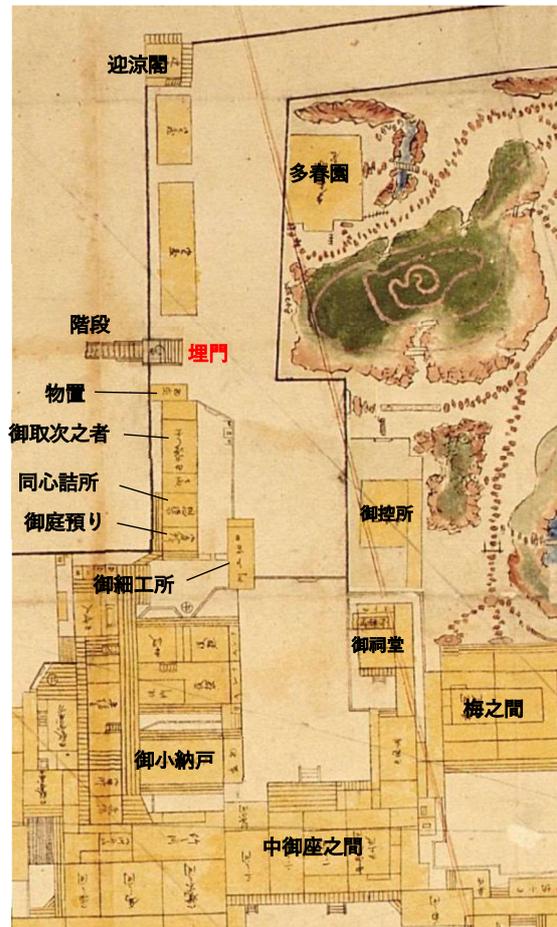
- 現存遺構について、安全性を十分に確保しながら、観賞しやすい状態に整備する。
- 埋門南側に位置した「御取次之者」や「御庭預り」といった部屋との関係性を検証のうえ、往時の利用を理解できるように周辺を含めた整備を行う。
- 特徴的な構造や役割、往時の使われ方を分かりやすく伝えるための説明板を設置する。

図 4-3-4 埋門周辺の部屋配置
「御城二之丸図」（名古屋城総合事務所所蔵）
