特別史跡名古屋城跡全体整備検討会議 庭園部会(第24回)

議事 1 二之丸庭園の整備計画について

名勝名古屋城二之丸庭園整備計画（案）

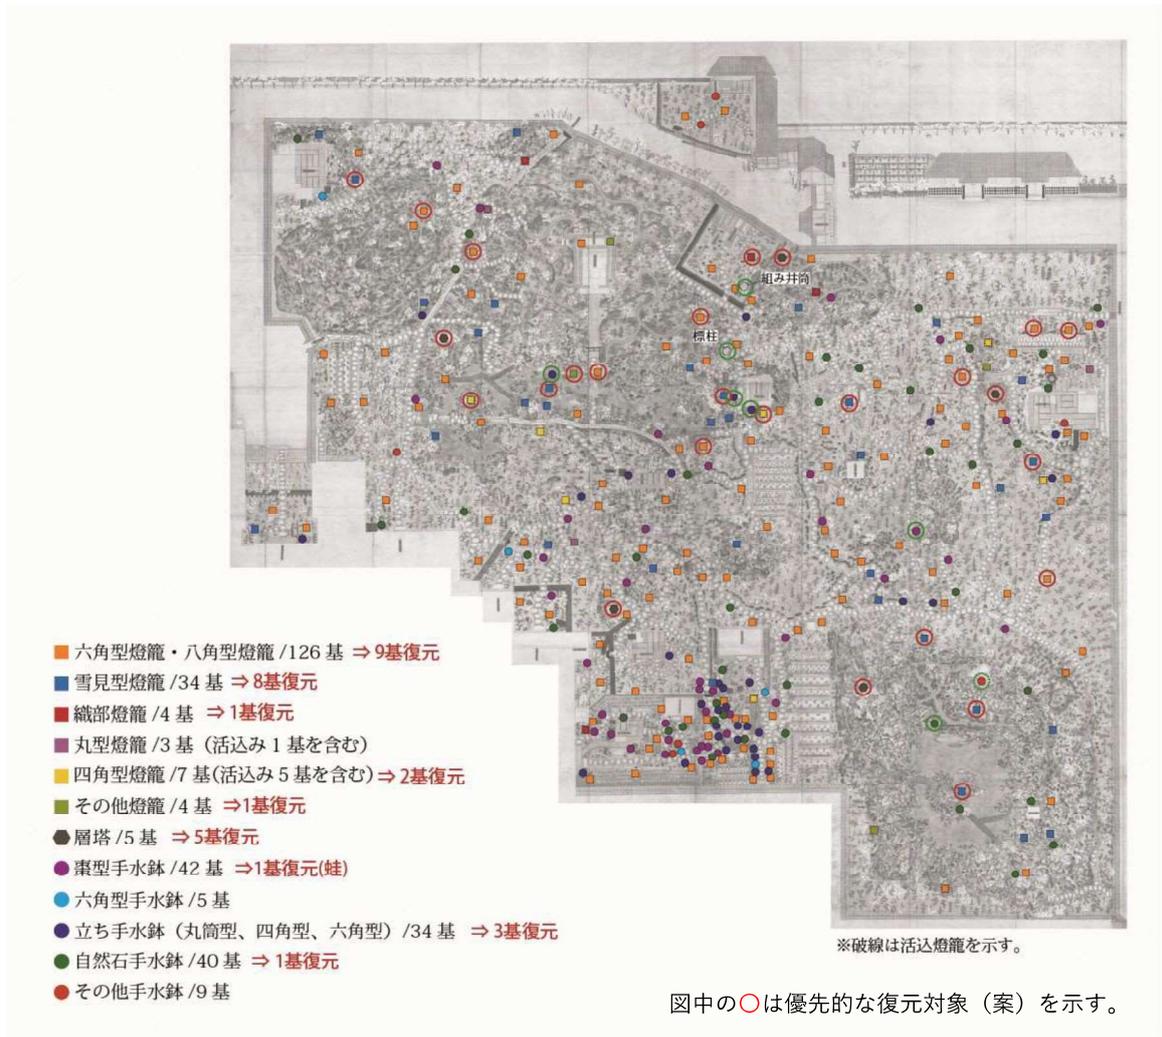
図 4-3-5 『御城御庭絵図』に描かれた石造物と優先的に復元を検討する石造物（「植木屋」を除く）

絵図に描かれた石造物のうち、優先的に復元を検討する基準を以下の通りとする。

- ・茶室等の建造物や石橋等と関係性が深いもの
- ・添景となり空間を象徴するもの
- ・特徴的な意匠のもの

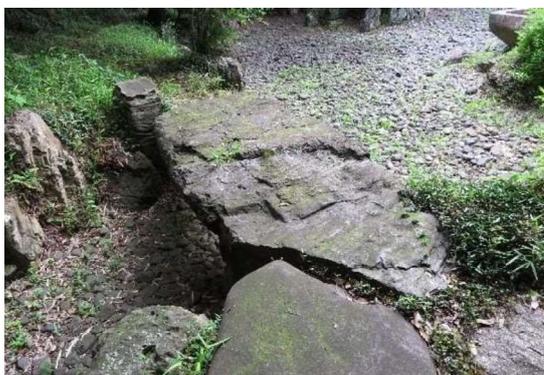
写真 4-3-22 石橋（三之丸庭園）

二之丸庭園除却の際に、庭石等が三之丸庭園に移設されたとの記録があり、絵図において権現山の石段南に描かれた石橋と南池の北側に描かれた舟形手水鉢に似た石造物が現存しており、復元移設の方向で検討及び協議を進める。

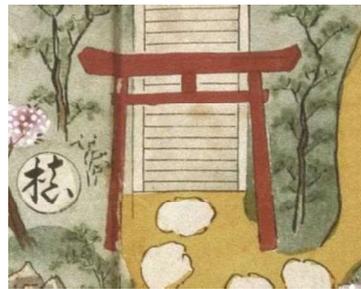
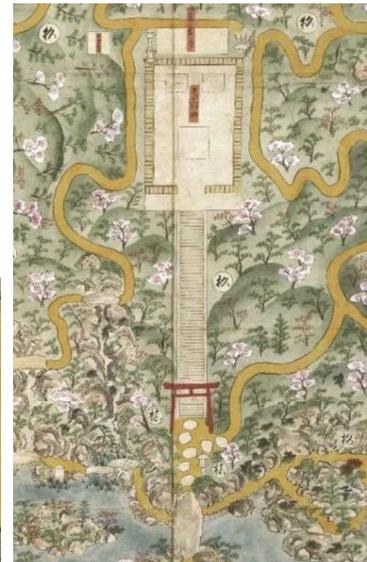
図 4-3-6 権現山の鳥居
「御城御庭絵図」部分 (名古屋市蓬左文庫)

権現山は、頂部に社が祀られ、参道である石段の下に鳥居が設置されていたことが、「御城御庭絵図」ほか幾つかの絵図から確認されている。「尾二ノ丸御庭之図」や「御城二之丸図」にも鳥居は朱色で描かれており、木製であったことが窺える。

絵図によって鳥居の描かれている位置が異なっているが、平成26年度の発掘調査において、石段の下から鳥居の基礎2基が対で検出された。これらの基礎は、原位置を保っているものと考えられたことから、『御城御庭絵図』に描かれた位置に建てられていたことが確認された。

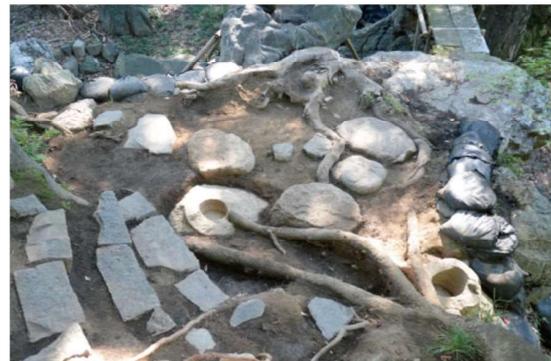
写真 4-3-24 権現山 鳥居基礎・飛び石群
検出状況 (北から)

鳥居基礎：

隅丸方形に成形された石の上部が径 45 cm の円形に削り出され、さらにその中に径 23 cm に削り抜かれて凹みが形成されている。2 つの基礎は凹みの中心間で 1.96m を測る。

- 鳥居は『御城御庭絵図』に基づいて復元する。
- 検出した基礎を利用して鳥居を建てる。

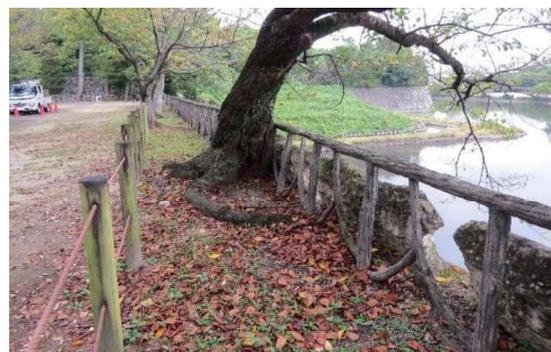
写真 4-3-25 擬木柵と南蛮練堀、植栽との関係

石垣上の擬木柵については、城内に5種類ある擬木柵を合わせて確認したところ、昭和30年～40年代以降に設置されたものと考えられた。また、名古屋市内の東山植物園及び揚輝荘には昭和初期に設置された擬木構造物が残されており、保存が図られている。したがって、庭園内の擬木柵は近代遺構としての評価対象とは言えないと考えられたため、取扱い方針を以下の通り設定する。

- 擬木柵の積極的な保存は行わない
- 撤去の際は一部保存について検討を行う

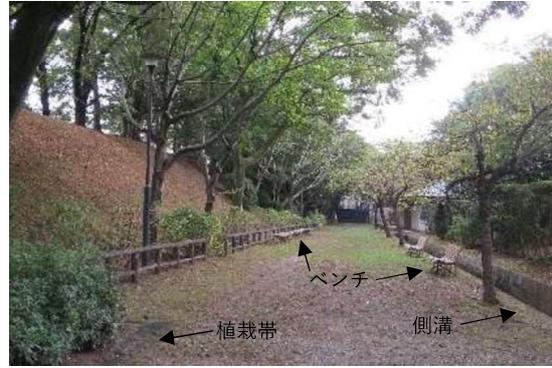
写真 4-3-29 外縁東/休憩設備・側溝・植栽帯
(植栽帯の石材は転用材か)

- 便益施設は、城内の全体計画に位置づけて撤去もしくは移設の検討を行う。
- 植栽帯は、樹木の移植や石材の転用について検討のうえ移植適期等を鑑み計画的に実施する。
- 縁石や石積みには近世の転用材も含まれるため、撤去に際しては近現代に追加された石材と区別のうえ再利用を図る。
- 石碑については、設置された経緯等を考慮のうえ、適切な位置に移設する。

植栽帯の縁石については、近世からの転用材とされる石材もあることから、復元整備において計画的に利用していく必要がある。また、転用材とされない石材についても素材を検証のうえ適切な使用場所を検討し、可能な限り再利用する。

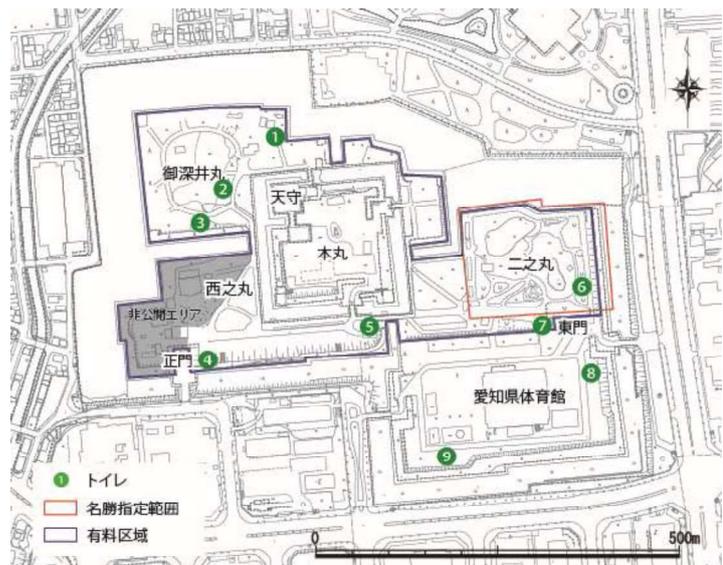
図4-4-2 名古屋城跡内のトイレ位置図

現況のトイレは、車椅子用トイレが1室備えられ、個室数は多いものの、和式の仕様である。

将来的にはガイダンス施設に新設する方針であるが、史跡保存活用計で示した、『福祉都市環境整備指針』（名古屋市・平成3年11月策定、平成29年3月改定）に基づいた快適なトイレ環境を整える方針で、城内全体の計画に位置付けながら検討していく。

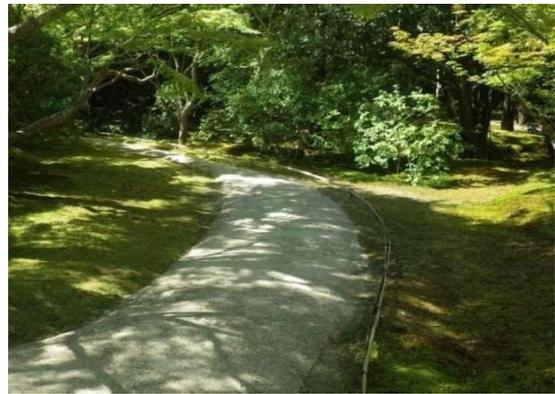
写真 4-4-3 参考事例：高さを抑えた園路沿いの竹柵

現況の園路には、安全管理及び立入禁止の目印としてロープ柵を設置している。修復整備においては、素材や意匠のほか庭園景観を阻害しない高さ等にも考慮のうえ柵を設置する。

- 二之丸庭園に相応しい意匠とする。
- 安全確保が必要な範囲に設置する。
- 遺構保護や植栽養生が必要な範囲に設置する。

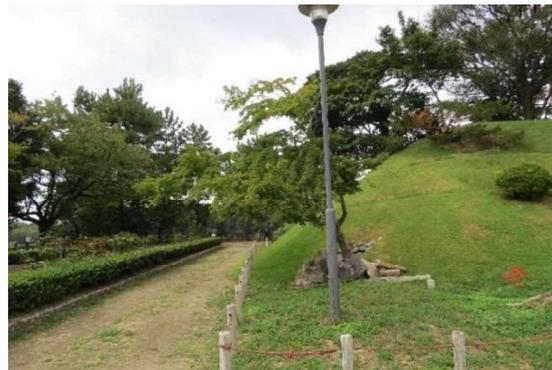
写真 4-4-4 現況の照明灯

現状の照明灯は、外縁及び東庭園に設置しており、遺構の現存する範囲には設置していない。今後は、来園者の安全確保のほか、活用や維持管理にも考慮した計画が必要となる。したがって、庭園全域において景観を損なわないよう留意のうえ、照明灯及び電源の設置について、以下の方針で検討を進める。

- 庭園内は、絵図に描かれた庭園景観を復元する方針には沿わないため、照明灯は設置しない。
- 夜間開城やイベントの開催等に備え、遺構表示を含む建造物の近辺や、園路沿いに電源ボックスを設置する。
- 防犯上の問題等から外縁の照明設備は意匠及び設置位置を検討のうえ更新する。

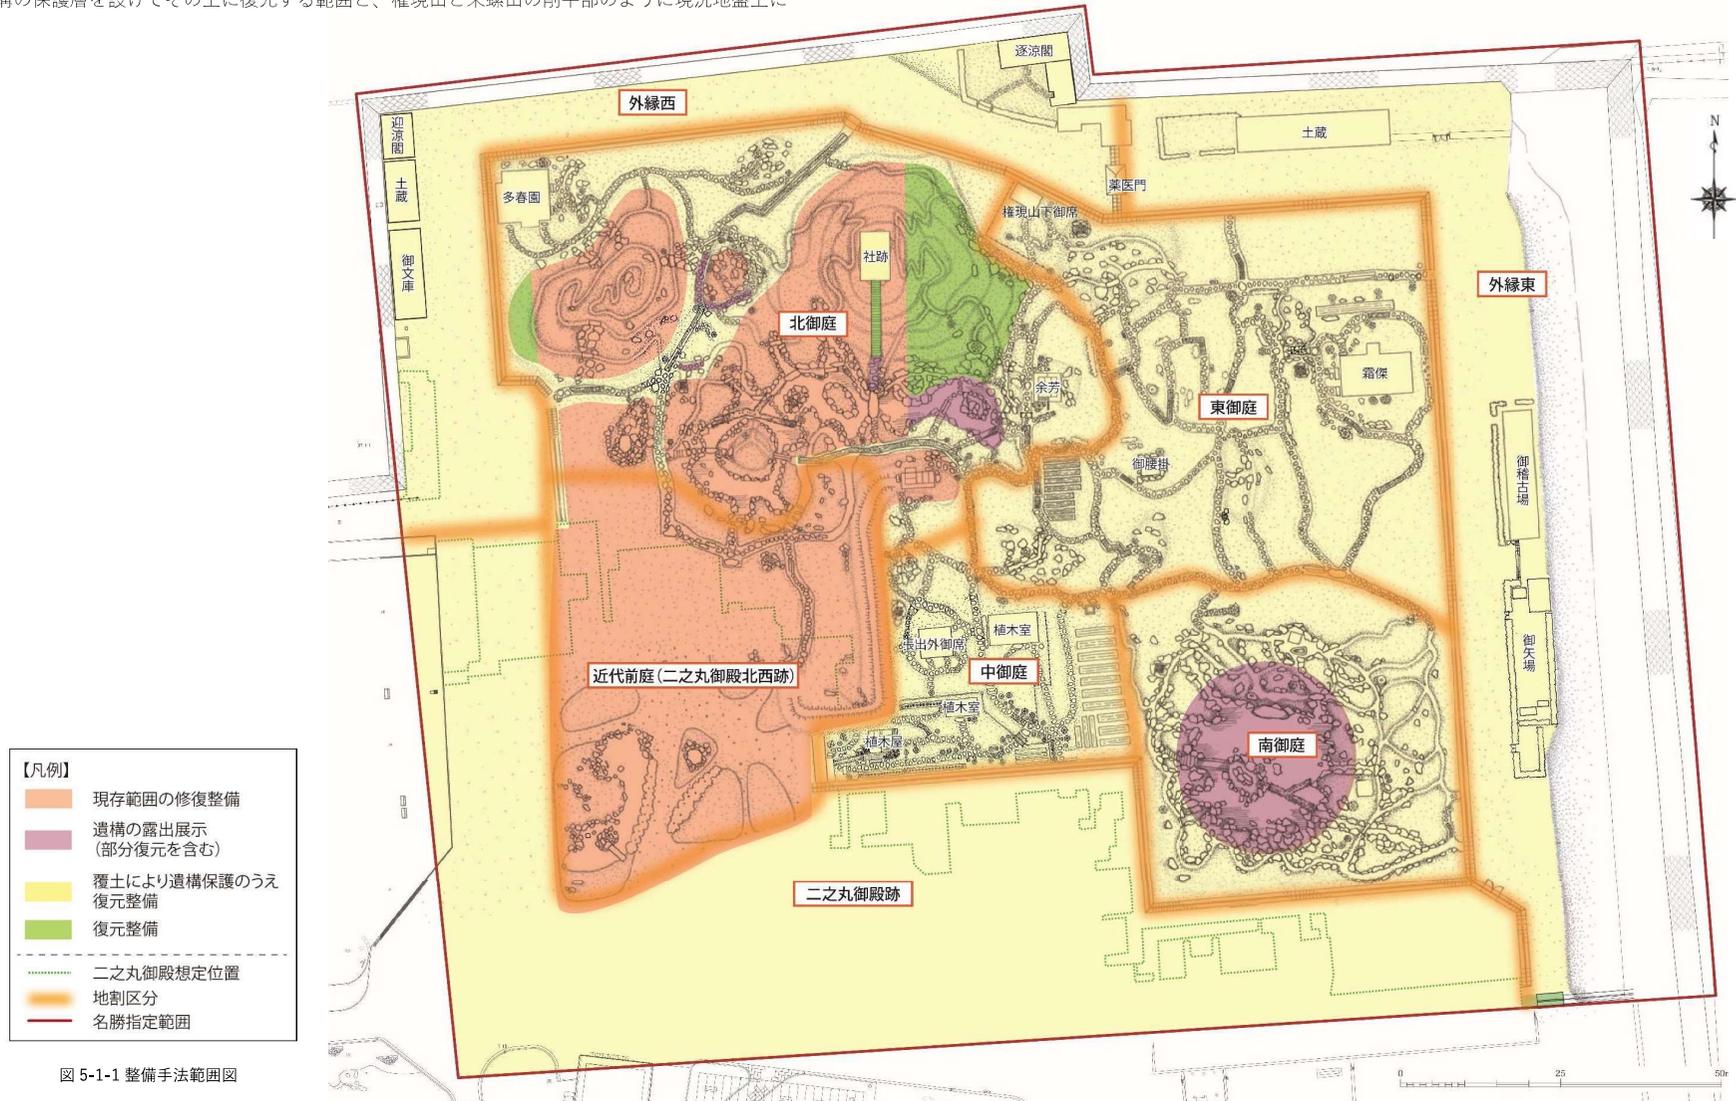
図 5-1-1 整備手法範囲図

二之丸庭園の整備は、遺構が顕在化している現存部分の修復を行う範囲と、近代の除却に伴い埋められていた遺構を修復（一部は復元）して露出する範囲、そして復元整備を行う範囲がある。復元整備を行う範囲は、遺構の保護層を設けてその上に復元する範囲と、権現山と栄螺山の削平部のように現況地盤上に

復元する範囲とがある。各手法の範囲を下図のとおり設定するが、今後の発掘調査によって健全な遺構が確認された場合には、露出展示の範囲を広げるなど見直しを行う。

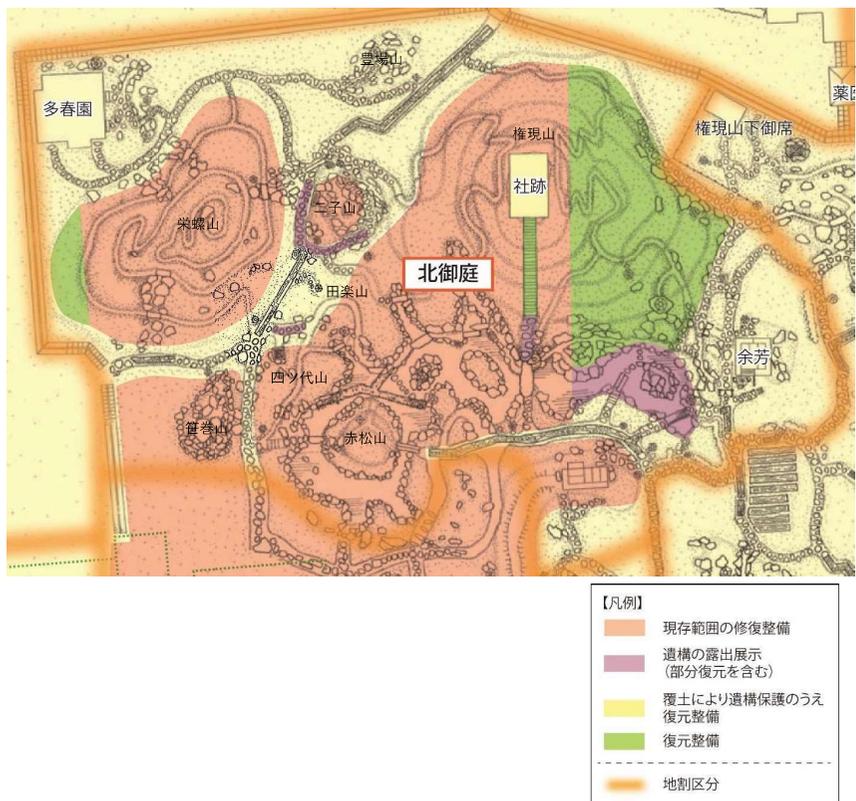
図 5-1-2 整備手法範囲図（北御庭）

整備手法の違いは、北御庭において最も複雑となる

北園池については、現存する遺構を修復する範囲が広いが、東側については近代に埋められていた遺構が検出されていることから、欠損部の石組等を復元しつつ、露出展示として修復整備する計画である。権現山の石段下から検出した飛石についても、良好な状態で保存されていたことから露出展示する計画としている。

余芳及び多春園周辺と築山群周辺は、検出された遺構が脆弱であるため、遺構保護層を設けて復元整備を行う計画である。

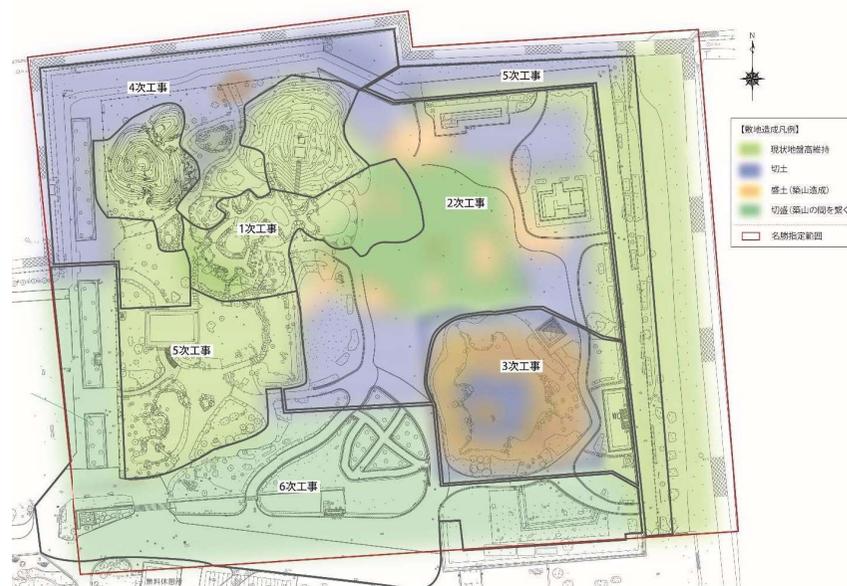
図 5-2-1 地形造成計画と工事区分(S=1/1,500)

平成25年度から開始している北御庭の修復整備を1次工事とし、2次工事では東御庭及び中御庭の復元整備工事を実施する。3次工事として南御庭、4次工事として北御庭の多春園及び築山群と外縁西、5次工事として外縁東の復元工事と近代前庭（二之丸御殿北西跡）の修復整備を行い、最後に6次工事として二之丸御殿跡の遺構表示を実施する。各年次の施工内容については第6章 事業計画でまとめるものとする。

復元整備の範囲は、基本的に遺構を埋め戻して整備する方針であるが、往時に近い空間性を復元するためには、遺構を保護しつつ覆土厚を出来るだけ薄く設定することが望ましく、近代に盛土された地盤高を全体的に切り下げる必要がある。したがって、庭園全域で盛土よりも切土の量が多くなり、施工年次ごとに搬出土が発生する計画となるため、城外での有効利用についても視野に入れつつ調整を図っていく。

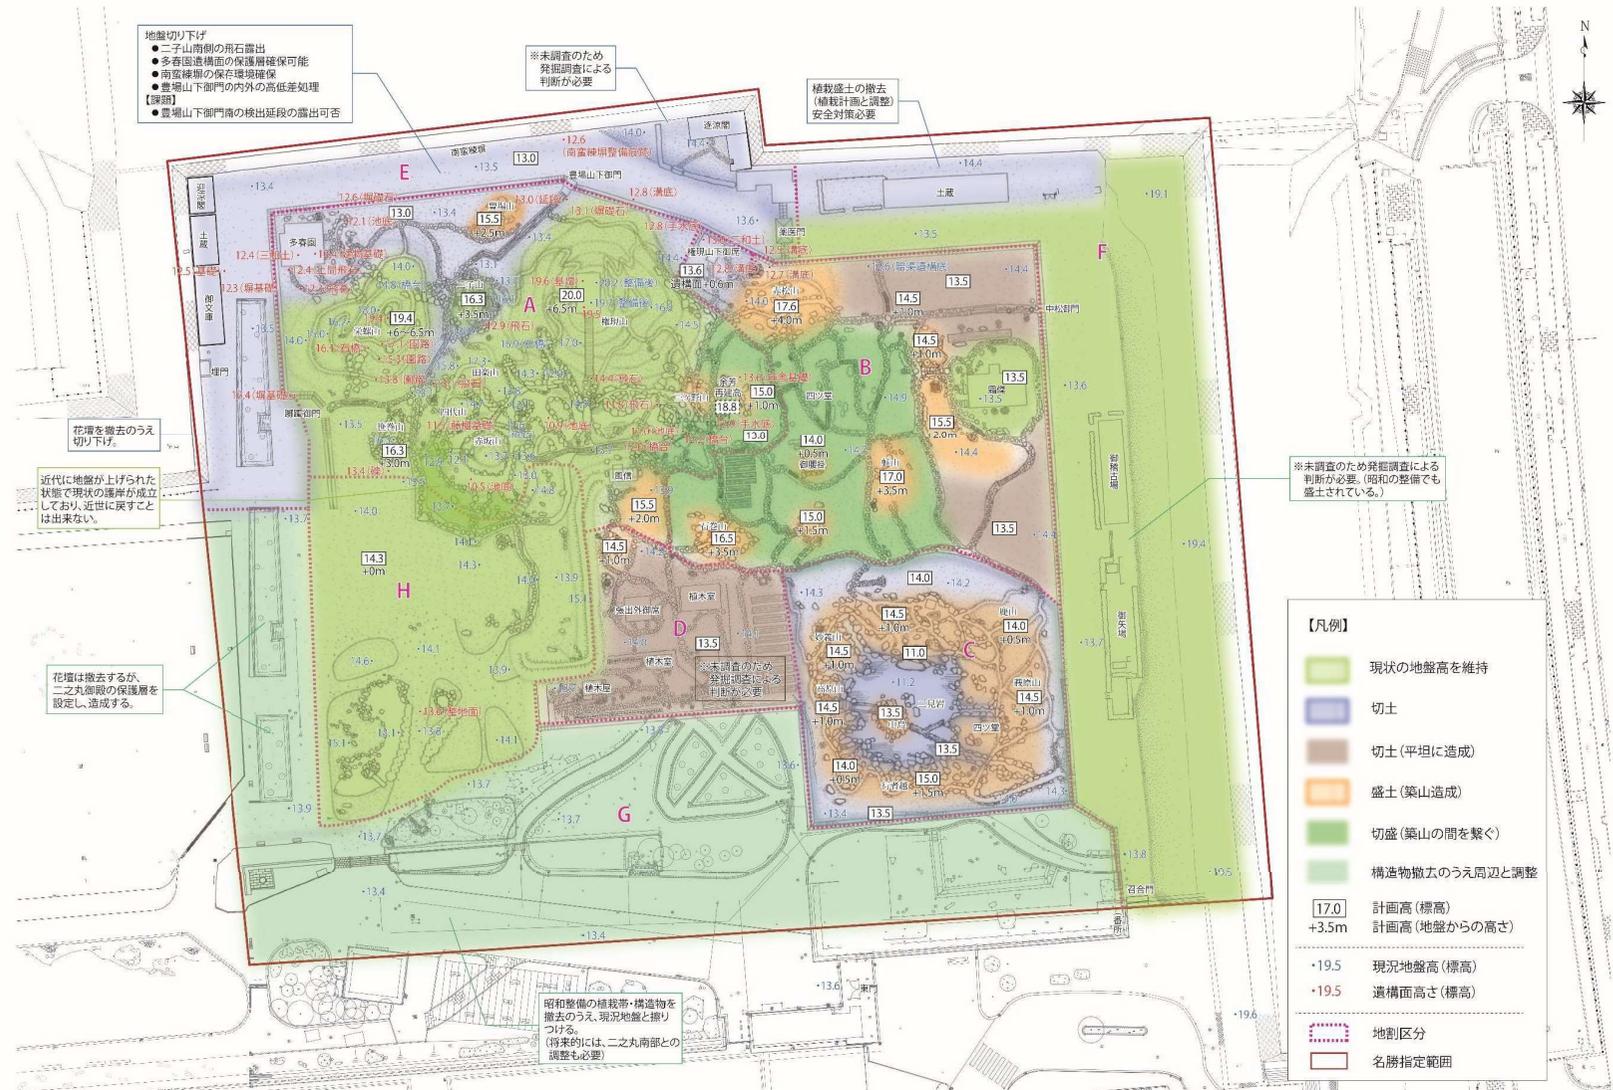
図 5-2-2 地形造成計画図(S=1/1,000)

北御庭の現存範囲及び近代前庭（二之丸御殿北西跡）は基本的に現況地盤を踏襲する。東御庭及び中御庭の復元範囲については、余芳の再建高や現在の霜傑の遺構表示面を基準とし、T.P13.5mを基礎地盤と設定し、絵図等史料から築山等の高さを設定した。

北御庭の多春園付近と外縁西は、土塀を挟んで同じ地盤高に設定している。外縁西は、南蛮練堀の基礎が地盤高よりも高いことが発掘調査によって確認されているため、その関係性についても回復を図れるよう設定している。二之丸御殿跡の整備地盤高は、二之丸南部の整備と密接に関わるため、二之丸全体における今後の整備方針において適宜見直しを図っていく。

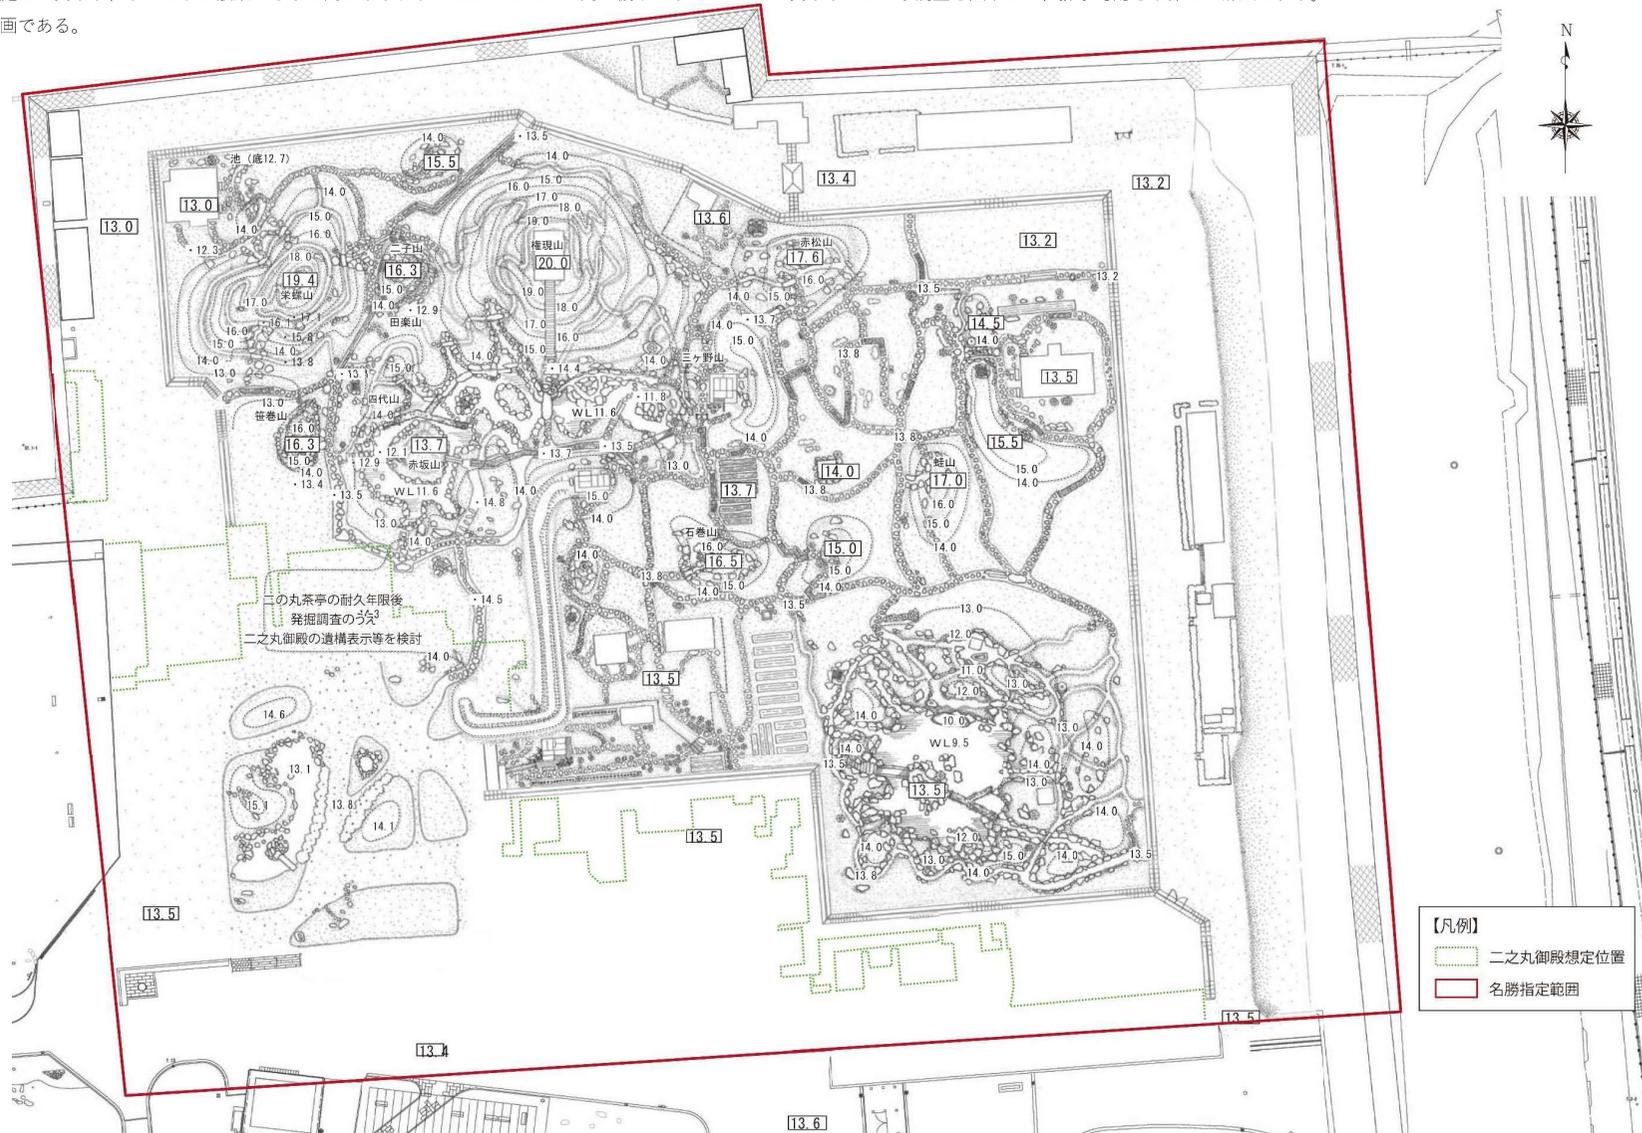
図 5-2-3
地形検討図(S=1/800)

東御庭及び中御庭は、概ね平坦な地形の中に築山等が点在する状態となる。その間を回遊する園路は、高低差の大きい北御庭や南御庭とは異なり、ゆったりと散策できる空間となるよう T.P.13.0~14.0m の間で緩やかな起伏を持って展開させる計画である。

南御庭については、今後の発掘調査成果に基づいて設定するが、令和元年度の調査成果からは池底が現況よりも 2m 以上低くなる可能性が指摘されていることから、園池周囲の築山は現況地盤から大きく高くなることはない想定している。外縁は全体的に平坦な地盤を確保しているが、庭園内の地盤高が東西で異なることから調整を図りつつ、排水勾配を確保した計画とする。

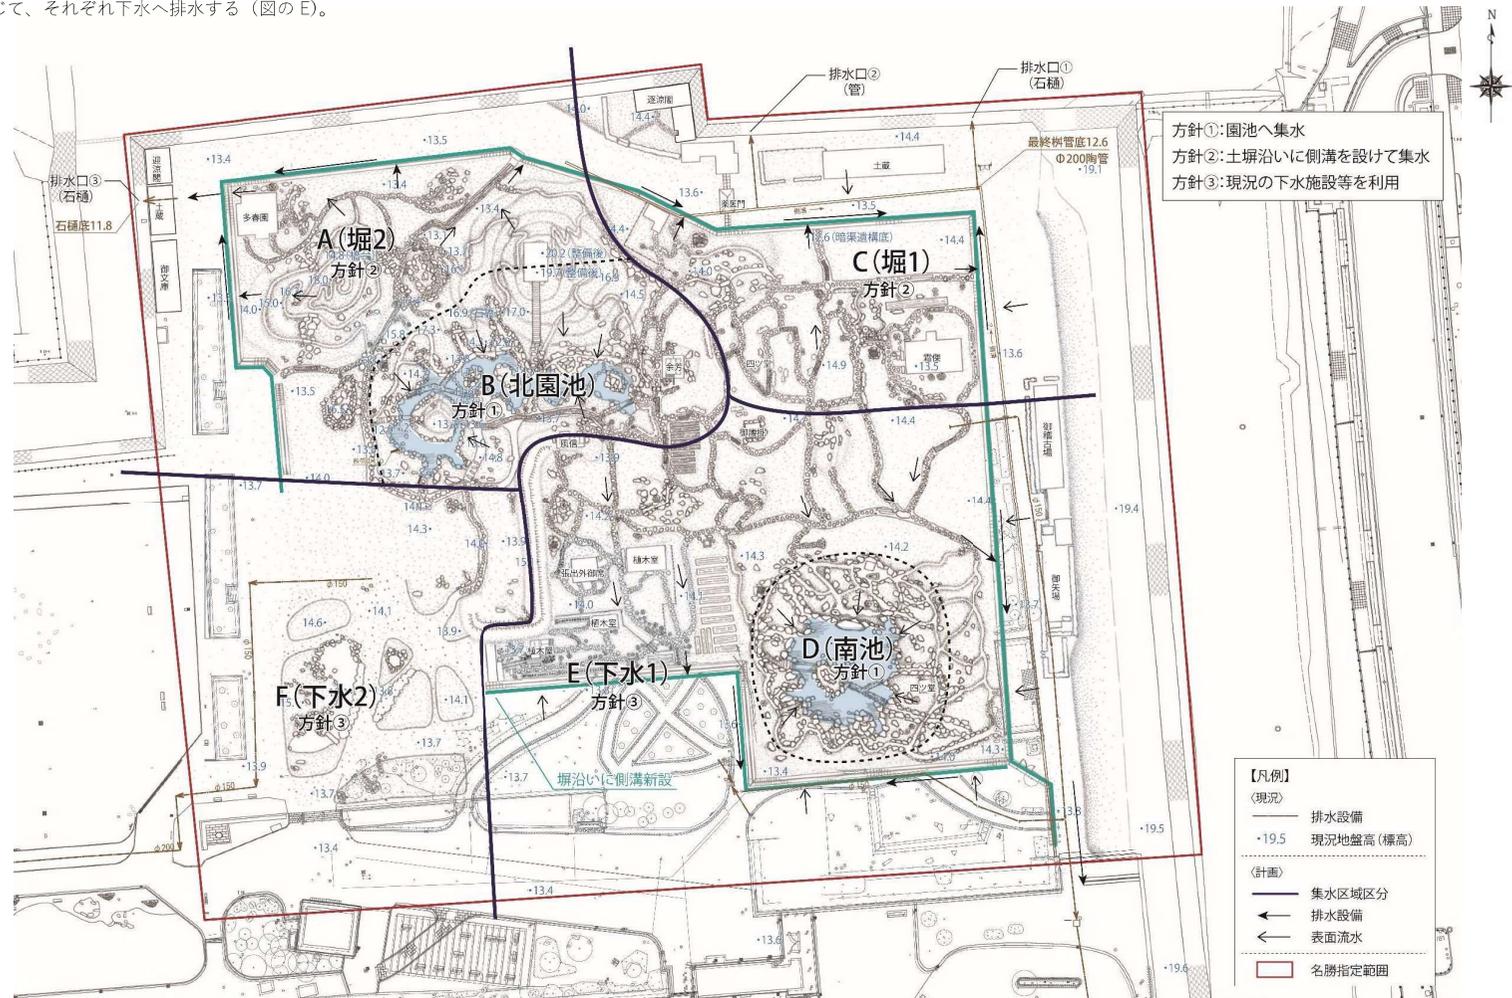
図 5-2-4 排水計画図(S=1/1,000)

近代前庭(二之丸御殿北西跡)は、現況を踏襲して下水へ排水する計画とする(図のF)。

堀への排水に関しては、図中の排水口①は現在も機能していることが確認されているが、②及び③については調査のうえ必要に応じて改修を検討する。

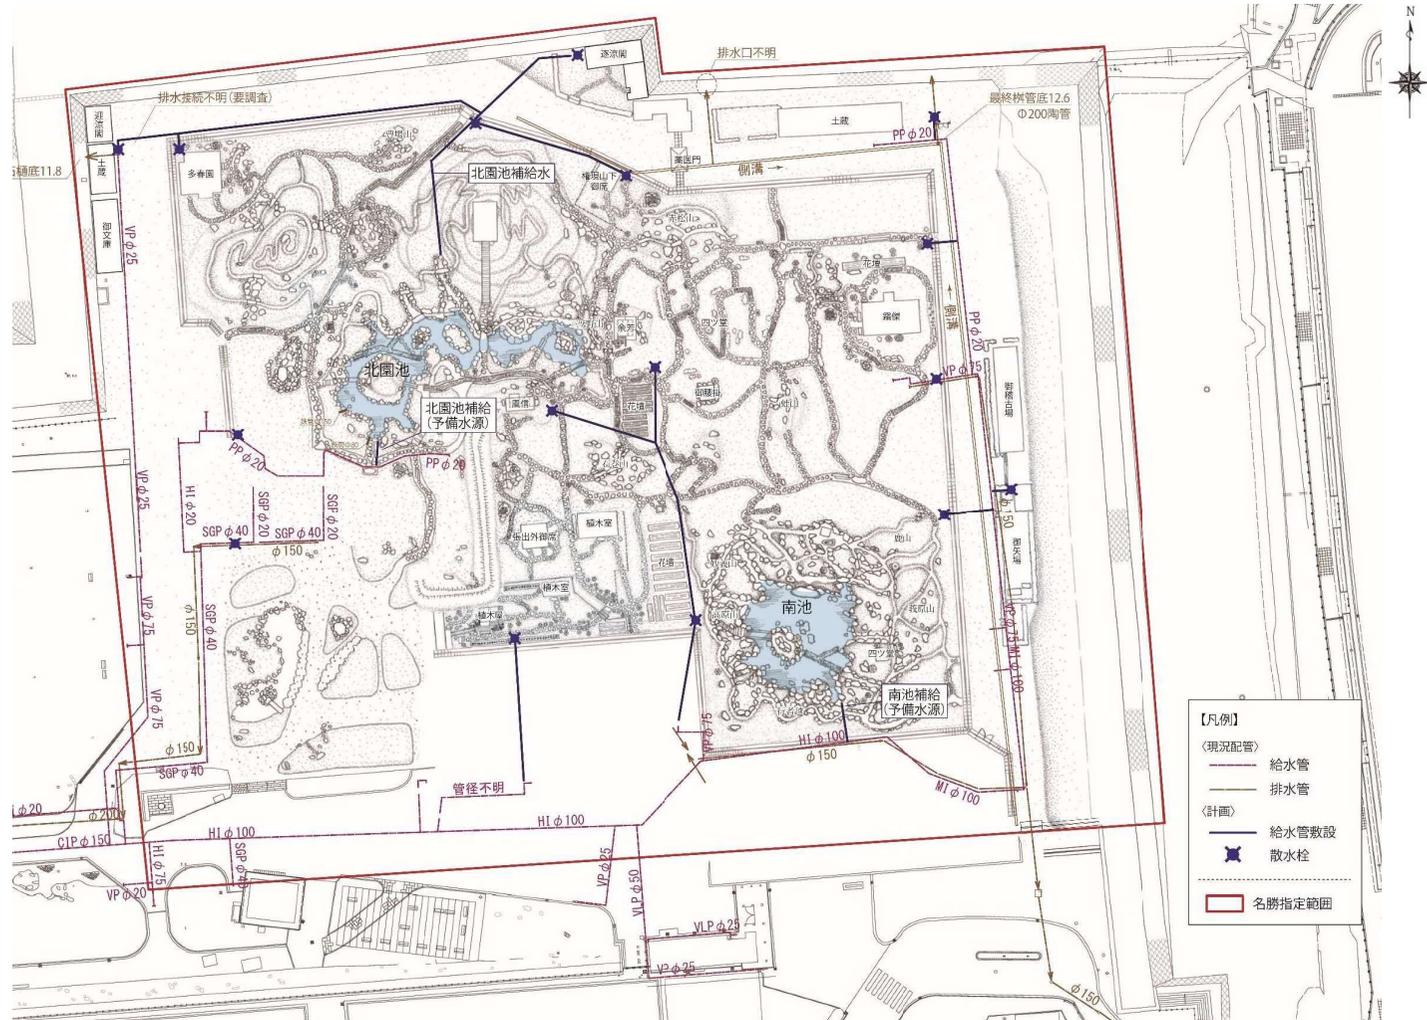
図 5-2-5
給水計画図(S=1/1,000)

給水については、移築再建や遺構表示等の整備手法に関わらず、各建造物付近に散水栓を設置するほか、北園池と南池への補給水の水源を設定し、既存の配管から延伸する計画である。再建する建造物の防災に関しては、現時点では薬剤等の利用を検討しているが、今後の域内における防災対策によって上水利用の方針となった場合には、既設管を計画に合わせた管径に更新する必要がある、

北園池及び南池の給水に関しては、水質管理や補給のシステムについて、循環装置等の設置も合わせて検討を進めていく。

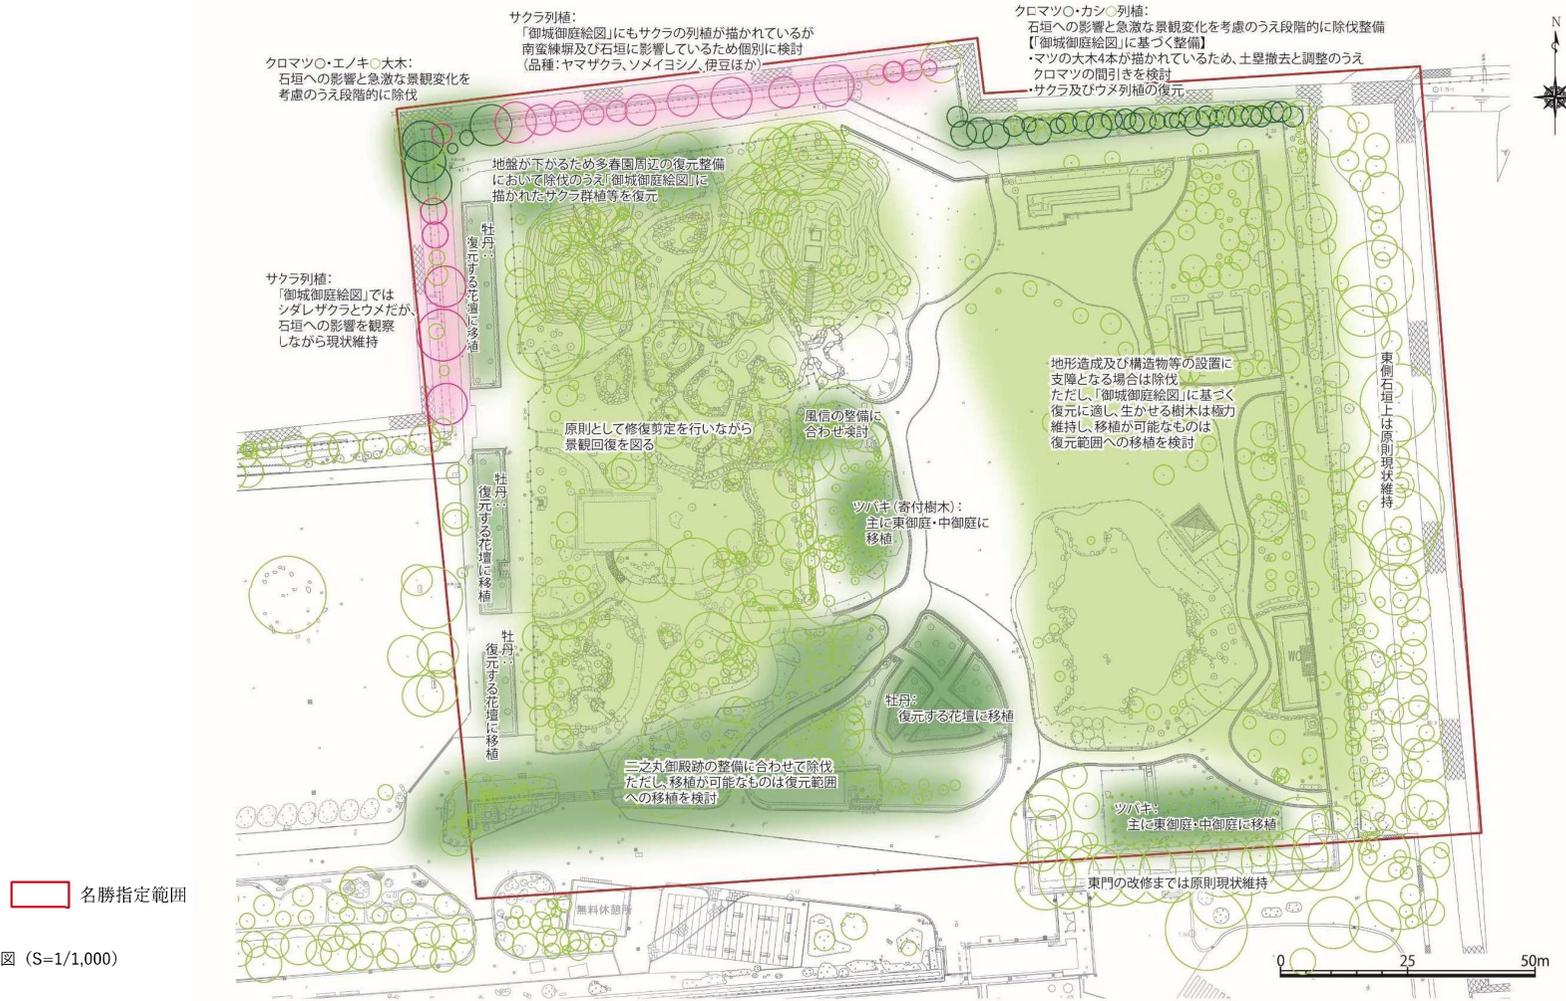
図 5-2-6 現況植栽整備計画図 (S=1/1,000)

現況植栽については、修復剪定を行いながら管理していくもの、復元整備において移植または除伐等の整備を行うものがある。いずれも二之丸庭園全体の景観を鑑みつつ進める必要があるが、石垣に影響するものや景観変化の大きな整備を行う範囲は、段階的に実施していく。

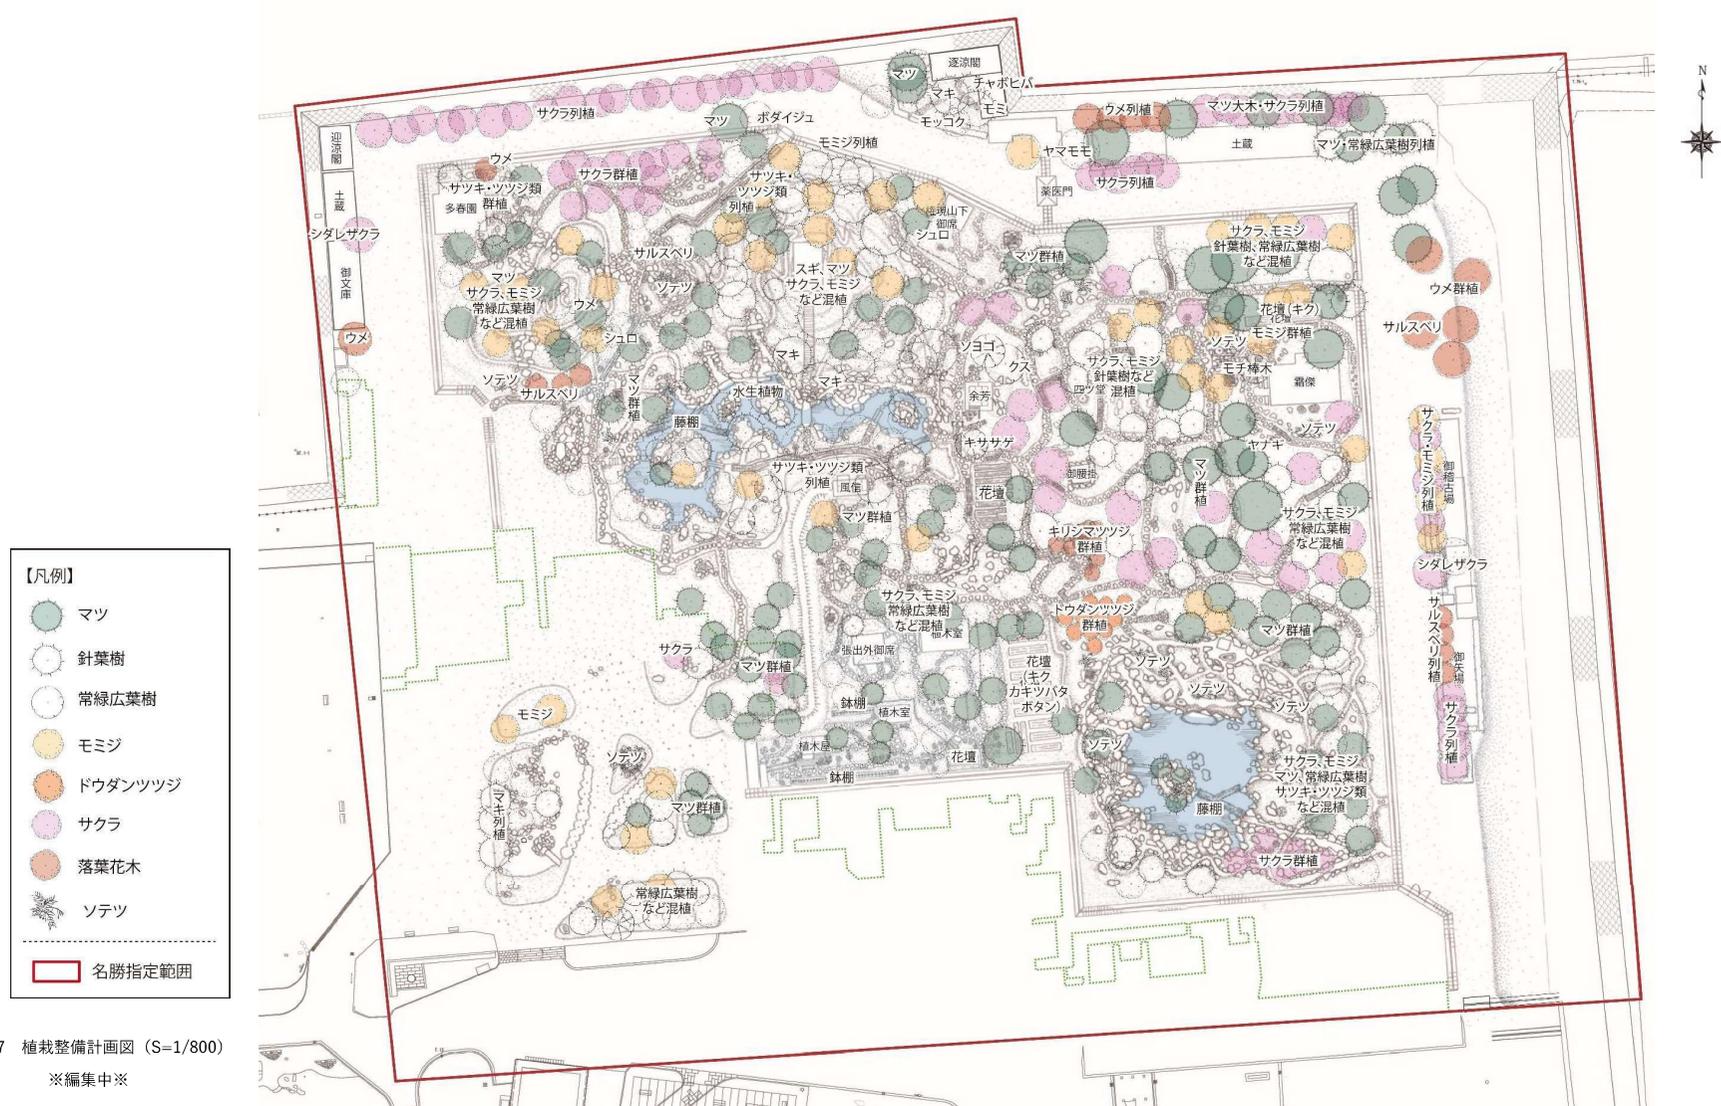
図 5-2-7 植栽整備計画図 (S=1/800)

植栽整備については、絵図の検証によって特徴的な樹木や植栽傾向を把握したうえで、現場の生育環境等を考慮した計画とする。施工に至るには絵図のさらなる検証が必要であるが、庭園内の植栽傾向は下図のとおりである。

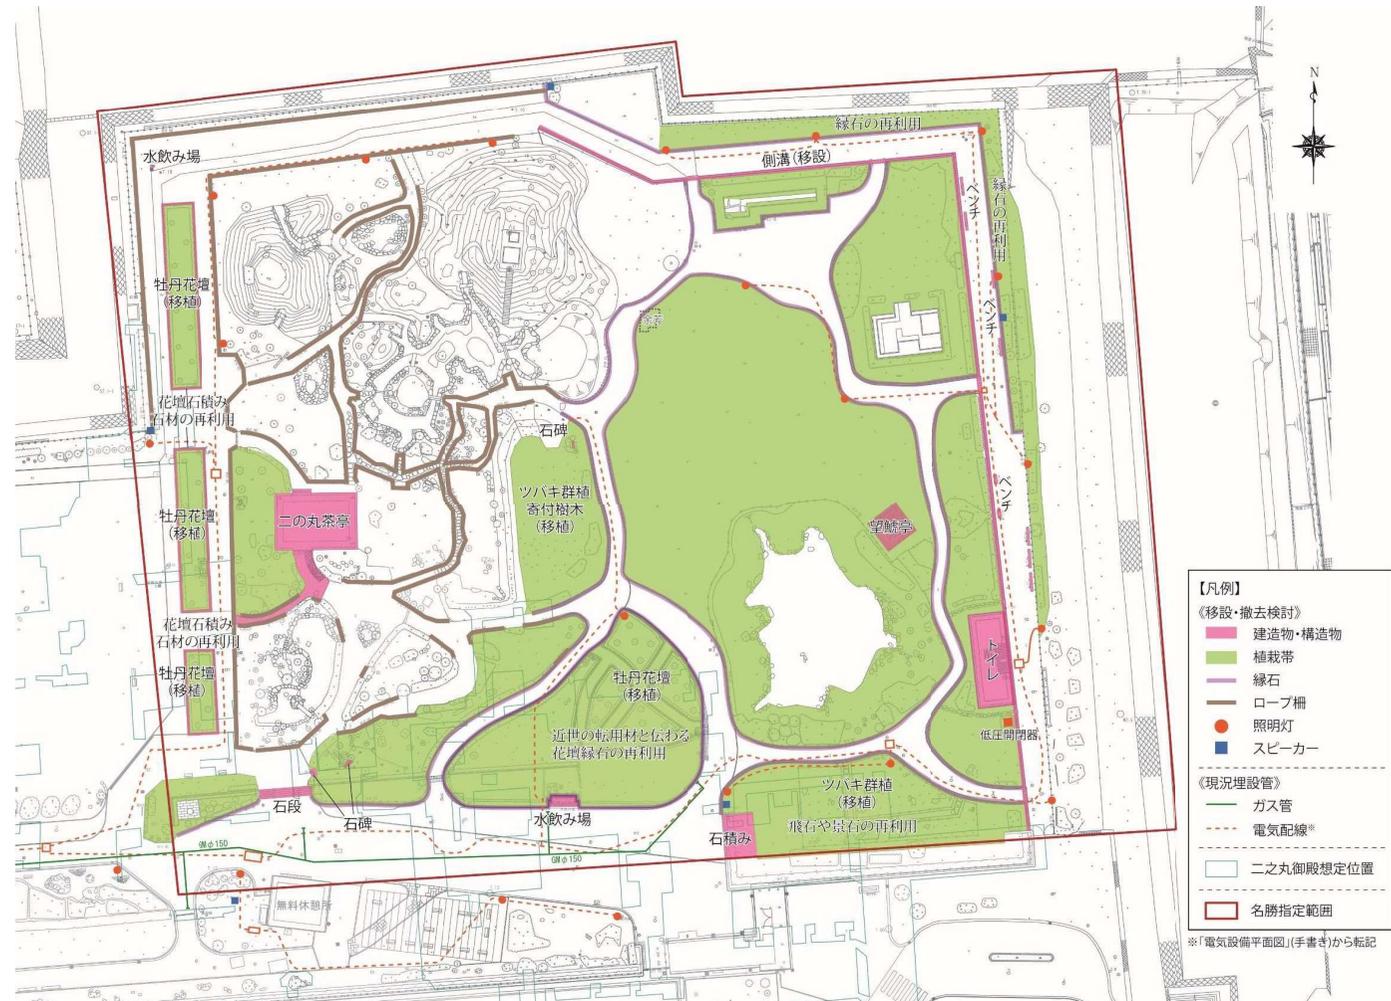
図 5-2-8
構造物及び建造物移設・撤去計画図 (S=1/1,000)

陸軍に関する石碑については、近代前庭（二の丸御殿北西跡）の時代性も鑑み、現地保存も考えられるが、移設については二の丸南部に残る陸軍由来の石碑等と合わせて取扱いを検討していくものとする。

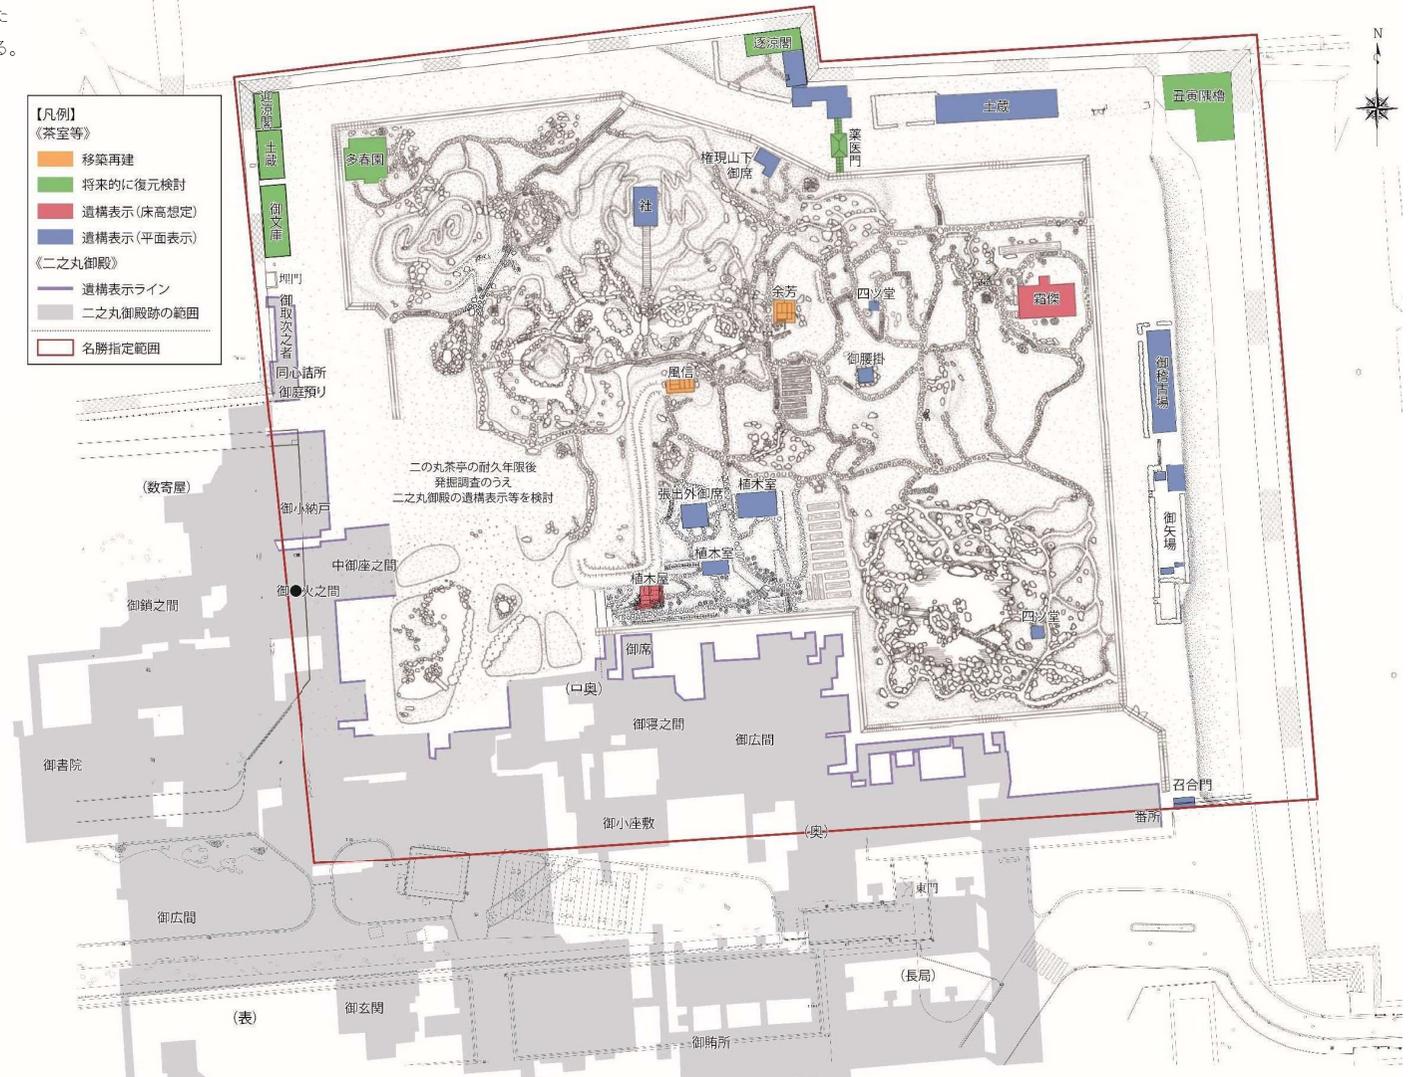
図 5-2-9 建造物整備方針計画図 (S=1/1,000)

移築再建は、オリジナル部材が遺されている余芳及び風信が対象となる。将来的な復元検討の対象は、古写真が残り名古屋城の外観を構成するうえでも重要な要素といえる外縁の建造物（丑寅隅櫓、逐涼閣、迎涼閣、土蔵、御文庫）とする。また、複数の史料が残る多春園、外縁の空間区分を理解するうえで重要で、立面を記した幾つかの史料が確認される薬医門も復元検討対象とする。

遺構表示については、活用拠点と位置付けている霜傑及び御植木屋は床高を持たせて整備するものとし、その他については平面表示とする計画である。二之丸御殿については、将来的な二之丸南部の整備とも関係するため、庭園に隣接する部分の輪郭を表示する計画としている。なお、遺構表示における素材等の選択は、庭園景観に相応しい意匠となるよう十分配慮したものとする。

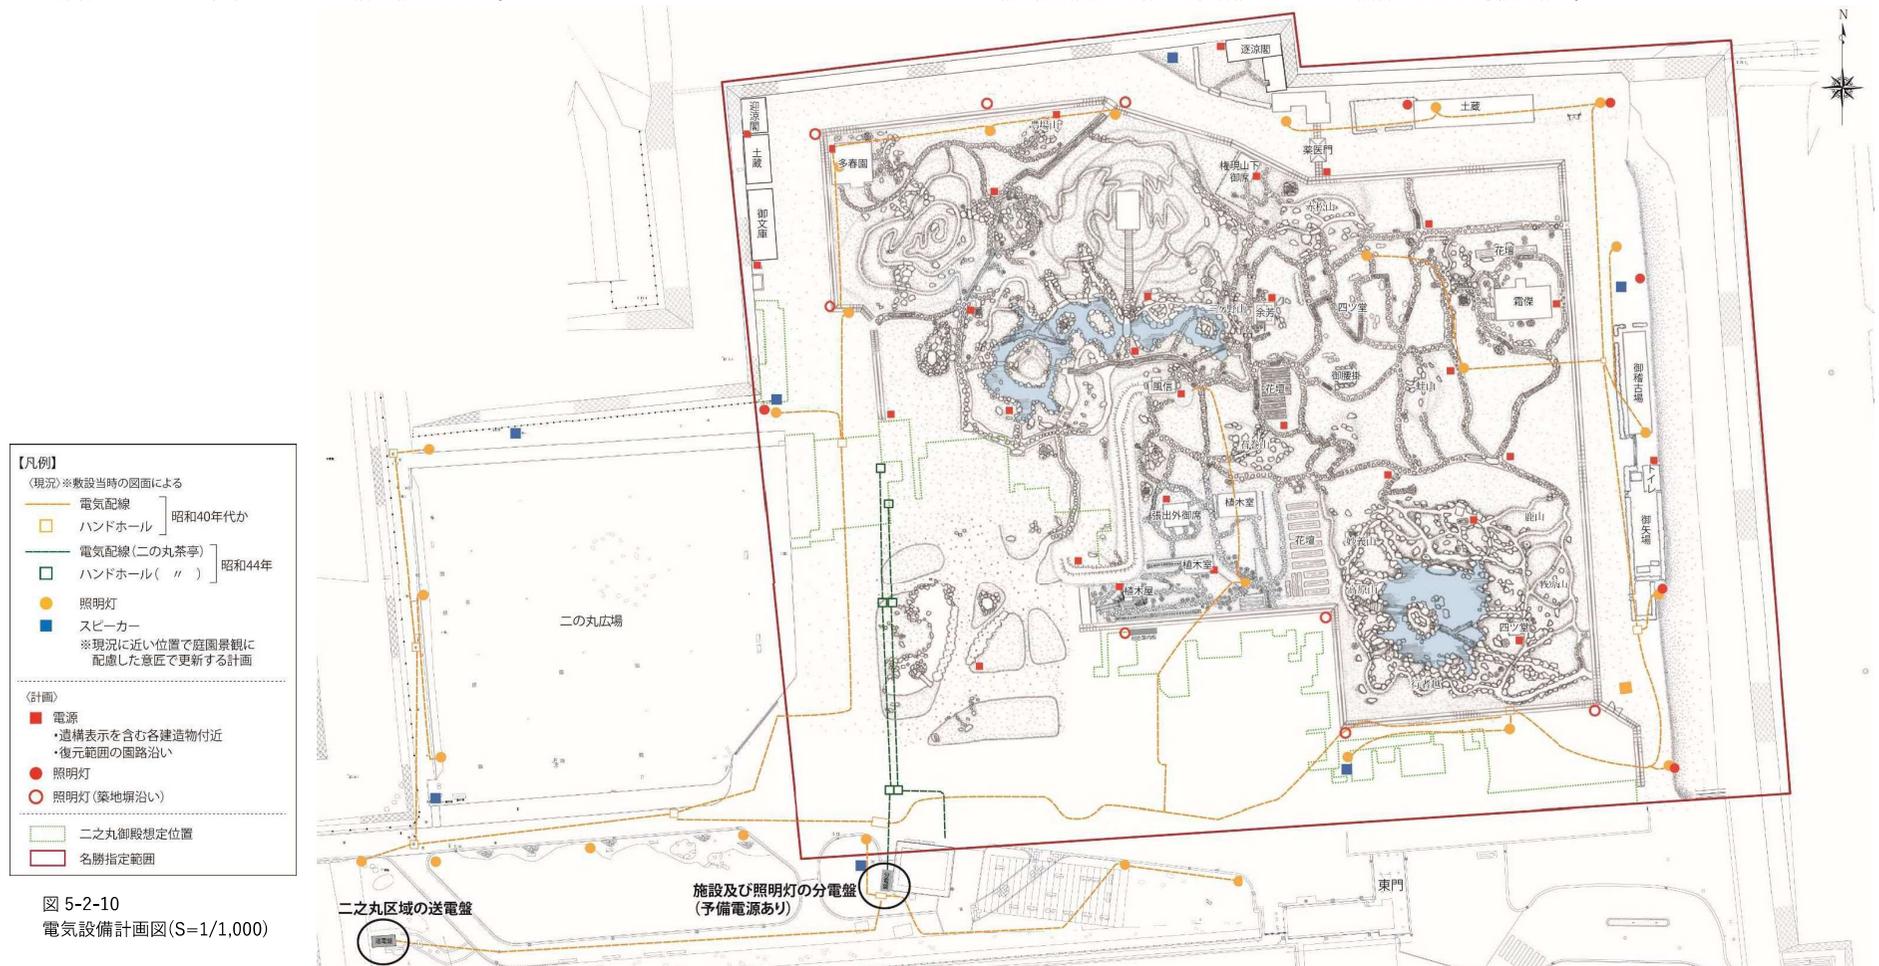
図 5-2-10
 電気設備計画図(S=1/1,000)

現在、庭園内の照明としては東御庭及び風信付近に照明灯が設置されている。今後の活用においては、夜間の開園等も考えられるため設備の充実を図っていくが、庭園景観への影響を抑えるため、各建造物付近や園路沿い等に電源ボックスを設置し、柔軟な利用を図っていく。

また、現況の弱電は管理事務所から二之丸茶亭と東門に接続されており、余芳など再建造物に自動火災報知機を設置する際には、既存のシステムに接続する方向で検討を行う。
