特別史跡名古屋城跡全体整備検討会議 庭園部会(第24回)

議事 1 二之丸庭園の整備計画について

名勝名古屋城二之丸庭園整備計画（案）

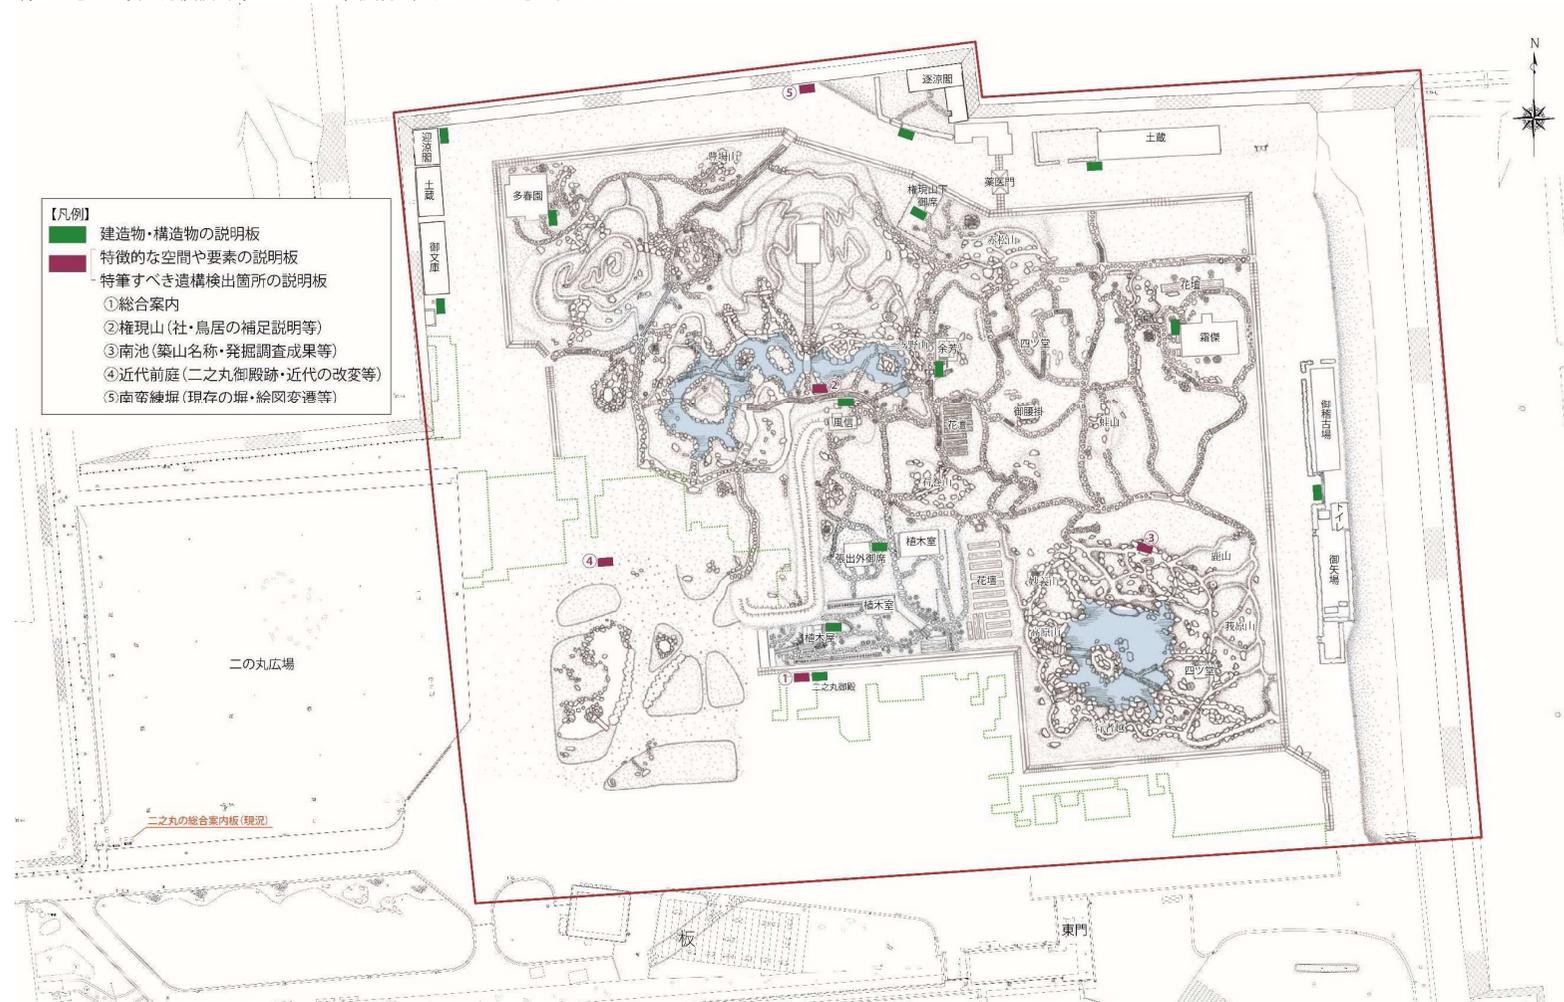
図 5-2-11
サイン設置計画図(S=1/1,000)

説明板は、各建造物や主要な構造物の個別説明を示したものを設置する。また、特徴的な空間や構成要素、特筆すべき遺構検出箇所についても説明板を設置する。ただし、庭園観賞の妨げにならないよう5箇所(総合案内、権現山、南池、近代前庭(二之丸御殿北西跡)、南蛮練堀)に絞った計画とし、イベント等に応じて仮設の説明を加えながら補足していく。

観賞順路については、案内板の設置は行わず、立入禁止区域については関守石等や景観に配慮した仮設柵等で対応する。また、植栽の養生範囲や特に注意が必要な危険箇所等についても、仮設の表示により注意を促すものとする。

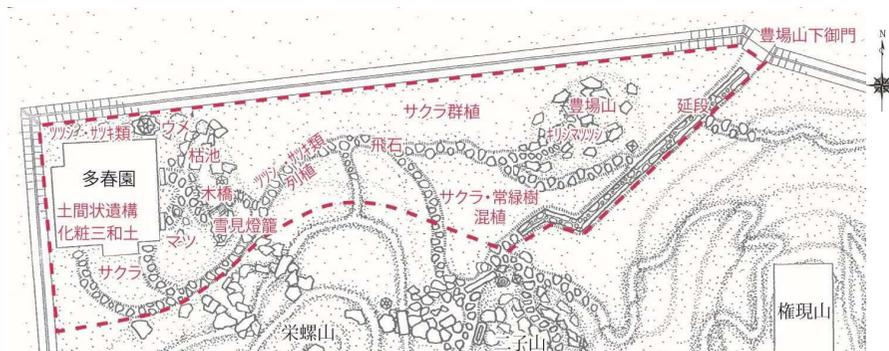
図 5-3-3 多春園整備イメージ及び主要整備項目位置図 (S=1/400)

建造物：多春園の復元に向けた調査検証
構造物：沓脱石、石造物、袖垣の復元

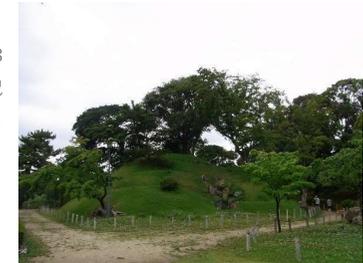
写真 5-3-3 栄螺山現況 (南西から)

陸軍により削平されていた西側築山裾部と園路形状を平成 28 年度に整備事業によって復元している。近世の周辺地盤は、現況より 1m 以上下がると見られるため、築山の広がり近世よりも狭められている。

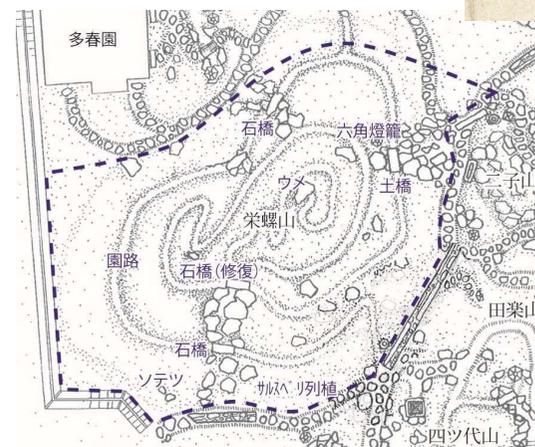
図 5-3-6 栄螺山整備イメージ及び主要整備項目位置図 (S=1/400)

現況地盤より上部の築山及び石組等の現存範囲は修復整備とし、石橋や土橋で失われているものは復元する。また、整備地盤に合わせ、築山裾部の復元を行うが、絵図で2箇所を確認あされる北側の滝石組は、現存する1か所の修復のみとし、失われた1か所は復元しない方針とする。

- 園 路：路面の仕上げ区
- 植 栽：植栽復元（サルズベリ列植、サクラ群植、多春園周りの植栽等）
- 構造物：石橋3基・土橋1基の復元、石橋1基修復、石造物復元（一部）

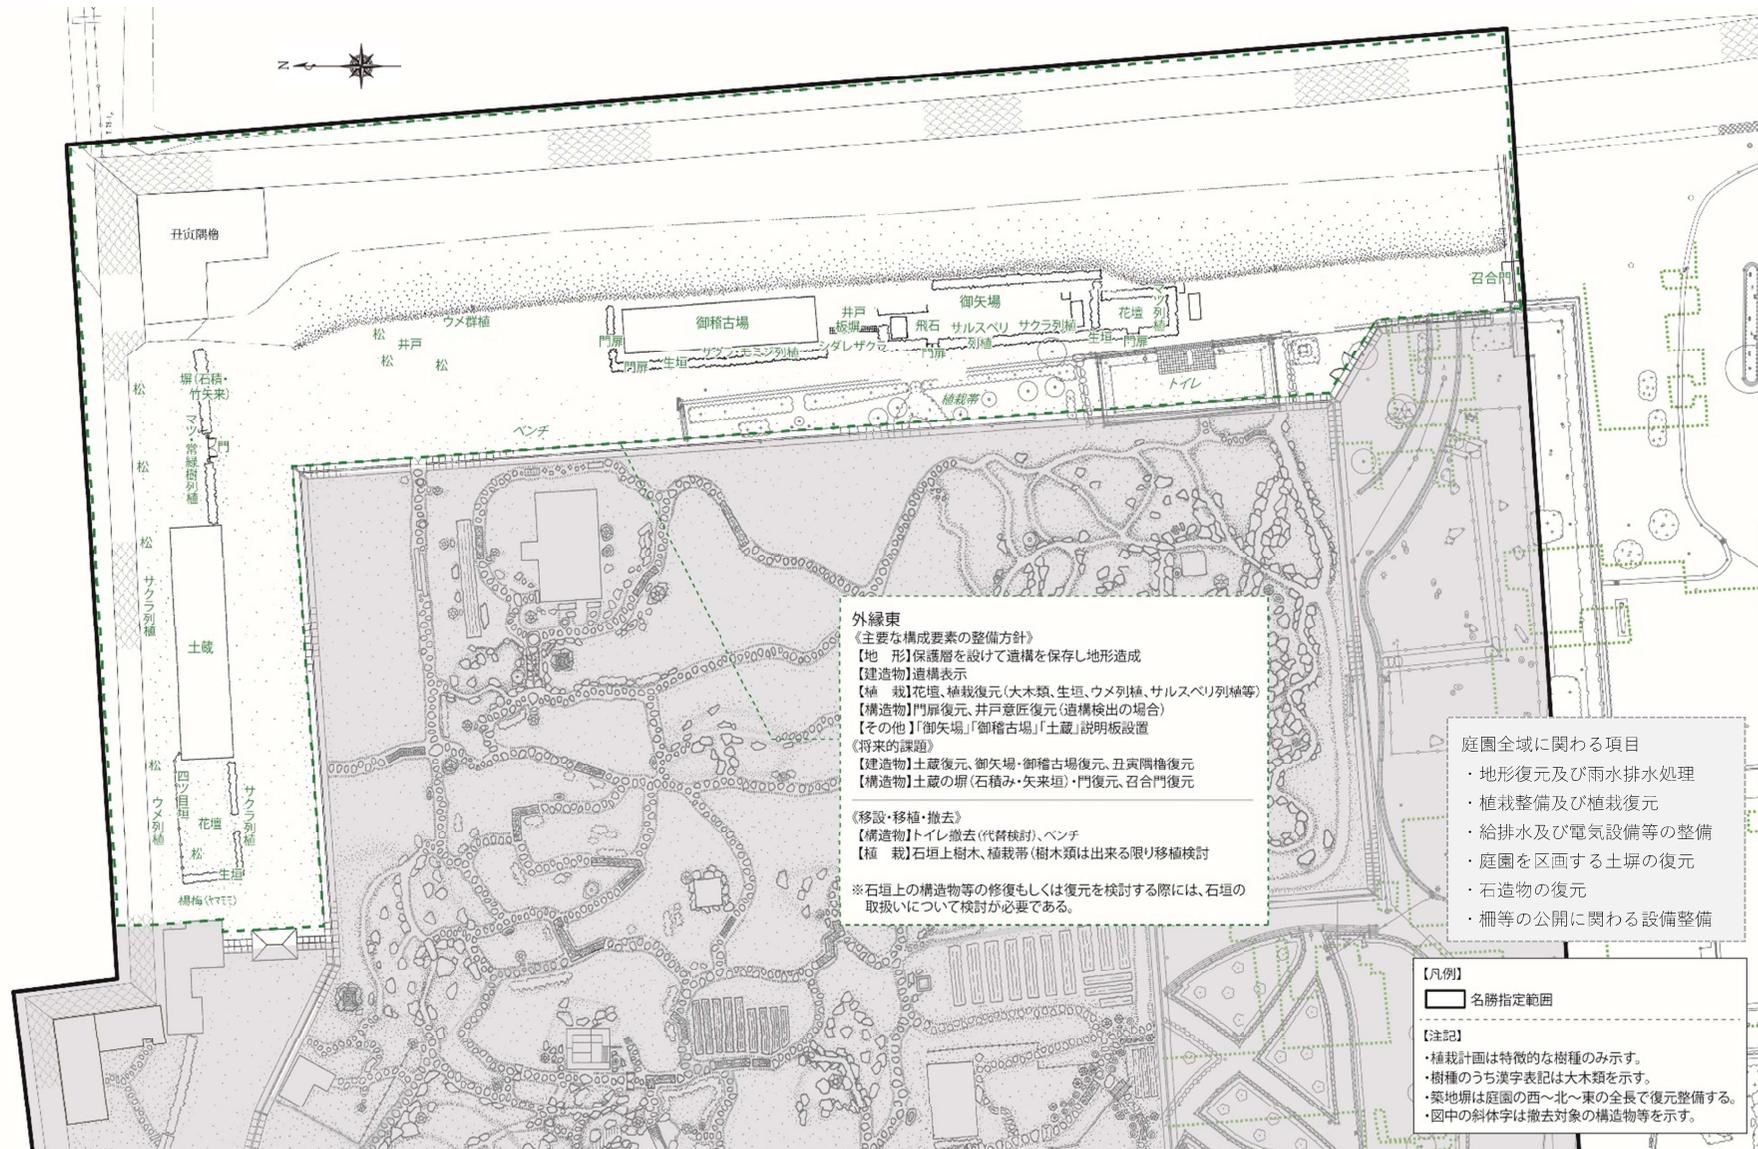
地割区分別整備計画項目一覧図/外縁東

外縁東
 《主要な構成要素の整備方針》
 【地形】保護層を設けて遺構を保存し地形造成
 【建造物】遺構表示
 【植栽】花垣、植栽復元(大木類、生垣、ウメ列植、サルスベリ列植等)
 【建造物】門扉復元、井戸意匠復元(遺構検出の場合)
 【その他】「御矢場」「御稲古場」「土蔵」説明板設置
 《将来的課題》
 【建造物】土蔵復元、御矢場・御稲古場復元、丑寅門構復元
 【建造物】土蔵の塀(石積み・矢来垣)・門復元、召合門復元
 《移設・移植・撤去》
 【建造物】トイレ撤去(代替検討)、ベンチ
 【植栽】石垣上樹木、植栽帯(樹木類は出来る限り移植検討)
 ※石垣上の建造物等の修復もしくは復元を検討する際には、石垣の取扱いについて検討が必要である。

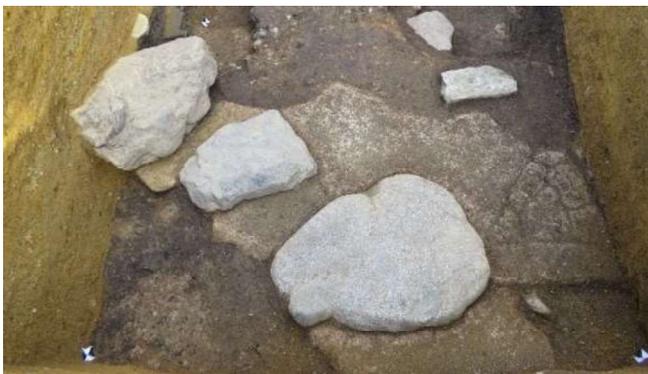
写真 5-6-4 南池北部で検出した飛石と三和土

※南池北部で検出した飛石は「御城御庭絵図」及び「尾二ノ丸御庭之図」でも、三和土園路のみで飛石は描かれていない箇所に該当すると推察され、さらなる検証が必要である。

「御城御庭絵図」の園路は、飛石や延段の周囲も含めてすべて黄土色で彩色されている。これまでの発掘調査において、飛石及び延段が検出された場所は8箇所あり（P122、図5-6-5参照）、このうち7か所を占める北御庭では飛石や延段の周囲に三和土等は確認されていない。ただし、二子山の南側で検出した飛石の周辺では、その一部において帯状の平面プランを確認している。一方、令和元年度に実施した南池の発掘調査においては、三和土の中に据えられた飛石を確認した。この三和土は飛石との間に隙間がないことから、飛石を据えた後に三和土が施工されたものと見られている。

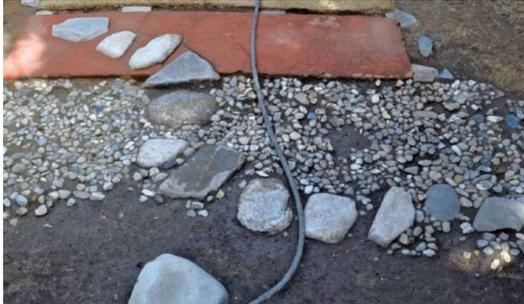
写真 5-6-5 多春園で検出した飛石

多春園の南側で飛石が検出され、飛石の配列については「御城御庭絵図」と概ね一致することが確認されているが、特徴的な化粧三和土等絵図にはない要素と組み合わせられていた。飛石の間隔は、概ね10～15 cm程度であるが、10 cm以下のものも存在する。

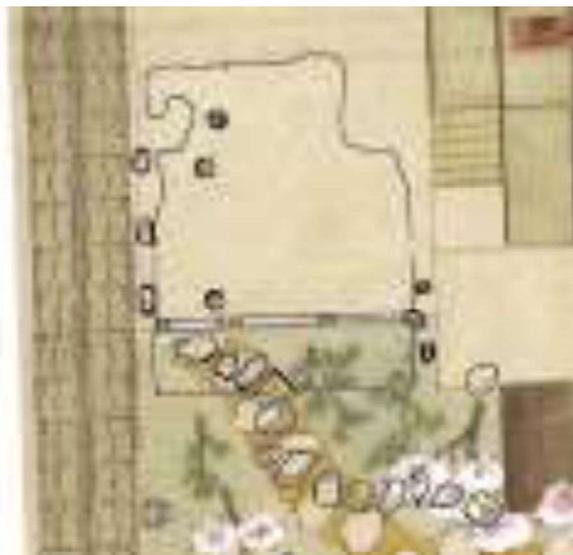
写真 5-6-3 「御城御庭絵図」（名古屋市蓬左文庫所蔵）と検出遺構の重ね合わせ図（S=1:100）

「御城御庭絵図」は1寸2分・1間（50分の1）で描かれている。多春園で検出した遺構と絵図を同縮尺で重ね合わせたところ、庭園を区画する土塀の礎石や土間三和土の形状等が合致せず、全体的に絵図の方が大きい結果となった。このため、絵図を77.5%縮小し、土塀の礎石位置及び絵図で白く塗られた土間三和土周囲の端部と礎石を合わせた結果、飛石が東へ折れる位置が一致した。

この範囲で見える限り、絵図の飛石は石の寸法が大きめであるとともに石と石の間隔も広く、歩きやすさの点でも検出した遺構を参考として周辺の飛石復元を行うことが望ましい。

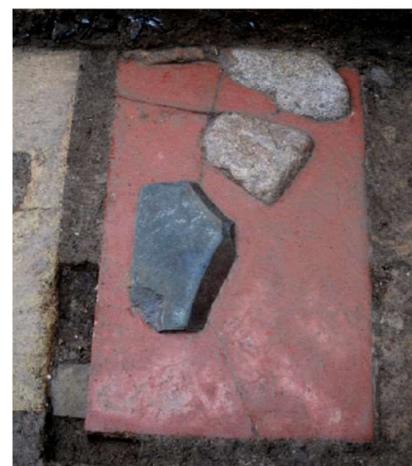
写真 5-6-7 多春園で検出した飛石（手前は河戸石、奥の2石は花崗岩）

北御庭では、二子山の南側などでも飛石を確認しているが、ここで検出した石はすべて同質の石材であり、多春園の周辺は異なる石質を組み合わせることによって華やかさを演出したことが考えられる。

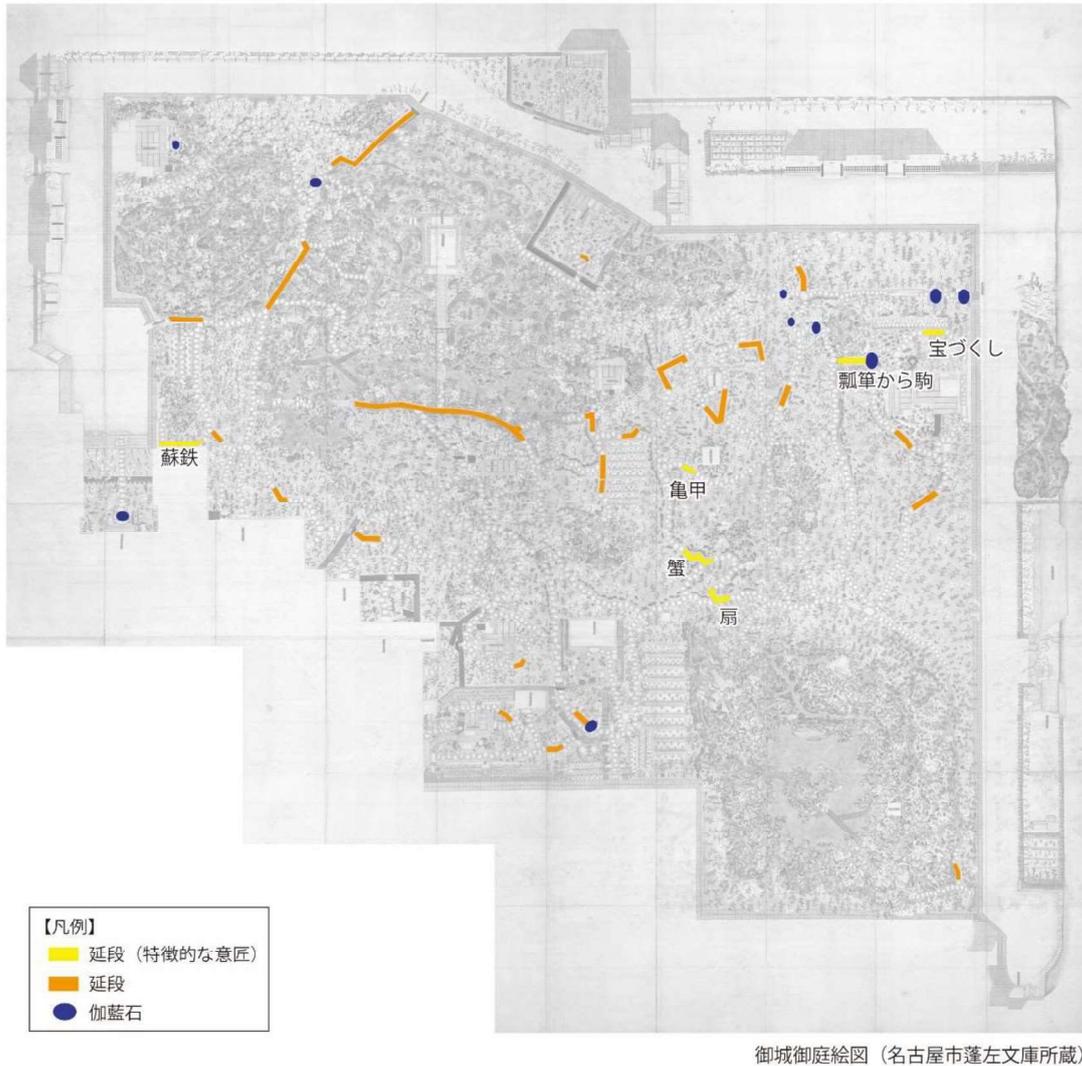
図 5-6-5 延段及び伽藍石配置図

「御城御庭絵図」で園路における延段と伽藍石の位置を確認したところ、特徴的な意匠をもつ延段は東御庭に集中しており、伽藍石については霜傑周辺に多用されていることが分かった。東御庭は、平坦な地形に築山等の点景物を配置し、そのなかで園路についても遊び心をもって変化に富む作庭がなされたものと推察される。

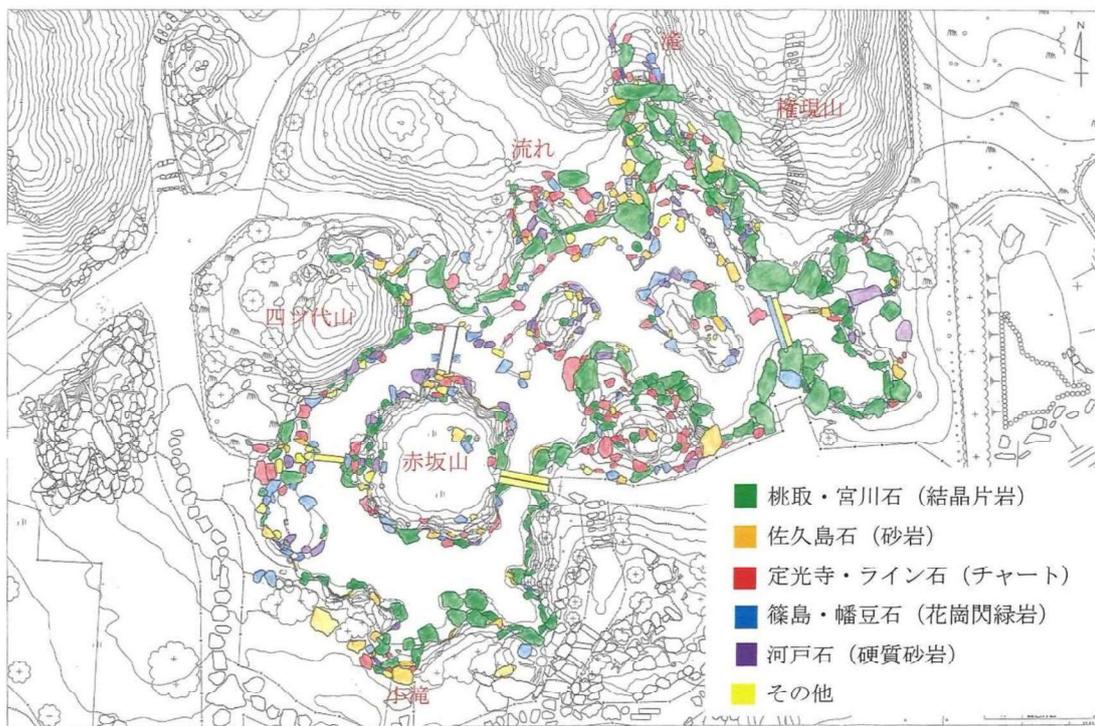
図 5-6-6 北園池石質分布図

北園池の石材分布は、既往研究により下図のとおり判明している。復元箇所の石材はこの分布を参考に検討を行うが、現在は採取が禁じられている石材については代替の石材を検討しておく必要がある。

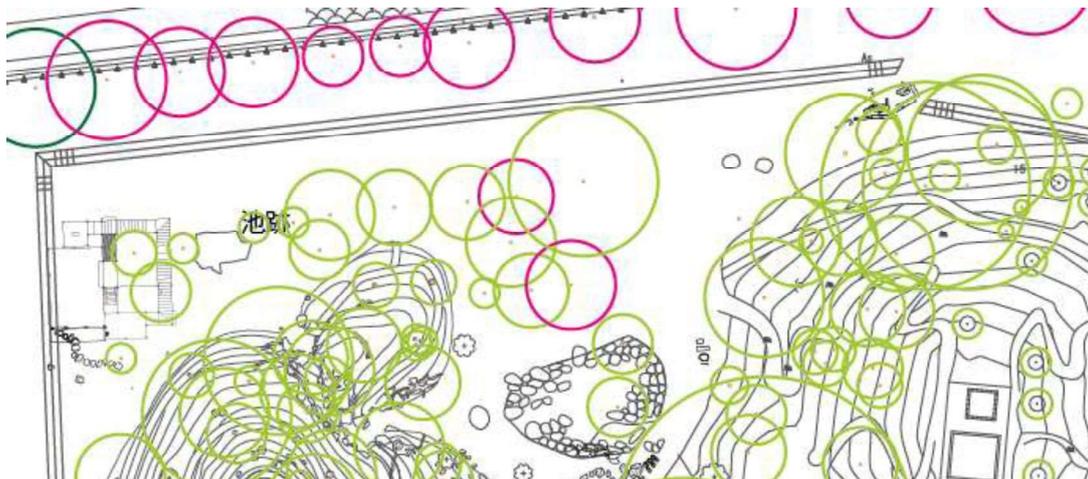
②現況植栽を①に載せた状態（計画地盤高と庭園景觀から残せる樹木を選定）

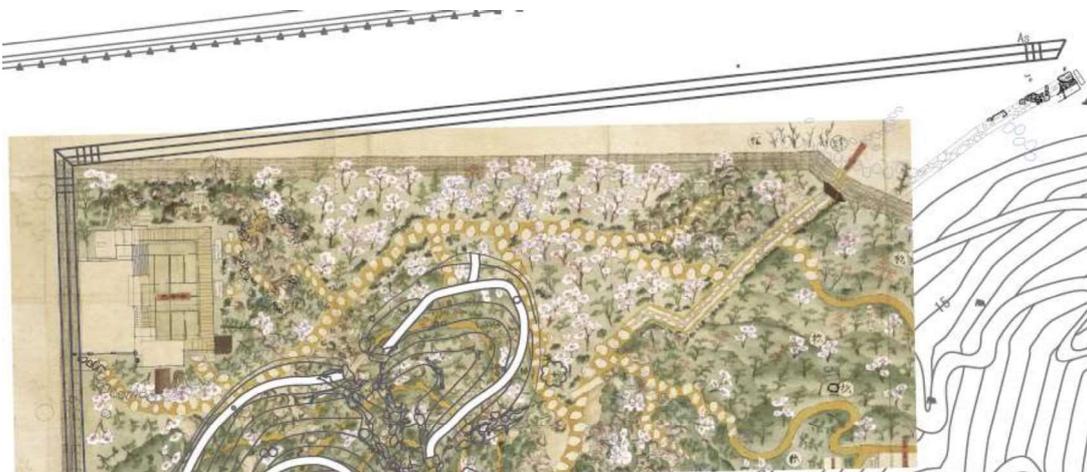
③多春園に合わせて「御城御庭絵図」を配置した状態
（飛石や池跡の位置等、建物に近いところでは位置関係が合致する）

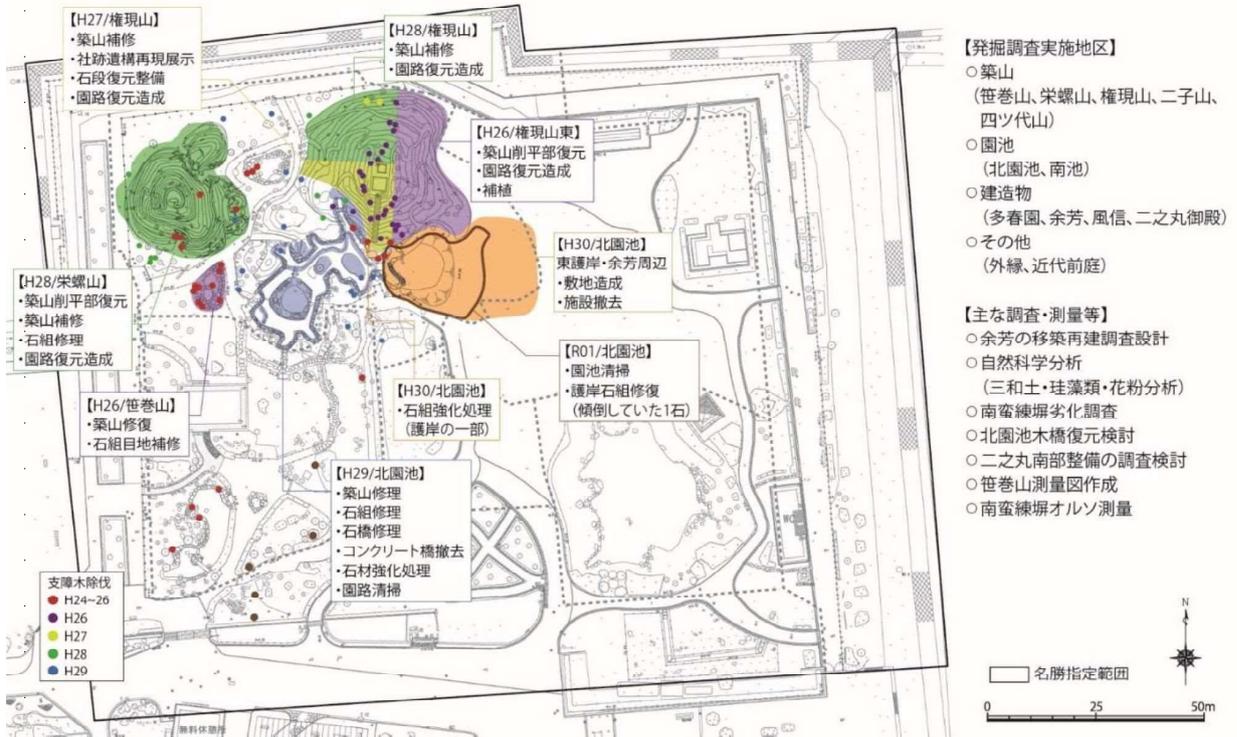
【第1次工事-1】北御庭（修復整備完了） 平成25年度～令和元年度

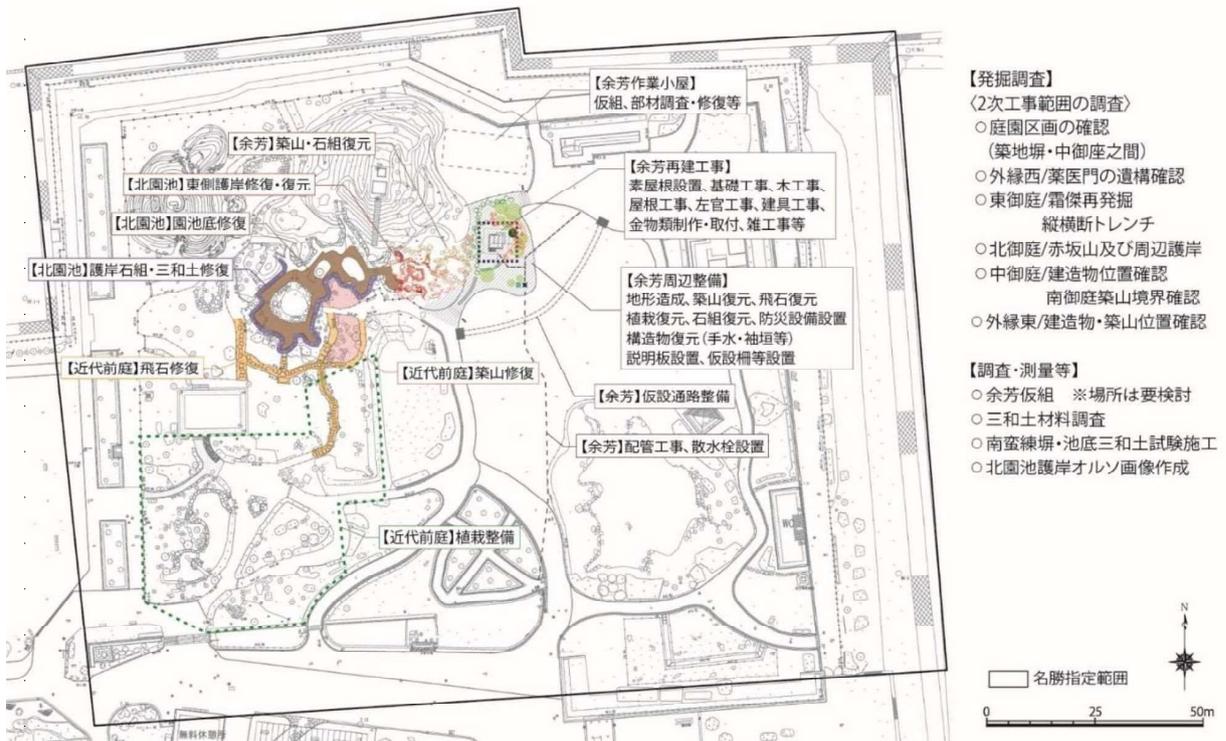
【第1次工事-2】北御庭・近代前庭（修復整備、余芳移築再建工事）

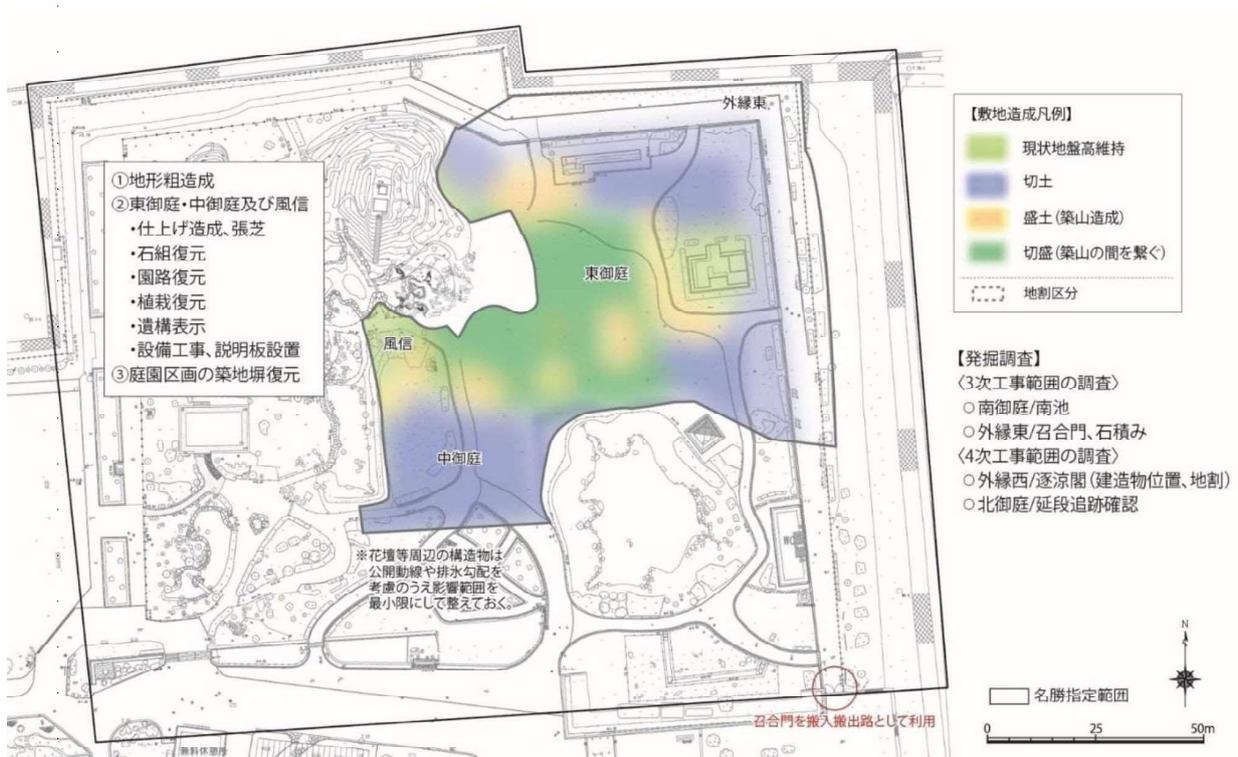
【第2次工事】東御庭・中御庭・北御庭/風信・外縁東

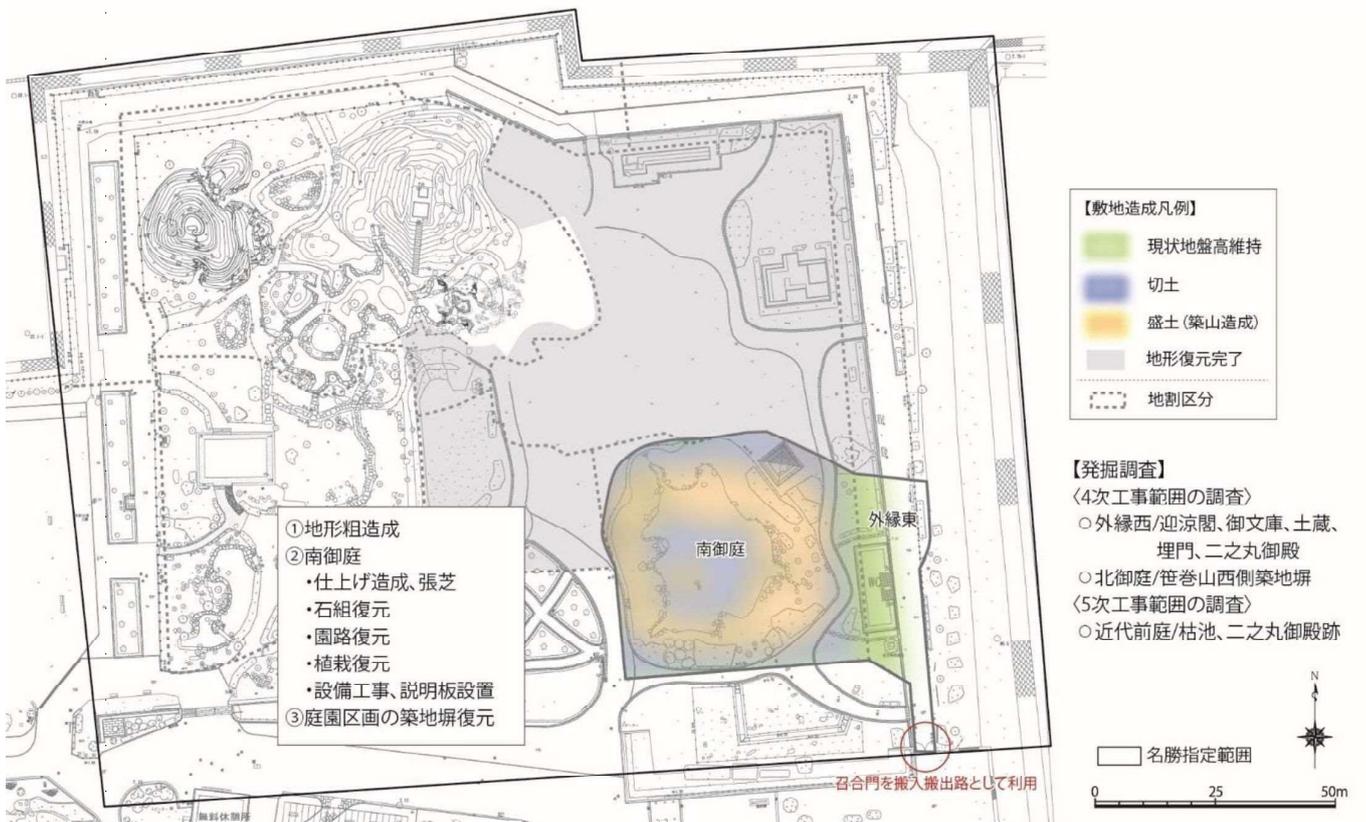
【第3次工事】南御庭・外縁東

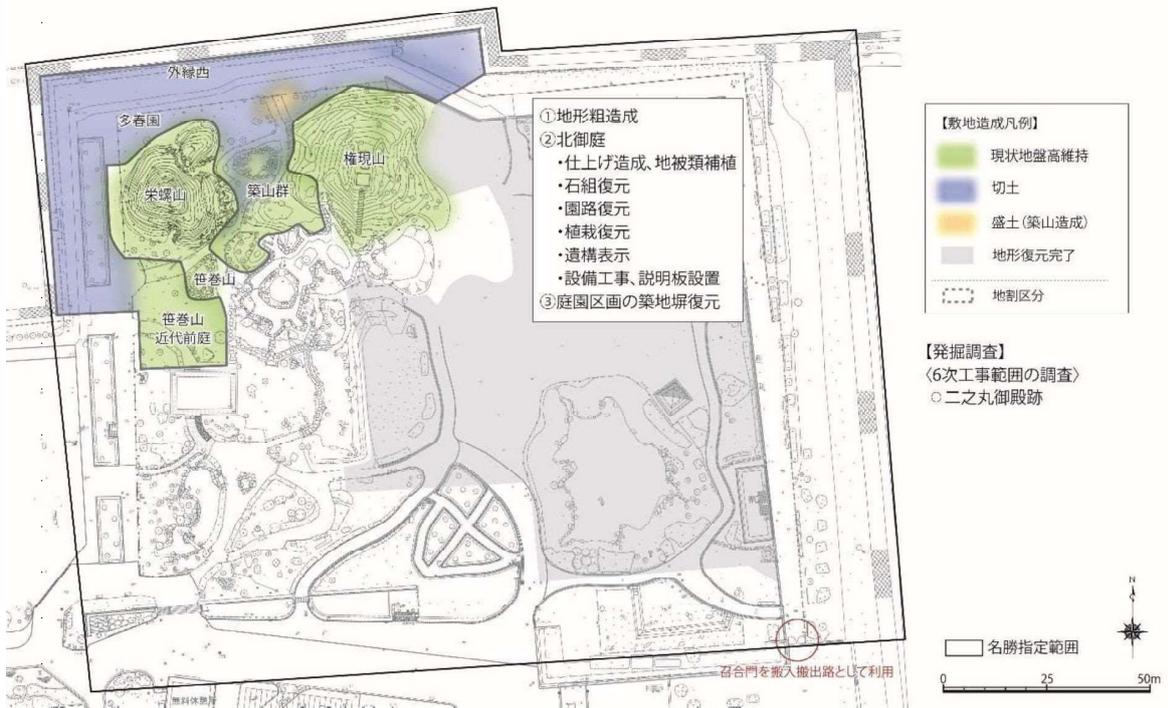
【第4次工事】北御庭/多春園、築山群、笹巻山（近代前庭）、権現山、栄螺山・外縁西

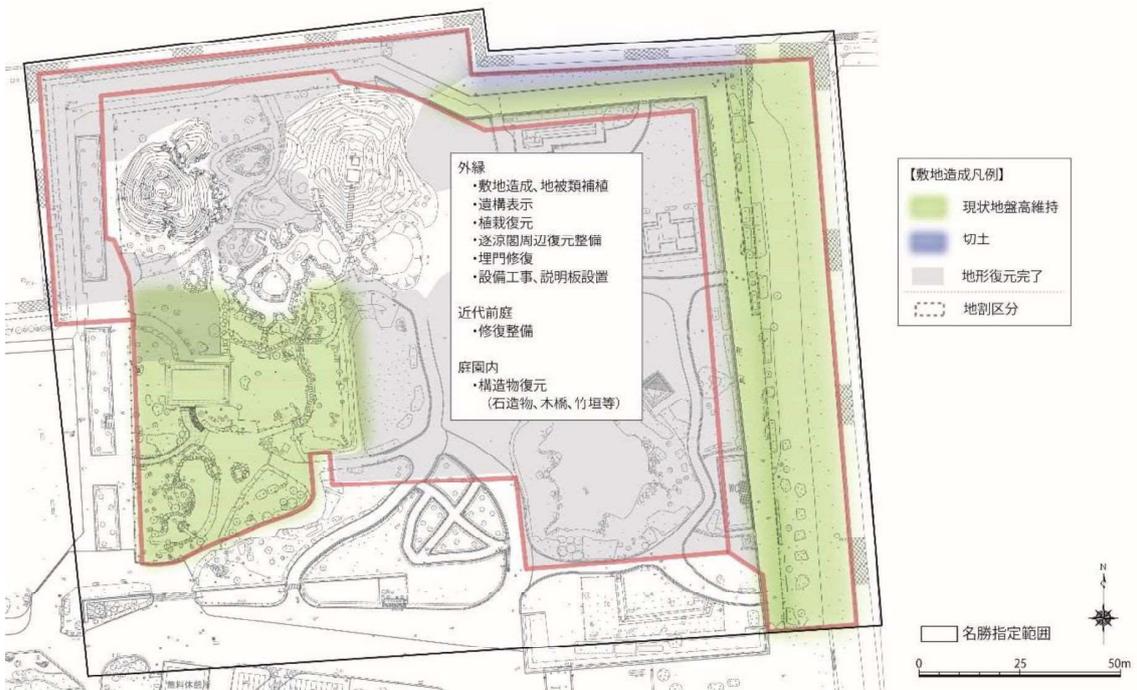
【第5次工事】外縁・近代前庭・庭園内構造物等

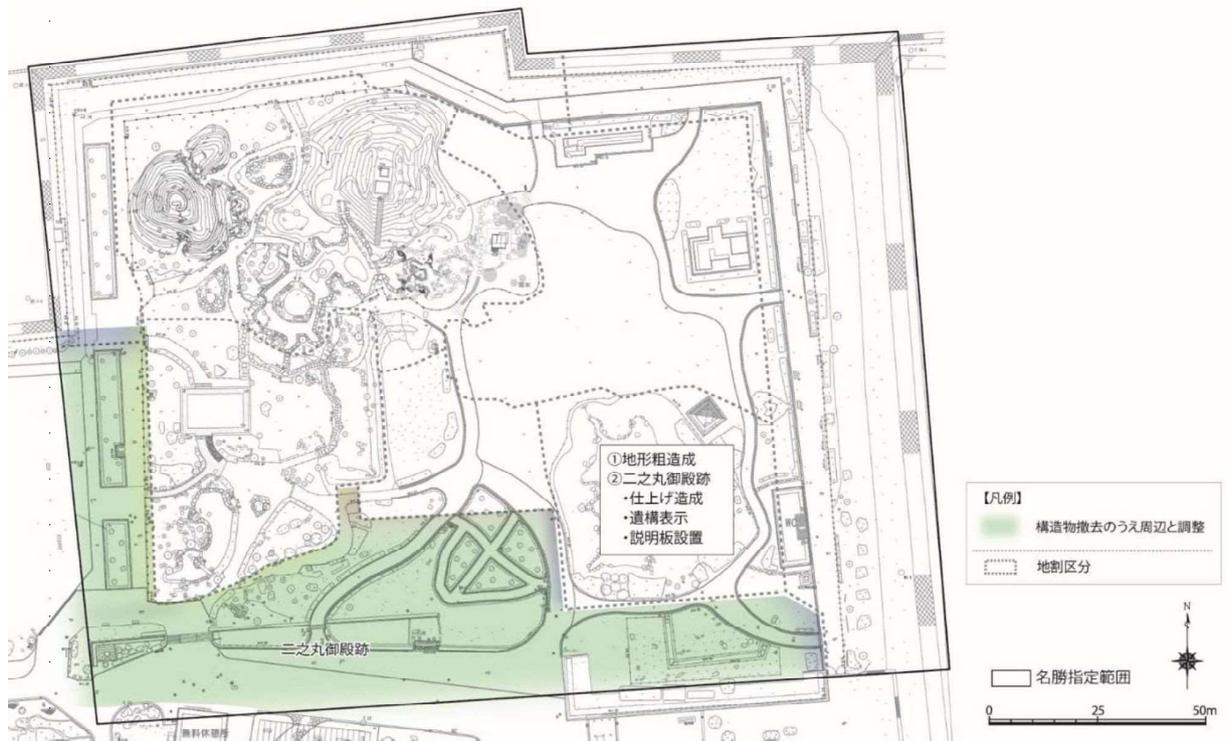
【第6次工事】二之丸御殿跡

二の丸御殿跡の広範囲におよぶ遺構表示を行うが、東門と庭園の間に位置することから、庭園への動線を確保するため、区域を分割して仮設動線を設定しながら実施する。

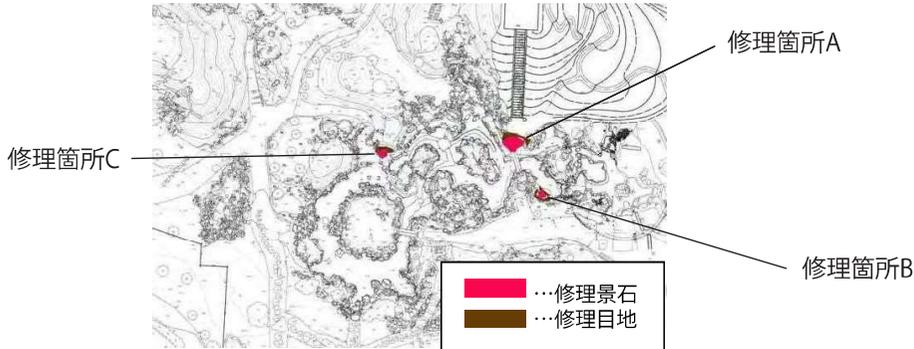
権現山裾にある石橋橋台および護岸石組修理、令和元年度修理景石基礎修理、赤坂山北護岸の築山護岸据えなおし修理の3か所を対象とする。

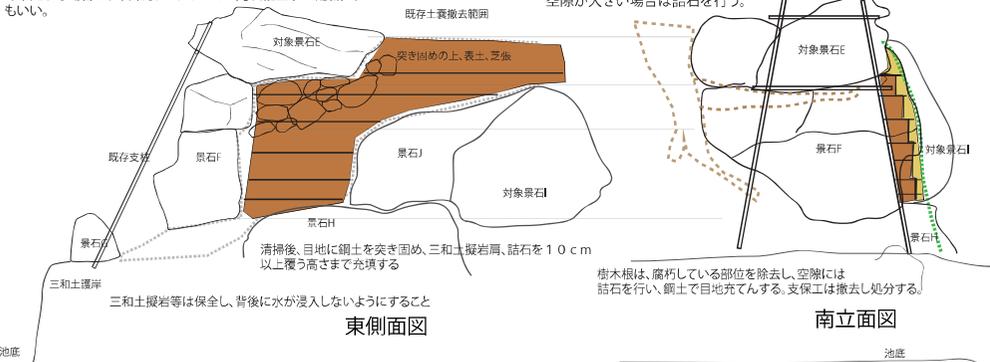
II 修理箇所A 石橋北東側面 修理方針

権現山裾の石橋枕の景石群は、樹木根により変位していた。その部位を昨年確認したところ、大きな空隙が確認され、危険な状態である。一度取外し、基部を形成してから、再度設置する。位置はオルソと測量により復元位置を確認して、設置する。

安定部位においては、土嚢撤去して、目地清掃後、詰石をして自立確認後に目地充填を行う。材料は銅土とし、表土等で不足する場合は、砕石混りマグホワイト充填粘土(7%配合)でもよい。

対象修理景石E、Iは詰石で自立を確認後、間詰める。銅土は段状で突き固め(T=150)、表土をその後で突き固める。(T=100内外) 表土には、マグホワイト等を5%程度混和して固めてもよい。その後張芝をして、目地で固定する。空隙が大きい場合は詰石を行う。

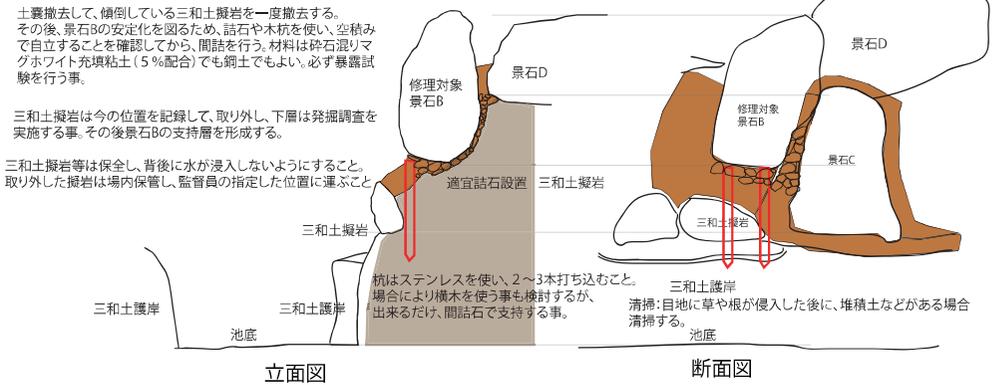
昨年傾倒が進行している景石修理をしたが、三和土擬岩の変位等があり、再度それらの取り外しと保管、杭による基部形成を行う。擬岩等は取り外して、池底、護岸修理時に再度設置する。

銅土は段状で突き固め、表土をその後で突き固める。表土には、マグホワイト等を5%程度混和して固めてもよい。

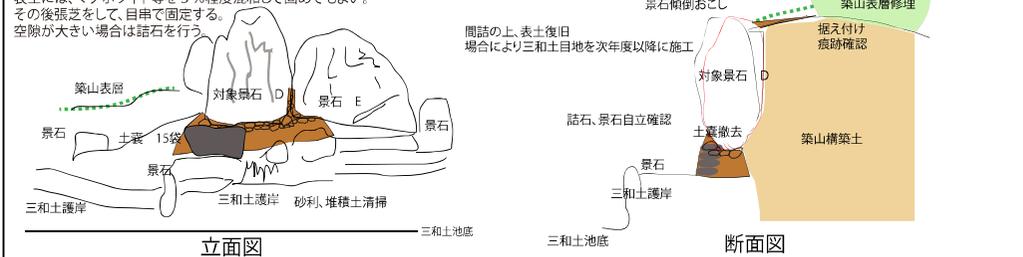
IV 修理箇所C 赤坂山対岸 北護岸築山景石 修理方針

傾倒した景石の据え付け痕跡等を側面から確認し、据えなおしを行う。手法は昨年実施と同様とする。

銅土は段状で突き固め(T=150)、表土をその後で突き固める。(T=100内外) 表土には、マグホワイト等を5%程度混和して固めてもよい。その後張芝をして、目地で固定する。空隙が大きい場合は詰石を行う。

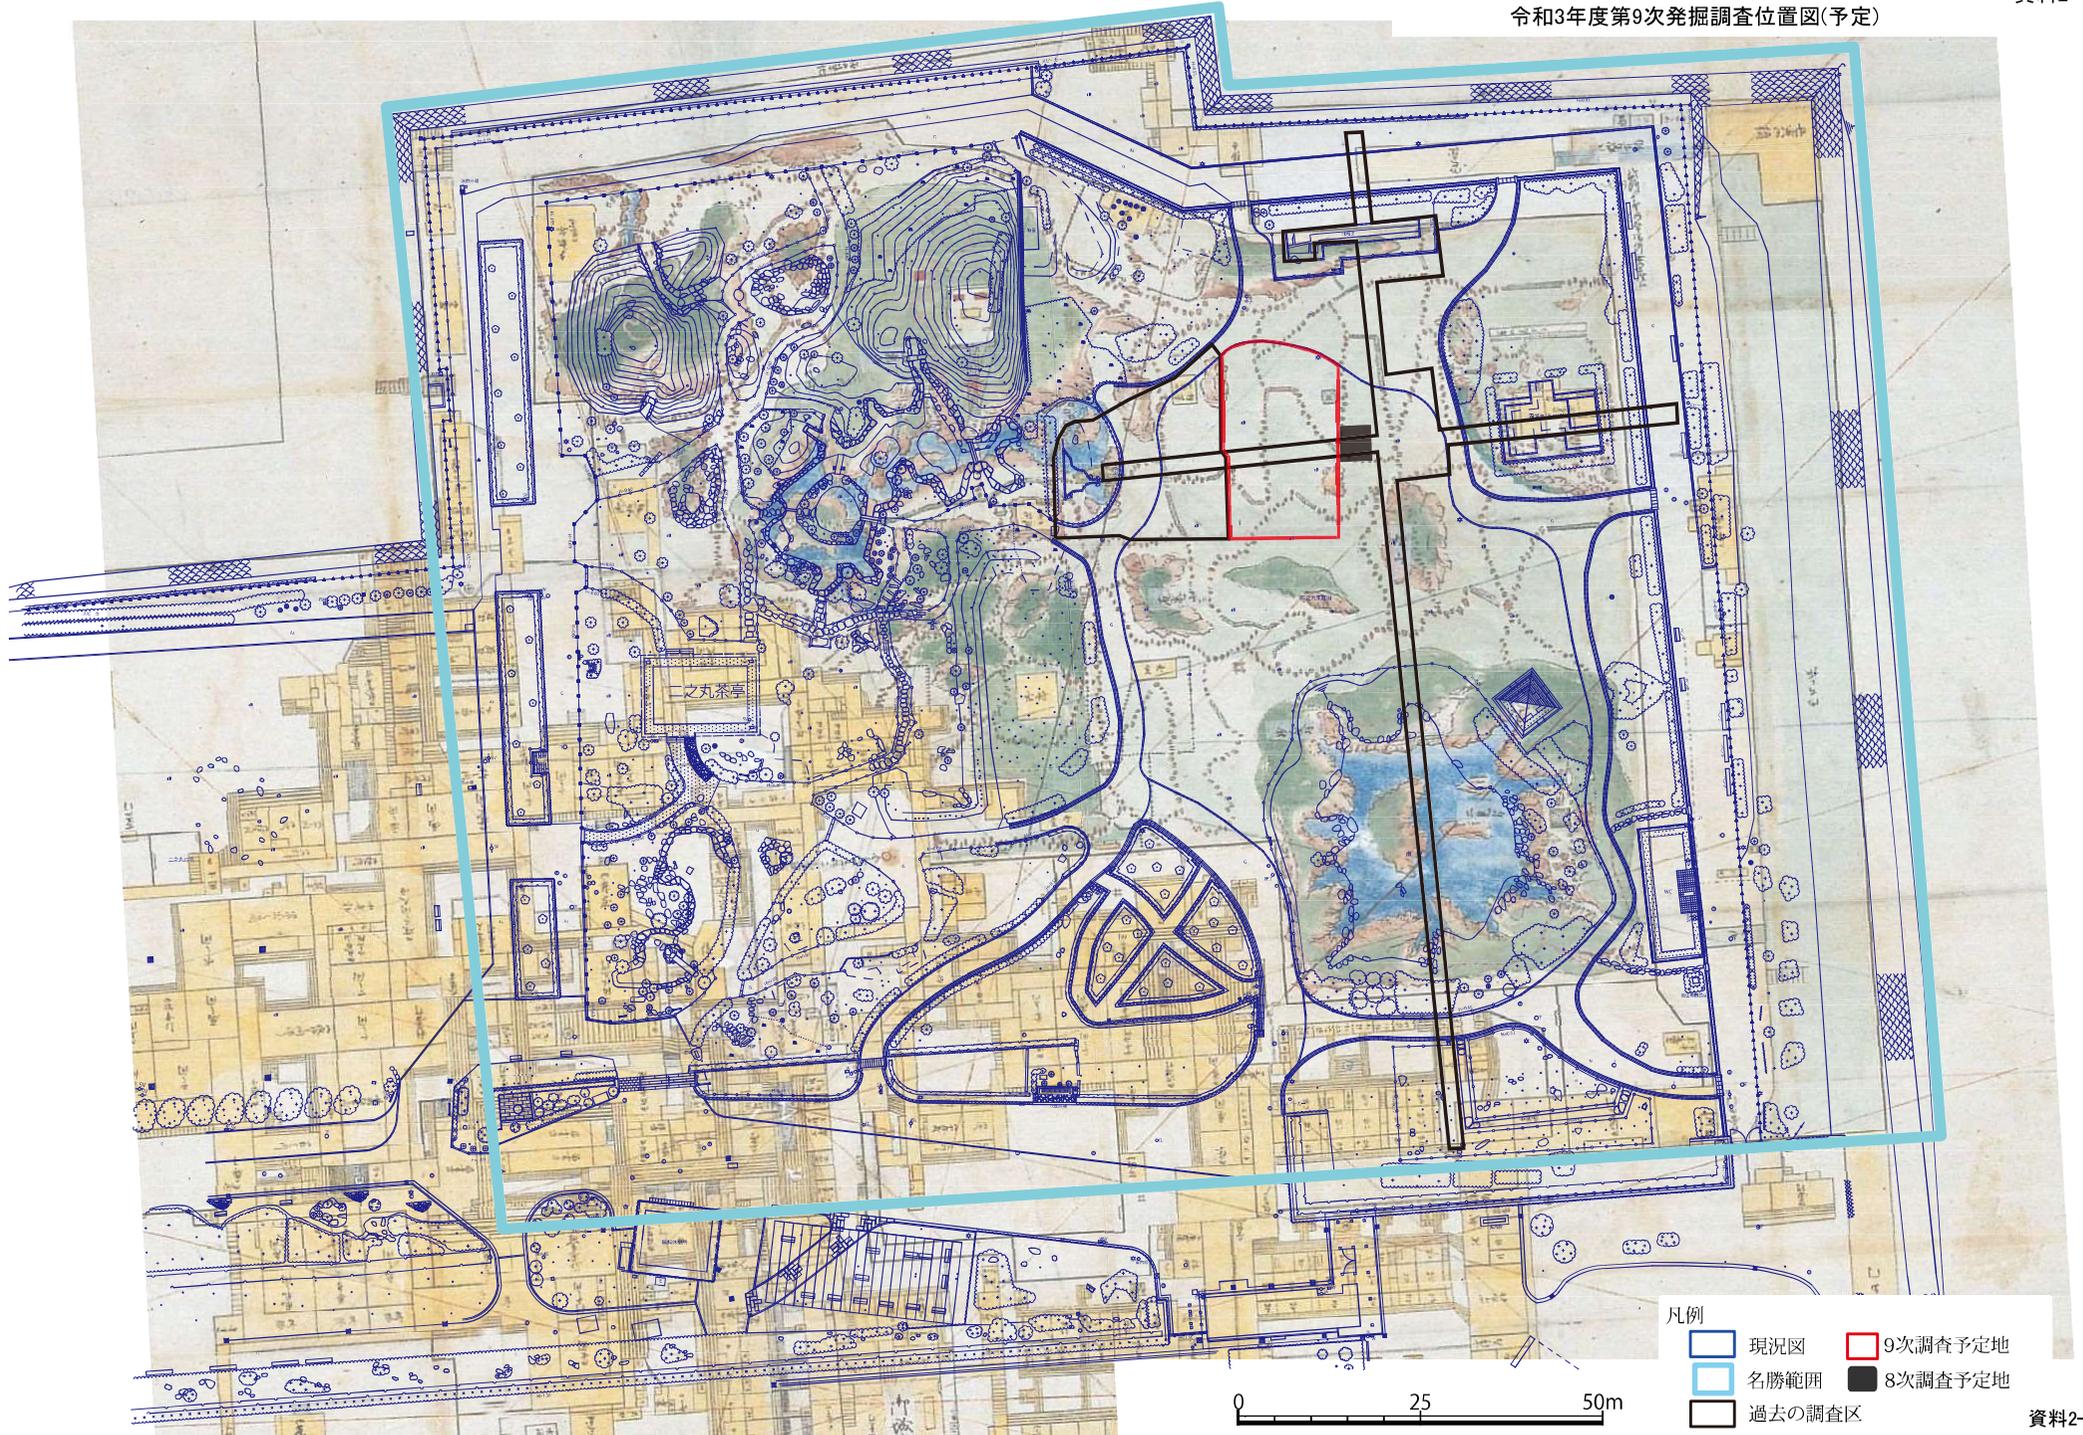
令和3年度第9次発掘調査位置図(予定)

調査する範囲は堆積土の厚みや土の締まり具合によって、作業時の安全確保を優先して縮小することもあり得る。
