特別史跡名古屋城跡全体整備検討会議(第 63 回)

日時：令和 6 年 12 月 13 日（金）13:00～16:00

第 63 回全体整備検討会議 議題位置図

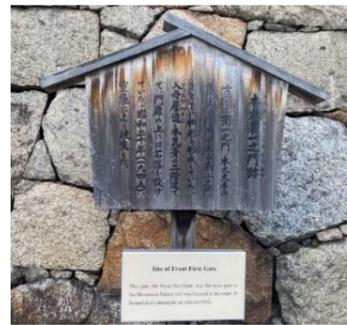
図1 現解説看板①

- ・名古屋城内の園内サインは、必要に応じて整備・更新をしてきたことにより、構造や意匠などに統一感がなく、老朽化もみられる。
- ・半分ほどの看板しか多言語対応されていない。
- ・高さなどが不均一であり、車椅子を利用している方などの視認性が悪い。
- ・ラミネートによる案内が乱立しているため、歴史的な景観を阻害している。

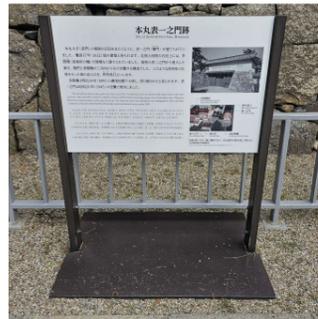
図2 現解説看板②

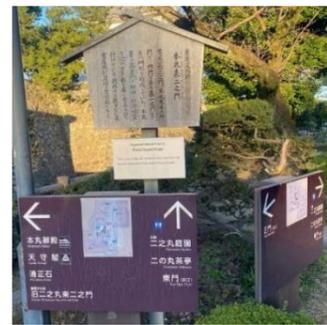
図3 現案内看板

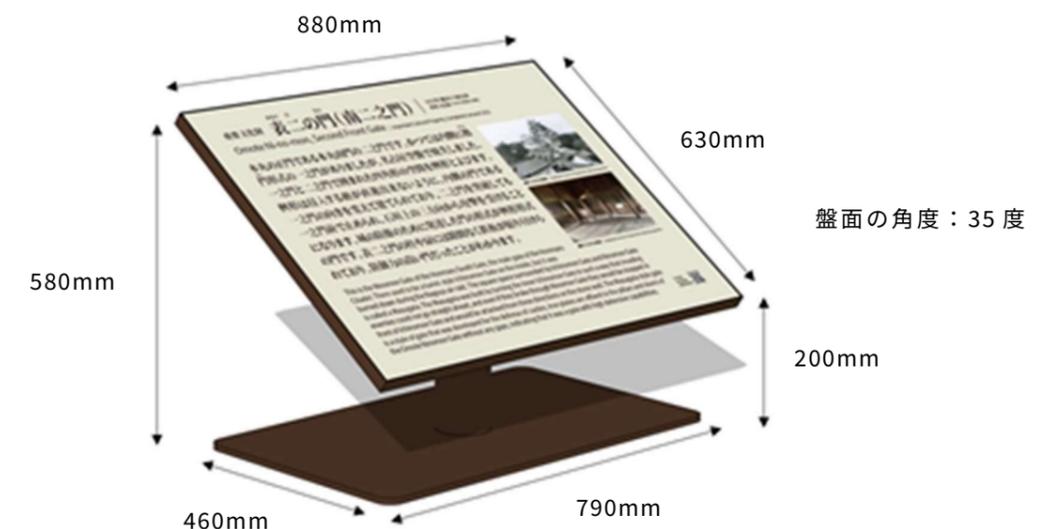
図4 文化財等解説看板 (w880) イメージ

- ・遺構への影響を抑制するため、看板は置き式基礎とする。
- ・名古屋市の福祉都市環境整備指針に準拠した構造とし、ユニバーサルデザインの観点を取り入れる。
- ・解説看板については、文化財等の観覧や写真撮影に支障が無いように、盤面を低く傾斜させた形の意匠とする。

- ・文化財等の重要度、観覧者の興味の度合いに合わせて、受け取りやすい情報量を設定する。
- ・統一仕様とすることで、観覧者のアイキャッチによる認識を高める。

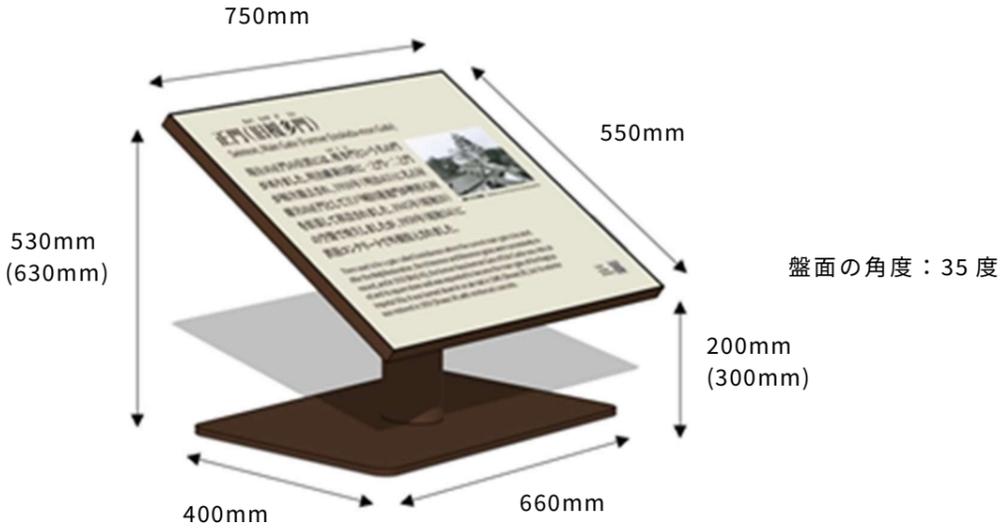
図5 文化財等解説看板 (w750) イメージ

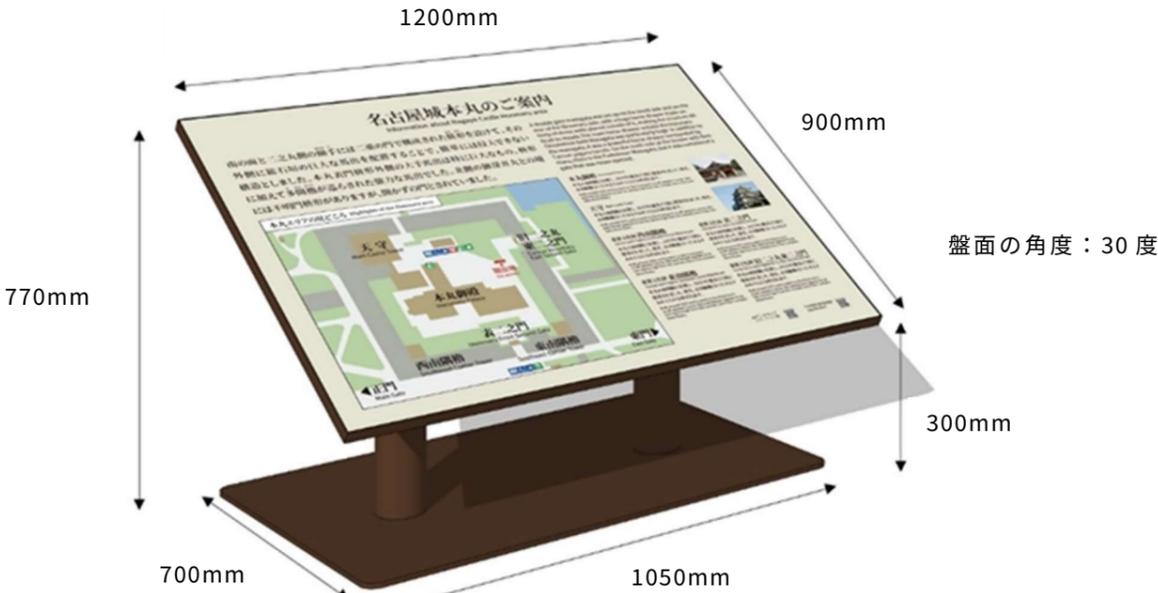
図6 エリア解説看板イメージ

- ・点（各文化財等）ではなく、面（本丸、西之丸等のエリア）の意識を持たせる。
- ・観覧者の現在地と目的の場所が分かるようにし、目的に応じて迷う事なく観覧ができるように情報を掲載する。

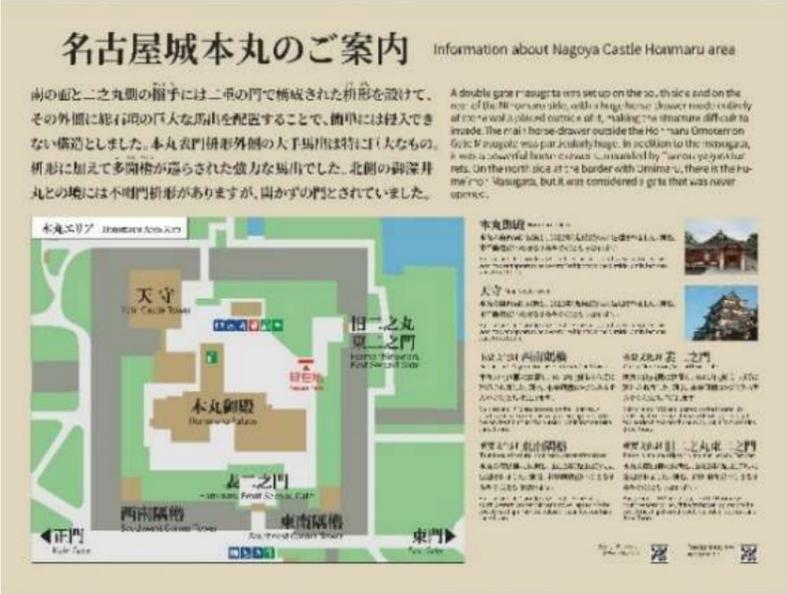
図7 エリア解説看板盤面イメージ

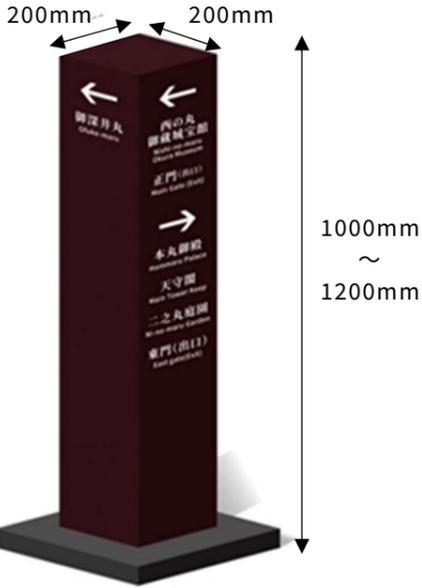
図8 案内看板イメージ

- ・歴史的景観を阻害しないよう、高さを抑えつつ、進行方向を理解しやすい標柱型とする。
- ・令和7年度中に設置する予定。

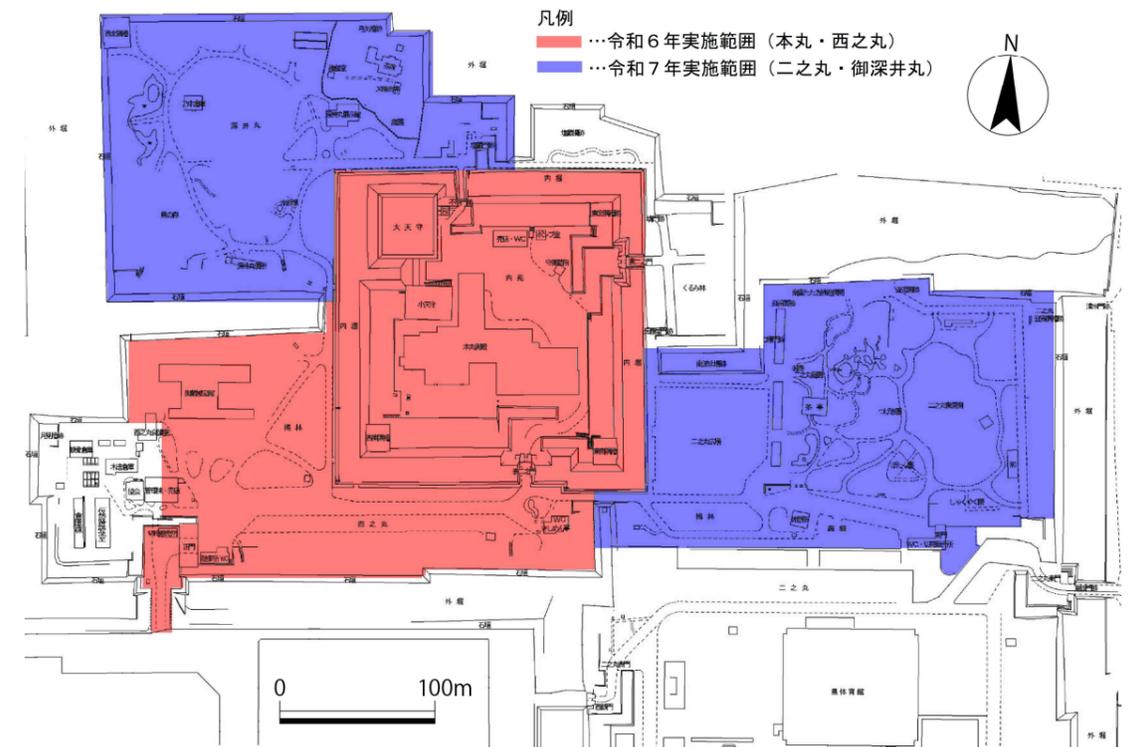
図10 サイン改修実施年度と実施箇所 (s=1/5000)

- ・令和6年度に本丸及び西之丸のサイン改修を実施する。
- ・令和7年度は主に二之丸、御深井丸などその他の区域にて改修を実施する。

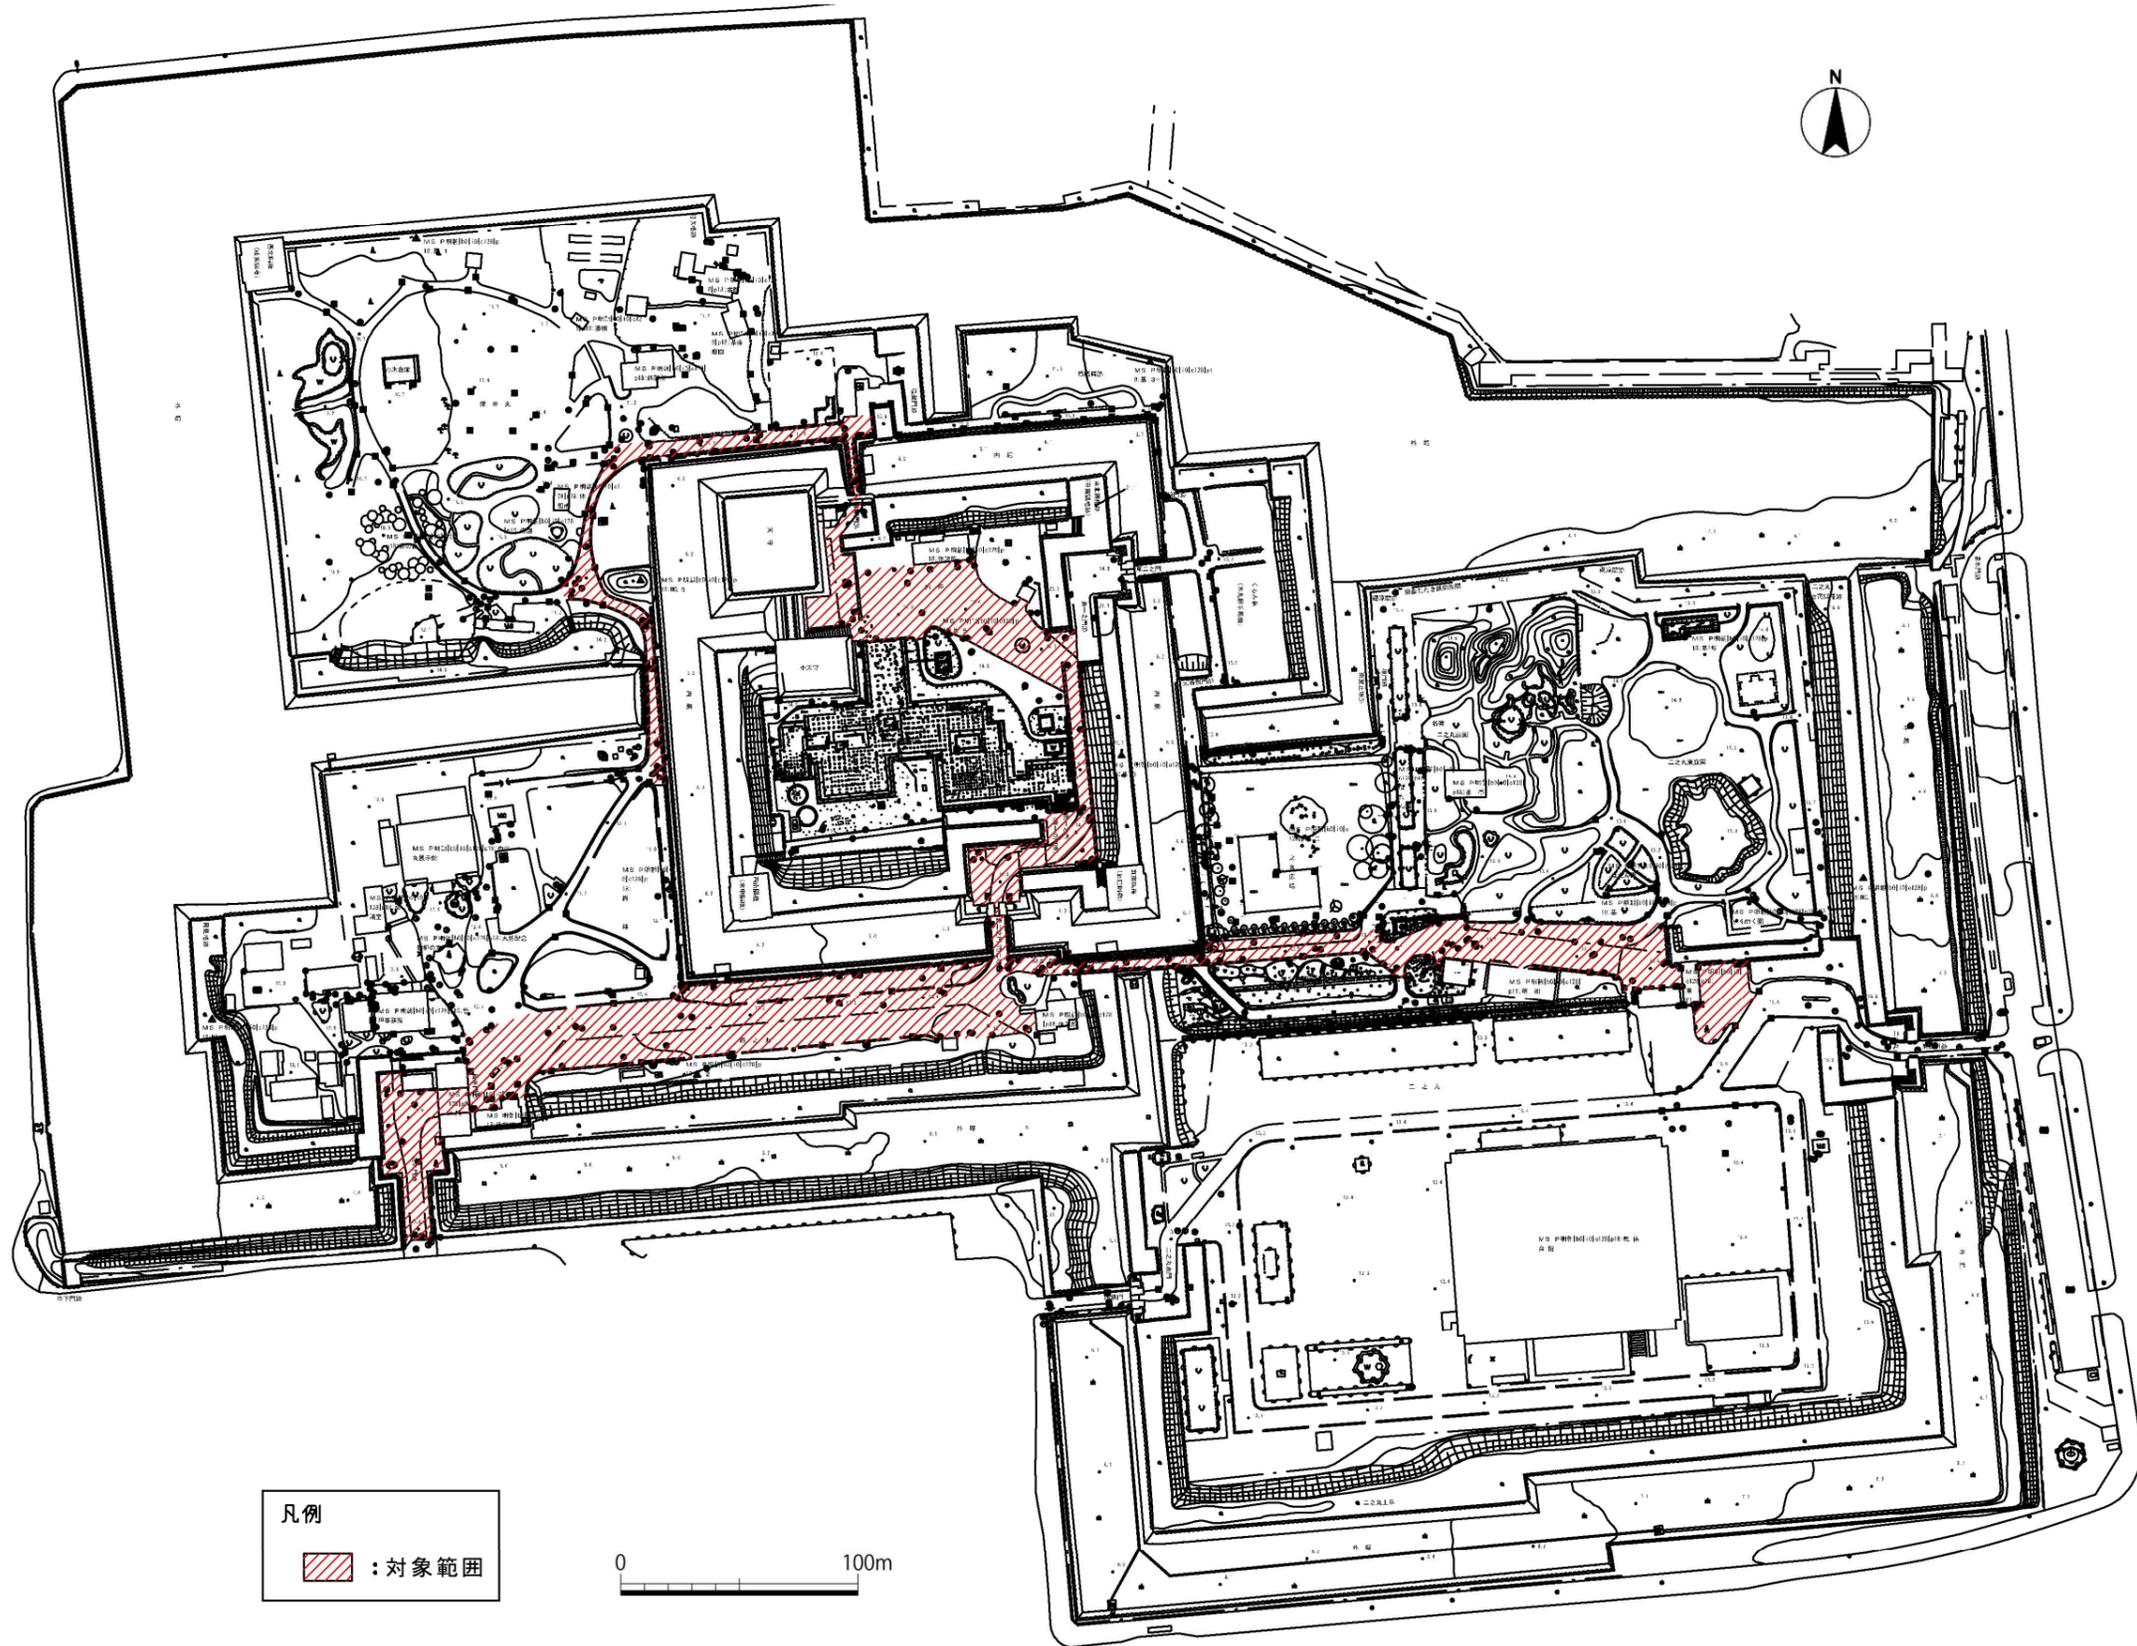
図 1 園路改修対象範囲 (S=1/3000)

既存の園路舗装区域において、舗装の打ち替え、排水構造物の更新を行う。また、園路下に埋設されている排水管において、劣化が確認された部分についてはあわせて改修を行う。なお、掘削は、既設の舗装構成、掘削範囲内にとどめる。

園路改修対象範囲を図 1 に示す。

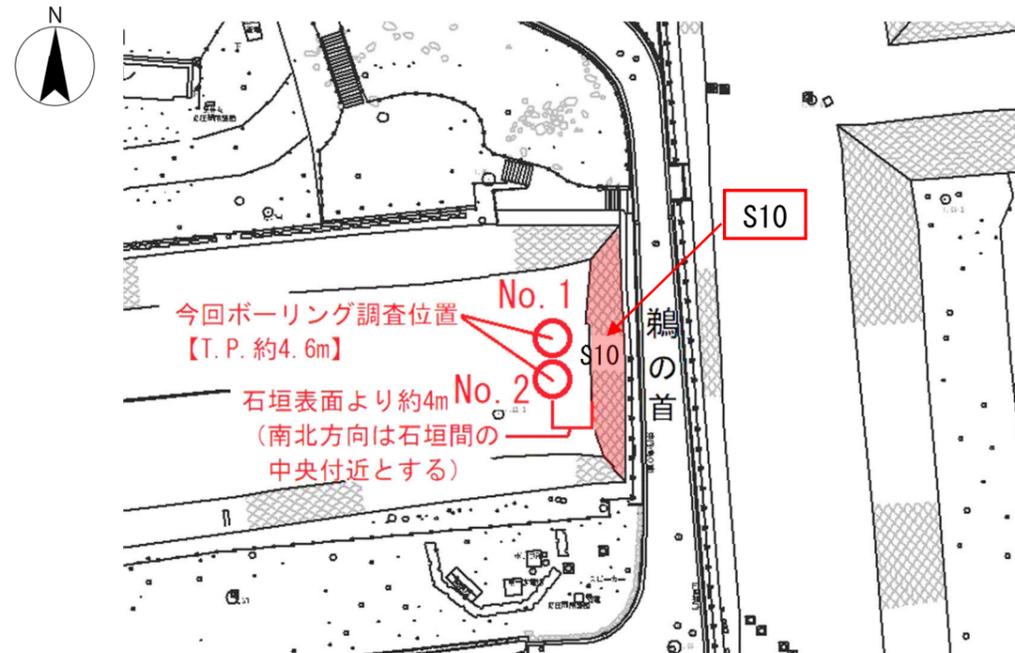
図1 調査実施位置図

鵜の首（小天守西）水堀側 2か所

No. 1	No. 2
本数	1本	1本
ボーリング長	10m	5m
孔径等	66mm	116mm ※表層は、試掘により試料採取を行う
主な内容	標準貫入試験	土質試料採取
目的	内堀内近傍ボーリング調査長さ10mに合わせて調査を行い、内堀側との地層構成の同異及び支持力等を確認するため	石垣の構造解析に必要なデータを得るため

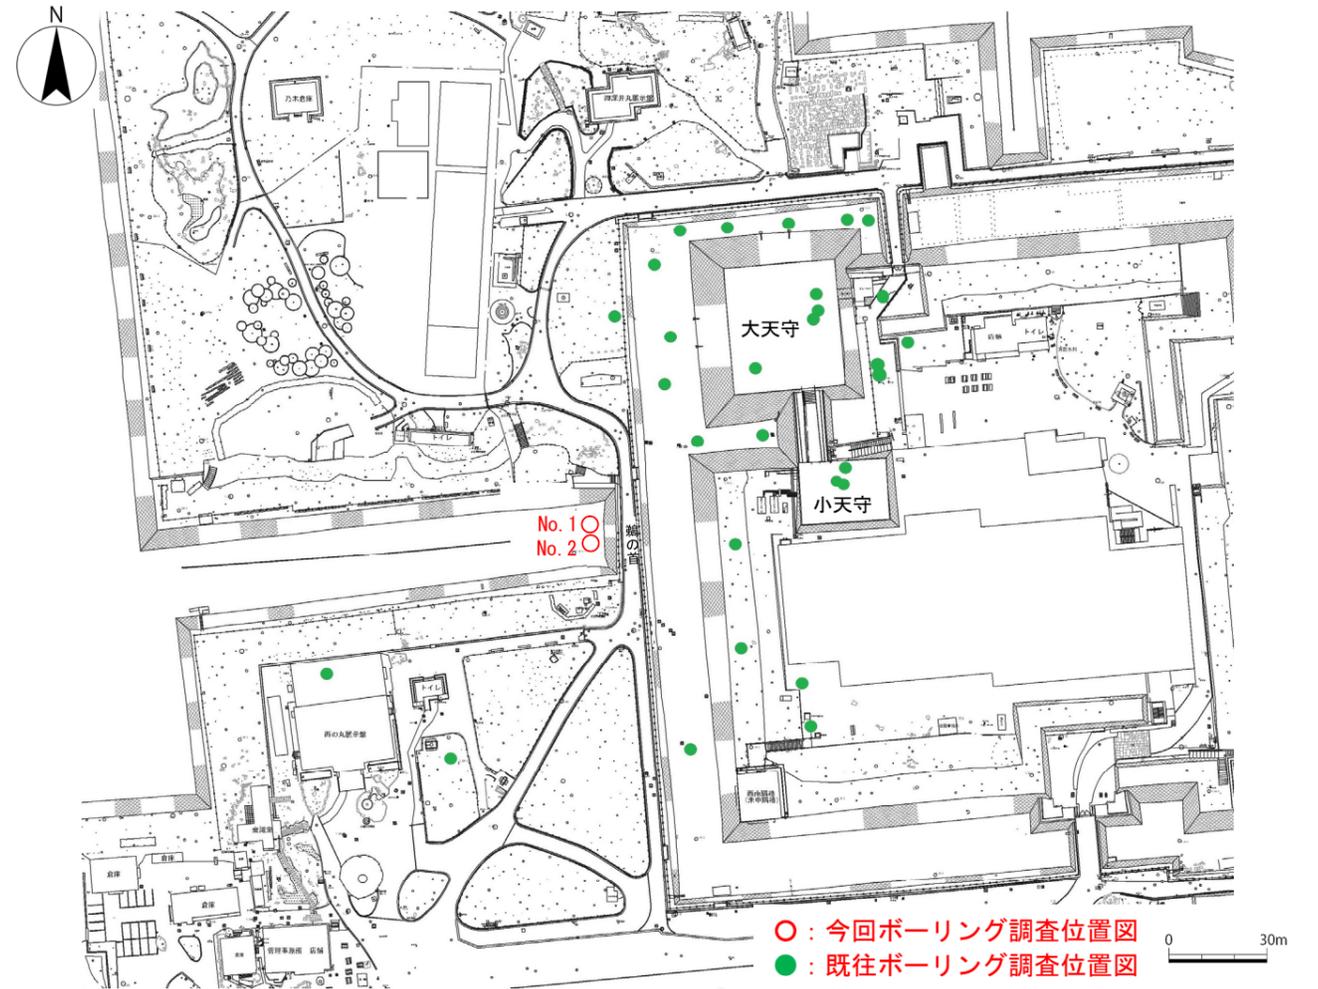
図2 周辺既往ボーリング調査実施位置図

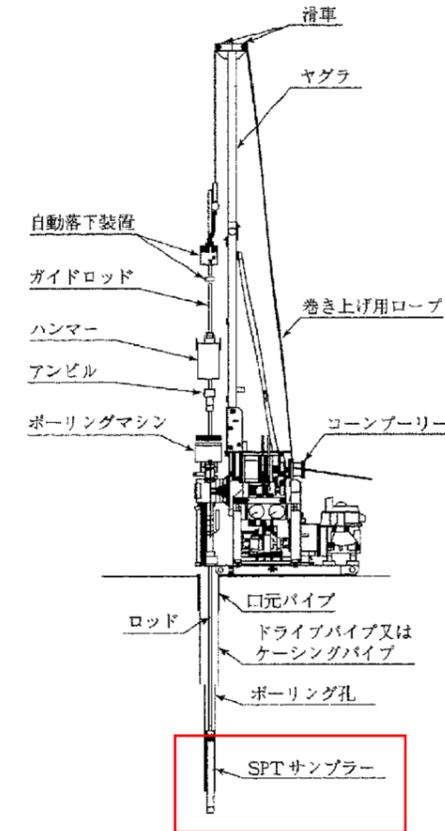
図3 ロータリー式ボーリングマシン

ボーリング調査での削孔は、ロータリー式ボーリングマシン（図3）を使用し、下記（1）の原位置試験や、（2）の室内土質試験用のサンプリングを行う。

所定の位置まで掘り進めた後、ロッド先端部分を STP サンプラーに取り換え、自動落下装置により 63.5kg のハンマーを 75cm の高さから自由落下させ、STP サンプラーが 30cm 打ち込まれる打撃回数（N 値）を測定する。

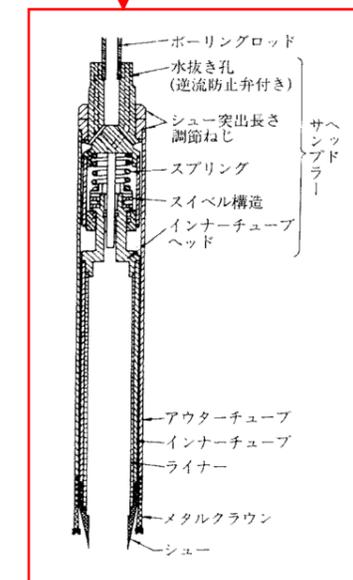
土質試料採取時に取り換え

図4 トリプルチューブサンプラー
（硬質粘土・砂質土用）

所定の位置まで掘り進めた後、ロッド先端部分を専用器具であるトリプルチューブサンプラー（図4）に取り換え、土質試料を採取する。

外側のアウターチューブを回転させながら採取する地層に挿入し、チューブ内のライナーに試料を取り込む。外側と内側はインナーチューブで分離されており、回転が試料に伝わらない構造となっている。

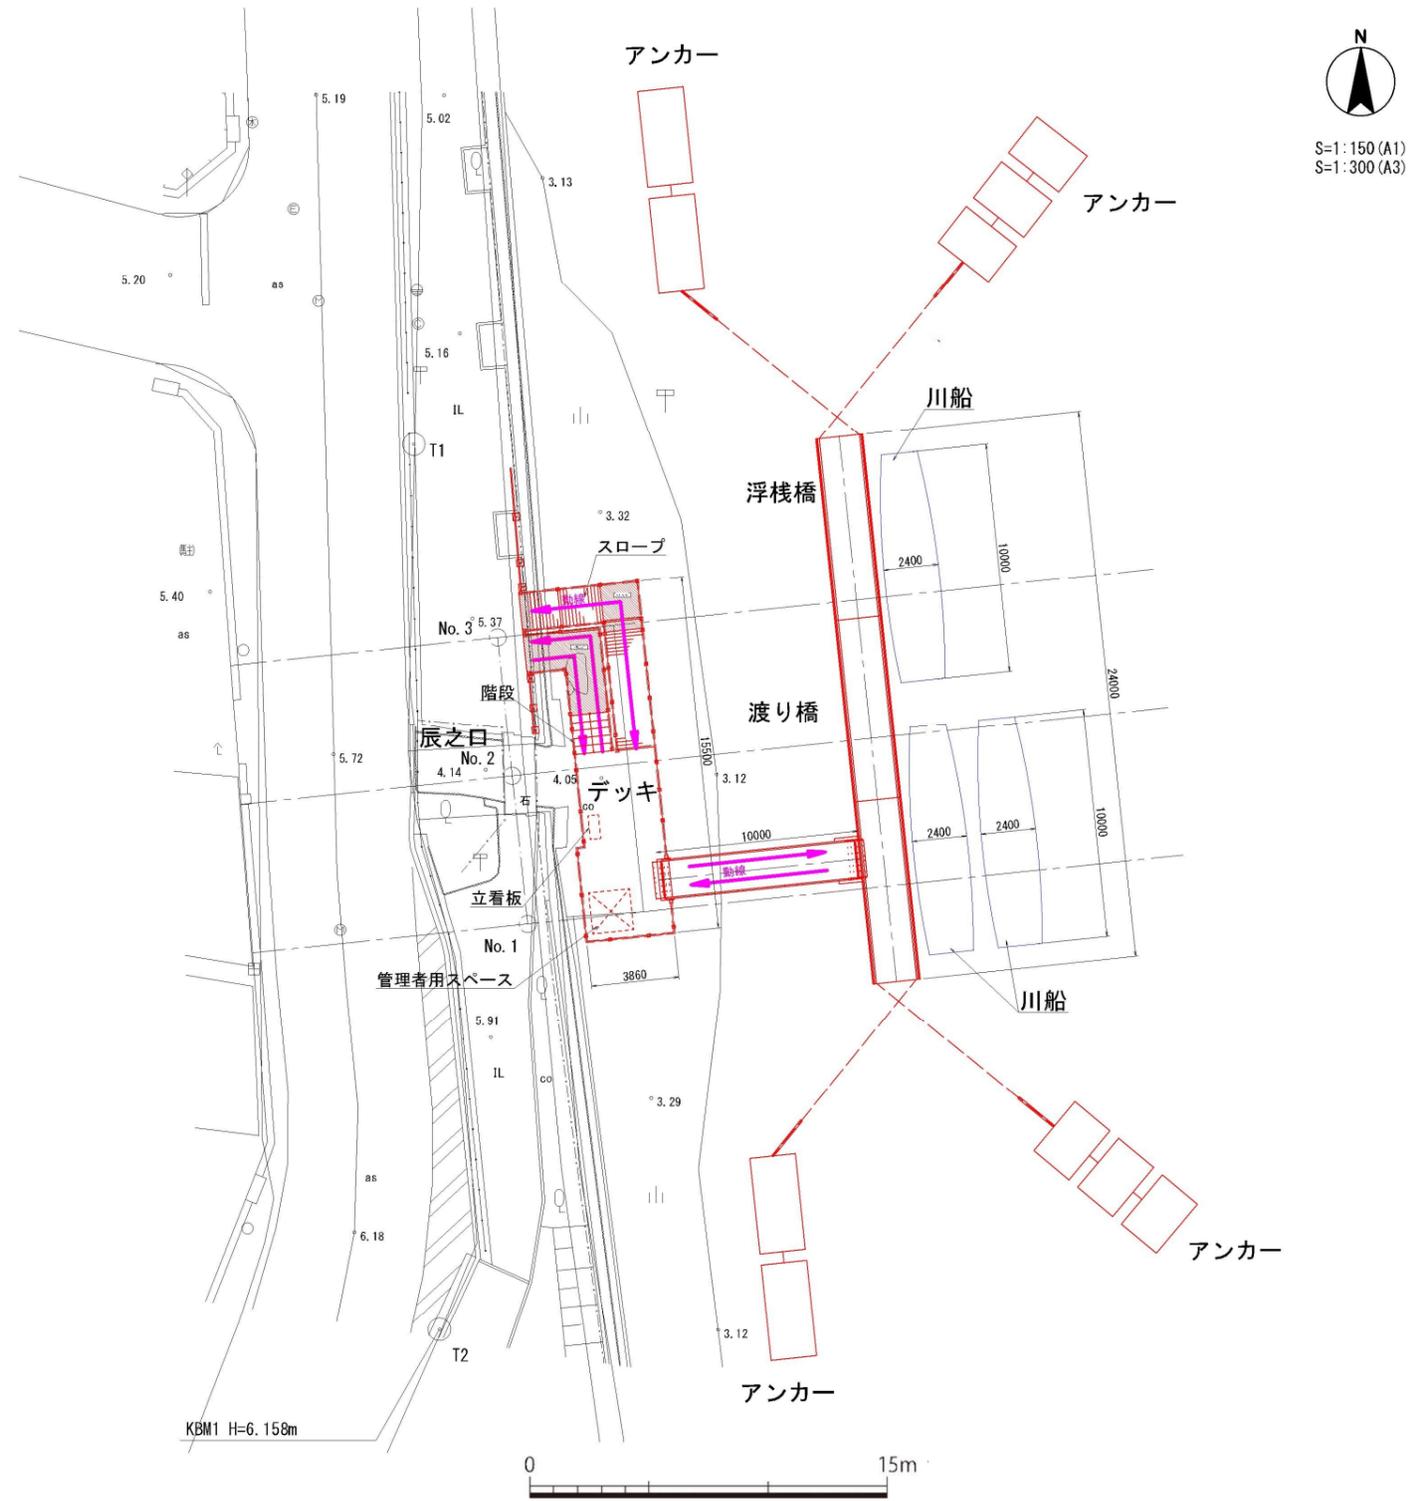
図1 船着場の計画平面図 (S=1/300)

- 歩道との高低差解消には、階段及びスロープを設置する
- 辰之口排水路を間近で見られるようにする
- 土中保存する遺構へかかる荷重を抑制するため既設鋼矢板に荷重を負担させる

- 舟の係留施設は、遺構への影響及び水位変動に対応するため浮棧橋とする
- 北からの強風による舟への影響を抑制するため、乗降箇所は南北方向とする（棧橋への舟の接触を抑制）
- 固定するためのアンカーを設置する。なお、堀底への影響を抑制するため、アンカーは置き式とする
- 舟は遺構への影響や喫水などの関係から、小型の舟を想定している
※車いすの方の乗船方法など、検討が必要

設計方針を踏まえ、待合所及び舟の係留施設の設計を行う。船着場の設計概要を表1に、計画平面図を図1に、計画断面図を図2に示す。

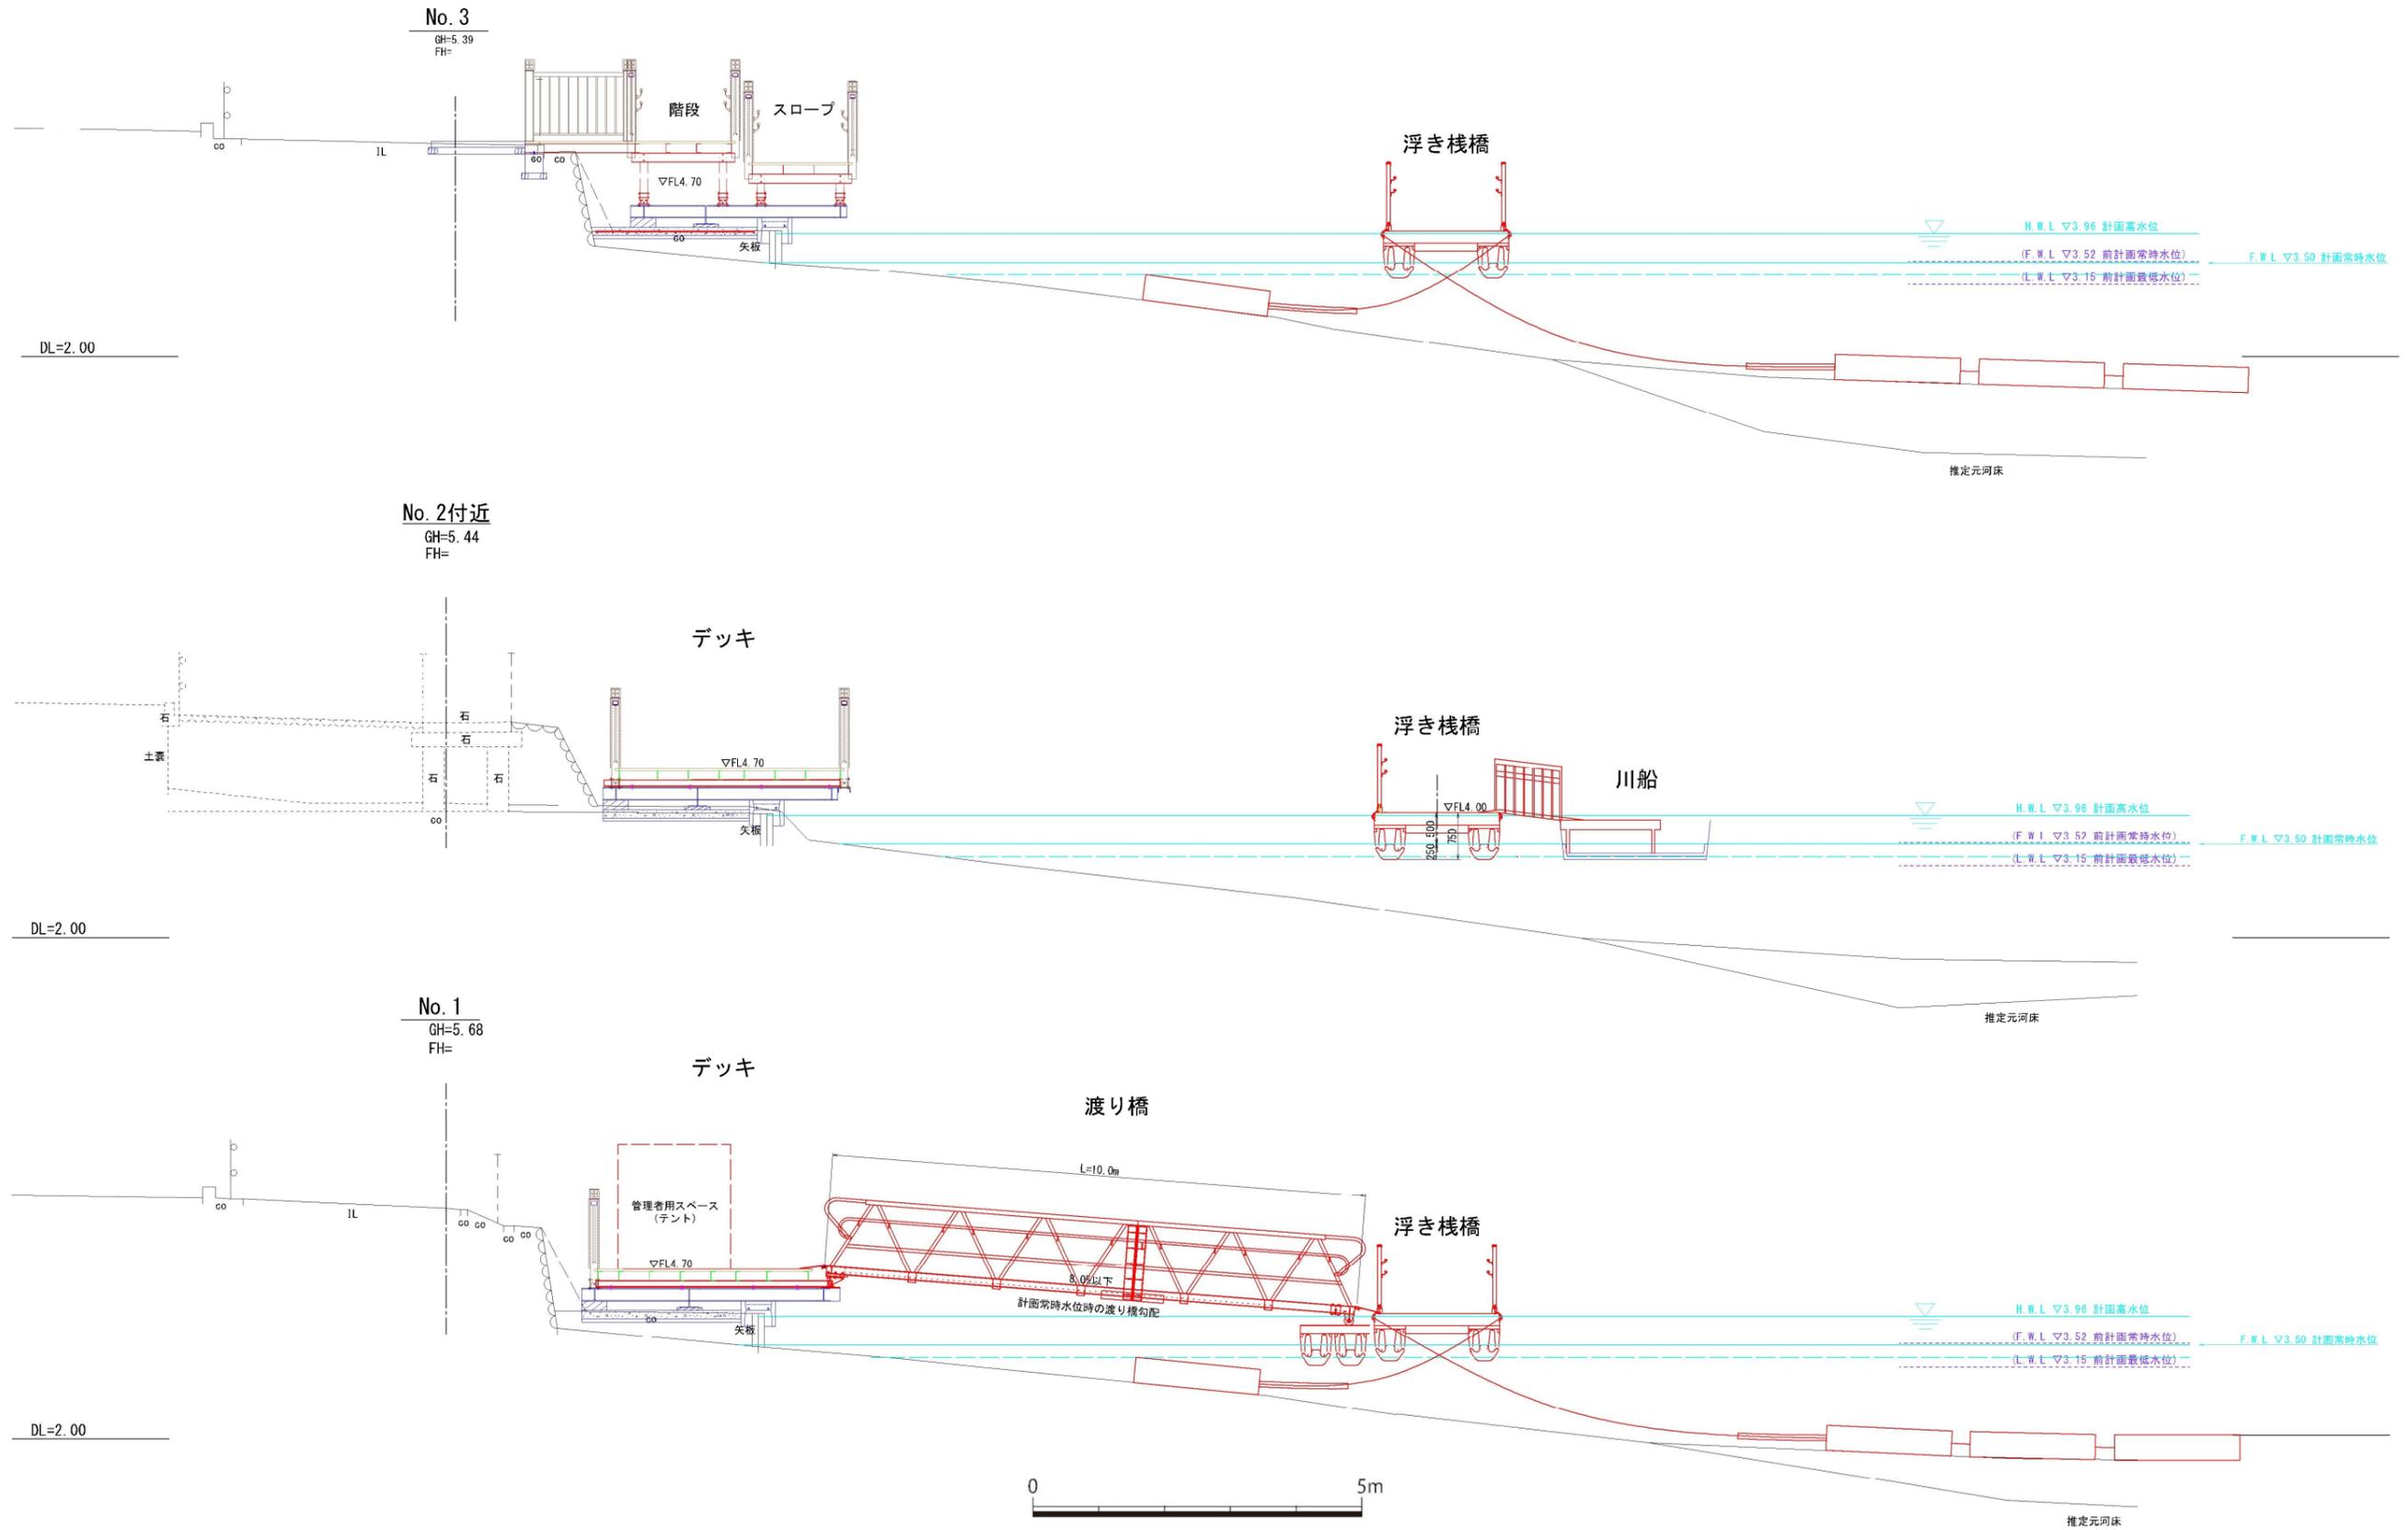
図 2 船着場の計画断面図 (北向き) (S=1/100)

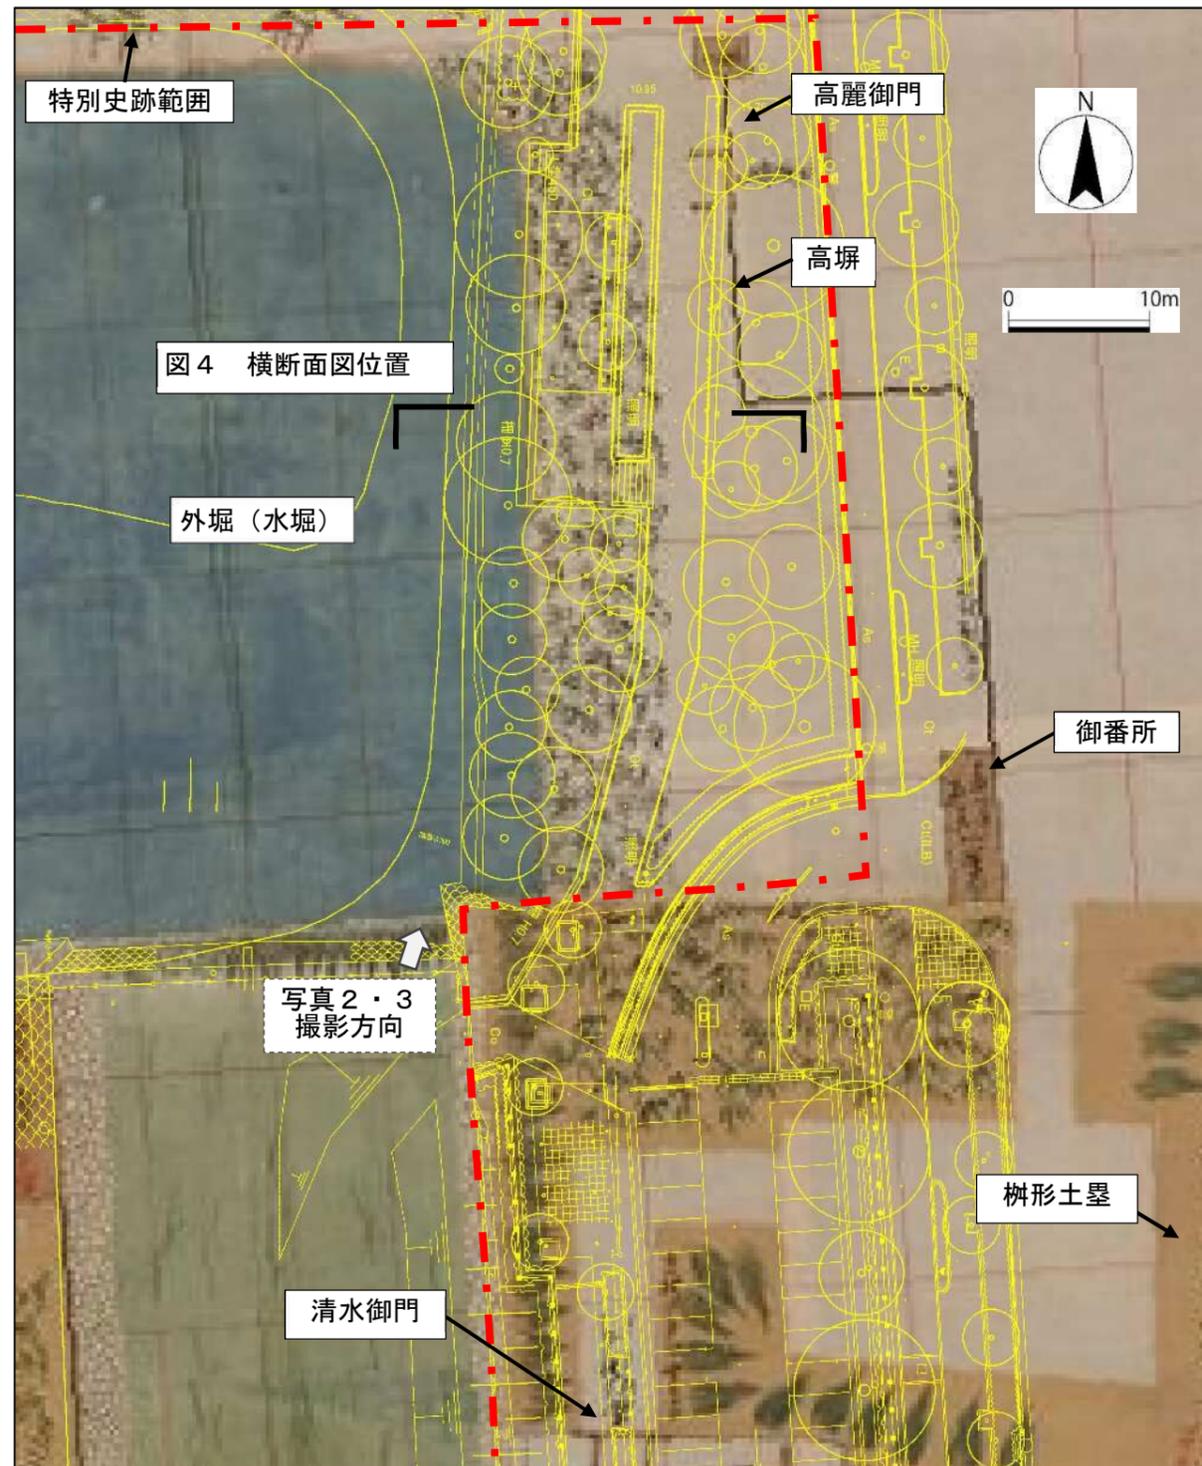
図3 『元禄十年御城絵図』(名古屋市蓬左文庫所蔵)と現況平面図の重ね合わせ図(縮尺1/500)

『元禄十年御城絵図』と現況平面図の重ね合わせを下の図3に示す。清水御門や柵形土塁の位置は、現在の二の丸東地区や大津通であることが推測される。

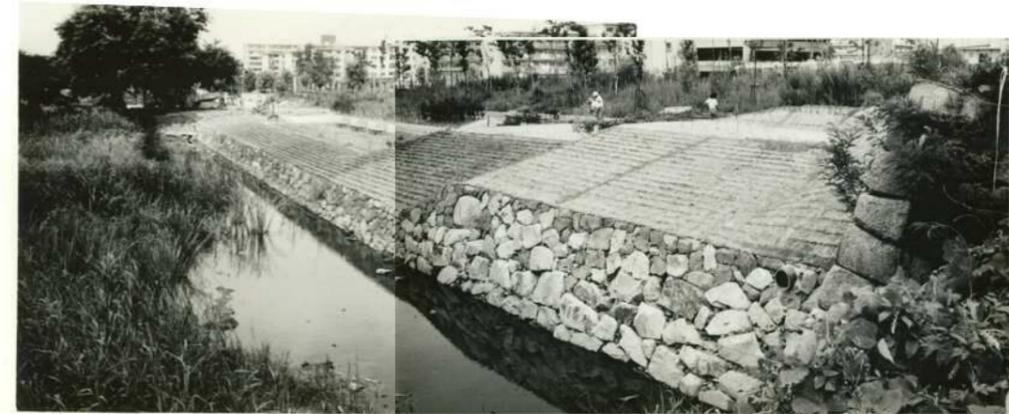
写真2 工事完成直前の全景写真：北東向き(昭和49年(1974)6月)

昭和48年(1973)の前回整備で、現況である南北の園路、藤の回廊、水堀沿いの1段下の園路、植栽等の公園施設を整備している。この工事により従前の地形を造成し、水堀沿いに園路から1段下がる園路が整備された。(写真2参照、図4参照)

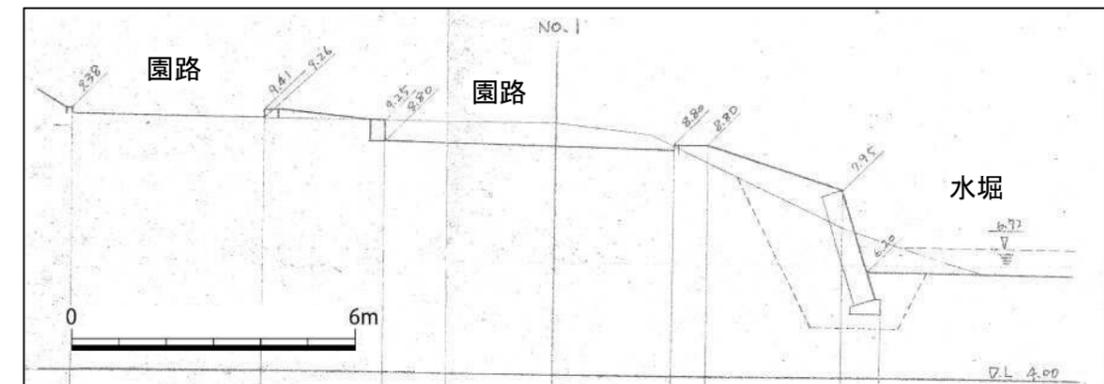
図4 名城公園水濠東部整備工事 横断面図(縮尺1/150)

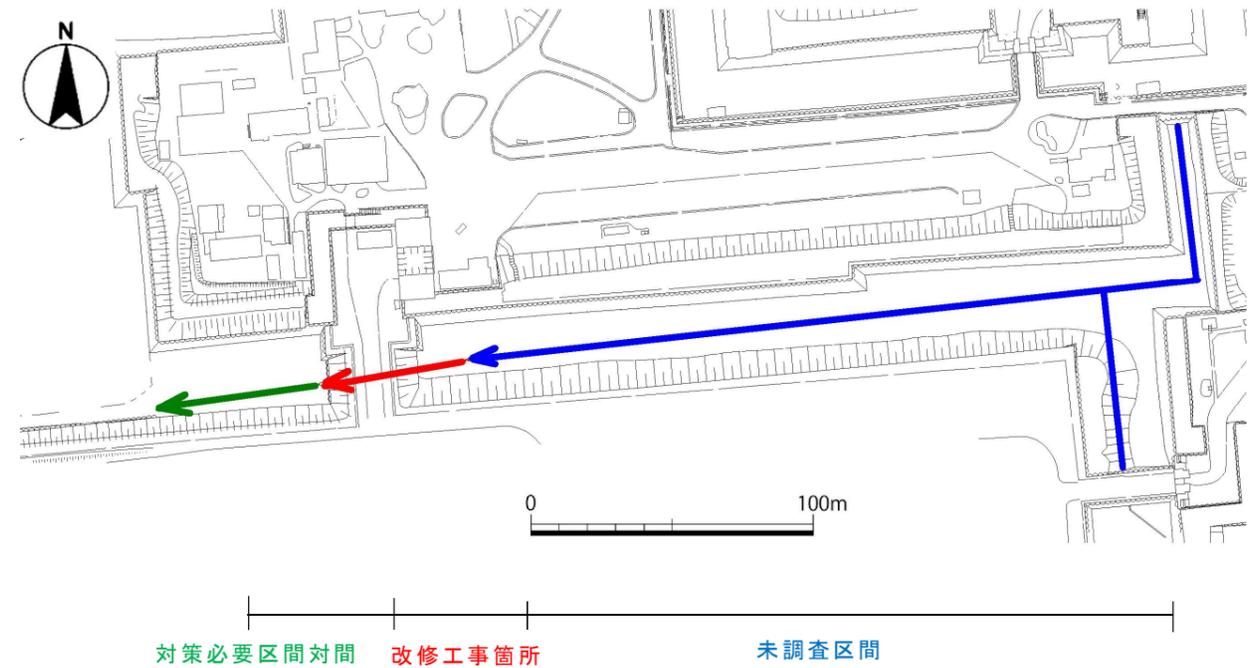
図 1 位置図 (S=1/2500)

排水管の改修方法としては、遺構への影響を極力抑えるため、既設管の内側に管を新設する「管更生工法」にて改修を行った。改修工事を含めた外堀排水管の位置図を図 1 に、管更生の構造図を図 2 に、改修工事写真を図 3 に示す。

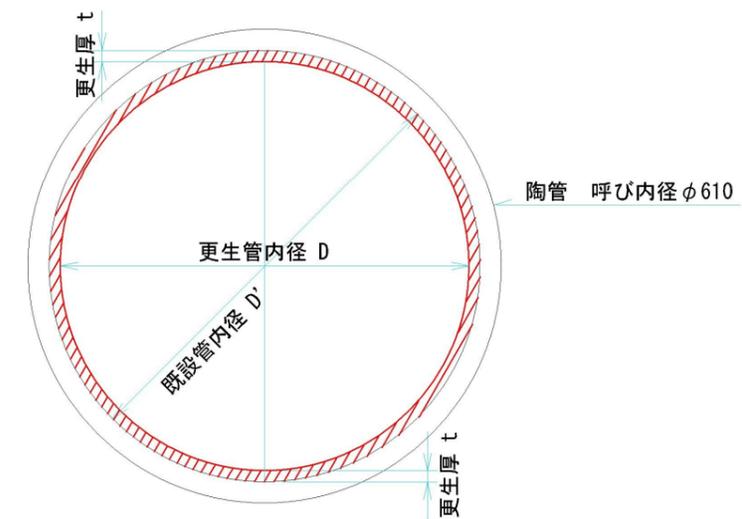
排水路名	更生仕様				工法名
	D' (mm)	D (mm)	t (mm)	更生延長 (m)	
外堀排水路	610	578	16	46	管渠内面被覆工(硬化・形成工法)

図 2 構造図 (S=1/10)
