特別史跡名古屋城跡全体整備検討会議(第 63 回)

日時：令和 6 年 12 月 13 日（金）13:00～16:00

第 63 回全体整備検討会議 議題位置図

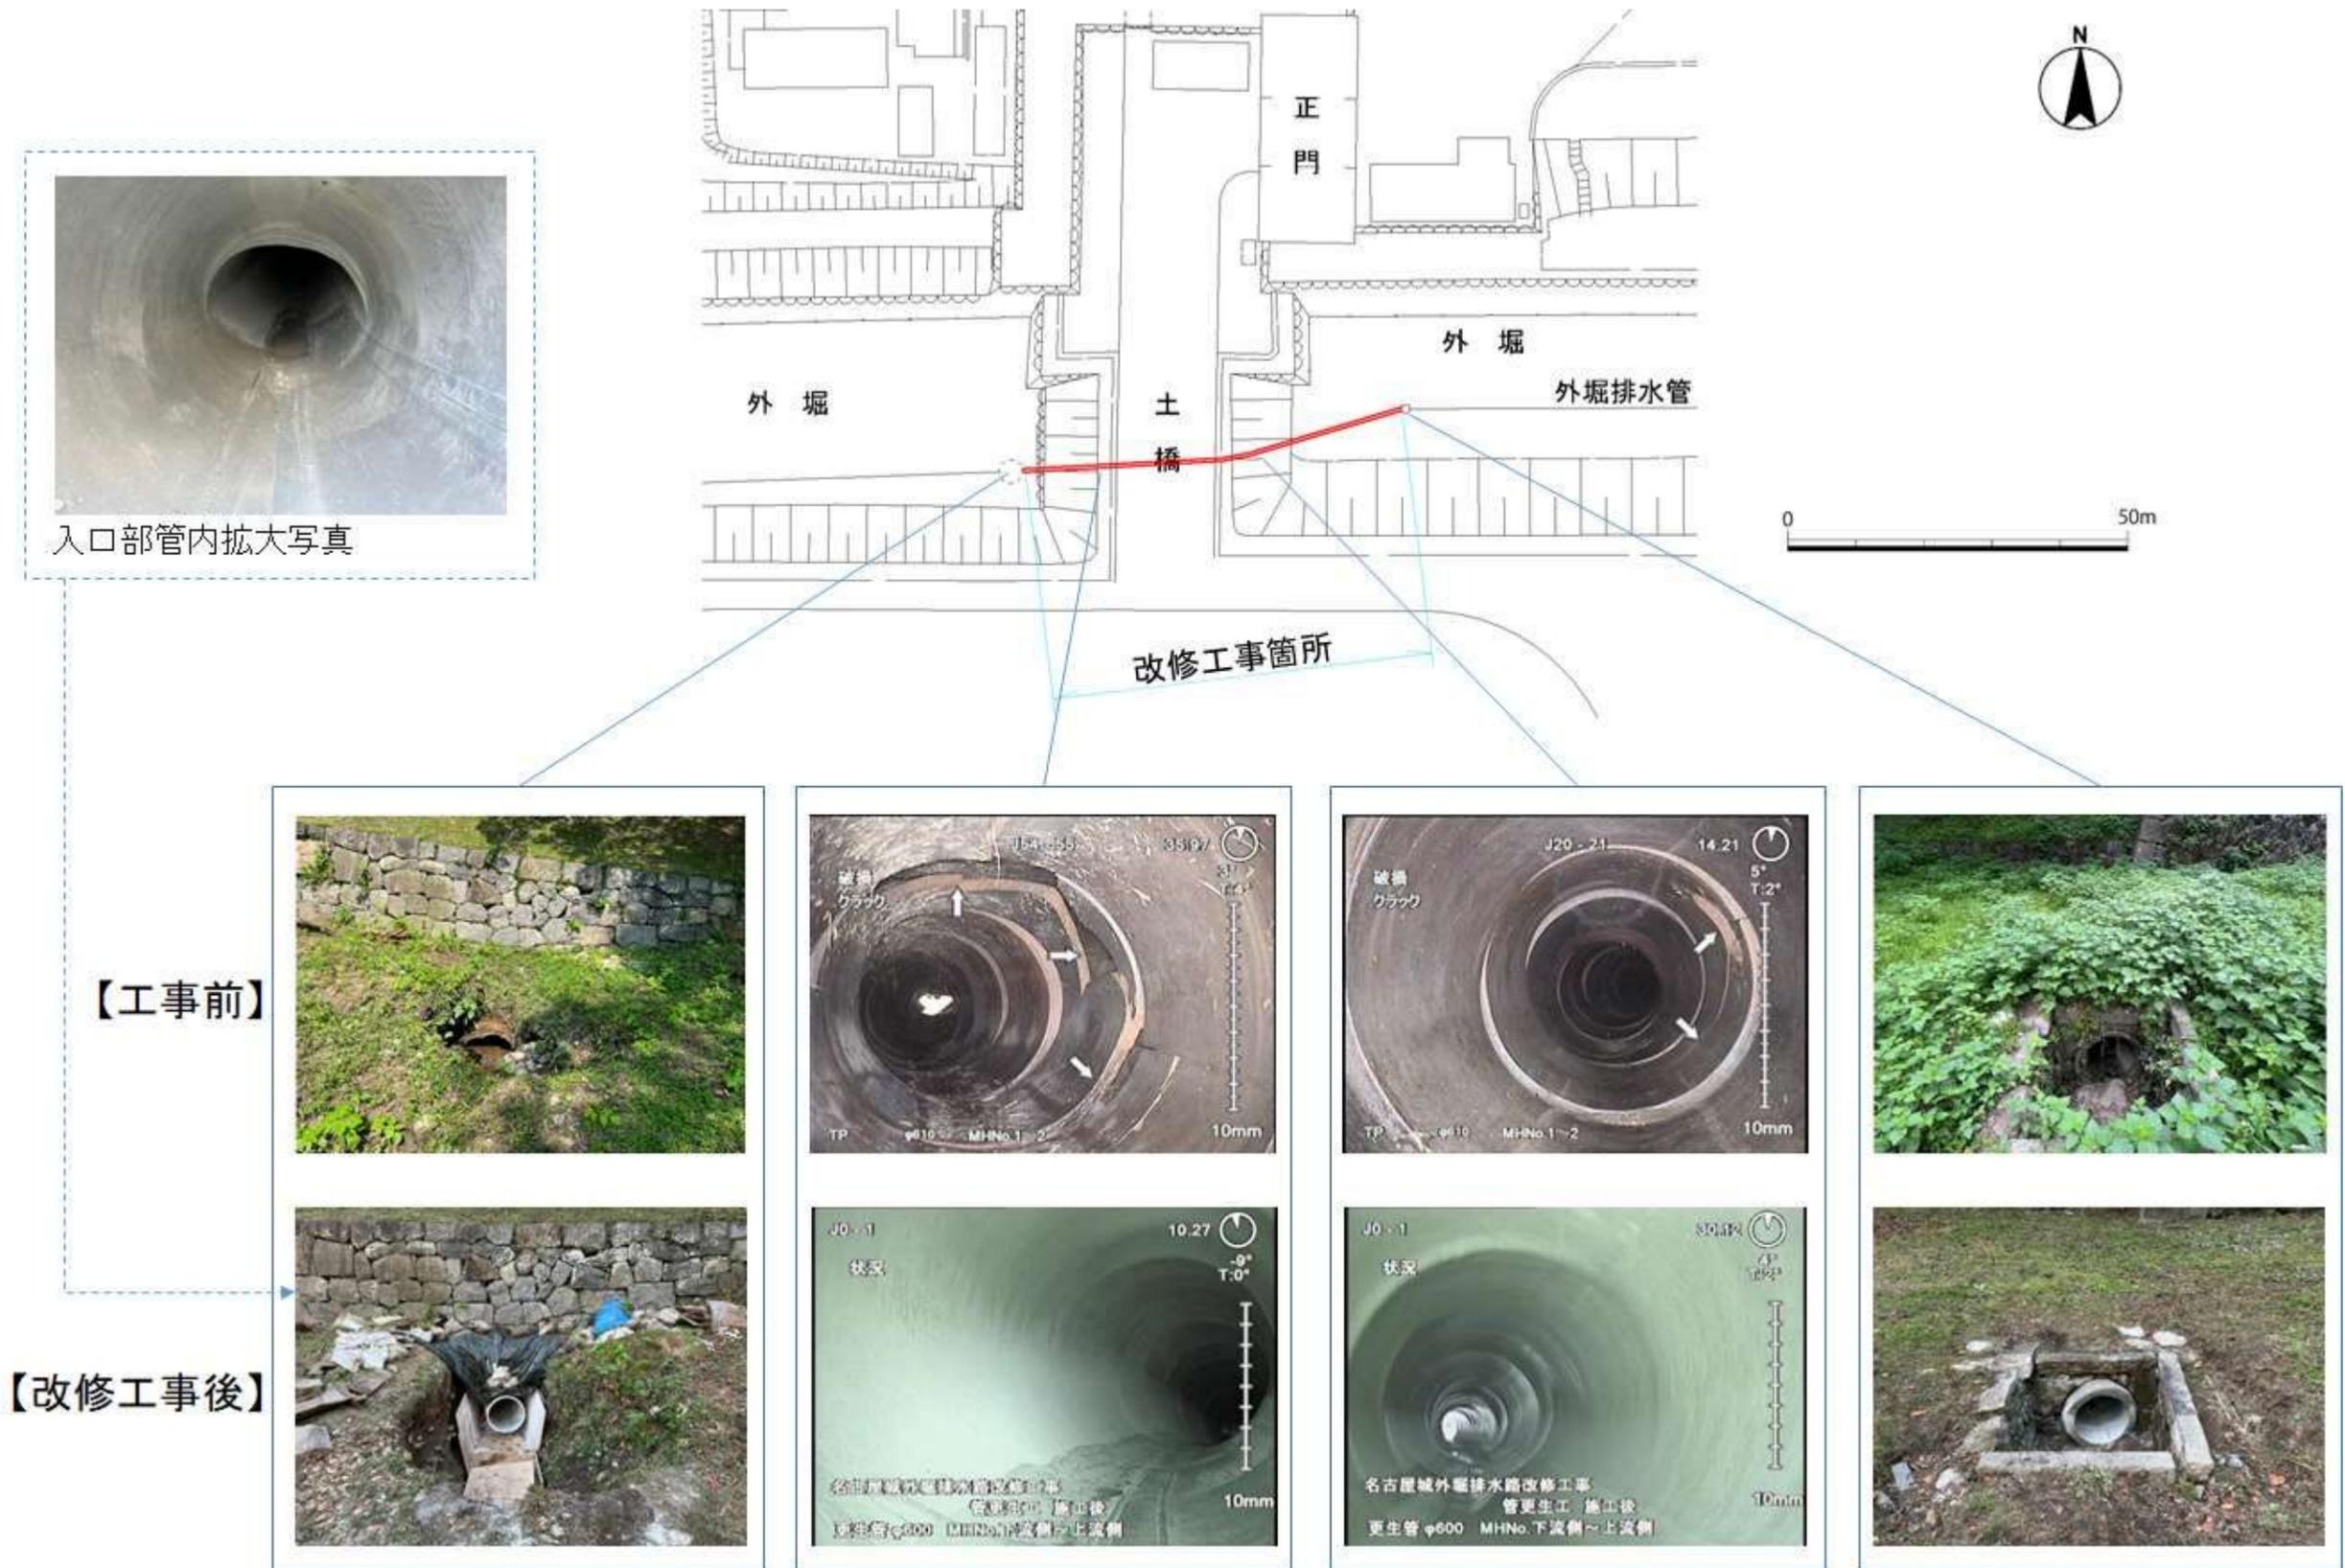
図 3 改修工事写真 (S=1/1000)

排水管の改修方法としては、遺構への影響を極力抑えるため、既設管の内側に管を新設する「管更生工法」にて改修を行った。改修工事を含めた外堀排水管の位置図を図 1 に、管更生の構造図を図 2 に、改修工事写真を図 3 に示す。
