特別史跡名古屋城跡全体整備検討会議(第 53 回)

南蛮練堀について

1-1. 南蛮練堀について

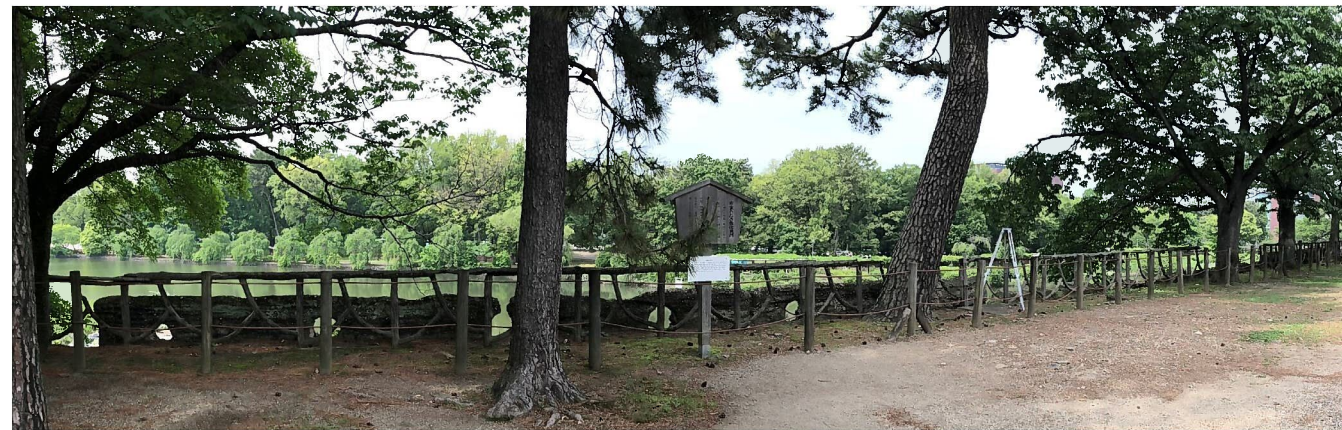
写真 1-1 南蛮練堀（遠景 南西側から撮影）

- ・二之丸庭園の北端の堀に面して築かれた全長約 80m の練堀
- ・南蛮たたきで固められた非常に堅固なものであり、円形の鉄砲狭間が見られる
- ※『特別史跡名古屋城跡保存活用計画』p74 参照
- ・練堀上部の大半は崩壊し、わずかに底部を残しているが、ところどころ崩れて断続的な状態で、一部内側に倒れ込んでいる
- ・周辺では雑草や蔦類の繁茂がみられ、根や茎の侵入による亀裂の進行や、練堀北面、上面、南面上部は菌類・コケ植物の繁殖が原因と推定される劣化がみられる
- ・亀裂の発生または既存の亀裂拡大抑制に対して効果的な措置を行う必要がある

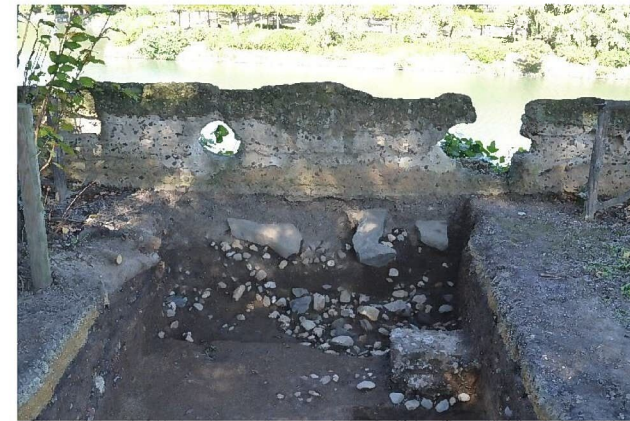
図3-2 トレンチ1練塀下の状況(南から)

トレンチ1において、練塀を造る際に整備した痕跡と思われる灰黄褐色土と礫を確認した(図3-2)。トレンチ3では、整備した痕跡と思われる礫などは確認できなかった(図3-3)。

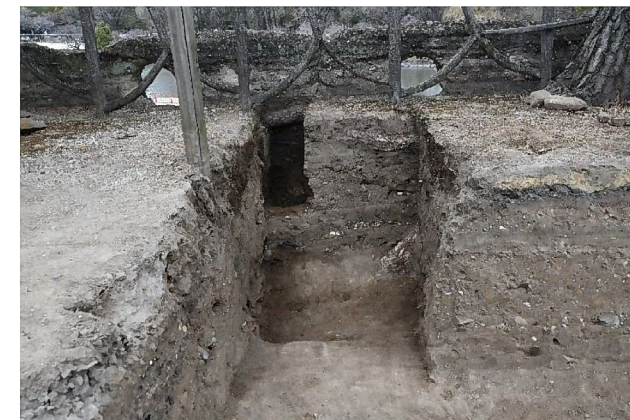
図3-4 トレンチ4(T1)練塀下の状況(南から)

トレンチ4のT1(北西隅サブトレンチ)では、練塀に伴う盛土を確認した。盛土の高さは約90cmで、練塀の南側に土塁を形成していたと思われる。この土塁の下に土台となる盛土が3層みられた。これらの層は非常に固く締まっており、この直上から練塀が築かれている。礫による整備は確認できなかった(図3-4・図3-5)。T2(北東隅サブトレンチ)でも同様に土塁とその下の土台となる盛土を確認した。T1(北西隅サブトレンチ)と異なり、円礫の上から練塀が築かれている(図3-6・図3-7)。円礫は非常に固く締まった明赤褐色粘質土層上に配置されていた。

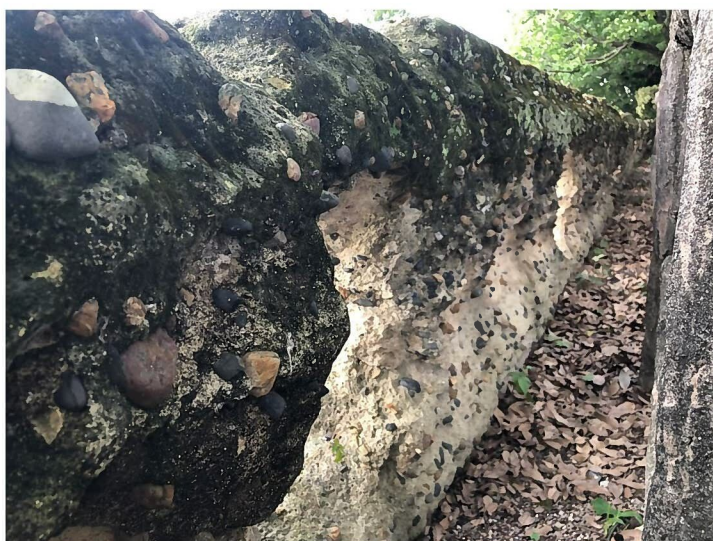
写真 4-1 南蛮練塀劣化状況 1

- ・下半では表層が崩落してオーバーハングしている。
- ・上半では、上端面で所々蘚苔類が繁茂する表面が剥離し、新鮮な面が露出する箇所が散見される。

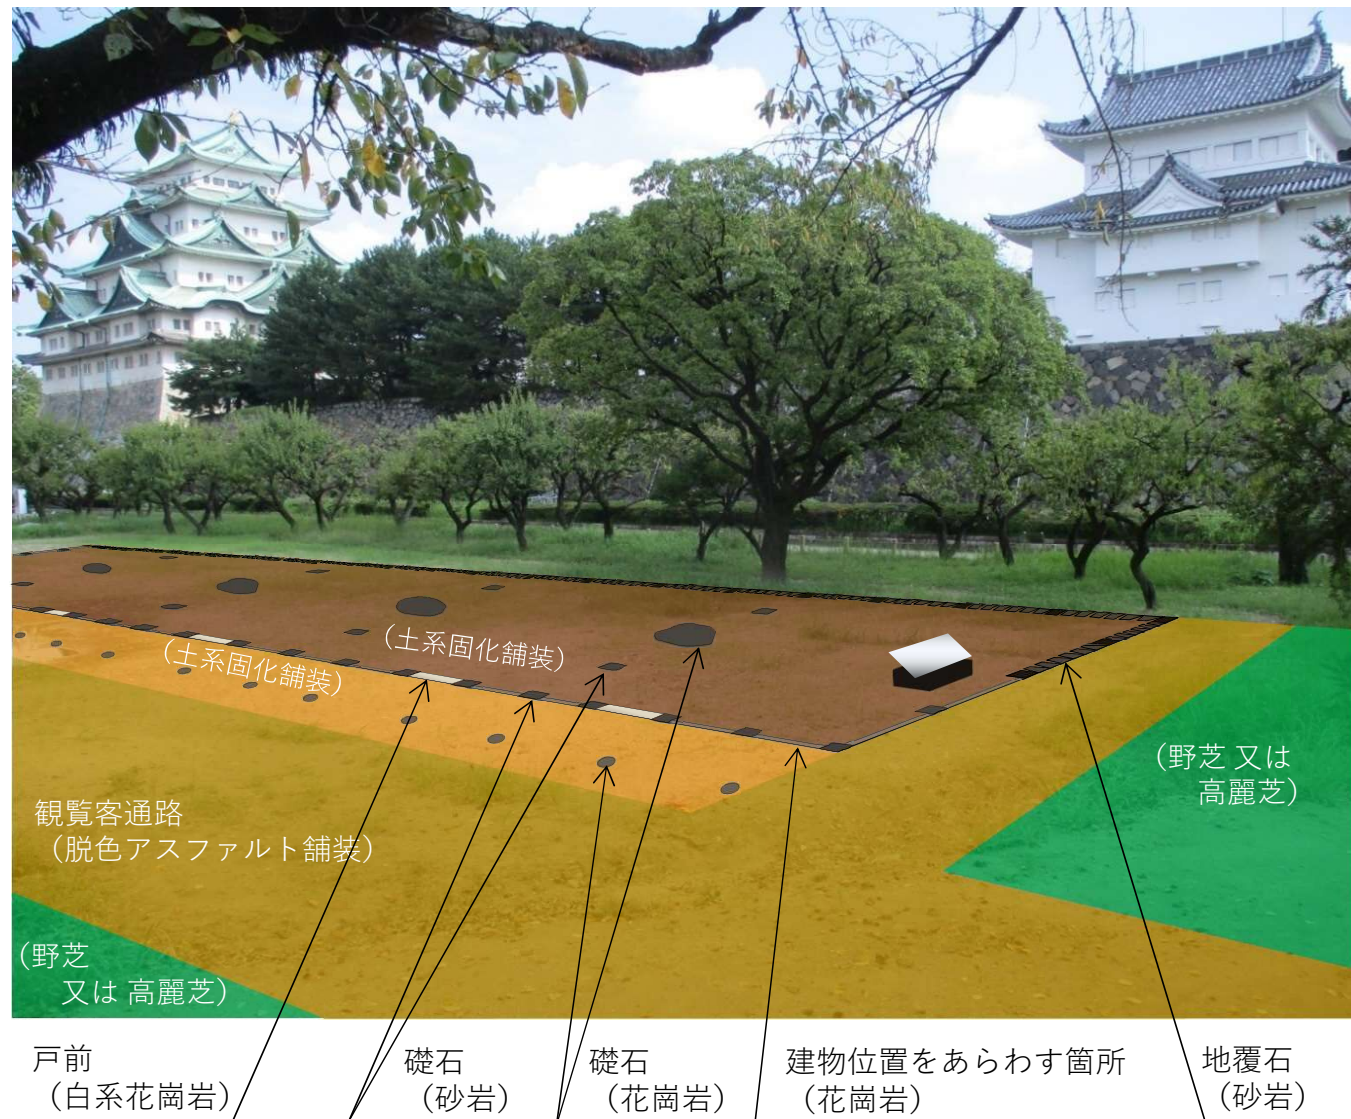
①六番御蔵

- ・礎石・地覆石、それらの抜取り痕跡、基礎部分の布掘りの範囲から建物位置や規模を把握。また、庇についても柱の礎石下の根固め石の位置から庇柱の位置を確認。
- ・把握した建物位置に検出した礎石等に近い形状や種類で表示すること等により、遺構跡の具体的な表現を目指す。
- ・大きな礎石は花崗岩、それを除く礎石は砂岩とする。東側・南側の東2間分地覆石は砂岩、戸前は白系花崗岩、それらを除く建物の位置をあらわす箇所には花崗岩とする。庇柱の礎石は花崗岩とする。
- ・母屋部・庇部を土系固化舗装とし、色調を変えて属性の違いを表現する。

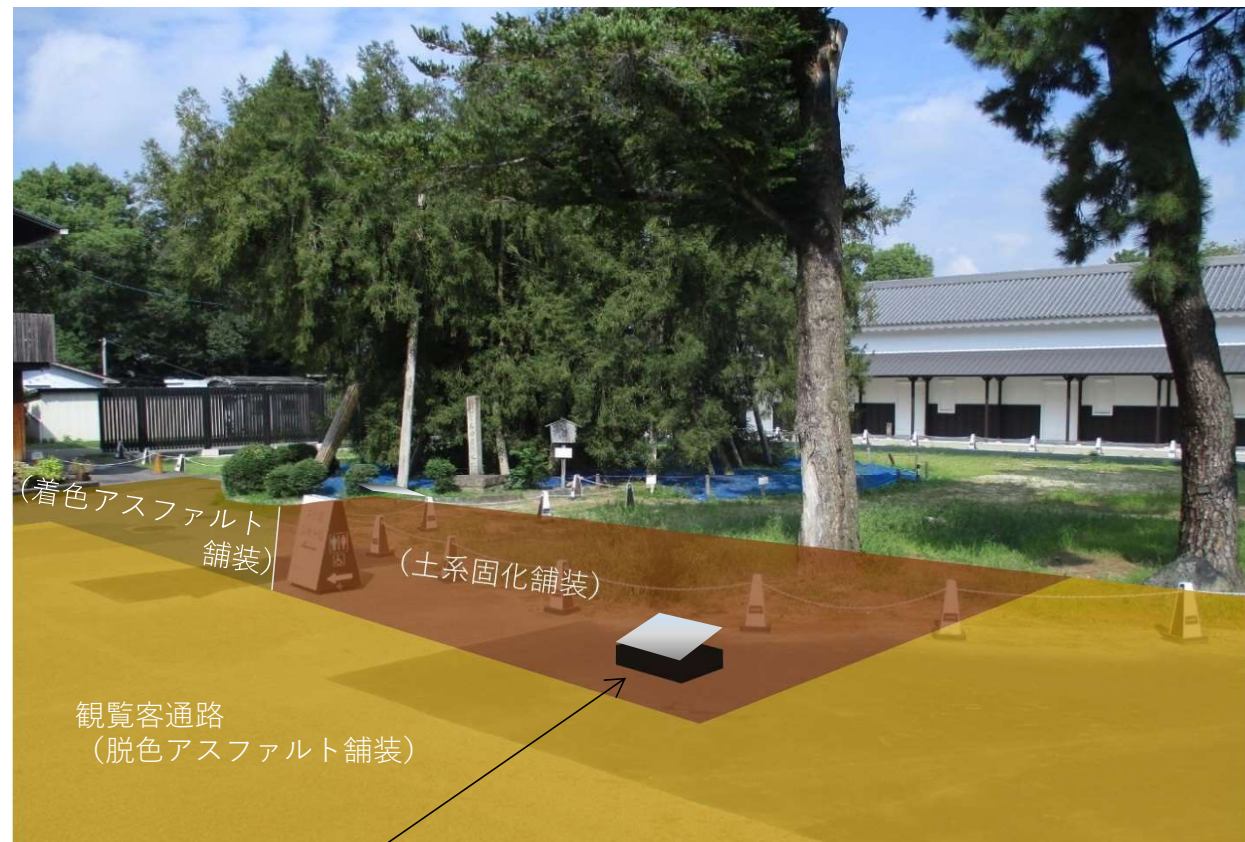
③二番御蔵（北側）

蔵跡表示はフラット

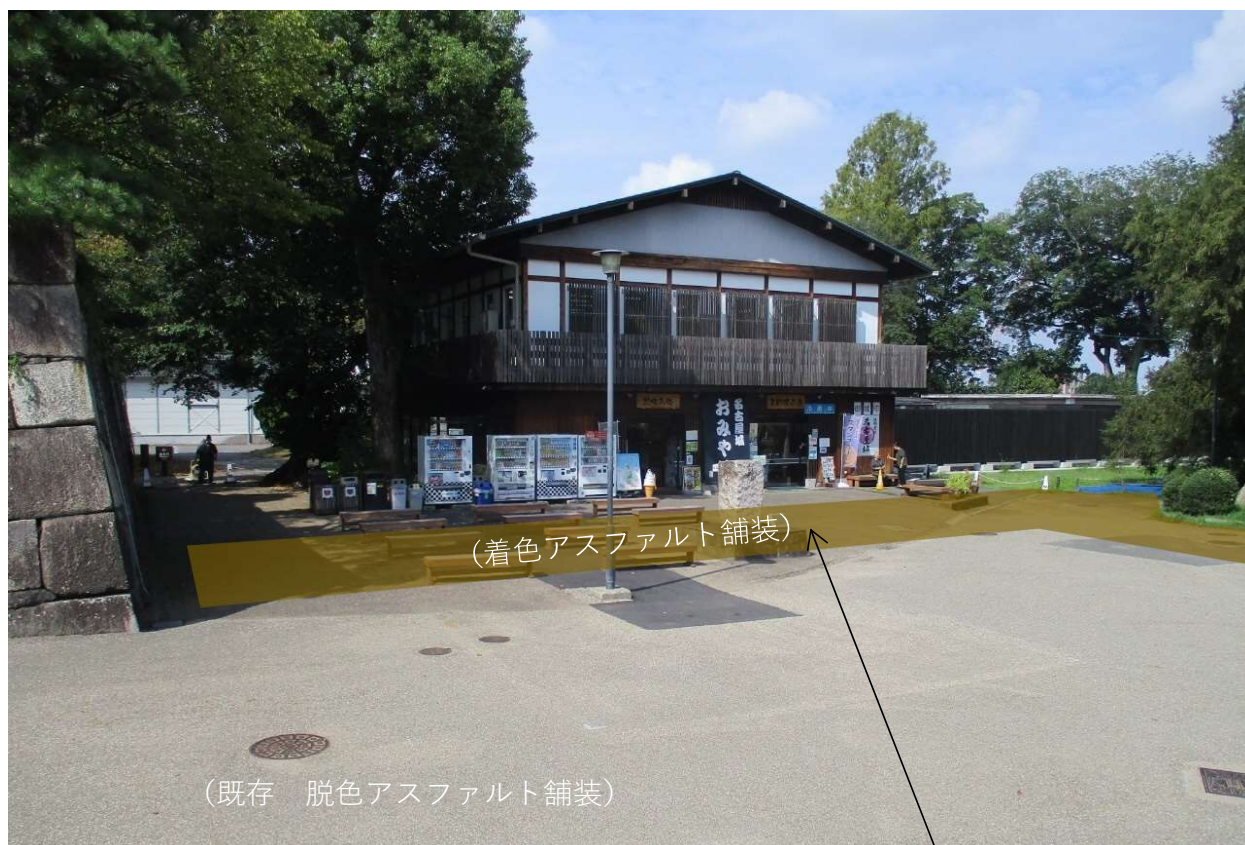
④二番御蔵（南側）

蔵跡表示はフラット

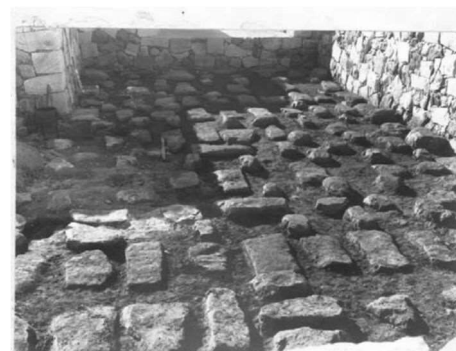
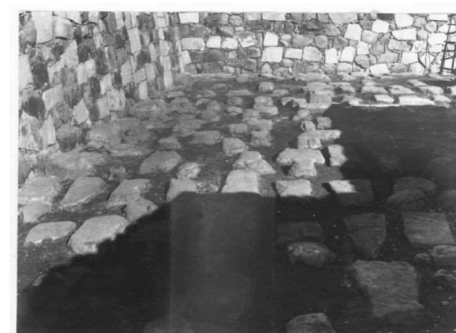
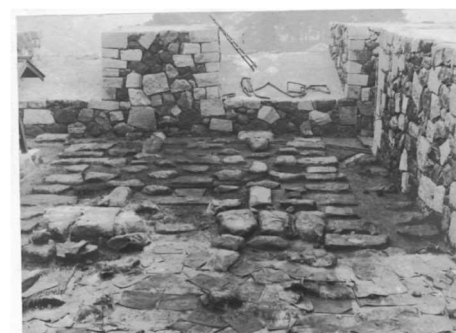
南面明取り方向を望む

北西隅方向を望む

東面明取り方向を望む

昭和31年穴蔵石垣積替工事終了時点で再整備された礎石
 (出典：名古屋城天守閣跡石垣積換工事写真帖 名古屋城総合事務所蔵)

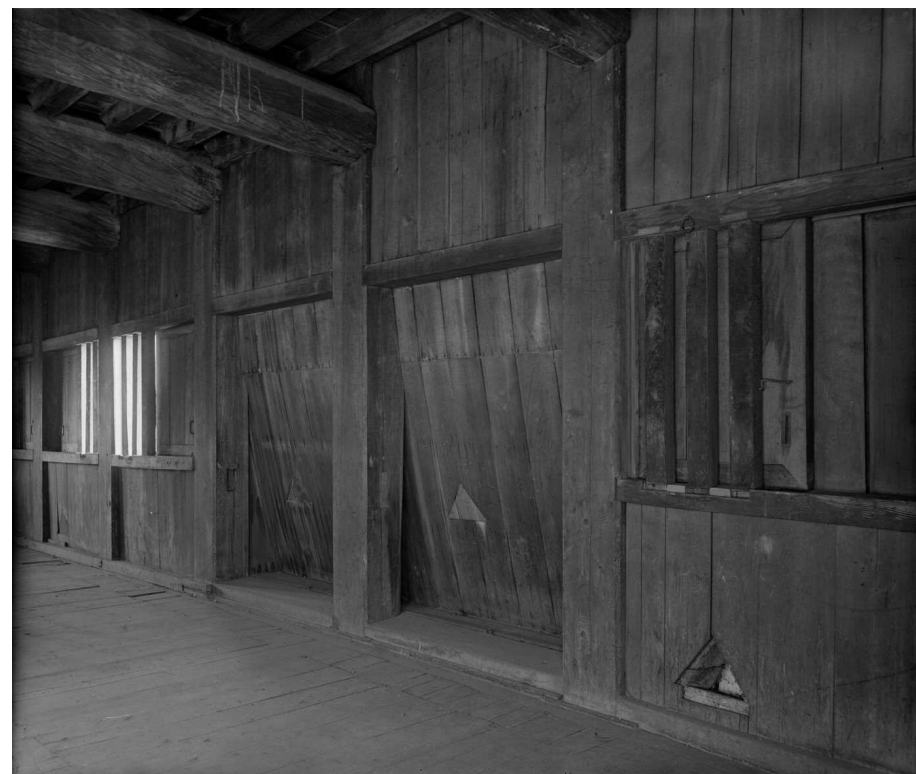
天守閣一階内橋台上南側の石落及び鉄砲狭間（焼失）

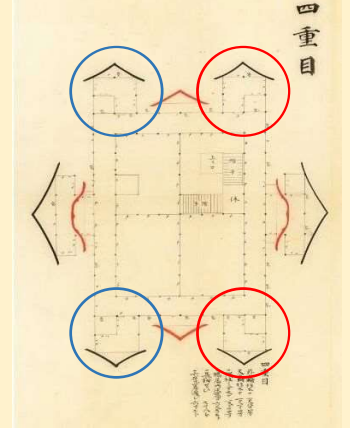
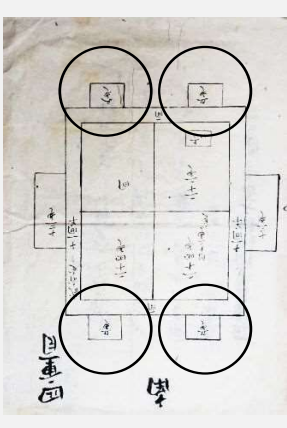
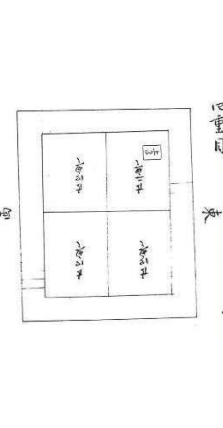
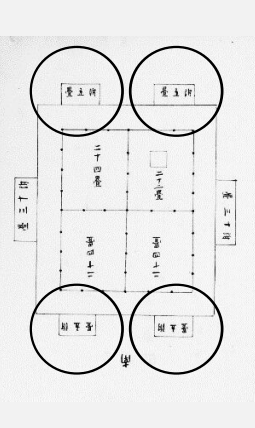
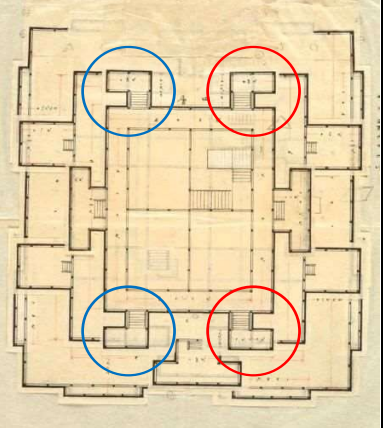
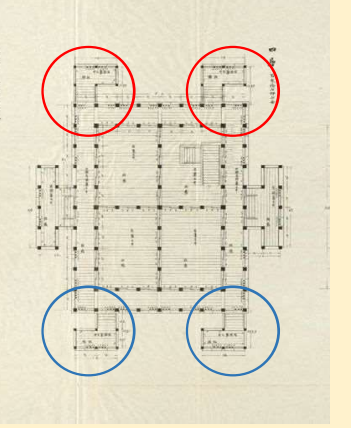
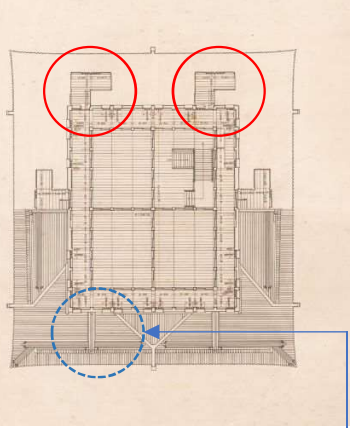
表-6.2.1 資料間での間取りの比較(大天守四階南北面千鳥破風の間)

破風の間 平面形	北面 東○ 東向きのL型 西○ 西向きのL型 南面 東○ 東向きのL型 西○ 西向きのL型	北面 東○ 長方形 西○ 長方形 南面 東○ 長方形 西○ 長方形	・図に破風の間の表記なし ・面積についての記述中に「内三拾貳坪附之分」とあり「附」より破風の間があったことはわかる。	北面 東○ 長方形 西○ 長方形 南面 東○ 長方形 西○ 長方形	北面 東○ 東向きのL型 西○ 西向きのL型 南面 東○ 東向きのL型 西○ 西向きのL型	北面 東○ 東向きのL型 西○ 東向きのL型 南面 東○ 西向きのL型 西○ 西向きのL型	北面 東○ 東向きのL型 西○ 東向きのL型 ・南半分は三重屋根伏図として作図され、破風の間の形状、向きは読み取れない。 「名古屋城三層南側千鳥破風平面及小屋内部詳細圖」

間取りについて資料間での相異は無いが、四階の破風の間について、資料間で形状と向きの違いがあった。天守について、宝暦大修理以降、焼失前までの間に、災害や管理者の変遷があった中、小作事や修繕以外大きな変更の記録は無い。従って明治以降宮内省内匠寮で続けられた調査、修理の成果として位置づけられている大正8年実測図で描かれた姿は宝暦大修理以降の姿とみなすことができる。大正8年実測図と昭和実測図で四階北面千鳥破風の間については形状、向きは一致しているが、南面の千鳥破風の間は、昭和実測図四階平面図では三重屋根伏図として描かれているため破風の間の形状、向きを確認することはできない。しかし昭和実測図の「名古屋城三層南側千鳥破風平面及小屋内部詳細圖」で南面西側の破風の間について大正8年実測図と形状、向きが同じであることがわかる。これにより南面東側千鳥破風の間についても大正8年実測図と同じであると判断した。以上より間取り、柱間数について、大正8年実測図、昭和実測図を根拠として復元原案の間取り、柱間数を決定した。

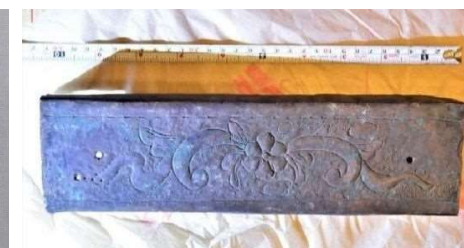
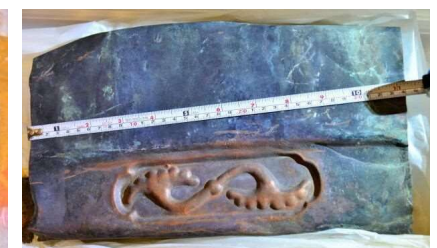
写-6.2.7 (左) 2重～4重軒丸瓦遺物 (中)5重 軒平瓦遺物 (右)2重～4重 軒平瓦遺物

縁部分と文様部分は一体で打出す。葵紋の周囲に地模様は無し。

・軒平瓦:遺物より、軒丸瓦と同様に5重と2重～4重では文様が異なる。古写真では2重～4重の文様がかすかに判別できる程度であるが、2重～4重の遺物と同類のものであることは確認できる。

焼損遺物として遺っている軒巴銅瓦は大多数が縁部分も含め一体的に作られ、また葵紋と縁以外の地の部分については文様は無い。また数点ではあるが、やや直径が小さく、縁のない葵紋で地に菊石目が打たれた平板状のものと、葵紋の平板部の無い、縁廻りだけのものがある。平板状の葵紋については、破風板の飾金具に多数設えられている葵紋とも考えられたが、奈良文化財研究所所蔵の摺本により、これが五重の軒巴瓦であることが裏付けられた。

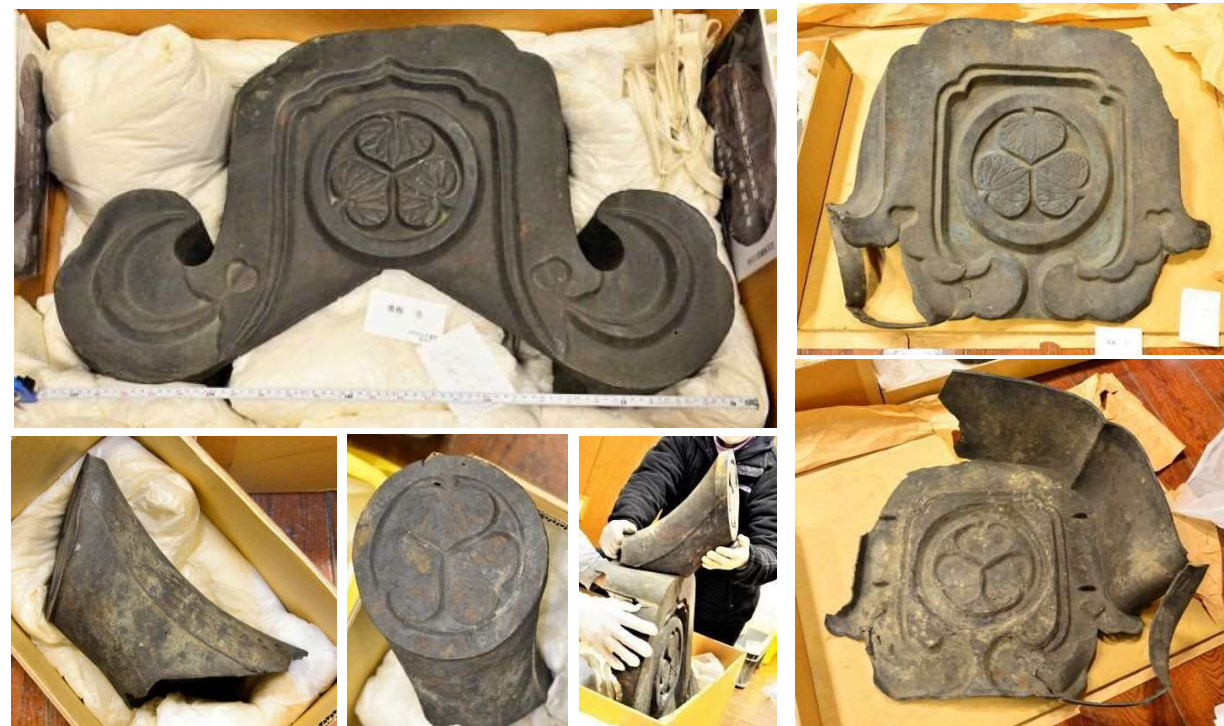
写-6.2.9 鬼板及び鳥衾 焼損金具

遺物の鬼板は青銅製であり、宝暦修理関連史料に記された「唐金」すなわち青銅と一致する。また宝暦修理関連史料にある二重～四重の鬼板の数60個は昭和実測図と一致する。これらの鬼板は仕上げとして全て黒チャンが塗られていた事が宝暦修理関連史料よりわかる。

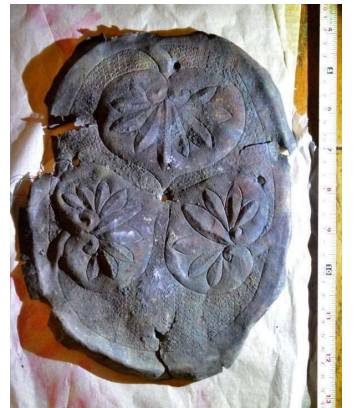
写-6.2.10 5重鳥衾瓦当 焼損金具

古絵図、文献史料では五重の隅棟、降棟の鬼板について記されていないが、写真6.2.10の楕円形の銅板遺物について、各重の軒丸瓦や2重～4重の鬼板、鳥衾と同様に葵紋が打ち出され、かつ5重の軒丸瓦の遺物、摺本・拓本と同様に葵紋以外の地の部分にも模様が打たれていることと、楕円形で銅板であることから5重の鳥衾瓦当と判断した。これにより隅棟、降棟の鬼板も大棟の鬼板同様に木型を銅板で包んだものと判断した。

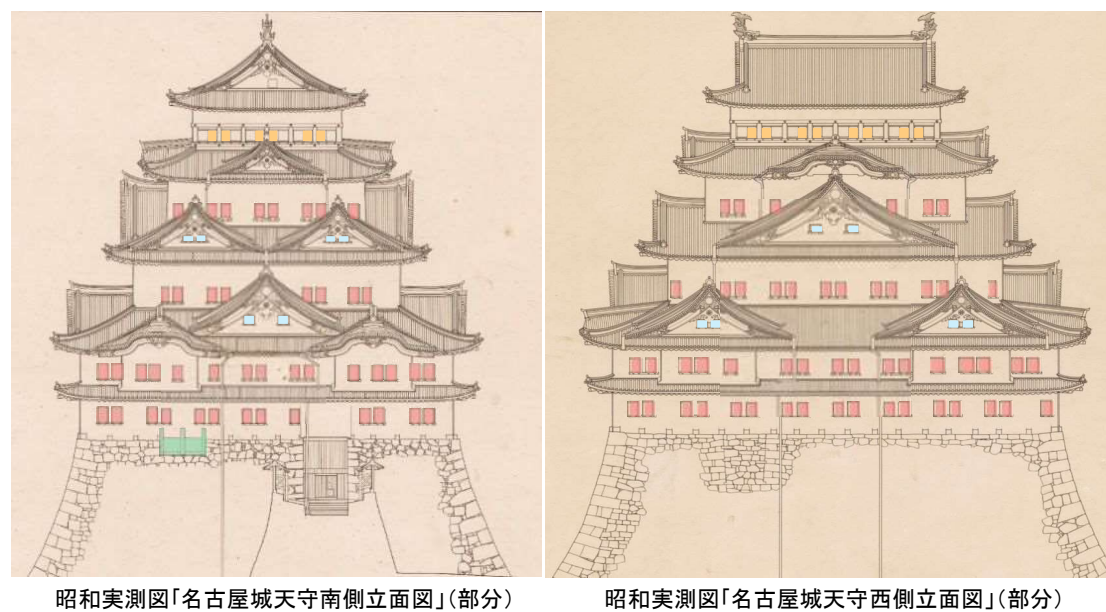
凡例	建具の種類	縦格子	配置階	配置位置
外部漆喰塗の片引き板戸(土戸)	なし	なし	5階	外壁(漆喰大壁)
	建具の内側に3本あり	なし	1階~4階	外壁(漆喰大壁)
外部銅板張りの片引き板戸	建具の内側に3本あり	なし	3階、4階	千鳥破風妻壁(銅板張)
外部銅板張りの揚戸	建具の内側に6本若しくは8本あり	なし	地階	天守台石垣

図-6.2.18 窓の種類と配置

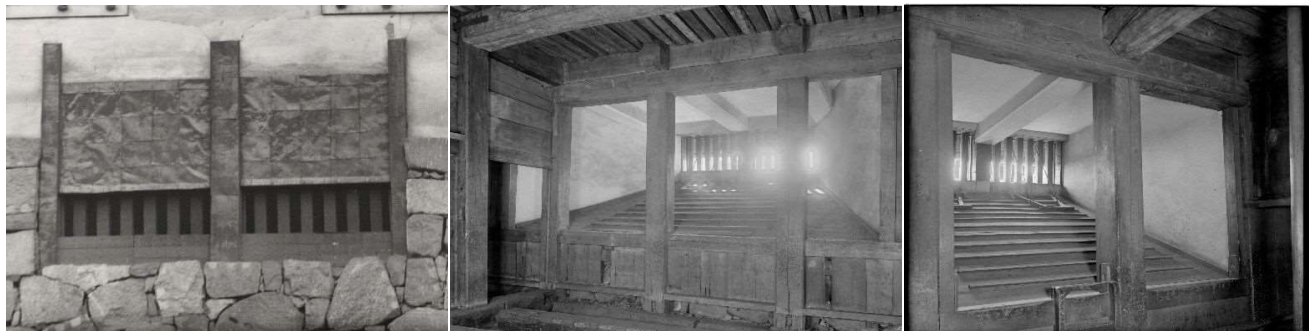
写-6.2.11ガラス乾板写真(左)「天守閣(焼失)東面北寄部分」(部分)、(中)「天守閣地階内南側窓(焼失)」、(右)「天守閣地階内東側窓(焼失)」

古写真、昭和実測図より地階の窓には外部銅板張りの揚戸が3ヶ所に2枚ずつ計6枚あることがわかる。その仕様は昭和実測図「地階東側出窓装置詳細図」により詳細にわかる。四周に框を廻した板戸で、側面の框には3方向に戸車が付けられ、外面は銅板張り、その銅板を側面框の内側まで張り廻している。更に側面框の裏面には鉄板を釘打ちしている。宝暦修理関連史料より宝暦修理の際に、揚戸に銅板が張られ、堅格子と窓枠部は鉄板張りとなっていることから、焼失前までその仕様であったことがわかる。また、宝暦修理関連史料により銅板部、鉄板部共に黒チャンが塗られていたことがわかる。

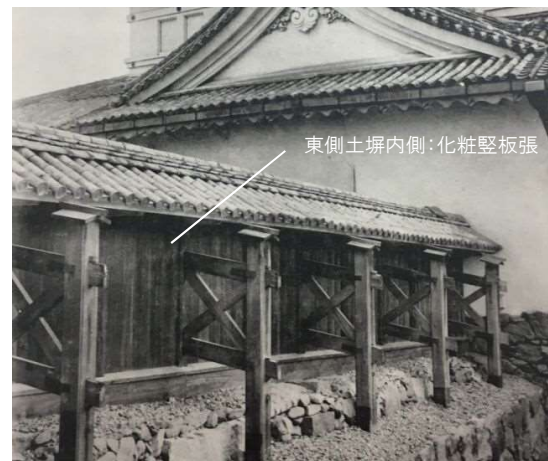
写-6.2.13 『國寶建造物第一期第一輯』(國寶建造物刊行會 昭和8年刊)「十七名古屋城小天守近影(北面)」

古写真(写-6.2.13)で控え柱に筋交いがある。名古屋城内にある本丸表二之門土塀も同様に控え柱があるが筋交いは無い。また筋交いが江戸末期に普及し始めたことを踏まえ、後補材と判断した。

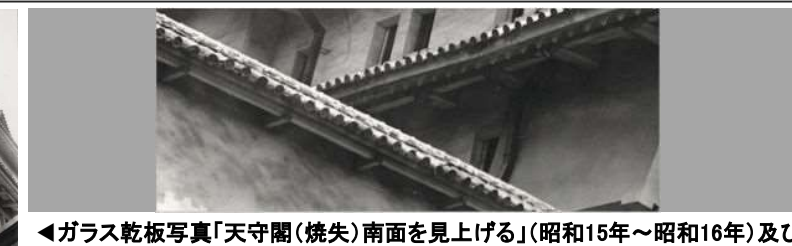
軒裏垂木漆喰塗の形状は、直線

◀ガラス乾板写真「天守閣(焼失)南面を見上げる」(昭和15年~昭和16年)及び□部分拡大

軒裏形状が古写真に見られる「波型」から、名古屋城所蔵ガラス乾板写真では「直線」変わっている。改変時期は不明。明治4年(1871)に金鯨が名古屋城から降ろされて宮内省に献納され、明治12年(1879)に名古屋城に金鯨が戻っているため、少なくともこの頃までは、軒裏が波型であったことがわかる。

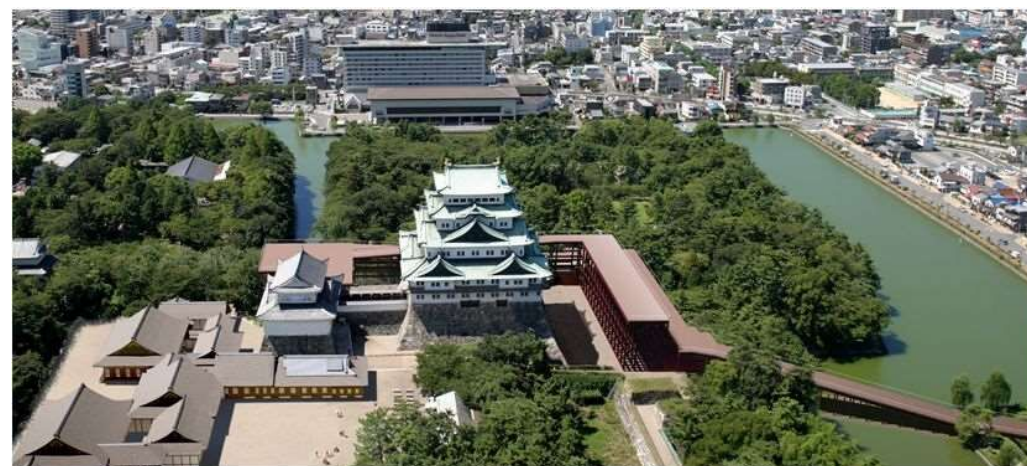
図-7.1.9 仮設構台設置完了イメージパース

- 栈橋スロープ、構台工事中は正門からの夜間搬出入とし、栈橋スロープ、構台完成後は工事完了まで名城公園からの搬出入を基本とする

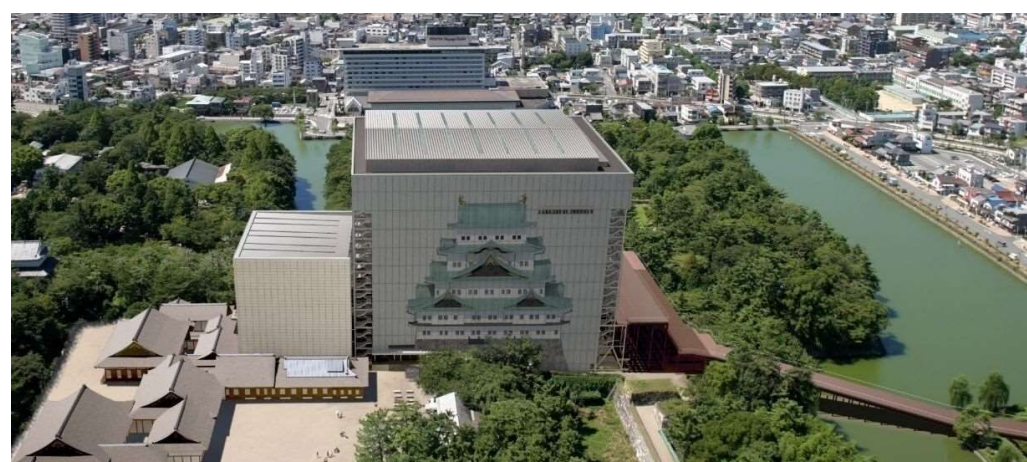
図-7.1.14 素屋根置完了イメージパース

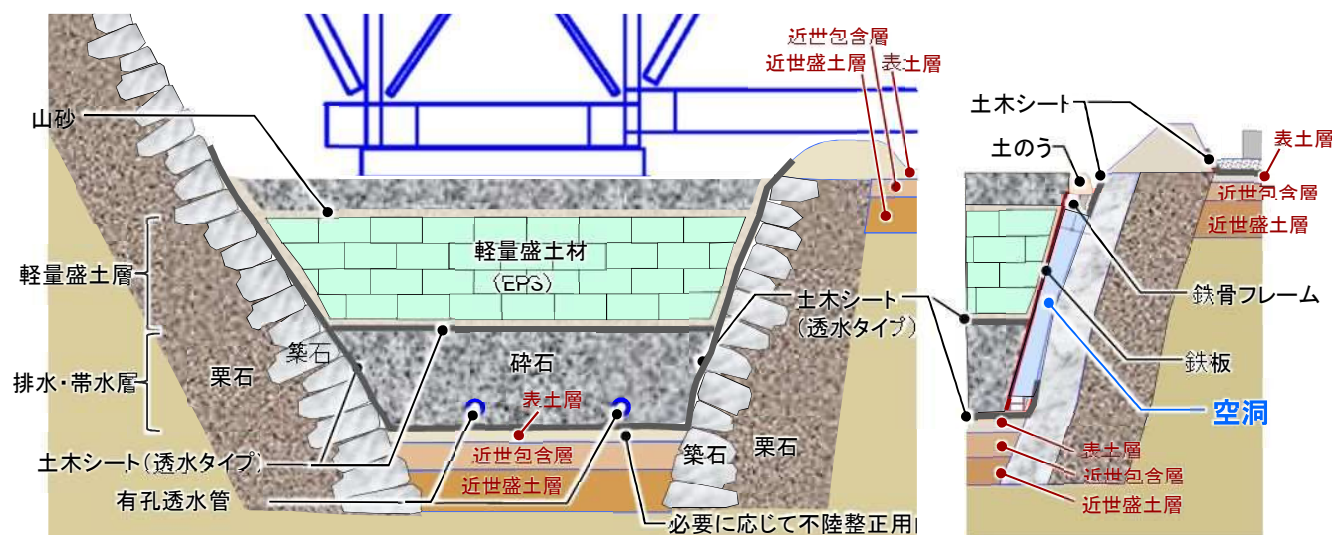
- 内堀は軽量で強度のある軽量盛土材(EPS)で埋める。
- EPSは軽量のため降雨時の浸水で浮き上がる等安定性を損なう恐れがあるため、浸水の恐れがある埋戻し部の下部は砕石とする。併せて、速やかに排水するための有孔透水管を設ける
- 土木シートにより石垣面や堀底を保護する。また、土木シートは砕石層天端にも用い、EPSの下部や側面に水が溜まらないように透水タイプを用いる
- EPS下部の敷き均し及び石垣側の不陸均しに山砂を用いる
- EPS上部には山砂と砕石で養生し上部に橋台、素屋根の基礎を設置する
- 被熱等による劣化が著しい石垣面に対しては、石垣の保護に万全を期すために内堀保護工(軽量盛土)が石垣面に触れない非接触工法を採用するものとする

図-7.1.21 内堀保護工の構成と石垣等遺構保護対策

図-7.1.22 非接触工法断面イメージ

なお、大天守北側の内堀御深井丸側の石垣については、被熱等による劣化が著しい部分があるため、万全を期すために内堀保護工(軽量盛土)が石垣面に触れない非接触工法を採用するものとする。(左図⑦の範囲で検証)

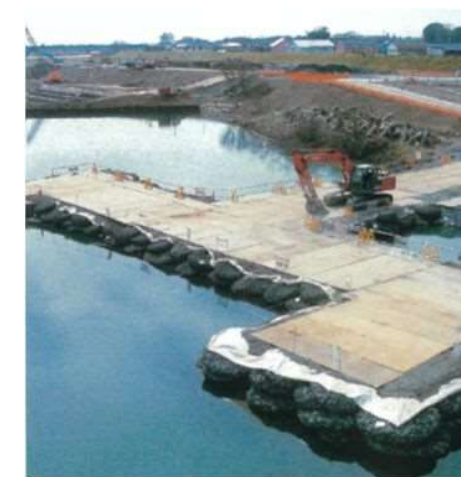
写-7.1.1 ボトルユニットによる埋め立て通路の例

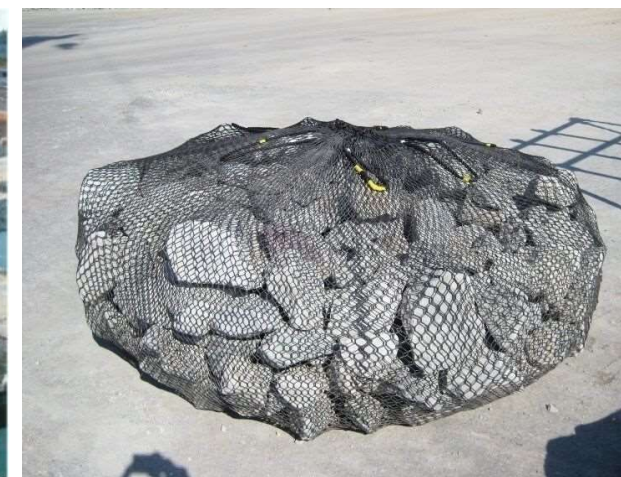
写-7.1.2 単体のボトルユニットの例

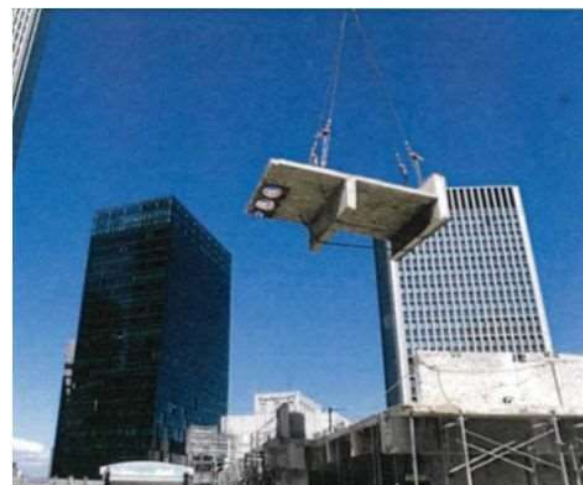
写-7.2.1 ワイヤーソーによるブロック解体場重作業例

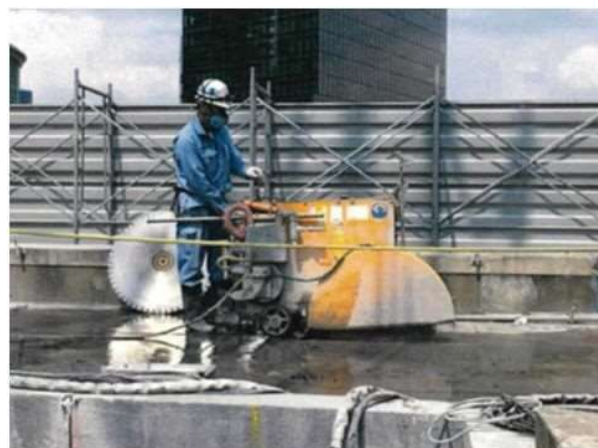
写-7.2.2 ウォールソーによる切断状況例

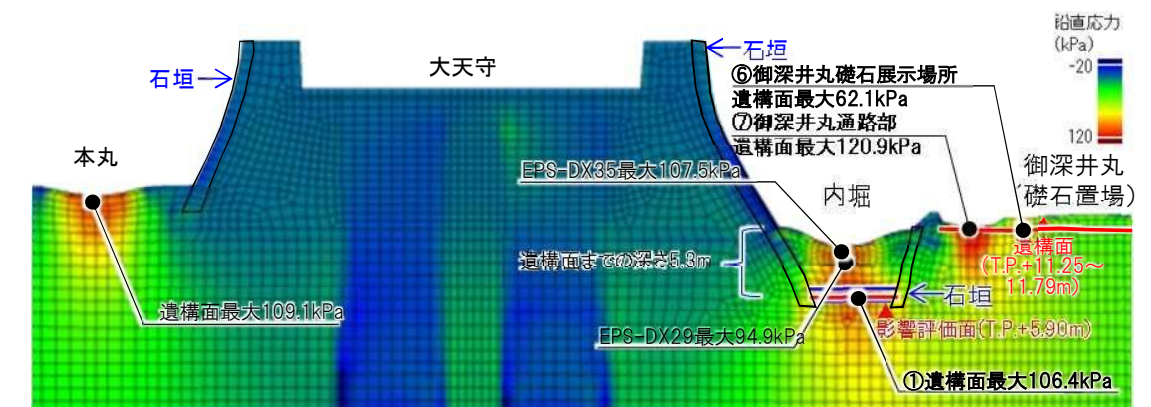
図-7.3.4 鉛直応力の影響度合い

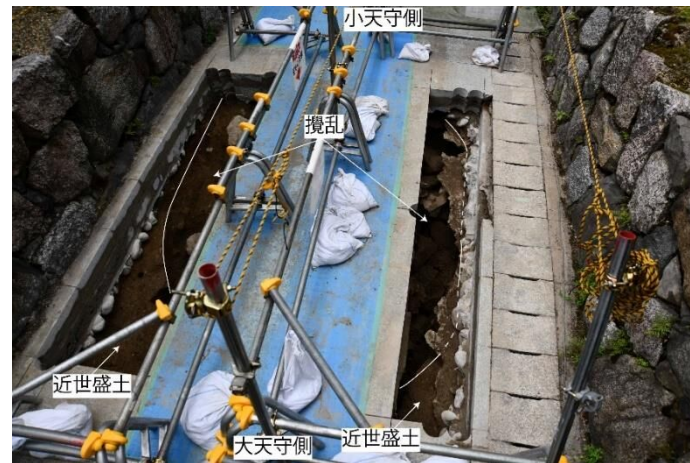
図 4 ⑨調査区現況(北から)

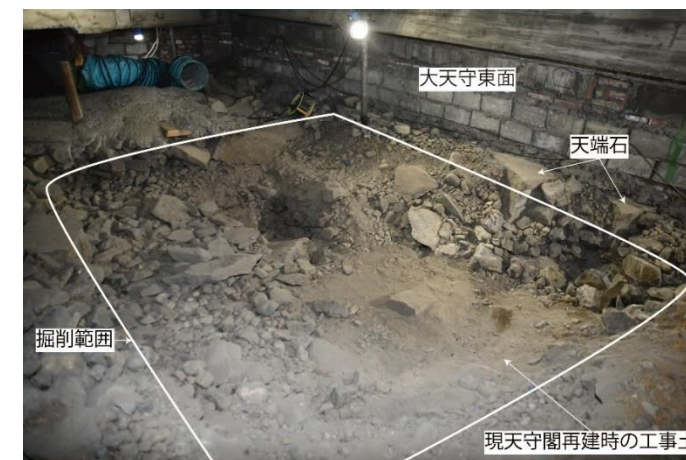
調査区南東隅のレーダー測線上で、現天守閣再建時の工事土を除去したところ築石の石尻を検出した(位置は図 8 のとおり)。控え長は現在確認中である。

図 8 背面①調査区全景(南西から)

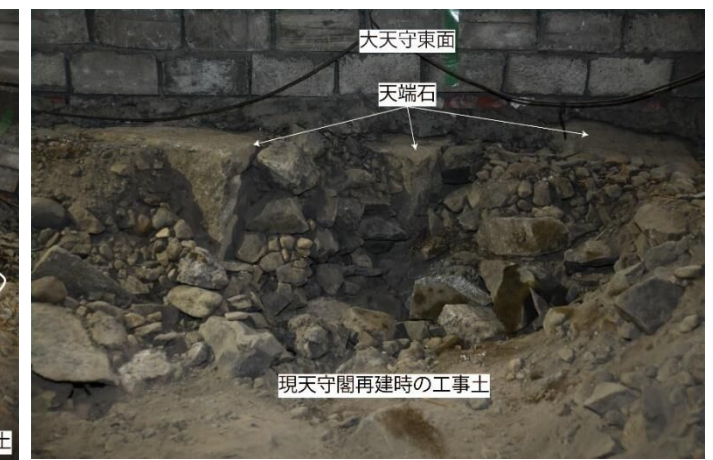
図 9 背面①調査区築石(西から)

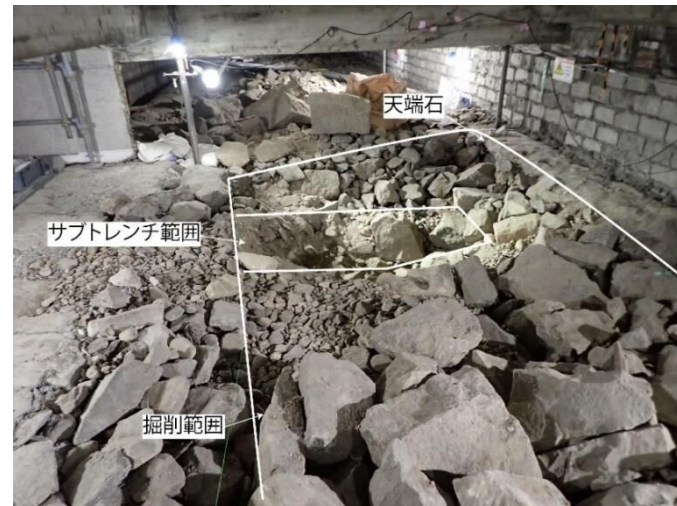
築石上面に塗り固められていたモルタルを除去し、付近の砂、石を除去したところ、調査区北西角で築石の石尻を確認した(位置は図 10 のとおり)。控え長は現在確認中である。

図 10 背面②調査区全景(東から)

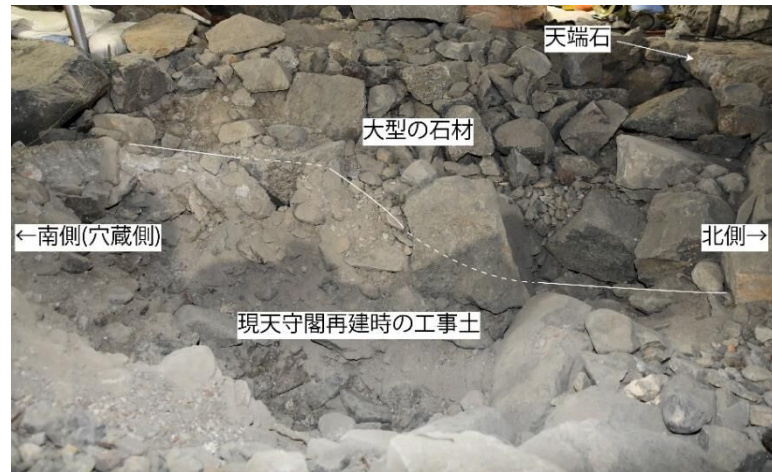
図 11 背面②調査区土層等堆積状況(東から)

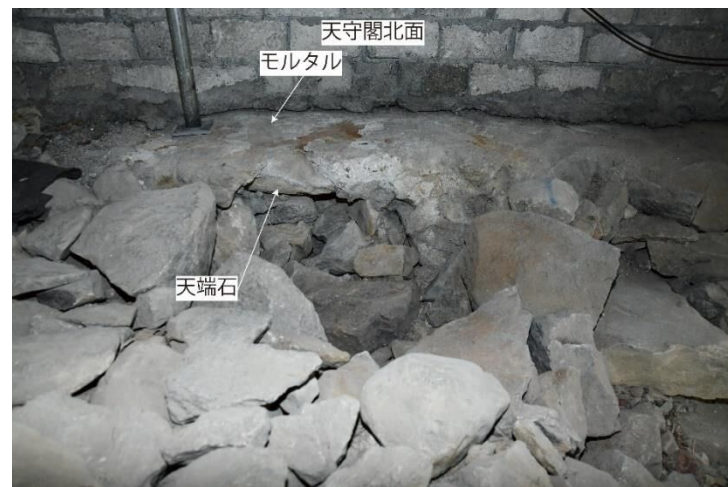
図 12 背面②調査区土築石(南から)

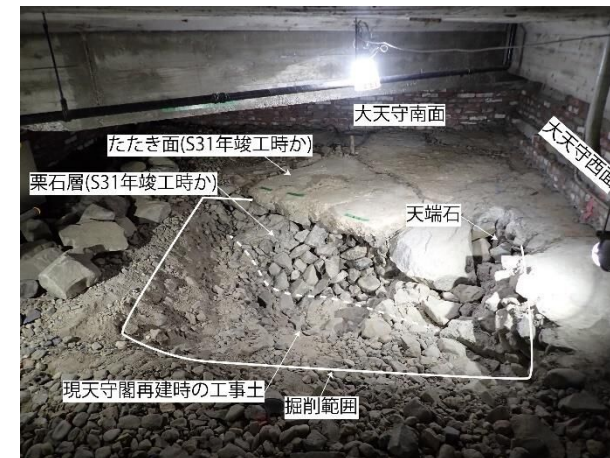
掘削の結果、調査区南西隅には現天守閣再建前の石垣積替工事(昭和 29~31 年度)(1954 年~1956 年)時に施工されたとみられるタタキ面(当時の施工資料には「混擬土」と記載)が残存していた。タタキ面直下には長さ 20 cm 程度の石材が堆積する。針金等を含むことから前述の再建前石垣積替工事に伴う栗石と考えられる。調査区北半ではタタキ面は確認できず、①、②調査区と同様の現天守閣再建時の工事土が確認されたため、再建工事時にタタキ面を除去し、工事土を埋

図 13 背面③調査区全景(北から)

調査区南西隅付近において、築石上面に塗り固められていたモルタルを除去し、付近の砂、石を除去したところ、1か所で築石の石尻を確認した(位置は図 13 の通り)。控え長は確認中である。

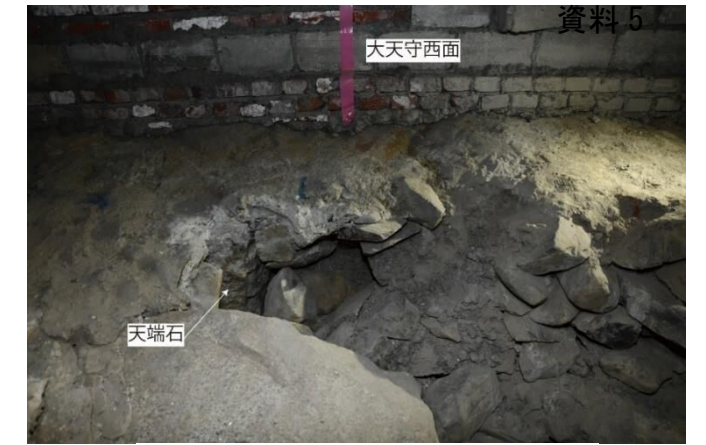
図 14 背面③調査区築石(東から)

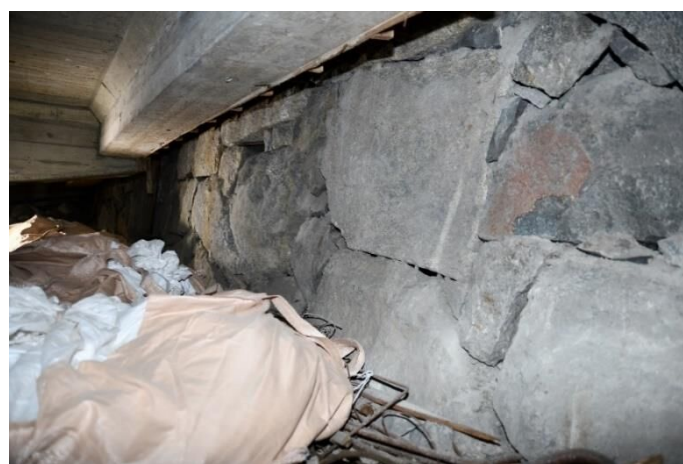
図 16 調査区東側の石垣(東から)
