特別史跡名古屋城跡全体整備検討会議 石垣・埋蔵文化財部会(第49回)

水堀における舟運について（船着場設置にかかるボーリング調査）

本丸搦手馬出周辺石垣の修復について（境門跡周辺発掘調査）

天守台穴蔵石垣背面調査について

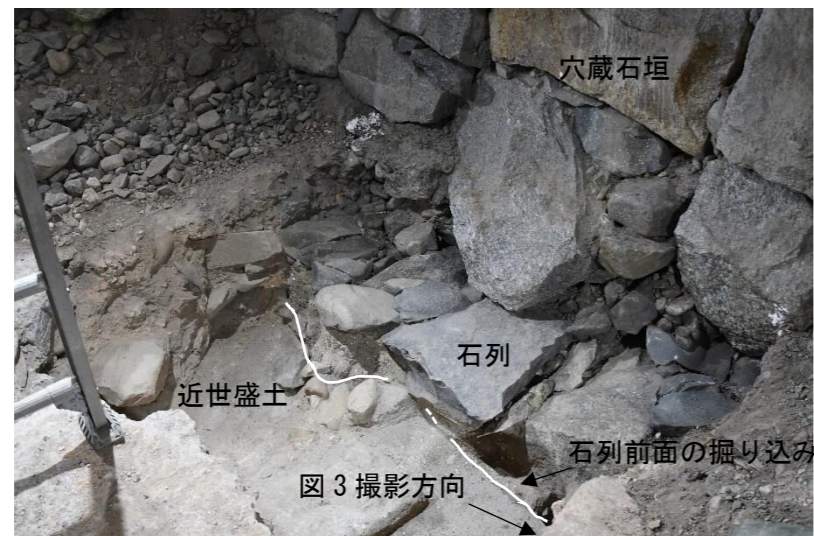
図 2 ①調査区全景(南から)

現在の床面をコンクリートカッター等で除去したところ、床下に約 1.9m の空洞があることが判明した。空洞の直下には天守閣再建時の残材や礫が散乱していたためこれを除去したところ、調査区北側には現在の穴蔵石垣下段が確認された。

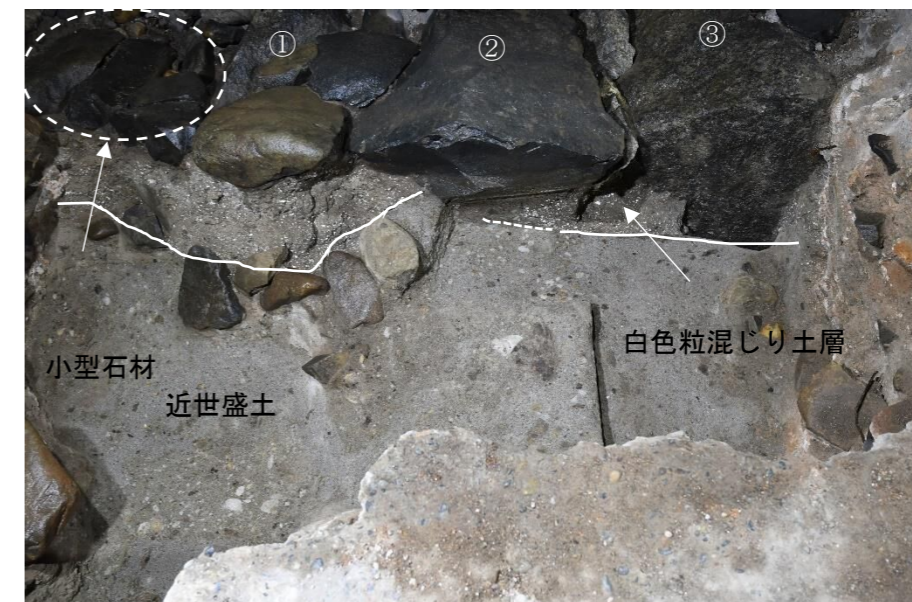
図 4 現石垣前面の石列(南から)

調査区北側、穴蔵石垣の前面で、時期不明の大型石材が並んでいる状況を検出した（石列と呼ぶ）。石列は、表面観察の限りでは、現在の穴蔵石垣より下に位置し、中央に大型の石材②(幅 50 cm、控え 50 cm 以上)、左右にも大型の石材①、③が一部露出する(図 4)。石列の前面には 1mm 程度の白色の粒を含む層が薄く堆積し、中央の大型石材②は近世盛土中に一部埋まり、掘り方等は見られない。石列の西側には小形石材が 6 石程度確認できる。

これらの石列の設置時期については、中央の大型石材②が、近世盛土内に含まれているため、近世に遡る可能性が高い。ただし、3 石のみの部分的な検出に留まるため、石列の性格については十分把握できていない。

大天守穴蔵石垣北面に設定した①調査区では、調査区北側に石列を確認したが部分的な検出にとどまり、(1) 石列と現在の穴蔵石垣の関係、(2) 調査区西側における石列上面の小型石材の性格、(3) 調査区西側、東側における石列の残存状況が十分に明らかにできていない。そこで、下記の通り追加調査を実施し、石列の性格に関する追加情報を得たいと考えている。

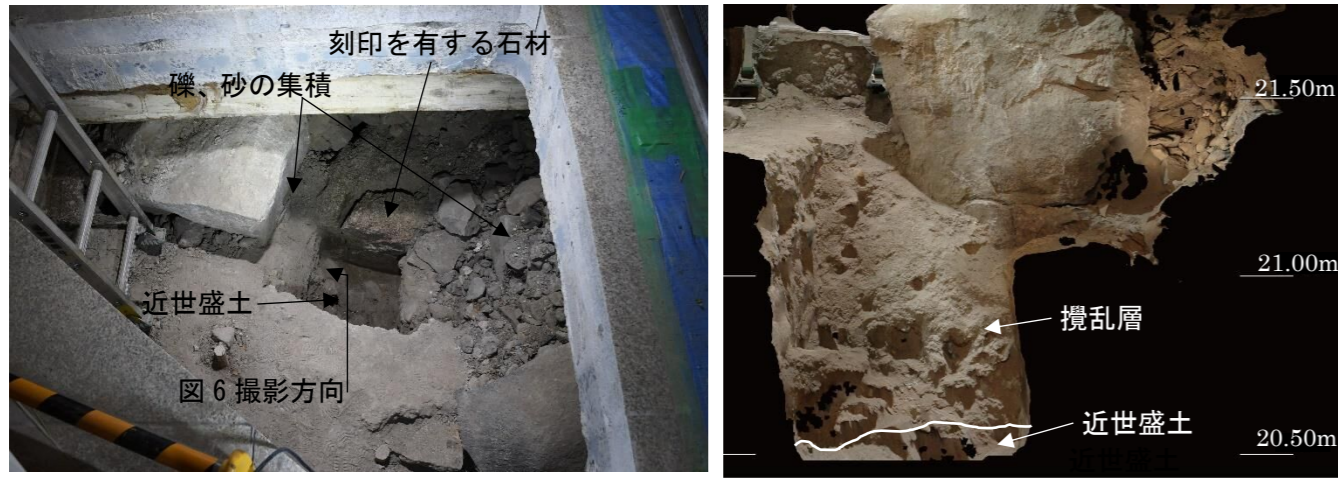
図 5 ②調査区全景(西から)

大天守北東角付近での地下遺構の残存状況を確認するために設定した調査区である。①調査区と同様、床下に約 1m の空洞が確認され、空洞下には残材、土留めの石列が確認された。調査区

東側、現在の穴蔵石垣の直下に当たる箇所では、同石垣の根石等は確認されず、こぶし大の礫が固められていた。

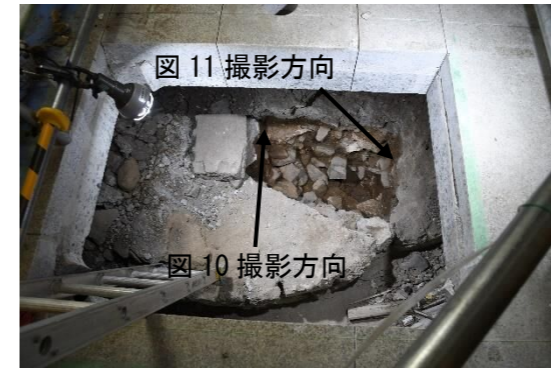
図 9 ③調査区全景(西から)

①、②調査区と同様、床下に約 1.5m の空洞が確認され、空洞下には残材等が確認された。調査区東側の穴蔵石垣前面は、地中梁、コンクリート等により遮られていたため、これを避けて掘削を行った。層序は図 11 の通りであり、近世盛土は標高 20.4m で検出した。

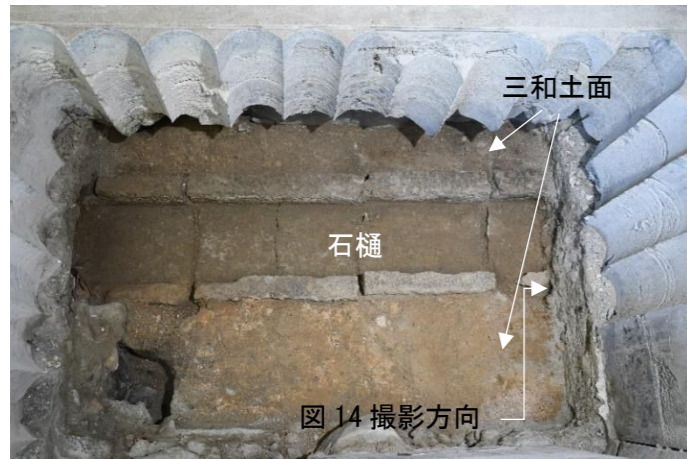
図 13 ④調査区全景（東から）

大天守入り口付近のボックスカルバート付近における遺構の残存状況を確認するために設置した調査区である。

石製の樋で、表面は一部熱を受け赤変しており、ヒビの入る箇所もある。石樋の両側には三和土が面的に残る。

『金城温古録』には、大天守内の井戸から汲み取った水を口御門の石樋へ流したとの記載があり、現在御深井丸に展示している石樋と類似することから、近世の石樋および三和土が残存していると判断した。

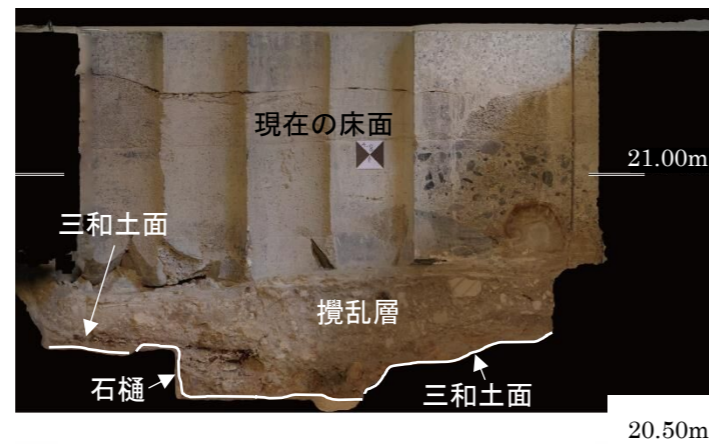
図 14 ④調査区北壁層序（南から）

層序は図 14 の通りであり、近世盛土は標高 20.6m で検出された。

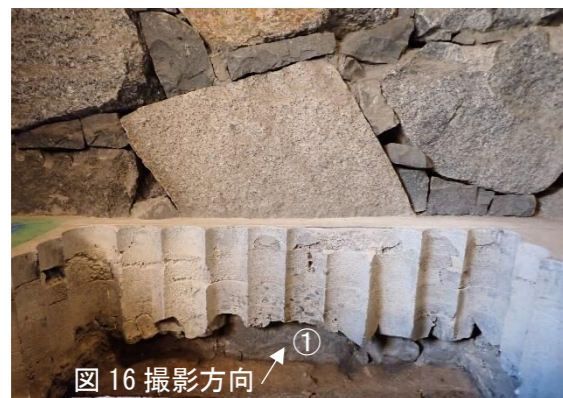
図 15 コンクリート床下の石垣（東から）

調査区西端で先述の三和土に下部が塗り固められた築石(図 15 の①)を確認した。これらの年代について、三和土が近世に遡る可能性が高いため、近世石垣の一部と考えられる。ただし、コンクリート床上面の戦後の石垣との関係については、境界がコンクリートで覆われているため不明である。

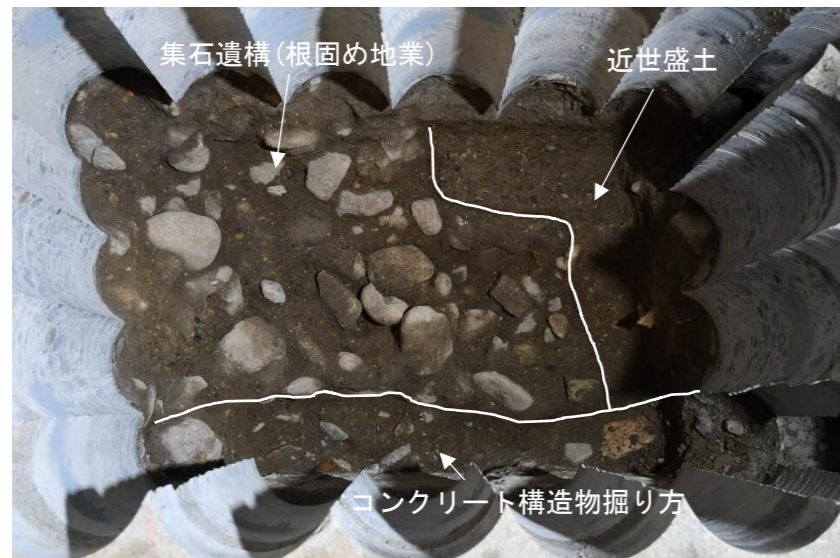
図 21 ⑦調査区全景 (西から)

小天守地下に設置されたケーソンから離れ、根石及び周辺の遺構が残る可能性があるとして推測される調査区である。

近世盛土を切り、近現代の遺物を含まない遺構である(図 18)。かつての写真等から判断すると、本来この地点には小天守の礎石があったと思われるため、先述の⑤調査区と同様に、礎石の据え

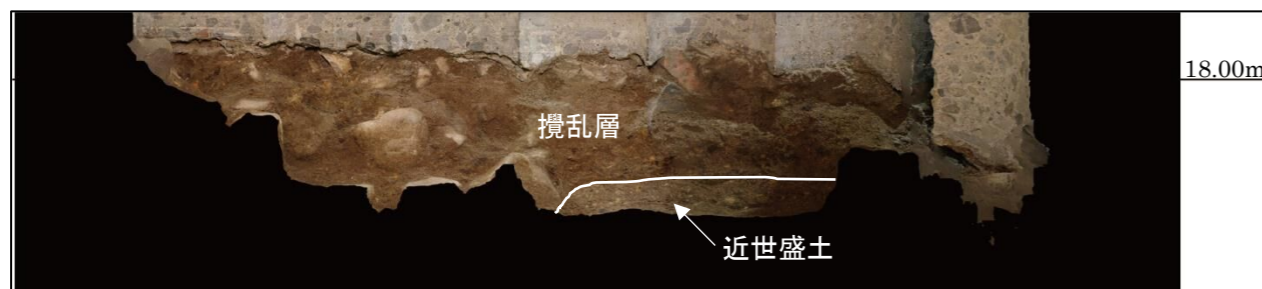
図 22 ⑦調査区層序 (西から)

層序は図 22 の通りであり、標高 17.5m で近世盛土を検出した。

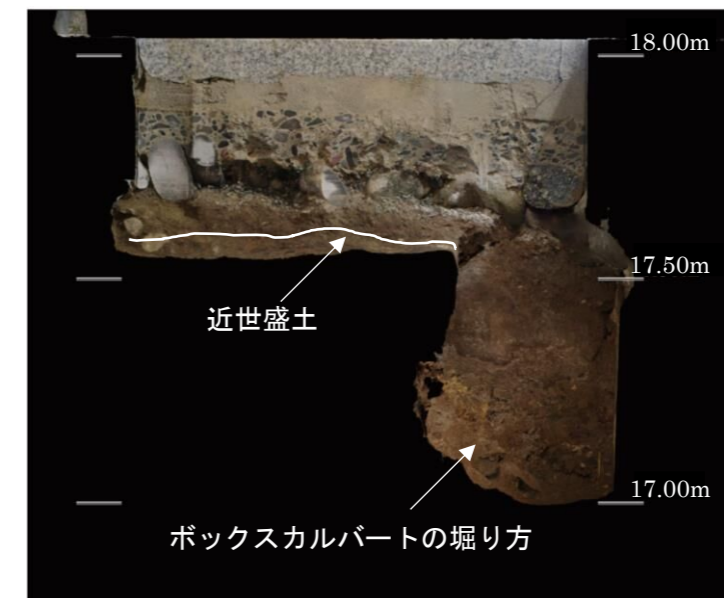
図 24 ⑧調査区層序 (南から)

層序は図 24 の通りであり、標高 17.6m で近世盛土を検出した。

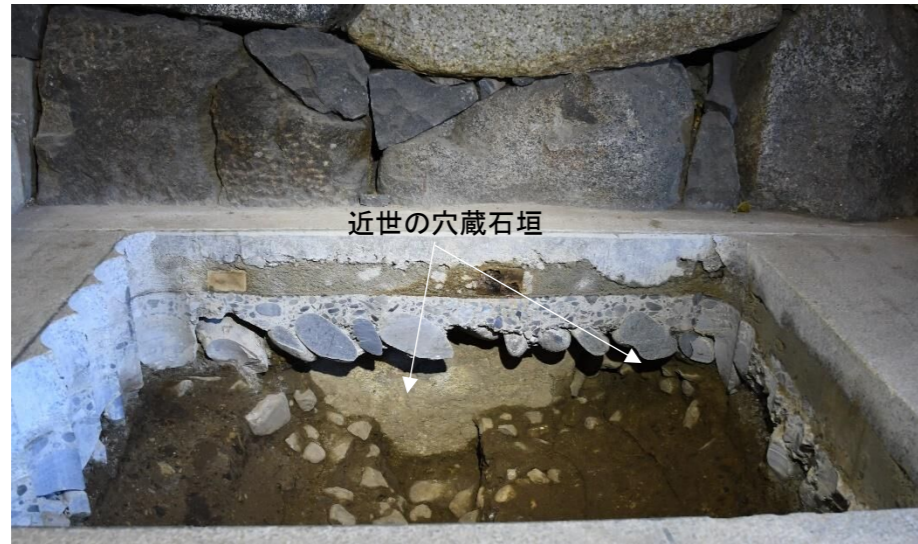
図 25 ⑧調査区西壁の築石(東から)

調査区西壁築石 2 石を確認した。築石は近世盛土に埋まることから、近世石垣の一部と考えられるため、コンクリートで覆われた間に戦後の石垣と近世石垣の境界が存在する可能性が高い。

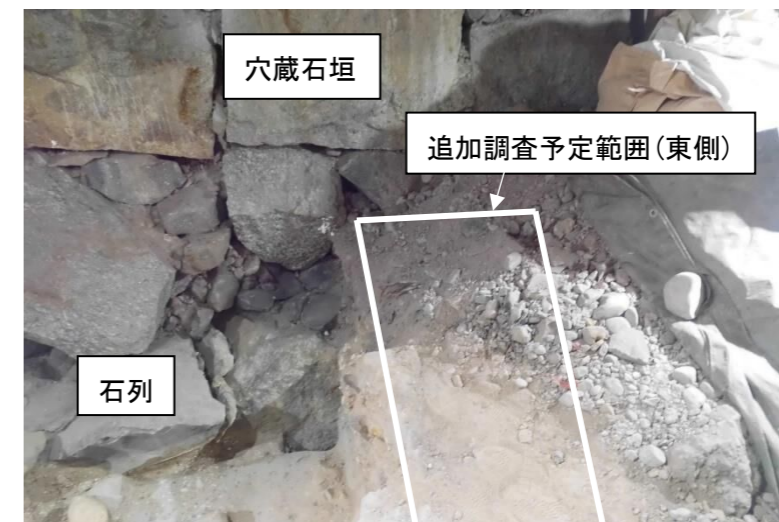
図 26 ①調査区追加調査予定範囲

調査区西側における石列上面の石材の残存状況、調査区東側で確認された石列石材に隣接する石材の有無を確認するため、調査区の東西を掘削する。西側拡張部で小型石材が確認された場合には、その性格の判断のため必要最小限の範囲での除去、石列前面の断ち割りを検討し、石列石材の形状、石列下段の有無を把握する。断面も精査することにより、石列と現存する石垣との接続状況の有無をより正確に確認する。
