特別史跡名古屋城跡全体整備検討会議 石垣・埋蔵文化財部会(第 72 回)

## 本丸搦手馬出周辺石垣の修復について (天端整備の方針整理)

特別史跡名古屋城跡内の石垣保存方針策定について

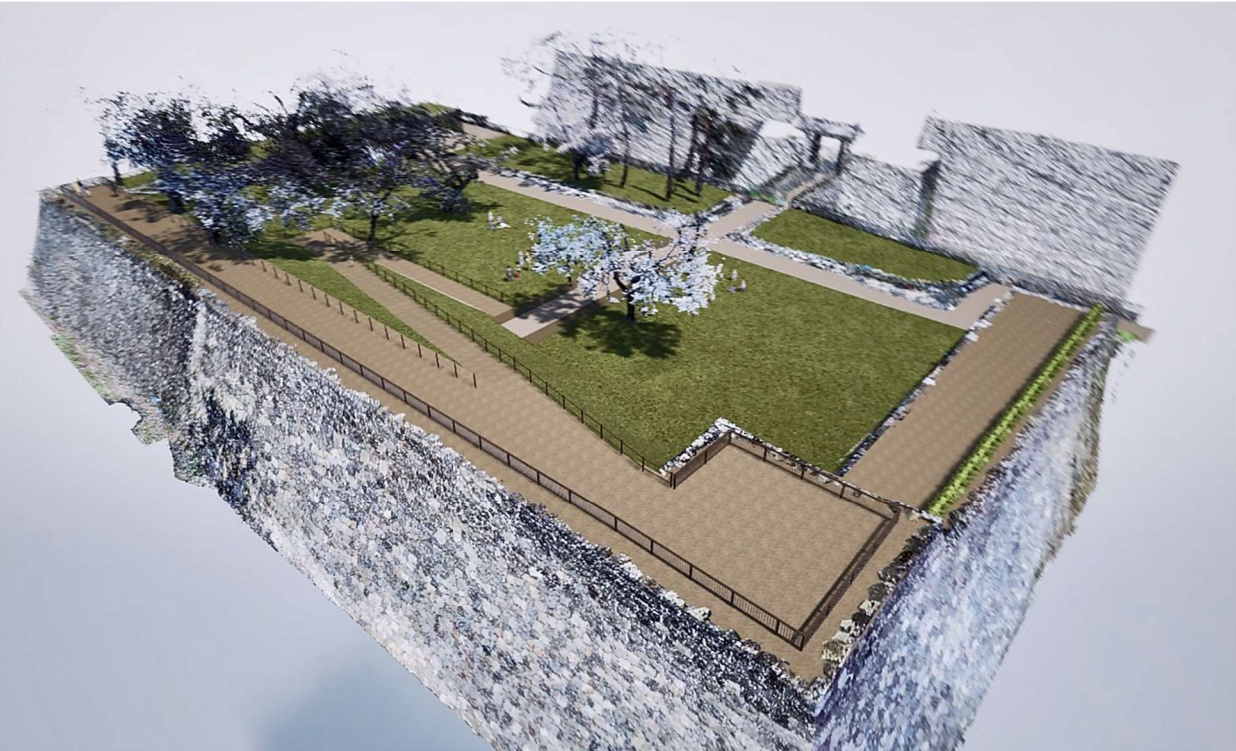
図 1 本丸搦手馬出修景イメージ

馬出らしさを感じられるよう、園路を囲む四方の平場については、金城温古録も参考とし張芝を行う。

搦手西側の低石垣に囲まれた高まりについては、隣接する園路との高低差を解消し、搦手平面の連続性を確保する。高低差解消に向けた設計方針として、園路部分については、園路部分は現況地盤高から排水勾配確保のための最小限の盛土を行い、周辺の芝生部分と緩やかな傾斜をもって連続性を確保し、馬出らしい広場空間を創出する。

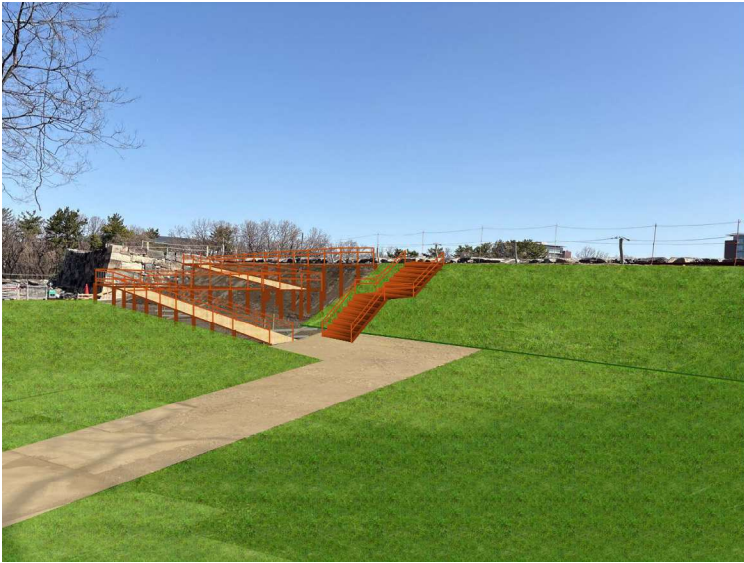
| | イメージパース | |
|---|---|---|
| 案1<br>構造物スロープ案 | <br>左図 近景 | <br>右図 遠景 |

表2－2 スロープの材質毎のイメージパース比較表

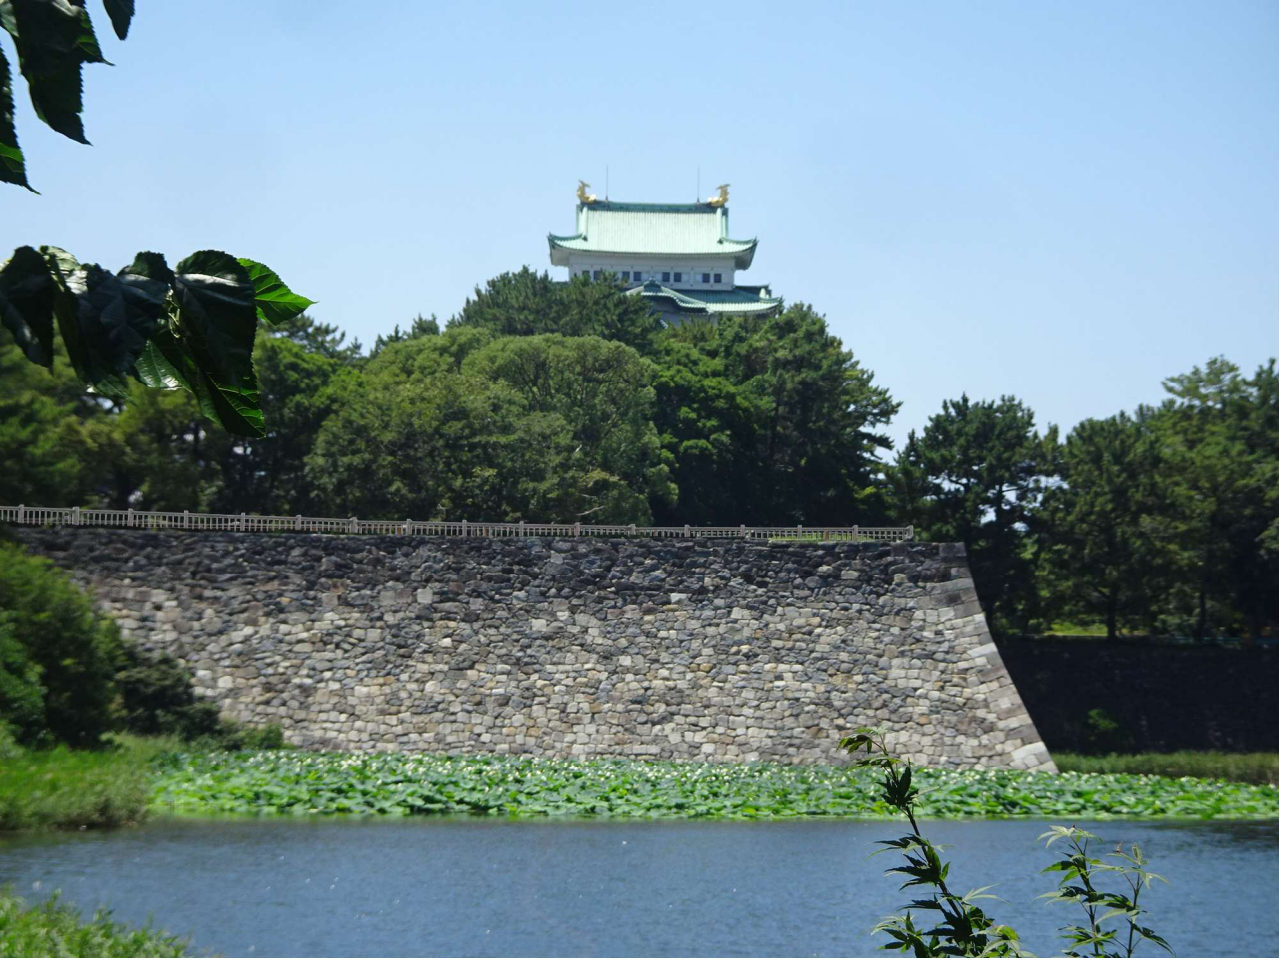
表 3—1 転落防止柵等設置イメージ（木製）

| 概要 | 案 1：転落防止柵（木製） | |
| 材質等 | 木材 | |
| 設置イメージ | <p data-bbox="795 1339 1202 1375">左図 近景（石垣上から望む）</p> | <p data-bbox="2012 1339 2389 1375">右図 遠景（水堀から望む）</p> |

| 概要 | 案 1：転落防止柵（木製） | 案 2：低木植栽 | 案 3：転落防止柵（合成木材） | 案 4：転落防止柵（鋼製） |
|---|---|---|---|---|
| 安全面 | ○<br>・「防護柵の設置基準」を満たす。 | △<br>・「防護柵の設置基準」の対象外。<br>・侵入防止を示唆し安全確保を注意喚起。 | ○<br>・「防護柵の設置基準」を満たす。 | ○<br>・「防護柵の設置基準」を満たす。 |
| コスト | △<br>・防護柵市場において木製柵は需要が少なく、初期コストが高い（鋼材比）。<br>・経年劣化による耐用年数は短く、維持管理コストは高い（鋼材比）。 | △<br>・定期的な手入れ（剪定・伐採）が必要で、維持管理コストは高い。 | △<br>・メーカー毎に仕様が異なるなど一般的でなく、初期コストが高い（鋼材比）。<br>・耐用年数は鋼材と比較して短く、維持管理コストは高い（鋼材比）。 | ○<br>・鋼製柵は市場に広く出回っており一般的であり、初期コストは比較的安価。<br>・メンテナンス等はほぼ不要で、維持管理コストは比較的安価。 |

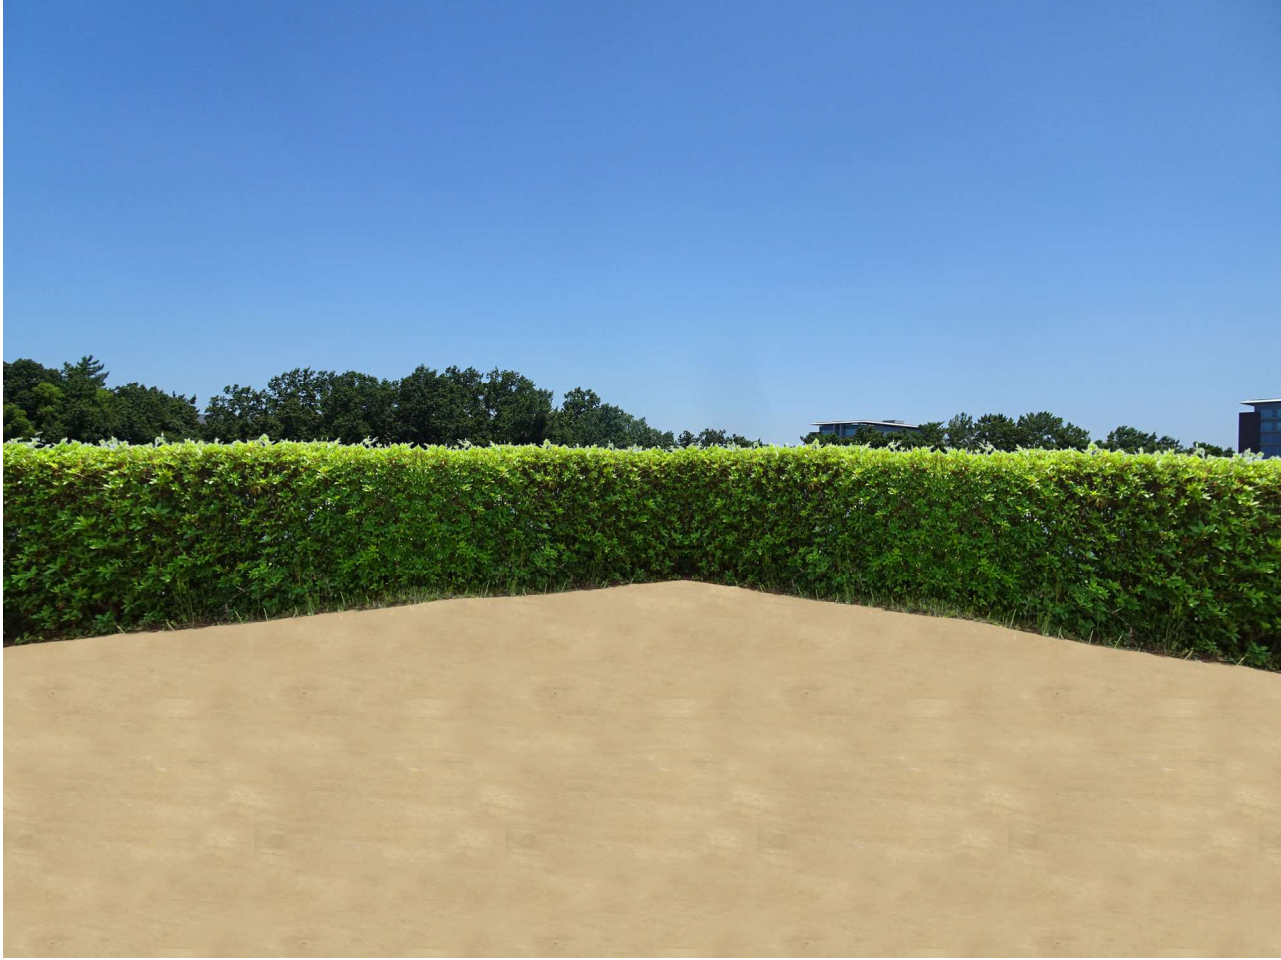
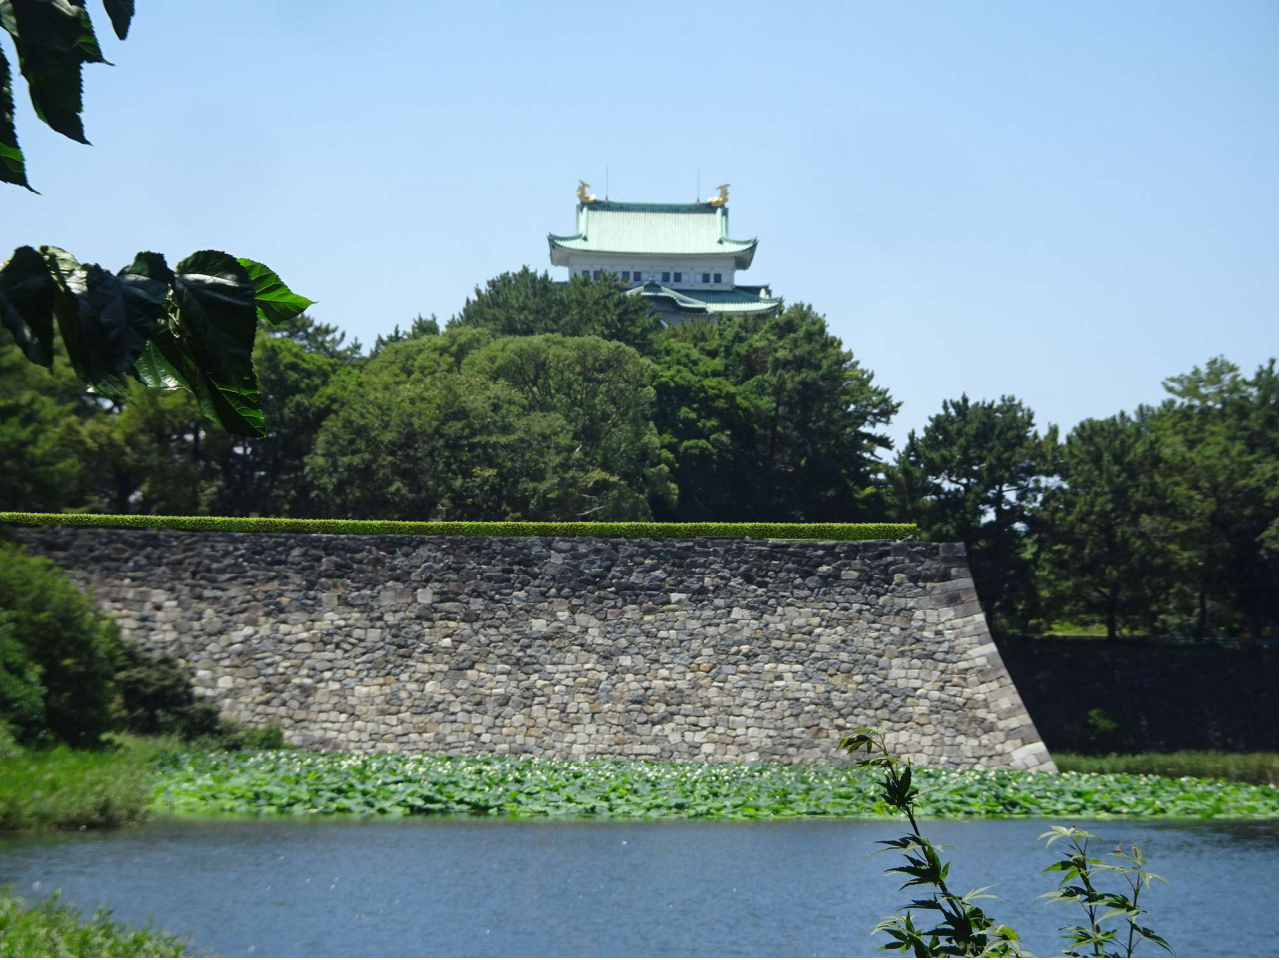
表 3—2 転落防止柵等設置イメージ（低木植栽）

| 概要 | 案 2：低木植栽 | |
| 材質等 | 低木植栽 | |
| | 左図 近景（石垣上から望む） | 右図 遠景（水堀から望む） |
| ※設置イメージの低木は、ヒラドツツジ（丹波篠山城）を採用。 | | |

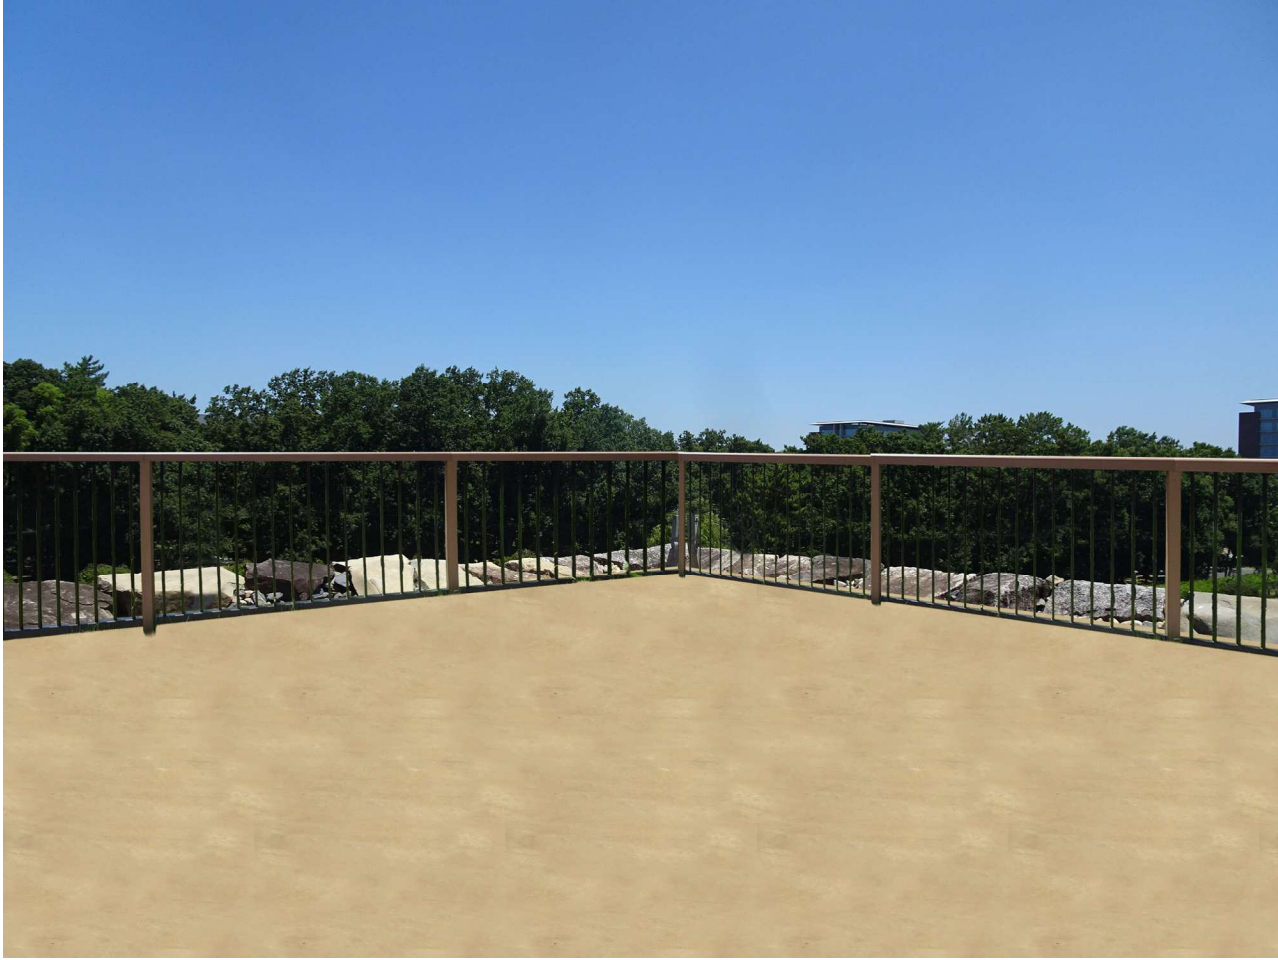
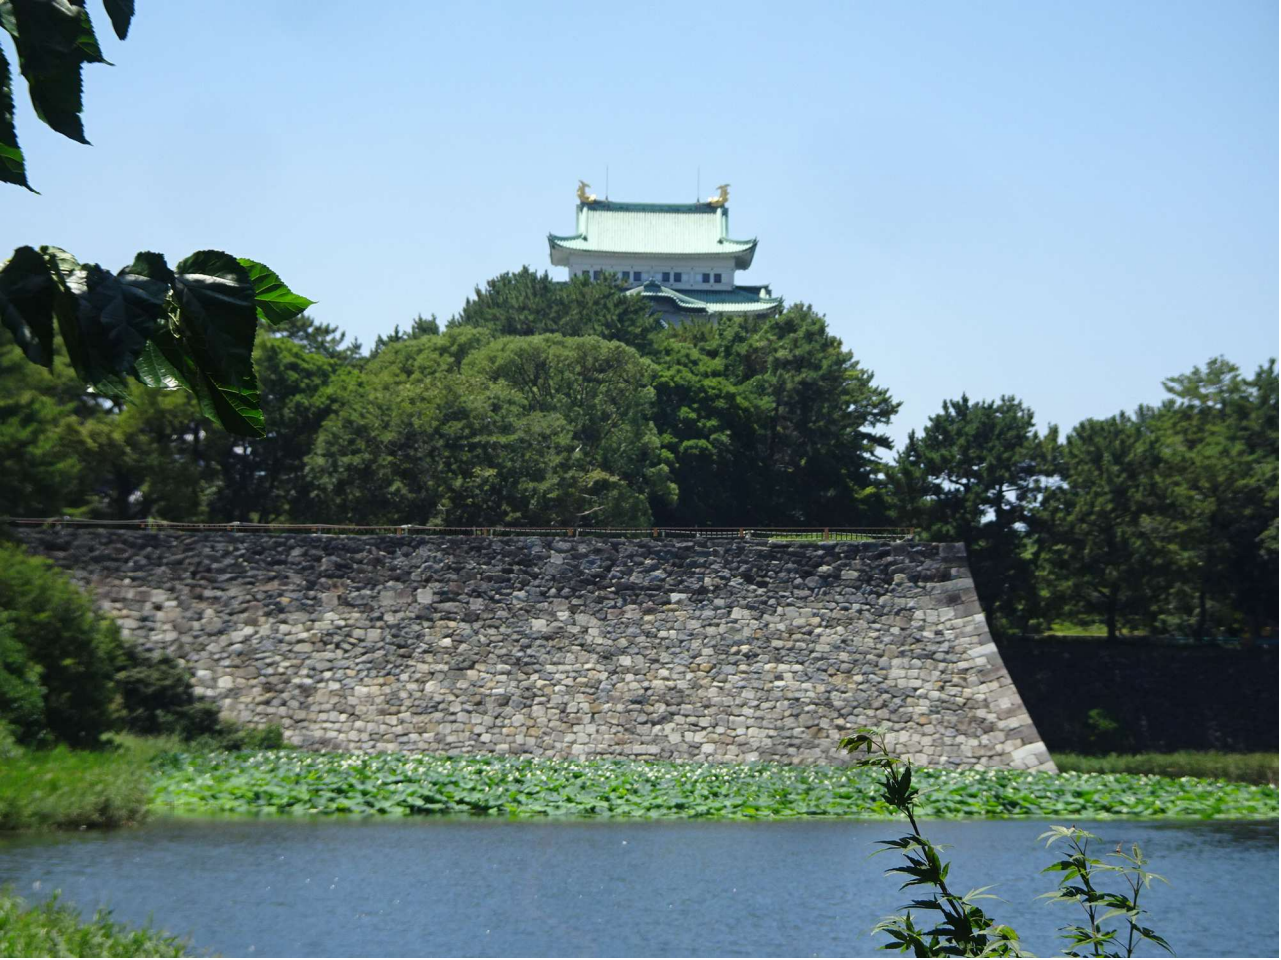
表 3—3 転落防止柵等設置イメージ（合成木材）

| 概要 | 案 3：転落防止柵（合成木材） | |
| 材質等 | 支柱：合成木材・鋼材（アルミ or スチール等）、笠木：合成木材 | |

左図 近景（石垣上から望む）

右図 遠景（水堀から望む）

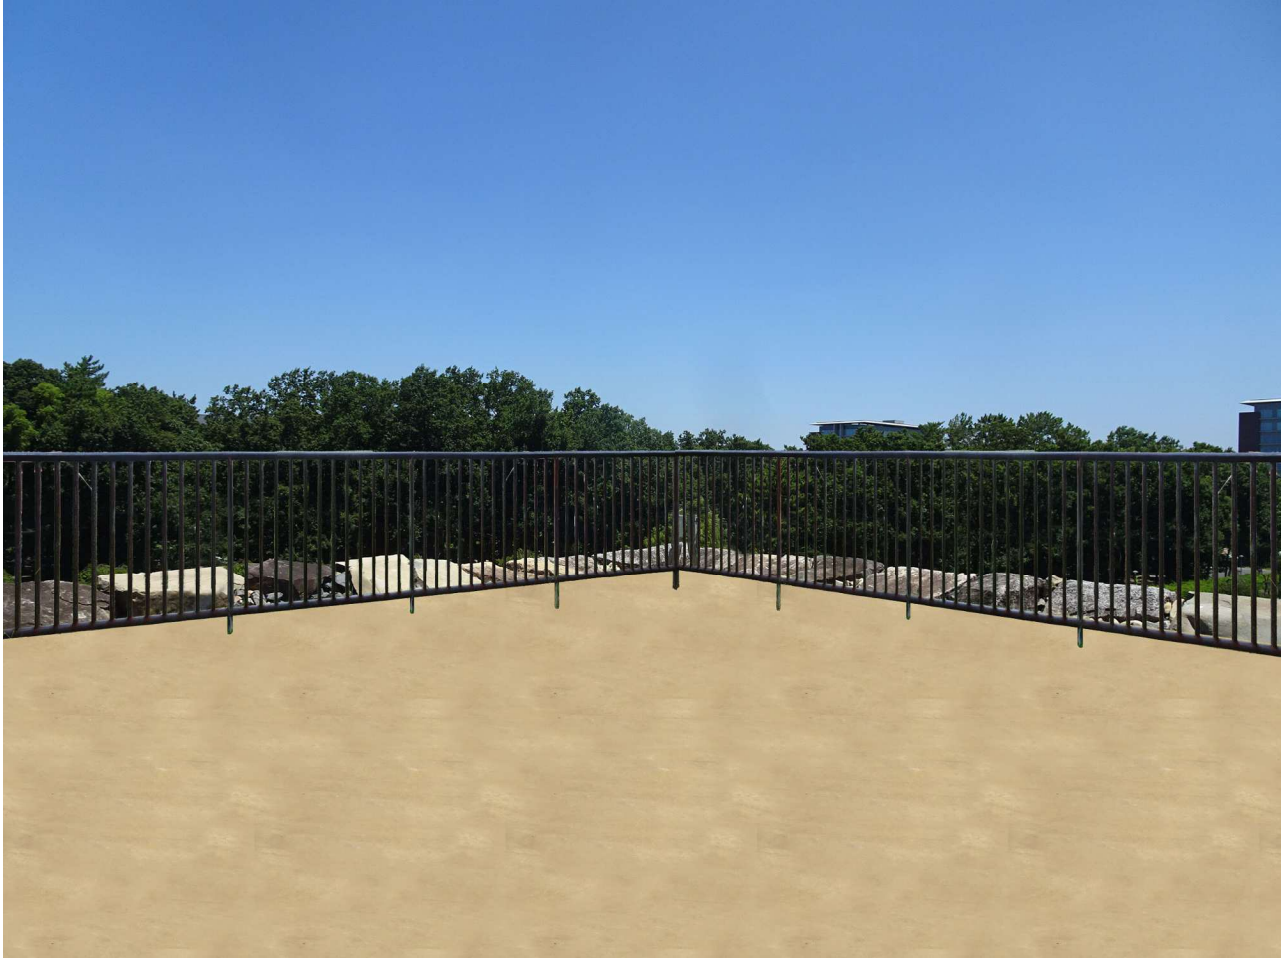
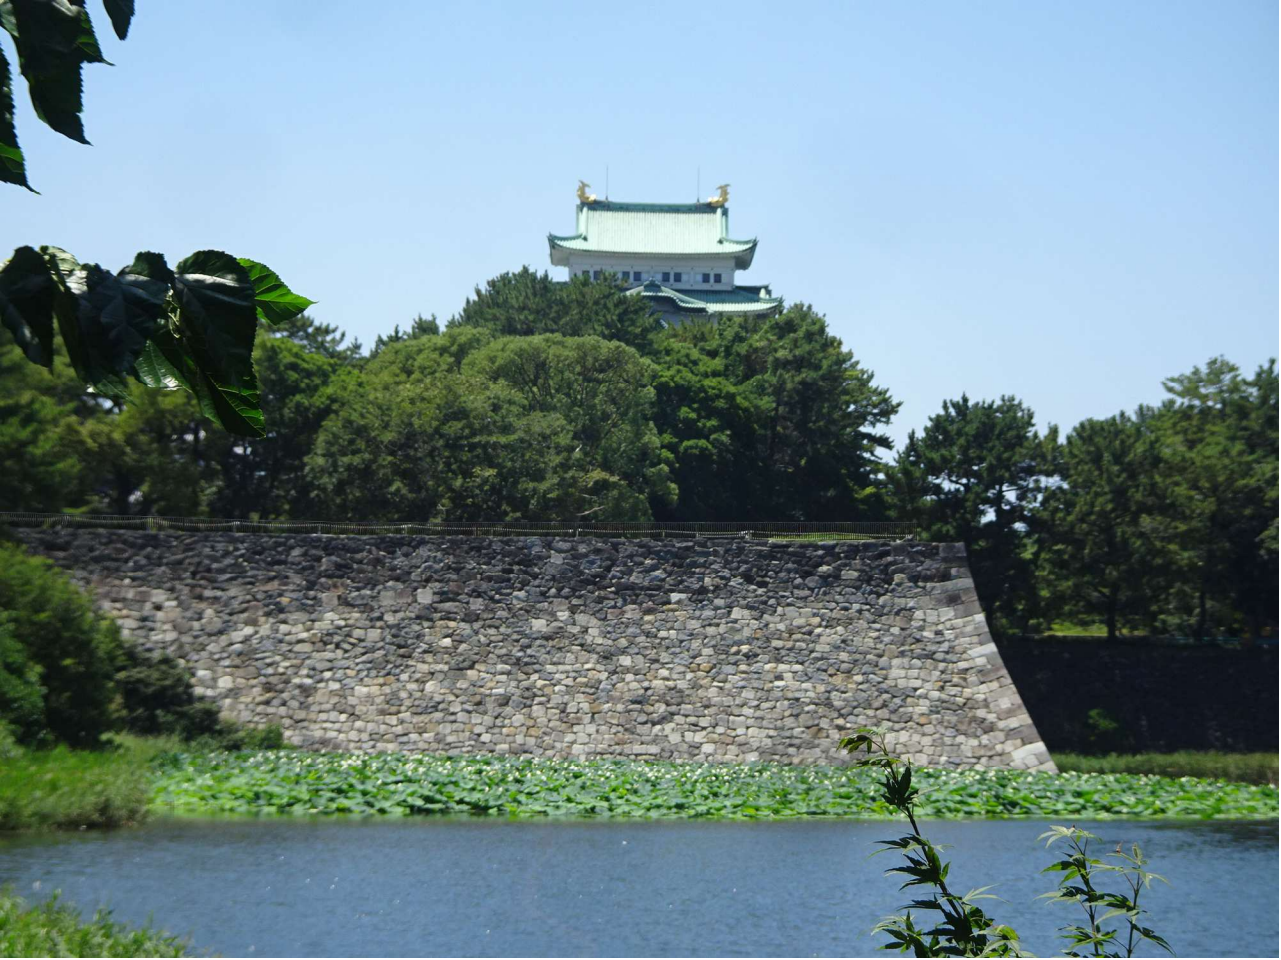
| 概要 | 案 4：転落防止柵（鋼製） | |
| 材質等 | スチール | |
| 設置イメージ | <p>左図 近景（石垣上から望む）</p> | <p>右図 遠景（水堀から望む）</p> |

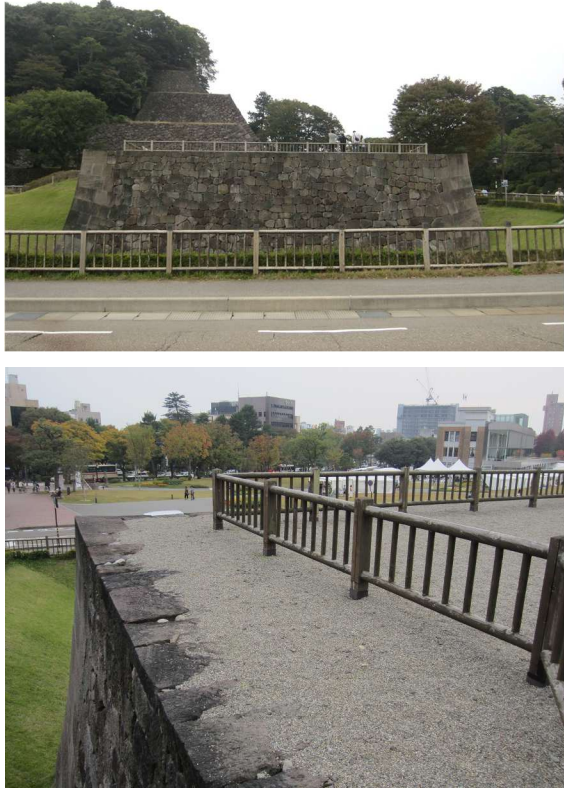
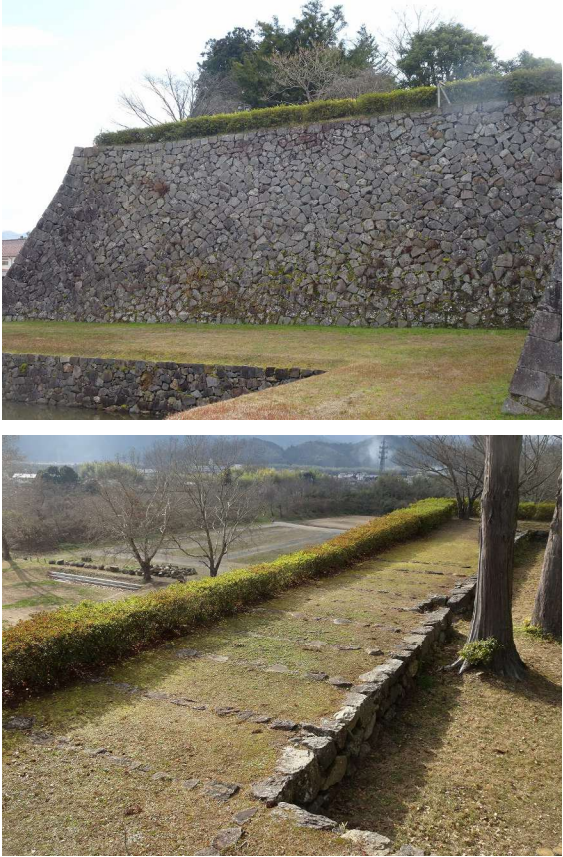
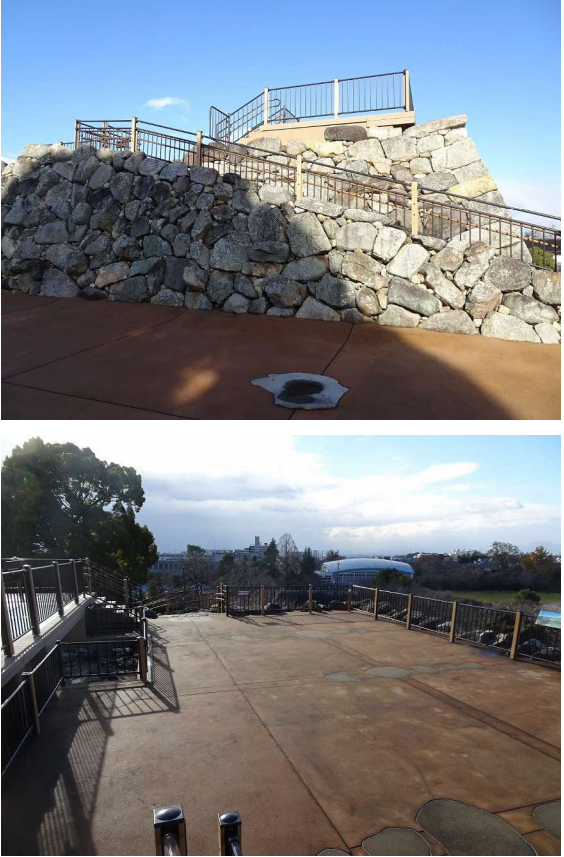
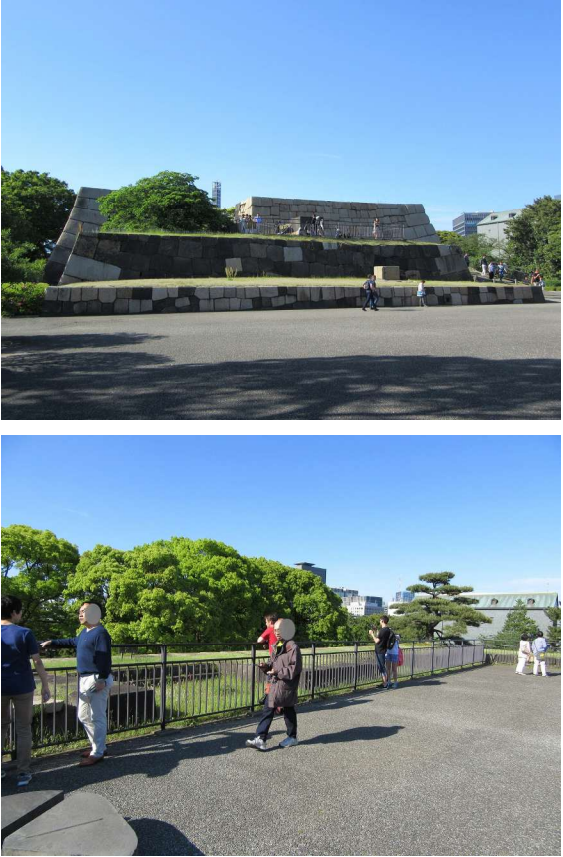
| 概要 | 案 1：転落防止柵（木製） | 案 2：低木植栽 | 案 3：転落防止柵（合成木材） | 案 4：転落防止柵（鋼製） |
|---|---|---|---|---|
| 参考事例（他城郭） | 史跡金沢城跡（石川県）<br><br>鯉喉（りこう）櫓台石垣天端 | 史跡篠山城跡（兵庫県）<br><br>本丸石垣（南面）天端 | 史跡大和郡山城跡（奈良県）<br><br>天守台石垣天端 | 特別史跡江戸城跡（東京都）<br><br>天守台前面の石垣天端 |

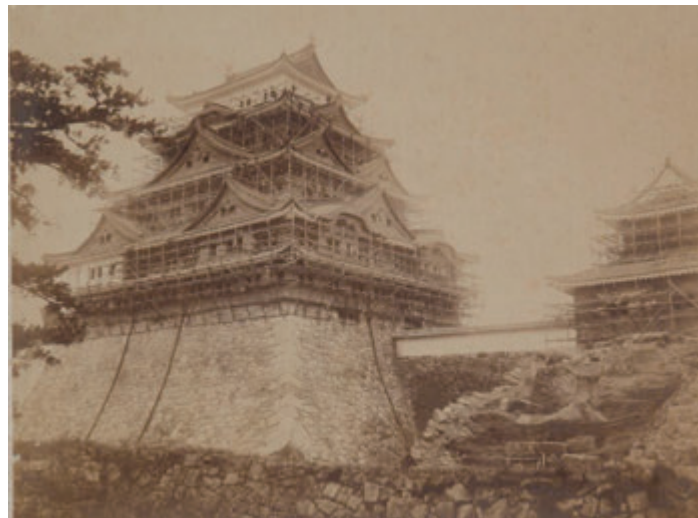
図2-3 地震で被災した大小天守と石垣(宮内庁公文書館蔵)

そのための準備が進んでいた明治24年(1891)10月28日に、濃尾地震が発生し、名古屋城でも城内の建造物、石垣等に甚大な被害が発生した。この被害の復旧工事は陸軍省が費用負担の上、宮内省が実施した。

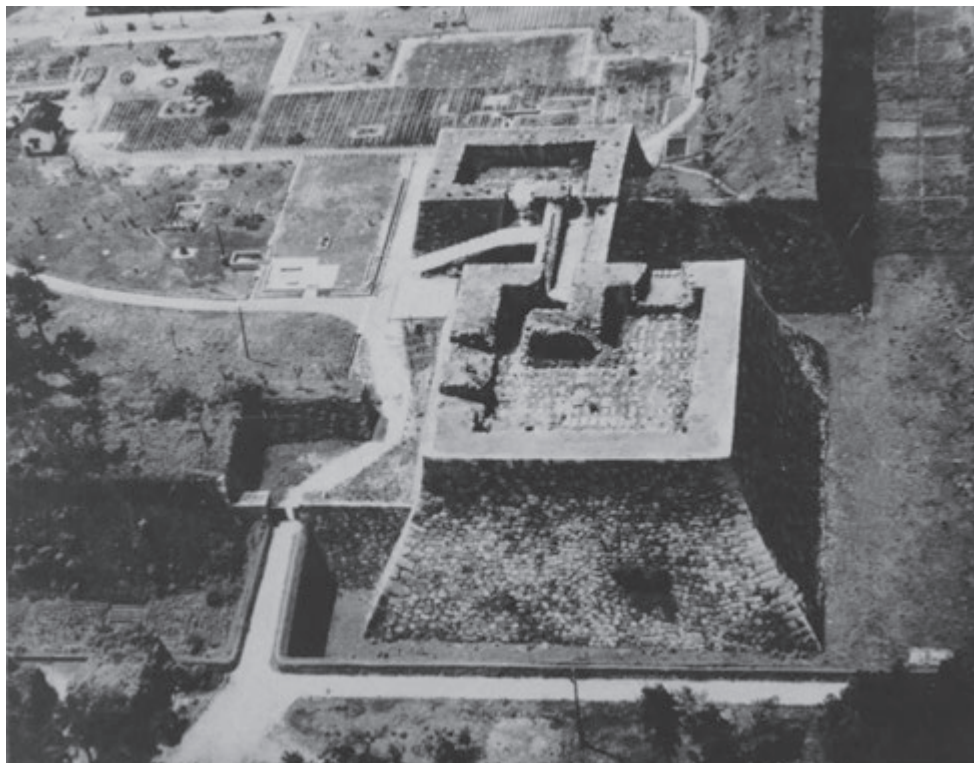
図 2-5 空襲後の天守台石垣周辺(名古屋城総合事務所蔵)

残された国宝の建造物は、本丸の東南隅櫓、西南隅櫓、本丸表二之門、二之丸の二之丸東二之門、二之丸表二之門、御深井丸の西北隅櫓の 6 棟のみであった。石垣も被害を受け、天守台石垣周辺を中心に焼夷弾の炎熱による割れ、剥離等の被熱痕が生じた。

被熱し劣化が進行した天守台石垣については、昭和 25 年に積み直しのための国庫補助申請を行い、同 27 年から積み直しが行われた。

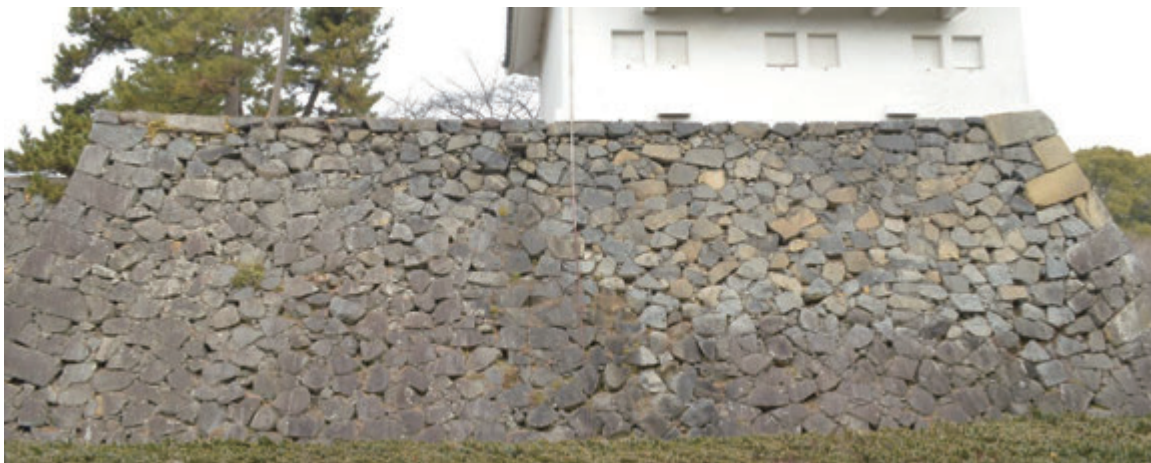
図 3-1 東南隅櫓台の石垣 (021H)

築城期に築かれた石垣は、天守台の一部、東南隅櫓台等を中心に城内各所に残存する(図 18)。その全体的な特徴としては、築石部は矢穴技法により加工された割石を用いた乱積みまたは布積み崩しであり、隅角部は方形に加工された角石を用いた長短の振り分けが明確な算木積みがみられる。ただし、角石の大きさや石材表面加工の仕方など、細部は担当した大名家や曲輪ごとに差異がある。また、石垣表面に刻銘、刻印が多数みられることも築城期石垣の特徴である。天守台石垣北東隅角石の刻銘「加藤肥後守内小代下総」などがその代表例であり、石垣の歴史的価値を示すものとなっている。

本丸東側の 026H では、石垣面に膨らみが見られるため、前面に土嚢を置いて石垣前面を補強しているが、設置から年数がたつため今後の方針について検討する必要がある。026H など内堀外側部の石垣や、東南隅櫓下の 021H などは、勾配や変状、石材劣化の面で健全といえない石垣であり、注意が必要である。

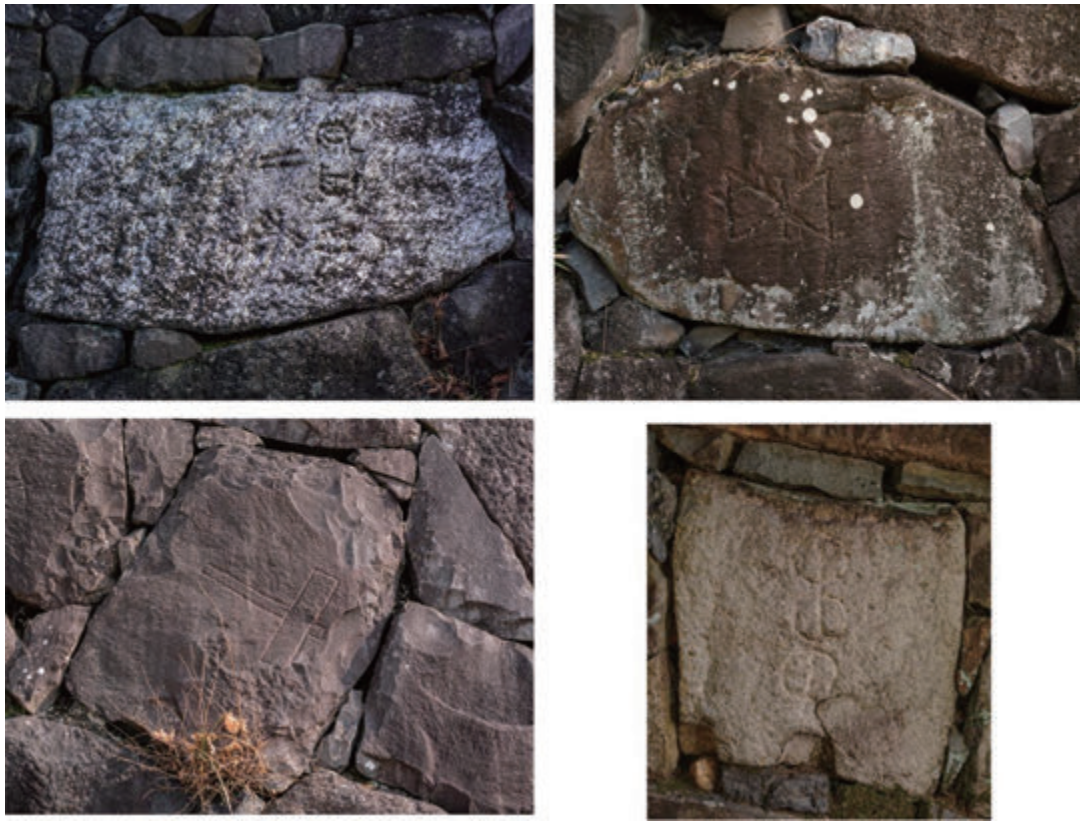
図 3-2 石垣の刻印

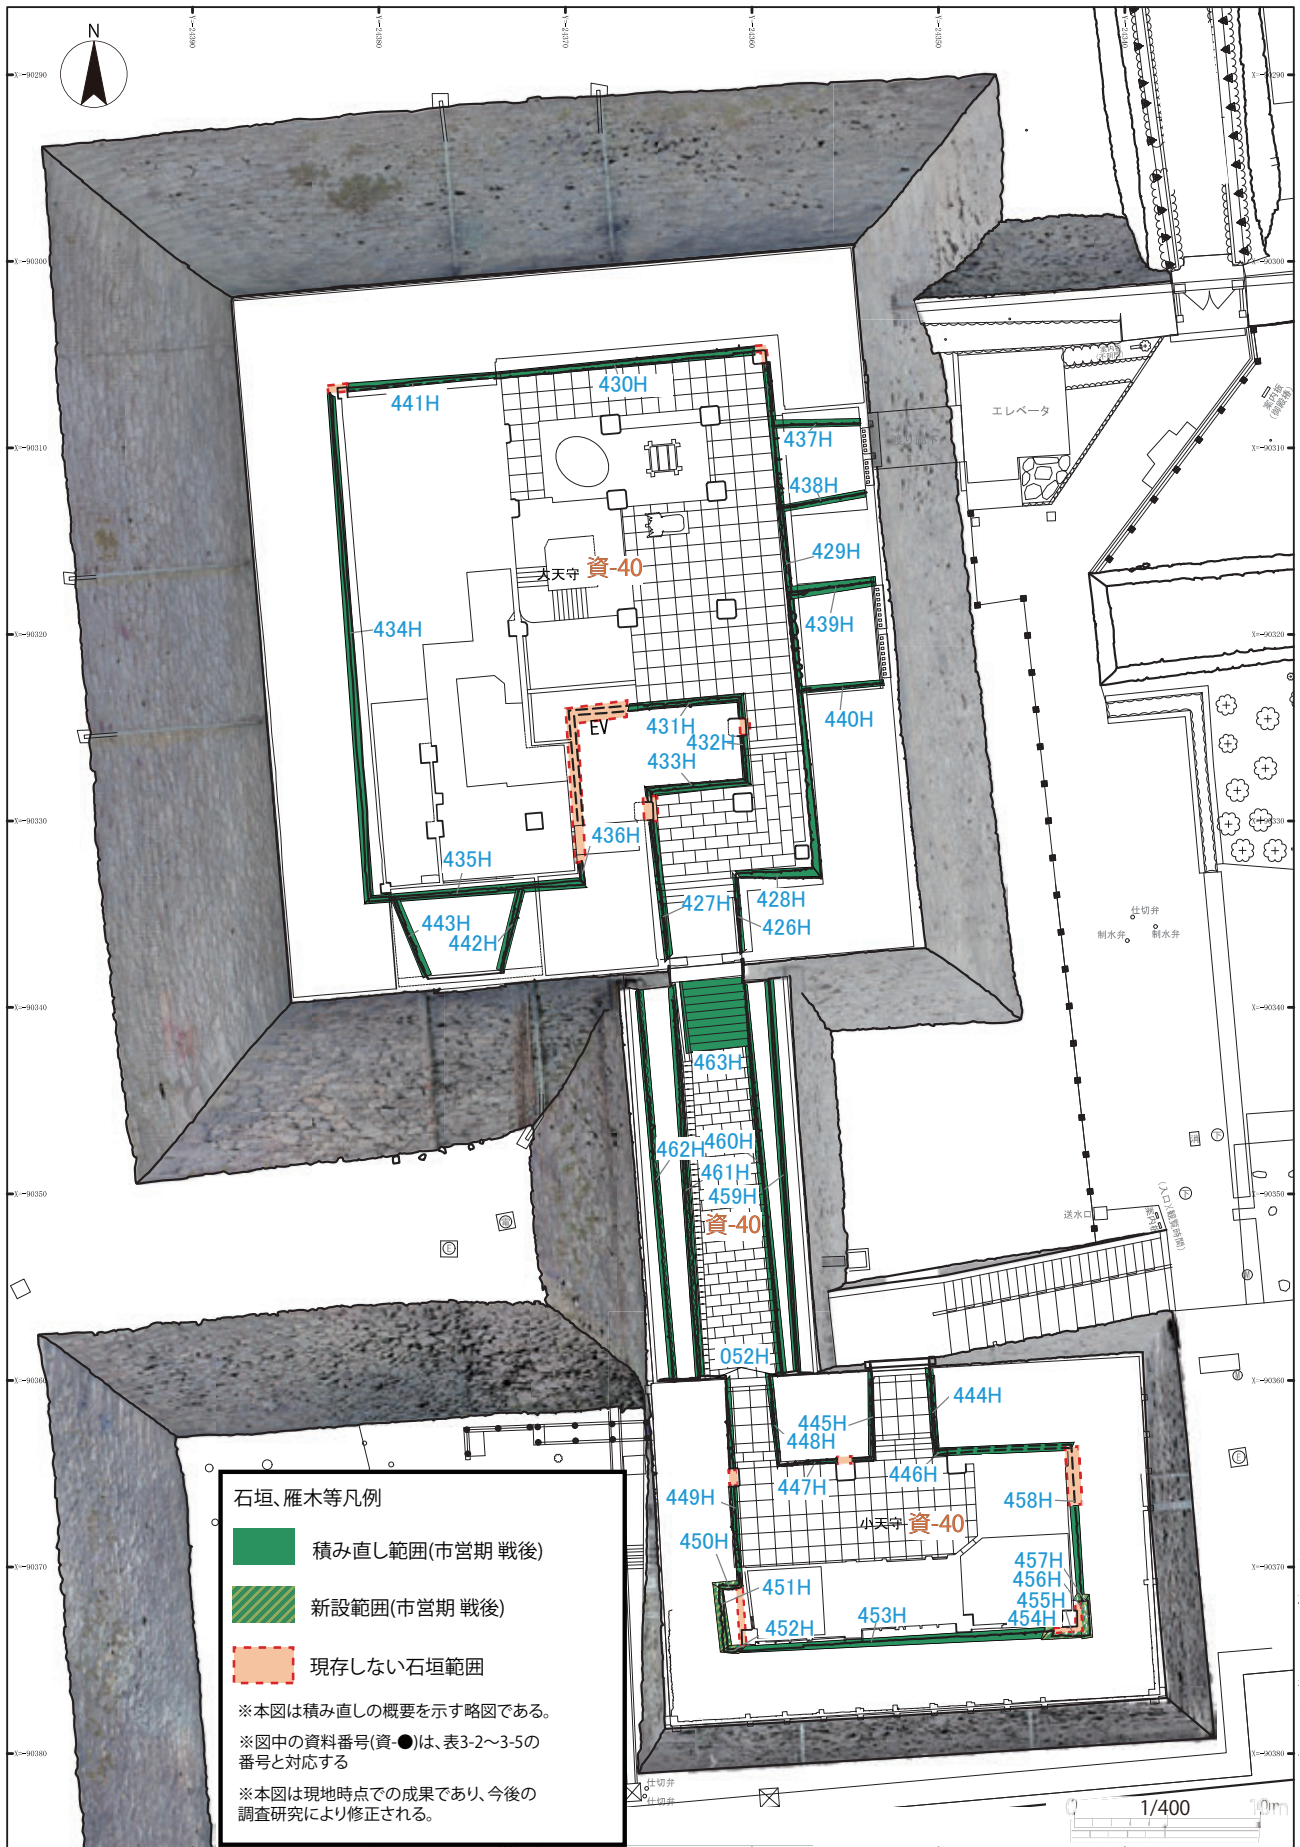
図 3-11 石垣位置図(穴蔵石垣)

※天守閣再建時(資-40)に穴蔵石垣周辺は全面的に積み直し、改変されている。

以上の成果および目視による石垣観察により、名古屋城内における石垣修理位置の概略図を図 3-4～3-11 に示している。本図においては、史資料から積み直し範囲が明確であり、目視でも積み直し範囲を視認できる石垣、史資料は無いが目視で積み直し範囲を視認できる石垣を図示し、明確な積み直し範囲が記載されていない史資料の内容については、該当石垣不明として図示していない。従って、本図に示す積み直し範囲は現時点での評価によるものであり、今後の調査研究により更新される。

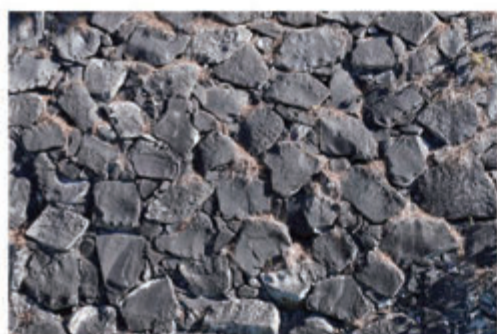
乱積（本丸005H石垣）  
石材の横のラインが乱れる

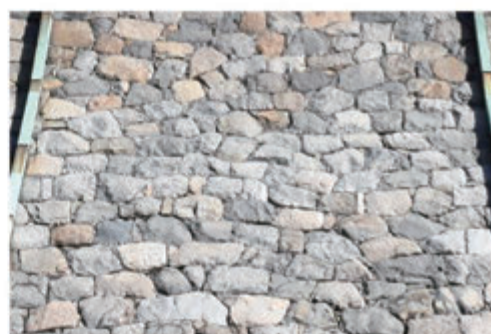
布積み崩し（本丸010H石垣）  
石材の横のラインがある程度揃う

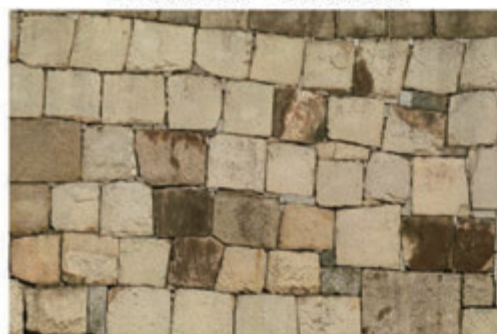
布積み（二之丸202N石垣）  
石材の横のラインが揃う

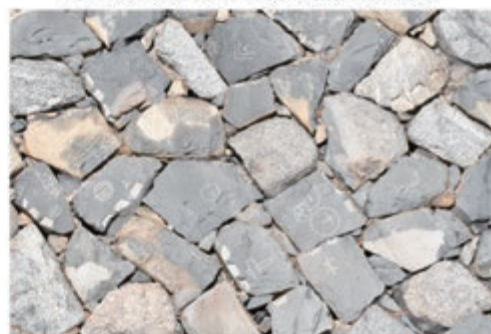
落とし積み(谷積み)（本丸004H石垣）  
石材のラインが斜めに揃う

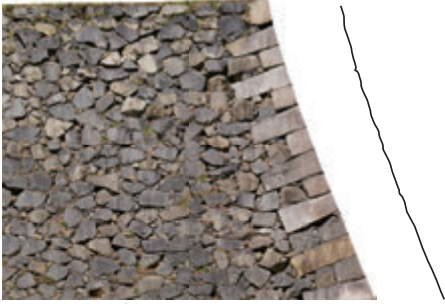
| 築城期石垣【慶長 15 年 (1610)】 | |
|---|---|
| <p>二之丸 152N( 池田丁場 )</p> | <p>【勾 配】 傾斜角約 70 度。石垣中段からは若干の反りがつき、約 75 度。</p> <p>【隅角部】 算木積み。方形の角石、不定形の角脇石 1 ～ 2 個で構成。</p> <p>【築石部】 乱積み。個々の石材は不定形ながら、極端な大きさの違いは見られない。</p> <p>【石材種】 角石は花崗岩、火山砕屑岩。角脇石、築石はほぼ美濃帯砂岩で占められている。</p> |

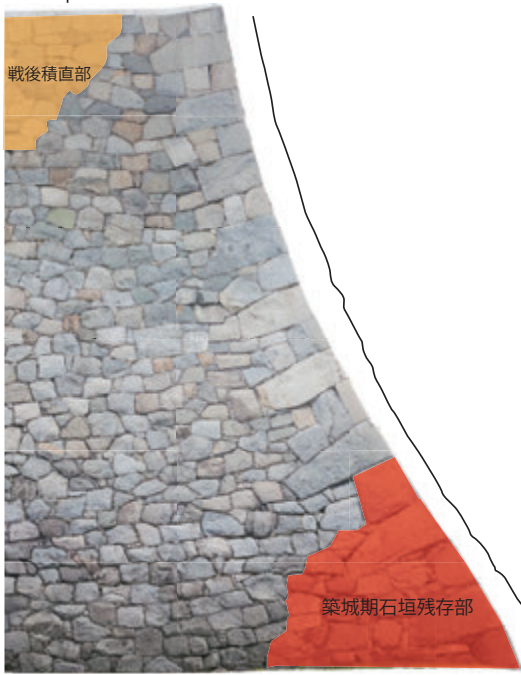
| 積み直し石垣【藩政期 慶長 15 年(1610)～明治 5 年(1872)】 | |
|---|---|
| <p>本丸天守台 009H(U60)【宝暦 2～5 年】</p> | <p>【勾 配】 傾斜角約 55 度。下端より約 1/3 の高さから反りがつき約 70 度。さらに上端付近で約 80 度。</p> <p>【隅角部】 算木積み。方形だが尻部がやや不定形の角石、大きさが不揃いだが方形の角脇石 1～2 個で構成。</p> <p>【築石部】 布積み崩し。不揃いながら方形に近い石材が目立つ。</p> <p>【石材種】 角石は花崗閃緑岩を主体としつつ、新補石材として花崗岩（岩崎山産）が散見される。角脇石、築石は美濃帯砂岩、花崗閃緑岩等が混在する。</p> |

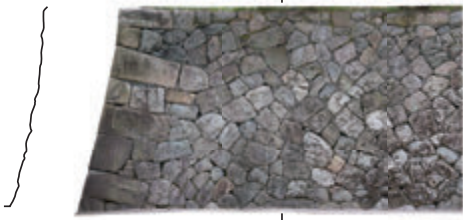
| 積み直し石垣【陸軍期・離宮期 明治 5 年(1872)～昭和 5 年(1930)】 | |
|---|---|
| <p>本丸 041H【明治 24 年以降】</p> | <p>【勾 配】 傾斜角約 80 度。石垣中段でわずかに反りがつき約 85 度。</p> <p>【隅角部】 算木積み。長方形の角石、方形の角脇石 1～2 個で構成。</p> <p>【築石部】 谷積み。大きさはやや不揃い。当初石材を長方形に加工。</p> |

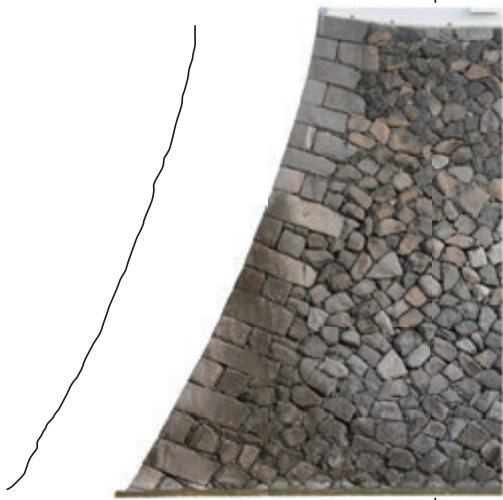
| 積み直し石垣【陸軍期・離宮期 明治 5 年(1872)～昭和 5 年(1930)】 | |
|---|---|
| <p>本丸 004H【大正 12 年】</p> | <p>【勾 配】 傾斜角約 60 度。石垣中段付近で反りがつき約 70 度。</p> <p>【隅角部】 算木積み。長方形の角石、方形の角脇石 1 個で構成。</p> <p>【築石部】 谷積み。大きさはやや不揃い。当初石材を長方形に加工。</p> <p>【石材種】 花崗閃緑岩、美濃帯砂岩が主体。</p> |

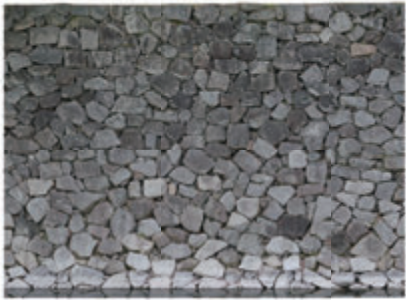
| 積み直し石垣【市営期（戦後）昭和 20 年（1945）～現在】 | |
|---|---|
| <p>御深井丸 224O【昭和 47 年】</p> | <p>【勾配】 傾斜角約 60 度。石垣中段で反りがつき約 70 度。</p> <p>【築石部】 乱積み。大きさはやや不揃い。当初石材を加工せず使用か。方形の新補石材が僅かに混在する。</p> <p>【石材種】 花崗閃緑岩、美濃帯砂岩が主体。新補石材は花崗岩。</p> |

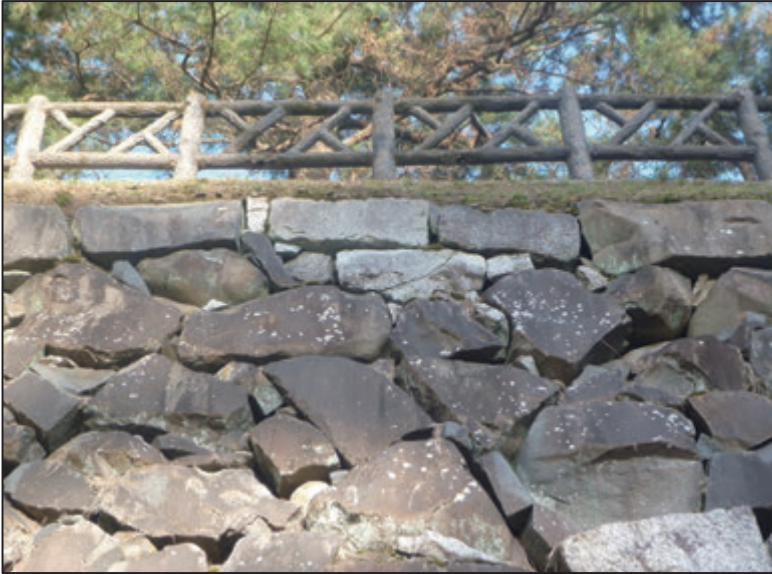
No.: 1  
石垣名称 本丸地区 037H  
内容 石材の割れ

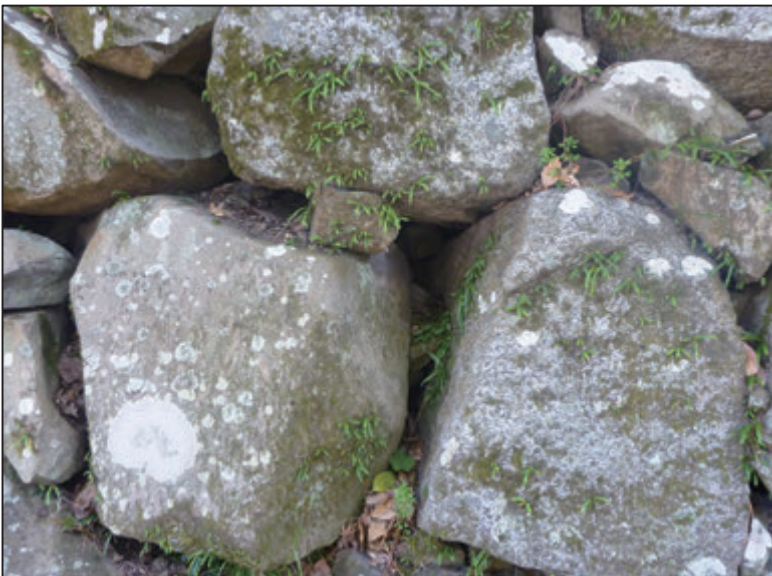
No.: 2  
石垣名称 本丸地区 037H  
内容 間詰の抜け

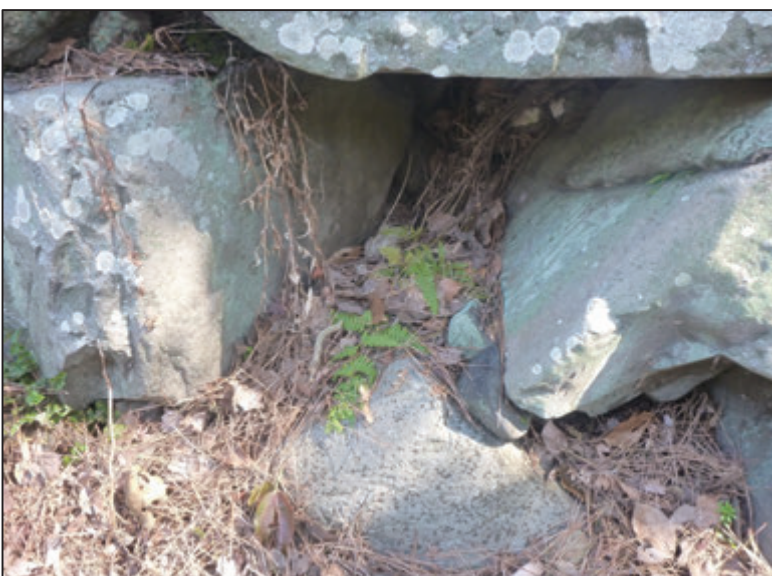
No.: 3  
石垣名称 本丸地区 037H  
内容 間詰の抜け

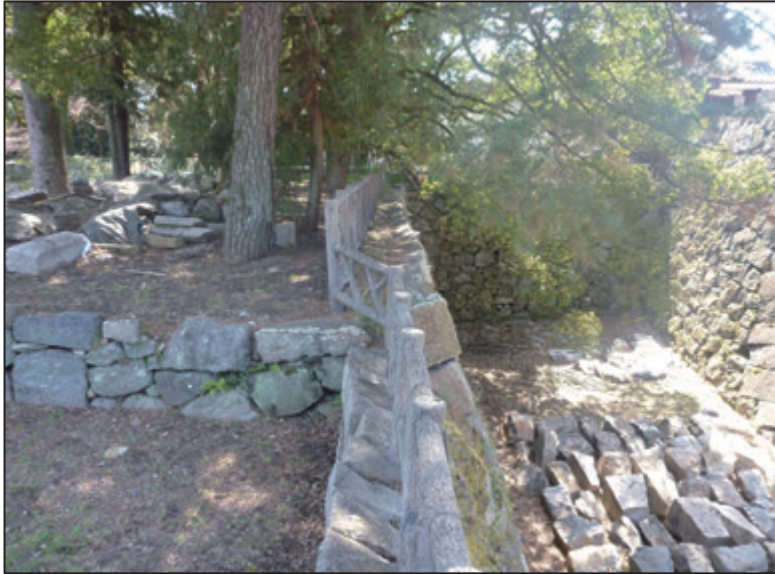
No.: 4  
石垣名称 本丸地区 037H  
測点: 天端部の状況

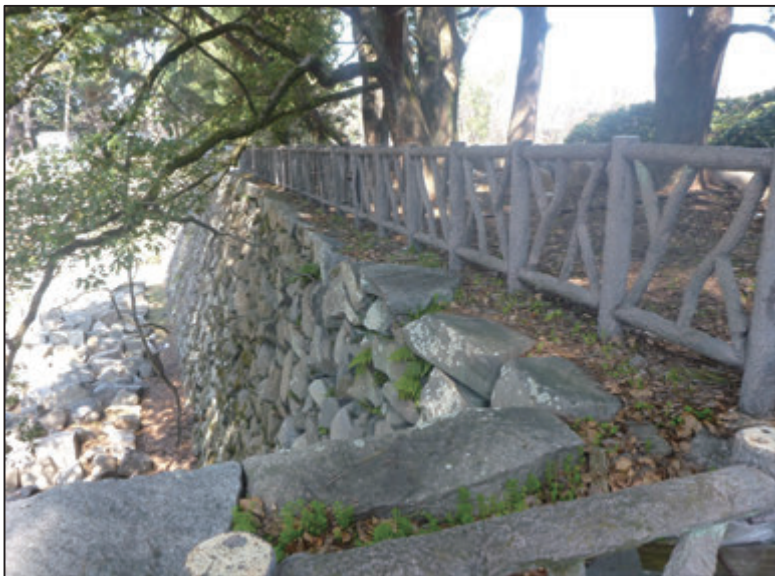
No.: 5  
石垣名称 本丸地区 037H  
測点: 天端部の状況

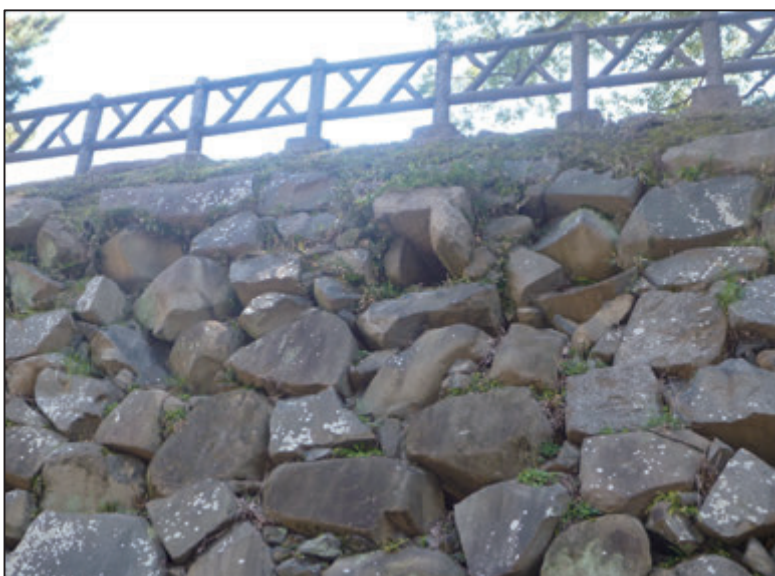
No.: 6  
石垣名称 本丸地区 037H  
測点: 排水口(飛出し)

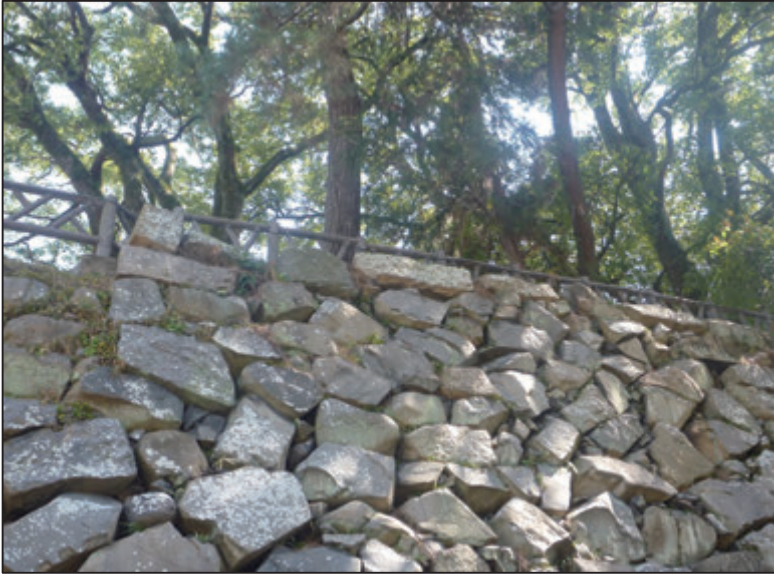
No.: 7  
石垣名称 本丸地区 037H  
測点: 天端石の積替え

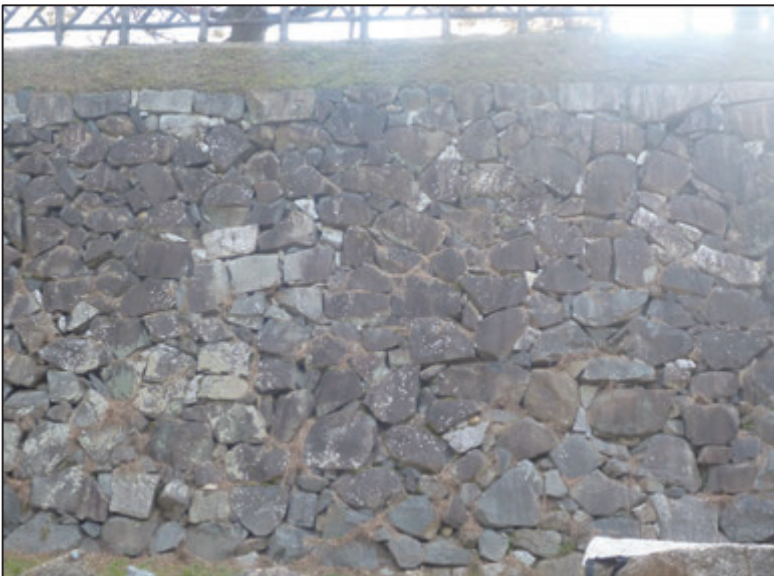
No.: 8  
石垣名称 本丸地区 037H  
測点: 平成4～5年度解体  
修理箇所
