特別史跡名古屋城跡全体整備検討会議 石垣・埋蔵文化財部会(第 72 回)

## 本丸搦手馬出周辺石垣の修復について (天端整備の方針整理)

特別史跡名古屋城跡内の石垣保存方針策定について

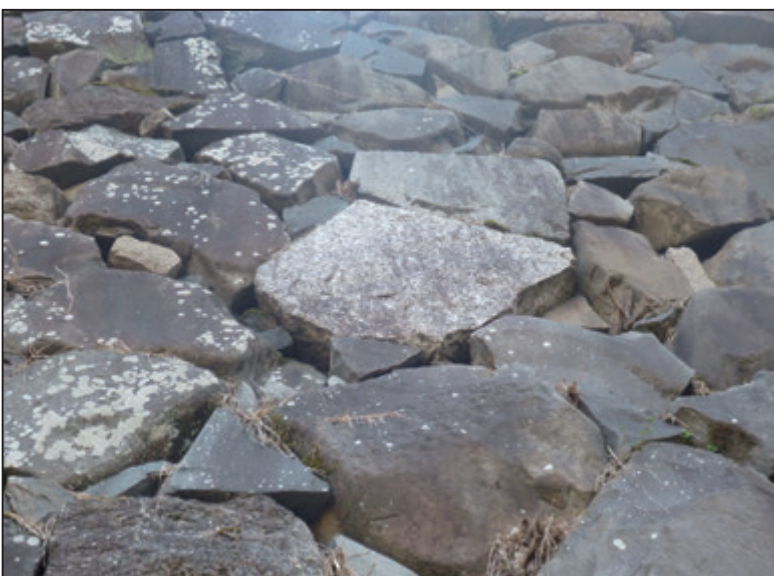
No.: 9  
石垣名称 本丸地区 037H  
測点: 平成4～5年度解体  
修理新補材

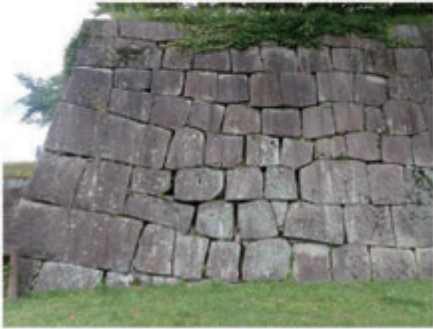
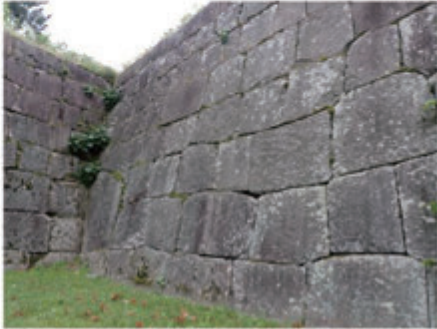
図 4-11 石垣評価表「a. 築石の変状」の評価段階 1

| ア. 緩み | イ. 膨らみ |
|---|---|
| <p>②築石の緩み、ズレが若干がみられる (199N)</p> | <p>②膨らみがわずかにみられる (200N)</p> |

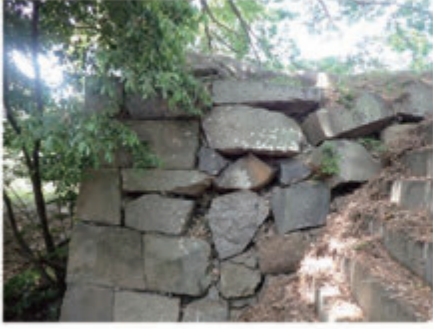
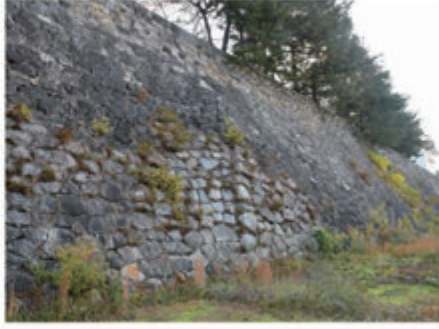
| ア. 緩み | イ. 膨らみ |
|---|---|
| <p>③築石の緩み、ズレが顕著にみられる</p> | <p>③膨らみがある (005H 【U56】)</p> |

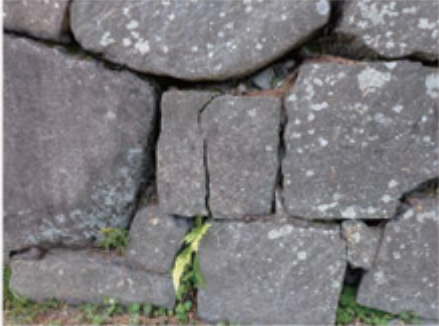
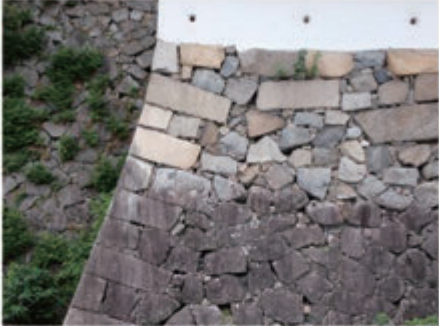
図 4-12 石垣評価表「a. 築石の変状」の評価段階 2

| ウ．割れ | ウ．抜け落ち、崩れ |
|---|---|
| <p>②築石の割れが若干みられる (038H)</p> | <p>②間詰石の抜けが若干みられる (002H)</p> |

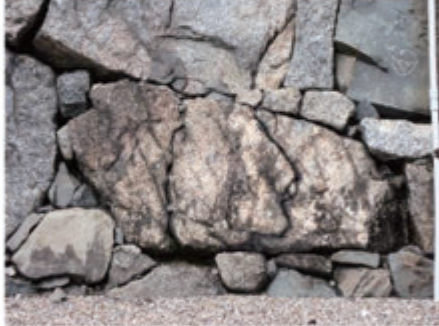
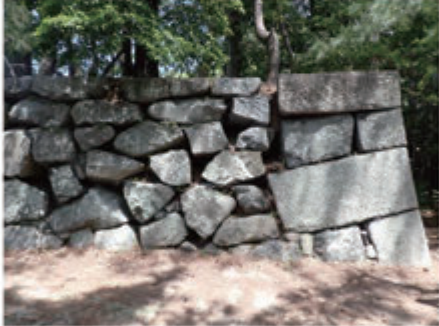
| ウ．割れ | ウ．抜け落ち、崩れ |
|---|---|
| <p>③築石の割れが随所でみられる (056H【U62】)</p> | <p>③間詰石の抜けが随所でみられる (236O)</p> <p>③築石の抜けがみられる (135N)</p> |

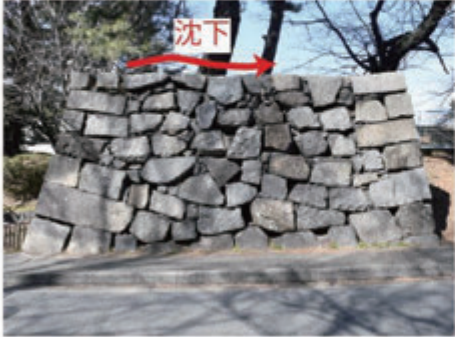
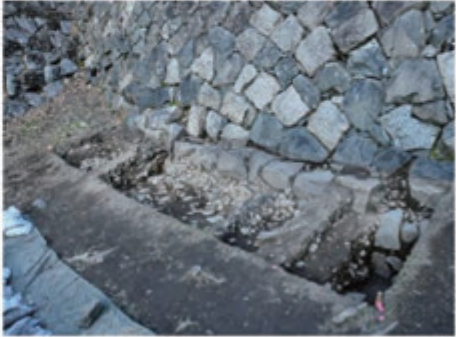
図 4-13 石垣評価表「b. 周辺の変状」の評価段階

| ア．天端栗石部の沈下、地割れ | イ．基礎部の変状 |
|---|---|
| <p>②天端石の沈下がみられる (340S)</p> | <p>②積み替えの下部に段差 (221O【S10】)</p> |

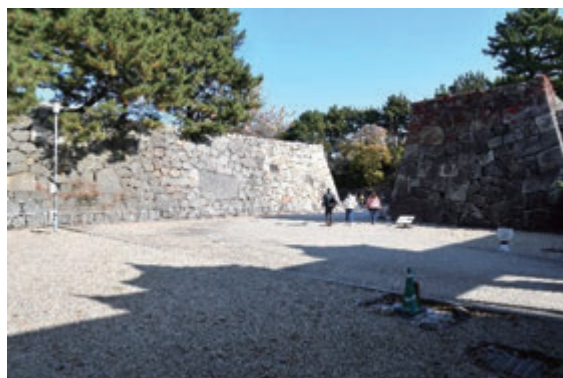
表門周辺の 038H、039H、099H 等では石垣面の膨らみ、東門周辺の 075H、081H、082H、084H、090H 等では石材の突出やズレが見られる。前面の動線は枳形内のため退避場所が限られている。

図 4-11 表門枳形内の石垣

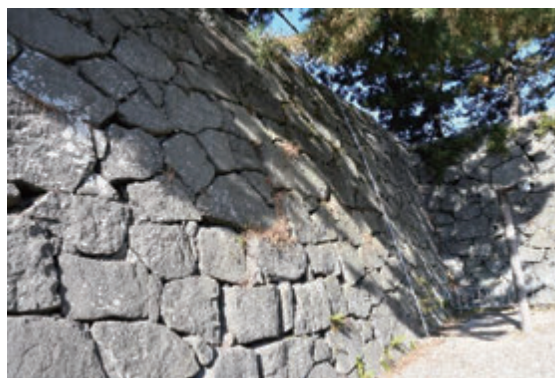
図 4-12 038H 石垣面の膨らみ

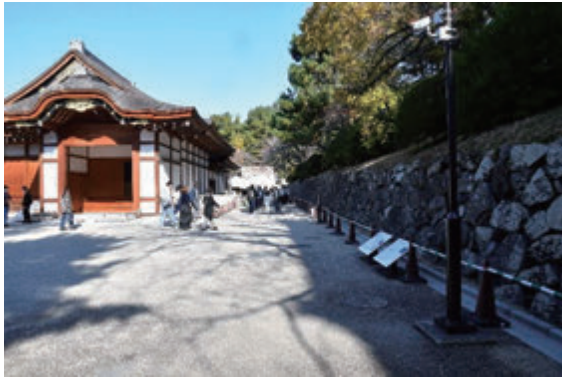
本丸御殿東側の 094H では石垣の各所で膨らみが見られ、間詰め石の抜けも目立ち落石の危険性がある。本丸御殿と石垣の間を通る動線は幅が狭く、開園中は来場者で混雑することが多い。

図 4-13 094H 前の動線

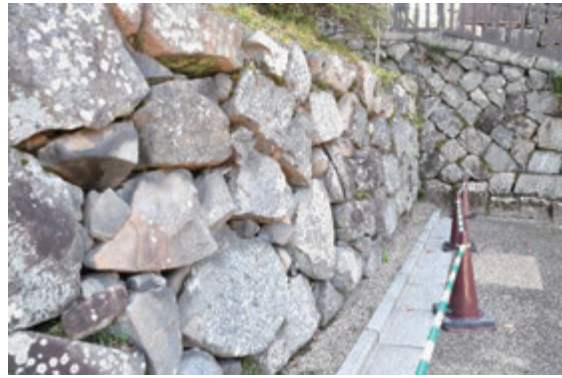
図 4-14 094H 石垣面の膨らみ

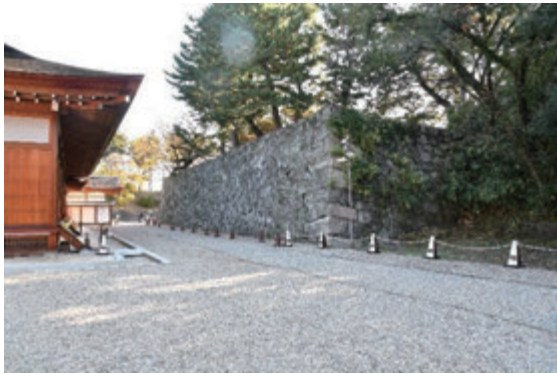
天守台東側周辺の 050H～056H(136H～U62)、表二之門枳形の 041H などでは名古屋空襲による石垣表面の被熱痕(割れ、剥離)が著しく、表面の刻印、矢穴痕等が欠落する恐れがある。来場者の安全対策として 056H(U62)前面では落石防護用の仮設屋根を設置、他の箇所ではコーンを設置しているが、来場者への周知が十分にできていない。

図 4-15 041H の表面被熱と前面の動線

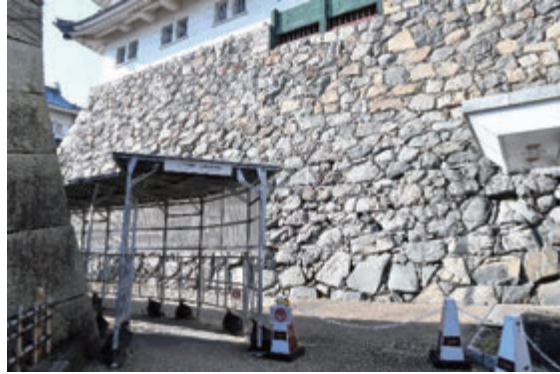
図 4-16 056H(U62) の表面被熱と動線上仮設屋根

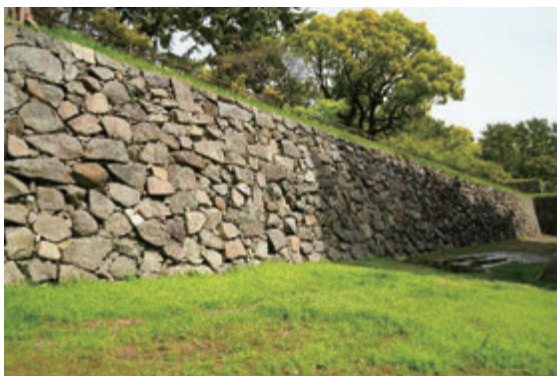
本丸北辺の 013H(U65)は、名古屋空襲時の被熱による石材の割れ、剥離がめだち、石垣面自体にも石材の突出や膨らみ等の変状が見られる。割れ、剥離については補修工事により破損部の接着を行い、変状部については鉄筋の挿入、間詰石の充填等を行った。ただし、変状自体は解消されておらず、石垣上は天守台石垣や天守閣を観覧する来場者の動線とることから注意を要する。

図 4-17 013H(U65) 全景

この間に勃発した太平洋戦争では、空襲により天守台石垣周辺を中心に、多くの石垣が被熱した。特に天守台石垣北面の 010H および堀を挟んだ対岸の 013H 等は被熱により多数の石材に割れ、剥離が生じた。戦時中ということもあり、これらの修理は戦後実施された。

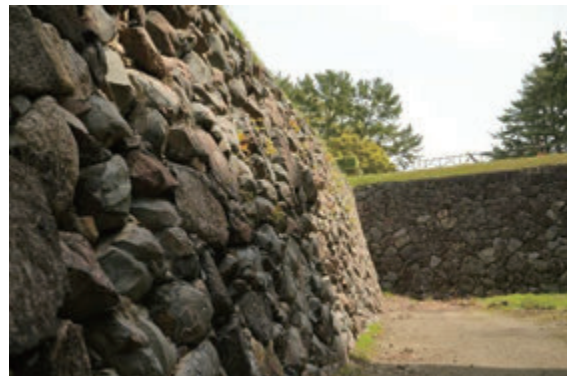
図 4-18 013H(U65) 石垣面の破損状況

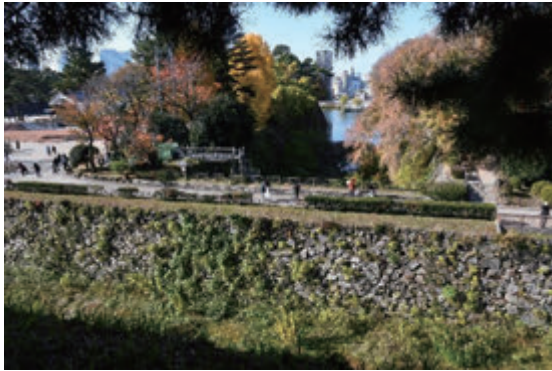
本丸西辺の 014H(U66)では、石垣中央部が御深井丸 221O(S10)と対となり石塁状となっている。014H(U66)は複数回の積み直しが想定され、一部は根石付近まで及ぶ可能性がある。背面の

221 O(S10)は発掘調査により根石付近の状況が不安定であることが確認されており、221 O(S10)に変状があった際影響を受ける可能性がある。

図 4-19 014H(U66)と石垣上の動線

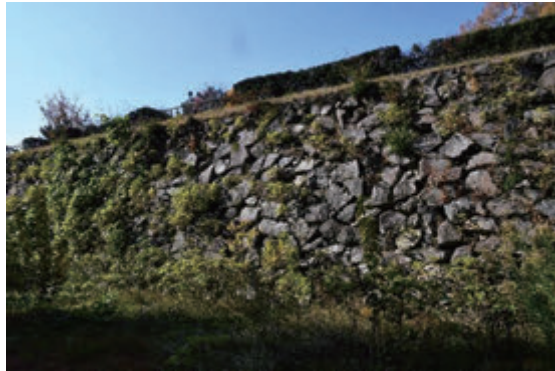
図 4-20 014H(U66)近景

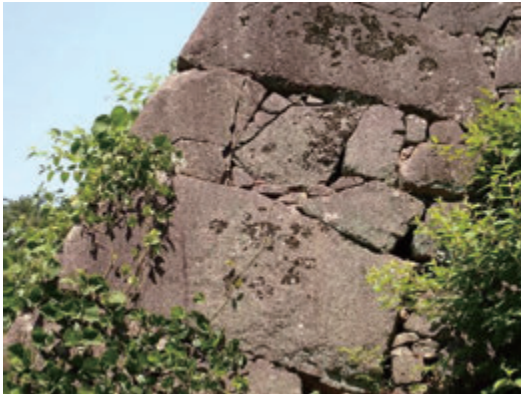
本丸東側の 026H では、石垣面に膨らみが見られるため、前面に土嚢を置いて石垣前面を補強しているが、設置から年数がたつため今後の方針について検討する必要がある。026H など内堀外側部の石垣や、東南隅櫓下の 021H などは、勾配や変状、石材劣化の面で健全といえない石垣であり、注意が必要である。

図 4-21 021H 隅角石の風化

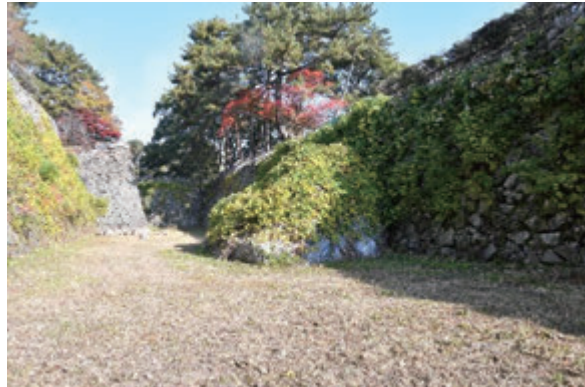
図 4-21 026H と前面の土嚢

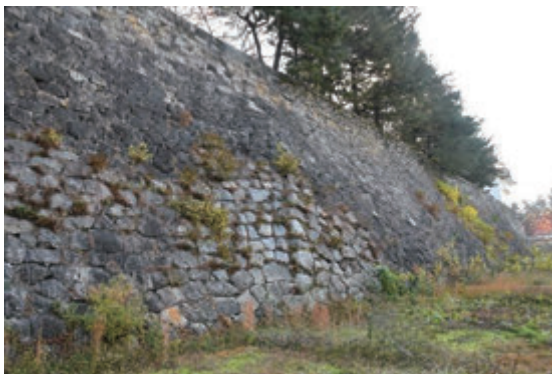
天守台北面の 010H(U61)、内堀の 005H(U56)、022H 等では石垣表面に大きな膨らみが見られ、東北隅櫓下の 069H、070H では石垣上の樹木により石垣面の上部が変形している。これらは動線から離れているため来場者への影響は少ないが、変状の進行により石垣が失われる可能性がある。

図 4-23 005H(U56)表面の膨らみ

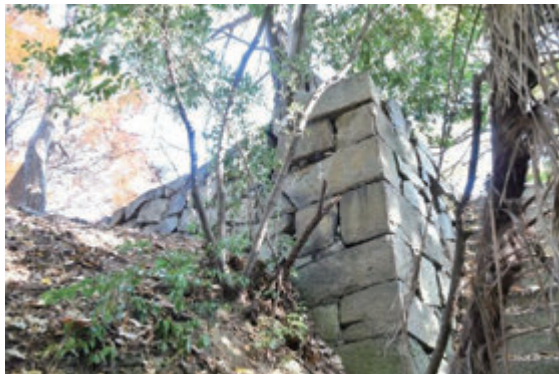
図 4-24 070H 樹木による石垣の変形

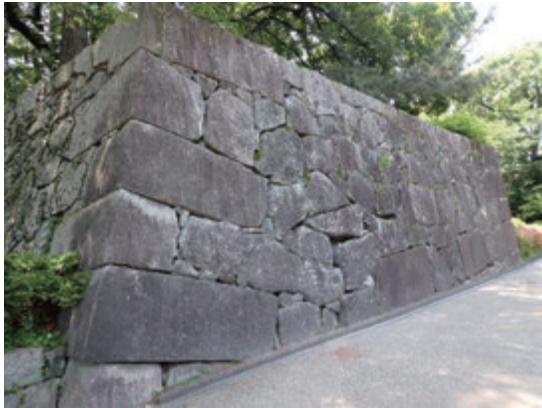
馬出東側の 127H では、石垣面に若干の膨らみが見られたほか、隅角石に割れが生じていた。その他の石垣では大きな変状は見られなかった。

図 4-22 127H 全景

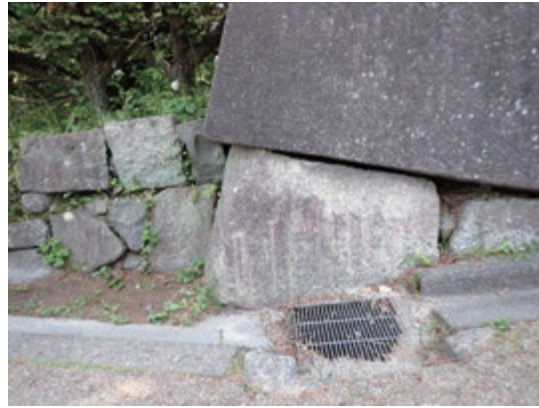
図 4-22 127H 隅角石の割れ

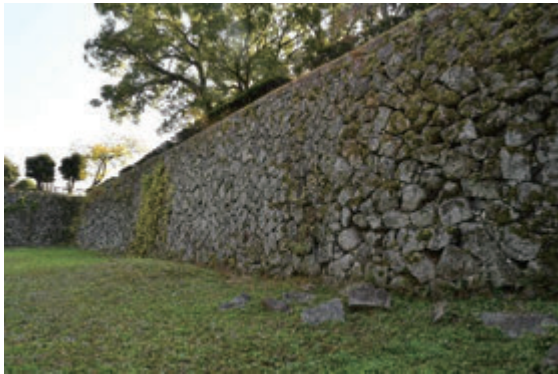
馬出北面の 015H、027H は、石垣面の一部に膨らみが見られる。石垣面の勾配も 90 度に近く、不安定な構造をしている。これらの石垣は濃尾地震時に一部が崩落し、積み直されている。

図 4-22 027H 石垣の状況

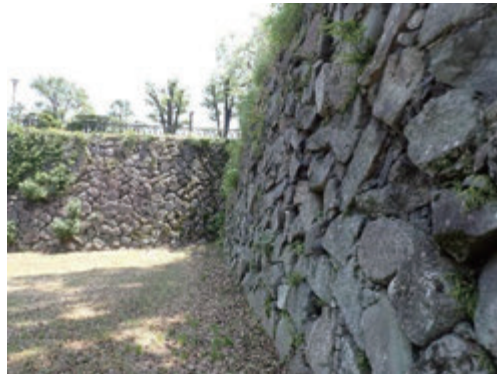
図 4-22 027H 石垣面の膨らみ

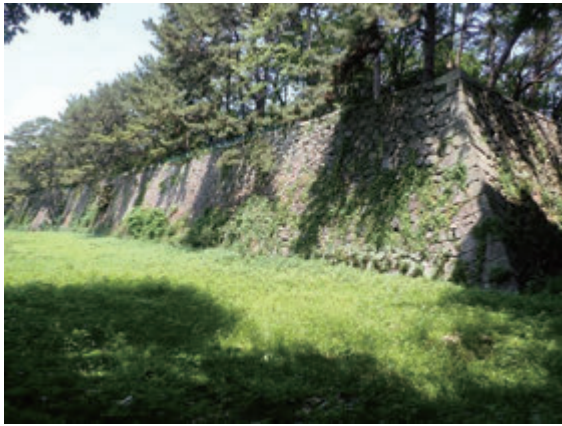
馬出南面の 126H では、石垣裾部から中央部にかけて局所的に膨らみ、間詰め石の抜け等が見られるほか、隅角石の割れ等が確認されている。

図 4-42 126H 全景

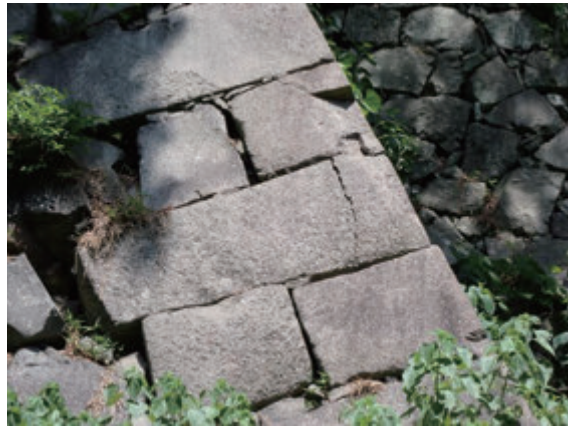
図 4-42 126H 隅角石の割れ

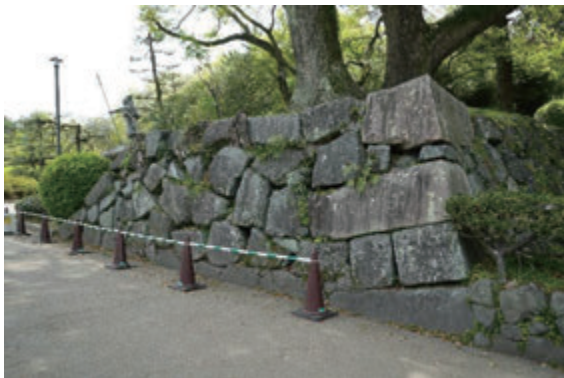
本丸大手馬出との接続部にある 206N は石垣上に巨大な樹木が根を張っており、石垣面も影響を受け一部変形している。石垣前面には来場者動線もあり、動線幅が狭いため、開園中は来場者の混雑が生じやすい。

図 4-25 206N と前面の動線

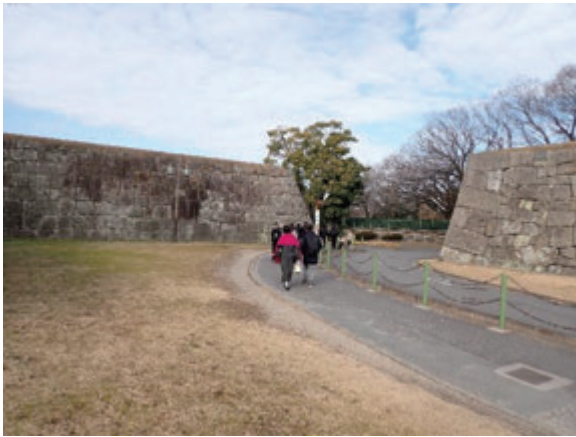
二之丸東門の枳形を構成する 200N では、石垣面で膨らみが見られ、特に「鏡石」周辺が目た

つ。200N 背面の 202N 石垣でもわずかに膨らみが見られる。本石垣は動線の至近にあり、日中は多くの来場者が往来する。

図 4-29 200N(左)と周辺の動線

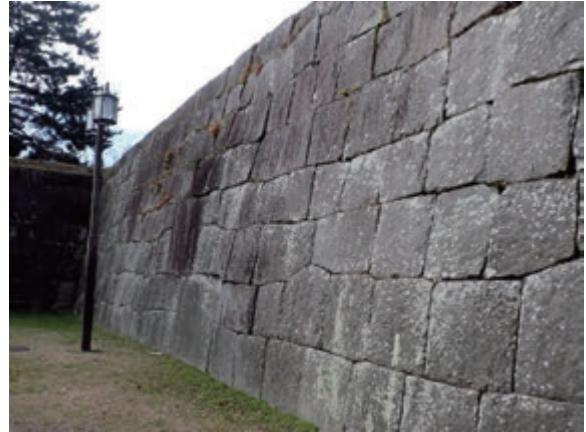
図 4-30 200N 石垣面の膨らみ

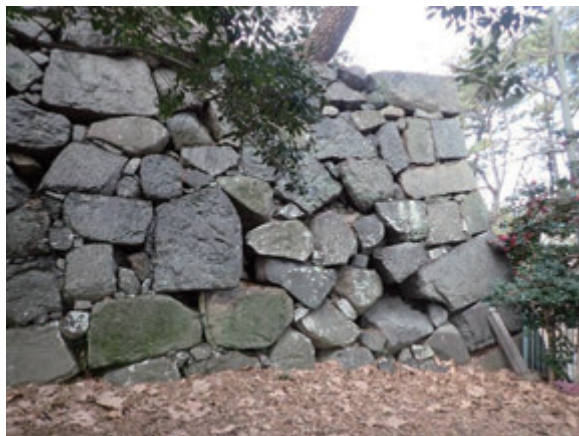
二之丸西鉄門周辺の 167N では、間詰石の抜けが著しいほか、石垣面の膨らみ、緩みも目立ち、築石の一部が栗石層の方向へ倒れるような様相もみられる。209N では、石垣上の樹木により石材の飛び出し等が目立つ。同石垣前面は樹木が生い茂り、来場者の往来も多くはないが、立ち入り制限等はされていない。

図 4-31 167N 石垣面の緩み

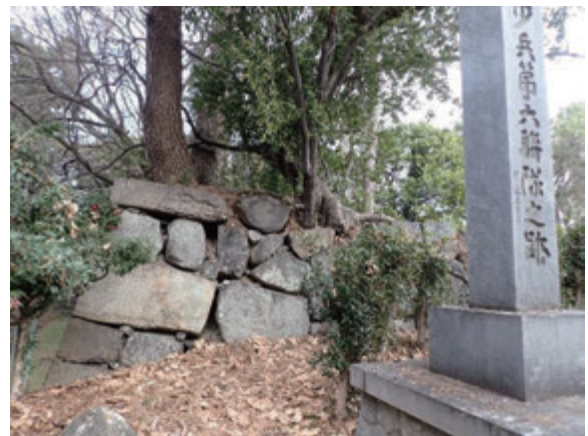
図 4-32 209N 石垣上の樹木

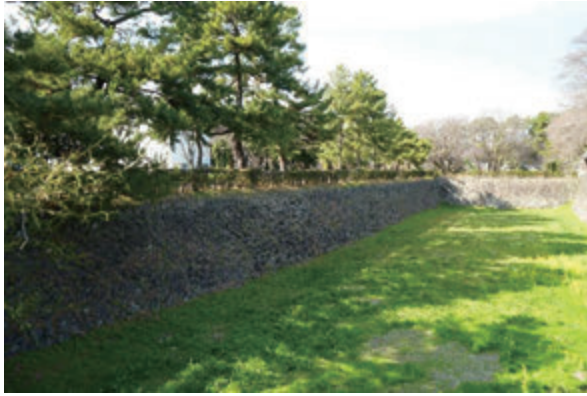
二之丸南部を囲う空堀外側の 153N～155N では、石垣面の膨らみが各所でみられる。それぞれの変状自体は小さいが、石垣面の勾配が急であり、近代の積み直しとみられる痕跡も散見されることから注意を要する。

石垣上には植栽と竹柵が設置されているが、一部が出来町通沿いの歩道に近接している。

図 4-33 二之丸空堀外側の石垣

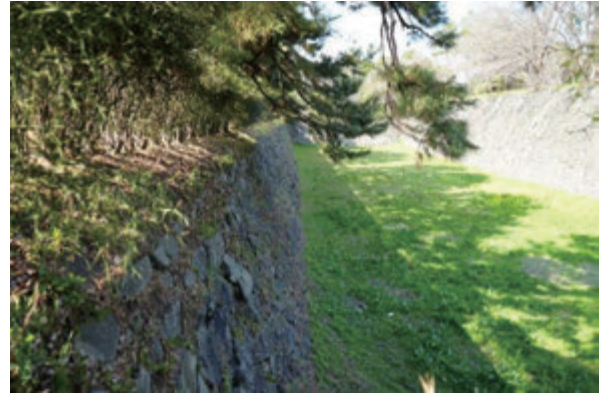
図 4-34 154N 石垣面の凹凸

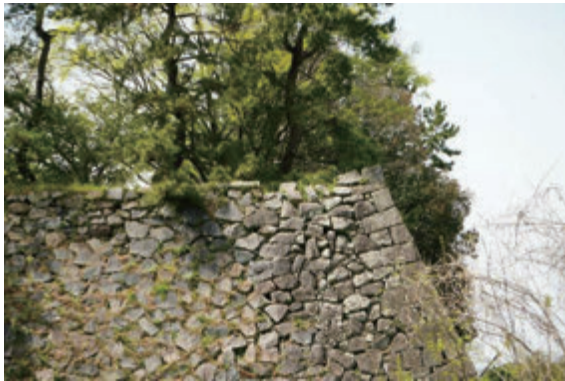
寅隅櫓台北辺の 135N は空堀、水堀沿いにあり来場者への影響は少ないが、石垣上部が欠落し、天端石によるが押さえを欠いた状態となっている。上端の角石、築石が落下する恐れがある。

図 4-27 135N 天端の一部欠落

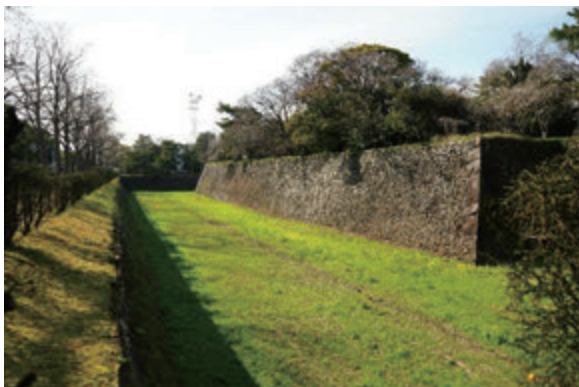
図 4-35 二之丸空堀内側側の石垣

空堀内側の 149N では、石垣天端の一部が崩落しているほか、石垣裾部で僅かに膨らみがみられた。なお、空堀内側の石垣は、前面は空堀で遮られ、背面は立入禁止となっている。

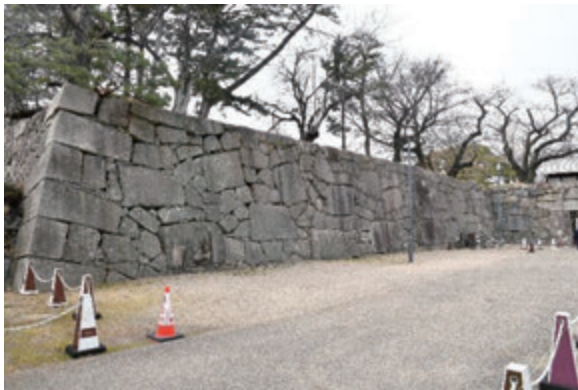
図 4-37 267W 全景

名古屋城の正門として利用されている榎田門の周辺石垣では、正門前トイレ裏側の 283W、284W で石垣面に局所的な膨らみが見られるほか、来場者等の駐車場、駐輪場が前面にある 267W でも、樹木の根による局所的に天端石のずれ等が見られる。これらは立地上来場者への影響が大きい。

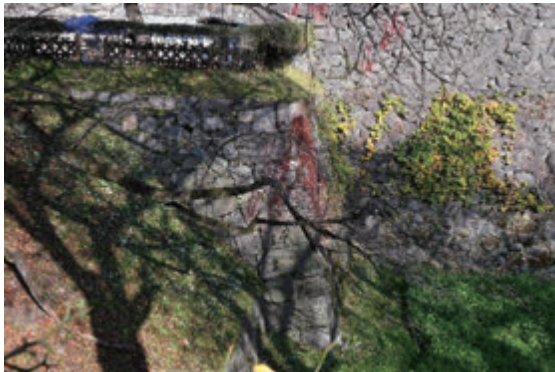
図 4-39 254W 全景

榎多門前の土橋東側の 254W では、石垣面に僅かな膨らみ、間詰石の抜けがみられる。なお、石垣上の植栽により来場者は付近まで進入できない。

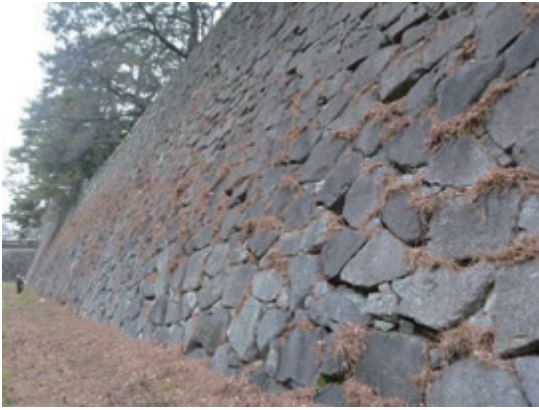
図 4-41 253W 石垣面の膨らみ

西之丸空堀内側の石垣の多くでは、石垣面の膨らみが見られる。このうち、253W では石垣裾部で膨らみが目立つ。

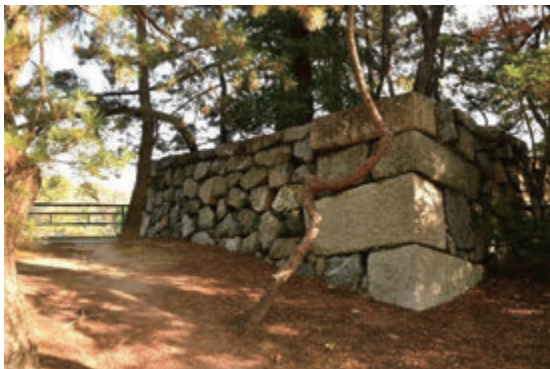
図 4-43 236〇 全景

塩蔵門周辺の 236〇では、角石のズレのほか、石垣面に緩みが生じ、築石間に隙間が生じている。なお、本石垣付近は水堀の景色を眺める来場者の動線となっている。

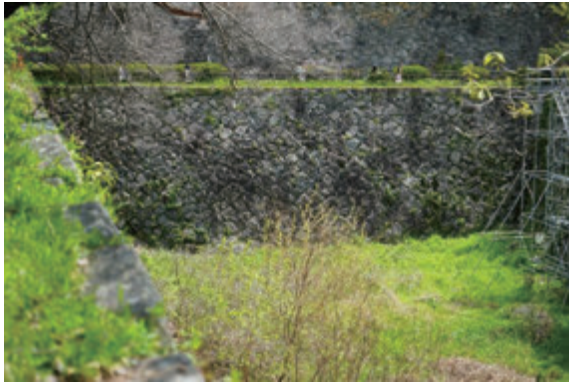
図 4-45 221〇全景

西之丸、御深井丸を繋ぐ土橋西面の 221〇は、濃尾地震後の積み直しに際し、近世石垣の後方で積み直しを行っている。これにより石垣下部が不安定な構造となり石垣自体の安定性に課題がある。石垣上には来場者の動線があるが、土橋であるため動線幅が狭く、石垣崩落時、来場者に与える影響が大きい。

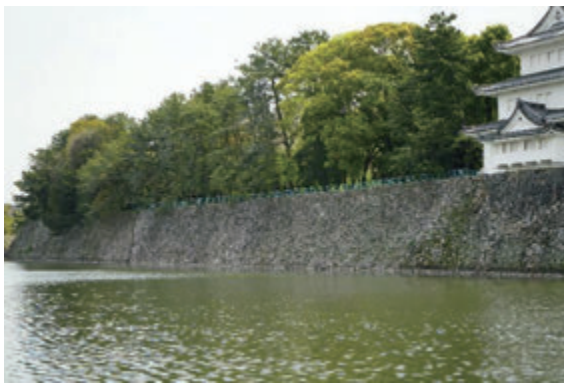
図 4-47 224〇 石垣面の段差

御深井丸北側の水堀に面する 224〇は、昭和 45 年(1970)の豪雨により崩落し、崩落箇所は残存箇所より後方に積み直されたため、残存部と崩落後の積み直し部の間に段差が生じている。石垣上には西北隅櫓が構え、来場者の安全確保の点で課題がある。

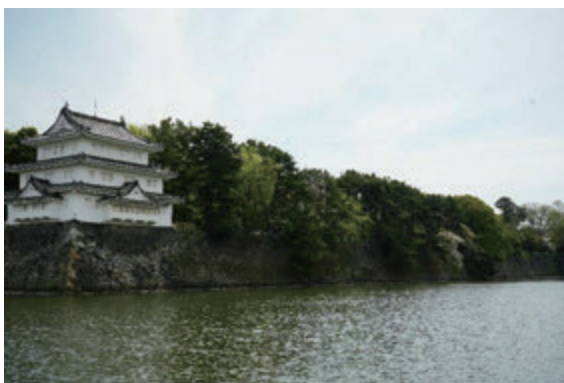
図 4-49 223〇 石垣上の樹木

その西側にある 223〇は石垣裾部の広範囲に膨らみがみられる。加えて、223〇から 222〇にかけては石垣直上に樹木が多数生え、一部は石垣に接触している。石垣の保存に悪影響を与えている。

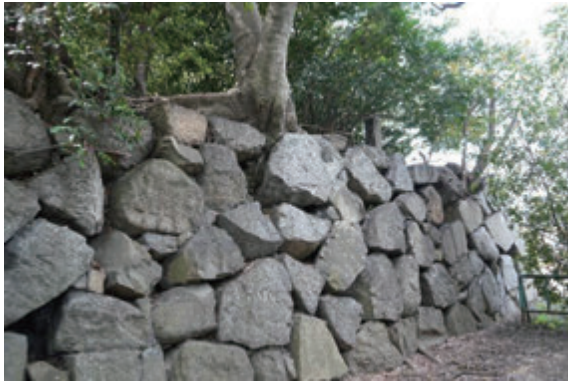
図 4-51 248〇 樹木根による石垣の変形

御深井丸南西角の 248〇は、石垣上に複数の樹木が生えており、根によって石垣の上部が変形している。

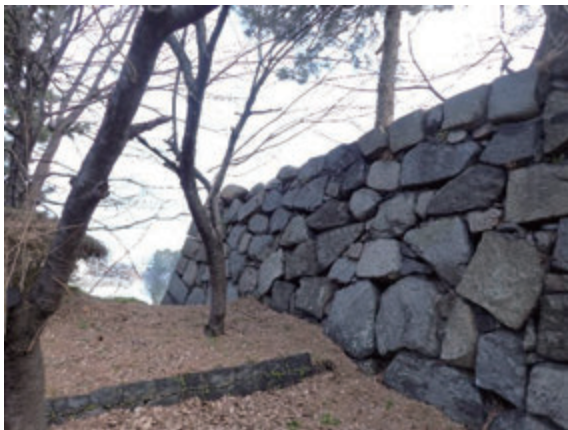
図 4-52 339S 天端石の一部崩落

巾下門跡周辺の 339S では、石垣の天端部分が一部崩落している。該当箇所は立ち入り禁止範囲内にあるが、歩道にも近い。343S では、石垣上の樹木によって石材の一部に突出がみられる。本石垣前面は草木に覆われ通行は少ないが、「長畝街園」として都市公園の一部となっている。巾下門周辺は車道にも近く、常時車両通行時の振動を受けている点にも懸念がある。

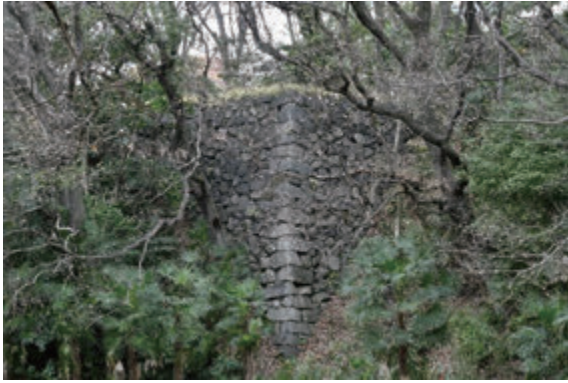
図 4-54 320S-321S 全景

本町門跡周辺の 320S、321S では、石垣面の中段から裾部にかけて膨らみがあり、石等の割れもみられる。石垣は空堀内にあるため、来場者が石垣の付近を通行することはない。

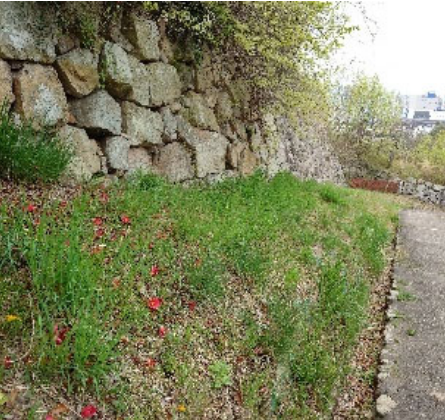
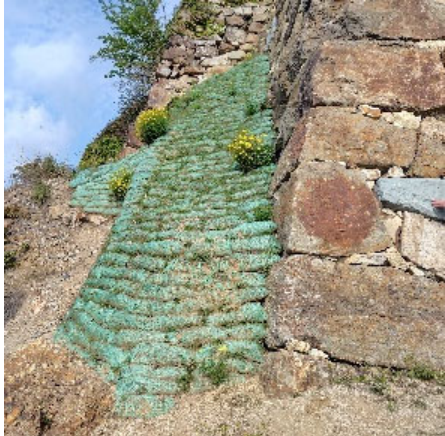
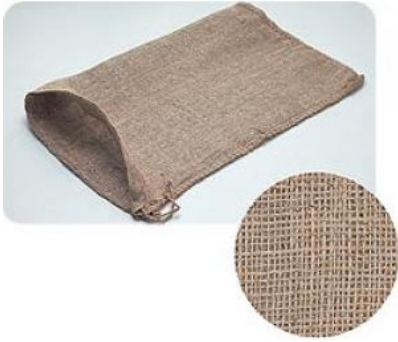
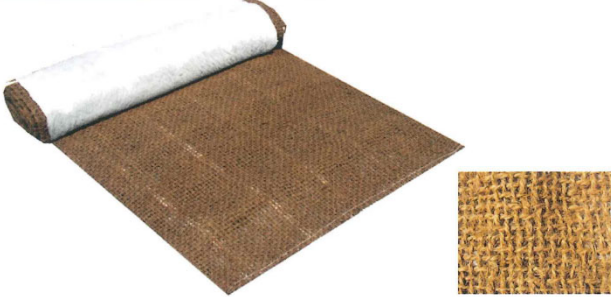
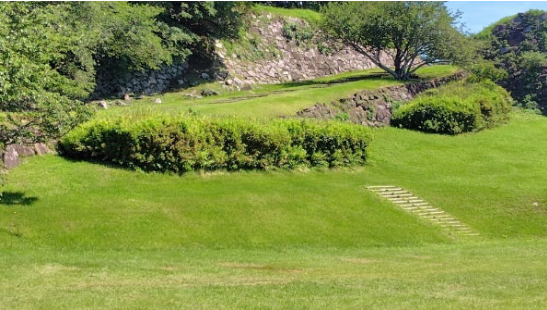
図 4 布団籠による前押さえ対策に覆土を行う方法についての検討図

| 方法 | イメージ図 | 参考写真 |
|---|---|---|
| 布団籠<br>+ 覆土 | <p>[布団籠に覆土を行うイメージ図]</p> <ul style="list-style-type: none"><li>・覆土は盛土（山砂や客土材）に植生マット敷き、または土嚢積み（表層は植生土嚢）にて行う。<br/>S10 側は、重機を堀底に降ろしての作業が困難なため、土嚢積みも用いて覆土を行う。</li><li>・覆土は自然勾配程度の法面とする。</li><li>・覆土が布団籠に落ち込まないように吸出し防止材及び保水層を設置する。</li><li>・法尻は碎石籠とし、排水機能（保存石垣面に対する水の停留への考慮）、豪雨時の浸水による覆土の法尻の損傷を軽減するものとする。</li><li>・S10 側カウンターウェイト布団籠側面は、コスト面及び隣接石垣への影響を考慮し覆土は行わないものとする。</li></ul> | <p>[押さえ盛土 施工事例 明石城]</p> <p>[押さえ盛土（植生土嚢）施工事例 洲本城]</p> |
| | <div><p>[植生土嚢の例]</p><p>（天然素材製品の例）<br/>天然繊維（ジュート繊維）製品。<br/>経年で分解。<br/>※表層で使用する場合は種を仕込む。</p></div> <div><p>[植生マットの例]</p><p>（天然素材製品の例）<br/>客土等（種入り）が入った植生基盤袋と、<br/>侵食防止効果の高いヤシ繊維を成形加工<br/>したネットを一体化させた腐食型植生マ<br/>ット。</p></div> | <p>[布団籠+覆土 施工事例 肥前名護屋城]</p> |

- ③歴史的景観との親和性に考慮して、将来の緑化を目指した覆土を行う。
- ④覆土は土の流出防止、及び将来の植生を目指すため、盛土に植生マット敷き、又は土嚢（表層は植生土嚢）積みとする。
- ⑤植生マット及び植生土嚢は、周囲環境への影響を考慮し、天然素材のものを採用する。施工後は自然の植生を期待するが、初期には野芝の種を仕込む。（将来的には、自然の植生に入れ替わる想定）
- ⑥布団籠の上の覆土に一定程度の厚さが必要なことと、自然勾配で覆土を行うため、元の布団籠よりもボリュームが大きくなるが、堀底と同様の土と自然植生の構成になるため、景観に馴染みやすいと考えられる。

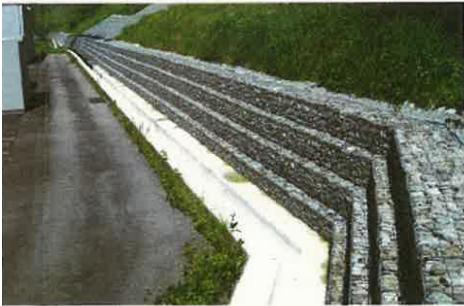
図5 今回使用する布団籠の基本的な仕様

| 項目 | 内容 |
|---|---|
| 製品寸法 | 高さ：500 mm、幅：1000 mm、長さ（定尺）：2000 mm |
| 主な部材規格 | 部材線径・網目：φ5 mm×100 mm×150 mm<br>仕様：亜鉛アルミ合金先めっき溶接金網 |
| その他使用材料 | 割栗石：布団籠の中詰め材、石垣面と布団籠の取り合い部の充填材<br>φ150～200mm<br>ラブルネット：石垣面と布団籠の取り合い部の割栗石の拘束材<br>（ポリエステル繊維を使用したネット）<br>土木シート：再生ポリエステル繊維を使用した不織布 |

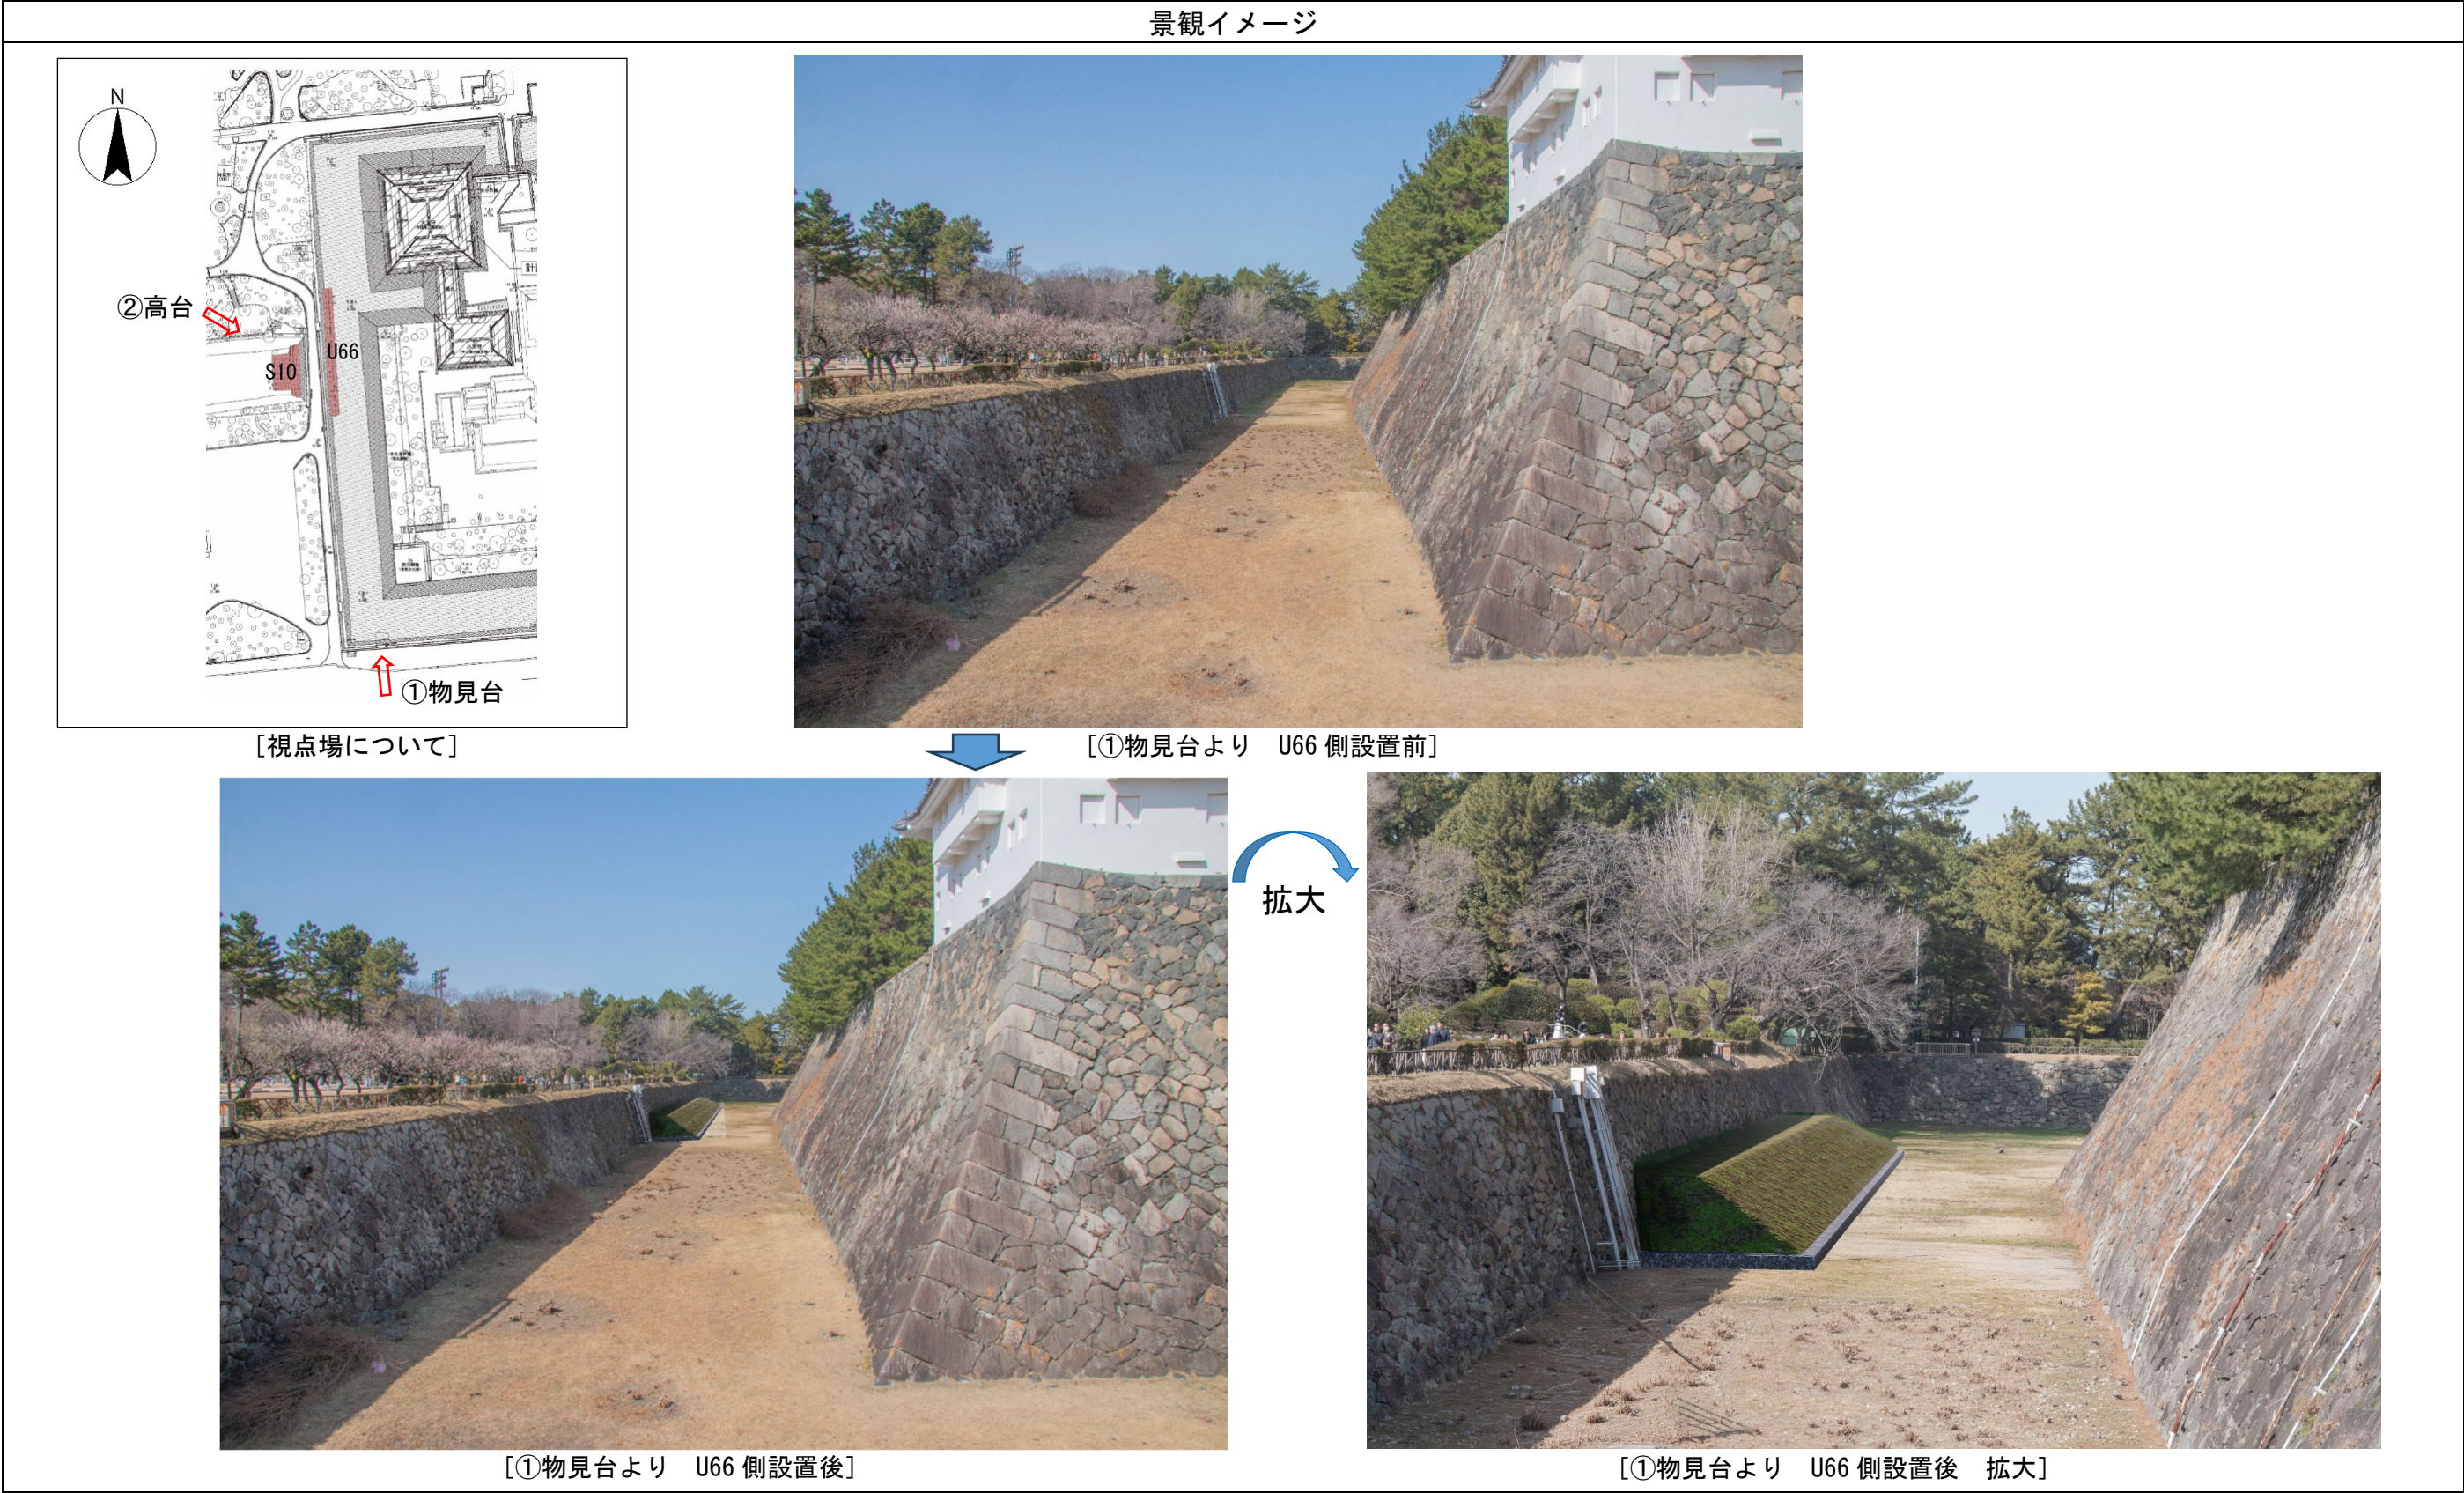
図8 前押さえ対策（布団籠+覆土）の景観イメージ（U66）

(4) 前押さえ対策（布団籠+覆土）（U66、S10）後の景観について  
主だった視点場からの景観について示す。
