## 特別史跡名古屋城跡全体整備検討会議(第 52 回)

- (1) 本丸搦手馬出周辺石垣の修復について <資料 1>
- (2) 令和 4 年度の二之丸庭園の追加の発掘調査について <資料 2>
- (3) 西之丸展示収蔵施設周辺の整備について <資料 3>
- (4) 鶉の首（小天守西）の水堀側石垣根石発掘調査について <資料 4>
- (5) 特別史跡名古屋城跡石垣保存方針について <資料 5>

●経緯、議事の目的

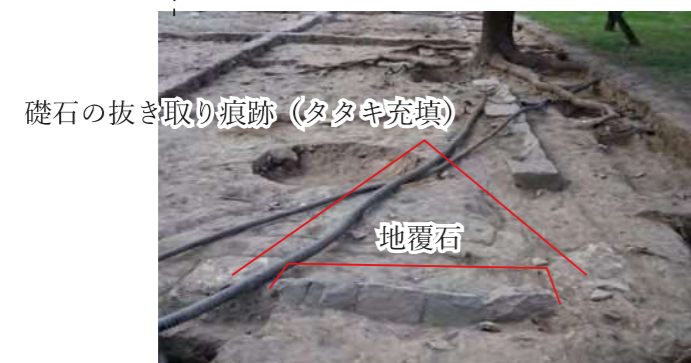
写真2-3 南側の地覆石 (南から)

・礎石の間に配置される地覆石は、1間あたり5石～7石配置される。地覆石の抜き取り痕跡から地覆石は蔵を全周していたのではなく、蔵の東側全面と南側の東から2間分のみ配置していたことが判明した。また、基礎の布掘り跡を掘削したことで、礎石を設置した後に、基礎の布掘り埋土を掘り込んで地覆石を設置したことが分かった。

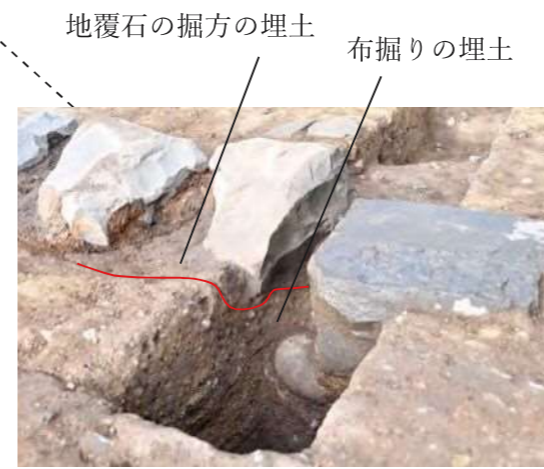
写真2-5 礎石・地覆石の設置状況 (南西から)

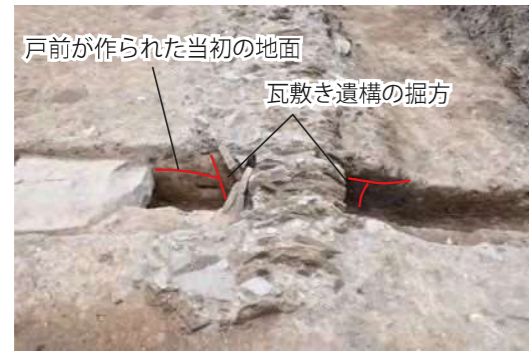
写真3-2 B区戸前礎石と瓦敷き遺構 (東から)

・B区の北側では、建物の戸前に付随すると考えられる断続的に瓦を立てて敷き詰めた遺構が確認された。しかし、その南側で検出した庇の柱の礎石が埋まった後に溝を掘りこんで瓦を並べていることから、戸前が作られた当初のものではなく、後に作られたものである（当初の戸前の雨落ち溝はその下部にある）（写真3-2・3）。

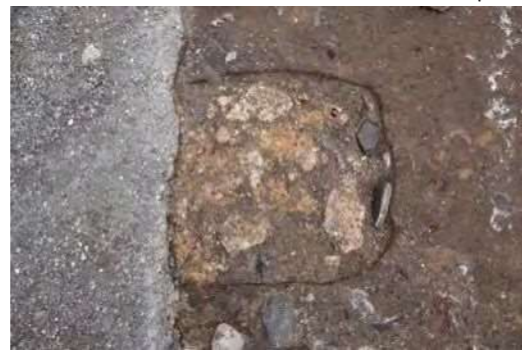
写真3-1 A区の礎石抜き取り痕跡 (タタキ充填) (南から)

・A区とB区では、母屋の礎石の抜き取り痕跡が確認され、蔵の北端と東端が判明した。その礎石の間隔（柱間）は6尺5寸（197cm）である（図3-1・2）。

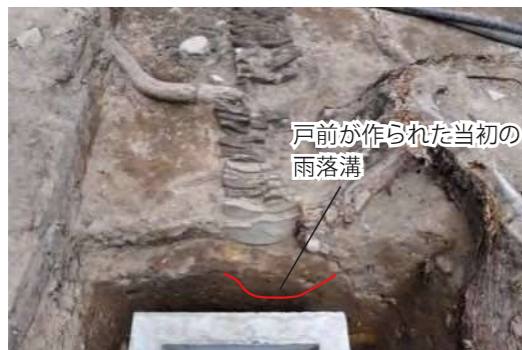
写真3-3 B区戸前の雨落ち溝 (西から)

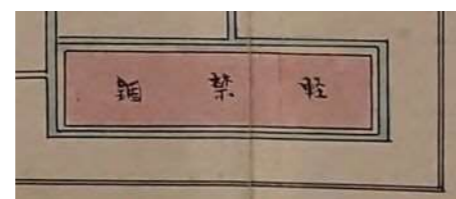
図5-5 絵図記載の近代建物

『名古屋離宮榎多門内総図』

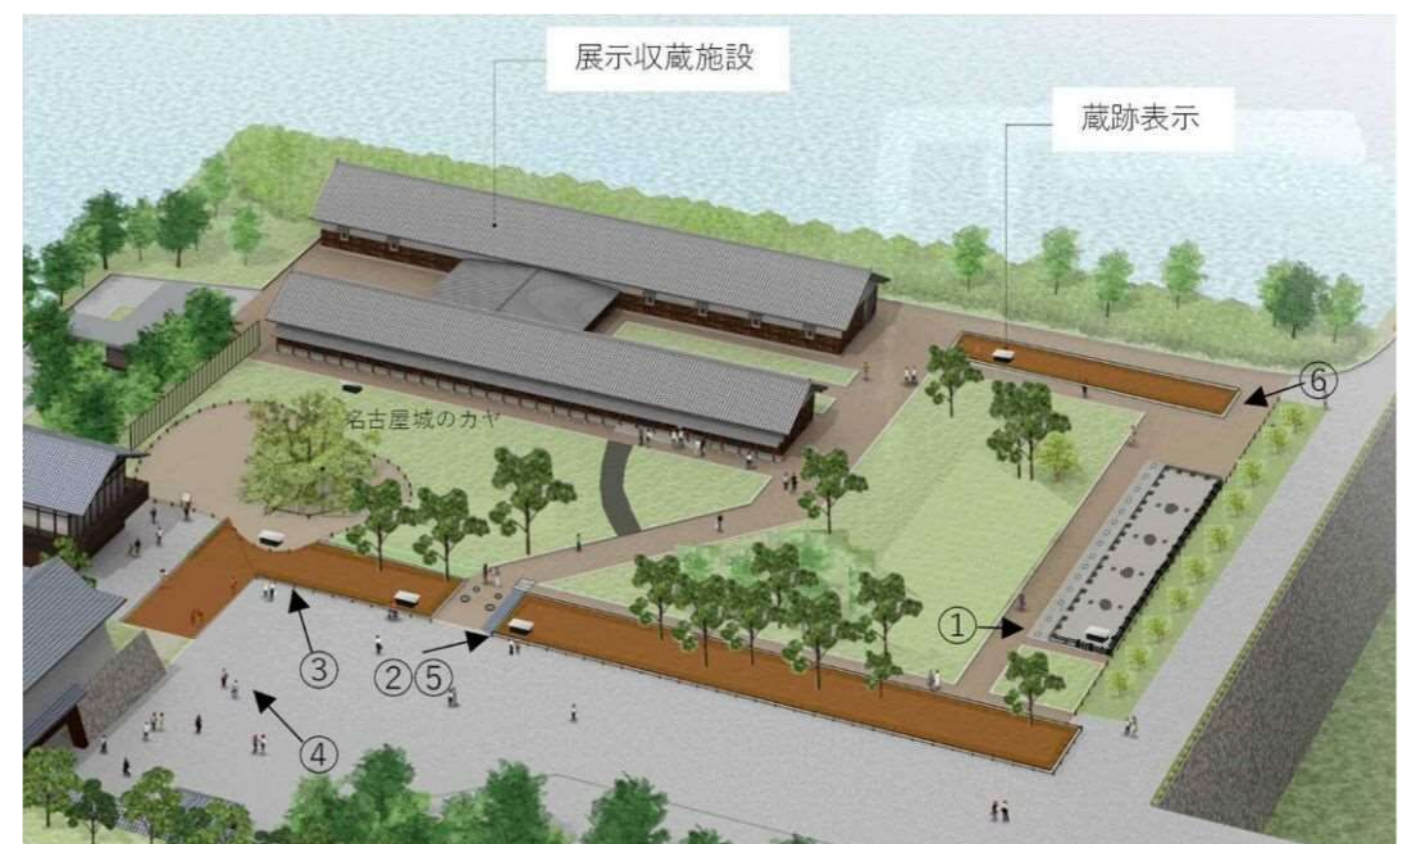
- ・西之丸展示収蔵施設周辺 全景

※ 材質等については現時点の想定である。

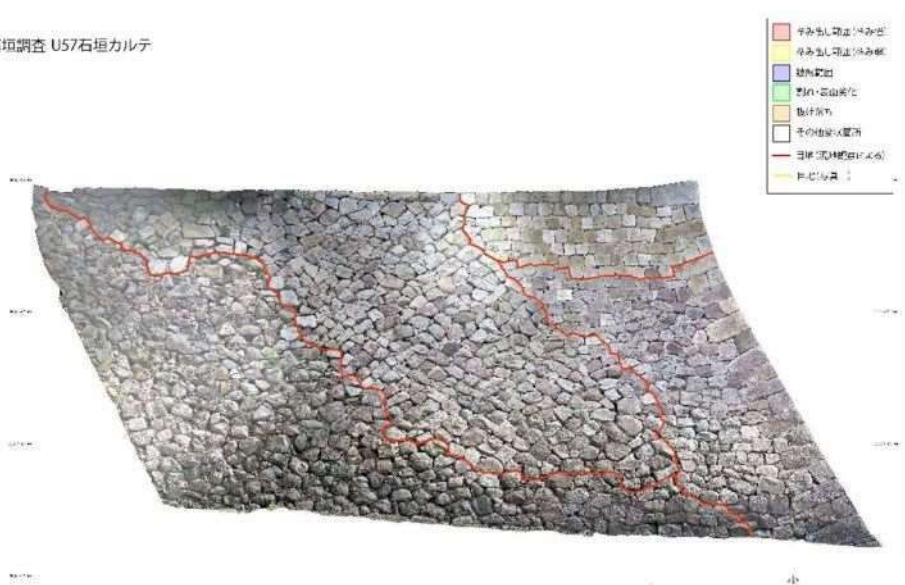
図4 小天守西側内堀石垣 U57 の事例

金城温古録では、途中で段差が表現されているが、現在は平坦となっており東側が嵩上げ。西側は濃尾地震後に積み直しされている。
