特別史跡名古屋城跡全体整備検討会議 庭園部会(第 25 回)

名勝名古屋城二之丸庭園整備計画（案）

令和 3 年 1 月

名古屋市

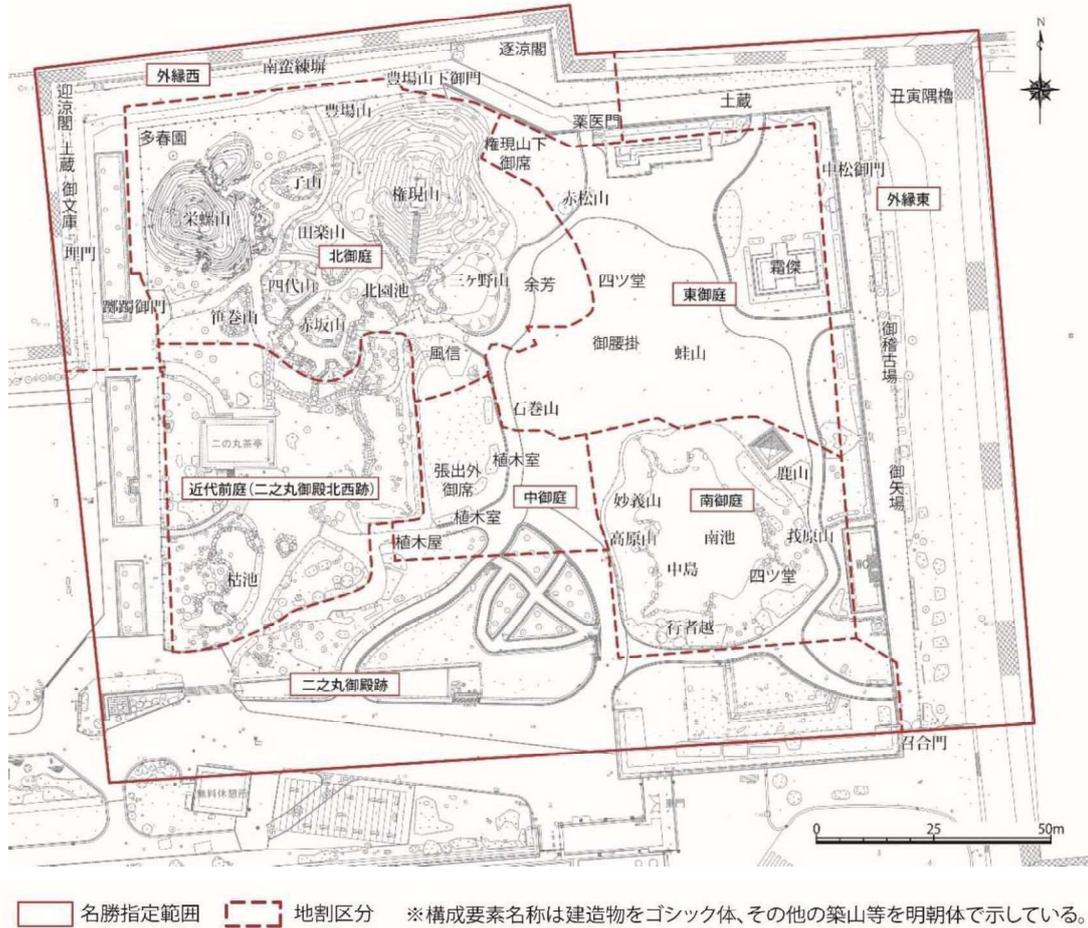
図2 名勝名古屋城二之丸庭園地割区分及び区分名称

整備計画の策定にあたり、二之丸庭園を下図のとおり地割区分し、地区名称を設定した。
(第2章第3節による)

庭園内の建造物単体を本文中で示す際は図2に記した名称を「」で括弧のものとし、建物周辺を含めた範囲を示す際は「」の記載はしないものとする。

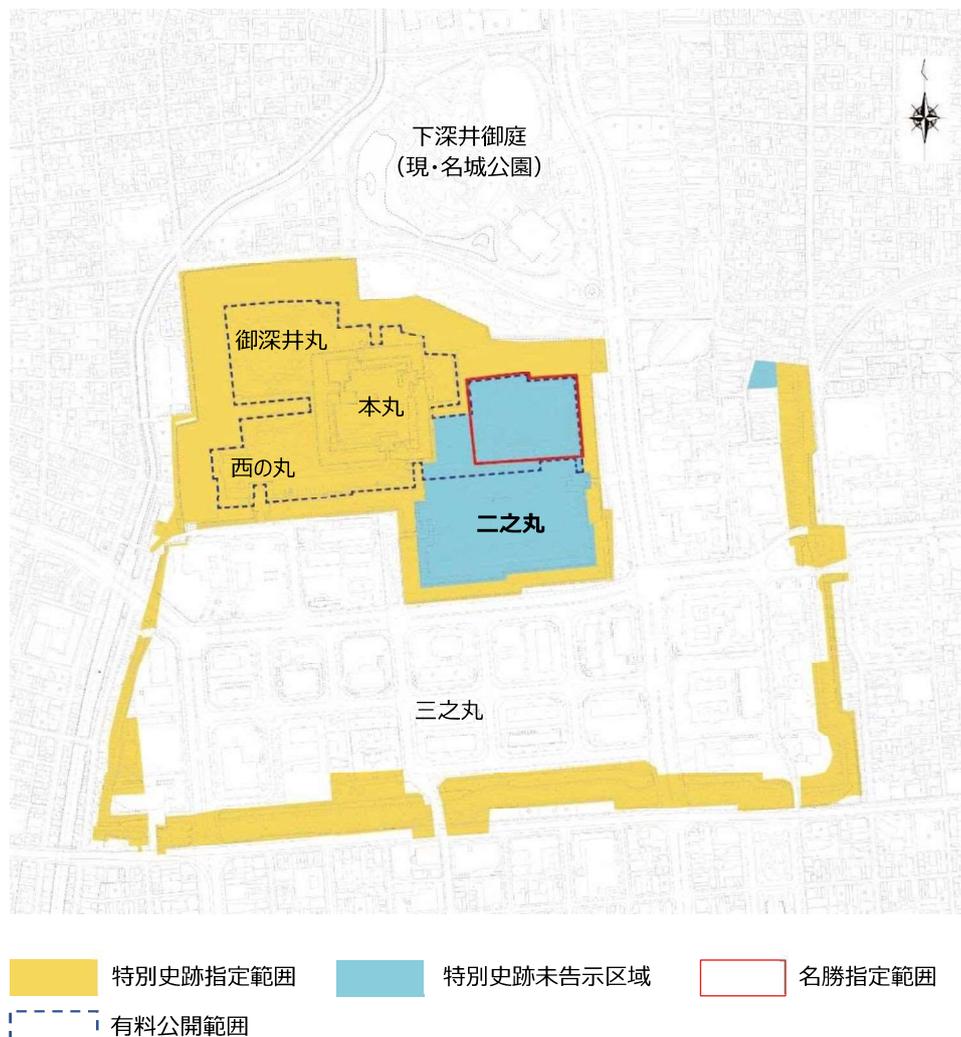
図 1-3-1 計画対象範囲図 (名古屋城跡周辺図)

整備計画の対象範囲は、名勝指定範囲を基本とするが、便益施設の整備や維持管理等に関する計画は、名古屋城跡全体における検討事項とする。公開活用の計画についても名勝指定範囲を主な対象とするが、名古屋城内での展開や二之丸全域の空間性を踏まえて検討を行うものとする。また、周辺の関連施設や地域の観光資源との連携については、史跡保存活用計画に準じた範囲で検討を行う。

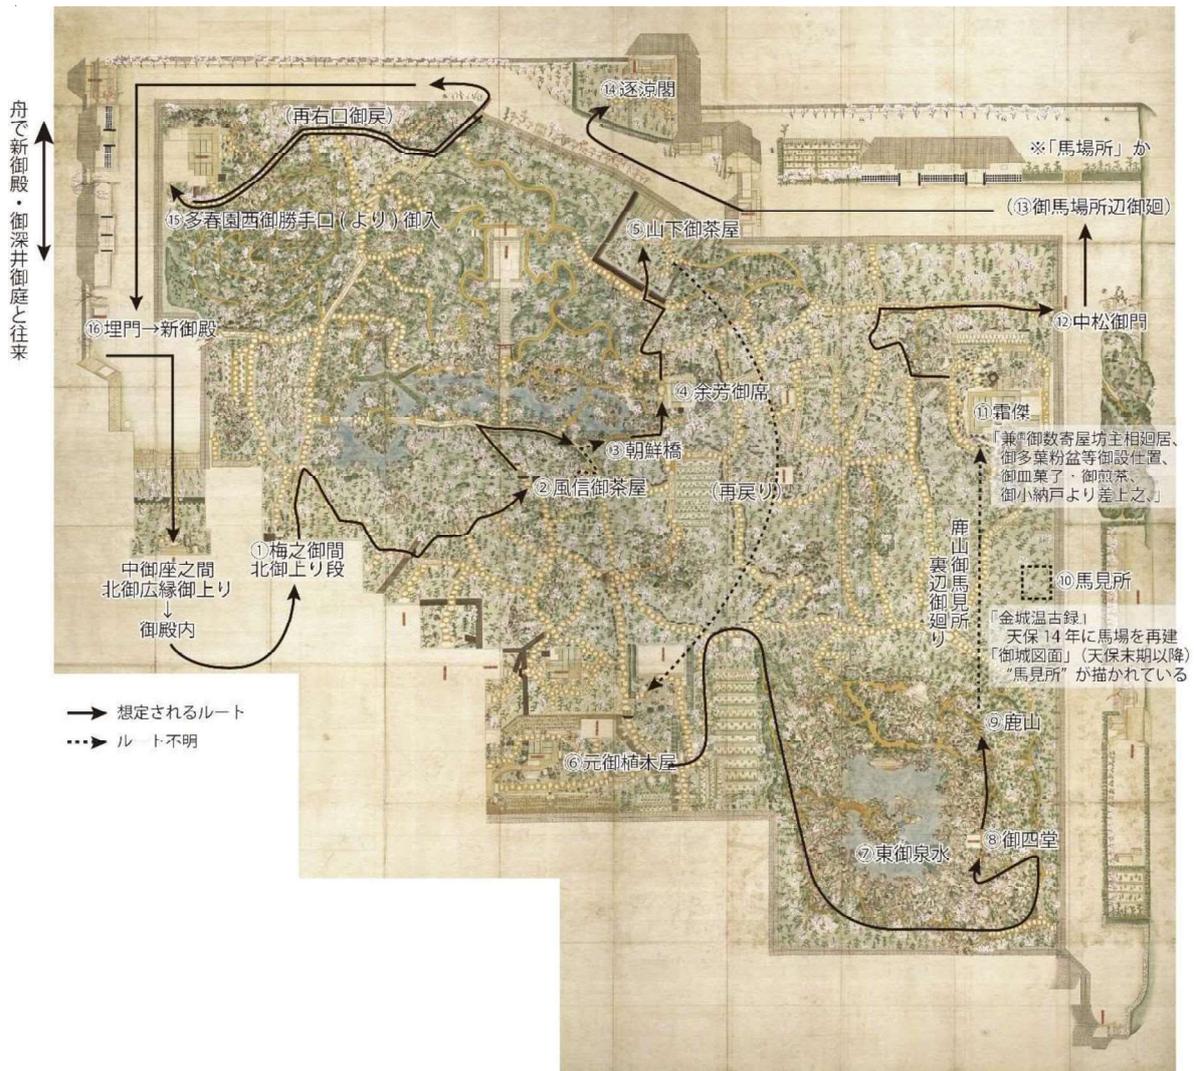
図 2-2-1 「嘉永元年四月一九日 美濃高須松平十代当主 義建 御庭拝見」の動線

「尾州御留守日記」に記された嘉永元年4月の美濃高須松平家当主・義建が辿った御庭拝見の動線は、新御殿で齊朝に拝謁したうえで下御深井御庭を拝見し、舟で堀を渡って埋門から二之丸に入っている。二之丸では、中御座之間広縁から御殿に上がり、御控所で休息の後、御殿の中を巡っている。庭園へは梅之間の北側からおり、風信から「朝鮮橋」を通過して余芳、権現山下御席を見学し、「元植木屋」から「東御泉水」を廻り、御四堂から「鹿山御馬見所」の裏辺を通過して向かった霜傑で煎茶と菓子によるもてなしを受けている。その後、中松御門から外縁へと出て、「御馬場所」辺りを廻って逐涼閣や多春園に立ち寄り、最後は埋門から新御殿へと戻っている。

下図：『御城御庭絵図』（名古屋市蓬左文庫所蔵）

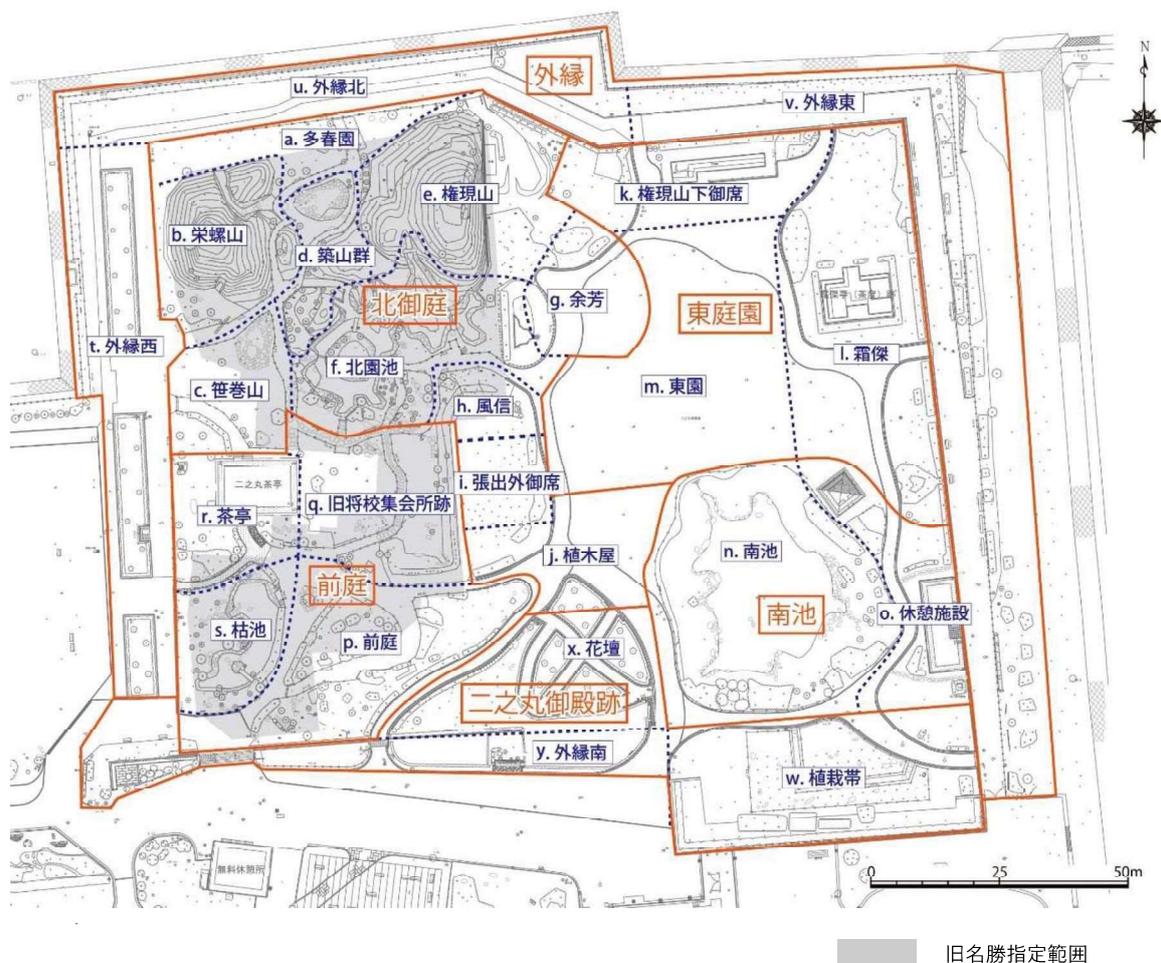
図2-3-1 保存管理計画の地区区分図 (S=1/1,400)

「名勝名古屋城二之丸庭園保存管理計画」では、当時の名勝指定範囲を基本とした維持管理を考慮し、地区区分として大区分及び小区分を設定していた(図2-3-1)。整備計画の策定にあたり、本質的価値に基づく空間性を担保しながら復元整備を進めるため、追加指定後の名勝指定範囲において地割区分を設定した。新たに設定した地割区分は、保存整備事業で実施してきた発掘調査の成果や検討内容と今後の整備方針を踏まえたものである。

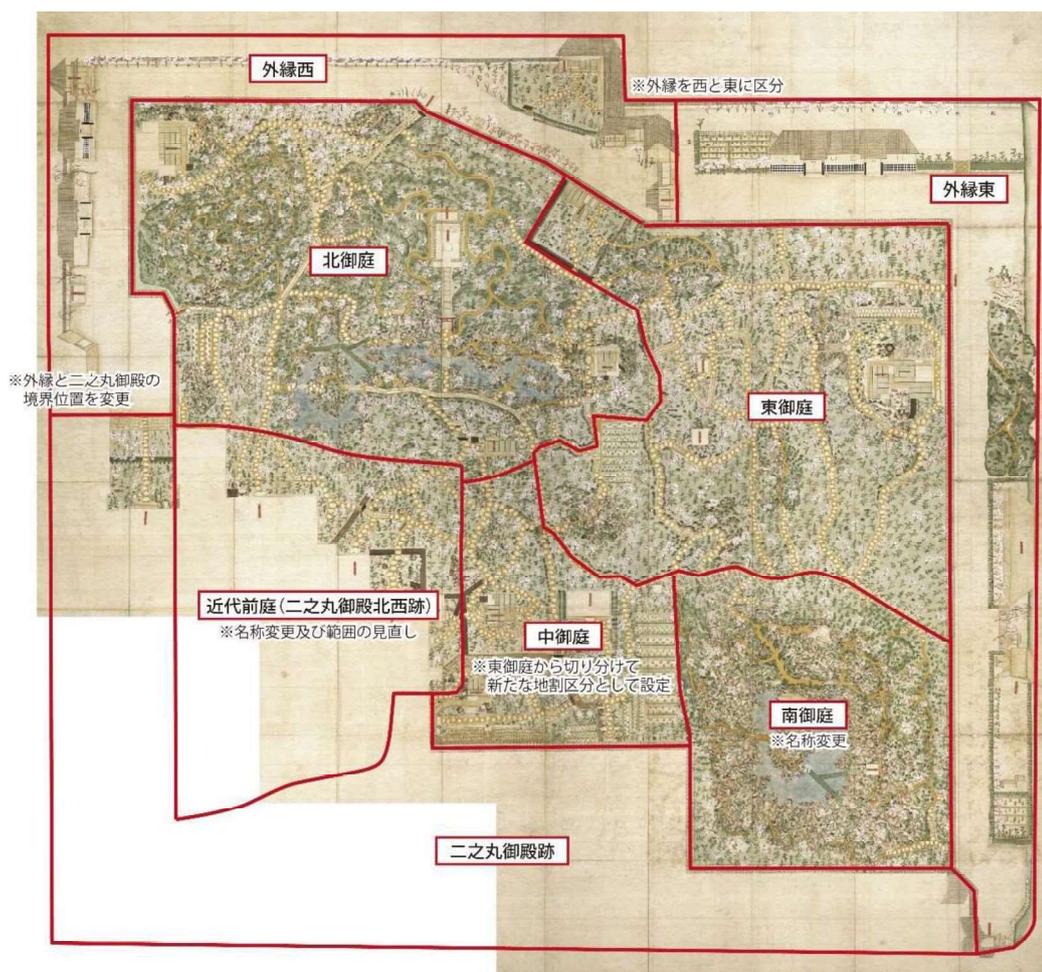
図 2-3-2 「御城御庭絵図」上の地割区分図

- 「南御庭」の名称変更
保存管理計画では二之丸御殿の中に位置した「南御庭」と区分するために「南池」としていた範囲について、他の区分と名称を統一するため「南御庭」に変更した。
- 「外縁東」及び「外縁西」の設定
保存管理計画の大区分「外縁」は、小区分を「外縁西」「外縁北」「外縁東」と設定していたが、『御城御庭絵図』等の史料から、薬医門を境界として建造物の役割や空間の使われ方が異なるものと考えられたため、薬医門の東と西で区分し直し、「外縁西」「外縁東」と設定した。また、「外縁西」については、中御座之間北側に描かれている塀から南側を「二之丸御殿跡」に編入した。
- 「近代前庭（二之丸御殿北西跡）」の名称変更と範囲見直し
当該エリアの名称は、保存管理計画において「前庭」としていたが、近代に成立した庭園であることを明確にするとともに、近世には二之丸御殿の一部であったことを示すため、「近代前庭（二之丸御殿北西跡）」と変更した。また、範囲については、指標図面と現状の比較により、近代に改変された地割が遺る範囲として見直しを行った。近世との境界については、今後の発掘調査成果に基づいて随時見直しを行っていく。

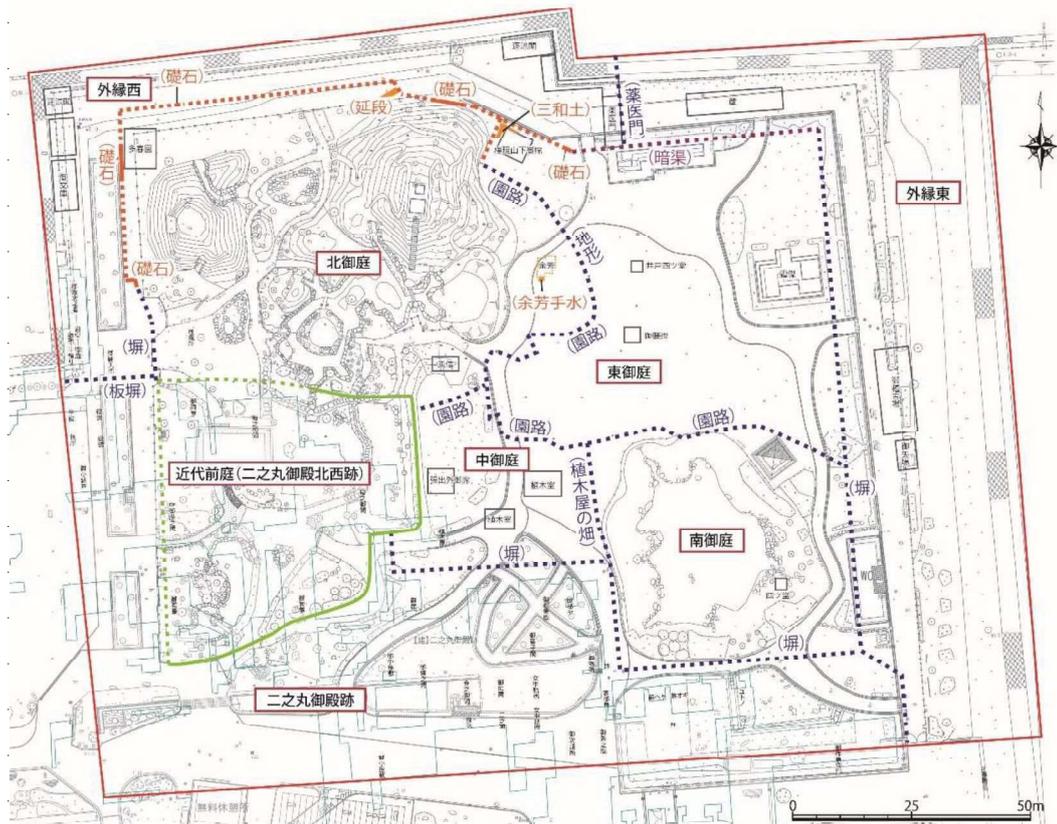
図 2-3-3 地割区分検討図 (S=1/1,500)

- 庭園を区画する築地塀の位置（権現山北東から栄螺山南西にかけた範囲）を塀基礎から特定
- 余芳の移築再建位置を手水の遺構から推定

その他の範囲については、下図のとおり『御城御庭絵図』に描かれた園路や地形境界の想定位置等を基に設定し、今後の発掘調査成果を踏まえて確定していく。

| — (赤) 発掘調査で確定したライン

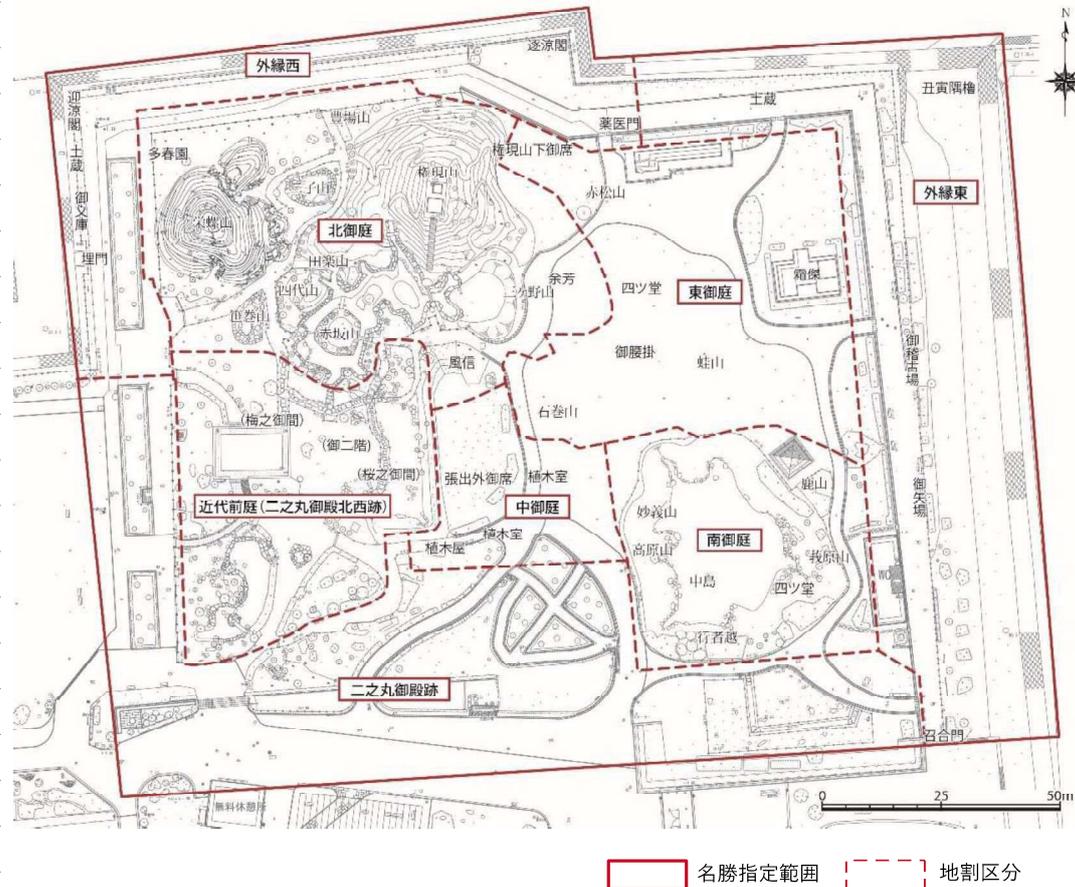
図 2-3-4. 地割区分図 (S=1/1,500)

新たに設定した地割区分を現況図面に示し、各区の特徴を整理する。

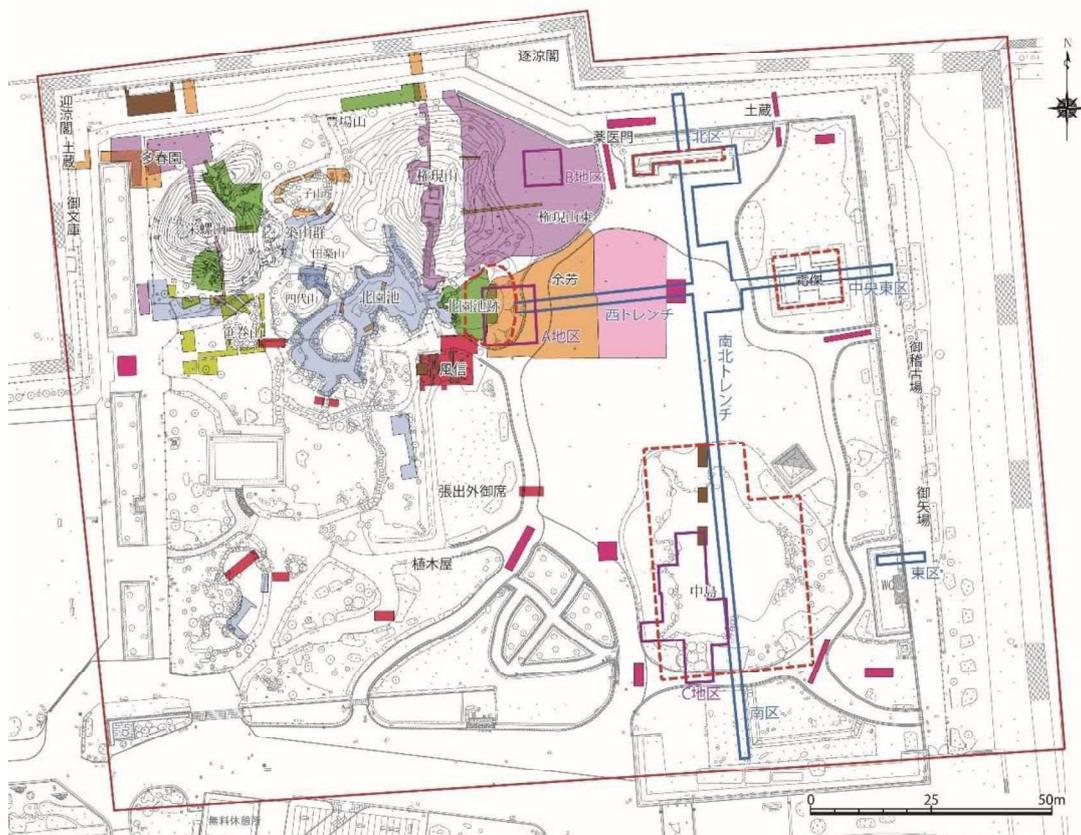
■ 平成25年度(第1次)	■ 平成26年度(第2次)	■ 平成27年度(第3次)	■ 昭和49年度
■ 平成28年度(第4次)	■ 平成29年度(第5次)	■ 平成30年度(第6次)	■ 昭和51年度
■ 令和元年度(第7次)	■ 令和2年度(第8次)	■ 令和3年度(第9次)予定	■ 昭和52年度

※昭和49年度及び51,52年度の調査位置は簡易図面からの転記であり、実際の調査範囲とずれが生じている可能性がある。

二之丸庭園では、これまでに大きく2つの契機において発掘調査を実施してきた。最初の調査は、昭和48、49年に陸軍省旧兵舎の残棟で名古屋大学時代に学生会館として利用されていた建造物が焼失したため、その跡地を公開に向けて整備するために東庭園において行われた。

2度目の契機は、現在も継続して実施している保存整備事業に伴うものであり、平成25年度から開始した。調査範囲は修復整備工事に先行する工程で決定し、調査成果を翌年度以降の修復整備計画に反映させている。

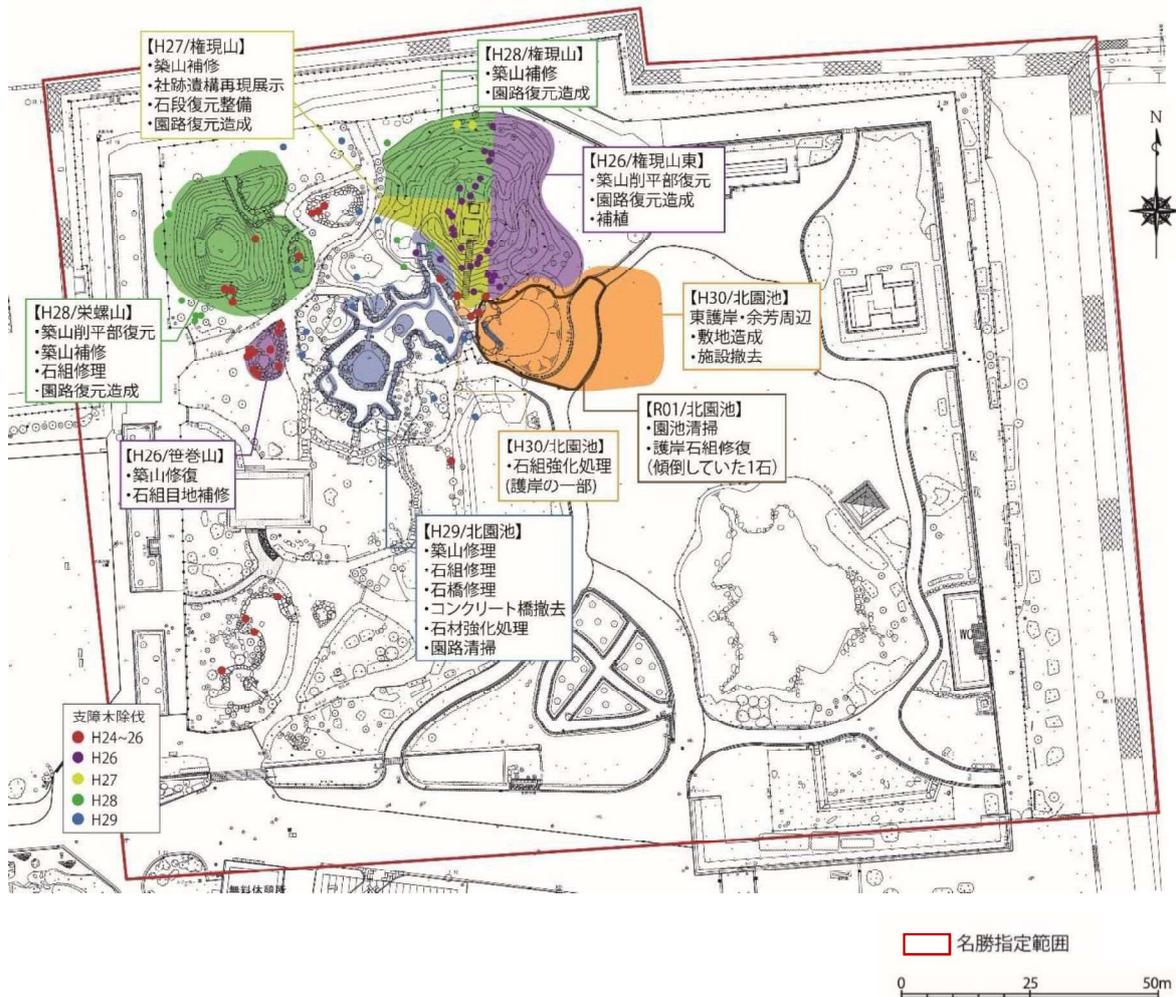
図 2-5-1 整備工事実施位置図

二之丸庭園では、平成24年度の『名勝名古屋城二之丸庭園保存管理計画』策定を受け、翌年度から保存整備事業を進めてきた。事業は旧名勝指定範囲とその周辺を対象として開始し、これまでに築山の復元整備や石組の修復整備等を実施してきた。なお、平成24～25年度には、緊急性が高いと判断した危険木の除伐を先行して実施している。

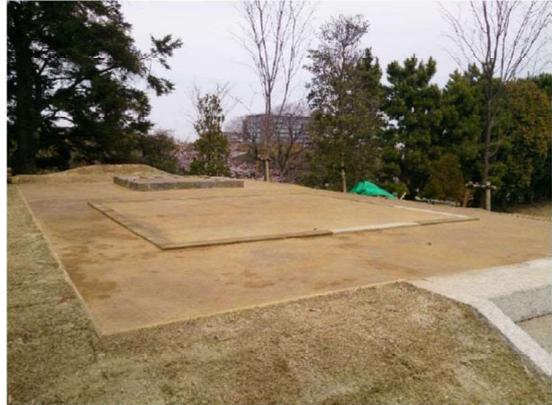
写真 2-5-1 基壇完成状況（平成 27 年度）

試験体による材料試験の結果、マサ土：石灰：にがり＝3：1：0.3の配合土を採用した。また、強度向上を目的として0.3の配合で愛知県産瀬戸砂利（5～15mm）を骨材として使用した。

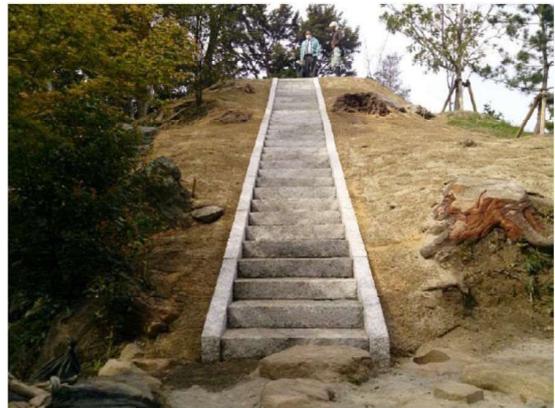
写真 2-5-2 石段完成状況（平成 27 年度）

石質は河戸石が有力であったが、現在は必要な寸法及び量の入手が不可能であった。したがって、名古屋城の石垣等に使用されている石材や耐久性から花崗岩を採用することとし、現在採石が可能な恵那石（花崗岩黒雲母/蛭川村産）を荒ビシャン仕上げとすることを決定した。

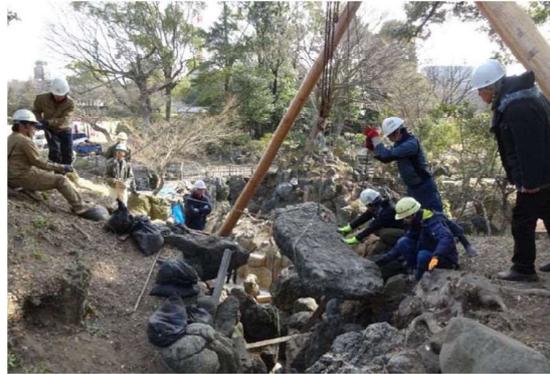
写真 2-5-8 石橋据え直し施工状況（平成 29 年度）

北園池では、昭和 28～30 年に整備された園池底の土と玉石を発掘調査によって除去し、近世の園池全容を確認したことを踏まえ、石組等の修復を開始した。特に北園池を象徴する石組ともいえる石橋は、橋台石の劣化が著しく危険な状態であったため、ステンレスボルトと薬剤を用いた強化処理を行い、石橋についても据え直しを行った。

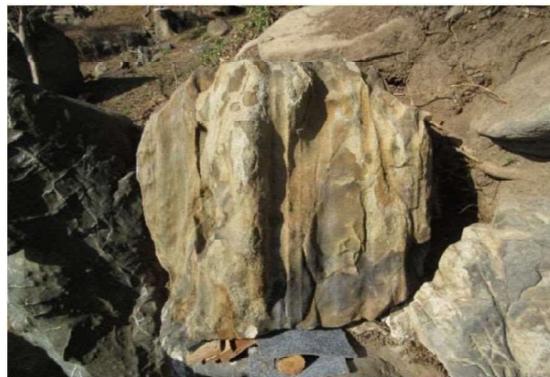
写真 2-5-9 石材強化処理完成状況（平成 29 年度）

- ・石組修復（据え直し）：動きの認められる石組を背面の据付け痕等を確認のうえ据え直し
- ・石組補修：石組としての安定性を担保するための補修（飼石の設置、粘質土による突き固め等）
- ・石質強化：薬剤の抽入や含侵等による石質劣化に対する処置
- ・石材補強：接着剤やステンレスボルト等を用いた割れや剥離等に対する処置

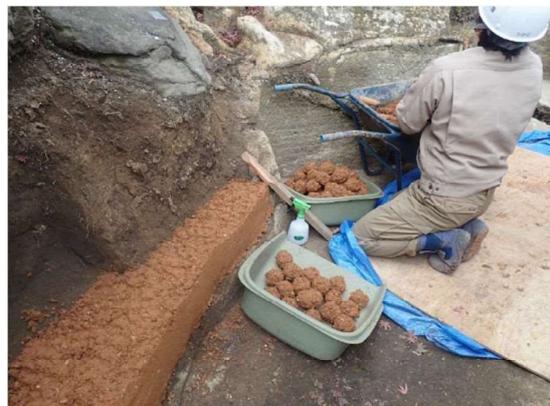
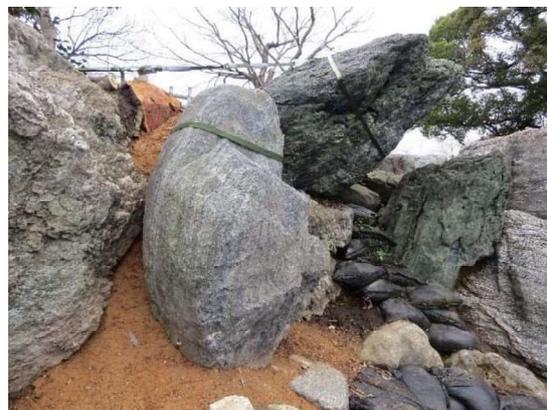
写真 2-5-10 護岸石組修復状況（平成 29 年度）

写真 2-5-11 護岸石組修復状況（令和元年度）

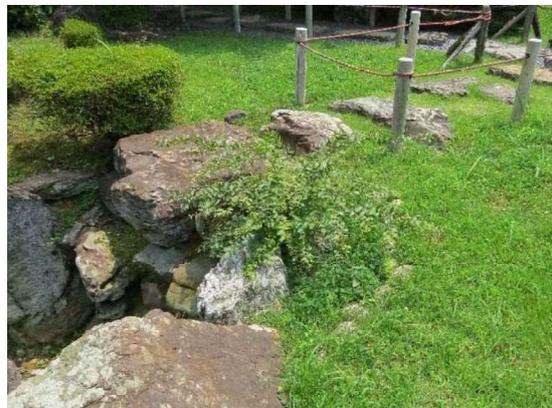
写真 3-1-1 北園池と近代前庭飛石の関係

- ・二之丸庭園は、藩主の居館であった二之丸御殿の北側に面して広がる庭園であり、庭園と御殿の関係性は本質的価値に関わる重要な要素であることから、修復整備においては御殿

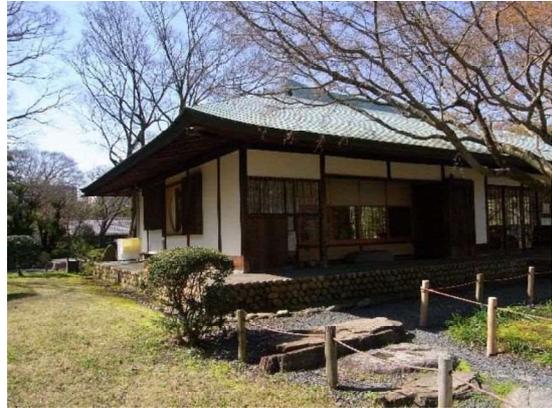
写真 3-1-2 二の丸茶亭と近代敷設と見られる飛石。

- ・二之丸御殿は改変が繰り返されていることを絵図や文献資料から読み取ることが出来るが、部屋構成や使われ方に関する検証は充分には進んでおらず、遺構表示等の整備に向けたさらなる調査が必要である。
- ・二之丸御殿の立体復元を検討する場合には、座観を基本とする室内からの視点や軒先の意匠等を考慮する必要がある。
- ・「梅之御間」や「桜之間」は、庭園側から撮影された古写真が確認されていることから個別の検証が可能であるが、**地割区分は近代を指標とする範囲に含まれ、近代～現代の整備で地盤が嵩上げされて現在は二の丸茶亭が建っているため、取扱いの検討が必要である。**
- ・二之丸御殿が撮影された古写真のうち、撮影位置が特定されていないものがある。

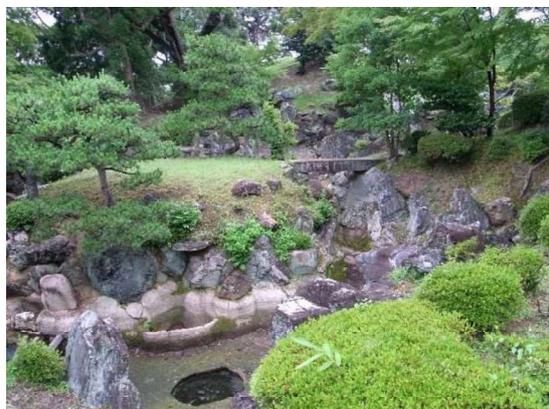
写真 3-1-3 北園池南東部/赤坂山周辺の現況

- ・北園池の護岸全域について、石組及び三和土構造物の全容を把握して優先度や修復方針を検討する必要がある。

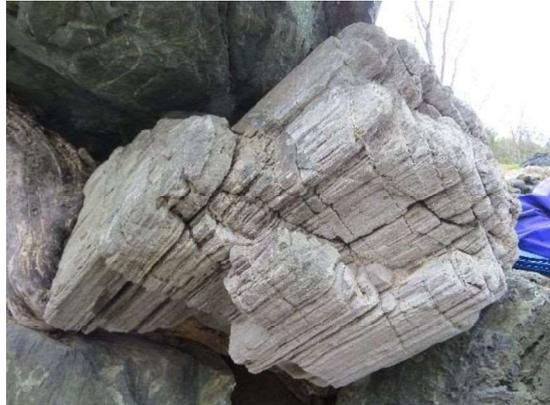
写真 3-1-4 劣化が進行する石材（北園池護岸）

- ・現存する石材すべてを対象に保存処理の必要性を把握し、緊急度の高いものから順次進めていく必要がある。
- ・施工後のモニタリングを行い、整備事業中にもその結果を反映させ、必要に応じて施工法の改善を図る必要がある。

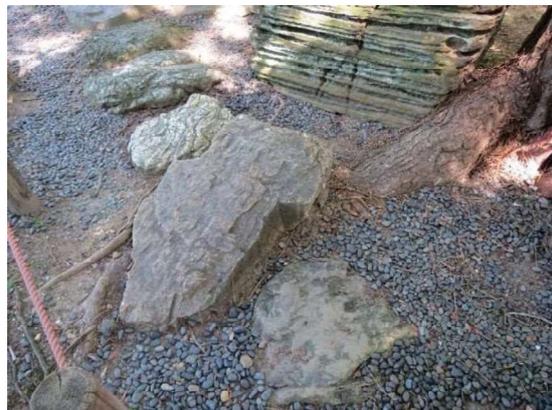
写真 3-1-5 不陸を起こしている飛石（近代前庭）

- ・発掘調査で検出した飛石は、土に据えられたものと周囲に三和土が施されたものとが確認されている。絵図では飛石すべての周囲が黄色で彩色されており、発掘調査の成果も踏まえて庭園全域での整備方針を検討する必要がある。
- ・近代前庭（二之丸御殿北西跡）の不陸が認められる飛石は、発掘調査のうえ、近代遺構としての修復方針を検討する必要がある。

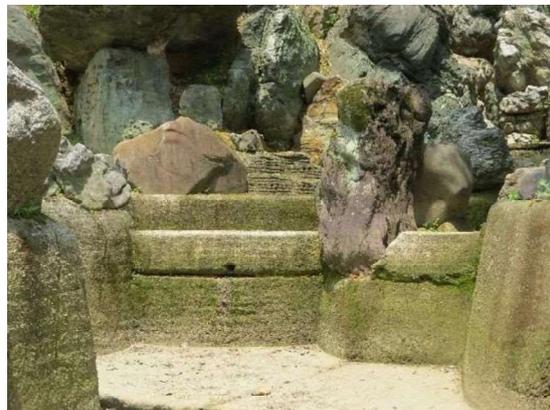
写真 3-1-6 北園池滝石組下の池底周辺状況

- ・北園池は発掘調査でも給排水の設備は確認されておらず、引き続き調査が必要である。南池は昭和51年の調査でオーバーフローの暗渠を確認したとされるが詳細は不明である。
- ・北園池では、給水状況を推定させる三和土構造物等が確認されていることから(写真3-1-6)、詳細について調査検証が必要である。
- ・給水源は、これまでに現地からも史資料からも確認されておらず、水源の確保について検討する必要がある。
- ・北園池の池底には三和土を割って穿たれた溝が数条あり、修復整備での取扱いについて検討が必要である。
- ・水深との設定について、景観及び維持管理の側面から検討を行う必要がある。
- ・日常的な清掃や浚渫等の維持管理等、水質管理を踏まえた給水検討が必要である。

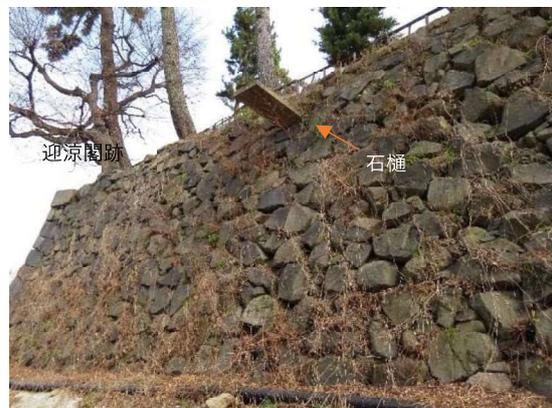
写真 3-1-7 使われていない石垣北西部の石樋

- ・池底発掘調査後の北園池では、降雨により流入したとみられる土砂が堆積している。
- ・石垣に設置されている石樋のうち、現在も機能しているのは北東の1箇所であり、他2箇所については接続不良を起こしている可能性が考えられるため、現況確認が必要である。
- ・庭園内の園路等には、降雨後に滞水する箇所がある。

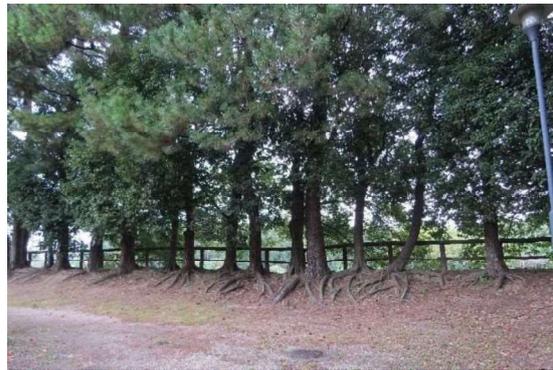
写真 3-1-8 石垣上で成長したクロマツの列植

- ・「御城御庭絵図」等の史料には樹種が記載されているものもあり、手掛かりとなる情報を得られるが、正確な位置やすべての樹種を読み取れるわけではなく、植栽密度や整備後の維持管理等についても考慮しながら、検討を進める必要がある。
- ・景観木の選定については、樹形等も重要な検討事項となるため、材料確保を進めておく必要がある。

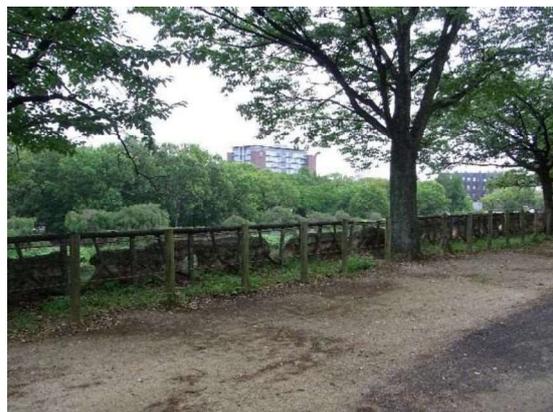
写真 3-1-10 南蛮練塀と擬木柵

- ・過年度に実施した材料調査等の検証を進め、適切な保存や修復に向けた検討を具体化する必要がある。
- ・これまでに確認されている古写真の詳細検証を行うとともに、未確認の資料についても確認する必要がある。
- ・由来や築造年代、変遷等が明らかになっていないため、さらなる調査が必要である。

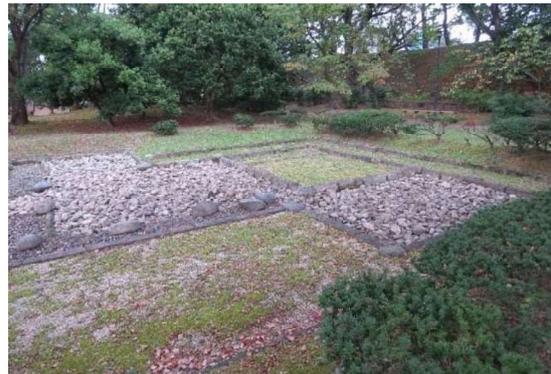
写真 3-1-14 霜傑の遺構表示現況

- ・遺構表示の対象となる建造物の特徴及び庭園の空間性に相応しい素材や手法について検討する必要がある。
- ・「霜傑」については再発掘を行い、庭園の建造物全体の修復方針に合わせて遺構表示の手法を見直す必要がある。

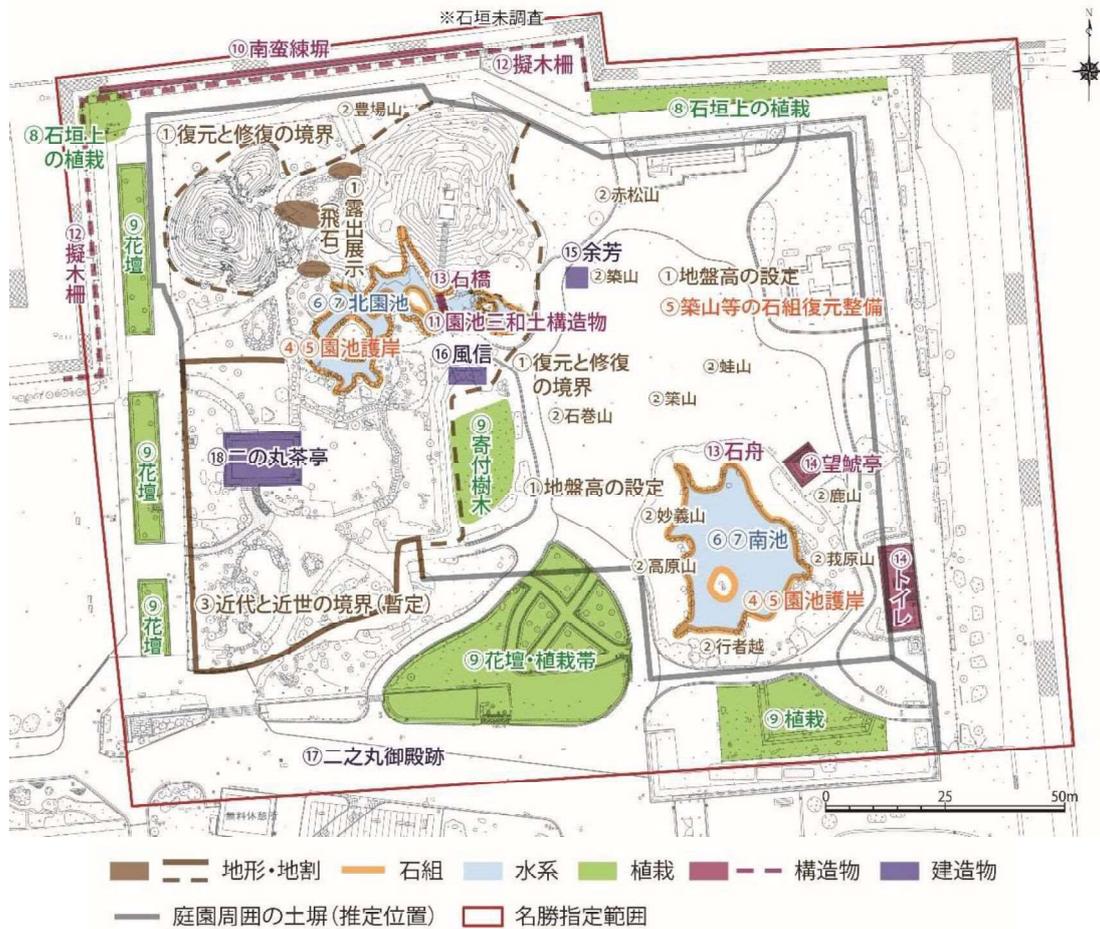
図 3-4-1 保存整備の主要課題・対象要素位置図 (S=1/1,500)

※ () 内の数字は図 3-4-1 と対応する。

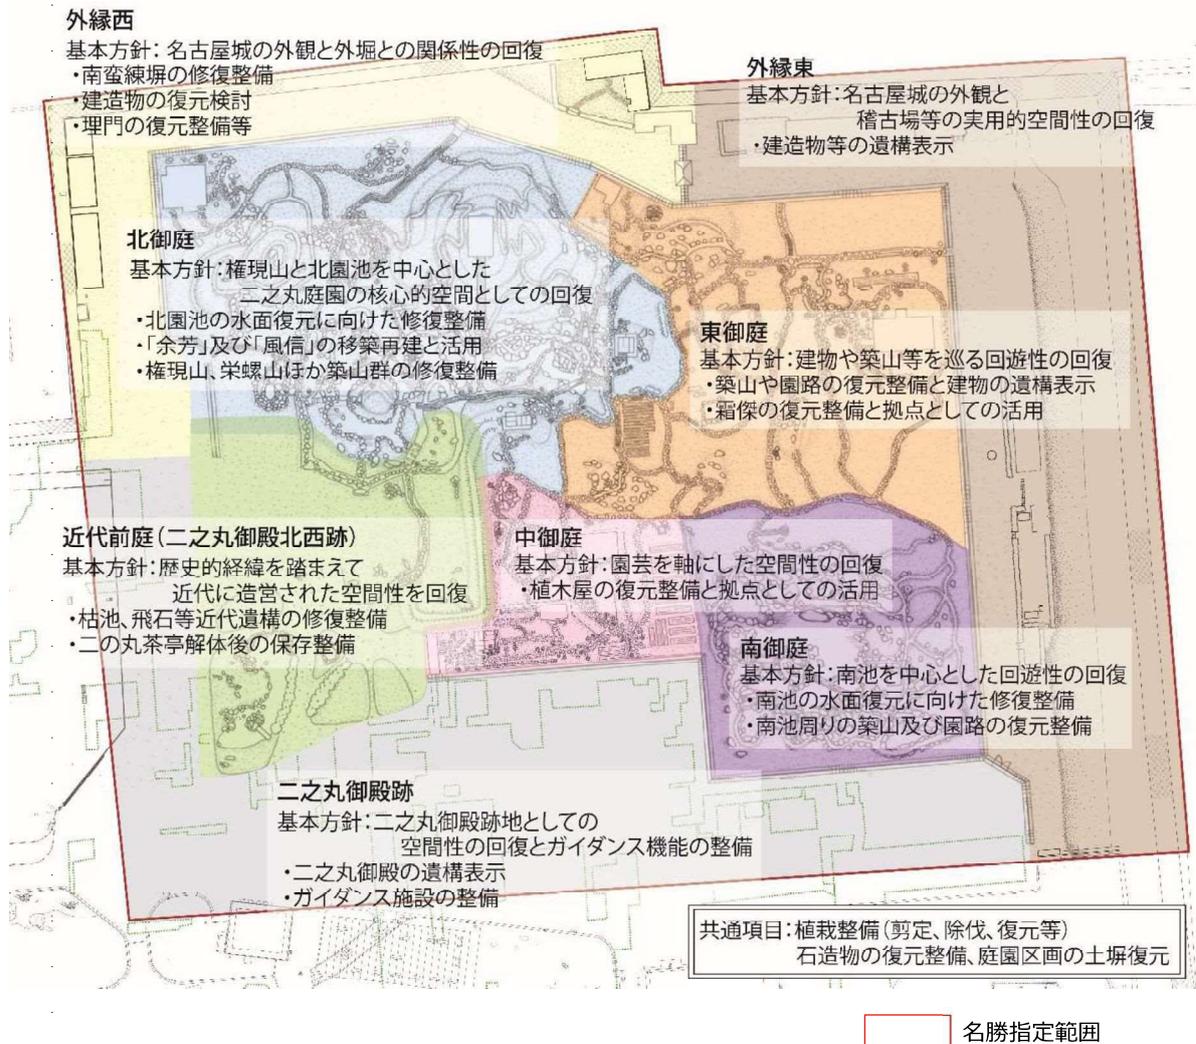
図 4-2-1 地割区分別基本方針

庭園の現状及び基本方針を踏まえ、各地割区分の空間に基づいた基本方針を以下の通り設定する。

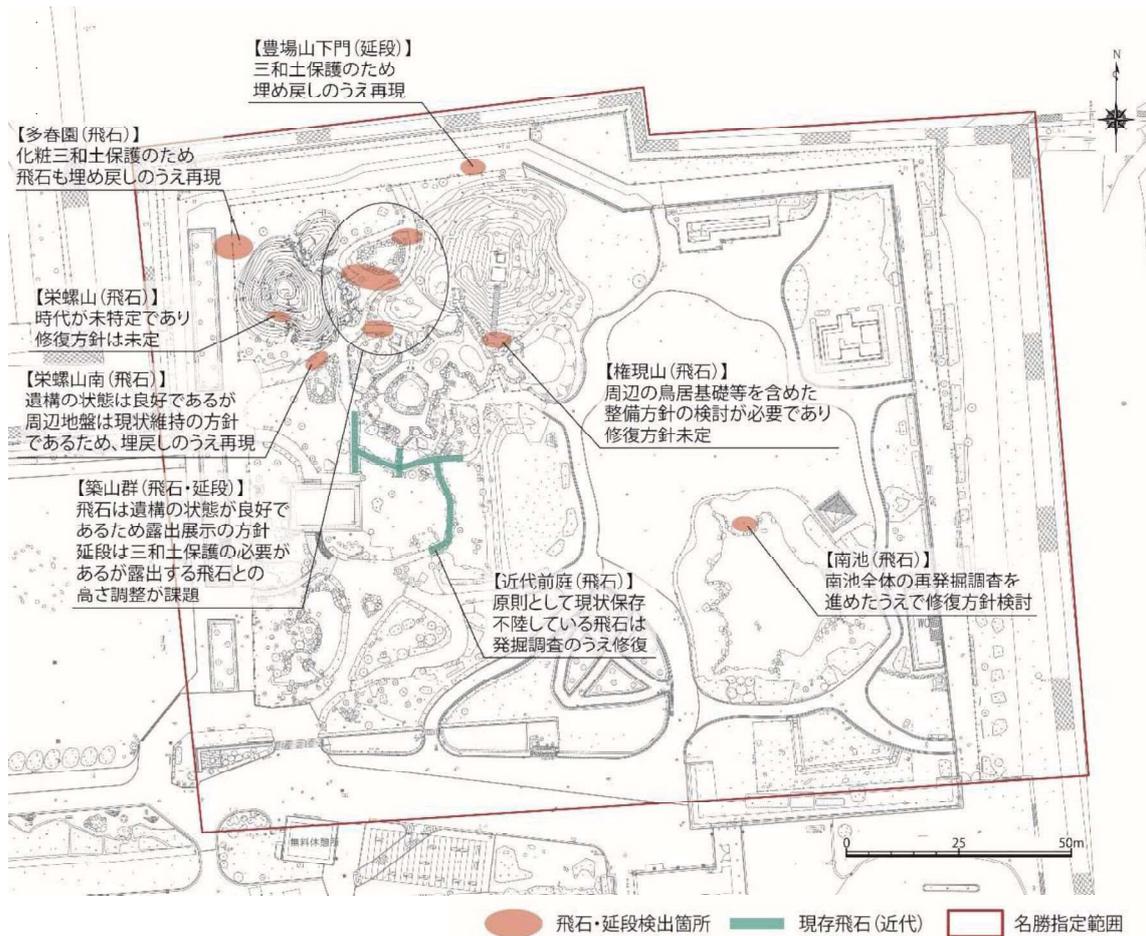
図 4-3-1 飛石検出箇所と修復整備方針

- 検出状態がよく露出に耐えられる飛石遺構については、露出展示の方向で検討する。
- 検出した延段等で三和土の劣化が懸念されるものについては、保護層を設けて埋め戻し、意匠を踏襲して再現整備する。
- 現存する近代の飛石は現状保存とし、不陸を起こしているものについては、発掘調査を行ったうえで修復する。
- 園路が失われている範囲については、絵図等史料に基づき復元整備する。

飛石周辺については、土舗装や三和土舗装、砂利敷き等の遺構が検出されていることから、発掘調査の成果をさらに積み上げ、使い分けについて検討のうえ整備方針を決定する。

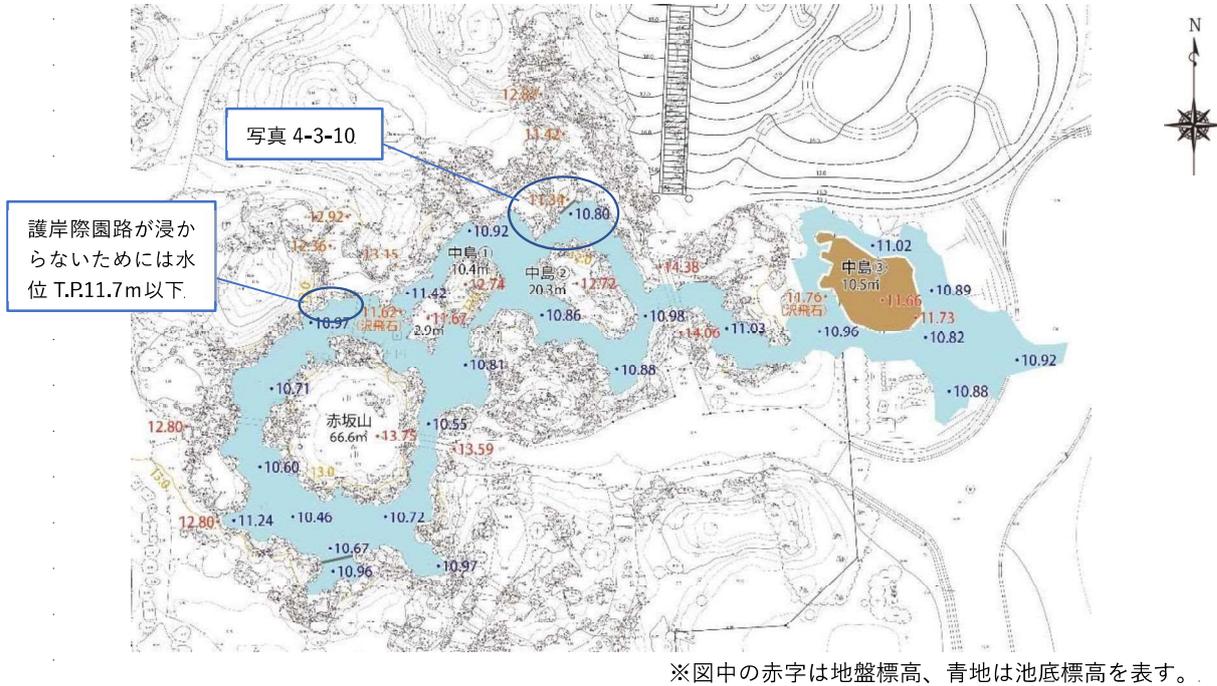
図 4-3-2 北園池水位検討図 (S=1:400)

⇒①の堰は越水状況も考えられるため、②と合わせ通常の高水位を T.P. 11.6m程度と想定も可能

水量検討：池底面積は約 210 m²であり、水位を T.P.11.5～11.6m と想定した場合、水深は場所により変化があるが、平均して 1m以下と見られることから、通常の水量は 200t 以下と推定される。水深の詳細検証及び増水時の水量想定についてはさらに検証を進める。

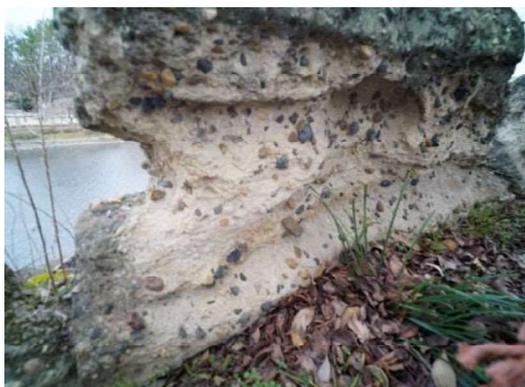
写真 4-3-19 南面/えぐれたような欠損部

えぐれた様な欠損部は南面に集中していることから、冬季の強風によるものとは考え難く、冬季夜間の低温から日射により高温に至る急激な温度変化、紫外線による劣化が要因として考えられる。また、温度変化により内部に亀裂が生じて雨水等が浸入し、凍結融解が繰り返されることで亀裂が進行し、ブロック状に割れる現象が起きている可能性もある。北面は、1年の大半を北西からの風にさらされていることから、風による表面剥離が発生していると考えられる。

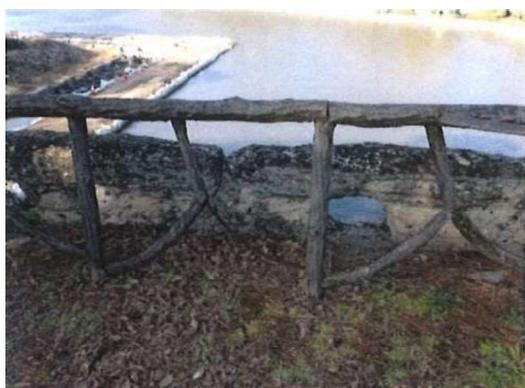
写真 4-3-21 平らな上面

表面の様子は南面と北面で大きく異なる。南面の上部数 10cm を除いた部分は、えぐれた様な欠損が起きており、菌類・コケ植物の付着は少ない。これに対し、北面及び上面、南面上部ではえぐれた様な欠損は見られず、代わりに菌類・コケ植物が非常に多く付着している。また、上面の形状は平らになっている箇所と凸型になっている箇所がある。

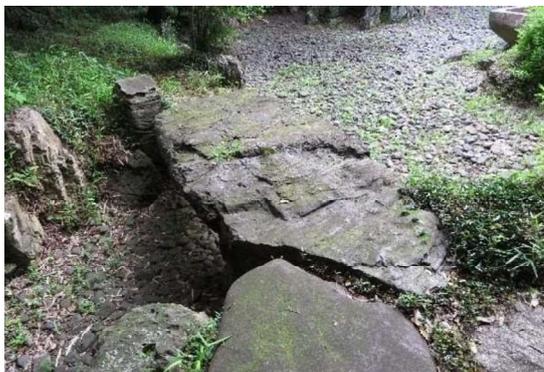
写真 4-3-24 石橋 (三之丸庭園)

二之丸庭園除却の際に、庭石等が三之丸庭園に移設されたとの記録があり、絵図において権現山の石段南に描かれた石橋と南池の北側に描かれた舟形手水鉢に似た石造物が現存している。今後、三之丸庭園造営の沿革等を調査のうえ、復元移設の方向で検討及び協議を進める。ただし、石橋については、中央付近に大きな割れが認められるため、移設が可能であるか確認が必要である。

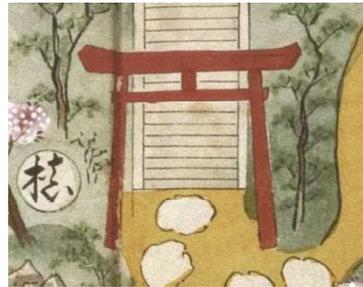
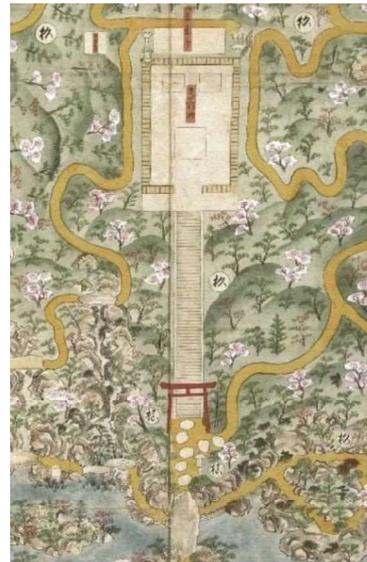
図 4-3-6 権現山の鳥居
「御城御庭絵図」部分（名古屋市蓬左文庫）

権現山は、頂部に社が祀られ、参道である石段の下に鳥居が設置されていたことが、「御城御庭絵図」ほか幾つかの絵図から確認されている。「尾二ノ丸御庭之図」や「御城二之丸図」にも鳥居は朱色で描かれており、木製であったことが窺える。

絵図によって鳥居の描かれている位置が異なっているが、平成26年度の発掘調査において、石段の下から鳥居の基礎2基が対で検出された。これらの基礎は、原位置を保っているものと考えられたことから、『御城御庭絵図』に描かれた位置に建てられていたことが確認された。

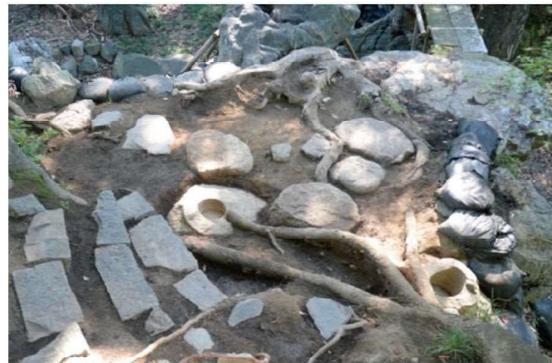
写真 4-3-26 権現山 鳥居基礎・飛び石群
検出状況（北から）

鳥居基礎：

隅丸方形に成形された石の上部が径 45 cm の円形に削り出され、さらにその中に径 23 cm に削り抜かれて凹みが形成されている。2 つの基礎は凹みの中心間で 1.96m を測る。

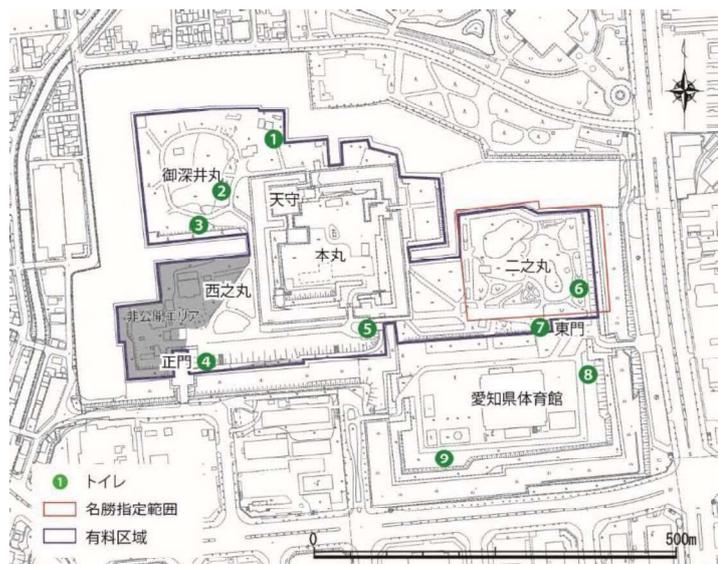
図4-4-2 名古屋城跡内のトイレ位置図

現況のトイレは、車椅子用トイレが1室備えられ、個室数は多いものの、和式の仕様である。

将来的にはガイダンス施設に新設する方針であるが、史跡保存活用計画で示した、『福祉都市環境整備指針』（名古屋市・平成3年11月策定、平成29年3月改定）に基づいた快適なトイレ環境を整える方針で、城内全体の計画に位置付けながら検討していく。

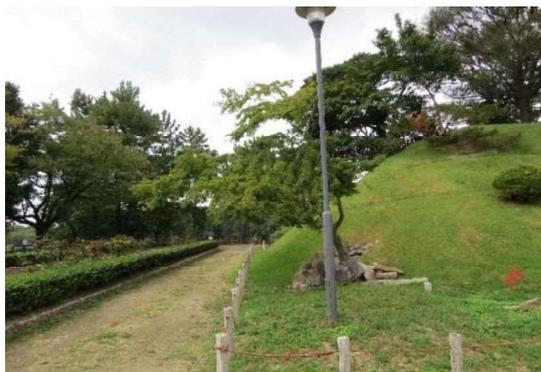
写真 4-4-4 現況の照明灯

現状の照明灯は、外縁及び東庭園に設置しており、遺構の現存する範囲には設置していない。今後は、来園者の安全確保のほか、活用や維持管理にも考慮した計画が必要となる。したがって、庭園全域において景観を損なわないよう留意のうえ、照明灯及び電源の設置について、以下の方針で検討を進める。

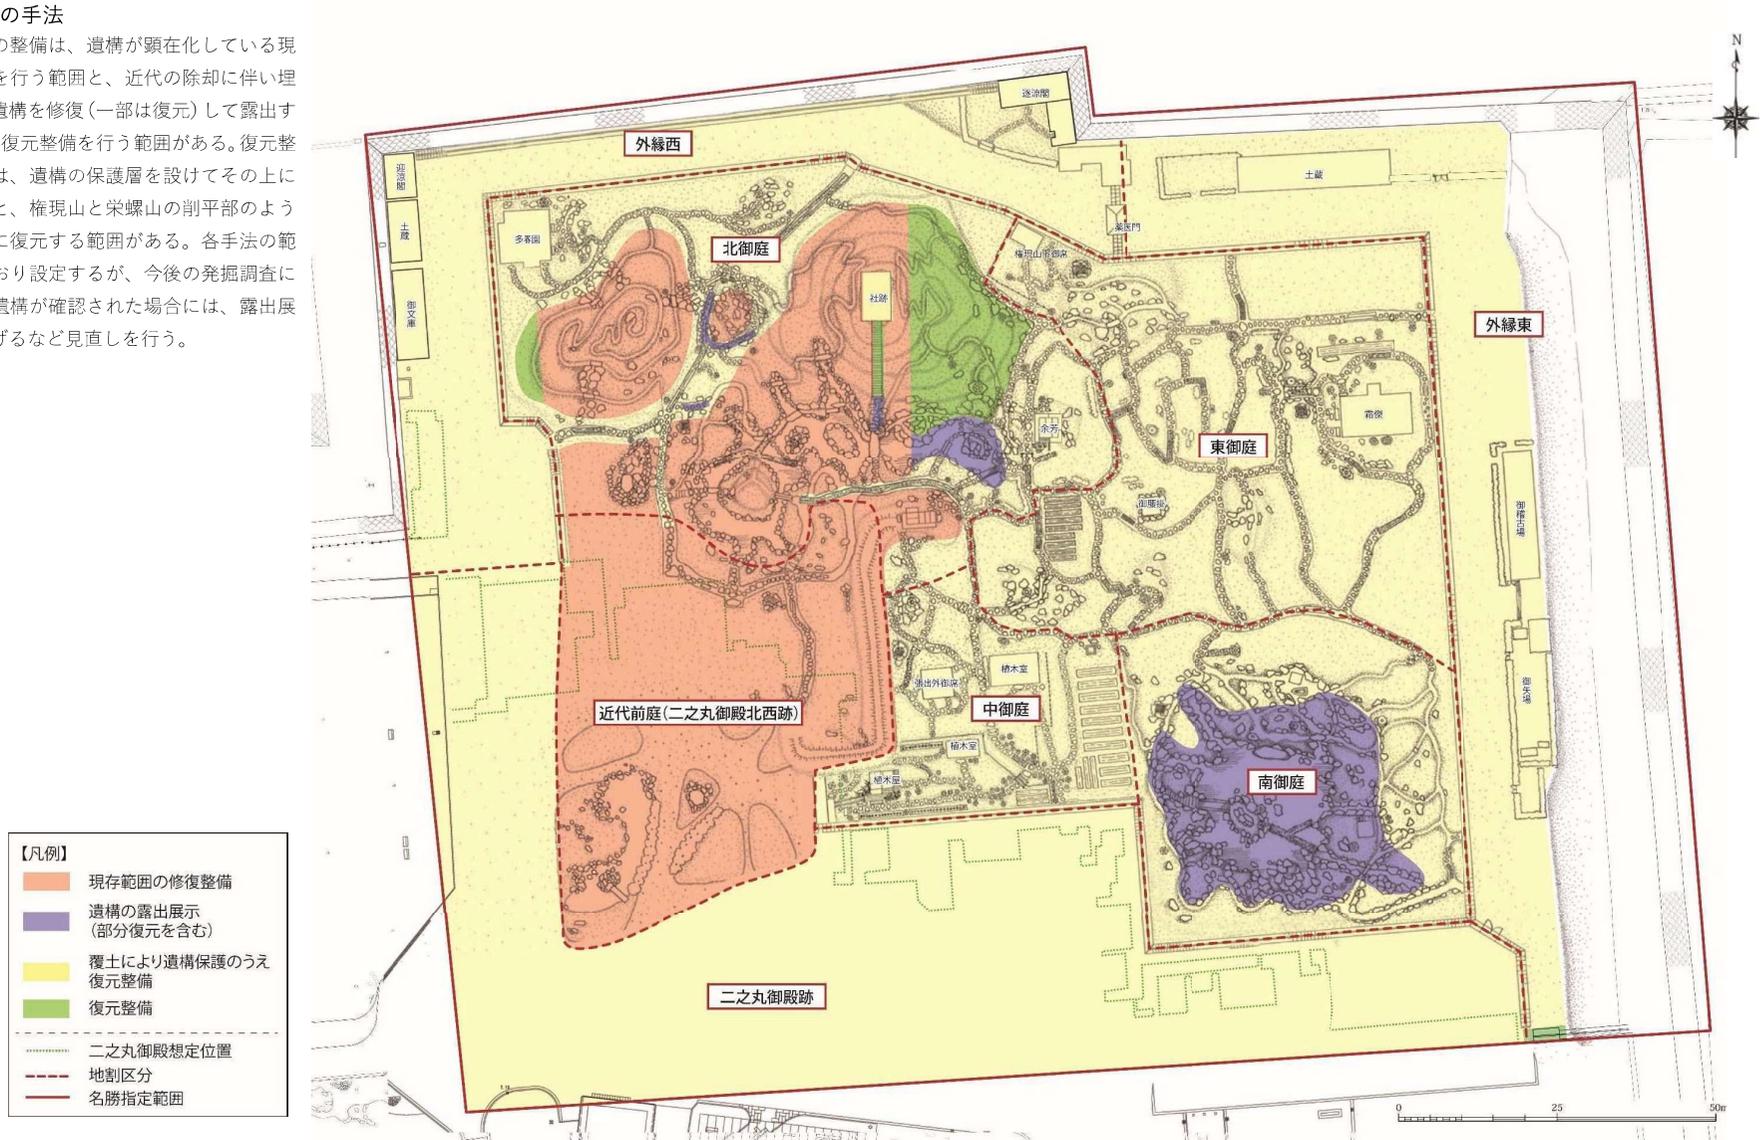
図 5-1-1 整備手法範囲図

二之丸庭園の整備は、遺構が顕在化している現存部分の修復を行う範囲と、近代の除却に伴い埋められていた遺構を修復（一部は復元）して露出する範囲、そして復元整備を行う範囲がある。復元整備を行う範囲は、遺構の保護層を設けてその上に復元する範囲と、権現山と栄螺山の削平部のように現況地盤上に復元する範囲がある。各手法の範囲を下図のとおり設定するが、今後の発掘調査によって健全な遺構が確認された場合には、露出展示の範囲を広げるなど見直しを行う。
