特別史跡名古屋城跡全体整備検討会議 庭園部会(第 25 回)

名勝名古屋城二之丸庭園整備計画（案）

令和 3 年 1 月

名古屋市

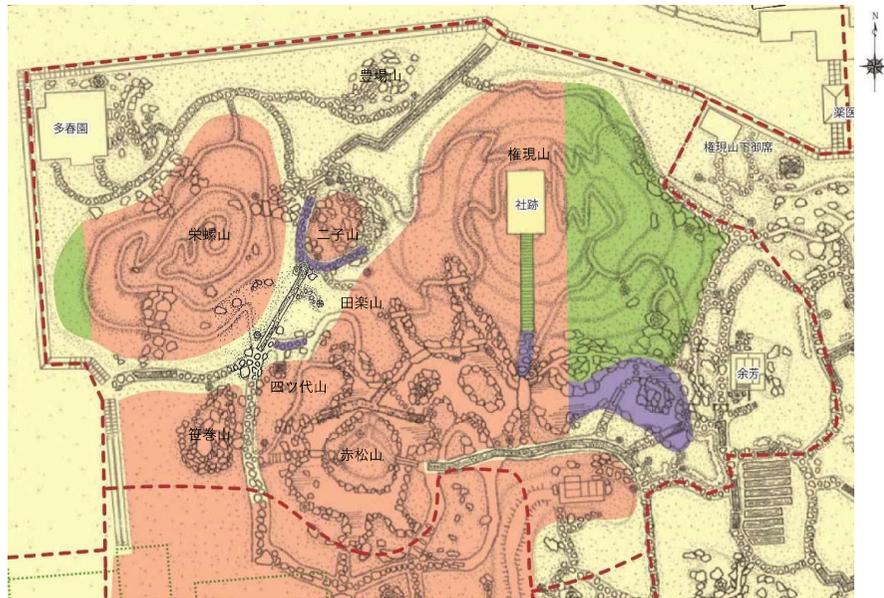
図 5-1-2 整備手法範囲図 (北御庭)

北園池については、現存する遺構を修復する範囲が広いが、東側については近代に埋められていた遺構が検出されていることから、欠損部の石組等を復元しつつ、露出展示として修復整備する計画である。権現山の石段下から検出した飛石についても、良好な状態で保存されていたことから露出展示する計画としている。

余芳及び多春園周辺と築山群周辺は、検出された遺構が脆弱であるため、遺構保護層を設けて復元整備を行う計画である。

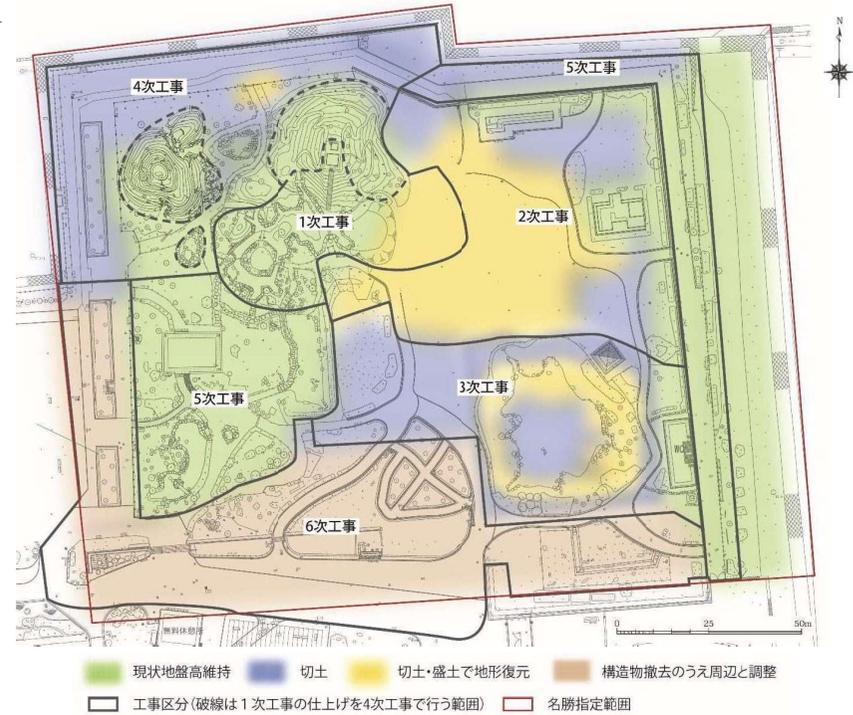
図 5-2-1 地形造成計画と工事区分

平成25年度から開始している北御庭の修復整備を1次工事とし、2次工事では東御庭及び中御庭の復元整備工事を実施する。3次工事として南御庭及び中御庭、4次工事として北御庭の多春園及び築山群と外縁西、5次工事として外縁東の復元工事と近代前庭(二之丸御殿北西跡)の修復整備を行い、最後に6次工事として二之丸御殿跡の遺構表示を実施する。ただし、4次工事の対象範囲に位置する築山群や南蛮練塀等の現存遺構については、保存状況に注意し、先行して保存的な処置が必要と判断される場合には、適宜対応を図るものとする。また、ガイダンス施設等の整備については、二之丸南部の整備や二の丸茶亭跡の保存整備と関係するため、5次～6次工事での実施に向け検討を進める。各年次の施工内容については第6章 事業計画でまとめる。

復元整備の範囲は、基本的に遺構を埋め戻して整備する方針であるが、往時に近い空間性を復元するためには、遺構を保護しつつ覆土厚を出来るだけ薄く設定することが望ましく、近代に盛土された地盤高を全体的に切り下げる必要がある。したがって、庭園全域で盛土よりも切土の量が多くなり、施工年次ごとに搬出土が発生する計画となるため、城外での有効利用についても視野に入れつつ調整を図っていく。

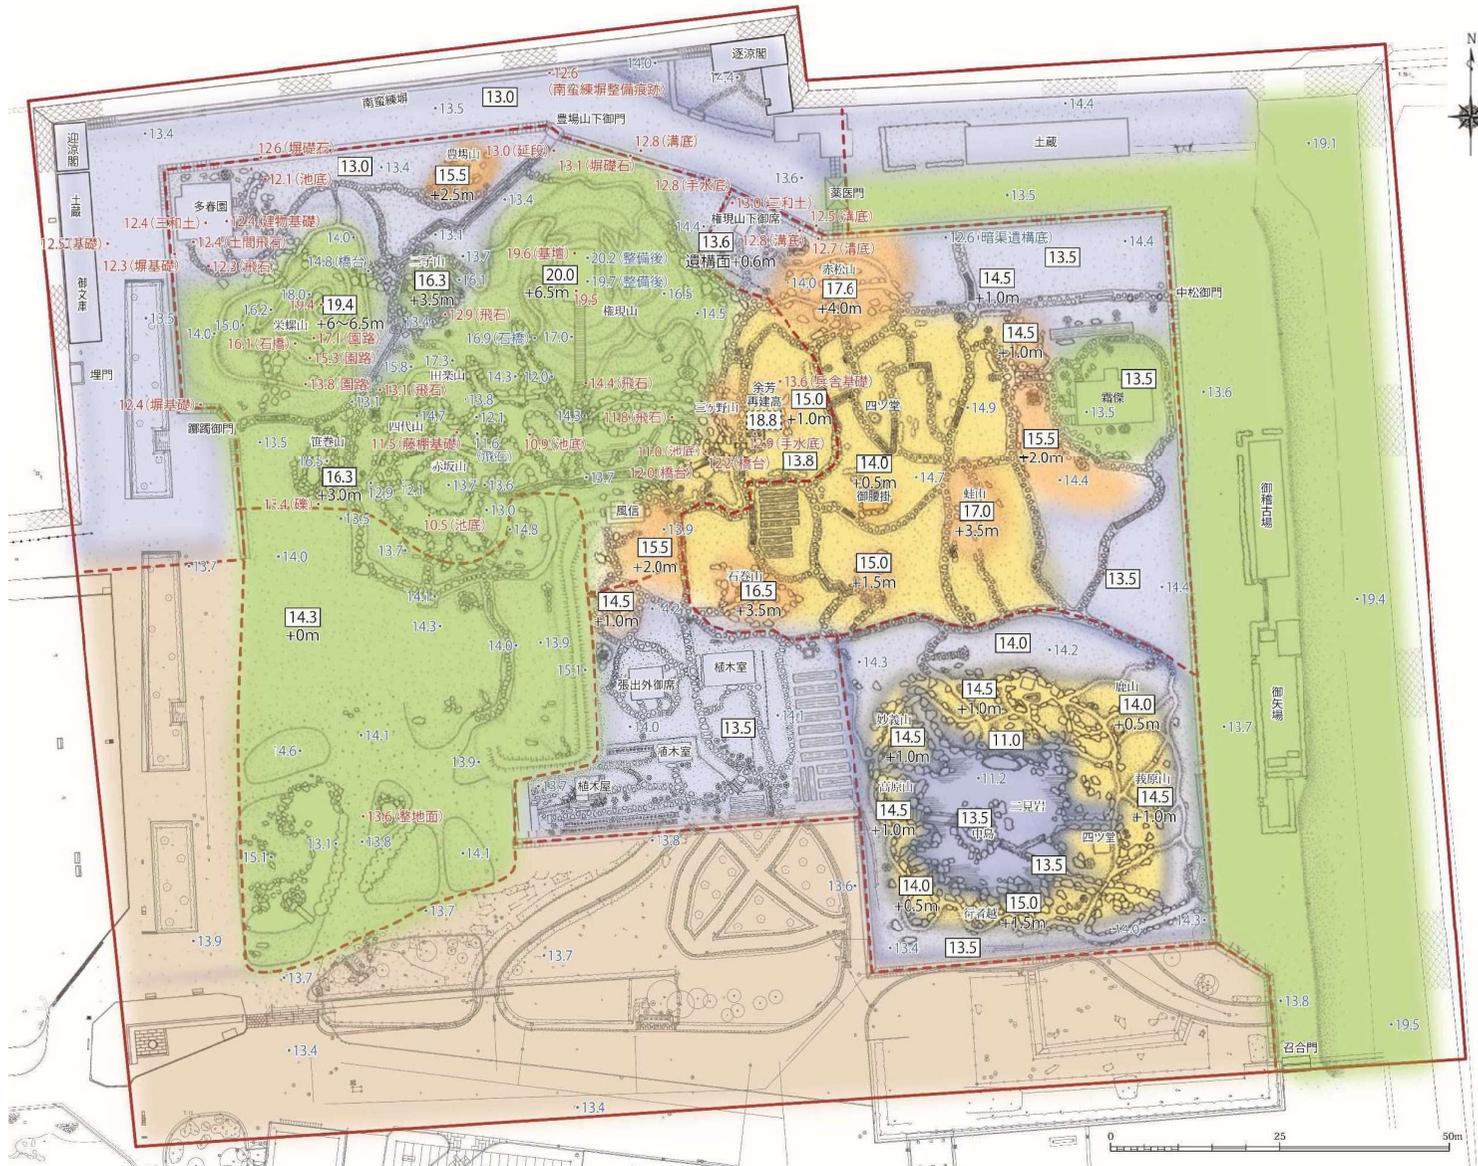
図 5-2-2 地形造成計画図

北御庭の多春園付近と外縁西は、土堀を挟んで同じ地盤高に設定している。外縁西は、南蛮練場と地盤高の関係性についても回復を図れるよう設定している。二之丸御殿跡の整備地盤高は、二之丸南部の整備と密接に関わるため、二之丸全体における今後の整備方針において適宜見直しを図っていく。

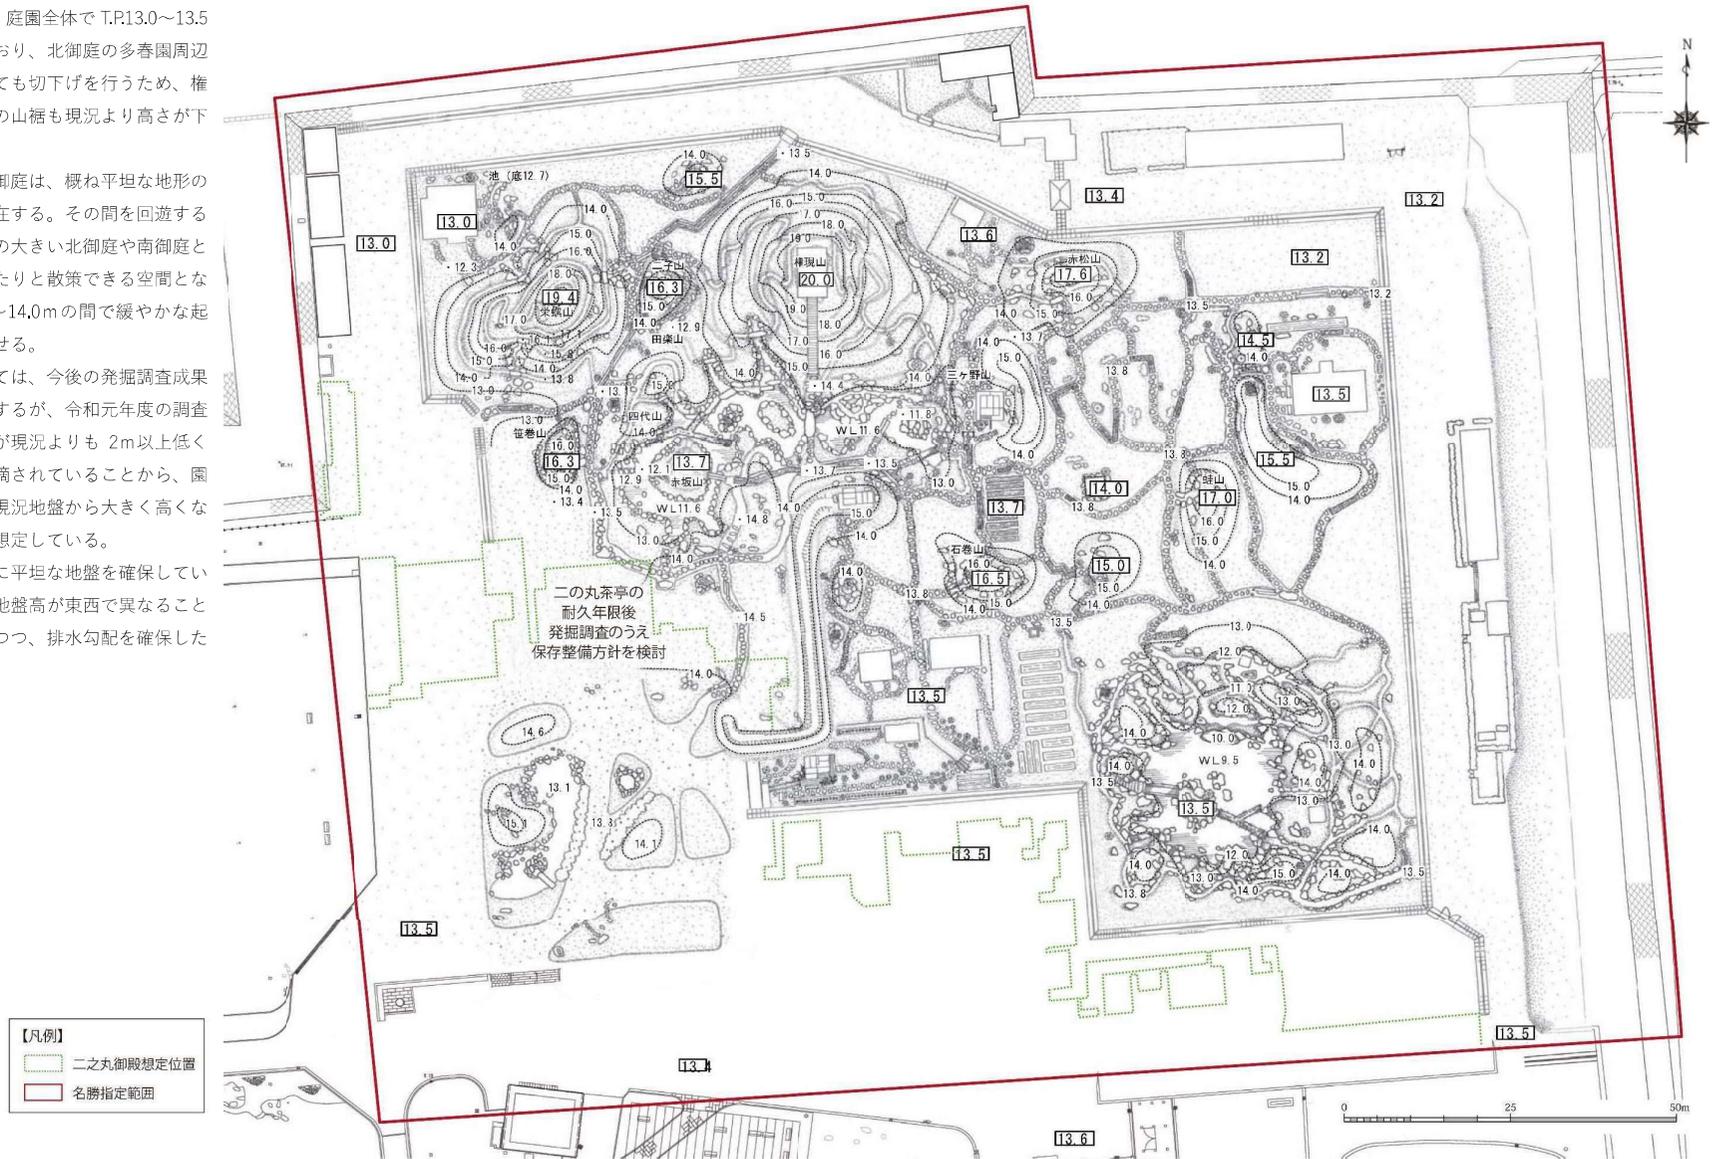
図 5-2-3 地形検討図

南御庭については、今後の発掘調査成果に基づいて設定するが、令和元年度の調査成果からは池底が現況よりも 2m 以上低くなる可能性が指摘されていることから、園池周囲の築山は現況地盤から大きく高くなることはない想定している。

外縁は全体的に平坦な地盤を確保しているが、庭園内の地盤高が東西で異なることから調整を図りつつ、排水勾配を確保した計画とする。

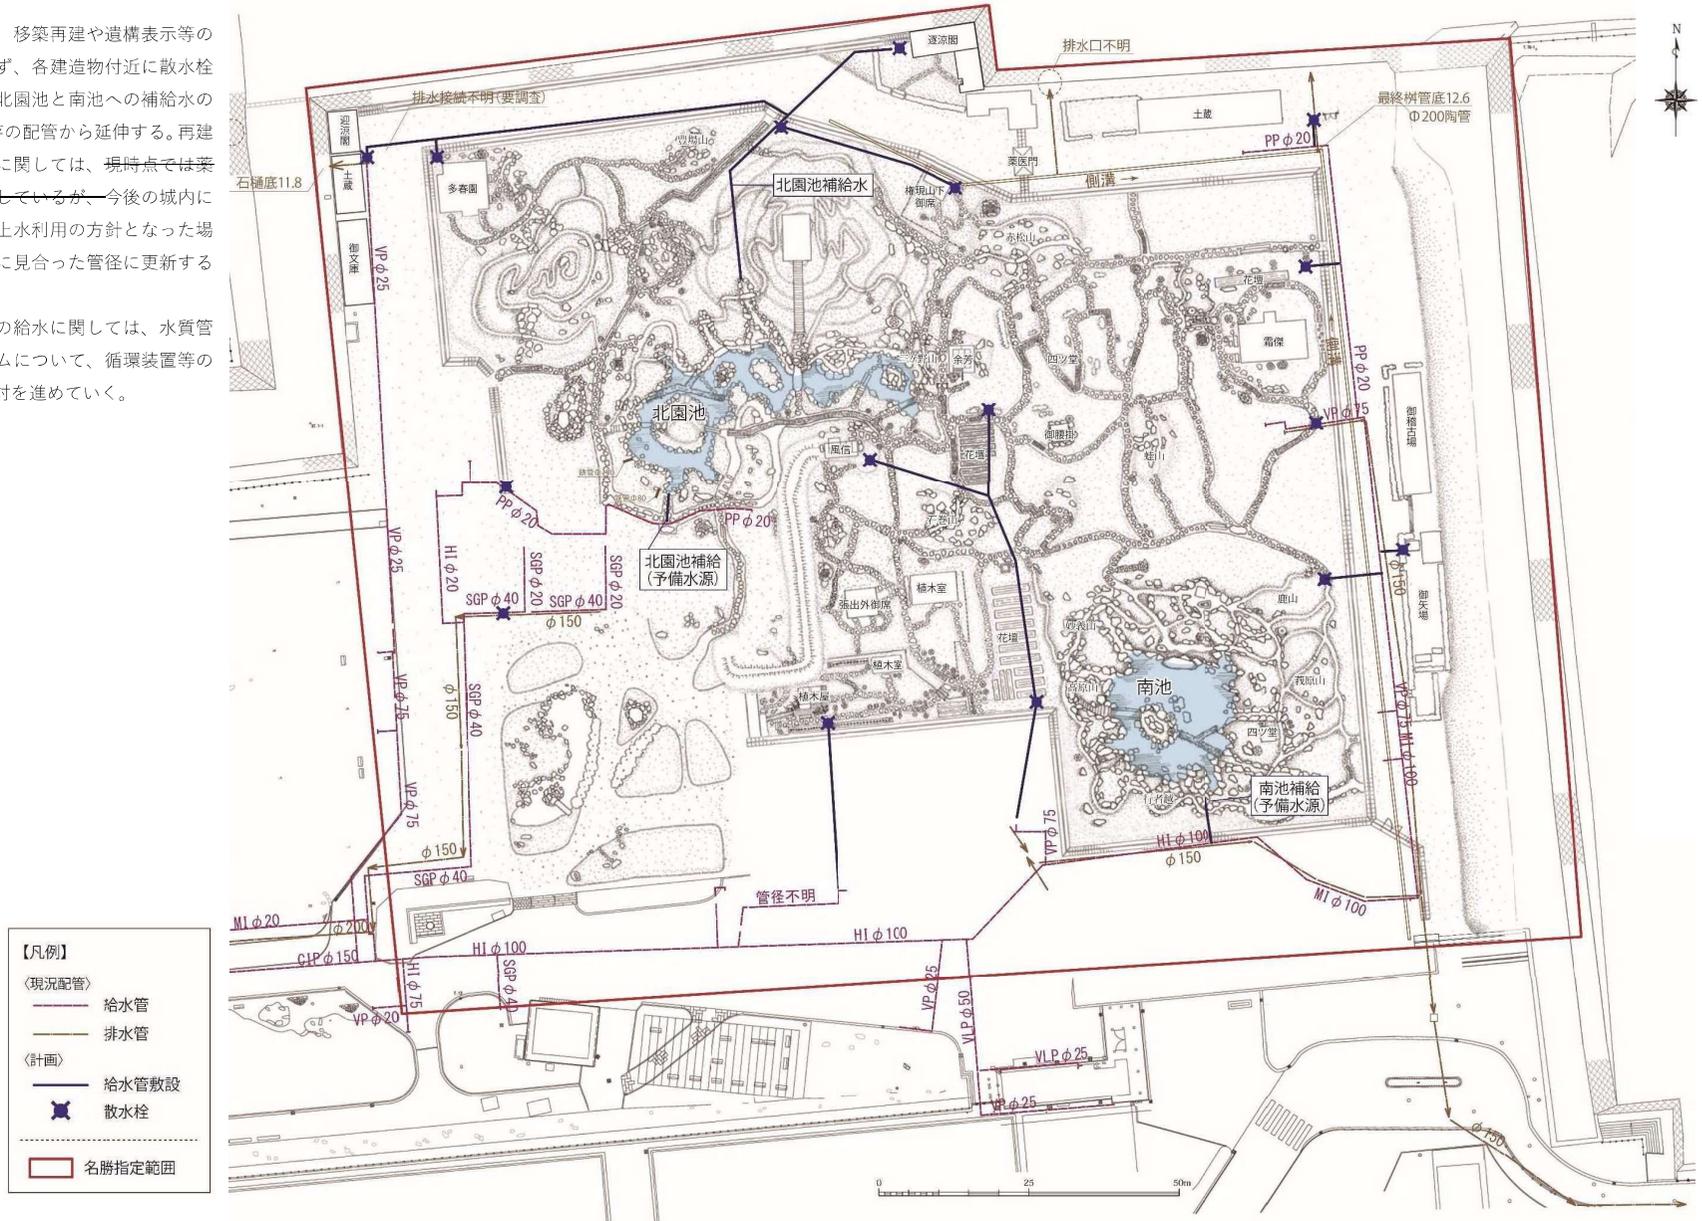
図 5-2-5. 給水計画図

給水については、移築再建や遺構表示等の整備手法に関わらず、各建造物付近に散水栓を設置するほか、北園池と南池への補給水の水源を設定し、既存の配管から延伸する。再建する建造物の防災に関しては、現時点では薬剤等の利用を検討しているが、今後の城内における防災対策が上水利用の方針となった場合、既設管を計画に見合った管径に更新する必要性が発生する。

北園池及び南池の給水に関しては、水質管理や補給のシステムについて、循環装置等の設置も合わせて検討を進めていく。

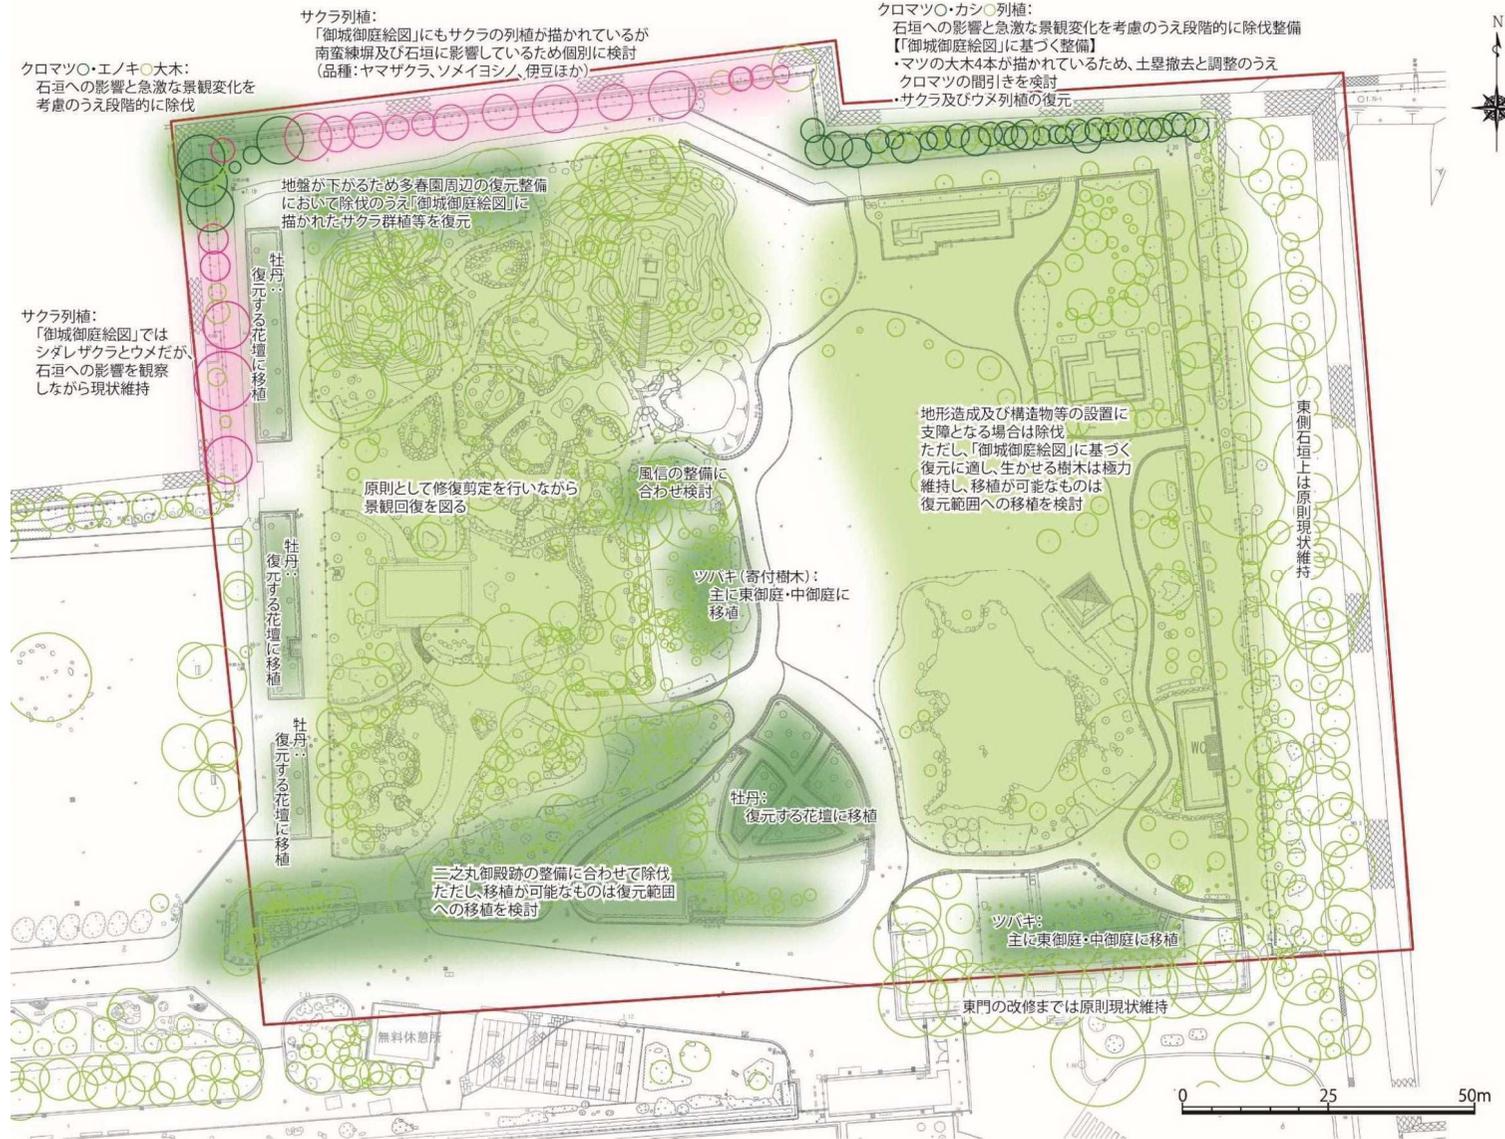
図 5-2-6 現況植栽整備計画図

現況植栽については、修復剪定を行いな
がら管理していくもの、復元整備において
移植または除伐等の整備を行うものがある。
いずれも二之丸庭園全体の景観を鑑み
つつ進める必要があるが、石垣に影響する
ものや景観変化の大きな整備を行う範囲
は、段階的に実施していく。

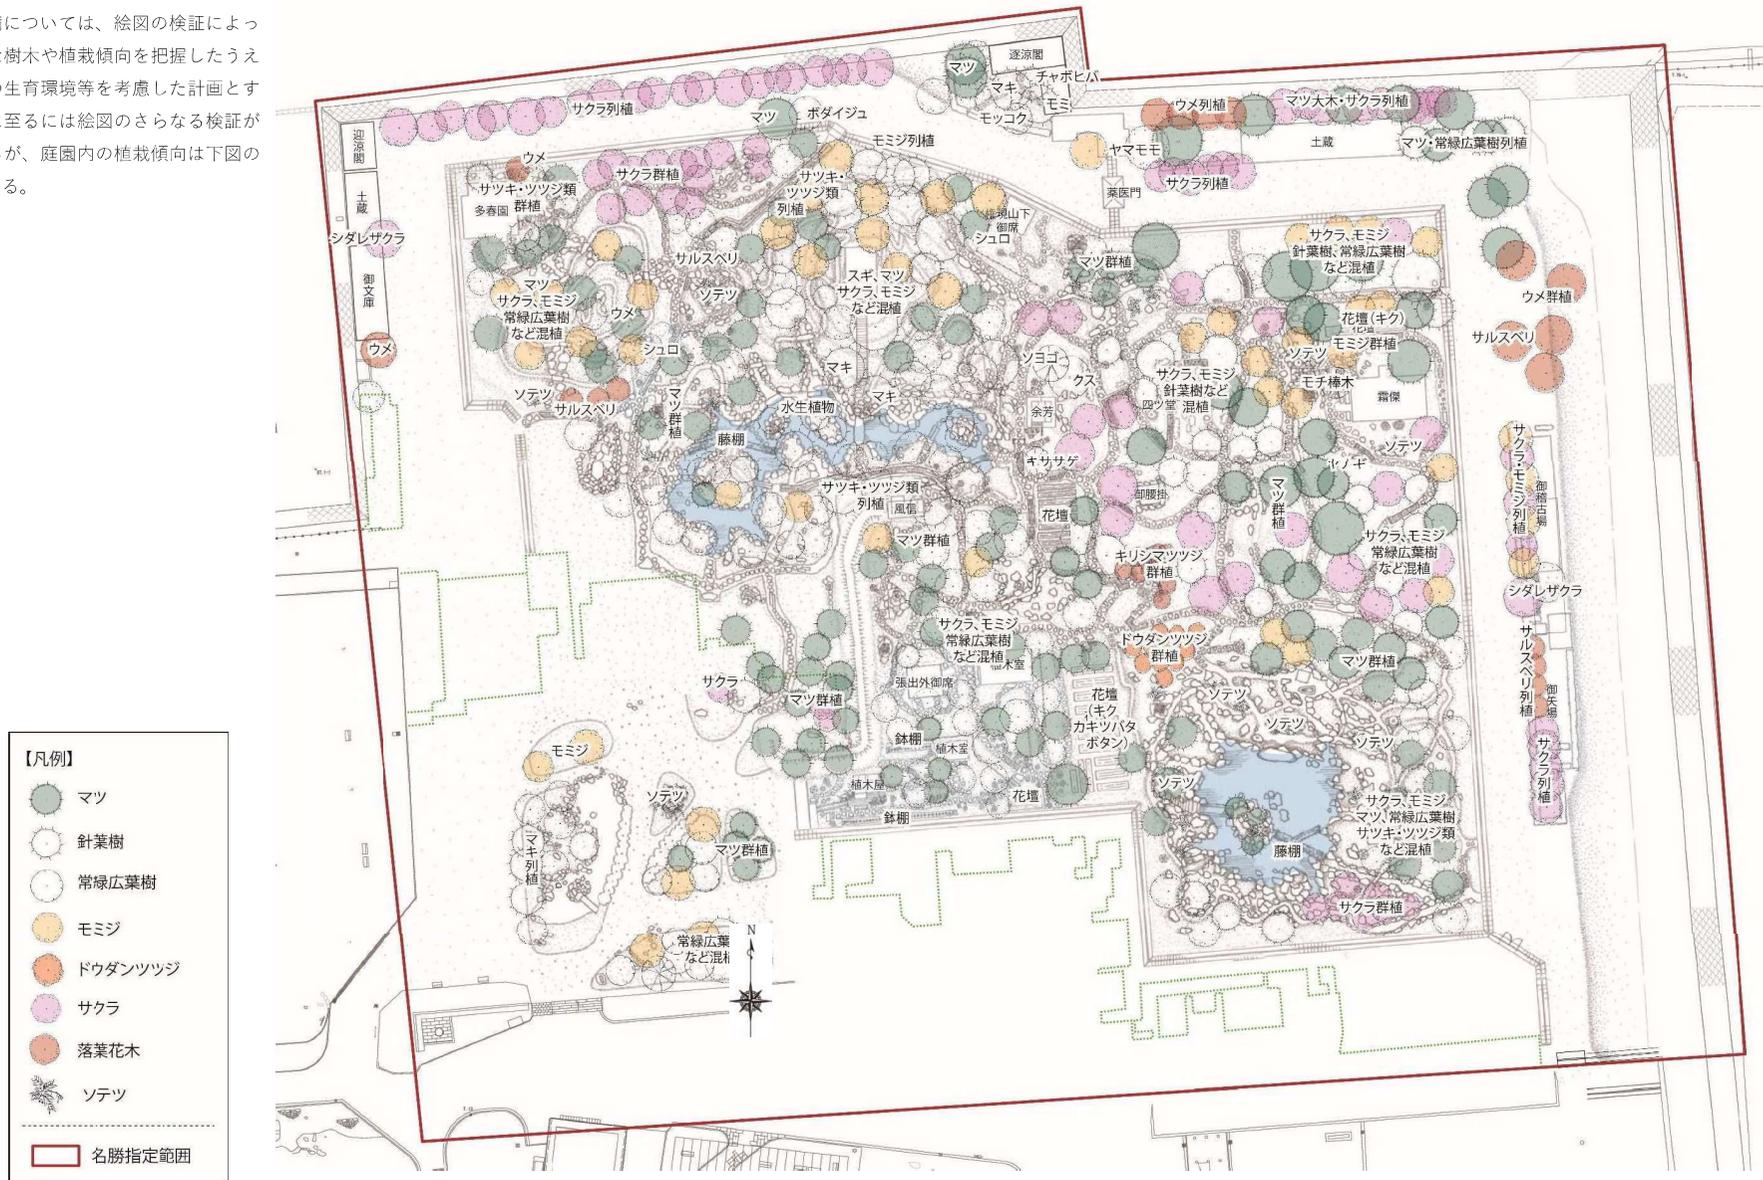
図 5-2-7. 植栽整備計画図

植栽整備については、絵図の検証によって特徴的な樹木や植栽傾向を把握したうえで、現場の生育環境等を考慮した計画とする。施工に至るには絵図のさらなる検証が必要であるが、庭園内の植栽傾向は下図のとおりである。

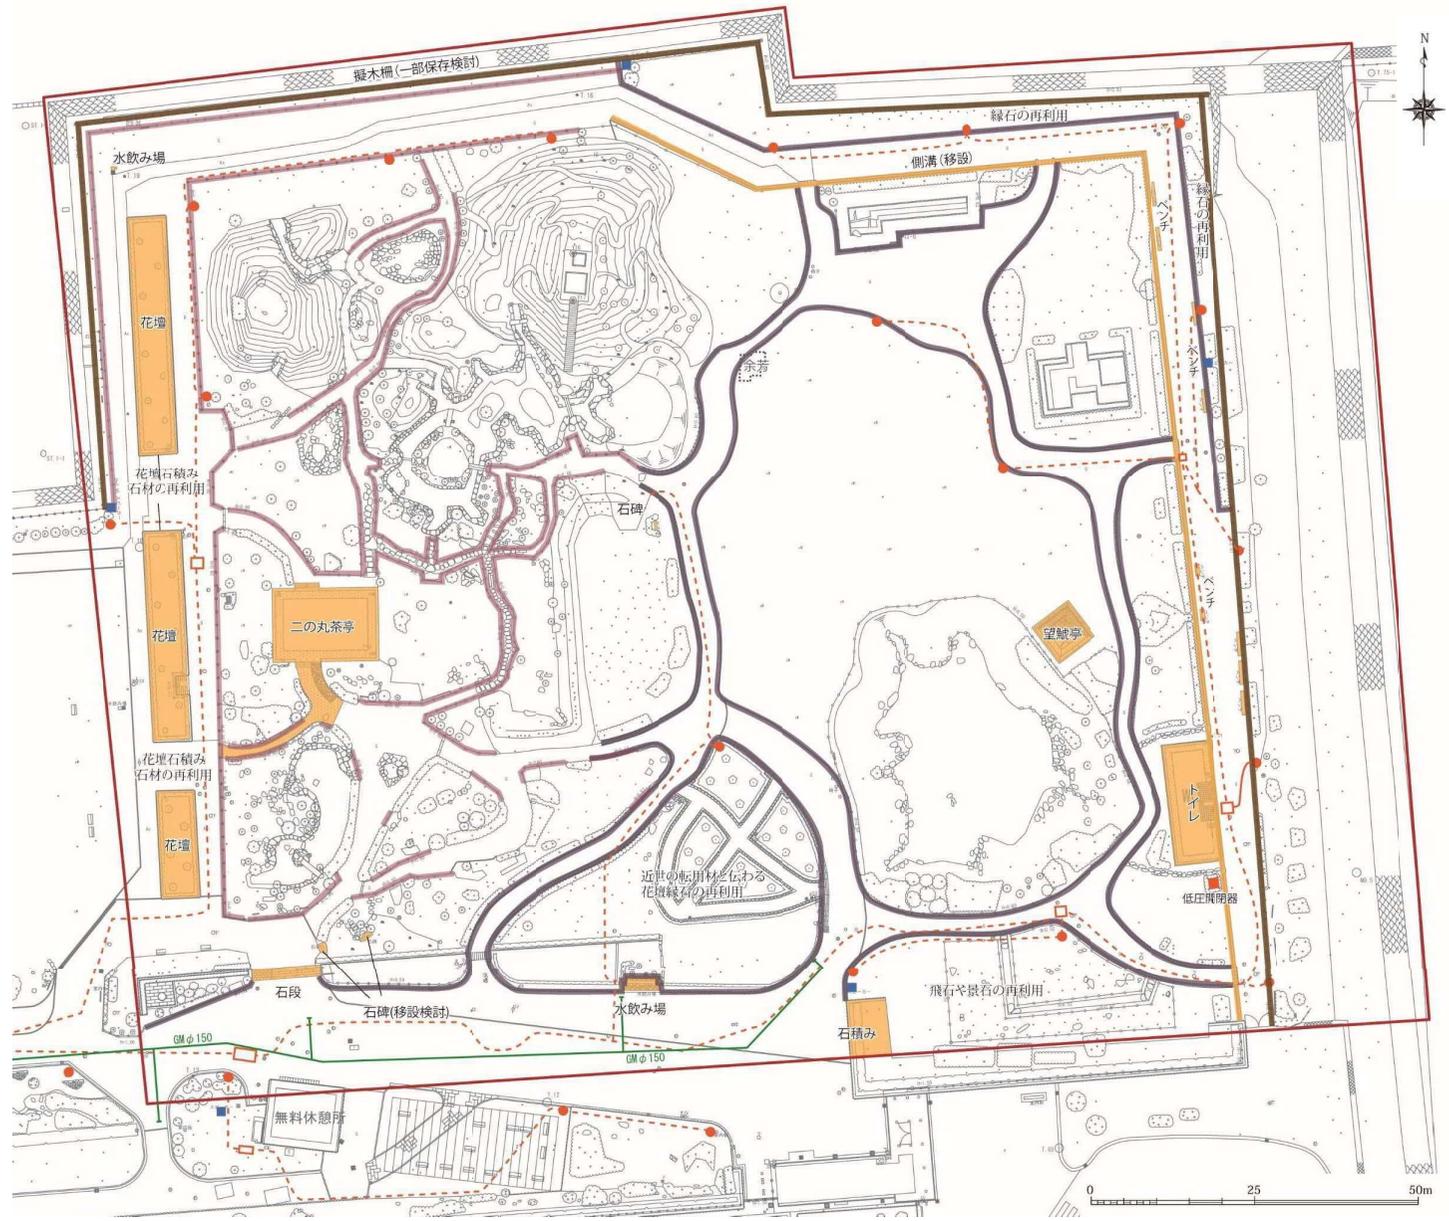
図5-2-8 構造物及び建造物移設・撤去計画図

陸軍に関する石碑については、近代前庭（二の丸御殿北西跡）の時代性も鑑み、現地保存も考えられるが、移設については二の丸南部に残る陸軍由来の石碑等と合わせて取扱いを検討していくものとする。

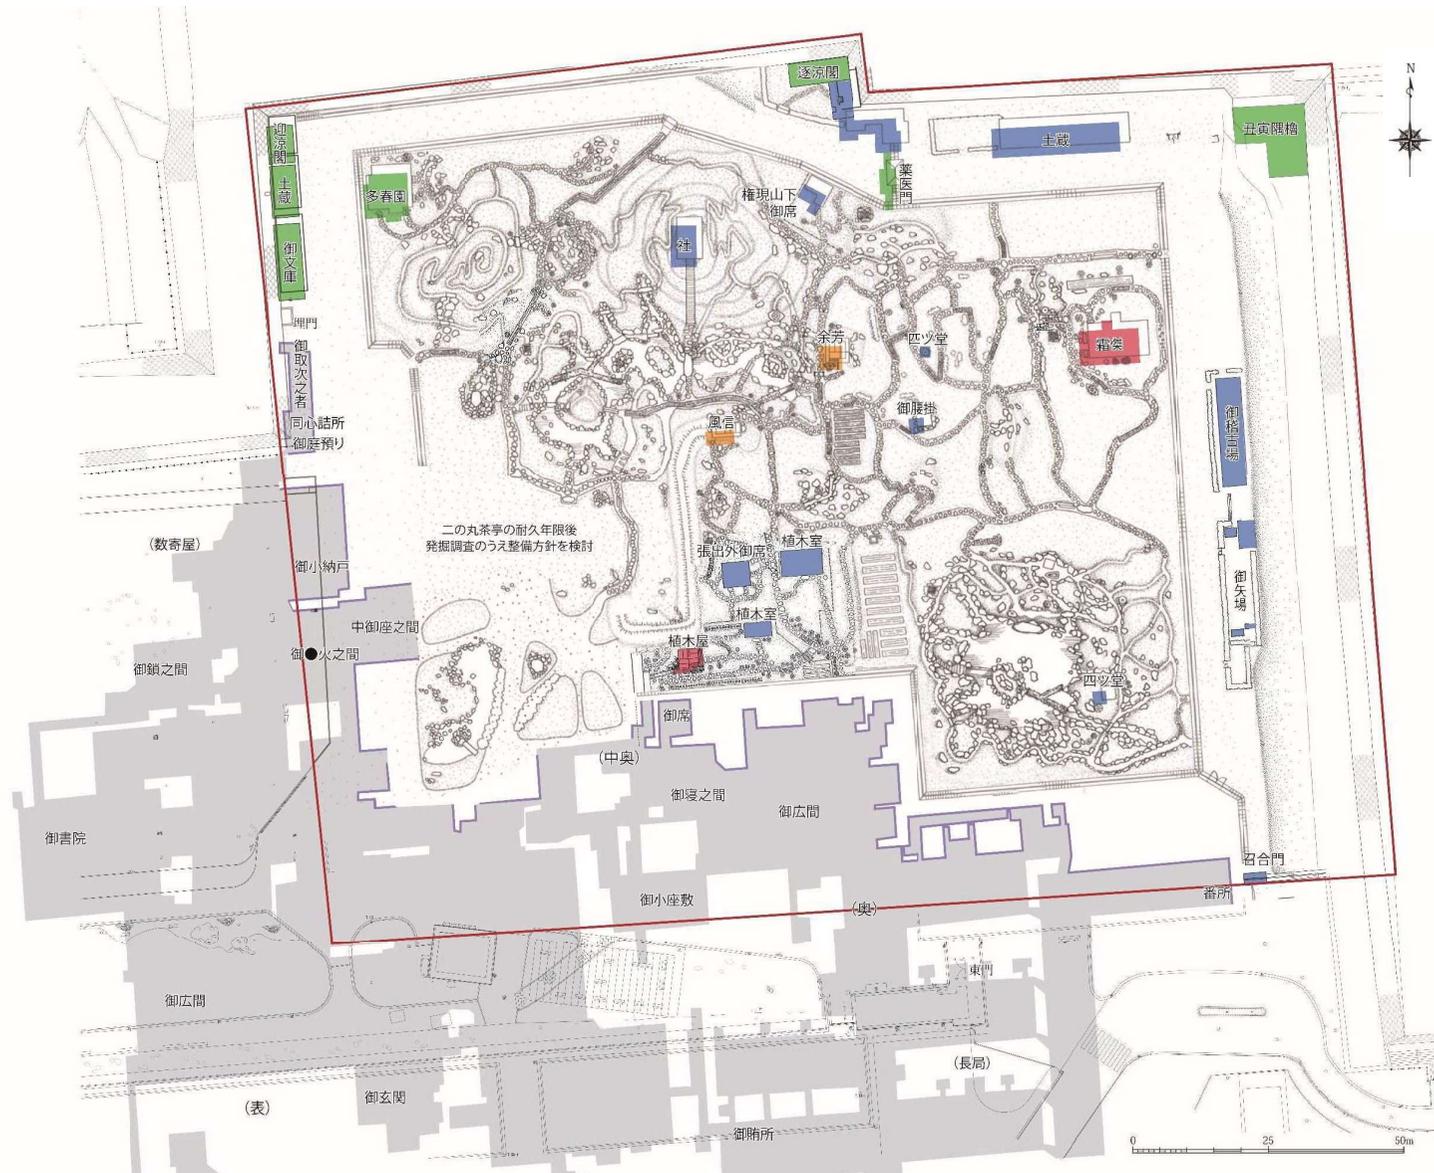
図 5-2-9 建造物整備方針計画図 (S=1/1,000)

遺構表示については、活用拠点と位置付けている霜俣及び御植木屋は床高を持たせて整備するものとし、その他については平面表示とする計画である。二之丸御殿については、将来的な二之丸南部の整備とも関係するため、庭園に隣接する部分の輪郭を表示する計画としている

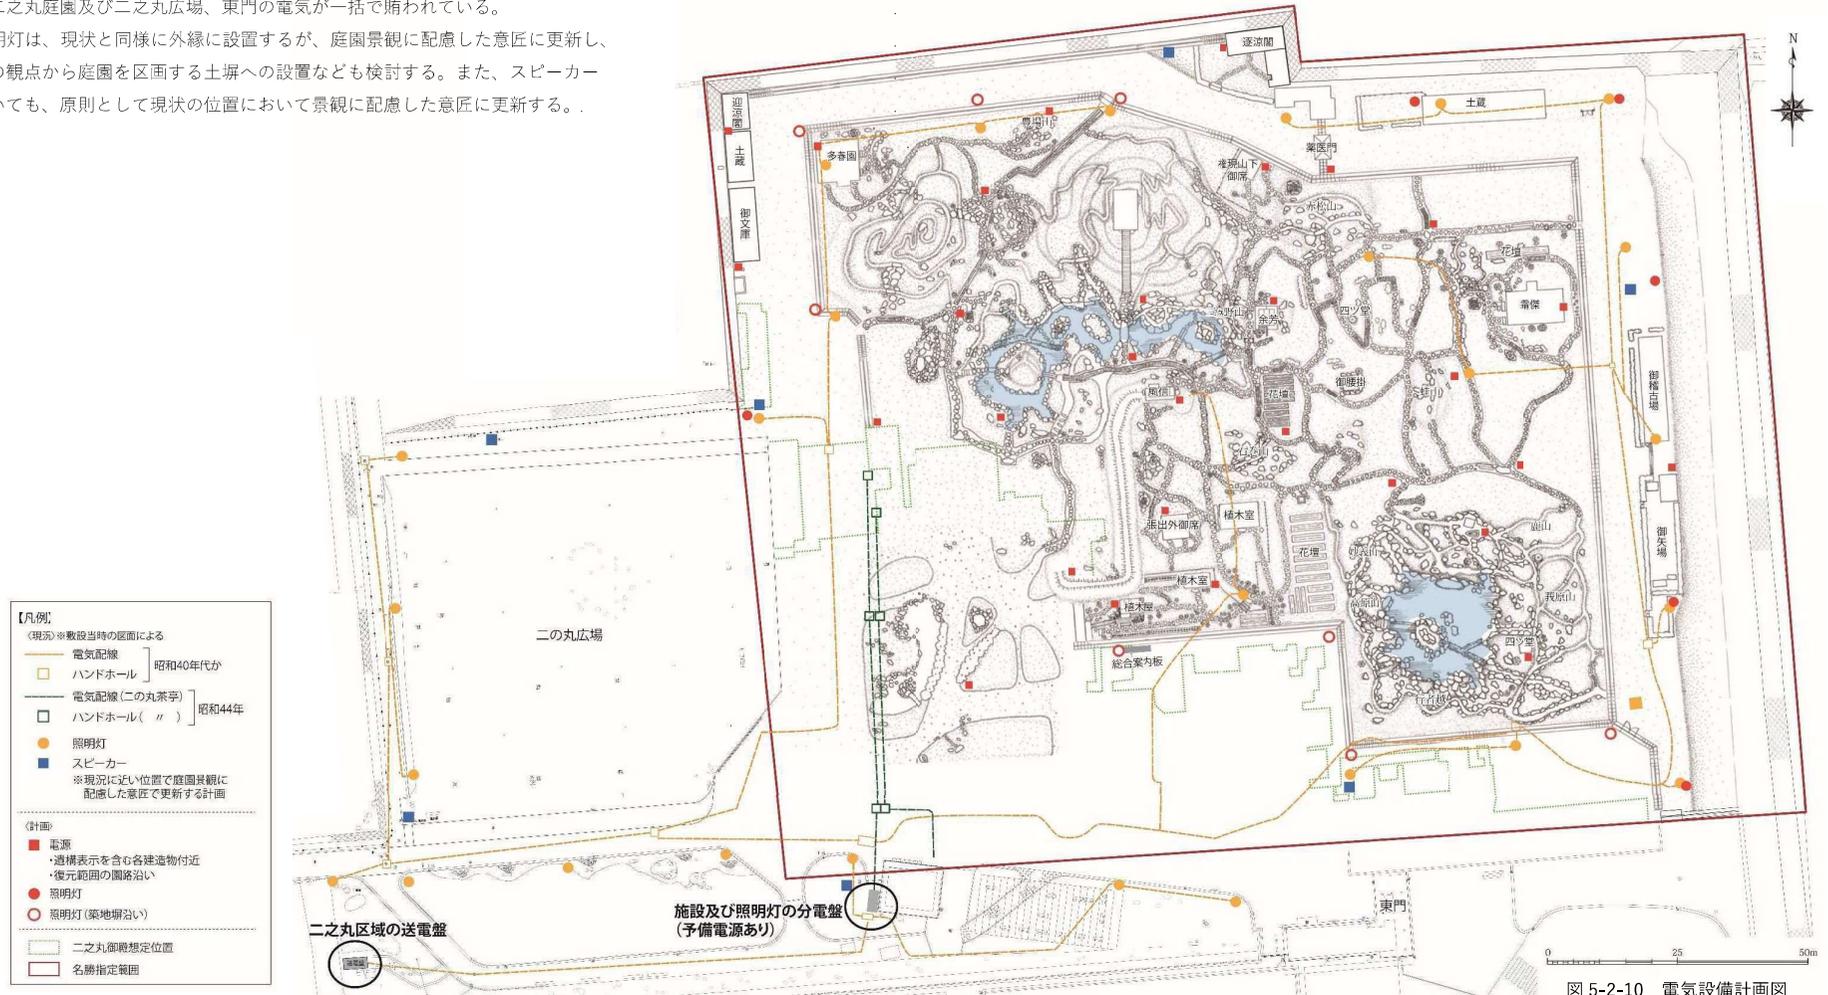
現在、庭園内の照明としては東御庭及び風信付近に照明灯が設置されている。今後の活用においては、夜間の開園等も考えられるため設備の充実を図っていくが、庭園景観への影響を抑えるため、各建造物付近や園路沿い等に電源ボックスを設置し、柔軟な利用を図っていく。

また、現況の弱電は管理事務所から二の丸茶亭と東門に接続されており、余芳など再建造物に自動火災報知機を設置する際には、既存のシステムに接続する方向で検討を行う。

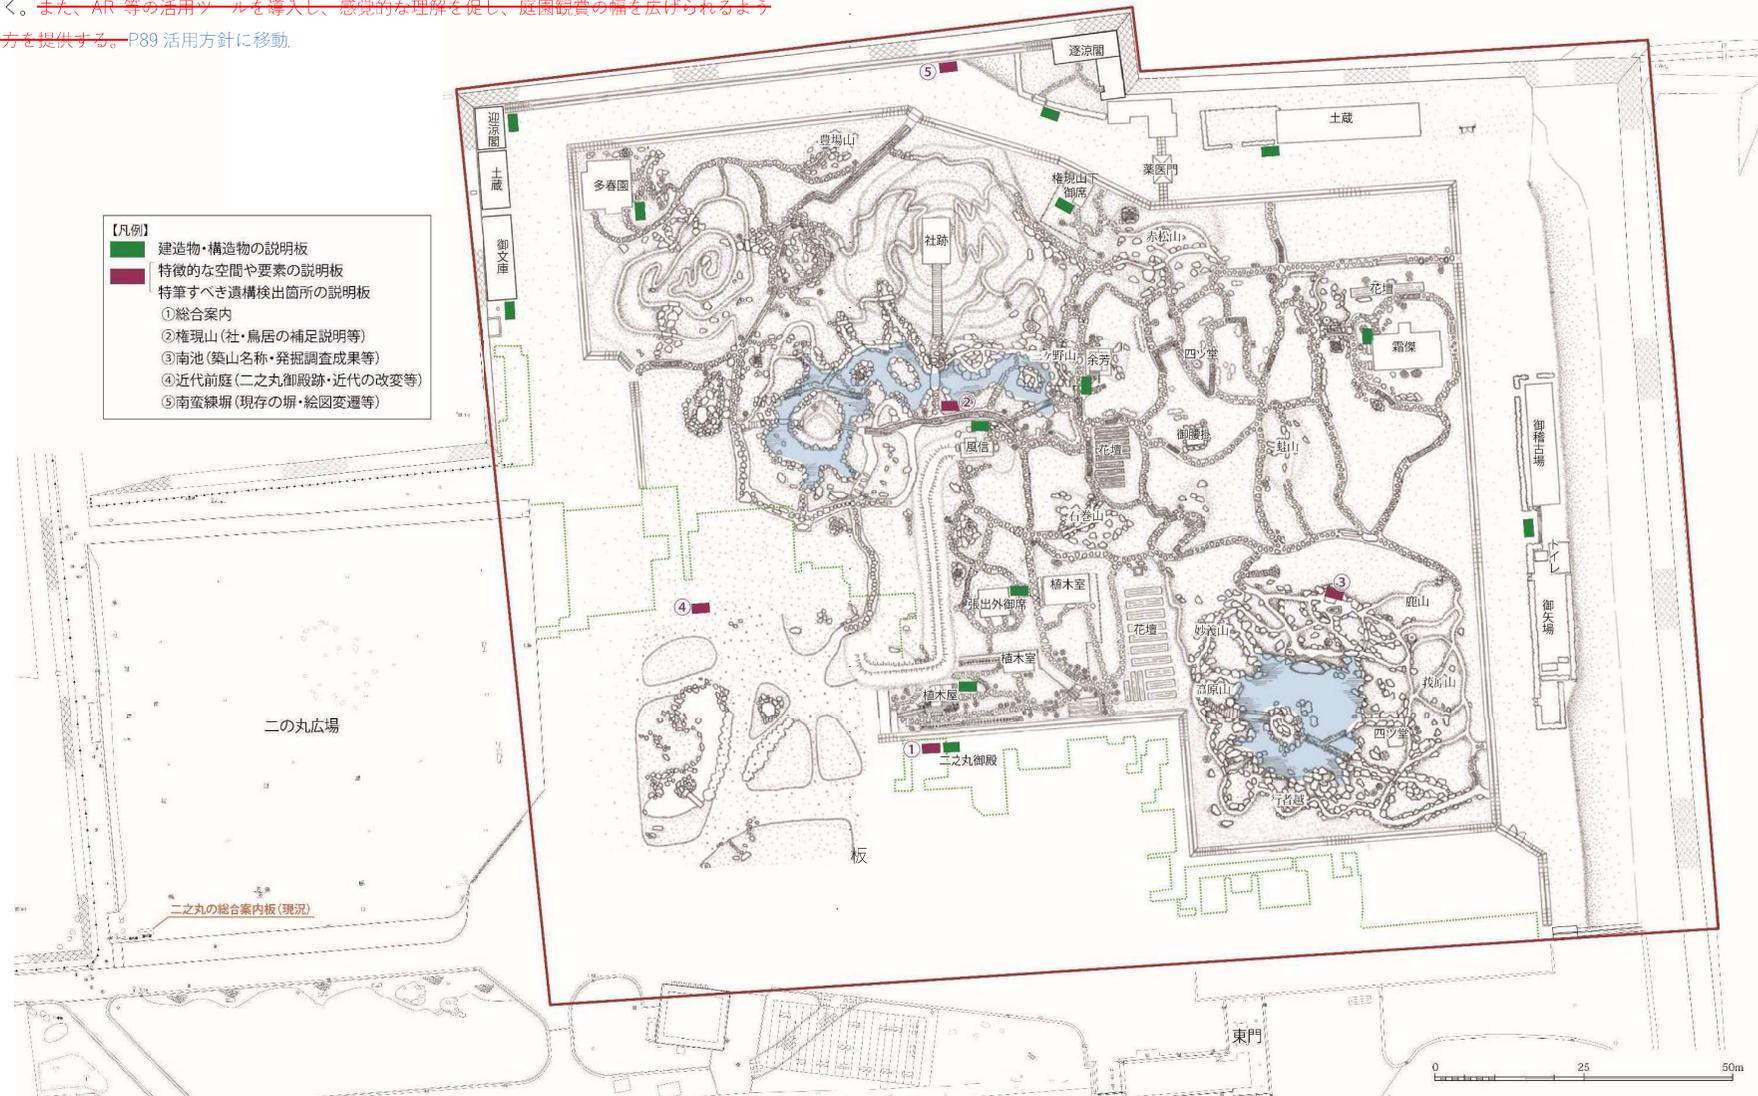
図 5-2-11. サイン設置計画図

説明板は、各建造物や主要な構造物の個別説明を示したものを設置するほか、特徴的な空間や構成要素、特筆すべき遺構検出箇所にも設置する。ただし、庭園観賞の妨げにならないよう5箇所（総合案内、権現山、南池、近代前庭（二之丸御殿北西跡）、南蛮練堀）に絞った計画とし、イベント等に応じて仮設の説明を加えながら補足していく。また、AR等の活用ツールを導入し、感覚的な理解を促し、庭園観賞の幅を広げられるよう多様な楽しみ方を提供する。P89 活用方針に移動。

観賞順路については、案内板の設置は行わず、立入禁止区域については関守石等や景観に配慮した仮設柵等で対応する。また、植栽の養生範囲や特に注意が必要な危険箇所等についても、仮設の表示により注意を促すものとする。

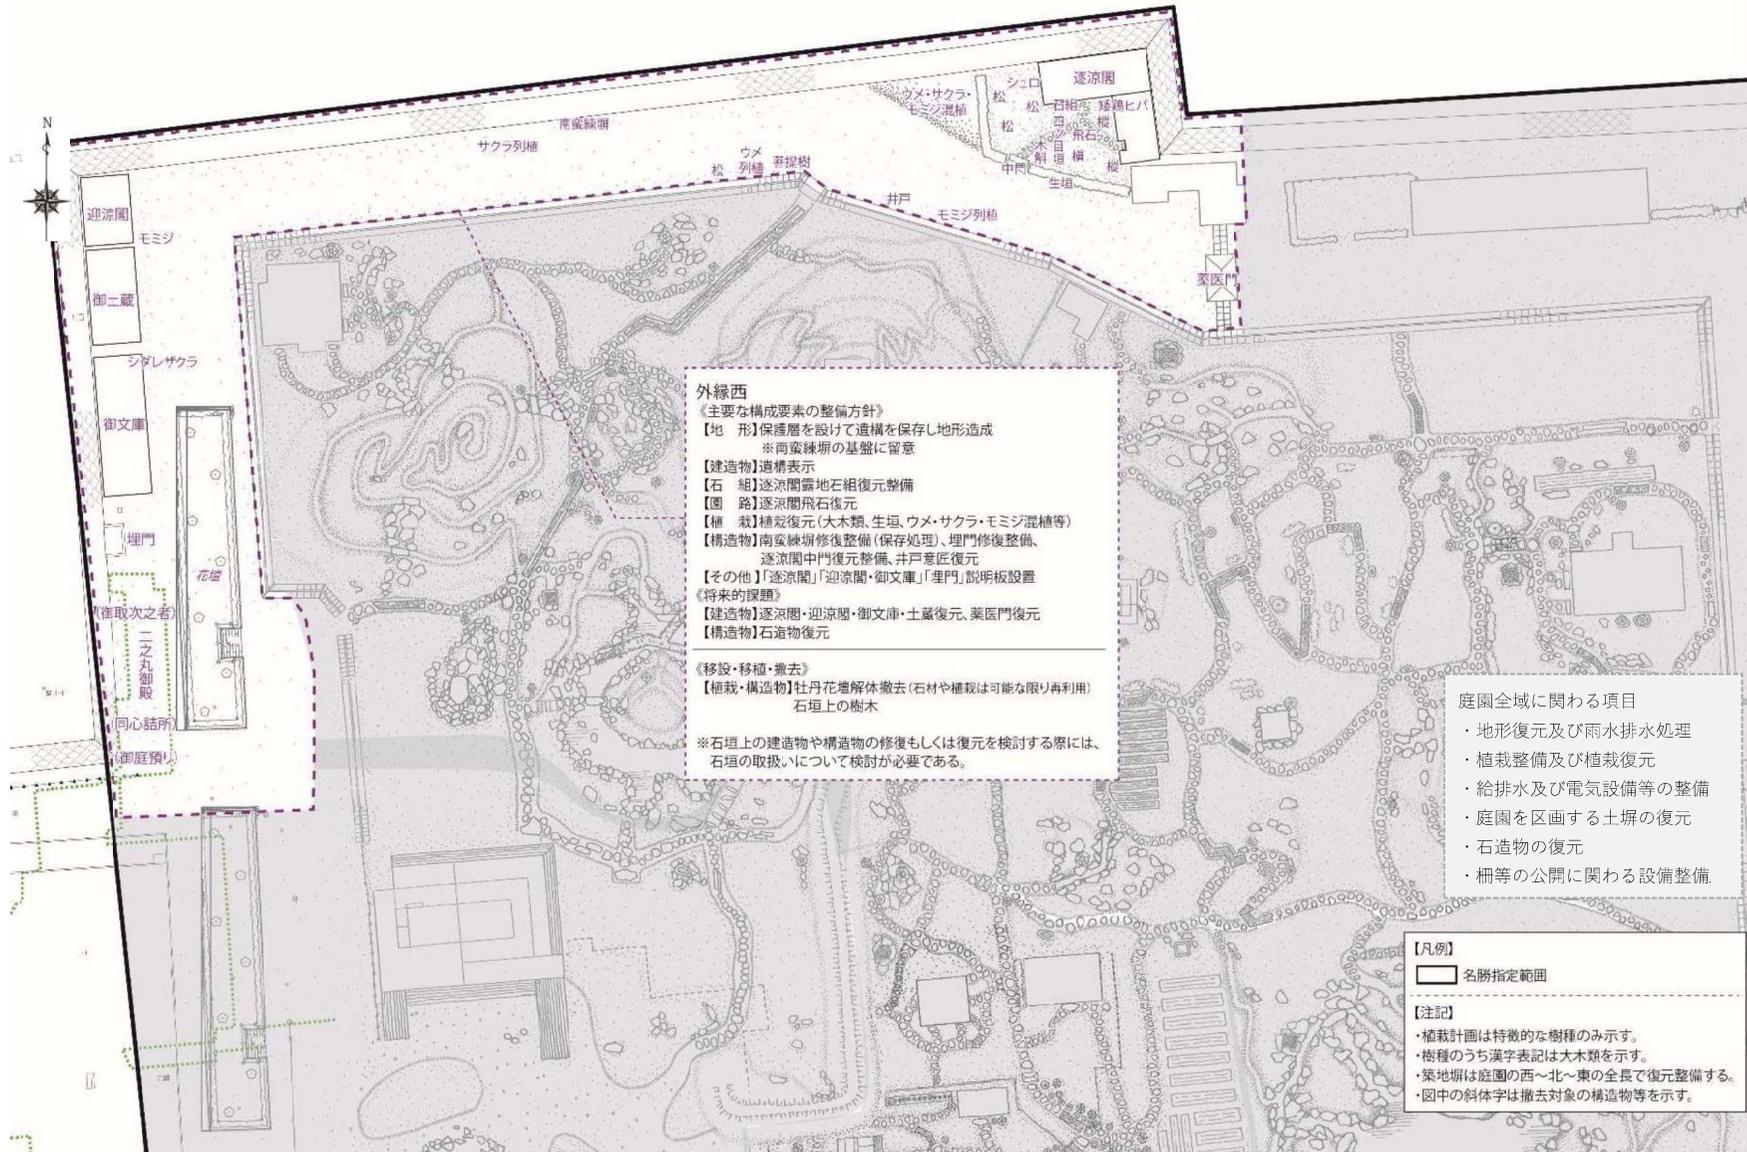
図 5-8-●

地割区分別整備計画項目一覧図/外縁西

(S=1/1,000)

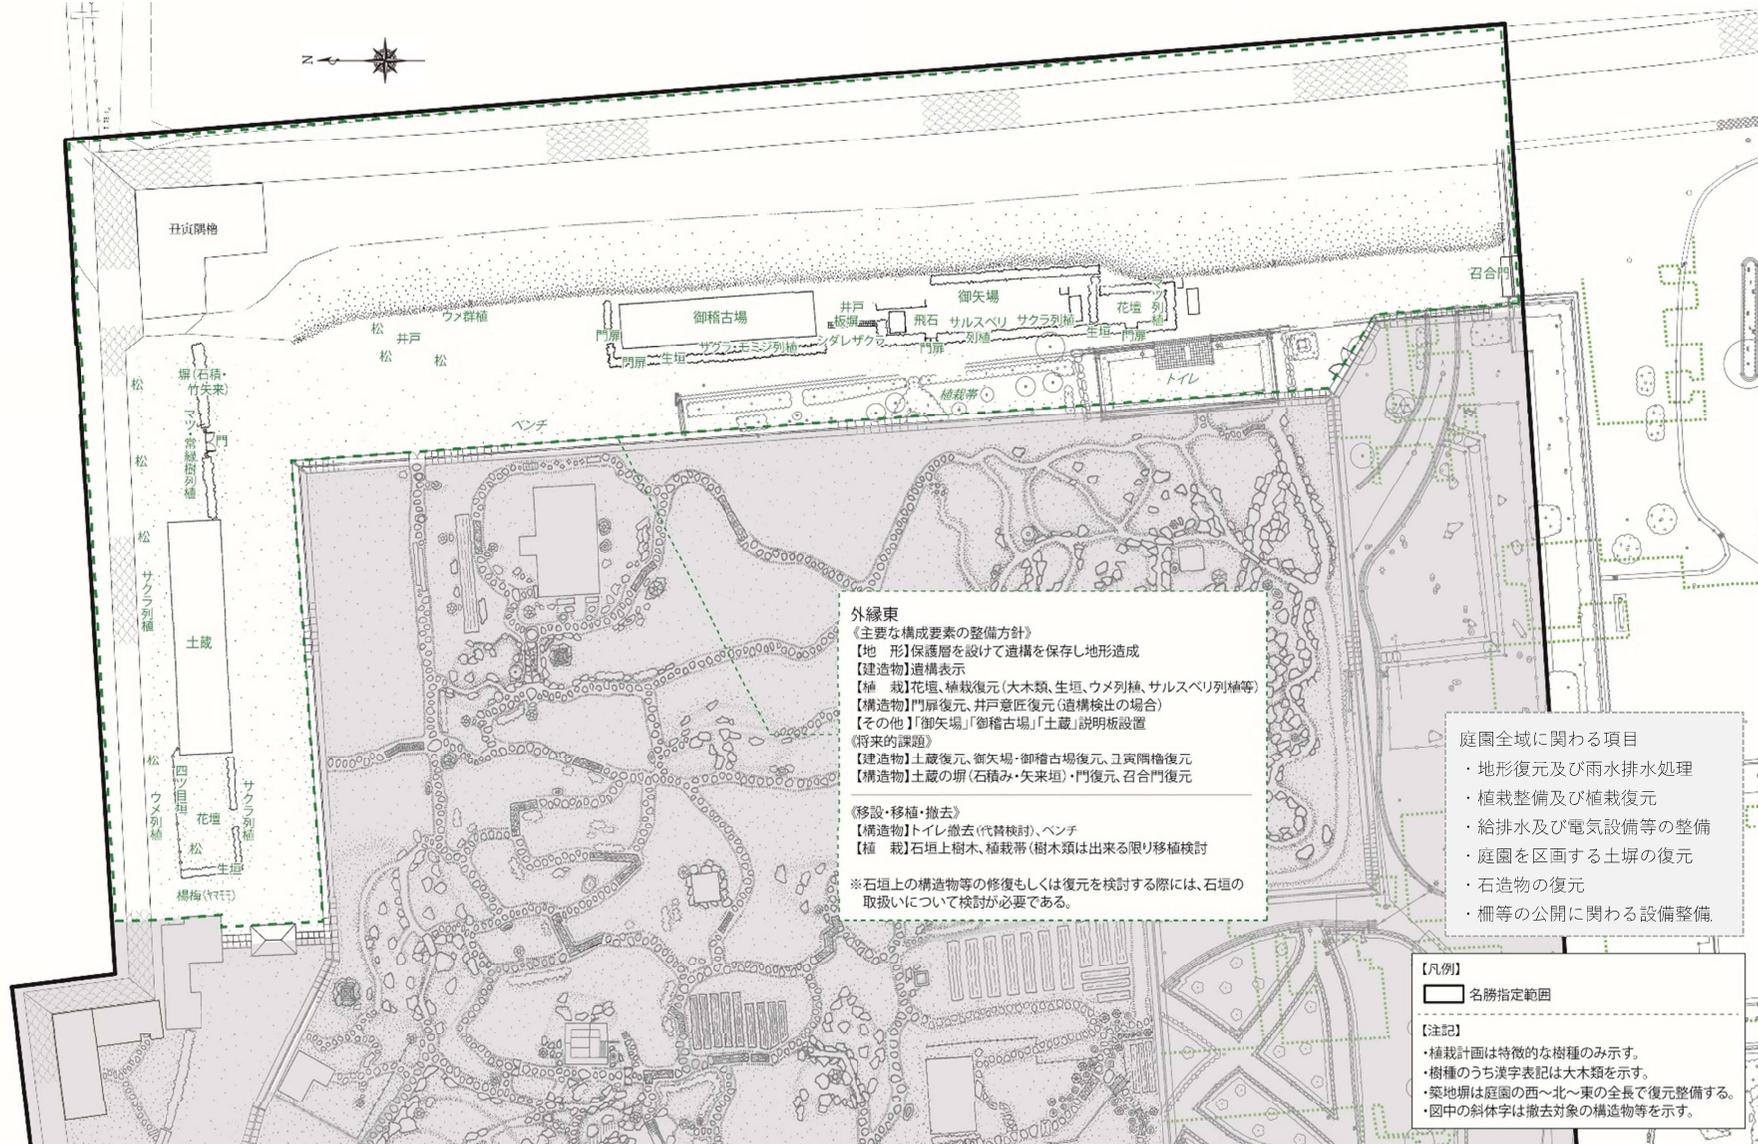
図 5-8-●

地割区分別整備計画項目一覧図/外縁東

(S=1/1,000)
