特別史跡名古屋城跡全体整備検討会議 庭園部会(第 25 回)

名勝名古屋城二之丸庭園整備計画（案）

令和 3 年 1 月

名古屋市

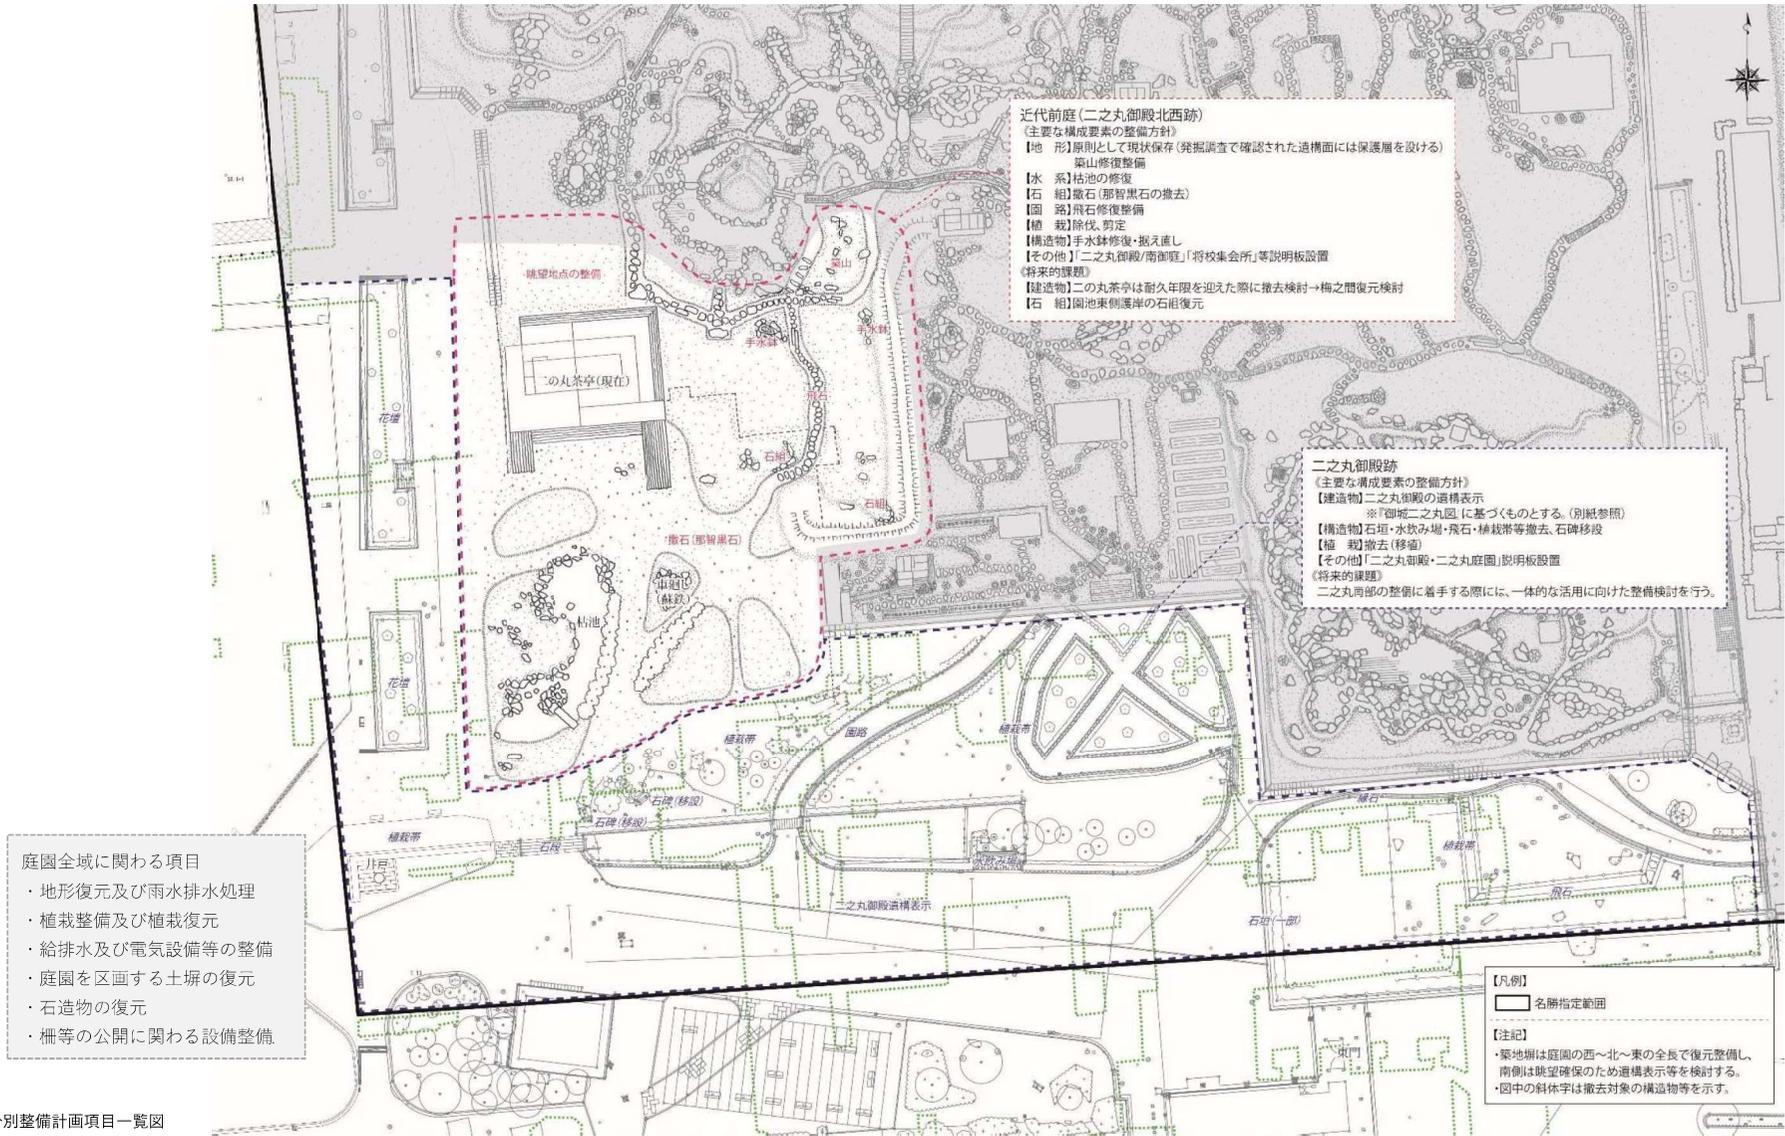
図 5-8-●

■整備項目概括図/二之丸御殿跡・近代前庭（二之丸御殿北西跡）

地割区分別整備計画項目一覧図

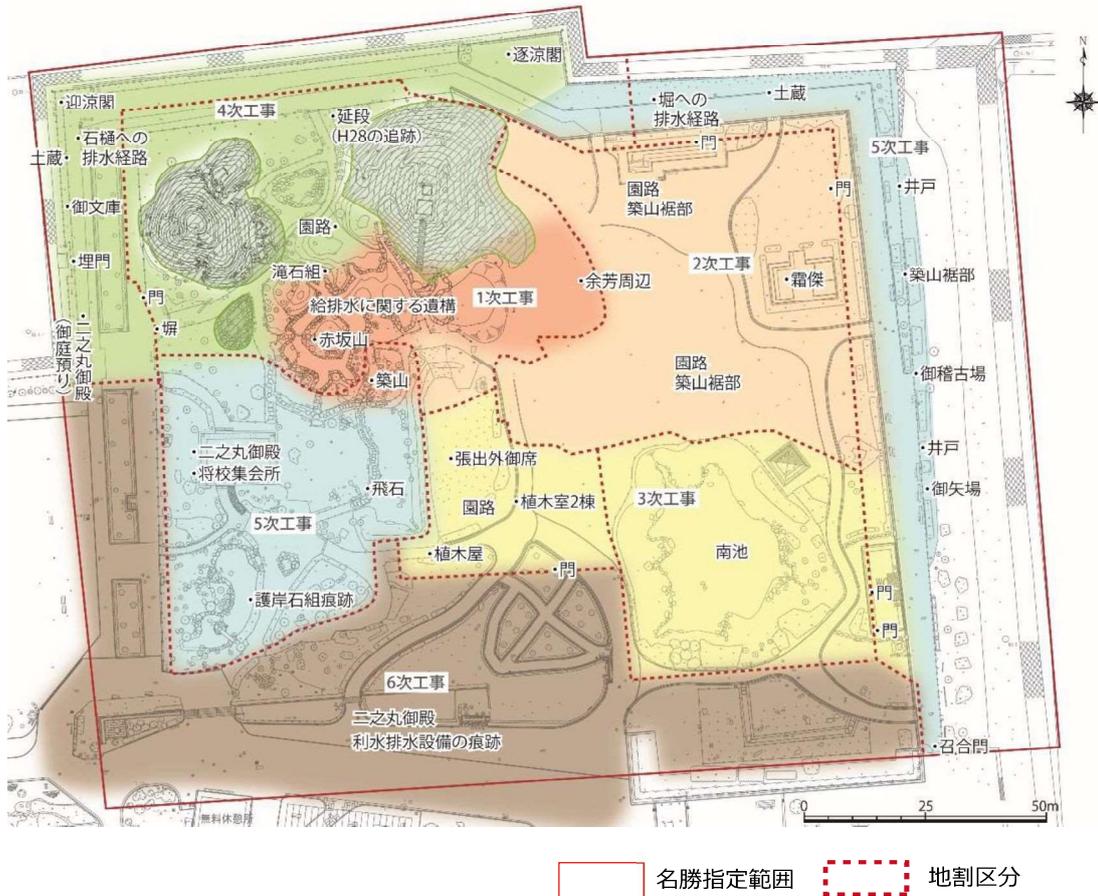
図 5-4-1 地形造成年次区分と主な発掘調査項目位置図 (S=1/1,500)

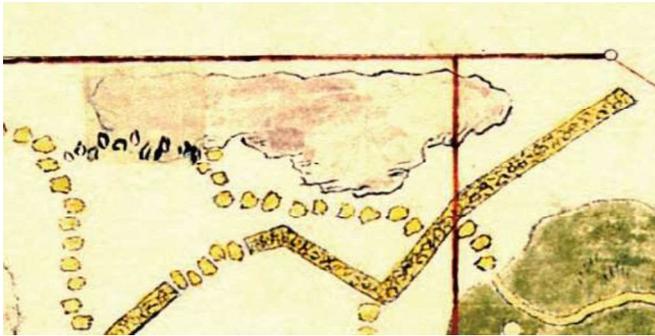
『御城二之丸御庭の図』（名古屋市蓬左文庫所蔵）

「御城御庭絵図」等と比較して東西に長い地形で描かれているが、「御城二之丸図」でも同様な描写であるため、明確な築山は「御城御庭絵図」に描かれた範囲だが、西に向けて地形の高まりがあった可能性も考えられる。

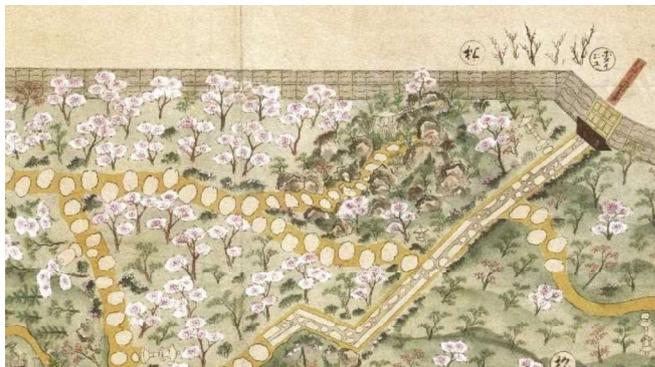
『御城御庭絵図』（名古屋市蓬左文庫所蔵）

築山の面積に対して石組が半分近く描かれており、石を主体に築かれたものと考えられる。ただし、石が描かれている割合は笹巻山ほど高くはないため、現存する笹巻山を参考にしながら復元計画を検討することが可能である。
築山に登る飛石の園路が描かれ、頂部に近い位置に雪見燈籠が据えられている。

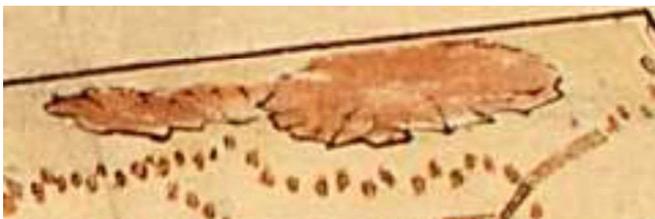
『御城二之丸図』（名古屋城総合事務所所蔵）

「御城二之丸御庭之図」と同様に東西に長い範囲で描かれている。築山に登る園路は描かれていない。本絵図の築山は、左図のように茶色のみで描かれたものと緑の着色があるものが見られる。笹巻山にも築山上部に緑色が乗せられており、「御城御庭絵図」とは異なる傾向が認められる。

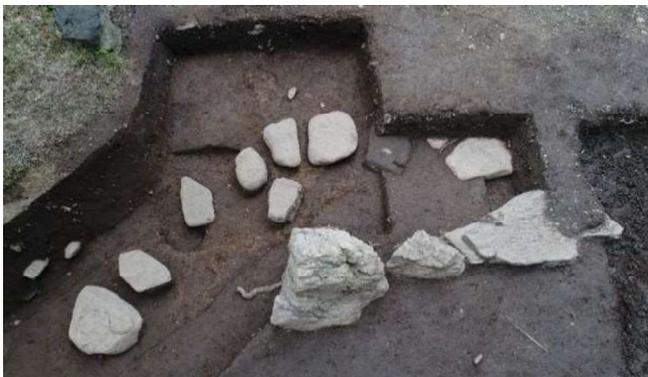
写真 5-6-2 二子山南西部で検出した飛石

二子山南側で検出した飛石は状態がよく露出展示に耐えられると考えられるため、飛石遺構を基準に周辺地盤を切り下げ、遺存する飛石及び築山裾部の石組を露出し、欠損部分には新規材を追加して整備する。田楽山及び四代山については、飛石を検出している地盤まで裾部を切下げ、周辺地盤との調整を図る。

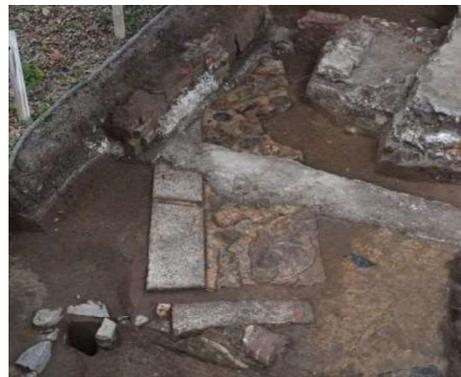
写真 5-6-3 豊場山下御門南側で検出した延段

「御城御庭絵図」の園路は、飛石や延段の周囲も含めてすべて黄土色で彩色されている。これまでの発掘調査において、飛石及び延段が検出された場所は8箇所あり（P71、図4-3-1参照）、このうち7箇所を占める北御庭では飛石の周囲に三和土等は確認されていない。なお、豊場山下御門南側で検出した延段の三和土部分は、砂混じりの粘土を突き固めたようなものであった。一方、令和元年度に実施した南池の発掘調査においては、三和土の中に据えられた飛石を確認した。この三和土は飛石との間に隙間がないことから、飛石を据えた後に三和土が施工されたものと見られている。

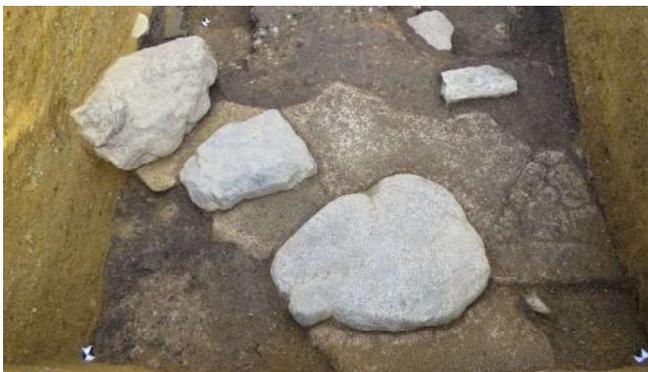
写真 5-6-4 南池北部で検出した飛石と三和土

※南池北部で検出した飛石は「御城御庭絵図」及び「尾二ノ丸御庭之図」でも、三和土園路のみで飛石は描かれていない箇所に該当すると推察され、さらなる検証が必要である。

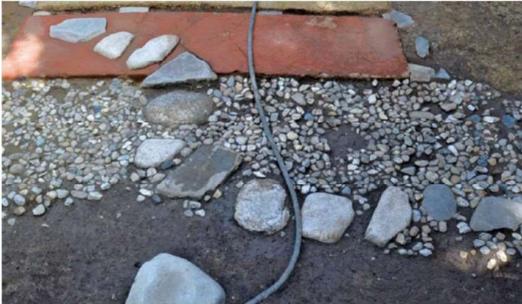
多春園の南側で飛石が検出され、飛石の配列については「御城御庭絵図」と概ね一致することが確認されているが、特徴的な化粧三和土等絵図にはない要素と組み合わせられていた。飛石の間隔は、概ね10～15 cm程度であるが、10 cm以下のものも存在する。

写真 5-6-5 多春園で検出した飛石

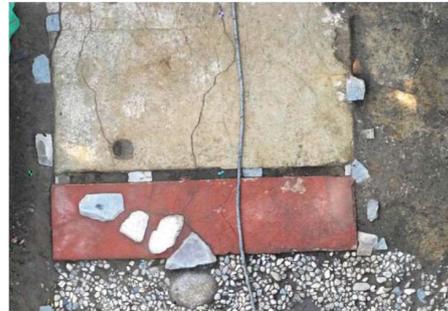
写真 5-6-6 多春園で検出した飛石と土間三和土

- ・黄色く着彩された意匠は見られない。
- ・多春園南西端から4石は、化粧三和土の中に埋め込まれている。
- ・土に据えられた飛石の周辺一帯に玉石が敷き詰められている。

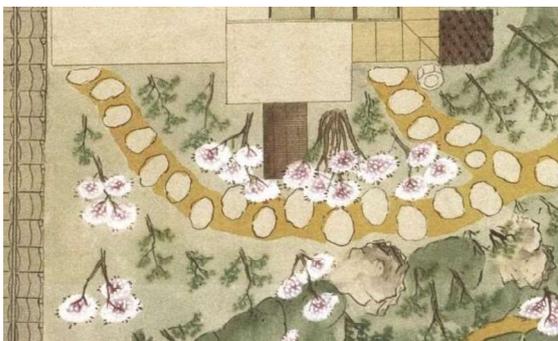
図 5-6-1 「御城御庭絵図」多春園南側部分
(名古屋市蓬左文庫所蔵)

これらの違いを絵図と施工の違いと見るか、絵図以降の時期に行われた改修と見るか、判断する情報はいまのところ確認されていない。この場合、検出した遺構は、明らかな意図をもって造られた意匠性の高いものであり、玉石敷きについても『第1次～第3次発掘調査報告書』（平成29年3月）で「飛び石列の南側では玉石が確認できず、（中略）栄螺山の麓はこの近くまで広がっていた可能性が考えられる。」とされる通り、周辺地形とも整合が取れるものであることから、検出遺構に基づいて復元整備する。玉石敷きの範囲については、一定の空間的まとまりを最小限に考え、また、多春園東側には低木や景石が描かれており玉石が一面に敷かれていたとは考えにくいことから、多春園南東隅に描かれた袖垣を境として設定する。

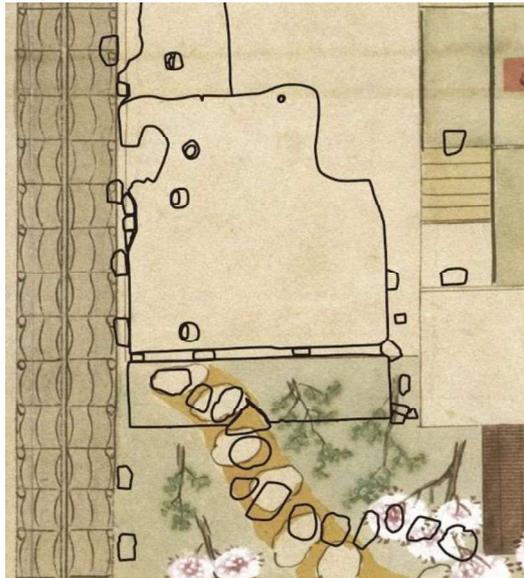
「御城御庭絵図」は1寸2分・1間（50分の1）で描かれている。多春園で検出した遺構と絵図を同縮尺で重ね合わせたところ、庭園を区画する土塀の礎石や土間三和土の形状等が合致せず、全体的に絵図の方が大きい結果となった。このため、絵図を75.5%縮小し、土塀の礎石位置及び絵図で白く塗られた土間三和土周囲の端部と礎石を合わせた結果、飛石が東へ折れる位置が一致した。

図 5-6-3 「御城御庭絵図」（名古屋市蓬左文庫所蔵）と検出遺構の重ね合わせ図（S=1:100）

この範囲で見える限り、絵図の飛石は石の寸法が大きめであるとともに石と石の間隔も広く、歩きやすさの点でも検出した遺構を参考として周辺の飛石復元を行うことが望ましい。

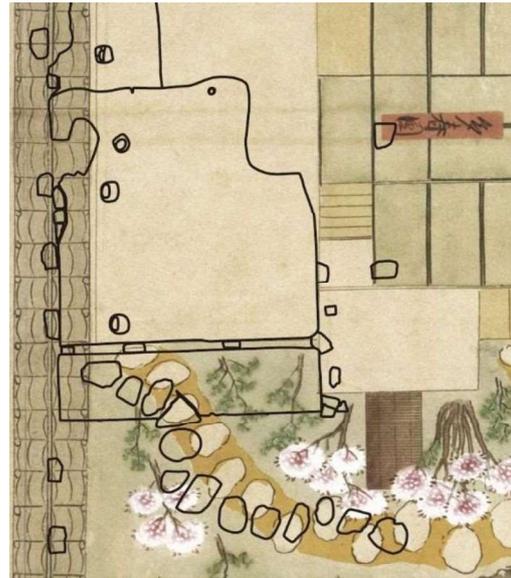
絵図を
75.5%
に縮小
→

図 5-6-4 「御城御庭絵図」（名古屋市蓬左文庫所蔵）と検出遺構の重ね合わせ図

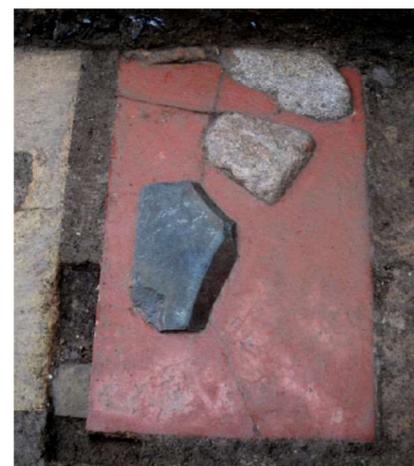
北御庭では、二子山の南側などでも飛石を確認しているが、ここで検出した石はすべて同質の石材であった。多春園の周辺は異なる石質を組み合わせることによって、意匠に変化を持たせていたものと考えられる。

写真 5-6-7 多春園で検出した飛石（手前は河戸石、奥の2石は花崗岩）

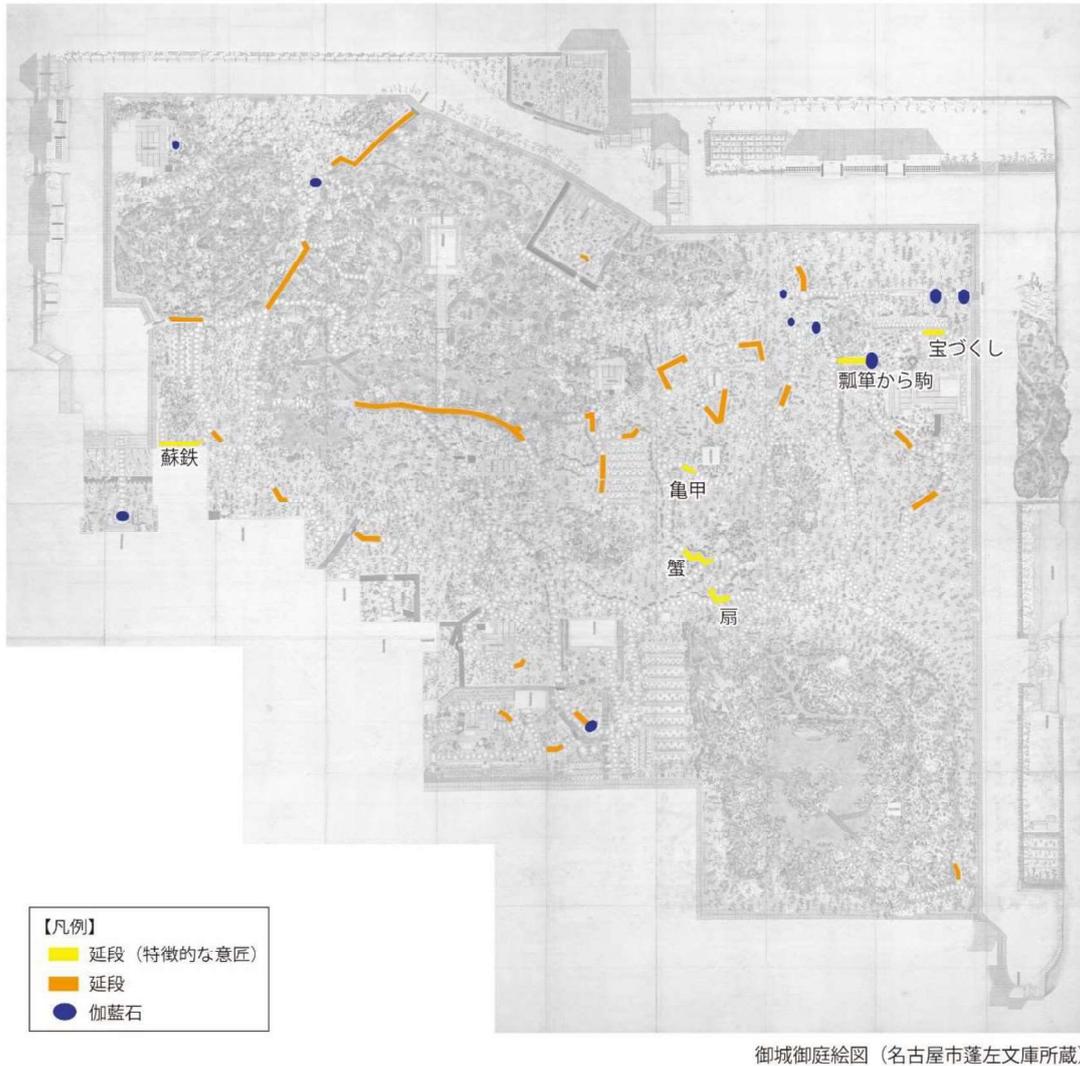
「御城御庭絵図」で園路における延段と伽藍石の位置を確認したところ、特徴的な意匠をもつ延段は東御庭に集中しており、伽藍石については霜傑周辺に多用されていることが分かった。東御庭は、平坦な地形に築山等の点景物を配置し、そのなかで園路についても遊び心をもって変化に富む作庭がなされたものと推察される。

図 5-6-5 延段及び伽藍石配置図

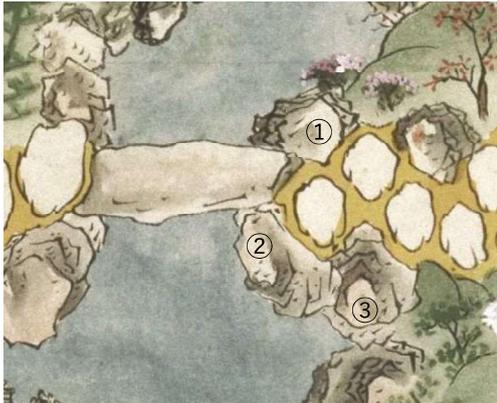
石組については、北園池や築山等に現存することから、石材や組み方等について検証を行うとともに、絵図と現存する石組の比較検証も行う必要がある。近代に埋められた北園池の東端部分は、発掘調査によって遺構が残存することが確認されたが、護岸石組に欠損が見られる。したがって、北園池の現存範囲の石組を検証し、復元することが必要である。例えば、下図に示した赤坂山西側の石橋付近の石組を現況と比較すると、石を立てて組むものと臥せて組むもので描写に違いがあるようにも見える。このような特徴を掴むため、護岸全域において検証を進める。

図 5-6-6 「御城御庭絵図」赤坂山西石橋付近
(名古屋市蓬左文庫所蔵)

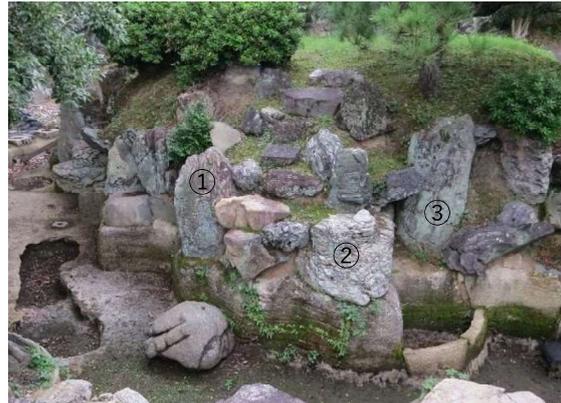
写真 5-6-8 赤坂山西石橋付近の護岸

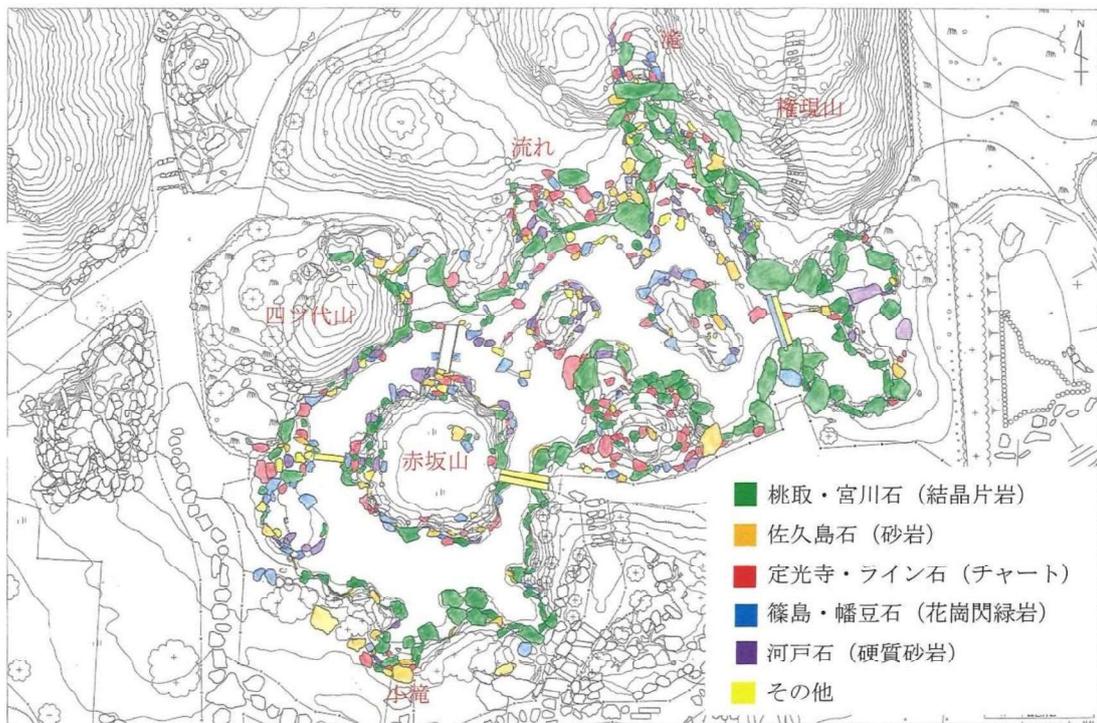
北園池の石材分布は、既往研究により下図のとおり判明している。復元箇所の石材はこの分布を参考に検討を行うが、現在は採取が禁じられている石材については代替の石材を検討しておく。

図 5-6-7 北園池石質分布図

(出典：『名勝名古屋城二之丸庭園の庭石と“仕事”に関する研究』2014 年度修士論文 佐竹康太郎)

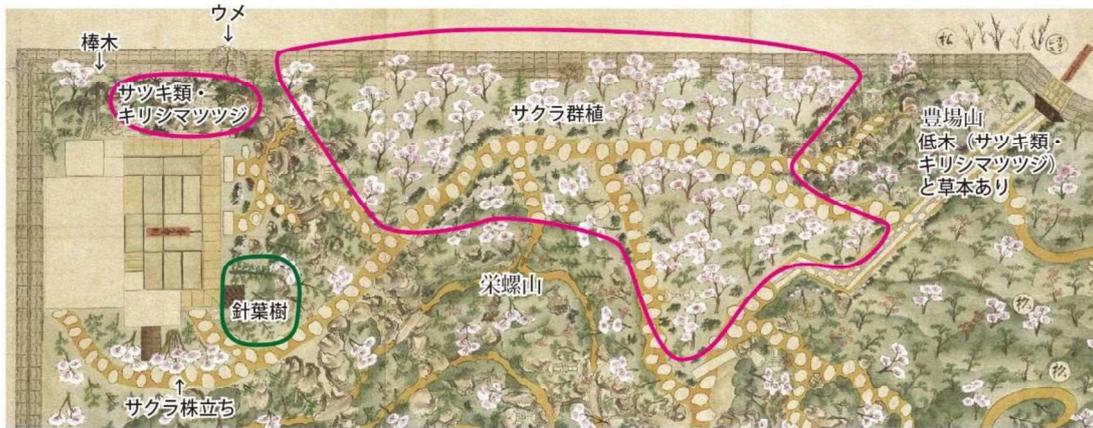
ただし、多春園で最も特徴的な植栽は、名称と明らかに関係すると考えられるサクラの群植がある。この群植は、「尾ノ丸御庭之図」においてさらに特徴的に描かれている。

豊場山については、サクラや常緑樹等の中高木と低木が植栽されているが、草丈のある草本が描かれている点も特徴と言える。

図 5-6-8 多春園周辺にみられる植栽の特徴/「御城御庭絵図」(名古屋市蓬左文庫所蔵)

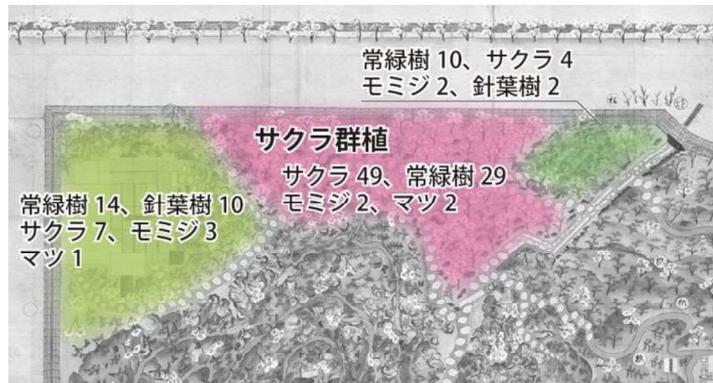
多春園を建物周り、サクラ群植範囲、豊場山に区分して中高木類の本数を調べると、サクラ群植の中にも常緑樹が全体の3割程度混植されていること分かる。サクラ5本に対して常緑樹3本程度の割合であり、植栽本数の検討においては、この割合を考慮して計画する。本数の少ないモミジ及びマツについては、割合よりも構成樹種として尊重して計画する。

図 5-6-9 多春園/中高木類の植栽本数
「御城御庭絵図」(名古屋市蓬左文庫所蔵)

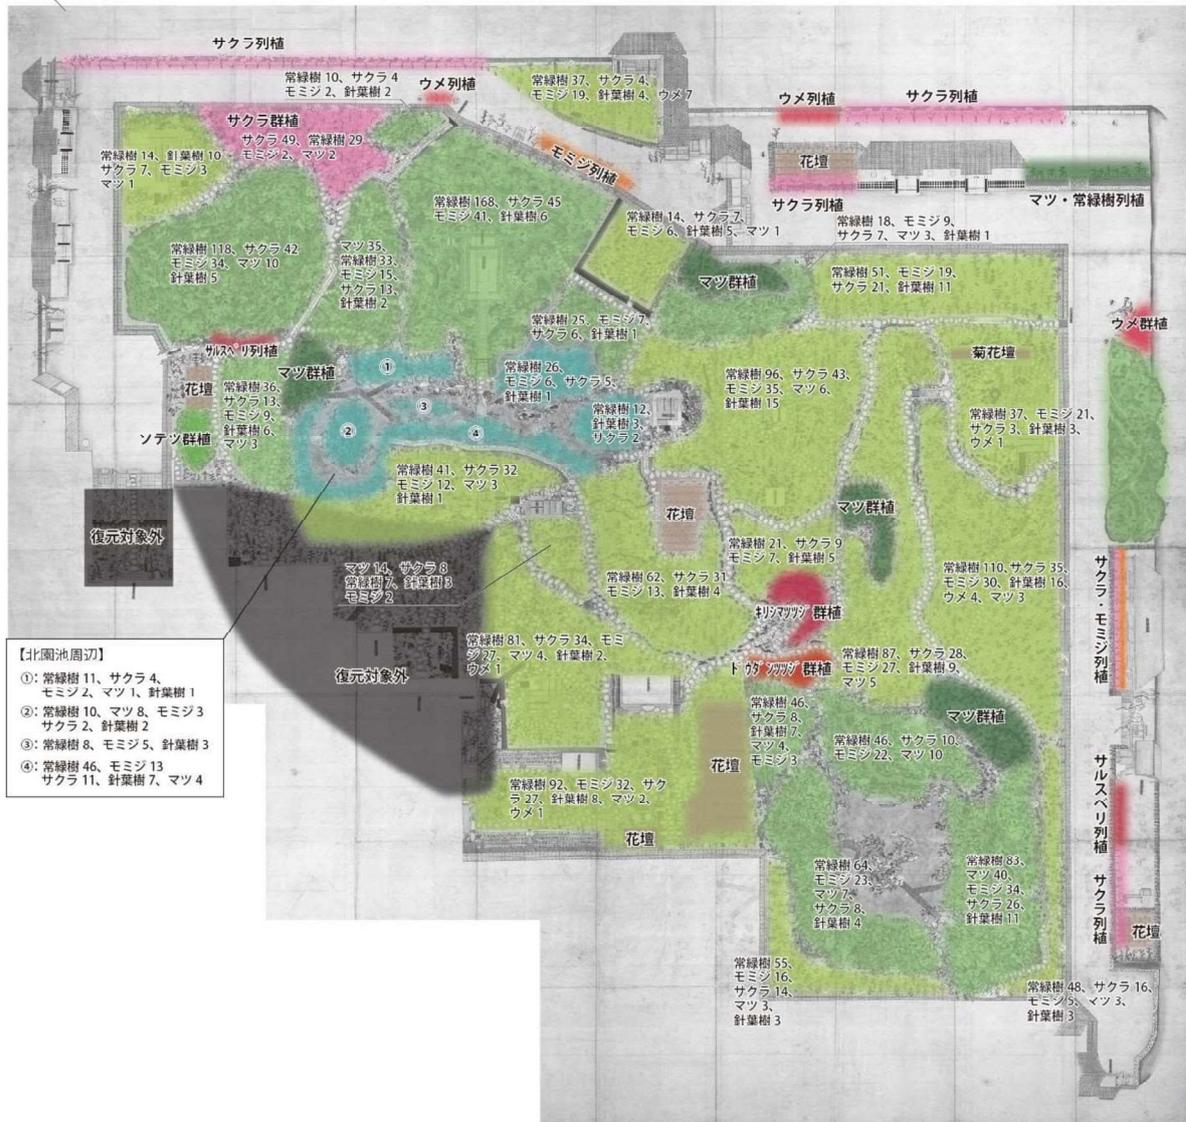
御城御庭絵図 (名古屋市蓬左文庫所蔵)

図 5-6-10 「御城御庭絵図」(名古屋市蓬左文庫所蔵)に見る二之丸庭園の植栽樹種(中高木)傾向

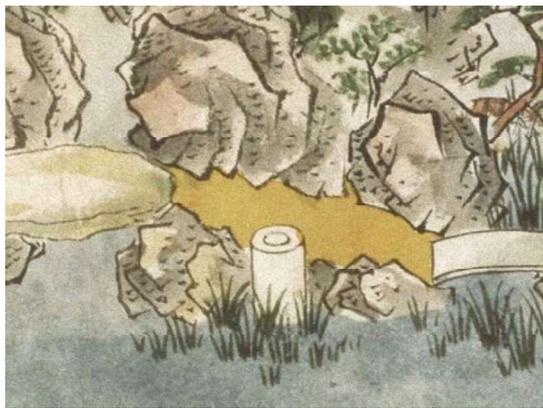
図 5-6-11 「御城御庭絵図」北園池護岸の手水鉢
(名古屋市蓬左文庫所蔵)

- ・北園池の木橋
- ・北園池の藤棚
- ・権現山の鳥居
- ・北園池北側園路沿いの手水鉢
- ・風信北西の手水鉢/円形の加工痕が残る石

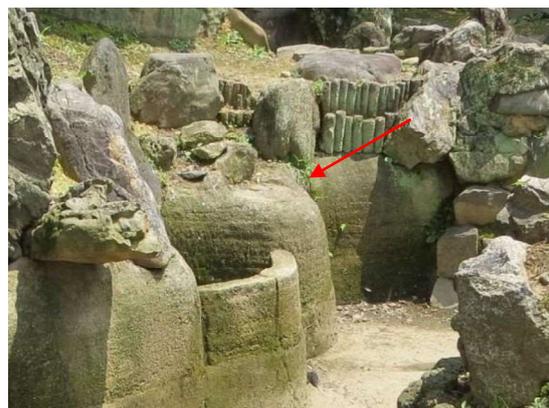
写真 5-6-9 北園池の三和土護岸に遺る
左図位置の手水鉢据付け痕

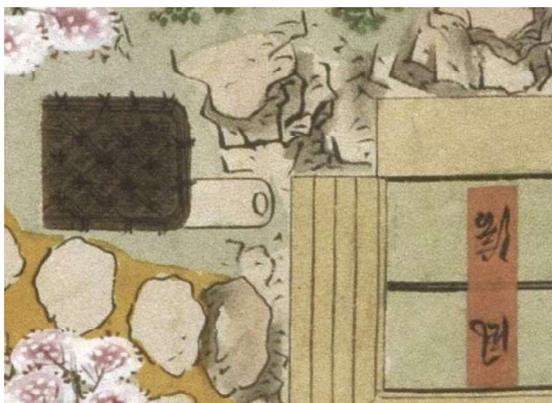
図 5-6-12 「御城御庭絵図」風信北西の手水鉢
(名古屋市蓬左文庫所蔵)

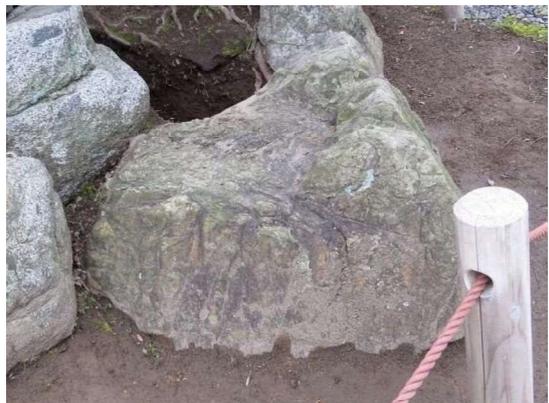
写真 5-6-10 風信の築山北西角の石に遺る
手水鉢の据付け痕

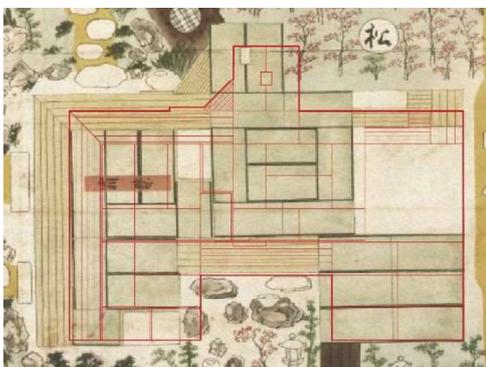
残る4棟にあたる、霜傑、御植木屋、権現山下御席、張出外御席については、『御城御庭絵図』等の絵図以外に史料が確認されていないため、絵図からのトレースとなる。この際、寸法については通常の畳寸法から割り出す必要がある。これは、多春園の間取り図を『多春園御引立伺図面』から起こしたところ、『御城御庭絵図』に描かれた寸法とは合致しなかったためである。

図 5-6-13 間取りによるトレース比較 (霜傑)
御城御庭絵図 (名古屋市蓬左文庫所蔵) 部分

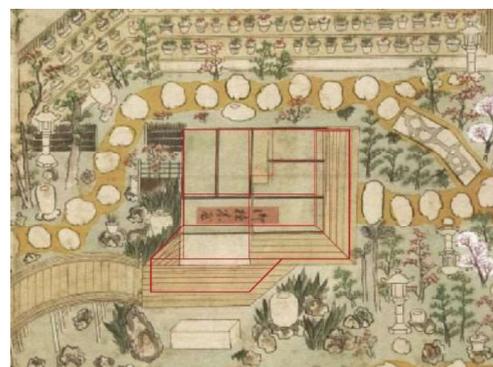
図 5-6-14 間取りによるトレース比較 (御植木屋)
御城御庭絵図 (名古屋市蓬左文庫所蔵) 部分

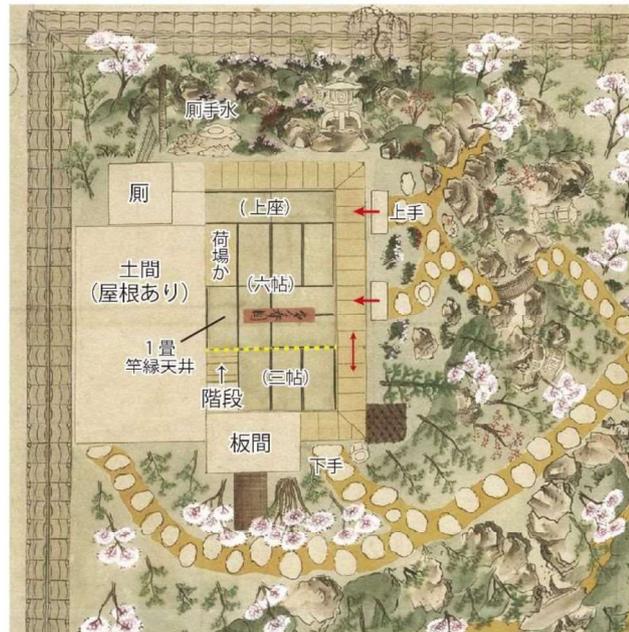
「多春園御引建伺図面」によると、2階は2間で10帖の広さがあり、大入れの饗応も可能であり、床の脇で床柱をずらして上座を見やすくしていることも図面から窺える。

動線は、上手と下手に分かれるが、上手にあたる東側にも沓脱石が2箇所有据えられており、藩主と家臣など使い分けがされていた可能性もある。さらに立場の低い者が3帖を使用したと考えられる。階段が一本しか設定されていないが、施設の大きさなどからこの一箇所を利用したものと考えられる。下手にあたる土間がベンガラ化粧三和土にされている点は、料理の御検人や味見役である武士への配慮である可能性もあるが、詳細は不明である。

図 5-6-15 多春園室内空間の検証
御城御庭絵図（名古屋市蓬左文庫所蔵）部分

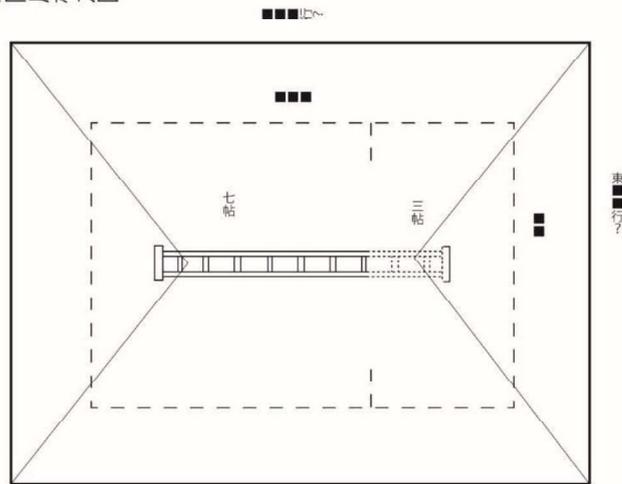
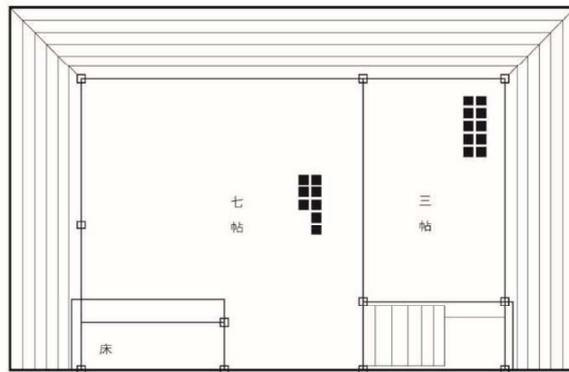
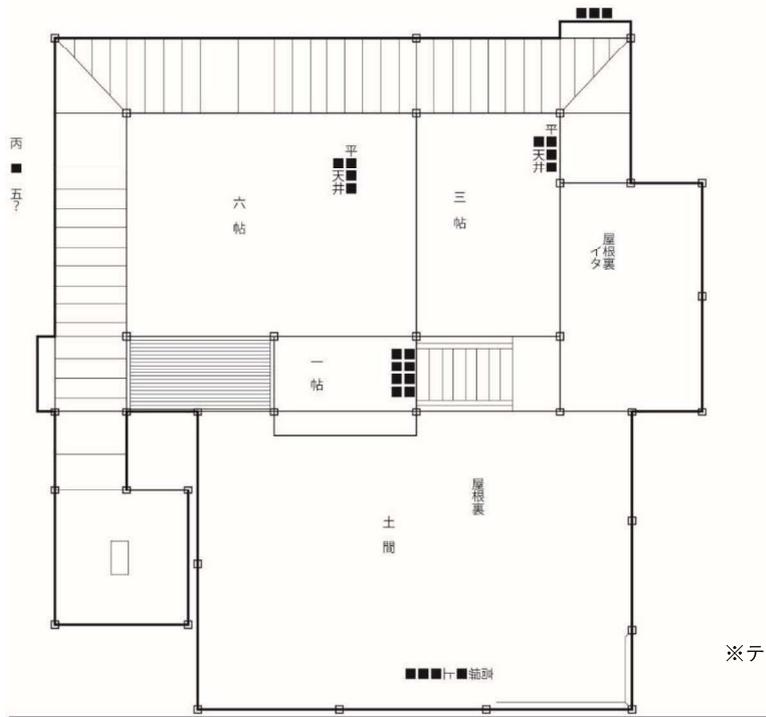
御引立御根柢図

御二階

図 5-6-16 「多春園御引立伺図面」(名古屋市蓬左文庫所蔵) トレース図 (S=1:100)

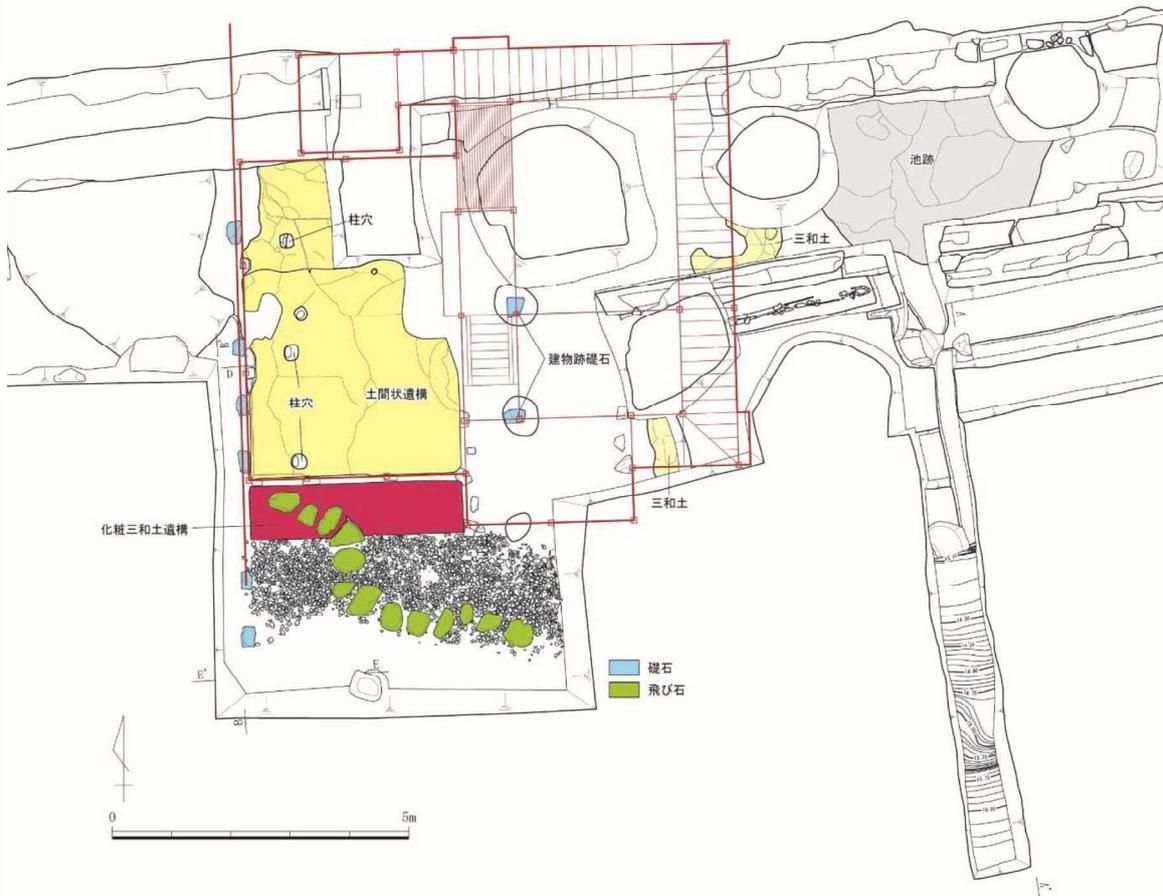
図 5-6-17 発掘調査遺構図・「多春園御引立伺図面」トレース図の重ね合わせ図

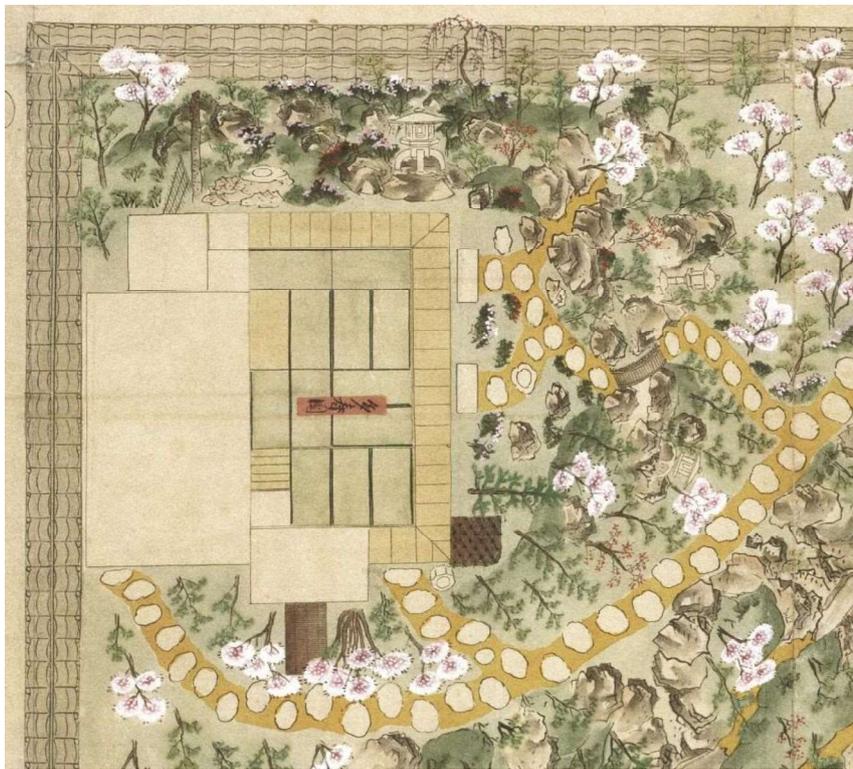
図 5-6-18 「御城御庭絵図」(名古屋市蓬左文庫所蔵) 多春園

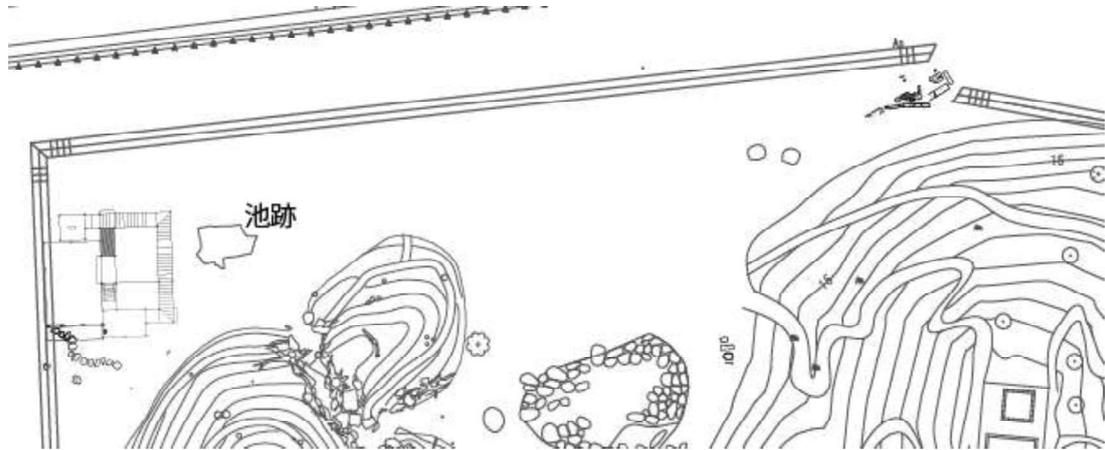
①発掘調査及び史料から確実な要素を載せた状態

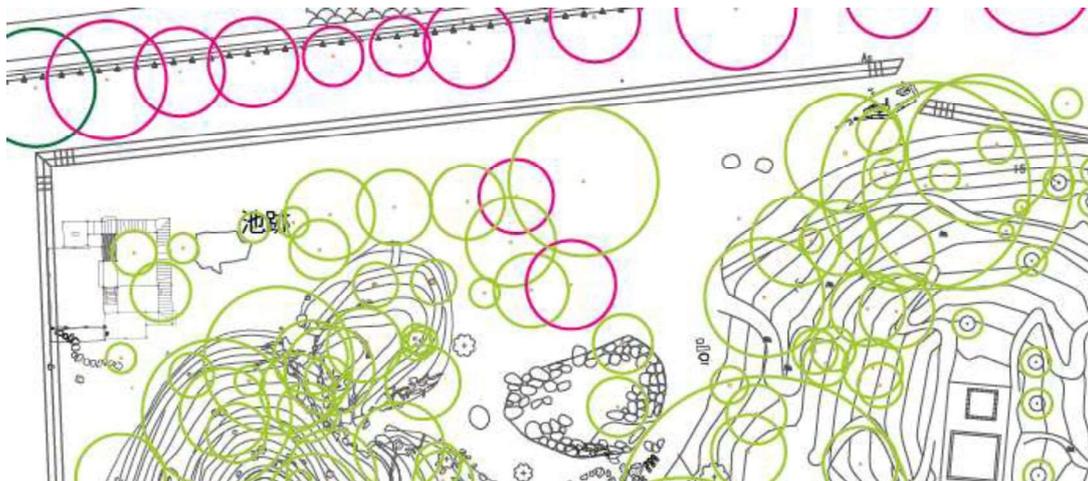
②現況植栽を①に載せた状態（計画地盤高と庭園景觀から残せる樹木を選定）

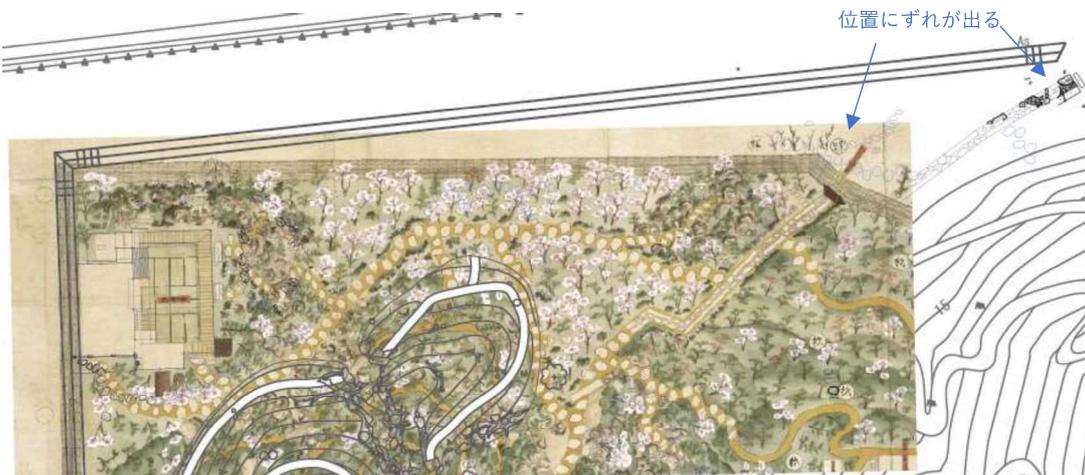
③多春園に合わせて「御城御庭絵図」を配置した状態
（飛石や池跡の位置等、建物に近いところでは位置関係が合致する）

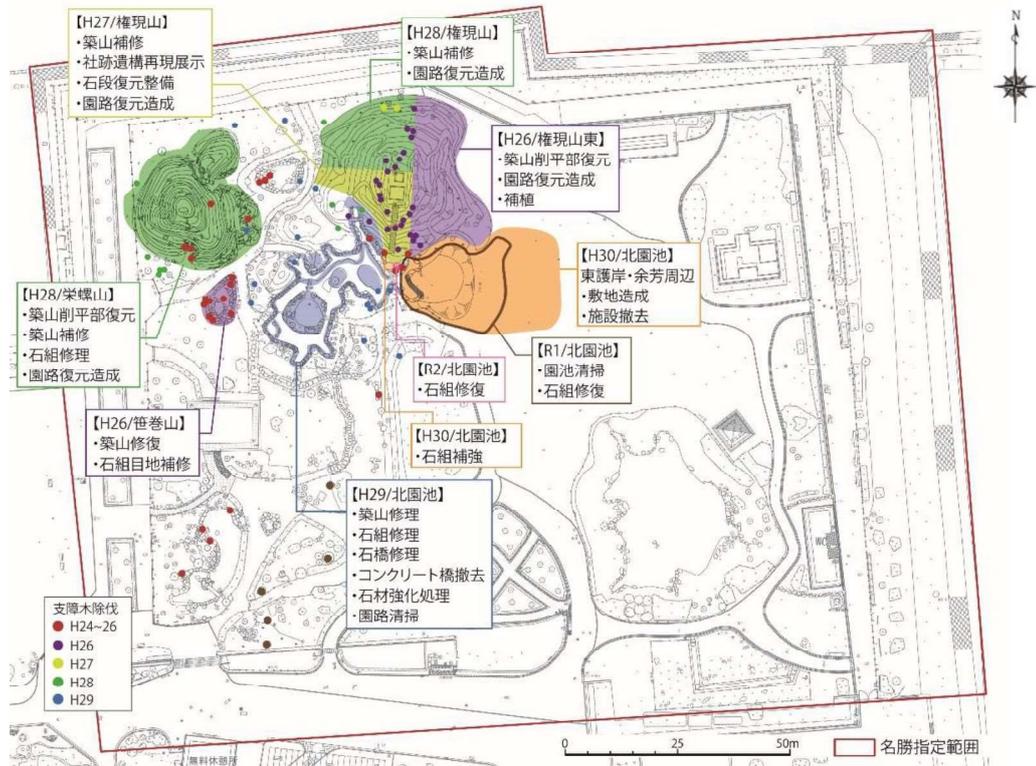
【第 1 次工事-1】北御庭（修復整備完了） 平成 25 年度～令和 2 年度

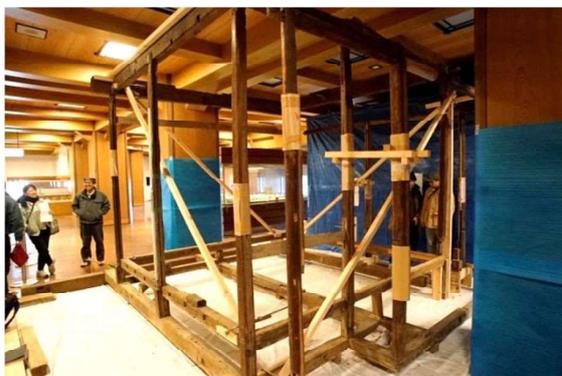
写真 6-2-1 余芳仮組全景/北東面
(平成30年度余芳調査中間報告書より)

- 主室の柱と梁、桁、足固などの主たる構造の当初部材は、ほとんどが残存していることが判明した。
- 柱根継は、複数回にわたる移築時に、その都度修理されているが、接合部は伝統的工法を用いて現在でも緩むことなく繋がっている。しかし、虫害が根継部分周辺に集中し、すべての柱の根元において、再度根継などの処置が必要である。
- 小屋組は残された部材から、束が建つ和小屋と考えられるが、古写真からある程度の形状と寸法が導き出すことができ、和小屋の構造で復元設計することが可能である。

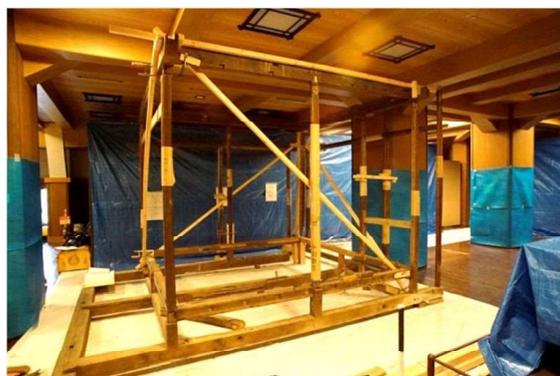
写真 6-2-2 余芳仮組全景/東面
(平成30年度余芳調査中間報告書より)

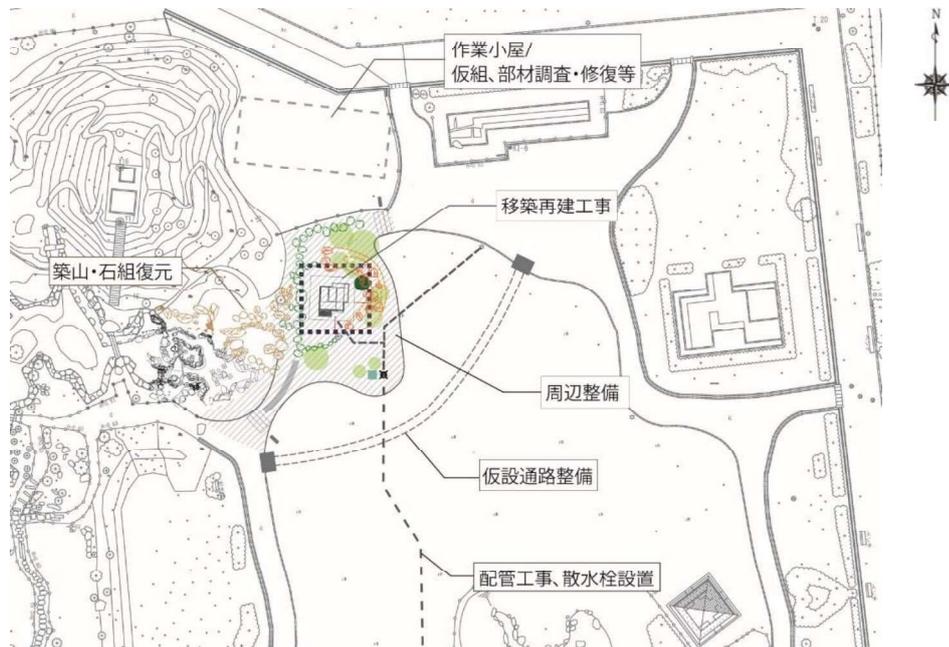
図 6-2-1 余芳移築再建施工項目位置図（編集集中）

建具工事（障子、雨戸等）、雑工事（畳、金物類取付等）、余芳周辺整備

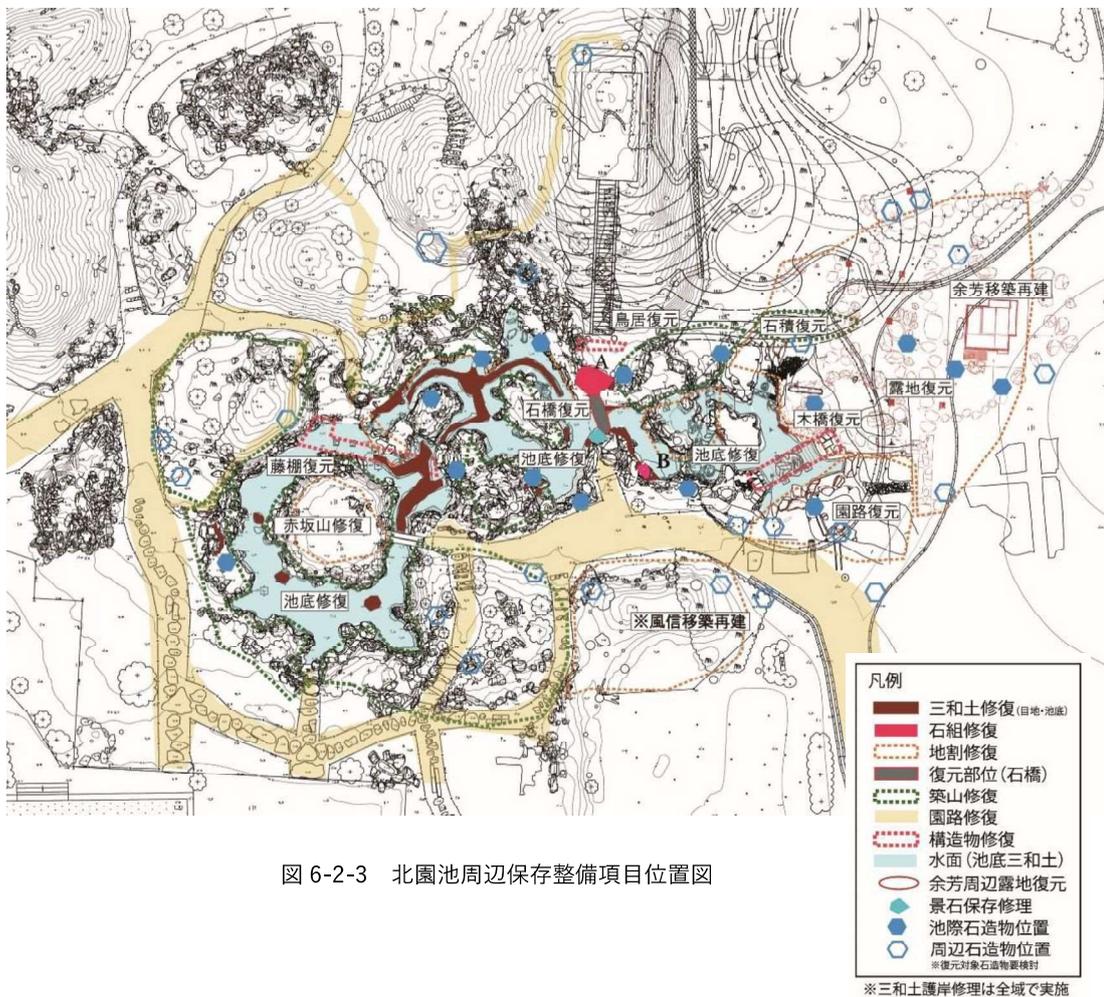
図 6-2-3 北園池周辺保存整備項目位置図

池底の修復は、区域を設定して保水試験を行いながら実施し、仕上げに関しては一体的に実施するなど、計画的に進める方針とする。

北園池の保存整備は、「余芳」移築再建及び周辺整備の竣工に合わせて水面復元できることを目指して進めるが、構造物の復元等については「余芳」竣工後にも継続が必要と考えられるため、景観に配慮しつつ施工する。

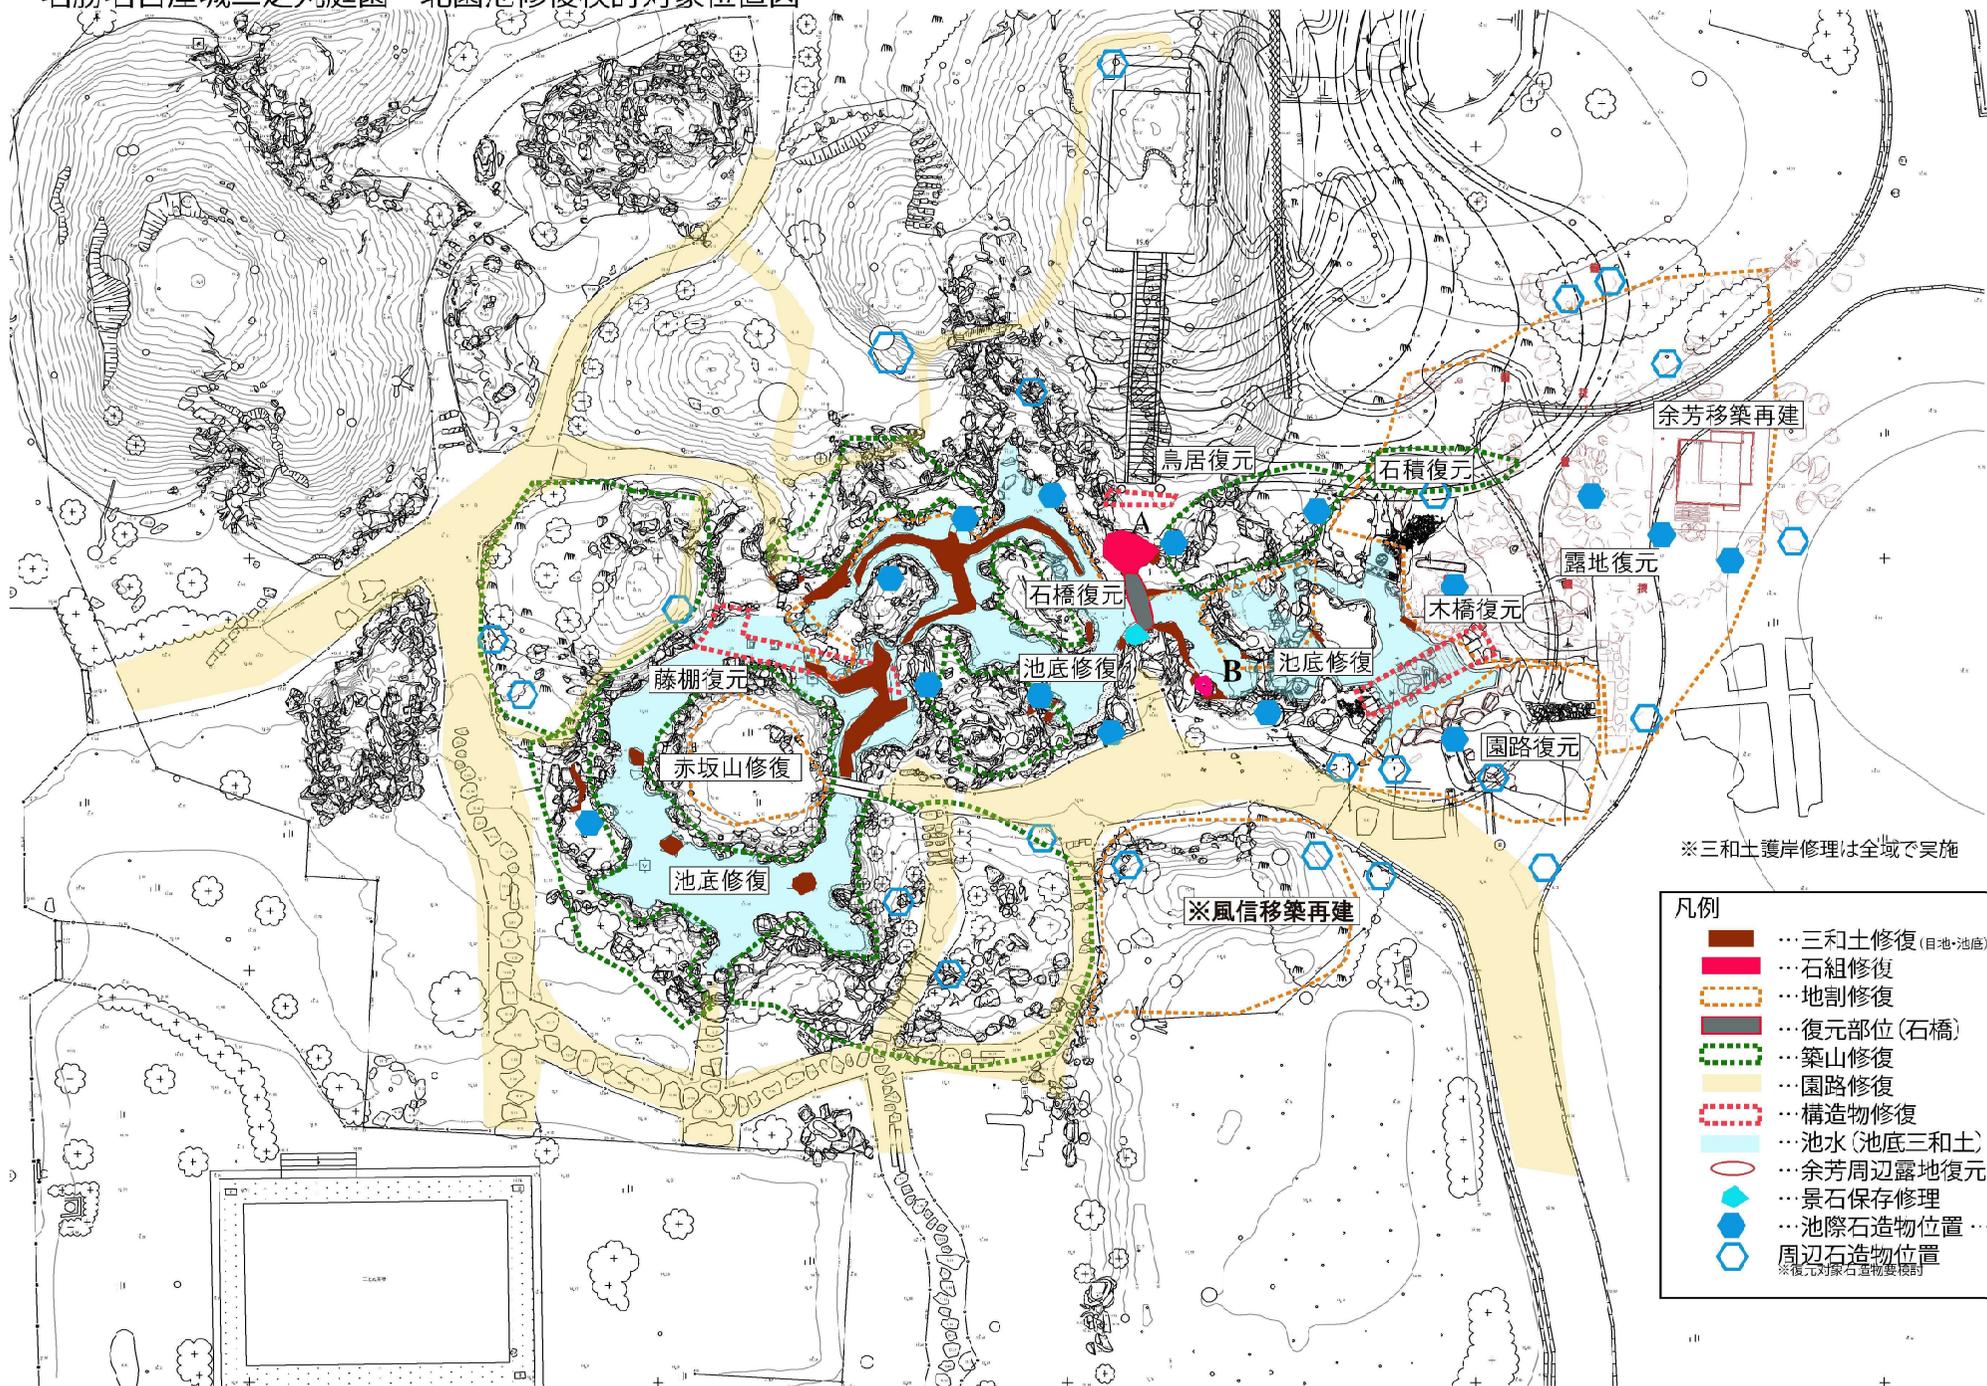
名勝名古屋城二之丸庭園 北園池修復検討対象位置図

※三和土護岸修理は全域で実施

- ① 石橋北東の景石の修理については、四又にて手水の上部の石と下部の根石が脱落しないようにし、西側のモミジの大きな根を除去する。根の除去によって根石が下の石に乗る可能性が高く、上部に発生した空間に詰石を入れる。下部の根石を支えるため、詰石を新たに導入し、その下部は三和土で締め固める。東側の立面については、周辺状況から、石組みがあったと判断でき、岬状の橋の安定化も考慮し、新規導入材で石組みを行う。
- ② 南岸の景石安定化については、昨年に修理した状況が動かないように、詰石などによって支え、目地には三和土を施工する。
